La vivienda Moderna en Bogotá y su protección Patrimonial.

Valoración patrimonial de las viviendas modernas en Bogotá y patologías de las construidas en ladrillo.

Universitat Politècnica de València
Escuela Técnica Superior de Arquitectura
Máster de Conservación del Patrimonio Arquitectónico
Curso 2019-2020
Valencia-España.

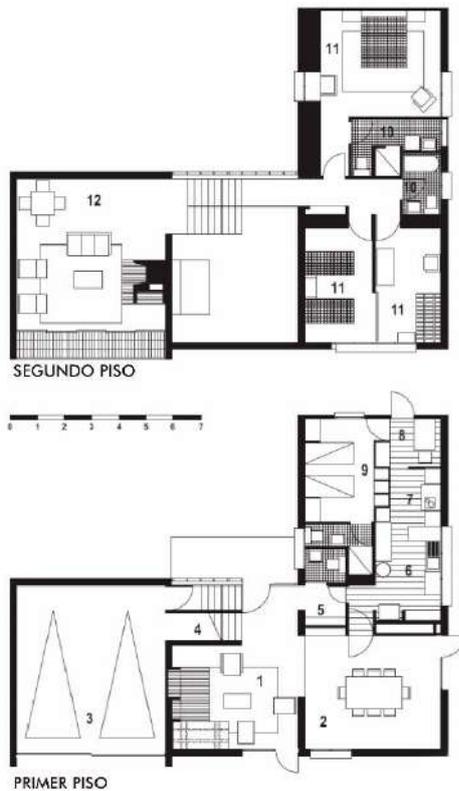
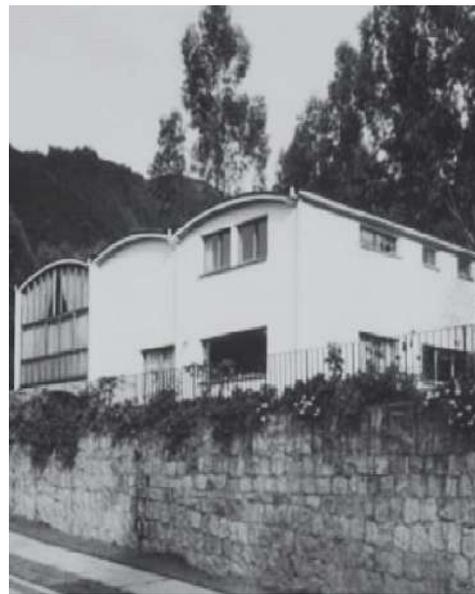
Figura 3. Casa Francisco Pizano, Bogotá, 1950. Plantas y fotografías. Fuente: Arquitectura en Colombia, ediciones Proa (1953).

La Casa Francisco Pizano de 1950, una vivienda del arquitecto Guillermo Bermúdez del cual se hará un énfasis y se explicarán en detalle algunas de sus obras más adelante. En este plano se evidencian puntos anteriores como lo es la clara diferencia de distribución entre los espacios de los propietarios (11) y la zona para los que se dedicaban al servicio (9), localizada cerca a los quehaceres del hogar (6, 7, 8).

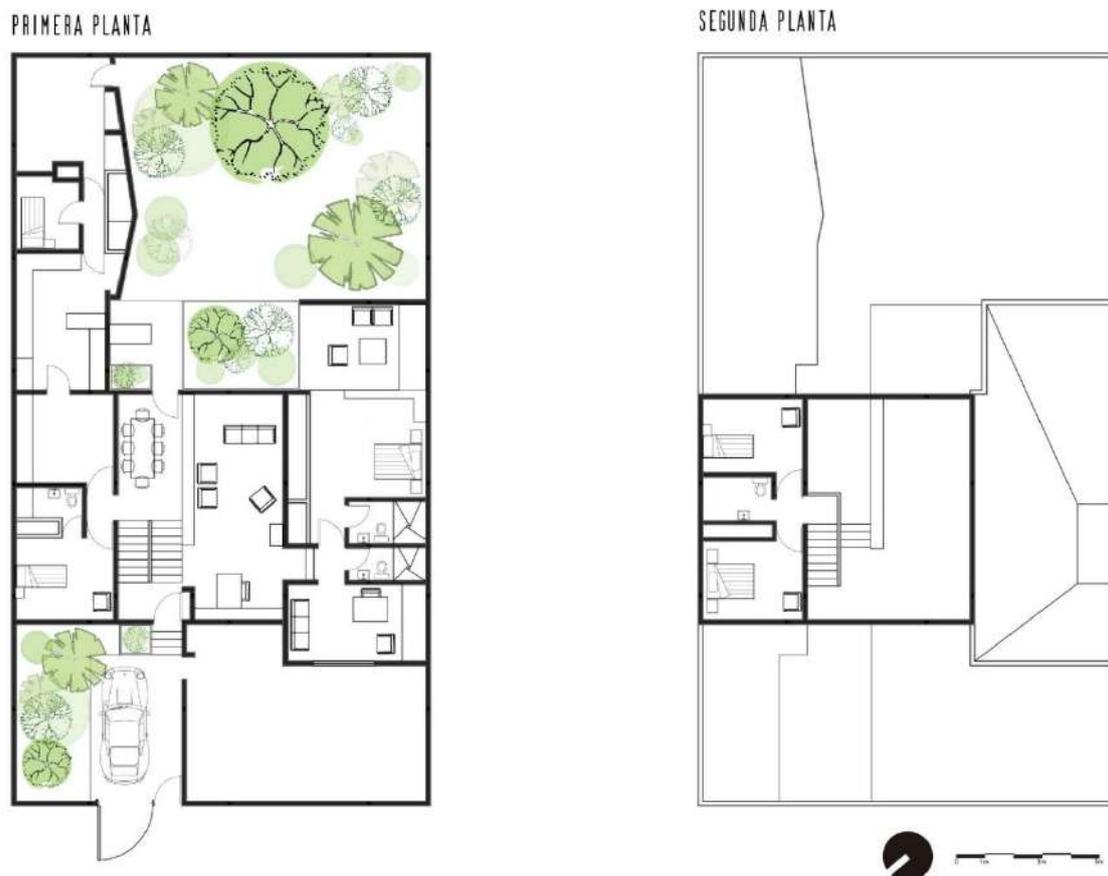
Figura 17. Planimetría Casa Bermúdez. Tomado de: O'Byrne, M. (2010). Edición: Autora (2021).

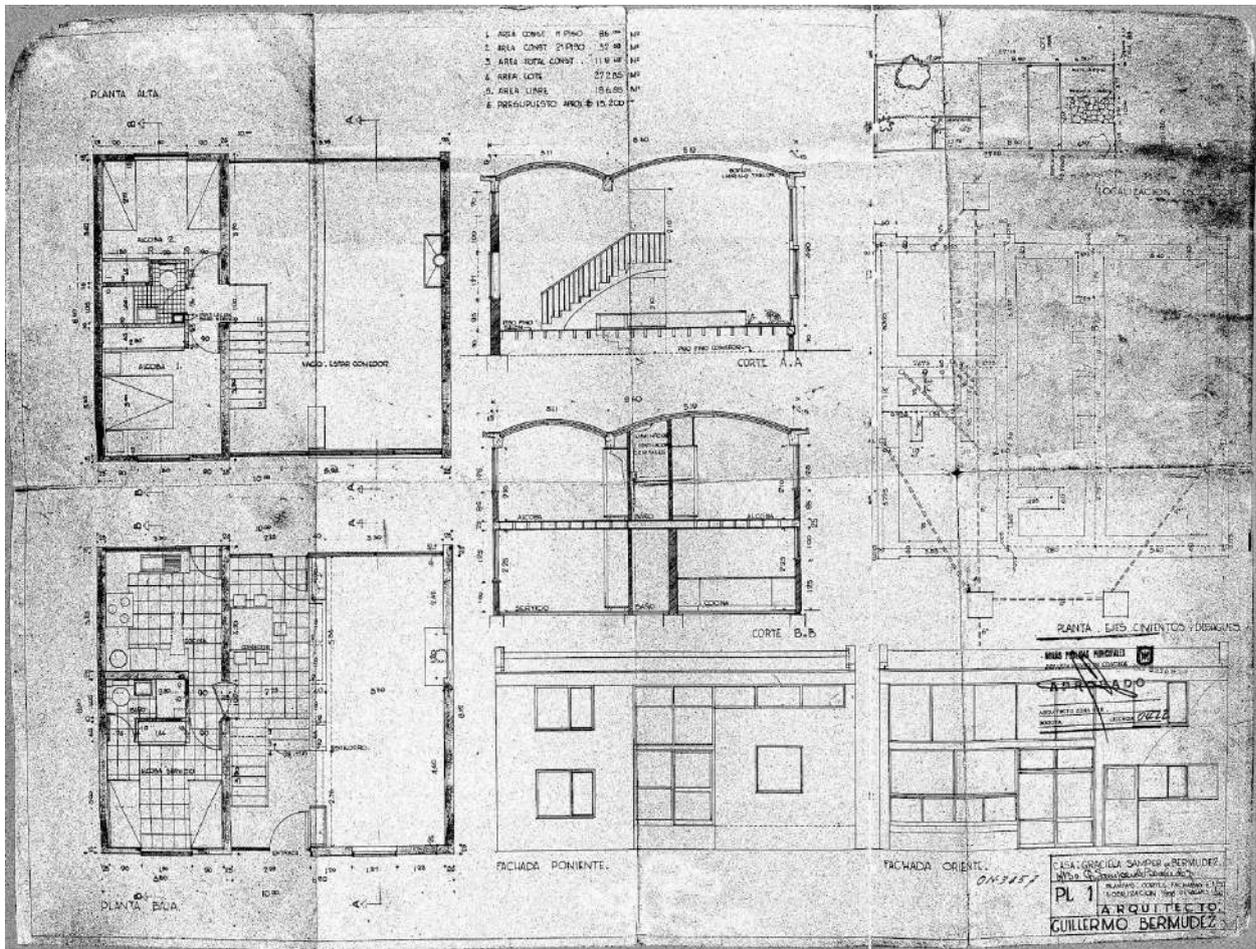
Figura 21. Plantas, cortes y fachadas, y localización de la Casa Bermúdez, proyecto inicial. Fuente: Samper, E. (2000).

Previo al llegar al diseño definitivo de la vivienda, se pasó por varias fases, la casa inicialmente era más estrecha. Para 1957 ya se conocían los planos con la ampliación que se generó. Esta ampliación se realizó dado que el lote aledaño a la vivienda era propiedad de Santiago Samper, el suegro de Guillermo Bermúdez, por ende, luego de unos años de la construcción original Bermúdez le compro 5m a Samper, para ampliar la vivienda.

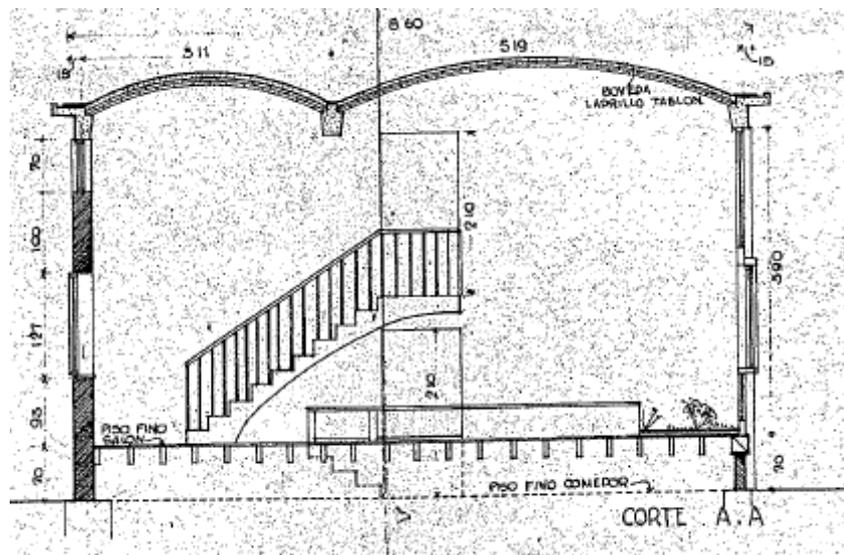
Figura 22. Detalle corte A.A. Fuente: Samper, E. (2000)

-Está compuesto por dos muros de carga que son la estructura portante de la casa. O'Byrne, M. (2010).

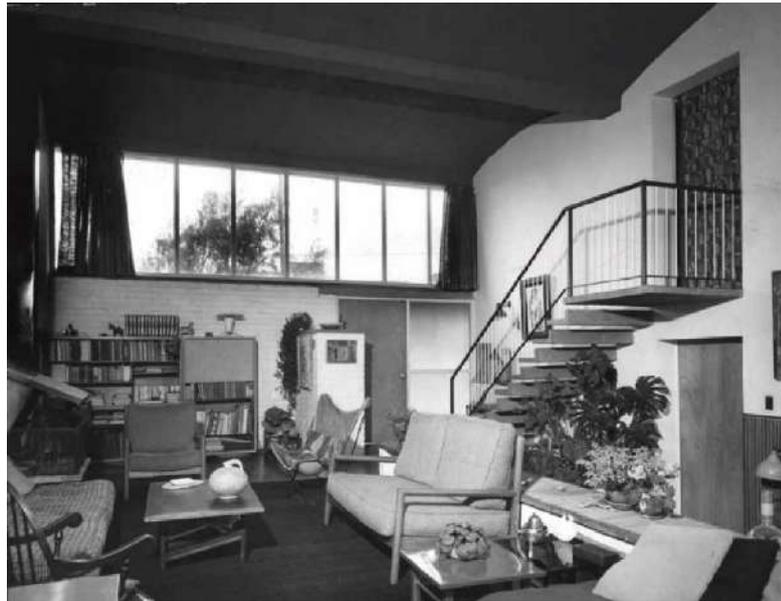
Figura 23. Fotografía interior Casa Bermúdez. Fuente: Samper, E. (2000)

-La entrada a sus zonas sociales posee un espacio de doble altura localizadas bajo dos bóvedas de distinto espesor. En el que estando bajo su cubierta, permite al usuario sentir una distinta espacialidad, dado que ambas bóvedas tienen diferentes medidas de espesor como de alto.

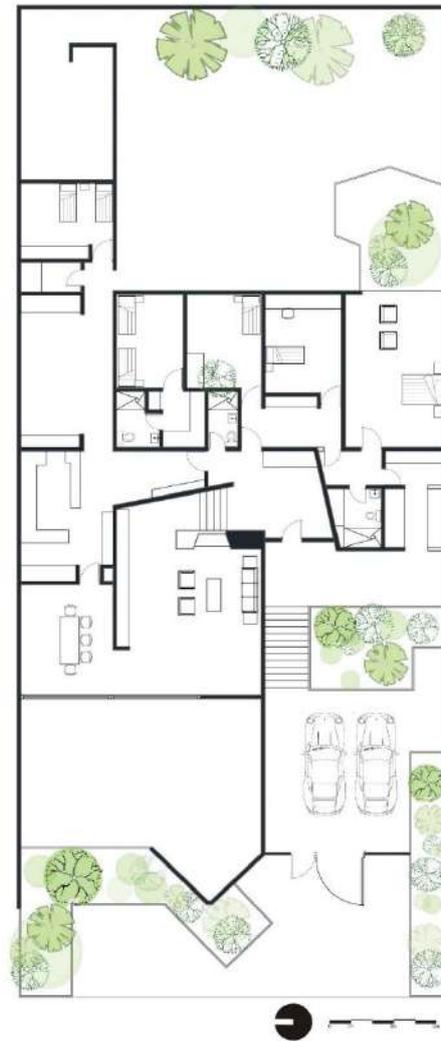
Figura 25. Planimetría Casa Bravo. Tomado de: García, F. (2004). Edición: La Autora (2021).

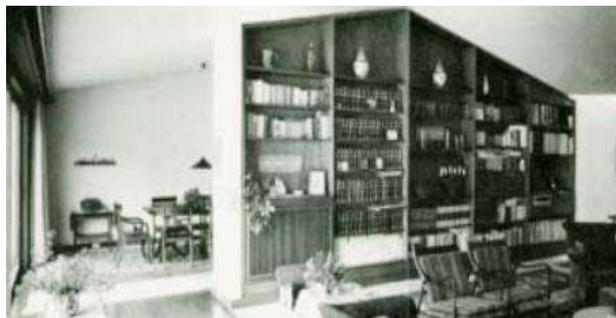
Figura 26. Fotografía Interior Casa Bravo 1961. Fuente: Garcia, F. (2004).

-El piso actual no es el original, anteriormente era una mayólica que permitía brillarse y encerse.

-Anteriormente tenía en el salón una biblioteca de piso a techo que le daba una jerarquía al espacio, hoy en día no se encuentra.

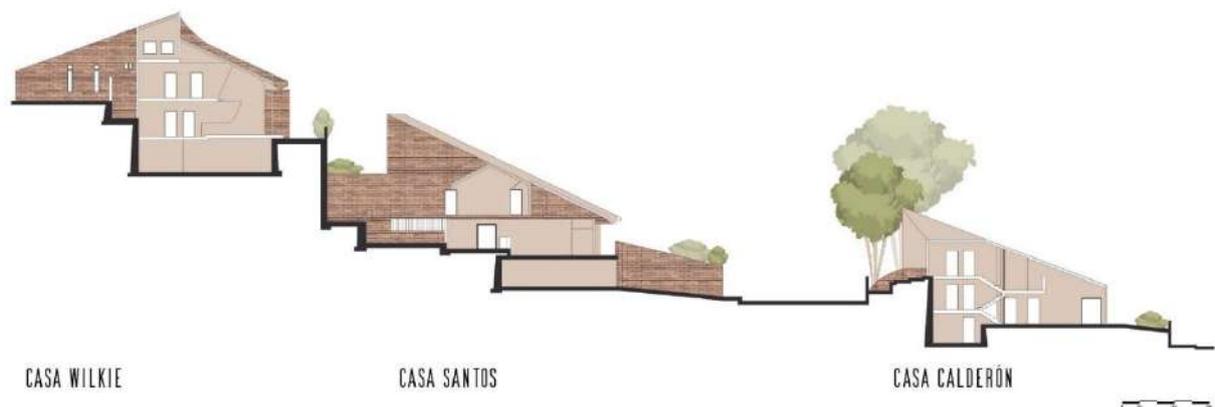
Figura 27. Sección conjunto El Refugio. Tomado de: Erazo, A. (2016). Edición: La Autora (2021).

La inserción natural y orgánica de estas tres viviendas en el terreno en el que se localiza, permite visualizar los cerros orientales y la sabana de Bogotá, y crear una correcta articulación entre la arquitectura y su entorno.

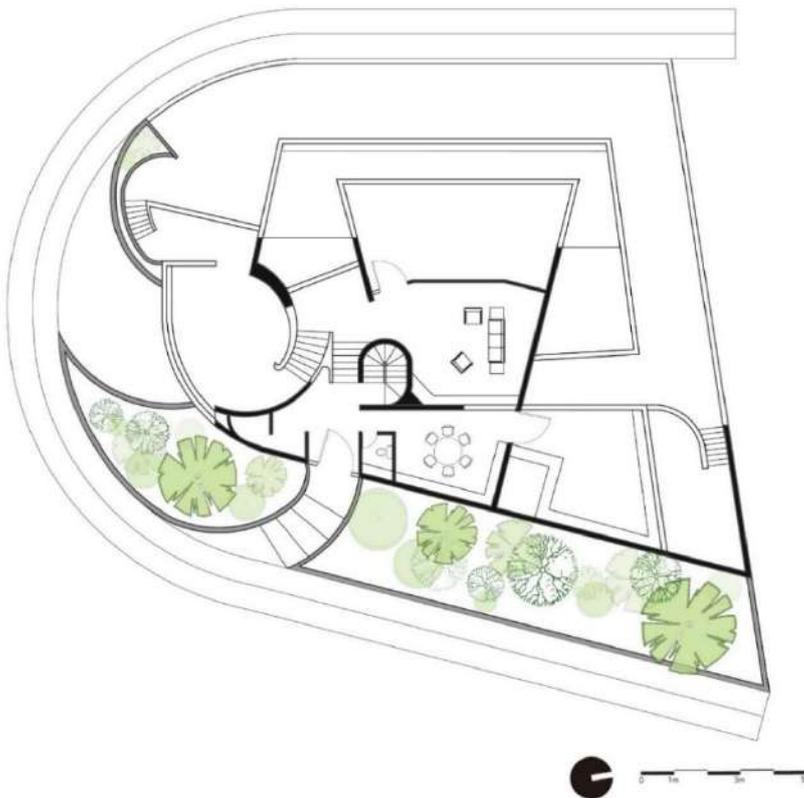
SEGUNDA PLANTA

Figura 31. Planimetría Casa Calderón, segunda planta. Tomado de: Erazco, A. (2016). Edición: La Autora (2021).

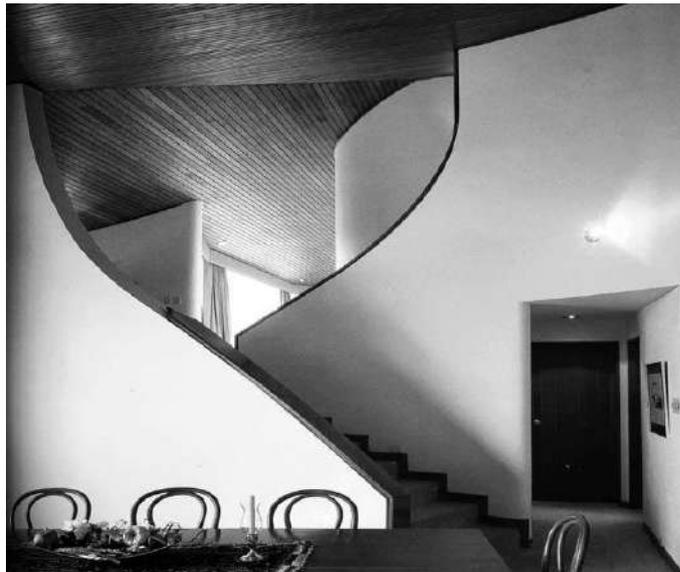
Figura 32. Detalle interior Casa Calderón. Fuente: Erazo, A. (2010).

-La cubierta inclinada en su exterior, delimita a su vez espacios interiores. Visualizando el quiebre en la parte del comedor, y reduciendo su espacio.

-Espacios de doble altura.

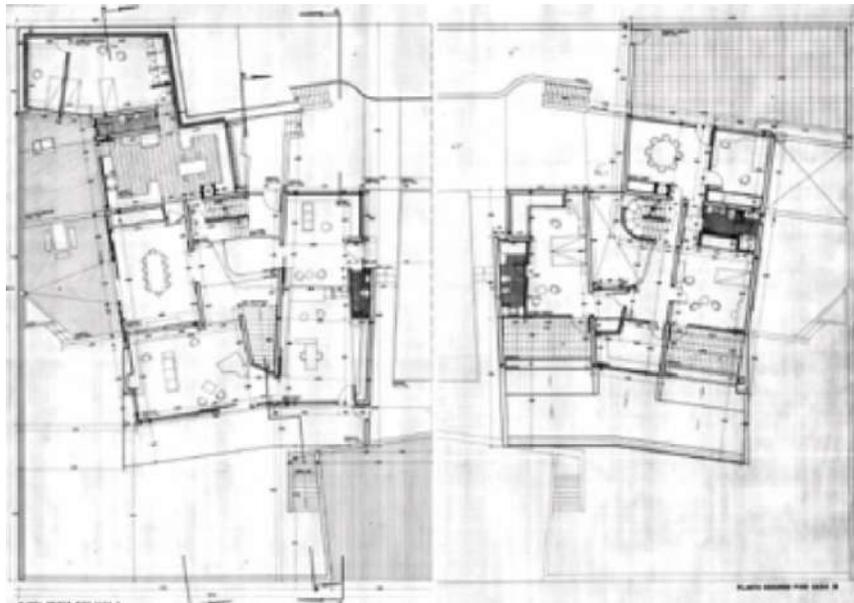
Figura 33. Planimetría original Casa Santos. Fuente: Erazo, A. (2010).

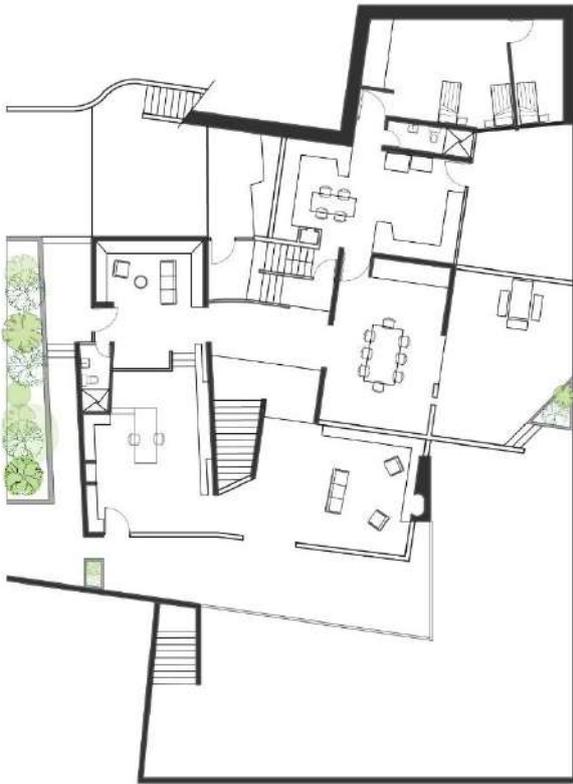
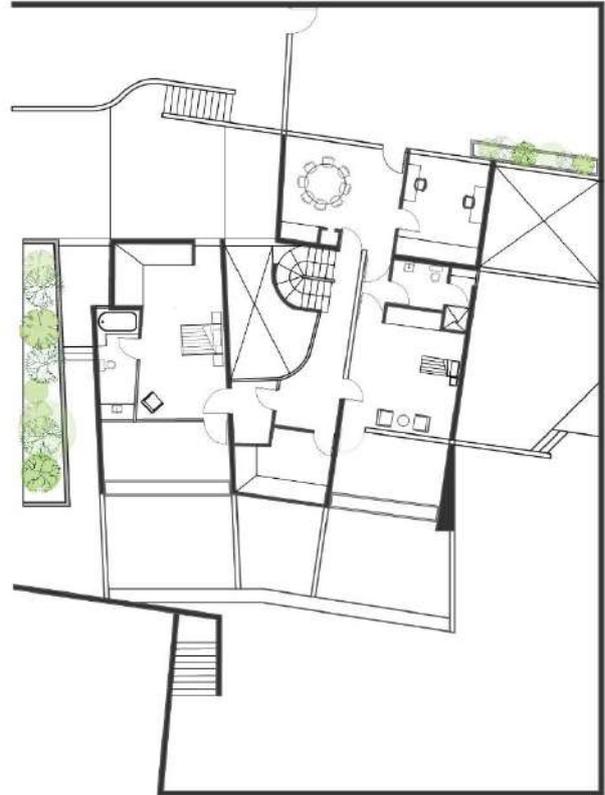
Figura 34. Planimetría Casa Santos. Tomado de: Zalamea, A. (2017). Edición: La Autora (2021).

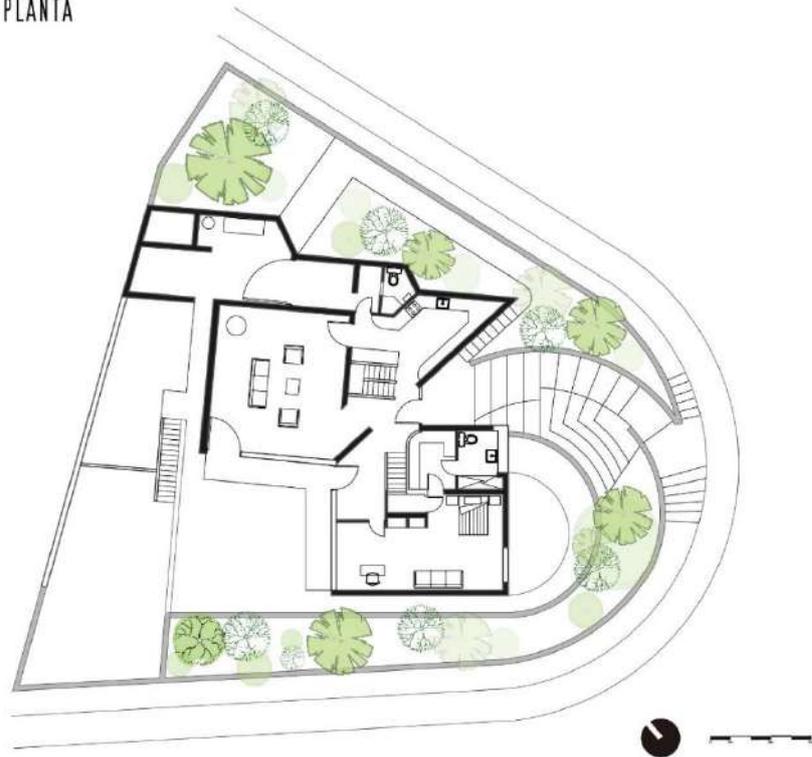
PRIMERA PLANTA

Figura 39. Planimetría Casa Amaral, primera planta. Tomado de: Mejía, C. Torres, J. (2014). Edición: La Autora (2021).

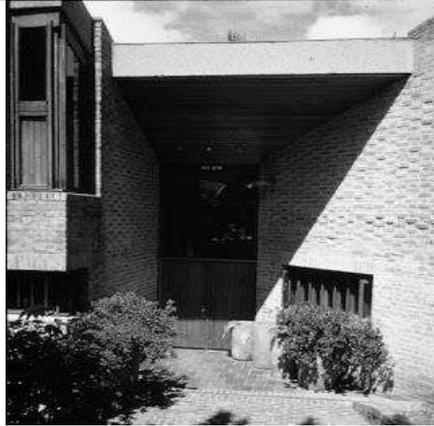
Figura 41. Detalle exterior Casa Amaral. Fuente: Fundación Rogelio Salmona.

-En el momento de visitar la vivienda exteriormente es muy clara la intención del arquitecto, en la medida que quería una casa que constara de mucha privacidad. Su cerramiento exterior actúa como muralla, impidiendo la visibilidad interior, aún más con la gran pendiente del terreno. Por ende en la casa Amaral aún tras generar un acercamiento a la vivienda es casi imposible ver cómo funciona interiormente.

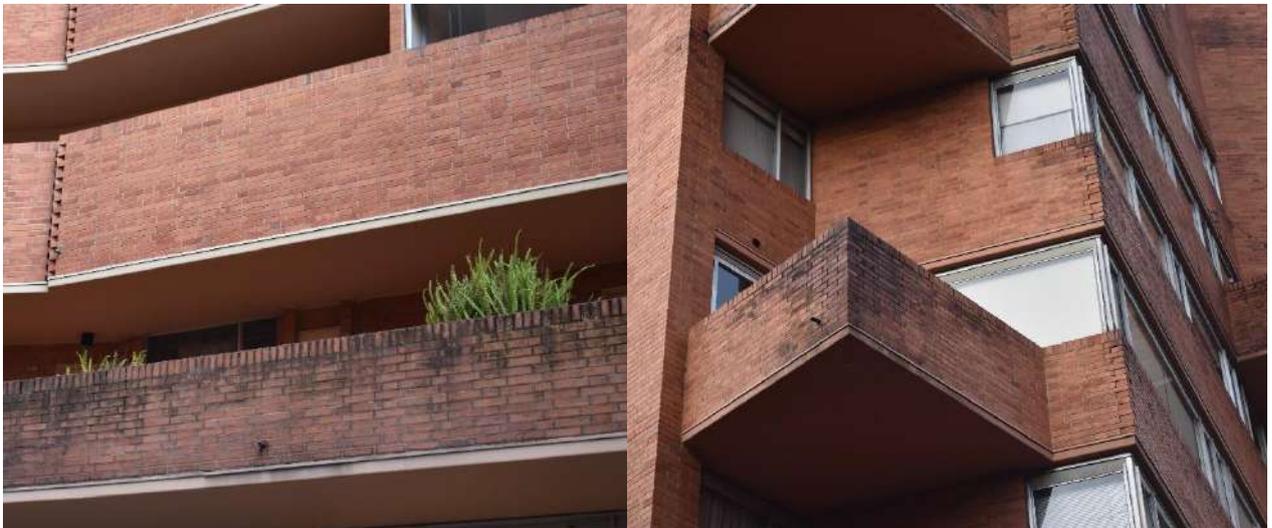
Figura 43. Fotografía detalles exteriores estado actual Torres del Parque. Fuente: Autora (2021).

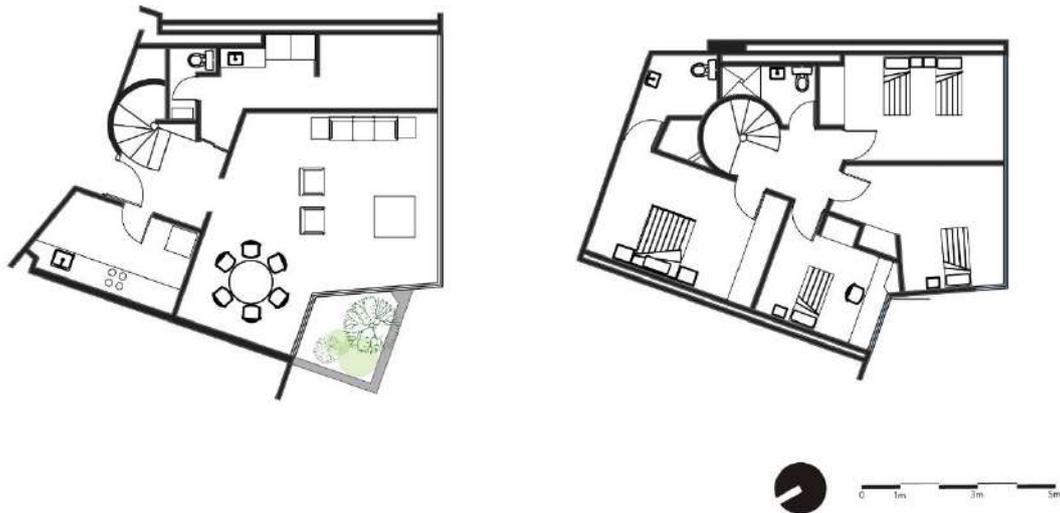
PLANTA APARTAMENTO TIPO

Figura 45. Planimetría Torres del Parque, apartamento tipo. Tomado de: Tellez, G. (1991). Edición: La Autora (2021).

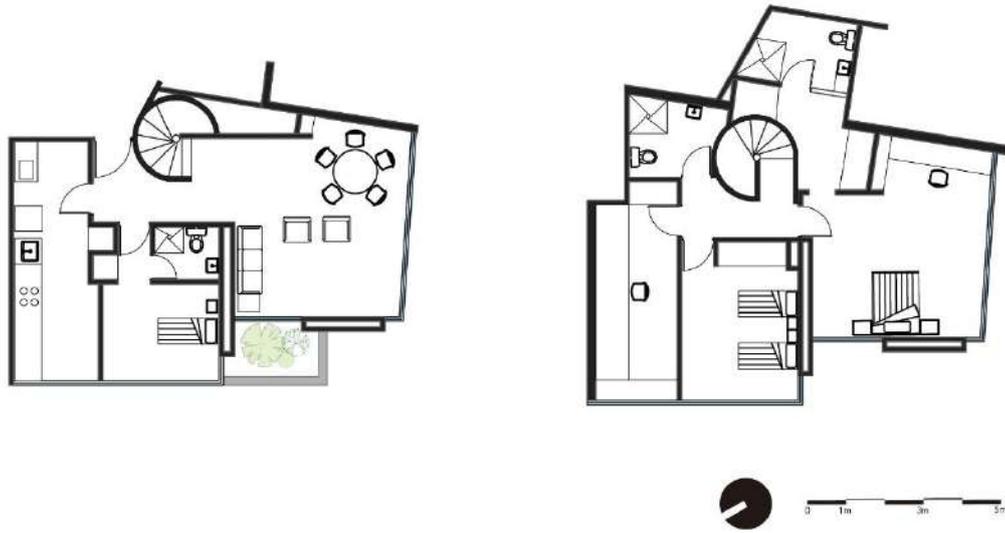
PLANTA APARTAMENTO DUPLEX

Figura 46. Planimetría Torres del Parque, apartamento duplex. Tomado de: Tellez, G. (1991). Edición: La Autora (2021).

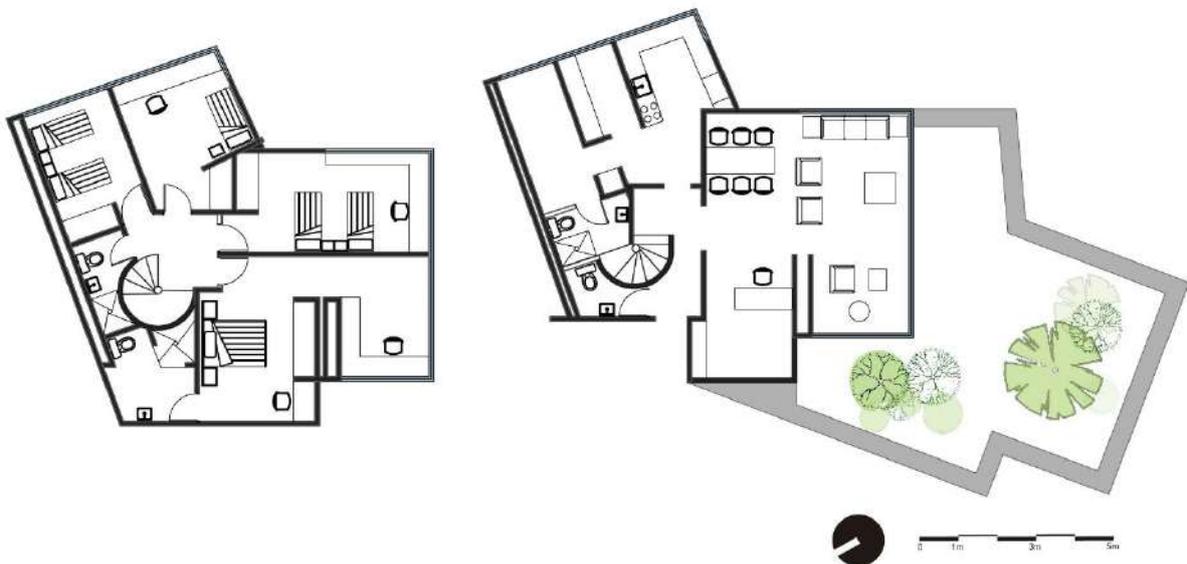
PLANTA APARTAMENTO DE REMATE TORRES C Y B

Figura 47. Planimetría Torres del Parque, apartamentos de remate torres c y b. Tomado de: Tellez, G. (1991). Edición: La Autora (2021).

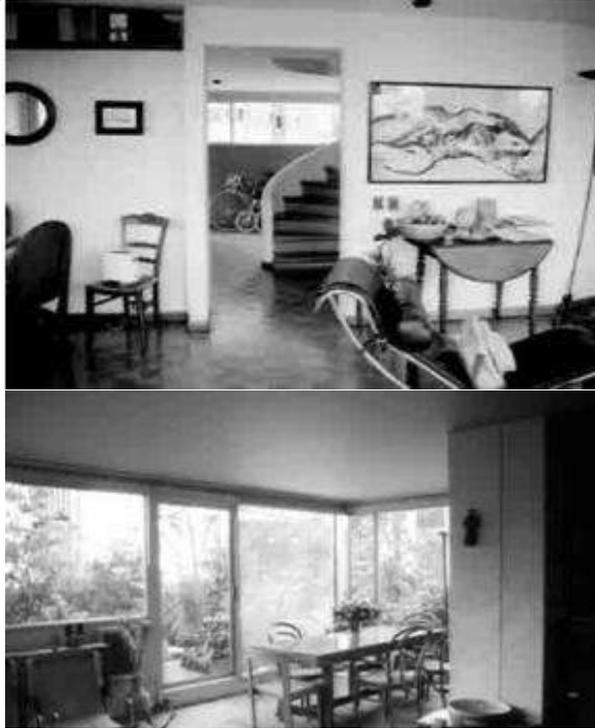
Figura 49. Detalle Interior Apartamentos Torres del Parque. Fuente: Urrea, T. (2014).

Cada apartamento adopta una forma a simple vista irregular y son muy distintos entre ellos. Actuando cada uno independientemente, pero con la particularidad de que como si se movieran y se adaptaran, cada uno de ellos busca la iluminación y la entrada del sol.

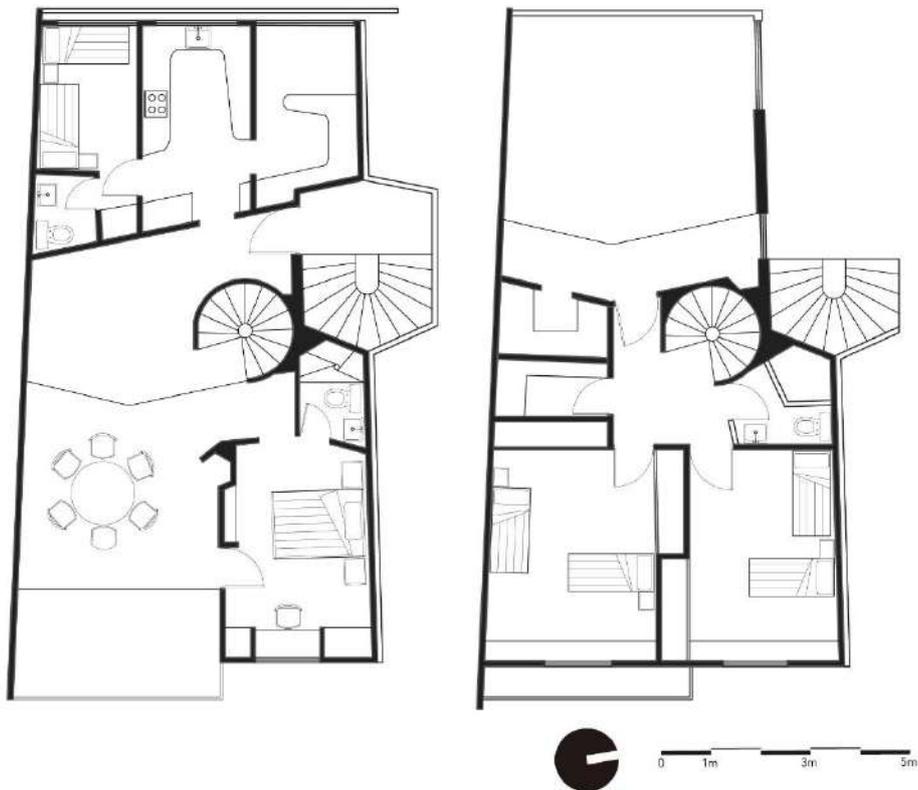
PRIMERA Y SEGUNDA PLANTA

Figura 53. Planimetría Conjunto Residencial El Polo, primera y segunda planta. Tomado de: Camacho, D. (2015).

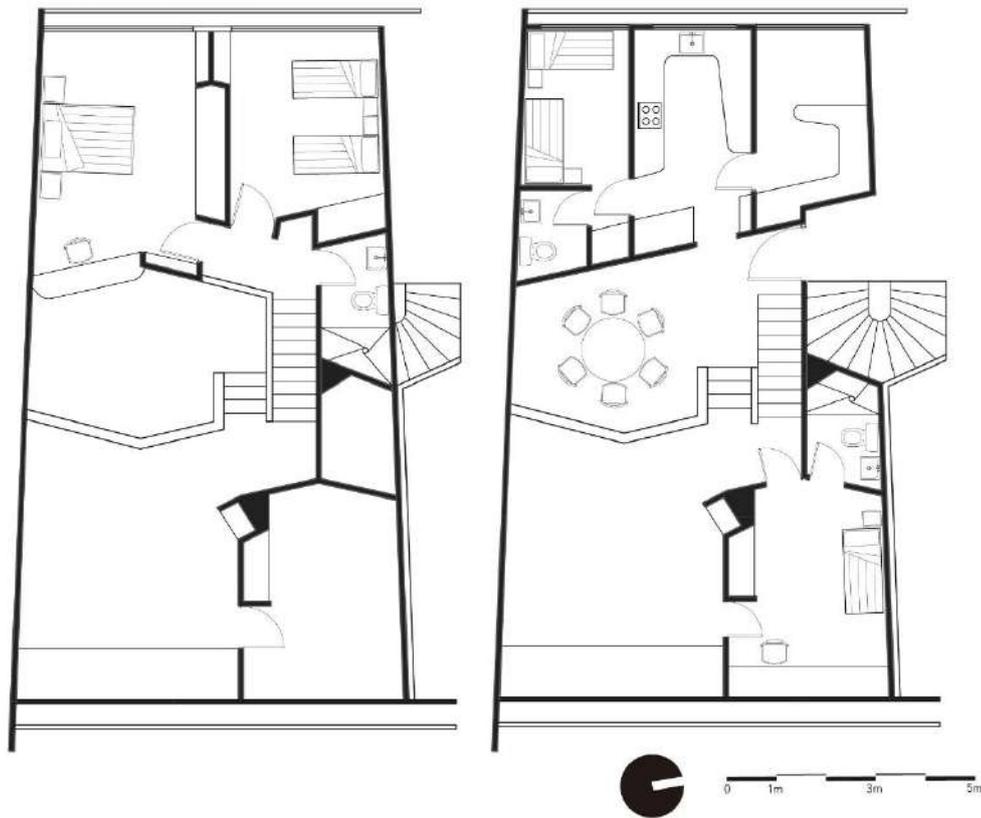
TERCERA Y CUARTA PLANTA

Figura 54. Planimetría Conjunto Residencial El Polo, tercera y cuarta planta. Tomado de: Camacho, D. (2015).

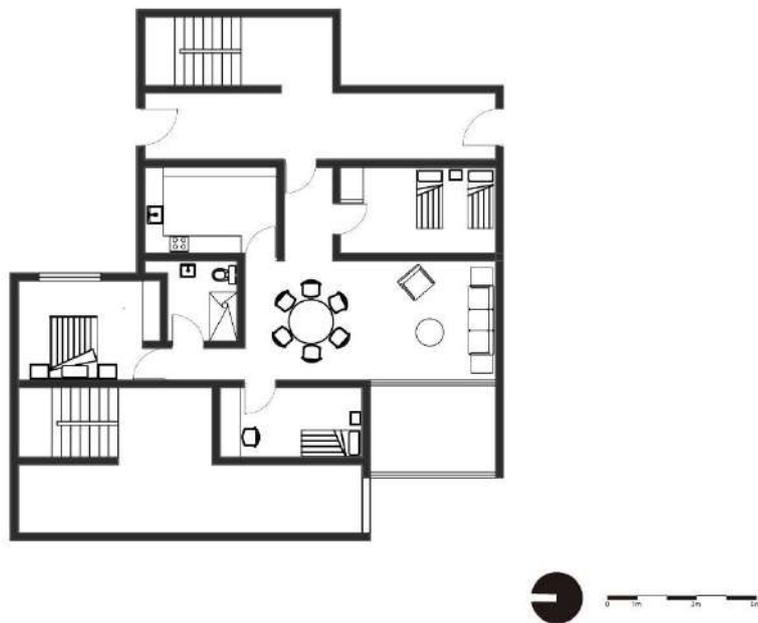
PRIMERA PLANTA

Figura 58. Planimetría Fundación Cristiana de la Vivienda San Cristóbal, primera planta. Tomado de: Camacho, D. (2015). Edición: La Autora (2021).

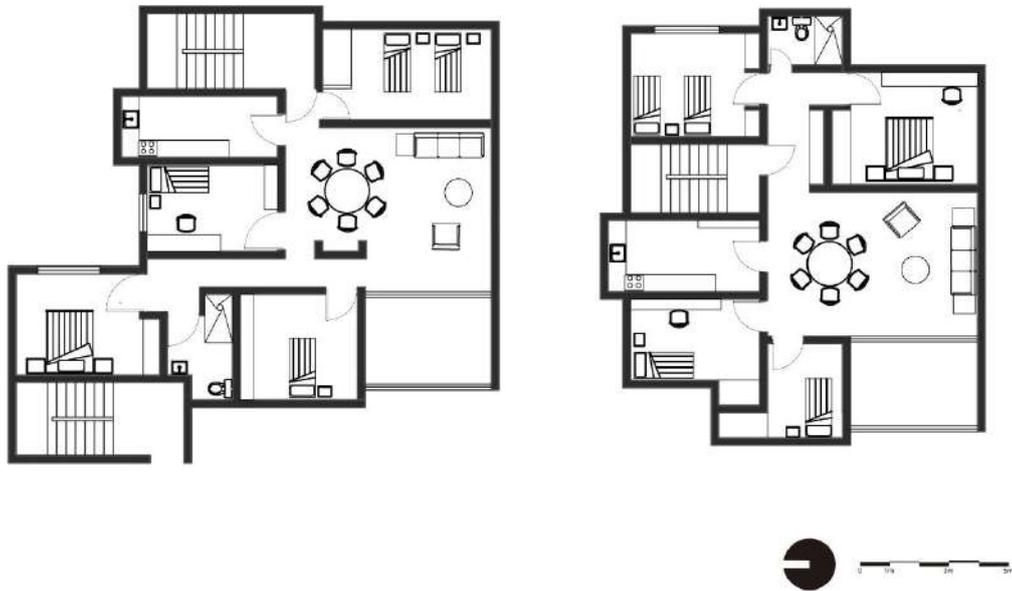
SEGUNDA Y TERCERA PLANTA

Figura 59. Planimetría Fundación Cristiana de la Vivienda San Cristóbal, segunda y tercera planta. Tomado de: Camacho, D. (2015). Edición: La Autora (2021).

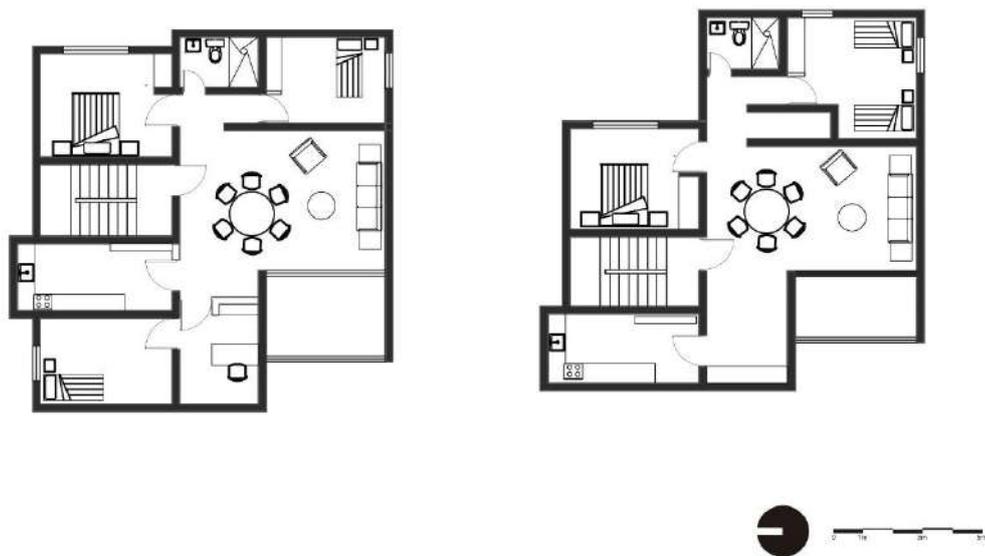
CUARTA Y QUINTA PLANTA

Figura 60. Planimetría Fundación Cristiana de la Vivienda San Cristóbal, cuarta y quinta planta. Tomado de: Camacho, D. (2015). Edición: La Autora (2021).

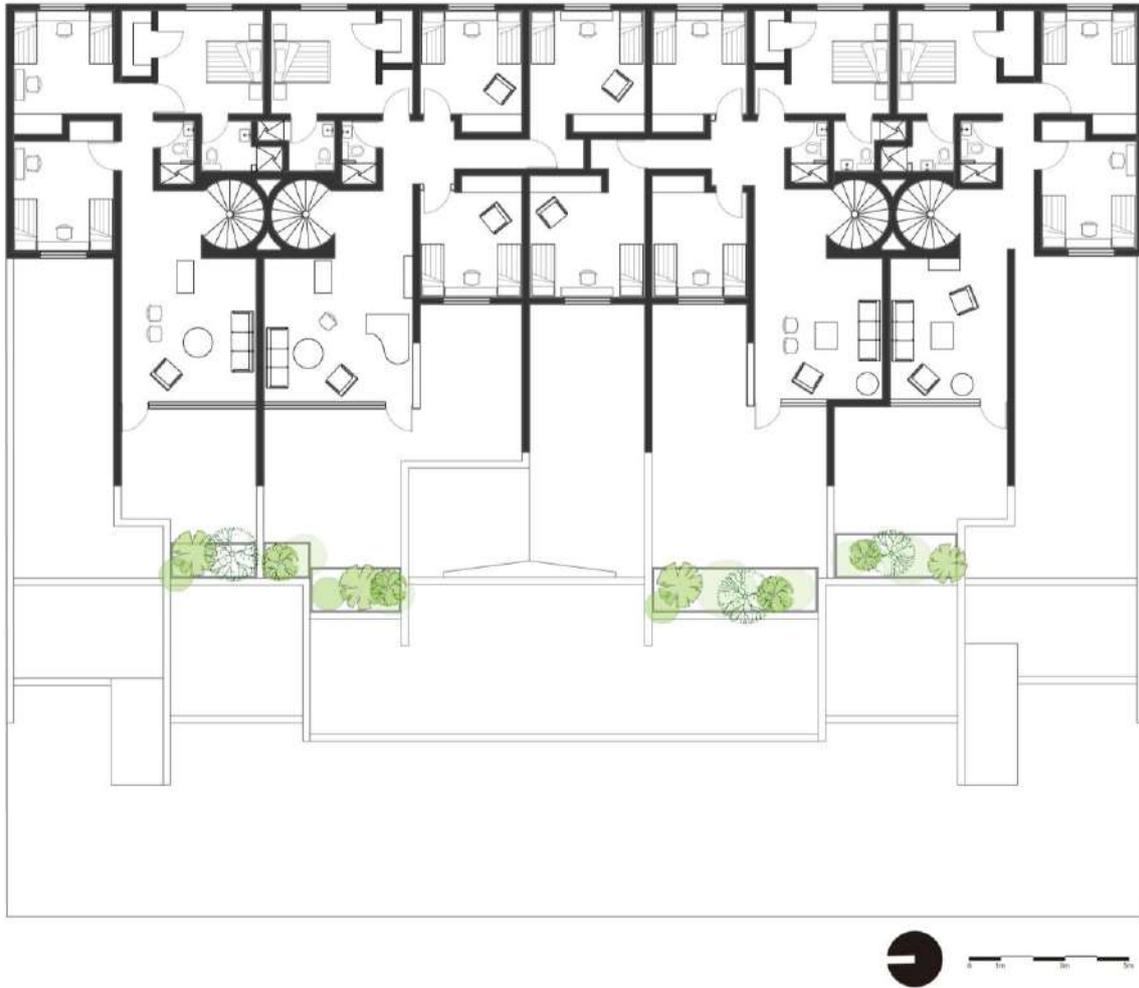
PLANTA TIPO APARTAMENTOS DÚPLEX

Figura 63. Planimetría Multifamiliar Escalonado Gerona, apartamentos tipo dúplex. Tomado de: Téllez, G. (2018).

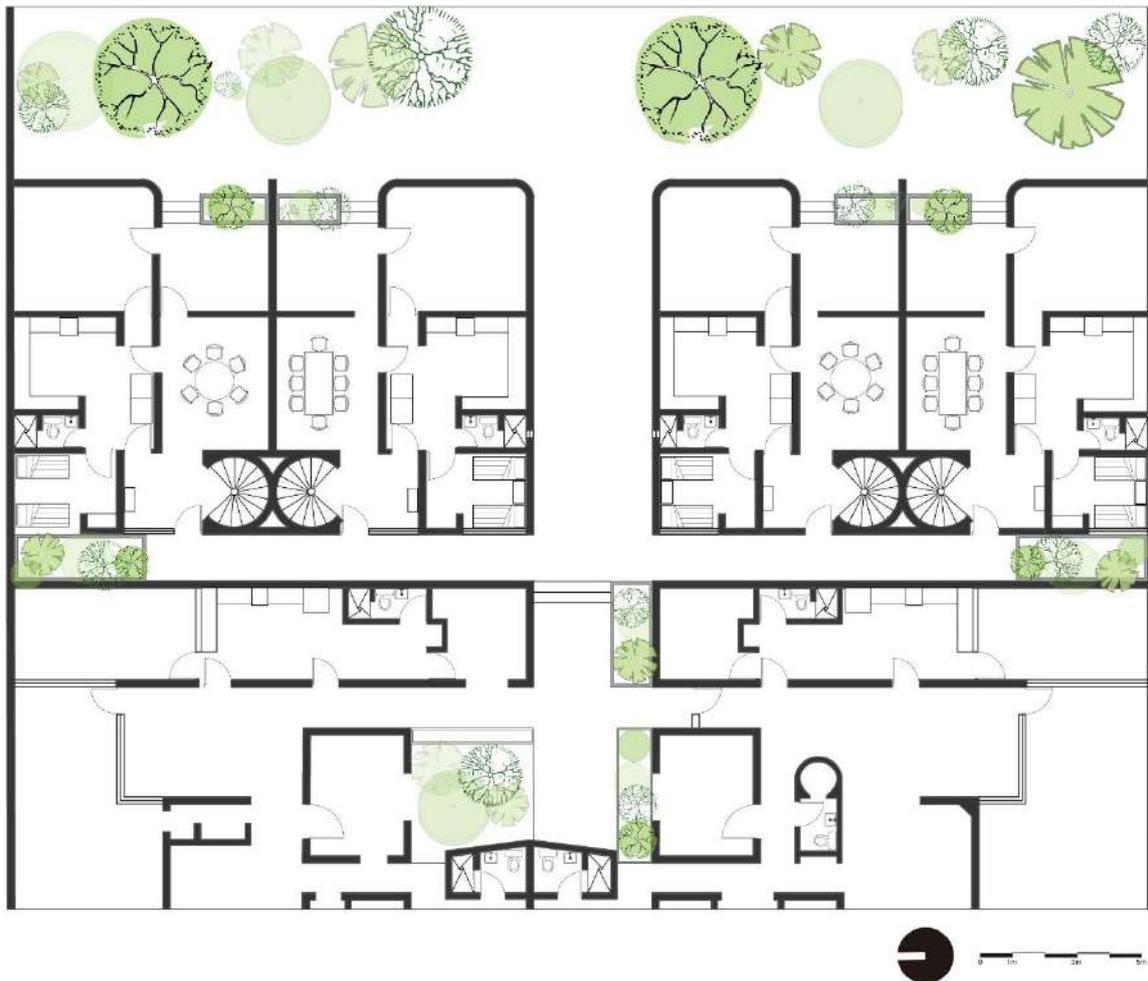
PLANTA TIPO APARTAMENTOS DÚPLEX

Figura 64. Planimetría Multifamiliar Escalonado Gerona. Planta tipo dúplex. Tomado de: Téllez, G. (2018).

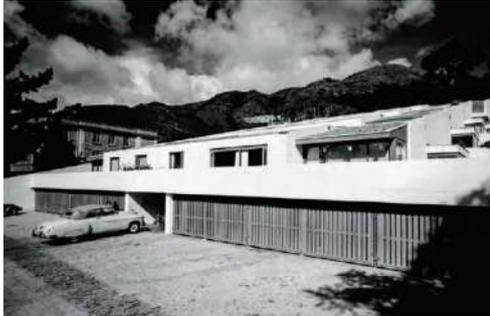
<p>-Y al tratarse de que el primer piso tenga una altura considerable, y vegetación, actúa a su vez como borde y protección de las fachadas de las viviendas superiores.</p> <p>-En términos de fachada los arquitectos dejaron unas fachadas lineales en las que todas sus ventanas y entradas a las terrazas se ven alineadas y replicadas.</p>

<p>Figura 66. Detalle exterior Multifamiliar Escalonado Gerona. Fuente: Téllez, G. (2018).</p>
De significado	
Estatus Canónico	<p>En Bogotá esta zona es característica por impulsar el uso de conjuntos arquitectónicos en pirámide que buscan adaptarse a la topografía del terreno. No obstante, no se le atribuye completamente a esta vivienda en particular dado que a su alrededor la mayoría adopta la misma forma y fueron construidos paralelamente.</p>

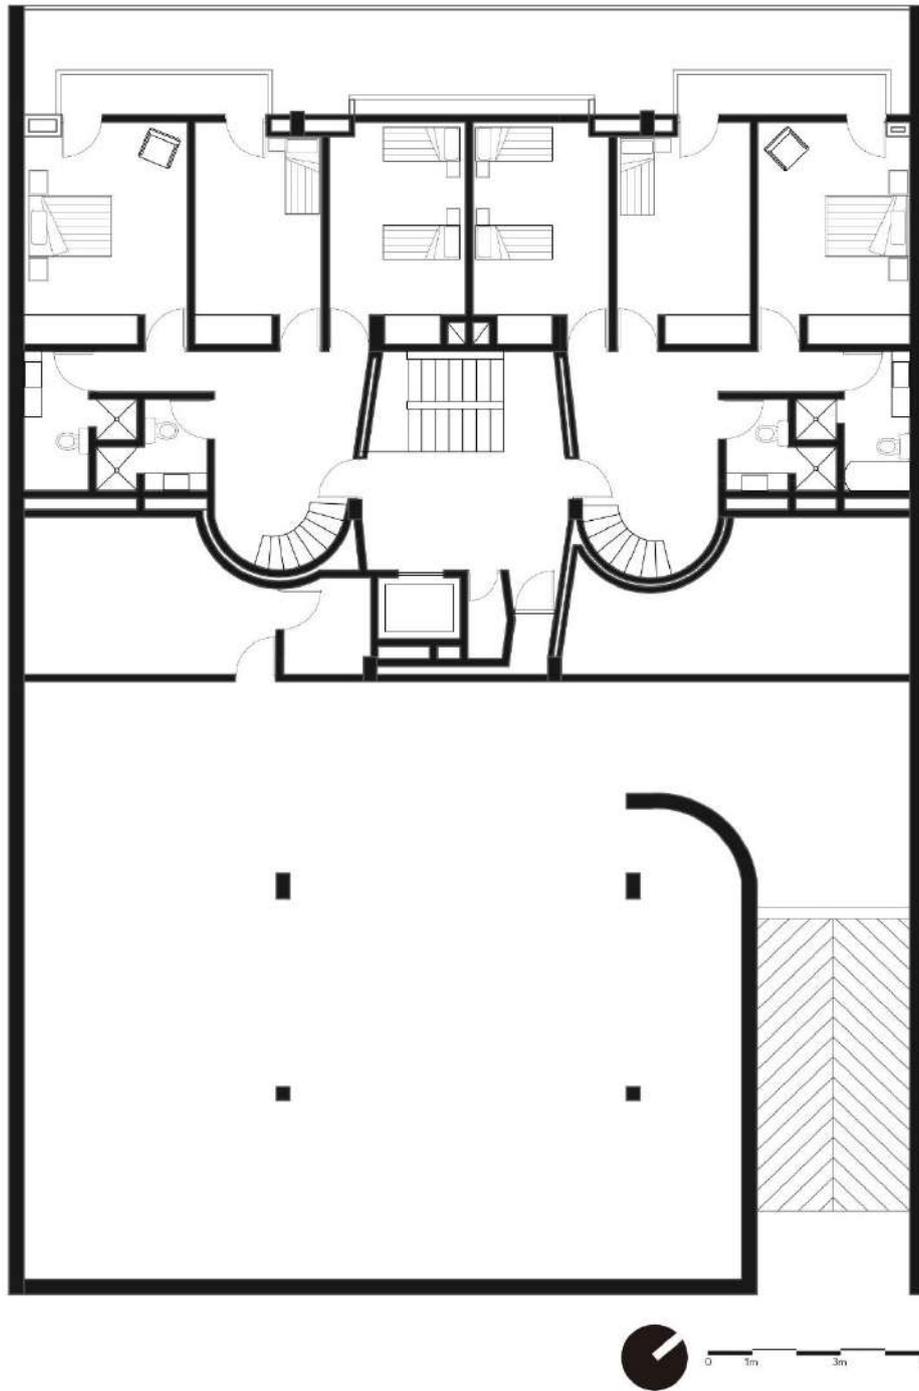
PLANTA SÓTANO 1

Figura 71. Planimetría Edificio Giraldo Planta Sótano 1. Gamboa, D. (2013). Edición: La Autora (2021).

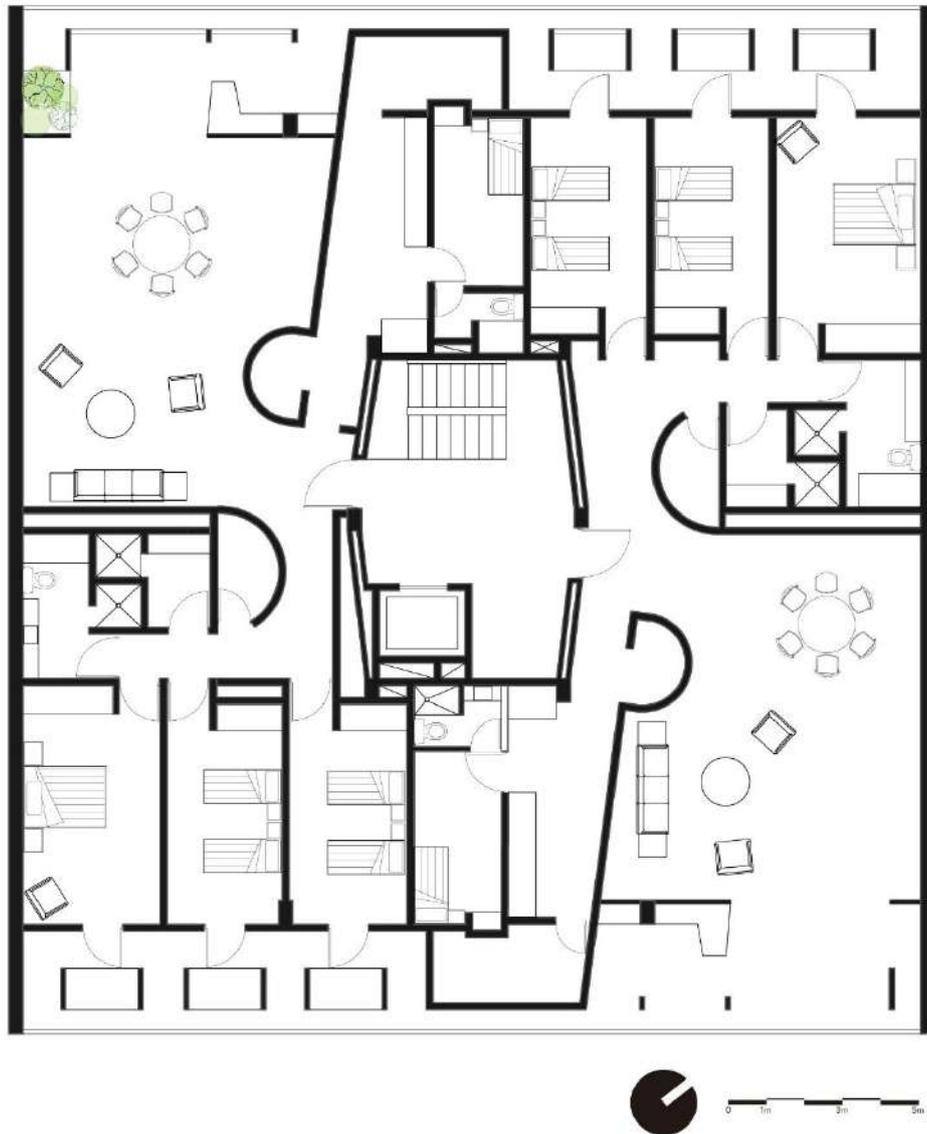
PLANTA TIPO (SEGUNDO, TERCERO Y CUARTO PISO)

Figura 72. Planimetría Edificio Giraldo, planta tipo. Gamboa, D. (2013). Edición: La Autora (2021).

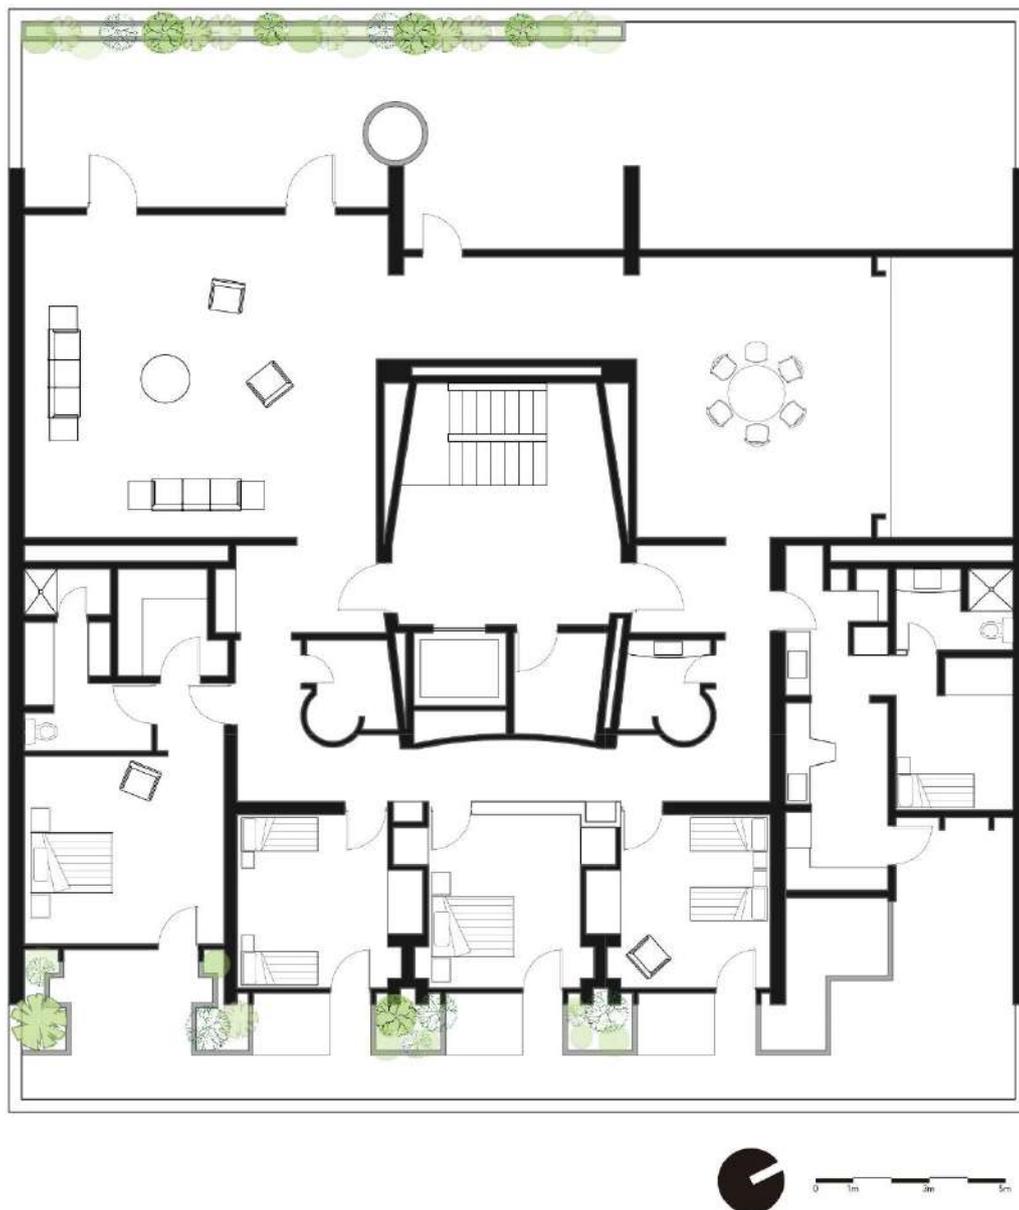
QUINTA PLANTA (PENTHOUSE)

Figura 73. Planimetría Edificio Giraldo, quinta planta. Gamboa, D. (2013). Edición: La Autora (2021).

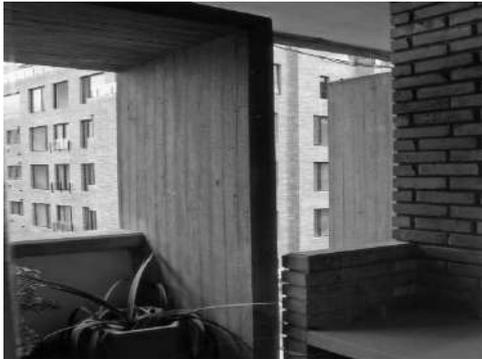
Arquitectónico	
Función	<p>Los pisos que albergan los edificios tipo, se dividen para dar cabida a dos apartamentos por piso, en la que están compuestos por tres habitaciones, una principal, dos secundarias. Y adicional a ello el área para el personal de servicio, contiguo a la cocina.</p> <p>Los apartamentos dúplex tienen la particularidad que se accede a ellos por medio del sótano 1, y allí se encuentra la escalera para acceder a él y llegar a las zonas privadas del apartamento. Mientras que las zonas sociales se encuentran en el sótano 2.</p> <p>“Su fachada es una secuencia rítmica de balcones elaborados en concreto, sueltos, dilatados y desprendidos que tienen como propósito crear ritmo en el edificio y a su vez, desde el interior, enmarcar el paisaje urbano próximo.” Gamboa, D. (2013).</p>
Técnica	<p>Sistema constructivo y estructural:</p> <ul style="list-style-type: none"> -Las características tectónicas son una clara representación del estilo de Fernando Martínez, en el que mezcla distintos materiales como el concreto, el ladrillo propios del Movimiento Moderno colombiano, y a su vez, vestigios del pasado arquitectónico, como lo son los balcones en forma de cajón, comunes en el centro histórico de Bogotá. -Estructura en concreto. -Detalles interiores en madera.

<p>Figura 74. Detalle interior materialidad Edificio Giraldo. Fuente: Gamboa, D. (2013).</p>

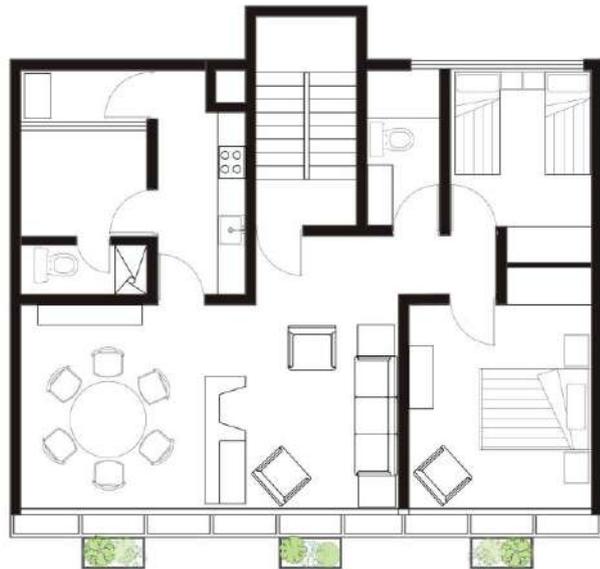
PLANTA TIPO

Figura 78. Planimetría Edificio La Merced. Tomado de: Gargiani, R. (2011). Edición: El autor.
