La vivienda Moderna en Bogotá y su protección Patrimonial.

Valoración patrimonial de las viviendas modernas en Bogotá y patologías de las construidas en ladrillo.

Universitat Politècnica de València
Escuela Técnica Superior de Arquitectura
Máster de Conservación del Patrimonio Arquitectónico
Curso 2019-2020
Valencia-España.

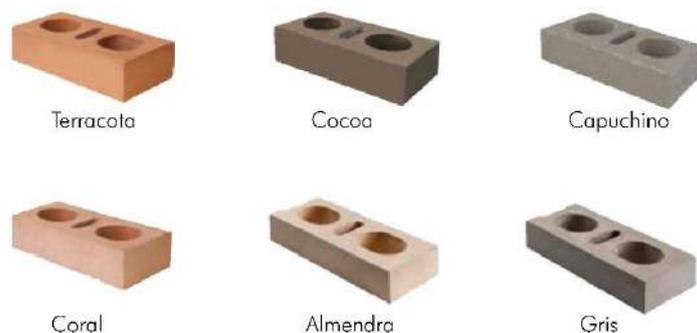
Figura 81. Tipos de color de ladrillo empleado en la Ladrillera Santafé. Fuente: Ladrillera Santafé. (2019) Edición: La Autora (2021).

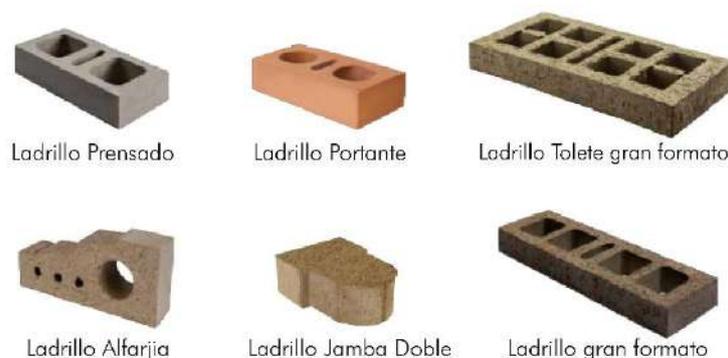
Figura 82. Tipos de ladrillo empleado en la Ladrillera Santafé. Fuente: Ladrillera Santafé. (2019) La Autora (2021).

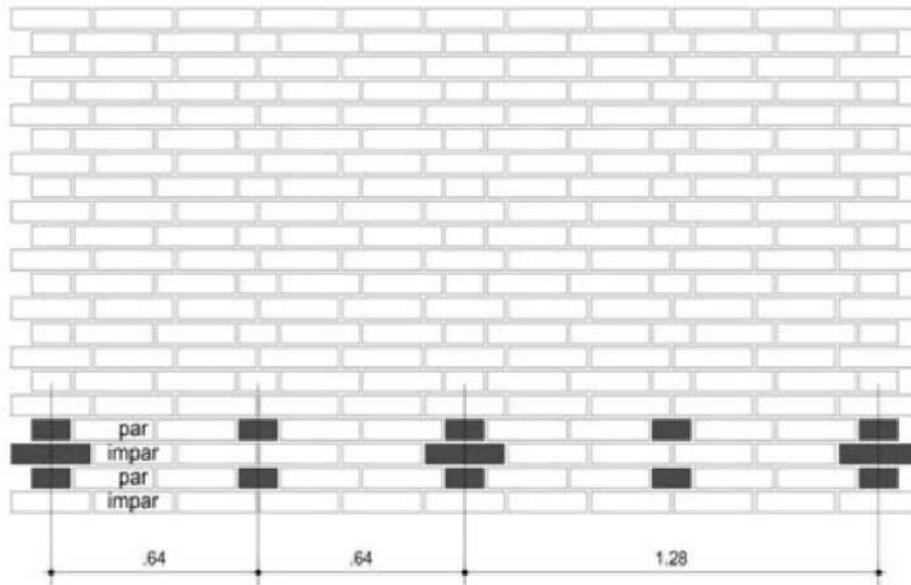
De igual forma, Salmona desarrolla un aparejo, que posteriormente se convierte en una característica fundamental de su arquitectura, que consiste en mezclar una hilada impar a soga con otra par a tizón, de forma que las piezas queden solapadas entre sí, creando a simple vista muros de ladrillo mucho más dinámicos.

Figura 85. Aparejo característico de una fábrica de ladrillo de Rogelio Salmona para unas viviendas. Fuente: Adell, J. (2005).

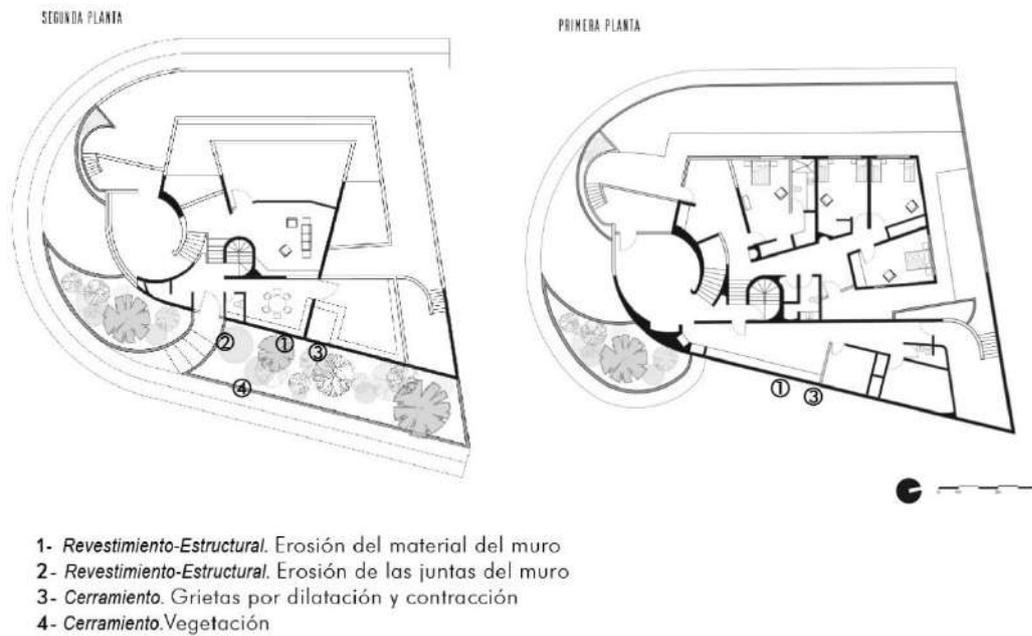
Figura 87. Localización de patologías en planta Casa Calderón. Edición: La Autora (2021).

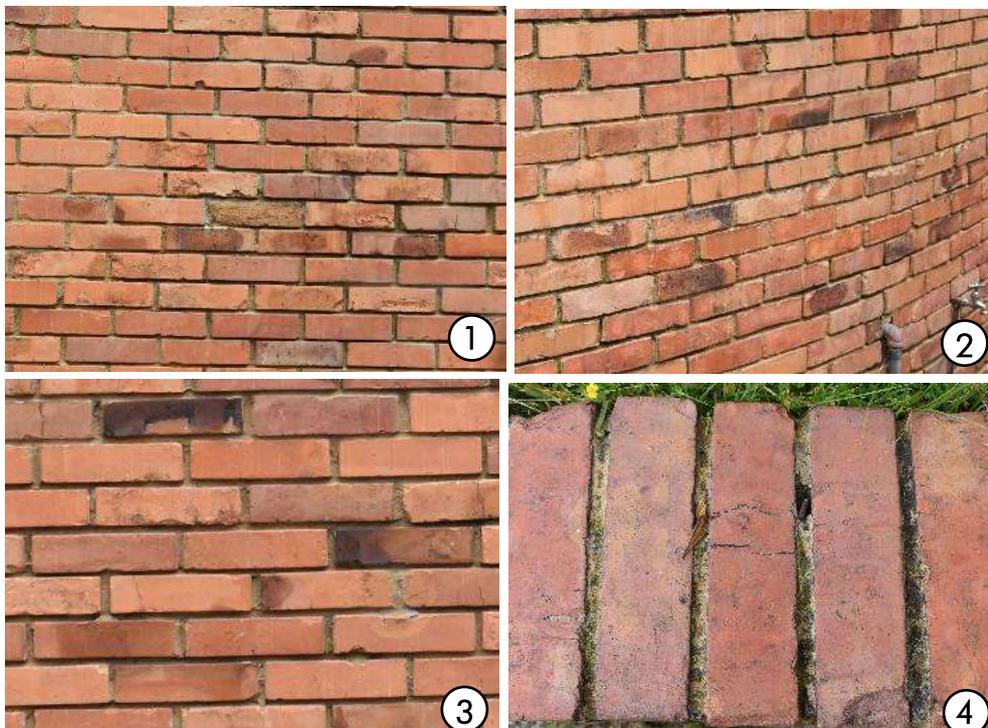
Figura 88. Fotografías detalle de patologías Casa Calderón. Edición: La Autora (2021).

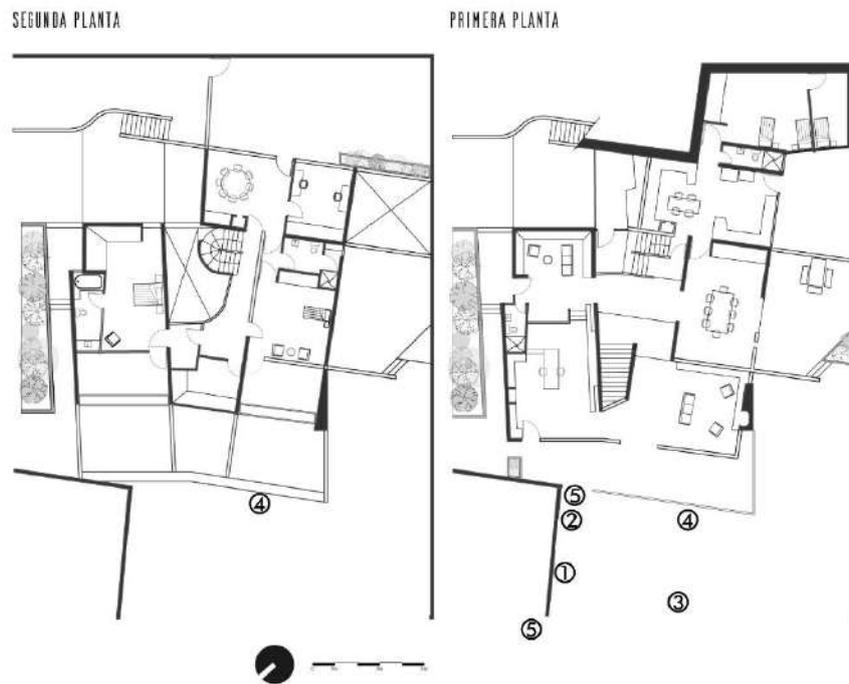
- 1- *Revestimiento-Estructural* Erosión de las juntas del muro
- 2- *Cerramiento*. Humedad por bajante de agua
- 3- *Revestimiento*. Rotura o falta de piezas en pavimentos
- 4- *Revestimiento*. Eflorescencias
- 5- *Cerramiento*. Vegetación

Figura 89. Localización de patologías en planta Casa Santos. Edición: La Autora (2021).

Hipótesis de la Causa. El Levantamiento de las baldosas exteriores de la casa Santos se encuentra causado por la presencia de vegetación en las juntas de las baldosas, lo que ha originado la rotura y el levantamiento del suelo.

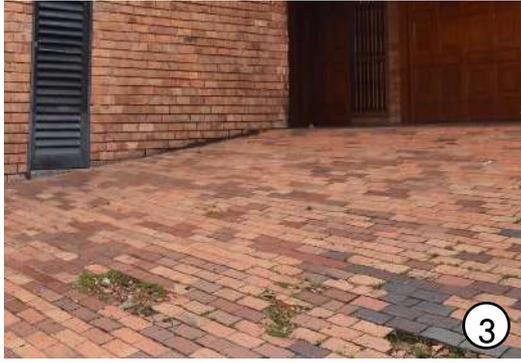
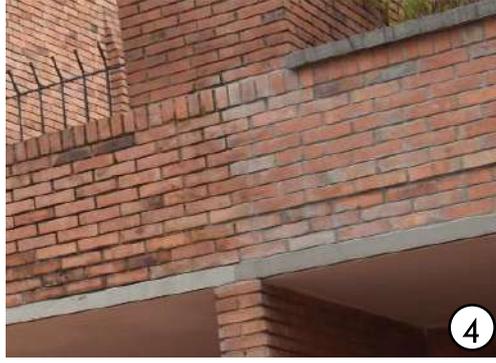
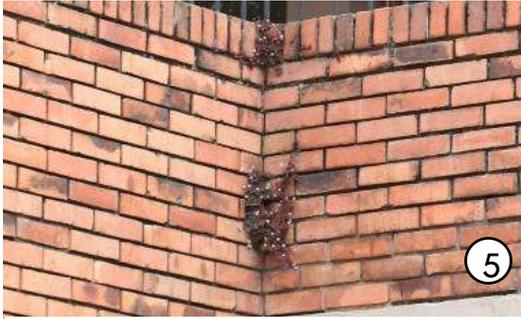
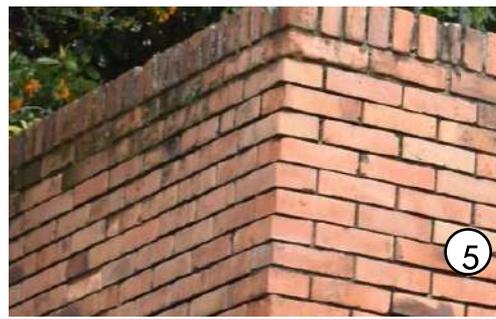
Figura 90. Fotografías detalle de patologías Casa Santos. Edición: La Autora (2021).

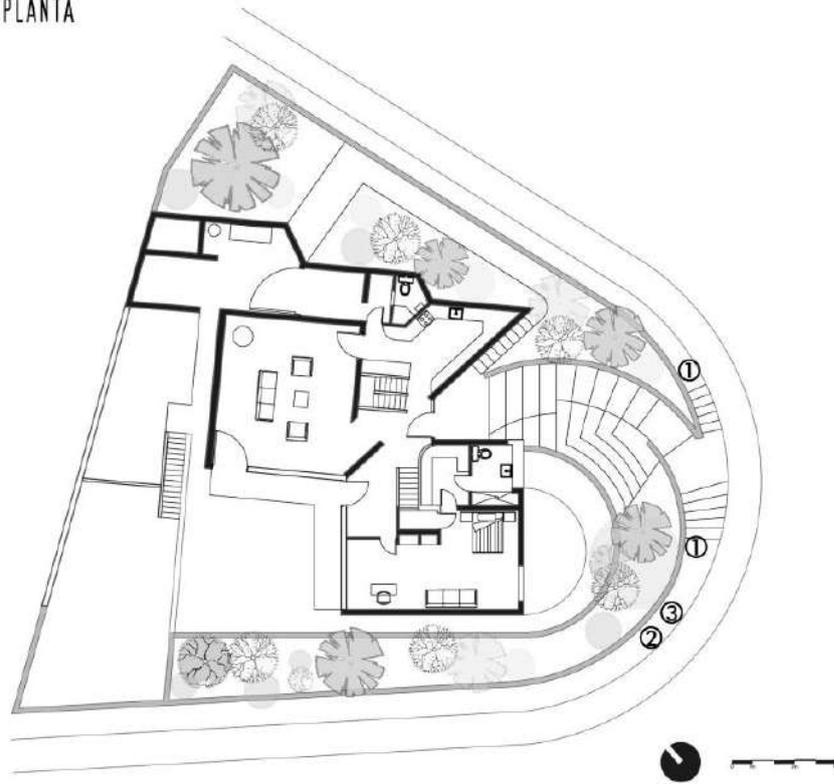
PRIMERA PLANTA

- 1- *Cerramiento-Estructural*. Erosión del material del muro
- 2- *Cerramiento-Estructural*. Erosión de las juntas del muro
- 3- *Cerramiento*. Eflorescencias

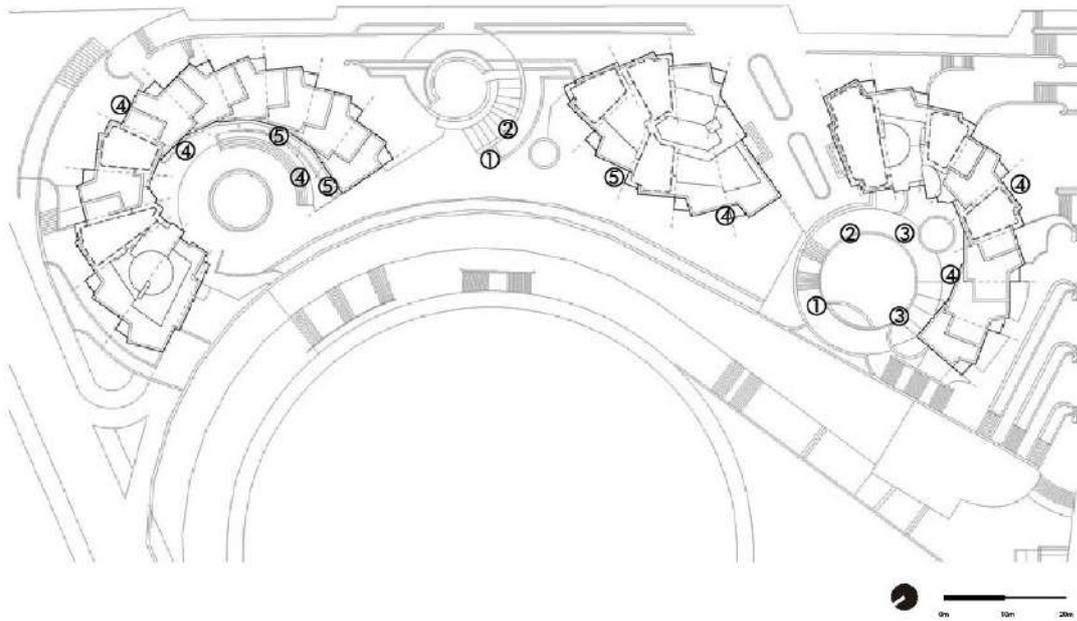
- 1- *Cerramiento-Estructural*. Erosión del material del muro
- 2- *Cerramiento-Estructural*. Erosión de las juntas del muro
- 3- *Cerramiento*. Eflorescencias
- 4- *Estructural*. Manchas
- 5- *Cerramiento-Revestimiento*. Vegetación

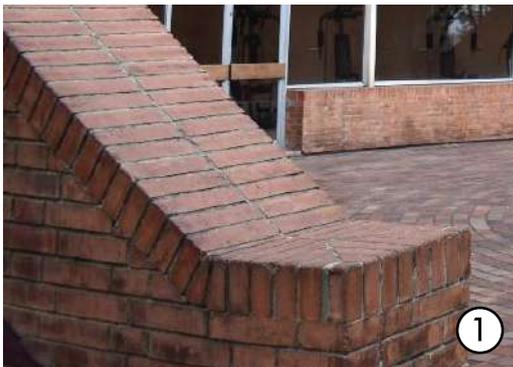
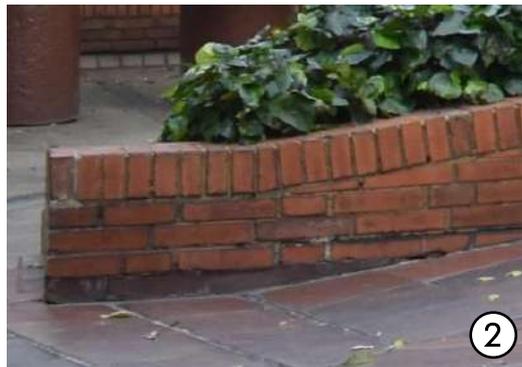
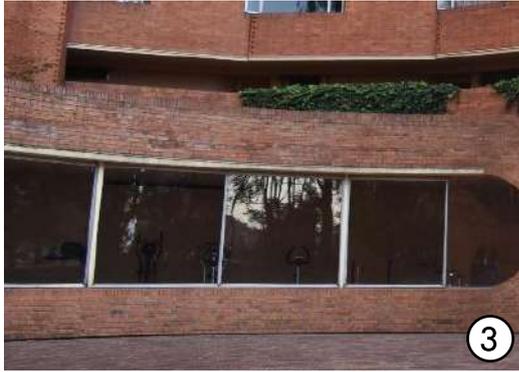
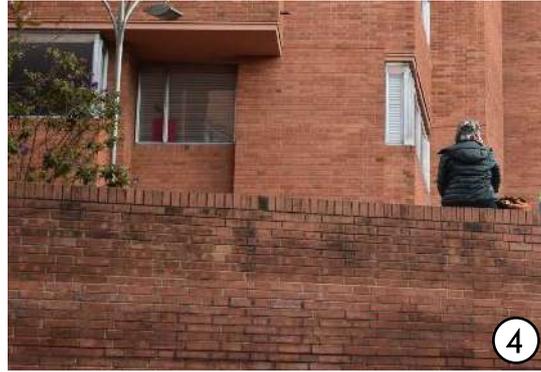
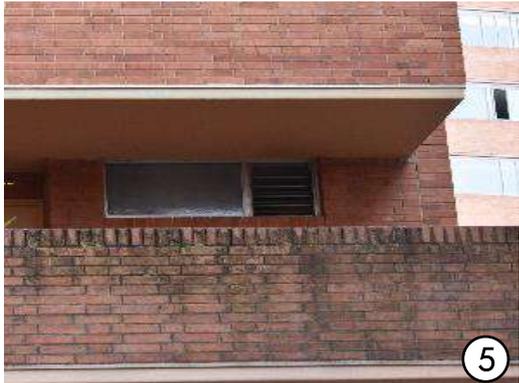
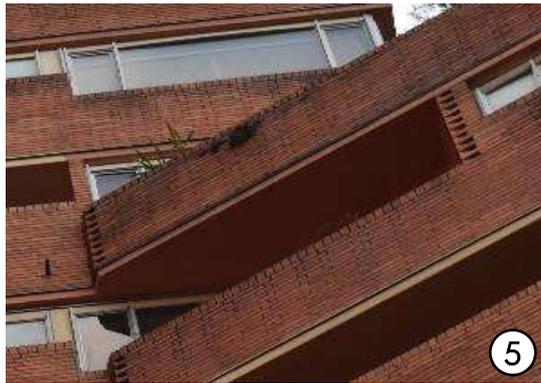
Figura 94. Fotografías detalle de patologías Torres del Parque. Edición: La Autora (2021).

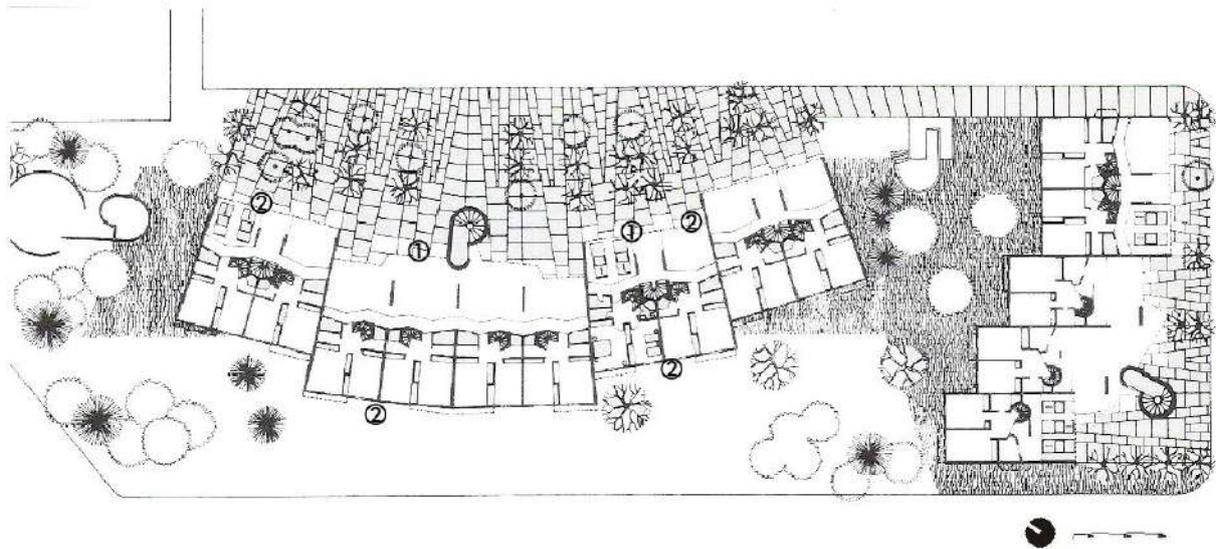
- 1- *Revestimiento-Estructural*. Erosión del material del muro
- 2- *Revestimiento-Estructural*. Erosión de las juntas del muro

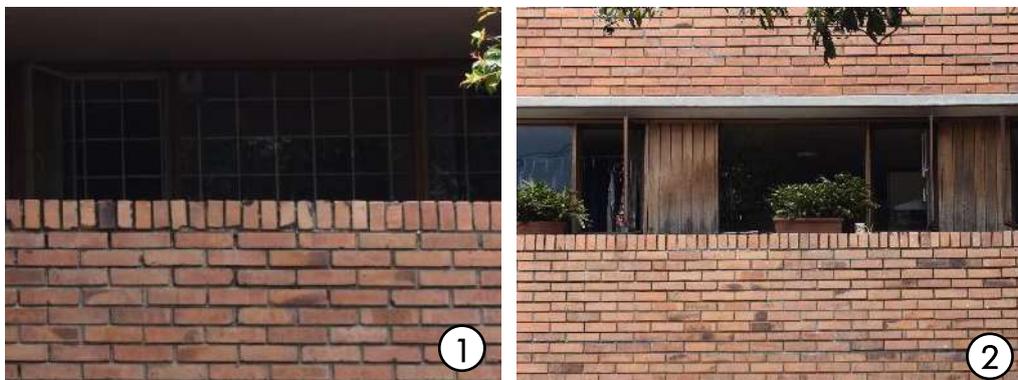
Figura 96. Fotografías detalle de patologías Conjunto Residencial El Polo. Edición: La Autora (2021).

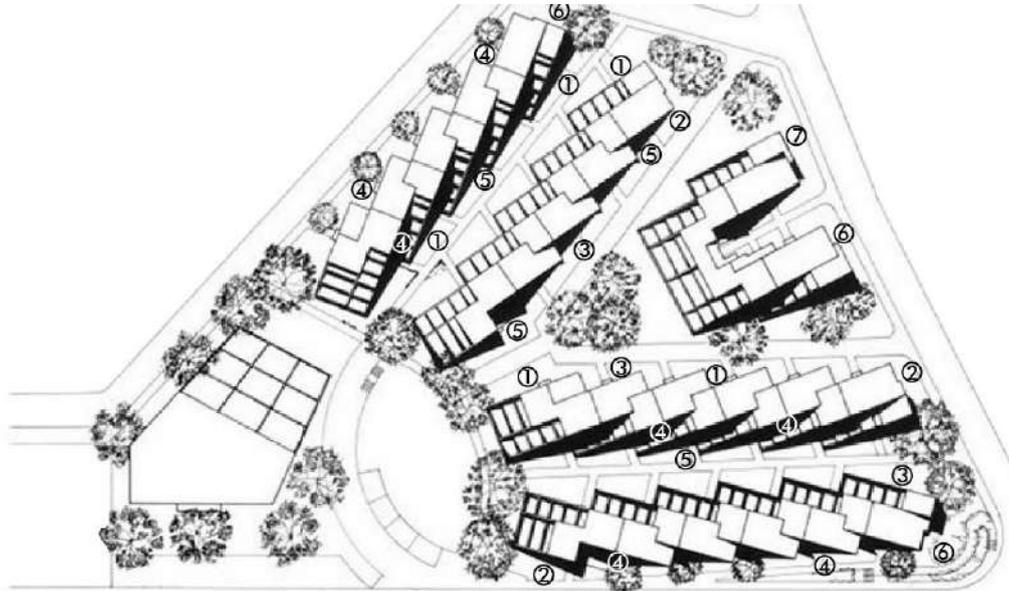
- 1- *Revestimiento-Estructural.* Erosión del material del muro
- 2- *Revestimiento.* Graffitis
- 3- *Revestimiento.* Eflorescencias
- 4- *Revestimiento* Manchas
- 5- *Revestimiento.* Vegetación
- 6- *Revestimiento.* Elementos Impropios
- 7- *Revestimiento.* Parches de cemento

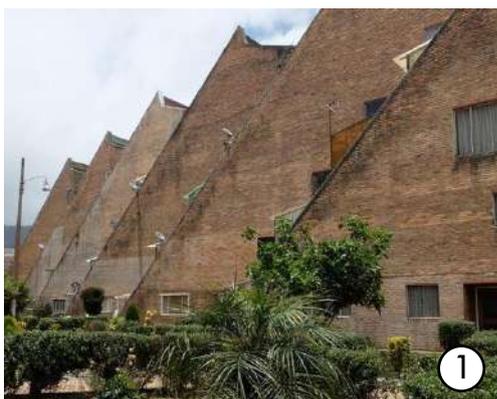
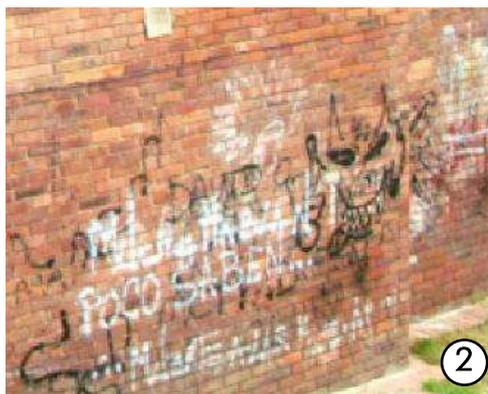
Figura 98. Fotografías detalle de patologías Fundación Cristiana San Cristóbal. Edición: La Autora (2021).

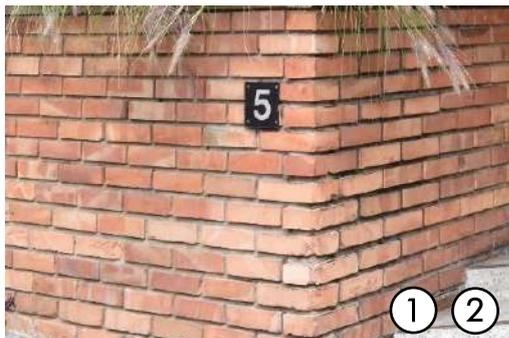
Figura 100. Fotografías detalle de patologías Edificio Giraldo. Edición: La Autora (2021).

- 1 - *Cerramiento-Estructura*. Erosión del material del muro
- 2 - *Cerramiento-Estructura*. Erosión de las juntas del muro
