ESCUELA TÉCNICA SUPERIOR DE ARQUITECTURA
MÁSTER UNIVERSITARIO EN CONSERVACIÓN DEL PATRIMONIO ARQUITECTÓNICO
UNIVERSITAT POLITÈCNICA DE VALÈNCIA CURSO 2020-2021
TRABAJO FINAL DE MÁSTER

Análisis y técnicas para el traslado horizontal de edificios enteros construidos en Suiza
Estudio de los casos Maschinenfabrik Zürich Oerlikon, la casa Señorial de Mulegns y
la residencia de ancianos en Schötz

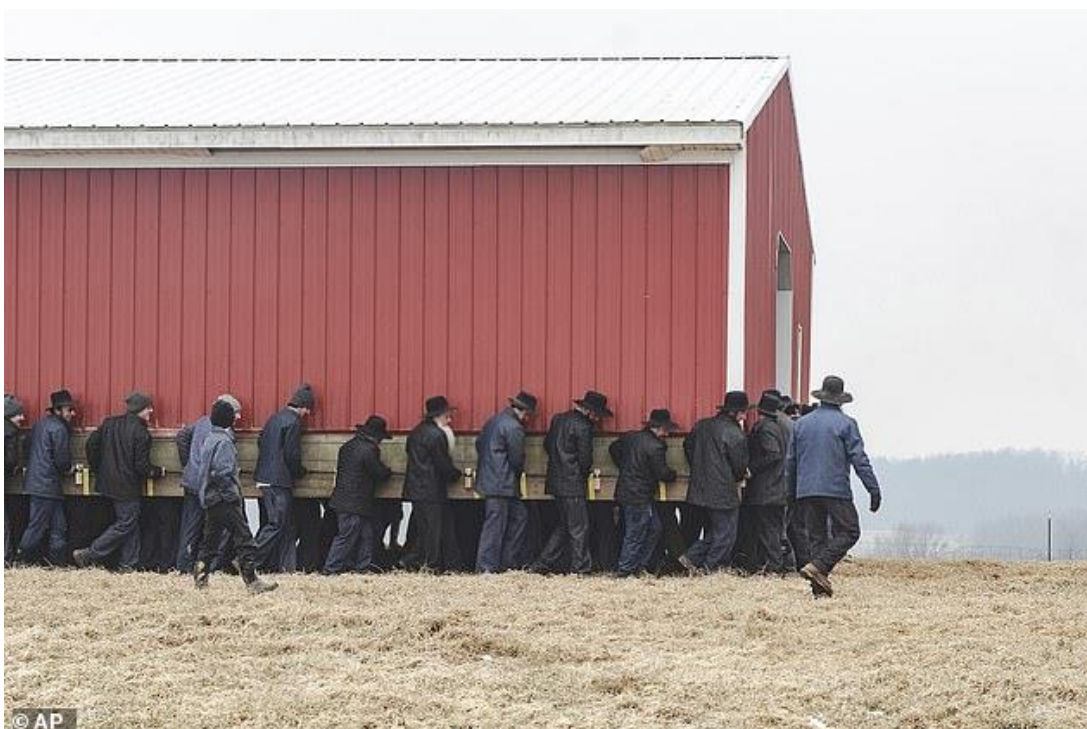
Ilustración 2: Traslado de Granero, EE. UU.,
Fuente: [www.google.ch / mount](http://www.google.ch/mount) , / Vernon news, DL.15.03.2021

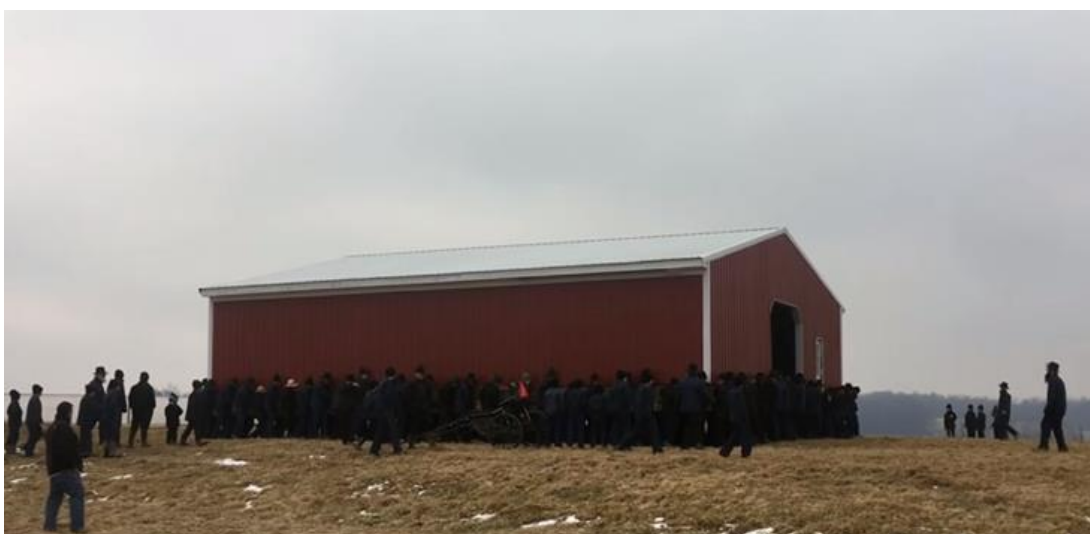
Ilustración 1: Traslado de granero, imagen anterior, total personas necesarias
Fuente: [www.google.ch / mount](http://www.google.ch/mount) / Vernon / news, DL. 15.03.2021

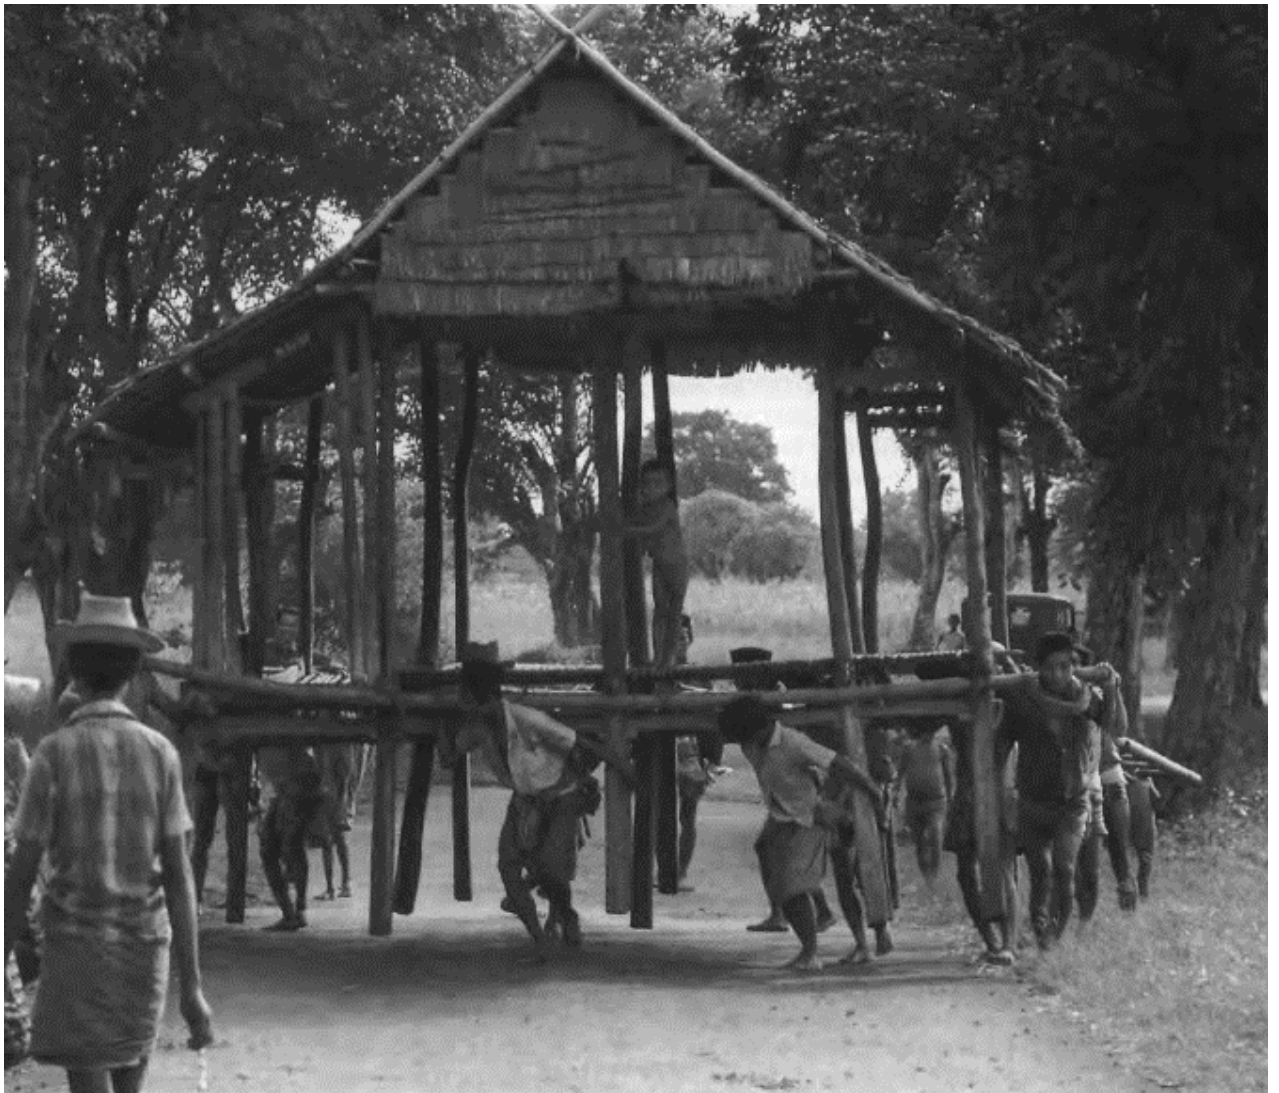
Ilustración 3, Grupo de personas trasladan una vivienda, en Bulukumba, sur Sulawesi, Indonesia, Celebes
Fuente: W. Haio Zimmermann, Pfosten Riegel Ständerbauten, Parte II, 1998

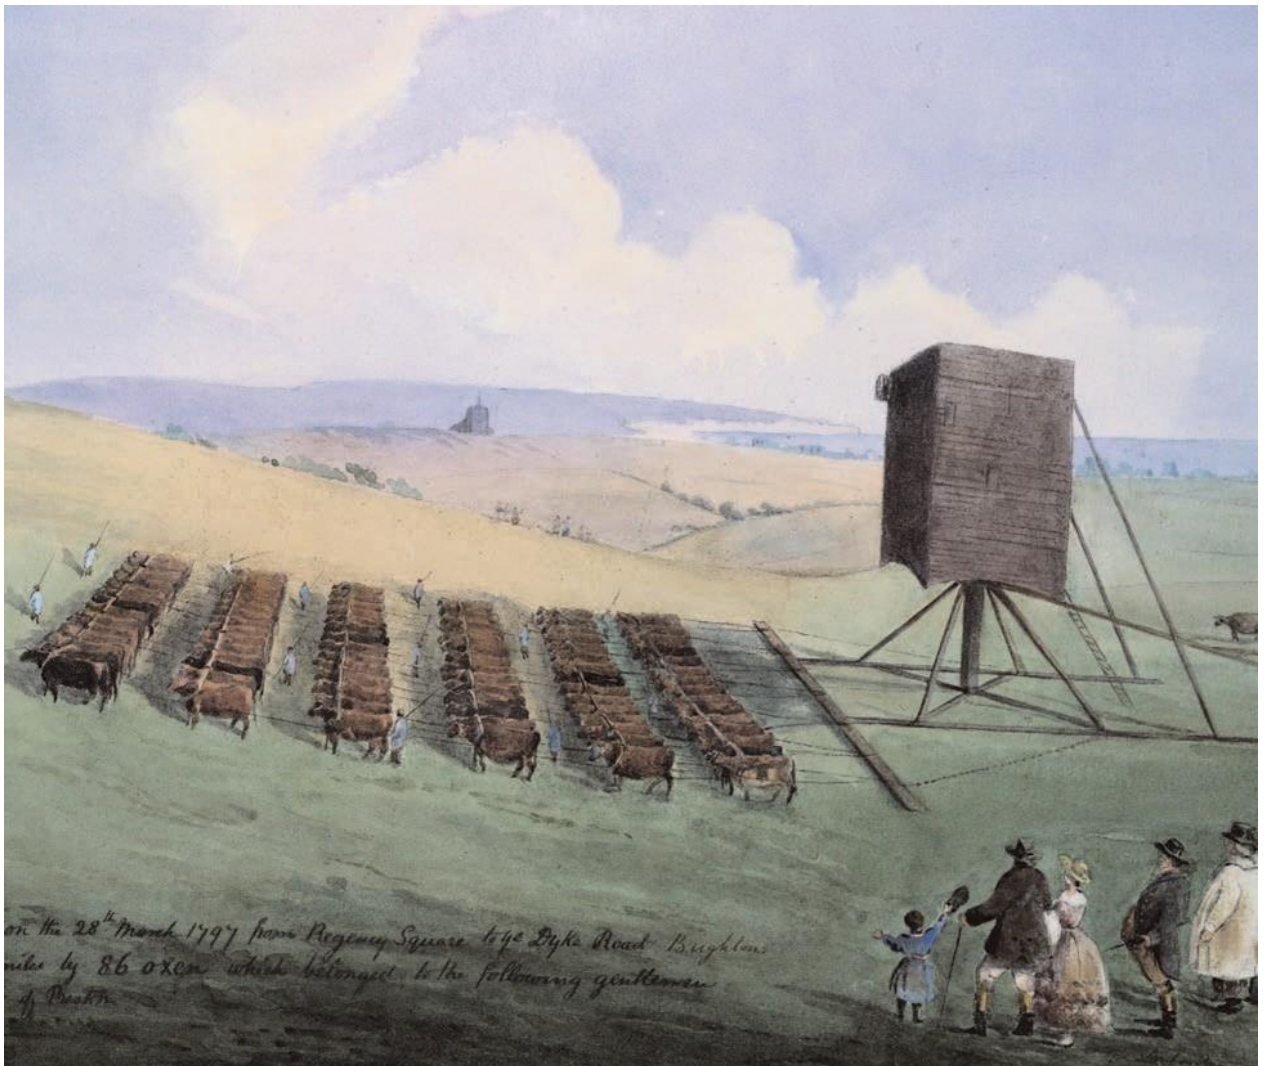
Ilustración 4, Traslado de un molino con reses, Brighton, East Sussex Inglaterra, 1796
86 reses tiran de un molino en una colina. El molino está apoyado sobre, una especie de patines.

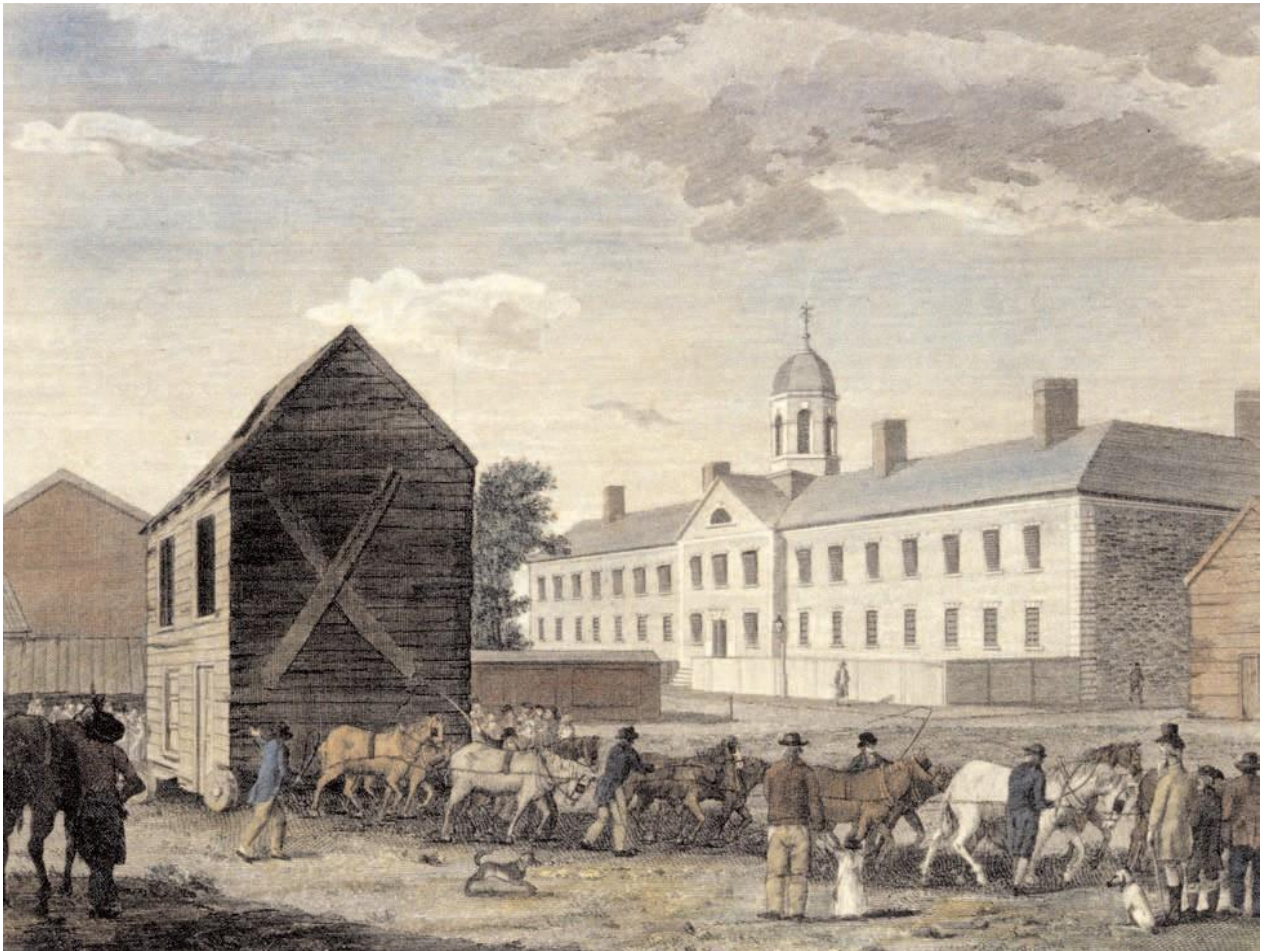
Ilustración 5, Traslado de un edificio con caballería, Filadelfia, Pennsylvania, 1794 (BIRCH 1800)

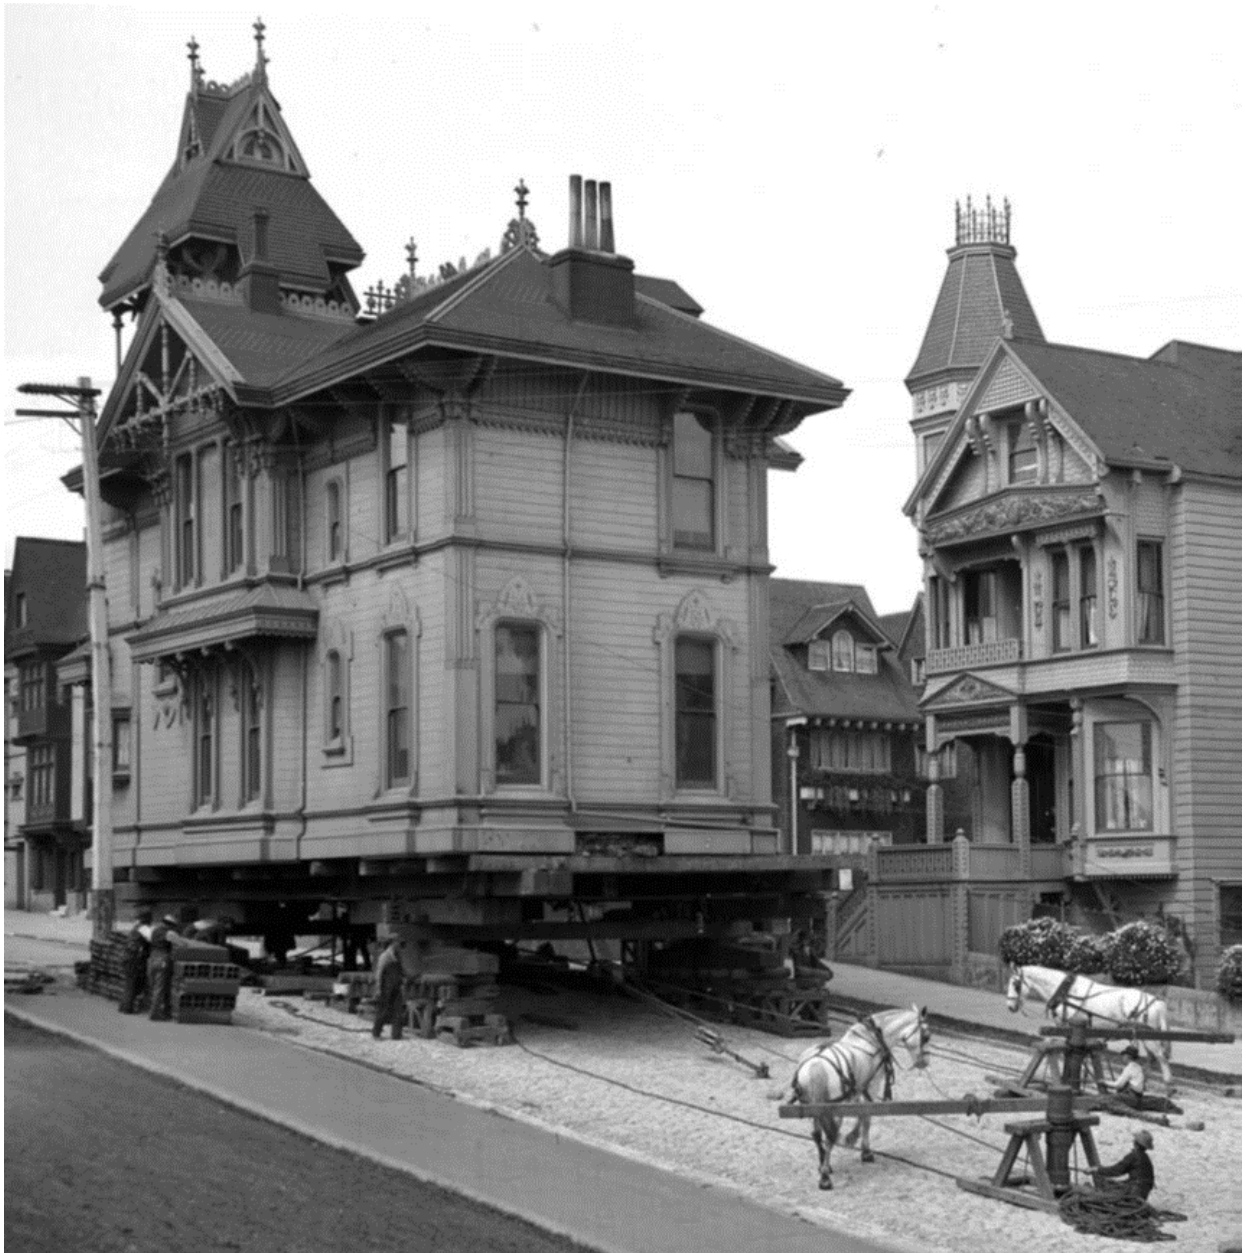
En la imagen inferior apreciamos un traslado de un edificio en San Francisco alrededor de 1900, el tiro se produce a través de caballerías.

Ilustración 6, Traslado de un edificio en San Francisco, EE. UU. Aproximadamente, 1900
Fuente: W. Haio Zimmermann, Die mobile Immobilie, 2004, P.82

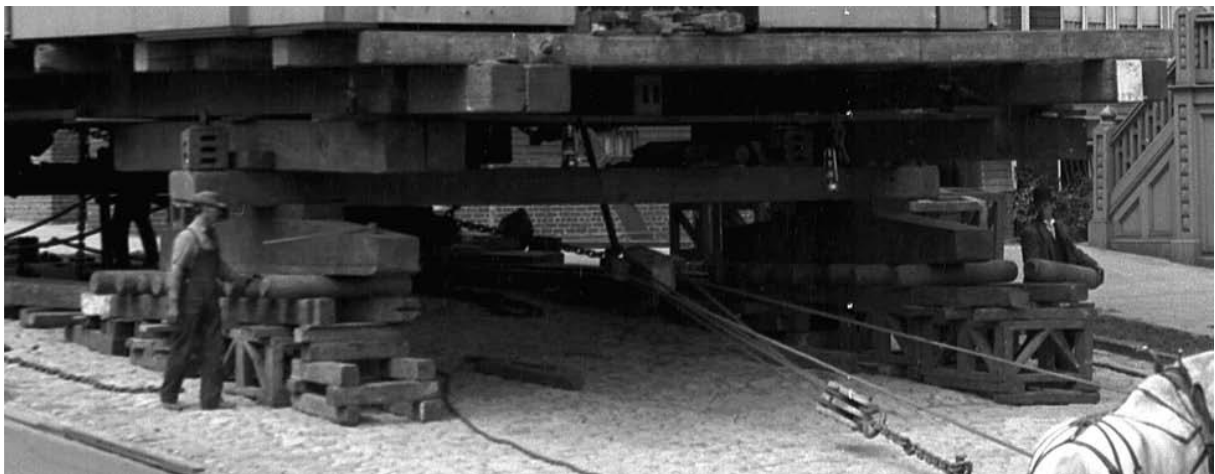
Imagen ampliada de la fotografía anterior que detalla visualmente mejor la técnica empleada para el traslado.

Ilustración 7, Detalle de rodillos y tablero móvil

En EE. UU. se ha convertido, según Haio Zimmermann¹⁶ el traslado de edificios en un hecho tan común, que se trasladan edificios históricos, sin tener en cuenta un nuevo emplazamiento. Dichos edificios son “aparcados” provisionalmente en espacios habilitados para ello con el resultado de no haber sido destruidos, pero prácticamente condenados al abandono y al espolio. La situación es tan grave, que los departamentos de protección y conservación del patrimonio arquitectónico deben intervenir, para frenar o impedir dichos traslados sin nuevos emplazamientos definitivos. En la imagen posterior un detalle de los rodillos.

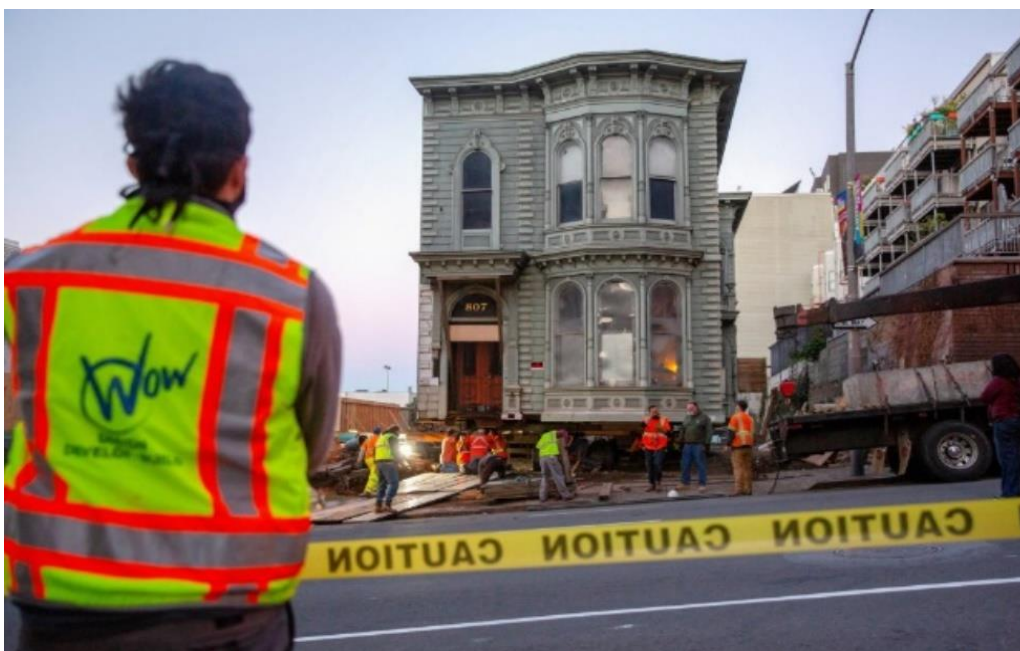
Las bombas hidráulicas nivelan compensatoriamente en todo momento el edificio teniendo así en cuenta las distintas pendientes de la vía pública en todo su trayecto.

Ilustración 10, El edificio antes de ser girado cuesta arriba

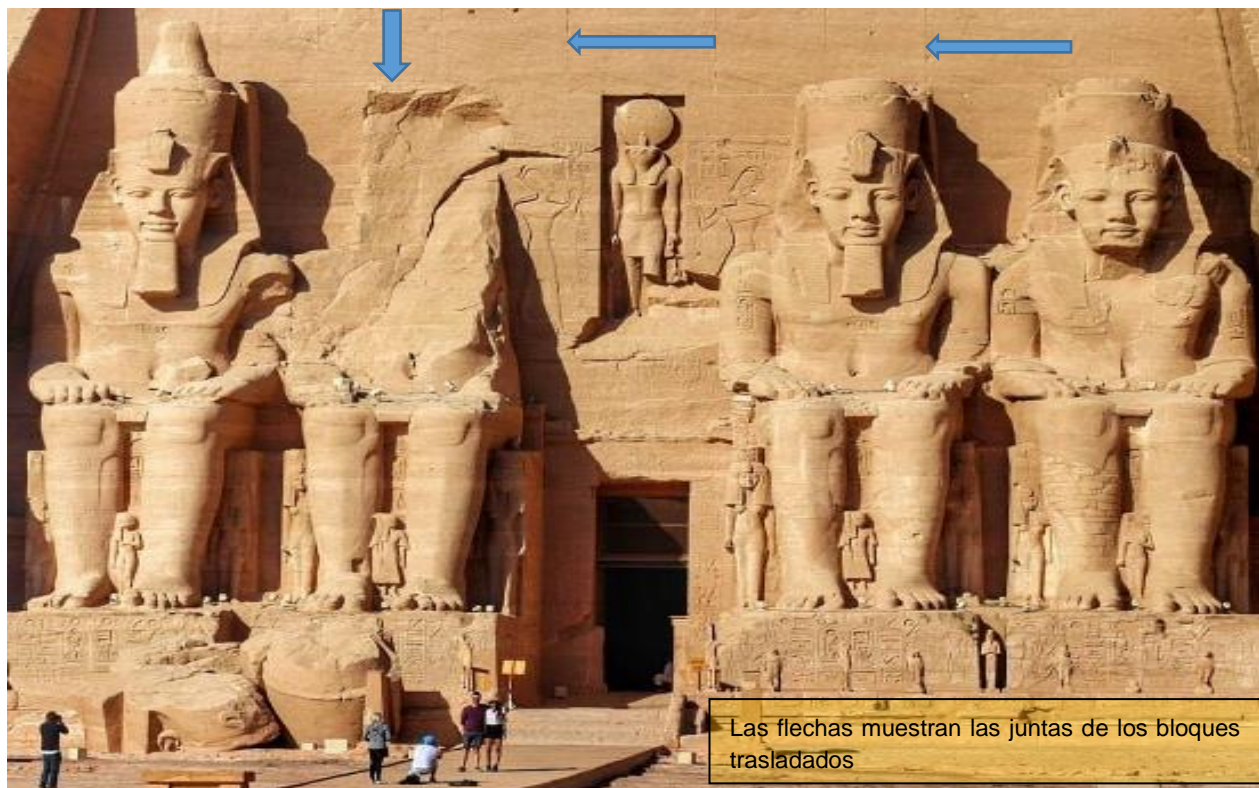
En la imagen posterior se aprecian las juntas que en el alzado se terminaron, antes de su traslado.

Ilustración 15, Entrada al templo Ramsés II, nuevo emplazamiento
Fuente: Olaf Tausch, Fotógrafo, DL. 16.03.2021

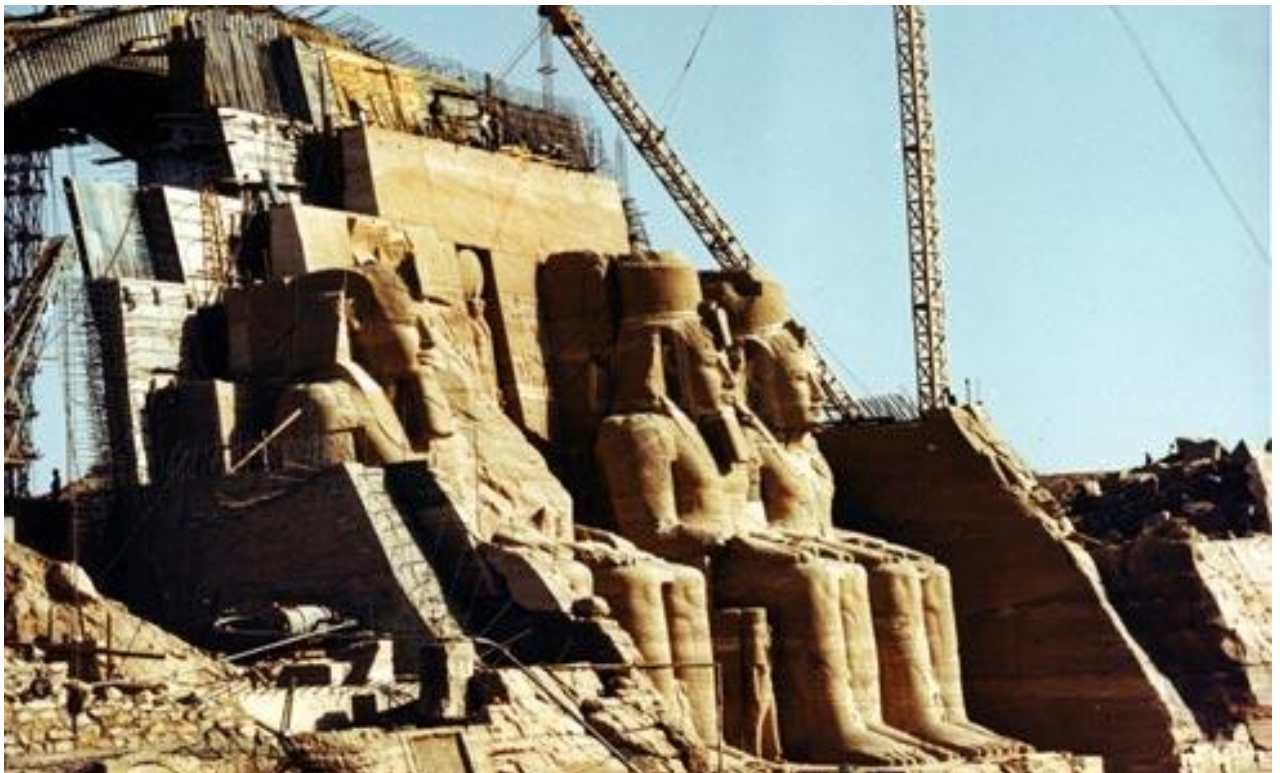
Este es el estado en el que se puede apreciar la bóveda a construir con las estatuas ya trasladadas a su lugar definitivo. El traslado se produjo en horizontal y en vertical para salvar el monumento del nuevo nivel del Lago (presa) Nasser.

Ilustración 18, Estructura portante de hormigón, para soporte de las estatuas

La estructura de hormigón servía de apoyo, a los bloques de hormigón y hacía de apoyo de la gran cúpula de hormigón. La colina, por tanto, es artificial sobre cada templo. Los templos estarían expuestos a condiciones que en parte difieren de las originales. Para evitar posibles asentamientos diferenciales o tensiones en los propios bloques, las fachadas y paredes del templo debían ser autoportantes, pero reforzadas lateralmente por estructuras de hormigón.

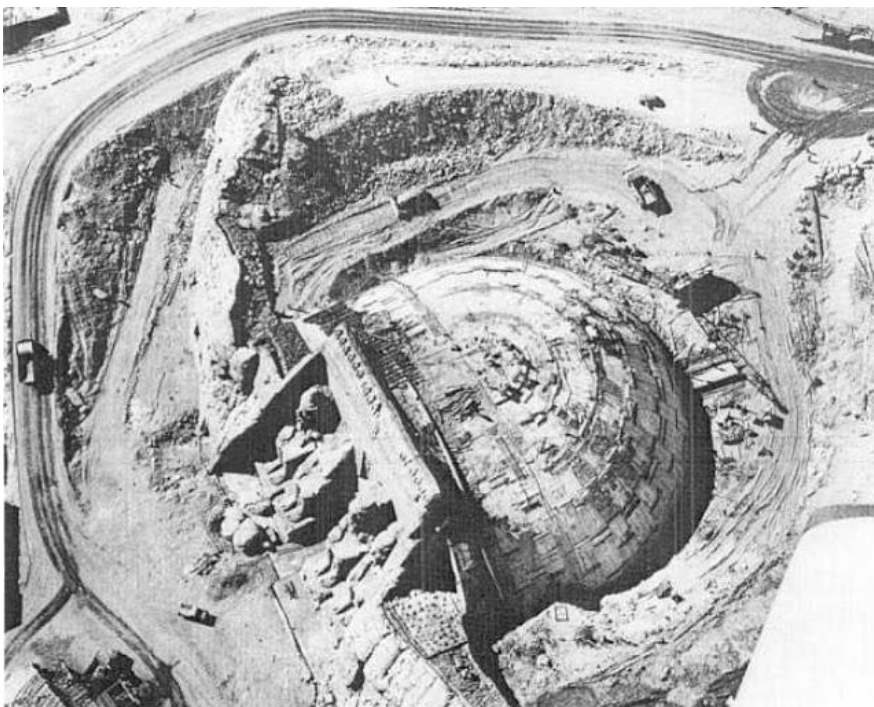
En esta imagen se muestra la vista aérea de la nueva cúpula en hormigón armado.

Ilustración 20, Cúpula Templo, Ramsés II, vista aérea
Fuente: Informe ICOMOS, 1964, p. 47

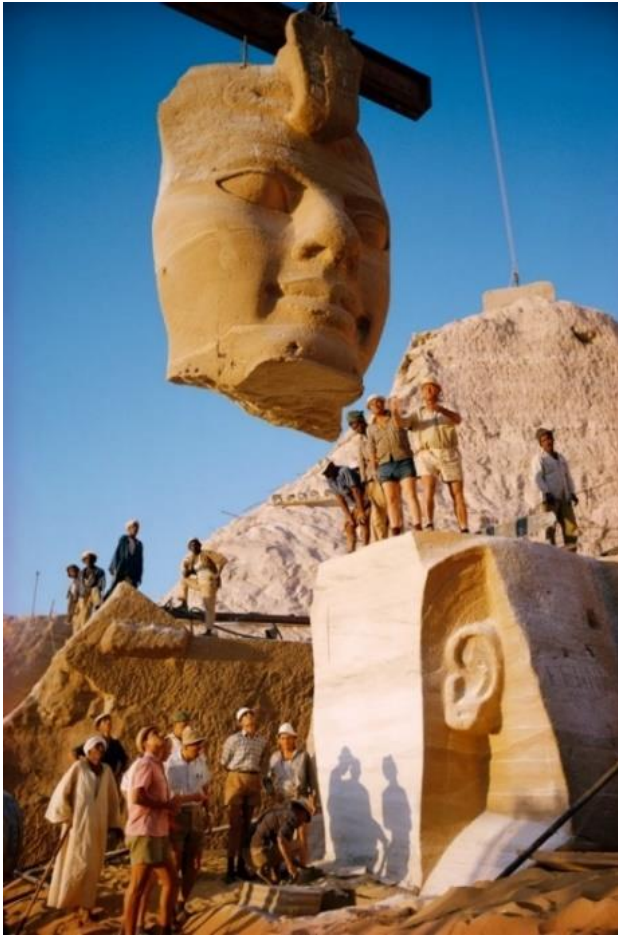
El transporte fue llevado a cabo, pieza por pieza, con camiones. En las imágenes posterior se puede apreciar que estamos ante un proceso de desmontaje y montaje en un nuevo lugar. Aunque geográficamente no está muy separado un lugar del otro.

Ilustración 22, Pieza en traslado

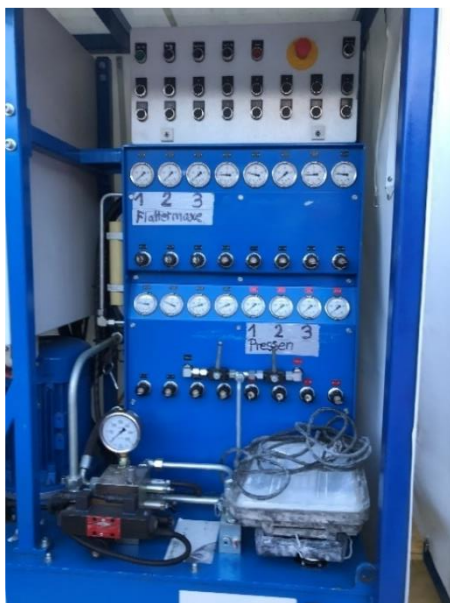
Ilustración 27, Panel de control

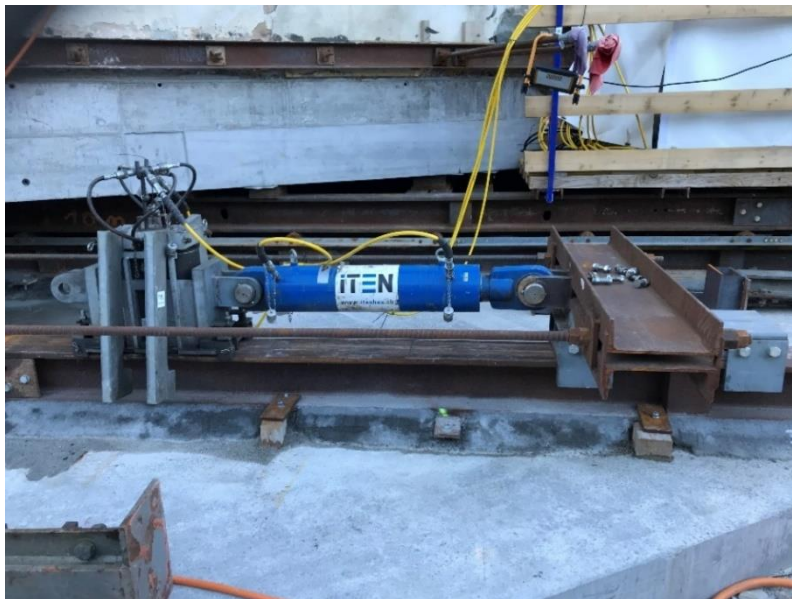
Ilustración 26, Bomba hidráulica, empuje horizontal

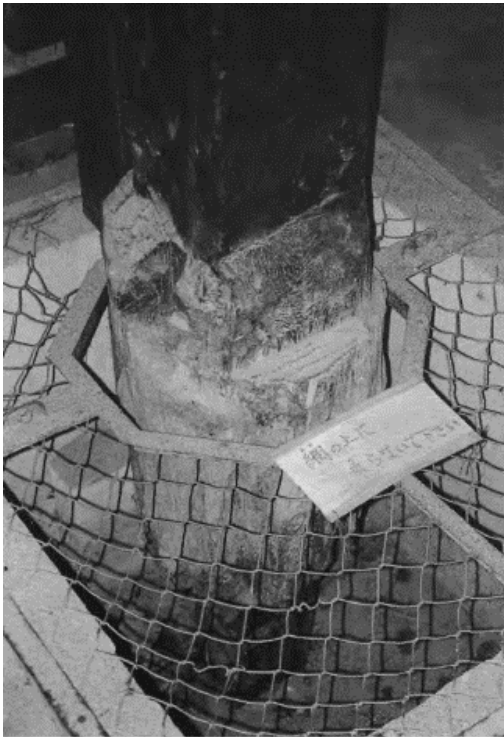
Ilustración 37, Edificio construido en Nagano, Japón

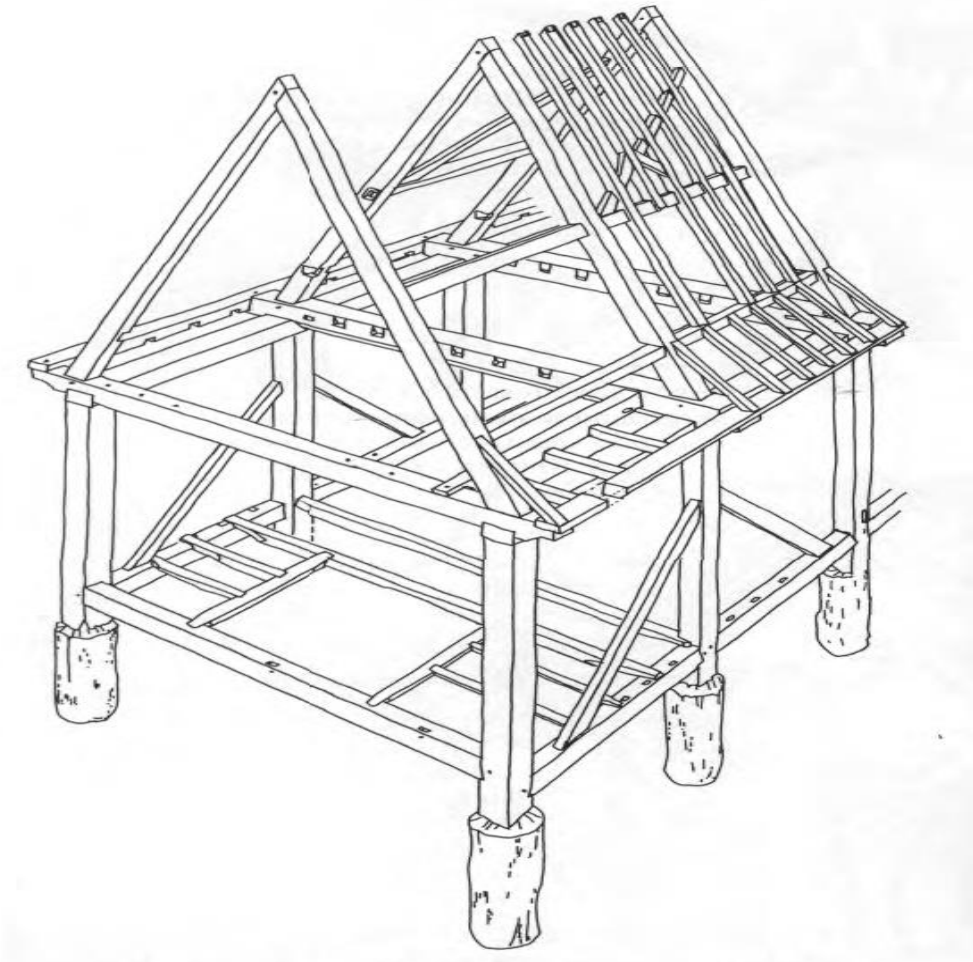
Ilustración 39, Dibujo constructiva, pilares empotrados, Park Maryland, EEE.UU. 1702, Fuente: Carson, 1981, p.145

Debido a que la construcción del poste empotrado en la tierra, la casa no podía ser levantada, y debido a la corta vida útil, era probablemente que sólo se efectuara un movimiento. Sólo la madera podría ser reutilizada secundariamente en edificios nuevos. Por lo tanto, podemos decir, que era un método constructivo estático, en comparación con a construcción posterior de postes y pilares no empotrados, vigas sobrepuestas en bases de cimentaciones de piedra, un método de construcción más móvil. Debido a que la movilidad de las casas se ha visto considerablemente incrementada por la construcción y la durabilidad, eso aportaba una ventaja de la construcción anterior. Su movilidad era una gran ventaja constructiva y económica. Para la movilidad en la vertical se utilizaban una especie de tornillos elevadores de gran tamaño, como se muestra a continuación. Dado que, en este TFM, nos limitamos a el traslado horizontal lo dejamos con esta mención.

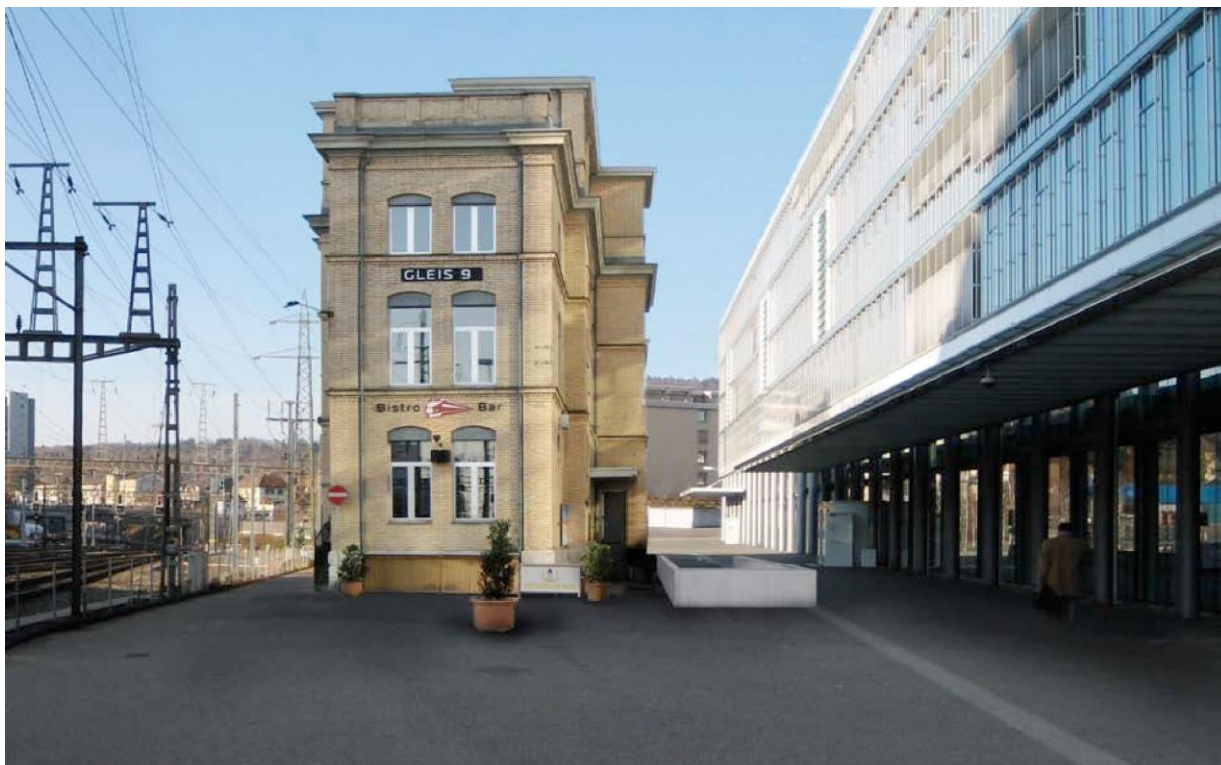
Ilustración 68, Variante A, Rampa aparcamiento permanece
Fuente: Estudio de viabilidad, Müller & Truniger, Arquitectos, Zúrich

El edificio se trasladaría 63 m en dirección oeste y 4 m dirección norte. Como existía una sobreposición con la rampa de aparcamiento subterráneo existente, tendría que ser reconstruida y rediseñada, para eso se eliminaría el acceso al parking en doble sentido. El nuevo acceso sería unidireccional. El edificio se movería relativamente cerca hacia las vías. No obstante, sería técnica y jurídicamente posible desplazar los lindes. En el análisis de la edificación subterránea se debió tener en cuenta las salidas de emergencia de los refugios antiaéreos del edificio situado en la Affolternstasse 56 que estaban justo en el perímetro del nuevo emplazamiento previsto. Como se puede apreciar en la imagen a continuación, el perímetro amarillo bloquea la expansión de las vías de la SBB lo cual era el motivo inicial para su demolición, el posible traslado salvaría el edificio de dicho derribo.

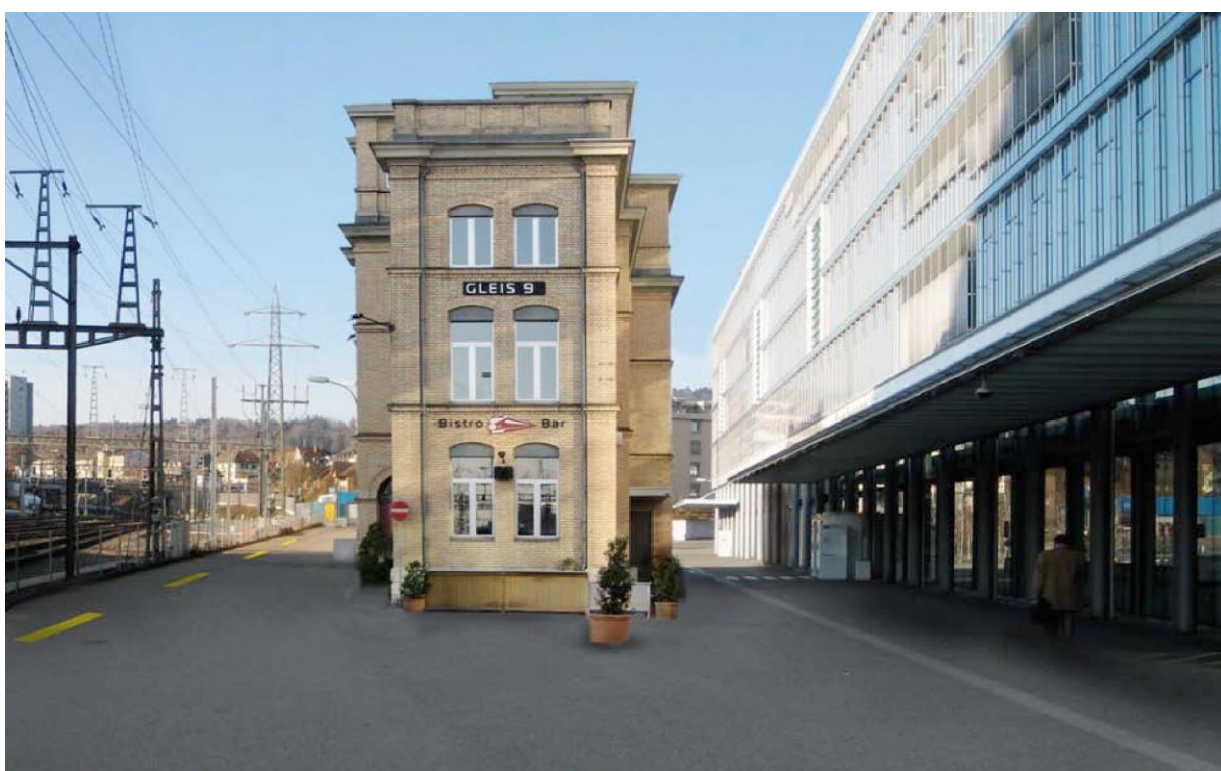
Ilustración 70, Variante B, nueva rampa, en posición sur
Fuente: Estudio de viabilidad, Müller & Truniger, Arquitectos, Zúrich

El edificio sería trasladado en paralelo, lo más cerca posible del edificio vecino (Affolternstrasse 56), aproximadamente 59 m hacia el oeste y 9 m al norte. Como esto significaba que estaría completamente sobre la rampa existente del aparcamiento subterráneo, esta tendría que ser reconstruida en su totalidad y el aparcamiento debía ser adaptado a dicha nueva construcción de la rampa. La nueva rampa de entrada y salida se ubicará directamente en la fachada sur del edificio y al igual que en la variante A sería de un solo carril. Esta variante creaba un espacio bastante generoso entre el perímetro de la SBB y la nueva rampa. Al igual que el espacio entre el edificio de oficinas existente y la MFO, que sería bastante agradable para el acceso peatonal.

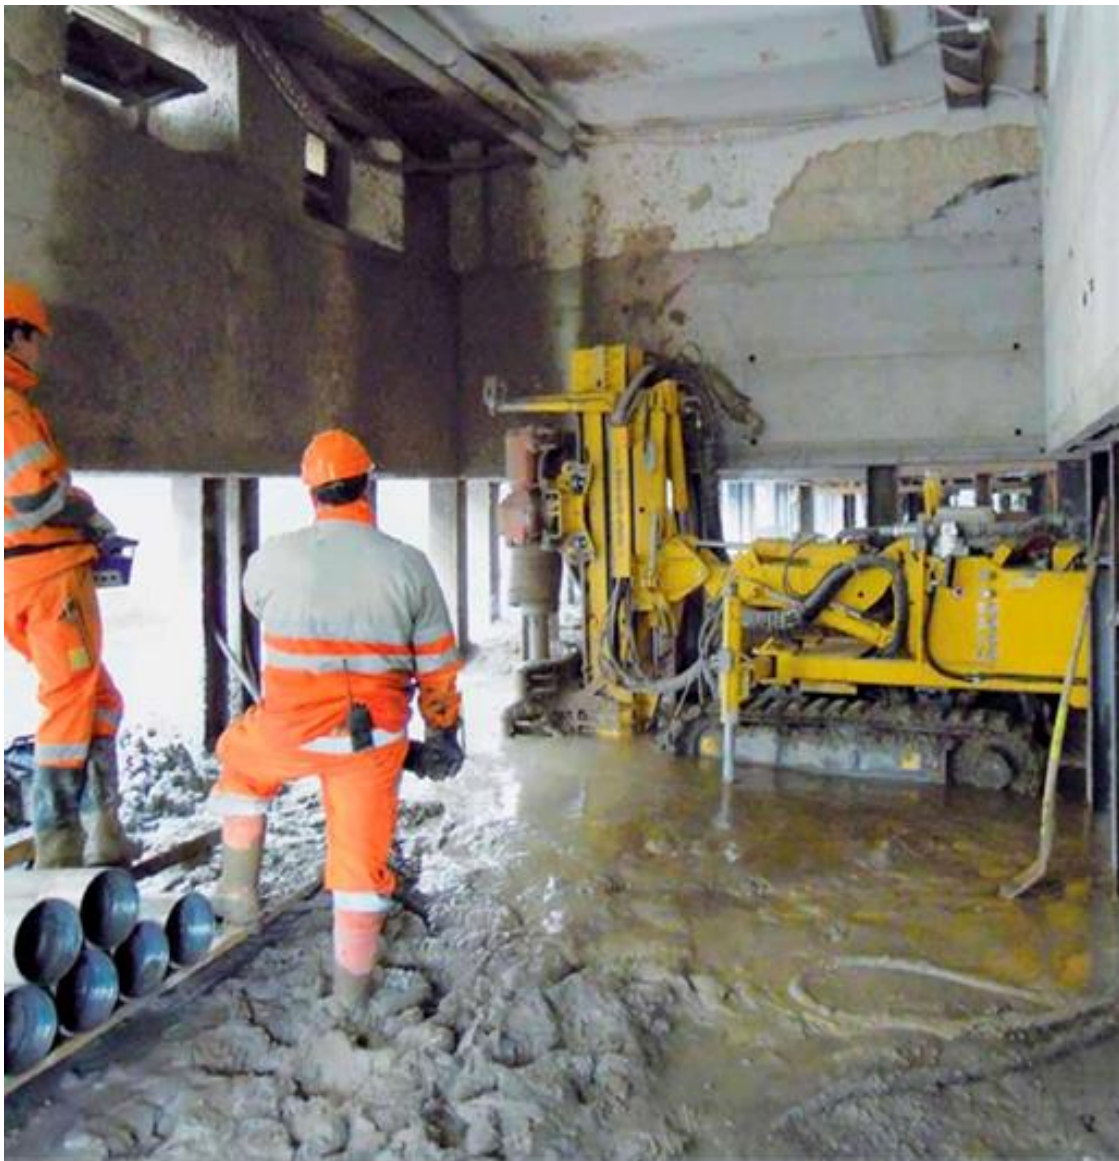
A lo largo de la fachada se construyó una cimentación con una zapata corrida pretensada de 40 metros de longitud.

Ilustración 83, Trabajos de micropilotaje in situ
Fuente: Archobau, dirección de obra, Zúrich

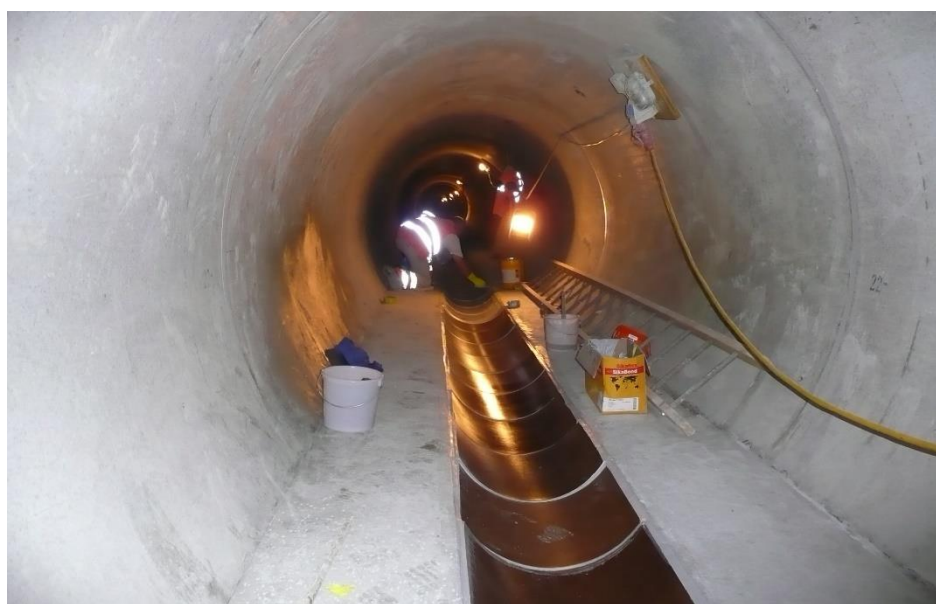
Ilustración 88, Conducto municipal de aguas residuales Fuente: Henauer & Gugler, Ingenieros Zúrich

El conducto de aguas residuales municipal fue la mayor dificultad técnica y logística para el traslado del edificio. Los pilotajes y micro pilotajes tuvieron que ser posicionados, respetando la ubicación del conducto.

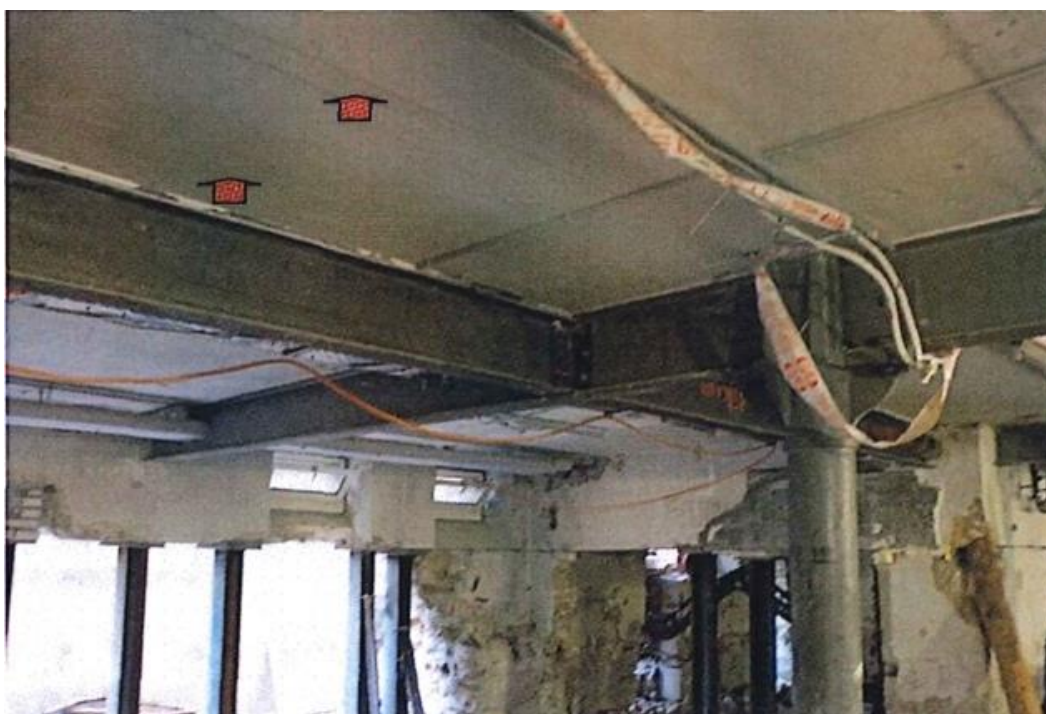
Las vigas maestras soportan un forjado de viguetas y bovedillas de arcilla. Las superficies de la estructura estaban tratadas con una pintura de protección contra la corrosión. Dicha protección estaba en varios puntos muy deteriorada por la cual las vigas de la subestructura se mostraban en múltiples zonas de corrosión. También se apreciaban (ver flechas) grietas en el forjado.

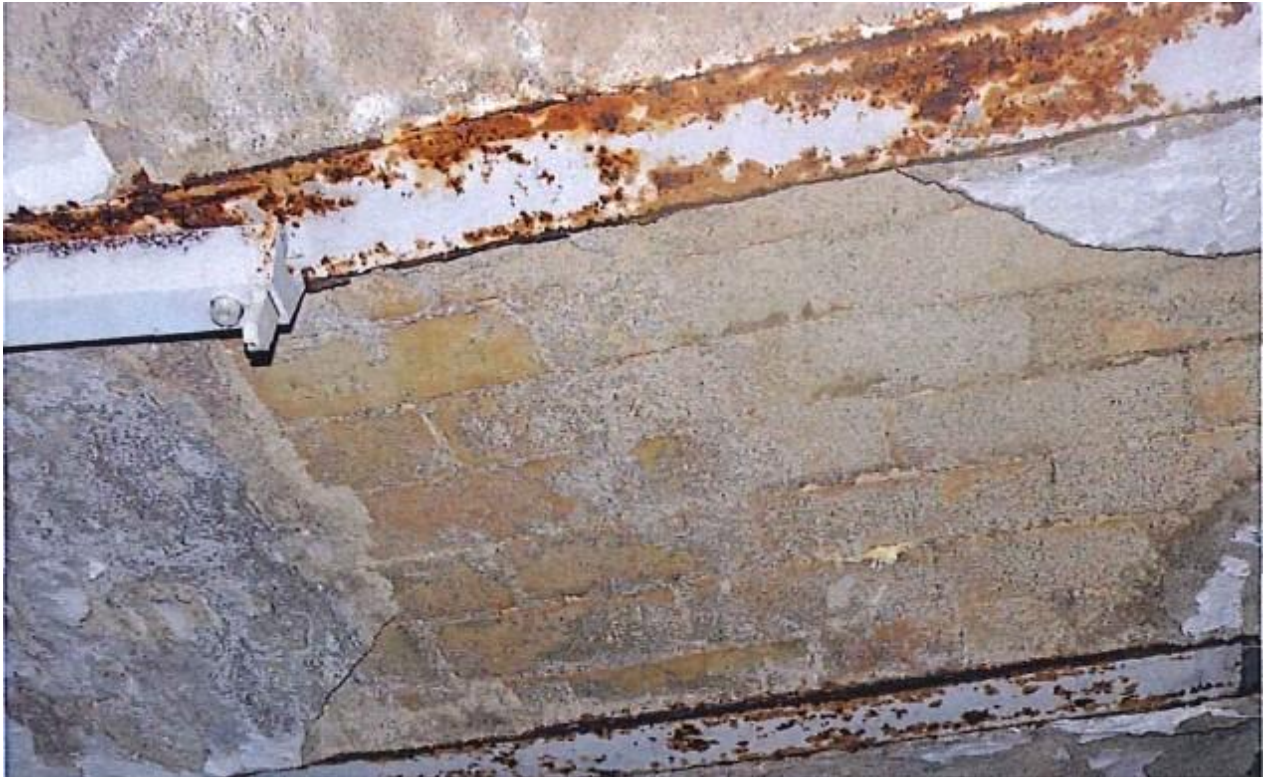
La construcción del forjado (en alemán *Preussische Kappendecke*) se puede describir como forjado con estructura principal portante, con una subestructura de viguetas de acero en doble T con un aparejo de ladrillos o piedras y una capa de compresión. En los edificios cconstruidos entre 1890 y 1930, a menudo se encuentra este tipo de con construcciones los espacios entre las vigas (subestructura) se realizaban en su mayoría con ladrillo hueco para evitar peso. Las superficies eran enfoscadas con morteros resistentes a la humedad. Los tramos de luz tenían un máximo de 1.00 metro si la luz era mayor se realizaban refuerzos de tirantes en láminas de acero entre las vigas y capas de ladrillo.

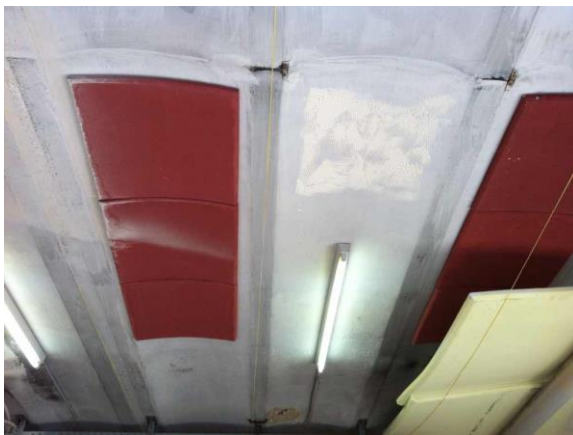
Ilustración 97, MFO sótano forjado
Fuente Archivo Archobau, dirección de obra

Las imágenes superiores muestran el sistema constructivo del forjado de sótano, así como se procedió al acondicionamiento del sótano para el traslado del edificio. En varias zonas examinadas las viguetas mostraban una pérdida de sección por corrosión como se puede apreciar en la siguiente imagen. Eso hacía necesario el recalcular el forjado y determinar en qué zonas iba ser necesario la implantación de nuevos refuerzos de acero. En la imagen posterior se aprecia una pérdida masiva de sección en la viga de hierro. El enfoscado se ha desprendido parcialmente dejando la viga expuesta al aire. Sobre todo, las zonas de ventanas mostraban las mayores

corrosiones en vigas, dado al cambio de temperatura y condensación de humedades en superficies.

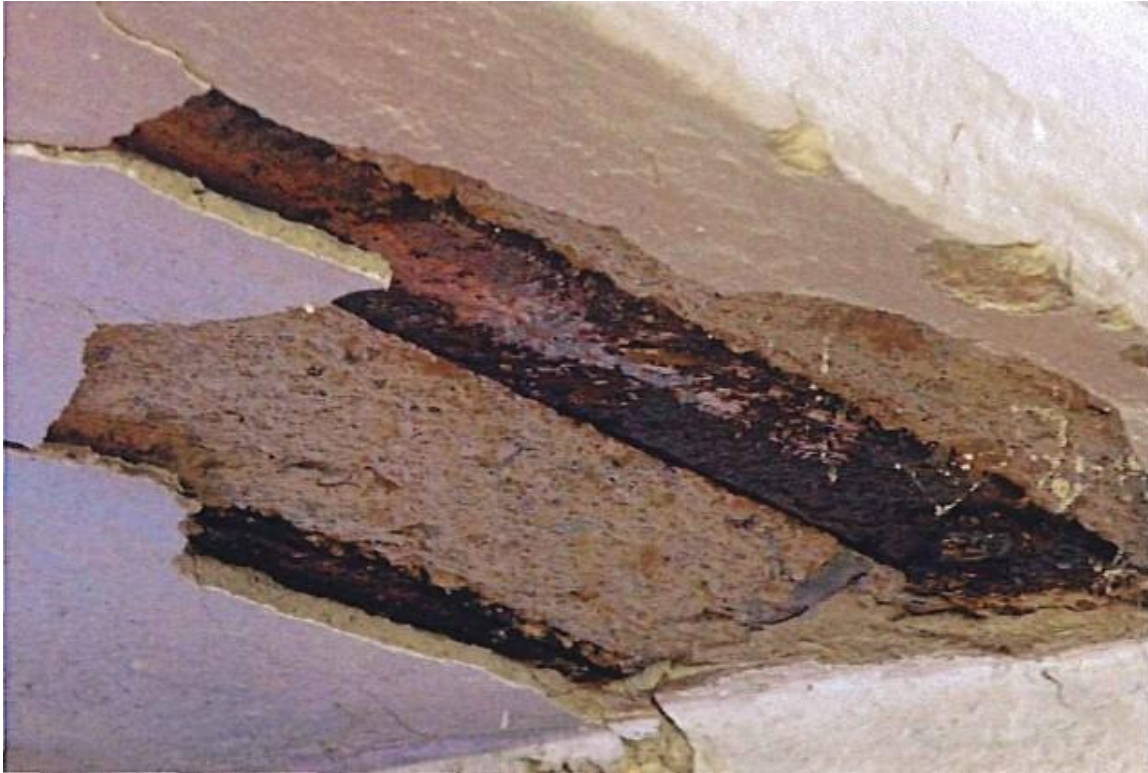
Ilustración 98, viga con corrosión y enfoscado desprendido
Fuente: Informe Henauer & Gugler Ingenieros, 19.10.2011

Las medidas de refuerzos a tomar en el forjado del sótano eran múltiples como en el informe de Henauer & Gugler del 19. 10. 2011 suficientemente detallado. La estructura existente con el forjado construido a sistema (*Kappendecke*) no era apto para su traslado, ya que la corrosión había dañado las vigas portantes muy considerablemente y por ese motivo hubo que reforzarlo.
