ESCUELA TÉCNICA SUPERIOR DE ARQUITECTURA
MÁSTER UNIVERSITARIO EN CONSERVACIÓN DEL PATRIMONIO ARQUITECTÓNICO
UNIVERSITAT POLITÈCNICA DE VALÈNCIA CURSO 2020-2021
TRABAJO FINAL DE MÁSTER

Análisis y técnicas para el traslado horizontal de edificios enteros construidos en Suiza
Estudio de los casos Maschinenfabrik Zürich Oerlikon, la casa Señorial de Mulegns y
la residencia de ancianos en Schötz

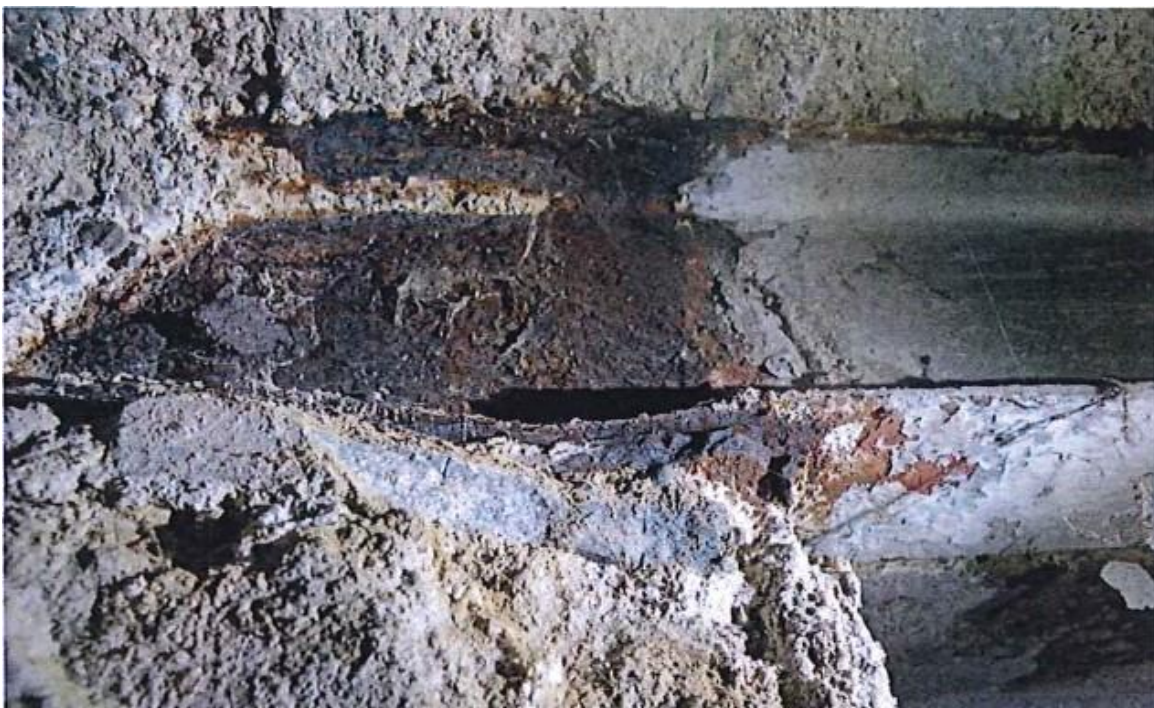
La imagen de detalle posterior muestra un dintel de acero, de ventana, completamente corroído y con desprendimiento de la fábrica de ladrillo, en el área de apoyo.

Ilustración 99, MFO, Detalle dintel ventana
Fuente: Informe técnico 19. octubre 2011, Henauer & Gugler, Ingenieros, Zürich

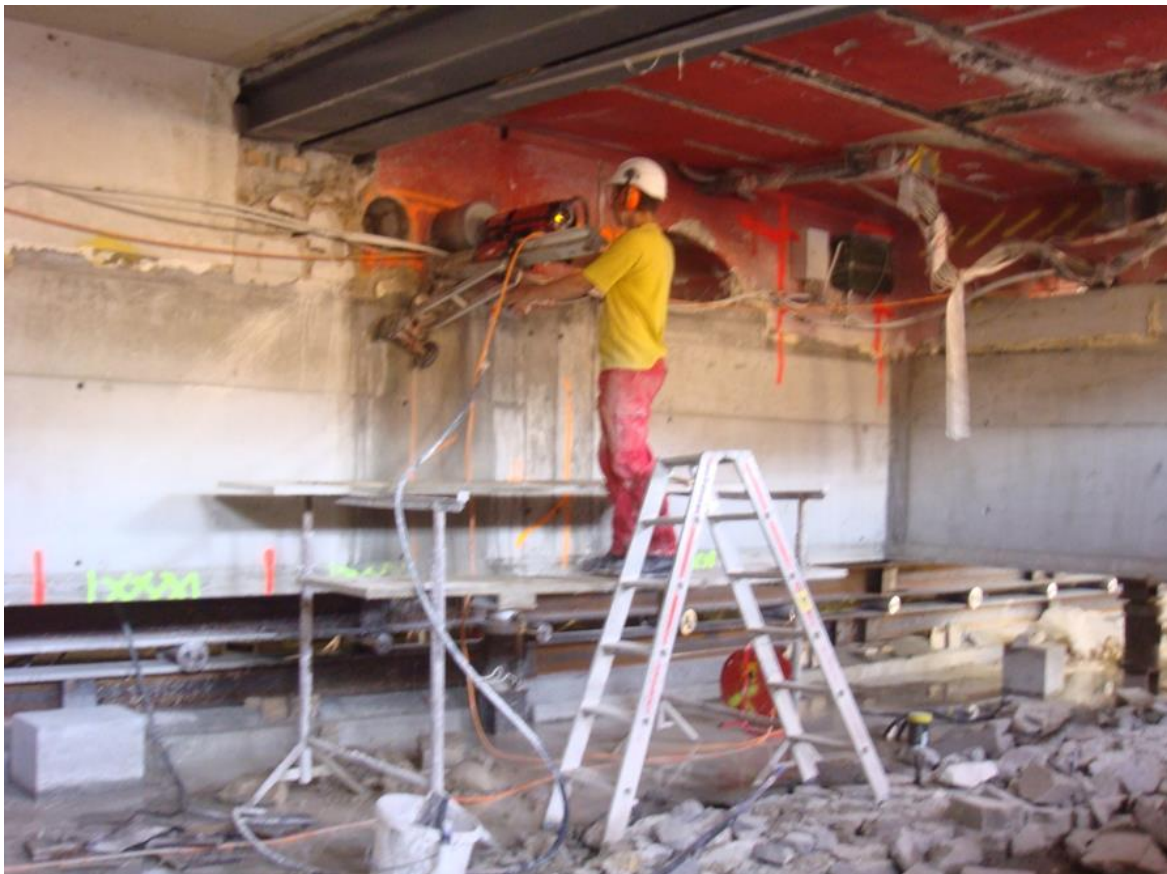
Ilustración 101, Perforaciones en muros para nuevas vigas de acero
Fuente: Archobau, dirección de obra

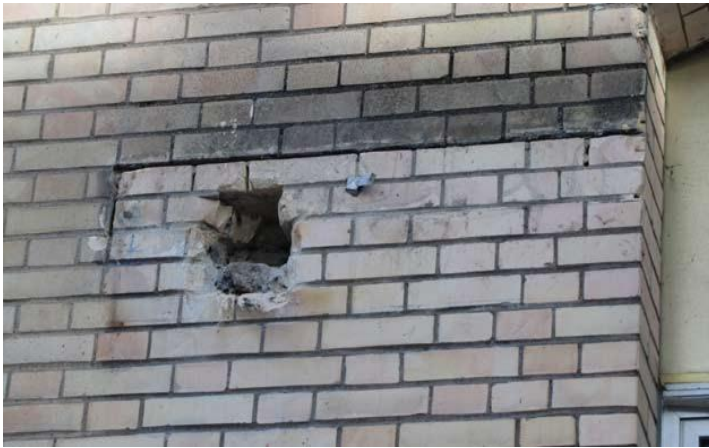
Ilustración 103, Fabrica dañada por apoyo mal ejecutado de techumbre

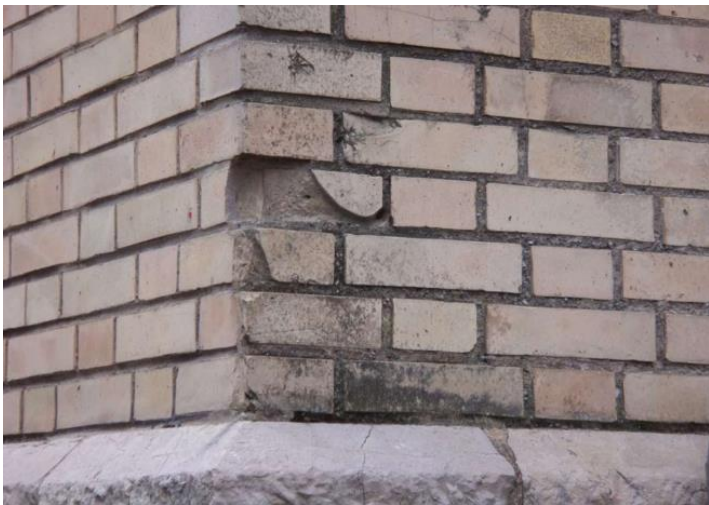
Ilustración 104, Fabrica dañada en esquina

Foto nr. 107
Fachada norte
Ladrillos defectuosos, falta de mortero en las juntas horizontales.
Informe 03.04.2013 M&T, Zürich

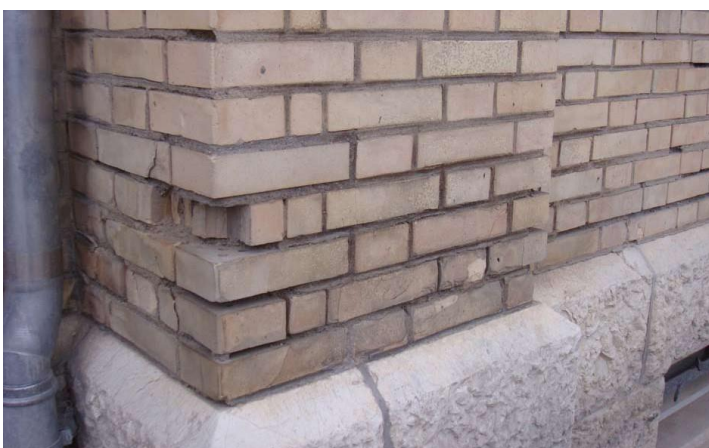
Ilustración 105, Fabrica dañada en pilares revestidos

Foto nr. 302
Fachada sur
Ladrillos defectuosos, falta de mortero en las juntas horizontales.
Informe 03.04.2013 M&T, Zürich

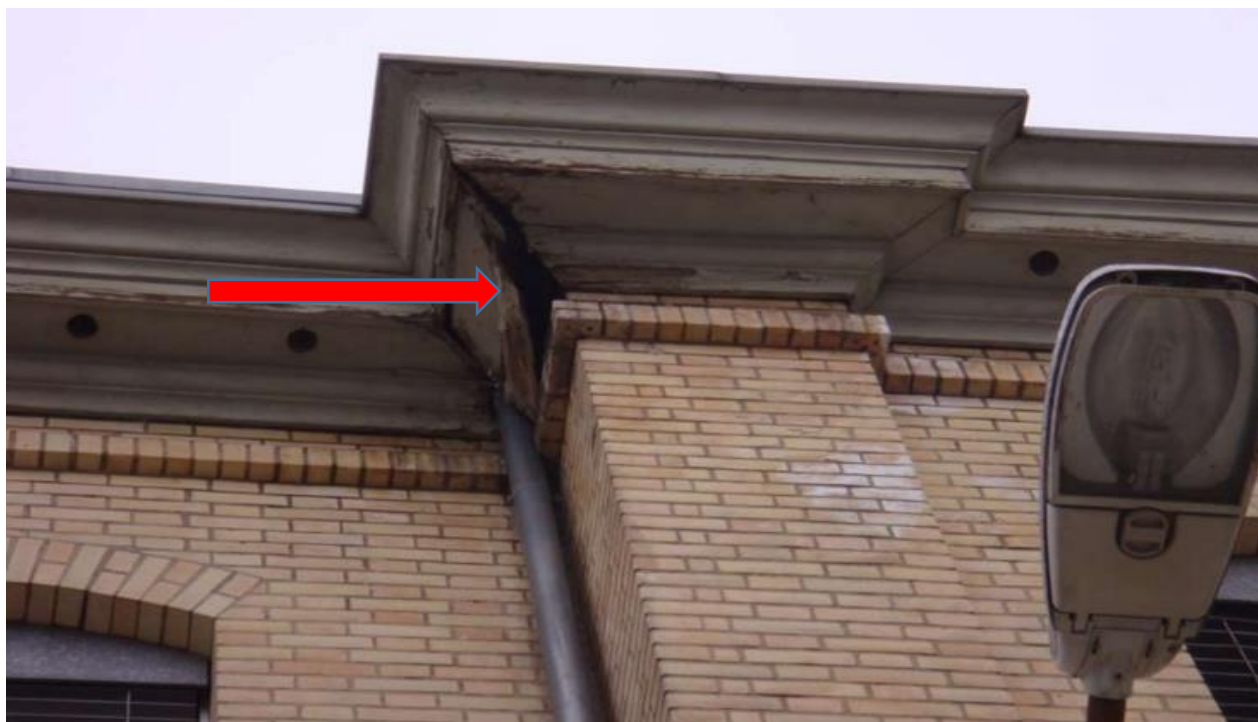
Los daños y patologías detectadas en el edificio MFO, no eran de una gran preocupación, excepto el forjado de sótano. Mas bien eran patologías formadas por falta de un mantenimiento en los últimos 10 años. Eso debido, al hecho, que se había decidido ya antes del año 2008 que el edificio iba a ser derribado, para poder ampliar las vías de tren 7 y 8 para la ampliación y aumento de capacidad de la estación de tren de Oerlikon.

Ilustración 106: Cornisa, voladizo en madera dañada por filtraciones de agua
Fuente: Informe, 03.04.2013, Müller & Truniger, Arquitectos, Zúrich

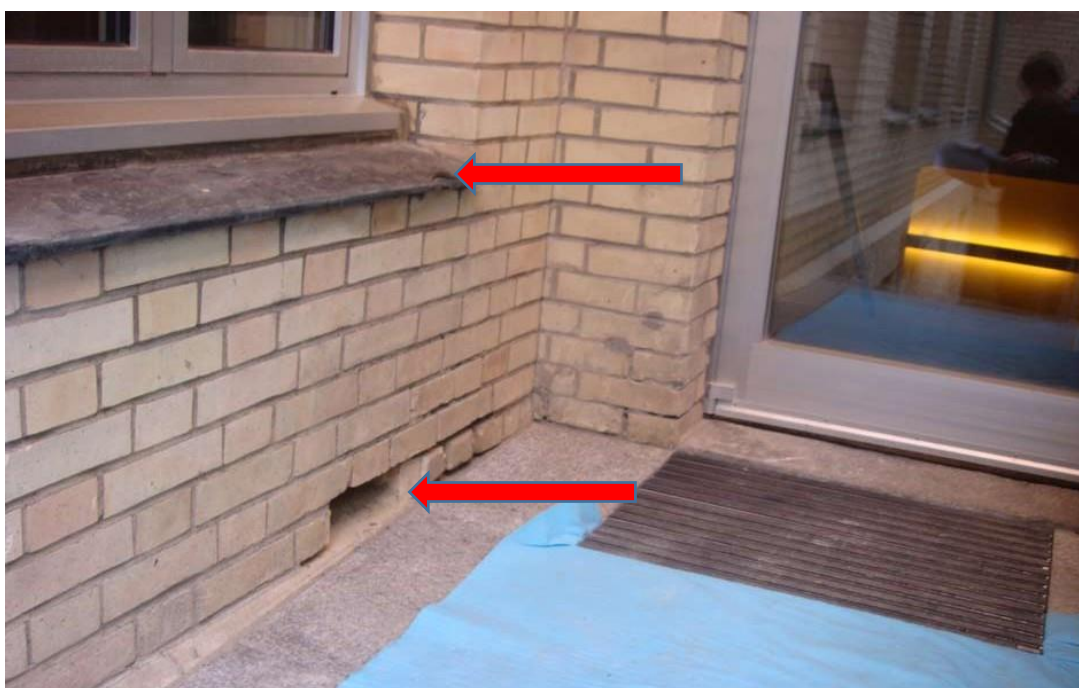
Ilustración 109, Fabrica incompleta y alfeizar deteriorado
Fuente: Informe, 03.04.2013, Müller & Truniger, Arquitectos, Zúrich

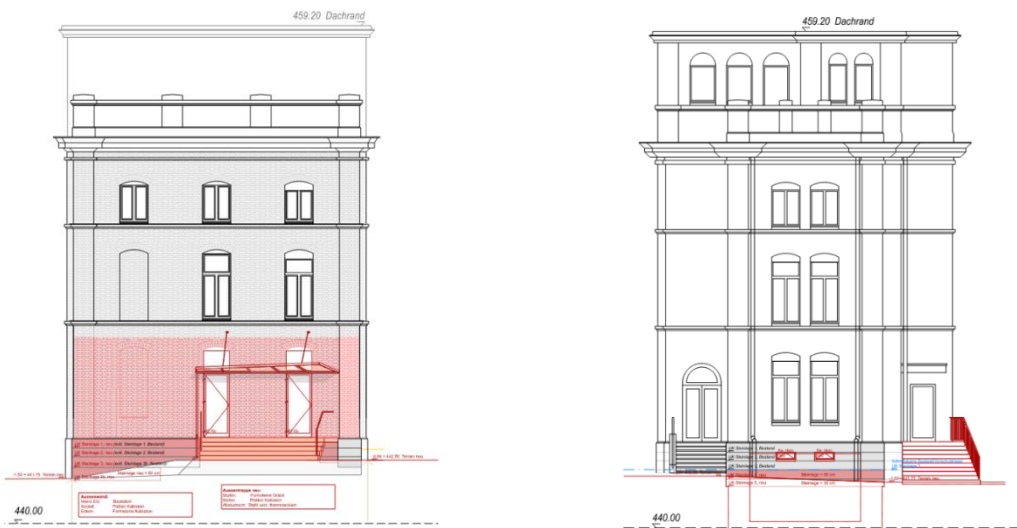
Las áreas grafiadas en rojo fueron restauradas con materiales nuevos, una vez terminado el traslado. El estado del edificio no mostraba en sus fachadas una degradación extrema, por lo cual la intervención fue mínima, comparada con el coste del traslado. Eso fue un punto a favor de la inversión económica.

Ilustración 111, Alzados Este y Oeste
Fuente: Arquitectos Müller & Truniger, Zürich

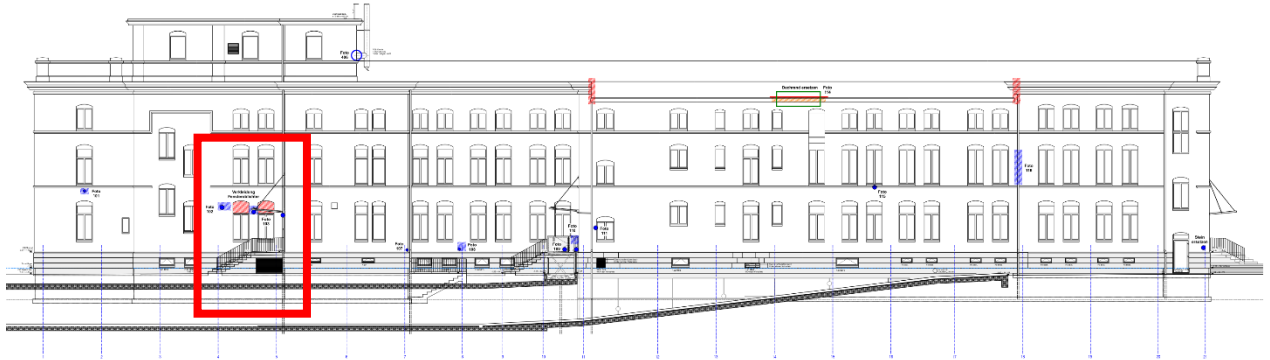
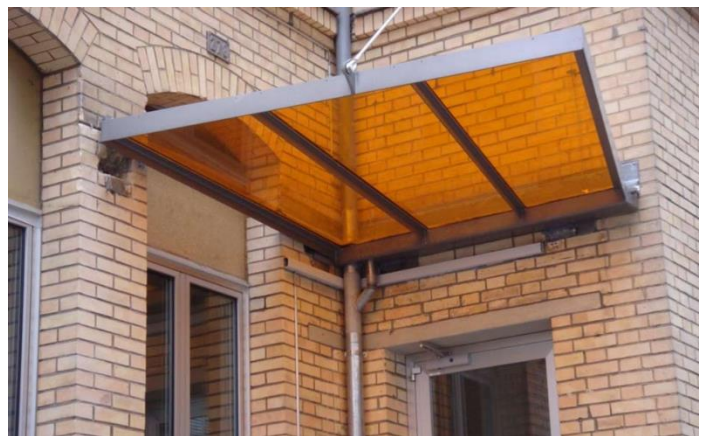
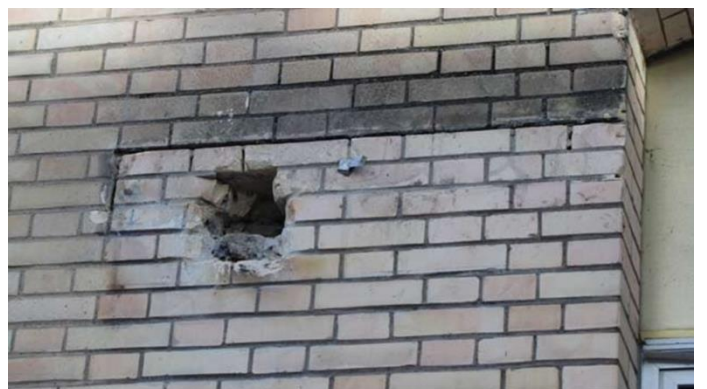
- 1 Alzado norte con los elementos de intervención
- 2 Detalle de zona a intervenir
- 3 Fotografía 102, informe Müller & Truniger, Arquitectos
- 4 Fotografía 103, informe Müller & Truniger, Arquitectos

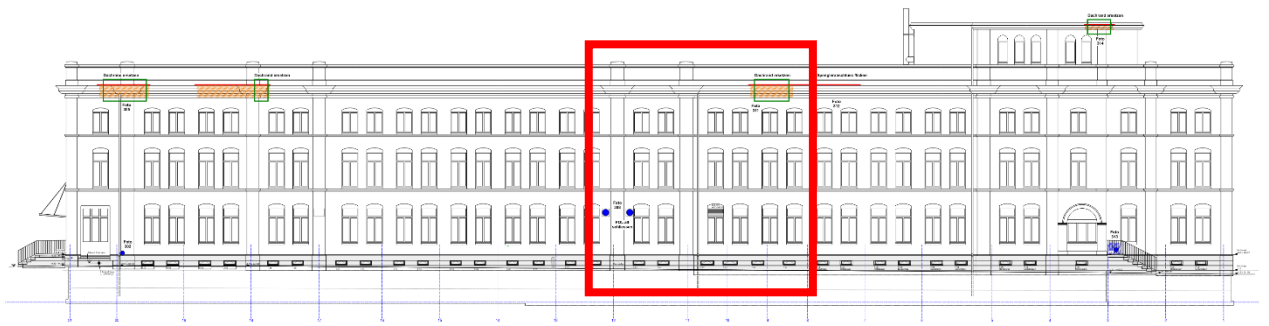
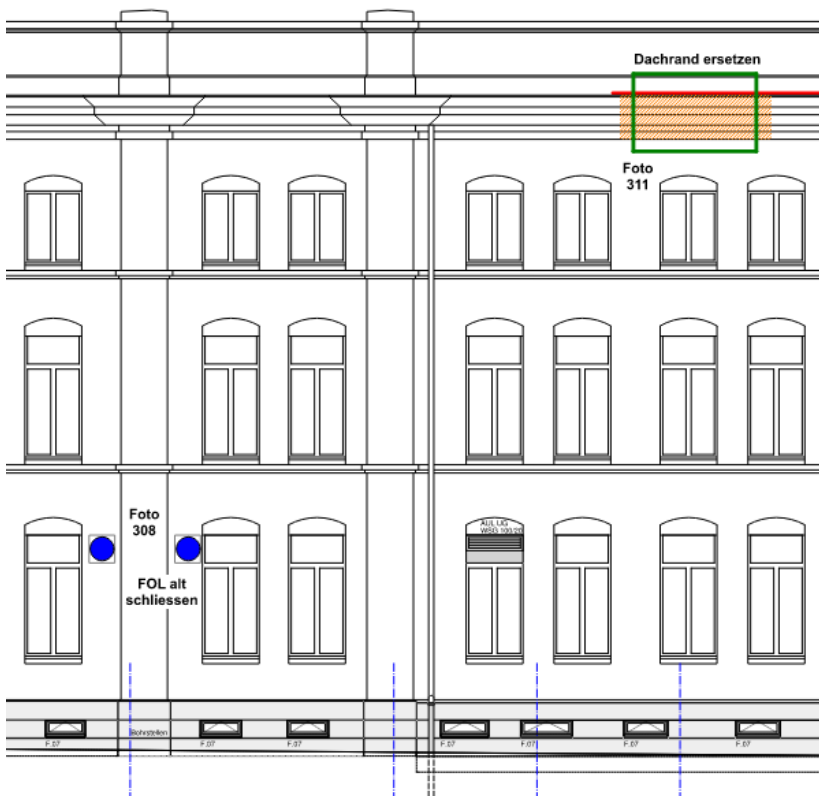
- 1 Alzado norte con los elementos de intervención
- 2 Detalle de zona a intervenir
- 3 Fotografía 308, informe Müller & Truniger, Arquitectos
- 4 Fotografía 311, informe Müller & Truniger, Arquitectos [sustituir el voladizo]

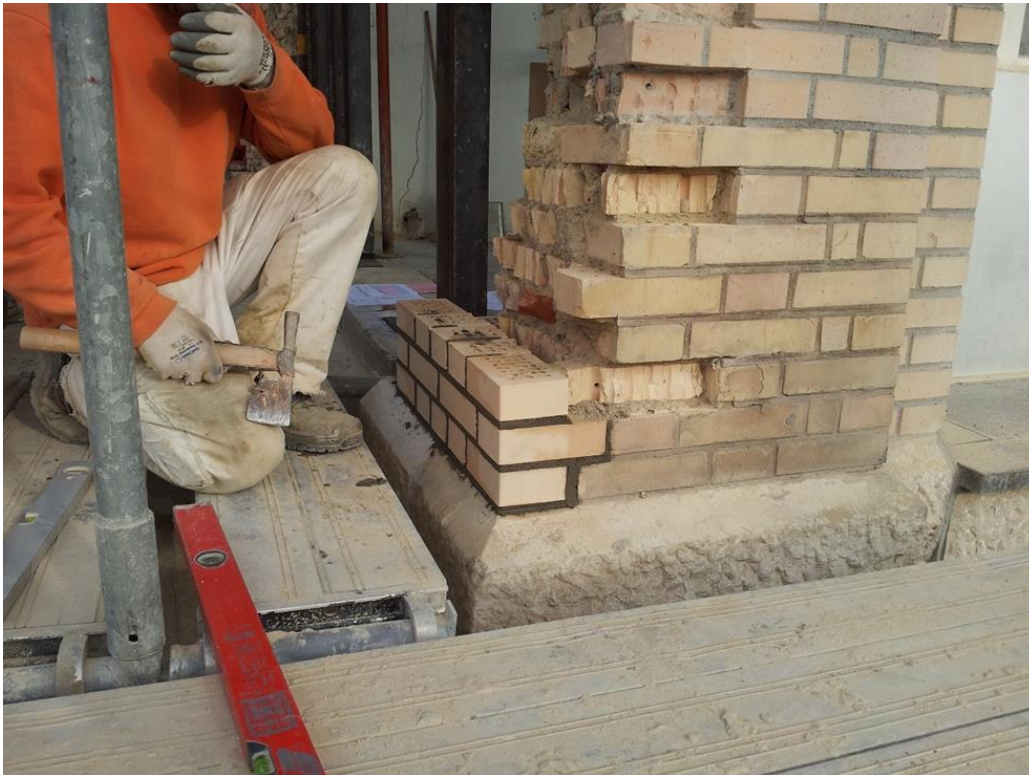
Ilustración 114, Recomposición de muro de ladrillo cara vista
Fuente: Archobau, Zúrich, dirección de obra

La recomposición de la fábrica se realizó con materiales nuevos muy similares a los antiguos.

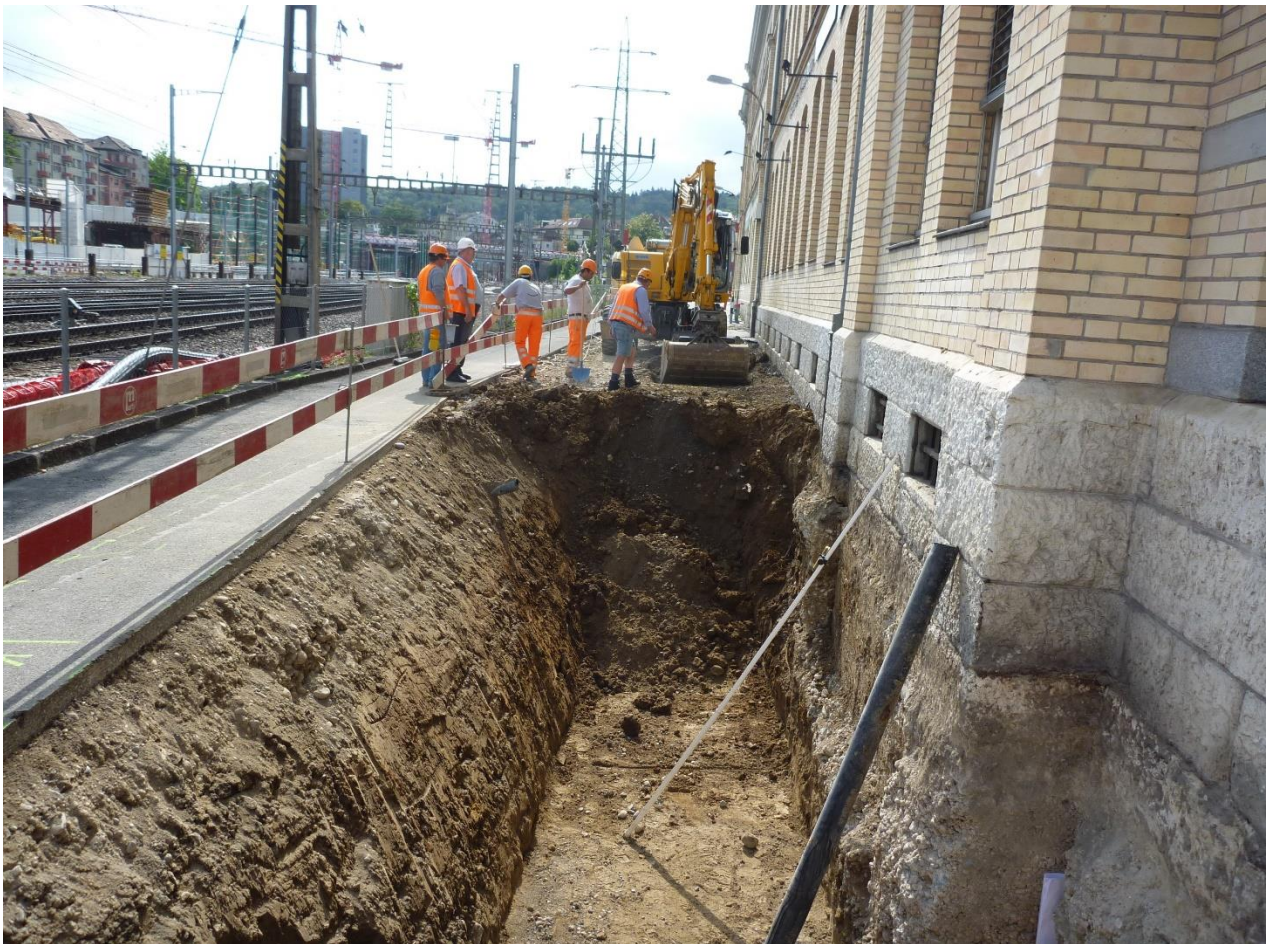
Ilustración 116, Excavación perimetral del edificio
Fuente: Jäckli Geologie, Ingenieros, Zürich

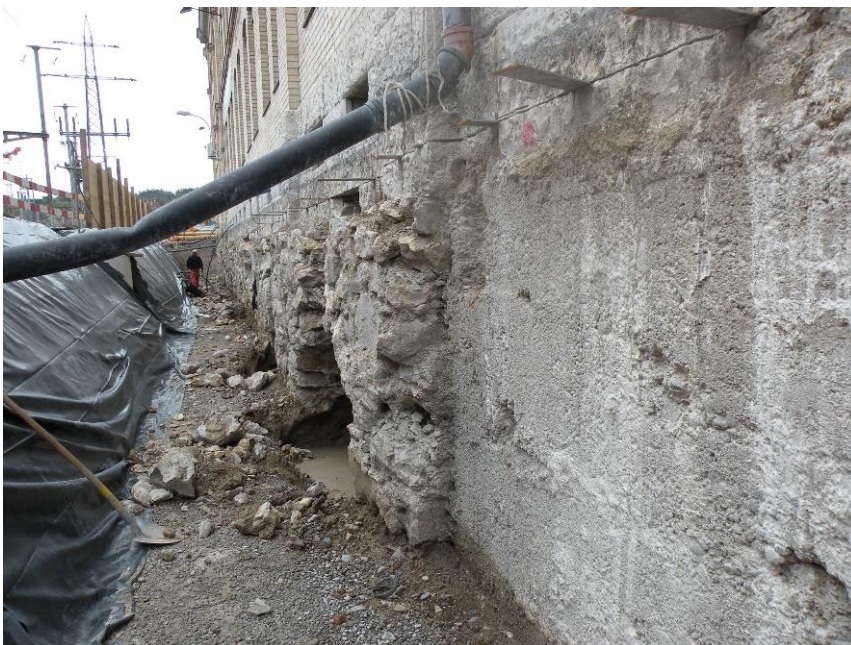
Ilustración 118, desvío de aguas pluviales
Fuente: Jäckli Geologie, Ingenieros, Zürich

Se construyó un aro perimetral para la evacuación de aguas pluviales durante todo el ejercicio de preparación del edificio. Al realizar las aperturas para los bataches, fue inevitable que las aguas entrasen al interior del sótano. Para eso se elaboró un proyecto de evacuación de aguas con un sistema de balsas de retención temporal.

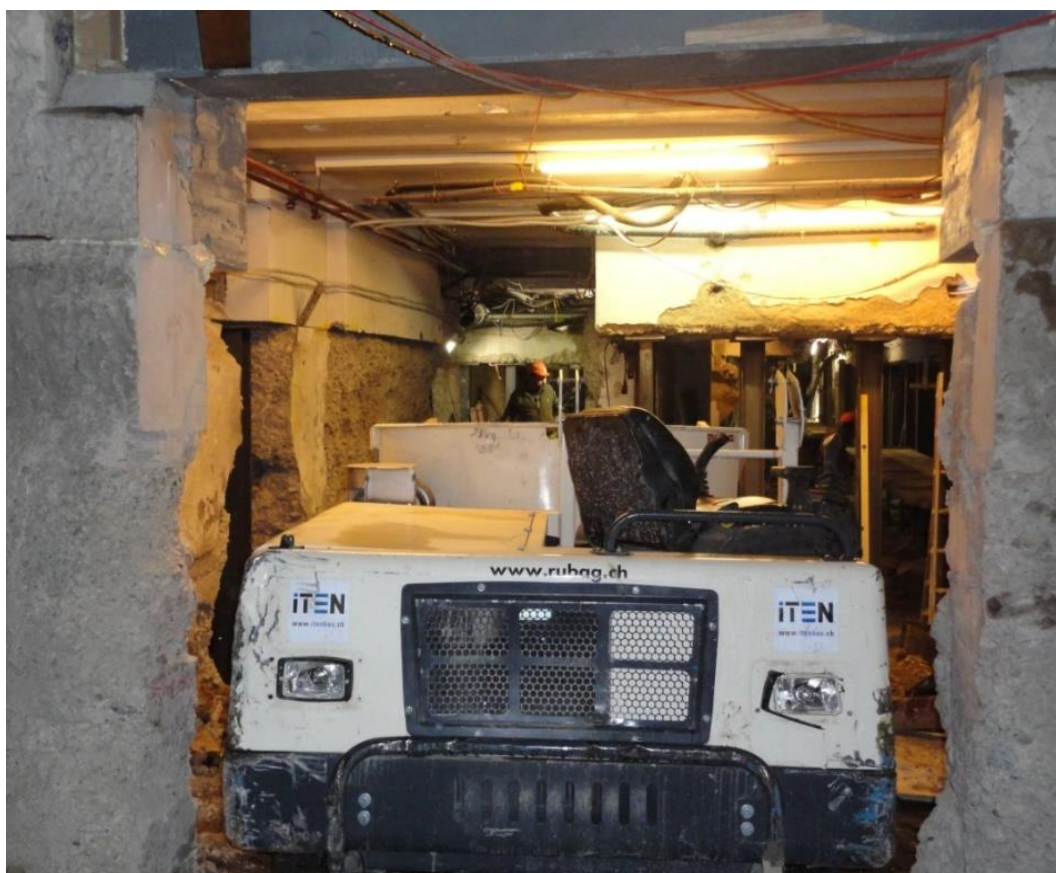
Ilustración 123, Apertura en fachada, para la introducción de maquinaria
Fuente: Archobau, Zúrich, dirección de obra

La zona de trabajo perimetral quedaba con las medidas aplicadas, estructuralmente reforzada y suficientemente segura para inspeccionar todo el cerramiento perimetral por su cara exterior. En su parte inferior el cerramiento se había ejecutado de mampostería y morteros. El estado de la resistencia estructural y el estado en general de los muros se mostraba bastante bien, lo cual permitía proceder con el siguiente paso de apertura de huecos para el desarrollo logístico y la introducción de los nuevos pilares que soportarían el edificio. Una vez que el edificio estaba libre perimetralmente y los espacios de trabajo asegurados, se procedió a la apertura de huecos en las fachadas. En las fachadas Este y Oeste se procedió a realizar dos aperturas para la entrada y salida de materiales y escombros con maquinaria.

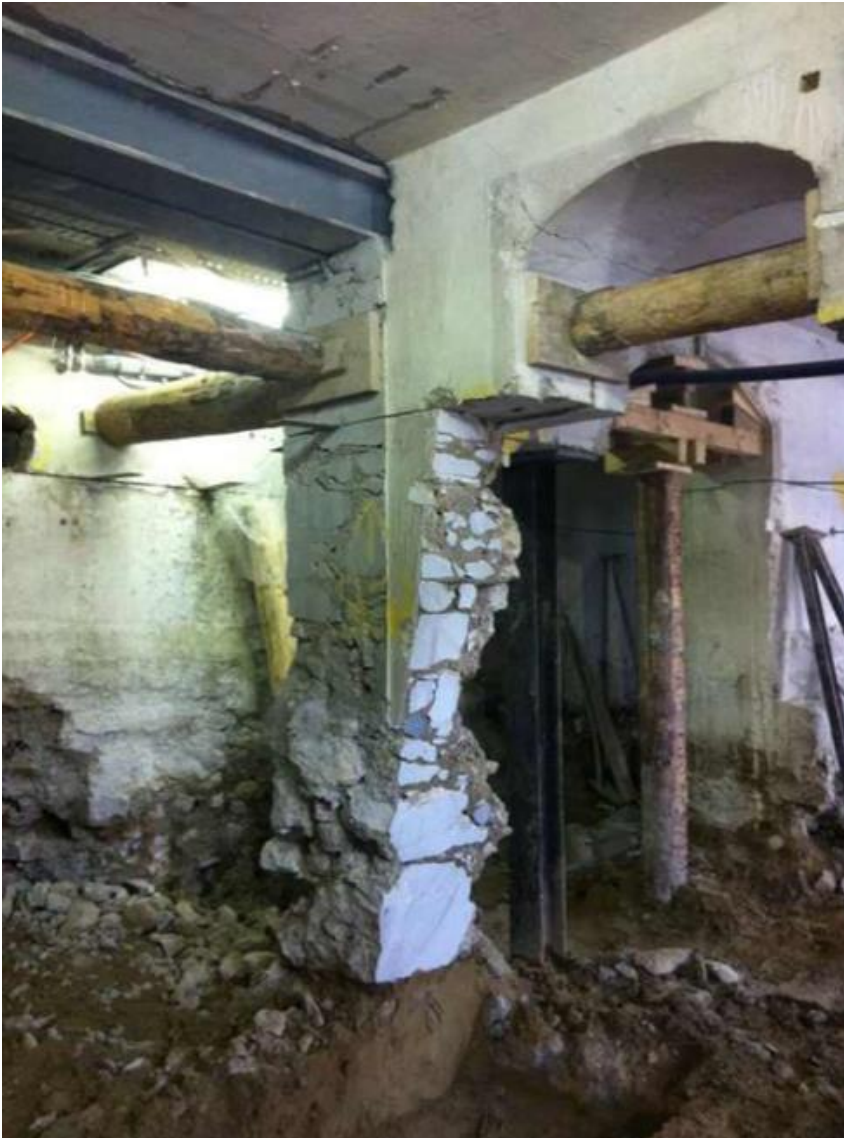
Esta fotografía muestra una situación crítica producida. Las técnicas empleadas son en ciertos momentos una mezcla de sistemas, materiales y una experiencia de más de 50 años de la empresa ITEN. S.A. En mi entrevista con Don Rolf Iten, propietario de ITEN S.A. pude recibir ciertos procedimientos, los cuales no se encuentran en la bibliografía técnica común. En la fotografía se muestra el detalle después de reforzar los forjados, con el empotramiento de las doble vigas, en un muro existente. Debemos tener en cuenta, que el nivel de excavación estaba por debajo de la antigua losa de hormigón y las posibles aguas pluviales penetrarían en el interior del edificio, complicando aún más la labor y la seguridad de los trabajadores. Se elaboró el plan de actuación, para ir tramo a tramo. Una vez intervenido en el tramo determinado se procedía a extraer la antigua losa (no estructuralmente relevante) de hormigón.

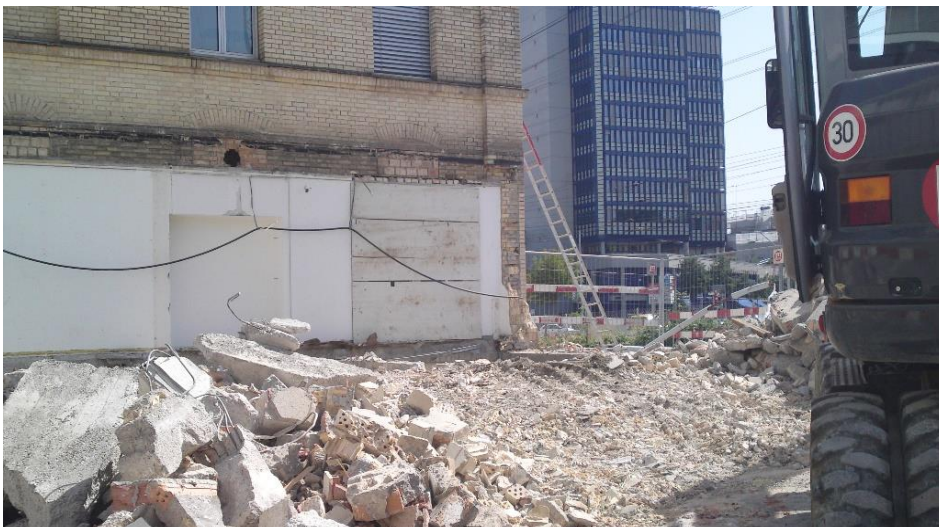
Ilustración 131, Derribo de la construcción anexa
Fuente: Müller & Truniger, Arquitectos, Zúrich

El plano (parcial) muestra en amarillo las partes que fueron derribadas para poder acceder al edificio por la planta sótano. El cuerpo grafiado en amarillo, (anexo) se analizó profundamente y se demostró que fue un añadido posterior y de baja calidad constructiva, sin conexión alguna con el edificio principal. En la fachada oeste (eje 21) a nivel de la planta de sótano es donde, después de ser derivado el cuerpo superior, se realizó la apertura de acceso de maquinarias al edificio, reforzando los dinteles con vigas de acero. El empleo de dicha maquinaria era imprescindible para poder derribar las cimentaciones existentes por bataches y de igual forma poder abrir y apoyar los muros en las nuevas cimentaciones provisionales.

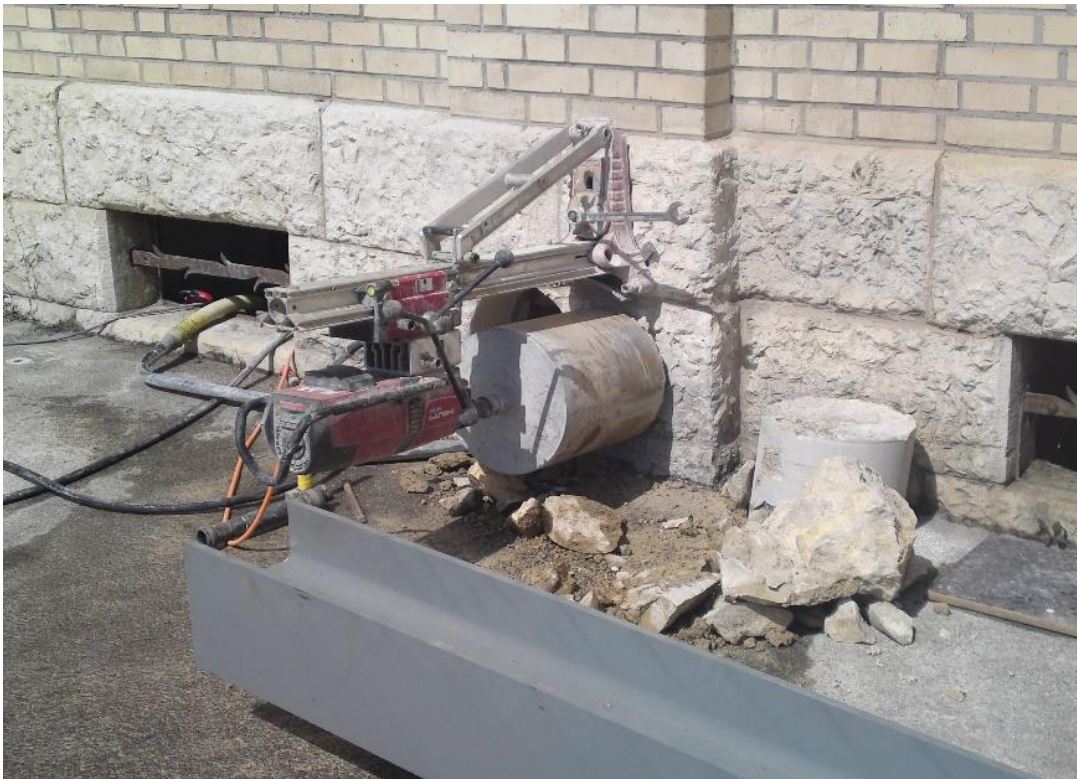
La nueva cimentación provisional y puntual de los soportes de acero a introducir, debía ejecutarse uno por uno a un nivel suficientemente profundo y en todo caso por debajo de la cuota de la cimentación existente. Dichos pilares mantendrían en la fase provisional todo el edificio, hasta que este fuese soportado por los raíles de desplazamiento. Todos los elementos constructivos como forjados, paredes, muros de carga, pilares y cimentaciones, seguían a un plan de actuación con distintas fases. El plan de actuación requería un estudio existente y el estudio constructivo del edificio, para valorar y calcular las cargas y su comportamiento. La introducción de las vigas se produjo perforando la fachada exterior para montar las vigas de acero y facilitar su montaje.

Ilustración 133, Perforación de fachada para la introducción de viga
Fuente: Archobau, Zúrich, dirección de obra

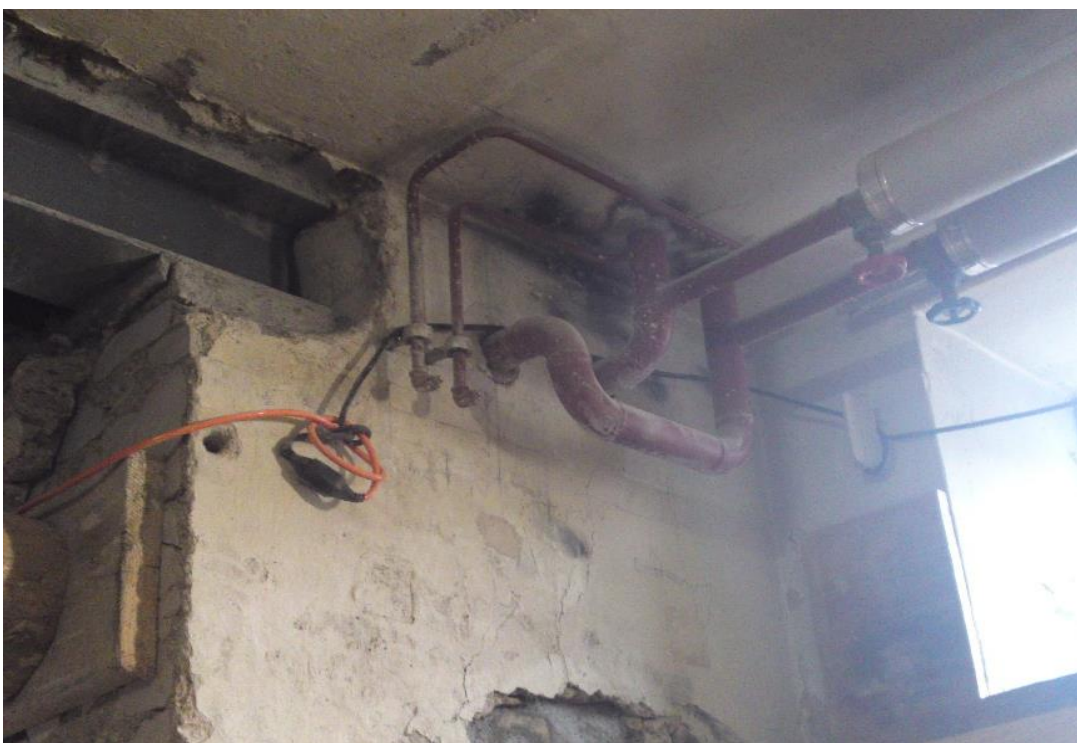
Ilustración 132, Empotramiento de viga según las indicaciones de los ingenieros
Fuente: Archobau, Zúrich, dirección de obra

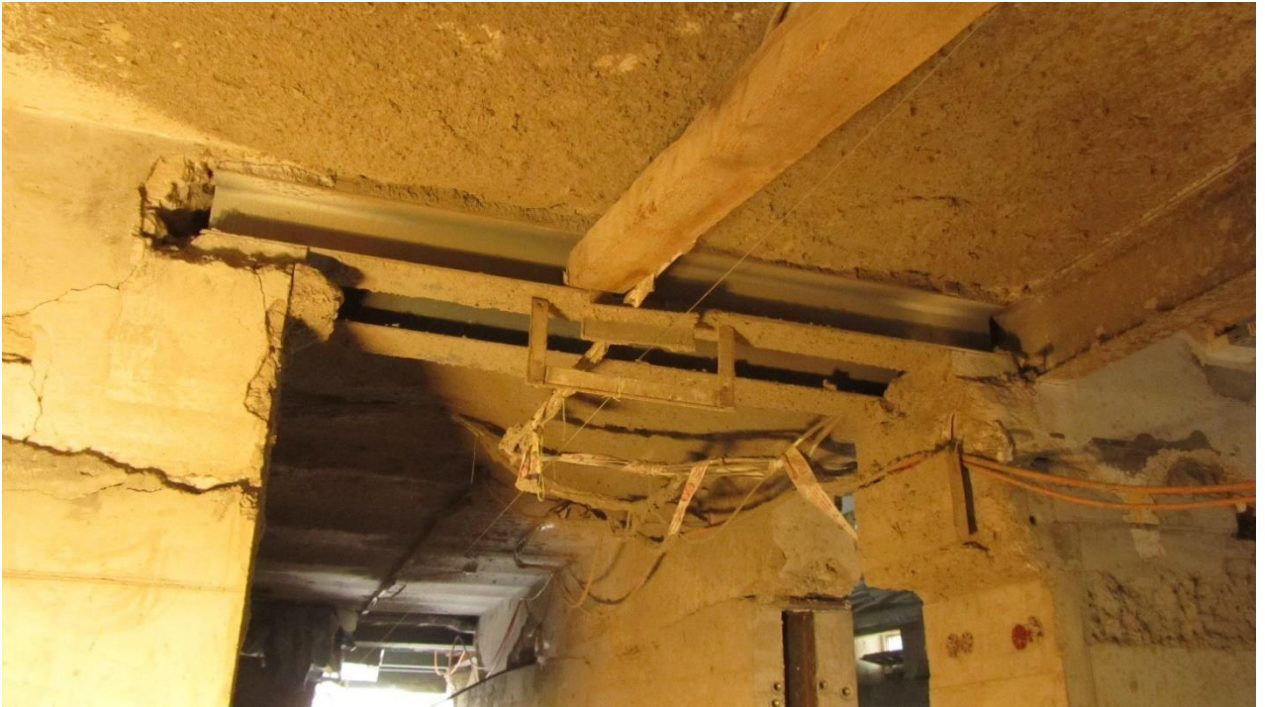
A continuación, mostramos dos ejemplos de los refuerzos del forjado en planta sótano.

Ilustración 136, Refuerzo de dintel
Fuente: Archobau, Zúrich, dirección de obra

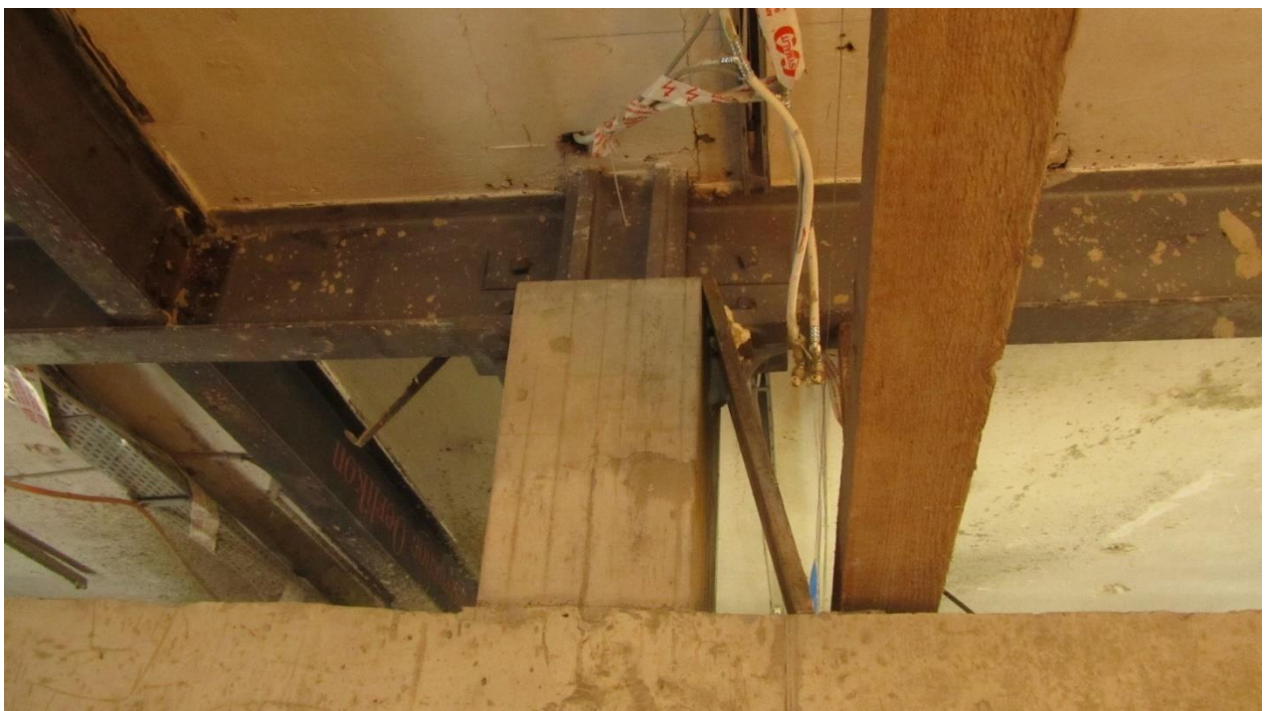
Ilustración 135, Apoyo de vigas adicional / puntual
Fuente: Archobau, Zúrich, dirección de obra

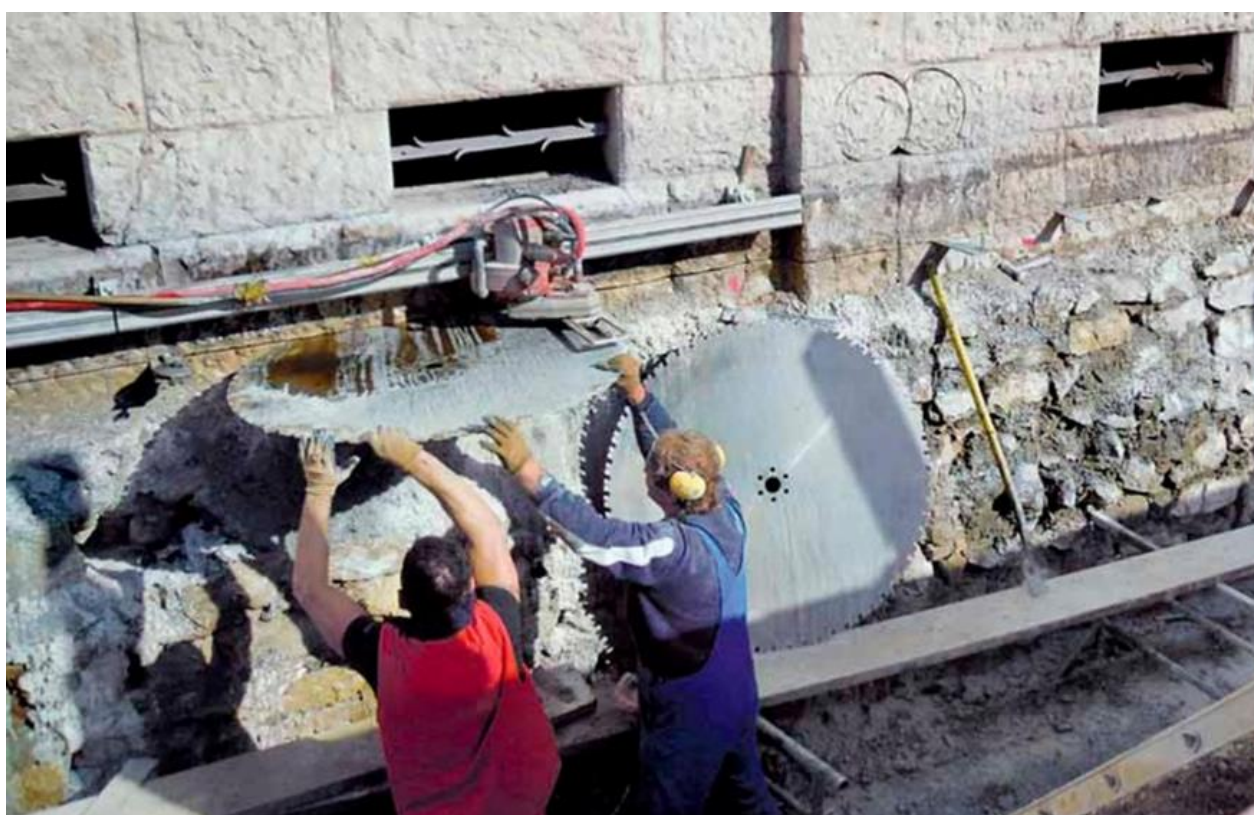
El edificio se encontraba perimetralmente separado del terreno y el espacio de trabajo permitía actuar en condiciones de seguridad. Tramo por tramo se fue definiendo y empezando a separar con una radial de muros el corte inicial horizontal que separaría la parte superior del edificio con el muro perimetral. Una vez que el batache quedaba realizado se procedía inmediatamente, a la ejecución de la cimentación provisional y la incorporación y montaje del nuevo pilar de acero. Una vez realizado los cortes de forma horizontal se procedía a derribar el muro de mampostería con sumo cuidado, para a continuación eliminar la cimentación antigua original en ese tramo y así

Ilustración 137, Corte horizontal del muro perimetral del edificio
Fuente: Henauer & Gugler Ingenieros, Zúrich

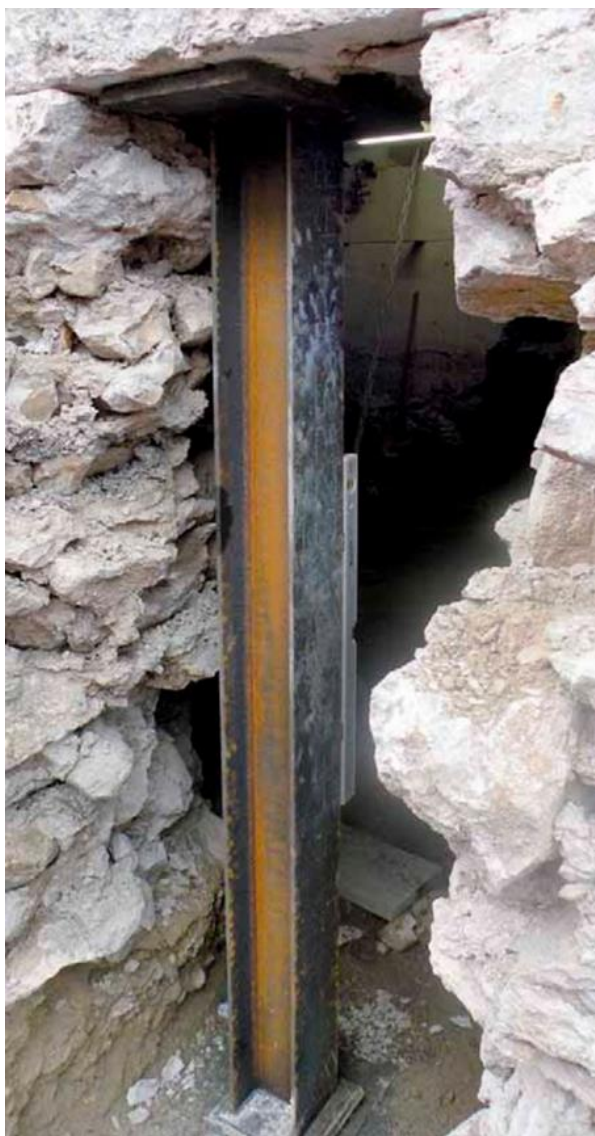
Una vez realizado el corte y desmontado el muro de mampostería, se procedió a introducir los nuevos pilares uno a uno que formarían una red de pilares tanto en el muro perimetral, como en los muros interiores. Bajo la sección horizontal, las paredes del sótano existente tuvieron que ser sustituidas por bataches de un metro de longitud. El proceso se completaba con la excavación hasta suelo firme, colocación de las armaduras y hormigonado de la cimentación con una base de un tamaño de 1 x 1 m. Los soportes de acero eran del tipo HEA 180 y HEA 200.

Para la introducción de los soportes se utilizaron prensas hidráulicas en vertical pudiendo elevar el edificio mínimamente, pero suficiente para evitar posibles asentamientos. La carga soportada en cada pilar era de 250 KN. En total se implantaron 370 pilares (según indicaciones de Henauer & Gugler, Ingenieros). Paso a paso, se introdujeron los pilares en el área previamente definida. Las aperturas máximas sin hormigonar la viga puente en los muros perimetrales fue de 12 metros.

Ilustración 139: Nuevo Pilar introducido en muro existente Fuente: Henauer & Gugler Ingenieros, Zürich

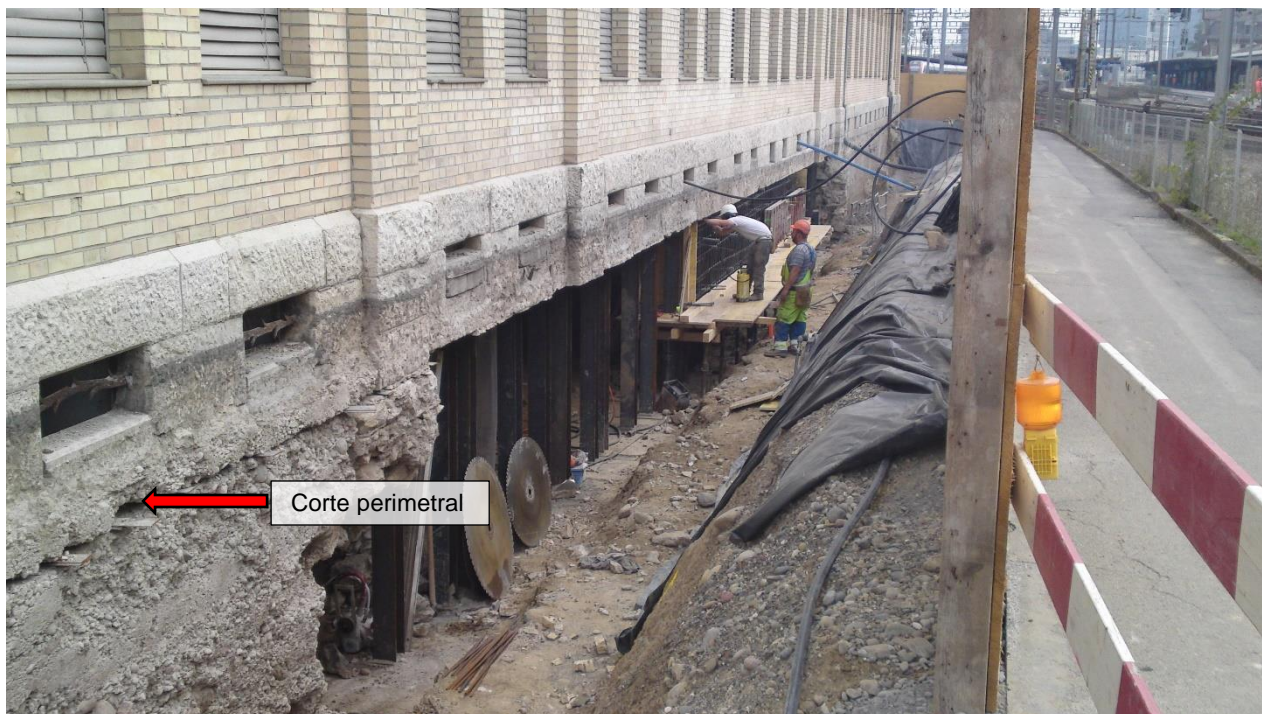
Ilustración 145, Corte perimetral y pilares empotrados
Fuente: Archobau, Zúrich dirección de obra

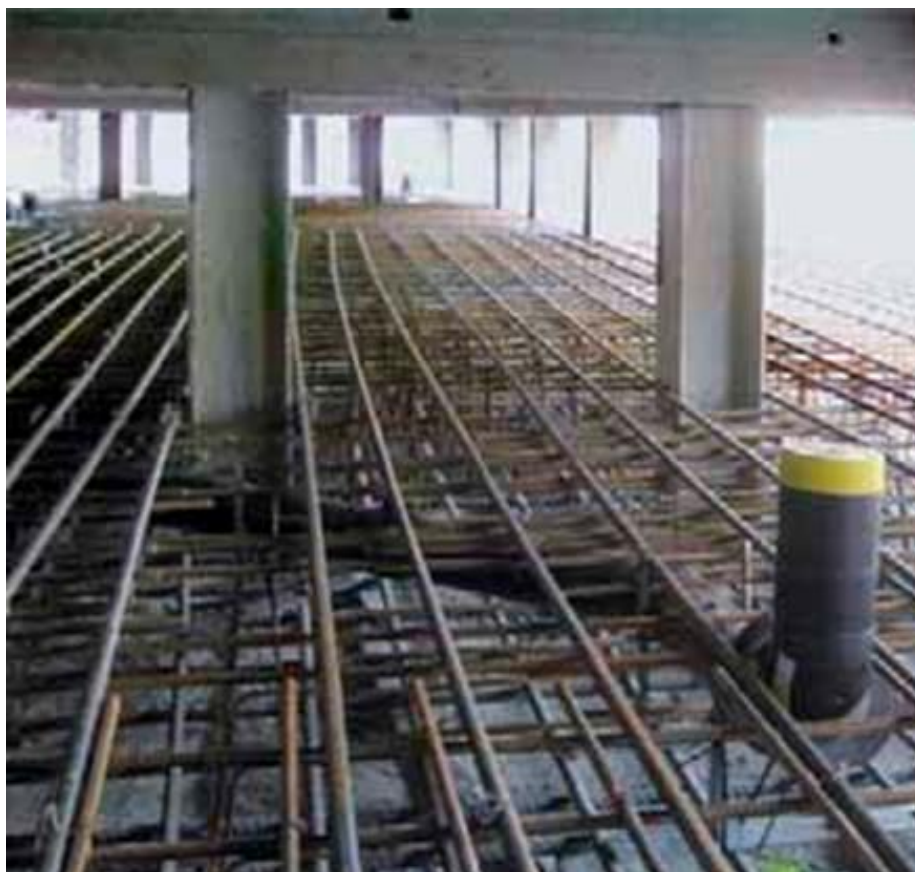
En la zona de solape, entre los ejes 16 – 21 en el desplazamiento original y los ejes 1 – 6 en el emplazamiento final, se debía de montar toda la infraestructura, como conductos de desagües en la parte inferior de la losa de hormigón y de la cimentación de carriles. Esa zona había que ejecutarla en la fase antes del traslado ya en su estado definitivo, ya que no iba a ser demolida como el resto del sótano antiguo. Como se puede apreciar en la fotografía quedaba poco espacio entre viga y cimentación por lo cual las labores justo en el cruce de vigas y armadura eran bastante difíciles y laboriosas a realizar. Incluso el hormigonado requería una preparación minuciosa.

Ilustración 148, Armadura de carriles y conductos de desagües
Fuente: Archobau, Zurich, dirección de obra

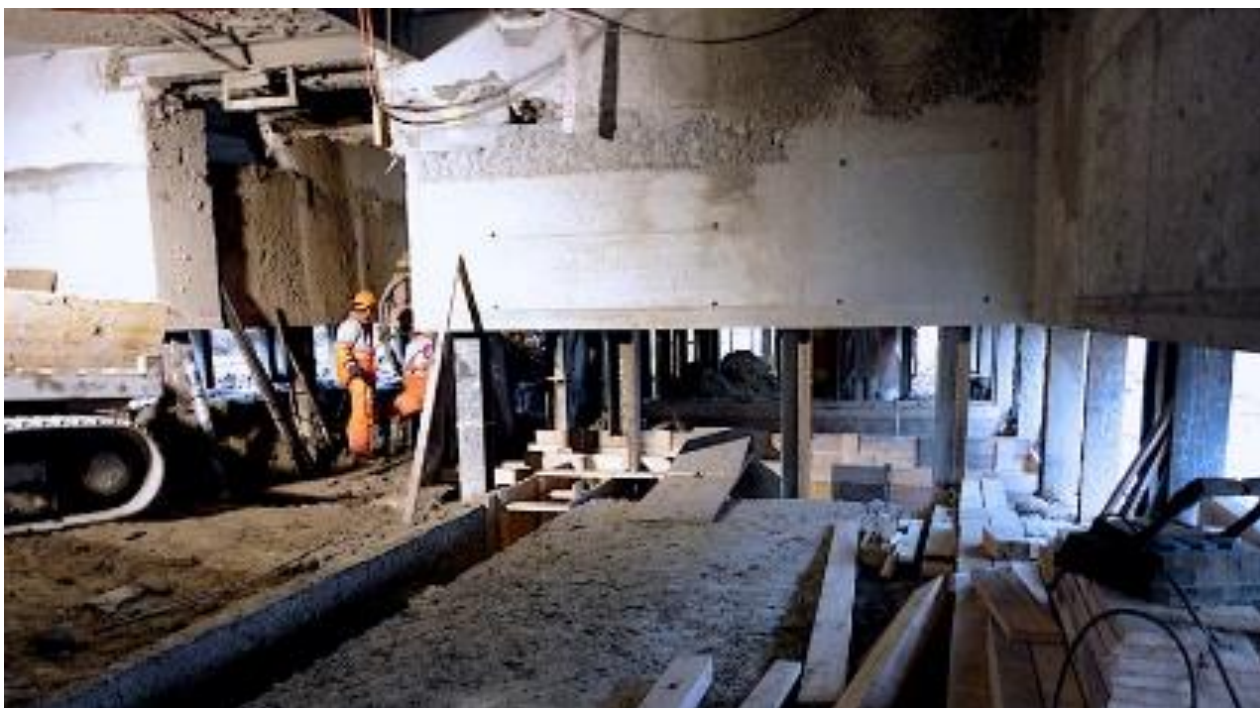
Ilustración 150, Base cimentación de carriles interior
Fuente: Archobau,Zurich, dirección de obra
