ESCUELA TÉCNICA SUPERIOR DE ARQUITECTURA
MÁSTER UNIVERSITARIO EN CONSERVACIÓN DEL PATRIMONIO ARQUITECTÓNICO
UNIVERSITAT POLITÈCNICA DE VALÈNCIA CURSO 2020-2021
TRABAJO FINAL DE MÁSTER

Análisis y técnicas para el traslado horizontal de edificios enteros construidos en Suiza
Estudio de los casos Maschinenfabrik Zürich Oerlikon, la casa Señorial de Mulegns y
la residencia de ancianos en Schötz

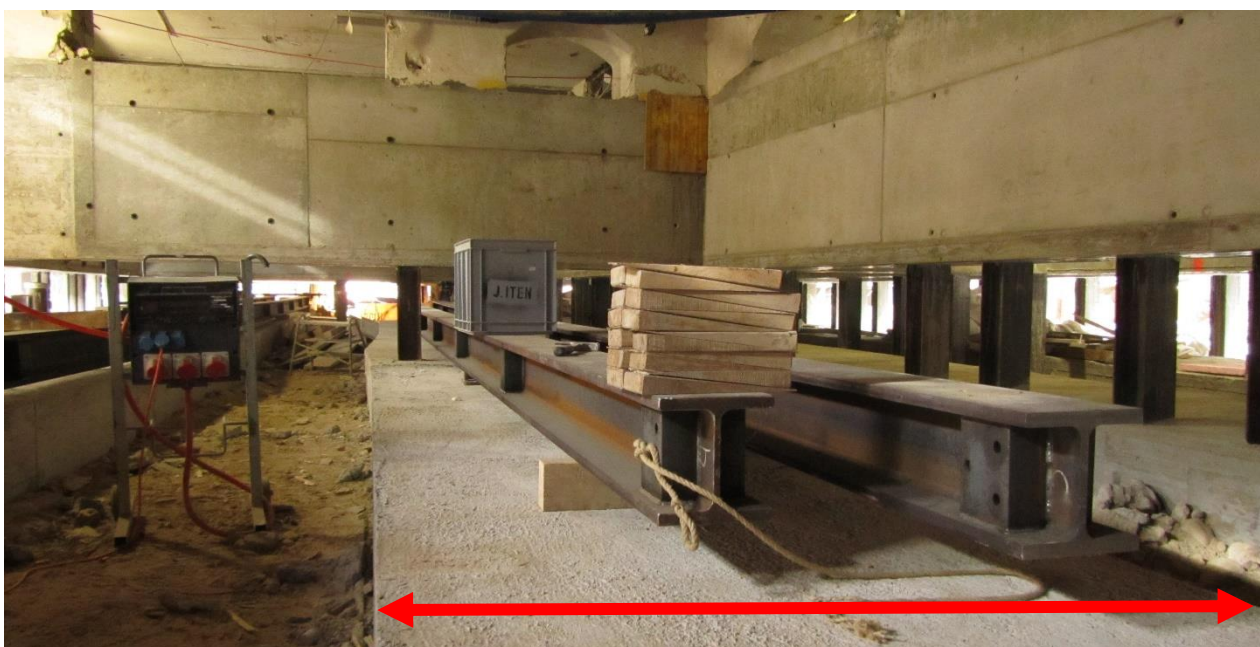
Una vez hormigonado la cimentación para los carriles incluyendo toda la infraestructura necesaria como desagües conductos de electricidad conductos de comunicaciones y otros. El edificio quedaba preparado para recibir la primera capa de rieles. Esos carriles se fijaban a través de anclajes con la cimentación ejecutada. Es decir, eso era la primera base de carriles fija no móvil. En el traslado esos carriles fijos serían los que acogerían las bombas hidráulicas, las cuales fijarían un tope ejerciendo una presión de tenaza. Esa fuerza permitiría hacer tope para con otras bombas hidráulicas empujar horizontalmente el edificio hacia su lugar final. Ese detalle se mostrará más adelante en el apartado de traslado.

Ilustración 149, Cimentación para las vías de carriles
Fuente: Archobau, Zúrich, dirección de obra

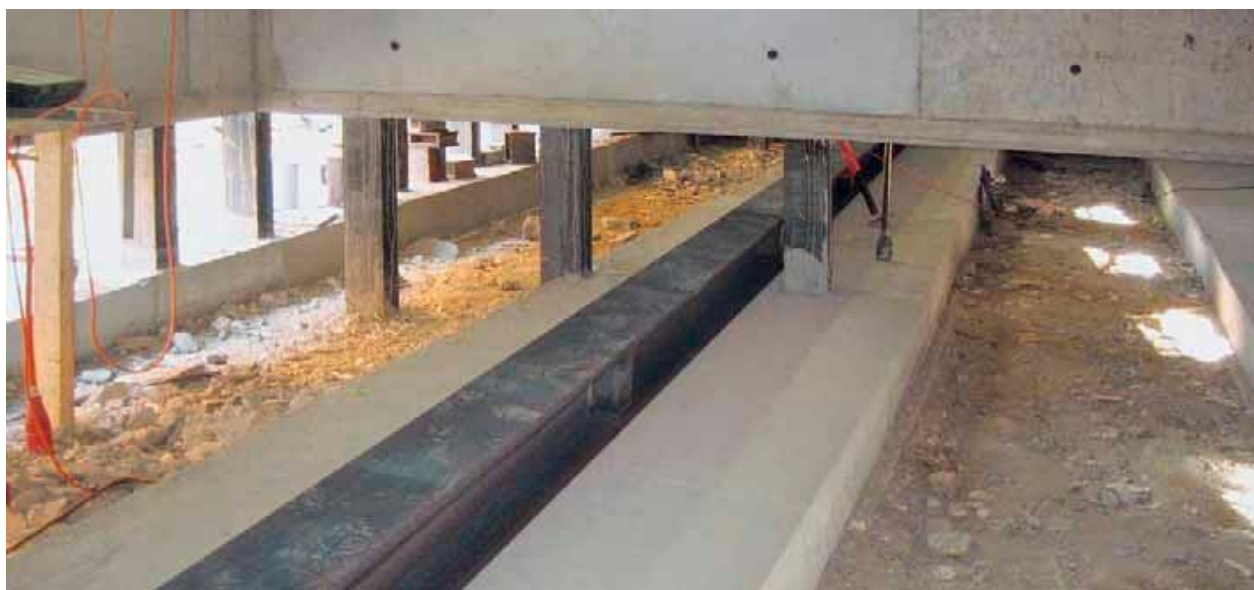
Ilustración 152, primer nivel de carriles
Fuente: Henauer & Gugler, Ingenieros Zürich

El primer nivel de carriles fue montado y debidamente fijado en la cimentación y alienado para recibir el nivel de los rodillos (intermedio entre los dos niveles de traslado) fijo y móvil. Dichos carriles debían ser exactamente montados y alienados. La losa donde se montarían los carriles estaba apoyada por pilotes de hormigón de diámetro de 700 mm. Unas de las mayores preocupaciones era un posible desvío del edificio durante su traslado.

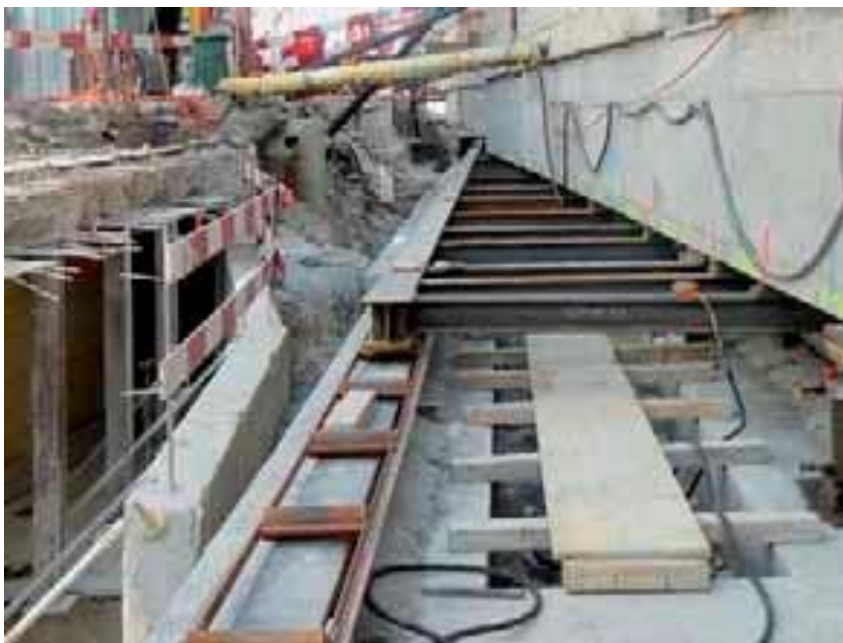
Ilustración 154, Vigas transversales HEM 160
Fuente: Henauer & Gugler, Ingenieros, Zúrich

Se montaron un total de 100, vigas HEM 160 de acero, entre los cuatro carriles principales, para distribuir la carga de todas las vigas puente de hormigón, a las vigas de acero, el nivel móvil. Las prensas hidráulicas siempre se utilizaron para compensar posibles asentamientos diferenciales. El tablero móvil es tercer nivel, el segundo nivel son los rodillos y el primer nivel los carriles fijos.

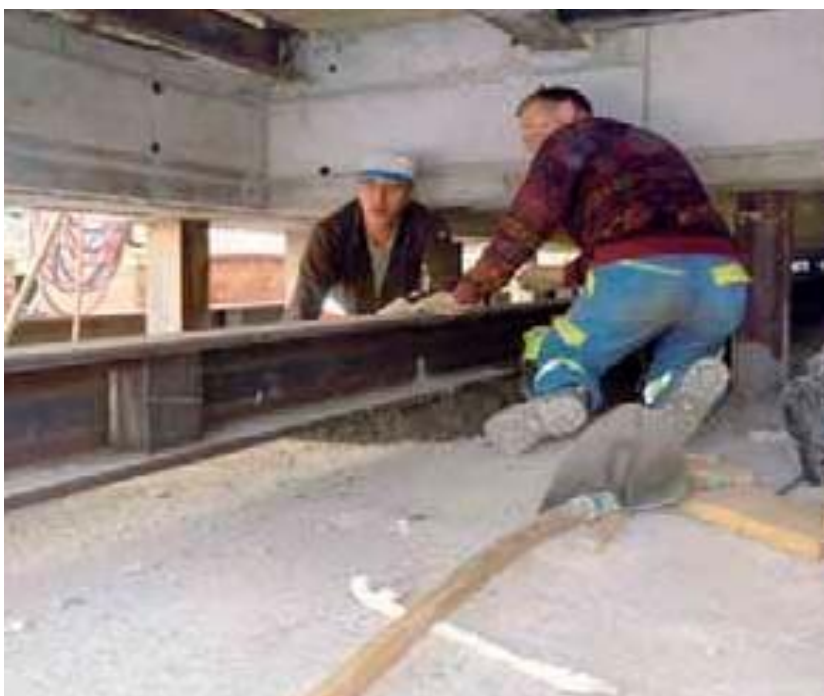
Ilustración 155, Trabajos manuales del montaje y nivelación del riel inferior fijo
Fuente: ídem superior

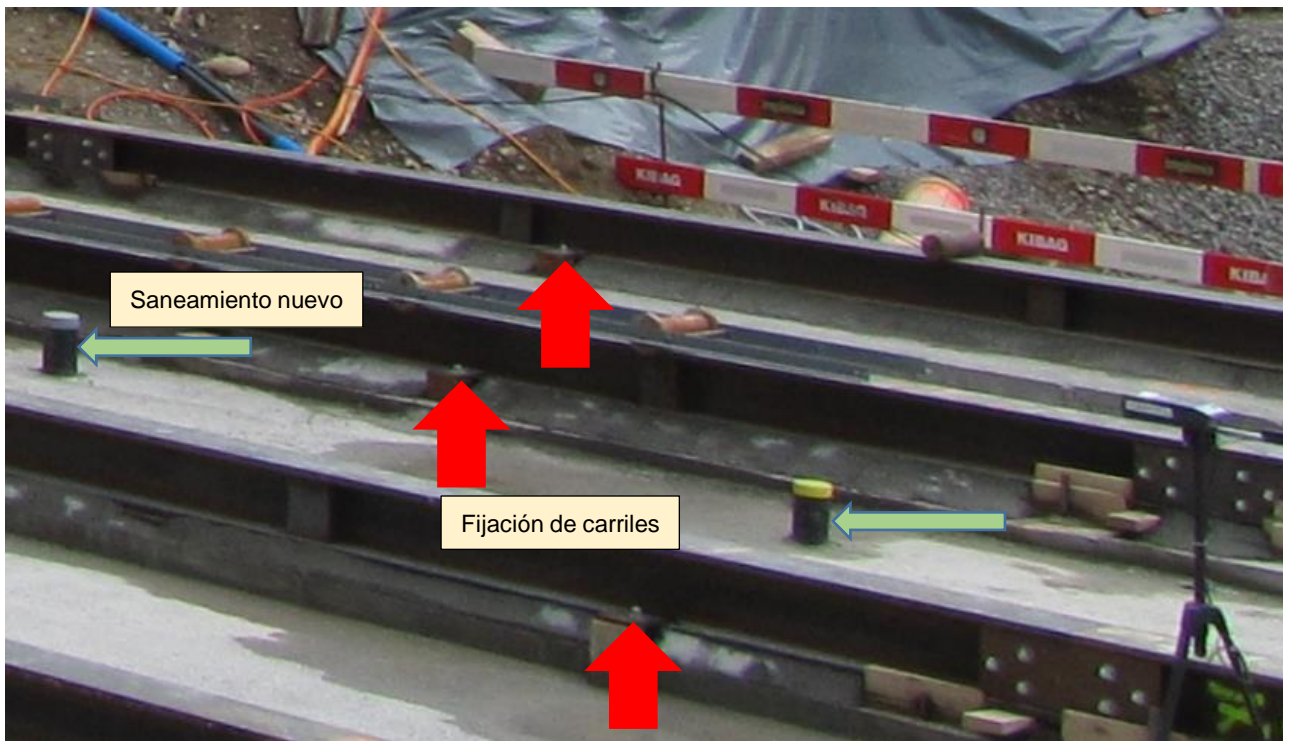
Ilustración 157; Ampliación detalles, fijaciones
Fuente: Henauer & Gugler, Ingenieros, Zürich

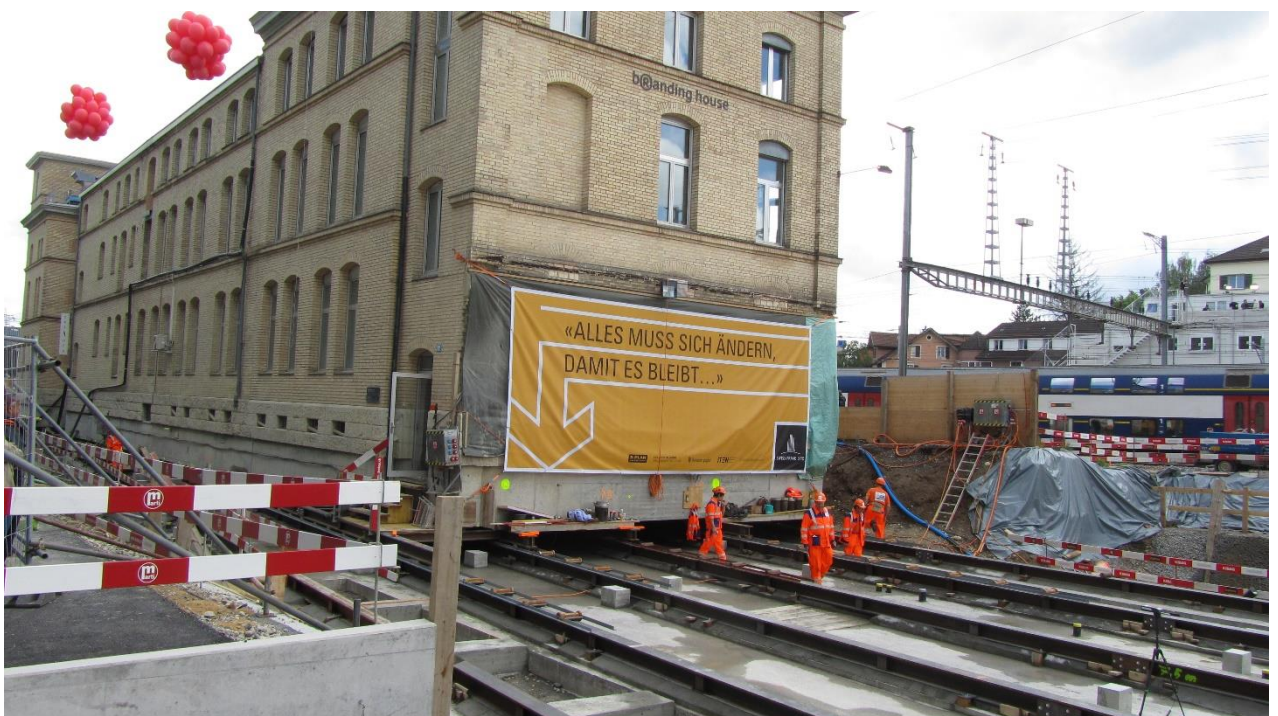
Ilustración 156, Edificio preparado para su traslado
Fuente: Henauer & Gugler, Ingenieros, Zürich

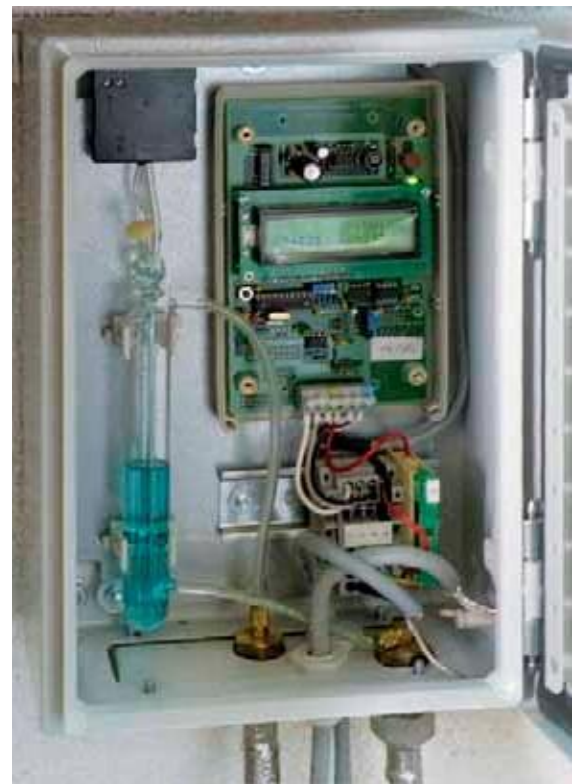
Los días previos al traslado sirven para comprobar si todo está a punto. Si todos los equipos han pasado el control final y se puede empezar. Todas las personas intervinientes se reúnen para formalizar la última revisión del edificio en su lugar de origen. Se contemplan posibles escenarios y se hace un control de todo el equipo de reserva. Existen siempre dos equipos completos de toda la maquinaria hidráulica, que debe estar a punto. Antes del inicio de los trabajos de traslado, se construyó una báscula de manguera. El funcionamiento báscula de manguera es el siguiente.

Ilustración 158, Equipo de control
Fuente: Henauer & Gugler, Ingenieros, Zürich

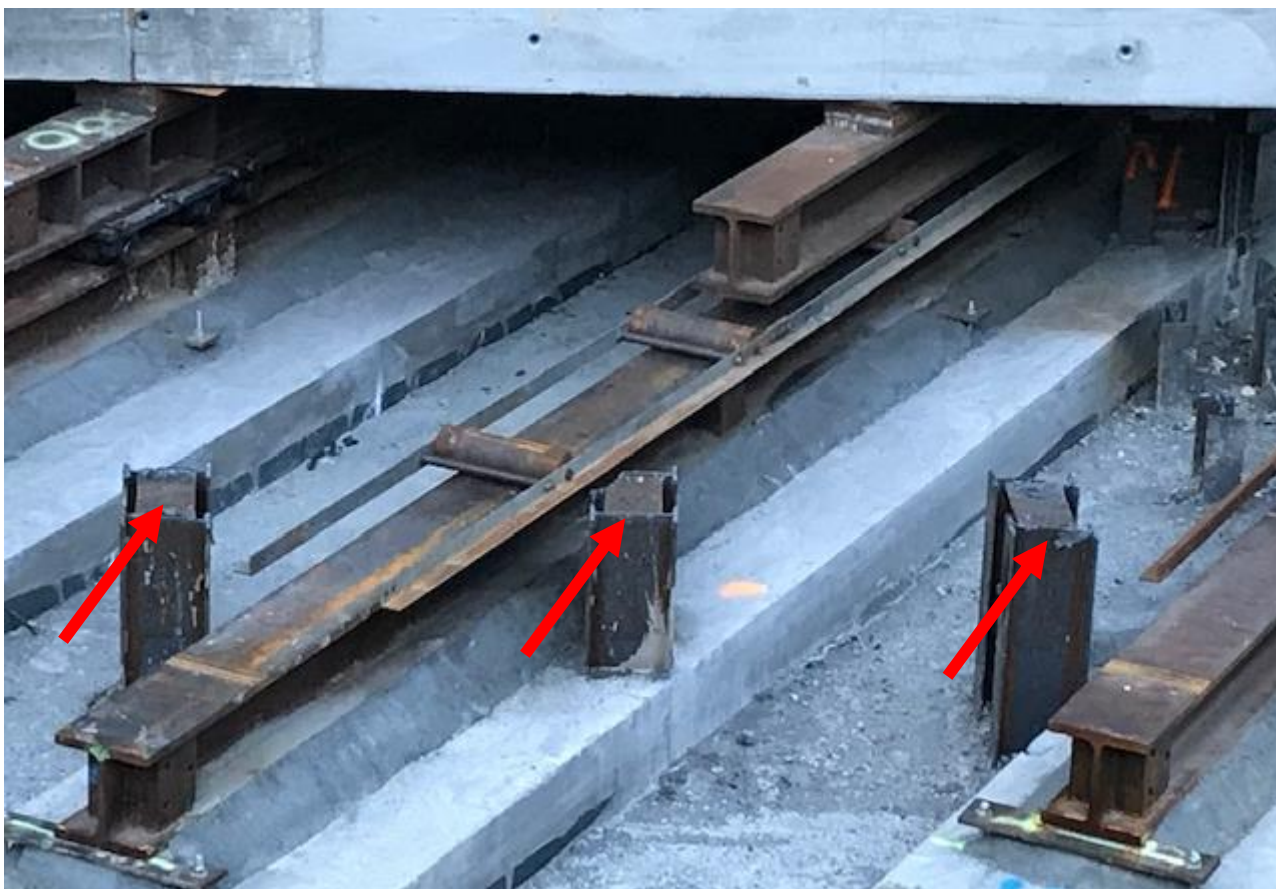
Ilustración 160, Pilares de la estructura provisional cortados
Fuente: Autor Imagen (informativa, pertenece al traslado de Mulegns)

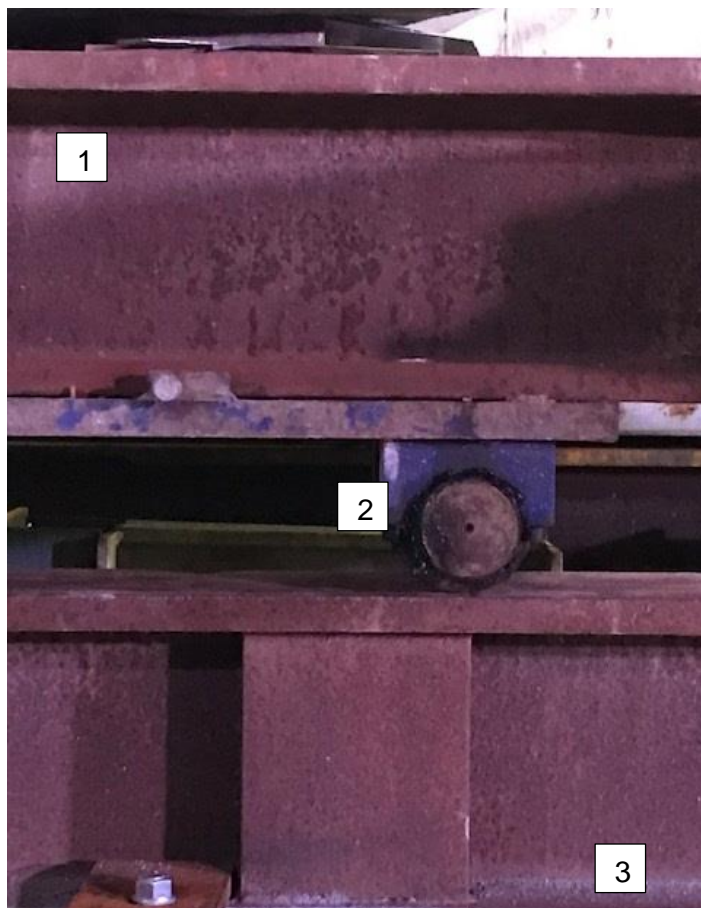
Ilustración 169, niveles de carriles y rodillos
Fuente: Autor

- 1 Carriles móviles superiores su función es soportar el edificio en primera capa de carga y trasladarlo a su destino.
- 2 Nivel de rodillos de 10 cm, de diámetro transporta el tablero superior con el edificio a su destino
- 3 Carriles fijos inferiores, mantienen toda la carga firme, la transmiten a la cimentación y guían el edificio a trasladar

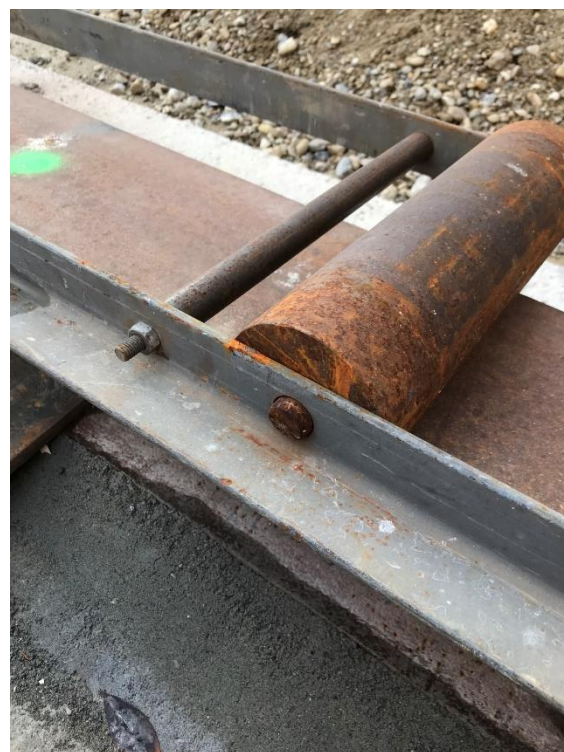
Ilustración 168, Rodillos con estabilizador y guías
Fuente: Autor

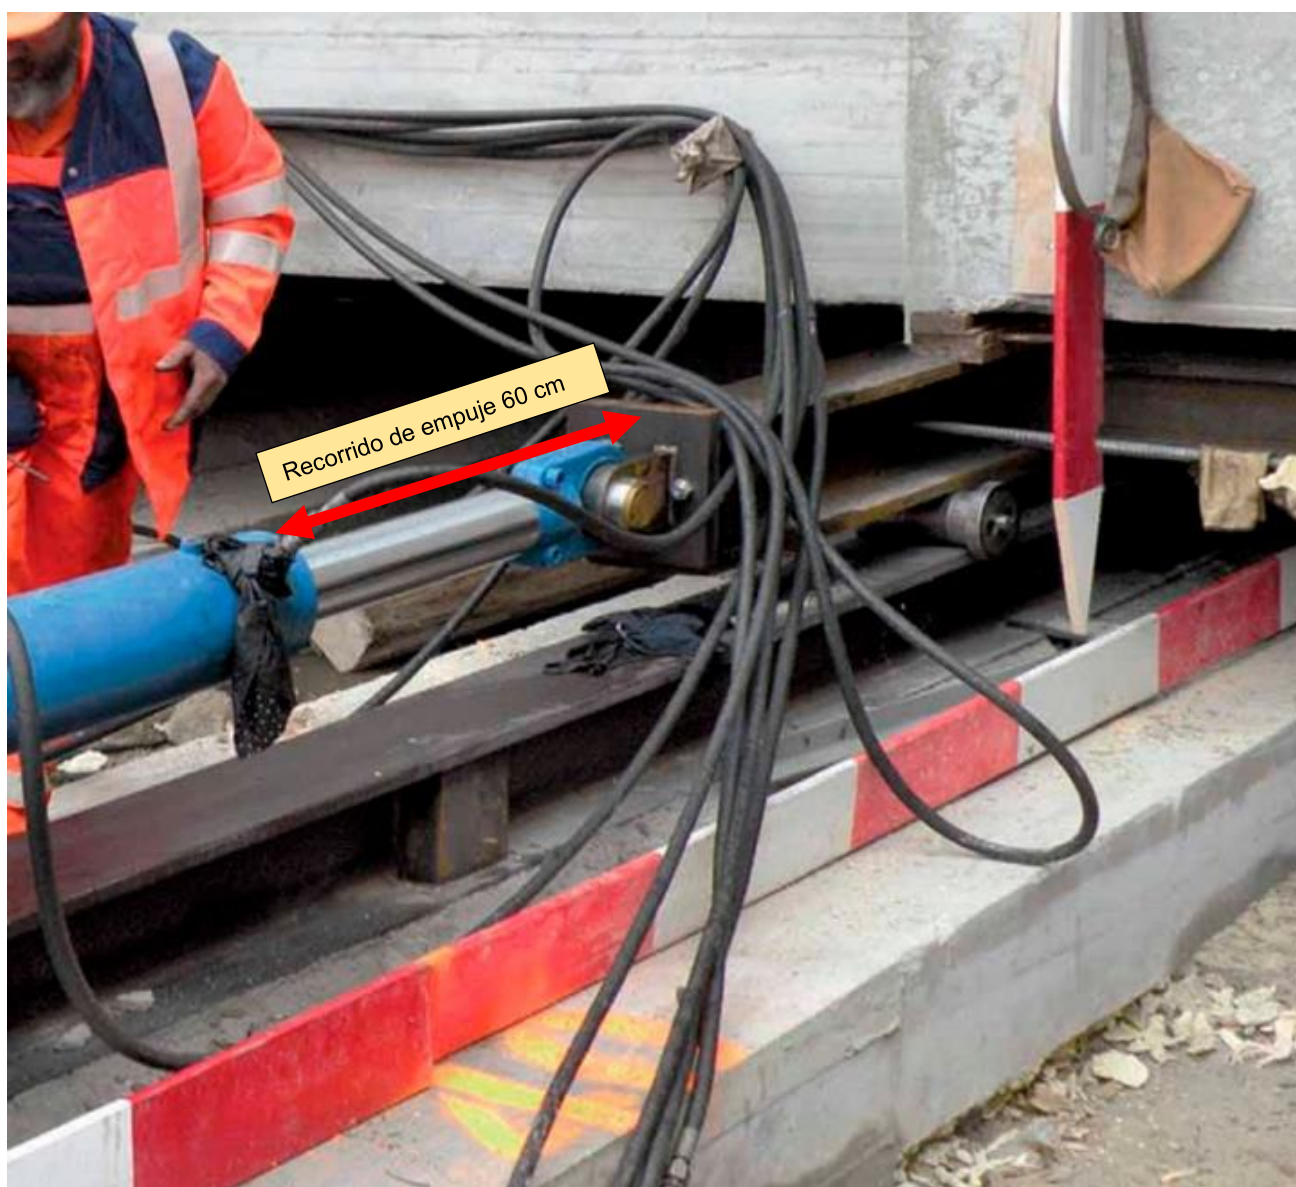
Ilustración 170, recorrido de la prensa de empuje horizontal
Fuente: Henauer & Gugler, Ingenieros, Zúrich

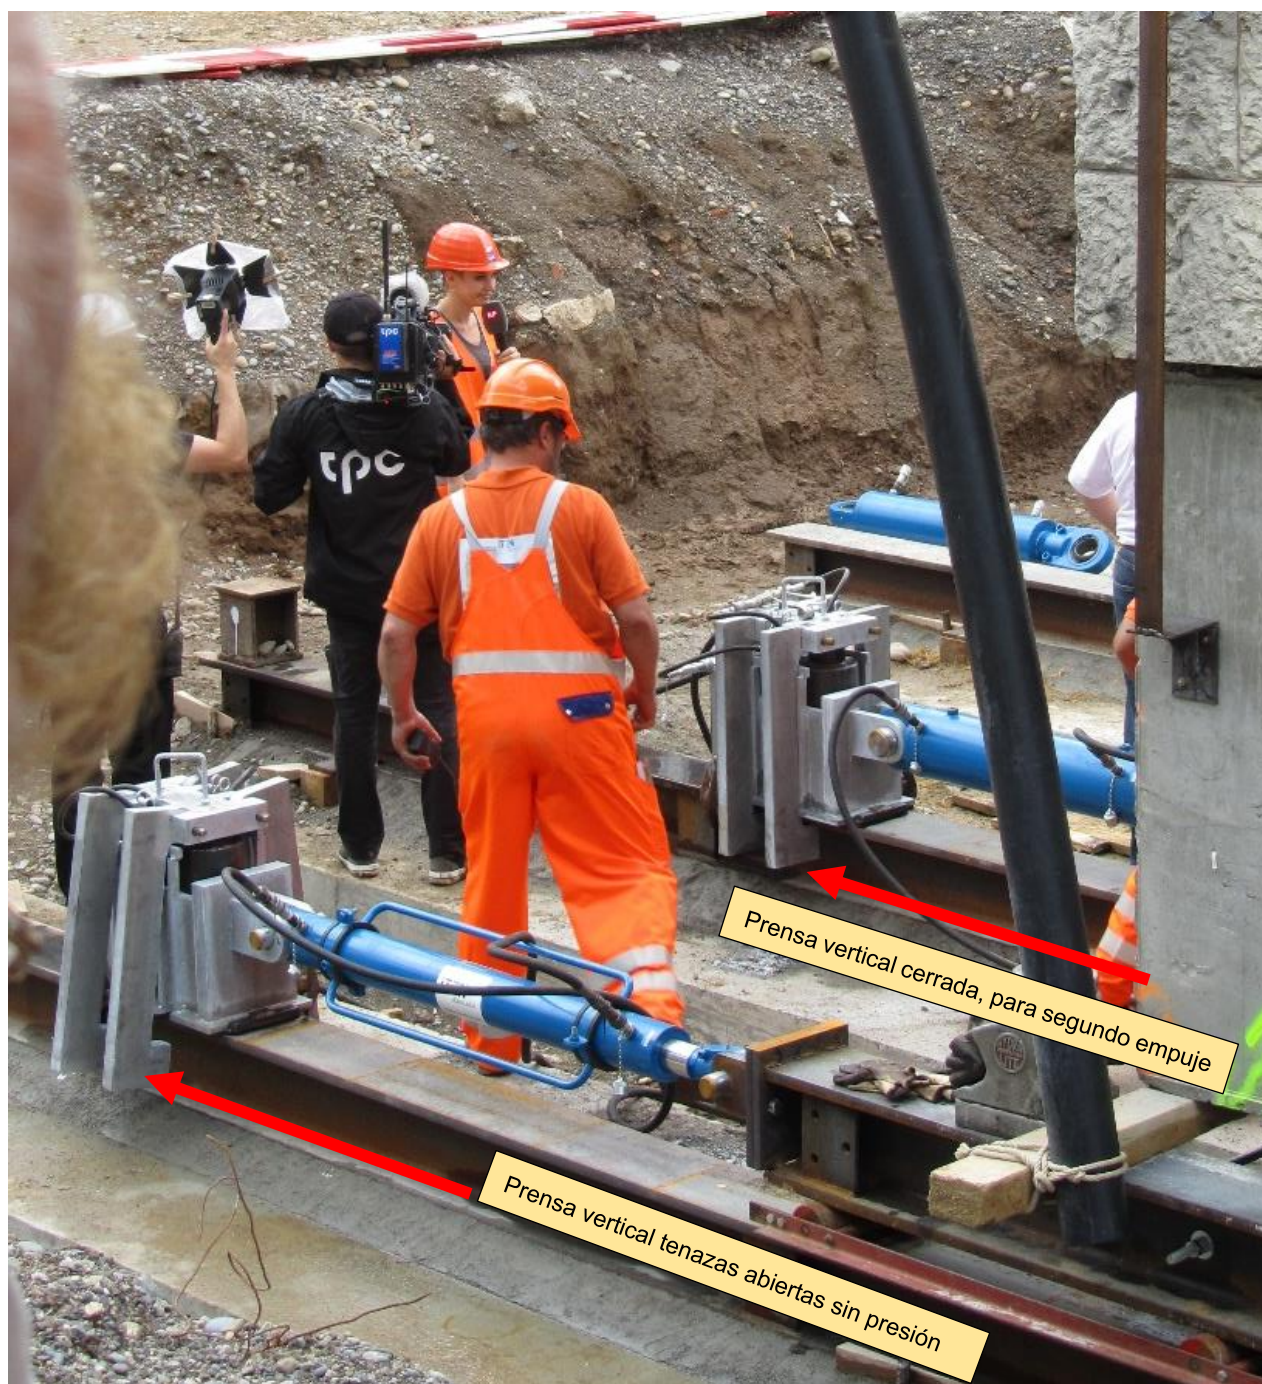
Ilustración 171, el primer empuje ya realizado
Fuente: Henauer & Gugler, Ingenieros, Zúrich

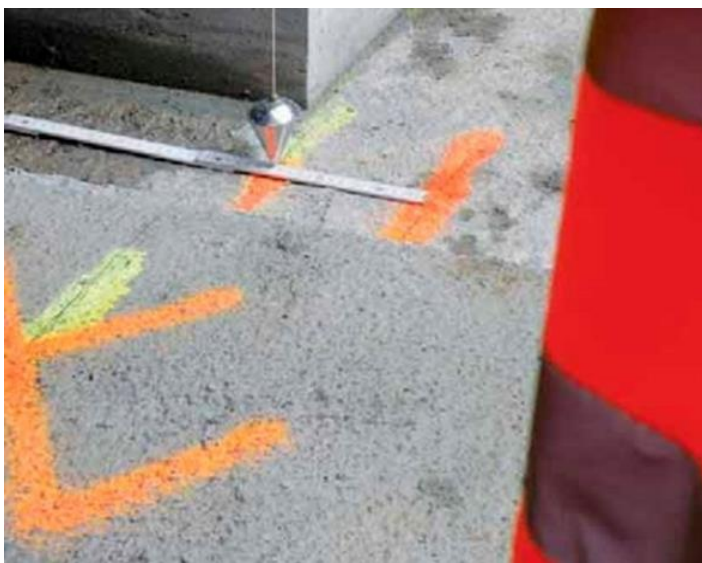
Ilustración 174, punto de control / edificio en emplazamiento nuevo. Fuente: Archobau, Zürich, dirección de obra

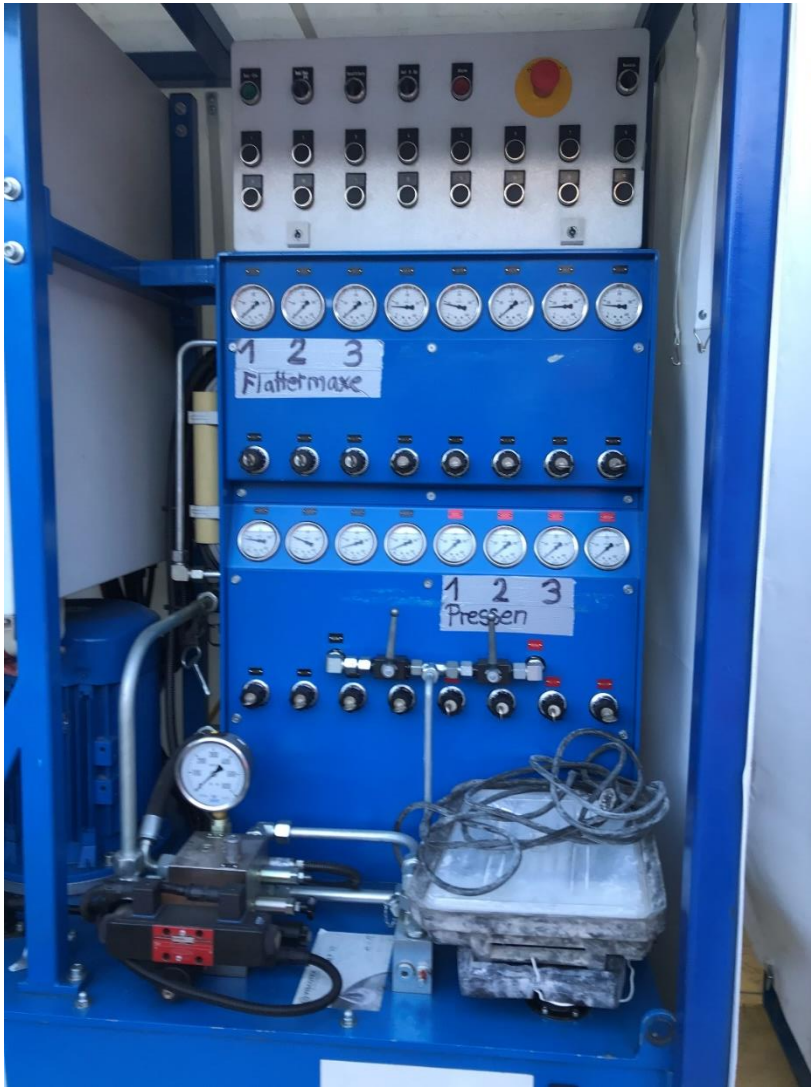
Ilustración 180, Unidad de control de empuje de las distintas líneas
Fuente: Autor / Mulegns

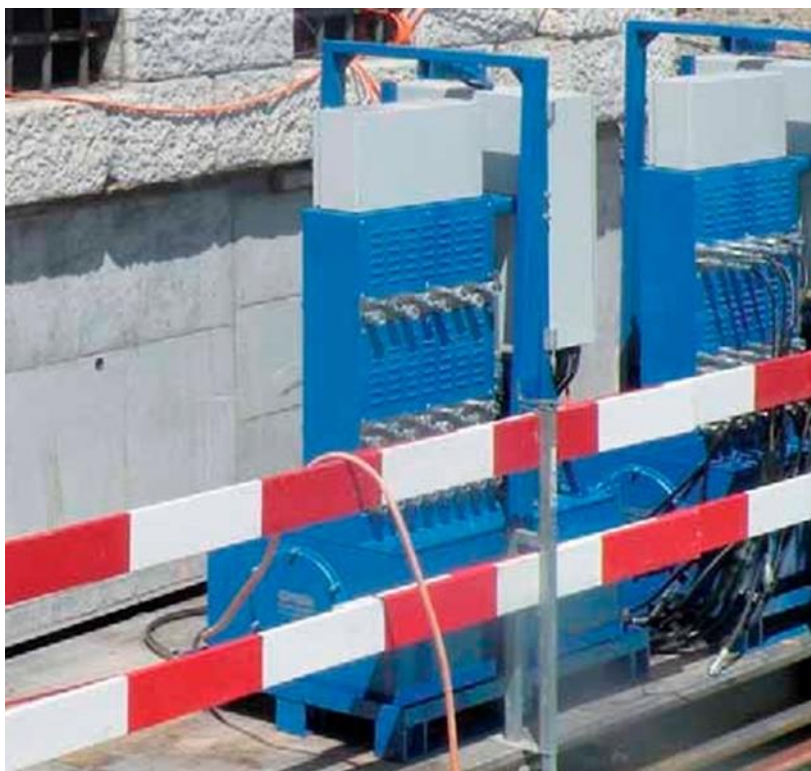
Ilustración 179, Generador de presión hidráulica
Fuente: Henauer & Gugler

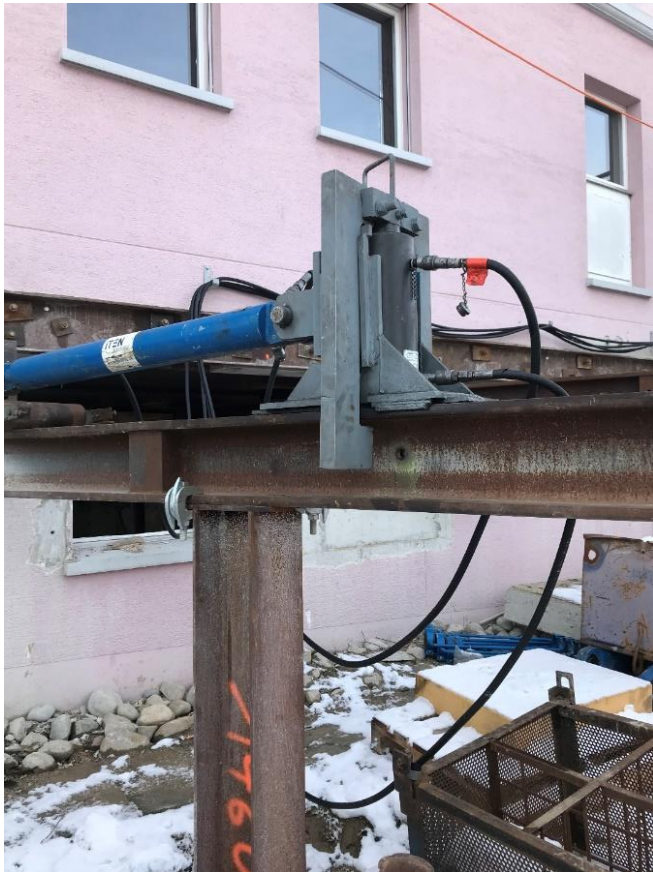
Ilustración 182, Tenazas hidráulicas cerrada bajo presión / traslado edificio *Schötz*
Fuente: Autor

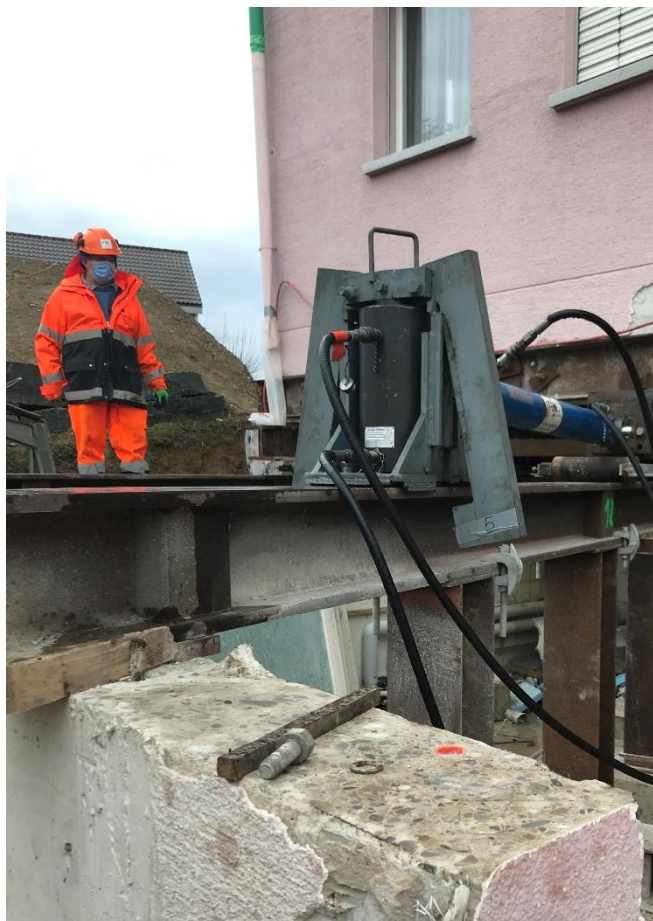
Ilustración 181, Tenazas hidráulicas abiertas sin presión, traslado edificio *Schötz*
Fuente: Autor

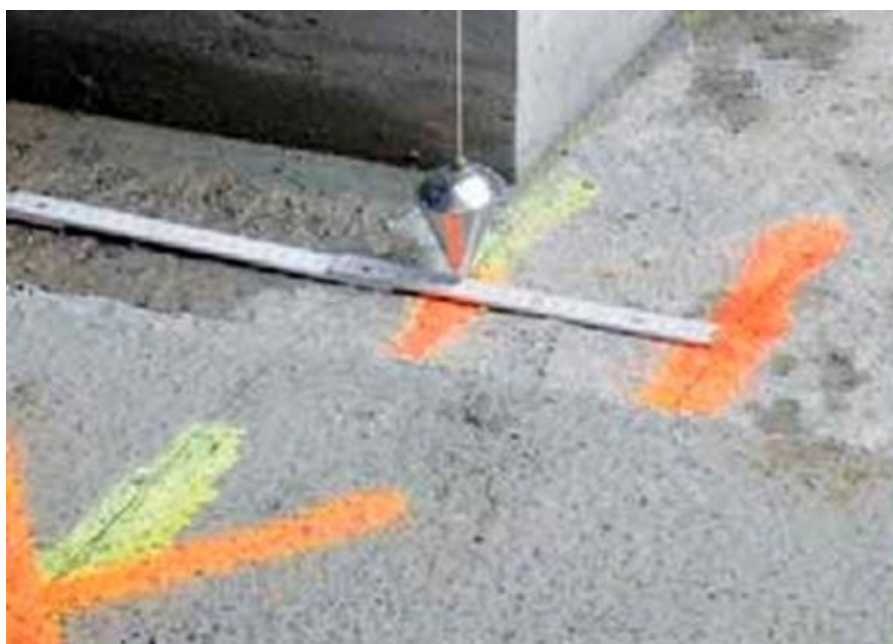
Ilustración 183, Punto de control in situ, nuevo emplazamiento
Fuente: Archobau, Zurich, dirección de obra

Las mediciones del comportamiento de la construcción fueron permanentes, no solo durante la preparación del edificio y traslado, sino también unas semanas posteriores al traslado. Dichas mediciones fueron paralelamente acompañadas por las mediciones de asentamientos del subsuelo, para recoger en todo momento las posibles transmisiones de vibraciones al edificio vecino, en el cual estaba instalado un centro servidor sensible a movimientos y vibraciones.

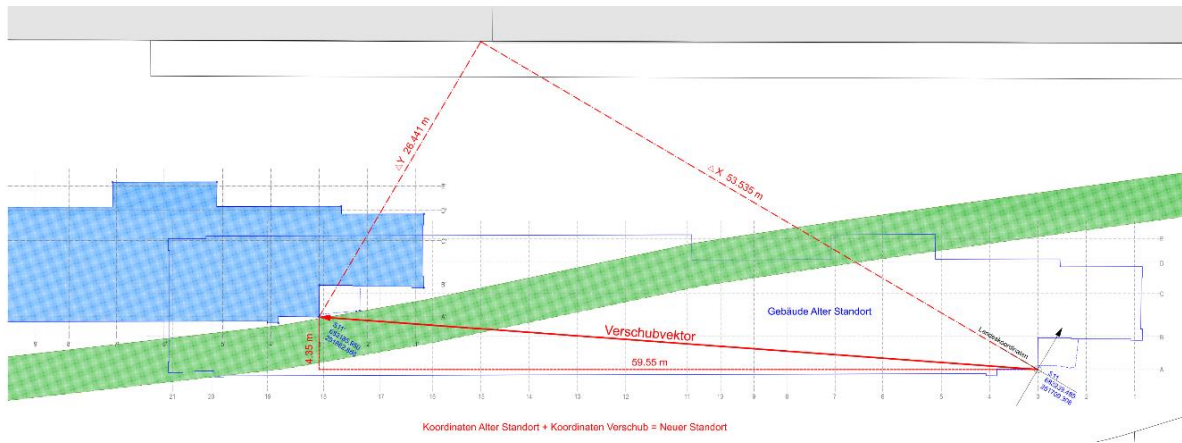
Ilustración 184, plano de triangulación, calculo punto de desplazamiento
Fuente: Geomatik, servicios de medición de la ciudad de Zúrich

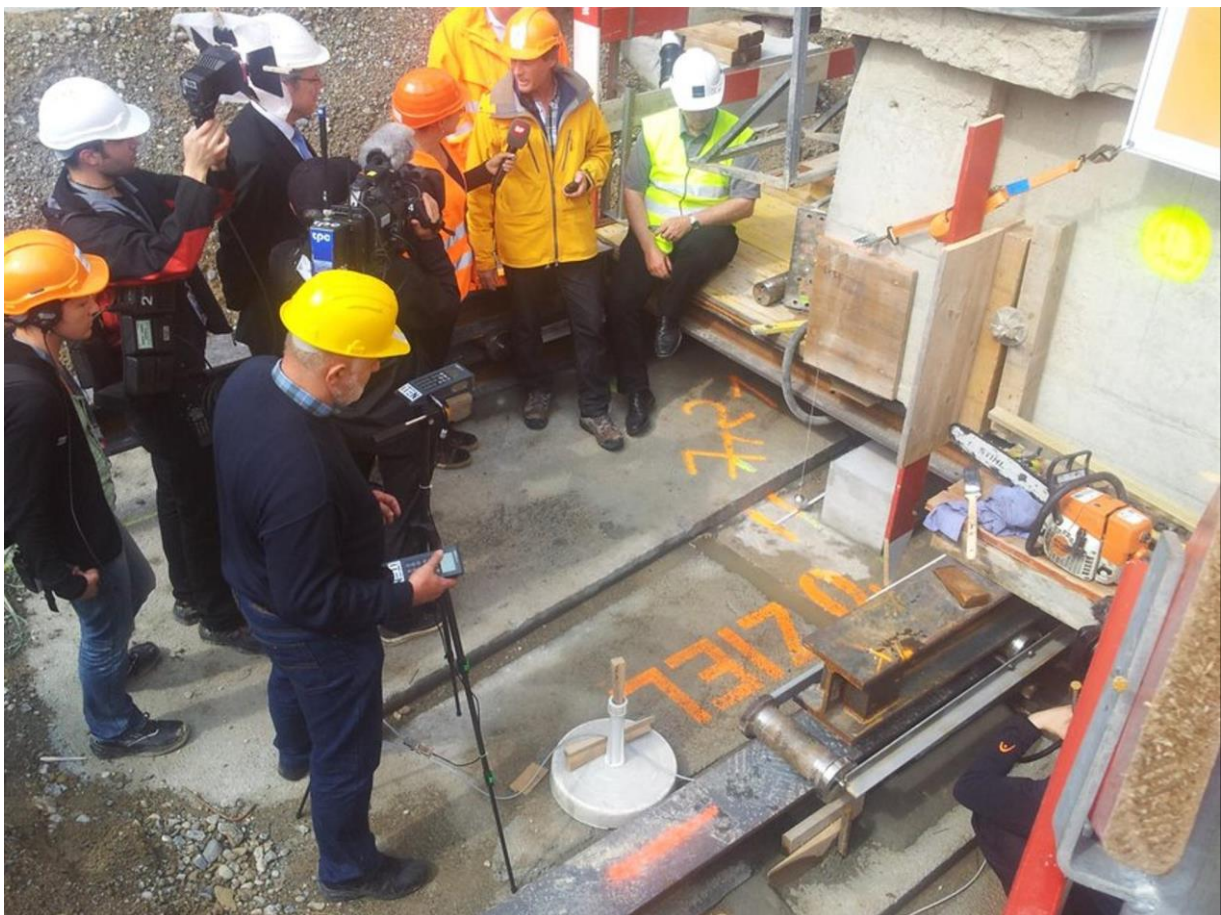
Ilustración 185, Control del punto de referencia Fuente: Archobau, Zúrich, dirección de obra

Un profesional controlaba la dirección y la altitud en la cabecera del edificio con dos teodolitos. La altitud fue monitoreada adicionalmente con dos láseres. El jefe de proyecto, por lo tanto, estaba constantemente informado sobre la ubicación exacta del edificio. De forma temporal (provisional) se rehicieron las conexiones de agua, aguas residuales, alta y baja corriente para todo el edificio. El uso y el acceso provisional se reestableció en tres semanas y media después del traslado.

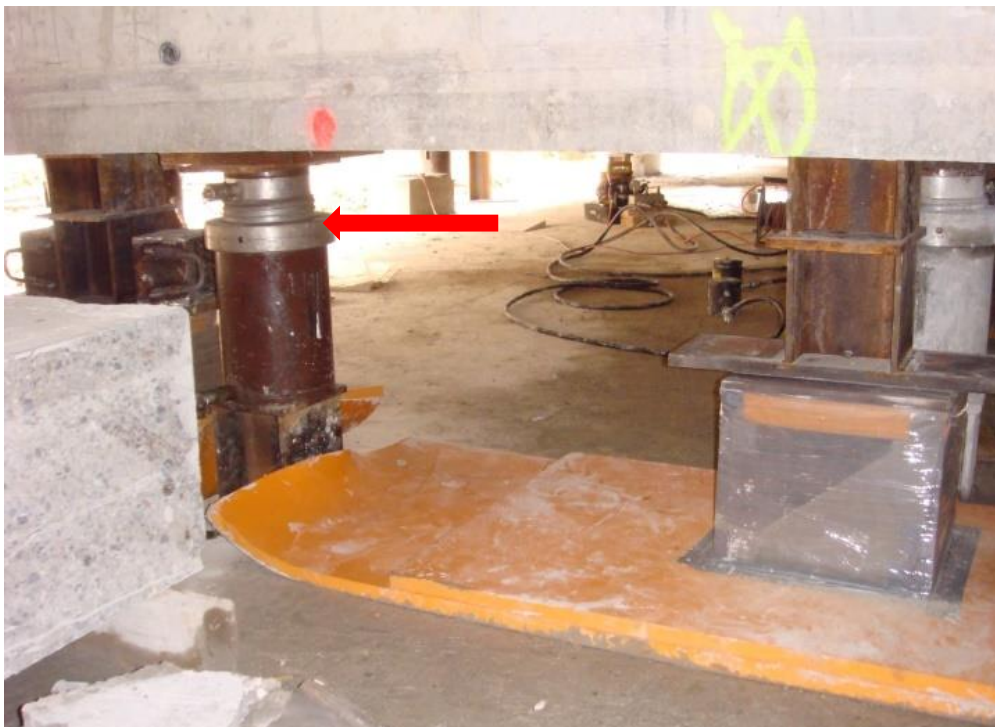
Las prensas hidráulicas deben soportar y ser el soporte de un área predeterminada. El proceso de cómo proceder es "secreto de empresa" el cual no se reveló. No son cálculos únicamente para saber el comportamiento de las vigas su flecha etc., si no entran otros aspectos que solamente se puede saber bajo la experiencia de haber hecho cientos de traslados. El cálculo teórico acompaña evidentemente dicho proceso, pero no es el único aspecto para tener en cuenta una vez situadas las prensas hidráulicas bajo el área determinada. Una vez todas situadas, se comienza a sustituir los tableros móviles en el cual se apoya todo el edificio y se instala unas membranas de alta absorción, apoyos "blandos".

Ilustración 186, Prensas provisionalmente soportando el edificio
Fuente: Archobau, Zúrich, dirección de obra

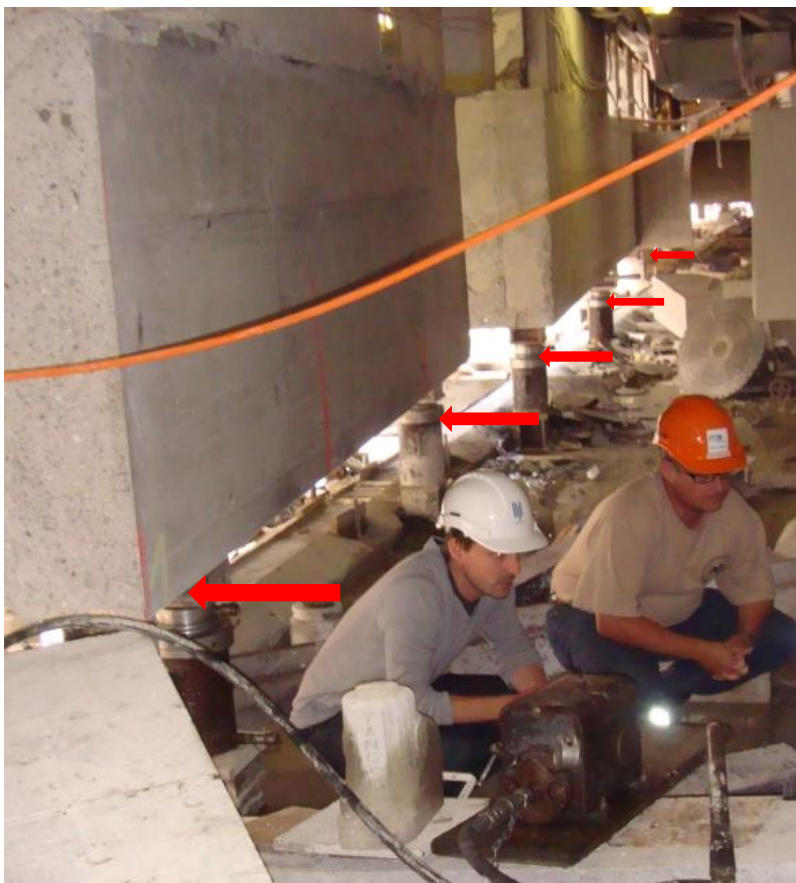
Ilustración 189, control de apoyos, Ingenieros HEGU, y constructor ITEN, Apoyo sobre Prensas
Fuente: Henauer & Gugler, Ingenieros, Zúrich

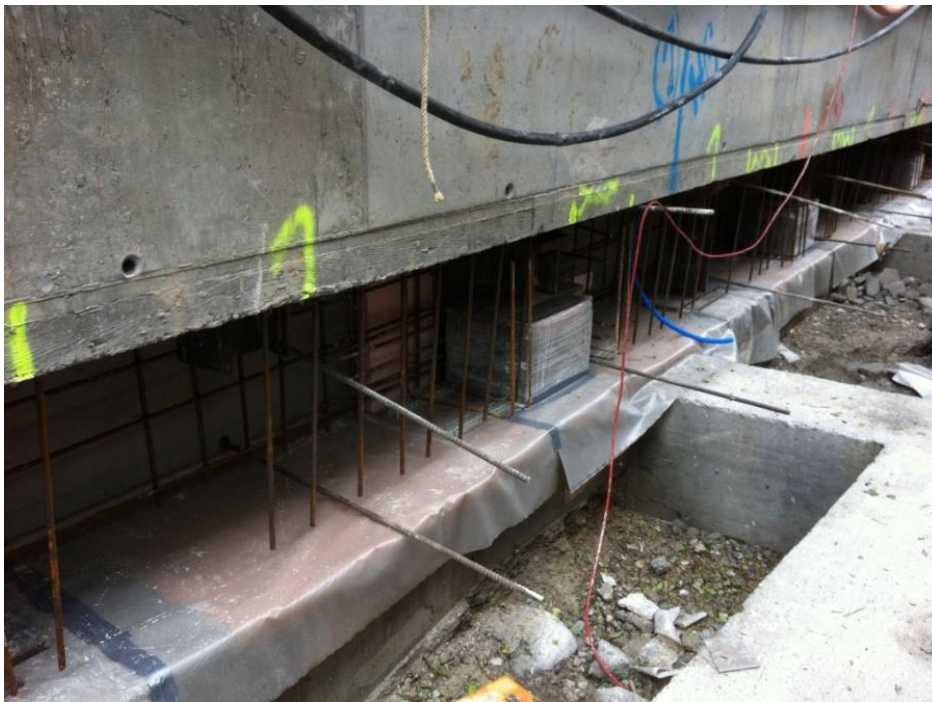
El siguiente proceso por realizar, consistía en armar y hormigonar el último tercio inferior de las vigas de carga, respectivamente, muros de carga, interiores y perimetrales. La función de los nuevos muros no consistía en recoger cargas, dado que las cargas iban a ser absorbidas por los soportes de acero previamente montados. La función de este tramo inferior es puramente de cerramiento. En toda el área de contacto con la cimentación, se interpuso una membrana impermeable, para evitar humedades por efectos capilares.

Ilustración 190, parte inferior de las vigas puente, listas para hormigonar
Fuente: Henauer & Gugler, Ingenieros Zurich

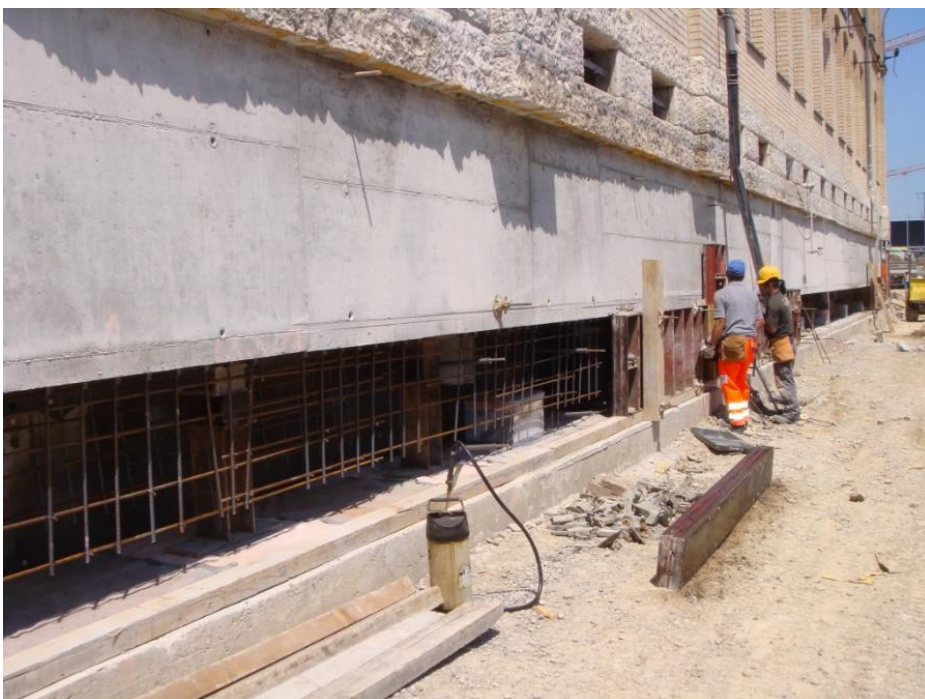
Ilustración 191, encofrado y armadura mínima puramente para absorber contracciones
Fuente: Henauer & Gugler, Ingenieros Zürich

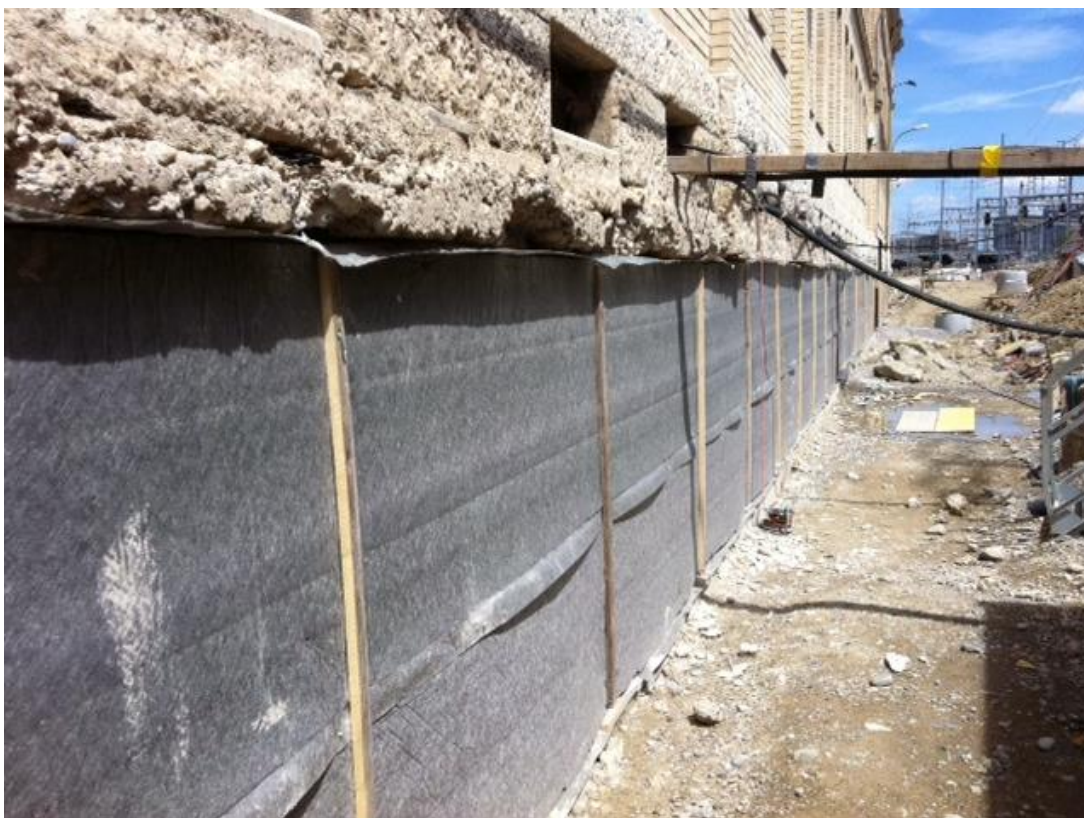
El edificio recibía una protección geotextil, después de haber sellado todas las juntas de trabajo. Todos los controles se habían realizado y el edificio había sido entregado a su nuevo emplazamiento. Los servicios de Geomática de la ciudad de Zúrich procedieron a la medición provisional del volumen en relación con la teoría y se dio el visto bueno, para proseguir con los trabajos internos y externos de rehabilitación del edificio.

Ilustración 192, muro perimetral, sellado y protegido con geotextil, listo para relleno
Fuente: Archobau, Zurich, dirección de obra

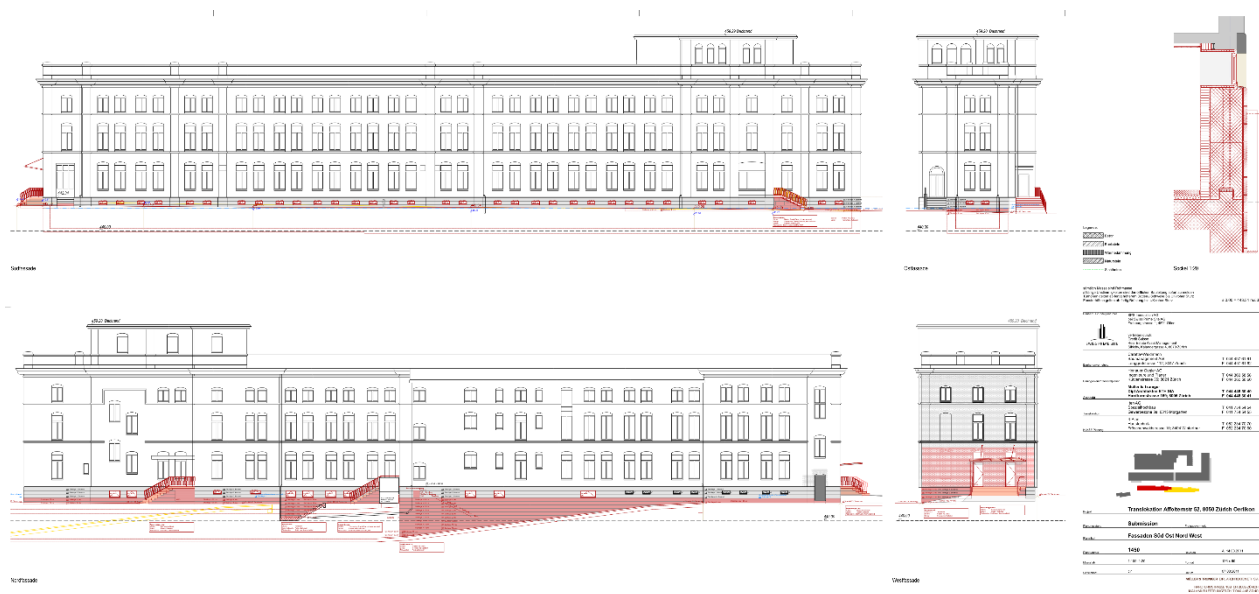
Cómo podemos apreciar en los planos de alzados las zonas rojas se refieren a los niveles entre las ventanas del sótano y los accesos escaleras etcétera también había alguna que otra lesión en los en las cornisas las cuales también fueron revisadas y nuevamente rehabilitadas.

Ilustración 193, Planos de alzados, con las zonas a intervenir
Fuente: Müller & Truniger, Arquitectos Zúrich

En el informe de M&T Arquitectos, se mostraron las patologías que del edificio. El tiempo restante para las intervenciones en interiores y fachadas era escaso, por lo cual se redactaron planos de intervención con determinación de las actuaciones por semana, para conseguir la fecha de entrega exigida por la propiedad.

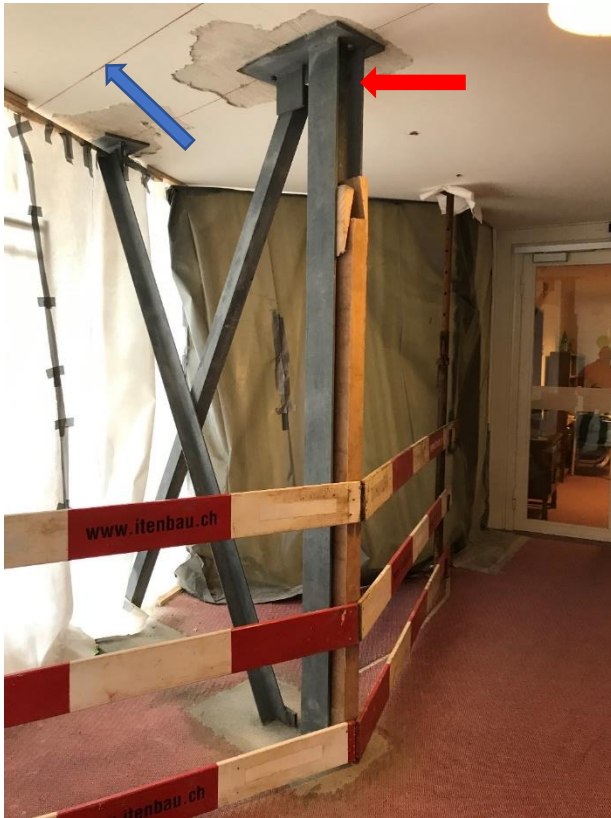
Refuerzos dúctiles en la estructura de la parte de edificio que permanece in situ, flecha roja.

Corte de forjados flecha azul.

Ilustración 214, refuerzos en planta superior y corte de forjado
