ESCUELA TÉCNICA SUPERIOR DE ARQUITECTURA
MÁSTER UNIVERSITARIO EN CONSERVACIÓN DEL PATRIMONIO ARQUITECTÓNICO
UNIVERSITAT POLITÈCNICA DE VALÈNCIA CURSO 2020-2021
TRABAJO FINAL DE MÁSTER

Análisis y técnicas para el traslado horizontal de edificios enteros construidos en Suiza
Estudio de los casos Maschinenfabrik Zürich Oerlikon, la casa Señorial de Mulegns y
la residencia de ancianos en Schötz

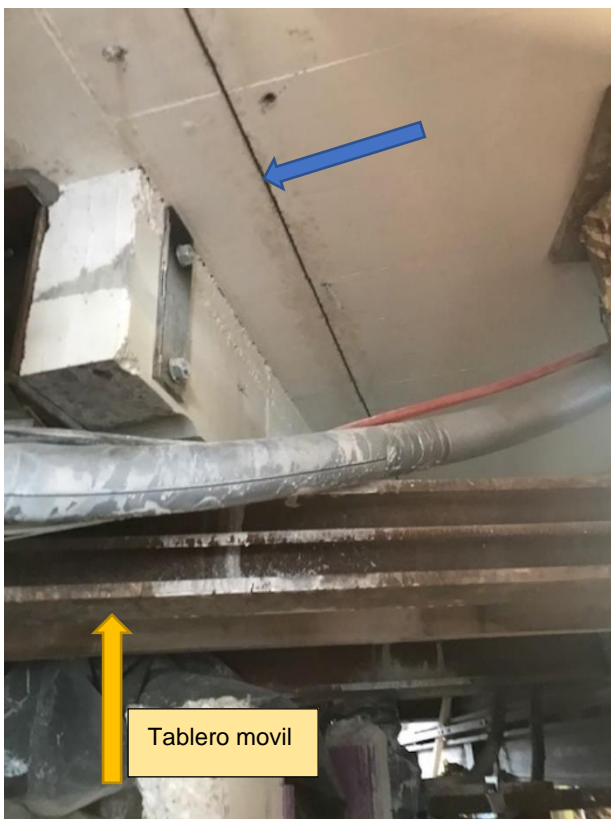
Ilustración 215, corte en forjado sótano y tablero móvil

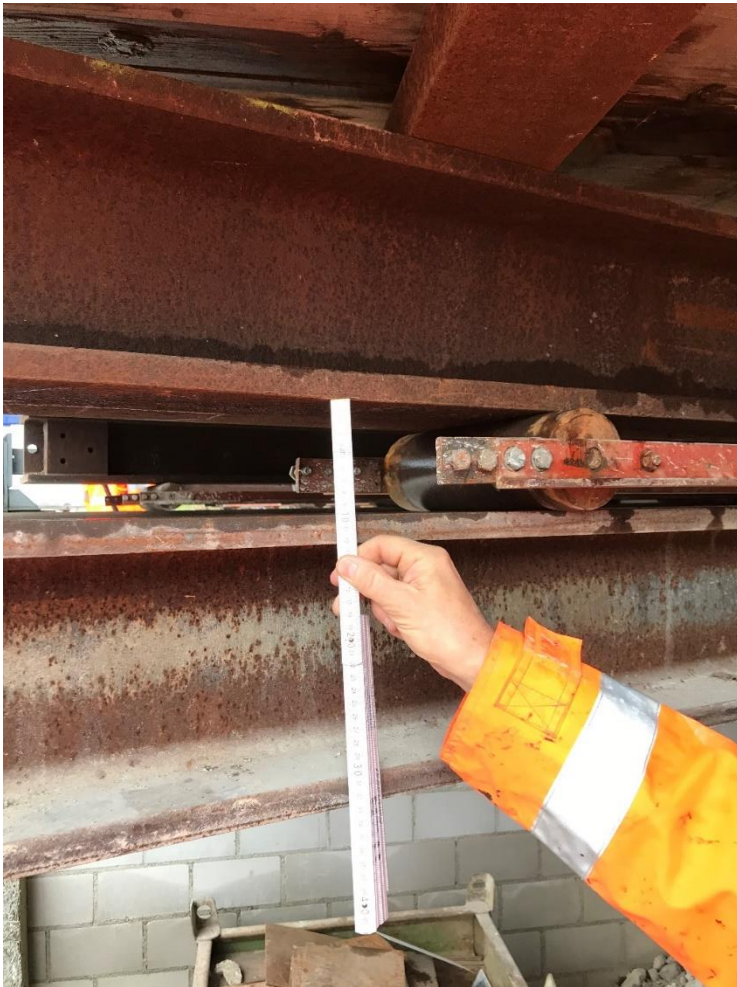
Ilustración 216, Comprobación rodillos y carriles

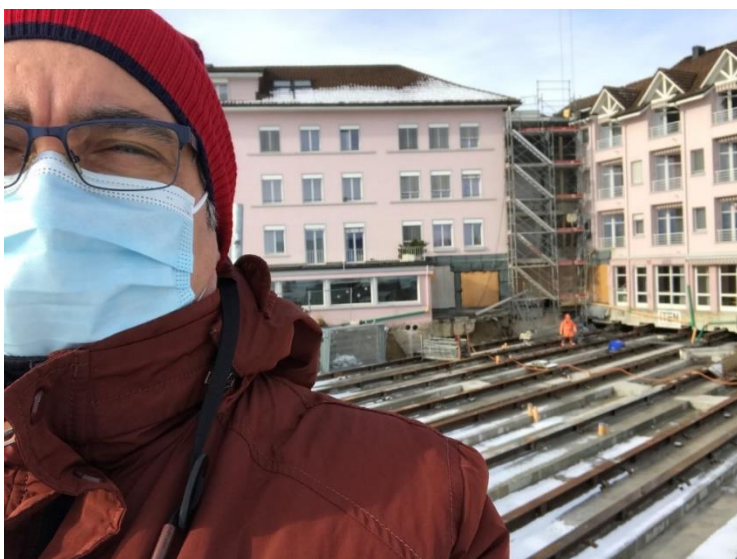
Ilustración 217, Vista edificios y carriles

Los edificios permanecen visualmente unidos, aunque la realidad es que están separados y los para el traslado de una parte.

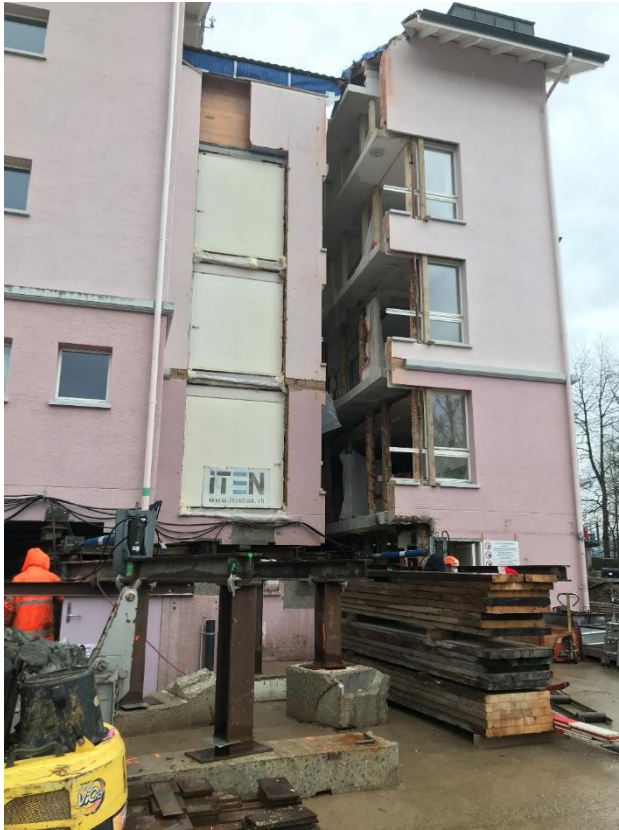
La imagen está tomada las 1030 horas. Ya se reconoce el espacio entre edificación trasladada y edificación permanente.

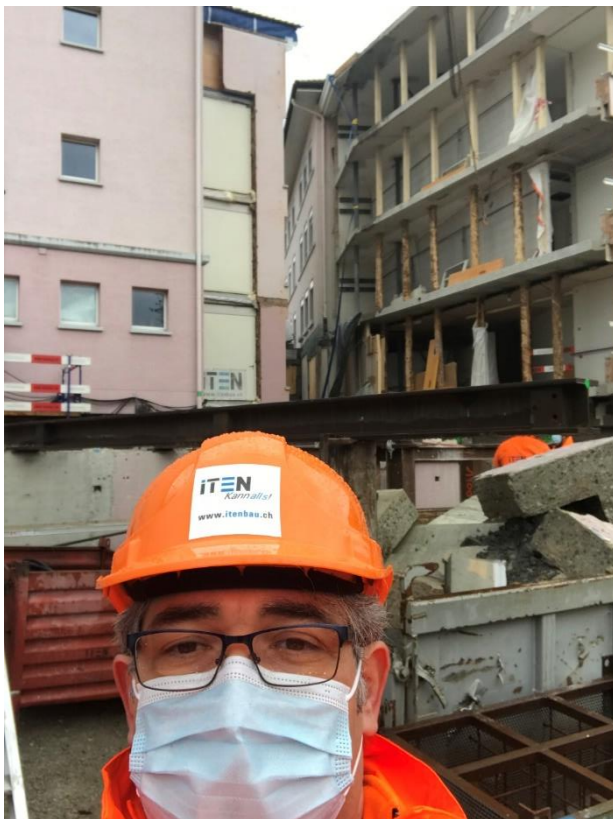
La imagen está tomada las 1230 horas, a mitad de recorrido el espacio entre la edificación trasladada y la edificación permanente es considerable.

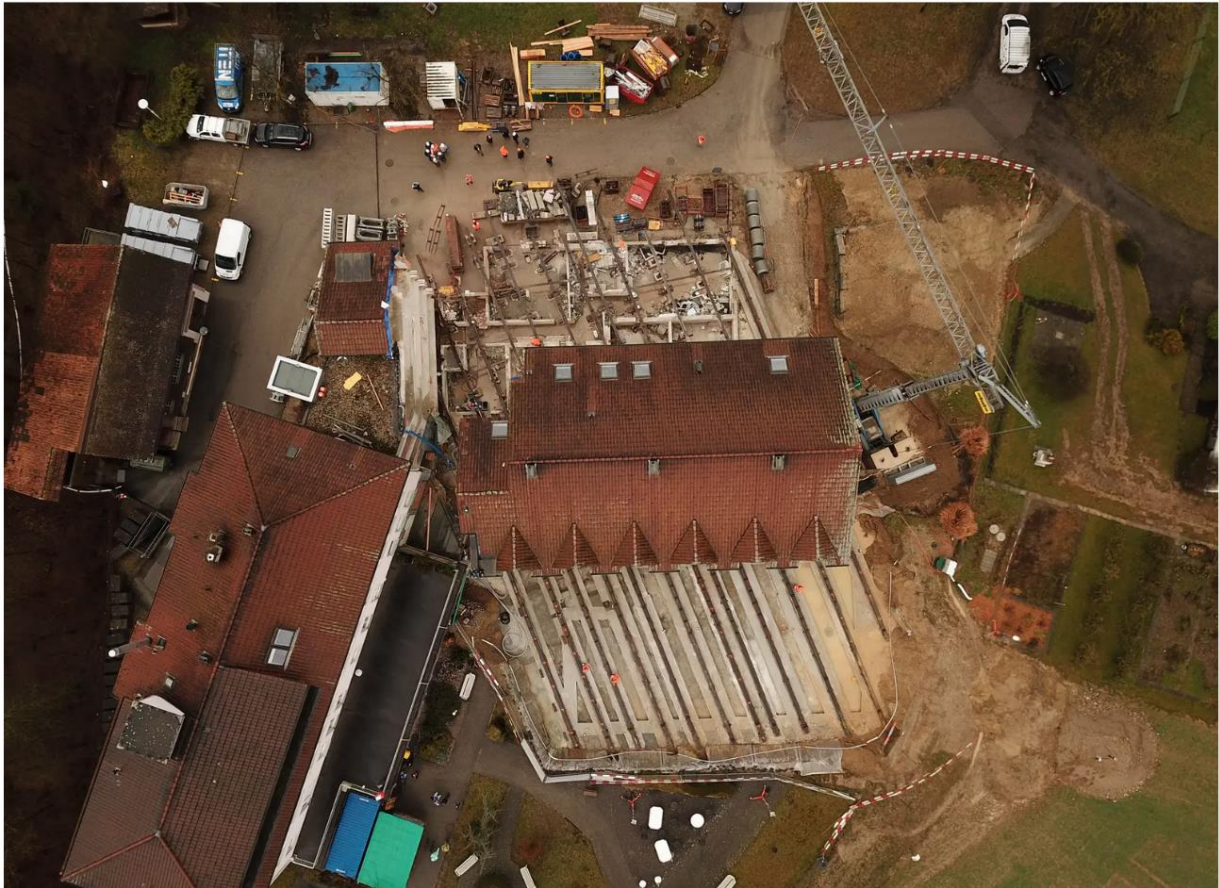
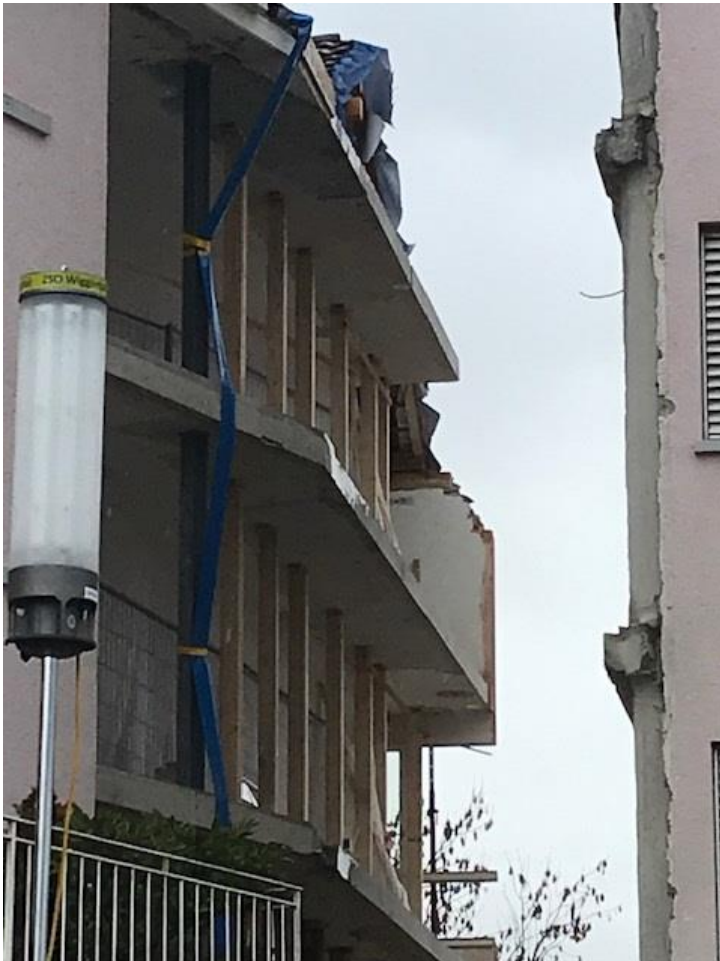
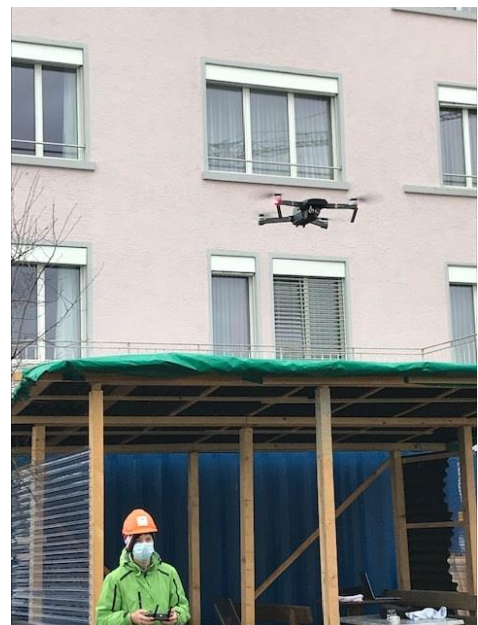
Ilustración 220, Imagen superior tomada con equipo de drones in situ mitad de recorrido

Ilustración 220, Imagen izquierda, espacio de separación a mitad de recorrido

Ilustración 220, abajo equipo de drones in situ

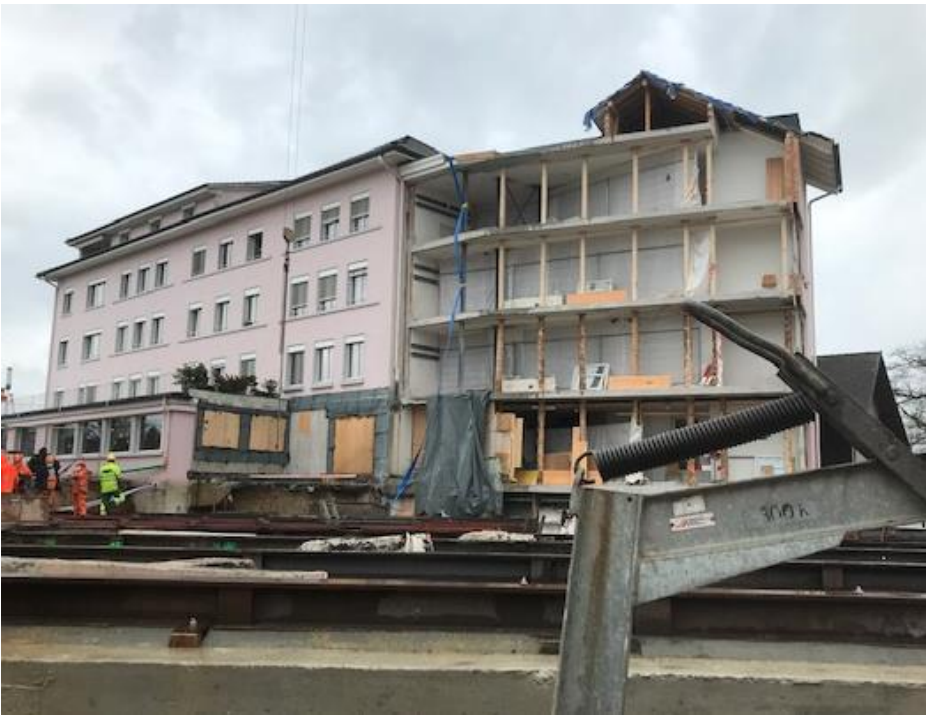
Ilustración 221, Vista al edificio posición final

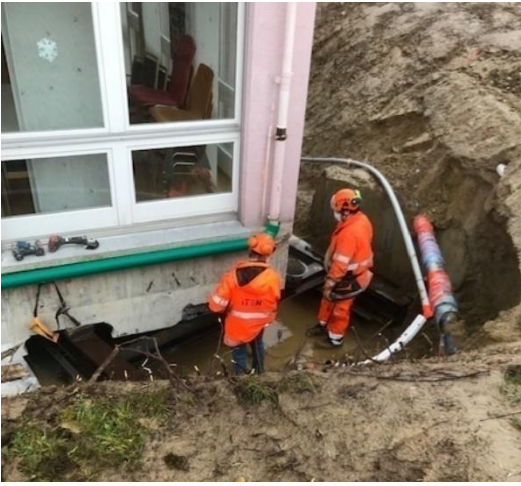
Ilustración 222, controles finales
