# BODEGAS TRADICIONALES EXCAVADAS EN UTIEL.

## CARACTERIZACIÓN Y PROPUESTA DE CONSERVACIÓN DE SUS ELEMENTOS

Grado Universitario en Fundamentos de la Arquitectura  
Curso académico 2020-2021  
Trabajo Fin de Grado  
Universitat Politècnica de València. Septiembre 2021

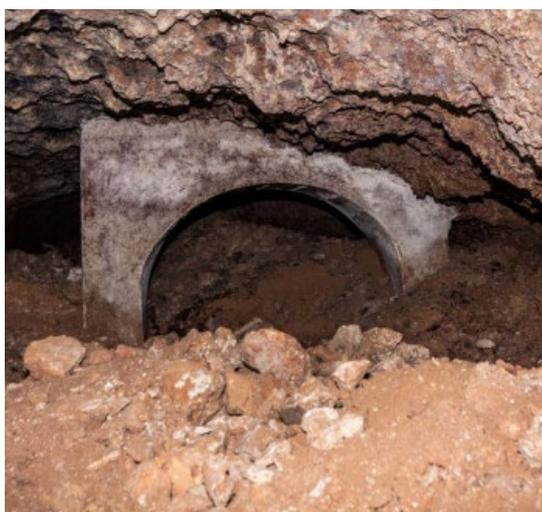
Imagen 5. Bodega de Rosario y Nicolás completamente escombrada. Calle de Enmedio.  
Fuente: Asociación Cultural Serratilla

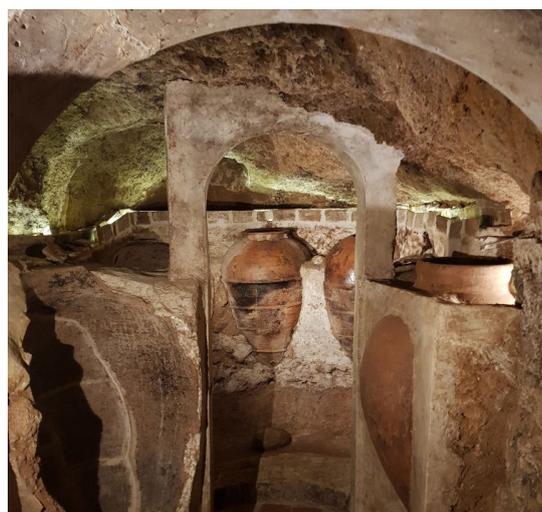
Imagen 6. Bodega de Rosario y Nicolás desescombrada. Calle de Enmedio (2019).  
Fuente: Asociación Cultural Serratilla

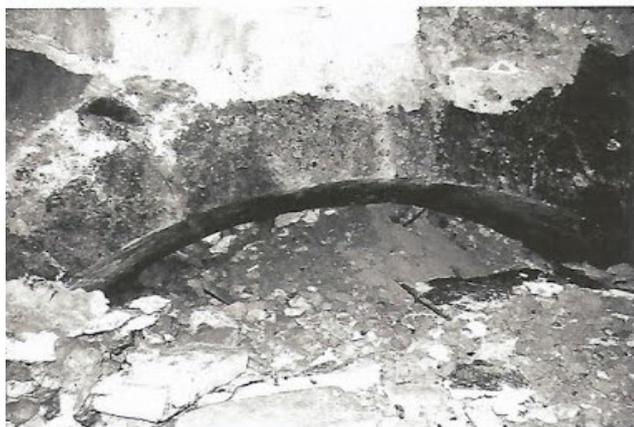
Imagen 7. Pasadizo con refuerzos medievales bodega escombrada. Calle Real.

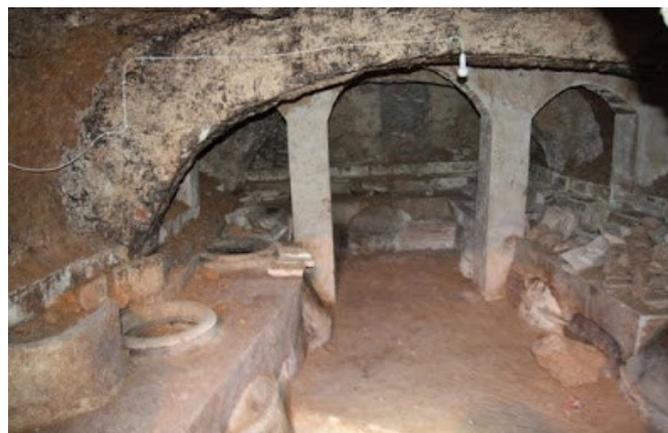
Imagen 8. Bodega tradicional del siglo XIX desescombrada. Calle Real

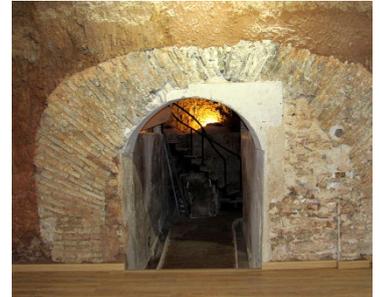
[20] Acceso Bodega Oficina de Turismo. Calle Puerta NuevaFuente: Rosa M. Sánchez Ballesteros

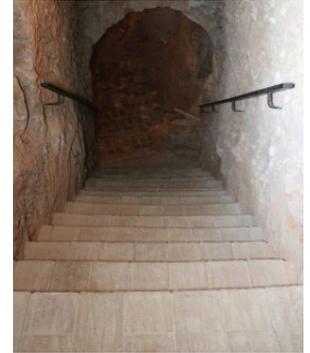
[26] Escaleras. Bodega Casa Consistorial antigua Casa Ariño. Calle Real.

1. Descombro.
2. Redibujado de los peldaños dejándolos originales.
3. Revestir con baldosas de barro cocido, material original.
4. Revestimientos de baldosas hidráulicas, material moderno.
5. Iluminación de los tramos.
6. Colocación de barandillas.

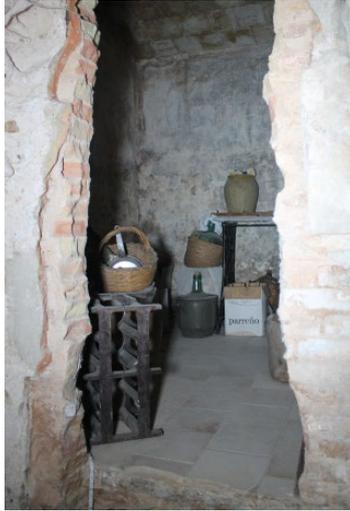
[32] Trullo abierto por hueco en muro. Bodega de Ángel Moya (El Pollo). Calleja Trinidad. 2021

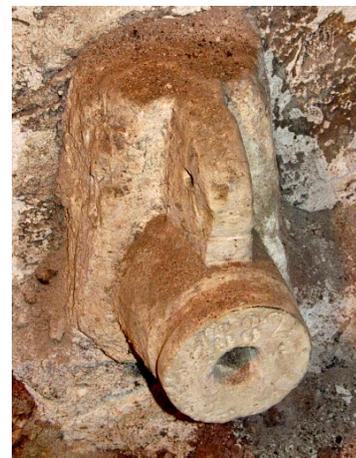
[40] Canillero de 1882 con agujero para la cadena del tapón. Bodega Calle San Francisco. Fuente: Rosa M. Sánchez Ballesteros

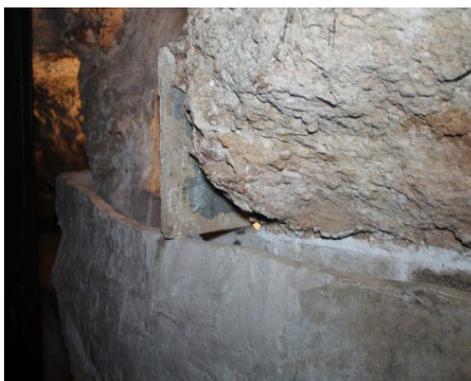
[53] Canal de reparto construido en muro y revestido con mortero. Bodega Fernando M. Calle del Almazar. 2021 Fuente: Nerea Almonacid Cambres

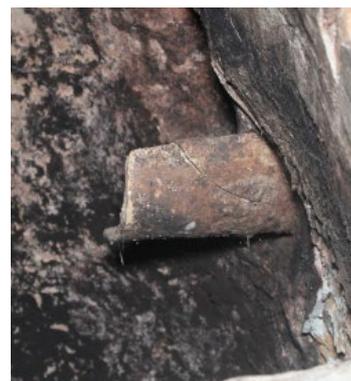
[54] Final del canal de reparto hecho de tejas. Bodega Milagros I. B. Calleja del Caldero. Fuente: Nerea Almonacid Cambres

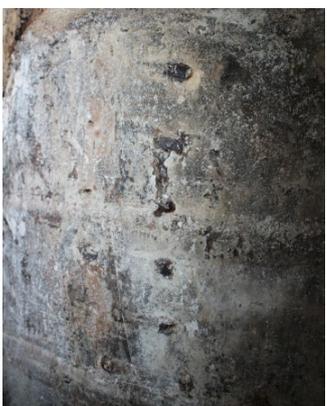
Las tinajas se agrietaban y rompían con los procesos de dilatación que producía su llenado y vaciado. Las grietas se reforzaban con *lañas*, chapas metálicas reforzadas con una masa conocida como *pez*. Esta pasta estaba formada por sangre de animales, grasa de cabra o cordero y serina, que endurecía y con el paso del tiempo ennegrecía [56].

[56] Lañas + pez  
Fuente: Nerea Almonacid Cambres

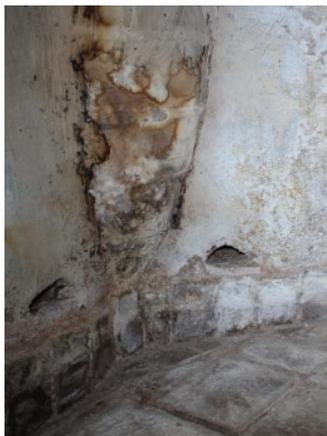
Ya entonces se tenían en cuenta la saturación del suelo, era por ello que alrededor de las tinajas se realizaban habitualmente unos orificios en el terreno sustentante, lo que permitía que la humedad del suelo saliera hacia fuera y el suelo no condensara [57,58].

[57] Orificios para evitar condensación  
Fuente: Nerea Almonacid Cambres

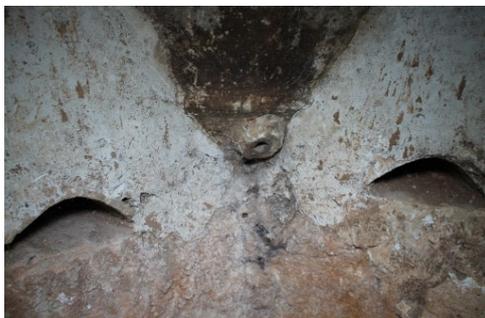
[58] Orificios para evitar condensación + espita  
Fuente: Nerea Almonacid Cambres

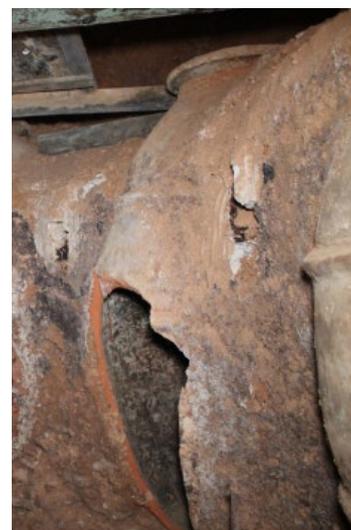
[61] Tinaja semifracturada. Bodega Calle Valencia.  
Fuente: Nerea Almonacid Cambres

Las principales degradaciones son las fractura parcial [61] o total de la tinaja, por el peso del material que está dentro de ellas o por las obras de descombrado.

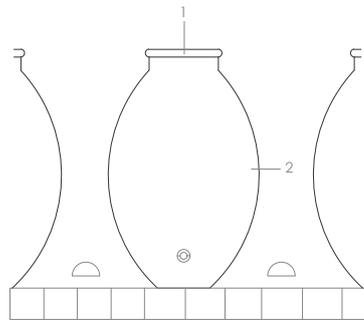
Tinaja utielana

1. Boca
2. Panza
3. Espitas
4. Anillas

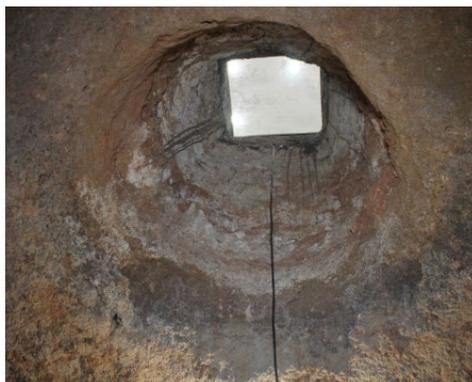
Con el paso del tiempo estos respiraderos se han cerrado para el alicatado de las fachadas de las vivienda.

[81] Vista interior de respiraderos cerrado en techo a la planta de vivienda. Bodega de Ramón Bachero. Calle Dr. Gomez Ferrer  
Fuente: Nerea Almonacid Cambres

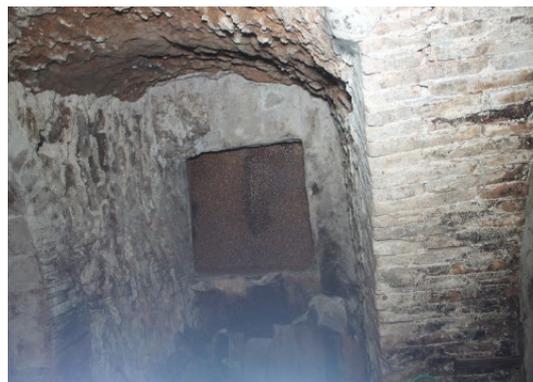
[82] Vista interior de respiraderos cerrado en techo a planta de vivienda. Bodega de Milagros I. B. Calleja del Caldero.  
Fuente: Nerea Almonacid Cambres

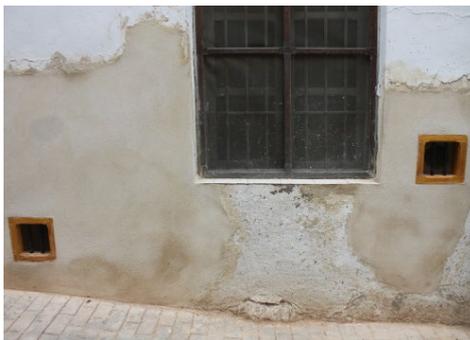
[86] Rejilla de respiraderos sacadas a fachada. Bodega de Santiago Ponce J. en proceso de desescombrado. Calle de Armas. 2021  
Fuente: Nerea Almonacid Cambres

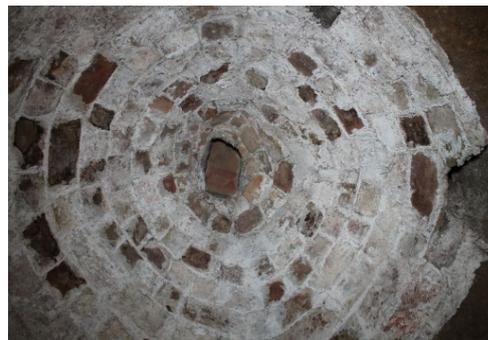
[87] Respiradero a modo de chimenea reforzado con mampostería. Bodega de Ramón Bachero. Calle Dr. Gómez Ferrer.  
Fuente: Nerea Almonacid Cambres

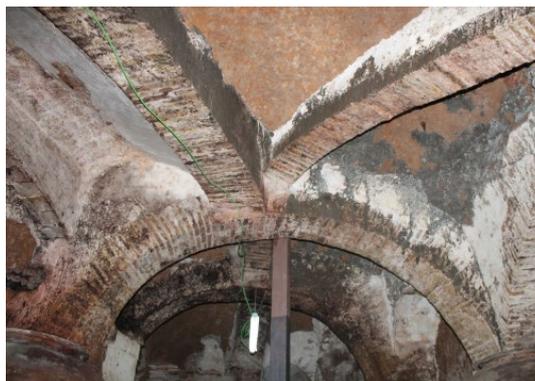
[96] Arcos de refuerzo. Bodega Milagros I. B. Calleja del Caldero. Fuente: Nerea Almonacid Cambres

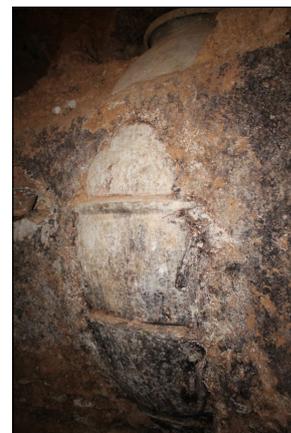
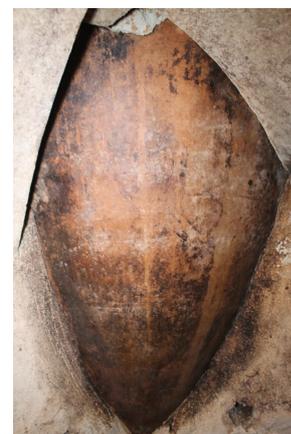
[114] Tinajas con aceite de linaza.

1. Descombro si se quiere con cuidado para no fracturarlas.
2. Limpieza en seco.
3. No aplicar ningún producto impermeabilizante como barnices. Si se le quiere dar brillo, utilizar alternativa como **aceite de linaza**.
