**“Rehabilitación del espacio verde
“El Pontón” en Utiel (Valencia)”**

TRABAJO FINAL DE GRADO

“Rehabilitación del espacio verde “El Pontón” en Utiel (Valencia)”

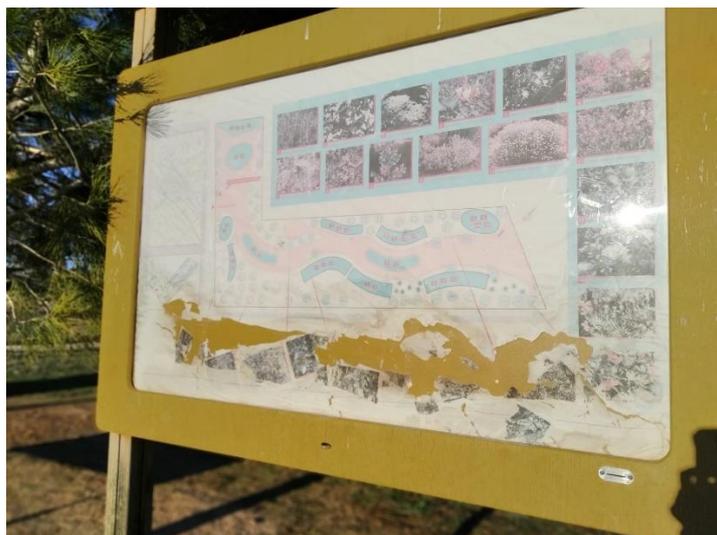
Figura 1. Estado del cartel informativo del espacio verde.

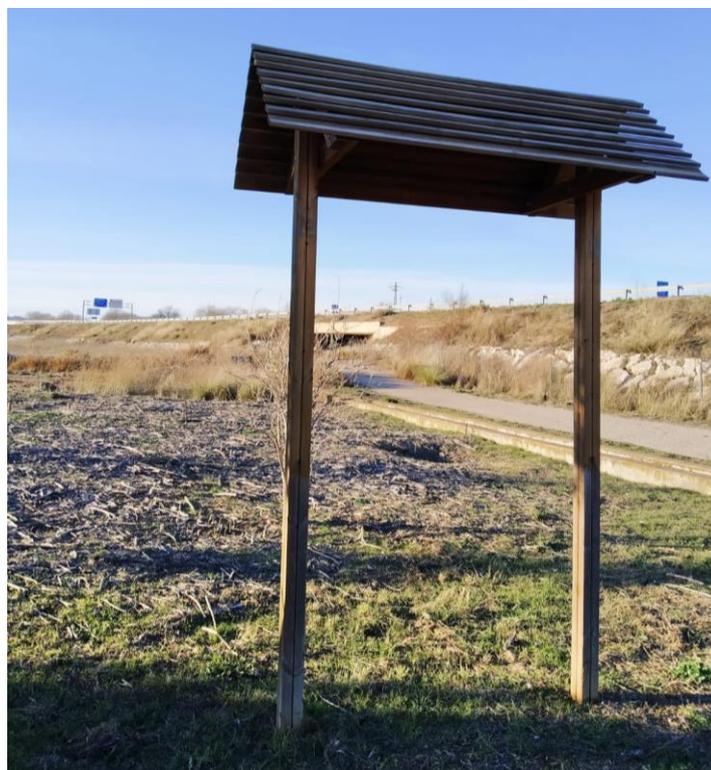
Figura 2. Ausencia de un cartel informativo

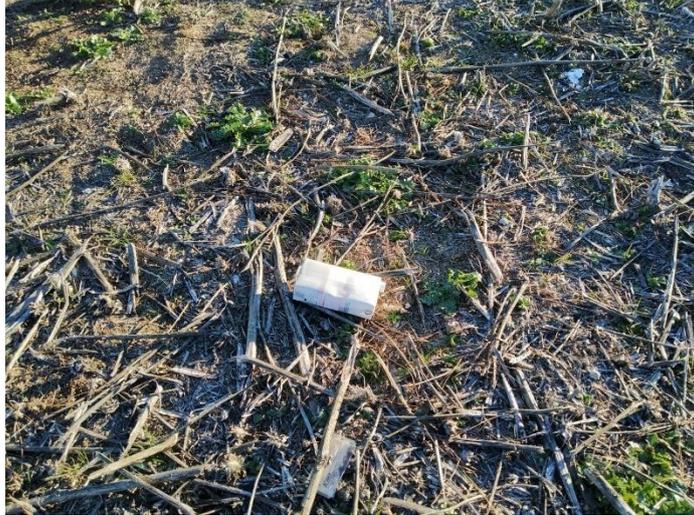
Figura 3. Presencia de residuos y restos vegetales triturados.

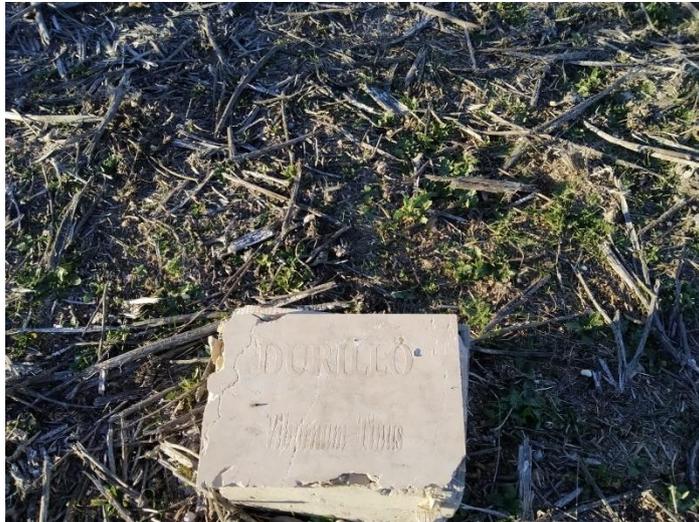
Figura 4. Existencia de los carteles que tenían las especies vegetales en mal estado y sin la planta que identificaba.

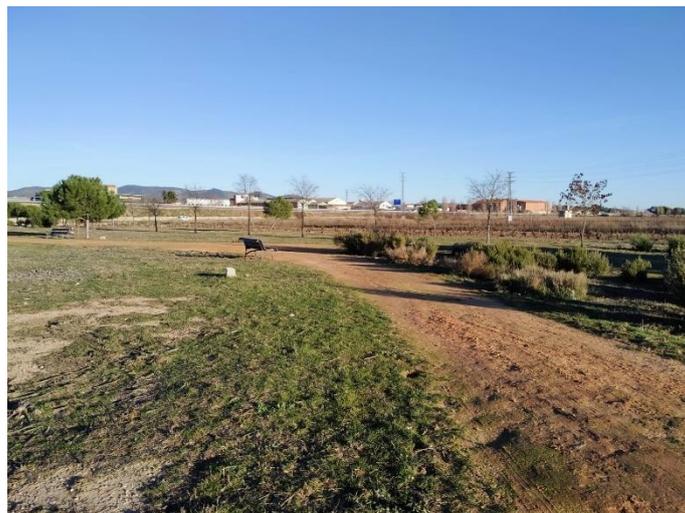
Figura 5. Aspecto degradado del área.

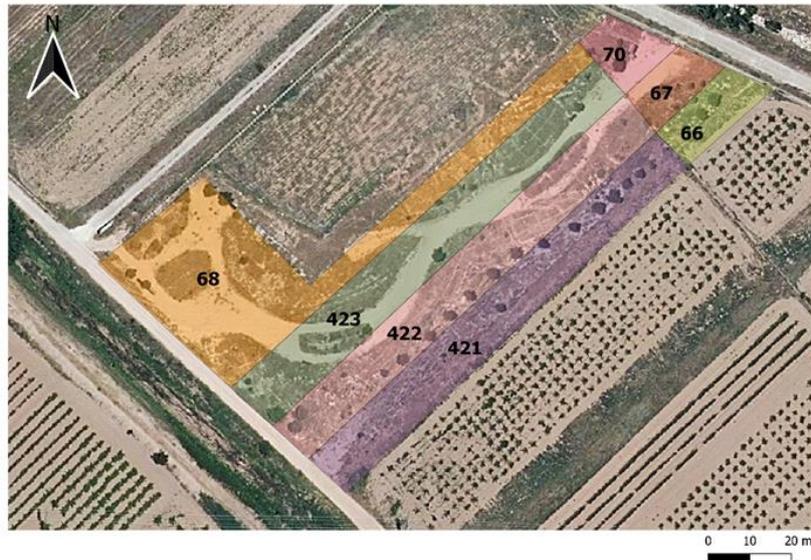
Figura 8. Parcelas que componen el espacio verde. Fuente: Sede Electrónica del Catastro.

La superficie total que ocupa el área cuenta con 0,6805 ha. Todas las parcelas, según la clasificación del suelo, pertenecen a suelo no urbanizable protegido y según el catastro son de clase rústica y el uso principal el agrario, aunque actualmente no es así.

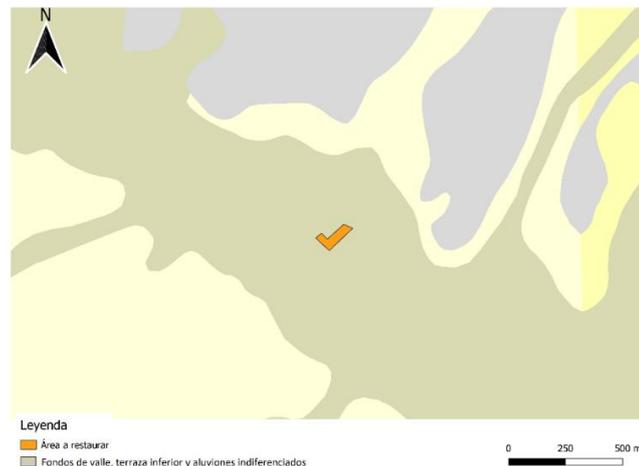
Según la FAO-UNESCO, el suelo donde se encuentra “El Pontón” es un suelo desarrollado en depósitos aluviales, sin tener un desarrollo de los horizontes, exceptuando un horizonte A (ócrico, hístico o sulfúrico), es lo que se denomina un Fluvisol, concretamente cálcico. En cuanto al contenido de materia orgánica decrece de forma irregular en profundidad. Básicamente, estas variaciones se relacionan con el régimen de sedimentación y transporte.

Figura 10. Litología del área a restaurar. Fuente: *Litología (COPUT-1991) BY 4.0 Generalitat*

Este tipo de suelos son típicamente utilizados para zona de huerta y frutales, que es para lo que se utiliza la zona de alrededor del espacio verde, ya que son suelos susceptibles de alcanzar una elevada productividad, aunque también hay que tener en cuenta que son zonas con limitaciones debido al riesgo de sufrir inundaciones (Comunidad Valenciana & Consejería de Agricultura, 1995), las cuales en esta zona tienen riesgo muy bajo, según el PATRICOVA (figura 11). Aunque sean suelos con alta fertilidad se podría incrementar su productividad con enmiendas orgánicas, por ejemplo.

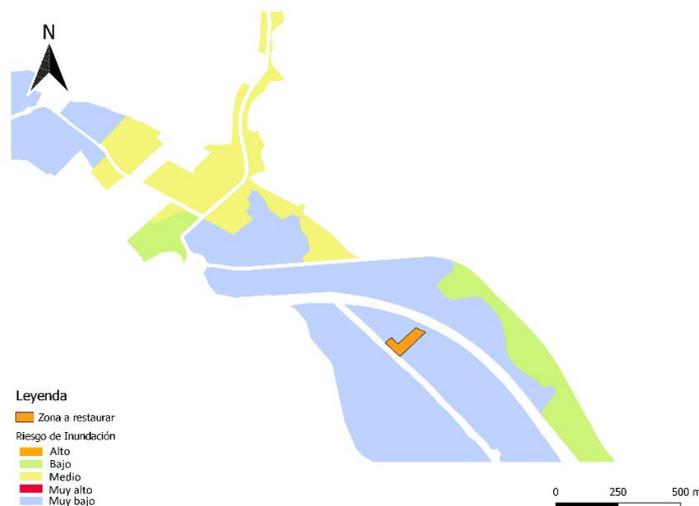
Figura 11. Riesgo de inundación. Fuente: *Risc d'Inundació. Pla d'acció territorial de caràcter sectorial sobre prevenció del risc d'inundació a la Comunitat Valenciana – PATRICOVA 2017 CC BY 4.0 Generalitat*

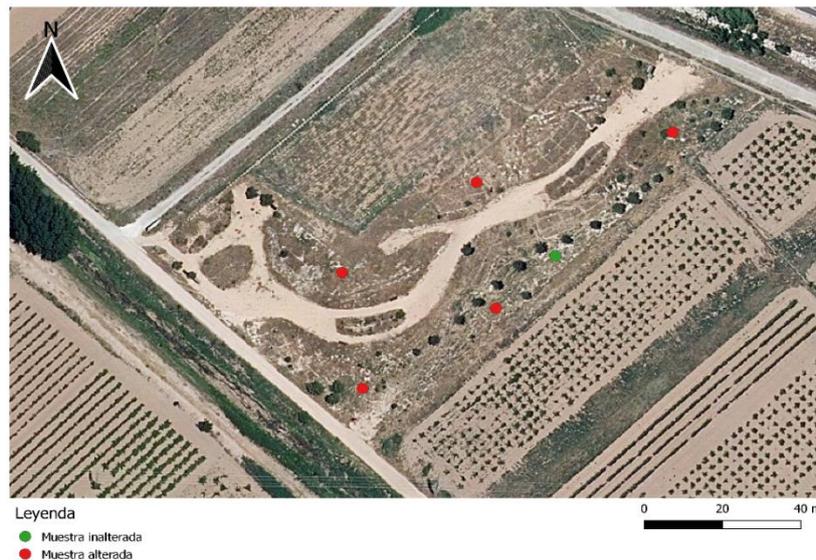
Figura 12. Puntos de obtención de las muestras. Fuente: Elaboración propia.

Para la toma de la muestra alterada se recogieron muestras de diferentes puntos hasta obtener una cantidad de 1 kg. Esta muestra, se considera superficial, ya que se tomó a una profundidad de unos 20 cm. Se tomaron 5 muestras de forma aleatoria, repartidas uniformemente por el área.

En relación a la muestra inalterada, se tomó con un core, que es un cilindro metálico del que se puede saber su volumen y por tanto el volumen de suelo que se ha tomado, medida necesaria para la obtención de algunos parámetros, como puede ser la densidad aparente.

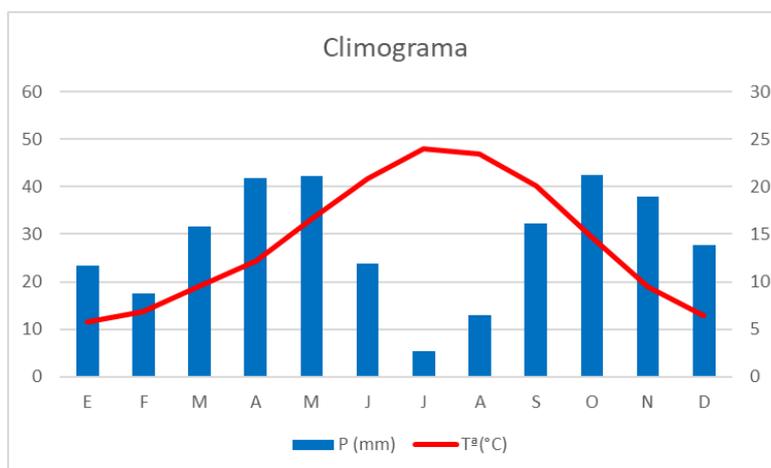
Gráfico 1. Climograma de Utiel (2000-2020). Fuente: Datos obtenidos de AEMET ©.

Respecto a la climatología del término municipal, se ha hecho un estudio entre el año 2000 al 2020. En general, se podría decir que cuenta con precipitaciones escasas, pero, bien repartidas a lo largo de todo el año exceptuando los meses de verano que existe un déficit. Respecto a las temperaturas, cabría comentar que tienen un cierto grado de continentalidad, ya que esta zona, en pocas ocasiones presenta influencias mediterráneas, ni tampoco le afectan en gran medida las perturbaciones del oeste. Señalar también, que es una zona donde las tormentas estivales acompañadas de granizo son típicas, sobre todo de los meses de agosto y septiembre (Comunidad Valenciana & Consejería de Agricultura, 1995).

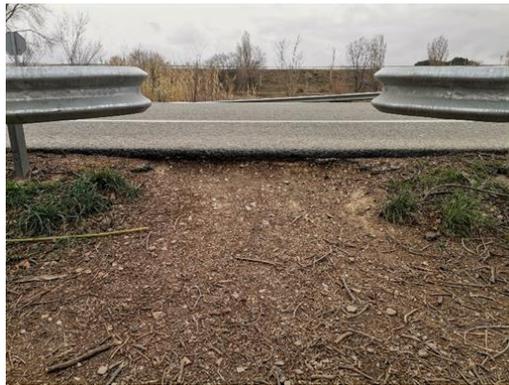
Figura 13. Entronque entre zona de tierra y la carretera.

La primera de ellas es la reparación del entronque del acceso a la carretera para cruzar al camino que va al espacio verde. Como se puede observar en la figura 13, existe un gran desnivel entre la zona de tierra y la carretera. Para corregir esta deficiencia se propone hacer la adecuación mediante el establecimiento de una solera de hormigón armado mediante un mallazo consistente en tras una ligera excavación de la zona, colocar una malla electrosoldada ME 15x15 Ø 6-6 mm, B500T, sobre la que se verterá un volumen de hormigón (hormigón no estructural HNE-15/spb/40, árido machacado), hasta que las superficies de la carretera y del camino queden perfectamente al mismo nivel. Cálculo de la superficie de mallazo y hormigón en el ANEXO II.

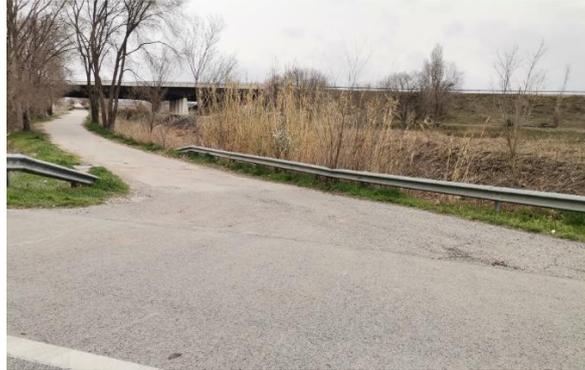
Figura 14. Entronque del acceso desde la carretera al camino que va al espacio verde.

El entronque del acceso desde la carretera al camino que va al espacio verde es perfectamente accesible y no haría falta, en este caso, su reparación.

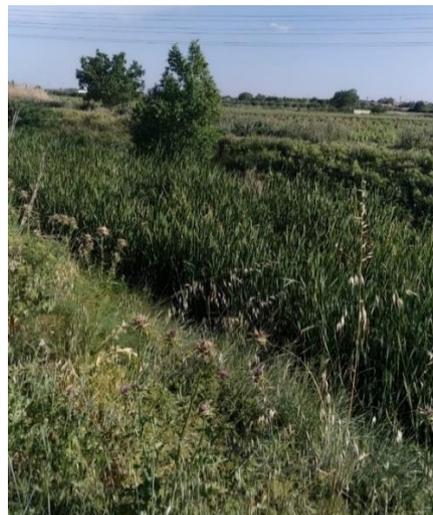
Figura 15. Estado de los márgenes del río Magro.

Para garantizar un mejor estado de la zona, se va a limpiar, de vegetación y posibles residuos, los márgenes izquierdo y derecho del cauce del río Magro cercanos al espacio verde. Se realizará un desbroce de los márgenes izquierdo y derecho, 121 m x 2 m (240 m² cada margen), con motodesbrozadora. Se va a desbrozar la zona paralela a la colocación de la talanquera simple, que evitará caídas. Se estima que los márgenes tienen una inclinación de unos 30°. Esta actividad se va a realizar para evitar el peligro de incendio, cuando estas hierbas se sequen en la época estival.

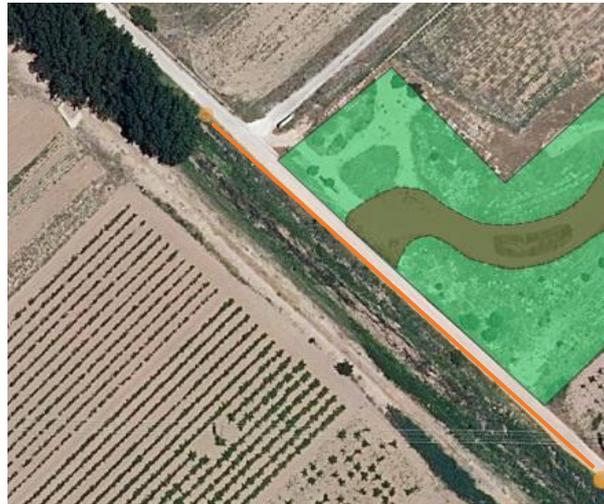
Figura 17. Línea donde se va a establecer la talanquera simple. Fuente: Elaboración propia.

Además, para asegurar que no se corra ningún tipo de riesgo por parte de los visitantes, de sufrir caídas al cauce, ya que presenta bastante pendiente, se va a colocar una talanquera simple (121 m), para que indique que hay que ir con cuidado en esa zona.

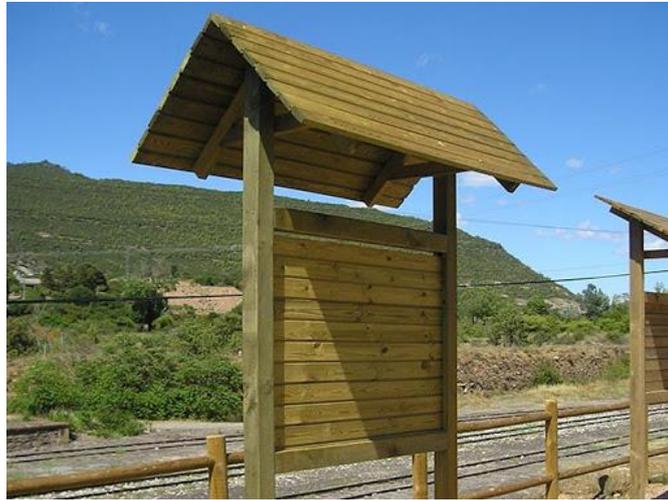
A la entrada del itinerario botánico habrá un cartel informativo de tipo CN-00 informativa (con el mapa de zonificación, un mapa de localización del espacio verde en el municipio de Utiel y fotografías de todas las especies que se pueden ver a lo largo del área.

Figura 18. Ejemplo de cartel tipo CN-00. Fuente: eiforsa.es

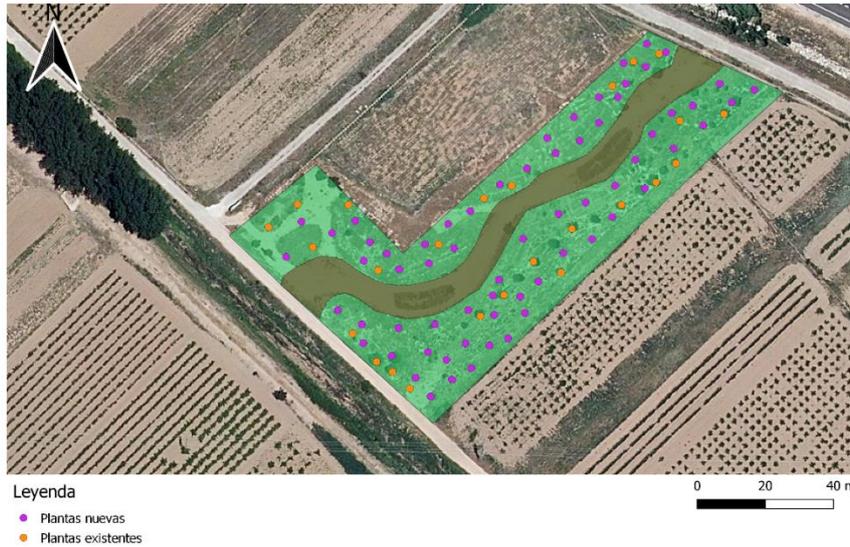
Figura 19. Plantas presentes en el EV y las que se van a añadir. Fuente: Elaboración propia

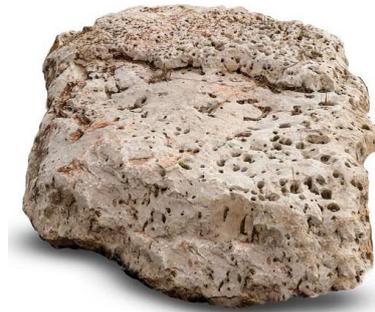
Los caminos (311,249 m) van a estar delimitados por piedras (778 ud, aproximadamente) de tipo rocalla de unos 40 x 40 cm, para intentar que la gente no pase a la zona donde están las plantas.

Figura 20. Piedra tipo rocalla. Fuente: brucjardi.com

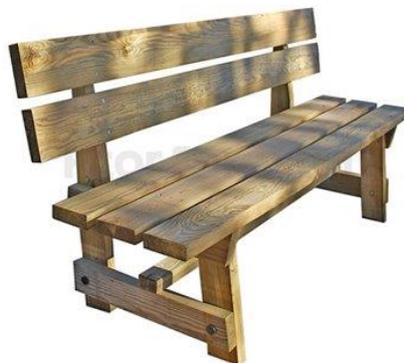
A lo largo del camino se van a disponer 15 bancos para que la gente descansa y disfrute del paisaje de la zona y del espacio verde. También se van a colocar 11 papeleras para que la gente no tenga la tentación de tirar residuos por el suelo.

Figura 21. Banco de madera rústico. Fuente: fitorforestal.com

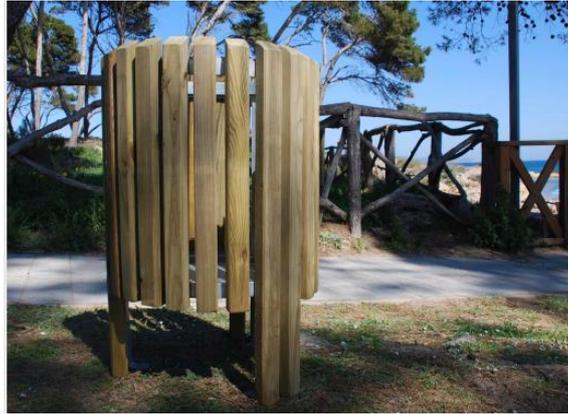
Figura 22. Papelera de madera básica. Fuente: fitorforestal.com

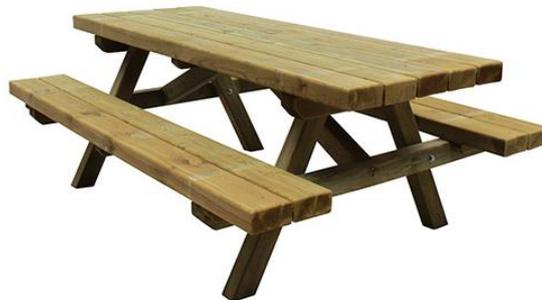
También se van a colocar 3 mesas con bancos de listones de madera tratada sin respaldo, por si a alguien le apeteciera pasar más tiempo en el espacio.

Figura 23. Mesa de madera con bancos sin respaldo. Fuente: manufacturasdeportivas.com

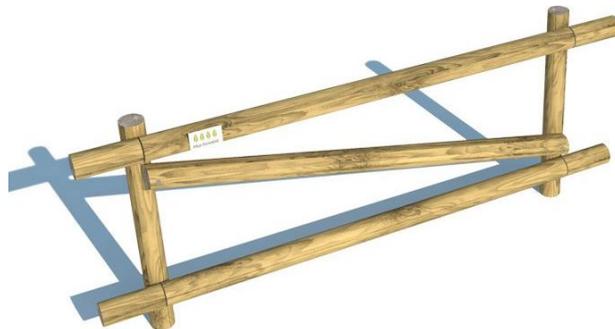
Figura 24. Talanquera simple que perimetre el espacio verde. Fuente: fitorfences.com

El espacio verde va a estar rodeado por una talanquera simple (429,5 m) para que esté bien delimitado. En cuanto al acceso, será en la parte central, en la entrada del camino y se dejarán 4,5 metros, medida como para que pudiera entrar hasta un camión de bomberos, si fuera necesario, y el camión cisterna para el regado, sólo que a 1,5 m de un extremo se pondrá un bolardo que se pueda poner y quitar y a 1,5 m del primer bolardo se pondrá otro, para no permitir la entrada a vehículos privados.

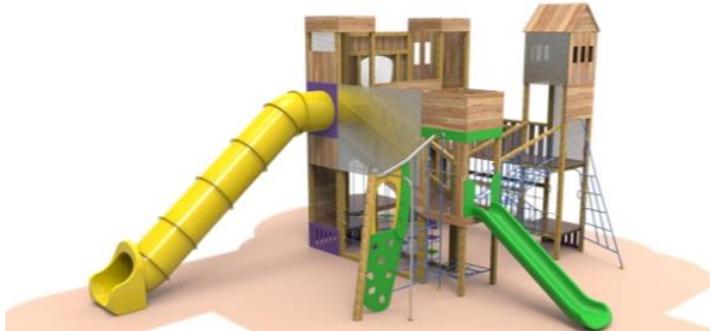
Para evitar un efecto de calle cortada, al final del itinerario botánico, se va a colocar una zona de juegos infantil de madera (75 m²) para que esté integrada paisajísticamente y no rompa la estética. Para evitar que los niños se hagan daño si se caen, el suelo de esta zona se recubrirá con pavimento de caucho (86 m²).

Figura 27. Castillo de madera infantil. Fuente: indrustriassaludes.es

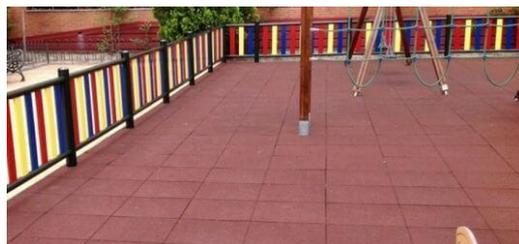
Figura 28. Ejemplo de suelo cubierto por pavimento de caucho.
Fuente: urbancolex.com

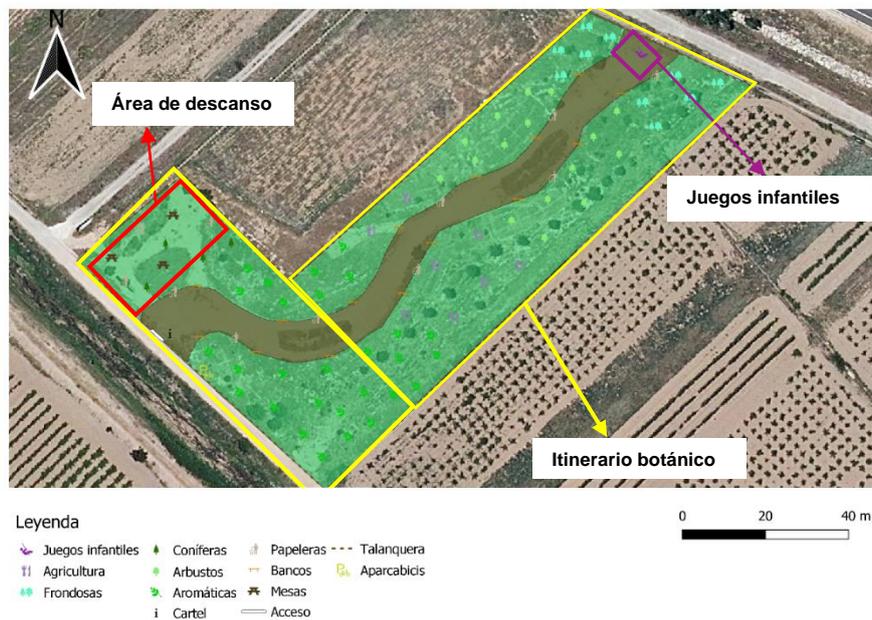
Figura 29. División en zonas de “El Pontón”. Fuente: Elaboración propia.

Respecto a la distribución que van a tener las especies vegetales en el área se va a mostrar a continuación. Como se ha comentado en otros apartados y se puede observar en la figura 29, las especies se han dividido según grupos: aromáticas, agricultura, arbustos y frondosas. Los carteles sobre las especies aparecerán 1 vez en cada especie vegetal y siempre en aquellos ejemplares que se encuentren al lado del camino para permitir ver y leer el cartel.

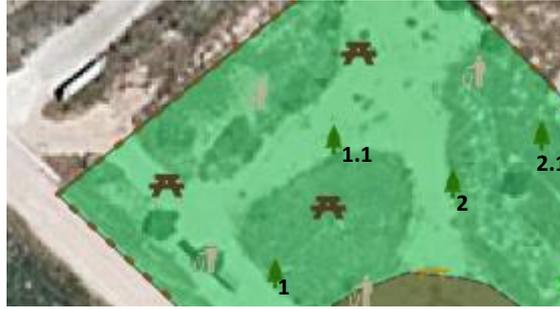
Figura 30. Grupo de las coníferas y número asignado a cada especie. Fuente: Elaboración propia.

En la figura 30, se muestra el grupo de las coníferas. El número 1 y 1.1 corresponden a *Pinus halepensis*, el 2 y 2.1 a *Pinus pinea*.

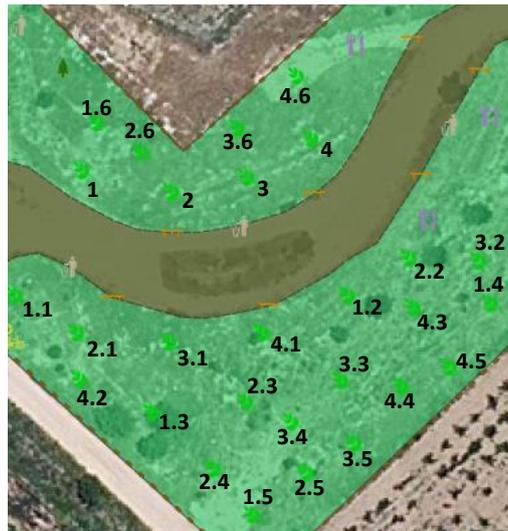
Figura 31. Grupo de las aromáticas y número asignado a cada especie. Fuente: Elaboración propia.

En la figura 31, se muestra el grupo de las aromáticas. Los números 1, 1.2, 1.3, 1.4, 1.5 y 1.6 son *Rosmarinus officinalis*. Los números 2, 2.1, 2.2, 2.3, 2.4, 2.5 y 2.6 son *Thymus vulgaris*. Los números 3, 3.1, 3.2, 3.3, 3.4, 3.5 y 3.6 son *Lavandula stoechas*. Los números 4, 4.1, 4.2, 4.3, 4.4, 4.5 y 4.6 son *Lavandula latifolia*.

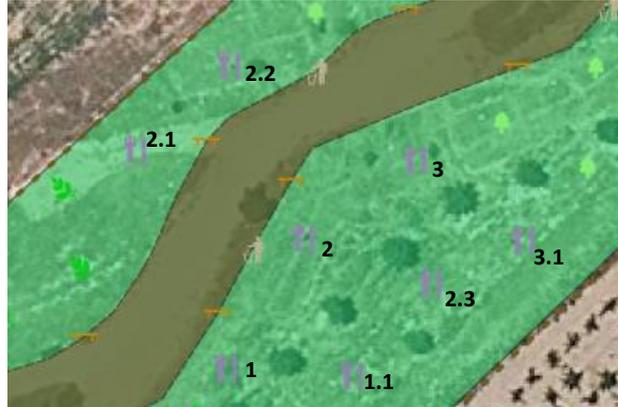
Figura 32. Grupo de agricultura y número asignado a cada especie. Fuente: Elaboración propia.

En la figura 32, se muestra el grupo de agricultura. Los números 1 y 1.1 pertenecen a la especie *Ficus carica*. Los números 2, 2.1, 2.2 y 2.3 son la especie *Olea europaea*. Los números 3 y 3.1 son *Vitis vinifera*.

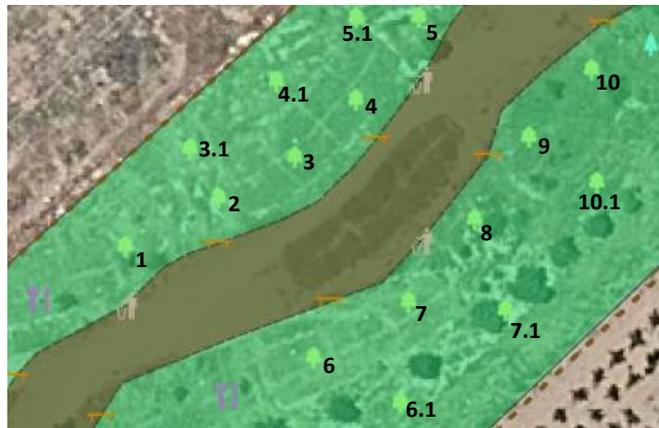
Figura 33. Grupo de arbustos y número asignado a cada especie. Fuente: Elaboración propia.

En la figura 33, se muestra el grupo de arbustos. El número 1 pertenece a la especie *Sambucus nigra*. El número 2 a la especie *Phillyrea angustifolia*. Los números 3 y 3.1 son *Crataegus monogyna*. Los números 4 y 4.1, *Pistacia lentiscus*. Los números 5 y 5.1, son la especie *Rhamnus alaternus*. Los números 6 y 6.1, la especie *Quercus coccifera*. Los puntos 7 y 7.1, *Viburnum tinus*. El número 8, *Ruscus aculeatus*. El punto 9 es *Arbutus unedo*. Los números 10 y 10.1 son *Juniperus oxycedrus* subsp. *oxycedrus*.

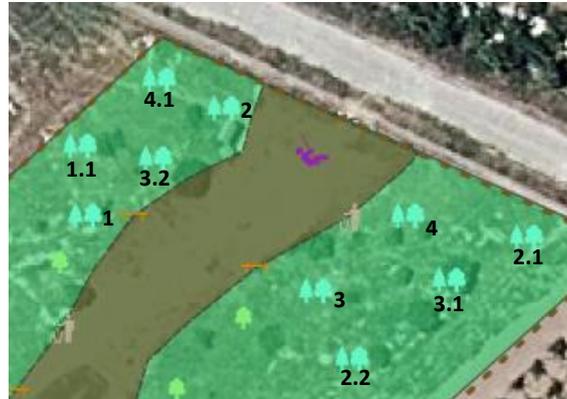
Figura 34. Grupo de frondosas y número asignado a cada especie. Fuente: Elaboración propia.

En la figura 34, se muestra el grupo de frondosas. Los números 1 y 1.1 pertenece a la especie *Lonicera implexa*. Los números 2, 2.1 y 2.2 a la especie *Quercus ilex* subsp. *ballota*. Los números 3, 3.1 y 3.2 son *Celtis australis*. Los números 4 y 4.1, *Fraxinus ornus*.

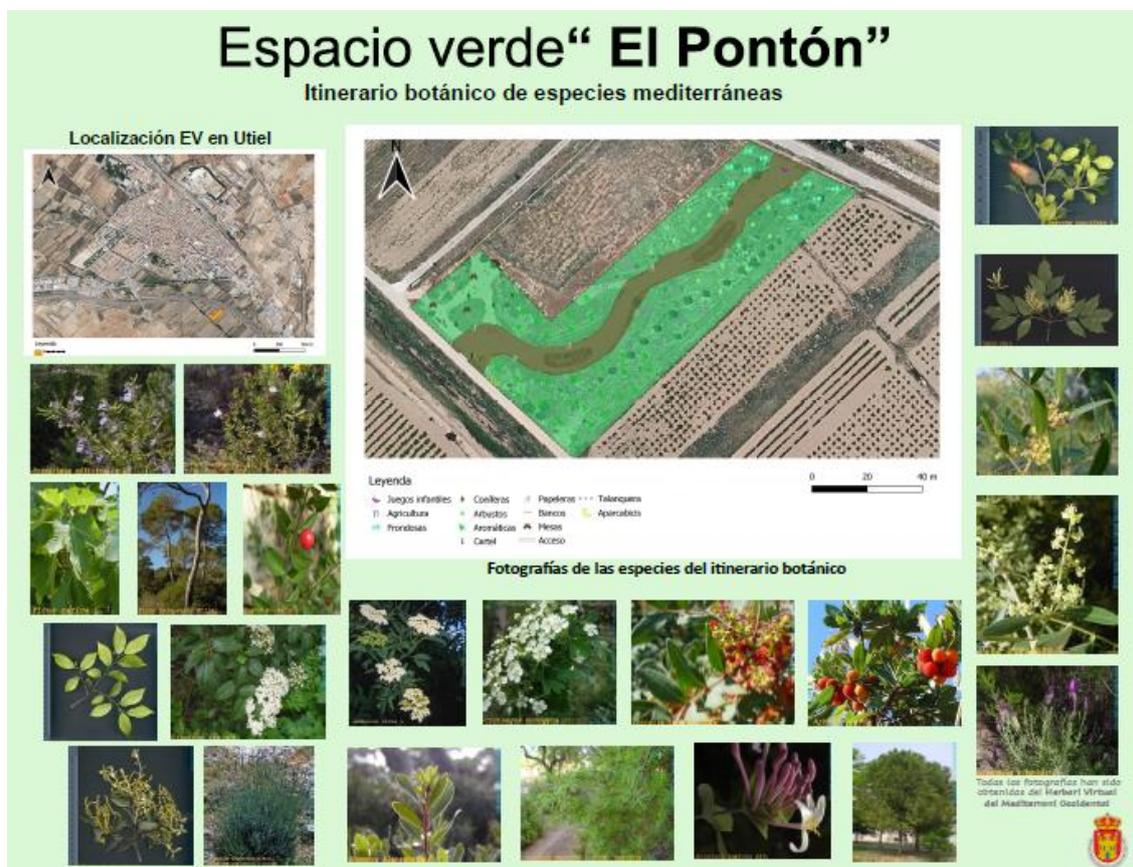
Figura 35. Aspecto del cartel informativo tipo CN-00 (182,2 x 140,7 cm). Fuente: Elaboración propia.

El posible diseño del cartel informativo se muestra en la figura 35, en el cual se ha puesto el mapa de zonificación, en el cual aparece el área del espacio verde, dónde están situados los elementos no vegetales, dónde están los elementos vegetales y a qué categoría pertenecen (aromáticas, agricultura, arbustos y frondosas). También se muestra un mapa en el cual se puede observar dónde está el espacio verde en el municipio de Utiel, para hacer una idea de la situación de éste en Utiel. Igualmente, se presentan en el cartel fotografías de todas las plantas que hay en el itinerario botánico, para antes de entrar, poder echar un vistazo de qué se van a encontrar los usuarios durante el recorrido.
