UNIVERSITAT  
POLITÈCNICA  
DE VALÈNCIA

ETS INGENIERÍA DE CAMINOS,  
CANALES Y PUERTOS

# TRABAJO DE FIN DE GRADO

ESTABILIZACIÓN DE LA LADERA LOCALIZADA EN EL PK 2+800 DE LA CARRETERA CV-363,  
TÉRMINO MUNICIPAL DE ARAS DE LOS OLMOS (VALENCIA)

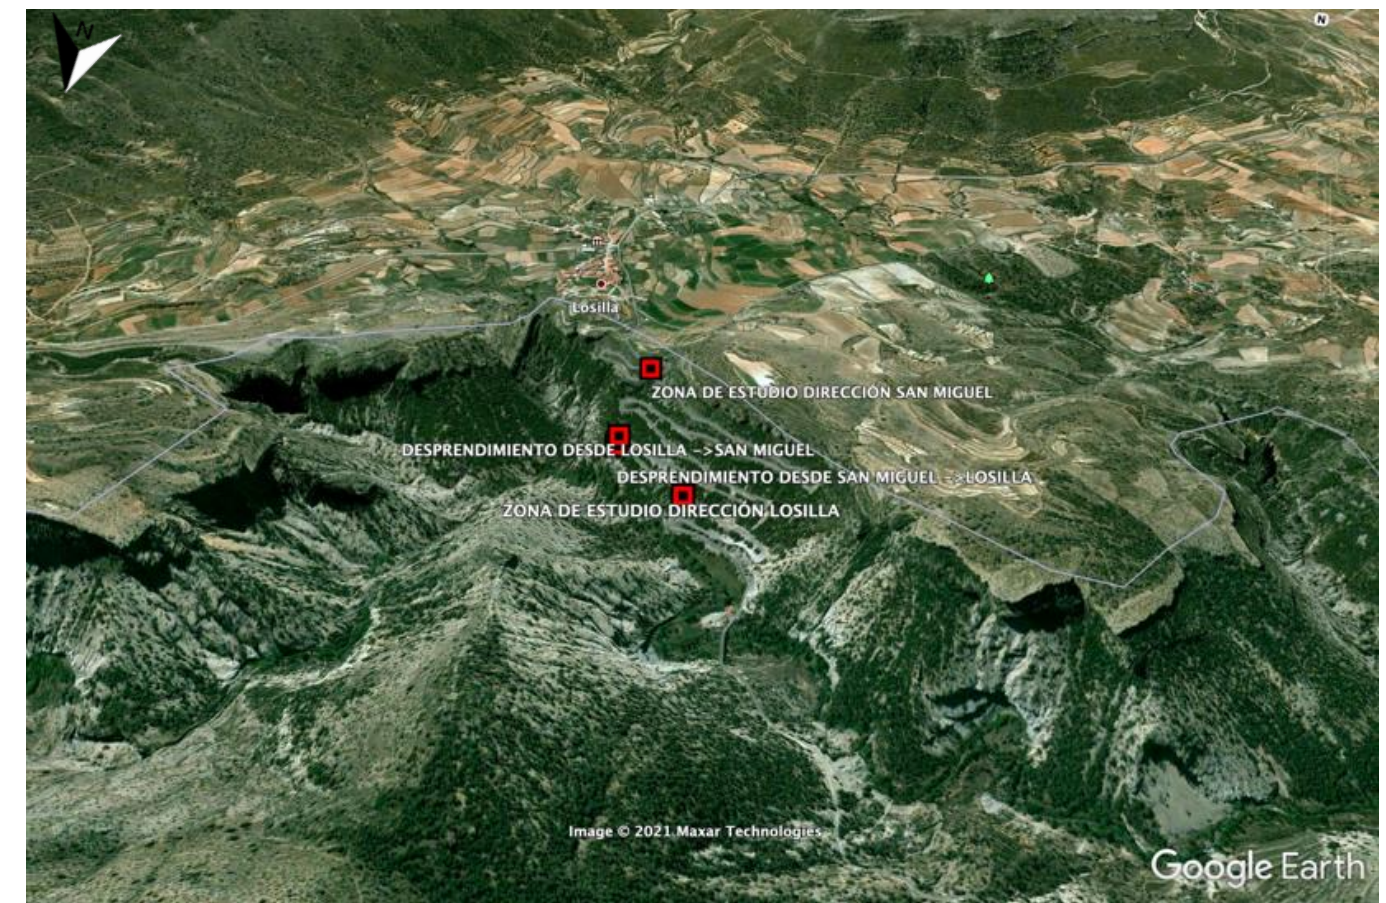
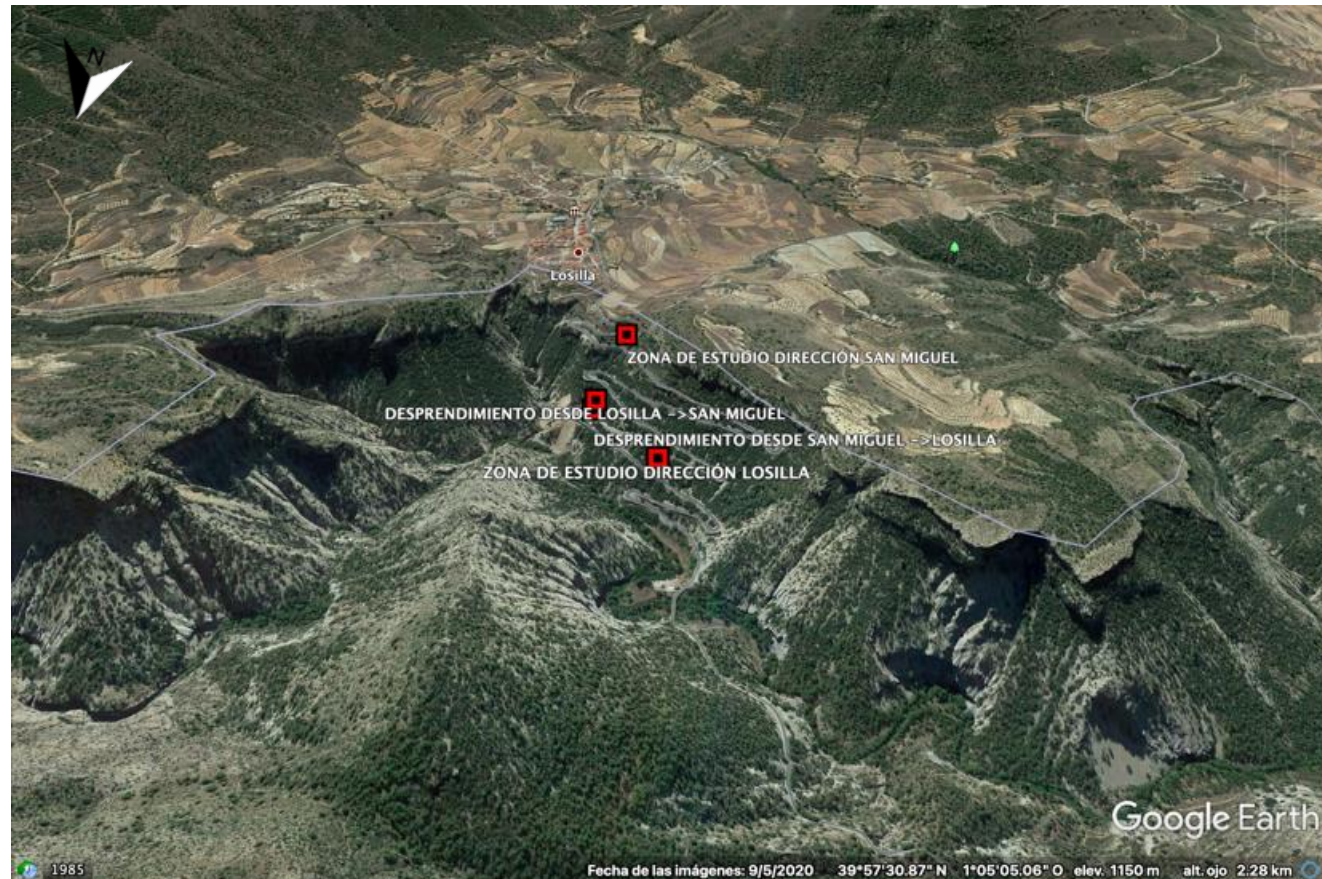
Ilustración 6 Geomorfología de la zona en 2003. Fuente: Google Earth

Ilustración 7 Geomorfología de la zona en 2020. Fuente: Google Earth

Esto se puede ver claramente en las siguientes imágenes, una del año 2003 (Ilustración 6) y otra del año 2020 (Ilustración 7).

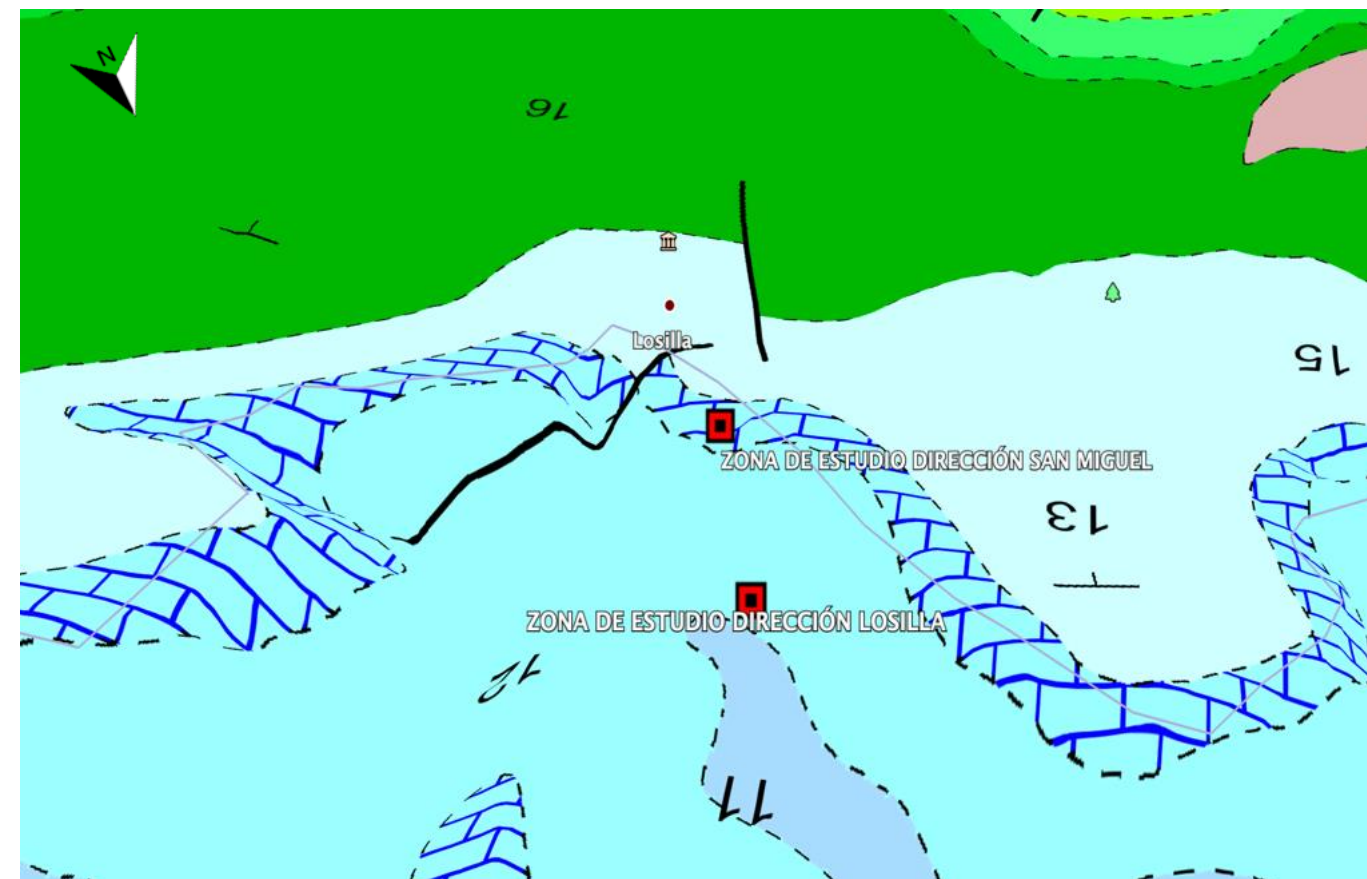
Ilustración 8 Mapa geológico de la zona de estudio. Fuente: IGME

Para realizar esto, se ha usado también la herramienta del Google Earth Pro, donde se ha juntado el mapa geológico que nos proporcionaba el IGME, obteniendo así, la geología de la zona de estudio (Ilustración 8).

Vemos que estamos en una zona en la que predominan las alternancias de calizas microcristalinas y calizas margosas microcristalinas.

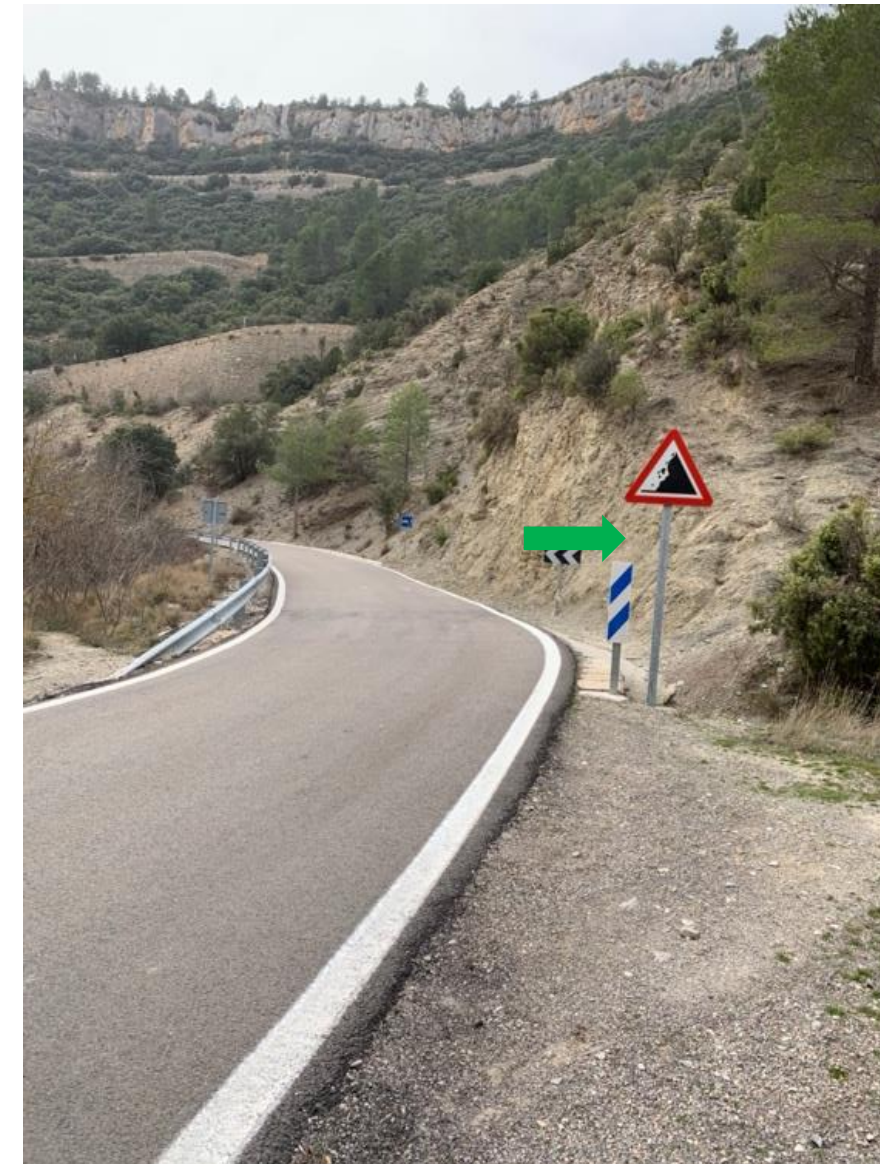
Ilustración 13 Zona de la que se extrajeron margas. Fuente: Elaboración propia.

Justo en la zona marcada en la Ilustración 13 se toma la primera muestra para analizar, eliminando la capa superficial, pues era material alterado y después se procede a extraer varios fragmentos de margas para someterlos a diversos ensayos. Las muestras que se toman son margas, como se aprecia en la Ilustración 14 la zona superficial es de un color beige, producto de la alteración a la que está sometida la ladera y las muestras que se tomaron son oscuras, de un color grisáceo, color natural de este tipo de roca.

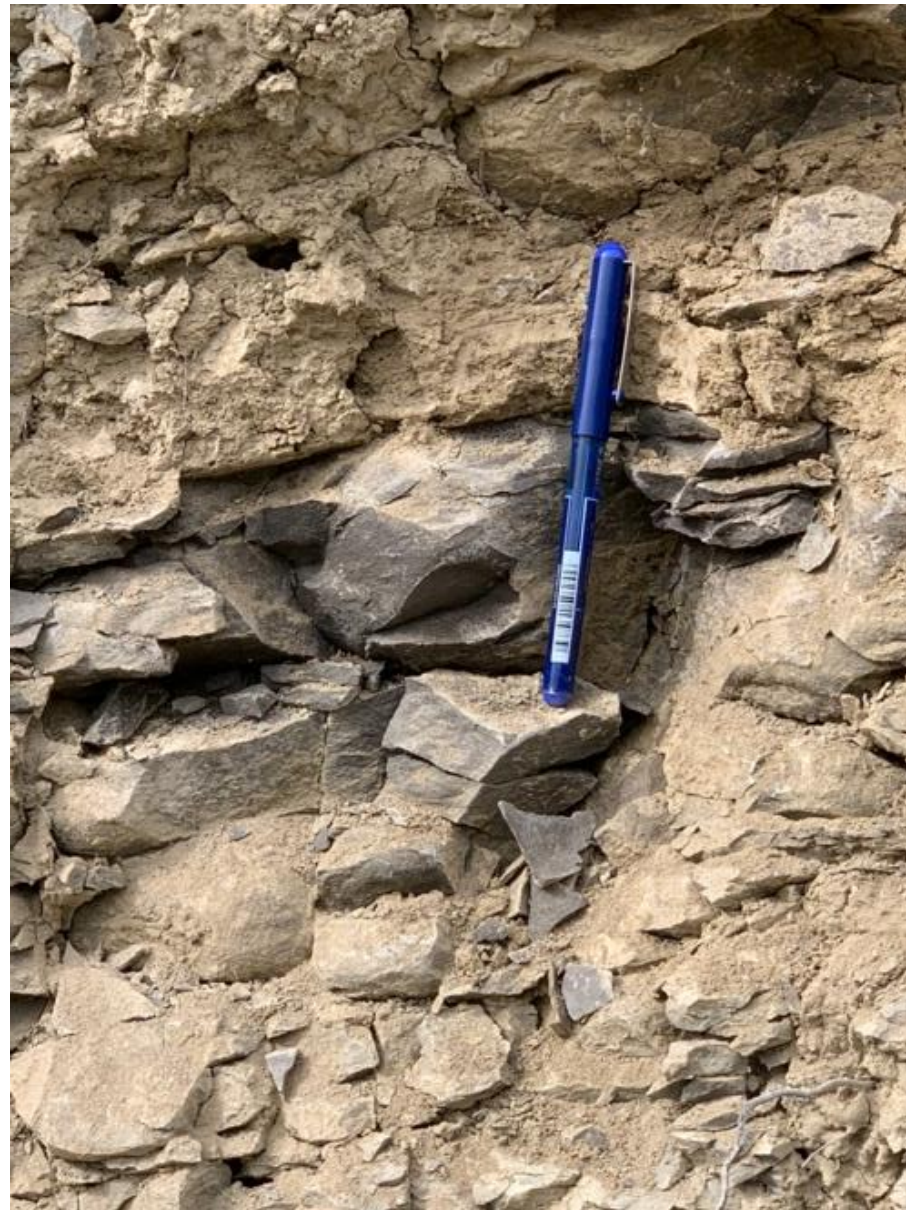
*Ilustración 14 Margas fracturadas. Fuente: Elaboración propia.*

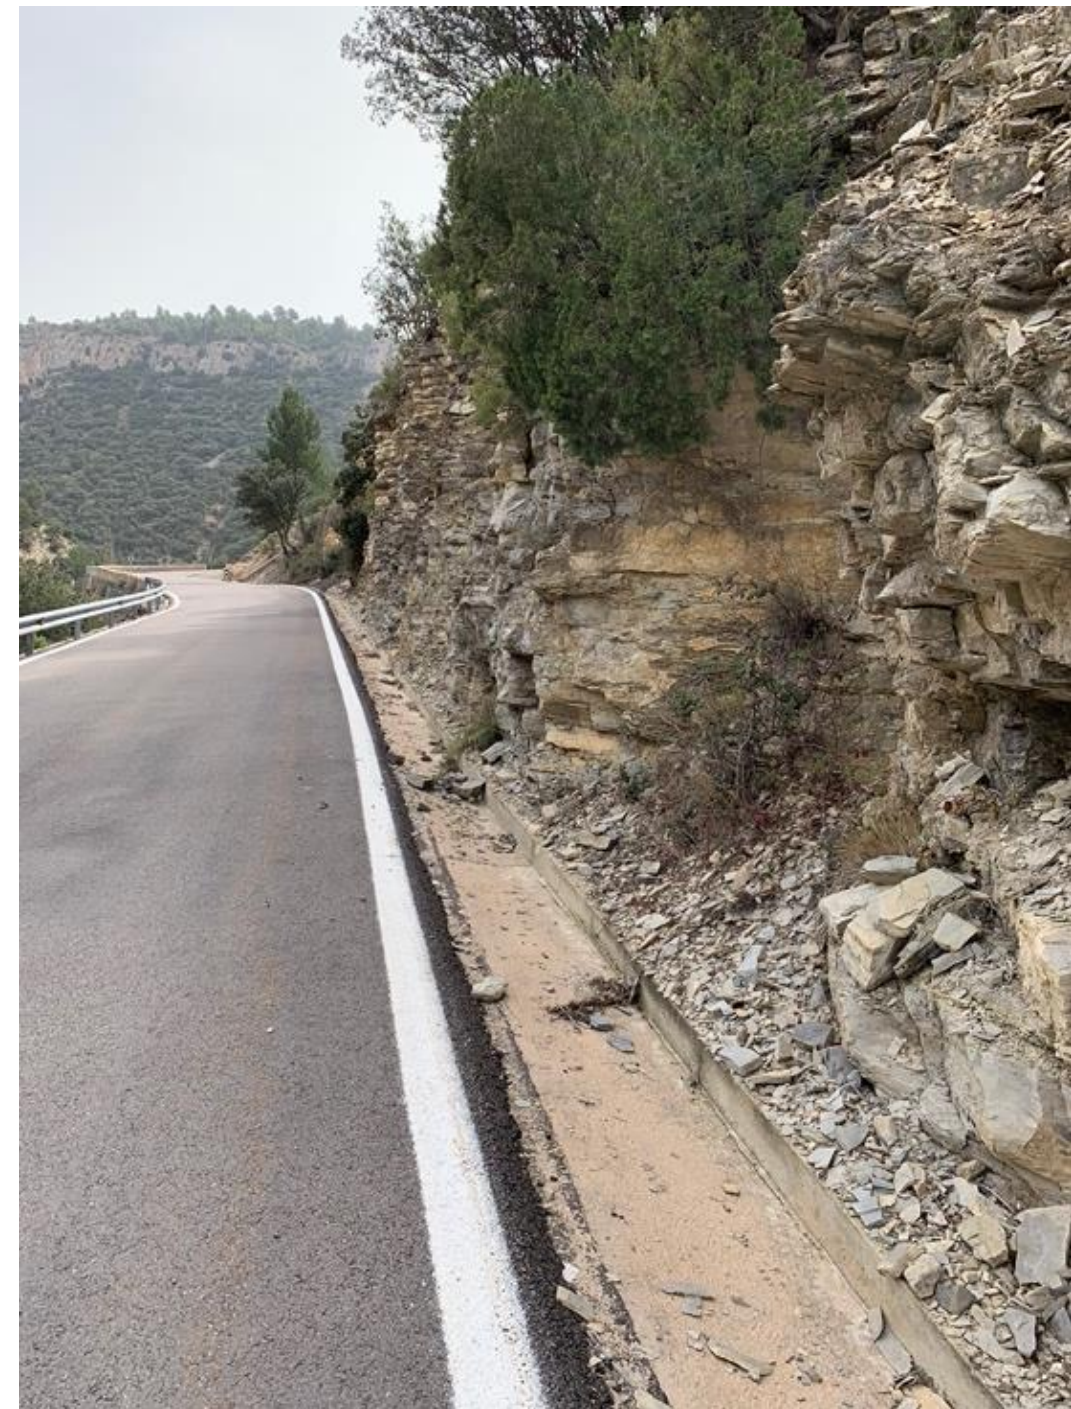
*Ilustración 15 Cuneta ocupada por fragmentos de roca. Fuente: Elaboración propia.*

Las cunetas, una medida de drenaje longitudinal están constituidas por un plano inclinado y un bordillo que la separa del terreno natural. Como se observa en la imagen la cuneta está ocupada por fragmentos de roca o vegetación (Ilustración 15).

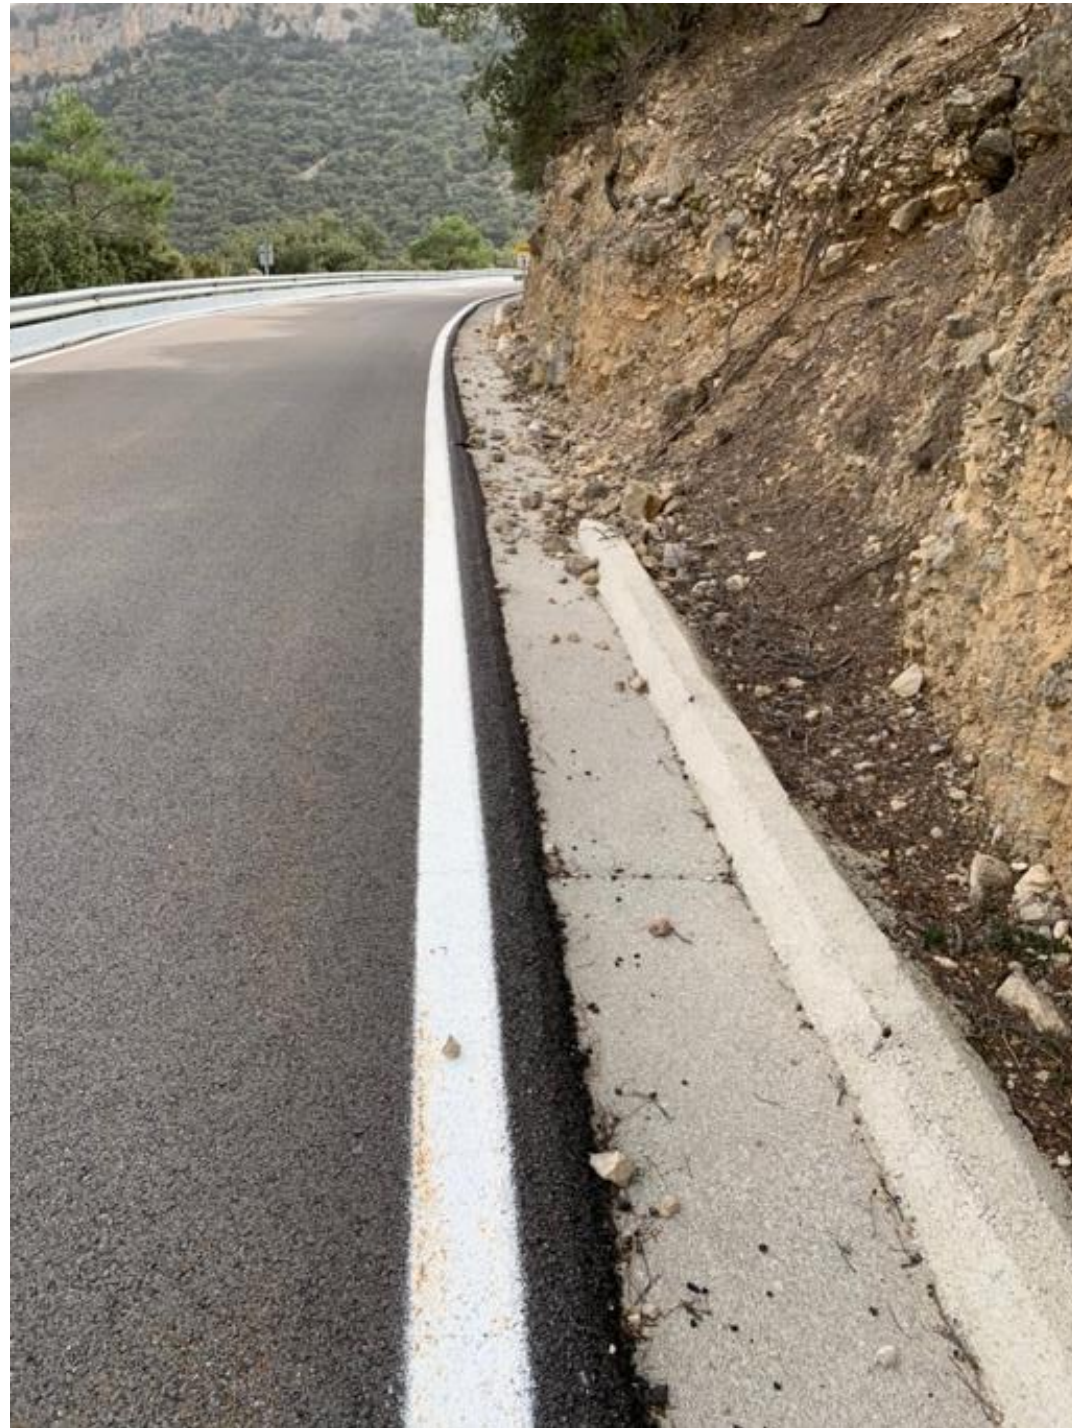
*Ilustración 16 Bordillo de contención inexistente. Fuente: Elaboración propia.*

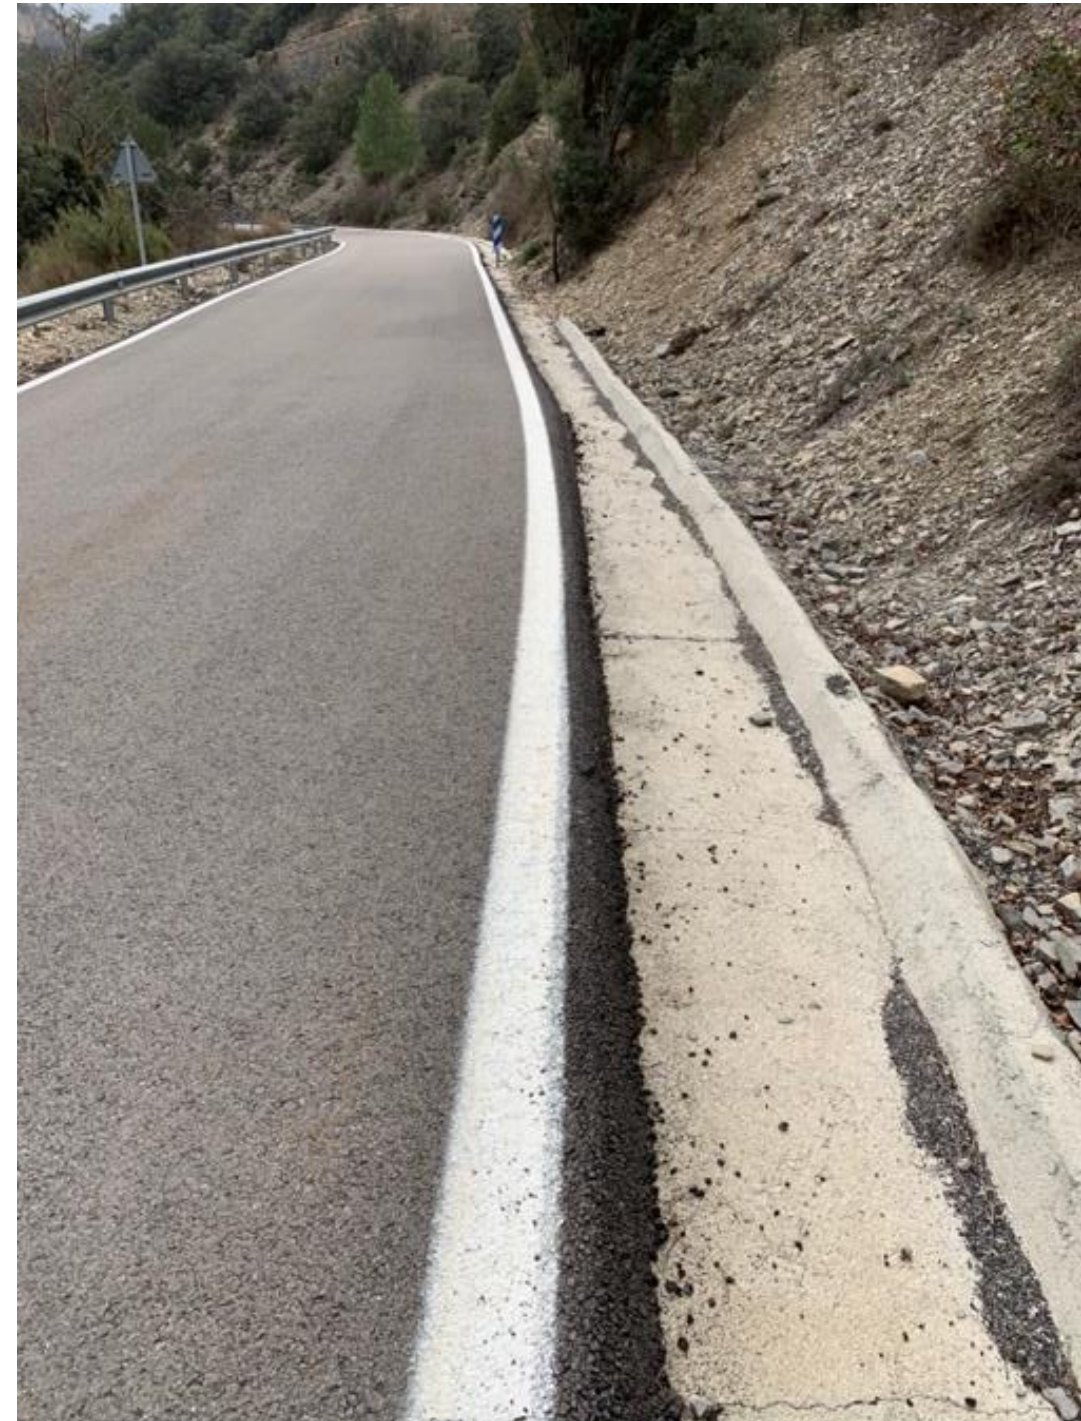
*Ilustración 17 Cuneta. Fuente: Elaboración propia.*

Las cunetas están invadidas en muchas zonas por fragmentos de rocas desprendidos de la ladera (Ilustración 16) y el mencionado bordillo no es continuo (Ilustración 17).

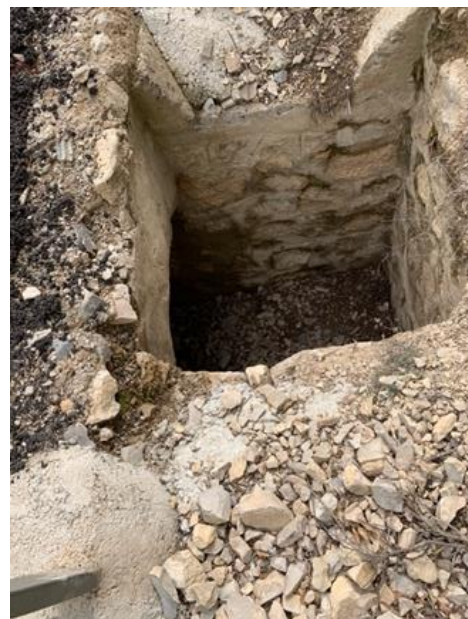
Ilustración 18 ODT de mampostería Fuente: Elaboración propia.

Se comprueba que existen varias obras de drenaje transversal distribuidas por todo el trazado, algunas antiguas, realizadas de mampostería (Ilustración 18 e Ilustración 19) y otras más nuevas, ejecutadas mediante hormigón (Ilustración 20).

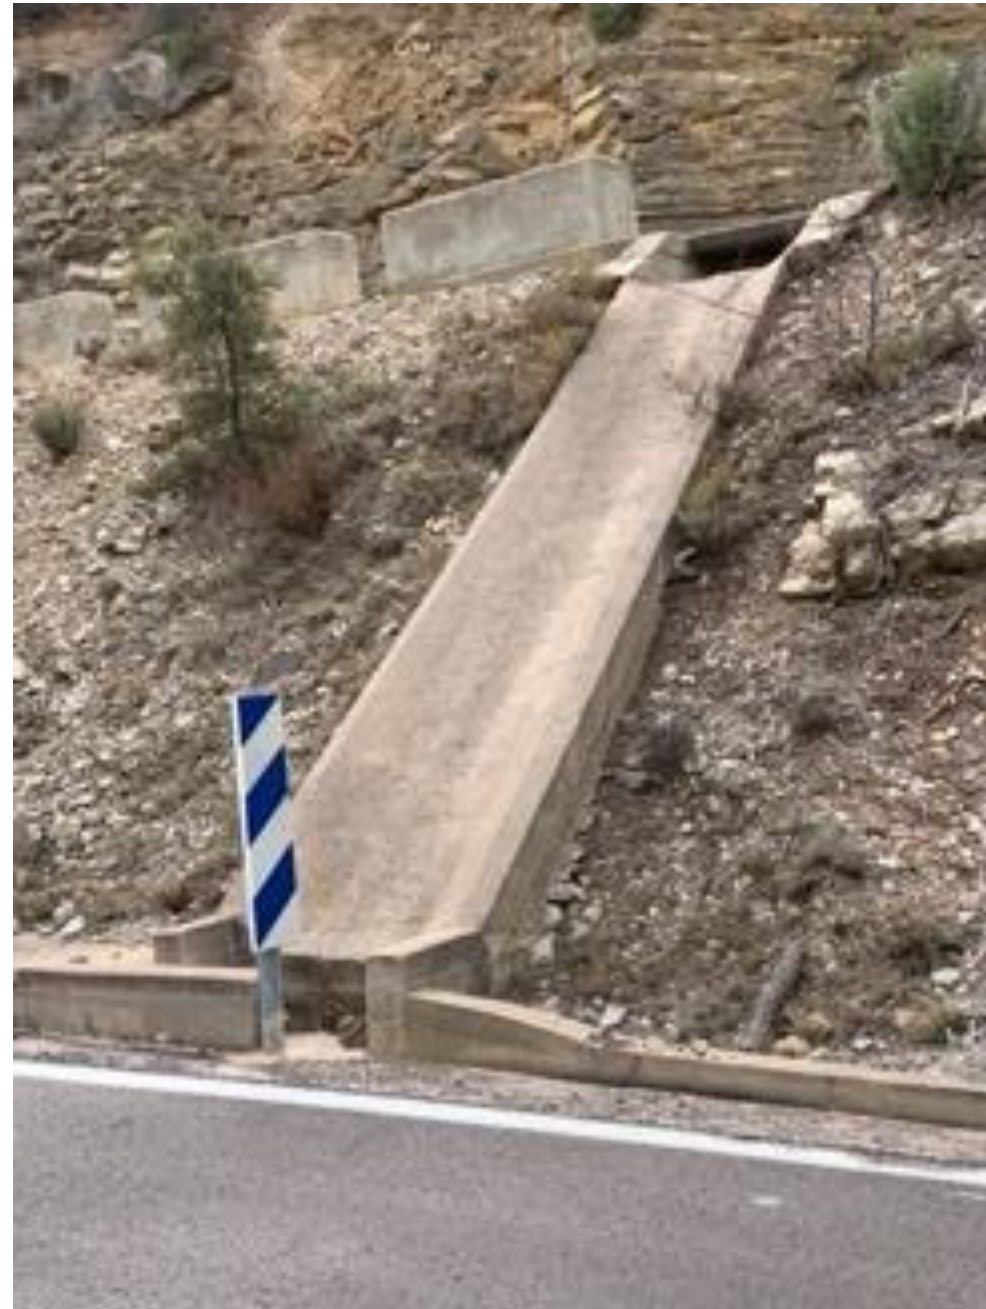
*Ilustración 21 ODT. Fuente: Elaboración propia.*

Las obras de drenaje transversal tienen como finalidad evacuar el agua que cae por la ladera de forma perpendicular a la carretera y evacuar el agua de las cunetas, es decir de las obras de drenaje longitudinal. En la zona se aprecian bastantes, además se ve que sería necesaria una limpieza de estas, (Ilustración 19) pues como se ve en las imágenes, hay bastante vegetación que podría dificultar la evacuación del agua. Se pueden ver también algunas obras de drenaje transversal, que, por su ejecución y diseño, a la larga generarán una importante erosión en la zona donde desemboca el agua. Haciendo así que la ladera sea más propensa a erosionarse y vaya perdiendo material.

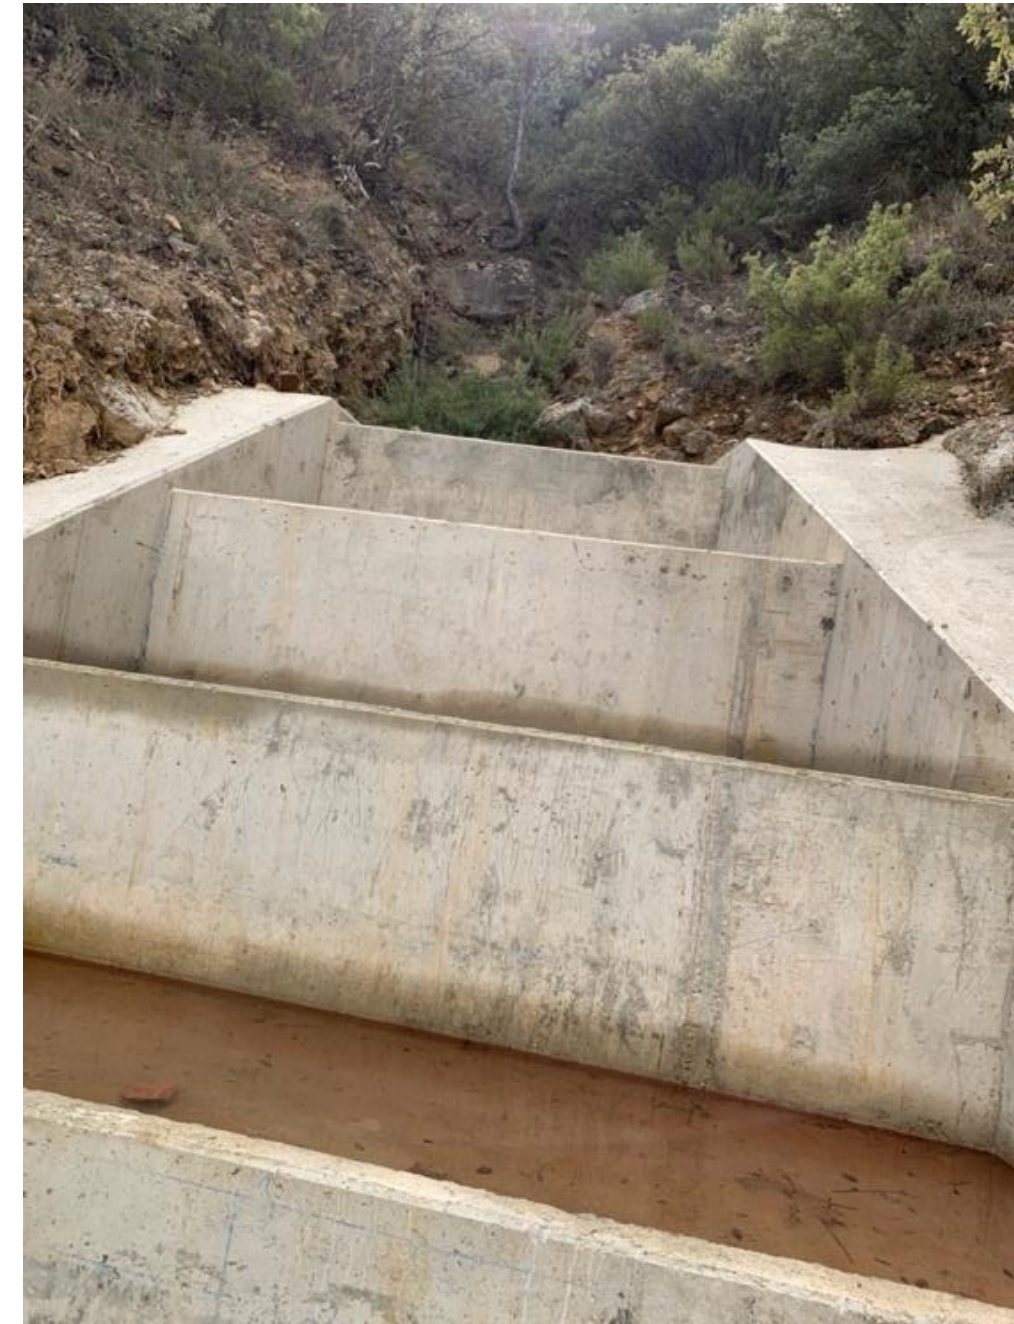
*Ilustración 22 ODT en la zona del desprendimiento. Fuente: Elaboración propia.*

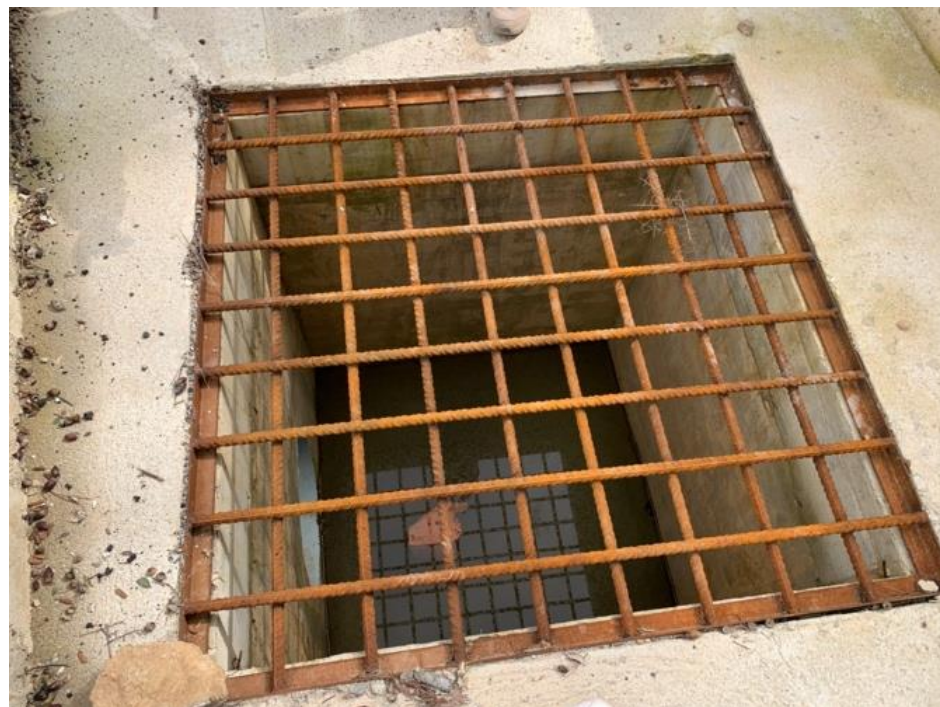
Ilustración 23 ODT en la zona del desprendimiento. Fuente: Elaboración propia.

También se observa otra obra de drenaje transversal de grandes dimensiones, relativamente nueva, (Ilustración 22) probablemente ejecutada a la vez que el muro de hormigón armado. Esta ODT requiere que se añada otra reja con apertura menor para evitar que los fragmentos de roca y restos de vegetación saturen el interior, inutilizándolo. Esta obra de drenaje transversal fue la única en la que se detectaron rastros de agua (Ilustración 23). En su desembocadura, no se ven signos aparentes de la salida del agua.

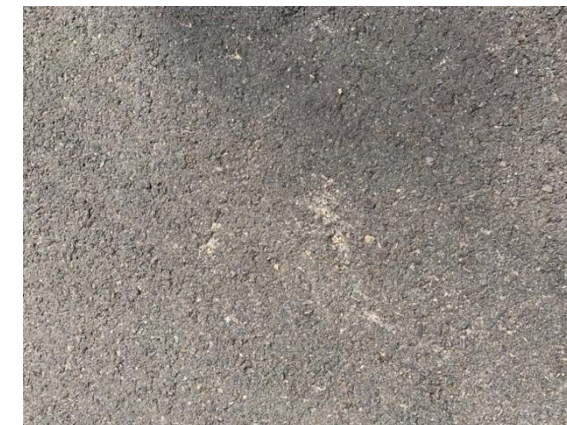
Ilustración 24 Estado del firme, punzonamiento. Fuente: Elaboración propia.

Pero a pesar de esto, se observan ya algunas oquedades en el asfalto, producidas por el desprendimiento y caída de fragmentos de roca a la calzada, ya que se observa el punzonamiento (Ilustración 24) en el asfalto, producido por el impacto de rocas, así como el levantamiento de las marcas viales o la decoloración del trazado. Además de fragmentos de roca que están en el propio trazado, como ya se ha comentado en el apartado de “arcenes y cunetas”.

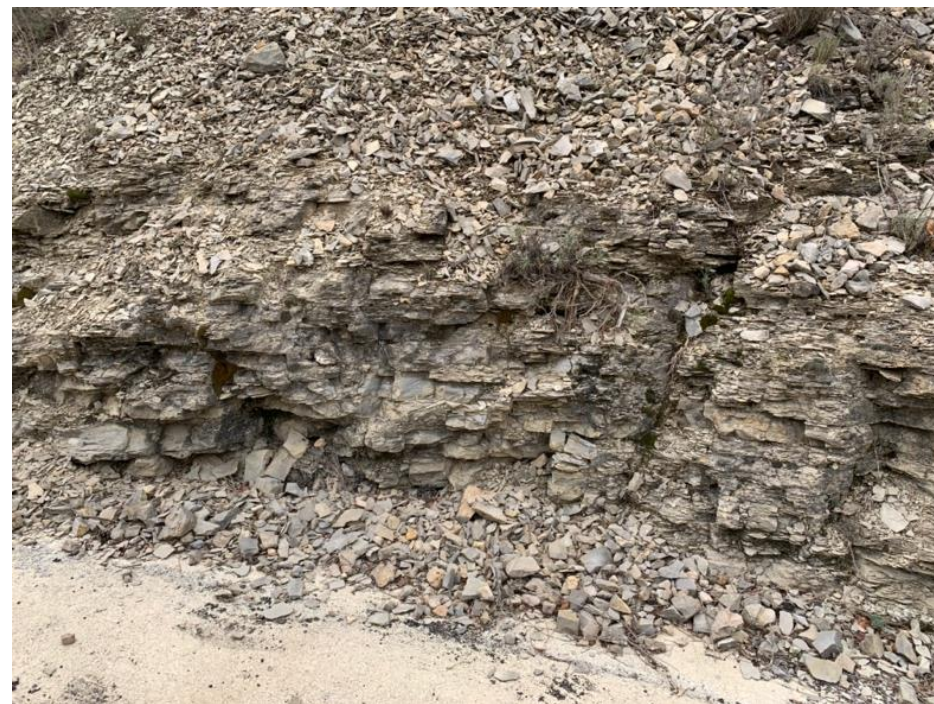
Ilustración 27 Estratos de margas y calizas. Fuente: Elaboración propia.

En primer lugar, hay que destacar que los estratos presentan inclinación horizontal o subhorizontal. Existen además dos familias de discontinuidades perpendiculares entre si y ortogonales al plano de estratificación de manera que el macizo aparece muy fracturado, (Ilustración 28) debido a esto no se realizan estaciones geomecánicas. El buzamiento poco significativo es hacia dentro del talud lo que elimina la posibilidad de que se den roturas de cuña o vuelco, los desprendimientos, sin embargo, son muy frecuentes.

La información que se obtiene de la geología general, proporcionada por el IGME, coincide con lo que se ha visto en la zona. Se aprecian intercalaciones de calizas y margas, con una capa de tierra vegetal en la superficie. Además, en la zona más elevada de la ladera también se aprecian calizas oolíticas y pisolíticas. Durante todo el recorrido se observa que se van alternando formaciones de alternancias de calizas y margas con otras que tienen margas bastante alteradas (Ilustración 27). La libreta que aparece en la Ilustración 28 proporciona una idea de las dimensiones de los bloques de rocas resultantes de las tres familias de discontinuidades (dos más la estratificación) anteriormente mencionadas.

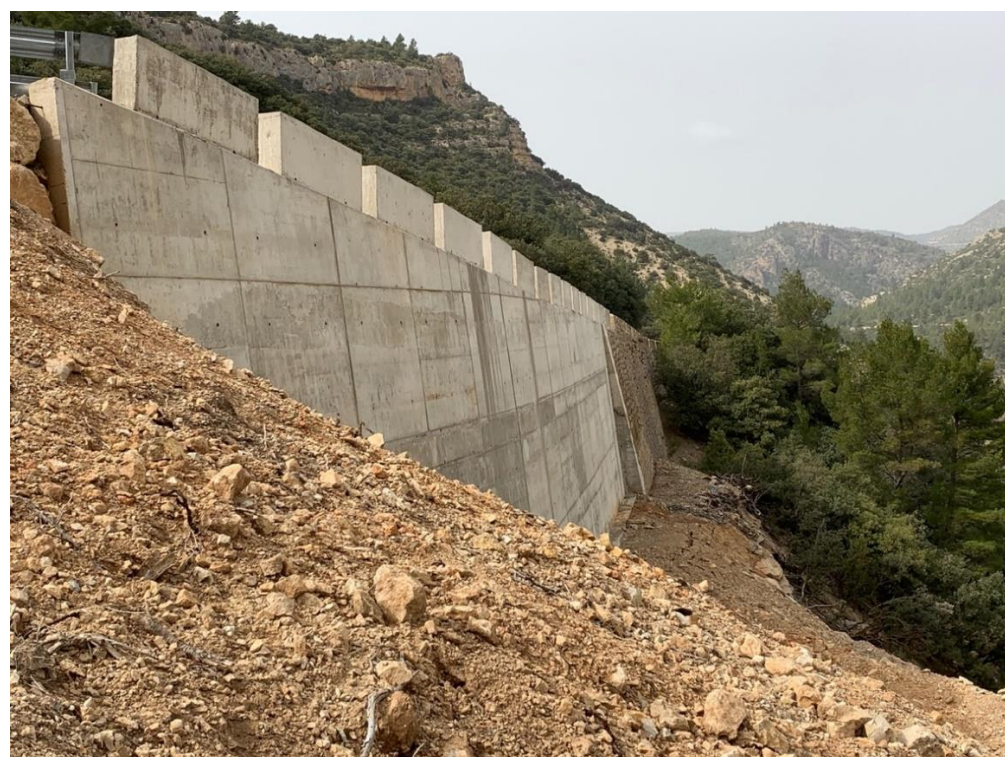
Ilustración 30 Muro de hormigón armado, la solución adoptada. Fuente: Elaboración propia.

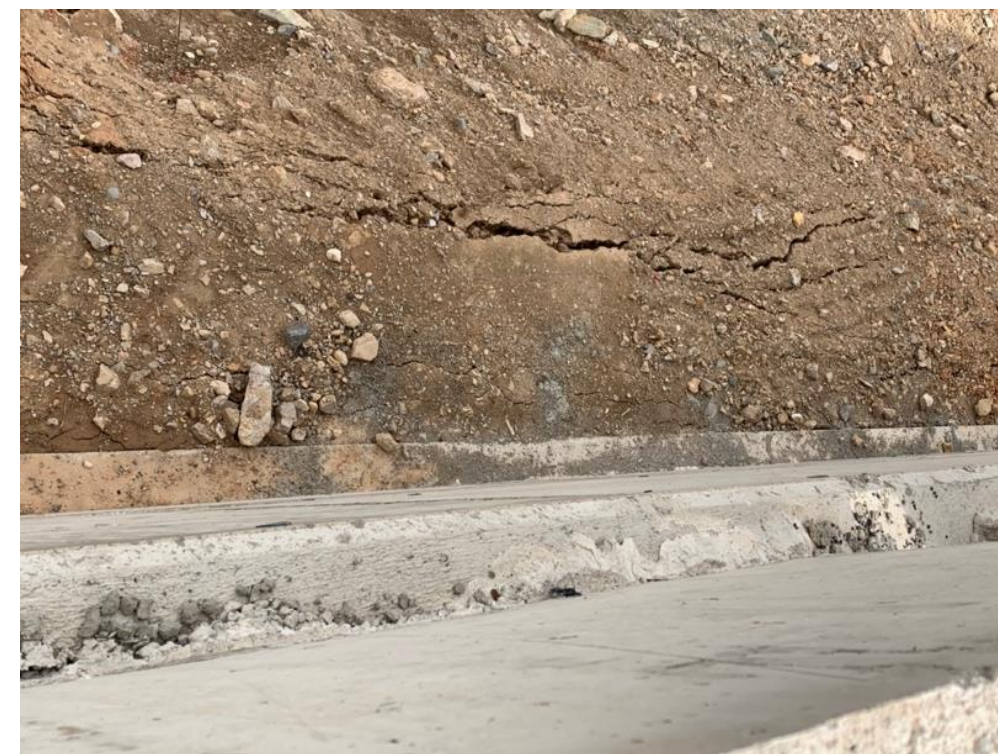
Ilustración 31 Grietas de tracción al pie del muro. Fuente: Elaboración propia.

Al pie del muro se observa lo siguiente: en primer lugar, se aprecia la base del muro que no está enterrada (Ilustración 31). También se ve en esta misma zona, pero en el terreno sobre el que apoya el muro **grietas de tracción** de una magnitud considerable, (Ilustración 31) significando lo que puede ser una evidencia de que la ladera por debajo del muro está comenzando a debilitarse lo que podría dar lugar a que colapse y rompa, arrastrando al muro. Se aprecia también bastante humedad en la base del muro, probablemente debido a que los drenes no están funcionando, pues no se ven marcas típicas de la evacuación del agua por los drenes del muro. Si a todo esto le sumamos que, a menos de un metro del intradós del muro hay una considerable pendiente. Todo esto hace pensar que es necesario un nuevo análisis de la situación de la ladera.

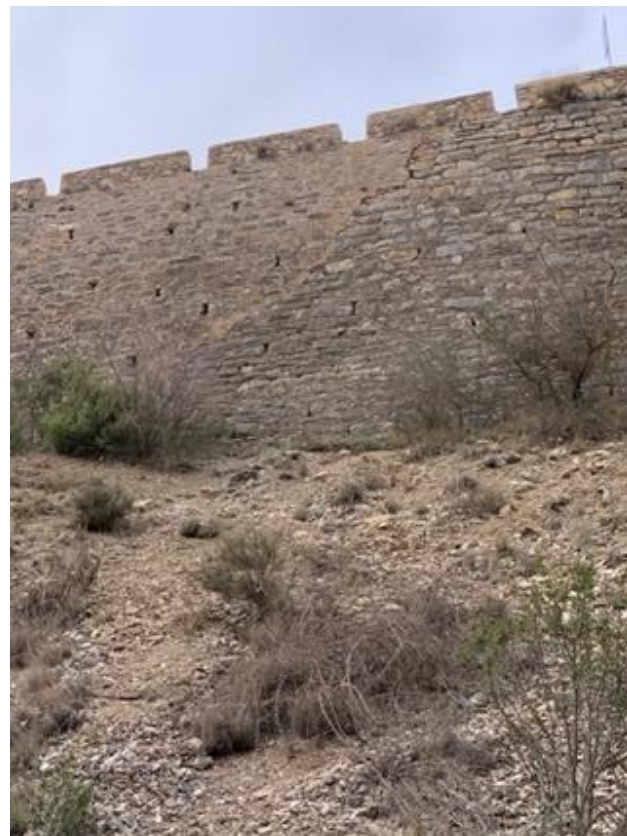
Ilustración 33 Muro de mampostería reparado. Fuente: Elaboración propia.

- Se puede observar que algunos muros ya han sufrido daños y se han reparado, pues hay una clara diferencia de tonos y fábrica (Ilustración 33).

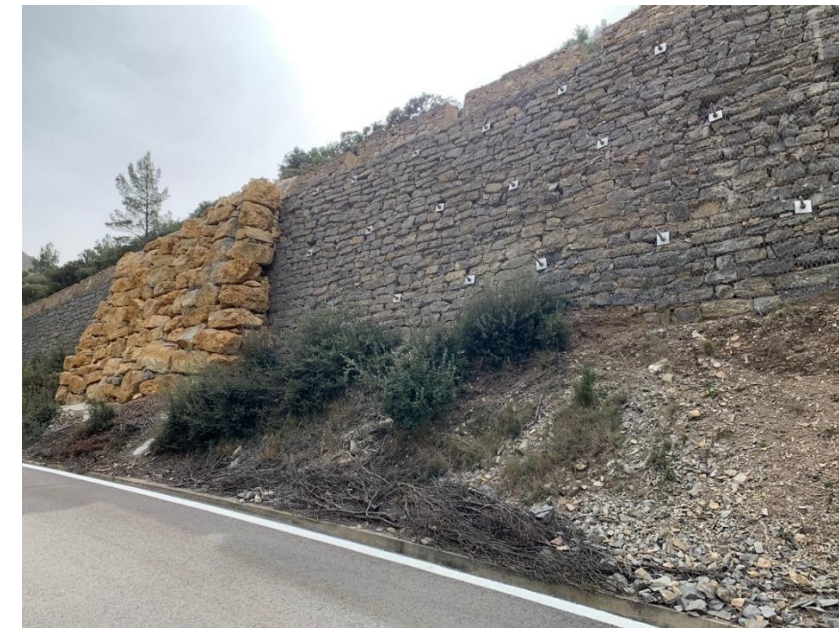
Ilustración 34 Muro de mampostería reforzado con anclajes autoperforantes y muro de escollera. Fuente: Elaboración propia.

- La técnica que más se ha llevado a cabo para la estabilización de la ladera es la de realizar muros de mampostería con anclajes autoperforantes y mallas metálicas de triple torsión (Ilustración 34). Esto a priori esta dando buenos resultados, aunque en algunas zonas se pueden ver que en el muro se forman “panzas” una patología propia de estos muros que debería de solucionarse con el derribo de la parte afectada y la reconstrucción.

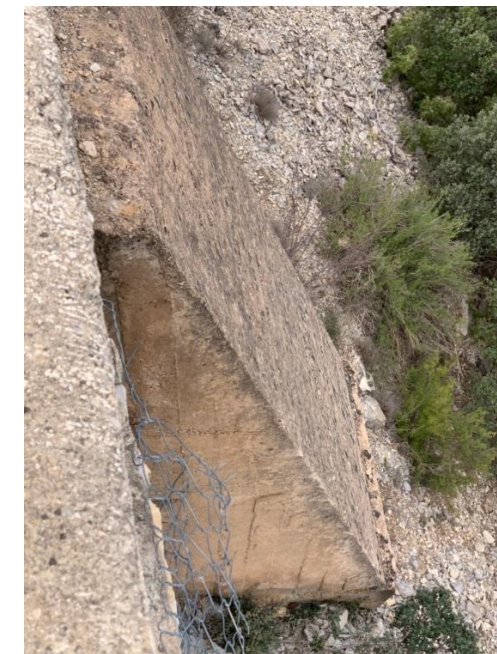
Ilustración 39 Contrafuerte. Fuente: Elaboración propia.

- Se observan también contrafuertes (Ilustración 39). Estos están en buen estado, realizando de una forma adecuada su función.

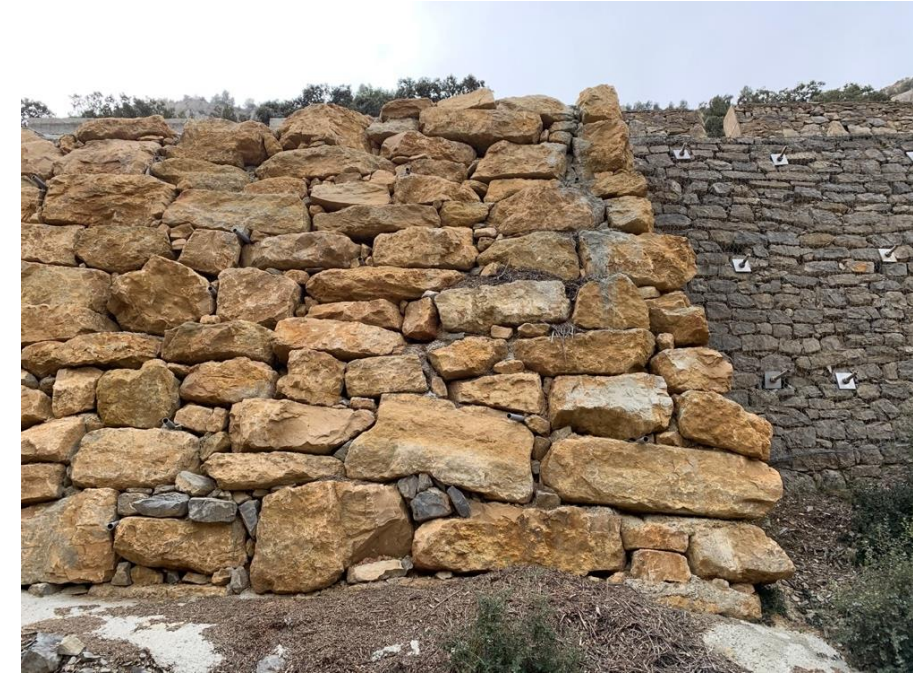
Ilustración 41 Detalle, muro de escollera. Fuente: Elaboración propia.

- Otra solución observada en la zona es la colocación de muros de escollera, por delante de algunos muros de mampostería (Ilustración 41). Pero aún llama más la atención que estos muros estén colocados en la misma zona, pero en distintas alturas. Además, la ejecución completamente vertical de esta tipología de muros llama la atención, pues normalmente estos se colocan de forma escalonada, siendo la base la de mayor superficie y disminuyendo la superficie de las capas superiores de escollera e inclinados hacia dentro del talud. También se puede observar que hay lechadas de cemento en el propio muro, (Ilustración 42) probablemente para aumentar la estabilidad del propio muro.

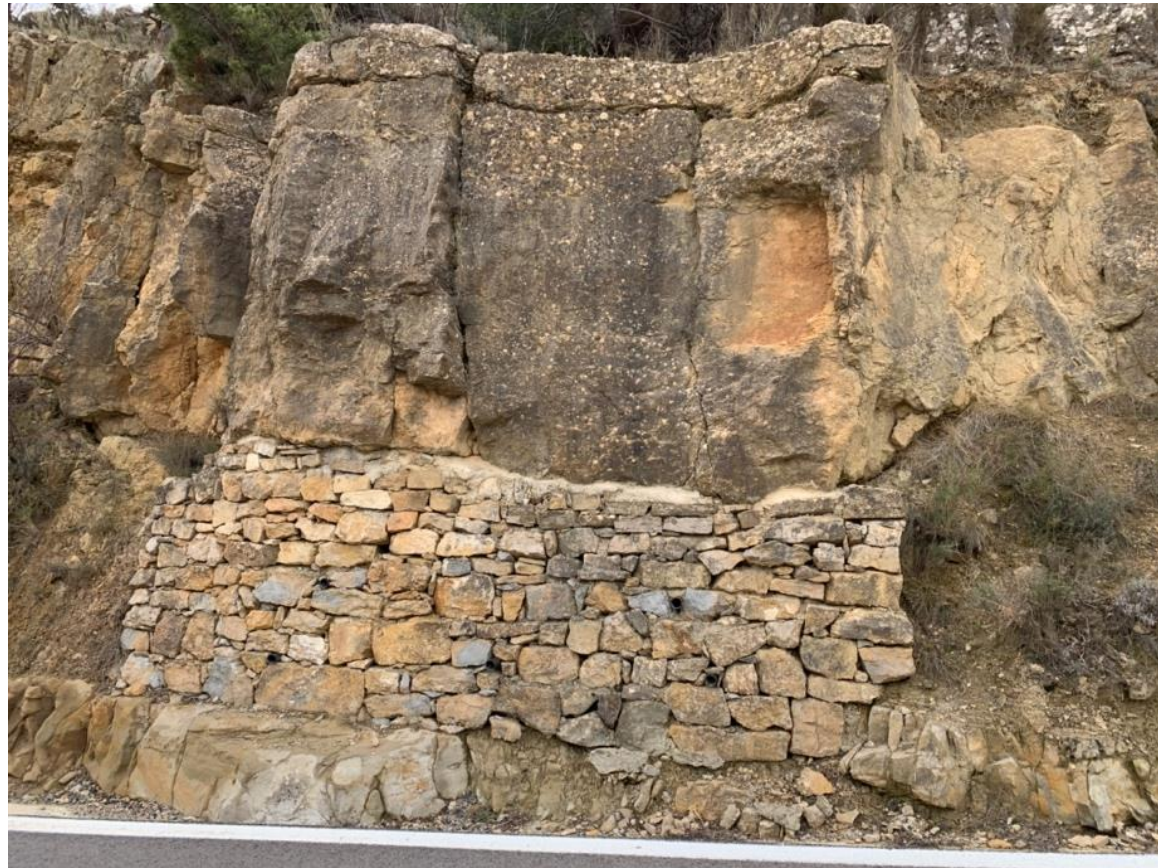
Ilustración 43 Muro de mampostería, para sostener la zona afectada por la erosión diferencial. Fuente: Elaboración propia.

- Muros de mampostería pequeños que sirven de sujeción en aquellas zonas que han sufrido una gran erosión diferencial (Ilustración 43). Esta medida se integra perfectamente en el propio paisaje, además de ser una solución de fácil construcción, económica y de sencillo mantenimiento.

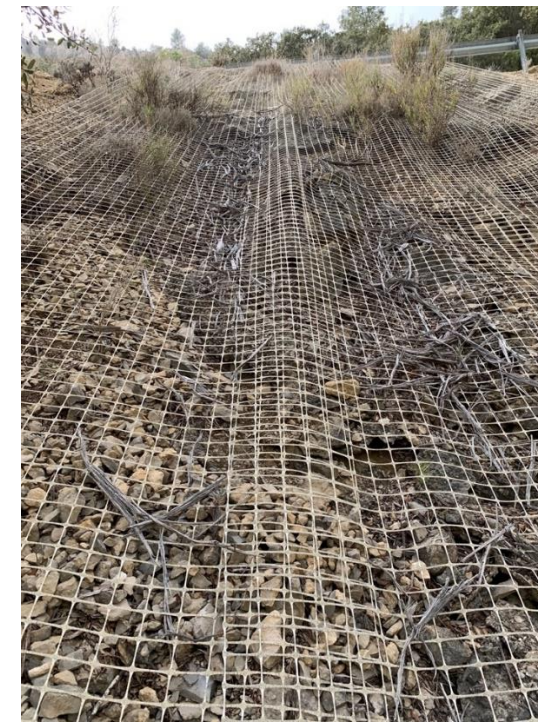
Ilustración 44 Mallazo para la hidrosiembra. Fuente: Elaboración propia.

- Mallas de hidrosiembra (Ilustración 44). En ciertas zonas se puede observar que se han colocado mallas de para una hidrosiembra, pero esta no ha funcionado. Se detecta que estas mallas actualmente están realizando la función de una malla metálica de triple torsión, algo para lo que no están destinadas. Además, algunas de ellas ya se están rompiendo por la parte inferior (Ilustración 45).

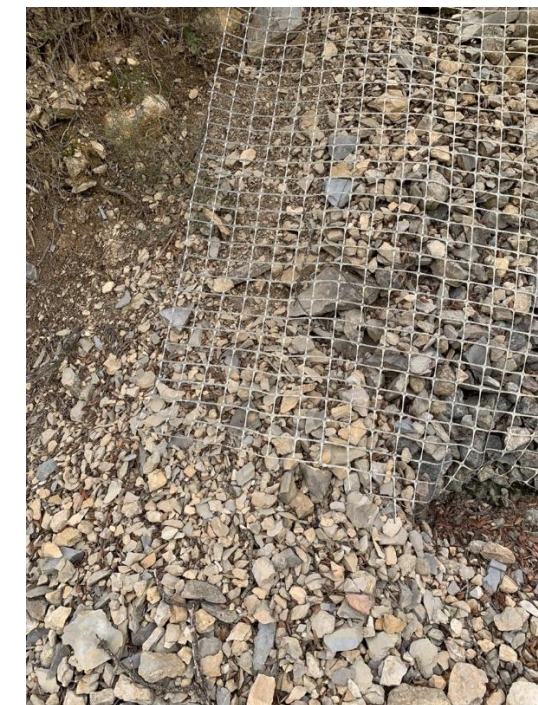
Ilustración 45 Rotura de la maya por exceso de peso. Fuente: Elaboración propia.
