UNIVERSITAT  
POLITÈCNICA  
DE VALÈNCIA

ETS INGENIERÍA DE CAMINOS,  
CANALES Y PUERTOS

# TRABAJO DE FIN DE GRADO

ESTABILIZACIÓN DE LA LADERA LOCALIZADA EN EL PK 2+800 DE LA CARRETERA CV-363,  
TÉRMINO MUNICIPAL DE ARAS DE LOS OLMOS (VALENCIA)

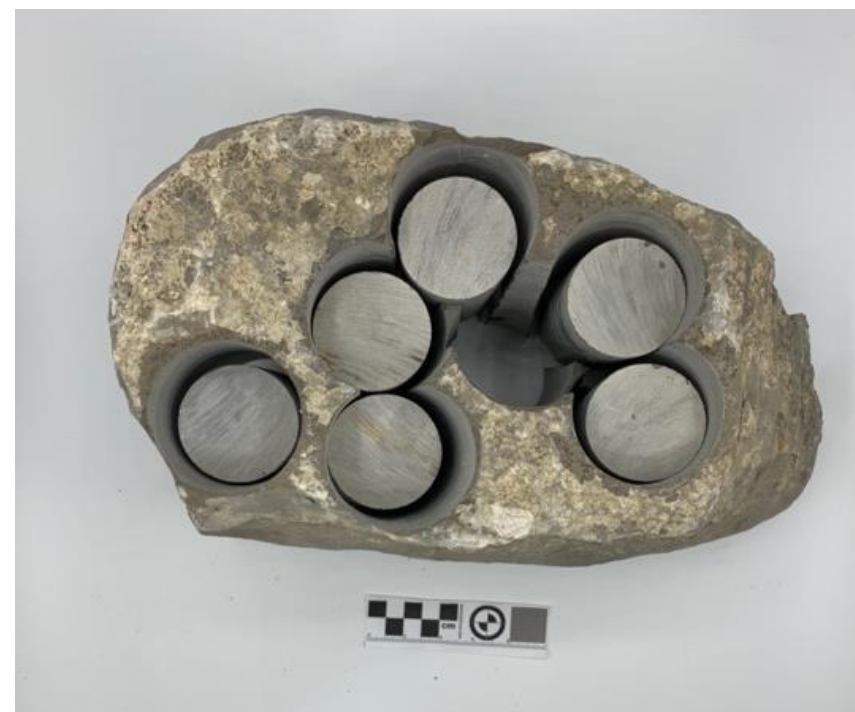
Ilustración 46 Roca caliza de donde se extraen las probetas a estudiar. Fuente: Elaboración propia

Después de la toma de muestras que se realiza en la visita de campo, se procede a realizar los ensayos pertinentes a las muestras de margas y calizas. Las margas se ensayan tal y como se extrajeron de la ladera, mientras que, de las calizas, que se cogió una muestra de gran volumen, se obtuvieron 7 probetas (Ilustración 46). Posteriormente se escogen las 4 mejores probetas para la realización del ensayo de resistencia a compresión simple. Con las muestras de margas, se escogen 6 muestras en buen estado y de un tamaño adecuado para los ensayos que se habían planificado realizar.

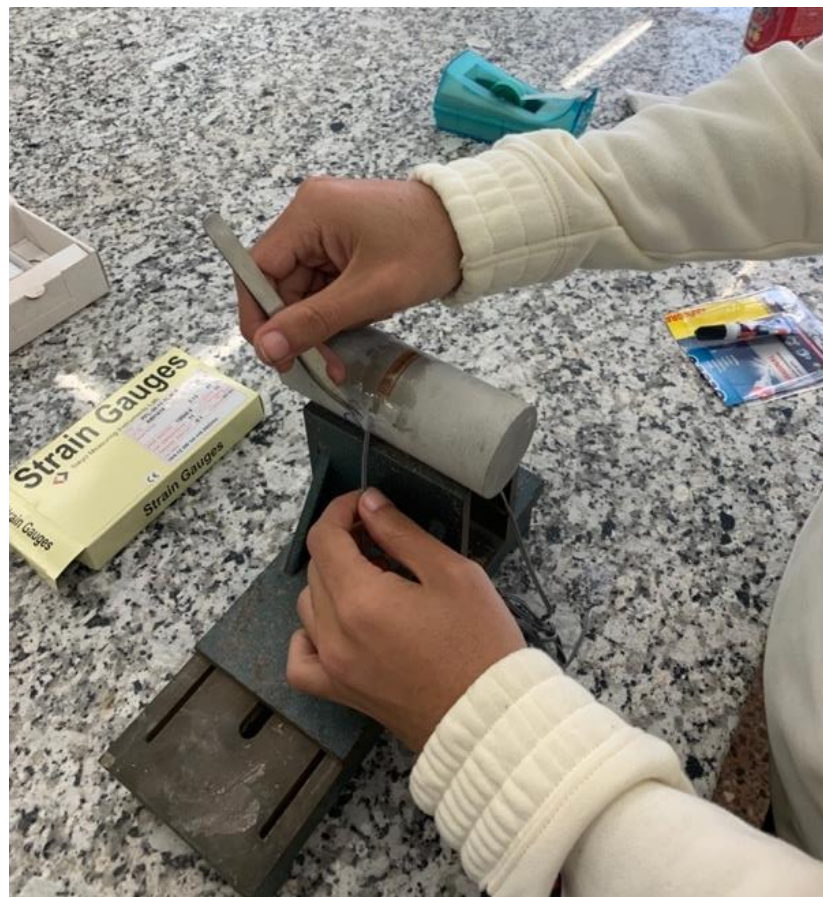
Ilustración 50 Colocación de las bandas a la P2. Fuente: Elaboración propia.

Para la aplicación de la carga axial se ha utilizado una prensa servo-hidráulica de 2000 kN, provista de cuatro columnas MODELO MECANICA CIENTIFICA 285200, equipada con un sistema de adquisición de datos de la fuerza y de las galgas extensiométricas (Ilustración 51). La velocidad de aplicación de la carga ha sido de 1,25 kN/s, hasta que se alcanza la rotura de las probetas. Con los datos registrados de tensión-deformación, se obtienen los valores de módulo de elasticidad y coeficiente de Poisson según el

Tras la realización de este ensayo, se obtienen los valores de las tensiones de rotura, una para cada probeta y los valores del Módulo de Young y del coeficiente de Poisson, de la probeta P2, que es la que lleva las galgas extensiométricas.

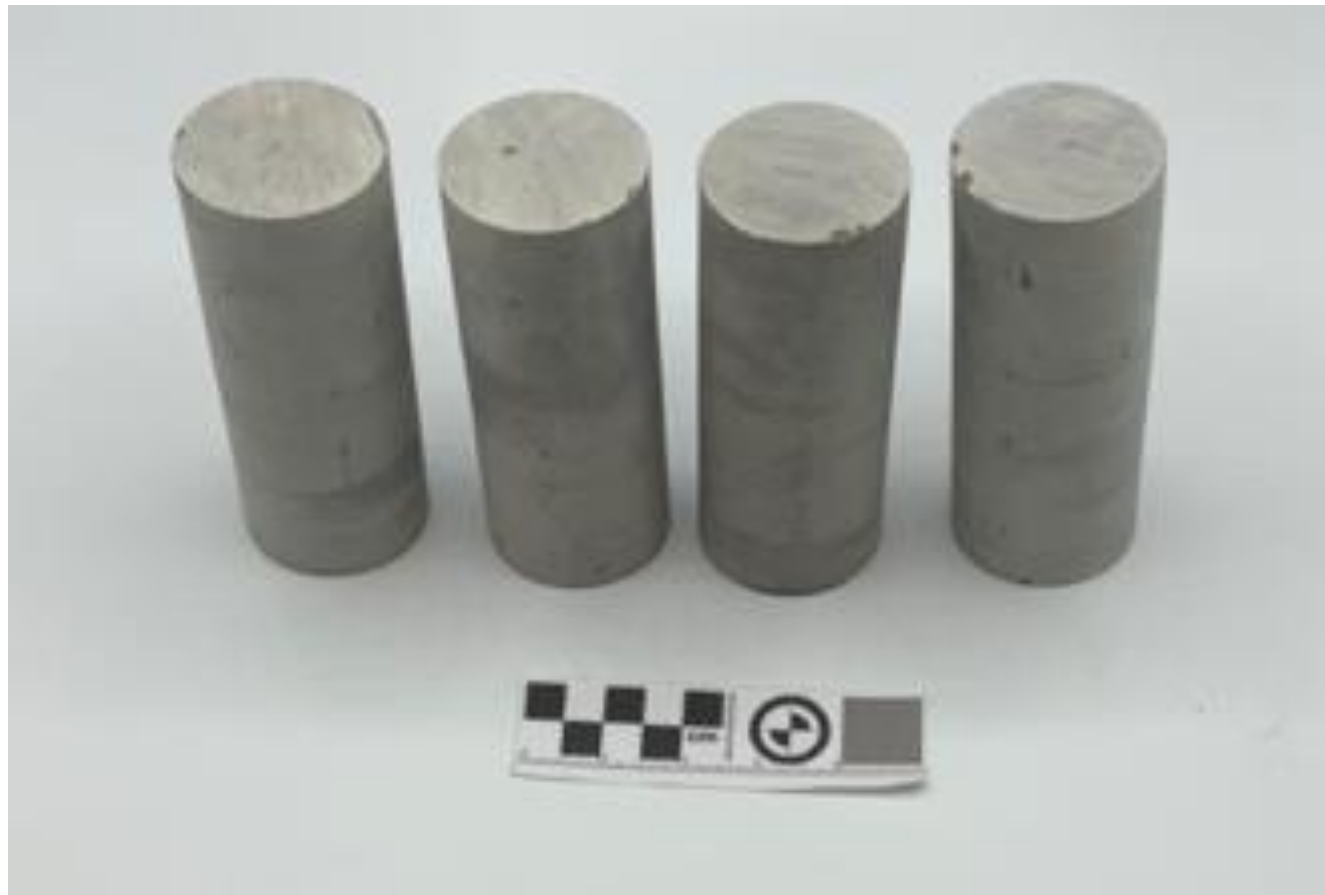
Ilustración 52 Las 4 probetas que se eligen para el ensayo de compresión simple. Fuente: Elaboración propia

Se tomaron de cada probeta diversas mediciones. Con objeto de calcular su volumen y, por tanto, determinar la densidad, se han medido dos diámetros en la parte superior, en la parte media y en la parte inferior mediante pie de rey de precisión 0.01 mm. Las longitudes de las probetas se miden en 3 lados separados 120°, con una precisión de 0.01 mm, para posteriormente realizar la media de estas medidas y obtener así un diámetro y longitud medio adecuado. Una vez se tienen las dimensiones de cada probeta, se procede al lavado de estas de forma cuidadosa, con una bayeta húmeda y a su secado.

- P1: Es la muestra que más resistencia presenta, rompe de manera frágil, produciendo un gran ruido.
- P2: Antes de romper, una galga se despegaba de la probeta, por la deformación que está sufriendo, esto no afecta a los resultados que se obtienen, pues ya se habían registrado datos suficientes.
- P3: También presenta una rotura frágil. Antes de la rotura se detecta una grieta propia de la calcita que rellena una fisura natural de la misma, esto provoca la rotura prematura de la muestra
- P4: Es la que menos resiste, pero está dentro del rango de valores del resto de las muestras.

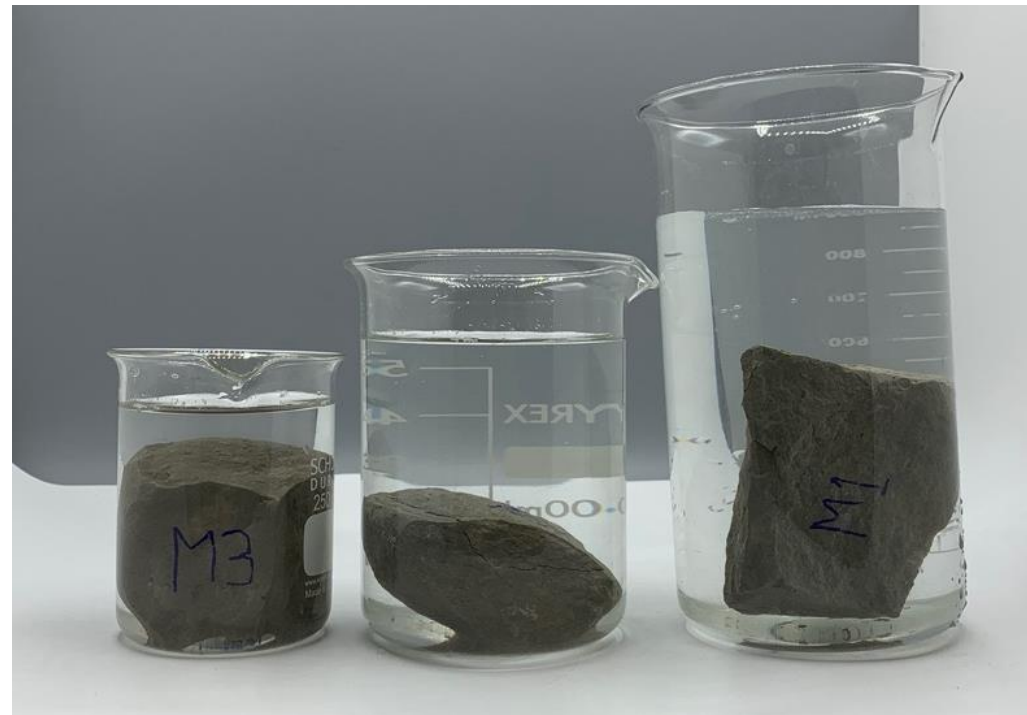
Ilustración 53 Muestras de marga sumergidas en el ensayo de alterabilidad al inicio. Fuente: Elaboración propia

Para este ensayo se tomaron 3 muestras de margas, denominadas M1, M2 y M3 (Ilustración 53) y dos muestras de calizas, denominadas C1 y C2 (Ilustración 54). Antes de la inmersión se pesan en la balanza para tener una estimación de la cantidad de agua que pueden absorber, pues tras el periodo en el que estén en inmersión se pesan y así se puede ver lo que han aumentado.

5. A las 11:05 h. las muestras de caliza siguen igual, en cambio las margas empiezan a presentar grietas, sedimentos en el fondo y el agua se mantiene limpia.

MUESTRA	CATEGORÍA	NOTAS
M1 (Marga)	C	Grietas importantes
M2 (Marga)	C	Grietas importantes
M3 (Marga)	D	Al sacar esta muestra del agua, estaba partida en dos.
C1 (Caliza)	A	Sin deterioro
C2 (Caliza)	A	Sin deterioro

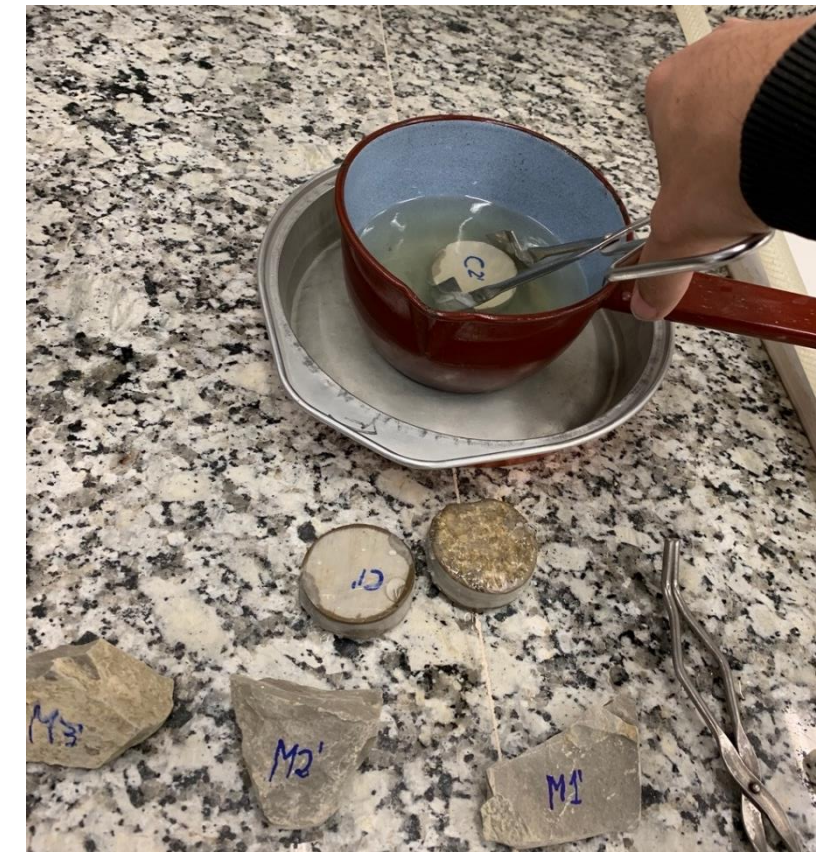
Ilustración 59 Procedimiento de parafinar las muestras. Fuente: Elaboración propia

1. Esta fase inicial consiste en pesar todas las muestras, tal y como se habían extraído de la ladera.
2. Una vez pesadas las muestras se recubren de parafina (Ilustración 59), con la finalidad de que todas las superficies de las muestras quedaran recubiertas por esta y así que no entrara agua en las muestras cuando se introdujeran en la balanza hidrostática.

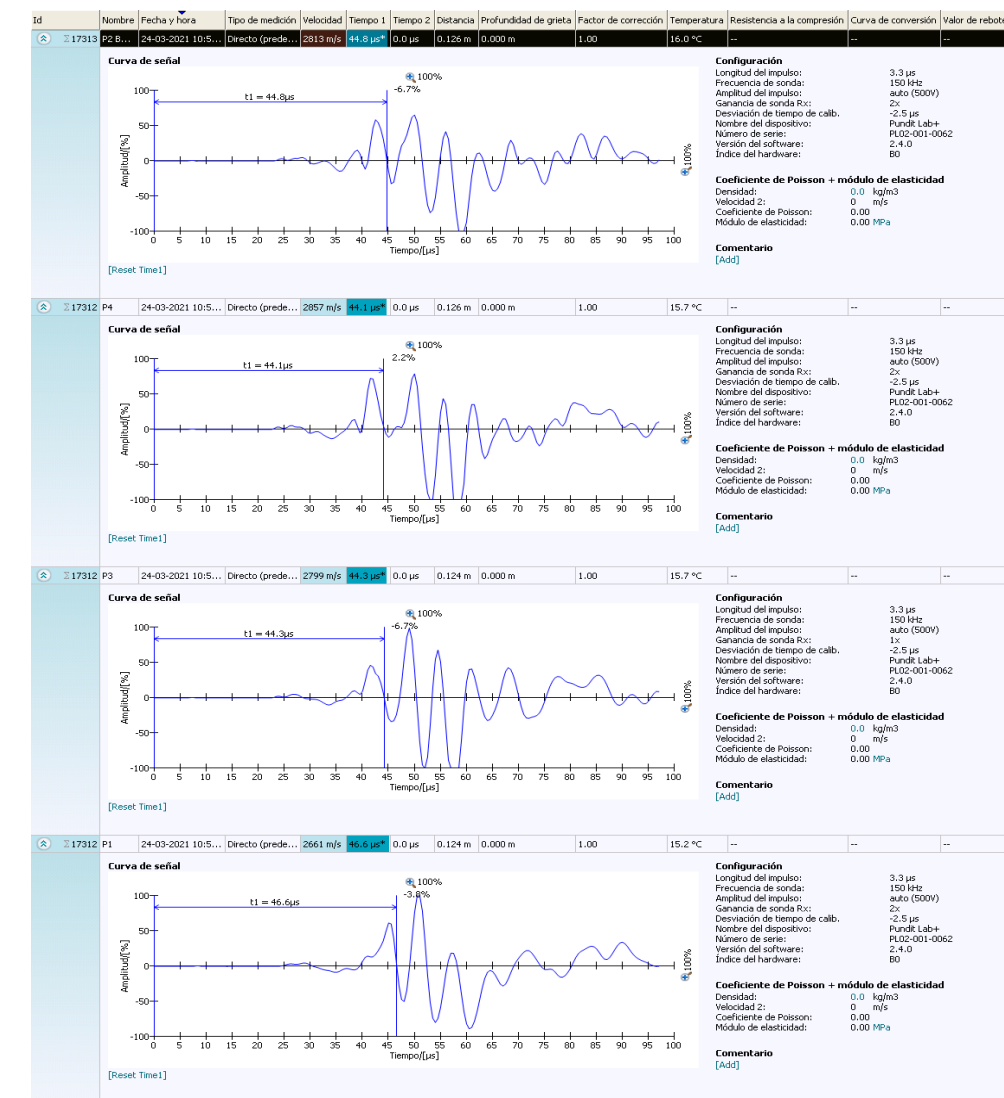
Ilustración 62 Resultados mostrados por el software de impulsos de ultrasonidos a las muestras: P1, P2, P3 y P4. Fuente: Aplicación de registro de datos Pundit Lab +.

Se muestra a continuación, (Ilustración 62) los resultados que muestra el software tras el ensayo, de esos resultados se obtienen los resultados mostrados en la tabla anterior.

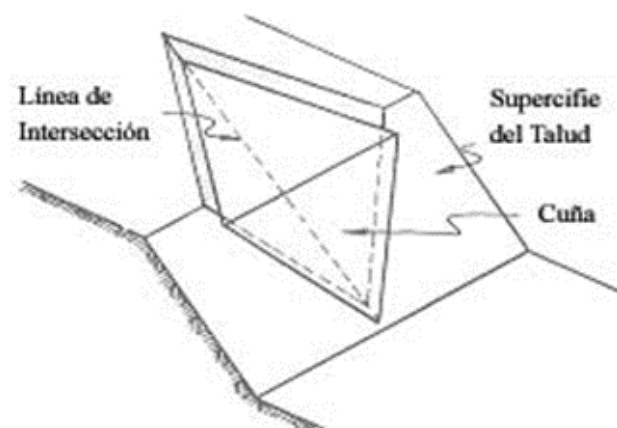
- **Rotura en cuña:** se denomina así aquella que se produce a través de dos discontinuidades oblicuamente a la superficie del talud, con la línea de intersección de ambas aflorando en la superficie del mismo y buzando en sentido desfavorable.

Ilustración 68 Esquema de la rotura en cuña. Fuente: Manual de Taludes (IGME).

Este tipo de rotura (Ilustración 68) se origina preferentemente en macizos rocosos en los que se da una disposición adecuada, en orientación y buzamiento de las diaclasas.

No puede darse este tipo de rotura en el área de estudio puesto que, la línea de intersección entre familias de discontinuidades de la roca caliza no aflora en el talud porque está cubierta por una capa de espesor variable de marga.

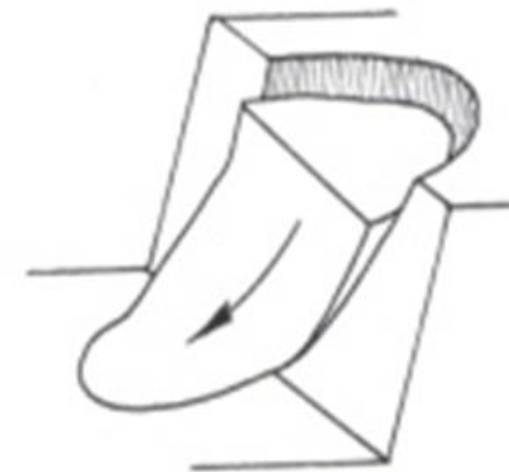
- **Rotura global:** se denomina así a aquella en la que la superficie de deslizamiento es asimilable a una superficie cilíndrica cuya sección transversal se asemeja a un arco de círculo.

Ilustración 70 Esquema rotura global. Fuente: Manual de Taludes (IGME).

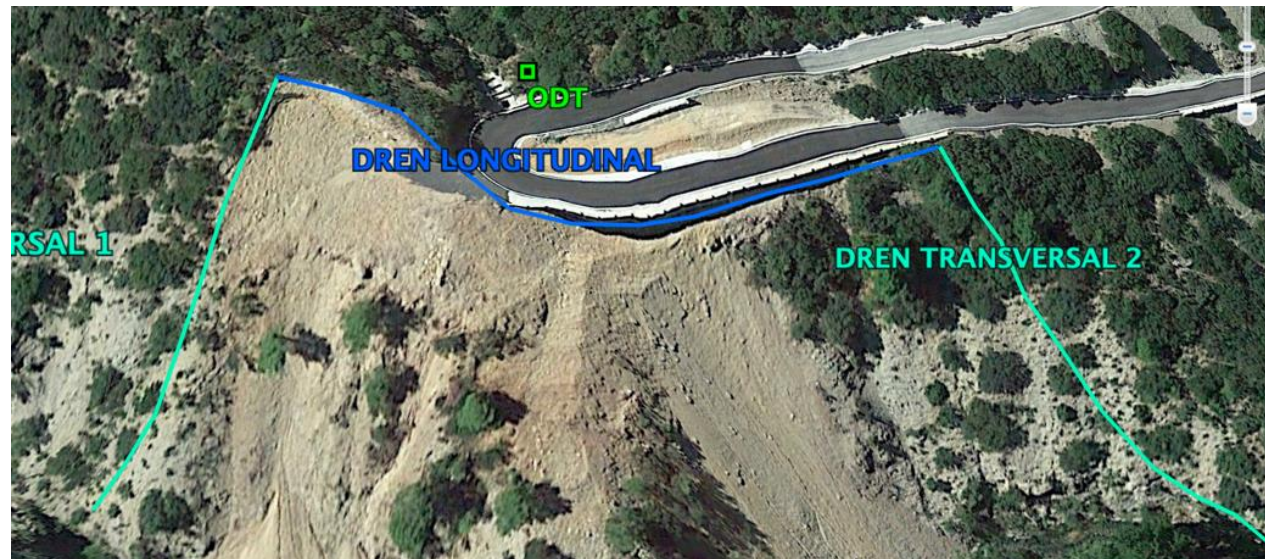
Ilustración 89 Vista de la ubicación de los drenes longitudinal superficial y transversal 1 y 2. Fuente: Google Earth

V. Una vez ejecutado el muro y el drenaje longitudinal superior, se procede a colocar dos bajantes en los extremos del muro que evacuen el agua recogida por la cuneta de coronación el caudal que transporte la ODT instalada en la curva marcada (Ilustración 89) hasta el curso fluvial que se localiza a los pies de la ladera. Estas bajantes laterales (Ilustración 90) denominadas dren transversal 1 y dren transversal 2 son de hormigón en masa HM-20 y tienen una longitud respectivamente de 57,1 m y 76,5 m.

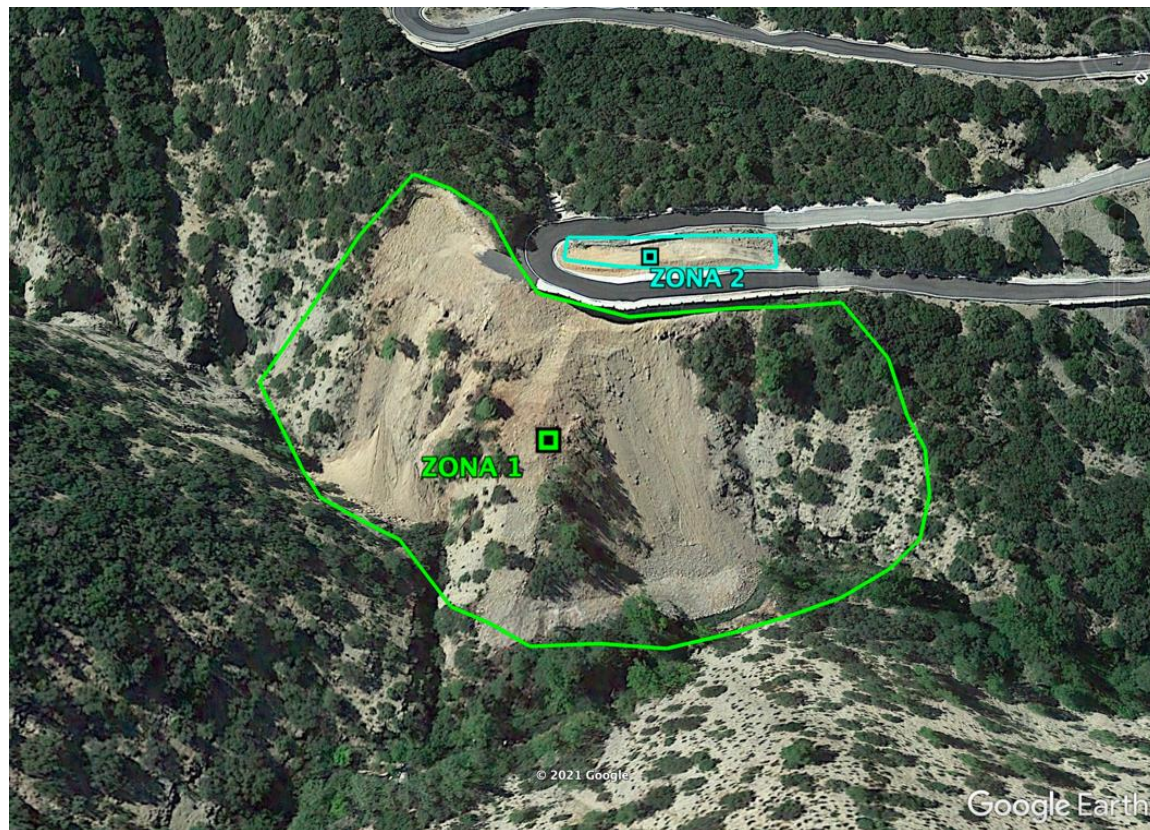
Ilustración 94 Vista aérea de las zonas a restaurar. Fuente: Google Earth.

Como se puede observar en la Ilustración 94, se ha decidido dividir el área de tratamiento en dos zonas por sus diferentes necesidades.

En la zona 2 debe restaurarse el paisaje empleando vegetación arbustiva que garantice la visibilidad de la calzada en una curva de 180° y en la zona 1 es más importante emplear especies arbóreas cuyas raíces contribuyan a estabilizar la ladera.
