Conocer para conservar: la arquitectura maya abovedada

Knowing to Preserve: Vaulted Maya Architecture

Laura Gilabert Sansalvador

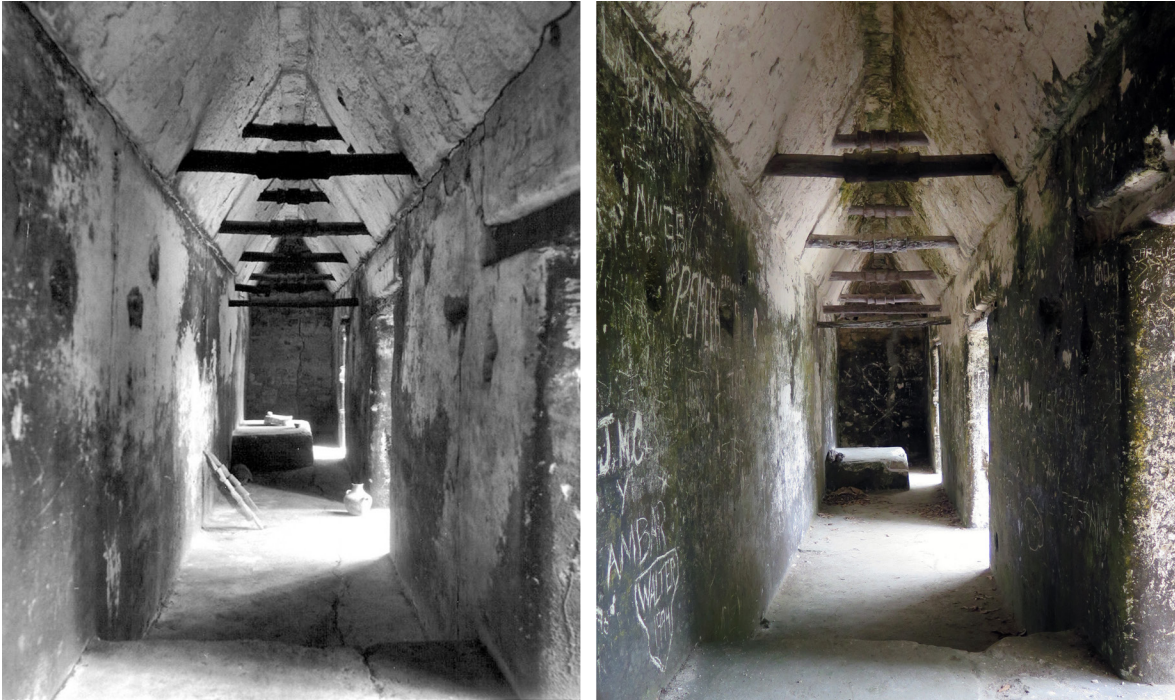
Portada: Estancia abovedada en el denominado "Palacio de los Cinco Pisos" (5D-52) de Tikal (Guatemala). (izq.) Fotografía de principios del siglo XX tomada por Teobert Maler (1911), (der.) Fotografía actual. Laura Gilabert, 2015.

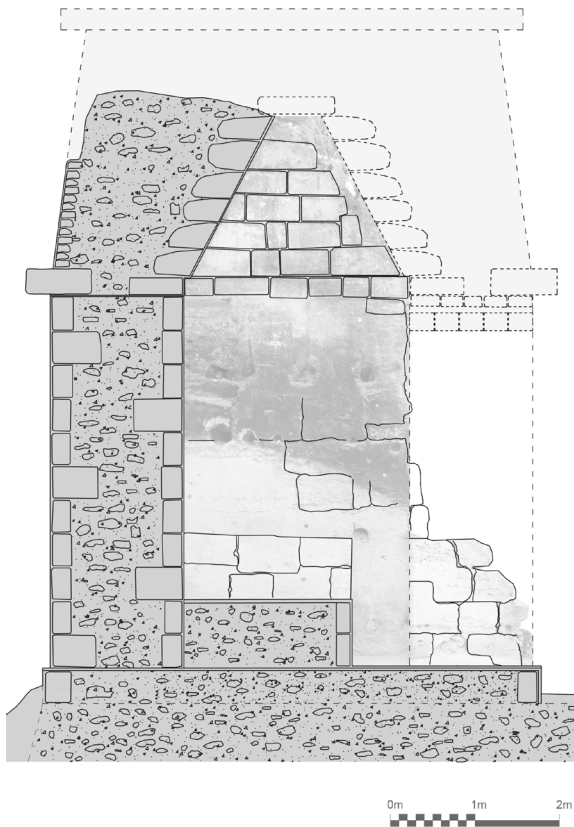
Figura 1. Sección constructiva del Edificio 6J2 del sitio de La Blanca (Petén, Guatemala). Proyecto La Blanca, 2015.

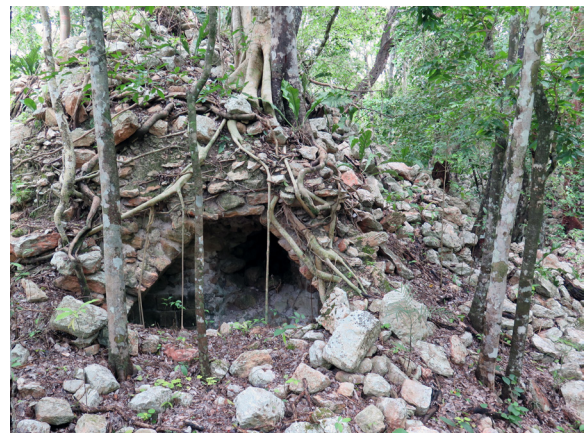
Figura 2. Edificio abovedado sin excavar en el conjunto conocido como "El Cuartel" de Santa Rosa Xtampak (Campeche). Laura Gilabert, 2017.

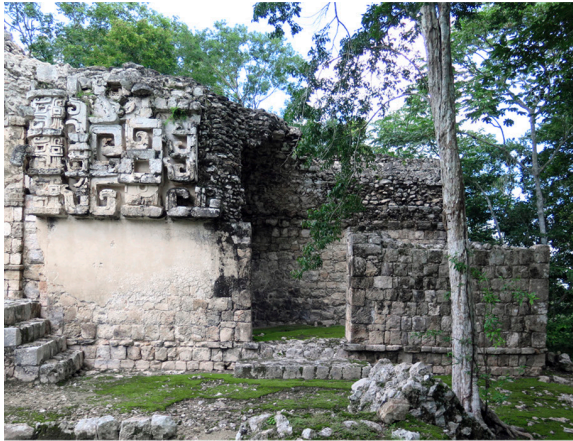
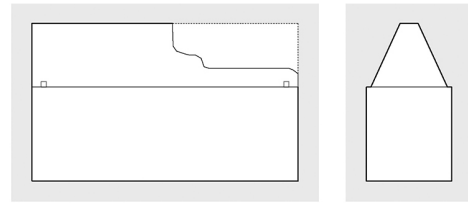
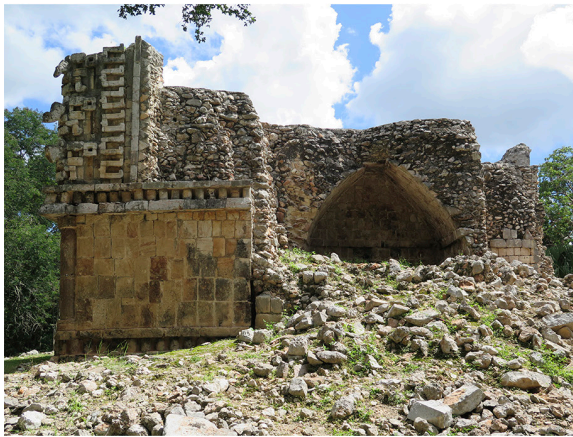
Figura 3. Esquemas de conservación de una de las bóvedas del Edificio II de Hochob (Campeche) y una del Palacio de Xlapak (Yucatán). Elaboración propia.

Para cuantificar el estado de conservación de las bóvedas estudiadas, se grafizó sobre una planimetría esquemática la parte derruida (figura 3) y se calculó

íntegras o la combinación de varias de éstas. Además, a partir del análisis de las líneas de derrumbe en cada caso (fig. 3), se estudió de qué manera se conserva parcialmente cada uno de los lados. Como resultado de este análisis se caracterizaron las reglas y los principios generales de los procesos de derrumbe que se producen en los edificios abovedados mayas.

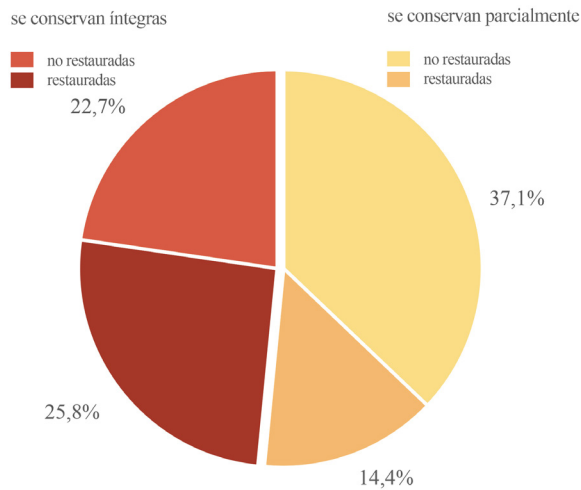
Figura 4. Estado de conservación de las bóvedas estudiadas (total de casos considerados: 291). Elaboración propia.

De la muestra de 291 bóvedas, el 52% se conservan parcialmente y 141 casos, un 48,5%, se encuentran íntegras (figura 4). De estas últimas, más de la mitad han sido intervenidas mediante la sustitución de los dinteles y normalmente la reintegración parcial de

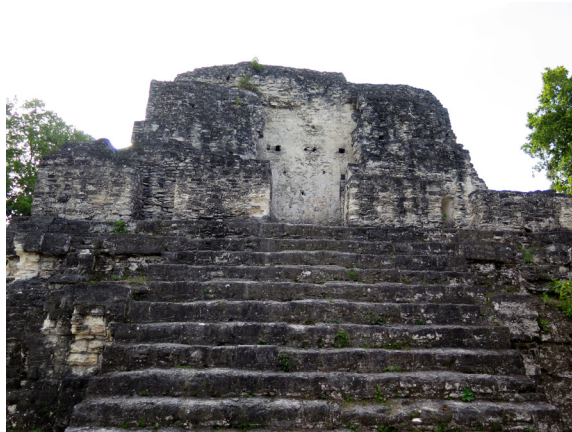
Figura 5. Templo 23 de la Acrópolis Norte de Tikal, en el que se ha derrumbado la totalidad de la bóveda de la crujía exterior y la zona central de la bóveda de la crujía central del edificio. Laura Gilbert, 2015.

Las losas de tapa, apoyadas en ambos lados de la bóveda, se derrumban generalmente junto con la semibóveda principal (figura 5), por lo que la superficie de tapa sería la segunda más vulnerable, que en muy pocos casos se conserva íntegra en la muestra considerada, tal como lo muestra la tabla 1. A veces, si su longitud de empotramiento es suficiente, cuando se produce el derrumbe parcial de la semibóveda principal, las losas de tapa pueden permanecer ancladas entre la semibóveda interior y el relleno superior a ésta, pero no es lo más común.

la totalidad de la parte central de la semibóveda exterior y, con ella, las piezas de tapa centrales (figura 5). La flecha del arco natural de descarga que se produce depende principalmente de la calidad de la misma fábrica, en cuanto a la traba, el aparejo y a la elasticidad del mortero. Las fábricas bien trabadas y aparejadas o con un mortero de gran resistencia y elasticidad pueden producir arcos de descarga muy rebajados, y a medida que disminuye la cohesión interna, o en fábricas deterioradas sometidas a los efectos de la intemperie, el arco de descarga natural se produce con un mayor peralte (Perelló Roso et al., 2009, p. 209).

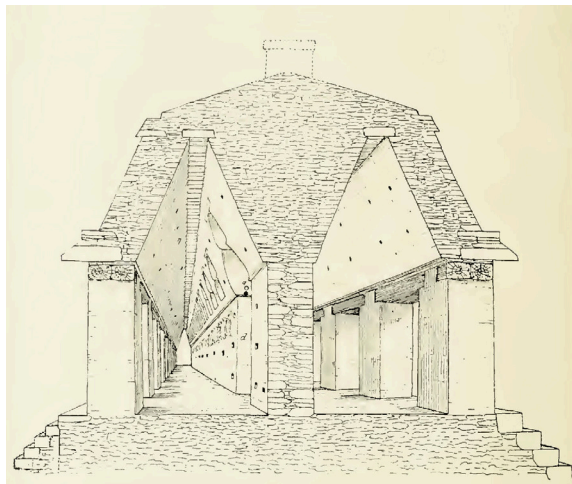
Figura 6. Sección de la Casa A del Palacio de Palenque (Chiapas) tomada de William H. Holmes (1895, p. 174).

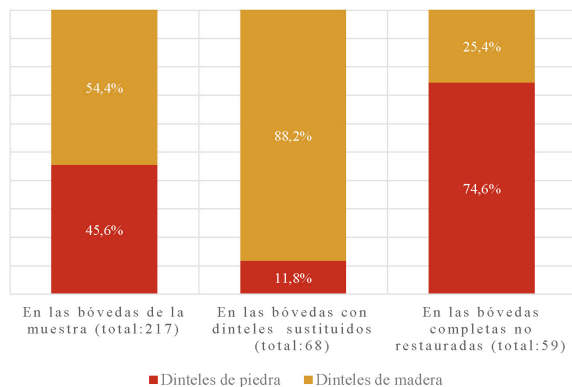
Figura 7. Material de los dinteles originales según el estado de conservación de las bóvedas de la muestra. Elaboración propia.

En la figura 7 se observa que, si bien poco más de la mitad de las bóvedas registradas tuvieron dinteles originales de madera (54,4%), entre aquellas en que

se han sustituido los dinteles casi un 90% tenían cargaderos de madera. Por otro lado, la mayoría de las bóvedas que se conservan íntegras y no han sido restauradas, casi un 75%, tienen dinteles de piedra.

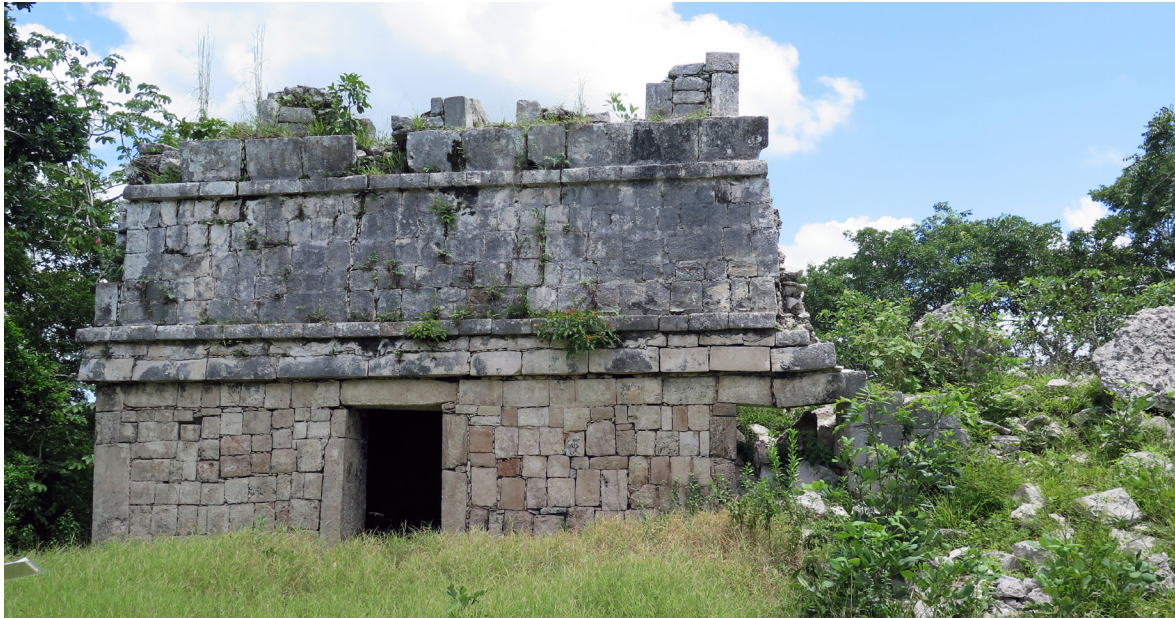
Figura 8. Edificio 3C7 de Chichén Itzá (Yucatán), conocido como “Casa del Venado”. Laura Gilabert, 2017.

Los dinteles monolíticos de piedra permitían a los constructores mayas cubrir una luz limitada que, según los datos obtenidos en la toma de datos in situ, en pocas ocasiones supera un metro, condicionada por el espesor de la pieza y su resistencia a la flexión. El deterioro del material pétreo, junto con el incremento del esfuerzo al que está sometido, pueden provocar el agotamiento de los dinteles de piedra, y en ocasiones aparecen fisuras que finalmente conducen a la rotura y al colapso del cargadero. Muchas veces estos cargaderos de piedra tenían una longitud reducida de apoyo en los muros, por lo que el colapso de las jambas, monolíticas o formadas por varias piezas, también puede provocar el colapso del dintel y, por tanto, de la bóveda. Sin embargo, generalmente las bóvedas con dinteles de piedra y con anchuras de los vanos reducidas se han conservado mejor, y son otros agentes de deterioro los que les afectan en mayor medida (figura 8).

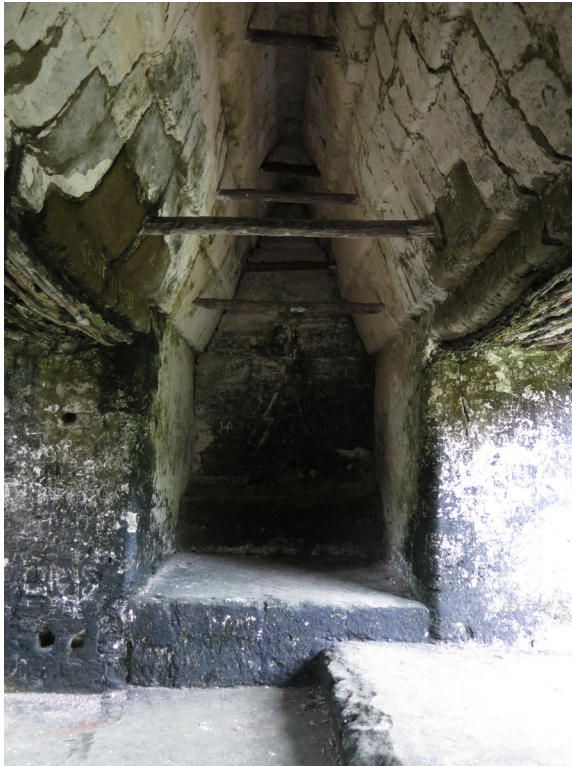
Figura 9. Interior del Edificio 5D-91 del Grupo de Siete Templos de Tikal, donde se han conservado los dinteles originales de rollizos de madera. Laura Gilabert, 2015.

4. Se han registrado ejemplos en edificios de Uaxactún, Tikal, Nakum, La Blanca, Becán, Chicanná, Hochob y Copán.
5. Algunos ejemplos pueden observarse en el Palacio de las Ventanas, el Palacio Maler o en el Templo de las Inscripciones de Tikal. En el caso del Edificio 5D-91 del Grupo de Siete Templos de Tikal, alcanzan hasta los 2,55 m de luz (figura 9).

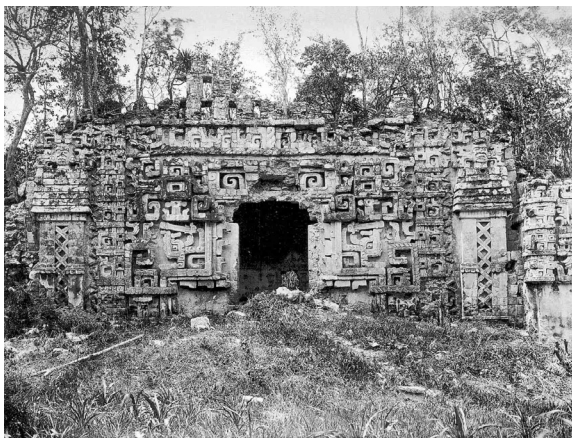
Figura 10. Fotografía de la Estructura II de Hochob a finales del siglo XIX tomada por Teobert Maler (1895).

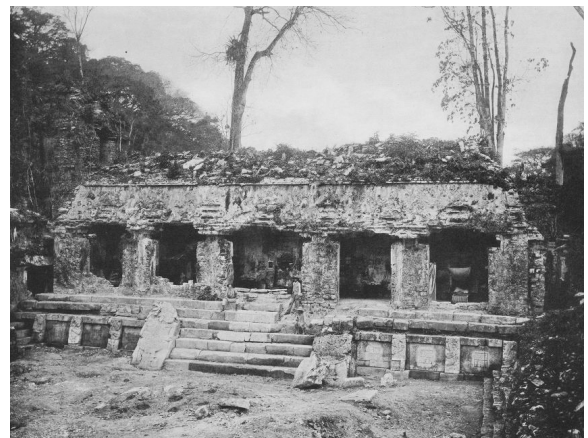
Figura 11. Fotografía de la Casa C de Palenque a finales del siglo XIX tomada por Alfred P. Maudslay (1902, vol. IV, plate 21).

se generan volúmenes monolíticos en las bóvedas y pueden formarse arcos de descarga muy rebajados sobre los vanos de las puertas (figura 11).

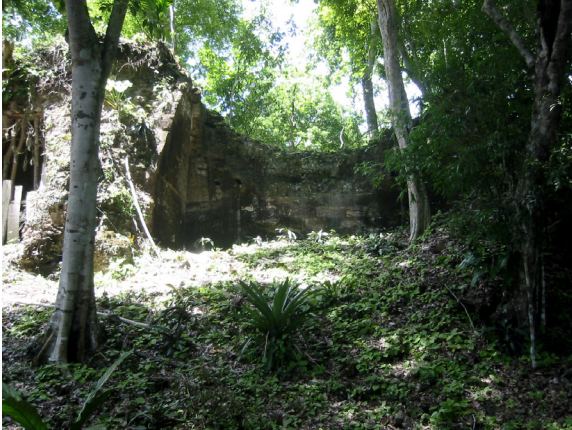
Figura 12. Cuarto 4 del Edificio 6J2 de La Blanca (Petén, Guatemala), antes del inicio de las labores de excavación. Gaspar Muñoz Cosme, 2004.

de desplome en la semibóveda interior (figura 12) que refleja el efecto de rigidización producido por los testeros en las esquinas (Perelló Roso, 2006, p. 63).

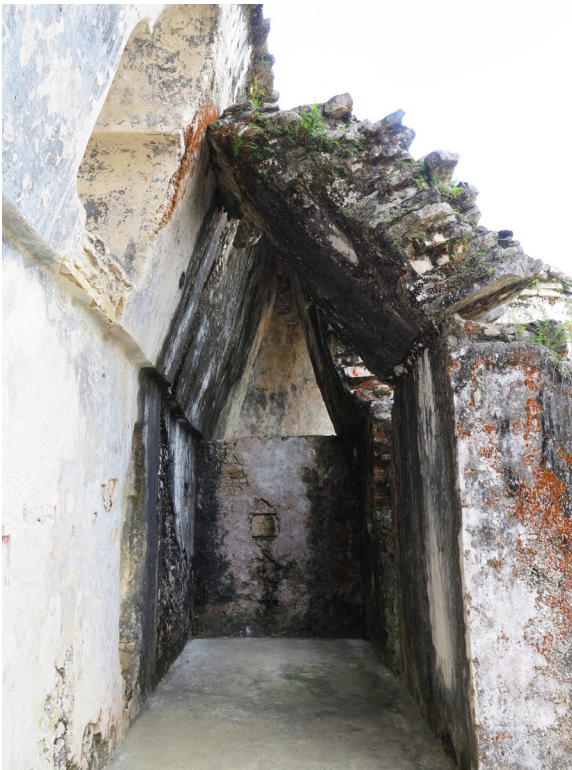
Figura 13. Vuelco como sólido rígido de una parte de la bóveda en la Casa D del Palacio de Palenque. Laura Gilabert, 2015.

Por este motivo, y debido al proceso constructivo de los edificios, en la mayoría de los casos las bóvedas no están trabadas con los muros verticales, sino que apoyan sobre éstos a través de una superficie horizontal de contacto. Cuando la bóveda entra en una situación de desequilibrio, esta junta seca en la coronación del muro permite que se produzca el vuelco como sólido rígido de una de las semibóvedas hacia el interior de la estancia (Perelló Roso, 2006, p. 64; Prem, 1995), tal y como puede apreciarse en la figura 13.
