# Caracterización térmica de muros y simulación energética de un edificio histórico

Carlos Del Rincón Maravilla  
Julio 2012

ESCUELA TÉCNICA SUPERIOR  
INGENIERÍA DE  
EDIFICACIÓN

UNIVERSITAT  
POLITÈCNICA  
DE VALÈNCIA

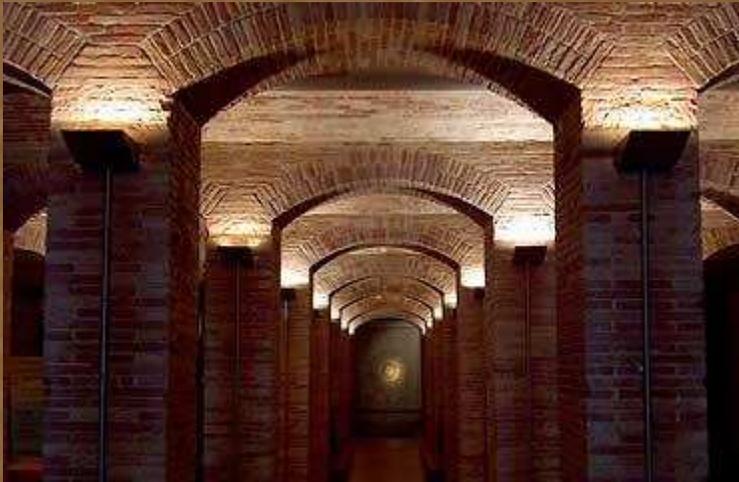
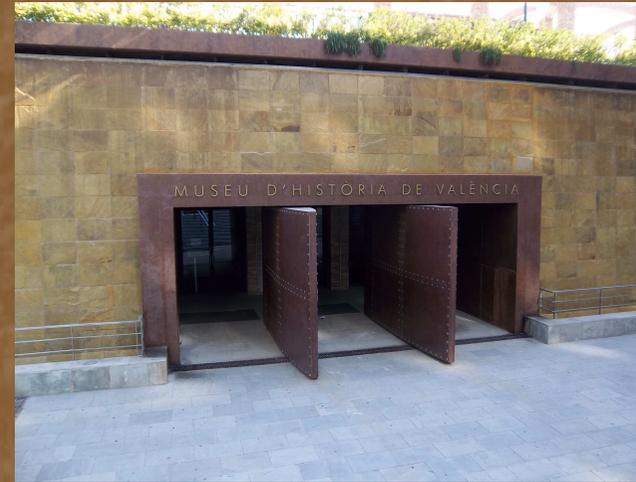
El edificio que lo acoge **nació como depósito general de aguas potables** de la ciudad y durante más de un siglo desempeñó dicho cometido.

El depósito esta formado por un laberinto de **doscientos cincuenta pilares** que sostienen una cubierta formada por once **bóvedas de medio** punto realizadas con ladrillos procedentes de Manises y Aldaya.

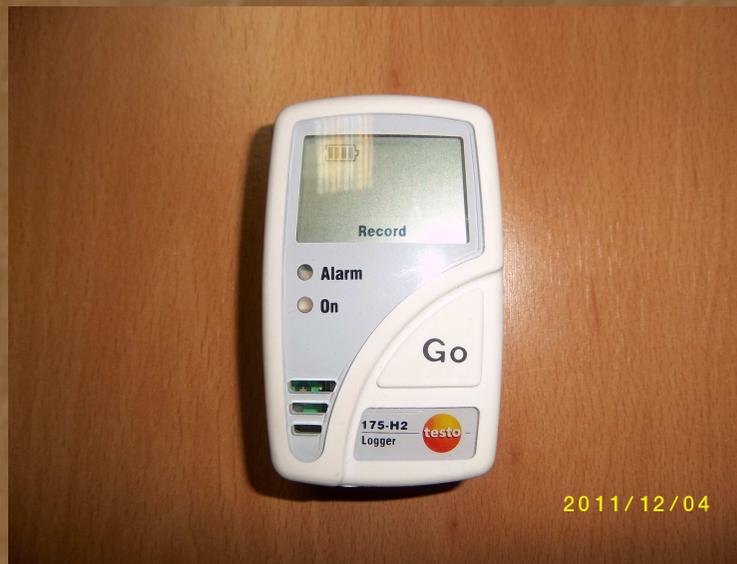
- Data logger 175 –H2 de **Testo**  
**Vitrinas**

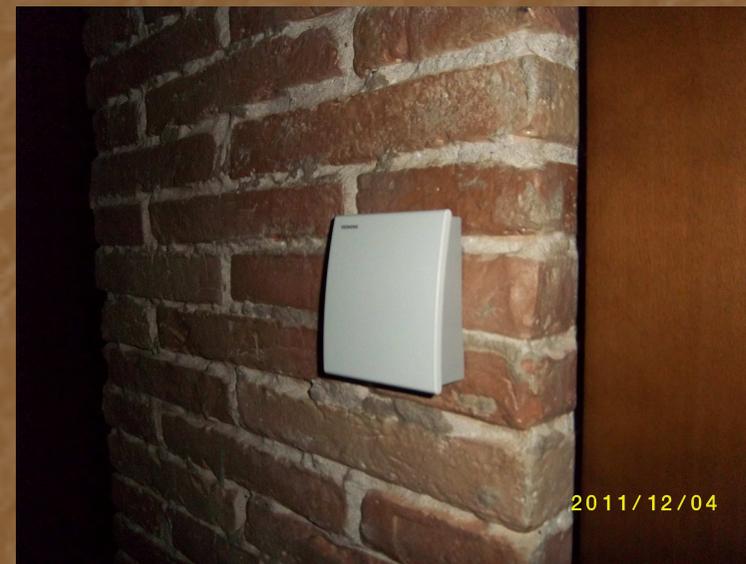
- Sondas Symaro de **Siemens**  
**Sala del museo**

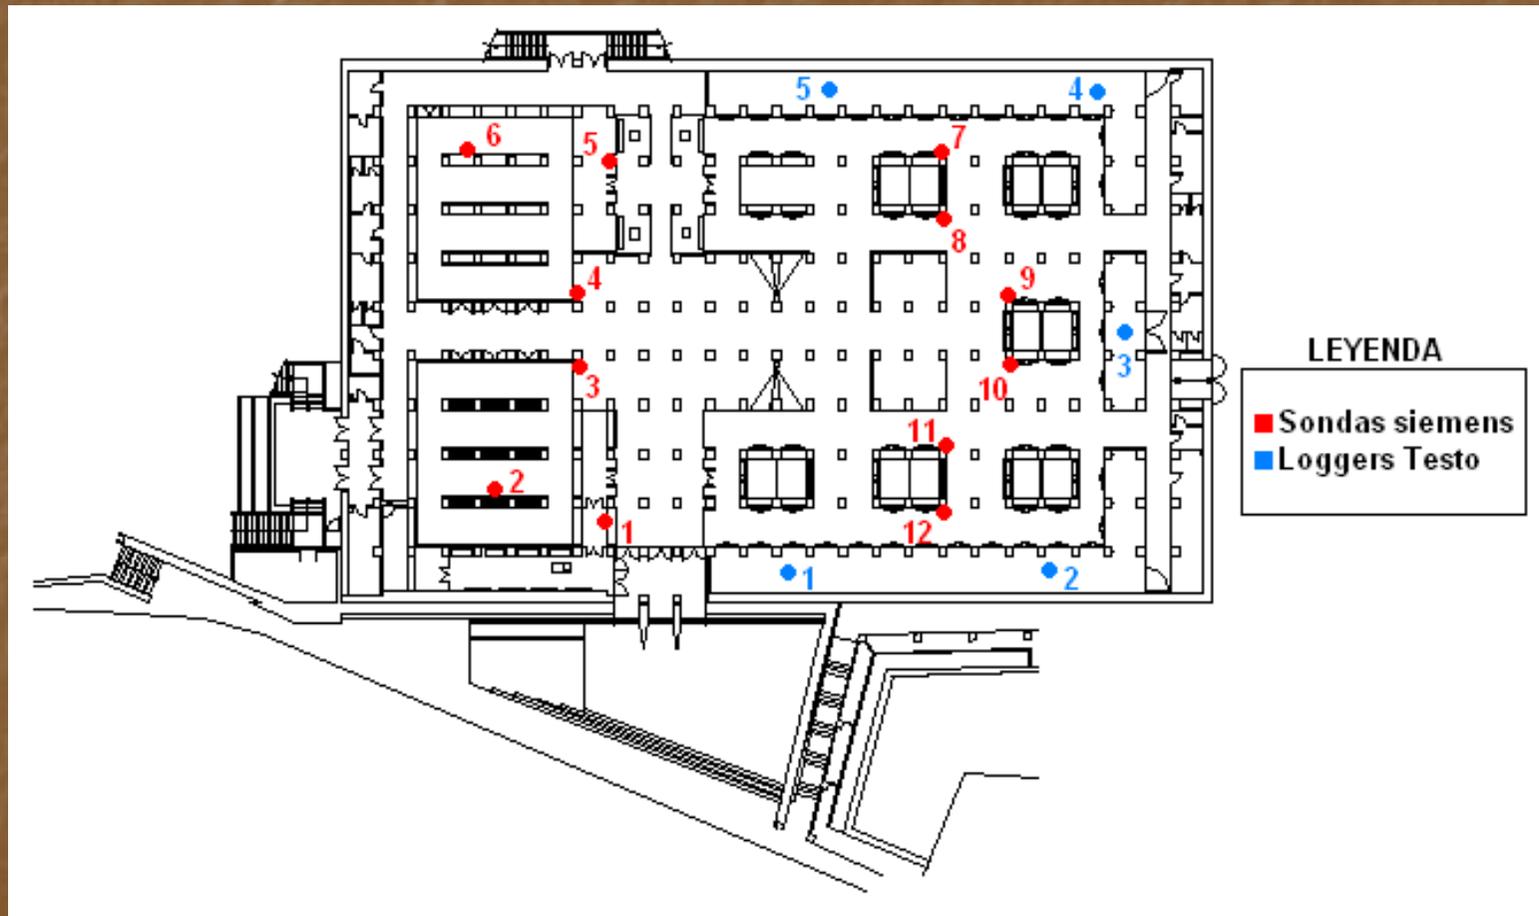
Situación de las sondas repartidas por el interior del museo.

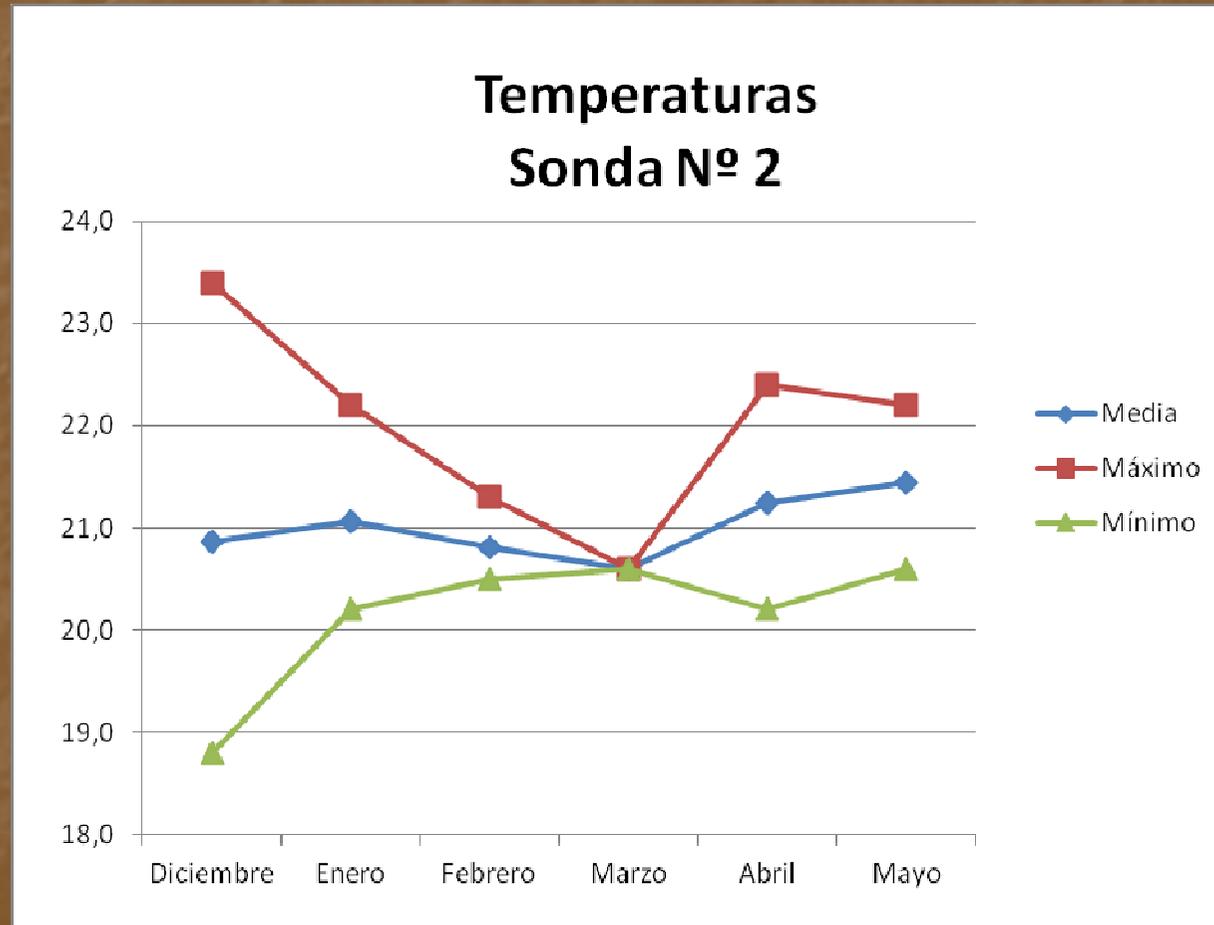
Gráfico de temperatura de la sonda N°2.

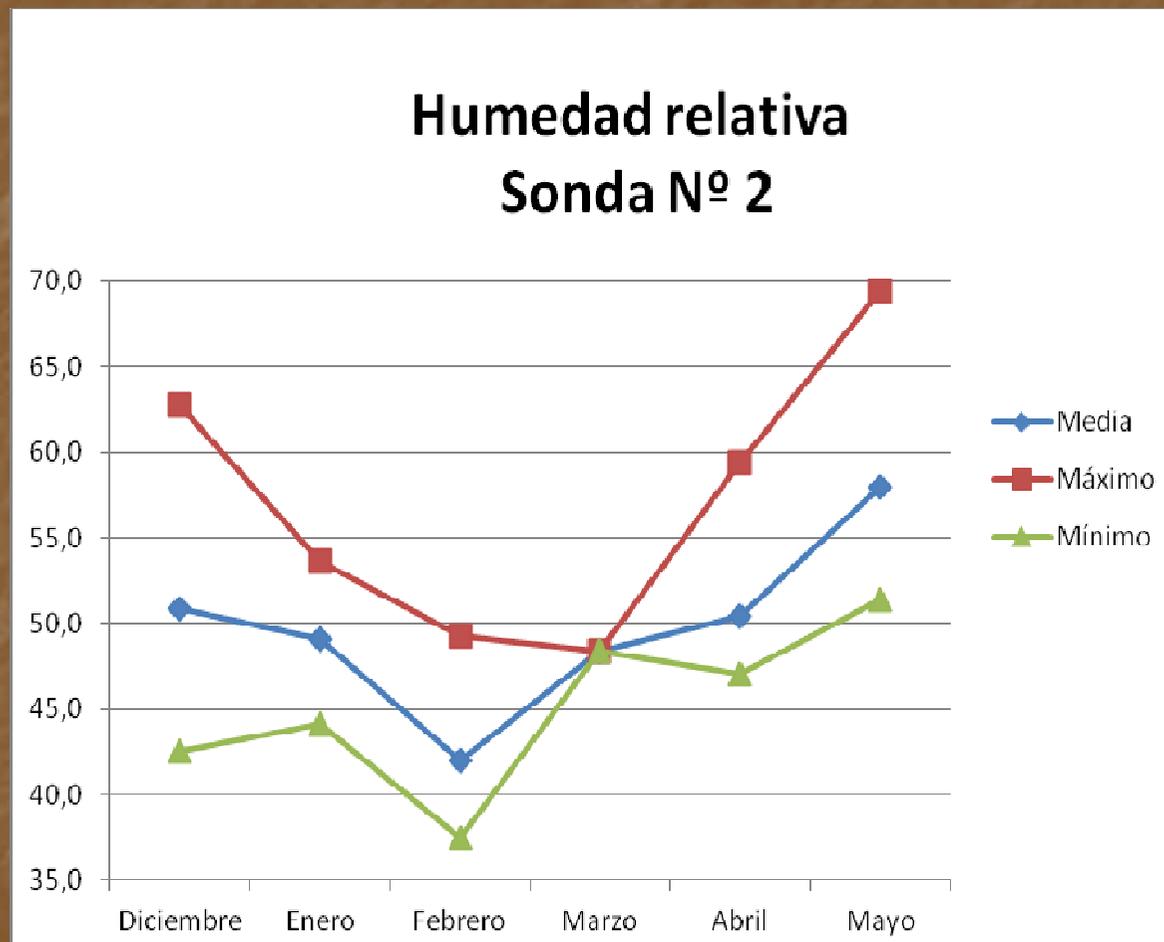
Gráfico de humedad relativa de la sonda N°2.

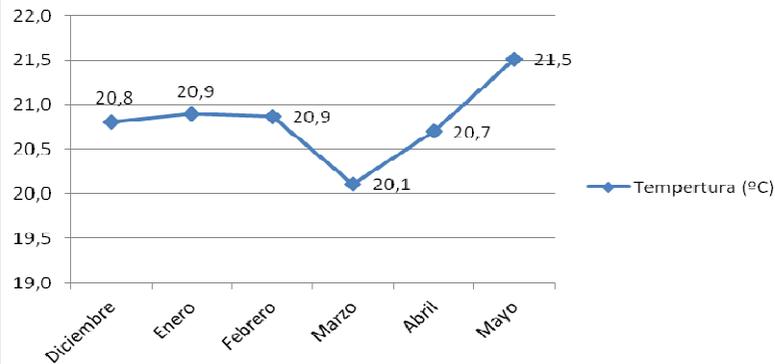
## Temperatura media de las 12 sondas de la sala

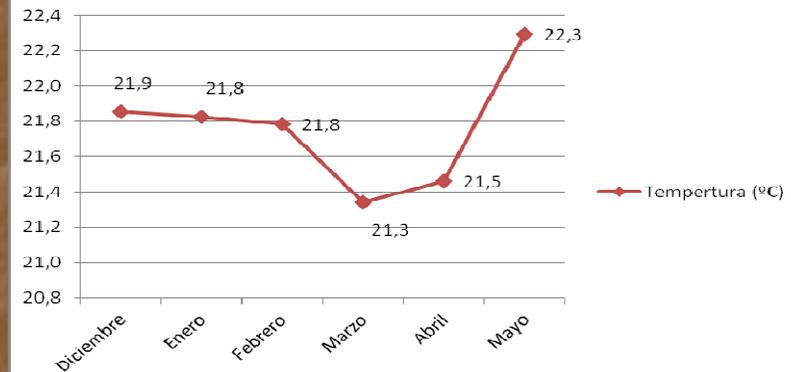
## Temperatura media de las 5 sondas de vitrina

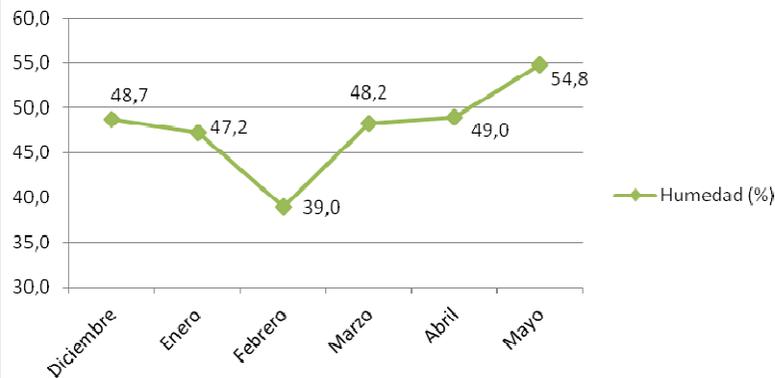
## Humedad media de las 12 sondas de la sala

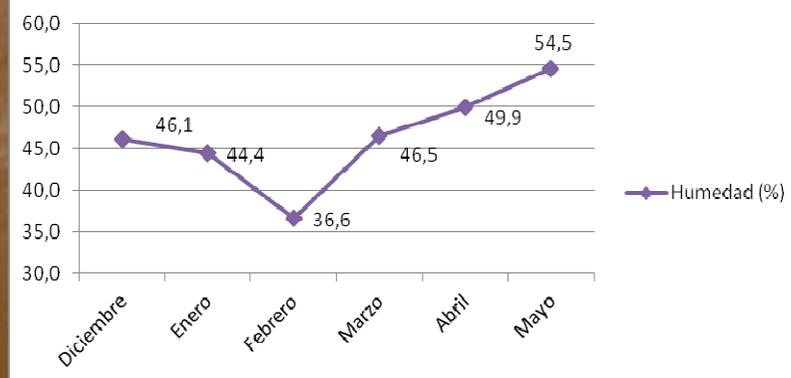
## Humedad media de las 5 sondas de vitrina

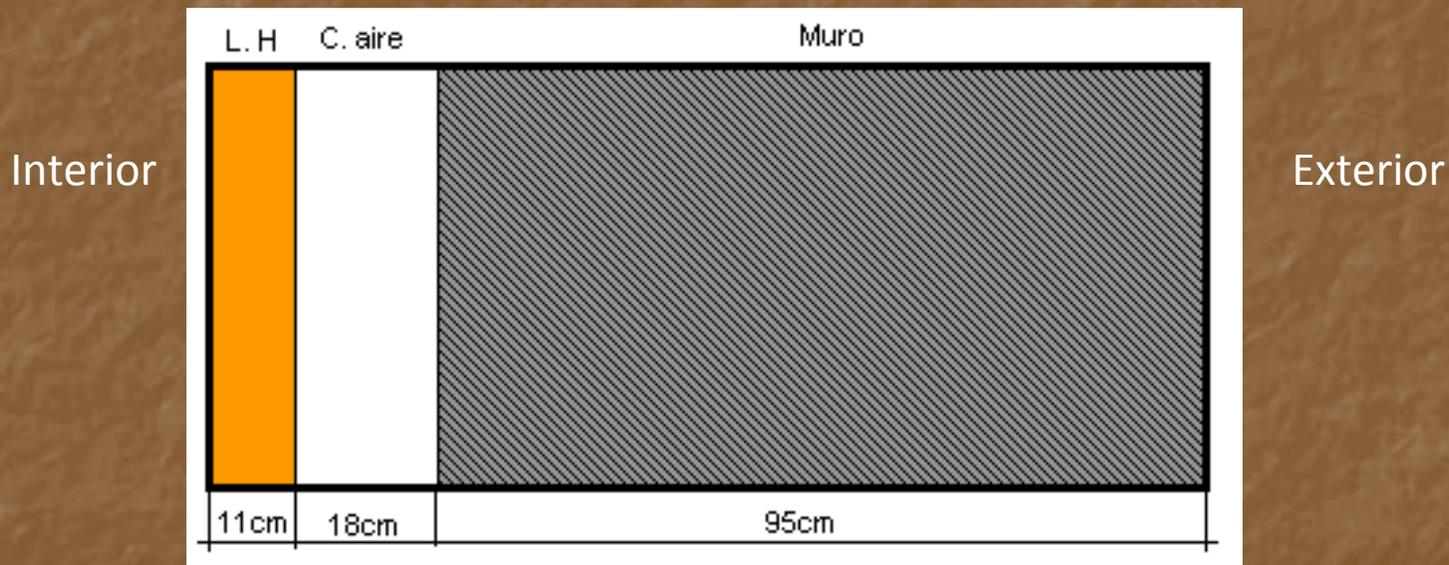
- Cerramientos en contacto con el aire exterior → Parte de las fachadas sur, este y oeste.

$$U = 0,623 \text{ W/m}^2\text{K.}$$

- Muros en contacto con el terreno  
 $0,44 < 0,82 \text{ W/m}^2\text{K}$ .
- Muros en contacto con el aire exterior  
 $0,623 < 0,82 \text{ W/m}^2\text{K}$ .
- Cerramiento de la fachada principal  
 $0,470 < 0,82 \text{ W/m}^2\text{K}$ .

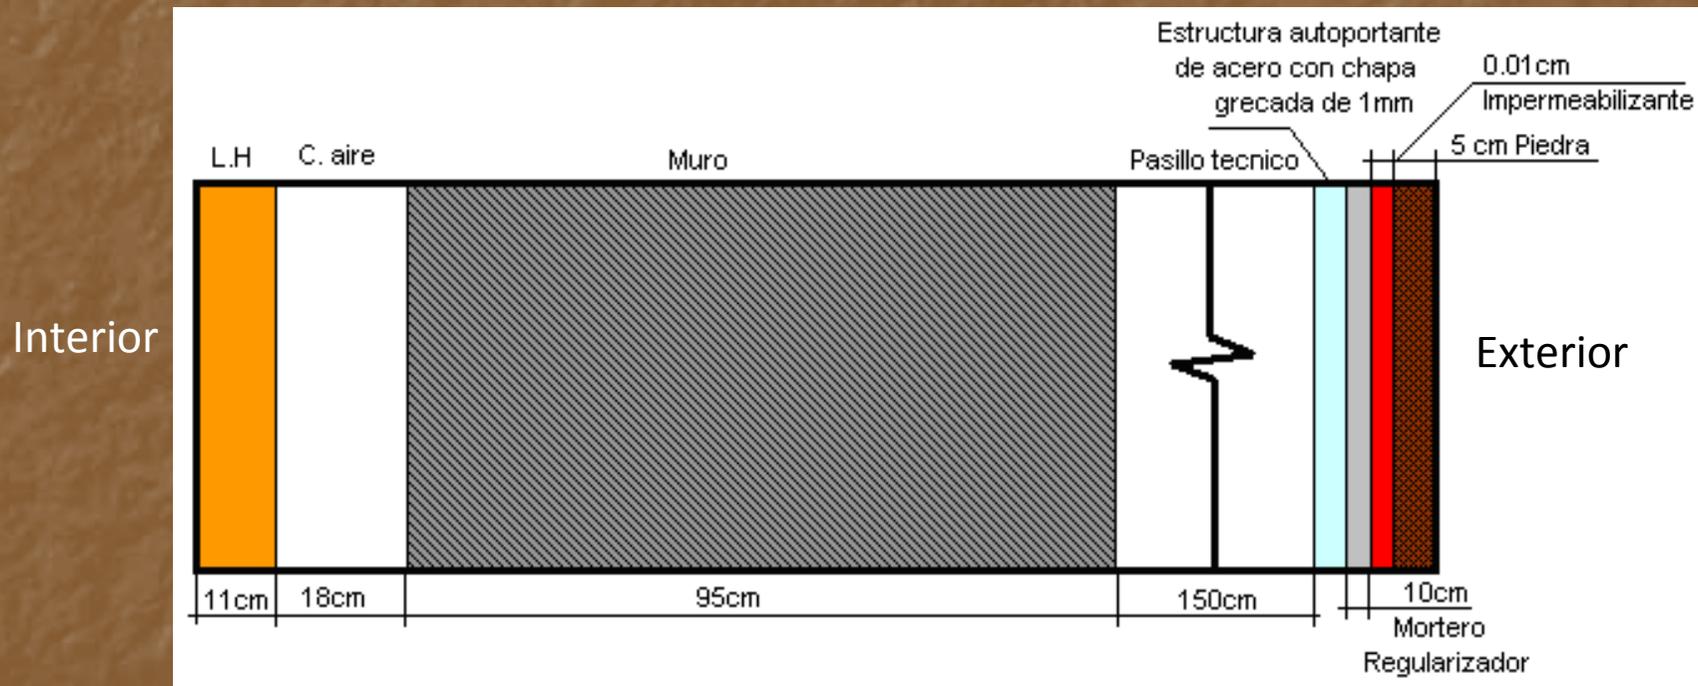
- Cerramientos en contacto con el aire exterior → Fachada principal.

$$U = 0,470 \text{ W/m}^2\text{K.}$$

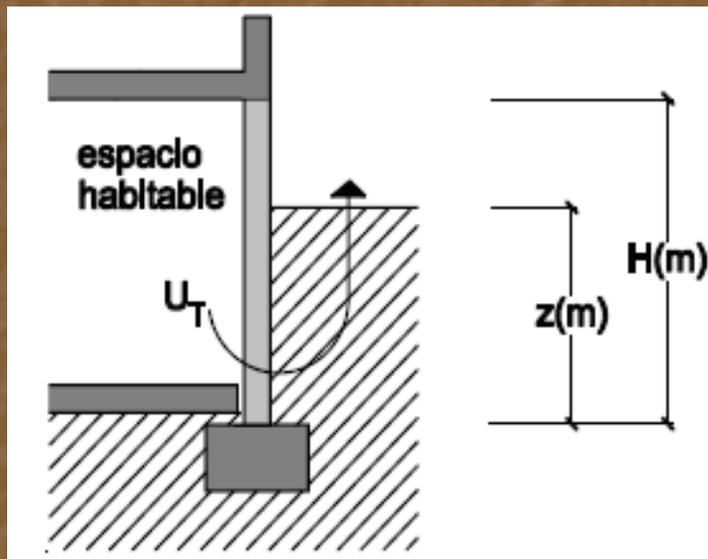
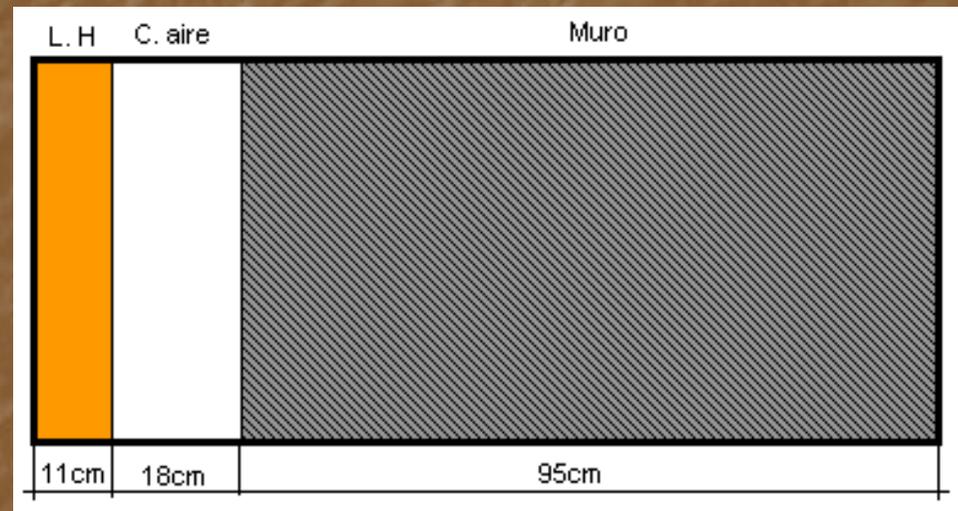
- Cerramientos en contacto con el terreno → Parte de las fachadas sur, este y oeste.

$$U = 0,44 \text{ W/m}^2\text{K.}$$

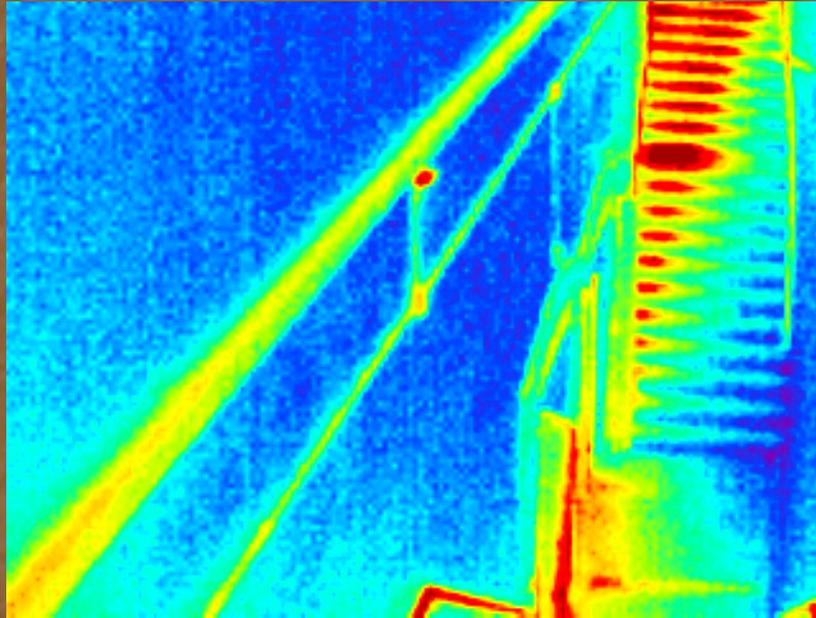
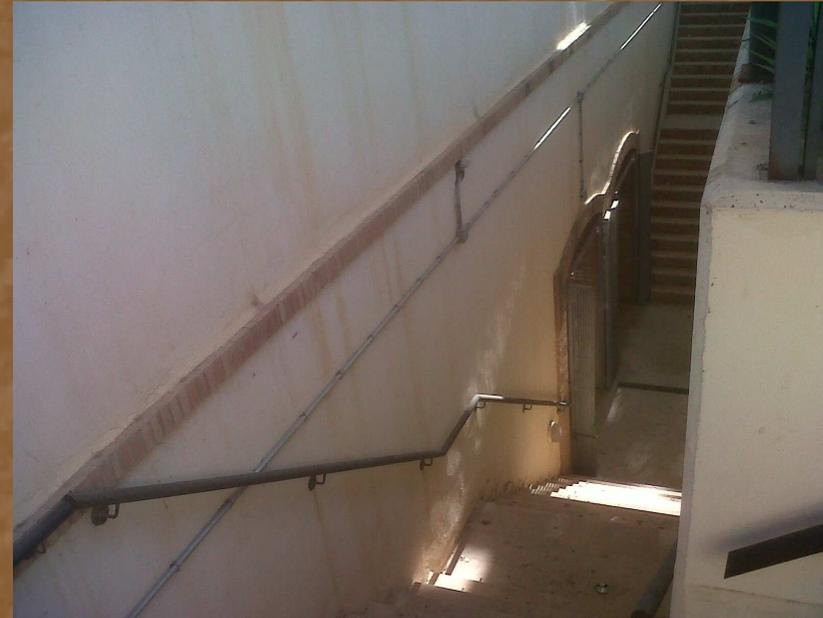
**Puerta trasera del patio de la fachada sur** y las escaleras que llevan a cota cero.

No se aprecia ningún tipo de puente térmico o pérdidas de frío.

**Le esta dando sombra y esta fría.**

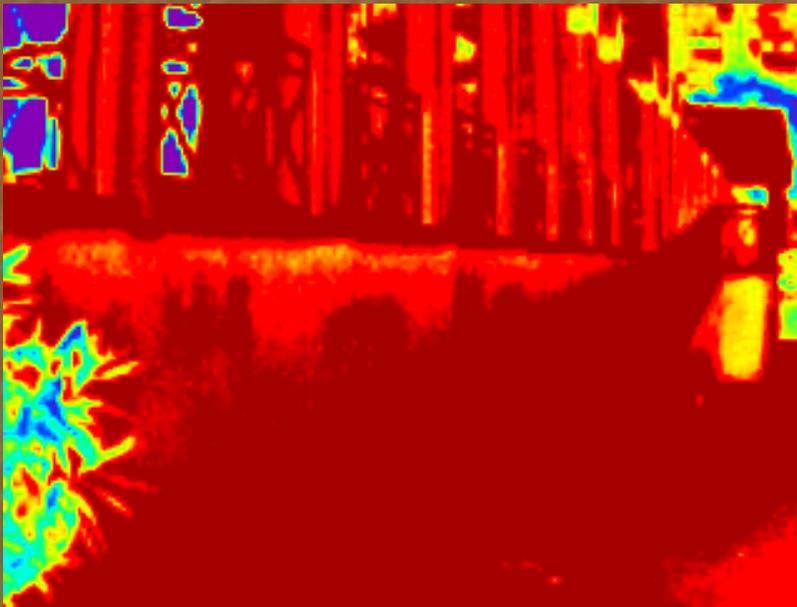
**Parte de la fachada sur.**

Situada a unos 10m aproximadamente hacia el oeste de la fotografía anterior.

**No existen puertas ni ventanas** y no tiene ninguna patología que provoque pérdida de frío del interior.

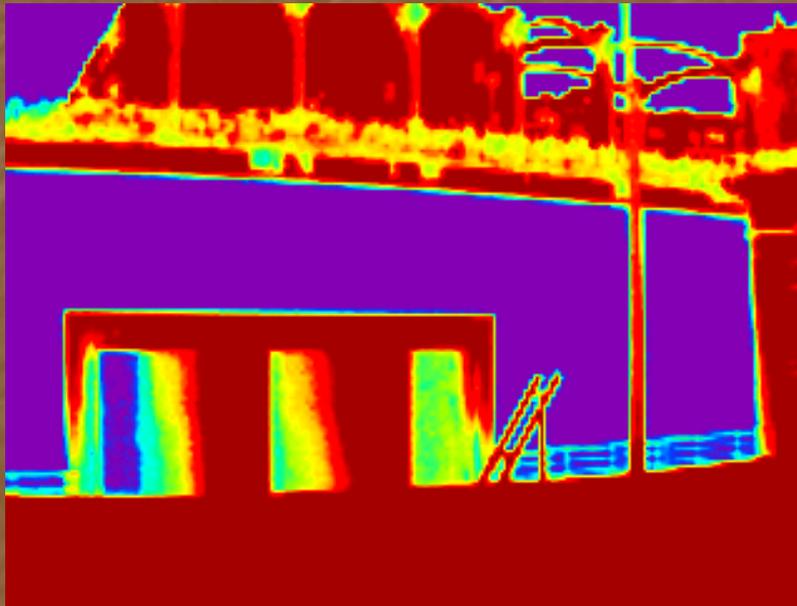
Fachada norte principal del museo.

La **zona morada** de la fachada significa que **la temperatura es baja**.

**Sistema** instalado **que vierte agua** desde la cornisa y se desliza por el aplacado de piedra para ser recogida abajo por unos canales.

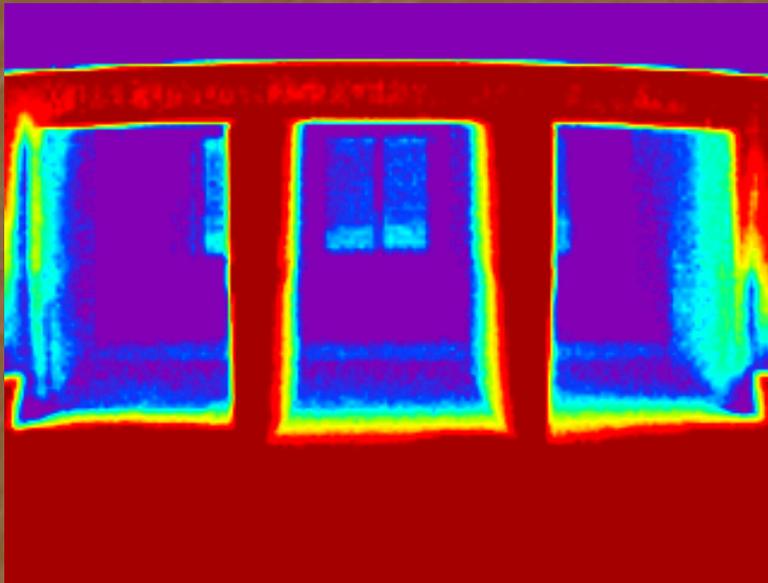
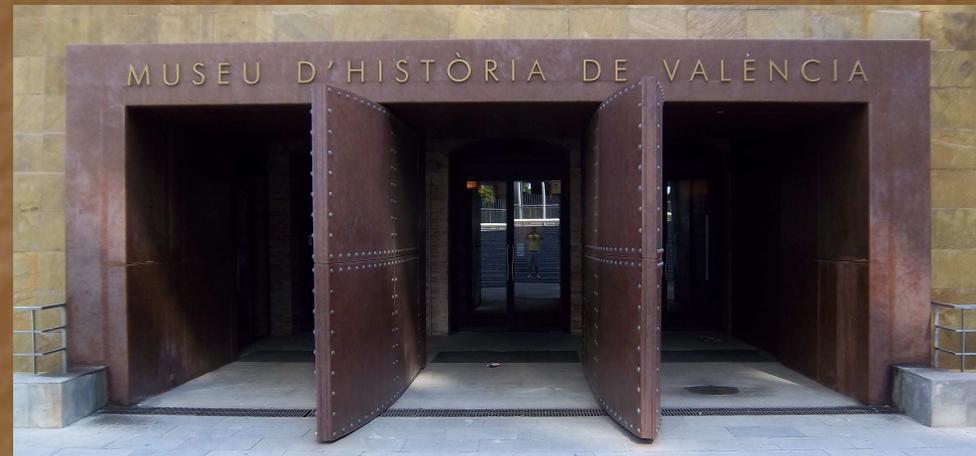
**Puerta principal del museo.**

Los **tonos rojizos** marcan la **temperatura más alta**.

Según vas entrando al vestíbulo se puede apreciar como la gama de colores cambia de calidos a fríos, llegando finalmente al **morado** que representa **la temperatura más baja** de la fotografía.

- **Los ensayos realizados con la cámara termográfica** Testo nos muestran que se **pierde frío por las ranuras** de todas las puertas exteriores, sobre todo por la principal, y que **no existen puentes térmicos ni manifestaciones patológicas** en ninguna otra zona de los cerramientos.
- **Después de modelar y simular térmicamente** el museo mediante el software Design Builder e incorporar modificaciones en las configuraciones de los aparatos de climatización y mejoras en algunos elementos de los cerramientos, podemos llegar a la conclusión de que **los muros actuales del museo, tal y como están, tienen mucha inercia térmica y aíslan muy bien**. Esto se debe a su gran espesor y poco porcentaje de huecos respecto al espacio total de la sala.

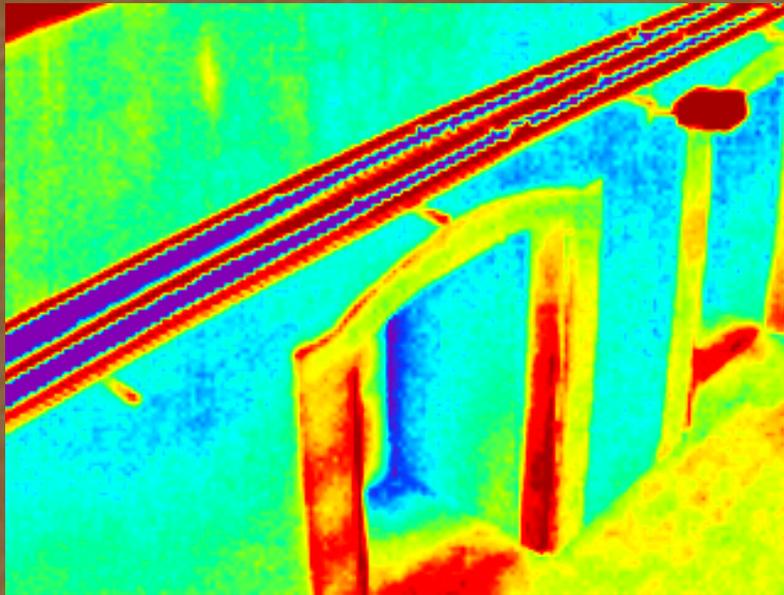
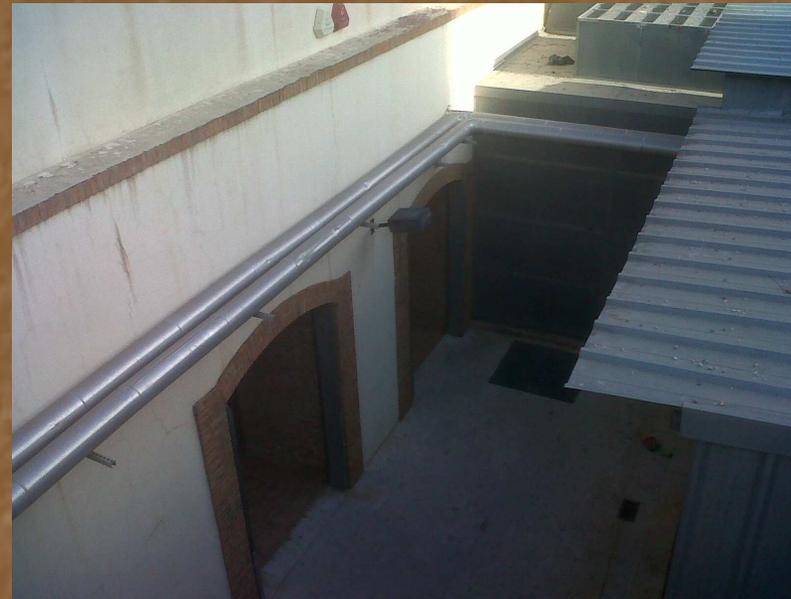
Fachada Este.

El paramento de la fachada **está frío por que da sombra**. Las marcas **rojas** de forjado, jambas y dinteles están hechos de **otro material capaz de mantenerse mas caliente**. La **zona morada** que colorea el contorno de la puerta, significa que existen **pérdidas de frío** por las ranuras.

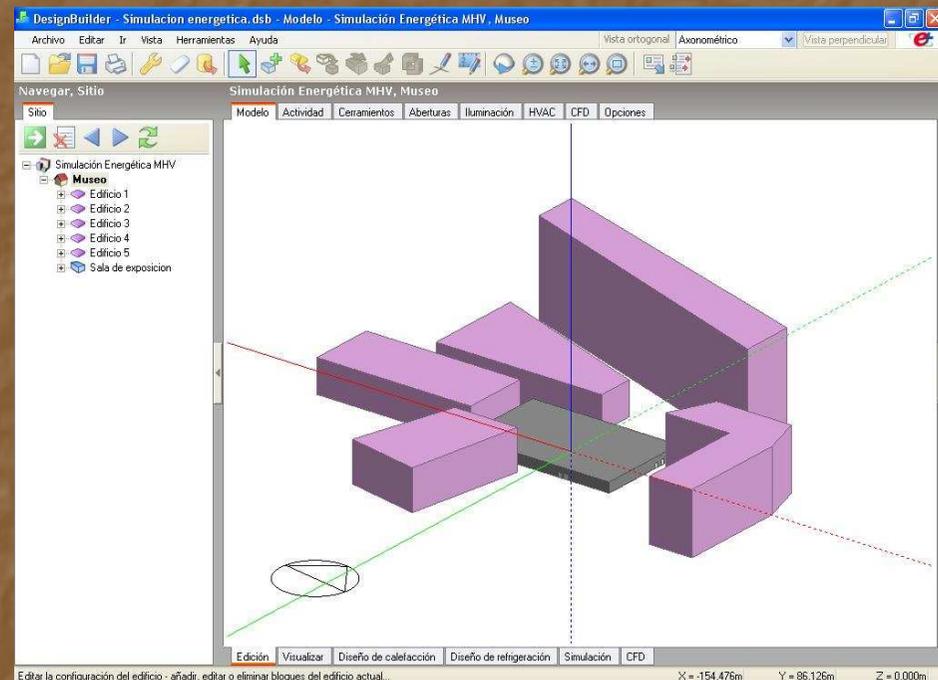
La jerarquía con la que funciona el programa es la siguiente: el edificio está conformado por **bloques**, que pueden dividirse a su vez en **zonas**, dibujando particiones en su interior. Para cada una de estas zonas se escoge un **uso y plantilla**, se le aplican las características concretas de los **elementos que componen la envolvente**, se seleccionan los **materiales de su composición y la disposición** de los mismos. Después se escoge qué tipo de **instalaciones** tiene para climatización y fontanería y el resto de detalles que completan el diseño para asemejarlo al edificio real.

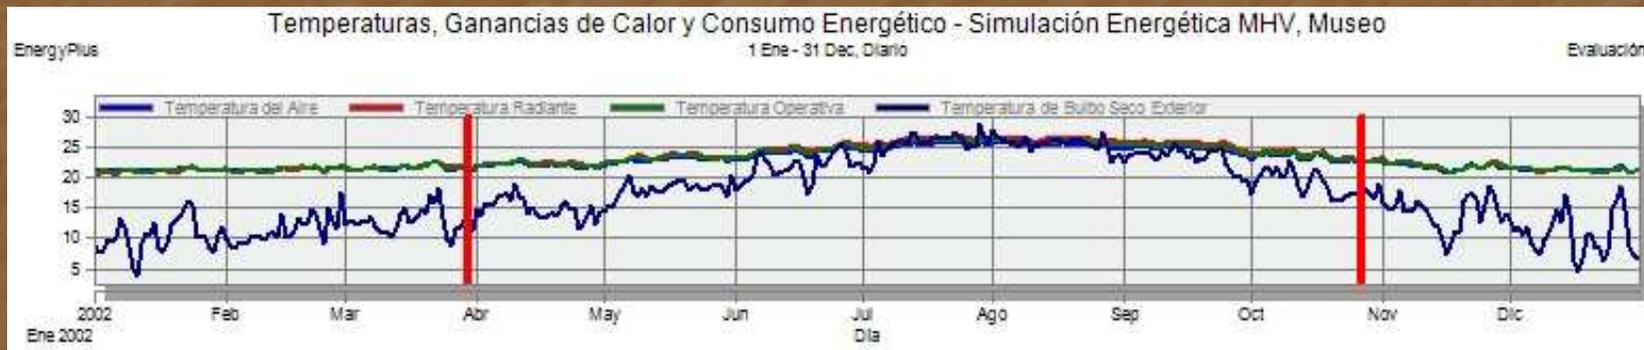
De julio a septiembre → Supera los 25° → **Demasiado calor, fuera del rango de confort.**

Temperatura media anual interior del museo → 23°

Humedad relativa → 54,5%

Horas de desconfort → 886,19 h

Total de combustibles → 481 MWh

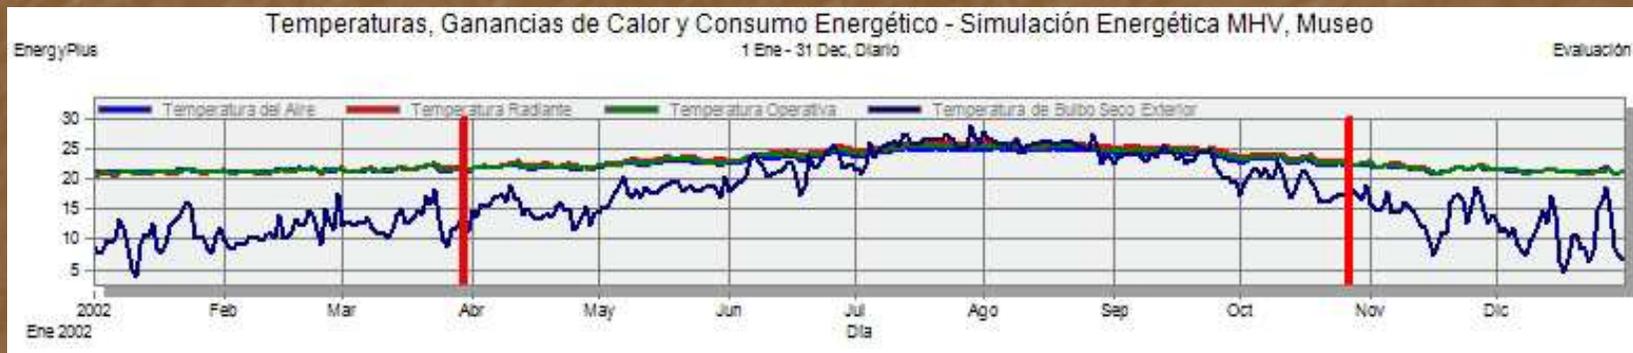
Siguen siendo **temperaturas demasiado altas.**

Temperaturas interiores en julio y agosto → 26° y 27°

**Fuera del rango de temperaturas confortables.**

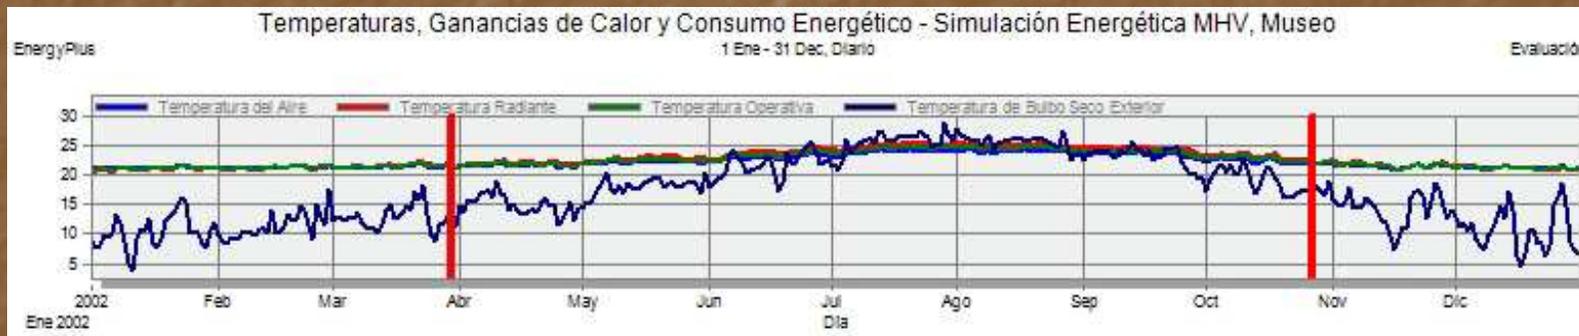
Temperaturas interiores → Rondan los 25º en agosto.

Se considera una **temperatura confortable** en el mes más caluroso del año.
