Los ciclos de la naturaleza y su efecto en el patrimonio edificado del Caribe

Nature's Cycles and their effect on the Built Heritage of the Caribbean

Beatriz del Cueto

FAIA, FAAR'12, Pantel, del Cueto & Asociados

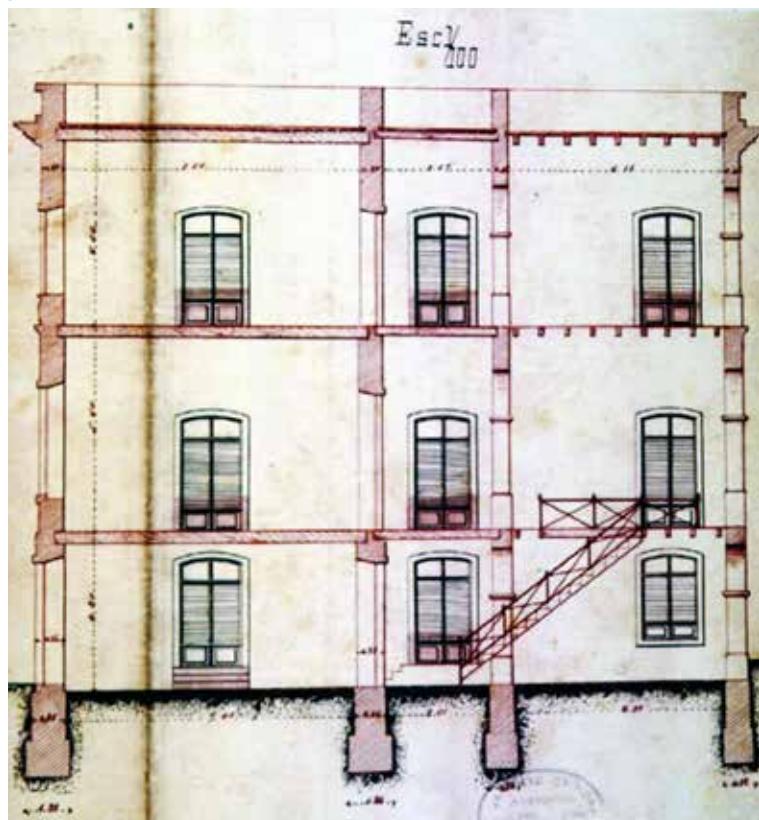
3

3. Mampostería original Colegio de Señoritas en Santurce, Puerto Rico (P.R.). Fuente: Archivo General de Puerto Rico, Proyecto de Ensanche del Colegio de Señoritas en Santurce, 1896 (OP/EP/C673)

3. Original rubble-masonry construction at Girl's School in Santurce, P.R. Source: General Archives of P.R., Building Expansion of the Girl's School in Santurce, 1896 (OP/EP/C673)

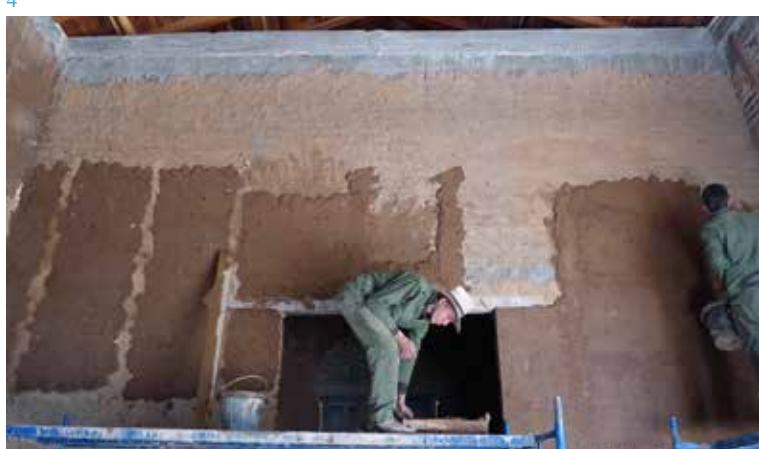
4

4. Enlucido de barro aplicado a muros de la antigua Hacienda Azucarera. Trinidad, Cuba 2015

4. Clay plaster applied to walls of historic Sugar Mill. Trinidad, Cuba 2015

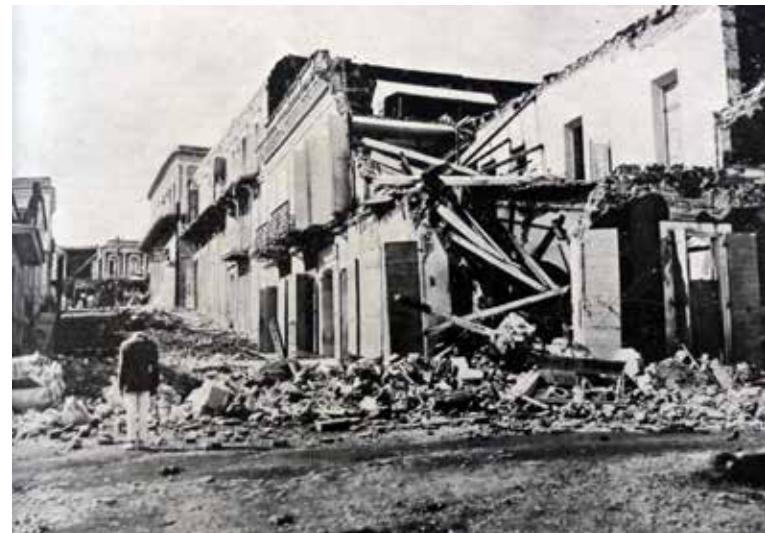
6

6. Los edificios privados de mampostería sufrieron daños considerables al perder amarre lateral provisto por vigas de madera cuyos cabezales estaban podridos antes de los terremotos

6. Private rubble-masonry buildings suffered considerable destruction when they lost lateral ties provided by the wooden roof beams whose ends had rotted before the earthquakes

So, we ask ourselves, are our structures defenseless (fig.6) to the adverse effects that Mother Nature presents to us through climate change? As professionals in the fields of heritage restoration and conservation, we need to be trained to understand which structures have withstood the impact of natural phenomena throughout history and time. We must learn to deal with the effects of the climate with structures that function, survive, and reduce their impact or footprint on the environment with sustainable and lasting practices.

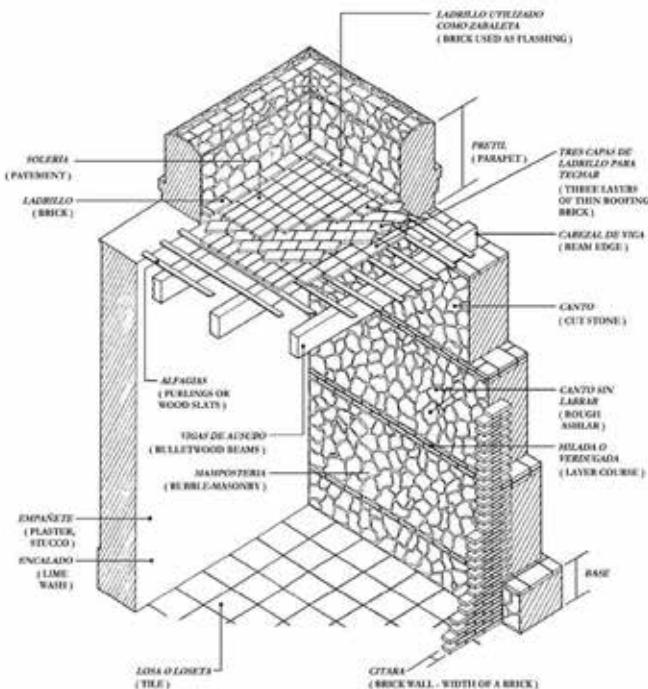
7

TECHO PIANO DE AZOTEA SOBRE MUROS TRADICIONALES DE MAMPOSTERÍA
TRADITIONAL FLAT ROOF "AZOTEA" WITH RUBBLE-MASONRY WALLS

7. Documentación detalles construcción de mampostería tradicional. Fuente: Cursos Tecnología Edilicia Tradicional, Laboratorio de Conservación Arquitectónica de Universidad Politécnica de Puerto Rico (1998)

7. Documentation of traditional rubble-masonry construction. Source: Traditional Building Technology courses, Architectural Conservation Laboratory, Polytechnic University Puerto Rico (1998)

- Historic buildings are more closely linked to the ground than contemporary ones, they are more porous, they absorb water from the ground that evaporates through their surface (fig.7), when they generate the secondary effects of erosion and corrosion. Increased soil moisture can result in increased circulation of soluble salts and instability of the ground.

- Los edificios históricos están más íntimamente ligados al suelo que los contemporáneos, son más porosos, absorben agua del suelo que se evapora a través de su superficie (fig. 7), generando efectos secundarios de erosión y corrosión. El incremento de la humedad del suelo puede redundar en una mayor circulación de sales disueltas e inestabilidad en el suelo.

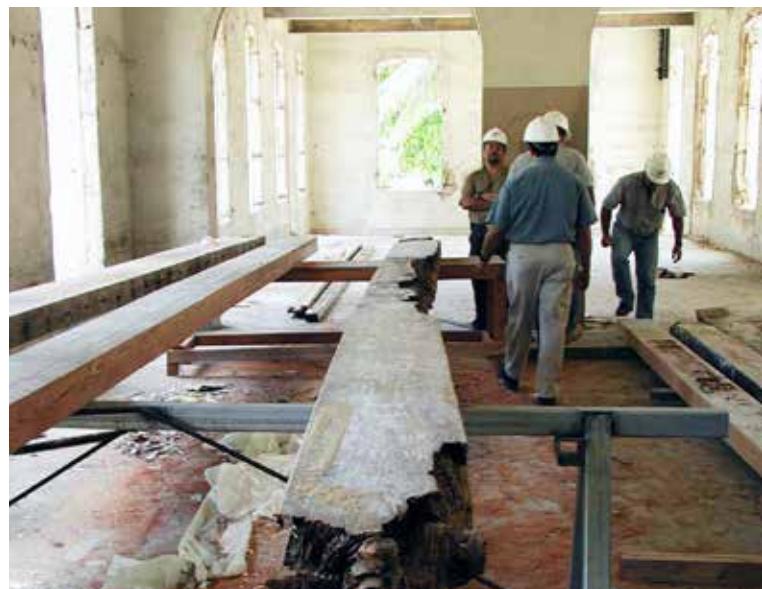
8

8. Viga de madera histórica distorsionada, restauración del Conservatorio Música de P.R., 1998

8. Distorted historic wooden beam, Conservatory of Music of P.R. restoration, 1998

- La madera y otros materiales orgánicos de construcción pueden sufrir un aumento de daños biológicos (fig. 8) como resultado de la migración de parásitos hacia áreas que no sufrían tales problemas en el pasado.

- Wood and other organic building materials can suffer increased biological damage (fig.8) due to parasite migration to areas that did not suffer from such problems in the past.

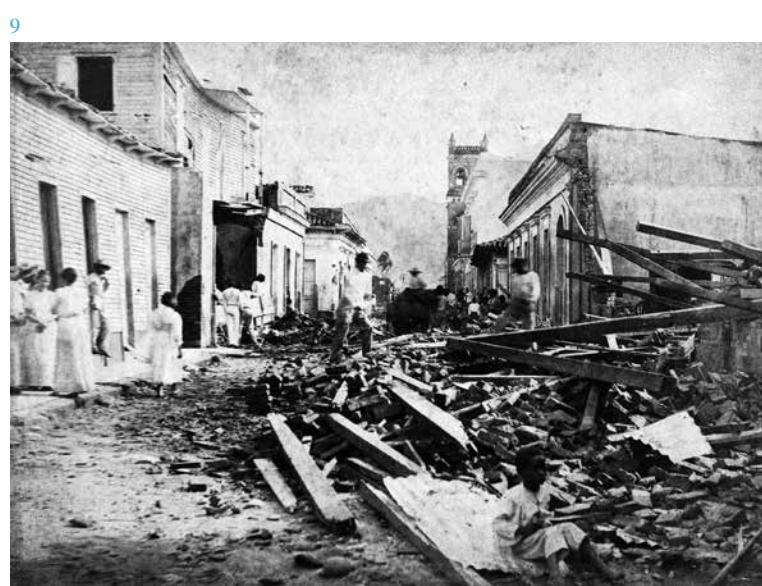
9

9. Destrucciones por huracán San Felipe en Humacao, P.R., 1928. Fuente: Archivo General de P.R., Archivo Fotográfico, CP-2224

9. Destruction by Hurricane San Felipe in Humacao, P.R. 1928. Source: General Archives of P.R., Photography Archive, CP-2224

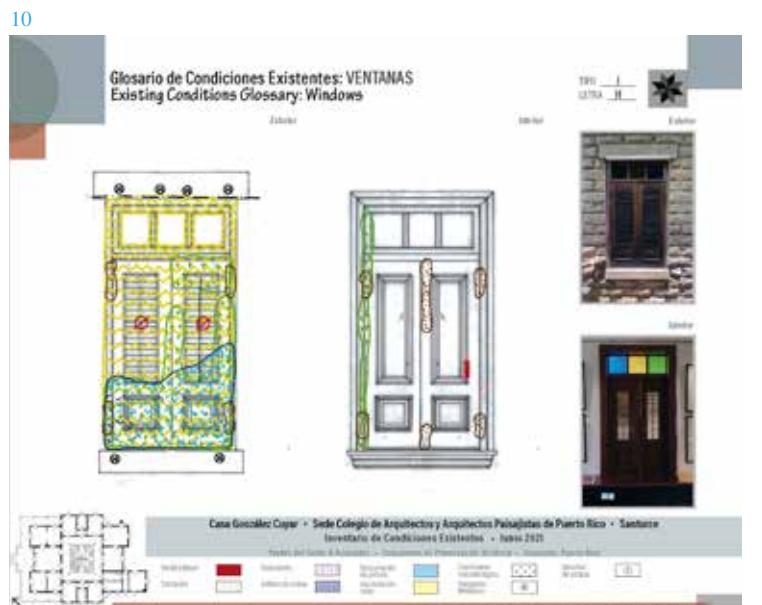
10

10. Inventario de Condiciones Actuales: ventanas, sede del Colegio de Arquitectos de Puerto Rico, 2021

10. Current Conditions Assessment of window Colegio Arquitectos P.R. 2021

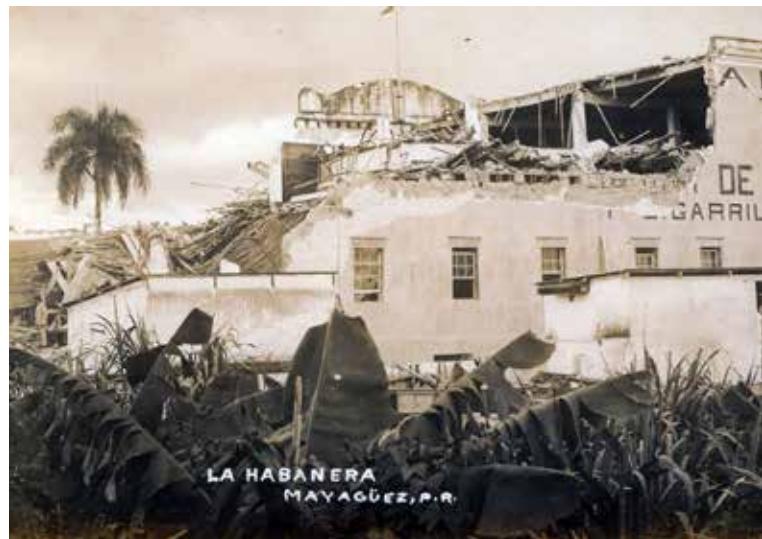
14

14. Hormigón mal reforzado arruinado por terremoto en Fábrica La Habanera Mayagüez, P.R., 1918

14. Poorly reinforced concrete demolished by earthquake, La Habanera Mayagüez Factory, P.R. 1918

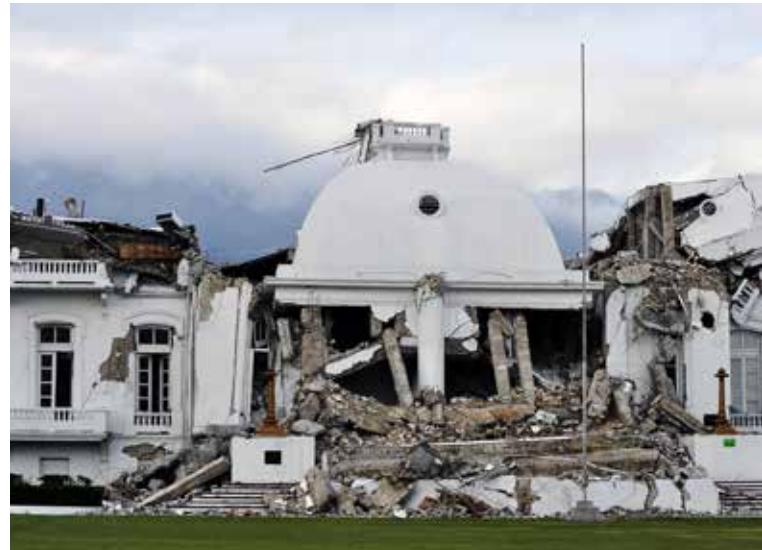
15

15. Colapso del Palacio Presidencial durante terremoto en Puerto Príncipe, Haití, 2010. Fuente: EERI Fotos del terremoto de Haití y daños al edificio.

15. Collapse of the Presidential Palace during earthquake Port-au-Prince, Haiti 2010. Source: EERI Haiti Earthquake photos of building damage.

2010 (fig.15). In 2021, another devastating earthquake in southwestern Haiti repeated the tragedy of loss of life and historic buildings. A concurrent tropical storm, two days later, worsened the structural collapses and the number of deaths; issues warned by the most recent studies of climate change. Are the deaths and chaos caused by these climate change catastrophes not enough evidence to emphasize the importance of conducting regular assessments of our built heritage?

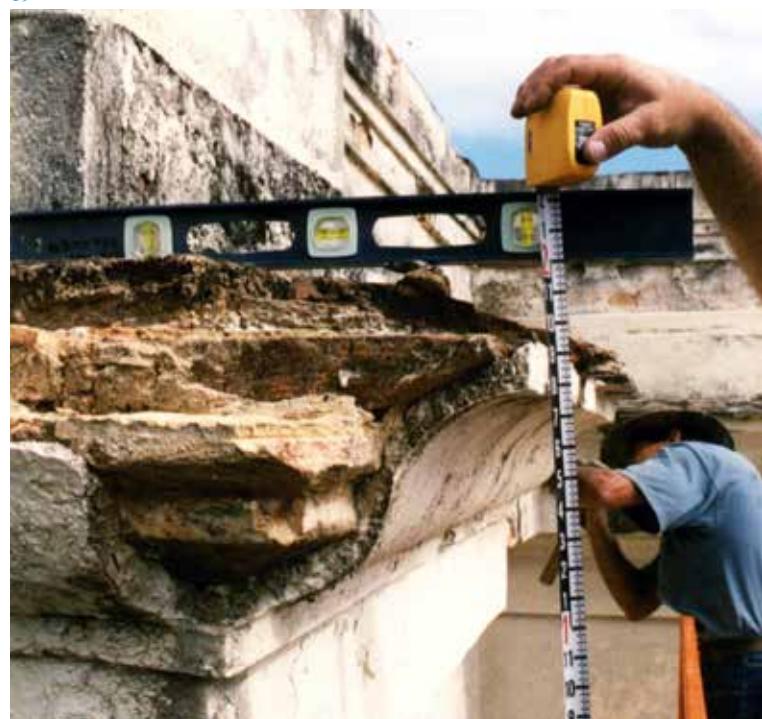
19

- 19. Documentación de cornisas y parapetos, Faro de Fajardo, 1988
- 19. Documentation of cornices and parapets, Faro Fajardo, 1988
