Estudio de la arquitectura asociada a la infraestructura ferroviaria en la línea C-1 Murcia/Alicante

José Miguel García Reina
Tutora
Lidia García Soriano

Trabajo de final de Grado
Grado en Fundamentos de la Arquitectura
Escuela Técnica Superior de Arquitectura
2021 - 2022

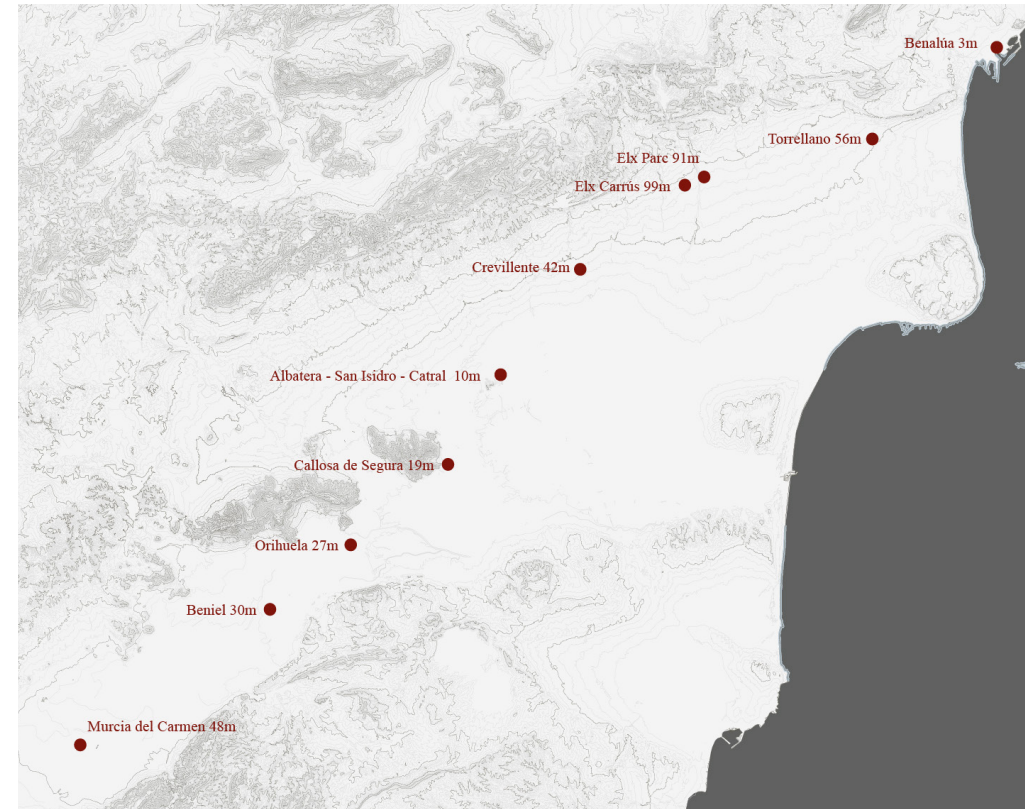
Dibujo de líneas de cota cada 10m. Elaboración propia.

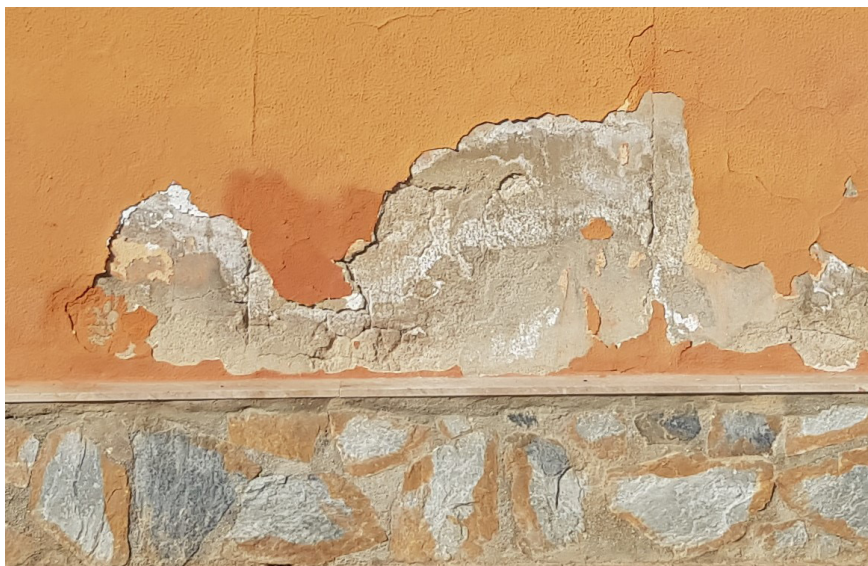
Detalle del muro. Foto autor

Los muros que forman las fachadas están formados por muros de mampostería. Estos muros están compuestos por fábricas que se aparecen con ayuda de ripios y se reciben con morteros que facilitan el asiento. Emplean puestos naturales sin ningún tipo de elaboración, ya que después recibe un revestimiento de enlucido, un acabado de fachadas de mayor elaboración que el enfoscado tradicional un tipo de revestimiento de la fábrica aplicado en dos o 3 capas el cual el último estrato se caracteriza por su finura y planeidad.³²

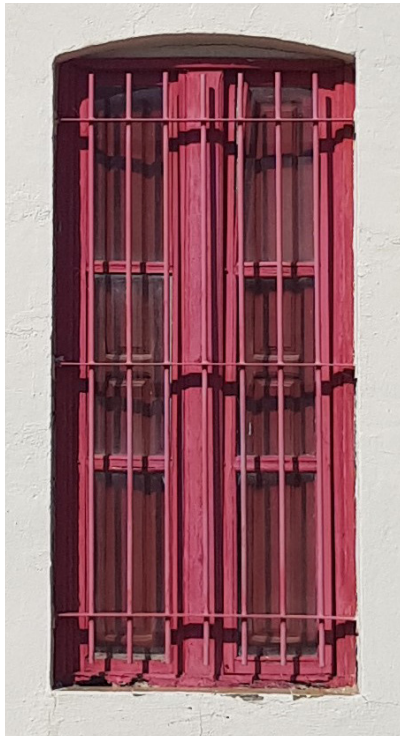
Ventana con carpintería de madera.
Foto de autor

Para generar los huecos se colocan arcos de sillería utilizando cimbras robustas para mantener el peso del muro y también como guía del arco. Para la carpintería de los huecos, en algunos casos, se habían colocado carpinterías de madera. Con el paso del tiempo estas carpinterías han sido sustituidas por otras más contemporáneas metálicas.

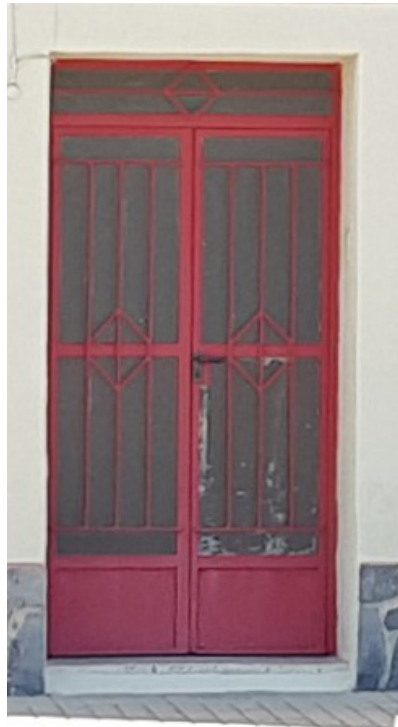
Puerta con carpintería metálica.
Foto de autor.

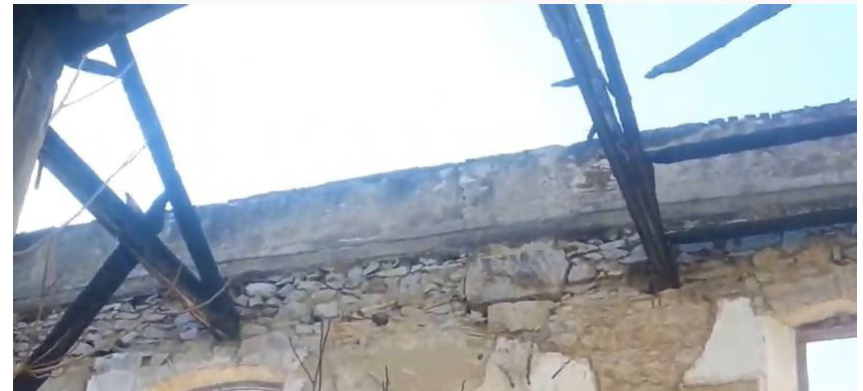
Cerchas sin restaurar de la estación de Martos. Foto de Antonio García Prats

El tipo de cubierta que forma estas estaciones está constituido por una cubierta inclinada a dos aguas sobre una cercha de madera que se apoyan sobre los muros de fachadas.

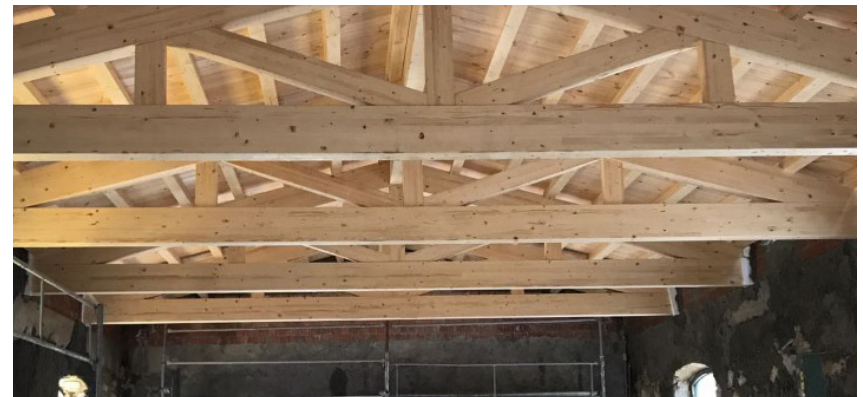
Cerchas restauradas de la estación de Martos. Foto del Ayuntamiento de Martos.

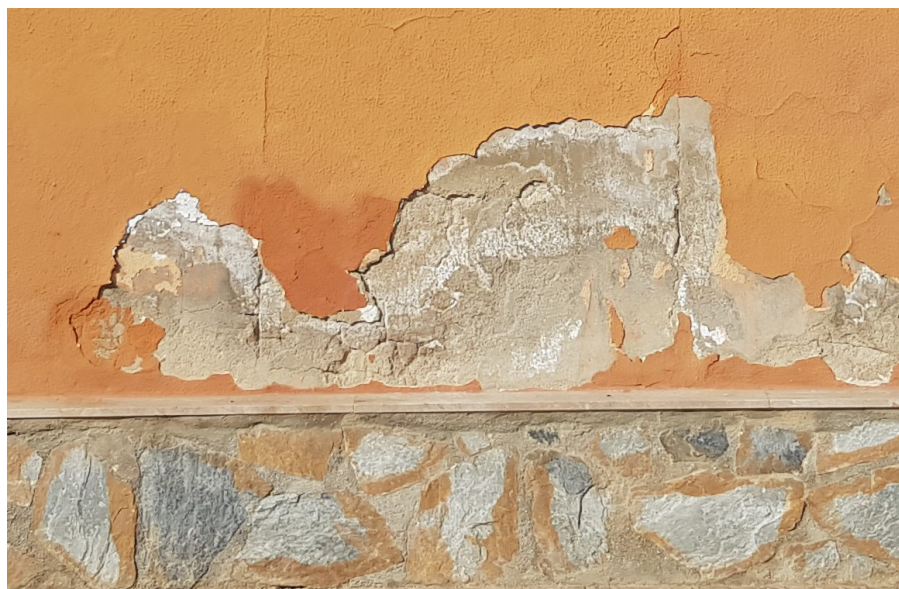
Desprendimientos de enlucidos en la estación de Callosa de Segura.

En mayor o menor medida se ve como ha afectado la humedad por capilaridad a las 3 estaciones de estudio. En algunos casos se ve a simple vista como hay una transición de color entre el suelo y la cubierta.

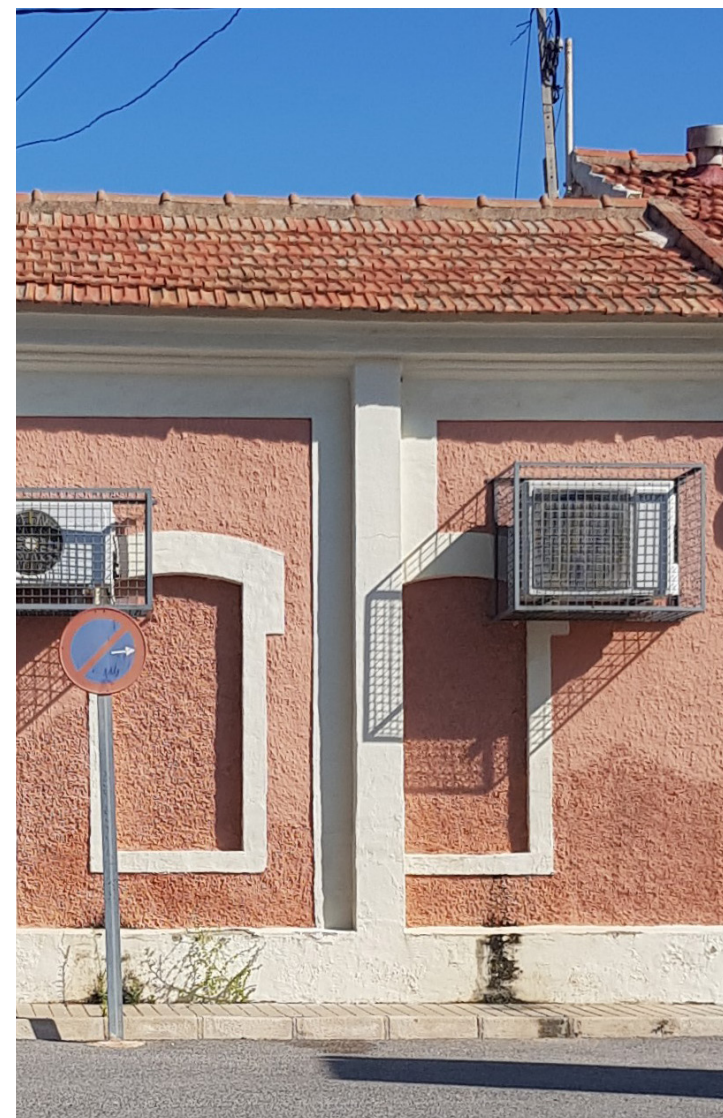
Humedad en la estación de Torrellano.

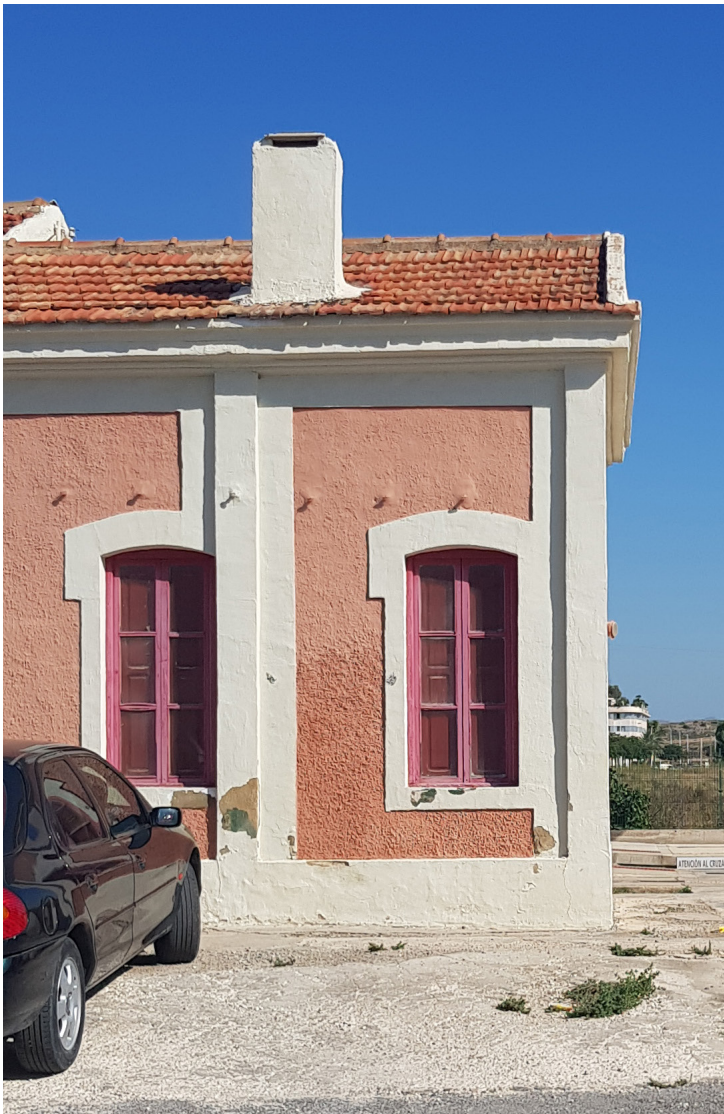
Desconchados en la estación de Torrellano.
Foto de autor

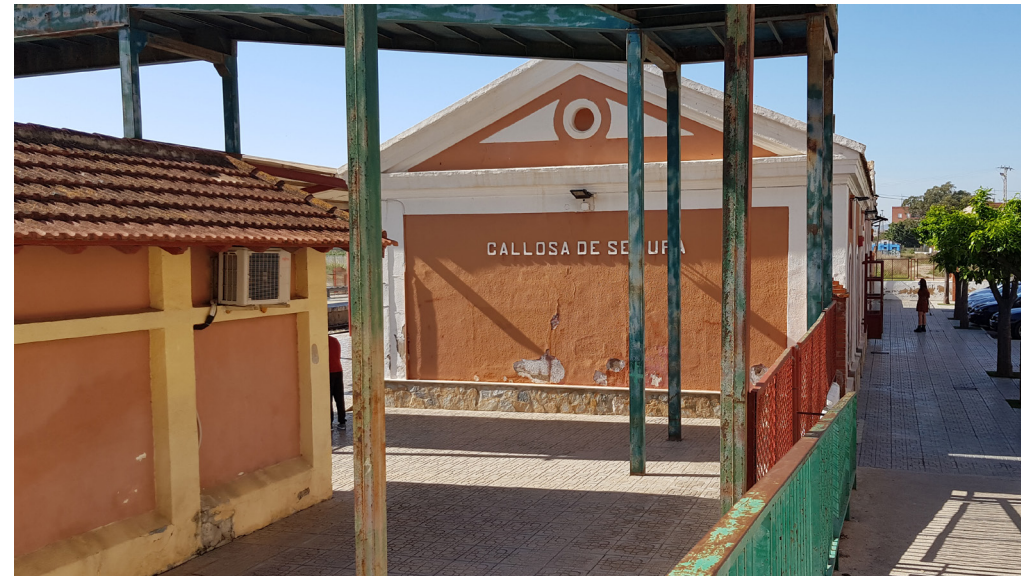
Desconchados y cuarteados del revestimiento en una de las fachadas de Callosa de Segura.
Foto de autor

Estas patologías con tiempo y con el hostigamiento de los agentes meteorológicos puede llegar a producir patologías más graves como una pérdida de material del muro. Complicando la estabilidad de la misma y produciendo un problema en la estructura que de la estación.

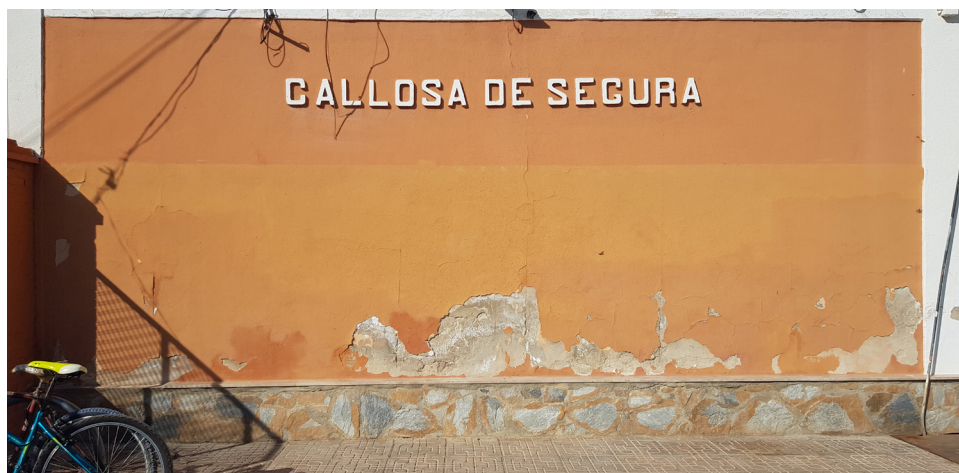
Fachada lateral de Callosa de Segura con distintos colores en fachada.

La colocación de morteros diferentes también implica que reaccionen de manera diferente con los agentes atmosféricos como el sol, la lluvia y agentes atmosféricos. Esto provocaría lo que ha sucedido con la fachada de Callosa de Segura que tiene en su fachada una variación de color en ciertas partes de su muro. En partes de la fachada aparecen colores rosas y otros tonos marrones, cuando todas las fachadas son de color naranja.

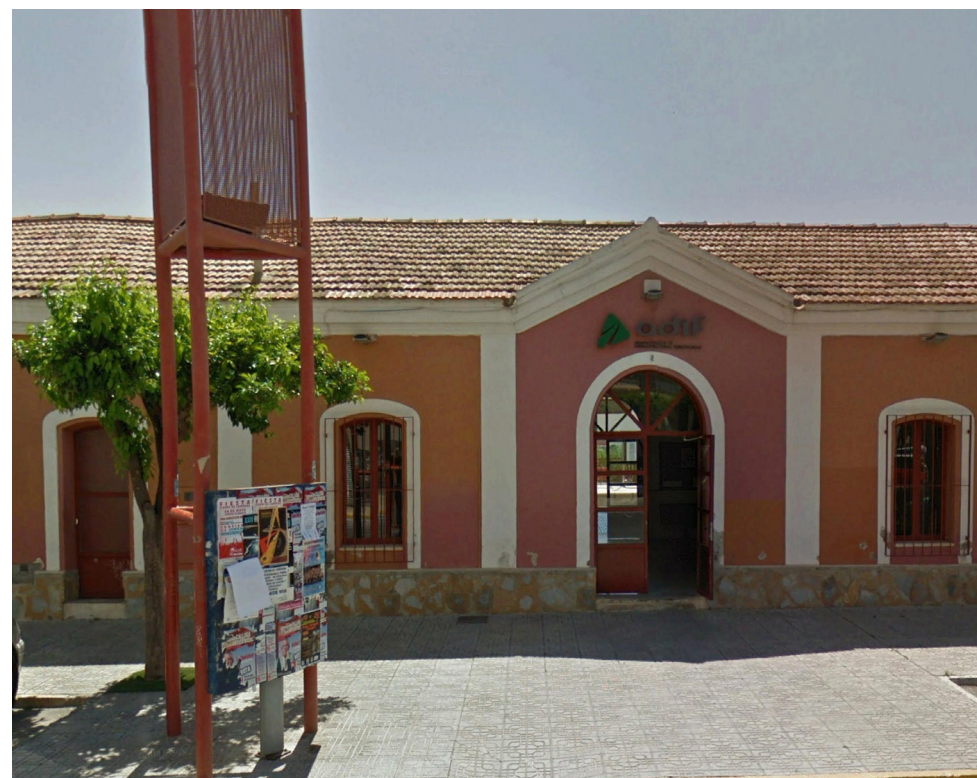
Fachada principal de Callosa de Segura con distintos colores en fachada.

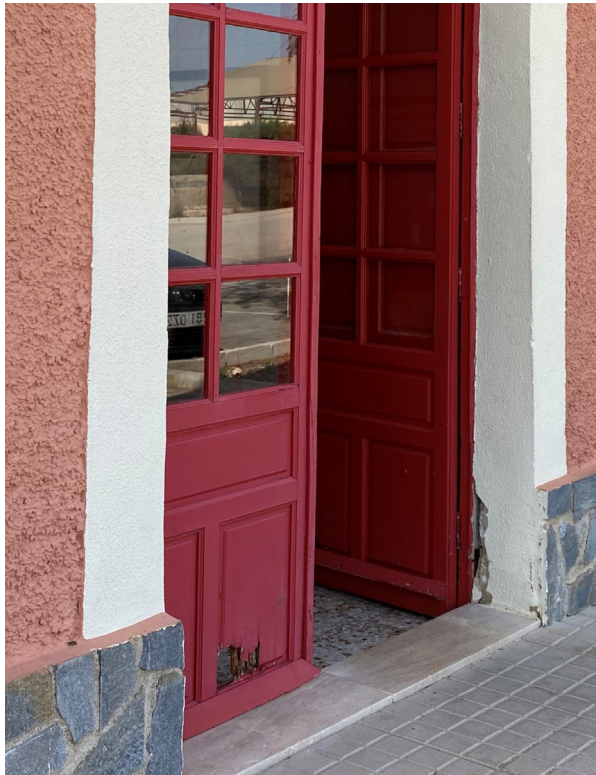
Patologías en la puerta principal de madera de Crevillente.
Foto de autor

En las carpinterías de madera se encuentran la falta de material en ciertas partes de su composición, provocando una falta de estanqueidad y aislamiento. En las carpinterías metálicas hay ciertas deformaciones en su sección, debido a las dilataciones producidas por los cambios de temperatura o por el uso cotidiano al que están expuestas.

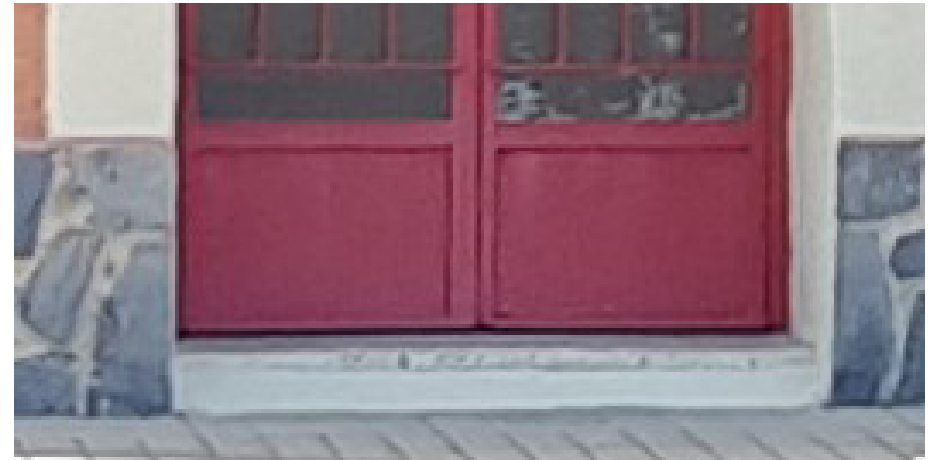
Deformaciones de las carpinterías metálicas en la estación de Crevillente.
Foto de autor

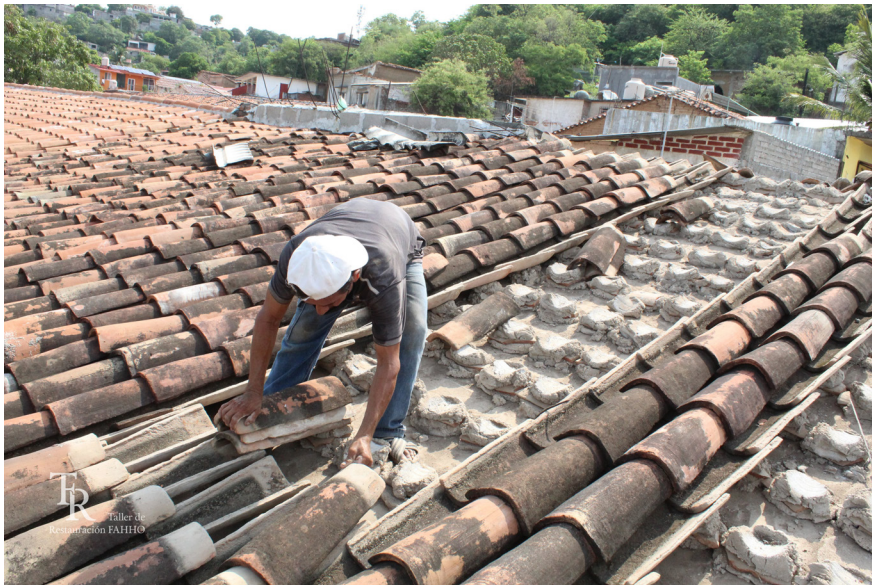
Ejemplo de reparación y sustitución de cubierta de tejas.
Foto de taller de restauración FAHHO
