El edificio 6J2 Sub de La Blanca (Guatemala), estudio y conservación

Rosa Ana Martínez Vanaclocha

**TRABAJO FINAL DE MÁSTER EN CONSERVACIÓN
DEL PATRIMONIO ARQUITECTÓNICO**

JUNIO 2019

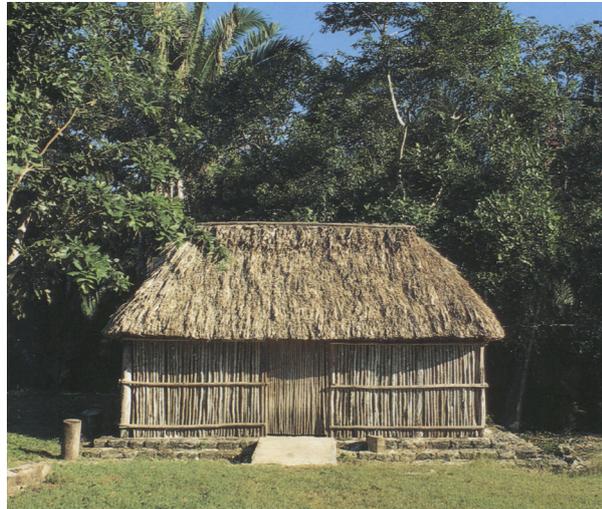
Figura 4.9 Vivienda vernácula o choza maya (Stierlin 2001:23).

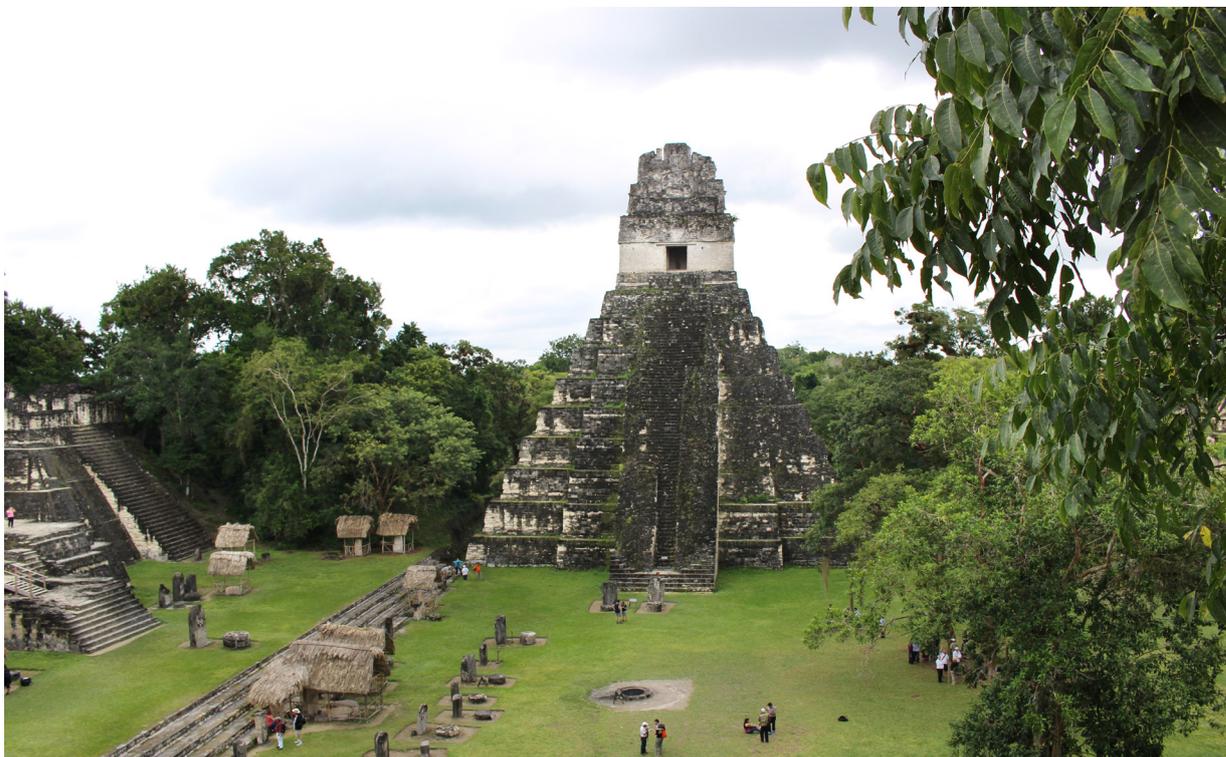
Figura 4.15 El Templo I o Templo del Gran Jaguar, Tikal (Petén, Guatemala). (Fotografía: R. Martínez Vanaclocha 2015).

Los templos eran edificios dedicados al culto y a actos ceremoniales, en gran parte de las ocasiones se asentaban sobre basamentos aterrazados de gran altura, como en el caso del templo del Gran Jaguar o Templo I de Tikal (figura 4.15), que alcanza 44,6 m de altura (Muñoz Cosme 2016:23) o el Templo IV que llega a los 70 m de altura, en esta zona del área maya los árboles superan alturas de 50 m, por ello los constructores mayas debían elevar sus templos para sobrepasar el manto de vegetación que cubría las ciudades.

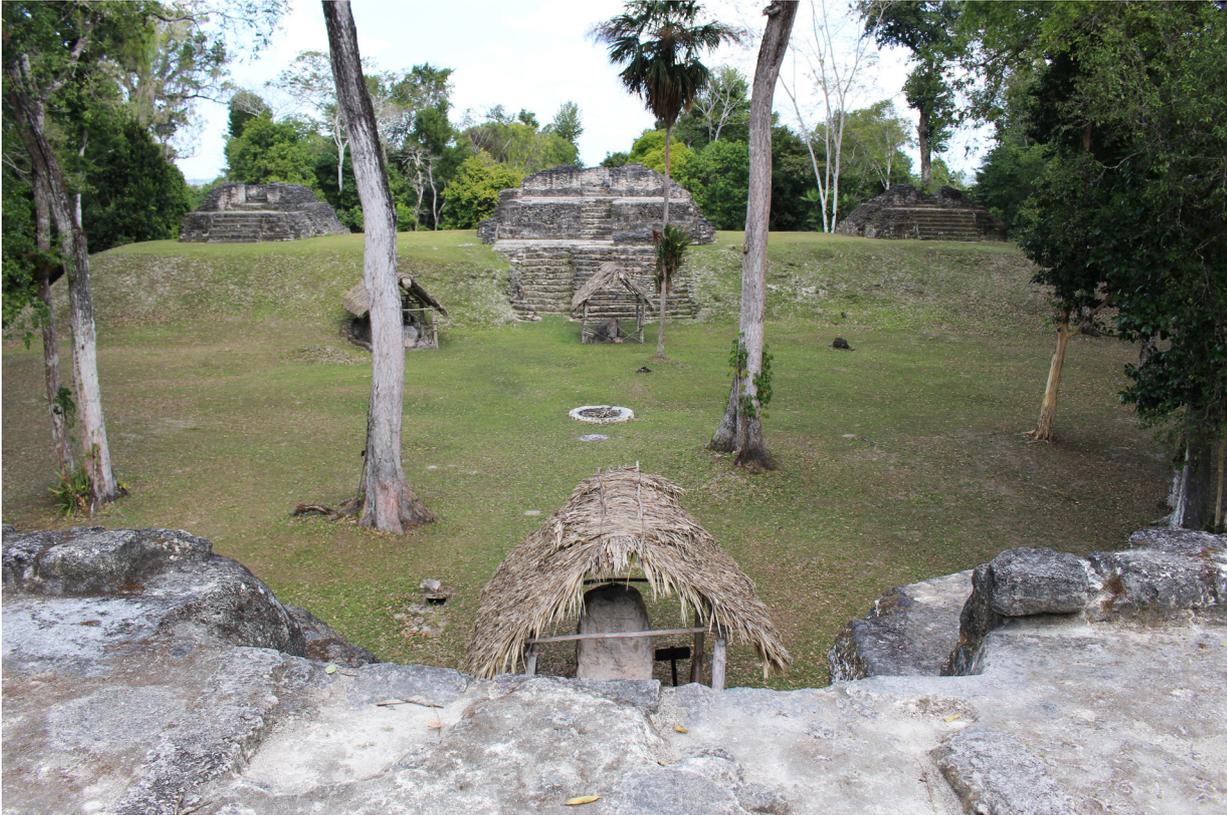
Figura 4.16 El Complejo de Conmemoración Astronómica o Grupo E del sitio arqueológico de Uaxactún, (Petén, Guatemala). (Fotografía: R. Martínez Vanaclocha 2015).

Los denominados Grupo E, o complejos de conmemoración astronómica, deben su nombre al primer grupo de esta tipología descubierto en el sitio arqueológico de Uaxactún. Se trata de una composición de dos plataformas longitudinales sobre el eje norte-sur, una situada en el este donde se situaban tres edificios y otra situada en el oeste donde se situaba el edificio de observación. Cada uno de estos tres edificios servía como referencia para determinar el día del año en el que se encontraban (figura 4.16).

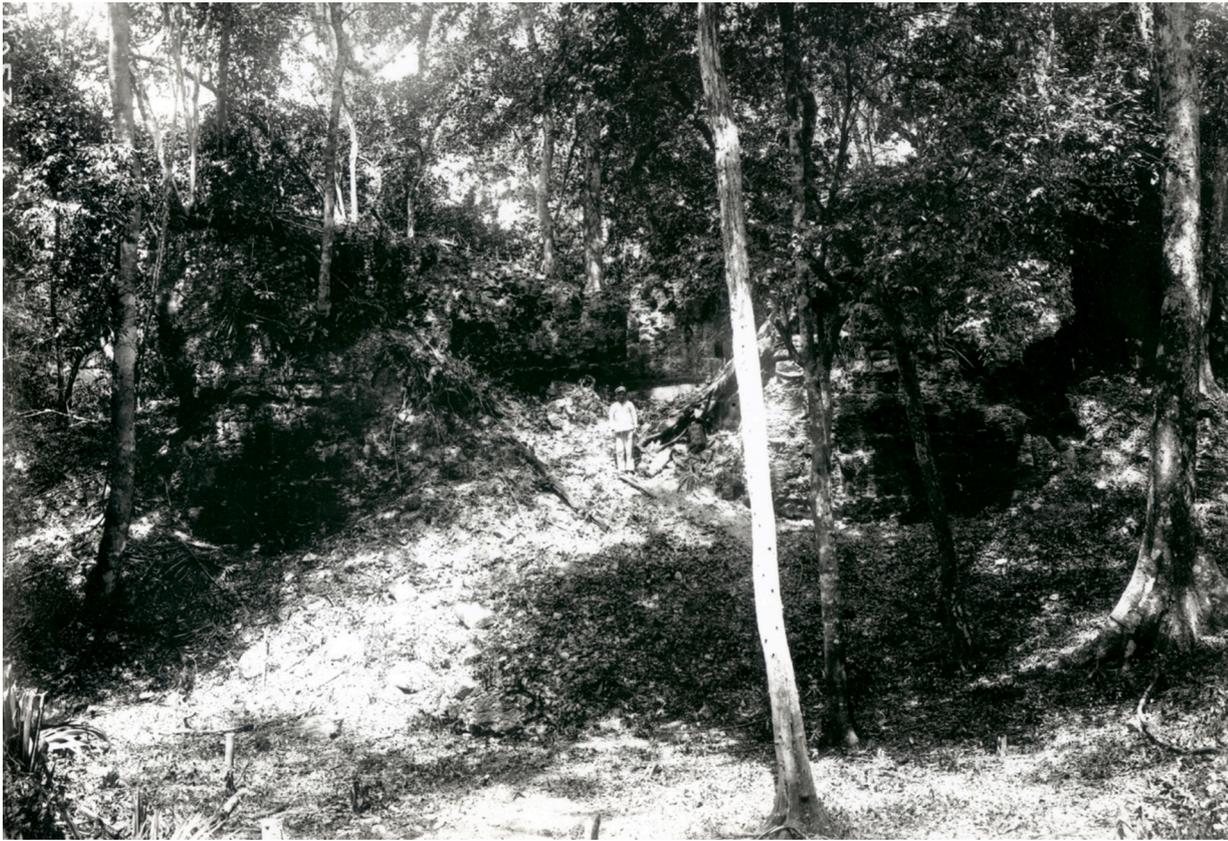
Figura 5.2 Fotografía del patio interior de la Acrópolis realizada por Merwin en 1913. (Archivo Proyecto La Blanca).

Este sitio ya fue visitado a finales del s. XIX y a principios del XX por varios exploradores, entre ellos Raymon F. Merwin que estuvo en el sitio arqueológico en 1913 (figura 5.2) y denominó a La Blanca Chac-Ha (Quintana Samayoa 2005:21) Algunos años atrás, en 1905, Teobert Maler registró La Blanca en el plano que levantó de la cuenca del río Mopán, donde aparece denominado “El Castillito”, debido probablemente, a la arquitectura que asomaba por encima de los montículos (Muñoz Cosme y Vidal Lorenzo 2014:41).

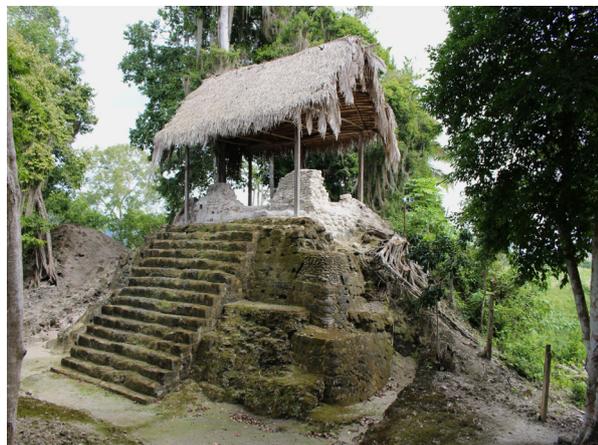
Figura 5.11 El edificio 10L2 del Grupo Sur, La Blanca (Petén, Guatemala). (Fotografía: R. Martínez Vanaclocha).

Seguramente, lo primero que se encontrarían los visitantes de la ciudad sería el Grupo Sur (figura 5.11), ya que realizarían el acceso desde el río Sal-sipuedes. Este grupo está formado por dos templos piramidales gemelos situados en el lado este de la Plaza Sur denominados 10L1 y 10L2. El edificio 10L2 se mantiene en buen estado de conservación por lo que se puede apreciar la escalinata de 6 m de anchura y 18 peldaños sobre dos cuerpos de base piramidal que llevan a lo alto de la pirámide donde todavía se conservan los muros del templo que la coronaba. En este sector se encuentra una pequeña acrópolis en la esquina sureste y otro cuerpo que delimita la zona norte del conjunto.

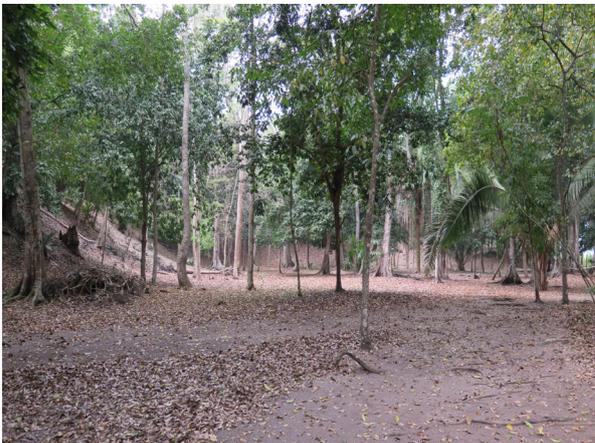
Figura 5.12 La calzada del sitio arqueológico de La Blanca. (Fotografía: A. Aliperta 2015).

Desde el grupo Sur iniciaba la Gran Calzada (figura 5.12) que unía esta parte de la ciudad con la parte más nueva del asentamiento, contaba con 35

m de anchura y recorría 250 m hacia el norte. En el transcurso del recorrido por la calzada, lo primero que nos encontramos es la Aguada que, en la actualidad, ya no contiene agua, pero que antiguamente ocupó unos 3000 m² y pudo dar cabida a 5000 m³ de agua (Muñoz Cosme y Vidal Lorenzo 2014:39).

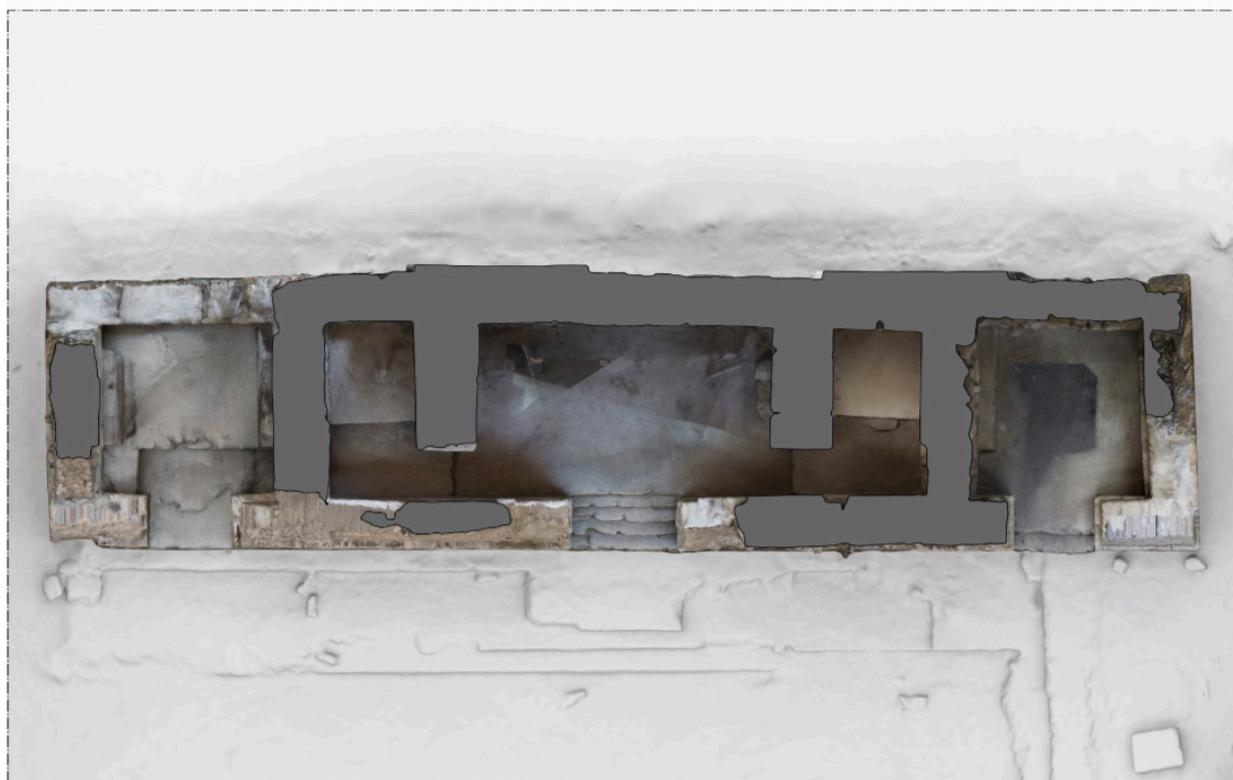
Figura 5.17 Planta y alzado del Palacio de Oriente o 6J1, La Blanca (Petén, Guatemala), elaborado desde el levantamiento digital (Aliperta 2018:167).

El Palacio de Oriente (figura 5.17) es un edificio de una sola planta de unos 28 m de longitud por 8 m de anchura, con una única crujía y con tres puertas que se abren hacia el patio central. El palacio está dividido en cinco estancias abovedadas que se distribuyen de manera simétrica, siendo la principal y de mayor tamaño la situada en el centro del edificio. Esta sala, denominada Cuarto 3, se eleva dos metros sobre el pavimento del patio central y da acceso dos cuartos más pequeños de carácter más privado, dispuestos uno a cada lado simétricamente y cuyas bóvedas tienen la directriz en sentido perpendicular a la bóveda de la estancia central principal. En el interior de estas pequeñas estancias laterales se encuentra una banqueta que ocupa más de la mitad de la superficie de los cuartos, según algunas hipótesis estas salas servían como almacén de la parafernalia ritual y de los tributos entregados a los dirigentes durante las celebraciones. Las bóvedas que cubren estas tres estancias centrales se elevan más de seis metros sobre el pavimento actual, el cual fue recrecido, al menos, 1,5 metros por encima del pavimento original. Los Cuartos 1 y 5 situados en los extremos del edificio, tienen su acceso desde el patio central. Ambos cuartos son de planta casi cuadrada de dimensiones similares entre ellos y están cubiertos por bóvedas de más de 4 metros de luz. (Muñoz Cosme y Vidal Lorenzo 2014:40).

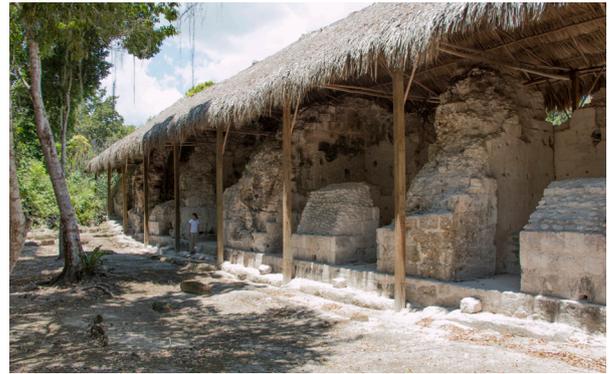
Figura 5.18 Ala Sur del edificio 6J2 de la Acrópolis de La Blanca, (Petén, Guatemala). (Fotografía: A. Aliperta 2016).

Según los estudios pormenorizados realizados sobre este edificio (figura 5.18), el edificio 6J2 no fue

construido en una sola fase, sino que se construyeron primero las alas norte y sur y más tarde se añadió el ala oeste, cerrando así el patio interior de la Acrópolis y remodelando los extremos de estas alas (Gilbert Sansalvador y Muñoz Cosme 2015:731). Inicialmente, en las investigaciones realizadas por el Proyecto la Blanca, se distinguieron tres tipos de estancias A, B y C (Muñoz Cosme 2006:30-34). Más adelante, con la excavación de la Acrópolis realizada en su totalidad, se vio la necesidad de añadir a esta clasificación el nuevo tipo D (Muñoz Cosme, Vidal Lorenzo y Peiró Victoria 2010:384). Este tipo de cuarto dispone de tres puertas de acceso y dos banquetas separadas en los extremos de la estancia (figura 5.19).

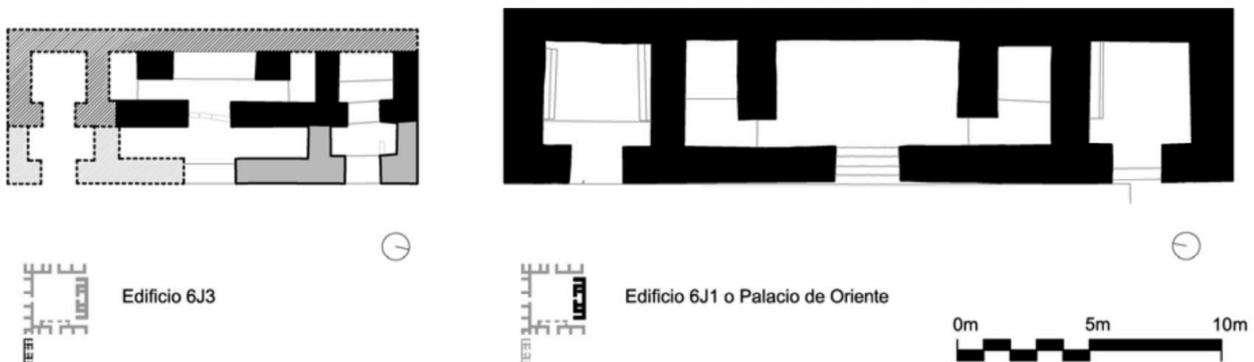
Figura 5.21 Comparación de las plantas de los Palacios 6J3 y 6J1 de La Blanca (Muñoz Cosme et al. 2015:364).

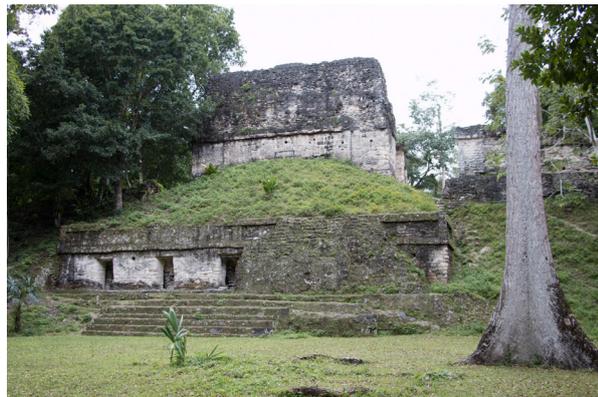
Figura 6.3 Subestructura del edificio 5D-87 en Tikal, Guatemala. (Fotografía: A. Aliperta, 2015).

En ocasiones las subestructuras se presentan descubiertas una vez excavadas e investigadas, como en el caso del edificio 5D-87 de Tikal (figura 6.3). Este edificio se consolidó durante los trabajos realizados por el Proyecto Nacional de Tikal en el conjunto de Mundo Perdido. En la parte interior de este edificio hacia la Plaza de Siete Templos se descubrió un palacio de cinco puertas construido sobre un basamento escalonado que pertenece a una etapa anterior de la actual Plaza de Siete Tem-

plos (Laporte 1999:154). La fachada del palacio, actualmente, se observa casi en su totalidad, las estancias están clausuradas y se conserva parte del relleno constructivo que cubría inicialmente la subestructura. Debido al mal estado de conservación de este relleno, durante los trabajos de conservación del edificio se decidió dejarla expuesta de manera parcial para la contemplación turística, dejando a la vista varias de las fases constructivas (Fialko 2013:99).

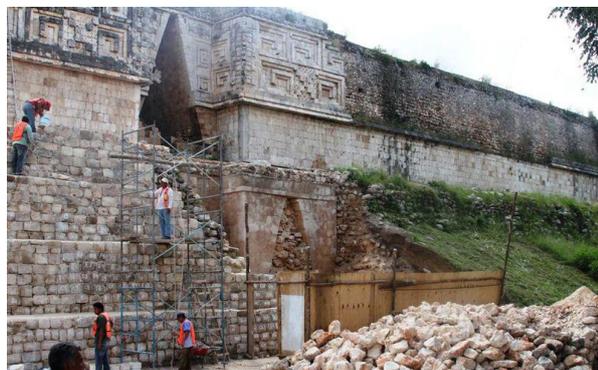
Figura 6.4 Subestructura del Palacio del Gobernador de Uxmal (Yucatán, México). (Fotografía: INAH).

Otro ejemplo de intervención en subestructuras mayas es la llevada a cabo en el Palacio del Gobernador de Uxmal (Yucatán, México). En el lado oeste del basamento se descubrió una subestructura (figura 6.4) que, una vez excavada, investigada y documentada se volvió a cubrir.

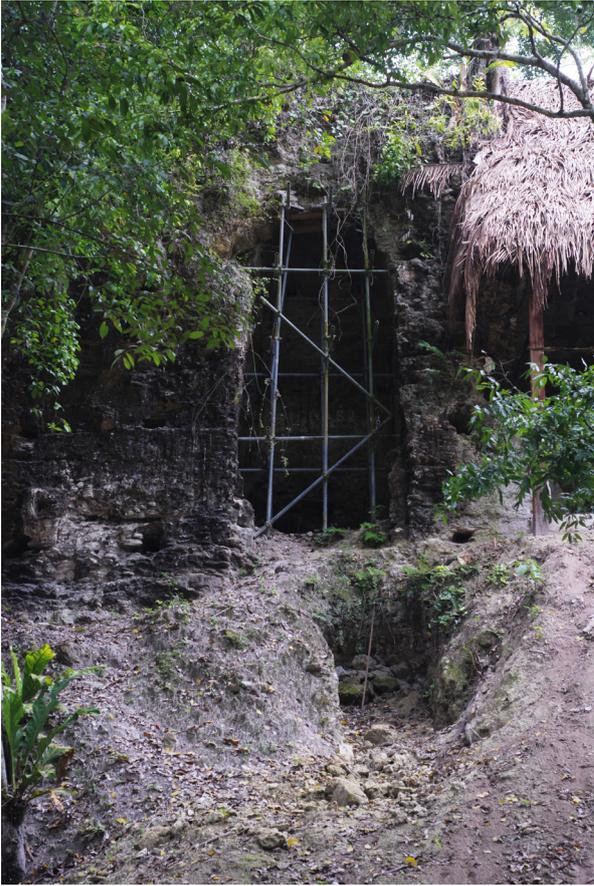
Figura 6.5 Entrada del túnel de saqueo antes de su ampliación. (Fotografía: Proyecto La Blanca 2009).

Las primeras investigaciones en la subestructura se realizaron en el año 2004 durante el primer registro del túnel de saqueo existente en la esquina noroeste del basamento de La Acrópolis (figura 6.5), donde se realizaron trabajos de limpieza manual de los cortes en el terreno y recolección de evidencias materiales de cada una de las unidades estratigráficas. Unos años después, durante la campaña de excavación del año 2009, se volvió a explorar este saqueo iniciando los trabajos de investigación y documentación específicos de la subestructura. En la campaña del año siguiente se amplió el túnel de saqueo para poder conocer mejor la subestructura.

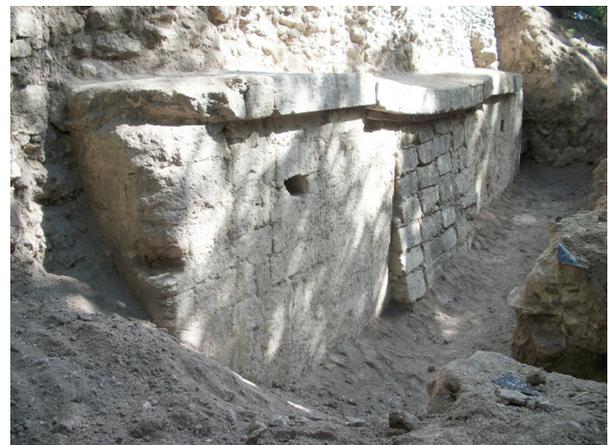
Figura 6.6 Fotografía de la excavación de la subestructura durante la campaña del año 2012. (Fotografía: Proyecto La Blanca 2012).

(figura 6.6) retirando todos los niveles de relleno, pudiendo así liberar toda la fachada del Cuarto 1 de una manera más fácil y segura. En este momento se pudo comprobar que este edificio constaba de una sola puerta de 2,10 m de anchura completamente clausurada con sillares de buena factura y que originariamente dispondría de un dintel de madera, probablemente de tinto, de unos 3,40 m ya desaparecido, por lo que la parte central de la cornisa había descendido.

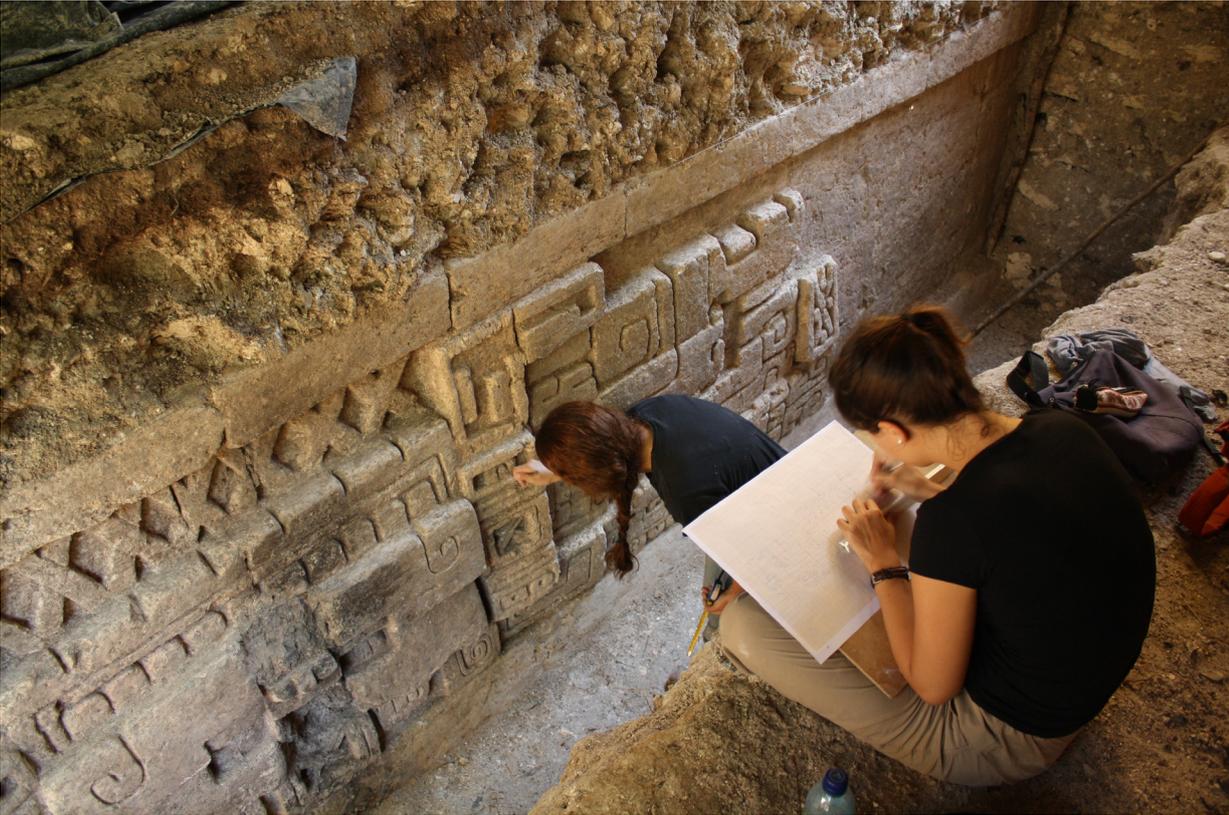
Figura 6.7 Documentación del friso de la subestructura tras su descubrimiento en la temporada de campo 2013. (Fotografía: G. Muñoz Cosme 2013).

Uno de los objetivos principales de la campaña de excavación del año 2013 era la continuación en los trabajos de investigación de la subestructura, en concreto del friso ya registrado la campaña anterior. Se excavó por completo todo el sector, dejando al descubierto un gran friso (figura 6.7) de 4,75 m de longitud y 1,50 m de altura situado en el centro del plano ataludado del basamento del Cuarto 1 de la subestructura.

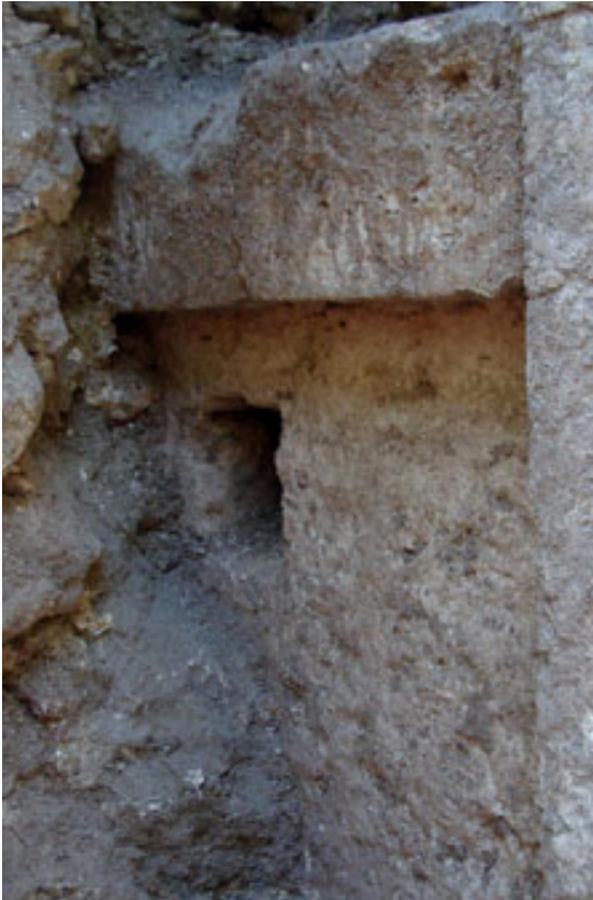
Figura 6.8 Cuerpo con cornisa que se adosa al sur del Cuarto 1. (Fotografía: Proyecto La Blanca 2013).

continuidad de dicha estancia (figura 6.8) y, además se excavó hacia el oeste desde el friso desenterrando un cuerpo escalonado (figura 6.9) formado por seis gradas ataludadas de diferente tamaño sobre el que se apoya la subestructura y que desciende hacia la calzada que discurre en sentido norte-sur del sitio arqueológico por el lado oeste de La Acrópolis (Vidal Lorenzo y Muñoz Cosme 2014).

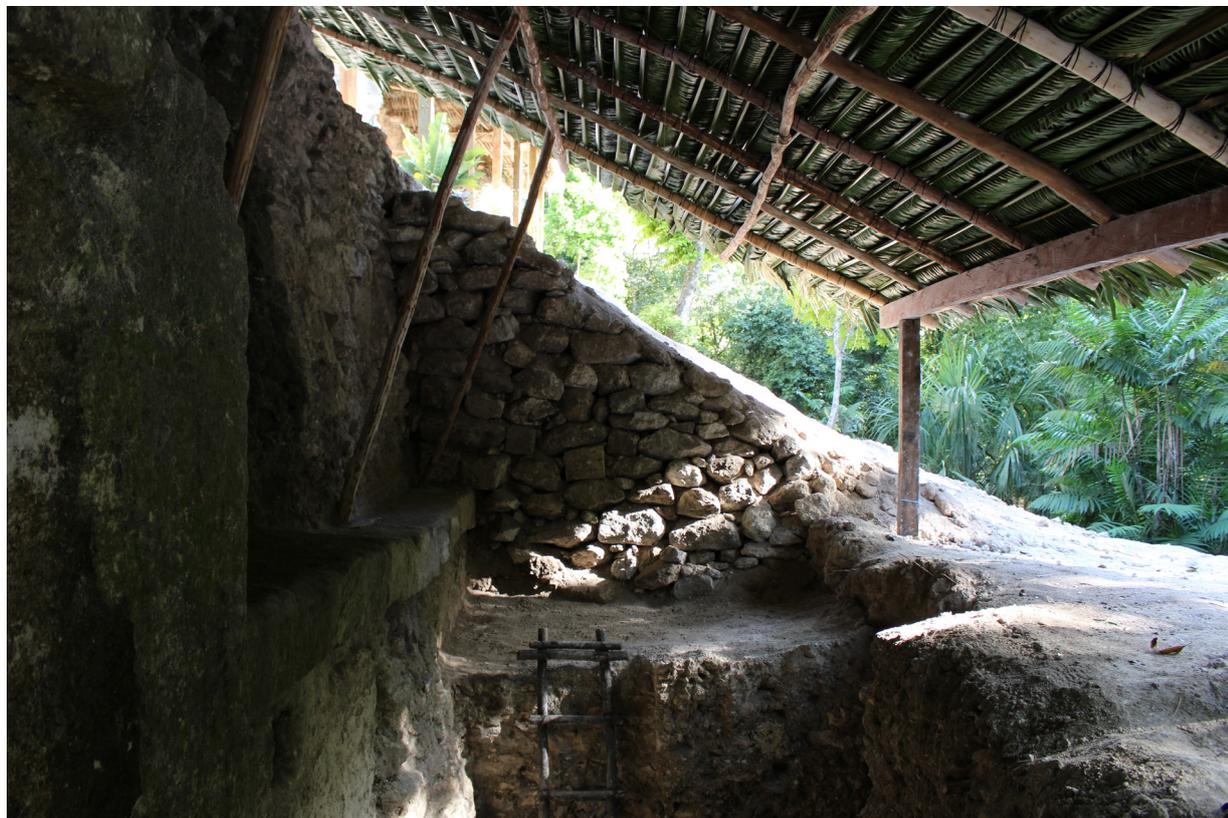
Figura 6.10 El Cuarto 2 una vez finalizada la campaña del año 2015. (Fotografía: R. Martínez Vanaclocha 2015).

del basamento del edificio 6J2 donde se encontraba la subestructura, para ello se continuó excavando hacia el segundo cuerpo. A 1,82 m hacia el sur desde la esquina noroeste se documentó una primera puerta de acceso al Cuarto 2, con un tapiado menos formal que el del Cuarto 1. En este momento ya se pudo documentar que este segundo cuerpo del 6J2 Sub tiene una altura de 2,65 m medidos desde la parte inferior de la cornisa hasta el piso. Durante las excavaciones se pudo comprobar que esta estancia contaba con dos puertas más, de las que no se pudo determinar su anchura en este momento (figura 6.10).

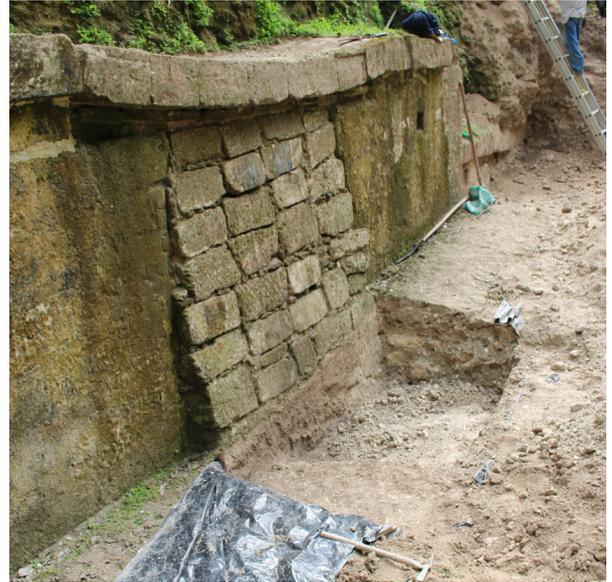
Figura 6.11 El Cuarto 1 del edificio 6J2 Sub al inicio de la temporada de campo 2015. (Fotografía: R. Martínez Vanaclocha 2015).

También durante esta campaña se realizó la apertura y vaciado del Cuarto 1 (figura 6.11), para ello se procedió al desmontaje del tramo de cornisa perteneciente a la puerta, así como la retirada de los sillares que tapiaban la puerta, numerando cada pieza minuciosamente ya que se tenía la intención de volver a sellar el cuarto una vez finalizada la campaña. Al retirar los estos sillares se pudo observar que el Cuarto 1 se encontraba perfectamente relleno, por lo que se inició el vaciado del cuarto con los apuntalamientos y estrictas medidas de seguridad necesarias para realizar este tipo de trabajo (figura 6.12) (Vidal Lorenzo y Muñoz Cosme 2015). El relleno del vano constaba de piedras de tamaño variable trabadas con mortero de cal. Durante el proceso de vaciado del interior de la estancia se localizaron piedras de mayor tamaño y en la parte superior capas de piedra de río, así como algún sillar a nivel de piso. El dato más interesante en este relleno, fue la existencia de un muro de relleno formal que subdividía el espacio para el relleno del cuarto (Peiró Vitoria y Martínez Vanaclocha 2017:1252), a modo de encajuelado. En esta temporada se vació la mitad norte de la estancia al completo, documentando conductos de ventilación en los tres muros descubiertos, así como otro vano tapiado con relleno simétrico al de acceso. El interior de la estancia tenía un ancho de 1,50 m y se pudo estimar, en este momento, un largo de 5,67 m (figura 6.13).

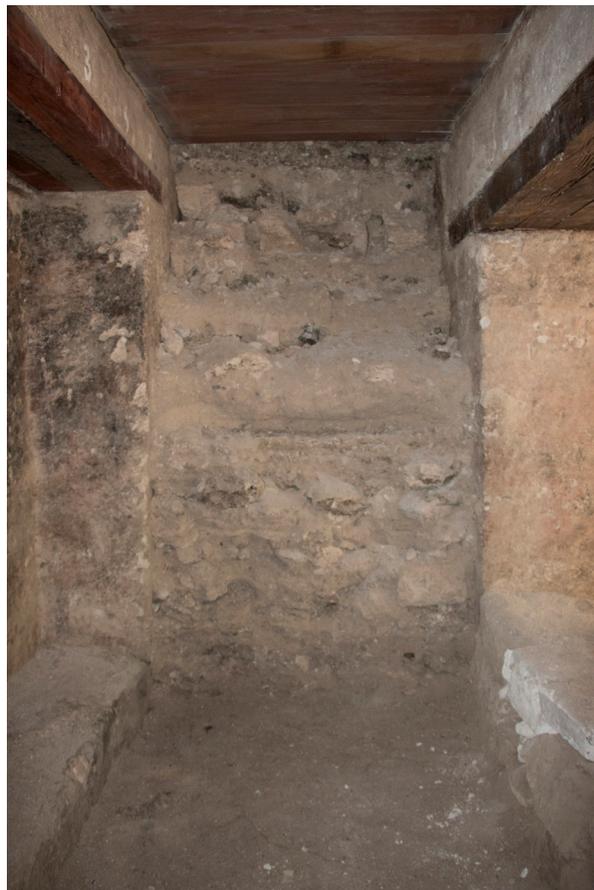
Figura 6.14 Interior del Cuarto 1 una vez finalizados los trabajos de la temporada de campo 2016. (Fotografía: A. Alipta 2016).

En el Cuarto 1 se siguió excavando hacia el sur, retirando el relleno, y hacia el este para liberar el vano enfrentado a la puerta, descubriendo que no se trataba de una puerta sino de un falso vano a modo de hornacina (figura 6.14). Una vez finalizados los trabajos de investigación arqueológica se realizó una cubierta adintelada para asegurar la estancia y se colocó una puerta de madera y tela

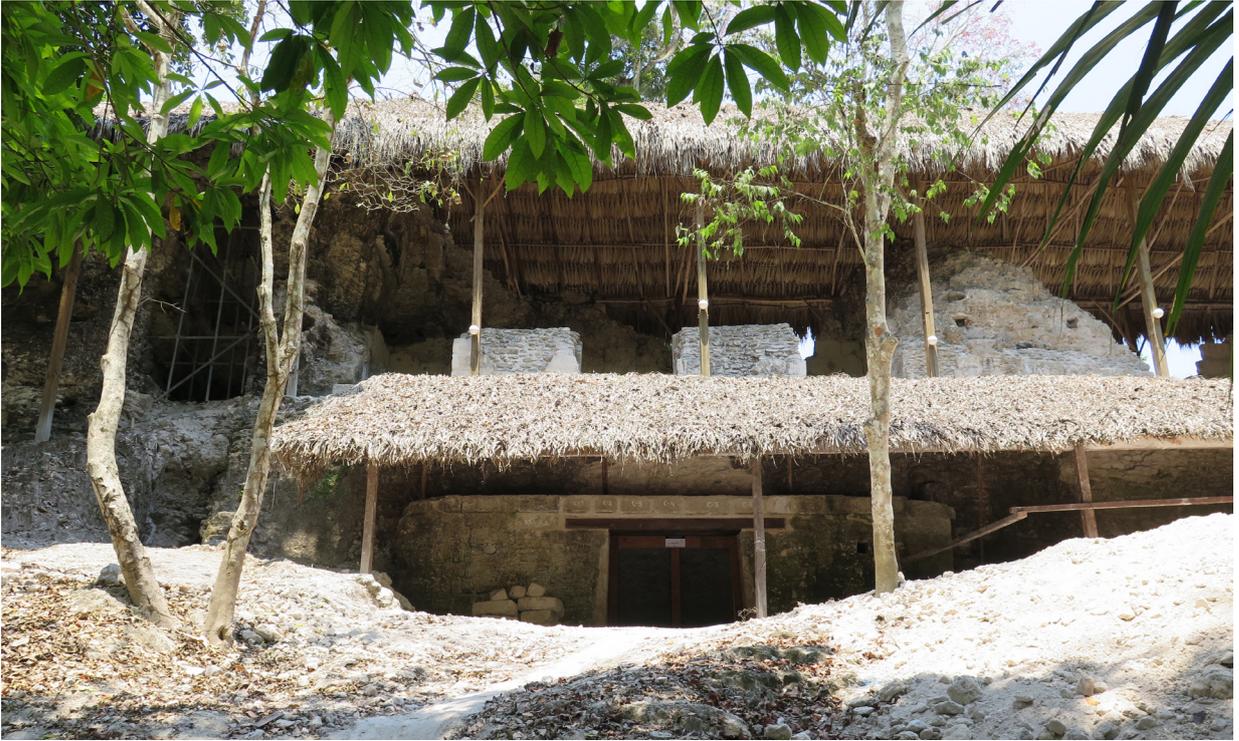
Figura 6.15 Exterior del Cuarto 1 una vez finalizada la temporada de campo 2016. (Fotografía: A. Aliperta 2016).

metálica que permitiera observar el cuarto y ventilara y que, a su vez, impidiera la entrada a especies animales que pudieran dañar el interior o construir sus nidos o guaridas (figura 6.15) (Vidal Lorenzo y Muñoz Cosme 2016).

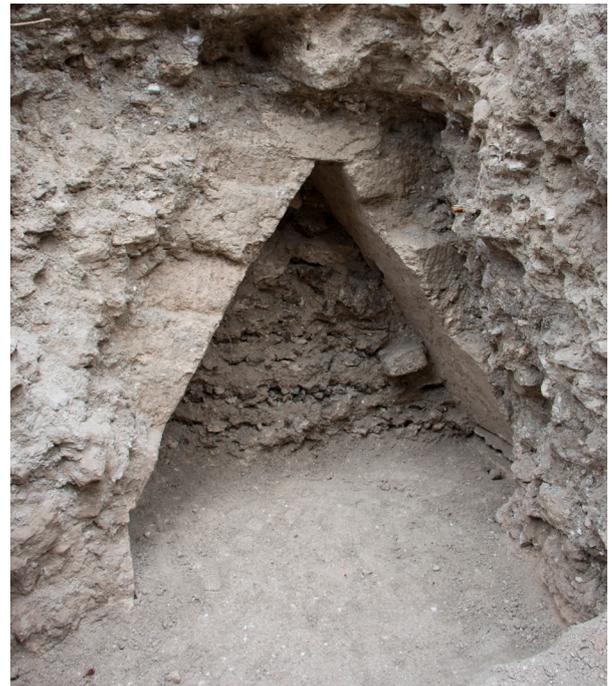
Figura 6.16 Cuarto 3 de la subestructura durante el proceso de excavación. (Fotografía: A. Aliperta 2016).

Los trabajos de investigación llevados a cabo en el Cuarto 3 (figura 6.16) durante esta temporada consistieron en el vaciado del relleno, encontrando el nivel del piso del cuarto y lo que fue el dintel de la

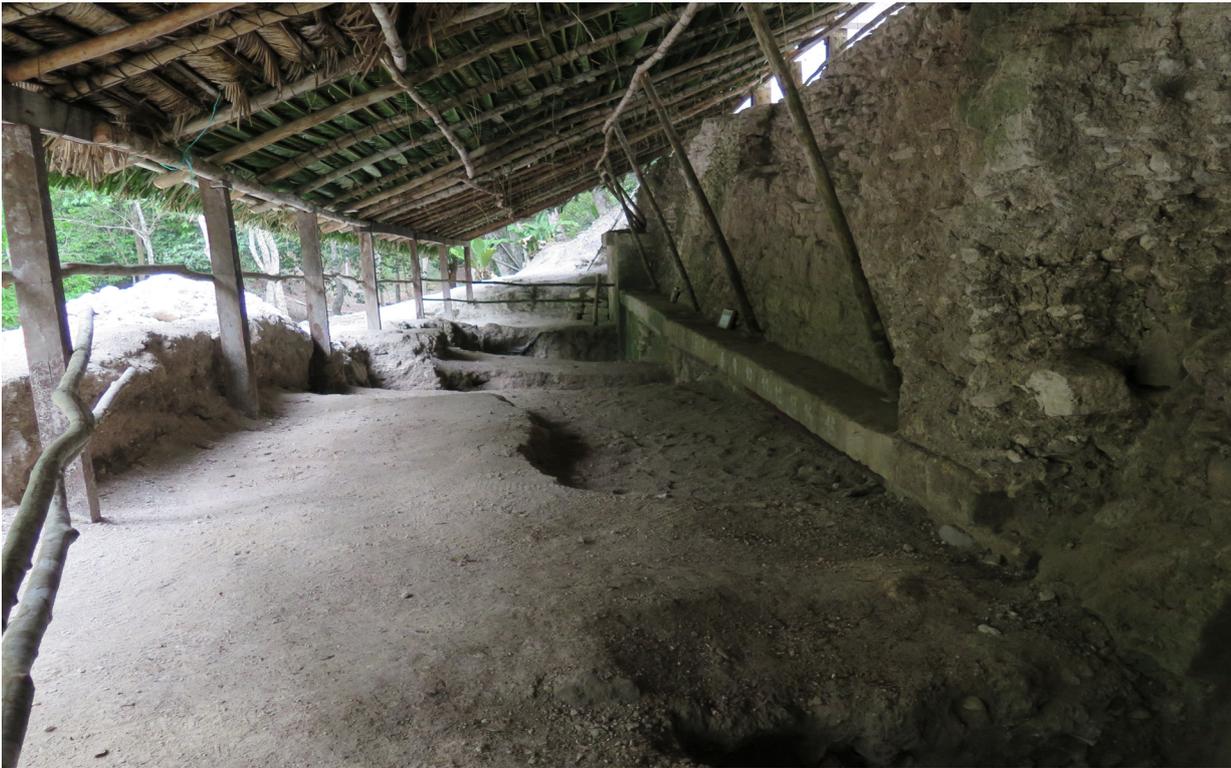
Figura 6.17 Exterior del Cuarto 2 al finalizar la temporada del año 2017. (Fotografía: L. Gilibert Sansalvador 2017).

Se descubrieron parcialmente los vanos central y sur del Cuarto 2 restaurando sus dinteles, con lo que la imagen exterior del edificio quedó casi completa (figura 6.17), y se continuaron los trabajos de vaciado del interior de la estancia, verificando la existencia de pinturas en el muro oriental del cuarto. Al finalizar la campaña no se había liberado el cuarto en su totalidad (figura 6.18), pero ya se podía estimar que tenía una longitud total de unos 10,80 m y la existencia de una banqueta centrada en el interior de la estancia (Martínez Vanaclocha y Aliperta 2018).

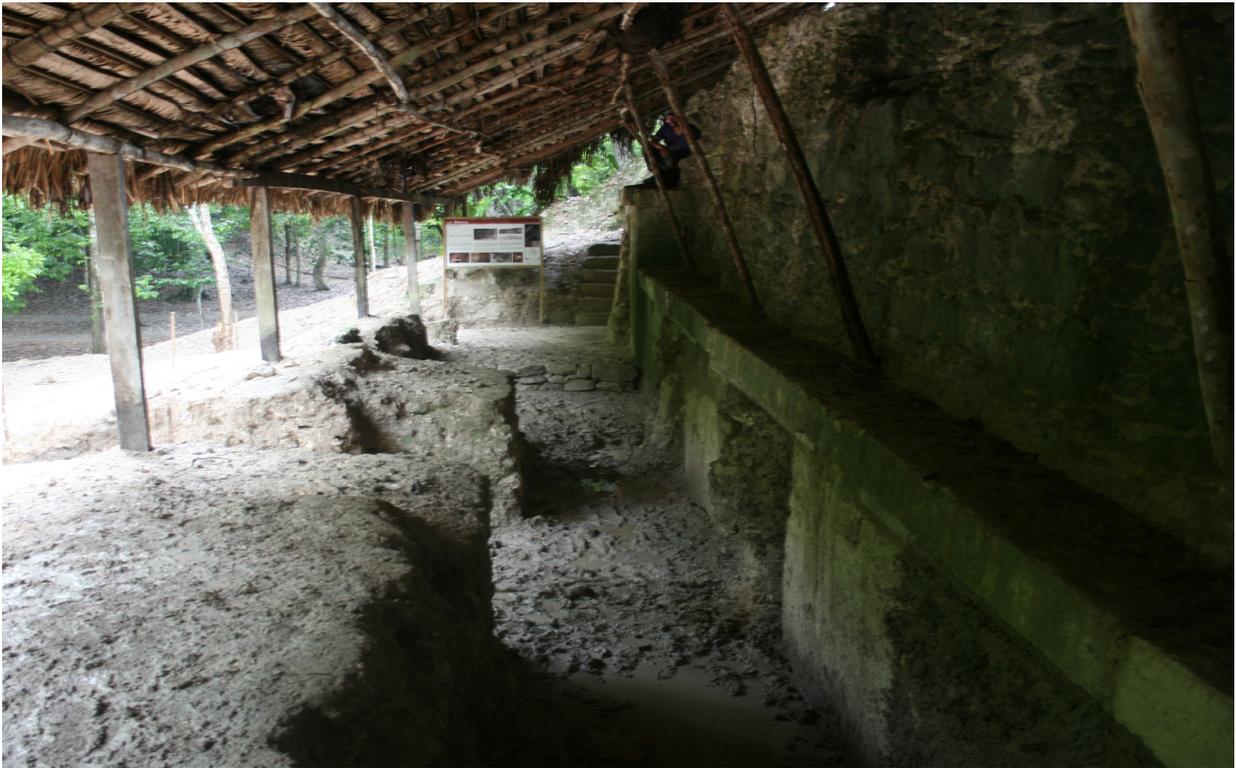
Figura 6.19 Exterior del Cuarto 2 al finalizar la temporada del año 2018. (Fotografía: P. Horcajada Campos 2018).

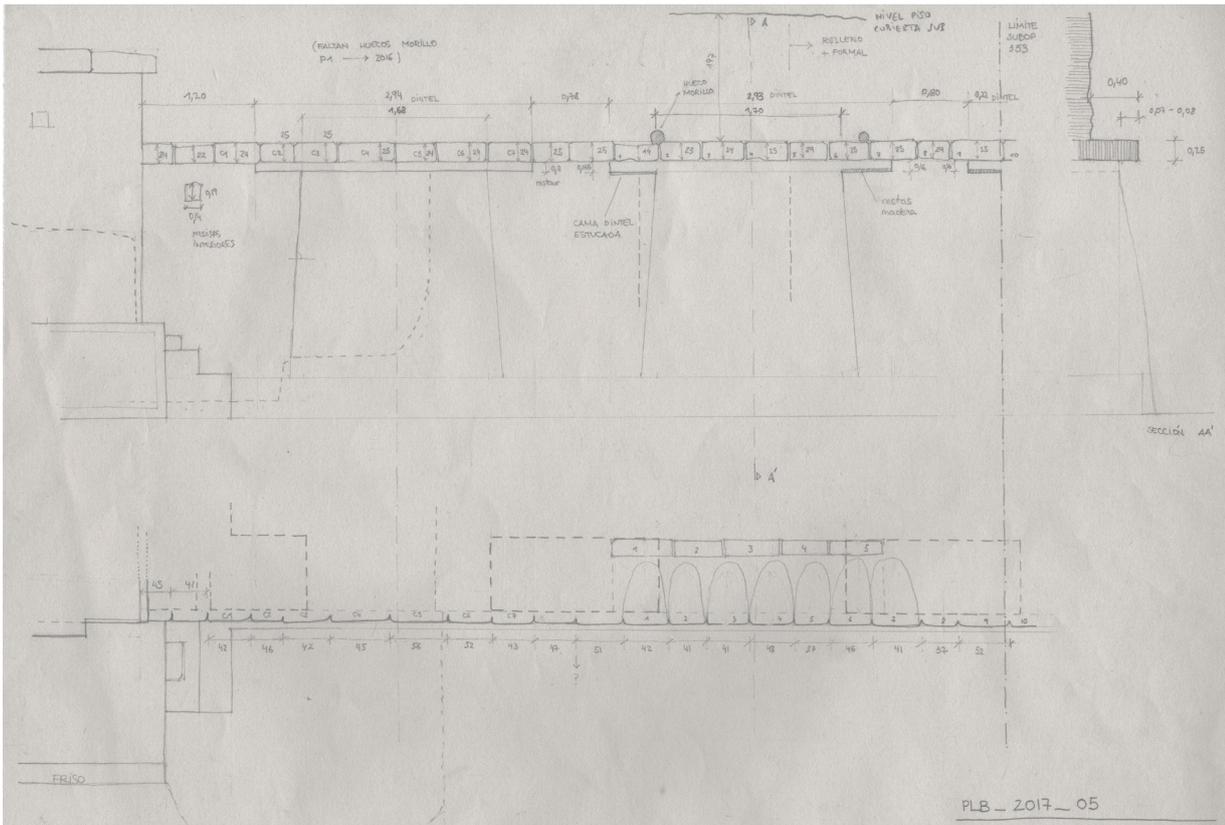
Figura 6.21 Croquis del Cuarto 2 del edificio 6J2 Sub. (L. Gilabert Sansalvador, Archivo Proyecto La Blanca 2017).

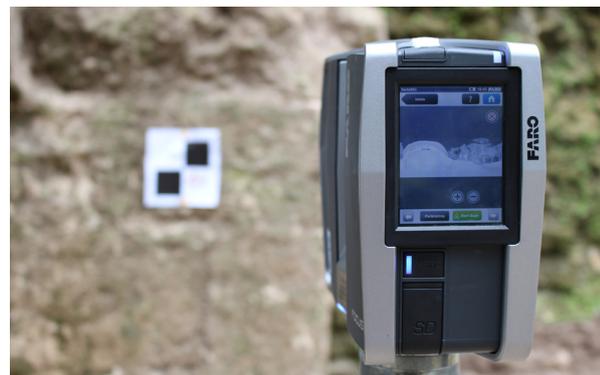
Figura 6.22 Faro Focus 3D 120 en La Blanca. (Fotografía: R. Martínez Vanaclocha 2015).

En la documentación de las excavaciones arqueológicas el levantamiento con escáner laser resulta especialmente útil, ya que proporciona datos tridimensionales que, debidamente procesados, ofrecen una información geométrica valiosa sobre los edificios. Para llevar a cabo el levantamiento de la subestructura se ha utilizado un Faro Focus 3D 120 (figura 6.22) que permite la grabación de datos con exactitud y precisión, manteniendo margen de error dentro del rango ± 2 mm a 10 m de distancia, además el reducido tamaño y su peso comedido que hace posible transportarlo como equipaje de mano, son factores determinantes para su uso diario en el sitio arqueológico de La Blanca (Aliperta 2018:81).

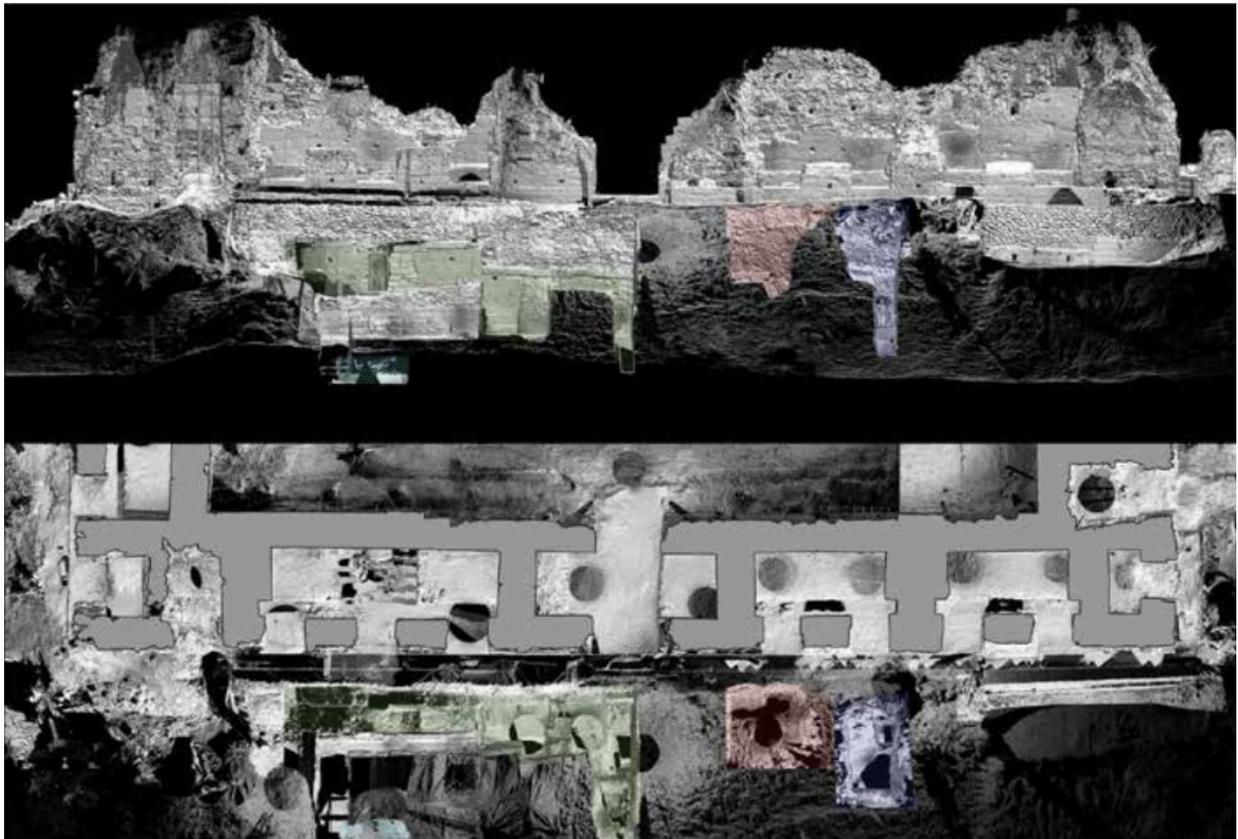
Figura 6.23 Nube de puntos con los diferentes frentes de excavación de la subestructura. (Aliperta 2018:82).

el diseño de un programa de documentación diaria que, siguiendo el avance de las excavaciones, ha permitido obtener información de cada fase de excavación dentro de un intervalo de tiempo más amplio. La experimentación de este método se ha llevado a cabo en las temporadas de campo de los años 2015 y 2016 sobre el edificio 6j2 Sub (figura 6.23) (Aliperta 2018:88).

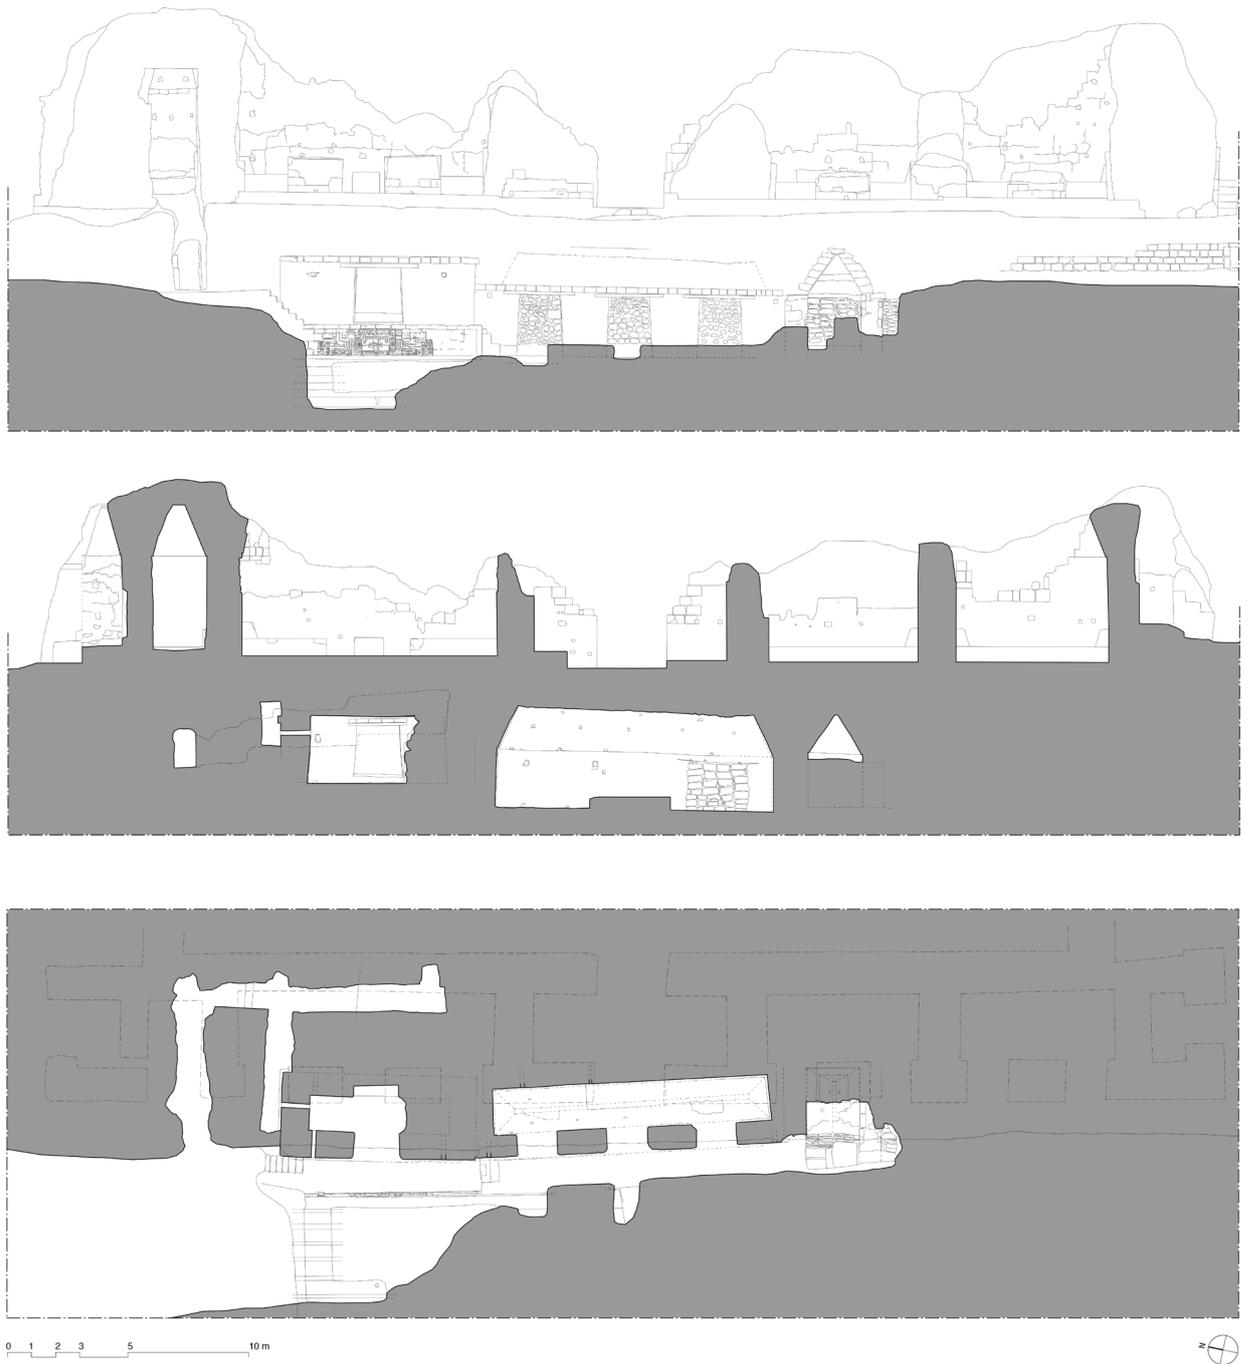
Figura 6.25 Levantamiento realizado a partir del modelo 3D del edificio 6J2 Sub de La Blanca. Alzado general con la Acrópolis, sección y planta.

La integración de la documentación obtenida por estas dos vías ha facilitado la obtención de un modelo tridimensional fiable tanto desde el punto de vista geométrico, como desde el punto de vista cromático, es decir, se ha obtenido una copia virtual en 3D del edificio 6J2 Sub necesario para realizar las posteriores investigaciones (Martínez Vanaclocha y Aliperta 2018).

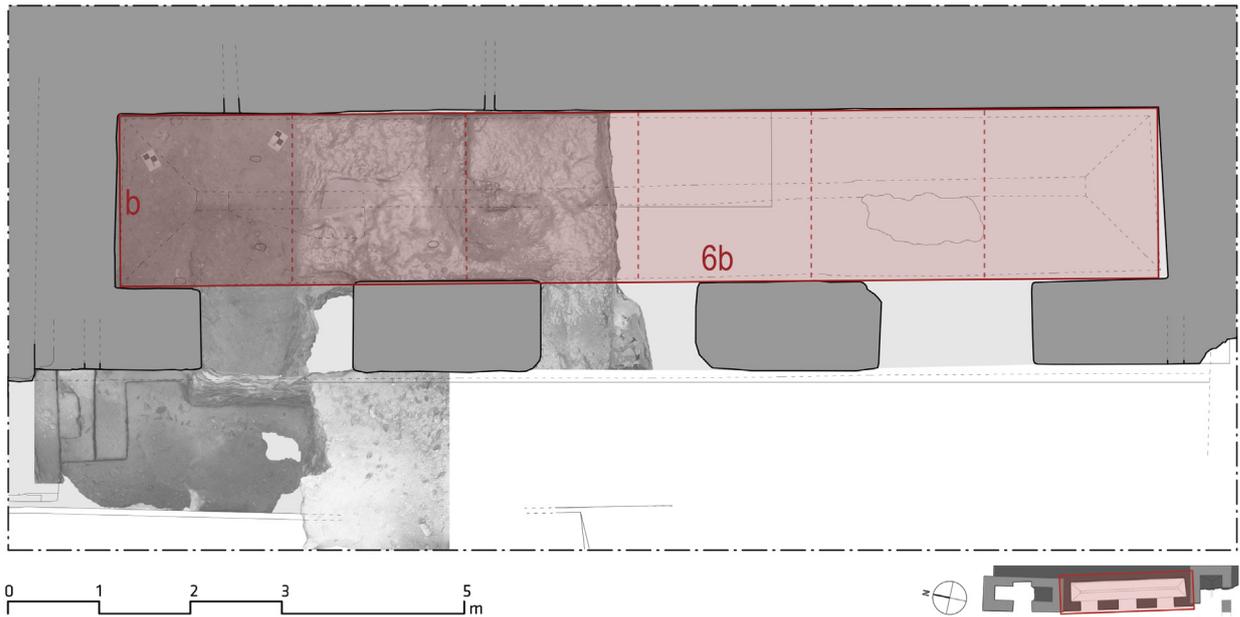
Figura 6.33 Planta del Cuarto 2 con el estudio de las proporciones.
