El edificio 6J2 Sub de La Blanca (Guatemala), estudio y conservación

Rosa Ana Martínez Vanaclocha

**TRABAJO FINAL DE MÁSTER EN CONSERVACIÓN
DEL PATRIMONIO ARQUITECTÓNICO**

JUNIO 2019

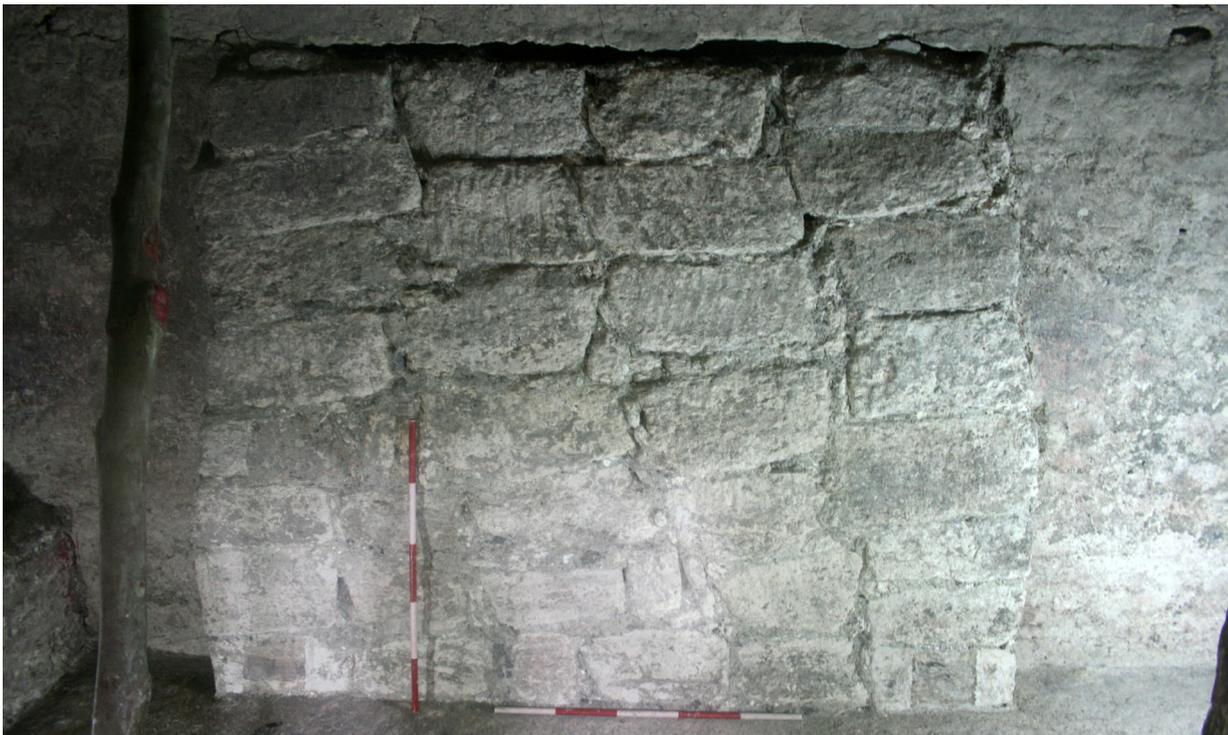
Figura 6.35 Cuarta puerta del Cuarto 2. (Fotografía Proyecto La Blanca 2018).

ción de los sillares de forma ataludada y conserva parte del dintel de madera original, pero se encuentra en avanzado estado de pudrición (figura 6.35).

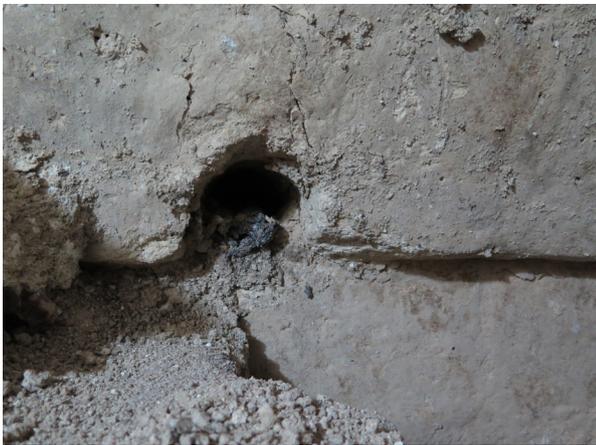
Figura 6.36 Perforación de uno de los morillos con restos de madera en estado de pudrición. (Fotografía: L. Gilabert San-salvador 2017).

íntegro, al entrar el contacto con el aire la madera se descompuso (figura 6.36). La bóveda se encuentra intacta casi en su totalidad, a excepción de dos aberturas realizadas por los mayas para terminar el relleno del cuarto y, como el resto del edificio, presenta un giro importante, por lo que las líneas de imposta y la altura de la clave se encuentran giradas 4° con respecto de la horizontal. Los lados de la bóveda se inclinan entre 64° y 65° , mientras que el testero norte se inclina 67° y el testero sur 63° , teniendo en cuenta que la bóveda se encuentra girada y los ángulos pueden haber variado. Como ya se ha comentado, la bóveda salva una luz de casi dos metros y la clave está a una altura de 1,78 m aproximadamente contada desde la línea de imposta, con una altura total desde el nivel de piso del cuarto de unos 4,55 m, siendo estas unas dimensiones más modestas que las bóvedas del edificio 6J2, que cubren luces de más de 3 m y tienen una altura de más de 6,00 m. No obstante, este edificio supone un gran hallazgo no solo por la calidad de la arquitectura sino también por la presencia de las pinturas encontradas en el interior (figura 6.37).

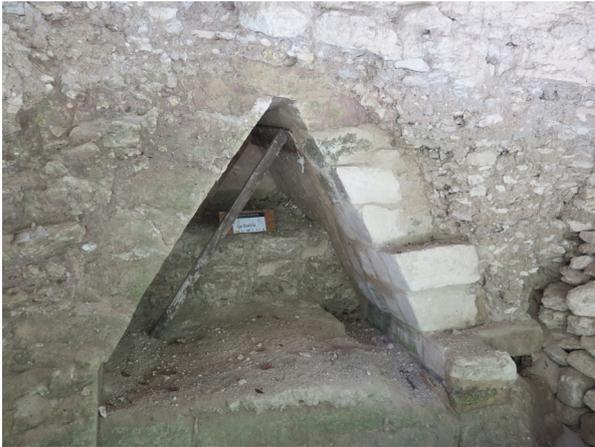
Figura 6.41 Estado actual del Cuarto 3 de la subestructura. (Fotografía: L. Gilabert Sansalvador 2017).

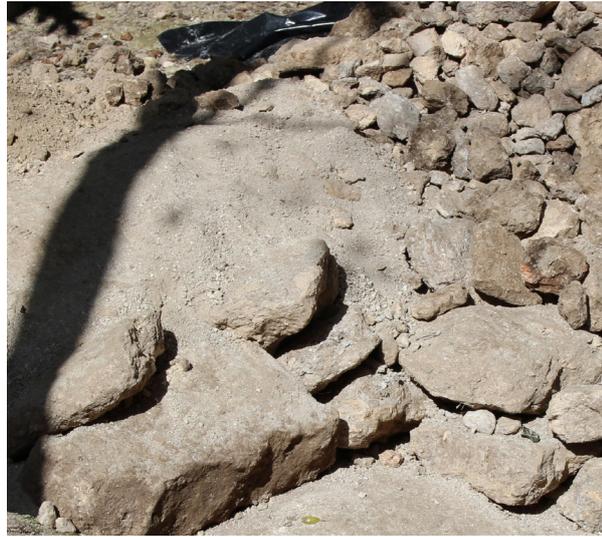
Figura 6.43 Piedra caliza en La Blanca. (Fotografía: R. Martínez Vanaclocha 2015).

constructores mayas y según las características de la piedra dependía directamente la forma del edificio. El tipo de piedra más utilizado por los mayas fue la piedra caliza, de hecho, este tipo de piedra se podía encontrar abundantemente en la zona de La Blanca por lo que fue la utilizada en la construcción del edificio 6J2 Sub (figura 6.43). Para extraer esta piedra se excavaba una zanja de unos 15 cm alrededor del bloque (figura 6.44) que después se desprendían de la base utilizando cuñas y palancas, ya que los mayas no utilizaban herramientas de metal pero utilizaban piedras de gran resistencia para tal fin (Gilabert Sansalvador 2018:157). Posteriormente estos bloques de piedra se transportaban al lugar donde se los canteros le daban la forma

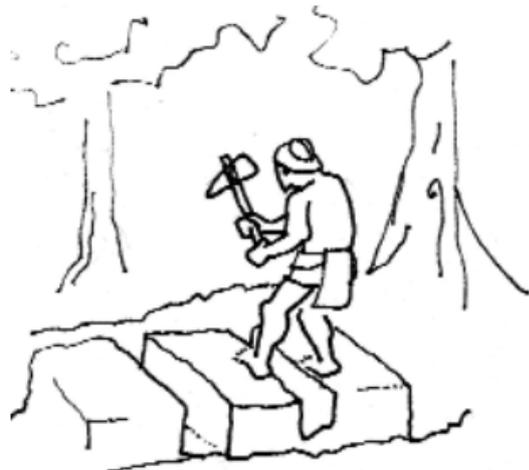
Figura 6.44 Reconstrucción esquemática del corte de la piedra en cantera (Muñoz Cosme 2006:59).

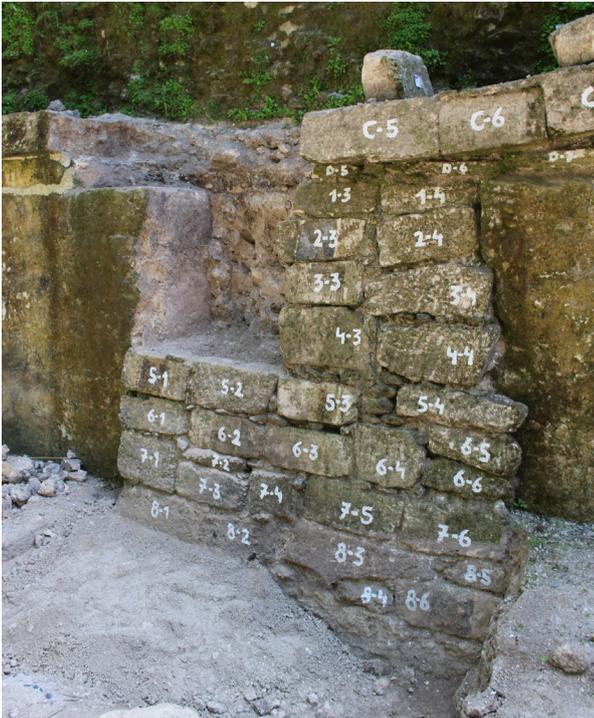
Figura 6.47 Piedras de dintel como D5 y D6 del vano del Cuarto 1 de la subestructura. (Fotografía: R. Martínez Vana-clocha 2015).

ban principalmente los dinteles y también los moflones. Originariamente en La Blanca se utilizaba madera de tinto o palo de Campeche, árbol de gran resistencia y dureza que se podía encontrar fácilmente por la zona (Vidal Lorenzo y Muñoz Cosme 2016:80). Lamentablemente la madera ha perdido su capacidad resistente debido a la pudrición o ataque de xilófagos, de hecho, es habitual que los desplomes o derrumbes de las bóvedas se produzcan en el vano debido a la pérdida de resistencia de los dinteles de madera, o como en ocurrió en el Cuarto 3 durante el proceso de excavación que al retirar el relleno de la bóveda una parte de ésta cedió debido al mal estado que se encontraba el dintel de la puerta. En otros casos, como se pudo comprobar en el Cuarto 1, en el momento de la clausura del cuarto se sustituía el dintel de madera por unos sillares de piedra (figura 6.47).

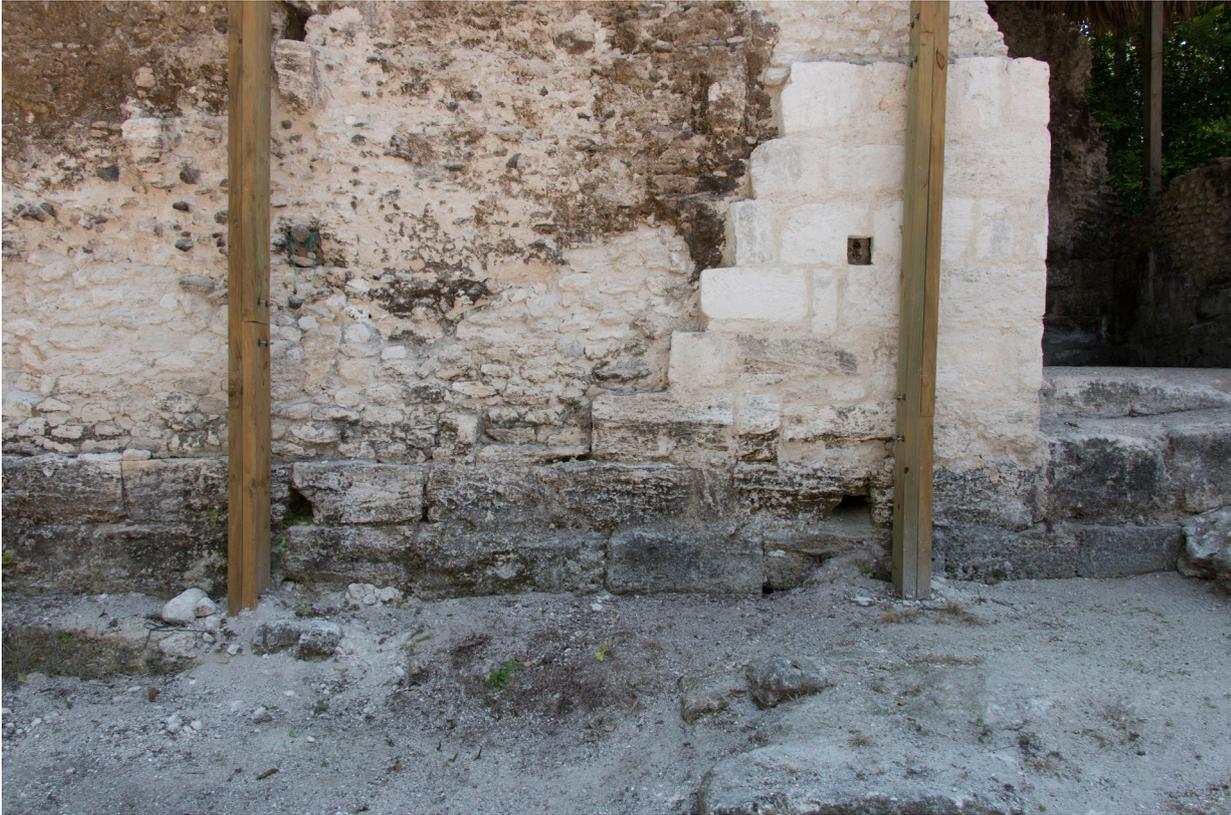
Figura 6.50 Muro del edificio 6J2 de La Blanca (Petén, Guatemala) donde se aprecian las diferentes capas que conforman el muro. (Fotografía: R. Martínez Vanaclocha 2015).

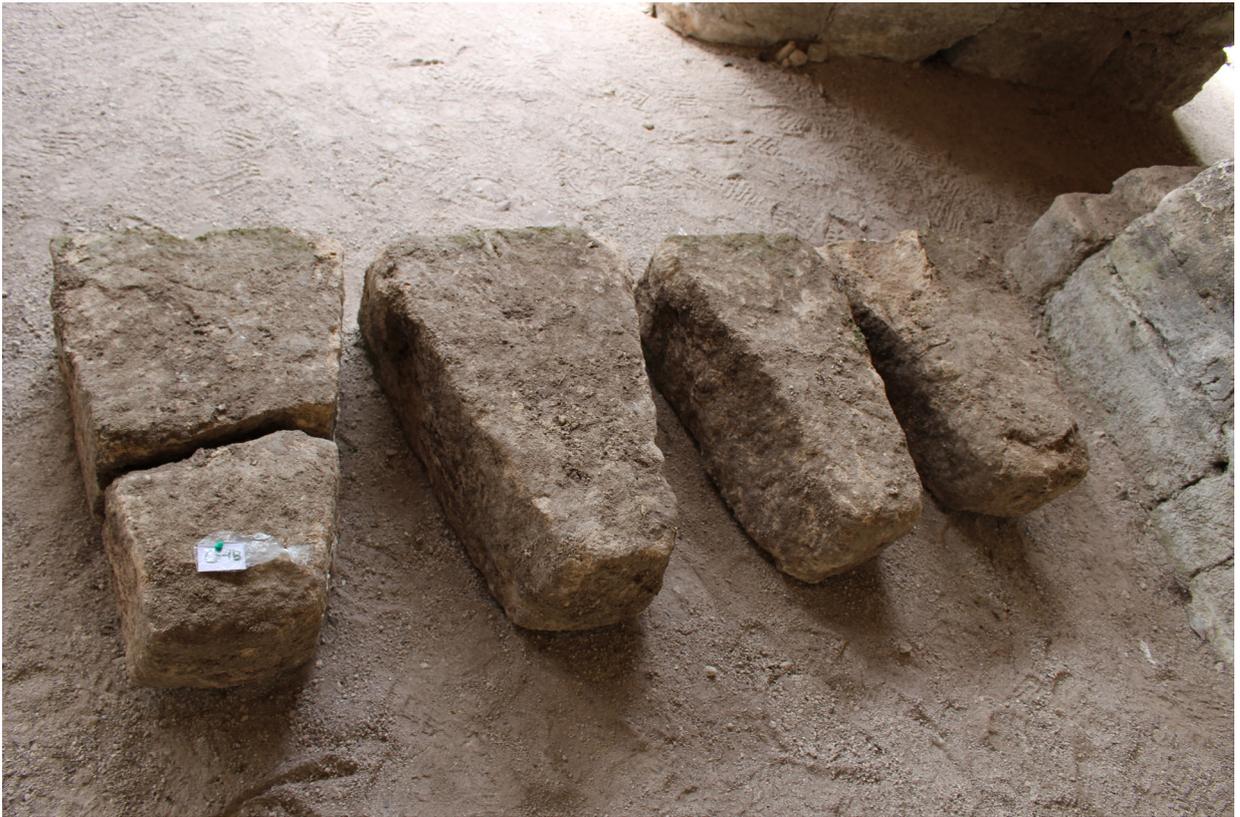
Figura 6.52 Piezas de cornisa del vano del Cuarto 1. (Fotografía: R. Martínez Vanaclocha 2015).

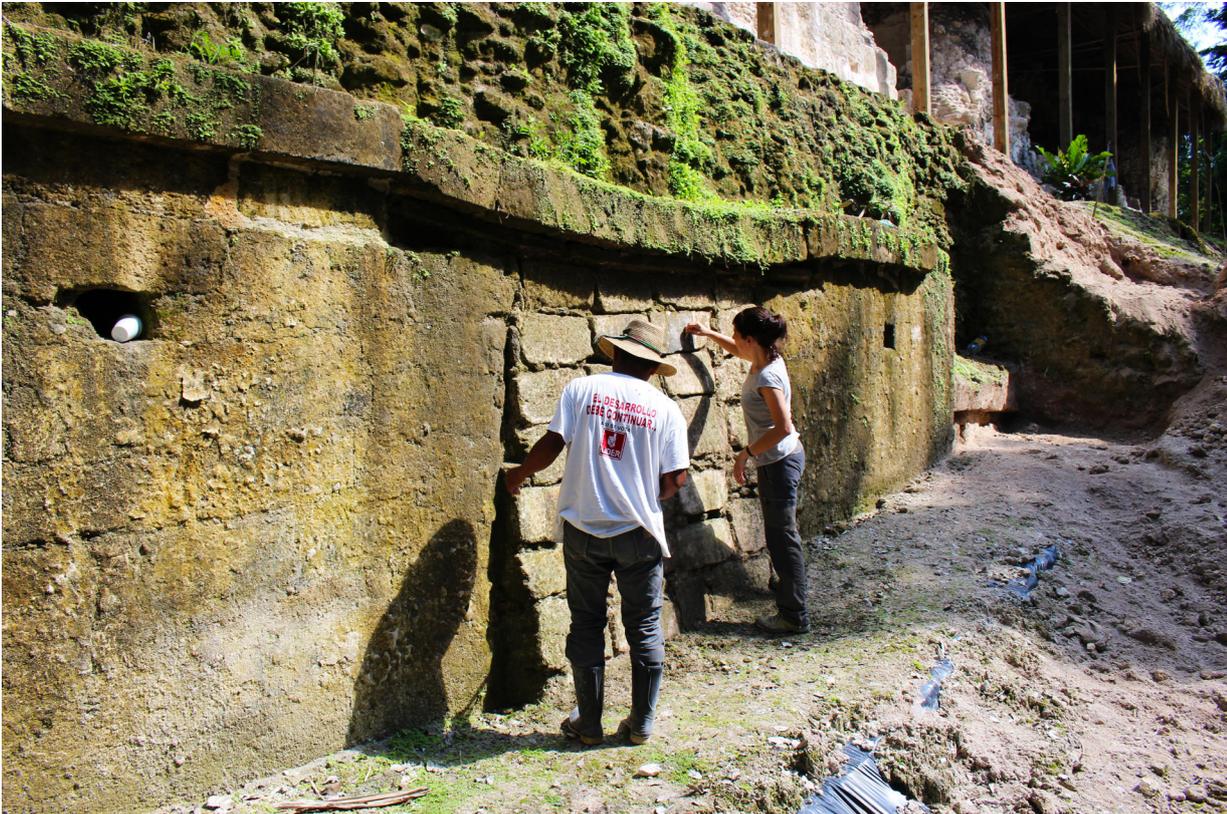
Figura 6.54 Limpieza de la puerta del Cuarto 1 previa a la apertura de la estancia. (Fotografía: N. Feliu Beltrán 2015).

Por último, otro de los elementos constructivos presentes en el edificio 6J2 Sub de La Blanca, son las jambas y los dinteles que permiten abrir vanos en los muros (figura 6.54). Las jambas de las es-

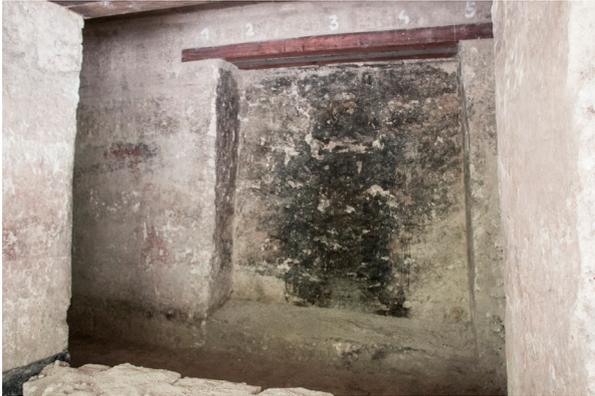
Figura 6.55 Hornacina en el interior del Cuarto 1. (Fotografía: A. Aliperta 2016).

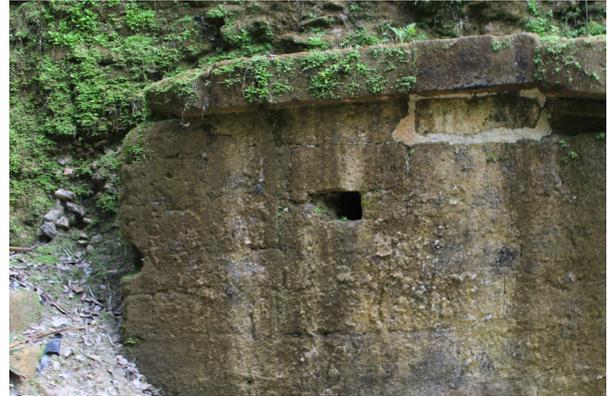
Figura 6.56 Respiradero del Cuarto 2. (Fotografía: R. Martínez Vanaclocha 2018).

Para poder determinar la actividad que se realizaba dentro de estas estancias ha sido necesario analizar, aparte de la configuración arquitectónica, los elementos de mobiliario que se han conservado de cada una de ellas. En el caso del Cuarto 1 podría tener una función ceremonial, al no existir una banqueta dentro de la estancia se podría deducir que la actividad que se realizara dentro de esta estancia tuviera un sentido religioso, además el interior de la estancia presenta grafitos de muy buena factura y una banda glífica en la esquina noreste (Vidal Lorenzo y Muñoz Cosme 2015:64). Por otro lado, la existencia de una hornacina (figura 6.55) en el centro de la estancia y de dimensiones considerables podría tener relación con estas actividades, mientras que la existencia de respiraderos (figura 6.56) en ocasiones también podría tener significados astronómicos o religiosos (May Castillo 2014).

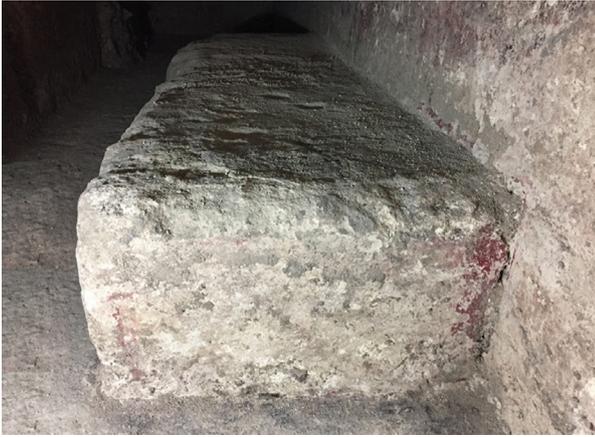
Figura 6.57 Banqueta centrada en el Cuarto 2. (Fotografía: Proyecto La Blanca 2018).

Al contrario, en el Cuarto 2, podrían realizarse actividades relacionadas con la administración o residenciales debido a la existencia de una banqueta en el centro de la estancia (figura 6.57). Las banquetas, como se ha visto anteriormente, son elementos arquitectónicos de pequeña altura a modo de trono,

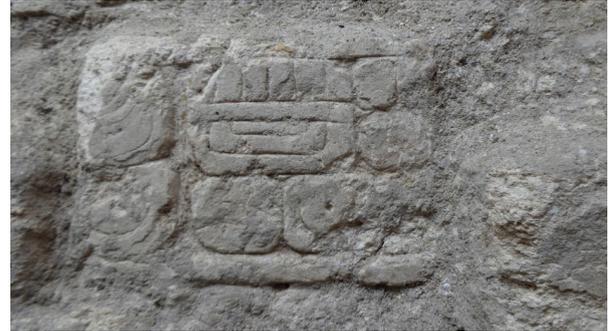
Figura 6.60 Detalle del sillar jeroglífico. (Fotografía: Proyecto La Blanca 2015).

En el momento de la excavación del Cuarto 3 se halló el fragmento de un sillar tallado colocado boca abajo en la quinta hilera de sillares del tapiado realizado en el momento de la clausura de la estancia. Este sillar presentaba restos de una inscripción jeroglífica en la que se podía reconocer un glifo que recuerda al glifo-emblema de Tikal (Petén, Guatemala) (figuras 6.60 y 6.61), hecho que podría establecer algún tipo de relación entre estas dos ciudades mayas relativamente cercanas. Al igual que sucedía en el muro de tapiado del interior del túnel de saqueo, donde se encontró un sillar con una inscripción glífica reutilizado como parte de la sillería del muro (Vidal Lorenzo y Muñoz Cosme 2015). Esta práctica señala la importancia de estos tapiados y del ritual de clausura de las estancias.

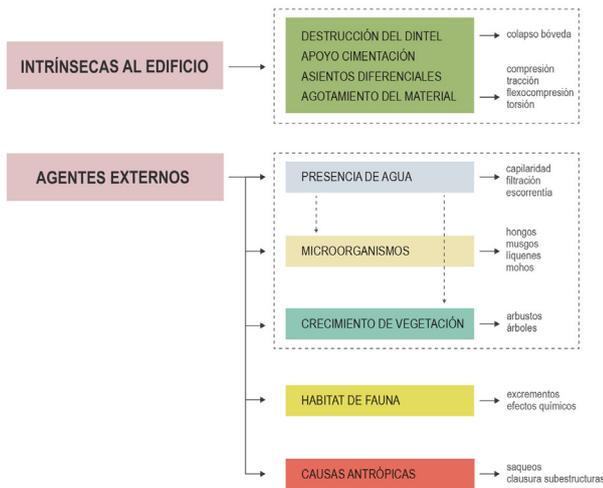
Figura 7.1 Cuadro de causas de lesiones

producirse estas lesiones, en primer lugar, las intrínsecas al edificio como puede ser un fallo en el diseño del edificio, en la elección del sistema constructivo, en un defecto en el proceso constructivo o una mala puesta en obra y, en segundo lugar, las debidas a los agentes externos a los que ha sido o está sometido el edificio (Gilabert Sansalvador 2018:279) (figura 7.1).

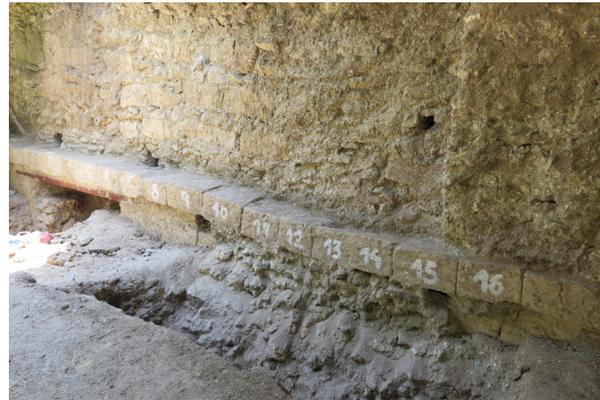
Figura 7.2 Numeración de las piezas de cornisa de la puerta central del Cuarto 2 de la subestructura antes de su restauración donde se puede apreciar el descenso hacia la parte central. (Fotografía: L. Gilabert Sansalvador 2016).

En cuanto a las lesiones debidas a un fallo en el diseño del edificio, como se ha visto anteriormente, el sistema elegido de muros y bóvedas de aproximación es el utilizado normalmente por los mayas para resolver la tipología palaciega a la que pertenece la subestructura. El punto débil, estructuralmente hablando, del diseño de estos edificios mayas es el dintel que cubre el vano de la puerta, sobre todo aquellos que se realizaban de madera que, aunque eran maderas de gran dureza como el chicozapote o el palo tinto, con el paso del tiempo inician el proceso de pudrición y colapsan o incluso pueden ser atacadas por xilófagos. En el caso de la subestructura, aunque los dinteles han desapare-

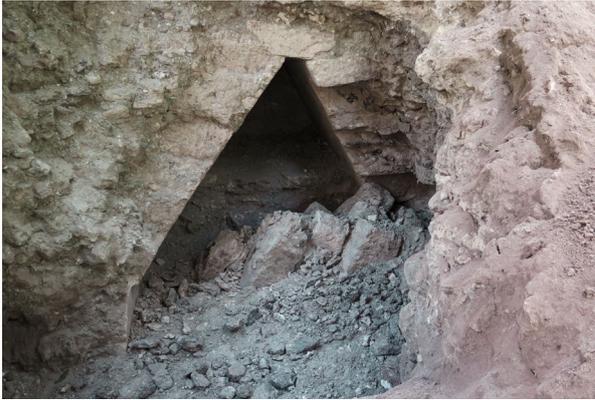
Figura 7.3 Desprendimiento de las dovelas Cuarto 3 de la subestructura. (Fotografía: L. Gilabert Sansalvador 2016).

El caso del Cuarto 3 es particular, ya que al encontrarse seccionado por el vano también se dividió el dintel. En el momento de la excavación de este cuarto en el año 2016 se encontró que la parte de la bóveda que todavía se conservaba estaba en perfecto estado, estable y contrapesada por el relleno interior, por lo que una vez excavada se documentó minuciosamente mediante las técnicas de levantamiento actuales, es decir, mediante escaneado láser y fotogrametría. Lamentablemente, en el transcurso de muy pocas horas se produjo el derrumbe de trece dovelas correspondientes a la semibóveda del lado sur (figura 7.3). Este derrumbe se produjo debido a que, como se pudo comprobar posteriormente, estas dovelas apoyaban sobre el dintel de madera que estaba podrido, por ello, al retirar el material de relleno se produjo el desprendimiento de parte de la semibóveda (Muñoz Cosme, Gilabert Sansalvador y Aliperta 2019).

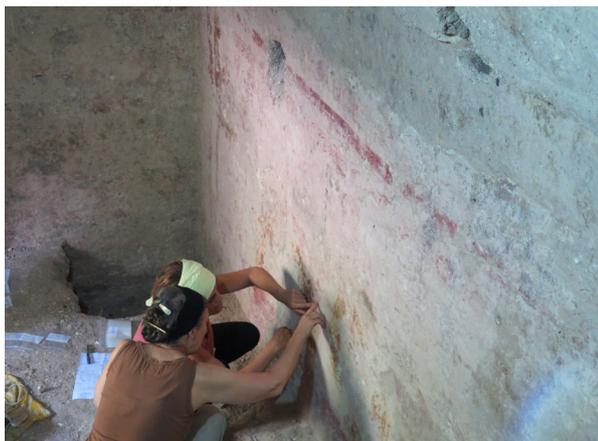
Figura 7.5 Comprobación del estado del estuco del Cuarto 2 de la subestructura durante el proceso de excavación. (Fotografía: L. Gilibert Sansalvador 2016).

En el caso particular de la subestructura, la humedad está muy presente en los Cuartos 1 y 2 sobretodo en el interior, ya que al ser una estancia cerrada el agua permanece y no evapora al no existir corrientes de aire. Las dos estancias conservan su estuco interior con grietas y fisuras propias de los abolsamientos debidos a la humedad y el estuco permanece húmedo y frágil (figura 7.5). En el caso del Cuarto 3, la parte de la bóveda que es la que permanece en contacto directo con el exterior, su estuco ha evaporado parte del agua adquirida por capilaridad y no existen abolsamientos, en cambio

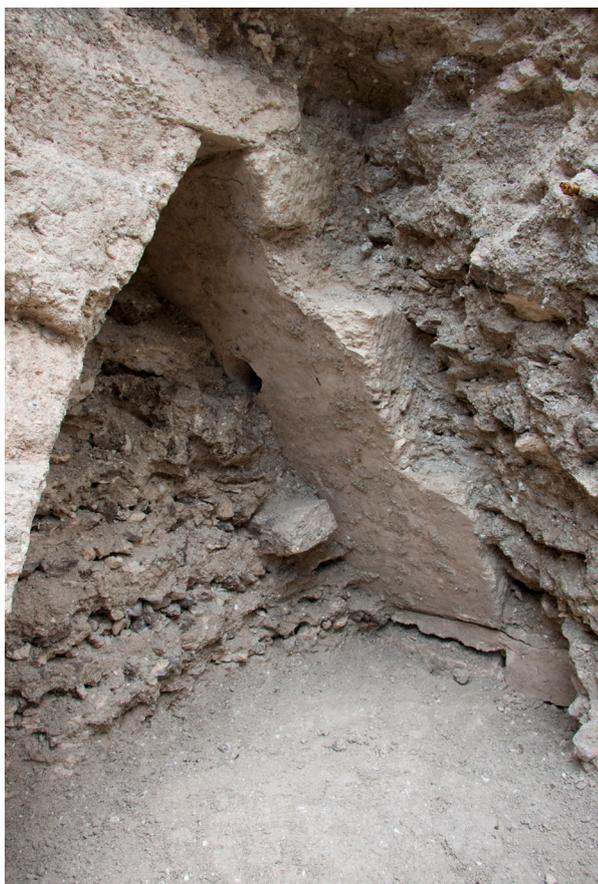
Figura 7.6 Estado del estuco del Cuarto 3 de la subestructura durante el proceso de excavación. (Fotografía: L. Gilibert Sansalvador 2016).

aparecen las pequeñas fisuras de retracción debida a los cambios de temperatura, no obstante estar protegida mediante una cubierta de las inclemencias meteorológicas (figura 7.6).

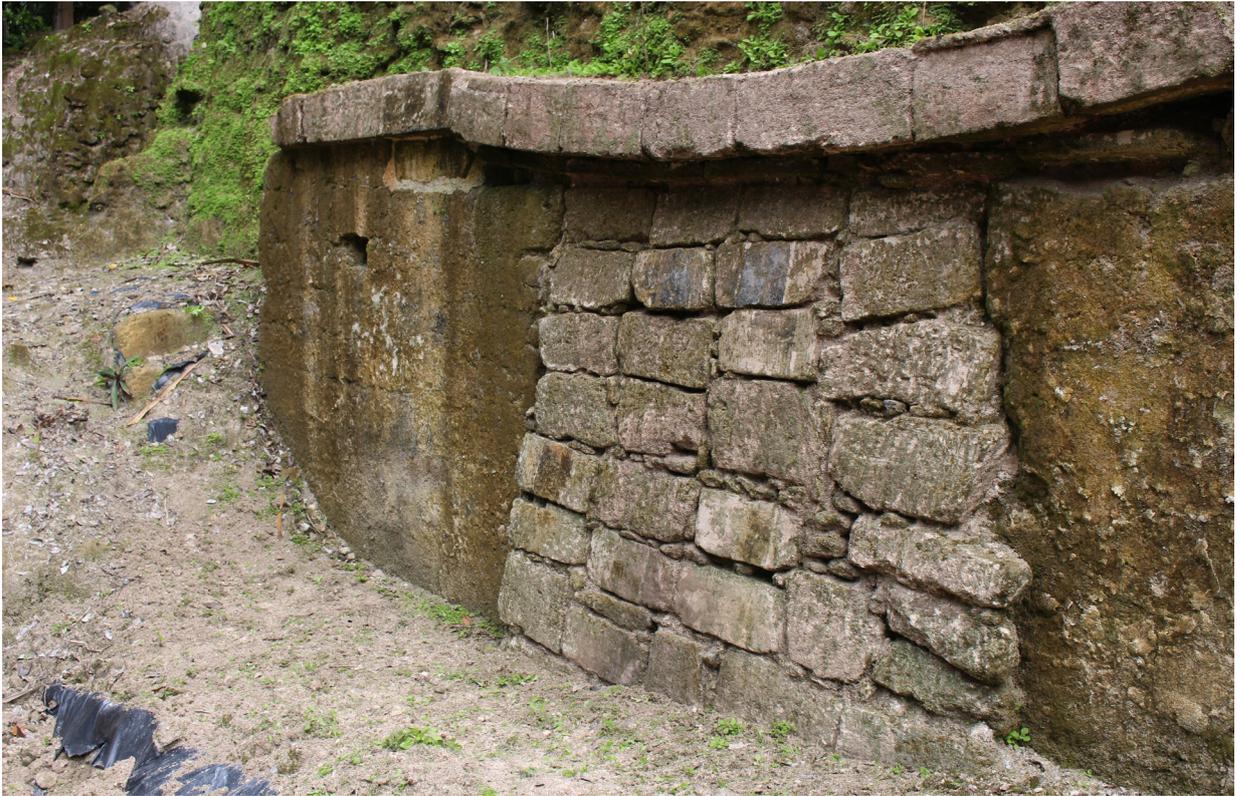
Figura 7.7 Manchas de suciedad debidas a la escorrentía en la fachada del Cuarto 1 de la subestructura. (Fotografía: R. Martínez Vanaclocha 2015).

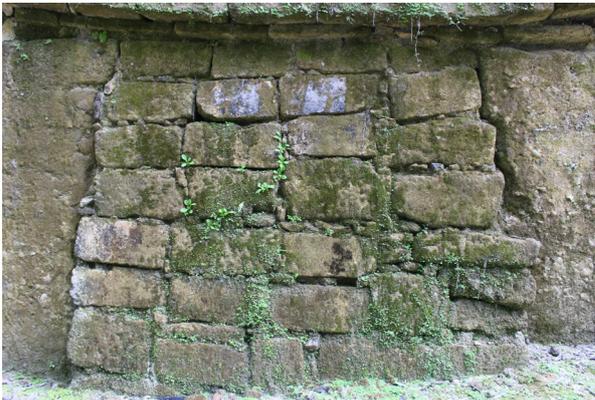
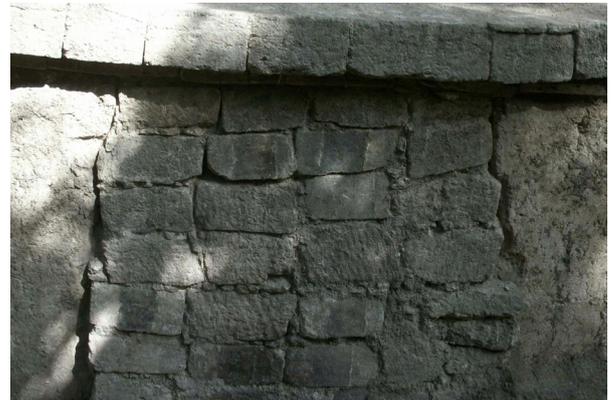
Figura 7.8 Puerta del Cuarto 1 de la subestructura recién excavada y después de un tiempo excavada con la aparición de musgos y pequeña vegetación. (Fotografías: Z. Herguido Alamar 2012 y R. Martínez Vanaclocha 2015).

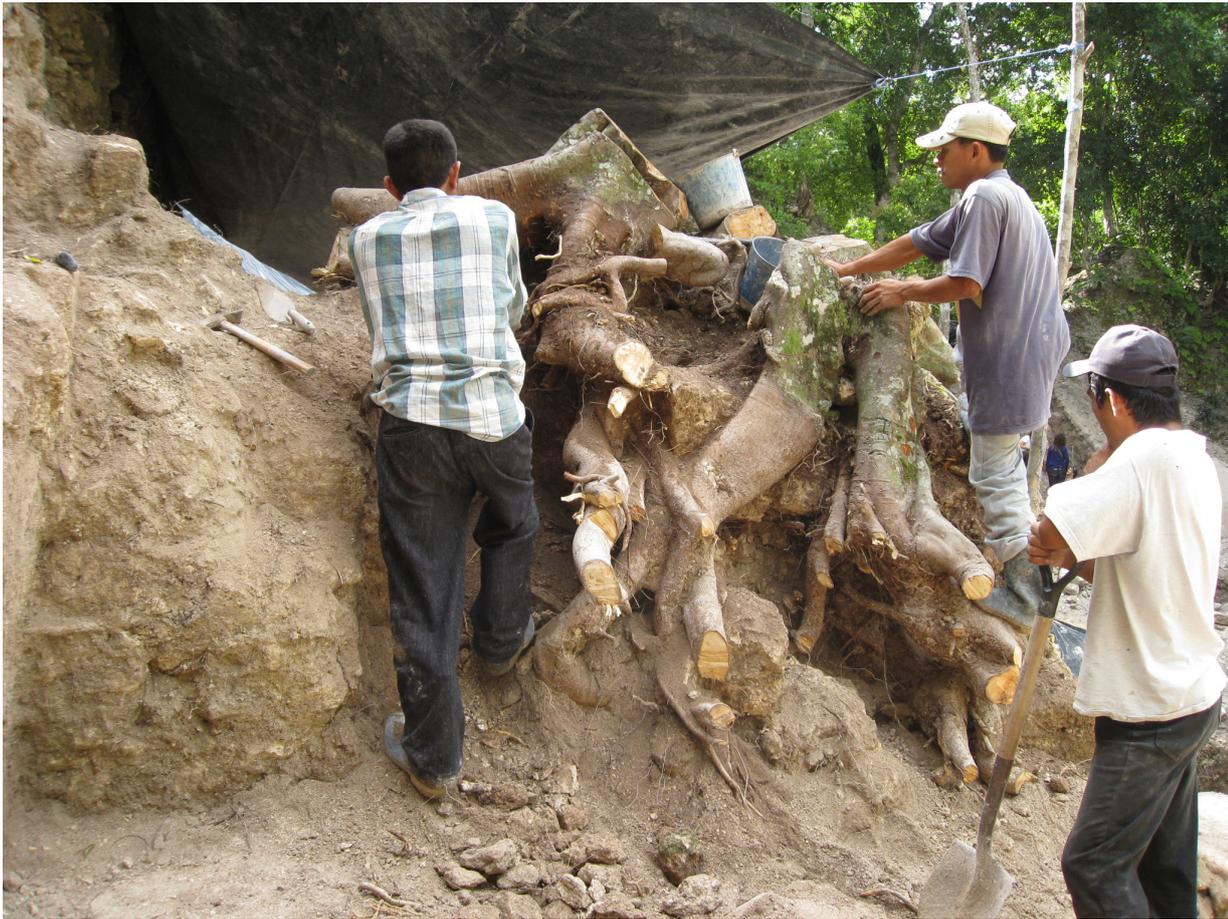
Figura 7.9 Retirada de las raíces de un árbol sobre una de las estructuras de la Acrópolis. (Fotografía: G. Muñoz Cosme 2008).

Al contrario que en la Acrópolis (figura 7.9), en la subestructura no se produjo el crecimiento de grandes plantas o árboles sobre sus estructuras, esto es debido a que sobre ellas existían varias capas de relleno constructivo que formaban parte del basamento de la Acrópolis, sobre el cual, aunque si crecieron los árboles, sus raíces no llegaron a afectar a la subestructura.

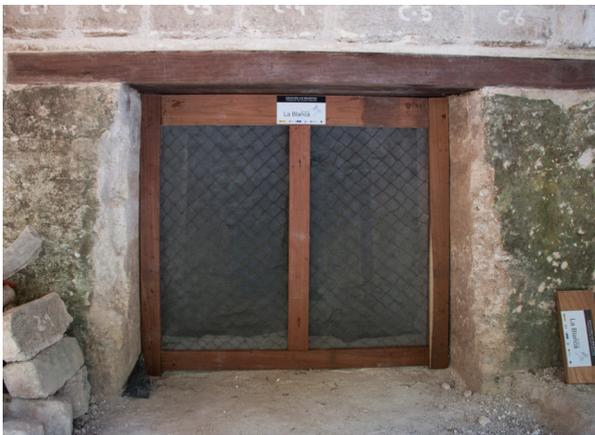
Figura 7.10 Puerta de madera y malla metálica recién instalada en el Cuarto 1 de la subestructura. (Fotografía: A. Ali-perta 2016).

Sansalvador 2018:287). Por ello, una vez descubiertas e investigadas las estancias del edificio 6J2 Sub o se han vuelto a clausurar o se ha protegido los vanos con mallas metálicas para evitar la intrusión de estos animales. En la actualidad las estancias se encuentran clausuradas, pero durante dos temporadas el Cuarto 1 dispuso de una puerta realizada con madera y malla metálica (figura 7.10) con el fin de evitar tanto la entrada de los animales como de los visitantes al sitio arqueológico ya que una de las causas principales de las lesiones es la mano del hombre.

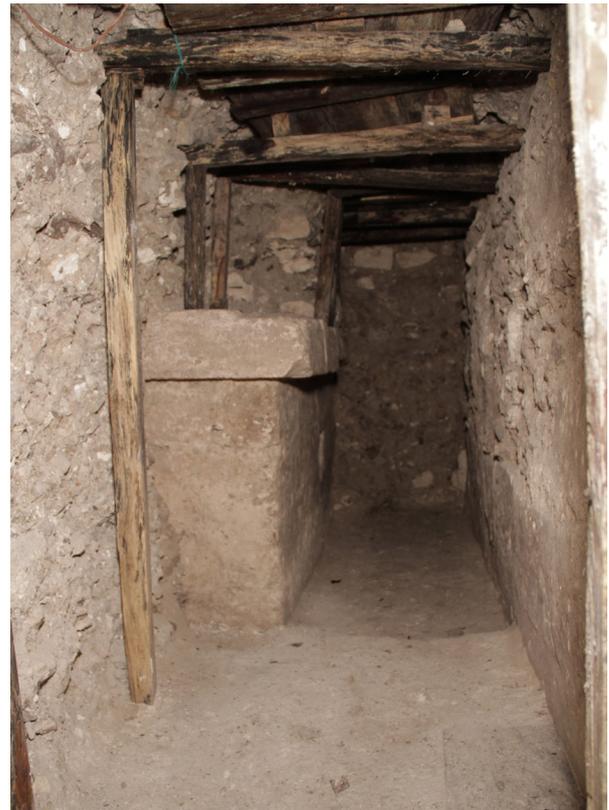
Figura 7.11 Interior del túnel de saqueo de la esquina noroeste de la Acrópolis de La Blanca. (Fotografía: Proyecto La Blanca 2013).

vandálicos, tanto los de épocas anteriores como en la actualidad. Durante años, con el objetivo de encontrar objetos de valor los saqueadores realizaban túneles de saqueo dentro de las plataformas y las edificaciones, rompiendo y perforando todo aquello que encontraban a su paso. En ocasiones, estos túneles producen el colapso de los edificios debido a que se han dañado gravemente las estructuras durante la realización del túnel (Quintana Samayo 2013:183-184). En el caso de La Blanca existen varios túneles de saqueo, algunos de ellos ya cerrados y consolidados, mientras que el saqueo de la esquina noroeste del basamento de la Acrópolis, situado debajo del Cuarto 12 del 6J2 (figura 7.11), sigue abierto y fue investigado en profundidad por el Proyecto la Blanca, siendo uno de los puntos clave para el estudio de la subestructura. En este caso, aunque los saqueadores rompieron algunos niveles de piso no destruyeron arquitectura.

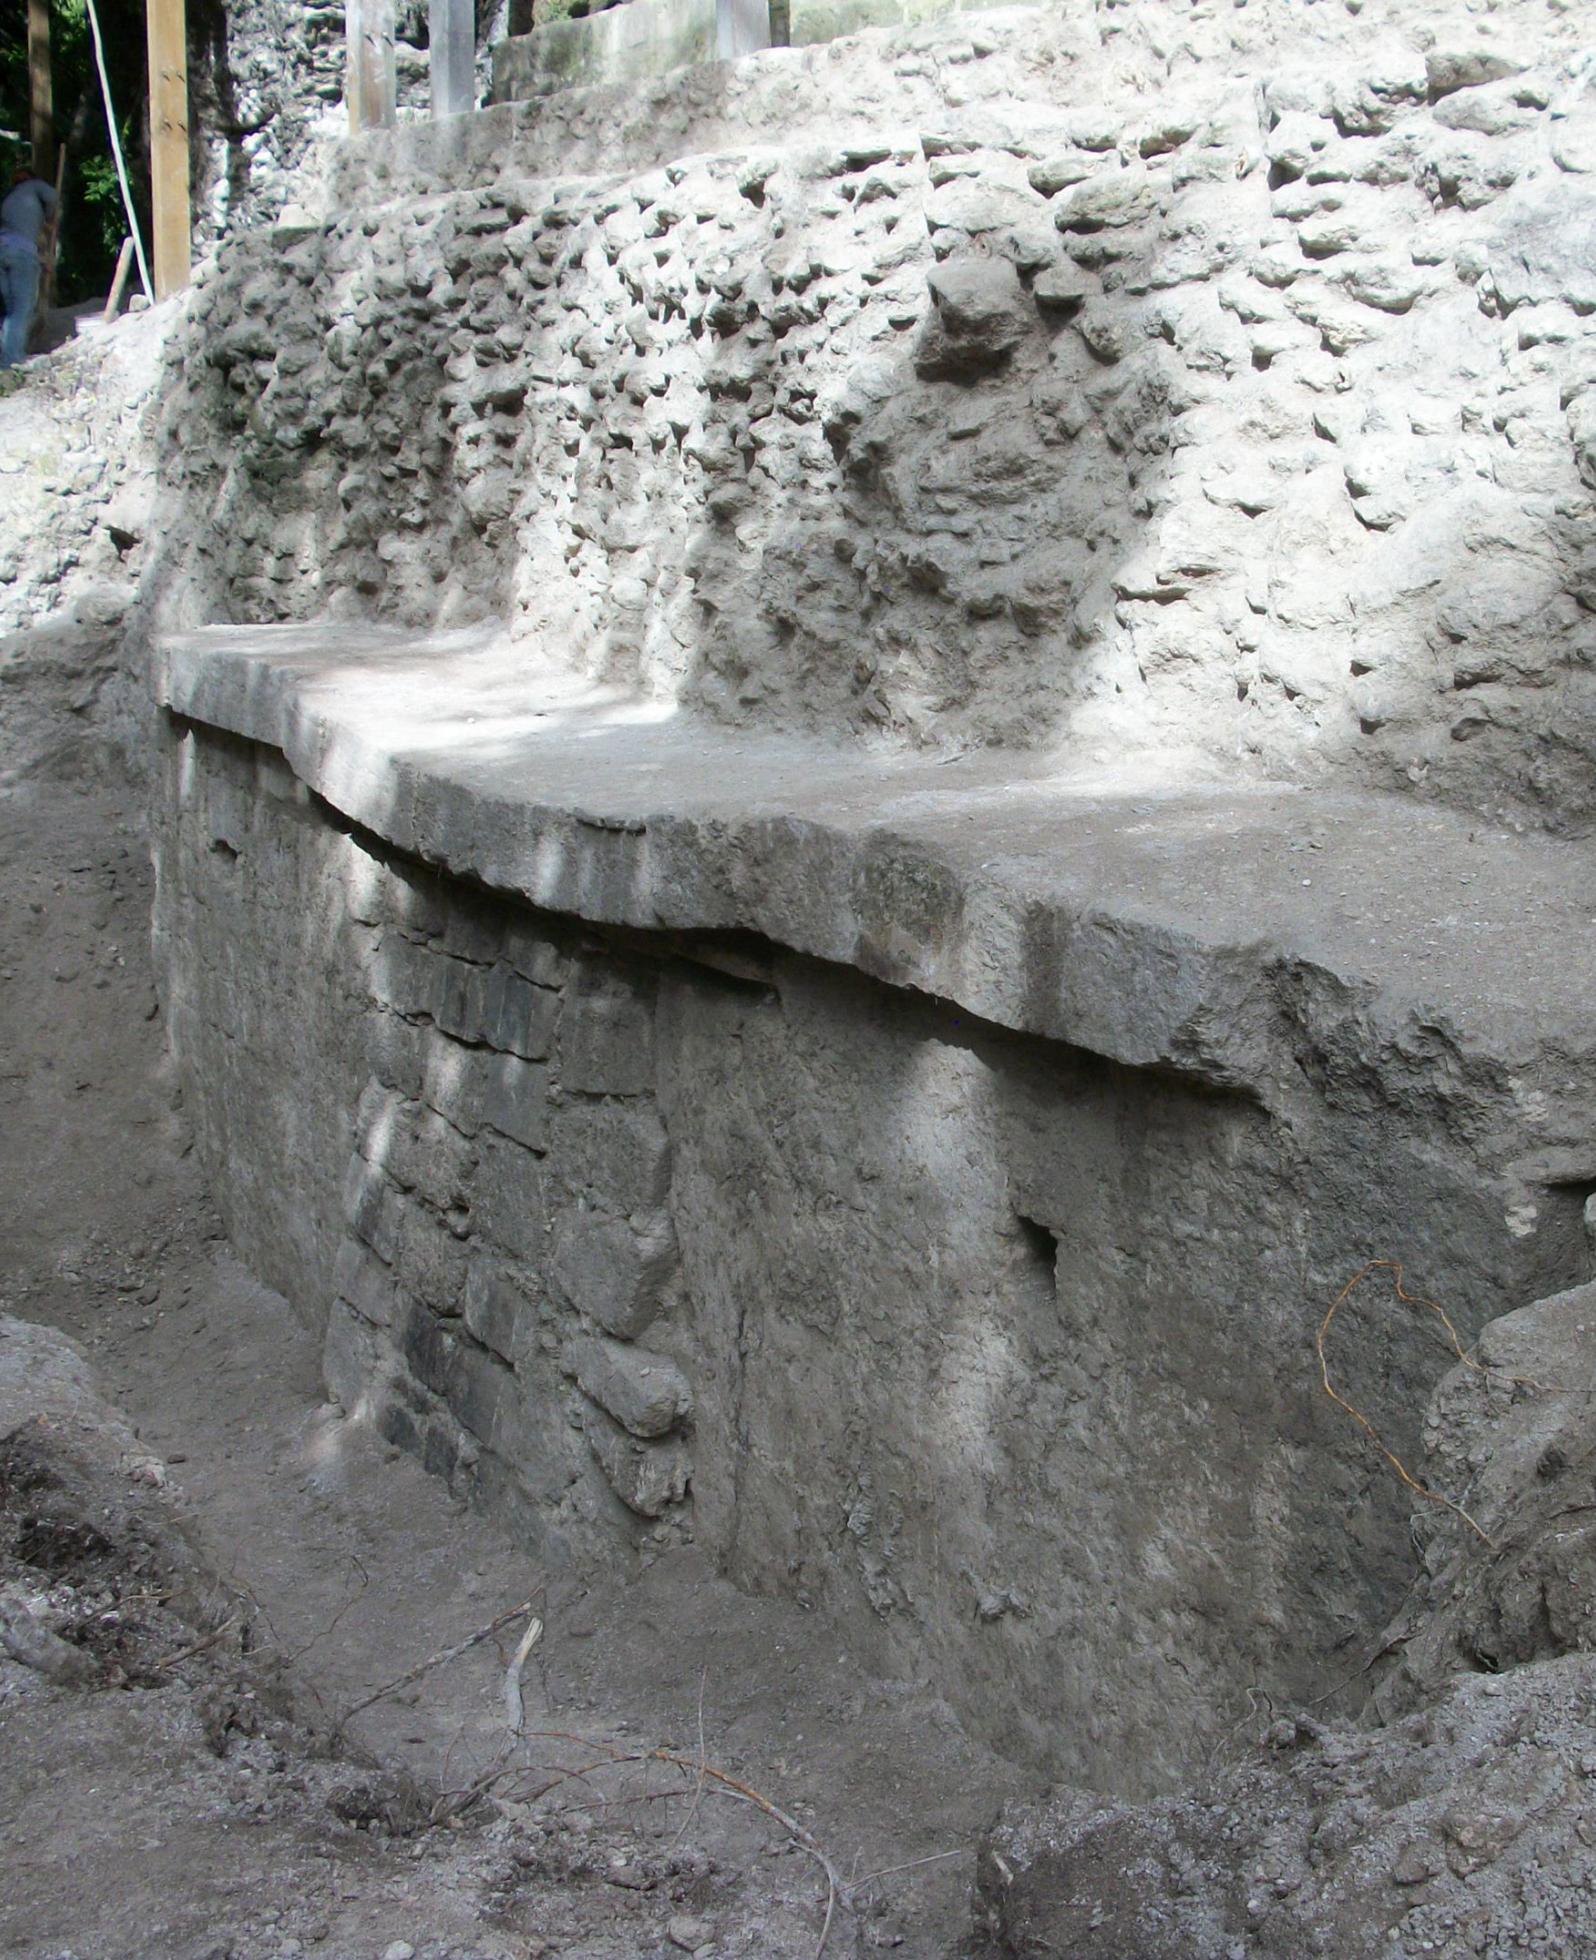
Figura 7.12 Exterior del Cuarto 1. (Fotografía: Z. Herguido Alamar 2012).

Sub aparecen varios procedimientos de relleno de las subestructuras, el Cuarto 1 fue desprovisto de la bóveda (figura 7.12) que lo cubría antes de ser rellenado mientras que el Cuarto 2 fue clausurado sin eliminar ningún elemento arquitectónico, a excepción de las dos perforaciones (figura 7.13) que realizaron en los lienzos de la bóveda para terminar de rellenar el cuarto; y por último el Cuarto 3 fue seccionado completamente con lo que la mitad del edificio ha desaparecido (figura 7.14).

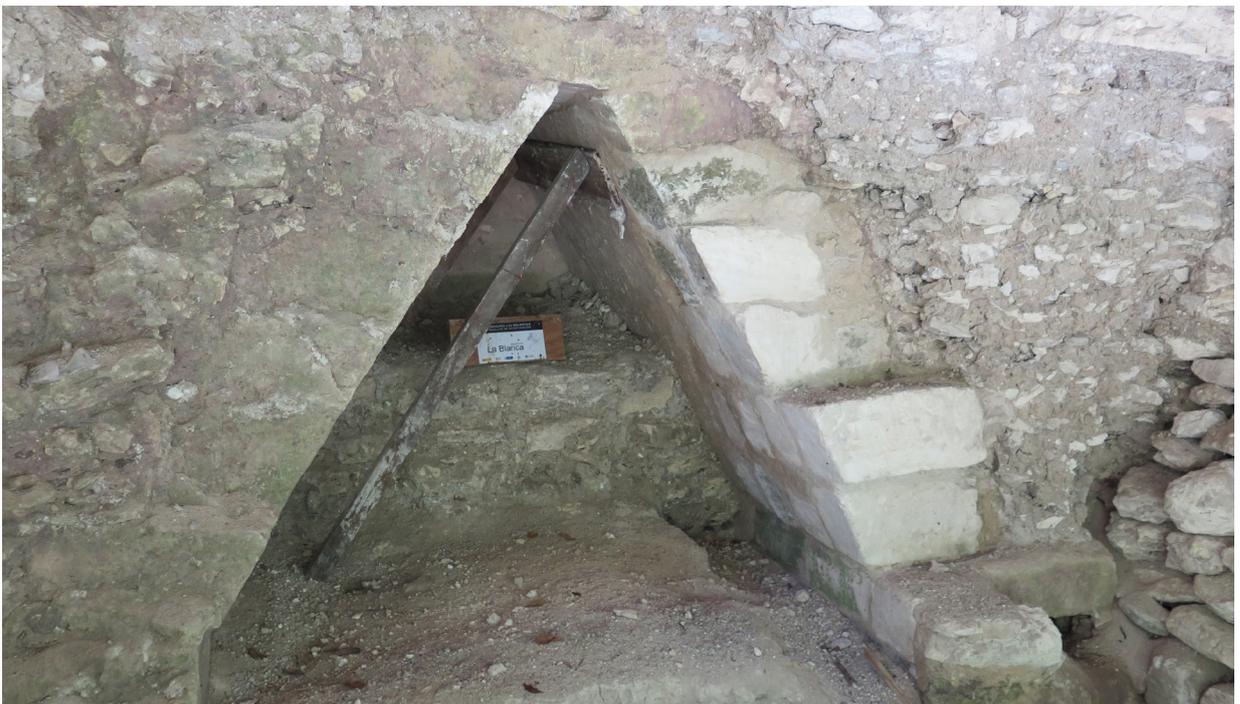
Figura 7.14 Cuarto 3 de la subestructura donde se aprecia la sección constructiva de la bóveda. (Fotografía: L. Gilabert San-salvador 2017).

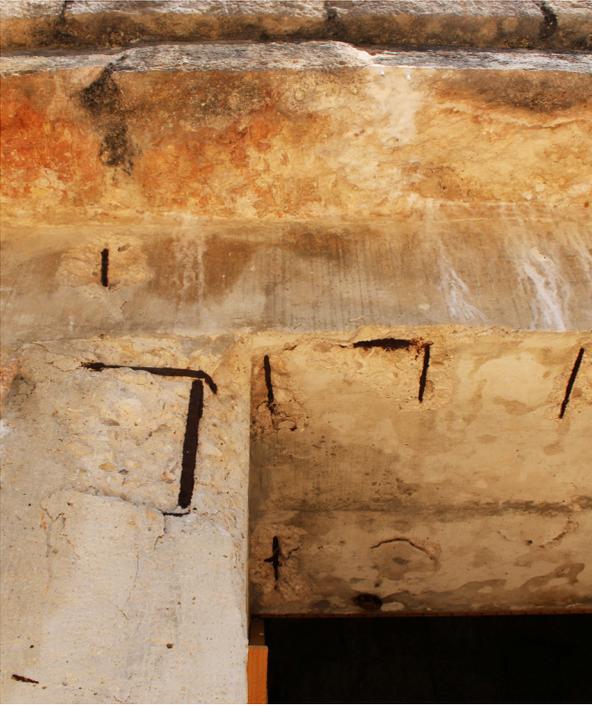
Figura 7.16 . Restauración del dintel con madera de chicozapote en el Cuarto 1 del edificio 6J2 Sub de La Blanca. (Fotografía: R. Martínez Vanaclocha 2015).

En este tipo de intervenciones la humedad penetra en el hormigón dañando las armaduras que se expanden al oxidarse y rompen la capa de hormigón que les protege, pudiendo ocasionar daños a las estructuras de piedra originales. En el caso de La Blanca no existen lesiones debidas a un mal uso de los materiales o mala praxis de las técnicas de restauración, las consolidaciones y restauraciones siempre se ha realizado con los mismos materiales y técnicas que utilizaban los mayas antiguos (figura 7.16).

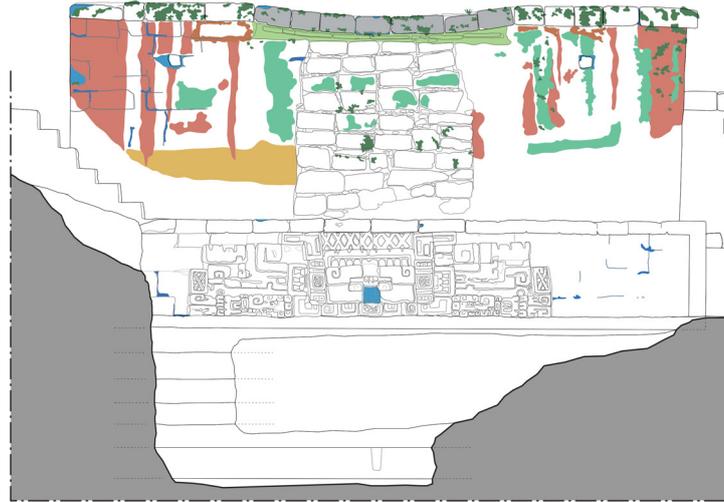
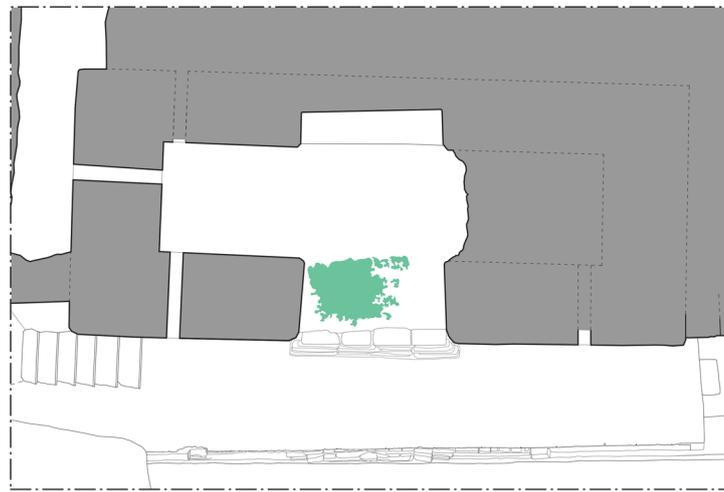
DIAGNÓSTICO: El Cuarto 1 al inicio de la campaña 2015 presentaba en su fachada lesiones derivadas de su exposición a los agentes externos, como es la presencia de líquenes, pequeñas plantas que habían dejado crecer sus raíces en las juntas y patina de suciedad debido a la escorrentía. Por esta razón el estuco se vio deteriorado aunque los sillares permanecieron íntegros y en buen estado. Durante la apertura de la puerta se pudo comprobar que las piezas de piedra que los mayas habían colocado para sustituir el dintel estaban desintegradas debido a la humedad y la erosión. Este dintel se sustituyó por uno de madera de chicozapote. En el interior del cuarto el estuco presenta un buen estado aunque aparecen manchas de quemado seguramente procedentes de la ofrenda realizada en la ceremonia de clausura del cuarto. El estuco presenta ciertas patinas de suciedad debidas a la humedad. El dintel de la hornacina también apareció completamente desintegrado, por lo que se tuvo que sustituir por uno nuevo de madera de chicozapote. Esta estancia al no disponer de bóveda se tuvo que proteger con un forjado de listones de madera, al igual que los dinteles, de chicozapote.
