El edificio 6J2 Sub de La Blanca (Guatemala), estudio y conservación

Rosa Ana Martínez Vanaclocha

**TRABAJO FINAL DE MÁSTER EN CONSERVACIÓN
DEL PATRIMONIO ARQUITECTÓNICO**

JUNIO 2019

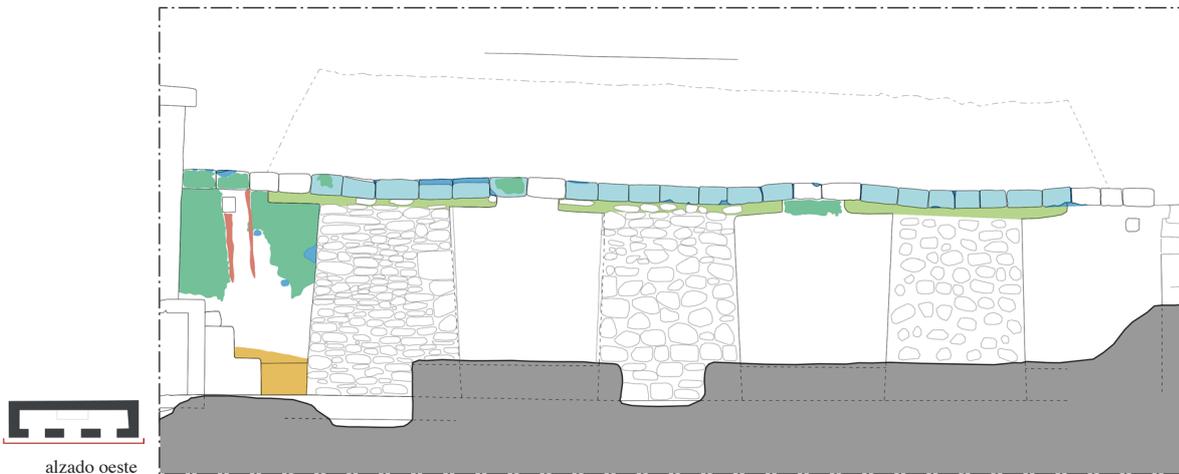
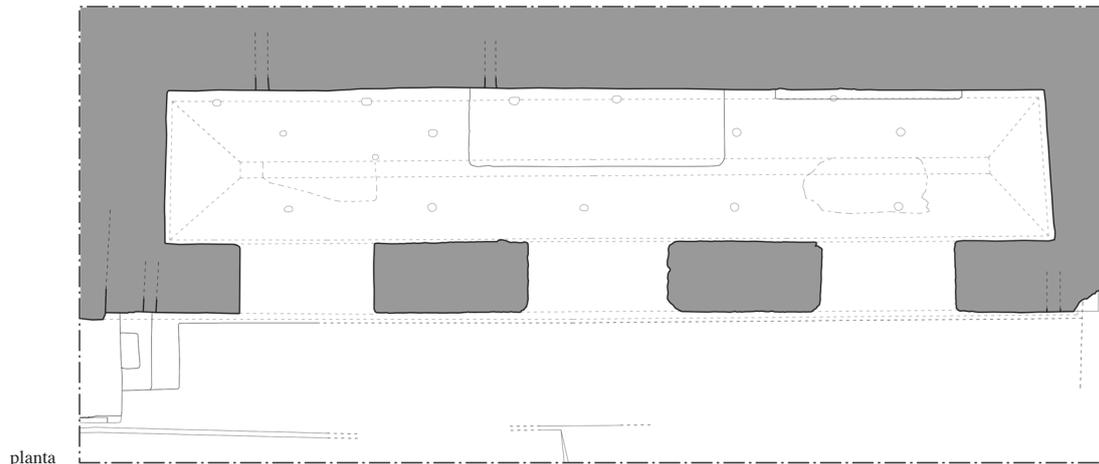
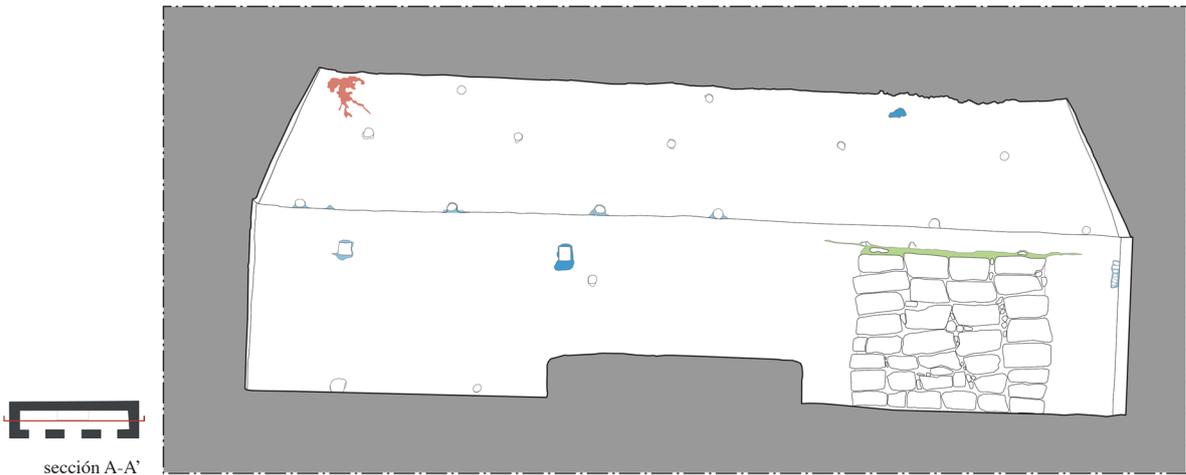
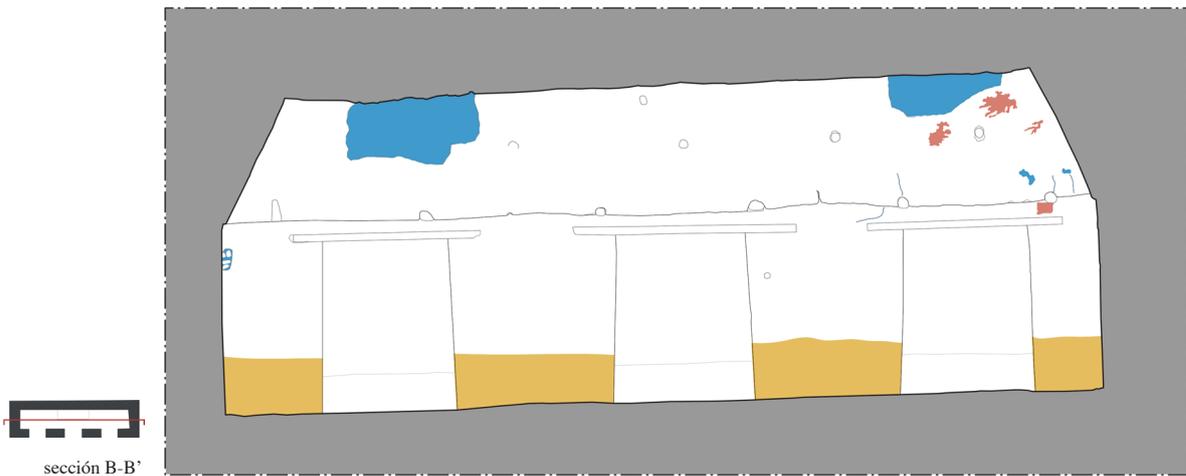
DIAGNÓSTICO: Las patologías que presenta esta estancia son similares a las que presenta el Cuarto 1, con la diferencia de la existencia de la bóveda. Esta bóveda presenta dos perforaciones realizadas por los mayas en el momento del rellenado del cuarto. Otro factor importante es el giro que se ha producido en el edificio debido, seguramente, a un asiento diferencial. En la fachada aparecen pátinas de suciedad debidas a la escorrentía del agua y pequeña vegetación, así como musgos y líquenes que han crecido en la parte norte de la fachada. Los tres vanos de este edificio permanecían clausurados y su dintel había desaparecido por lo que se había producido un descenso de las piezas de cornisa que estaban sobre el vano, para poder acceder a la estancia se restauraron estos y se sustituyeron por dinteles de chicozapote. En el interior del cuarto el estuco presenta un buen estado con el deterioro sufrido al rellenar la estancia, además la presencia de humedad ha debilitado los estucos, que en gran parte, están recubiertos por diversas pinturas.

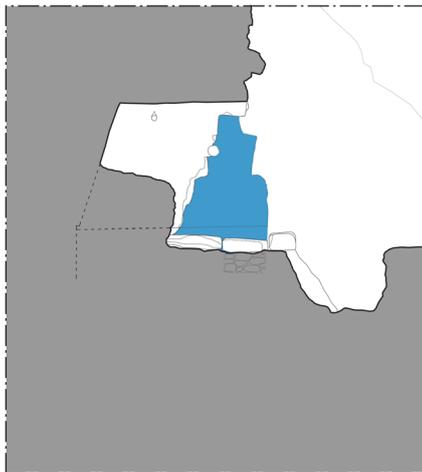
sección C-C'

DIAGNÓSTICO: El Cuarto 3 lo seccionaron los propios mayas en el momento de su clausura, esta lesión es la más importante que sufre el edificio. En el momento de la excavación se desprendió parte de la semibóveda sur debido a la pudrición del dintel, siendo esta una de las lesiones más comunes en las estructuras mayas. En cuanto a humedades y pátinas la parte de subestructura que no fue desmantelada por los mayas se conservaba en buen estado y, al encontrarse protegida los agentes externos no ha influido directamente. Si bien es cierto que la humedad está presente, pero al estar también ventilado el efecto del agua es menor. En el estuco que se conserva aparecen pequeñas fisuras de retracción.

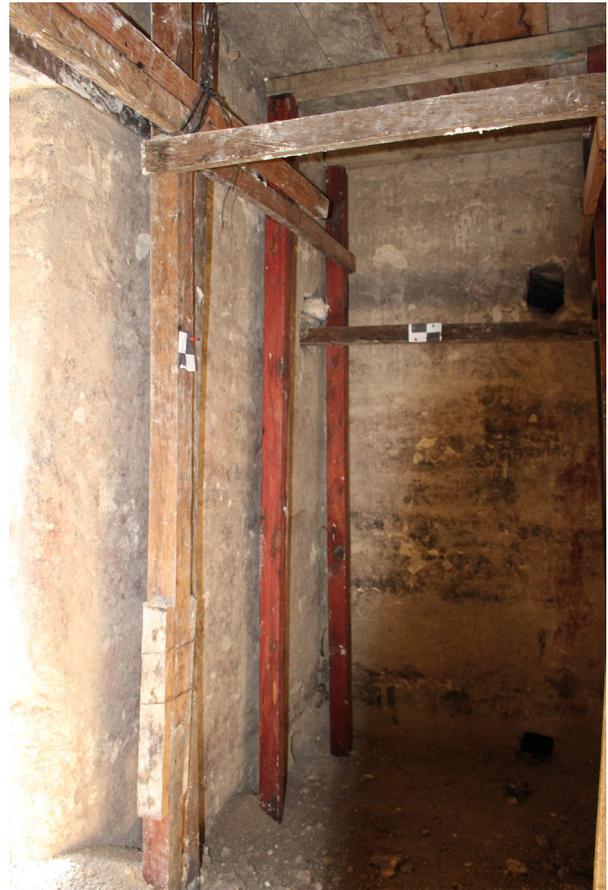
Figura 7.18 Apeo del interior del Cuarto 1 durante la excavación. (Fotografía: R. Martínez Vanaclocha 2015).

El momento de la excavación de una subestructura y, consecuentemente su vaciado, puede suponer una alteración en el comportamiento estructural del conjunto tanto de la subestructura como de los edificios que se asienten encima de ella y puede afectar directamente a la integridad de estos edificios. Para poder contrarrestar estas acciones es necesario diseñar un sistema de apeo (figura 7.18) con la suficiente capacidad portante que garantice la seguridad de los trabajadores durante las operaciones de excavación y conservación y, por otro lado, que asegure estructuralmente la subestructura y no suponga una agresión directa para el edificio.

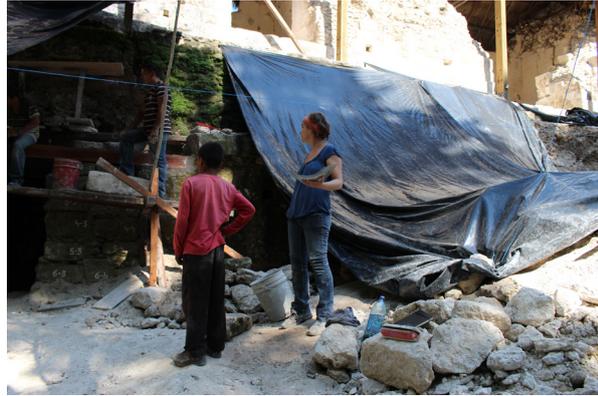
Figura 7.19 Protección de la subestructura durante el proceso de excavación. (Fotografía: R. Martínez Vanaclocha 2015).

tos estructurales debido a la alteración del volumen de tierra excavado como por el humedecimiento de los paramentos con la consiguiente aparición de pátinas. Además de las lluvias, existen otros agentes externos que pueden contribuir a la aparición patologías derivadas de la exposición al exterior de la subestructura. Por ello, es necesario resguardar el edificio durante el período de excavación mediante sistemas provisionales le protejan de la aparición de estas patologías (figura 7.19).

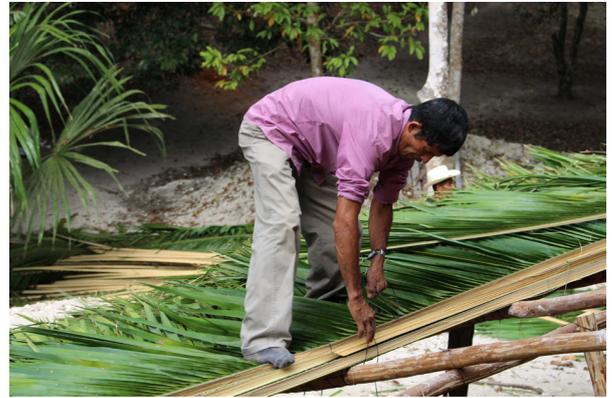
Figura 7.21 Elaboración de una de las cubiertas en el edificio 6J2 Sub de La Blanca. (Fotografía: R. Martínez Vanaclocha 2015).

tección permanente que evite acción de los agentes externos que provocan la aparición de películas orgánicas, pátinas y lo protejan de los efectos de la erosión. Un método sostenible y eficiente es la instalación de cubiertas vegetales realizadas con madera y guano (figura 7.21 y 7.22). Este tipo de cubrición es el habitual en las casas por lo que los operarios conocen perfectamente las técnicas constructivas de este tipo de cubierta y el material se localiza en el entorno inmediato, mientras que, por otro lado, son conocedores de las labores de mantenimiento que requieren estas cubiertas vegetales. Además de mantener en buen estado la cubierta, será necesario proyectar un sistema de evacuación de aguas eficiente, así como realizar trabajos periódicos de mantenimiento del propio edificio. Otro modo de protección, en el caso de las subestructuras es, una vez el edificio está investigado, documentado y consolidado volver a enterrarlo cuidadosamente (figura 7.23), cubriendo con arenas las partes del relleno en contacto con los elementos arquitectónicos, de este modo no se permite la visita, pero es un método eficaz de protección en los casos que se requiera.

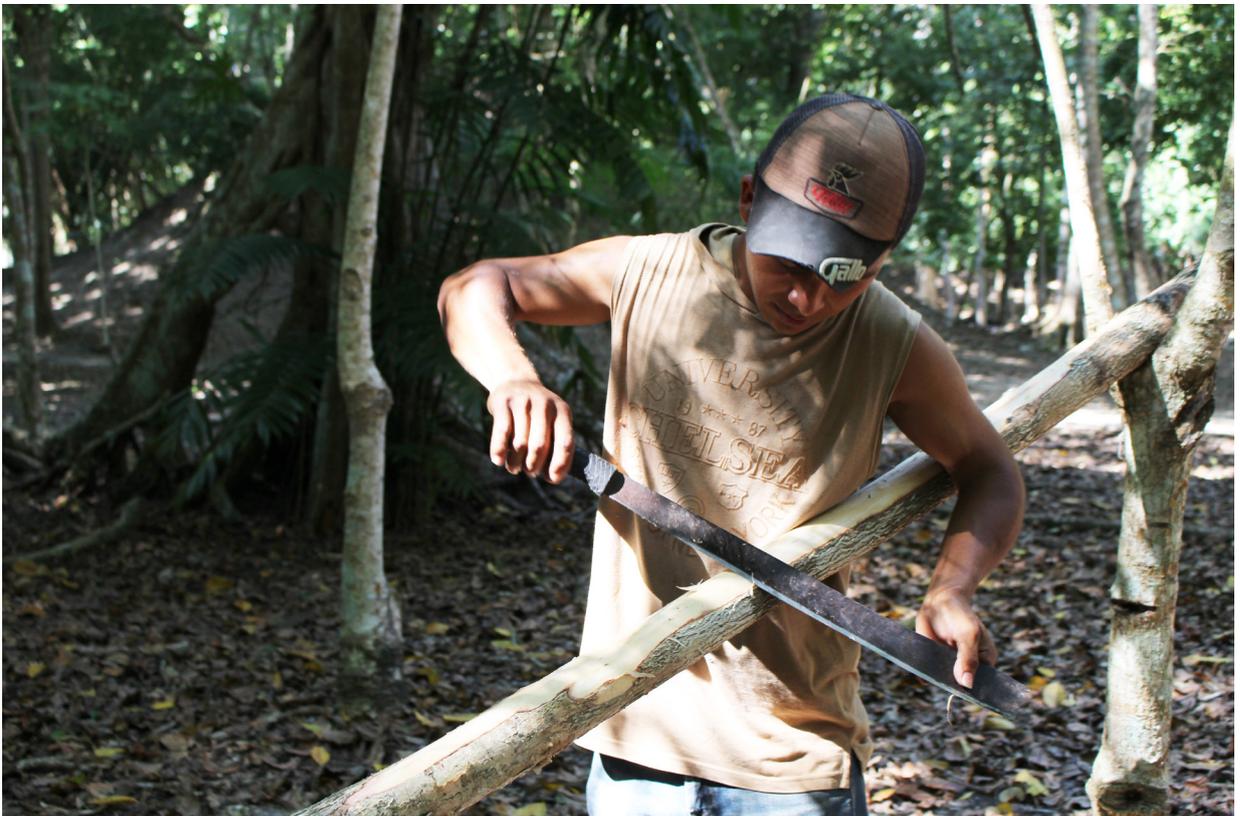
Figura 7.20 Uno de los trabajadores de La Blanca preparando los rastreles para el montaje de la cubierta. (Fotografía: R. Martínez Vanaclocha 2015).

Para poder realizar cualquier tipo de intervención en este tipo de edificios es necesario conocer los recursos de los que se disponen en el lugar donde se debe intervenir, pero no sólo se trata de conocer los recursos materiales que nos ofrece el entorno, sino también de los recursos técnicos constructivos característicos del lugar y de los que se disponen en el momento de la actuación (figura 7.20).

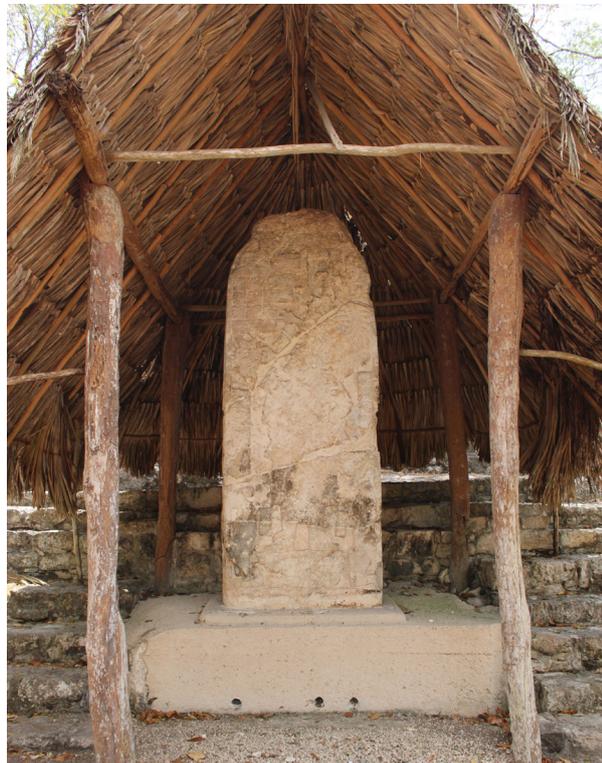
Figura 8.2 Estela 20 del grupo Nohoch Mul en el sitio arqueológico de Cobá (Quintana Roo, México). Fotografía: R. Martínez Vanaclocha 2015.

Las cubiertas vegetales con estructura de madera se usan extensivamente en el área maya para todo tipo de edificios, de hecho, es fácil encontrar cubiertas de este tipo en diferentes sitios arqueológicos. Es muy común encontrar este tipo de cubiertas protegiendo monumentos como en el caso de las estelas y altares de Quiriguá (figura 8.1) o la estela 20 del grupo Nohoch Mul en Cobá (Quintana Roo, México) (figura 8.2) y cubriendo partes de edifi-

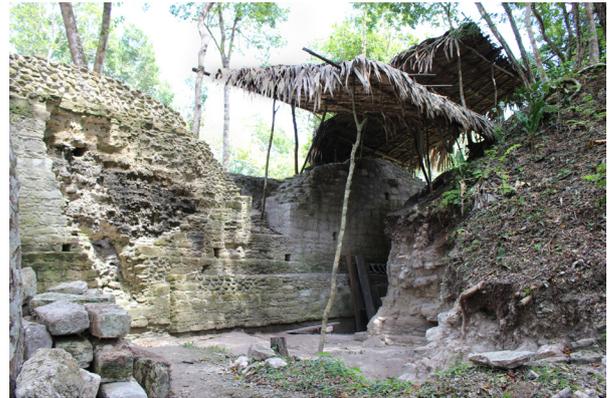
Figura 8.4 Cubierta provisional instalada en el sitio arqueológico de Naranjo (Petén, Guatemala). (Fotografía: R. Martínez Vanaclocha 2015).

cios como en la Acrópolis de Ek’Balam (Yucatán, México). (figura 8.3). En otros casos se construye de forma menos permanente para proteger las estructuras de una temporada de excavación a otra o simplemente a espera de construir una cubierta definitiva (figura 8.4).

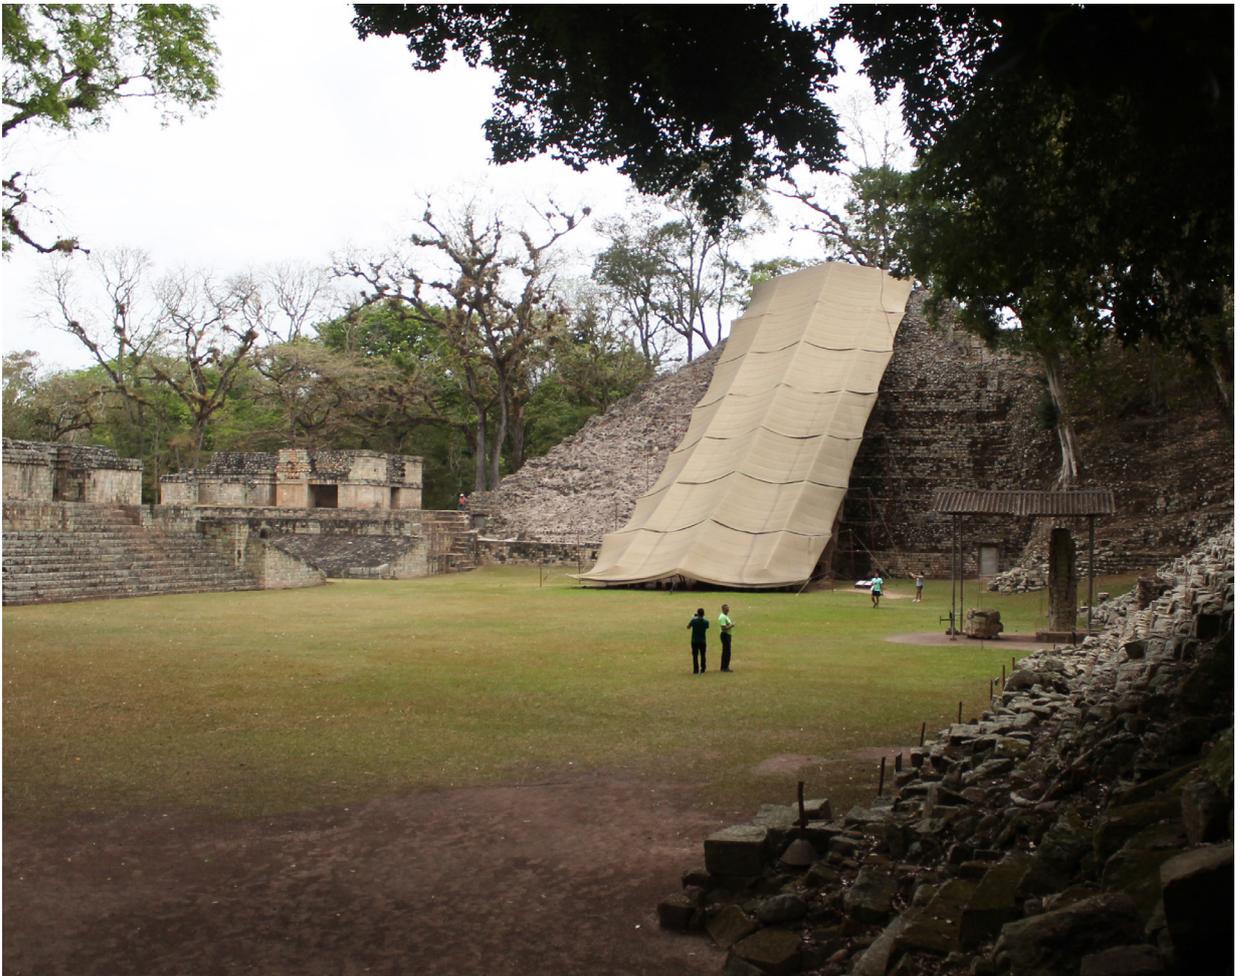
Figura 8.5 Cubierta protectora de la Escalera Jeroglífica del sitio arqueológico de Copán (Copán, Honduras). Fotografía: (A. Peiró Vitoria 2015).

Pero en los sitios arqueológicos del área maya no solo se construyen cubiertas vegetales sino también se utilizan otros tipos de materiales. Existen cubiertas realizadas con estructura metálica, elementos de cubrición metálicos e incluso lonas, como en el caso de la escalera jeroglífica de Copán (Copán, Honduras) (figura 8.5) que, aunque protege la escalera perfectamente de los agentes externos no permite su contemplación si no es desde dentro de la propia cubierta. Un ejemplo de estructuras metálicas son las instaladas en el sitio arqueológico de Bonampak (Chiapas, México) (figura 8.6).

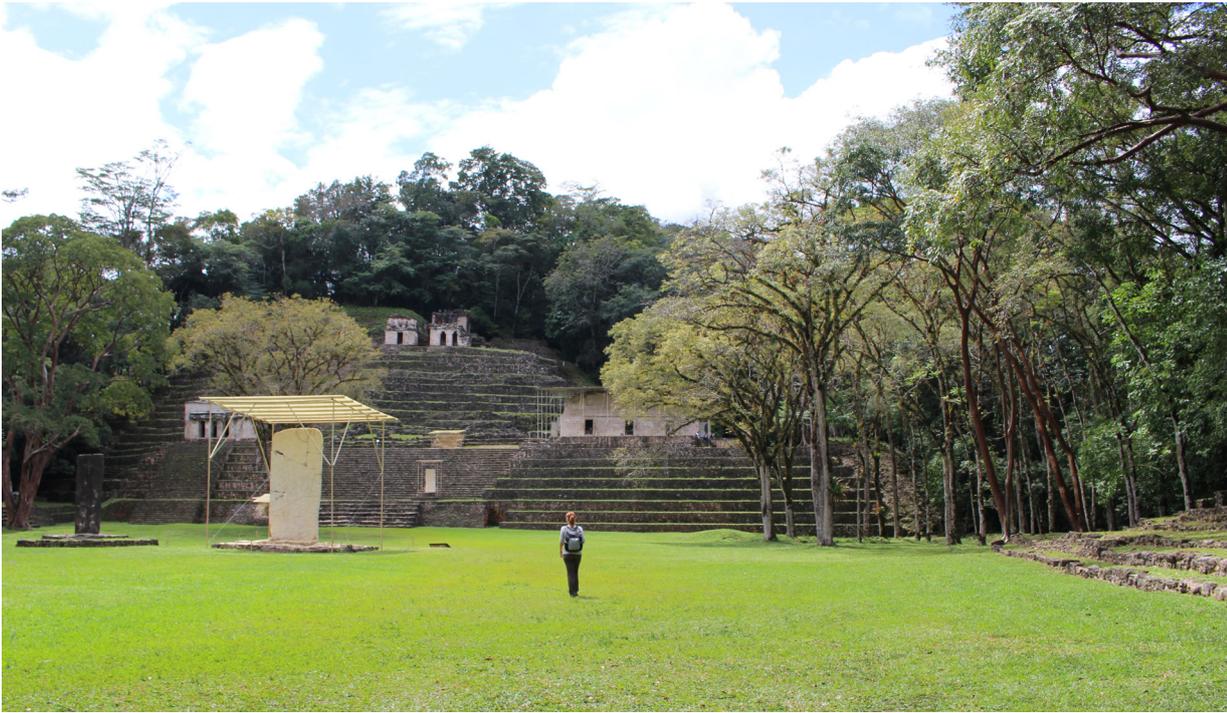
Figura 8.6 Cubiertas metálicas en Bonampak (Chiapas, México). (Fotografía: R. Martínez Vanaclocha 2015).

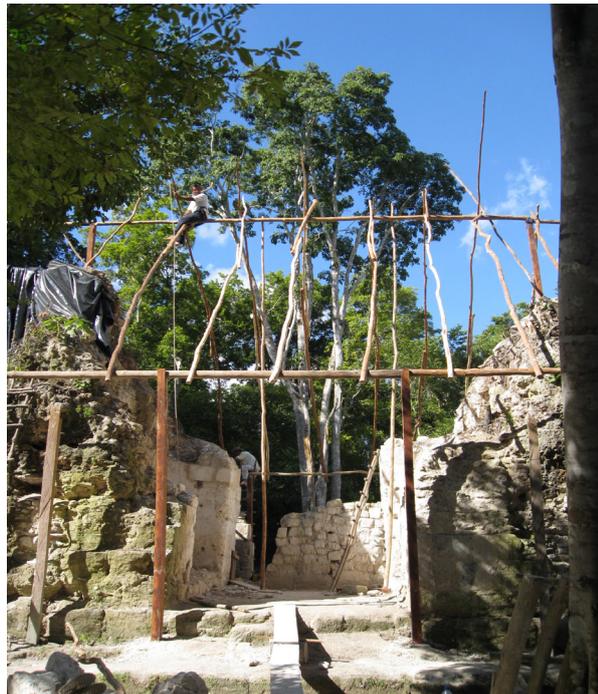
Figura 8.7 Construcción de la cubierta en el ala Sur del edificio 6J2 de la Acrópolis de La Blanca. (Fotografía: G. Muñoz Cosme 2008).

En el sitio arqueológico de La Blanca las cubiertas que se han instalado a lo largo del tiempo son cubiertas con estructura de madera y cobertura ve-

getal (figura 8.7). El tipo de cubrición se puede realizar con diferentes materiales, con hojas de guano o palma. Las realizadas con guano son más duraderas y son fáciles de reparar ya que su sistema de ejecución es hoja a hoja colocada al tresbolillo (figura 8.8) por lo que en el momento que necesiten reparación solo hay que sustituir las hojas afectadas (figura 8.9).

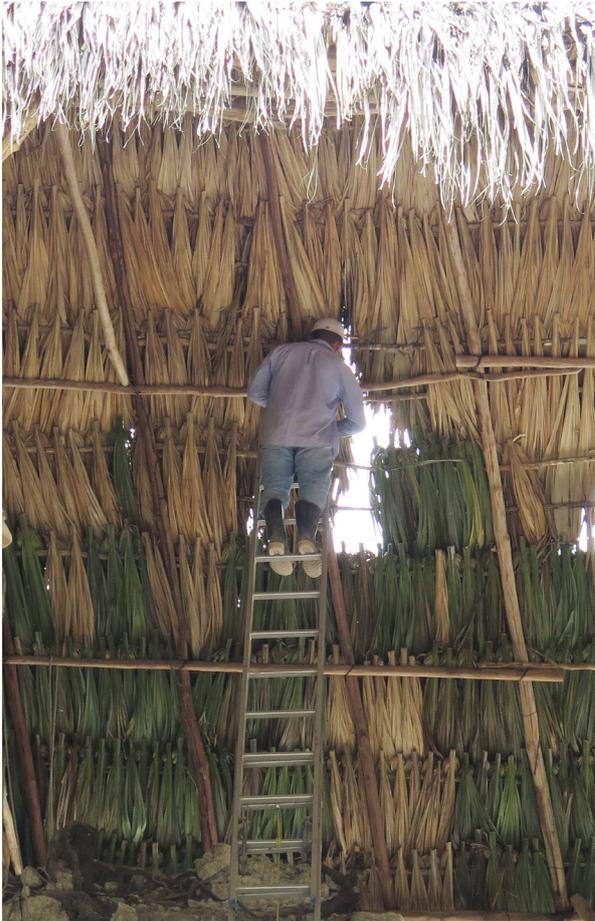
Figura 8.8 Esquema de la colocación de la hoja de guano en una cubierta.

Figura 8.9 Reparación de la cubierta del ala oeste del edificio 6J2 Sub de La Blanca. (Fotografía: L. Gilabert Sansalvador 2017).

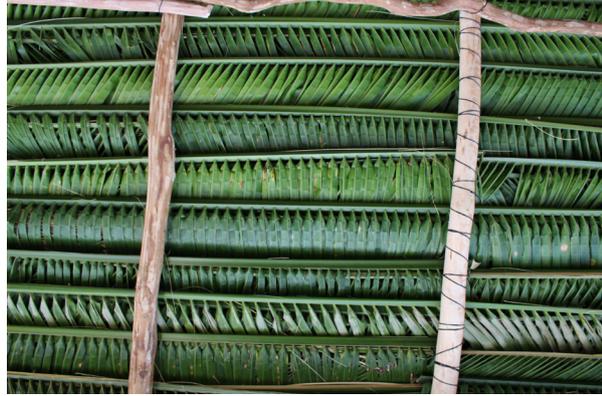
Figura 8.10 Cubierta de palma recién terminada. (Fotografía: R. Martínez Vanaclocha 2015).

Las cubiertas de hoja de palma son menos resistentes, pero también más económicas por lo que es una opción viable para aquellas cubiertas cuyo fin es proteger durante un tiempo una estructura (figura 8.10).

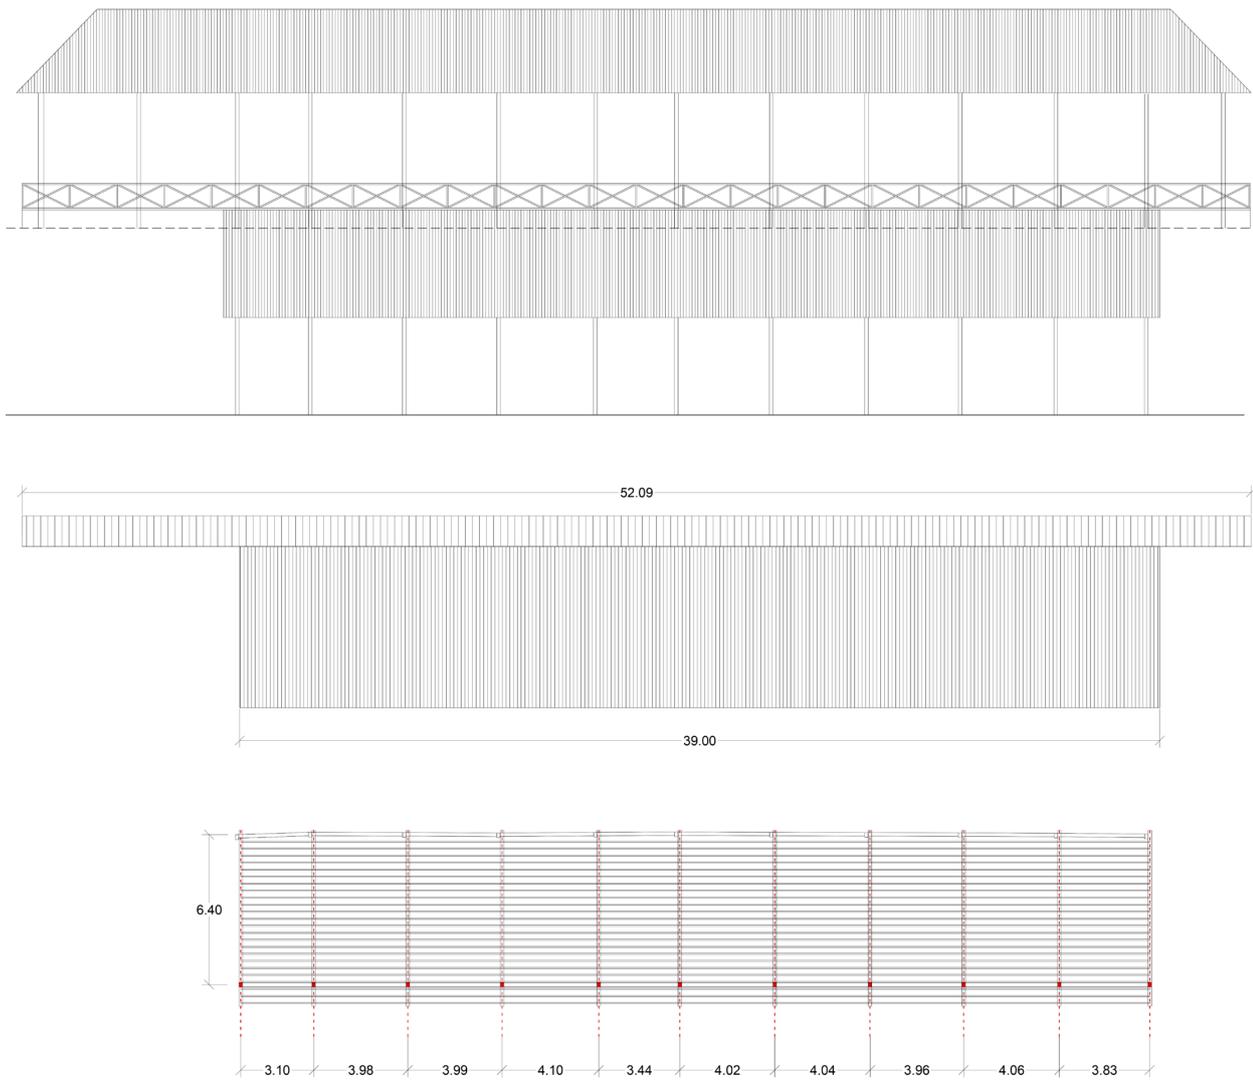
Figura 8.14 Desarrollo de la estructura de madera de la cubierta.

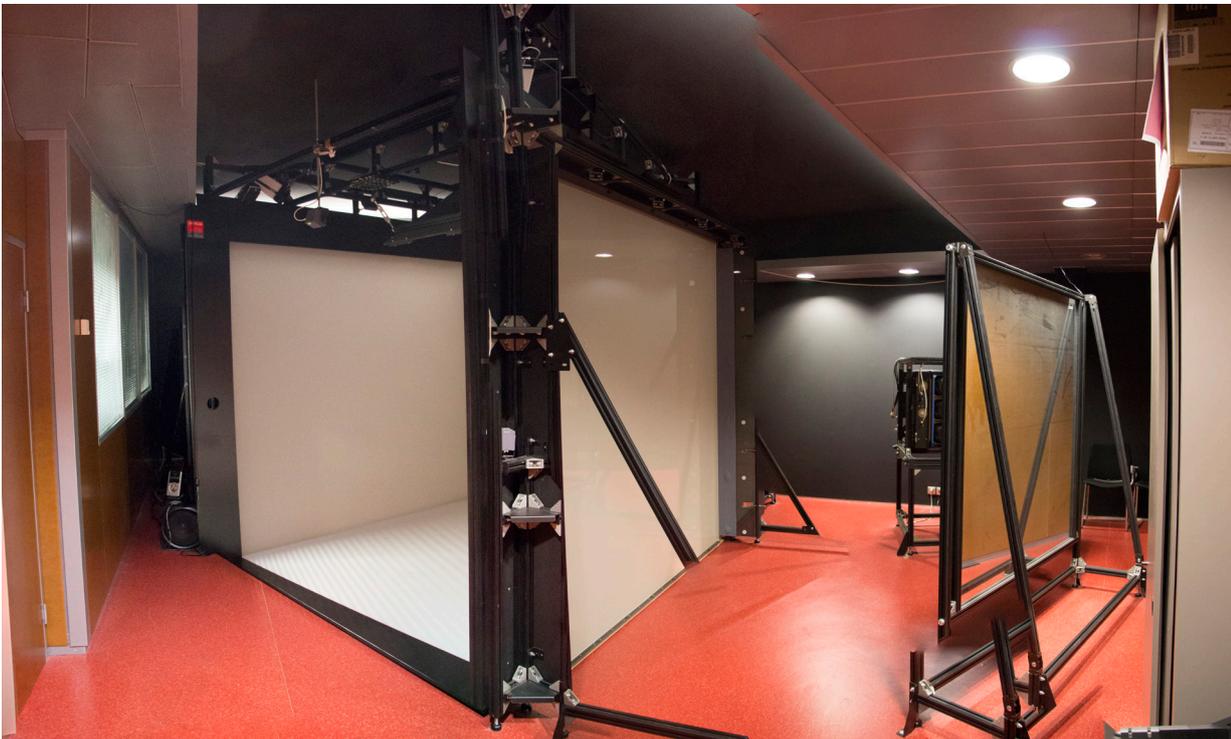
Figura 8.25 C.A.V.E utilizada para la visualización del friso de la subestructura. (ínez Vanaclocha 2018).

del edificio 6J2 Sub (figura 8.24) en una C.A.V.E (Cave Automatic Virtual Environment) situada en las dependencias de la Universitat Politècnica de València (figura 8.25).
