ARQUITECTURA RURAL DE PIEDRA EN SECO:  
LOS CUCOS DEL MACIZO DEL CAROCHE. ESTUDIO HISTÓRICO,  
ANÁLISIS ARQUITECTÓNICO Y PROPUESTA DE RESTAURACIÓN  
PARA SU PUESTA EN VALOR

TRABAJO FINAL DE GRADO 2018 - 2019

AUTORA: GARCÍA SANZ, MIRIAM

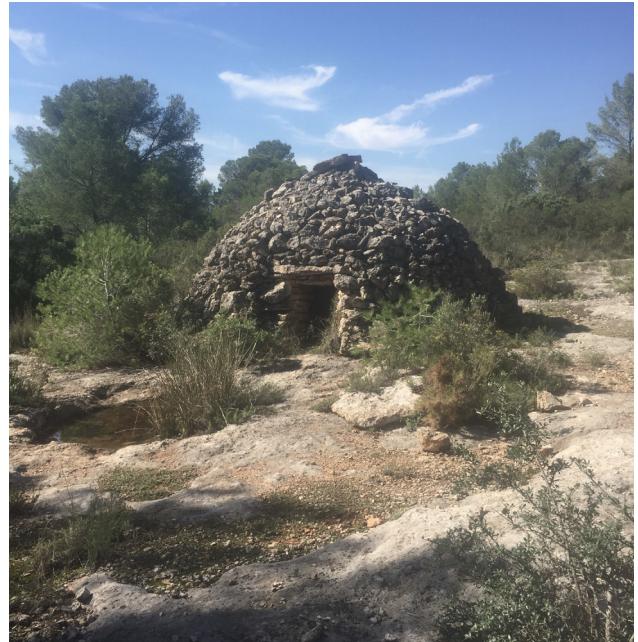
Img. 12. Cuco sobre losa de piedra caliza

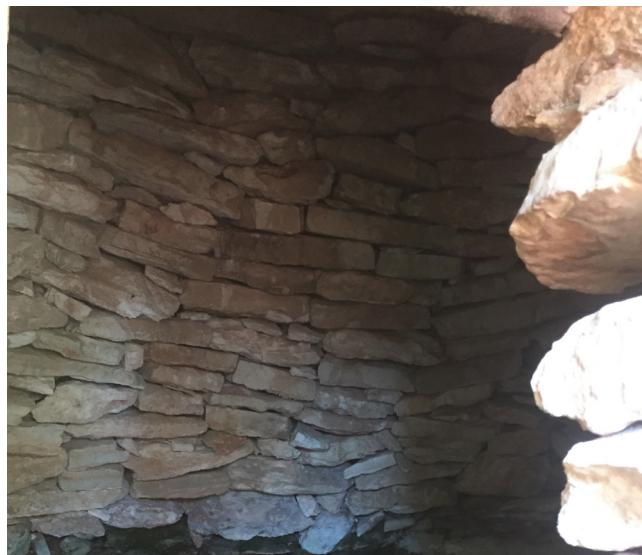
En líneas generales, el muro suele tener un grosor considerable, encontrando casos que oscilan desde los 40 cm hasta los 140 cm aunque no suele ser una dimensión constante en todo el perímetro. Para ganar en estabilidad en todo el conjunto se suele dar bastante dimensión al muro, ya que de esta forma la cubierta tiene mayor área de apoyo sobre el que puede descargar su peso. Por otra parte, una pared gruesa gana en aislamiento y confort interior siendo más sencillo conseguir una temperatura interior constante.

Img. 14. Muro interior, técnica de mampuestos

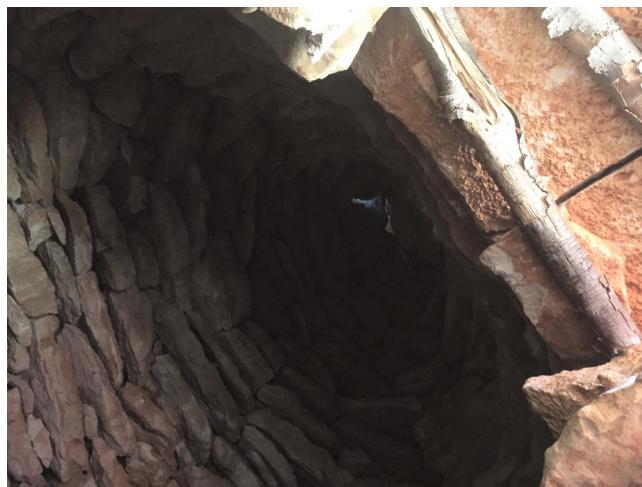
Img. 15. Cubierta vista desde el interior

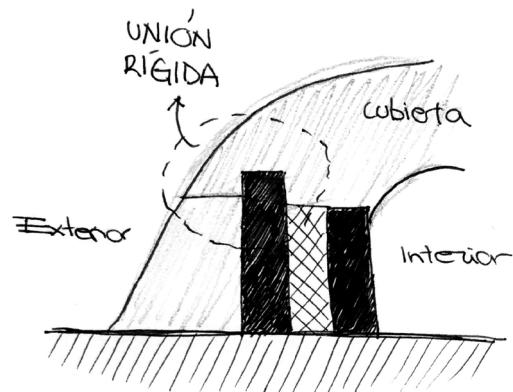
Img. 16. Esquema de sección del muro del cuco

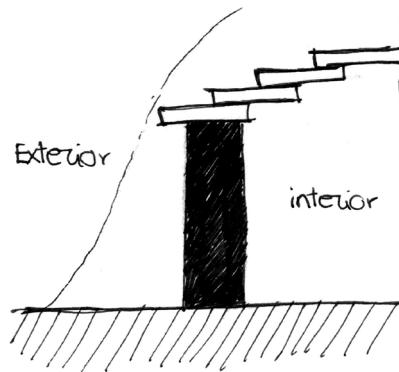
El hecho de que la cubierta sea circular también beneficia a la propia cúpula. Éstas piezas ya no trabajan únicamente en voladizo si no que la disposición de estas piezas en anillo también favorece a su trabajo por el llamado efecto arco. La cúpula trabaja a voladizo pero es ayudada por los anillos que conforman las diferentes hiladas.

Img. 17. Esquema de técnica de aproximación de hiladas. Trabajo a voladizo

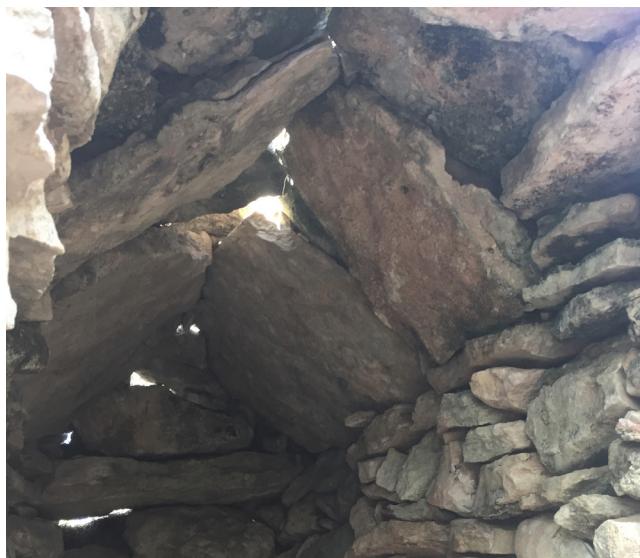
Img. 19. Cubierta vista desde interior, capa de losa

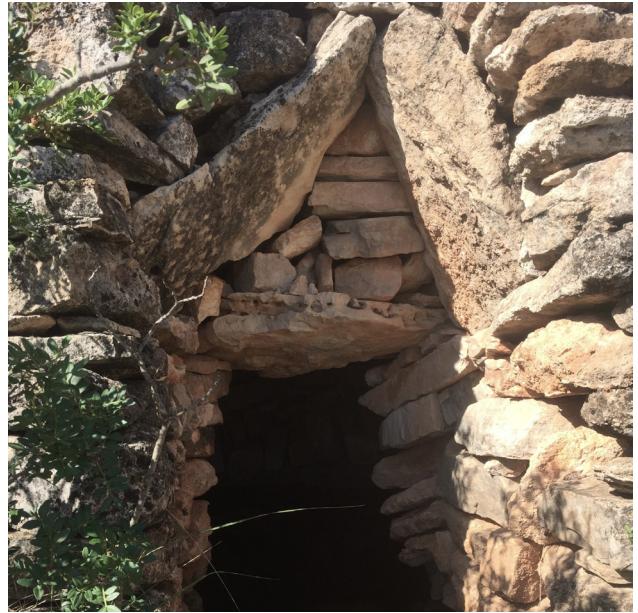
Otra solución que se ha utilizado es el arco formado por dos dovelas, que a diferencia del dintel simple, se necesita de la ayuda de una cimbra que se encarga de sustentar de manera temporal las piezas que forman el arco hasta que se ejecute el cuco por completo. También es común utilizar el doble dintel para aportar mayor estabilidad al conjunto del acceso.

Img. 20. Doble dintel: Simple y arco de dos dovelas

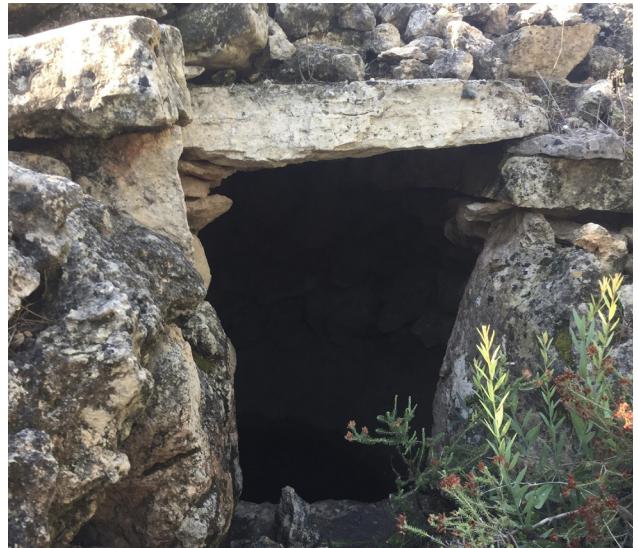
Img. 21. Dintel simple

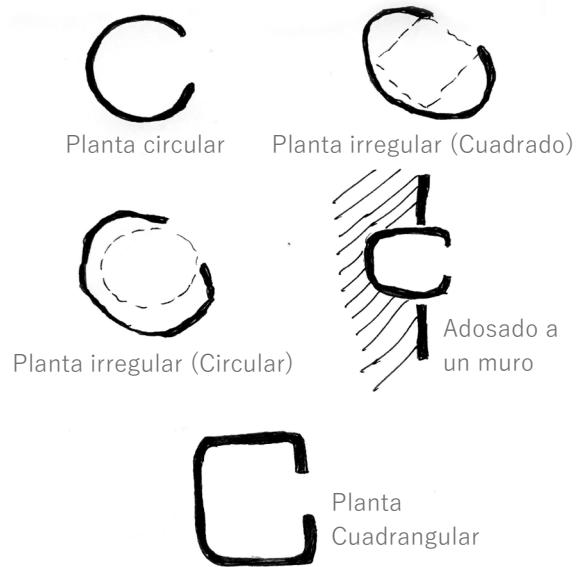
El segundo caso más común sobre todo en los cucos de agua es el que se encuentra excavado sobre la losa caliza. Existe un tercer caso más poco común que funciona igual que el excavado en la caliza pero en este caso se encuentra completamente enterrado en el suelo. De esta forma consigue mimetizarse completamente con el entorno.

Img. 22. Esquema de tipologías de plantas

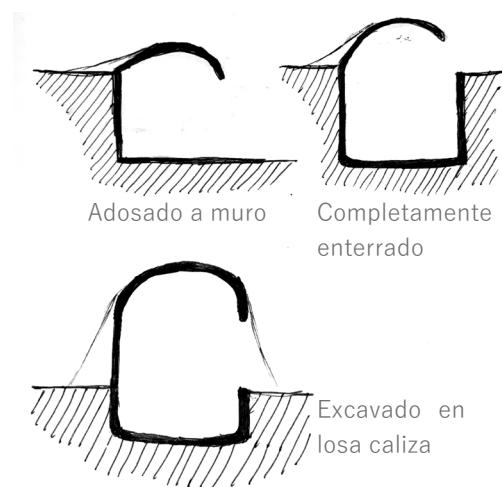
Img. 23. Clasificación por sección

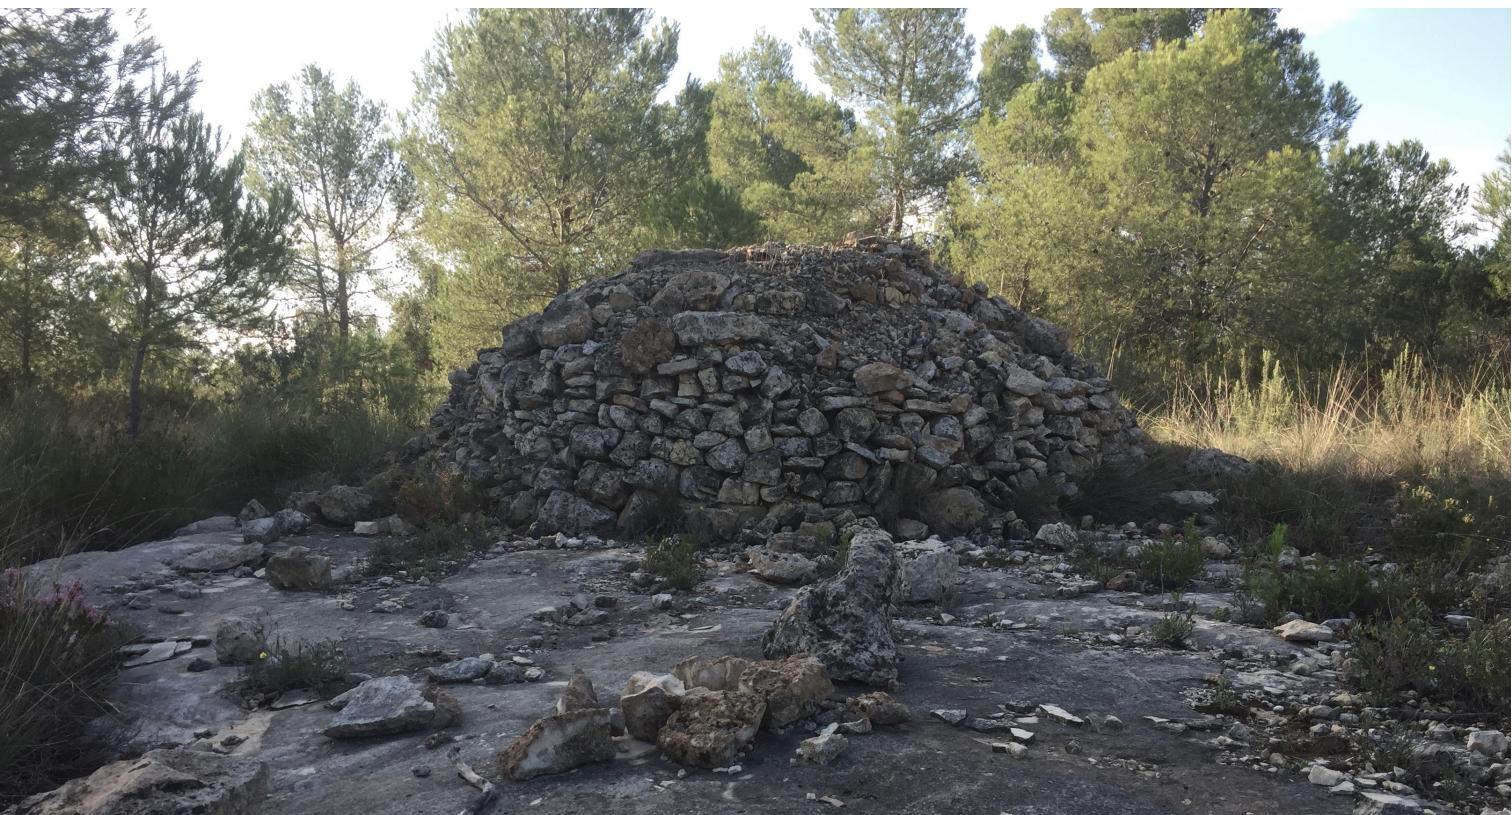
Img 26. Vista desde el camino de acceso

Tras la recuperación del dintel se procedería a reconstruir el muro y la cubierta utilizando las losas que se encuentran alrededor de la construcción ya que eran las que anteriormente formaban parte del cuco.

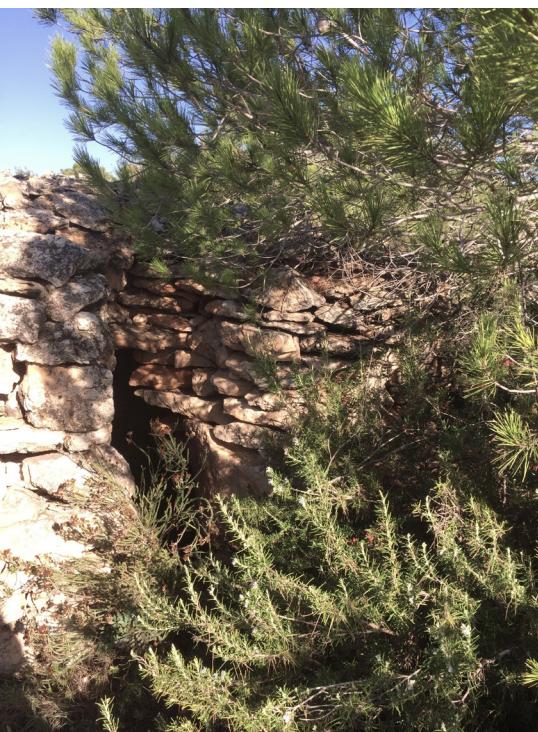
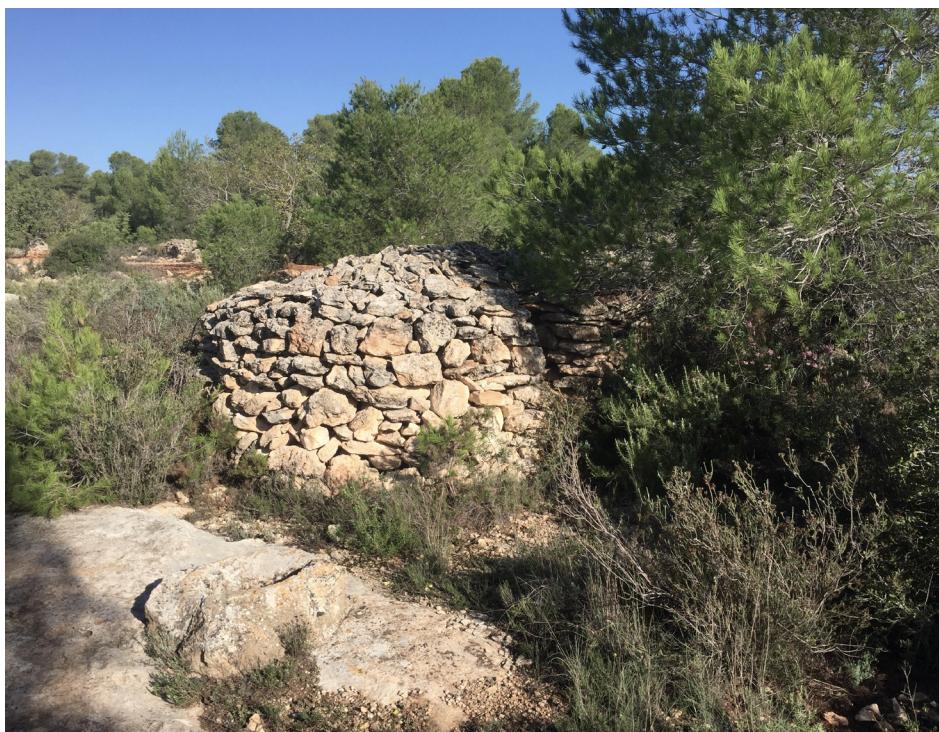
Img 27. Acceso al cuco

Img 28. Cuco con bebedero sobre losa

Por otro lado se retirarían las piezas sueltas del interior y alrededores para la posterior colocación sobre las cavidades existentes de la cubierta. De esta forma se garantiza la perfecta conservación del agua en su interior, evitando la posible entrada de gravas y arena.

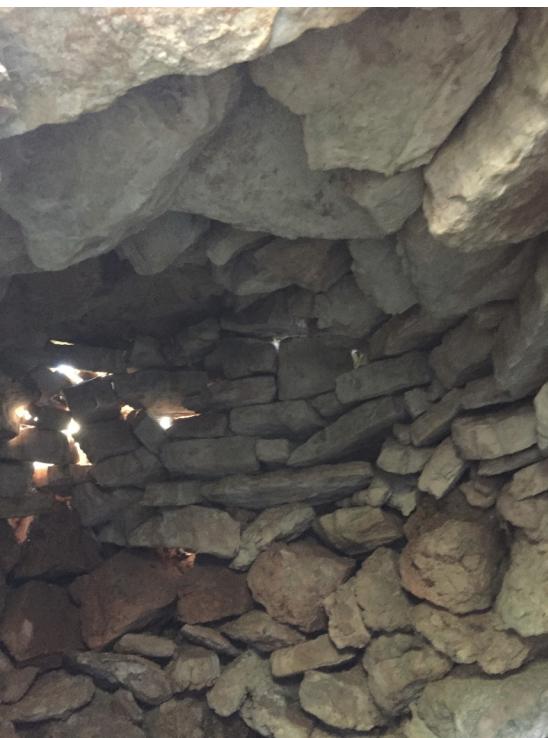
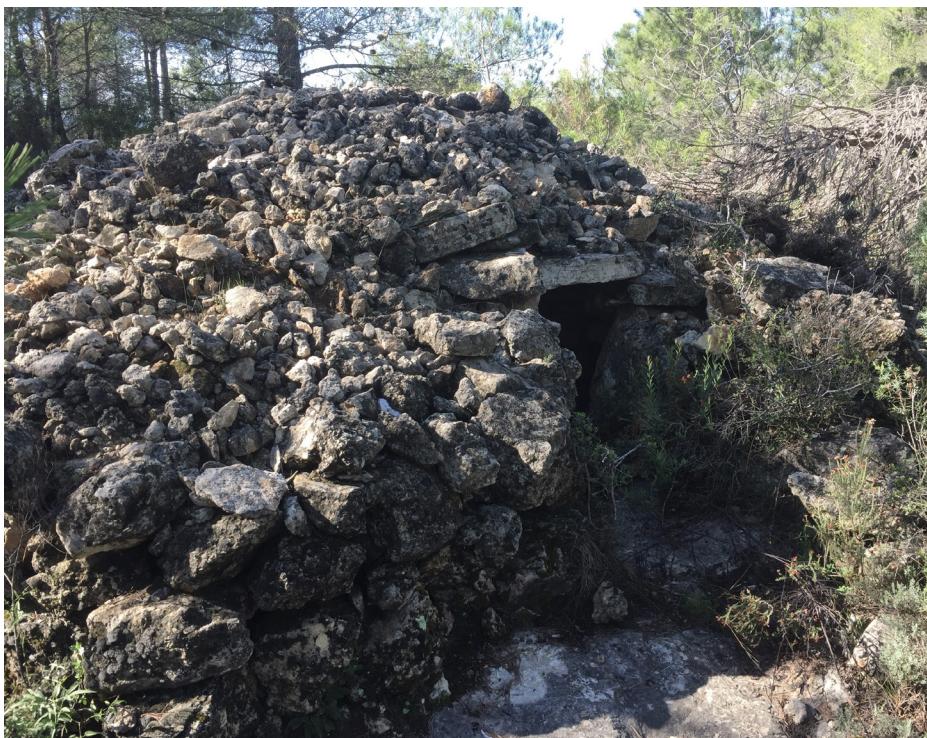
Img 29. Vista interior de la cúpula falsa

Img 30. Vista exterior hacia el acceso

Por último se realizaría una tarea de desbroce de la maleza del entorno más próximo al cuco.

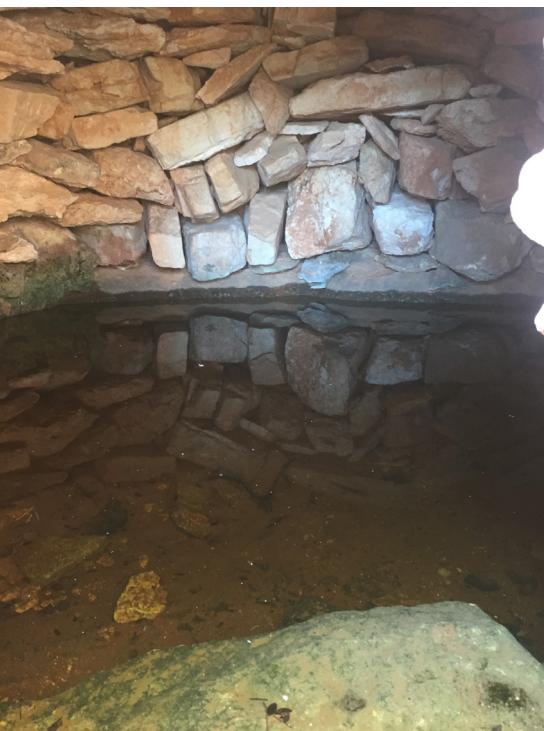
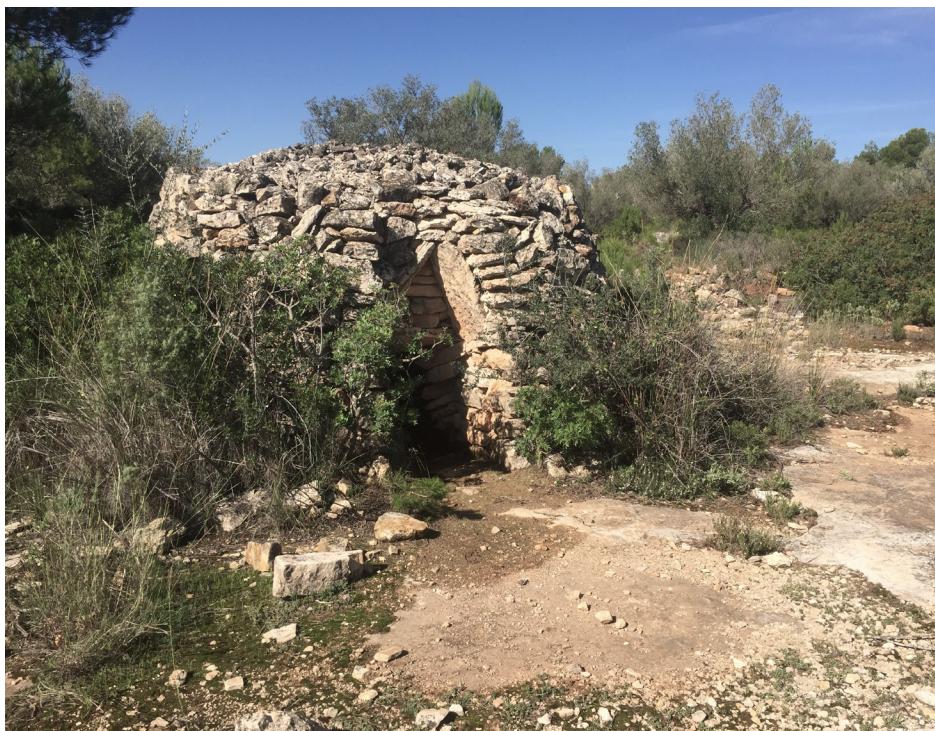
Img 31. Vista interior

Img 32. Vista exterior hacia el acceso

En segundo lugar se eliminaría la vegetación cercana al cuco.

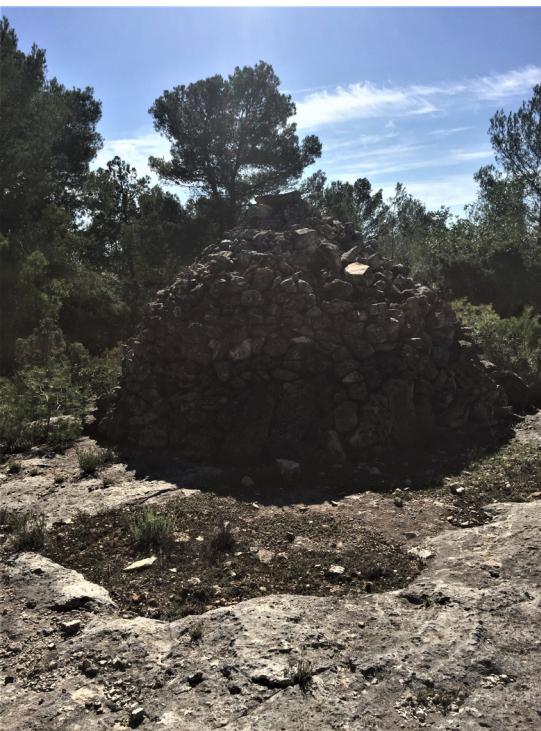
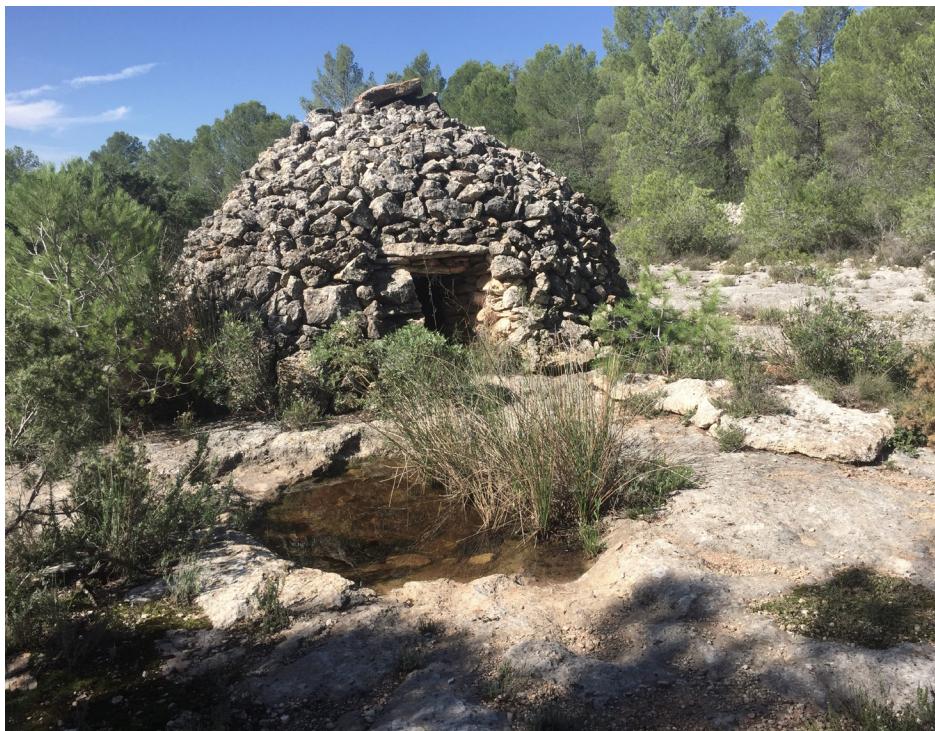
Img 33. Vista exterior lateral

Img 34. Vista exterior hacia el acceso

Por otro lado se eliminaría la tierra y restos del interior y por último se desbrozaría la maleza próxima.

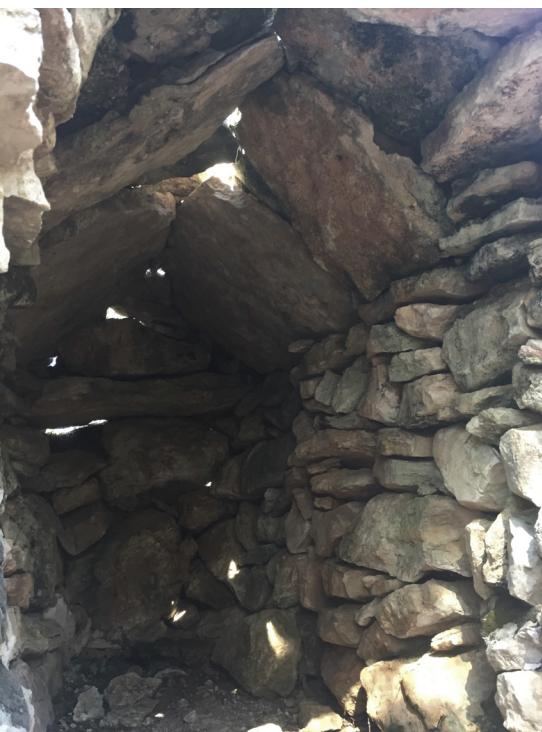
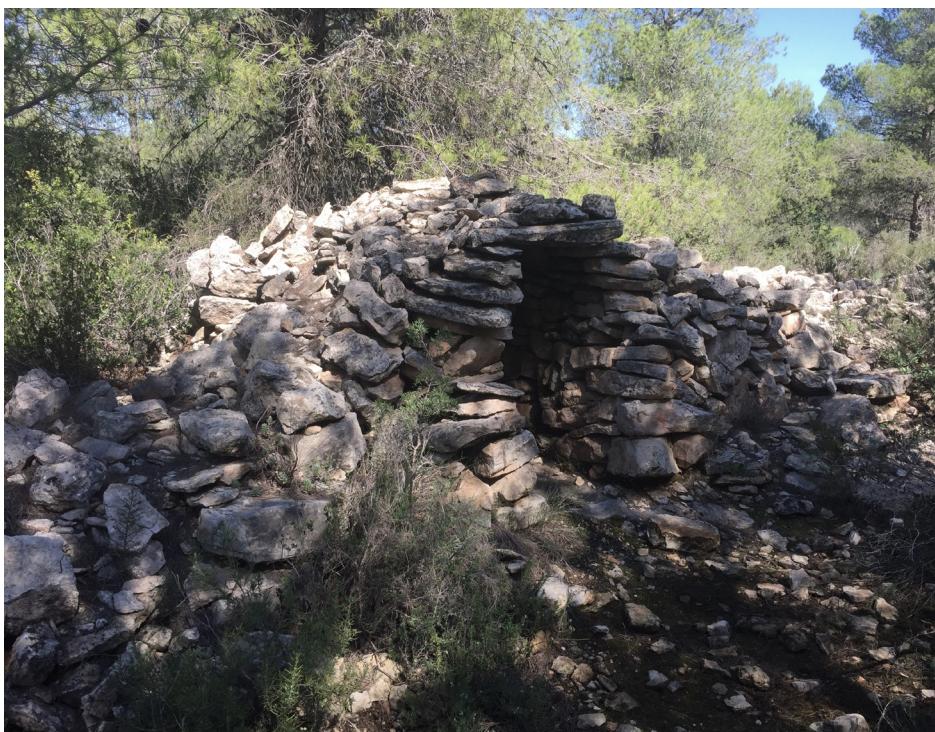
Img 35. Vista interior

Img 36. Vista exterior hacia el acceso

Una vez se ha recuperado la construcción se facilitaría un acceso ya que se encuentra completamente perdido en el territorio y rodeado de maleza. Como fase final se eliminaría la vegetación que ha crecido en el nacimiento del muro y zonas cercanas a este.

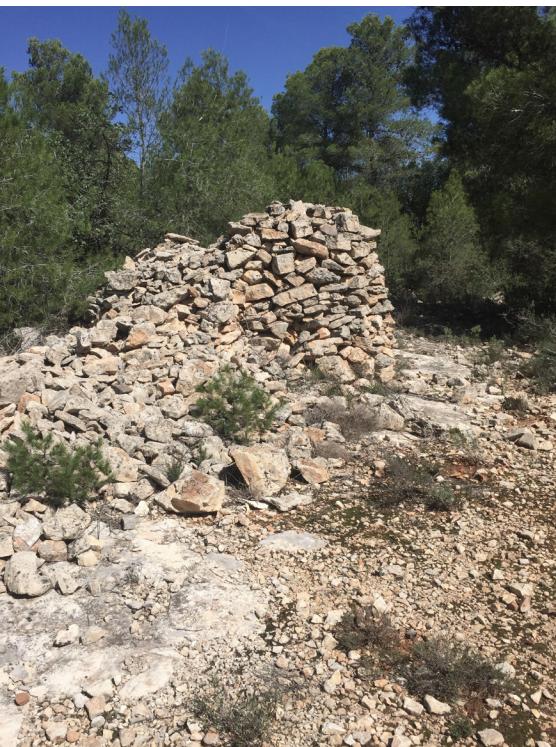
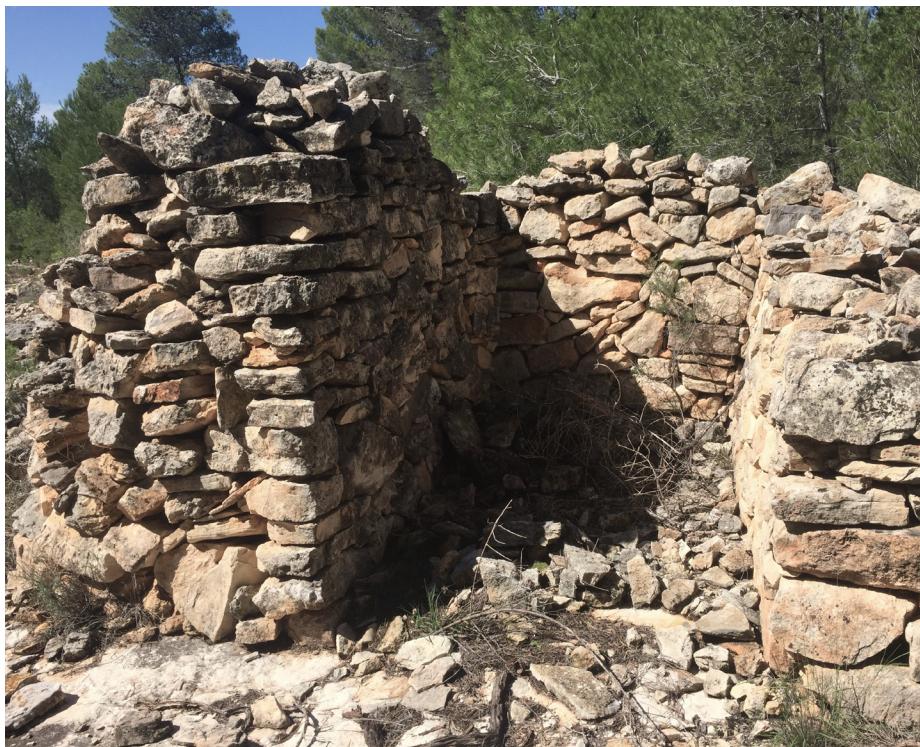
Img 37. Vista lateral

Img 38. Vista exterior hacia el acceso

Además de reconstruir el cuco se remontaría la calzada anexa a al cuco ya que forma parte del mismo conjunto, de contrario perdería su entidad.

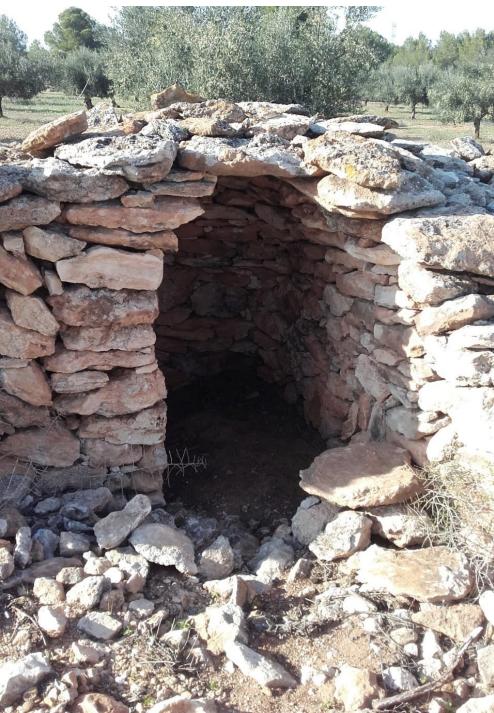
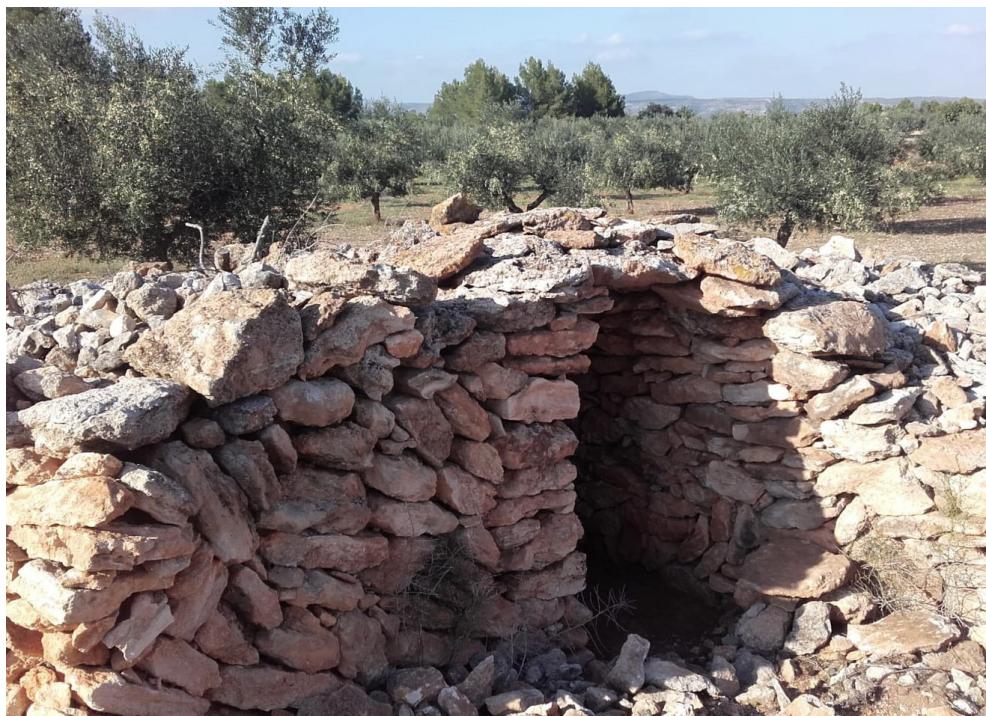
Img 39. Vista frontal

Img 40. Vista lateral hacia el acceso

Debido a su estado actual, la intervención para la mejora del cuco consistiría únicamente en la colocación de las piezas de ripio que se han ido desmoronando hacia los lados de la calzada a causa de la falta de mantenimiento. Al encontrarse en cultivos todavía activos no sería necesaria la limpieza de los alrededores, salvo algunas piezas que pertenecían a la calzada y al igual que en la cubierta del cuco se han ido precipitando hacia los lados.

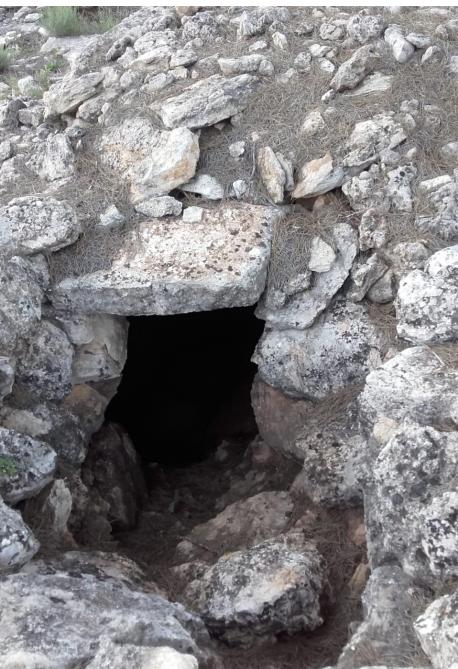
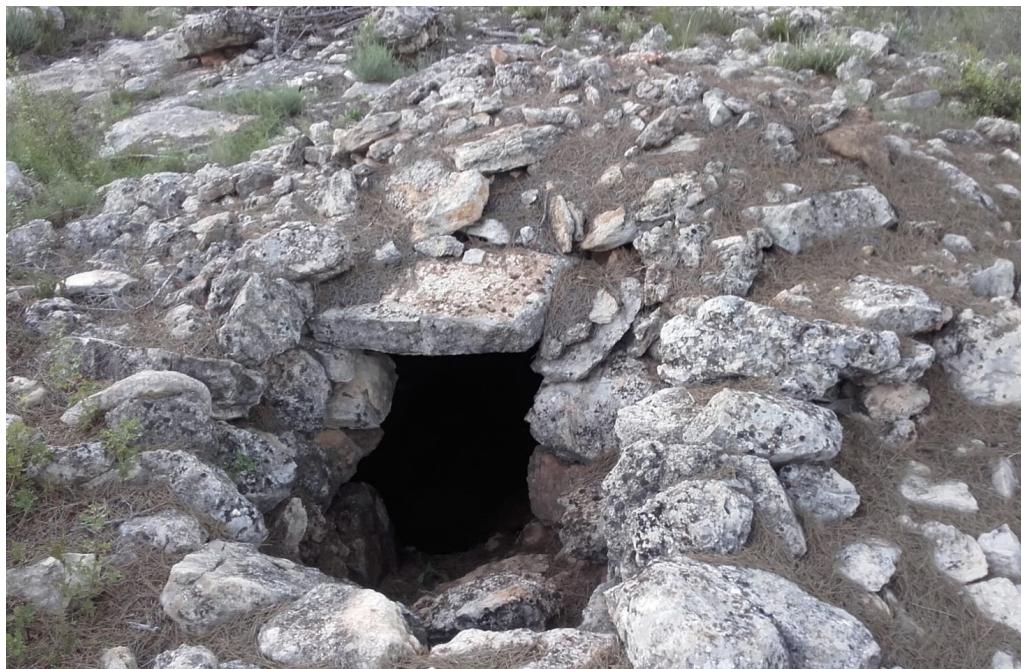
Img 41. Vista acceso

Img 42. Vista exterior hacia el acceso

Una vez realizada la tarea de limpieza exterior se colocarían las piezas que se han desprendido de la cubierta para darle un aspecto de unidad al conjunto de la construcción y por último se ejecutaría la tarea de limpieza del interior del cuco.

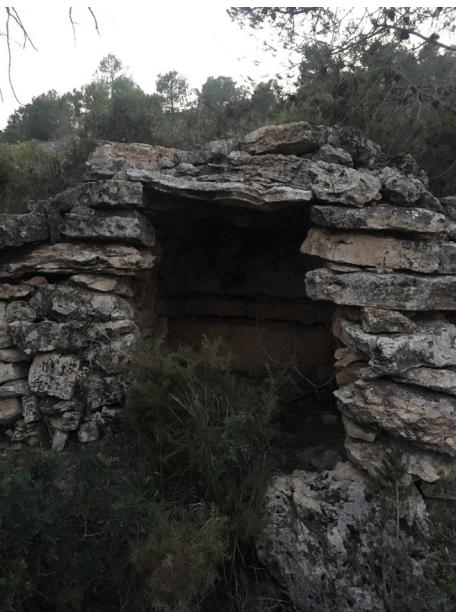
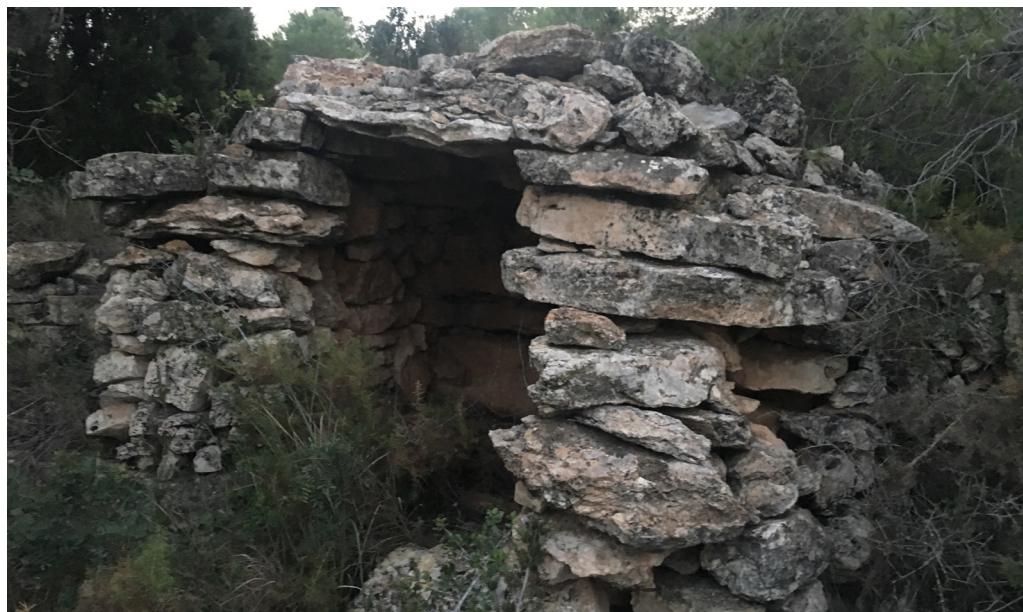
Img 43. Vista frontal

Img 44. Vista exterior hacia el acceso

El cuco en el Camino Alto de la Cruz presenta un buen estado de conservación a excepción del entorno que le rodea. El entorno que anteriormente fueron tierras de cultivo, en la actualidad se encuentra perdido y repleto de vegetación y maleza que dificulta por un lado su visibilidad y acceso y por otro puede llegar a afectar a la estabilidad del cuco y de la calzada a consecuencia de las raíces de la vegetación más próxima. La propuesta de conservación consistiría en eliminar la vegetación cercana al cuco y habilitar un camino de acceso al mismo.

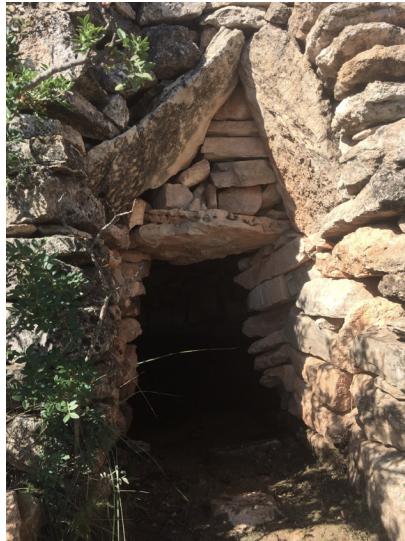
Img. 58. Arco de dos dovelas
