CODE 1.6

ESTUDIO EXPERIMENTAL SOBRE UNA BÓVEDA TABICADA DE CRUCERÍA A ESCALA REAL SOMETIDA A ASIENTO VERTICAL EN UNO DE SUS APOYOS

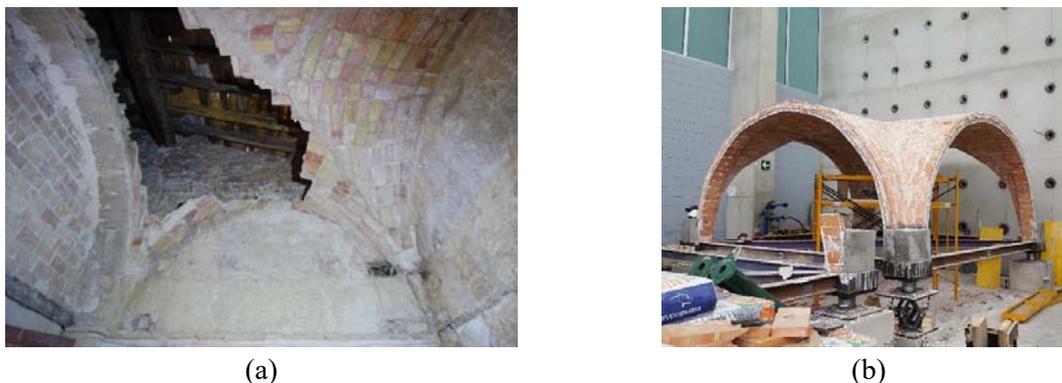
Figura 1. (a)- Colapso en bóveda tabicada de crucería en la Iglesia Parroquial San Lorenzo de Castell de Cabres (Castellón, España). (b)- Imagen de la bóveda una vez construida en los laboratorios de ICITECH, UPV.

La bóveda a ensayar ha sido definida tomando como referencia las bóvedas existentes en la Iglesia Parroquial San Lorenzo de Castell de Cabres (Castellón, Spain). Esta iglesia, cuya construcción data de 1750, presenta bóvedas vaídas en la nave central y bóvedas tabicadas de crucería en las naves centrales y sobre el baptisterio. Una de las bóvedas tabicadas de crucería, concretamente la que se encuentra sobre el almacén del coro, ha colapsado, habiendo perdido dos cuartos de su superficie (Figura 1a) correspondiente a toda la superficie entre dos aristas [9]. Se desconoce la fecha y el motivo del hundimiento parcial de este elemento, aunque todo parece apuntar que los asientos del terreno fueron una de las causas principales.

Para el ensayo experimental propuesto, las distancias entre los ejes de las bases de apoyo en las dos direcciones han sido de 4 metros. La altura total de la bóveda con respecto al suelo ha sido de 2.51 metros, teniendo en cuenta la altura de las bases de apoyo (Figura 1b). Los cuatro arcos se construyen mediante cimbra, tienen sección semicircular con un diámetro de 3.6 metros y una flecha en el centro de 1.8 metros. El espesor de los arcos es de 16 cm y están formados por cuatro roscas de ladrillo, yeso, mortero de cemento y mortero de cal. El resto de la superficie de la bóveda está constituida por dos roscas de ladrillo. La primera de ellas se consigue a base de ladrillo y yeso. La segunda rosca está construida con ladrillos y mortero de cal. Para simular la existencia de otras bóvedas contiguas e impedir el libre desplazamiento horizontal de las bases de apoyo de la bóveda, se disponen perfiles metálicos HEB-140 que unen las bases de apoyo entre sí, creando una celosía en este plano. Las bases de apoyo S1, S2 y S4 tienen libre el desplazamiento horizontal en dos direcciones. Además, la base S1 es la base

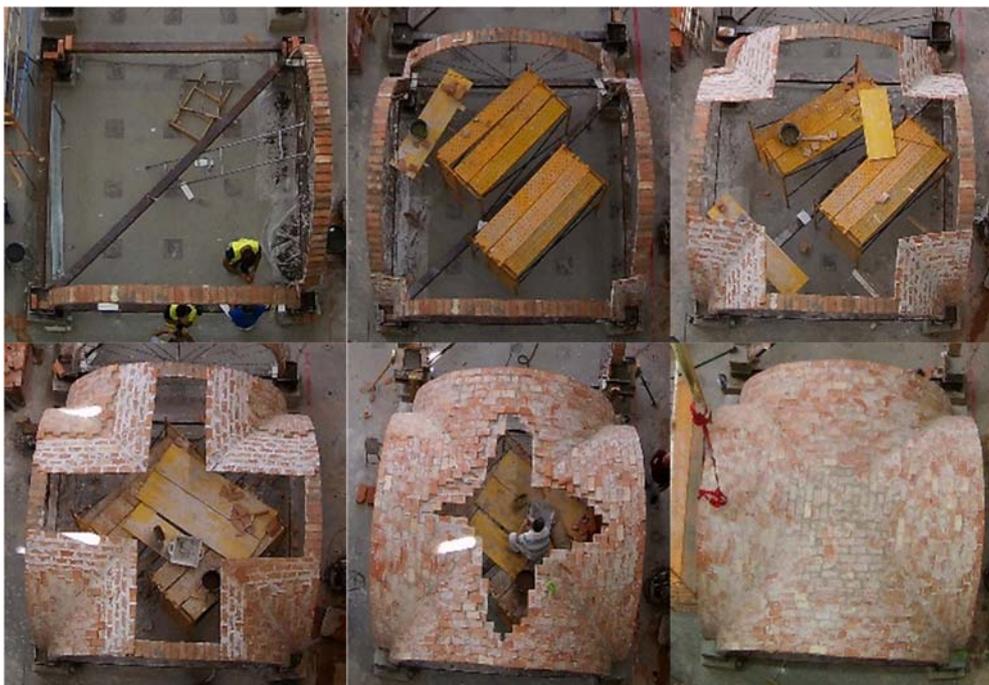
Figura 2. Secuencia del proceso constructivo de la bóveda.

Preparadas y niveladas las cuatro bases de apoyo, el proceso constructivo de ambas bóvedas se inicia con la construcción de los cuatro arcos. Los arcos se han construido mediante el empleo de cimbras de acero.

Sobre la cimbra se construye la primera rosca de los arcos, formada por ladrillo y pasta de yeso. Sobre ella, e inmediatamente tras finalizarla, se construye la segunda rosca formada por ladrillo y mortero de cemento, de forma que se consigue una mayor rigidez para estos elementos. Construido el arco, su descimbrado se realiza a las 48 horas. El proceso se repite para los cuatro arcos.

Construidos los arcos, se inicia la construcción de la superficie de la bóveda. Para ello, se inicia con la primera rosca a base de ladrillos y pasta de yeso. La segunda rosca, de ladrillo con mortero de cal, apoya directamente sobre la primera, la cual sirve de encofrado perdido. La Figura 2 muestra una secuencia del proceso constructivo de la bóveda.

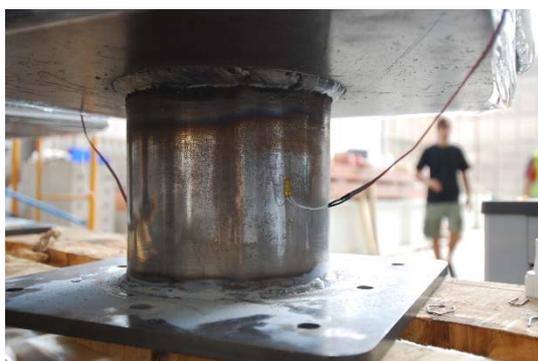
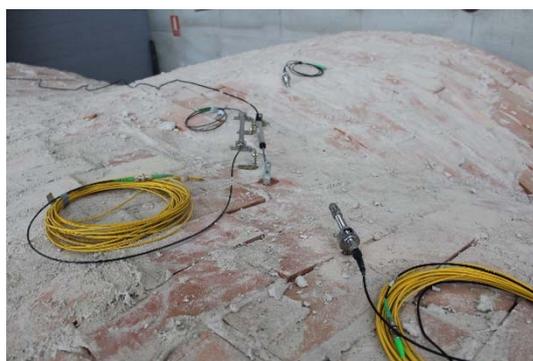
Figura 3. Instrumentación instalada sobre la bóveda. (a)- Galgas extensométricas sobre base de apoyo. (b)- LVDT y sensores de fibra óptica en clave de bóveda en su cara superior.

Las reacciones verticales han sido medidas empleando galgas extensométricas, a partir de la rigidez a axil de la base de apoyo. Las deformaciones en los puntos críticos se han registrado mediante dos tipos de sensores. Por un lado, se han empleado *Linear Variable Displacement Transducer* (LVDT) de

longitudes 60 y 40, cm. Por otro lado, se han empleado sensores de fibra óptica de longitud, basados en FBG [12] de longitudes 1 metro y 28 cm. Las fuerzas en los tirantes metálicos que unen bases de apoyo han sido medidas mediante el empleo de galgas extensométricas instaladas en el punto medio del alma del perfil. Los desplazamientos verticales y horizontales han sido medidos empleando sensores LVDT. La Figura 3 muestra algunas imágenes de los sensores empleados.

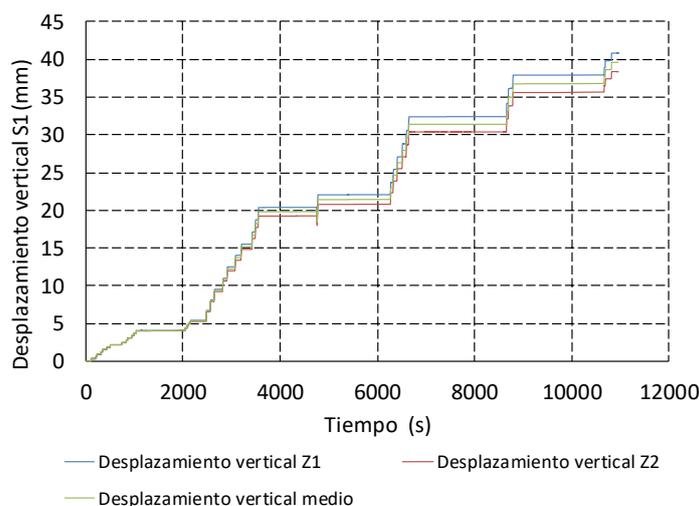
Figura 4. Desplazamiento vertical impuesto en base de apoyo S1.

El desplazamiento impuesto se ha aplicado en escalones, de forma lenta y paulatina. Entre escalones, se ha dejado un tiempo prudencial para que las medidas de deformación, desplazamiento horizontal en apoyos, reacciones en las bases de apoyo y fuerza en tirantes se estabilicen. La Figura 4 muestra el desplazamiento vertical impuesto sobre la base de apoyo S1. Se muestra el asiento medido por dos captadores de desplazamiento colocados diametralmente opuestos en la base de apoyo S1 (Z1 y Z2), así como su valor medio. Se observa que la base asienta manteniéndose prácticamente horizontal. El desplazamiento máximo impuesto alcanzado ha sido de 39 mm, momento en que se decidió finalizar el ensayo ante la aparición de grietas en zonas importantes. Además, y dado el interés en su futura reparación, se decidió no alcanzar mayores niveles de daño en la estructura.

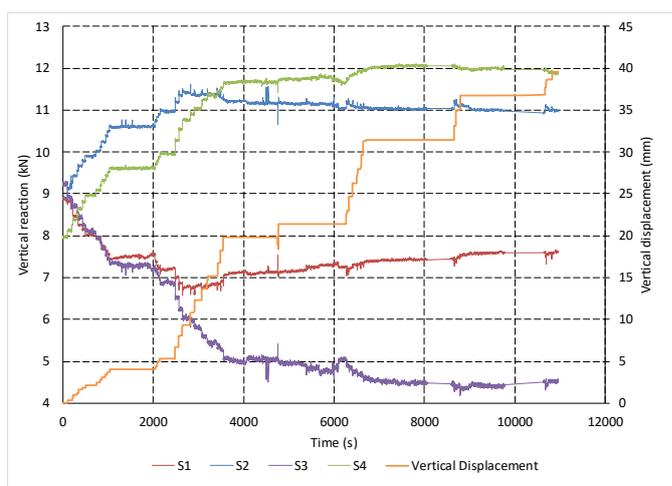
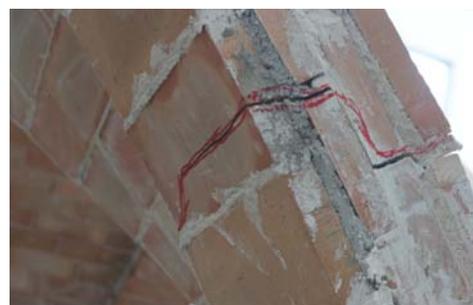
Figura 5. (a)-Evolución de las reacciones verticales en las bases de apoyo S1, S2, S3y S4. (b)- Rotura del arco que arranca en S2 hacia la base de apoyo S3.

La evolución de las reacciones en las bases de apoyo se muestra en la Figura 5.a. A la vista de los resultados, se observa que la reacción de la base S1 (base que asienta) disminuye hasta alcanzar un valor mínimo de 6.8 kN lo que supone una pérdida porcentual de un 25% con respecto a su valor inicial. Este valor mínimo se alcanza cuando el asiento vertical es de 10 mm aproximadamente. A partir de este instante, esta reacción permanece relativamente estable durante el resto del ensayo.

Las reacciones en las bases S2 y S4 (bases adjuntas a la base que asienta S1) aumentan de forma análoga durante la primera parte del ensayo. Sin embargo, a partir del instante correspondiente a 2570 segundos desde el inicio del ensayo, se observa que la base S2 no sigue cargando e incluso sufre una pequeña descarga. La reacción máxima alcanzada por S2 es de 11.4 kN, lo que supone un incremento de un 27% con respecto a la que tenía al inicio del ensayo, debido únicamente a peso propio de la bóveda. Tras esta pequeña descarga, el valor de la reacción permanece constante en un valor de 11 kN hasta el final del

ensayo. Este comportamiento en la evolución de la reacción en S2 se debe a la rotura del arco que arranca en S2 hacia la base de apoyo fija S3 (Figura 5.b). La rotura se produce muy próxima a la base de apoyo lo que provoca la descarga de su reacción y redistribución de esfuerzos en el resto de la bóveda. En cuanto a la reacción S4, ésta siempre aumenta hasta alcanzar un valor máximo de 12.1 kN. A partir del instante correspondiente al segundo 3700, esta reacción se mantiene relativamente constante hasta el final del ensayo. Esto implica que la reacción S4 ha incrementado su valor en un 50% con respecto a la reacción al inicio del ensayo. En las proximidades de la base S4 no se han observado grietas que puedan provocar descargas en esta reacción, motivo por el cual esta reacción siempre muestra una tendencia creciente. La reacción de la base de apoyo S3 ha sido calculada a partir del equilibrio de fuerzas verticales. A la vista de los resultados, la reacción en S3 evoluciona de forma muy similar a la reacción S1: se descarga hasta alcanzar un determinado valor de asiento, momento a partir del cual la reacción permanece prácticamente constante.

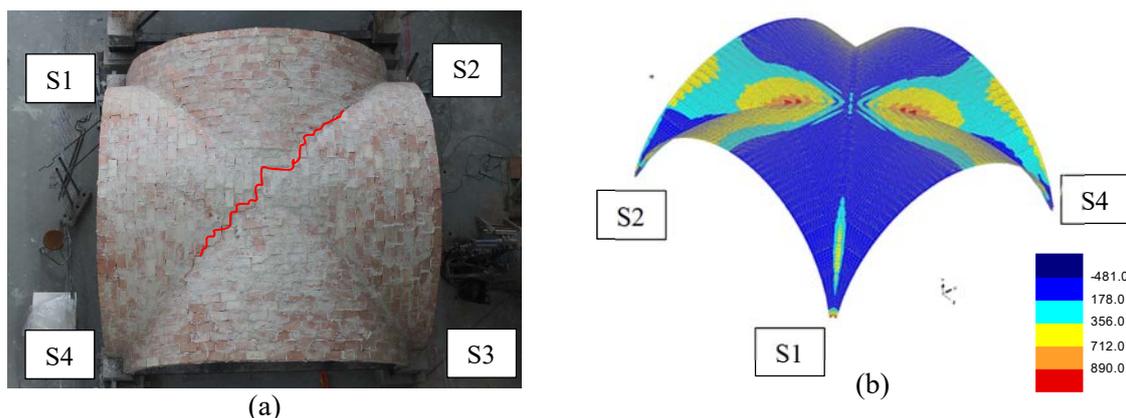
Figura 6. Grietas en la bóveda. (a). Cara superior, arco de elipse que une las bases de apoyo S2 y S4. (b)- Modelo numérico de elementos finitos, donde se observan las mayores tensiones principales de tracción, en KPa, para un asiento de 10 mm en el arco de elipse antes mencionado.

Los estudios teóricos realizados sobre el comportamiento de la bóveda arrojaron que la zona de mayores tensiones principales de tracción se localizaba en la cara superior de la clave de la bóveda, a lo largo del arco de elipse que une las bases S2 y S4. Este modelo fue realizado con el software LUSAS [13]. La Figura 6.a muestra la grietas detectadas en esta zona, que coinciden con los resultados teóricos esperados (Figura 6.b). Las grietas aparecieron a partir de un asiento de 10 mm. En este caso, la grieta aparece recorriendo las juntas entre los distintos ladrillos.

- La clave de la bóveda en su cara superior ha presentado grietas que recorren las juntas a lo largo del arco de elipse que une las bases S2 y S4. Este comportamiento ha sido contrastado con los resultados numéricos de un modelo de elementos finitos. Al finalizar el ensayo, se han registrado aberturas de grietas en torno a 2.4 mm.

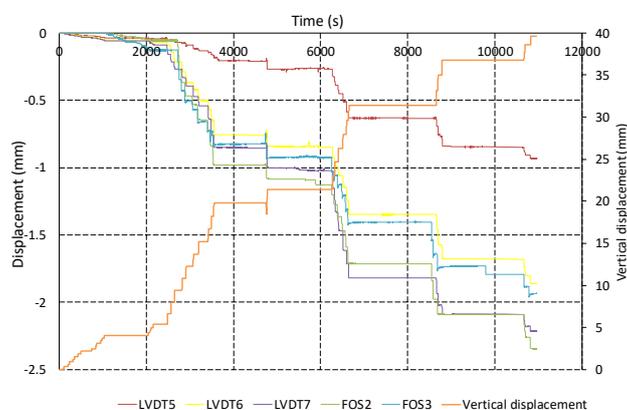
Figura 7. Desplazamientos (mm) en distintos puntos de la clave de la bóveda en su cara superior.

La medida de desplazamientos y deformaciones ha sido realizada empleando sensores de fibra óptica y LVDT. La figura 7 muestra los desplazamientos en mm en la clave de la bóveda en su cara superior. Se observan desplazamientos máximos que, en algunas zonas y al finalizar el ensayo, alcanzan valores en torno a 2.3 mm, que corresponde con la abertura máxima de grieta. En otras, el valor mínimo medido ha sido en torno a 1 mm. A partir de los desplazamientos medidos, se puede obtener que para asientos de 5 y 10 mm, las tensiones de tracción en la zona de la clave de la bóveda son de 1.05 y 1.57 MPa aproximadamente (Suponiendo un módulo de elasticidad del material de 2100 MPa). Es a partir de estos valores cuando cabría esperar la aparición de las primeras grietas. Esto se identifica en torno al intervalo de tiempo 2400 s.
