ARTILLERÍA COSTERA DE CABO TIÑOSO. ESTUDIOS
PREVIOS Y PROPUESTA DE INTERVENCIÓN DE LA
BATERÍA DE CASTILLITOS PARA SU PUESTA EN VALOR

Grado: Fundamentos de la Arquitectura

Escuela Técnica Superior de Arquitectura

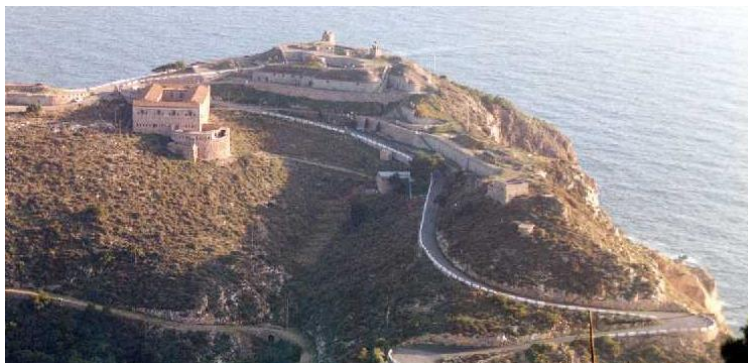
Figura 10: En la imagen se puede observar tanto el Cuartel como las baterías de Fajardo. Éstas, a diferencia de las que se situaban en el frente izquierdo, cubría dos sectores: el acceso al Puerto y la zona de Algamecas (Fuente: Catálogo de fortificaciones – AFORCA, 2005)

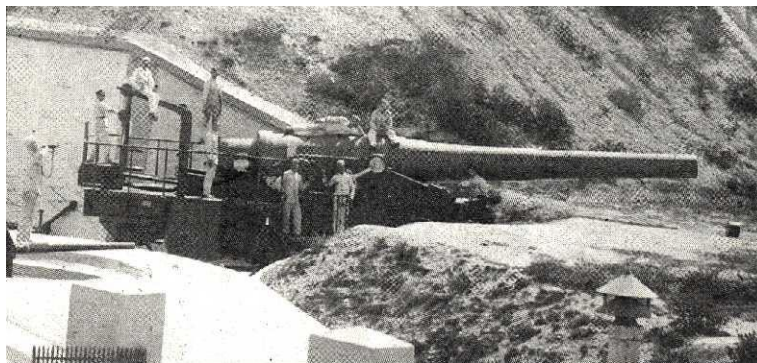
Figura 12: Cañón Krupp de 30'5 cm instalado en la Batería de Santa Ana Complementaria (Fuente: Catálogo de fortificaciones – AFORCA, 2005)

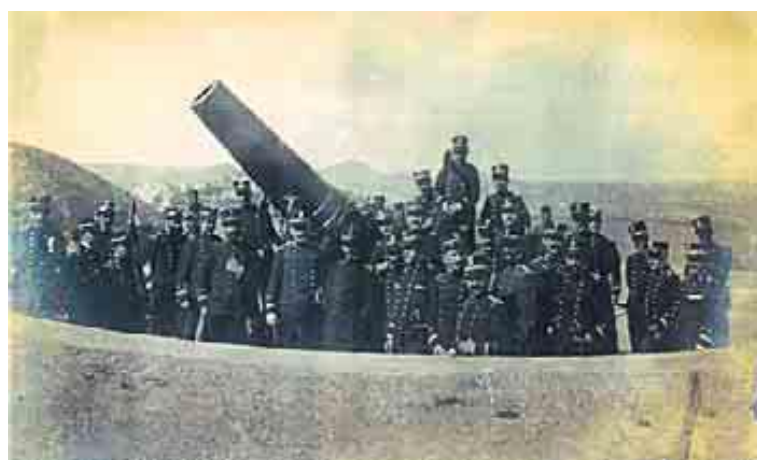
Figura 13: Obús de hierro Ordóñez de 21 cm. Los obuses permitían brindar el apoyo necesario a los cañones gracias a su tiro curvo. Éstos tenían mayor alcance que los morteros, pero menor que los cañones (Fuente: Gómez, 2002, p.280)

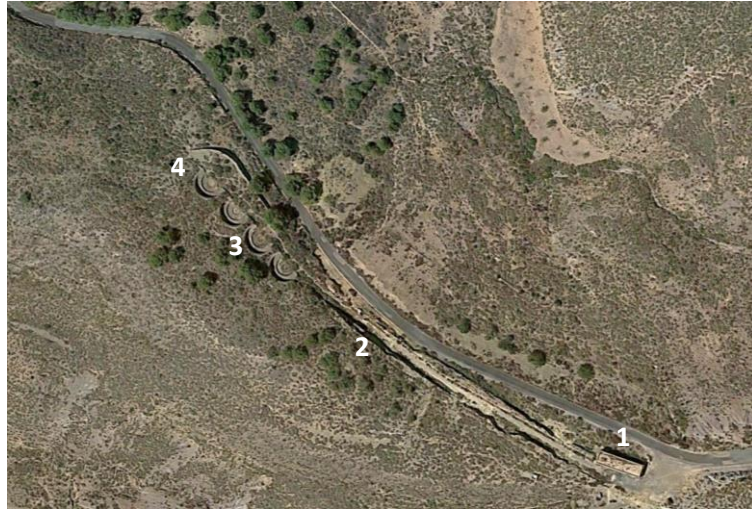
Figura 16: Foto aérea de la batería de Loma Larga. Se puede observar las cuatro barbetas donde en su día fueron montadas las piezas de artillería antiaérea. A su vez, se marcan los siguientes elementos que componen la batería: 1. Pabellón Auxiliar, 2. Almacén y depósitos, 3. Barbetas, 4. Bunker antiaéreo. (Fuente: Captura de Google Earth. Recuperado 13/04/2020 de <https://bit.ly/2Ys4XqM>)

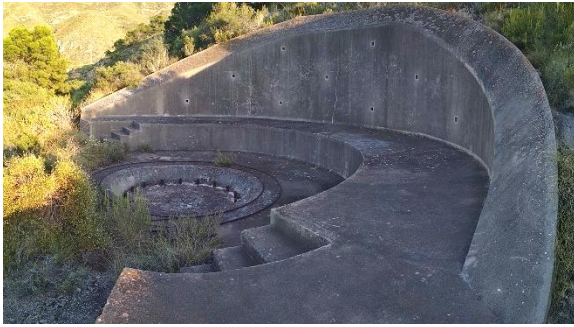
Figura 18: Estado actual de las barbetas, donde se puede ver la geometría semicircular de los muros de contención de hormigón. (Imagen propia)

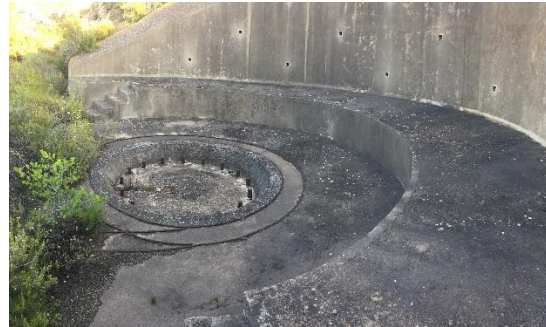
Figura 19: A pesar del mal estado de la batería, se puede observar cómo aún se conservan los raíles que facilitaban el transporte de munición. (Imagen propia)

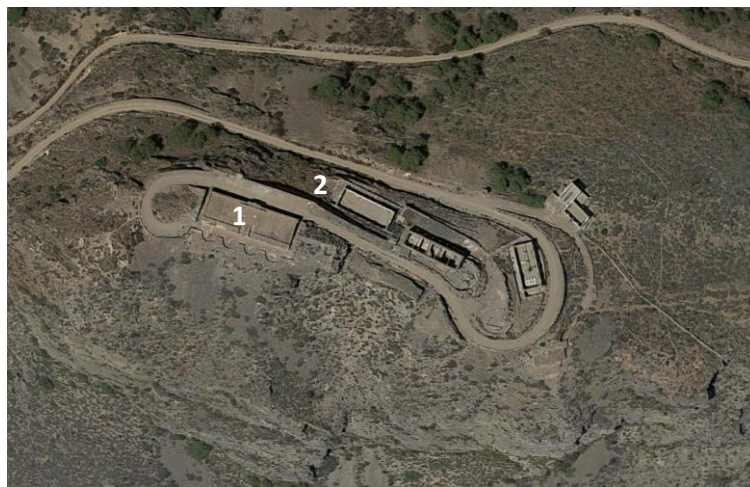
Figura 22: Foto aérea de la batería de Atalayón. A pesar de que aún se conserva el pabellón de plantones (1), así como las barbetas y edificios de repuestos (2) de las piezas de artillería, el conjunto se encuentra en mal estado de conservación. (Fuente: Captura de Google Earth. Recuperado 13/04/2020 de <https://bit.ly/3hUIN8I>)

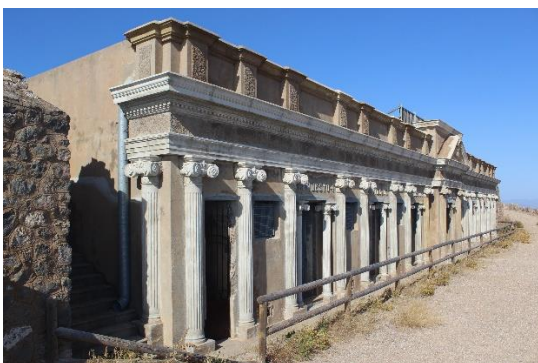
Figura 24: Edificio de repuestos después de la intervención. (Imagen propia)

Actualmente, y gracias a la intervención que se llevó a cabo en el 2016, se conserva buena parte del conjunto. Del edificio de repuestos se reforzaron la estructura y los forjados, además de ejecutar una exhaustiva labor en fachada. Todos aquellos elementos decorativos que habían quedado en mal estado se retiraron para ser reparados. En el caso de la zona de tiro, a pesar de que no se conservan los Vickers, se mantiene la explanada de las barbetas, que ahora actúa como mirador, ya que goza de una extensa perspectiva desde el puerto de Mazarrón hasta Escombreras. Desafortunadamente, la inversión no ha dado para intervenir en todos y cada uno de los edificios, siendo el pabellón de plantones uno de los sacrificados. El forjado intermedio de la parte de aseos, cocina y despensa ha colapsado y caído sobre el taller de planta baja, por lo que las partes restantes se encuentran apuntaladas por seguridad

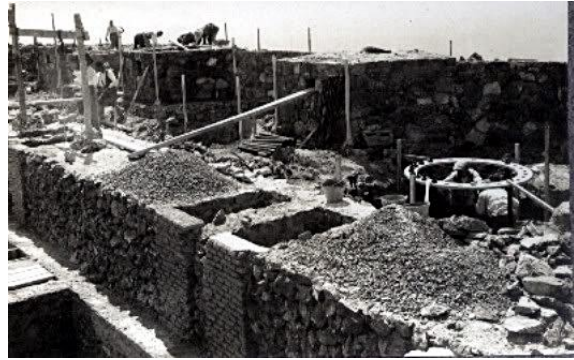
Figura 27: En esta imagen se puede entender con claridad la construcción de la explanada de tiro. En la parte de arriba de la foto se observan las barbetas realizadas con esa geometría tan característica. Además, a la derecha se puede ver como dos obreros están trabajando en el anclaje donde después irá situado uno de los Vickers destinados a esta batería. Por último, en el centro y esquina inferior izquierda de la fotografía, se aprecia los conductos que comunicaban con los locales semienterrados, así como el desfase de 2 metros entre el techo de estos y el suelo de la explanada de tiro. (Fuente: Hernández, 2017)

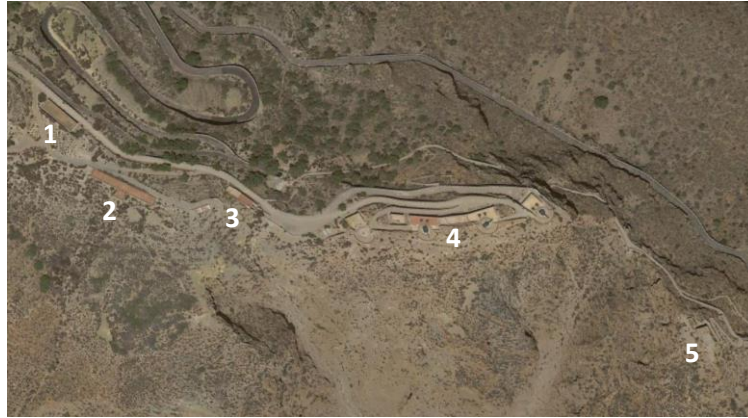
Figura 28: Foto aérea de la batería de Jorel. Actualmente conserva tres de sus cuatros piezas de artillería, material Vickers de 15,24cm, de la que fue dotada. Las edificaciones que componen esta batería son: 1. Comedor y cocina, 2. Barracón de soldados, 3. Almacenes y taller, 4. Edificios de repuestos, depósitos y cañones, 5. Puesto de mando y dirección de tiro. (Fuente: Captura de Google Earth. Recuperado 13/04/2020 de <https://bit.ly/2zYwWVE>)

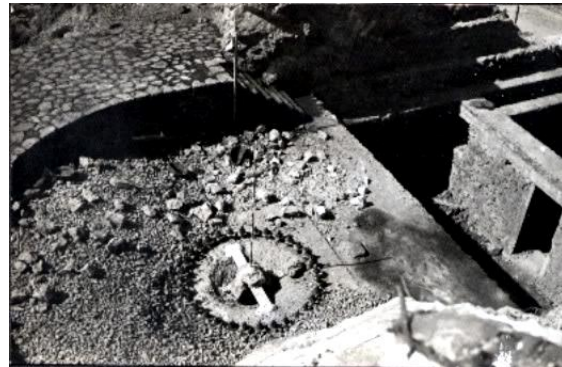
Figura 31: Durante la construcción de una de las barbetas donde después se situarán las piezas Vickers 15,24 cm. (Fuente: Hernández, 2017)

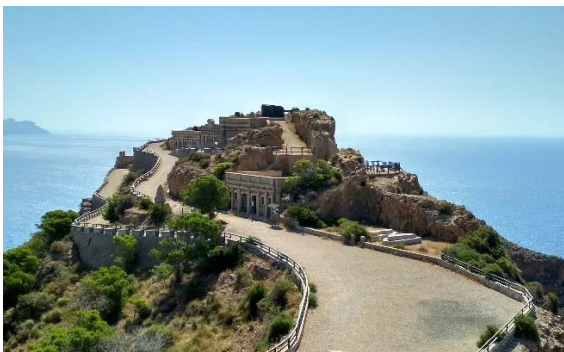
(↑) Figura 32: Edificios de repuestos nº1 y nº2. Únicamente se encuentra emplazado el cañón del edificio nº2, ya que el primero fue transportado a la costa de Almería. (Imagen propia)

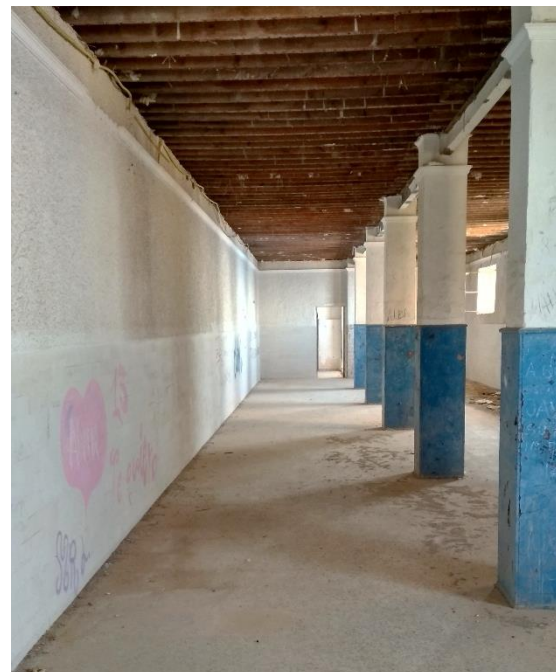
(→) Figura 33: Estado actual del interior de los barracones. (Imagen propia)

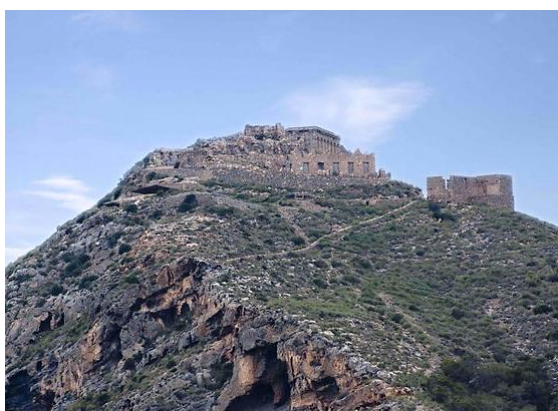
BATERÍA	Atalayón (c-50)	
	LOCALIZACIÓN	Campillo de Adentro	
	COORDENADAS (ETRS 89 UTM Huso 30)	UTMX=665.201 UTMY=4.156.567	
	ALTITUD	345 metros	
ANÁLISIS HISTÓRICO			
PLAN DE ARTILLADO	Plan de Defensa de 1926	TIPO DE ARTILLERÍA	4 piezas A.A Vickers 10,5/45 cm
AÑO CONSTRUCCIÓN	1930		
AÑO FINAL DE SERVICIO	1952	CONSERVACIÓN PIEZAS ORIGINALES	<input type="radio"/> SI <input checked="" type="radio"/> NO
ANÁLISIS ARQUITECTÓNICO			
ESTILO	Grecorromano	INTERVENCIÓN	<input checked="" type="radio"/> SI <input type="radio"/> NO
MATERIALES DE CONSTRUCCIÓN	- Hormigón armado - Mampostería - Tierra apisonada	REUTILIZACIÓN MATERIALES	<input checked="" type="radio"/> SI <input type="radio"/> NO
EDIFICACIONES CONSERVADAS	- Edificio de repuestos - Barbetas - Pab. de plantones - Constr. auxiliares	ESTADO DE CONSERVACIÓN	<input type="radio"/> Bueno <input type="radio"/> Regular <input checked="" type="radio"/> Malo <input type="radio"/> Muy malo

TIPOLOGÍA FUNCIONAL			
Antiaérea

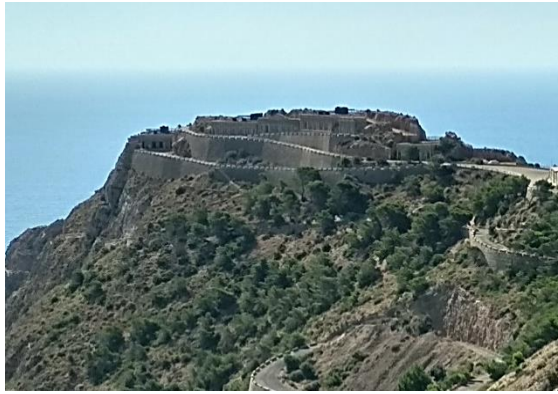
BATERÍA	Jorel (C-2)	
	LOCALIZACIÓN	Campillo de Adentro	
	COORDENADAS (ETRS 89 UTM Huso 30)	UTMX=666.696,5 UTMY=4.156.069,5	
	ALTITUD	218 metros	
ANÁLISIS HISTÓRICO			
PLAN DE ARTILLADO	Plan de Defensa de 1926	TIPO DE ARTILLERÍA	4 piezas Vickers 15,24/50 cm
AÑO CONSTRUCCIÓN	1931		
AÑO FINAL DE SERVICIO	1992	CONSERVACIÓN PIEZAS ORIGINALES	<input checked="" type="radio"/> SI <input type="radio"/> NO
ANÁLISIS ARQUITECTÓNICO			
ESTILO	Eclecticismo neoclásico	INTERVENCIÓN	<input type="radio"/> SI <input type="radio"/> NO
MATERIALES DE CONSTRUCCIÓN	<ul style="list-style-type: none"> - Hormigón armado - Mampostería - Tierra apisonada 	REUTILIZACIÓN MATERIALES	<input type="radio"/> SI <input type="radio"/> NO
EDIFICACIONES CONSERVADAS	<ul style="list-style-type: none"> - Comedor y cocina - Barracón - Almacén y taller - Edificio de repuestos - Puesto de mando 	ESTADO DE CONSERVACIÓN	<input type="radio"/> Bueno <input type="radio"/> Regular <input checked="" type="radio"/> Malo <input type="radio"/> Muy malo

TIPOLOGÍA FUNCIONAL			
Apoyo cercano	 		
<ol style="list-style-type: none"> 1. Fachada a retaguardia 2. Sala de proyectiles 3. Sala de ascensores 4. Sala de artificios 5. Ascensores 6. Barbeta 			
PROTECCIÓN GENERAL			
<input type="radio"/> SI <input type="radio"/> NO	Declarada Bien de Interés Cultural por la Disposición Adicional Segunda de la Ley 16/1985, del 25 de junio del Patrimonio Histórico Español

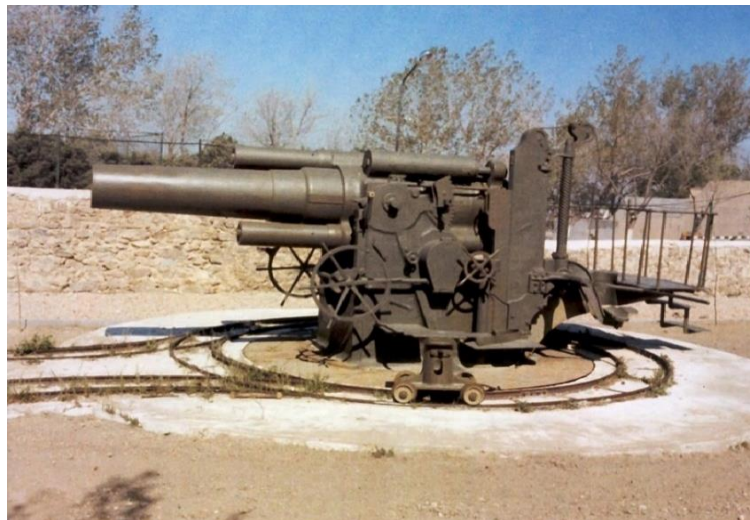
Figura 34: En la fotografía se puede observar los raíles dispuestos en el suelo, que permiten girar al cañón 360°. (Fuente: Hernández, 2017)

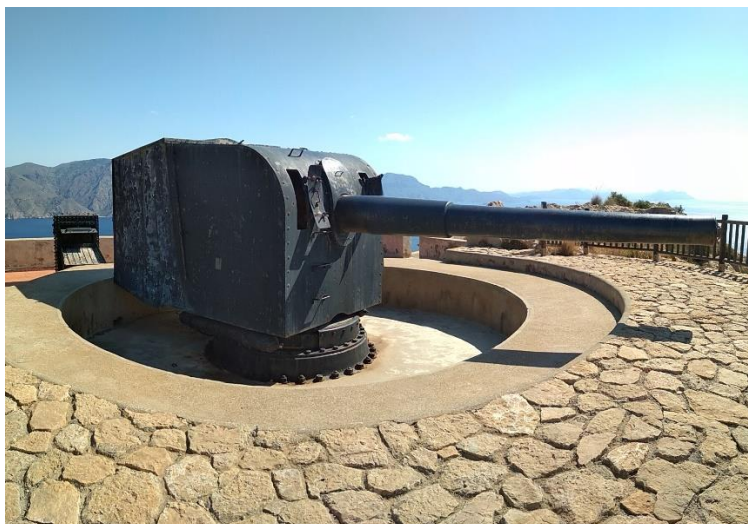
CAÑONES ARTILLADOS EN CABO TIÑOSO			
Emplazamiento	Batería de Jorel	Largo del cañón	7.250 mm (aprox.)
Fabricación	España	Cadencia	4 disparos/min.
Año	1923	Peso del tubo	8.636 kg
Calibre	152,4 mm	Peso del proyectil	45,36 kg
Velocidad	915 m/s	Alcance	21.600 m

Figura 38: Vickers 15,24 emplazado en la batería de Jorel. (Imagen propia)

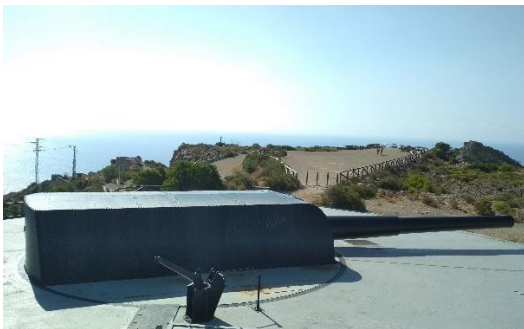
CAÑONES ARTILLADOS EN CABO TIÑOSO			
Emplazamiento	Batería de Castillitos	Largo del cañón	17.145 m
Fabricación	Inglaterra	Cadencia	1 disp./min. (manual) 2 disp./min. (mecánico)
Año	1926	Peso del tubo	86.332 kg
Calibre	381 mm	Peso del proyectil	885 kg
Velocidad	765 m/s	Alcance	35.000 m

Figura 39: Se puede observar la plataforma que permite girar al cañón 360°. (Imagen propia)

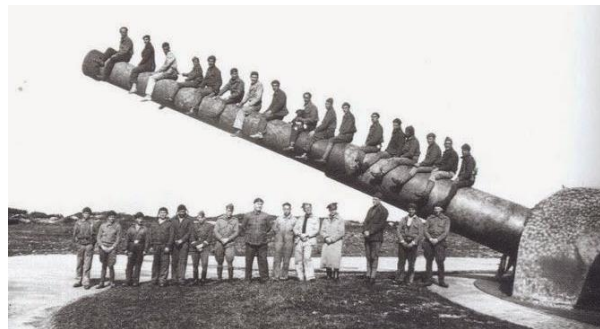
Figura 40: Para hacer funcionar un cañón de este calibre era necesario del trabajo de 15 operarios. (Fuente: Rodríguez, 2014)

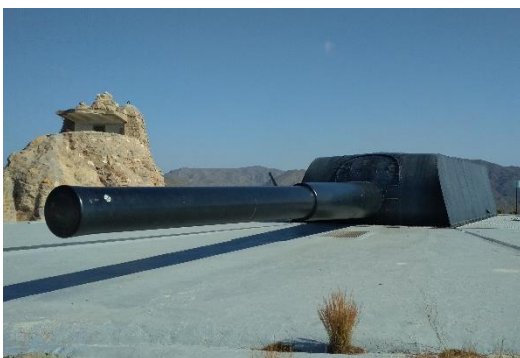
Figura 41: Estado actual de la pieza completa. (Imagen propia)

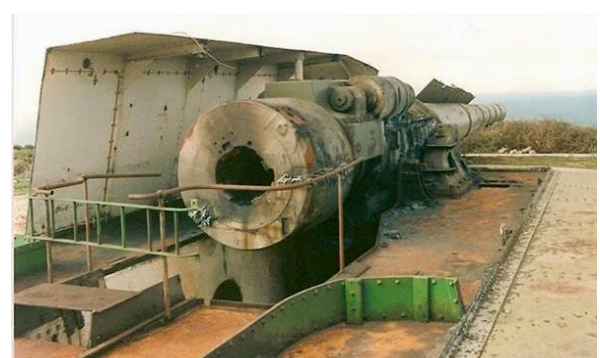
Figura 42: Interior del cañón bajo el carapacho de 7 cm de espesor. (Fuente: Rodríguez, 2014)

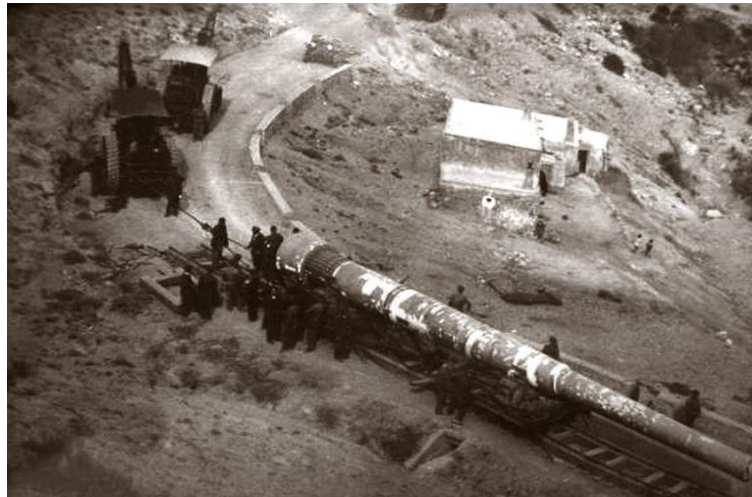
Figura 46: En la fotografía se puede observar la locomóvil tirando de uno de los cañones dispuesto sobre los raíles móviles del suelo, y que posteriormente será artillado en la batería de Cenizas. (Fuente: Zamora, 2013)

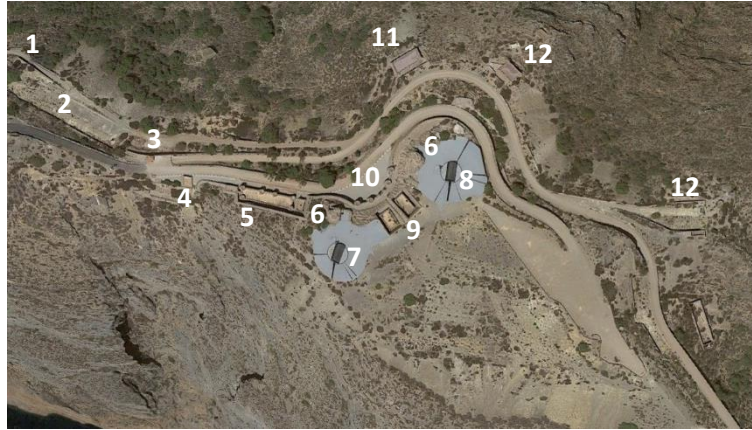
Figura 48: 1. Camino Cala Salitrona, 2. Dormitorios y cocinas, 3. Control acceso, 4. Cuerpo Guardia Civil, 5. Taller y almacén, 6. Telémetros, 7. Pieza n°1, 8. Pieza n°2, 9. Repuestos de pólvora, 10. Acceso a sala de máquinas de las piezas n°1 y n°2, 11. Pabellón de oficinas, 12. Pabellones auxiliares. (Fuente: Captura de Google Earth, Recuperado 18/06/2020 de <https://bit.ly/3hWokjx>)

⁴ Véase la figura 48, número 9

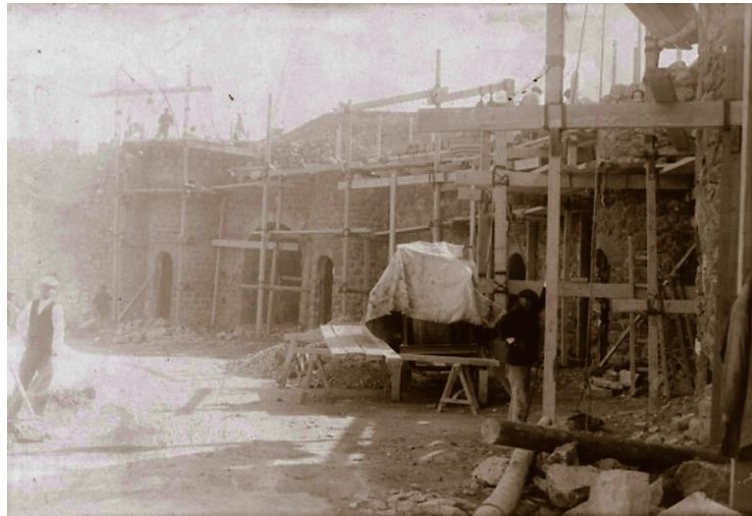
Figura 53: Construcción de la fachada principal de Castellitos. Imagen facilitada por Juan Lorenzo de la Directiva de Aforca (Fuente: Lorenzo, 2019)

En el caso de la batería de Castillitos, la portada de acceso a los fosos y salas de máquinas de las piezas de artillería se ha convertido en la parte más simbólica de la construcción. Esta goza de un gran valor arquitectónico, no únicamente por su estética que busca emular a un castillo medieval, sino también

por su funcionalidad y capacidad mimética con el entorno. Esto se debe gracias a la reutilización de los materiales adquiridos a partir de las obras previas de explanación y desmonte. Al tratarse de piedra y mampostería del lugar permite acoplarse visualmente con los alrededores de forma excelente.

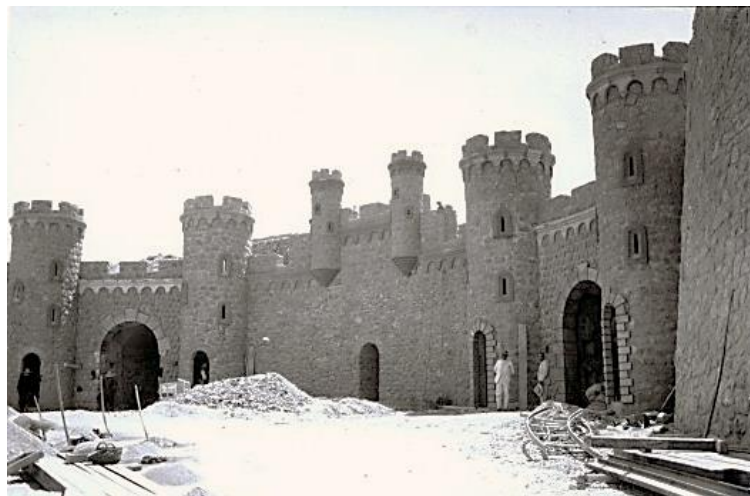
Figura 54: Portada principal terminada a falta de pequeños detalles. Imagen facilitada por Juan Lorenzo de la Directiva de Aforca (Fuente: Lorenzo, 2019)

Análisis morfológico: La fachada principal, de estilo historicista y simétrica, está compuesta por cuatro grandes torres, una a cada lado de los dos accesos a los fosos de las piezas, que sirven para subir a la explanada de tiro donde se encuentra los Vickers 38,1 cm. A su vez, en cada uno de los cuatro huecos para acceder a las escaleras aparece un arco de medio punto y en lo alto de la torre las almenas cuadradas, siendo estos elementos típicos de las fortificaciones de la Edad Media. En la parte central superior de la fachada se puede localizar dos torrecillas semicilíndricas que servían como garitas de guardia, entretanto en la parte inferior se encuentra la entrada, enmarcada por otro arco de medio punto, de la dirección de tiro.

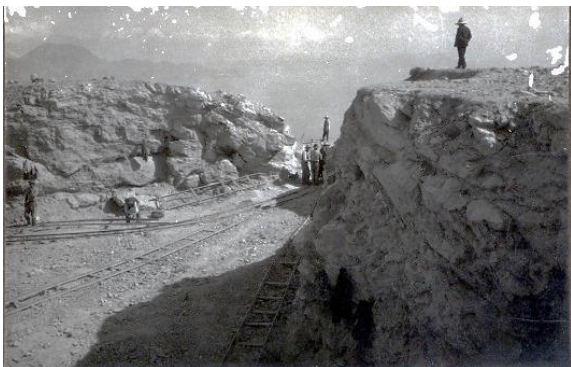
Figura 55: Labores de excavación y movimiento de tierras. (Fuente: Lorenzo, 2019)

En las siguientes imágenes, las cuales han sido facilitadas por Juan Lorenzo de la directiva de Aforca, se observa el proceso constructivo para cada uno de los pozos:

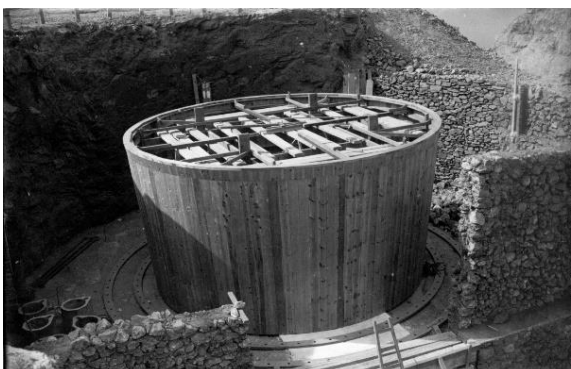
Figura 57: Una vez realizado el levantamiento de la mampostería se realizaba el encofrado del hueco para el cargador giratorio. (Fuente: Lorenzo, 2019)

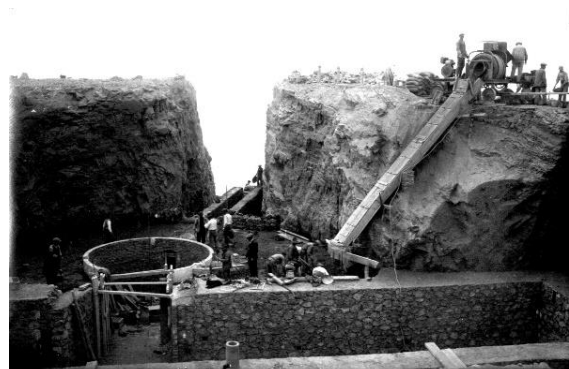
Figura 58: Vertido del hormigón en el nivel más bajo donde posteriormente se instalará el montacargas. (Fuente: Lorenzo, 2019)

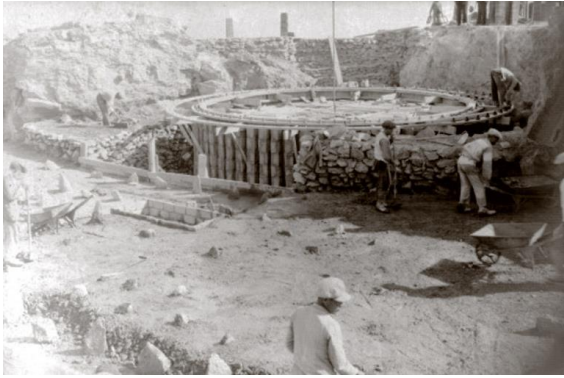
Figura 59: Instalación de elementos metálicos para la plataforma encargada de permitir el giro de las piezas de artillería. (Fuente: Lorenzo, 2019)

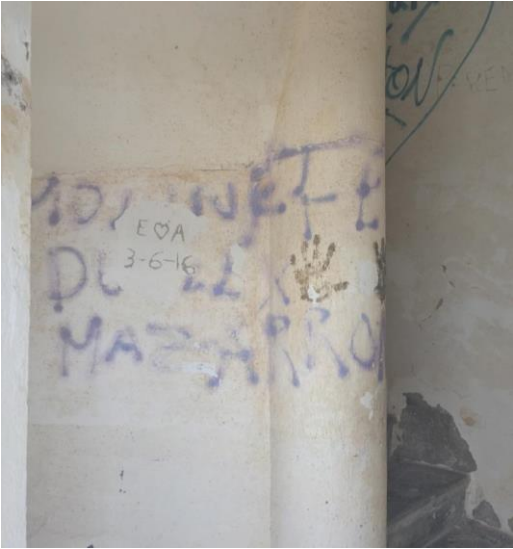
IDENTIFICACIÓN	
ELEMENTO AFECTADO	TIPO DE LESIÓN
REVESTIMIENTO DE YESO	Degradación del material

NOMBRE
	Grafitis
	MAGNITUD DEL PROBLEMA
	<input type="radio"/> Parcial <input checked="" type="radio"/> Generalizada
	LOCALIZACIÓN
Fachada principal de Dirección de Tiro	
DESCRIPCIÓN DE LA LESIÓN	
Degradación estética de los muros u otros elementos de la construcción debido a pintadas y marcas realizadas sobre dichas superficies a modo de agregación de material.	
INFORMACIÓN SOBRE LA LESIÓN	
CAUSAS POSIBLES	<ul style="list-style-type: none"> - Actos vandálicos - Abandono y falta de protección
RIESGOS	Pérdida del carácter constitutivo del elemento
GRADO DE AFECCIÓN	<input type="radio"/> Muy grave <input type="radio"/> Grave <input checked="" type="radio"/> Moderado <input type="radio"/> Leve

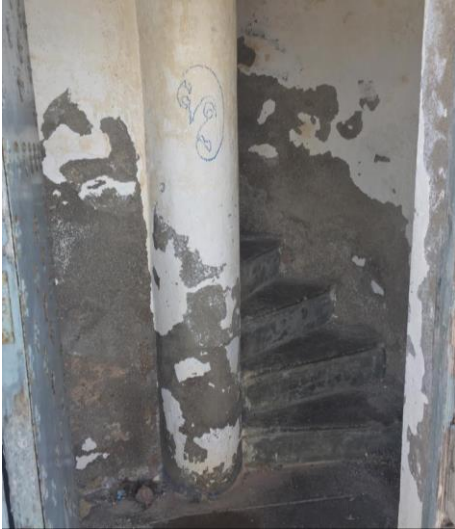
IDENTIFICACIÓN	
ELEMENTO AFECTADO	TIPO DE LESIÓN
REVESTIMIENTO DE YESO	Degradación del material

NOMBRE
	Exfoliación del revestimiento
	MAGNITUD DEL PROBLEMA
	<input type="radio"/> Parcial <input checked="" type="radio"/> Generalizada
	LOCALIZACIÓN
Fachada principal de Dirección de Tiro	
DESCRIPCIÓN DE LA LESIÓN	
<p>Pérdida del recubrimiento de las superficies, dejando al descubierto los materiales del interior del muro. Esto no solo atañe a la cuestión estética, sino que podría convertirse en un problema de falta de protección del cerramiento.</p>	
INFORMACIÓN SOBRE LA LESIÓN	
CAUSAS POSIBLES	<ul style="list-style-type: none"> - Falta de mantenimiento del conjunto - Falta de adherencia entre la capa de pintura y la base de hormigón debido al exceso de humedad (ambiental, por filtración, ...)
RIESGOS	Pérdida del carácter constitutivo del elemento
GRADO DE AFECCIÓN	<input type="radio"/> Muy grave <input type="radio"/> Grave <input checked="" type="radio"/> Moderado <input type="radio"/> Leve

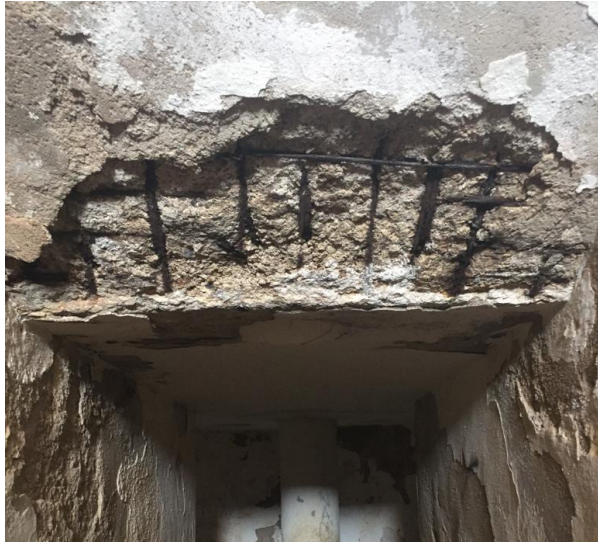
IDENTIFICACIÓN	
ELEMENTO AFECTADO	TIPO DE LESIÓN
FORJADOS	Daño estructural

NOMBRE
	Oxidación de las armaduras
	MAGNITUD DEL PROBLEMA
	<input checked="" type="radio"/> Parcial <input type="radio"/> Generalizada
	LOCALIZACIÓN
	Edificio de Dirección de Tiro
DESCRIPCIÓN DE LA LESIÓN	
<p>Oxidación y pérdida de adherencia de las armaduras del forjado a causa del proceso de carbonatación del hormigón. Al bajar el ph provoca una mayor porosidad en el material, permitiendo la entrada de humedad. Esta al llegar a las armaduras las oxida, aumentando su sección, lo que agrieta y revienta el hormigón hasta perder esa capa protectora</p>	
INFORMACIÓN SOBRE LA LESIÓN	
CAUSAS POSIBLES	<ul style="list-style-type: none"> - Ambiente húmedo debido a la proximidad al mar - Espesor del recubrimiento escaso
RIESGOS	Pérdida de estabilidad estructural
GRADO DE AFECCIÓN	<input type="radio"/> Muy grave <input checked="" type="radio"/> Grave <input type="radio"/> Moderado <input type="radio"/> Leve

- Forjados: Sin lugar a duda, los forjados son los elementos estructurales que más han sufrido el abandono de la batería de Castillitos. En gran parte de ellos se aprecia que los forjados y cubiertas han colapsado o están próximos al colapso. La aparición de grietas unido a la corrosión de las armaduras, con su respectivo aumento de volumen y falta de adherencia con el hormigón, ha provocado una gran merma en la resistencia de la estructura.

Una de las degradaciones más comunes en los forjados de las edificaciones de Castillitos es la oxidación de las armaduras de losas y otros elementos resistentes de hormigón. Por esta razón se propone la restauración de estos para garantizar la seguridad estructural del conjunto. La solución que se plantea para ello es la siguiente:

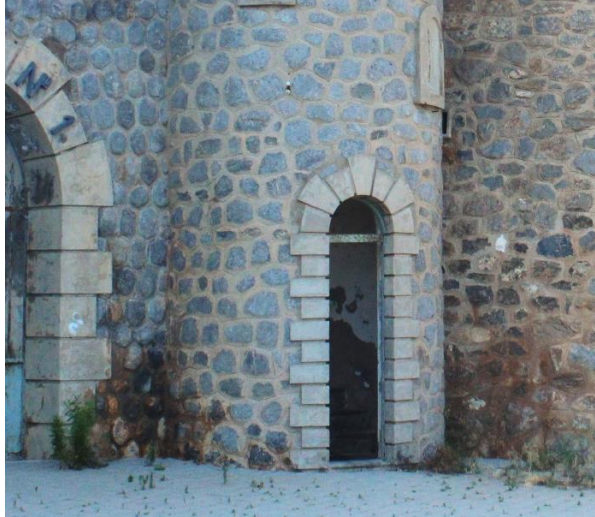
IDENTIFICACIÓN	
ELEMENTO AFECTADO	TIPO DE LESIÓN
MUROS	Degradación del material

NOMBRE
	Humedades
	MAGNITUD DEL PROBLEMA
	<input checked="" type="radio"/> Parcial <input type="radio"/> Generalizada
	LOCALIZACIÓN
	Fachada principal de Dirección de Tiro
DESCRIPCIÓN DE LA LESIÓN	
Filtración del agua por capilaridad en los poros y huecos de la mampostería	
INFORMACIÓN SOBRE LA LESIÓN	
CAUSAS POSIBLES	<ul style="list-style-type: none"> - Uso de materiales poco transpirables - Lento drenaje del suelo debido al pavimento
RIESGOS	Pérdida del carácter constitutivo del elemento
GRADO DE AFECCIÓN	<input type="radio"/> Muy grave <input type="radio"/> Grave <input checked="" type="radio"/> Moderado <input type="radio"/> Leve

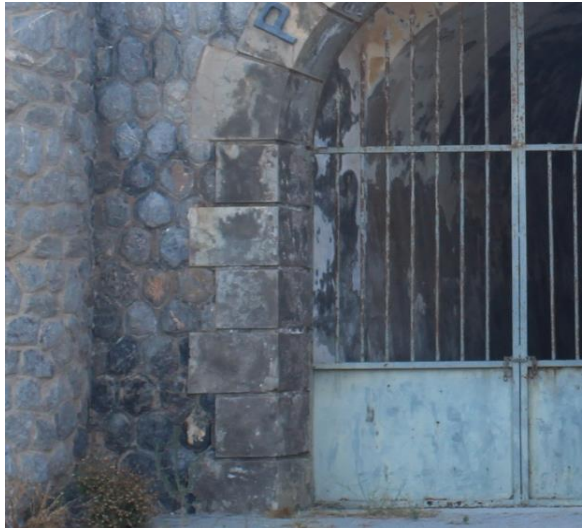
IDENTIFICACIÓN	
ELEMENTO AFECTADO	TIPO DE LESIÓN
MUROS	Degradación del material

NOMBRE
	Microvegetación
	MAGNITUD DEL PROBLEMA
	<input checked="" type="radio"/> Parcial <input type="radio"/> Generalizada
	LOCALIZACIÓN
Fachada principal de Dirección de Tiro	
DESCRIPCIÓN DE LA LESIÓN	
Aparición de líquenes y mohos en la fachada debido a la concentración de humedad en el cerramiento de los rincones y superficies menos ventiladas.	
INFORMACIÓN SOBRE LA LESIÓN	
CAUSAS POSIBLES	<ul style="list-style-type: none"> - Agentes externos - Ambiente húmedo - Escaso soleamiento debido a la orientación Noroeste de la fachada
RIESGOS	Pérdida del carácter constitutivo del elemento
GRADO DE AFECCIÓN	<input type="radio"/> Muy grave <input type="radio"/> Grave <input checked="" type="radio"/> Moderado <input type="radio"/> Leve

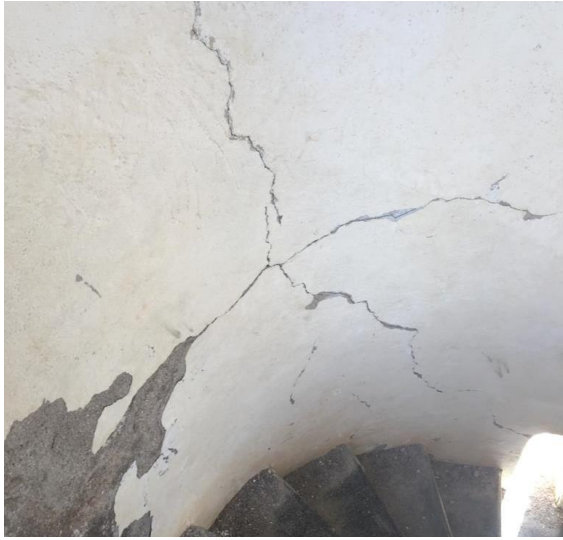
ANÁLISIS PATOLÓGICO DE LA BATERÍA DE CASTILLITOS	
IDENTIFICACIÓN	
ELEMENTO AFECTADO	TIPO DE LESIÓN
MUROS	Daño estructural

NOMBRE
	Grietas en paramentos
	MAGNITUD DEL PROBLEMA
	<input checked="" type="radio"/> Parcial <input type="radio"/> Generalizada
	LOCALIZACIÓN
	Torre de acceso a la explanada de tiro
DESCRIPCIÓN DE LA LESIÓN	
<p>Aparición de fisuras superficiales de manera que afecta a la estética del muro en cuestión. Estas fisuras pueden evolucionar y terminar convirtiéndose en grietas que generen una discontinuidad del cerramiento, provocando una disminución de la resistencia estructural del muro.</p>	
INFORMACIÓN SOBRE LA LESIÓN	
CAUSAS POSIBLES	<ul style="list-style-type: none"> - Incompatibilidad de materiales de construcción - Dilataciones del cerramiento
RIESGOS	Pérdida de estabilidad estructural
GRADO DE AFECCIÓN	<input type="radio"/> Muy grave <input type="radio"/> Grave <input checked="" type="radio"/> Moderado <input type="radio"/> Leve

- Muros de mampostería: La gran mayoría de los cerramientos, a pesar de no estar en un estado óptimo, no se encuentran tan dañados como es el caso los forjados. No es común ver fisuras o grietas alarmantes en los paramentos de los edificios militares de Castillitos, sin embargo, esto no significa que no merezcan un estudio exhaustivo para una posible intervención en ellos.

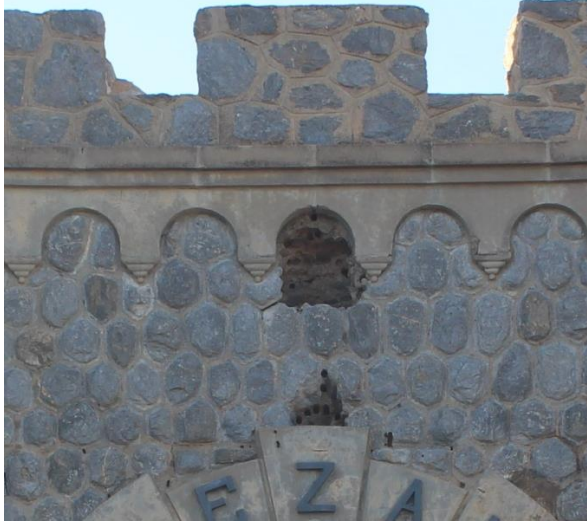
IDENTIFICACIÓN	
ELEMENTO AFECTADO	TIPO DE LESIÓN
MUROS	Daño estructural

NOMBRE
	Pérdida de material
	MAGNITUD DEL PROBLEMA
	<input checked="" type="radio"/> Parcial <input type="radio"/> Generalizada
	LOCALIZACIÓN
Fachada principal de Dirección de Tiro	
DESCRIPCIÓN DE LA LESIÓN	
Ausencia de viga metálica dispuesta en forma de voladizo sobre la fachada	
INFORMACIÓN SOBRE LA LESIÓN	
CAUSAS POSIBLES	- Expolio
RIESGOS	Pérdida del carácter constitutivo del elemento
GRADO DE AFECCIÓN	<input type="radio"/> Muy grave <input type="radio"/> Grave <input checked="" type="radio"/> Moderado <input type="radio"/> Leve

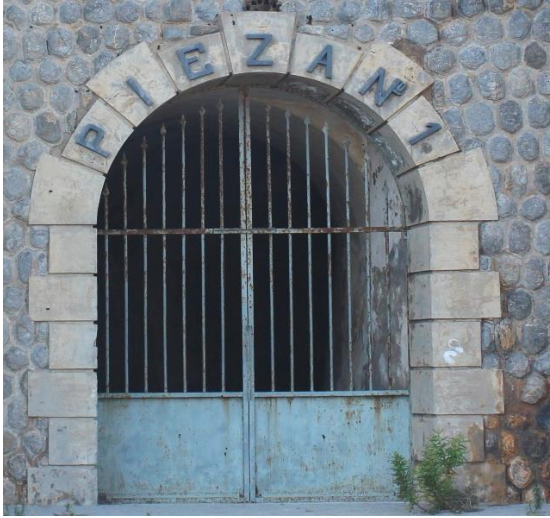
IDENTIFICACIÓN	
ELEMENTO AFECTADO	TIPO DE LESIÓN
HUECOS	Degradación del material

NOMBRE
	Oxidación de elementos metálicos
	MAGNITUD DEL PROBLEMA
	<input checked="" type="radio"/> Parcial <input type="radio"/> Generalizada
	LOCALIZACIÓN
Fachada principal de Dirección de Tiro	
DESCRIPCIÓN DE LA LESIÓN	
Degradación estética del material que afecta a la integridad del elemento metálico, pudiendo propagarse las manchas de óxido sobre los paramentos que se encuentran en contacto con la rejería.	
INFORMACIÓN SOBRE LA LESIÓN	
CAUSAS POSIBLES	<ul style="list-style-type: none"> - Acción del agua de lluvia y otros agentes atmosféricos - Falta de tratamentos superficiales sobre el metal
RIESGOS	Pérdida del carácter constitutivo del elemento
GRADO DE AFECCIÓN	<input type="radio"/> Muy grave <input type="radio"/> Grave <input checked="" type="radio"/> Moderado <input type="radio"/> Leve

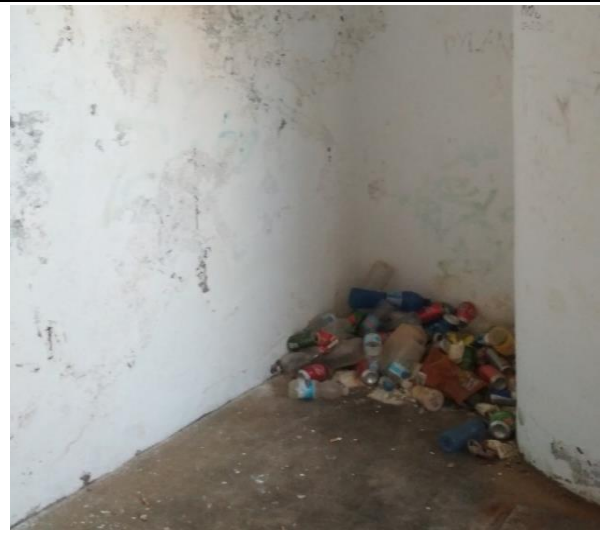
NOMBRE
	Acumulación de suciedad
	MAGNITUD DEL PROBLEMA
	<input checked="" type="radio"/> Parcial <input type="radio"/> Generalizada
	LOCALIZACIÓN
	Torre de acceso a la explanada de tiro
DESCRIPCIÓN DE LA LESIÓN	
Vertido de desechos de forma deliberada por visitantes y excursionistas a modo de basurero.	
INFORMACIÓN SOBRE LA LESIÓN	
CAUSAS POSIBLES	<ul style="list-style-type: none"> - Falta de concienciación del valor del patrimonio y su entorno - Escasez de papeleras y zonas de reciclaje
RIESGOS	Pérdida del carácter constitutivo del elemento
GRADO DE AFECCIÓN	<input type="radio"/> Muy grave <input type="radio"/> Grave <input checked="" type="radio"/> Moderado <input type="radio"/> Leve

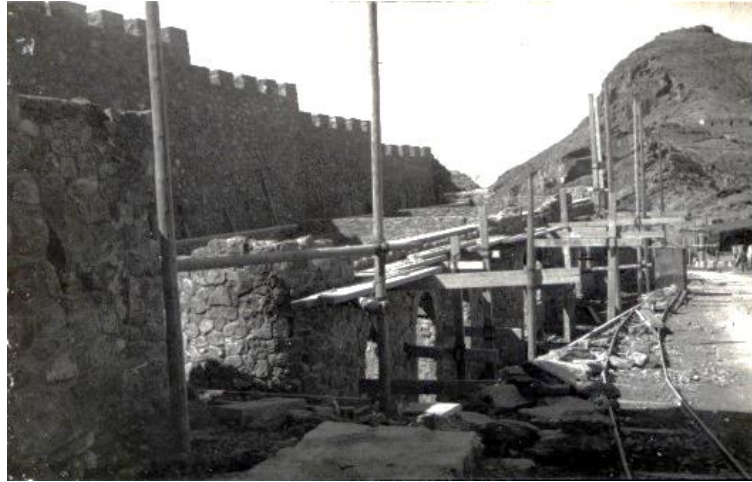
Figura 62: Construcción del edificio de taller y almacén. De igual manera, se puede observar el sistema de raíles para el transporte de material. (Fuente: Lorenzo, 2019)

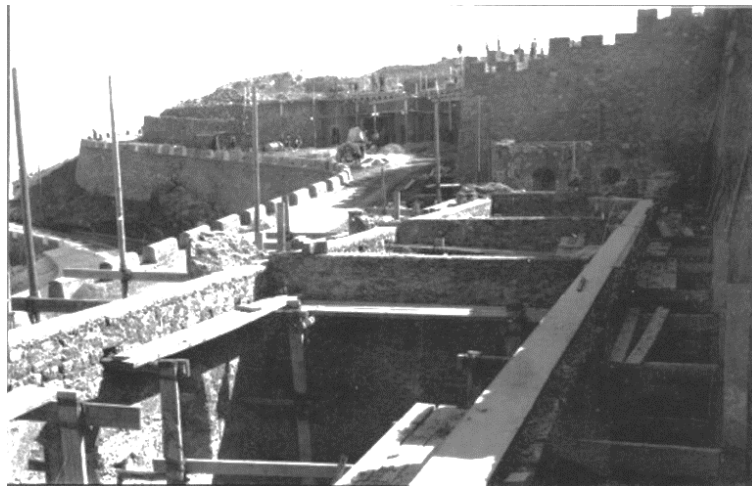
Figura 63: Construcción del edificio de taller y almacén. Al fondo de observa lo propio con la portada principal, así como el sistema de andamios. (Fuente: Lorenzo, 2019)

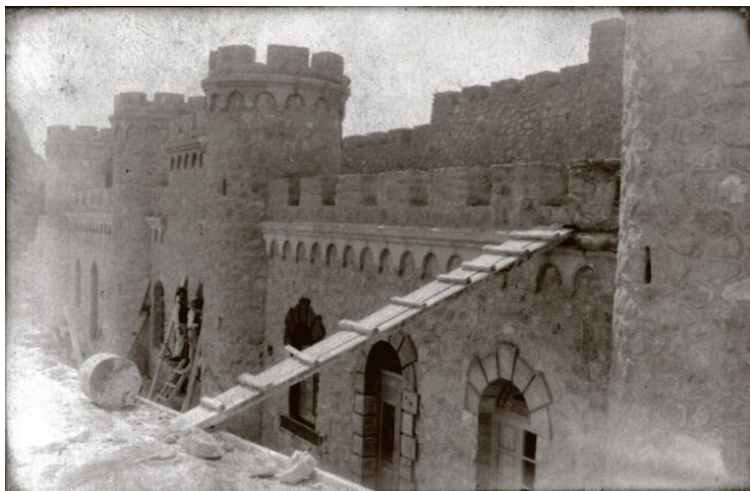
Figura 64: Edificio de taller y almacén prácticamente acabado. (Fuente: Lorenzo, 2019)

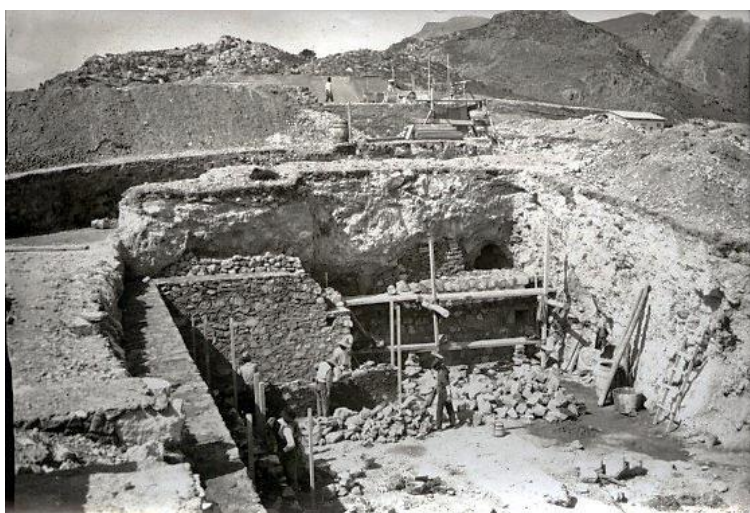
Figura 65: Construcción de locales subterráneos destinados a la dirección de tiro y fosos de las piezas de artillería. (Fuente: Lorenzo, 2019)

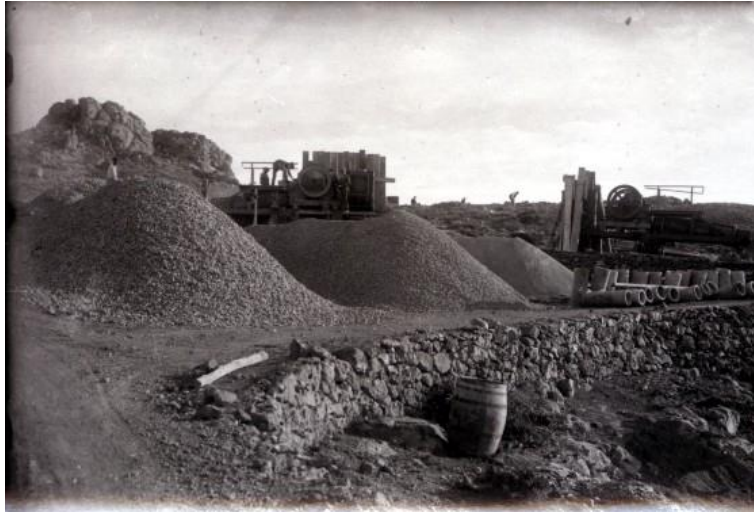
Figura 70: Construcción de infraestructuras de caminos. (Fuente: Lorenzo, 2019)

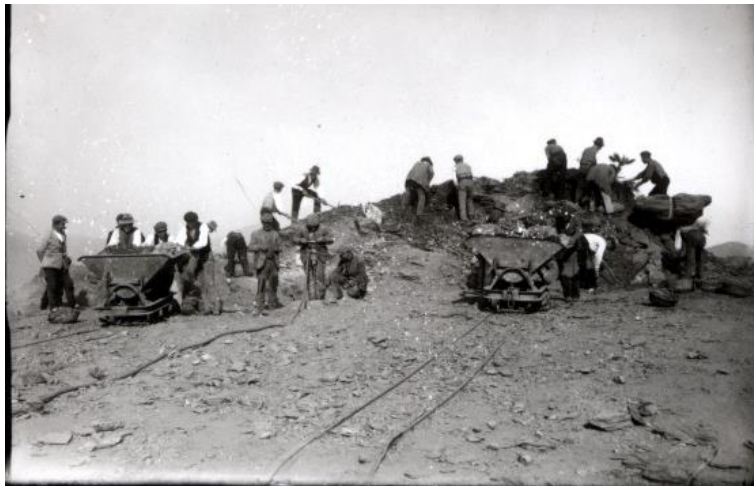
Figura 71: Obras de explanación y desmonte de la loma. (Fuente: Lorenzo, 2019)

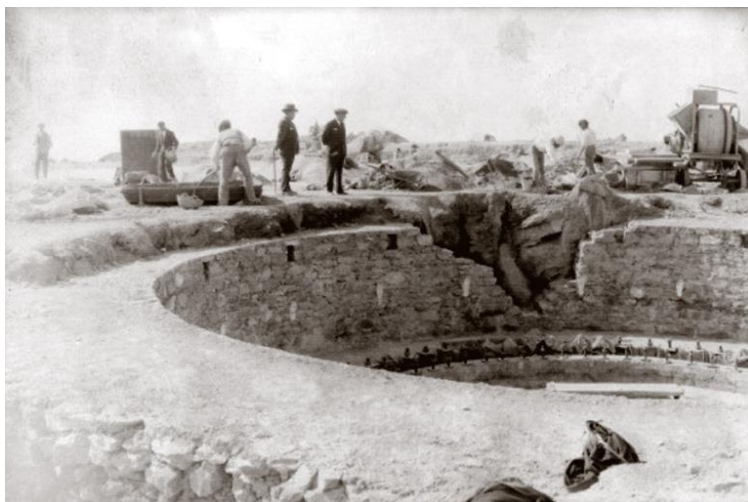
Figura 72: La construcción de los pozos se realiza a partir de cantería y relleno de hormigón. (Fuente: Lorenzo, 2019)

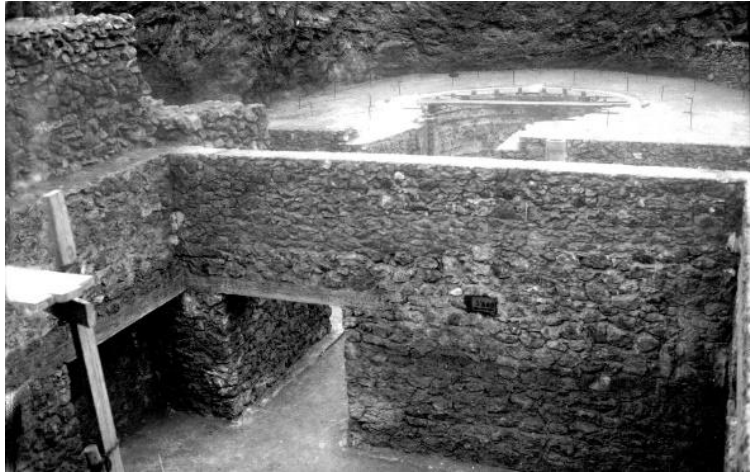
Figura 73: Nivel más bajo con acceso a la sala de los motores y carga. (Fuente: Lorenzo, 2019)
