UNIVERSITAT
POLITÈCNICA
DE VALÈNCIA

TRABAJO DE FIN DE MASTER

Análisis de la adherencia de pavimentos de carriles bici urbanos para una micromovilidad segura. Aplicación práctica en el Distrito El Pla del Real de la ciudad de Valencia

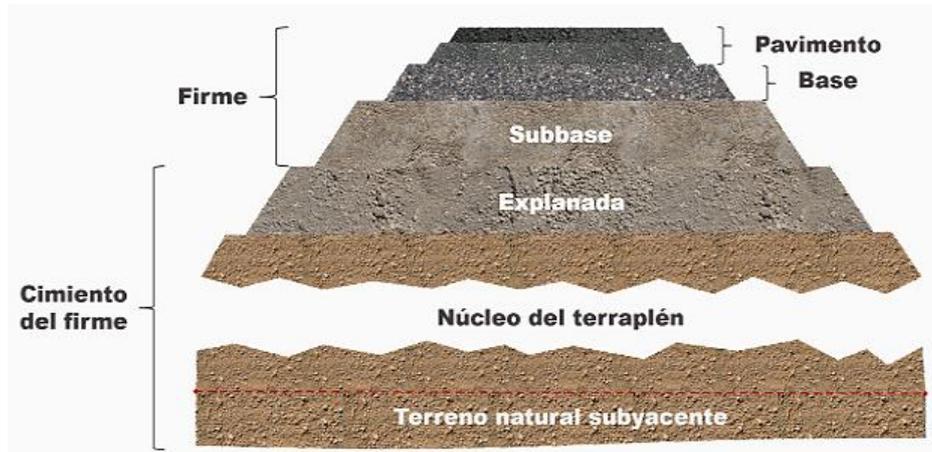
Figura 2-2. Composición del firme. Fuente: Pavelng

generalmente, tratados, que constituyen la superestructura de la plataforma, resiste las cargas del tráfico y permite que la circulación tenga lugar con seguridad y comodidad. Está formado, de abajo hacia arriba, por las capas de subbase, base y por el pavimento (ver Figura 2-2). Sin embargo, en el caso de vías ciclistas alguna de las capas bajo el pavimento puede suprimirse, por las menores necesidades resistentes.

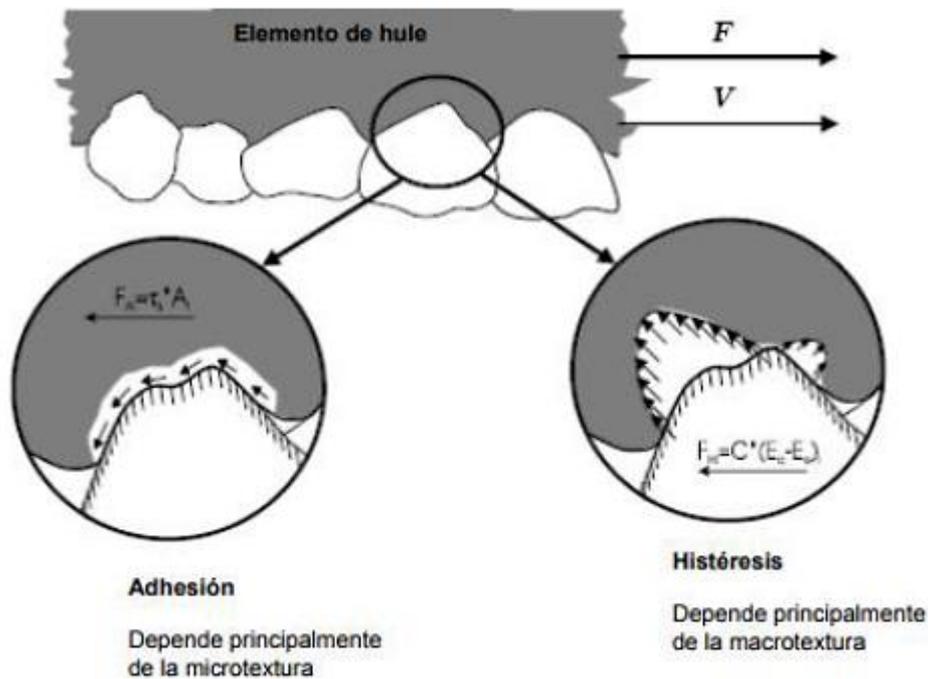
Figura 2-8. Componentes de la fricción. Fuente: (Hall et al., 2009)

Por otro lado, la histéresis ocurre cuando el caucho de la llanta se comprime (debido a la masa del vehículo) en una superficie irregular de la carretera. La histéresis relativamente no depende de la velocidad, pero sí depende en gran medida de la macrotextura de la superficie del pavimento.

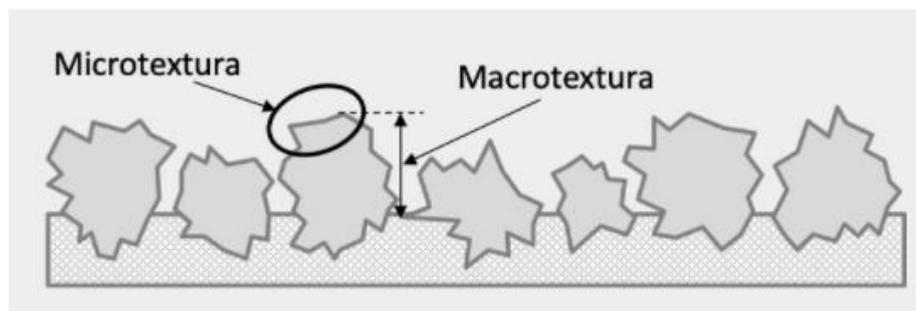
Figura 2-9. Esquematización de la microtextura y macrotextura. Fuente: (Hall et al., 2009)

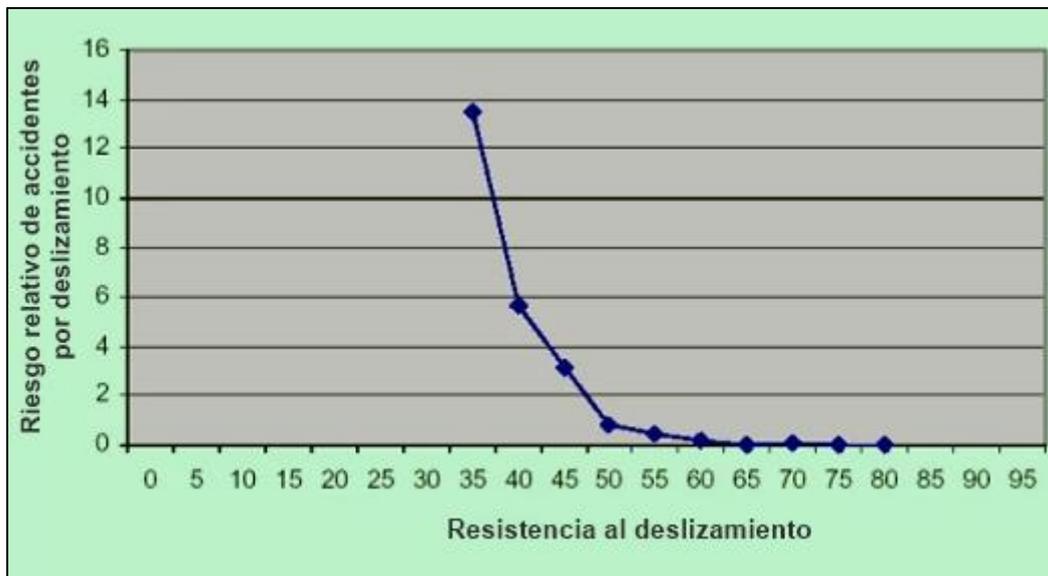
Figura 2-10. Riesgo relativo de accidentabilidad por efecto de la variación de la resistencia al deslizamiento. Fuente: (Leiva, 2005)

Dentro de este contexto, teniendo en cuenta criterios y recomendaciones brindadas en normativas internacionales, se considera que el valor mínimo de Coeficiente de Resistencia al Deslizamiento (CRD) a partir del cual se considera seguridad en todos los tipos de pavimentos es de 45. Valores por debajo de este valor probablemente indican potencialidad de deslizamiento y un riesgo relativo de accidentabilidad, sin importar las condiciones de la superficie y el tránsito, como se muestra en la Figura 2-10.

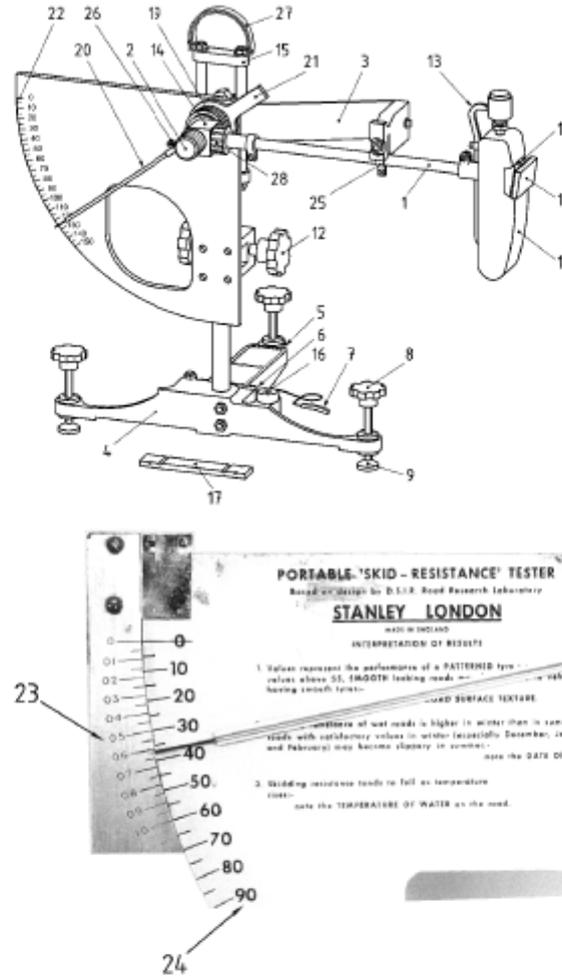
Figura 2-11. Dispositivos y elementos del péndulo de fricción. Fuente: (UNE-EN 13036-4, 2011)

Además, antes de utilizar un patín de caucho nuevo, el caucho se debe acondicionar para que el borde de contacto tenga una anchura mínima de desgaste que se muestra en la Figura 2-12, misma que suele ser mayor a 1 mm. Otro aspecto a considerar es que el borde de contacto del caucho se debe rechazar cuando el grosor del borde de contacto supera 2.5 mm en el caso del patín 57.

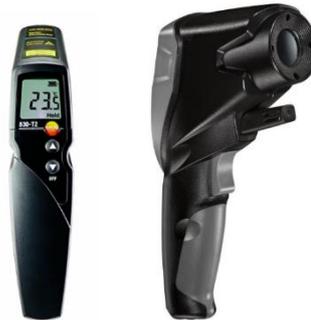
Figura 4-2. Termómetro laser TESTO 830 T2. Fuente: www.testo.com

Para la medición de la temperatura, se empleará un termómetro laser tipo TESTO 830 T2, como el que se muestra en la Figura 4-2.

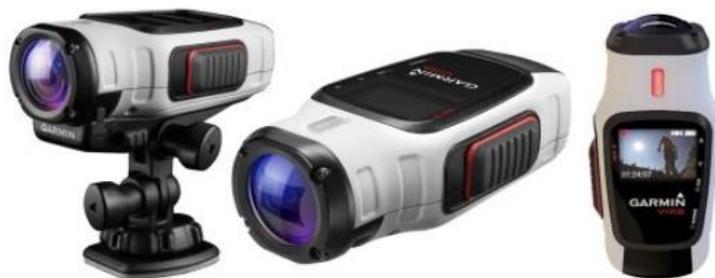
Figura 4-3. Cámara de video Garmin VIRB Elite. Fuente: guiaspracticas.com

En tanto que, para la medición de la velocidad se empleará una cámara de video GARMIN VIRB Elite (ver Figura 4-3), colocada sobre un trípode, ubicada con ángulo directo hacia los puntos de observación. Para su obtención se tomarán como referencia dos puntos, midiendo la distancia entre los mismos. Posteriormente, al medir el tiempo en que un vehículo se demora en recorrer entre un punto de referencia y otro, y con la distancia medida, se obtiene la velocidad. Para la medición del tiempo se empleará el software VLC Media Player.

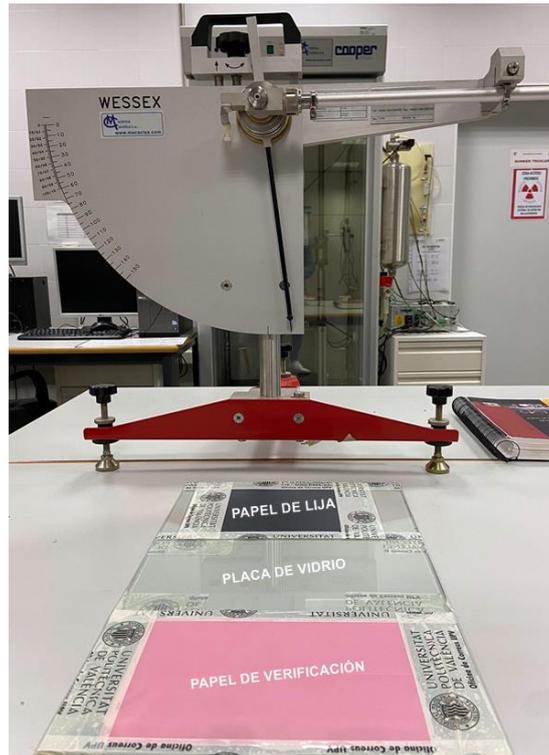
Figura 5-2. Materiales empleados para el acondicionamiento de un nuevo patín. Fuente: Propia

Para la toma de datos de la resistencia al deslizamiento se realizó, previamente, un trabajo en laboratorio consistente en el acondicionamiento del caucho de un patín nuevo (Figura 5-2 y Figura 5-3). Para ello se montó dicho patín en el brazo del péndulo y se realizaron 20 oscilaciones sobre la placa con la hoja de papel de lija, seguido de 20 oscilaciones sobre la placa con el papel de verificación (UNE-EN 13036-4, 2011). Tras este procedimiento se obtuvo un desgaste del borde del caucho de 1,7 mm.

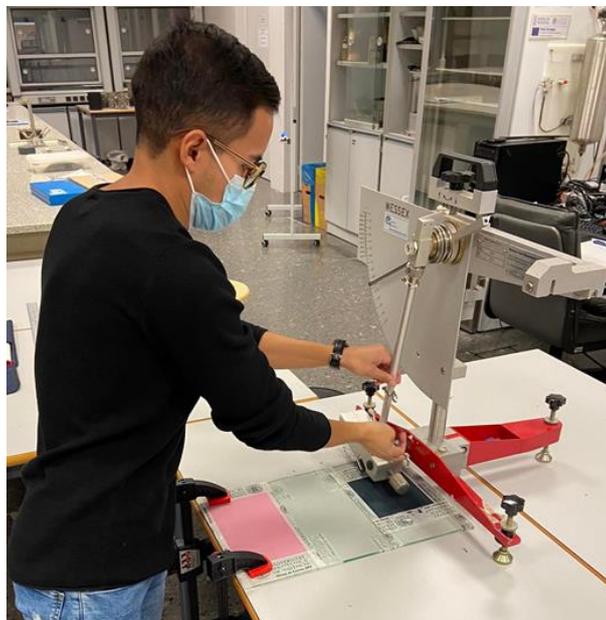
Figura 5-3. Acondicionamiento del patín nuevo a emplearse en el ensayo. Fuente: Propia

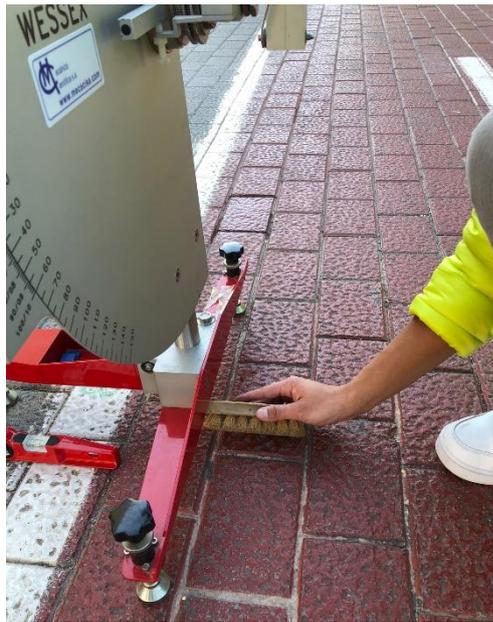
Figura 5-4. Proceso de limpieza del área de ensayo. Fuente: Propia

1. Colocación del péndulo sobre la superficie a ensayar y nivelación longitudinal y transversal.
2. Limpieza de la superficie a ensayar, como se observa en la Figura 5-4.

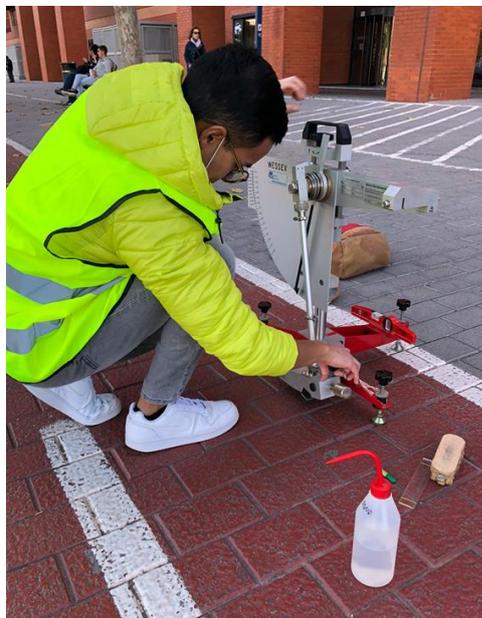
Figura 5-5. Comprobación del cero en la aguja indicadora. Fuente: Propia

3. Elevación de la cabeza del péndulo para comprobar el cero de la aguja indicadora en la escala de medición.
4. Ajuste de la altura del péndulo para que el patín tenga una superficie de contacto, con una longitud de deslizamiento de 126 ± 1 mm (ver Figura 5-5). Para ello se empleó la regla pre-marcada.

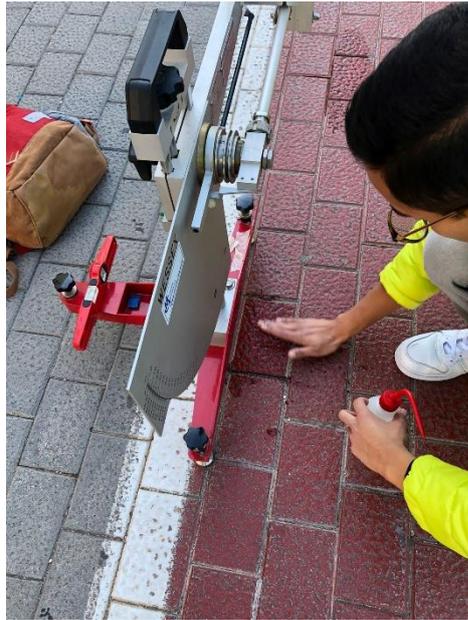
Figura 5-6. Humedecimiento del área de ensayo previo toma de medidas. Fuente: Propia

5. Colocación del brazo del péndulo y la aguja indicadora en posición de disparo.
6. Humedecimiento del caucho y superficie a ensayar con abundante agua, como se observa en la Figura 5-6.

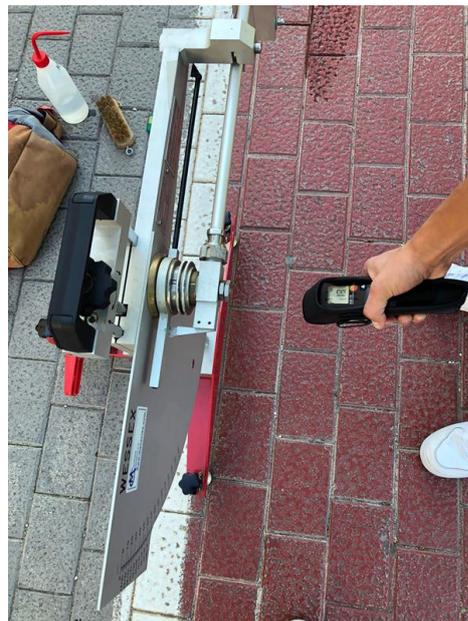
Figura 5-7. Medición de la temperatura en el área de ensayo. Fuente: Propia

7. Medición de la temperatura de la superficie mojada de ensayo. Para ello se empleó un termómetro laser tipo TESTO 830 T2, como se muestra en la Figura 5-7.

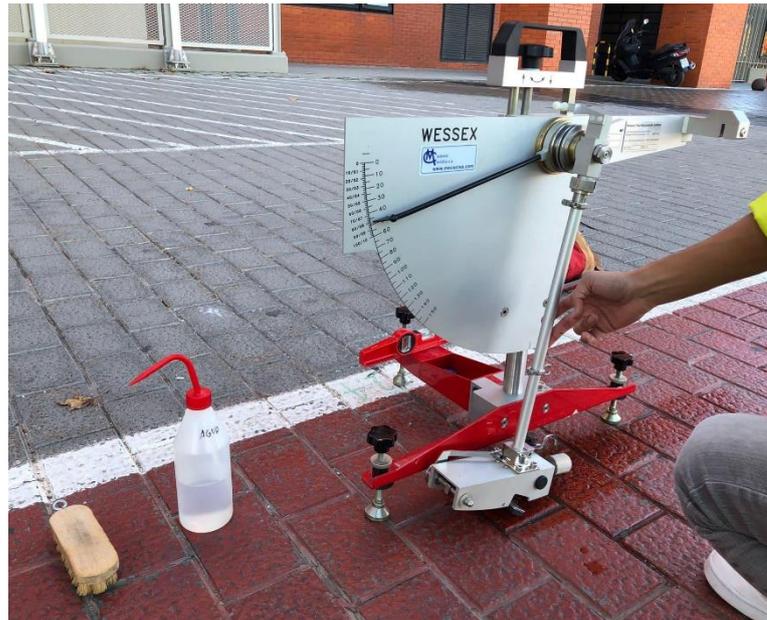
Figura 5-8. Toma de medidas con el péndulo de fricción. Fuente: Elaboración propia

8. Toma de medida, liberando el péndulo y la aguja indicadora de su posición horizontal (ver Figura 5-8). Se tomaron 5 medidas sobre cada punto de ensayo, siempre en las mismas condiciones. Los valores obtenidos fueron registrados en la ficha, redondeándolos al número entero más próximo.

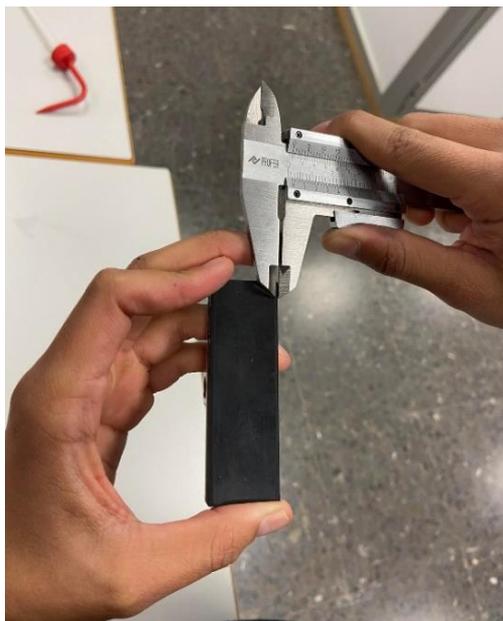
Figura 5-9. Medición del desgaste en el caucho del patín. Fuente: Propia

Día	Medición	Deformación	CRD
1	Antes	1,5	64
	Después	1,7	64
2	Antes	1,7	64
	Después	1,9	62
3	Antes	1,9	62
	Después	1,95	63
4	Antes	1,95	63
	Después	2,0	62
5	Antes	2,0	62
	Después	2,0	61
6	Antes	2,1	61
	Después	2,1	63
7	Antes	2,1	63
	Después	2,1	63
8	Antes	2,1	63
	Después	2,2	64

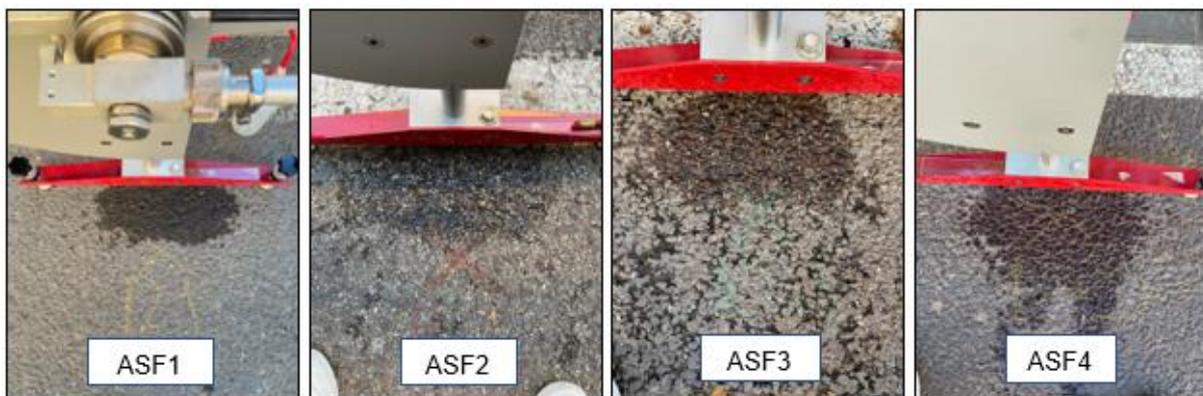
Figura 6-1. Puntos de muestreo de asfalto. Fuente: Elaboración propia

1. Para el **asfalto o pavimento bituminoso** se establecieron cuatro puntos de muestreo (ver Figura 6-1), que representan 16 datos de CRD, cuyos valores se esquematizan en la Figura 6-2. El máximo obtenido es de 70, mientras que el mínimo es 54. De estos datos se obtiene un CRD medio del asfalto de 61 y una desviación típica de 4,28. Además, tras aplicar la ecuación 1 se obtiene un coeficiente de fricción de 0,68.

Por otro lado, el pavimento de mezcla bituminosa o asfalto no cumple el criterio mencionado anteriormente, ya que para una intensidad de 1.677 veh/día se tiene un CRD de 65, mayor al que se tiene con una intensidad de 269 veh/día. Esto se debe a que este último presenta deterioros en su estado superficial, como desprendimiento y desgaste de áridos, en tanto que, en el otro punto el pavimento tiene buenas características superficiales y de circulación (ver Figura 6-1).

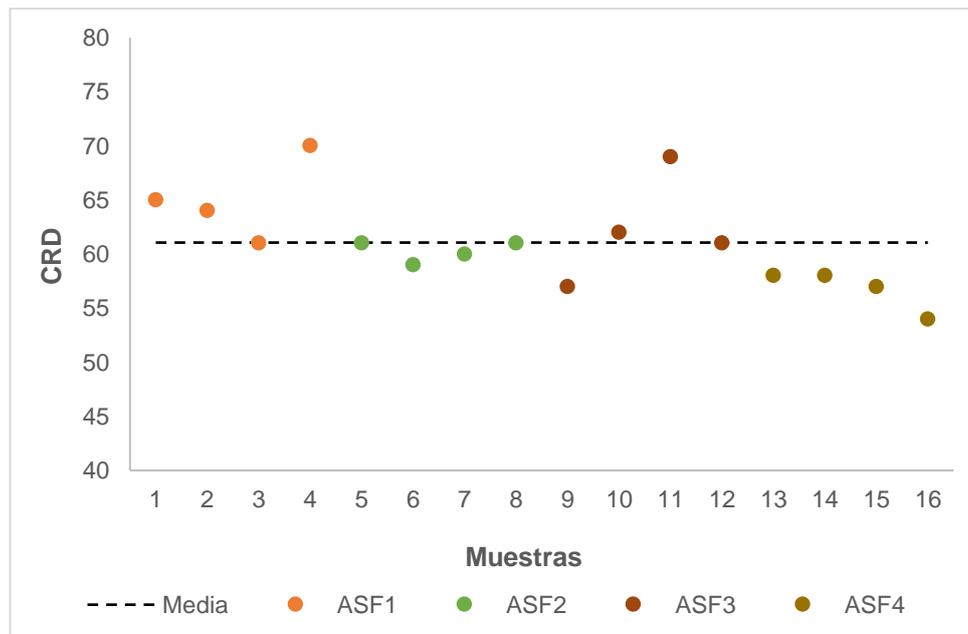
Figura 6-2. Resistencia al deslizamiento del asfalto. Fuente: Elaboración propia

Se observa que el valor de resistencia al deslizamiento en este material es mayor al valor mínimo establecido (45), por lo que se puede incidir un bajo riesgo de accidentabilidad. Esto se corrobora con el coeficiente de fricción obtenido, que según la Tabla 2-4, clasificaría la seguridad que brinda el pavimento como BUENA.

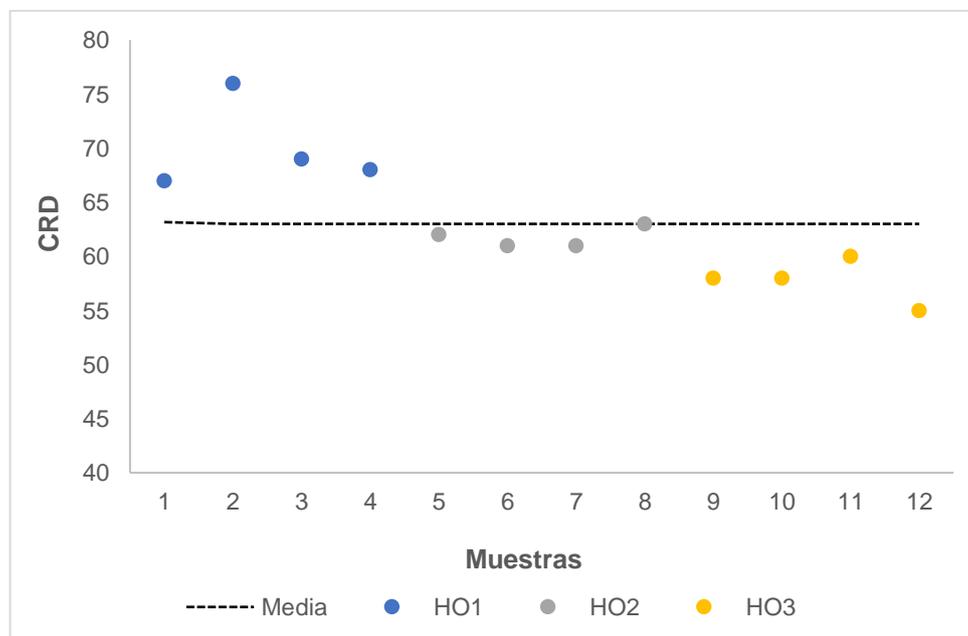
Figura 6-4. Resistencia al deslizamiento del hormigón. Fuente: Elaboración propia

2. Para pavimento de **hormigón** se establecieron tres puntos de muestreo (ver Figura 6-3), que representan 12 datos de CRD, cuyos valores se presentan en la Figura 6-4. Se puede observar que se tiene un valor máximo de 76 y un mínimo de 55. Además, de estos valores se obtiene un CRD medio de hormigón de 63 y una desviación típica de 5,86.

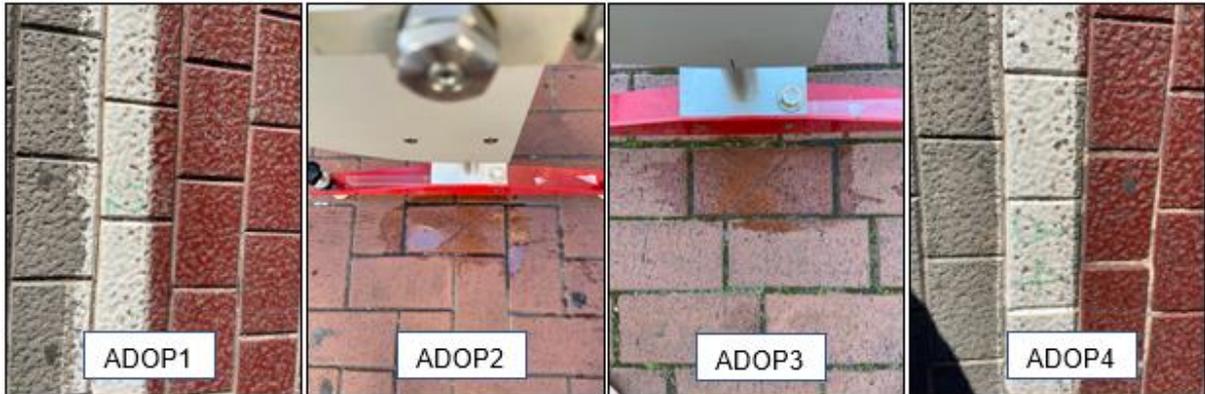
Figura 6-5. Puntos de muestreo de adoquín pintado. Fuente: Elaboración propia

3. Para el **adoquín pintado** se establecieron cuatro puntos de muestreo (ver Figura 6-5), obteniéndose 16 valores de CRD, que se esquematizan en la Figura 6-6. Dichos valores varían entre 33 y 46, con lo que se tiene un CRD medio del adoquín pintado de 39 y una desviación típica de 4,13.

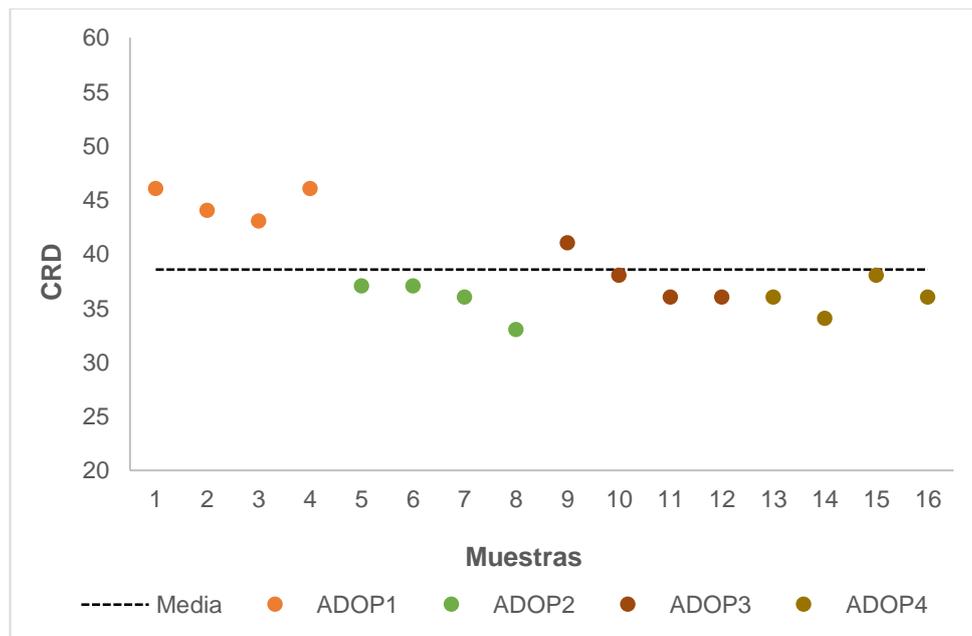
Figura 6-6. Resistencia al deslizamiento del adoquín pintado. Fuente: Elaboración propia

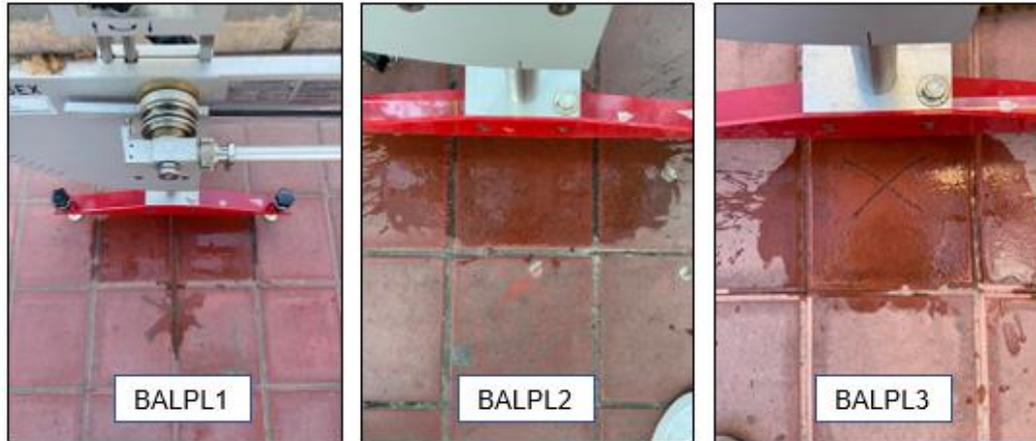
Figura 6-7. Puntos de muestreo de baldosa pintada lisa. Fuente: Elaboración propia

4. En **baldosa pintada lisa** se establecieron tres puntos de muestreo (ver Figura 6-7), obteniéndose los valores de CRD que se presentan en la Figura 6-8. En estos valores se observa una gran variación, teniéndose un máximo de 52 y un mínimo de 20, por lo que la desviación típica es de 12,27 y un CRD medio de este material de 36.

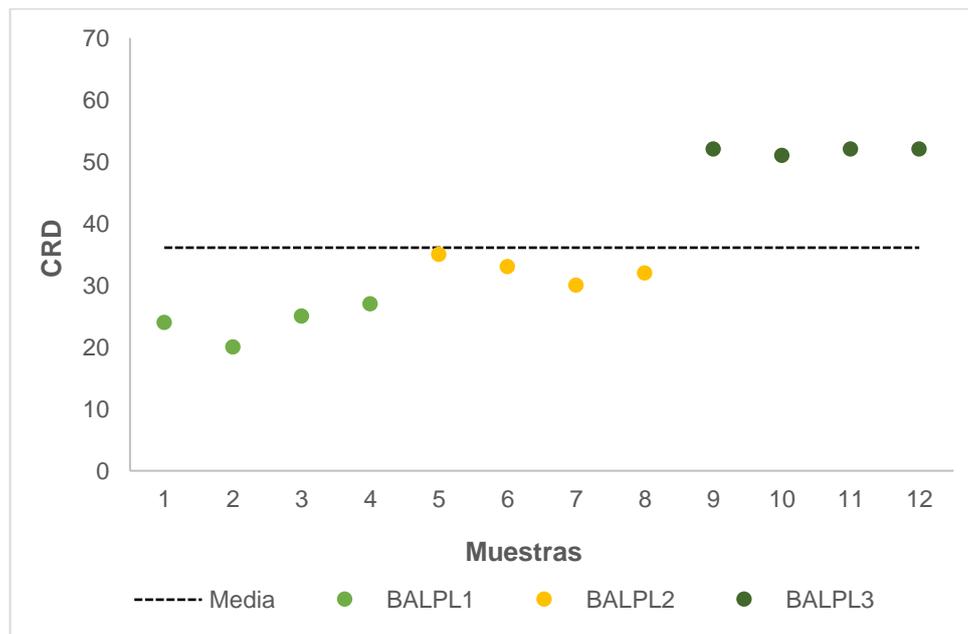
Figura 6-8. Resistencia al deslizamiento de la baldosa pintada lisa. Fuente: Elaboración propia

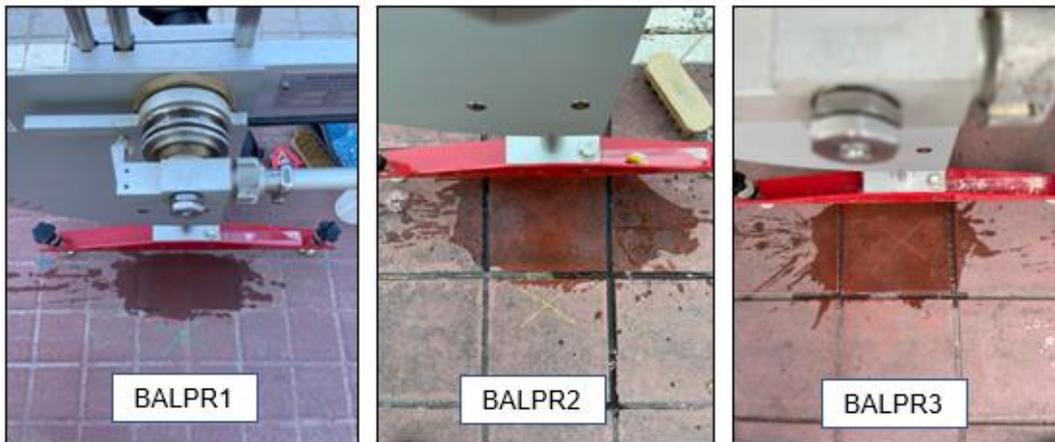
Figura 6-9. Puntos de muestreo de baldosa pintada rugosa. Fuente: Elaboración propia

5. Finalmente, en **baldosa pintada rugosa** se establecieron tres puntos de muestreo (ver Figura 6-9), obteniéndose los valores de CRD que se esquematizan en la Figura 6-10. Estos valores varían entre 77 y 52, presentando una desviación típica de 9,74 y un CRD medio de 63.

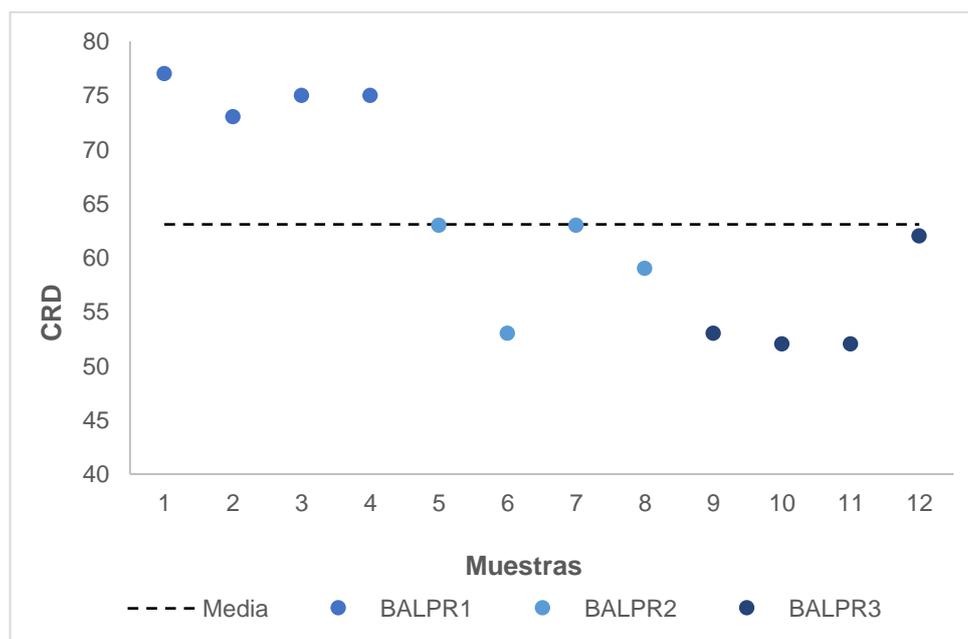
Figura 6-10. Resistencia al deslizamiento de la baldosa pintada rugosa. Fuente: Elaboración propia

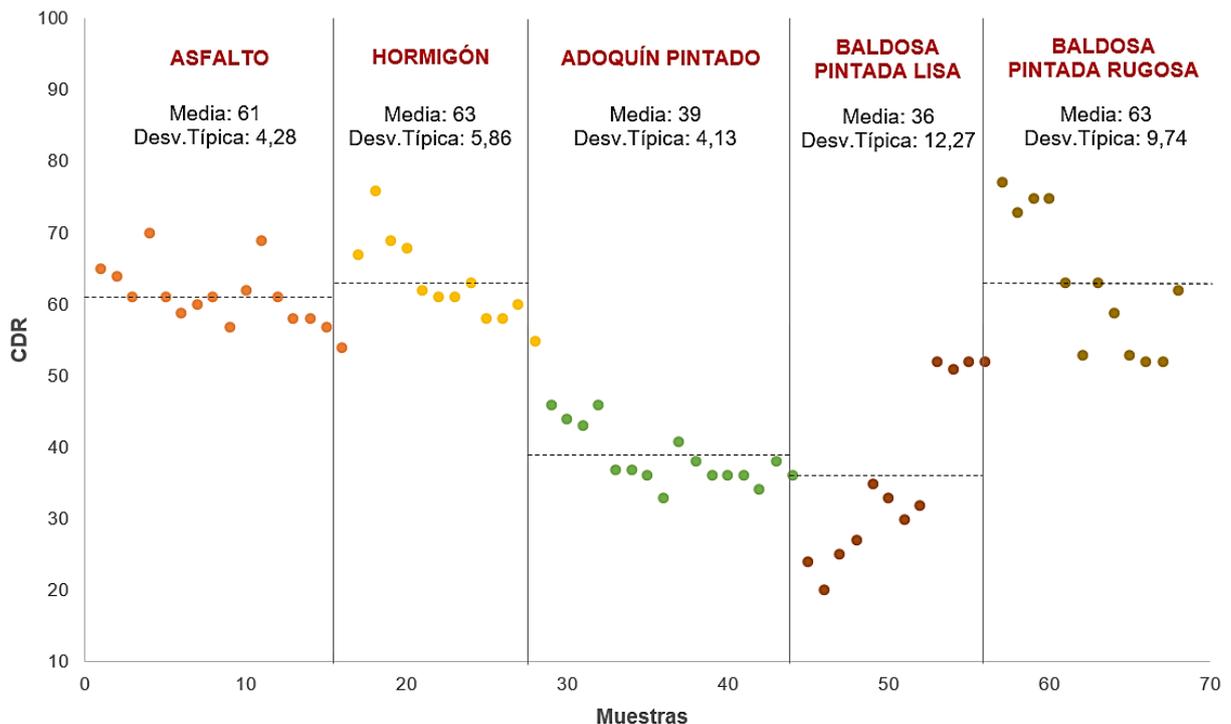
Figura 6-11. Resistencia al deslizamiento en función de cada tipo de pavimento. Fuente: Elaboración propia

En la Figura 6-11, comparativamente se muestran los valores del ensayo del péndulo de fricción, agrupados por tipo de pavimento y con los datos de media y desviación típica. Se observa que los pavimentos que presentan la mayor resistencia al deslizamiento son el asfalto, hormigón y la baldosa pintada rugosa, con CRD medio de 61, 63 y 63 respectivamente, garantizando unas condiciones adecuadas para la circulación y una buena adherencia. Por su parte, los que presentan menores valores de resistencia al deslizamiento y por ende adherencia, son el adoquín pintado y la baldosa pintada lisa, con CRD de 39 y 36 respectivamente. Además, los resultados obtenidos en las baldosas son los que presentan mayor dispersión, principalmente debido a la variabilidad natural de forma, tamaño y acabado que presentan las mismas.

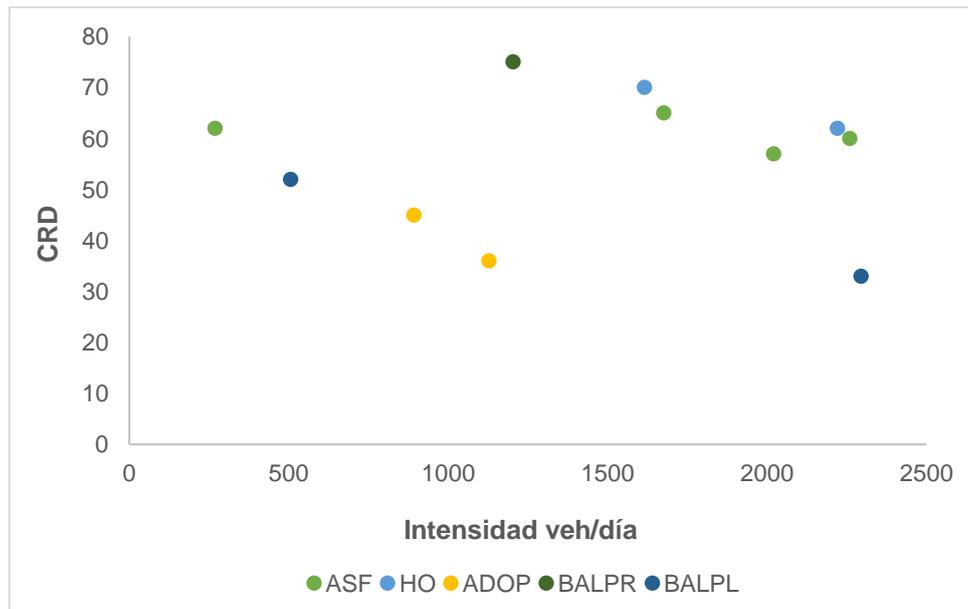
Figura 6-13. Relación entre la resistencia al deslizamiento y la intensidad de Tráfico. Fuente: Elaboración propia

Partiendo de los datos presentados en la Tabla 5-5, se establece una relación entre la resistencia al deslizamiento (CRD) y la intensidad media diaria (ver Figura 6-13), distinguiéndose los puntos correspondientes a cada tipo de pavimento. De manera general, se observa que no se cumple el criterio de que, a mayor intensidad de tráfico existente, menor es el CRD obtenido. Esto puede deberse a la variabilidad en la adherencia y estado que presentan los distintos tipos de pavimentos, como ya se ha observado anteriormente.

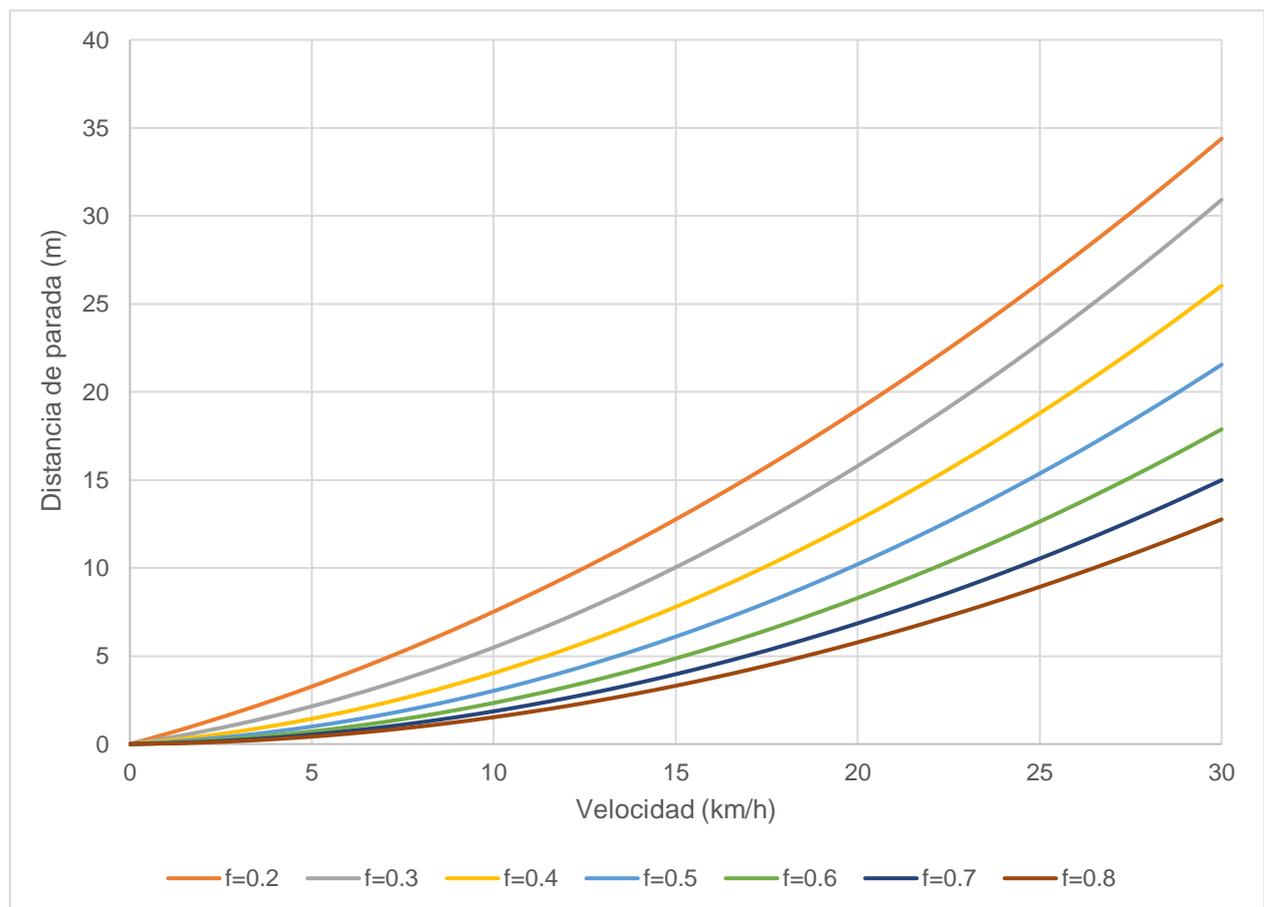
Figura 6-14. Relación entre la distancia de parada, velocidad y coeficiente de fricción. Fuente: Elaboración propia

La distancia de parada del vehículo es uno de los factores más influyentes en la seguridad vial y depende de la resistencia al deslizamiento. Es así que, para una velocidad y coeficiente de fricción conocidos, se obtiene dicha distancia mediante la ecuación 2. Los resultados obtenidos se muestran en la Figura 6-14, en donde se establece una relación entre la distancia de parada y la velocidad para distintos valores de coeficiente de fricción.

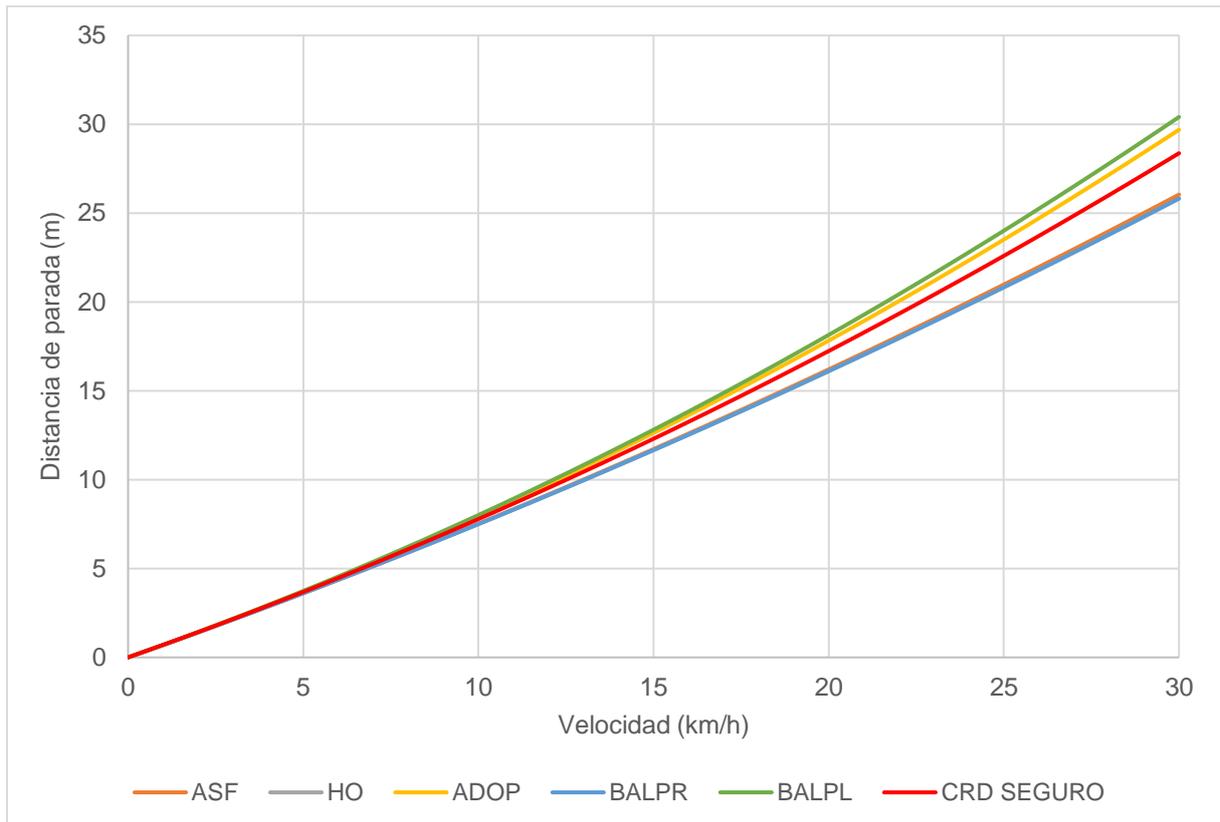
Figura 6-15. Distancia de parada en función de la tipología de pavimento. Fuente: Elaboración propia

Además, en la Figura 6-15 se presenta un gráfico de las distancias de parada en función de la tipología de pavimento, asociada a los coeficientes de fricción que presenta cada uno de ellos.

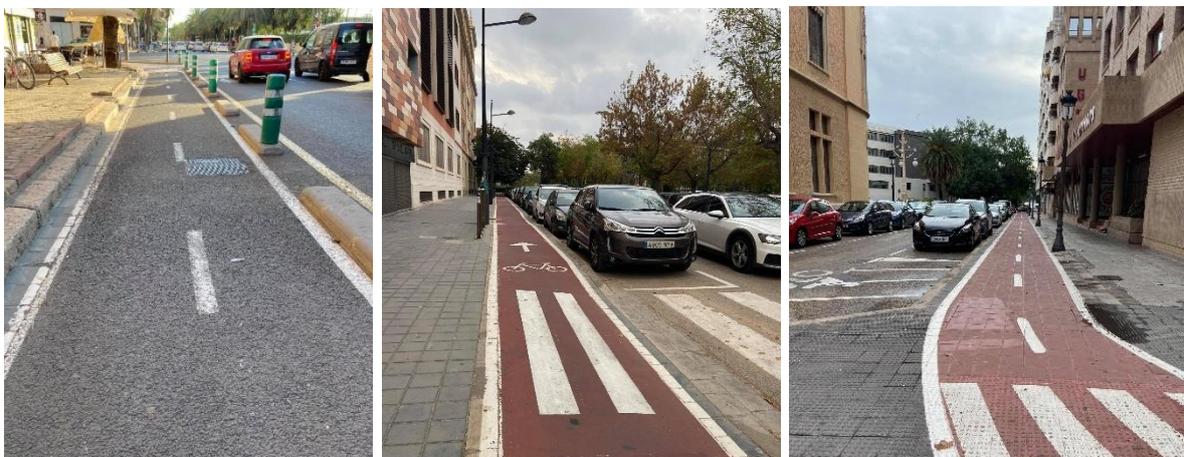
Figura 8-7. Ejemplo de pavimentos con estado BUENO. Fuente: Tomadas insitu

- Estado BUENO:** no presenta deterioros o presenta deterioros superficiales leves con finas grietas longitudinales, transversales o de borde, ligeros desprendimientos y desintegración de la superficie de rodadura, y poco o ningún deterioro en bacheos o reparaciones. Para el caso de pavimentos de hormigón, adoquín y baldosa, el material de sellado de juntas se encuentra en buena condición o defectos en cantidad reducida. Además, se perciben ciertas vibraciones que no implican la reducción de velocidad por seguridad y comodidad.

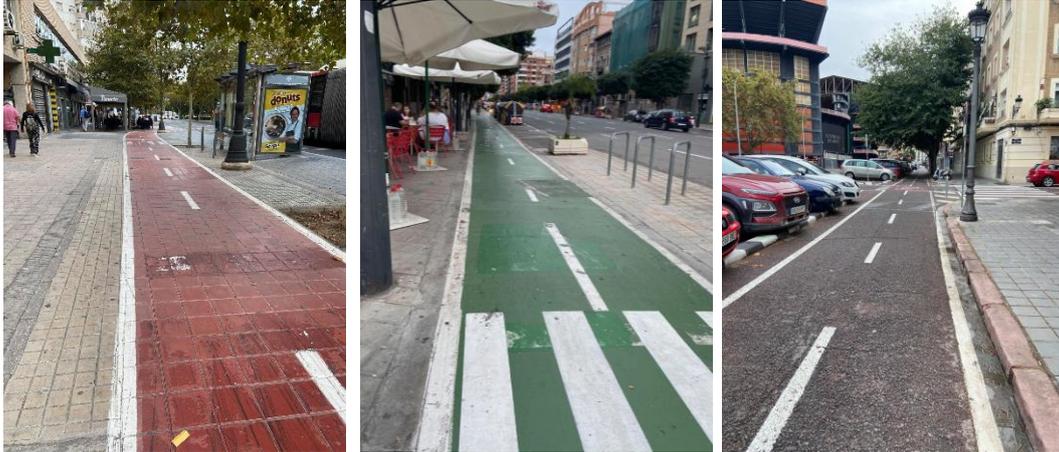
Figura 8-8. Ejemplo de pavimentos con estado ADECUADO. Fuente: Tomadas insitu

- **Estado ADECUADO:** presenta un deterioro superficial con grietas longitudinales, transversales y de borde de mediana severidad, significativos desprendimientos y desintegración de la superficie de rodadura, y el área reparada de bacheos se encuentra algo deteriorada. Para el caso de pavimentos de hormigón, adoquín y baldosa, el material de sellado de juntas se encuentra en condición regular o defectos en grado moderado. Además, se perciben significativas vibraciones que implican la reducción de velocidad por seguridad y comodidad.

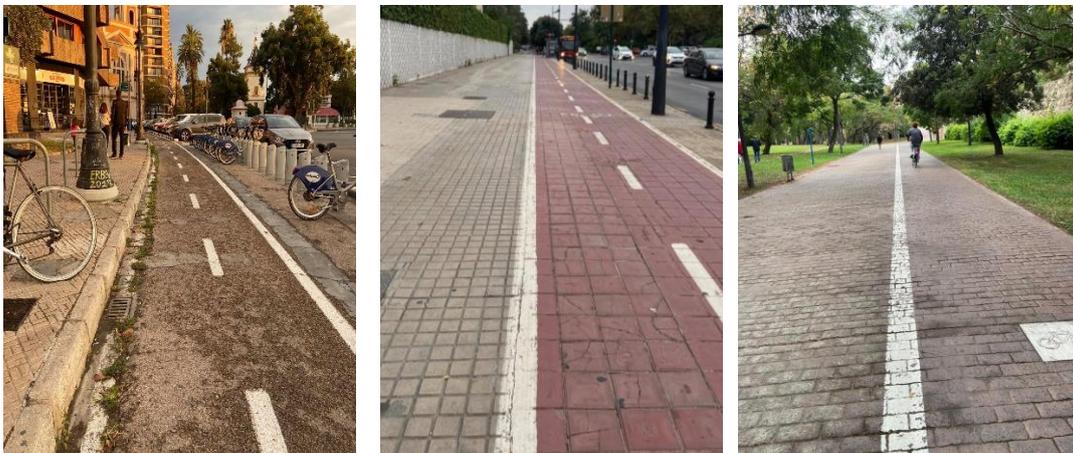
Figura 8-9. Ejemplos de pavimentos en estado POBRE. Fuente: Tomadas insitu

- **Estado POBRE:** presenta un deterioro superficial con grietas longitudinales, transversales o de borde bien definidas, desprendimientos y desintegración de la superficie de rodamiento extensivos, y el área de bacheos o reparaciones se encuentra severamente dañada. Para el caso de pavimentos de hormigón, adoquín y baldosa, el material de sellado de juntas se encuentra en condición muy pobre o defectos con severidad alta. Además, se perciben vibraciones excesivas que implican la reducción de velocidad por seguridad y comodidad.

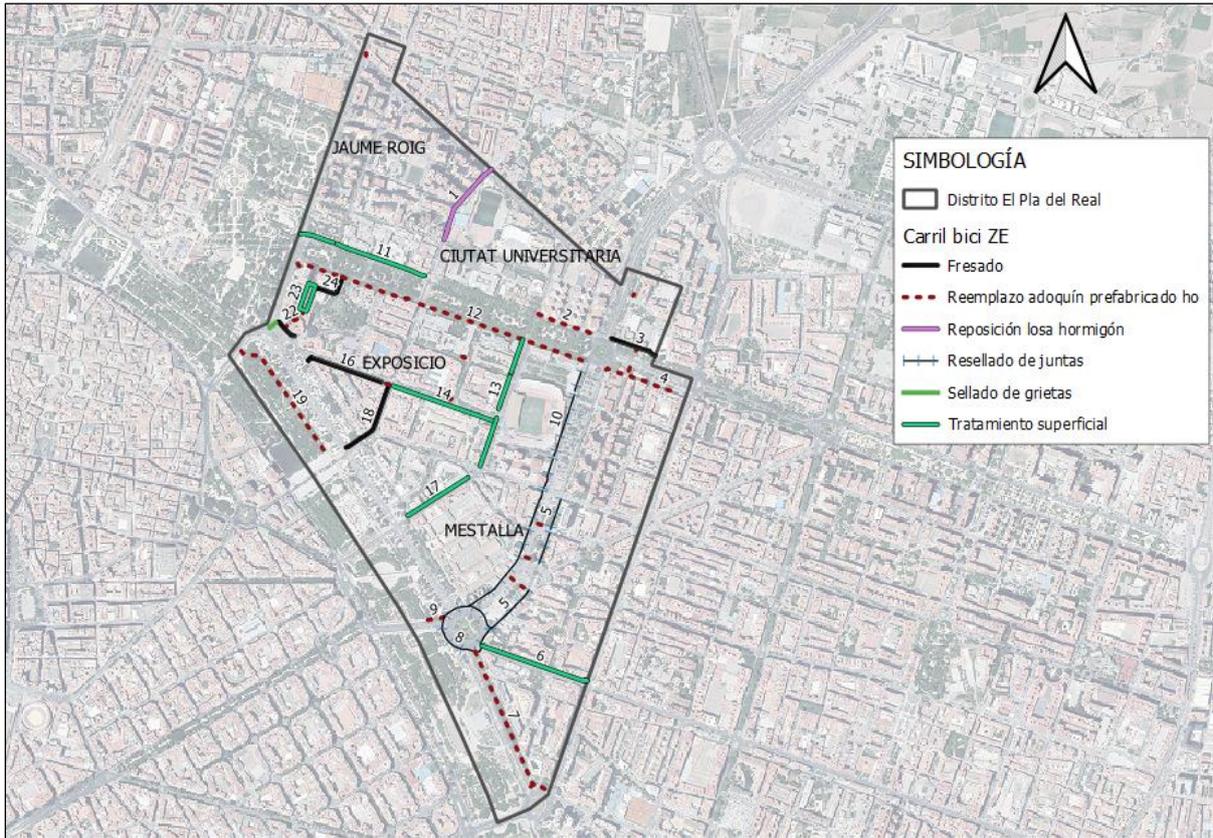
Figura 8-12. Actuaciones propuestas en el distrito El Pla del Real. Fuente: Elaboración propia

En la Tabla 8-6 se establecen las actuaciones a realizarse en los carriles bici del distrito, dependiendo de los deterioros o problemas que presenta cada uno de ellos. Además, con el fin de cuantificar dichas actuaciones, se establecen costos aproximados de la aplicación de cada una de ellas, considerando los precios unitarios que se muestran en la Tabla 8-5, obtenidos de la Base de Precios de Referencia del Ministerio de Fomento (2016), para una longitud de carril determinada y un ancho mínimo de 2,00 m. Dichas actuaciones se muestran de manera gráfica en la Figura 8-12.

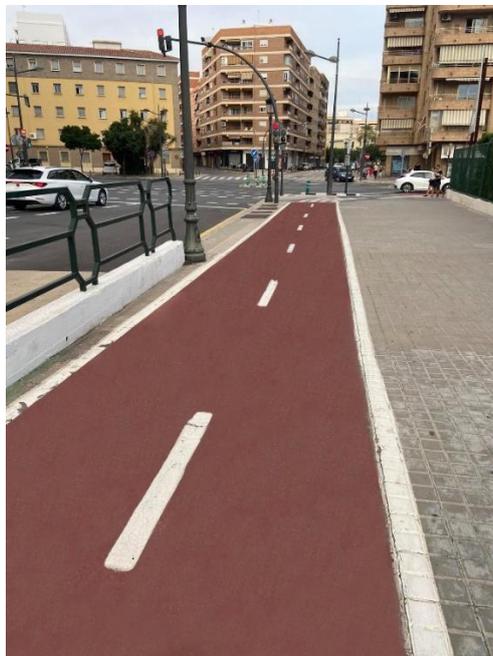
Figura 8-13. Reposición de losa de hormigón en la calle Dr. Gómez Ferrer. Fuente: Elaboración propia

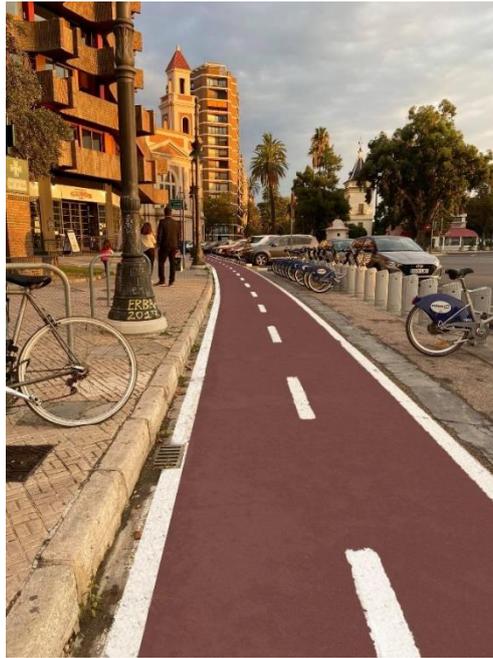
Figura 8-14. Fresado y reposición de capa de rodadura en la calle General Elio. Fuente: Elaboración propia

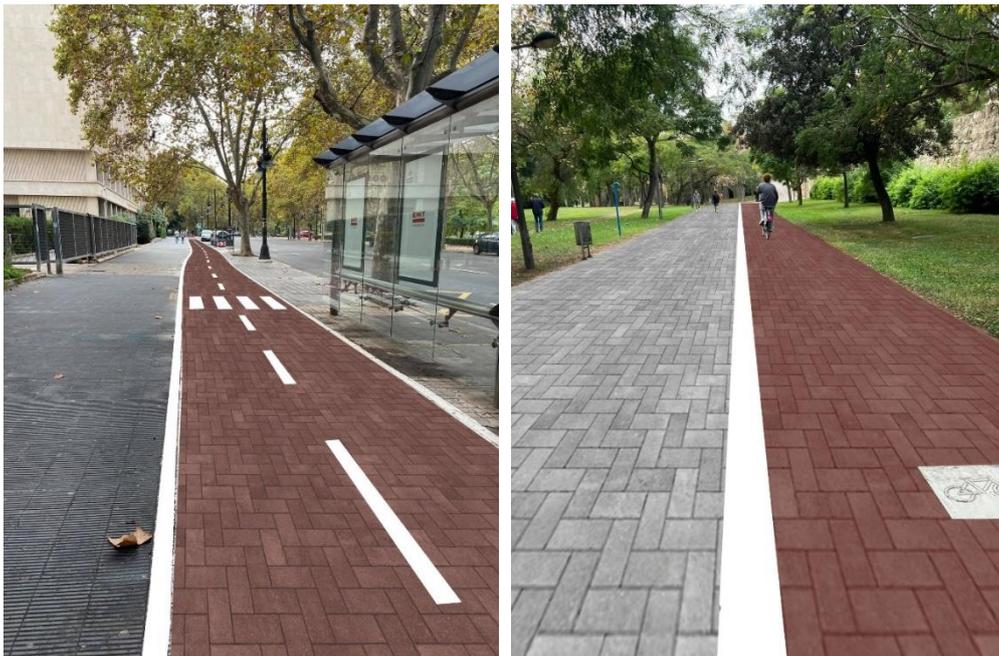
Figura 8-15. Implementación de adoquín prefabricado de hormigón en la Av. Blasco Ibáñez y Paseo de Alameda. Fuente: Elaboración propia

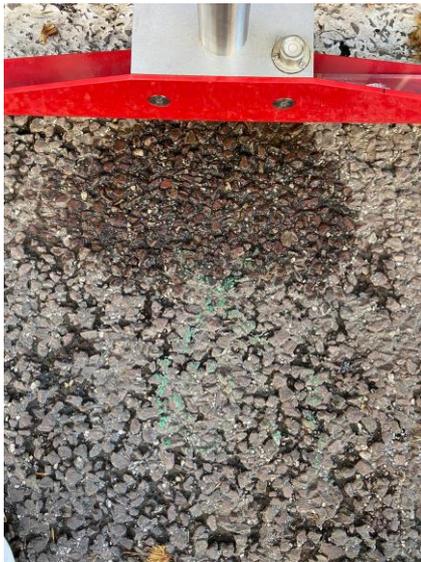
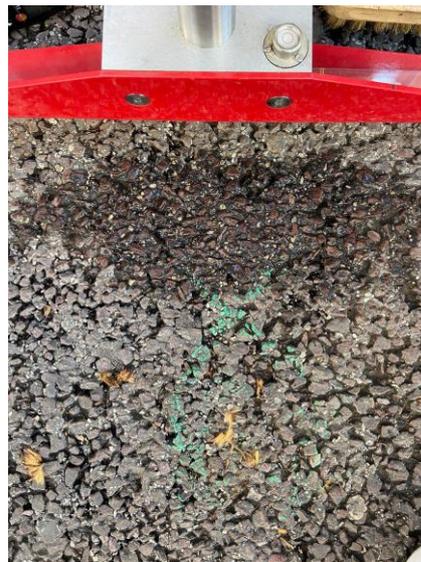
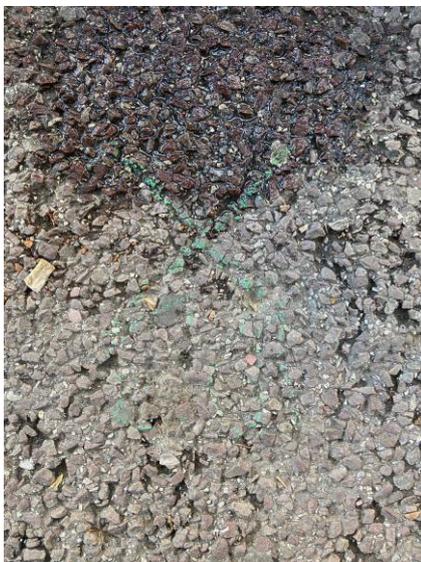
Dado que el asfalto en este punto de muestreo era muy poroso, se tomaron 5 medidas dada la variabilidad que presentaba.
