UNIVERSITAT
POLITÈCNICA
DE VALÈNCIA

TRABAJO DE FIN DE MASTER

Análisis de la adherencia de pavimentos de carriles bici urbanos para una micromovilidad segura. Aplicación práctica en el Distrito El Pla del Real de la ciudad de Valencia

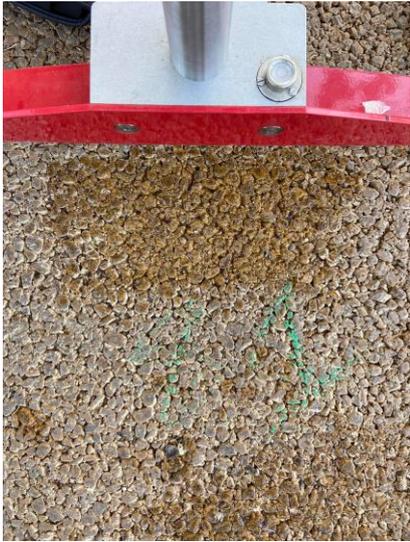
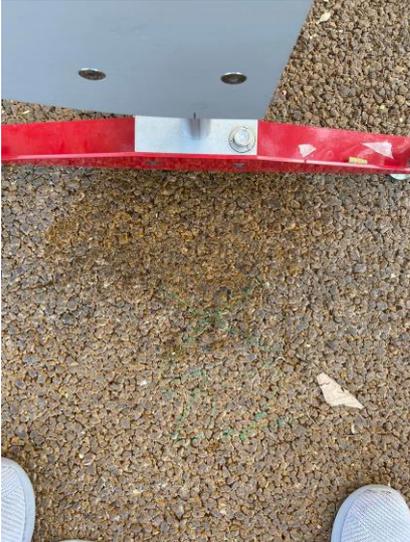
VELOCIDAD		km/h
IMD		veh/h/carril
OBSERVACIONES		
<p>El material medido en este punto corresponde a una mezcla porosa con áridos grandes y pequeños. Se encuentra colocado en zona peatonal.</p>		
REGISTRO FOTOGRÁFICO		
<div style="display: flex; flex-wrap: wrap;">

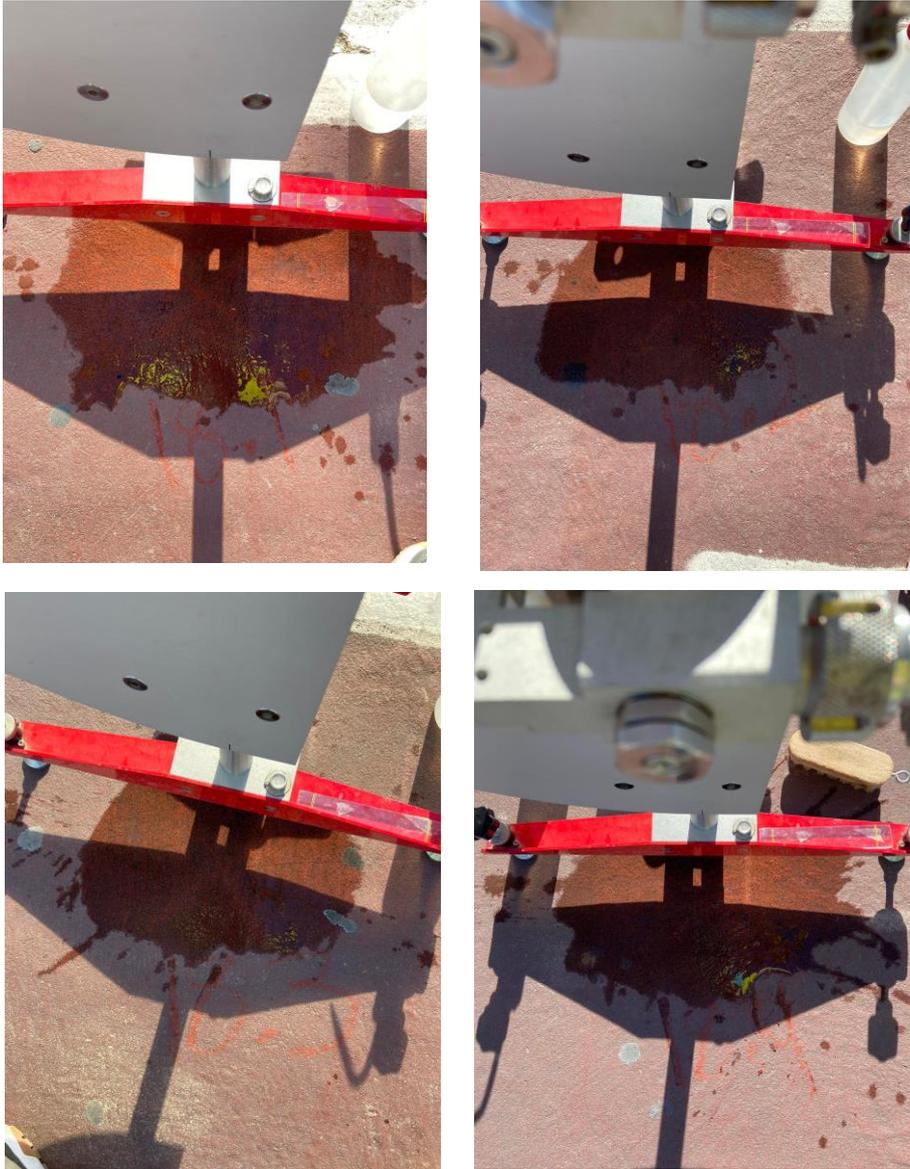
VELOCIDAD		km/h
IMD		veh/h/carril
OBSERVACIONES		
Hormigón pintado.		
REGISTRO FOTOGRÁFICO

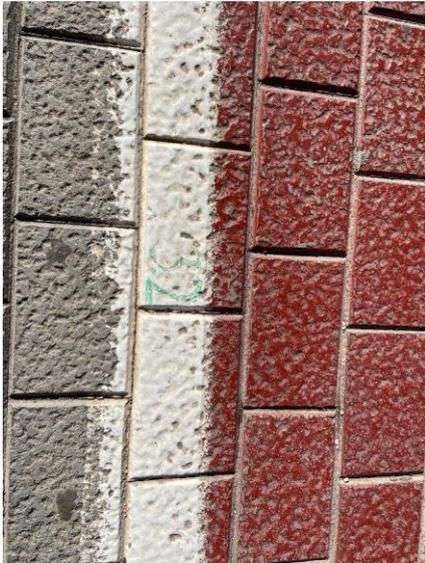
VELOCIDAD		km/h
IMD	893	veh/h/carril
OBSERVACIONES		
Las muestras fueron tomadas considerando los adoquines en el sentido transversal al tráfico. Los adoquines estaban pintados.		
REGISTRO FOTOGRÁFICO

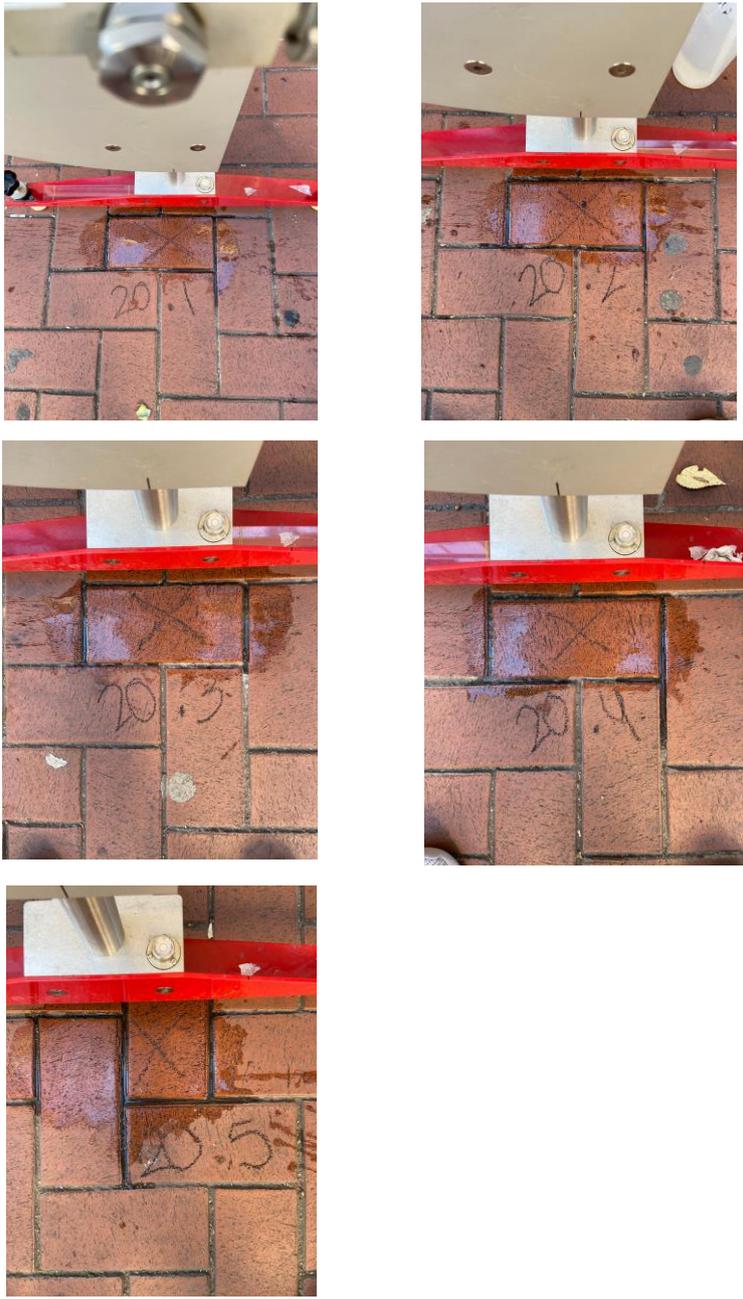
VELOCIDAD		km/h
IMD	1129	veh/h/carril
OBSERVACIONES		
<p>Las Muestra/Sitio a a 4 fueron tomadas considerando los adoquines en el sentido longitudinal, en tanto que la Muestra/Sitio 5 fue tomada considerando los adoquines en sentido transversal.</p>		
REGISTRO FOTOGRÁFICO

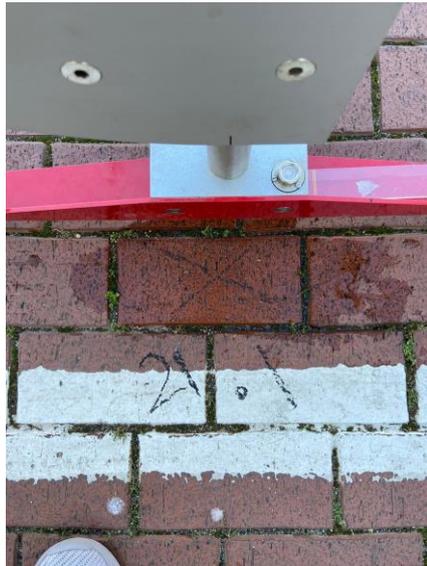
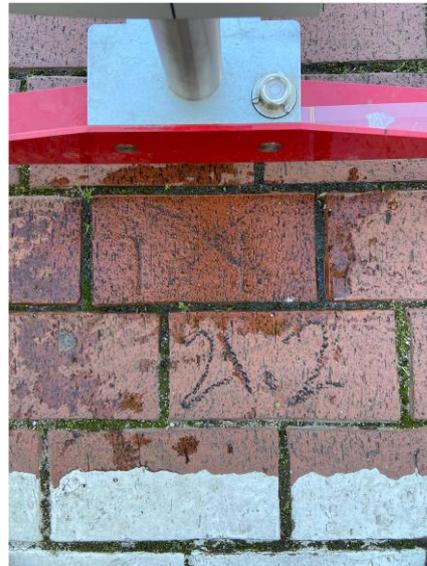
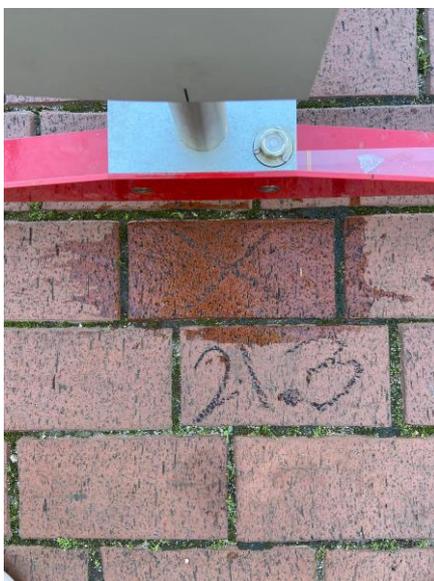
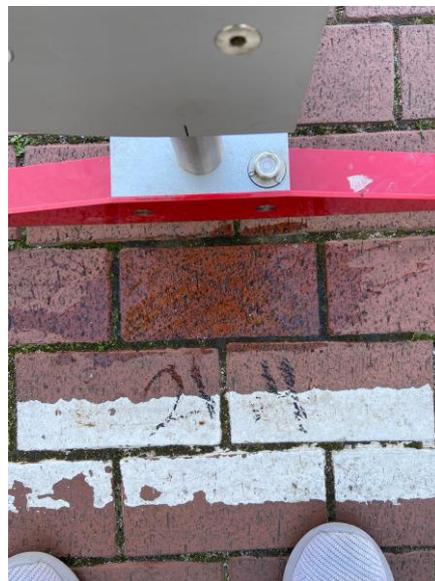
Los adoquines se encontraban dispuestos en dirección longitudinal al tráfico.

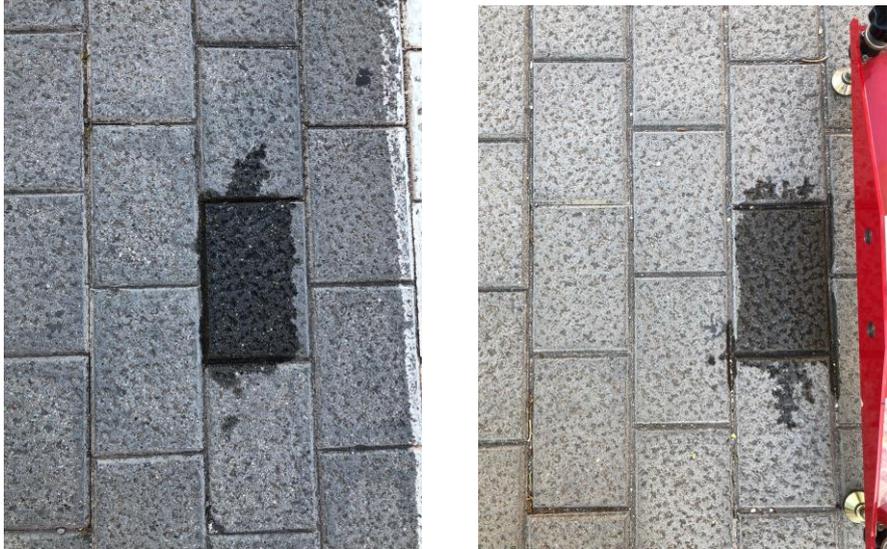
VELOCIDAD		km/h
IMD		veh/h/carril
OBSERVACIONES		
Los adoquines en los que se realizó el ensayo no corresponden a un carril bici.		
REGISTRO FOTOGRÁFICO

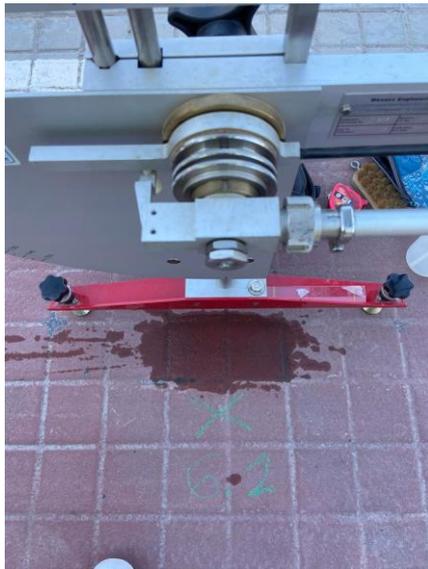
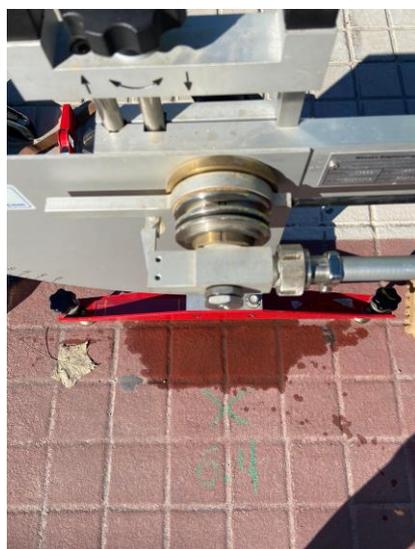
REGISTRO FOTOGRÁFICO

Las muestras corresponden a una baldosa con cal/arena y pintadas.

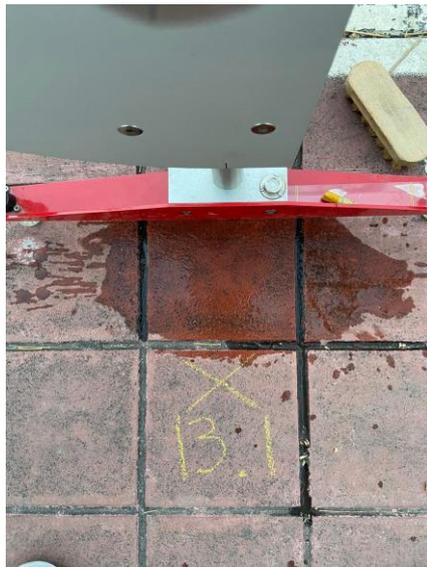
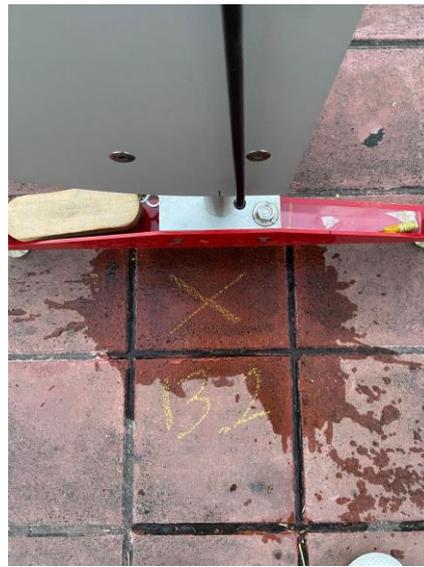
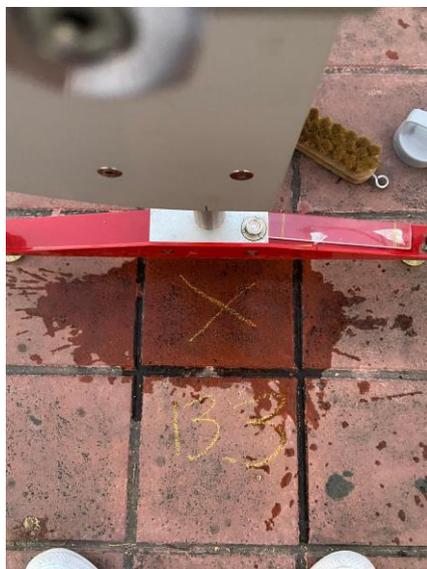
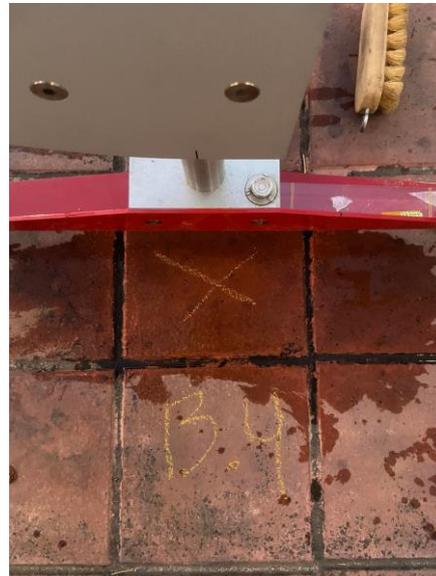
REGISTRO FOTOGRÁFICO

Fecha de ensayo:	29/11/2021	Hora de ensayo:	17:10
Localización	Calle Campillo de Altobuey		
Tipo de pavimento	Baldosa Pintada Rugosa	Código:	BALPR2
Tipología de carril	Acera bici		
Coordenadas	N: 4372772,66	E:	729063,88

Patín utilizado:	Superficie:	Plana
Longitud de deslizamiento:	126 ± 1 mm	
Orientación del ensayo:	Paralelo con el tráfico

La baldosa se encontraba pintada y la superficie era más rugosa que las anteriormente analizadas.

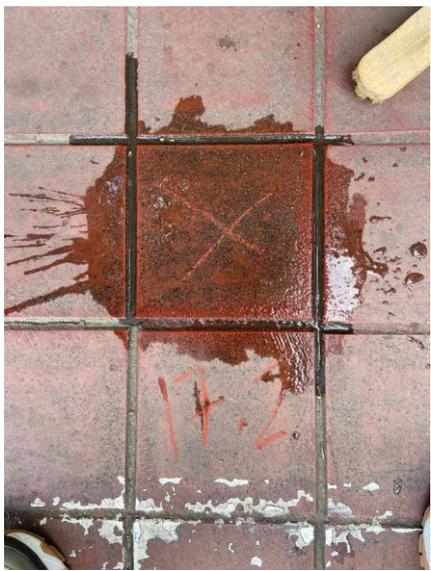
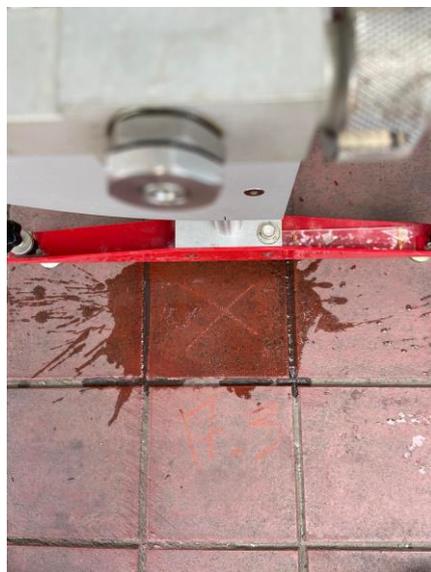
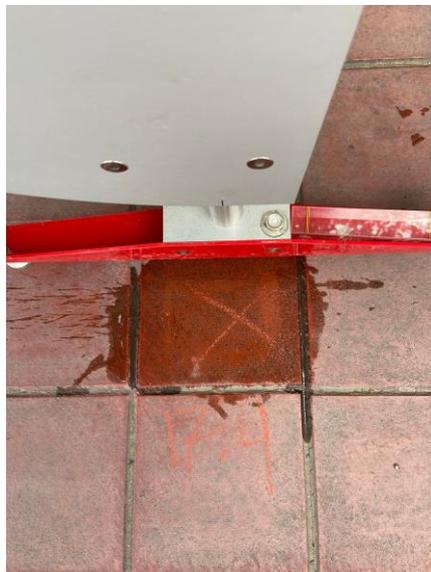
VELOCIDAD		km/h
IMD		veh/h/carril
OBSERVACIONES		
REGISTRO FOTOGRÁFICO

Fecha de ensayo:	7/12/2021	Hora de ensayo:	11:00
Localización	Calle de Alfauir		
Tipo de pavimento	Baldosa Pintada Rugosa	Código:	BALPR3
Tipología de carril	Acera bici		
Coordenadas	N: 4374391,42	E:	726564,12

Oscilaciones	1	2	3	4	5
Valor (v)	64	64	65	65	64
PTV	64				
Temperatura (°C)	13,6				
Factor corrección	-2				
PTV Corregido	62

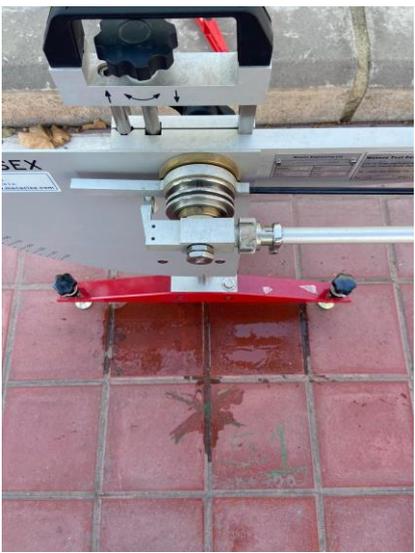
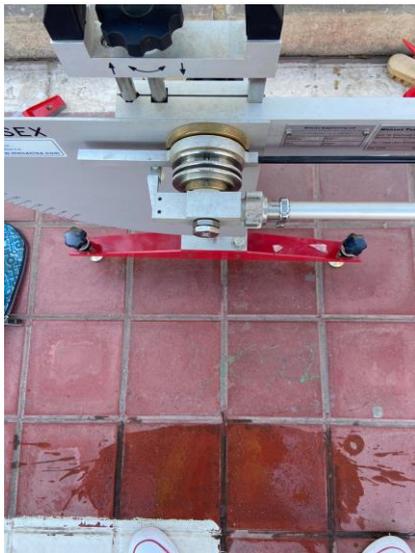
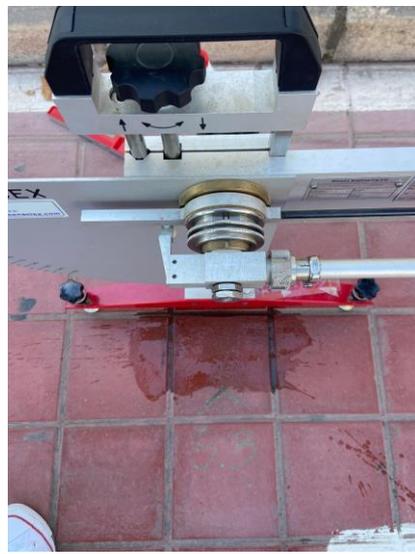
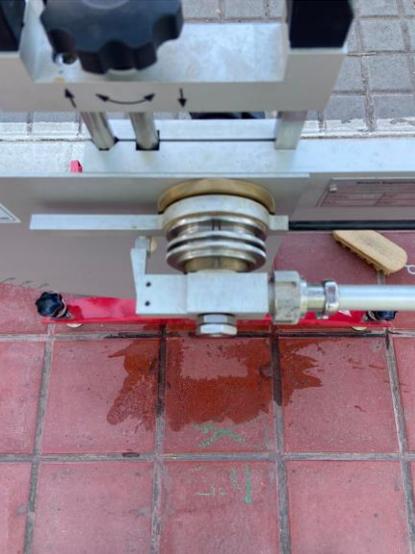
VELOCIDAD		km/h
IMD		veh/h/carril
OBSERVACIONES		
REGISTRO FOTOGRÁFICO		
<div style="display: flex; flex-wrap: wrap;">

Fecha de ensayo:	16/11/2021	Hora de ensayo:	10:30
Localización	Calle Doctor Vicent Zaragoza		
Tipo de pavimento	Baldosa Pintada Lisa	Código:	BALPL1
Tipología de carril	Carril bici protegido		
Coordenadas	N: 4375933	E:	727659

Oscilaciones	1	2	3	4	5
Valor (v)	29	28	28	30	30
PTV	29				
Temperatura (°C)	14,5				
Factor corrección	-2				
PTV Corregido	27

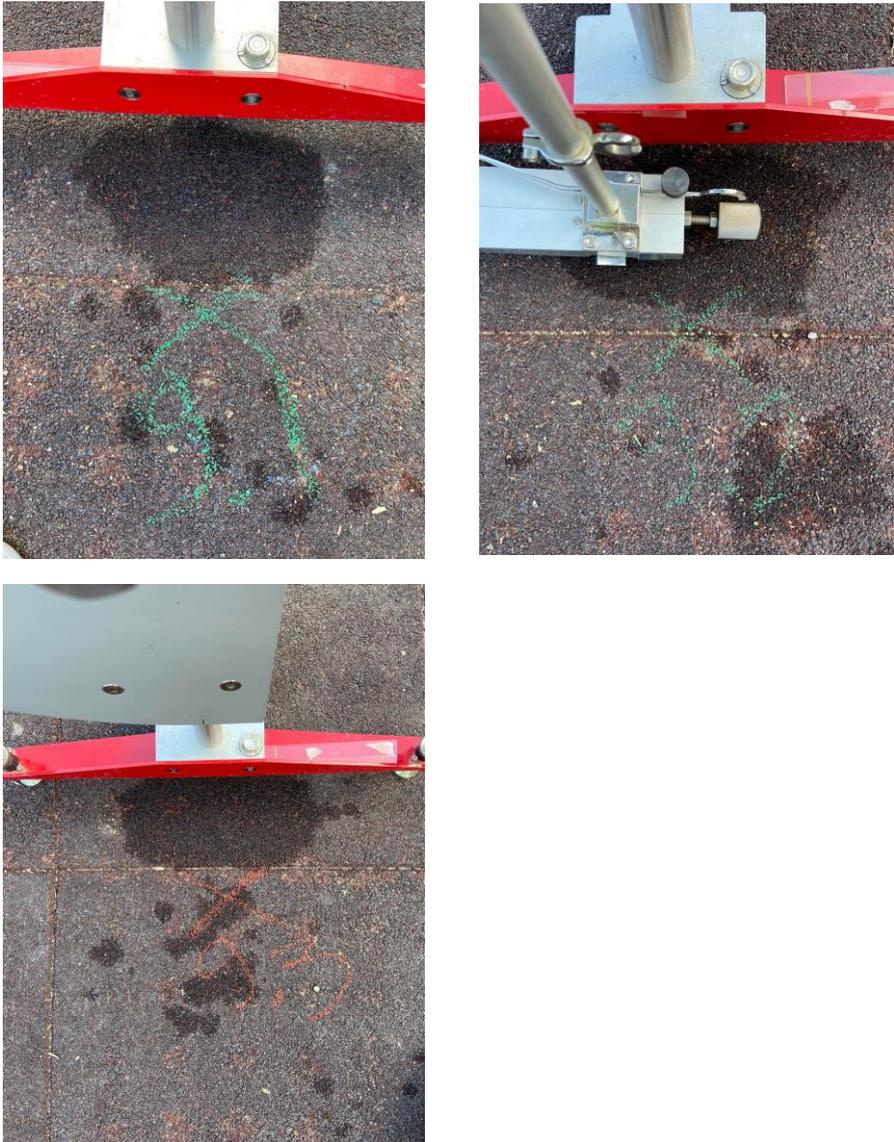
Fecha de ensayo:	17/11/2021	Hora de ensayo:	11:00
Localización	Jardines del Real		
Tipo de pavimento	Loseta de caucho	Código:	CAU
Tipología de carril	Parque		
Coordenadas	N: 4373341,1	E:	726513,25

VELOCIDAD		km/h
IMD		veh/h/carril
OBSERVACIONES		
<p>El material de esta zona corresponde a una loseta de caucho, empleada en el suelo de los juegos de niños y en el piso de gimnasios.</p>		
REGISTRO FOTOGRÁFICO
