ENTRE LA CONSERVACIÓN Y EL TURISMO: LOS PAREDONES DE REGINA TURDULORUM (BADAJOZ)

BETWEEN PRESERVATION AND TOURISM: LOS PAREDONES OF REGINA TURDULORUM (BADAJOZ)

Irene Sanchidrián Ramos

doi: 10.4995/ega.2022.13171

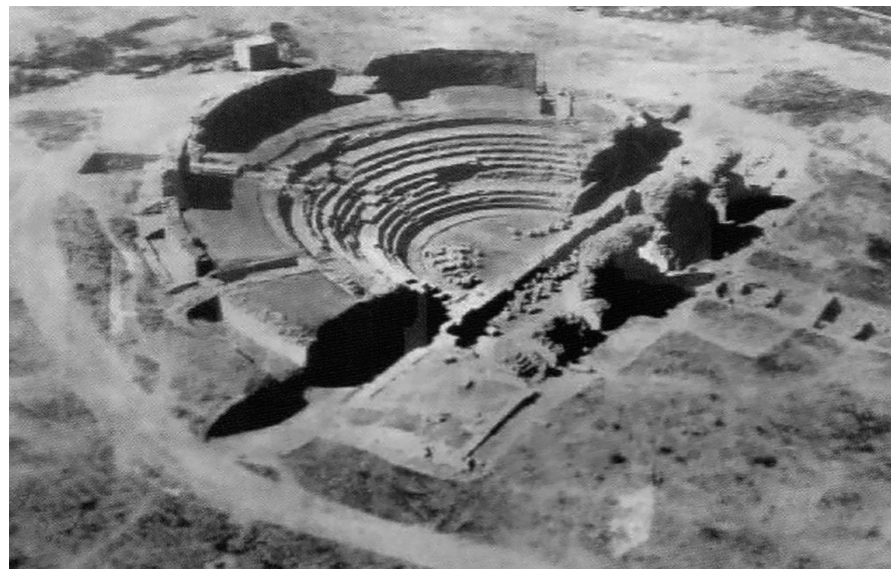
4. Estado de las excavaciones en el teatro romano hacia 1988 [Ayuntamiento de Casas de Reina]

4. State of the excavations in the Roman theatre around 1988 [Ayuntamiento de Casas de Reina]

From the 1980s until the beginning of the 21st century, the excavation work was continued by Sáenz Buruaga and Álvarez Martínez (Fig. 4). It was these archaeologists who, according to their memories, discovered the remains of the Hermitage of San Pedro. Consequently, it can be understood how heritage work is interdisciplinary: archaeology and historiography go together, as the first can help to recognize documentary data and, at the same time, the history can help to explain the findings discovered in an excavation.

Desde los años 80 hasta principios del siglo XXI continuaron las labores de excavación Sáenz Buruaga y Álvarez Martínez (Fig. 4). Fueron estos arqueólogos los que, según sus memorias, descubrieron los restos de aquella Ermita de San Pedro. Así, se entiende cómo el trabajo en patrimonio es interdisciplinar, esto es, la arqueología y la historiografía van de la mano, pues la primera puede ayudar a reconocer los datos documentales y, a la vez, éstos pueden llegar a explicar los hallazgos descubiertos en una excavación.

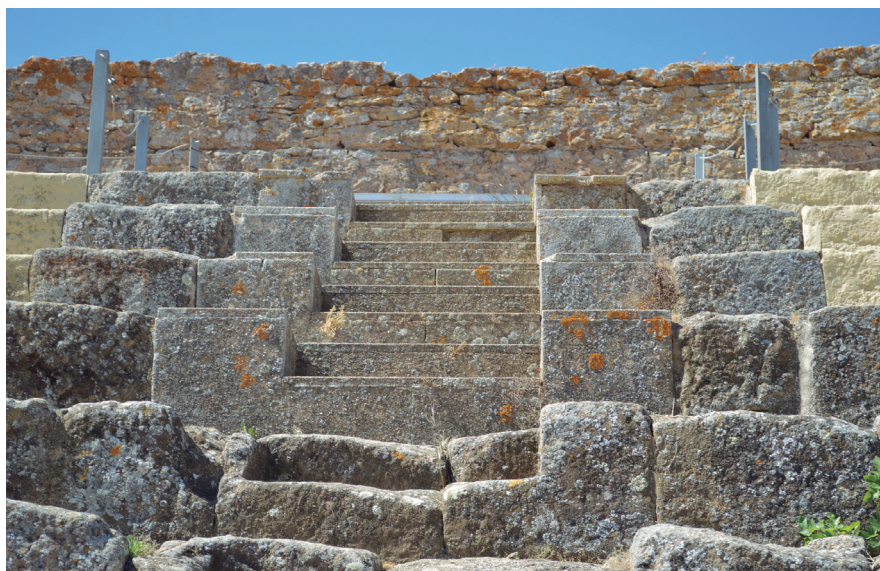
6

6. Fotografía de la *scalae* en la actualidad [fotografía de la autora, mayo 2019]

6. Photograph of the *scalae* today [author's photograph, May 2019]

Por otra parte, rehabilitó una de las hornacinas del *postcaenium*, los *aditus* de entrada y los *scalae* de la *cavea* (Fig. 6), restauraciones que, según Álvarez Martínez, no fueron

On the other hand, he restored one of the niches of the *postcaenium*, the entrance *aditus* and the *scalae* of the *cavea* (Fig. 6), restorations which, according to Álvarez Martínez, were not very successful due to the haste with which they were carried out. However, the only work that has been reversed in recent years is the *aditus*, as the stairs and the niche of the *valvae* remain as they were then.

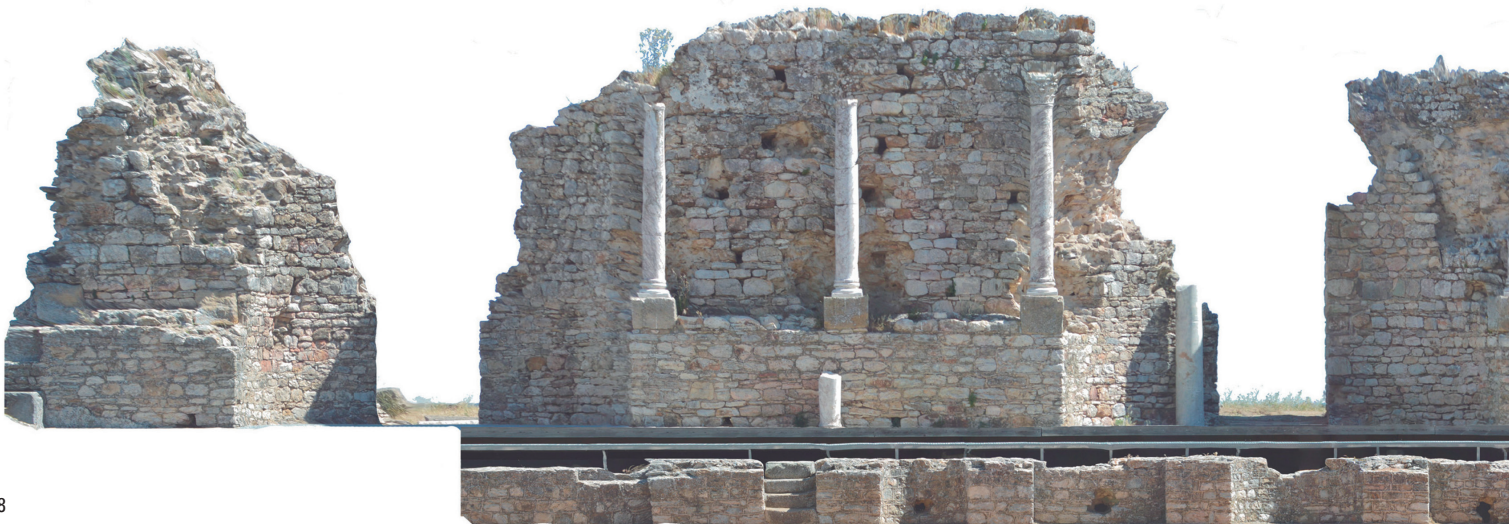
8

8. Ortofoto del *frons scaenae* del teatro romano en 2019 realizada a partir de la fotogrametría del teatro. Escala 1/200. [Elaboración de la autora, junio 2019]

8. Orthophoto of the *frons scaenae* of the Roman theatre in 2019 made from the photogrammetry of the theatre. Scale 1/200. [Author's elaboration, June 2019]

In their first project, they undertook the restoration of the stage front (Fig. 8). To this end, they used materials recovered from the site itself and, after study, proceeded to partially do an anastylosis. However, they also included some consolidation of those elements found *in situ*. Consequently, they used traditional systems that were compatible with the original remains, making the affinity between materials one of the main *criteria* in their work.

En su primer proyecto, se encargaron de restaurar el frente escénico (Fig. 8). Para ello, emplearon materiales recuperados del propio yacimiento y tras su estudio, procedieron a una anástilosis parcial de los mismos. No obstante, también incluyeron algunas consolidaciones de aquellos elementos hallados *in*

situ, impidiendo así el desprendimiento de éstos. En consecuencia, utilizaron sistemas tradicionales compatibles con los restos primitivos, convirtiendo así la afinidad entre materiales en uno de los criterios primordiales en su obra.

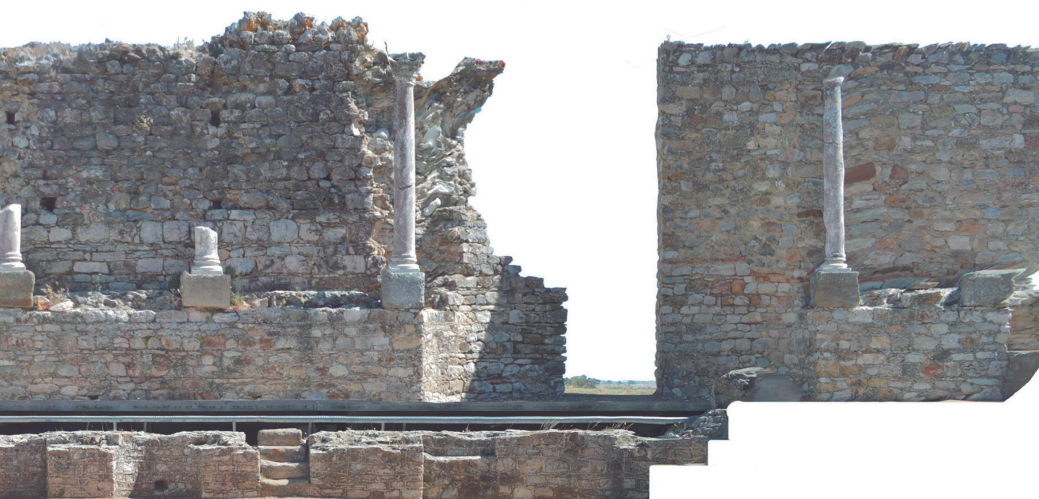
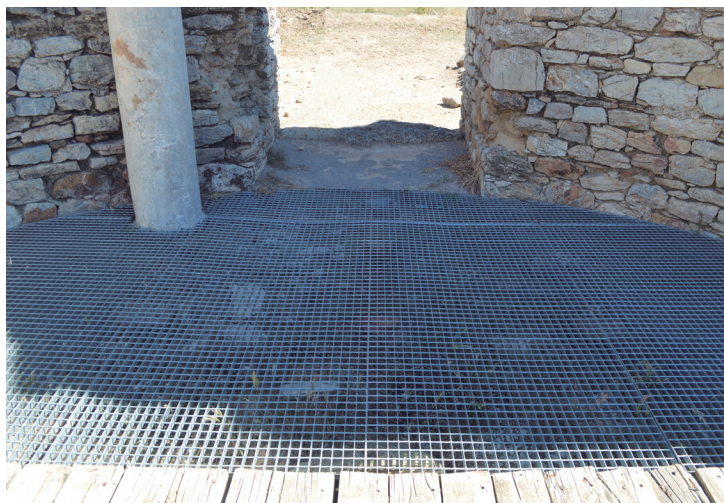
9

9. Fotografía de una de las *valvae* en la actualidad; se observa el pavimento de trámex ya proyectado por Idoia Muriel [fotografía de la autora, mayo 2019]

Once again, work was carried out on the stage, applying a protective lasur-based treatment to the stage floor. Similarly, he treated the *valvae* by installing metal trusses of *tramex* to bridge the existing irregularity (Fig. 9).

De nuevo, se volvió a trabajar en el escenario, aplicando un tratamiento protector a base de lasur en la tarima de la escena. De igual forma, trató las *valvae* instalando entramados metálicos de trámex para salvar el desnivel existente (Fig. 9).

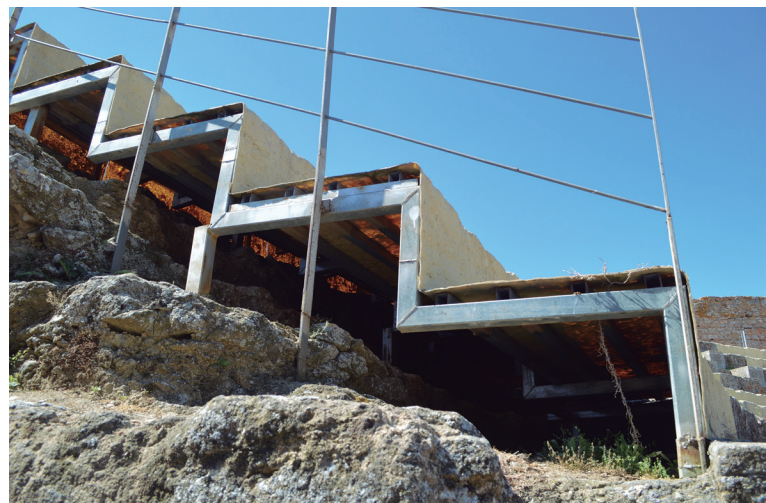
10

10. Detalle de la yuxtaposición entre el graderío original con el de poliéster colocado en 2014 [fotografía de la autora, mayo 2019]

The image of the theatre today is not only shaped by this last restoration, but also by the installation of fiberglass and polyester bleachers on metal supports (Fig. 10) in the areas where previously only the negative of the bleachers was preserved and not their ashlars. The premises on which this intervention was carried out were based on the compatibility and reversibility of the materials used, but a healthy coexistence between the old and the new has not been achieved.

Sin embargo, la imagen del teatro en la actualidad no se configura únicamente con esta última restauración, sino que también se forma a raíz de la colocación de un graderío de fibra de vidrio y poliéster sobre soportes metálicos (Fig. 10) en las zonas donde antes sólo se preservaba el negativo de las gradas y no sus sillares. Las premisas con las que se llevaba a cabo esta intervención se basaban en la compatibilidad y la reversibilidad de los materiales utilizados, pero no se ha llegado a una sana convivencia entre lo viejo y lo nuevo.

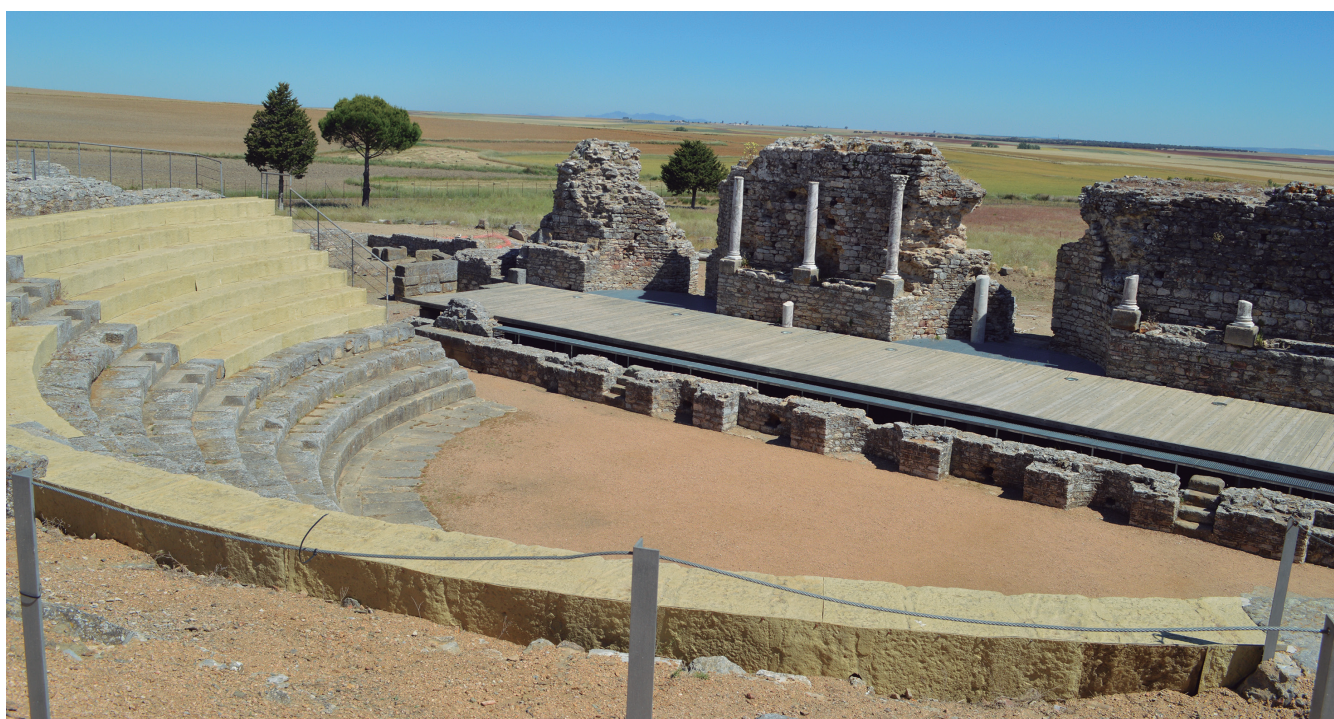
11. Teatro en la actualidad [fotografía de la autora, mayo 2019]

Firstly, despite the temporary nature of the structure, the new grandstand has not been dismantled since its installation (Fig. 11). It is therefore difficult to categorize the impact this may have had on the original remains. Moreover, these stands stand out chromatically against the ashlars, although it is foreseeable that, over time, the tones will even out.

En primer lugar, a pesar del afán de temporalidad con el que se concibió esta estructura, el nuevo graderío no se ha desmontado desde su colocación (Fig. 11). Por eso mismo, es difícil categorizar el impacto que esto puede haber provocado en
