Estudio de los morteros de la Torre de l'Homenatge del
Castell de Marinyén en Benifairó de la Valldigna

Trabajo Fin de Máster

Máster Universitario en Conservación y Restauración de Bienes
Culturales

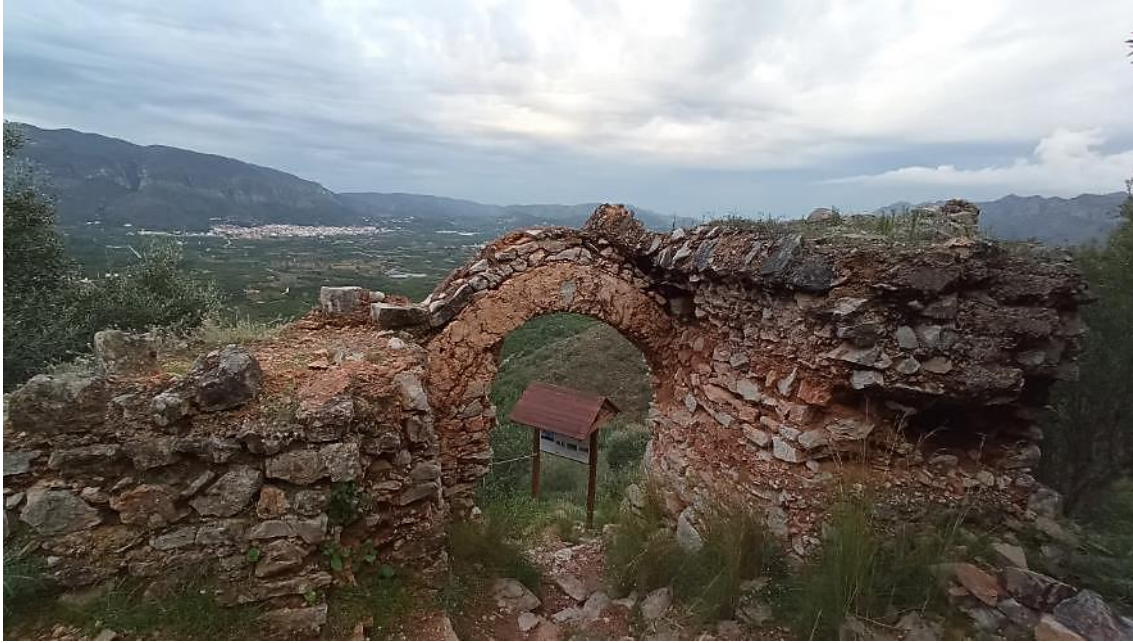
Figura. 7. Arco de medio punto del Albacar. Fuente: CASTELLET, 2021.

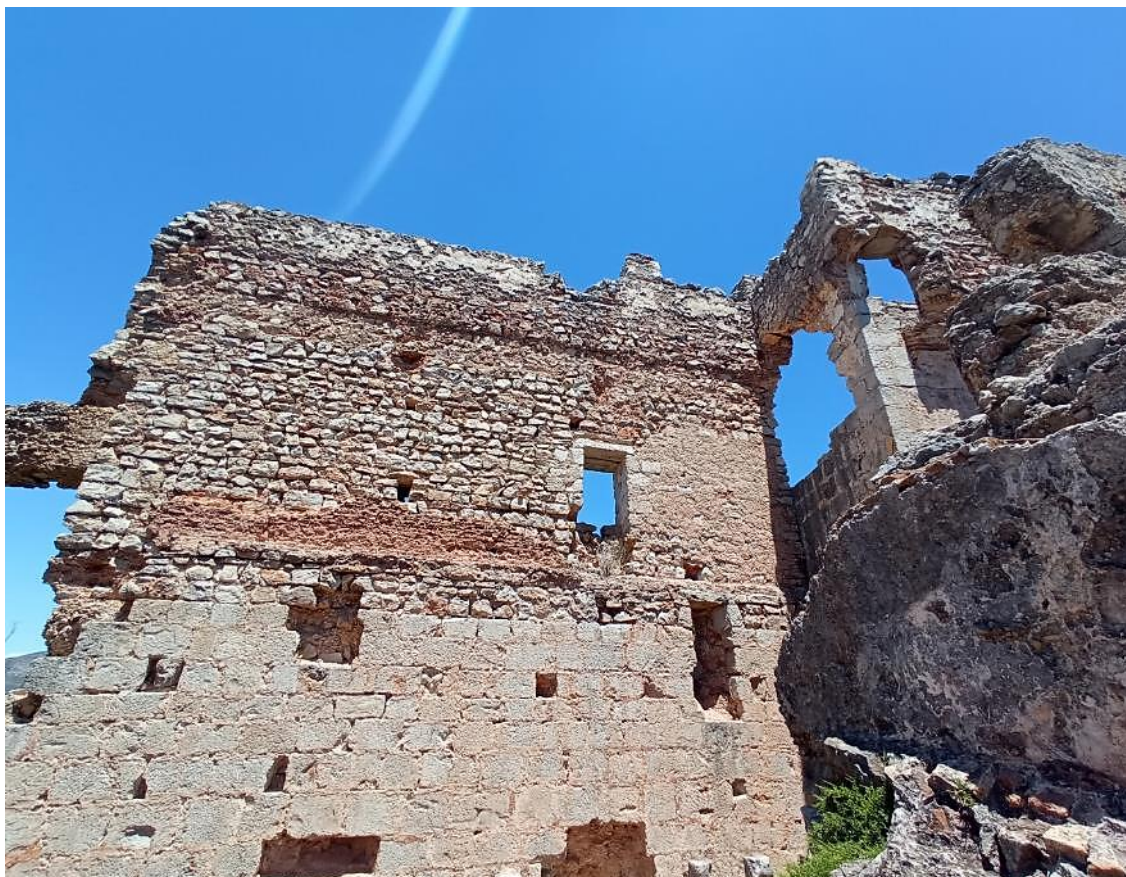
Figura. 10. Muro a sillares tras la capilla cristiana. Fuente: CASTELLET, 2021.

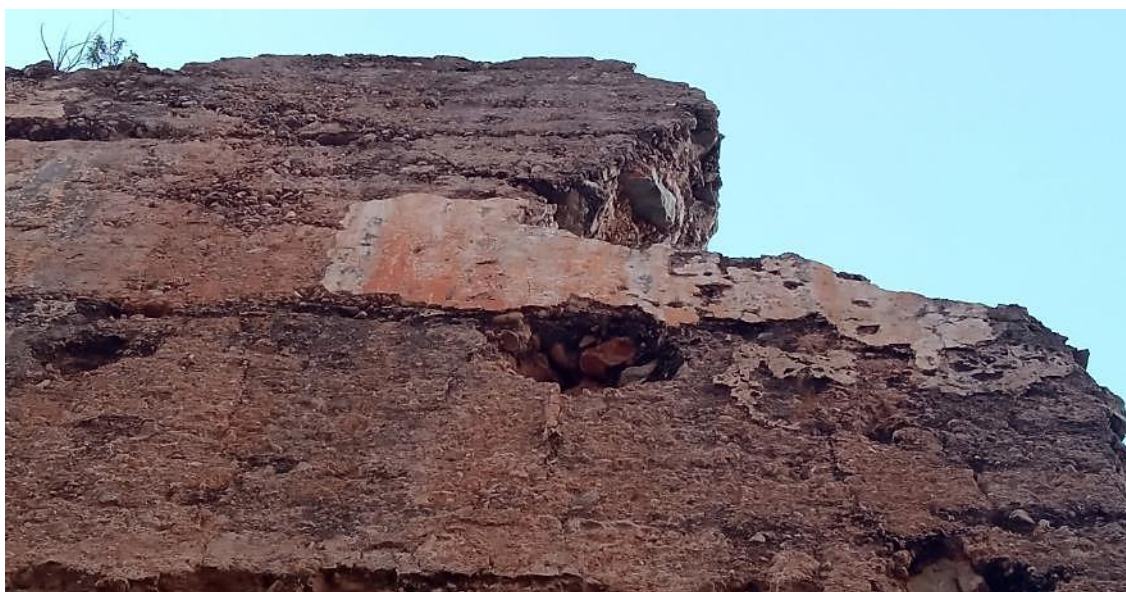
Figura. 11. Muro de construcción a tapial situado en frente de la capilla cristiana. Aún conserva revestimiento en zonas concretas. Se observan los agujeros por aguja de tapial. Fuente: CASTELLET, 20220.

- Enfrente de la capilla, se encuentra un muro construido en tapia (Fig. 11), donde son visibles las marcas del encofrado y, además, se observan unas incisiones figurativas, posiblemente de época gótico cristiana (Fig. 8-9) aunque aún queda por determinar. La disposición de los muros hace que aún se conserve en la parte superior un arranque de la bóveda.

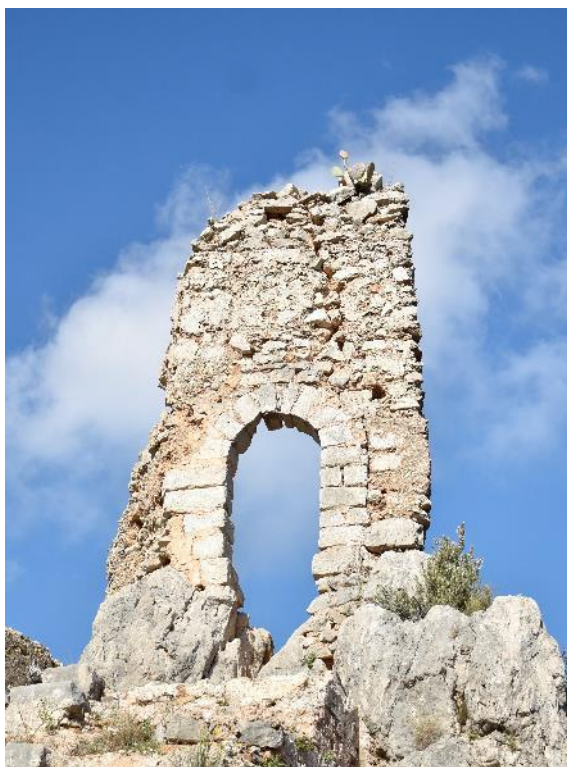
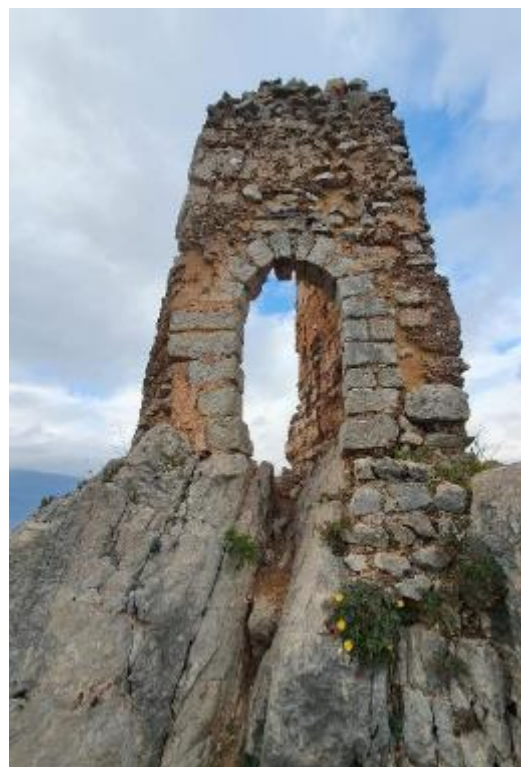
Figura. 13. Torre de l'Homenatge, muro este. De izq. a drcha.: antes de la restauración, después de la restauración. Fuente: (Izda.) ZALBIDEA. 2021: (drcha.) BALLESTEROS. 2022.

- En la zona más elevada del peñasco, se encuentra en estado de ruina, la **Torre de l’Homenatge** o **Torrassa**, de la que sólo se conservan restos de tres paramentos laterales, uno de ellos de mayores dimensiones, alberga la puerta construida con un arco de medio punto que da acceso a una escalera encofrada de piedras y mortero de cal que se dirige hacia el aljibe (Fig. 13).

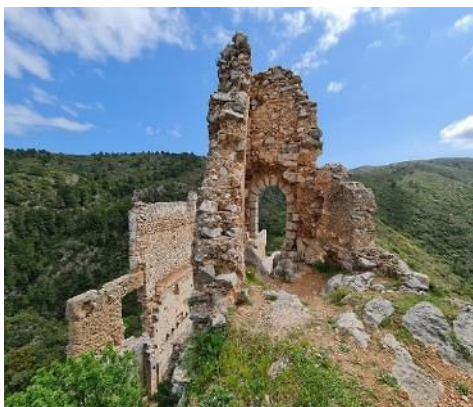
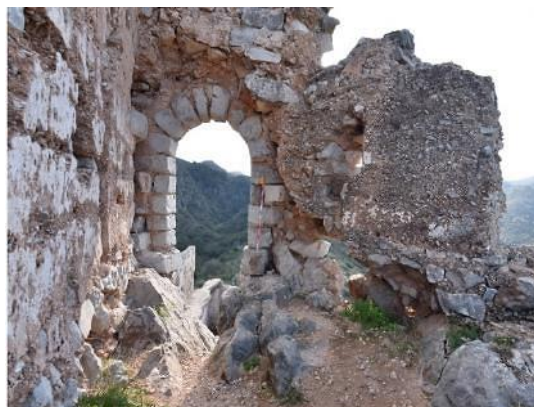
Figura. 14. Vista este de la Torrassa. Se aprecian los numerosos faltantes y la falta de pavimento. Fuente: Izqda. VALENCIABONITA®, 2021; Drcha.: ZALBIDEA, 2021.

El estado inicial de la *Torrasa*, al igual que el conjunto del *Castell*, no era bueno, con unas patologías muy acusadas en cuanto a la degradación de los restos arquitectónicos en estado de ruina (Fig. 14). En consecuencia, los muros que forman la Torre, se encontraban parcialmente desprendidos, y sin la parte superior, los remates, y tampoco se conservaba el pavimento, estando, de esta forma, el basamento en contacto directo con la tierra. En el muro derecho (vista interior dirección este), se halla un faltante de dimensiones razonables (68 x 60 cm), que evidencia el proceso de degradación y ponía en peligro la estructura por posible derrumbe. Por otra parte, se localizaron pérdidas del material de origen en la parte interna y externa de la Torre, como es el caso de los enlucidos, en peligro de desprendimiento y evidente erosión, siendo necesario una intervención de consolidación, colmado y rejunte de los faltantes urgente. En la puerta del arco de medio punto, en la cara interior, aún se pueden observar los orificios donde se anclaba la puerta. En toda la Torre se aprecian, por los distintos materiales utilizados, diferentes reparaciones que no fueron documentadas.

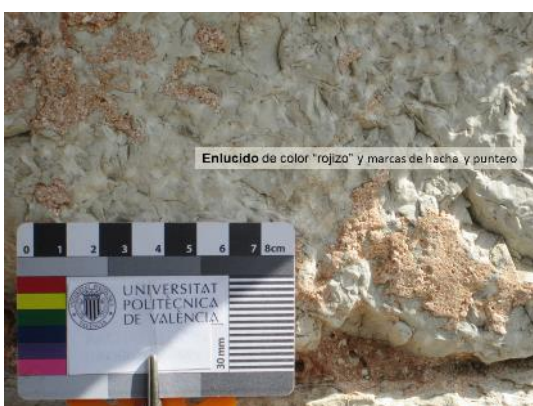
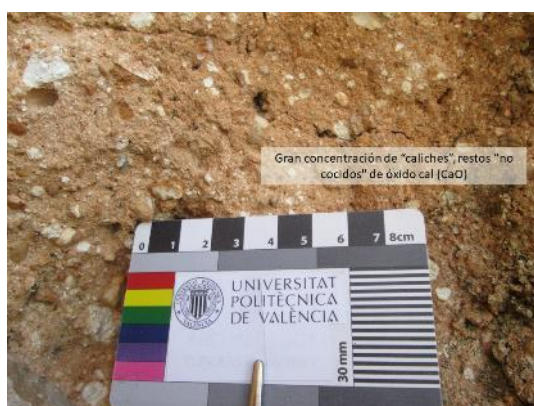
Figura. 16. Marcas del hacha y restos de enlucido rojizo debajo del arco de medio punto de la Torre. Fuente: ZALBIDEA, 2021.

Figura. 17. Gran concentración de caliches en muro Este de la Torre. Fuente: ZALBIDEA, 2021.

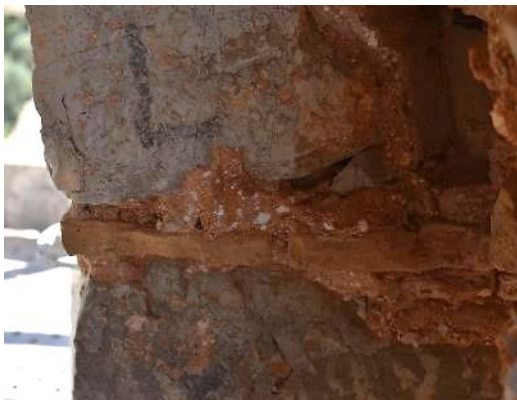
Figura. 19. Zona del arco de medio punto. Se aprecian caílches entre mortero de color rojizo. Sobre piedra caliza, se observa un grafismo por acto vandálico. Fuente: ZALBIDEA, 2021.

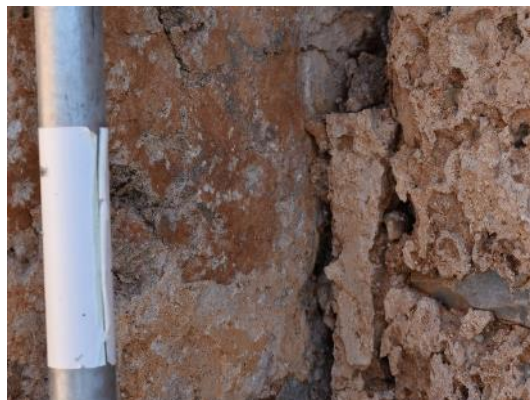
Figura. 20. Numerosas faltantes y oquedades en muro este interno de la Torre. Zonas donde se deposita el agua de lluvia. Fuente: ZALBIDEA, 2021.

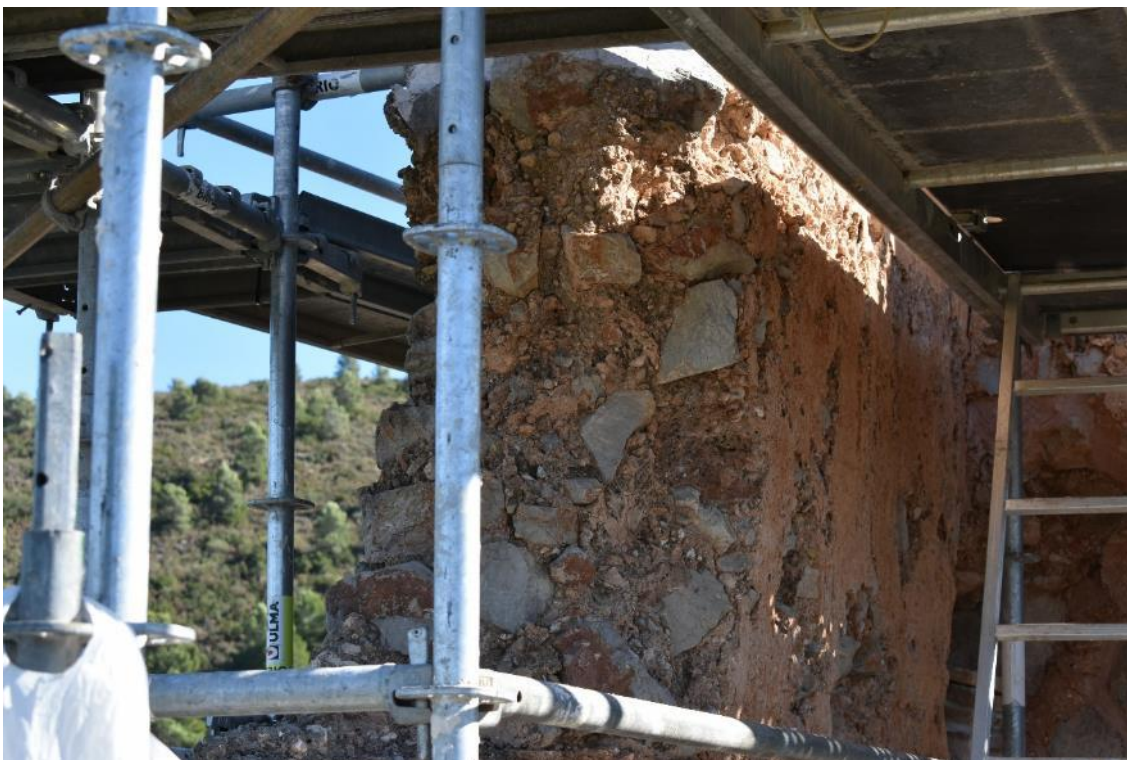
Figura. 21. Muro este norte interior. Se aprecia el grosor del mismo. Fuente: ZALBIDEA, 2021.

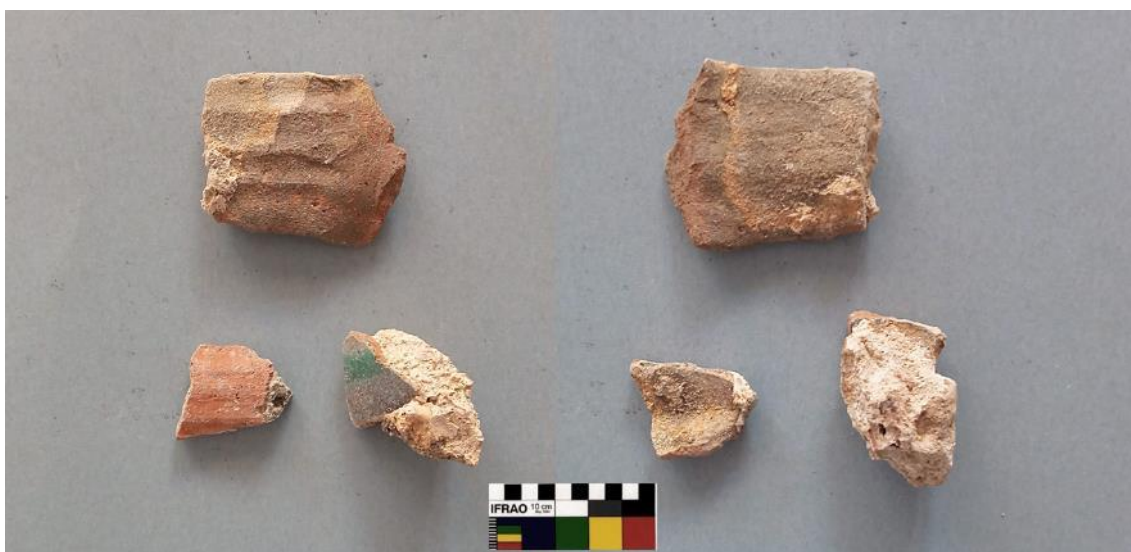
Figura. 22. Fragmentos cerámicos medievales pertenecientes al muro del arco de medio punto, vista este, de la Torre. Estado inicial. Se pueden observar las grandes concreciones de carbonatos adheridos en los fragmentos. Fuente: CASTELLET, 2022.

En primer lugar, cabe decir que, a lo largo del *Castell*, se encontraban restos cerámicos con superficie vidriada y sin vidriar entre los muros del conjunto arquitectónico (usado como material auxiliar en los morteros), con características similares a la cerámica del siglo XI. Este uso de fragmentos cerámicos entre los morteros de la Torre, era muy habitual en época medieval, con estos fragmentos se pretendía aportar una mayor resistencia al conjunto del mortero. Para poder realizar un mejor estudio arqueológico acerca de la cerámica, se procedió a tomar muestra (un total de 8 fragmentos⁶⁰). Posteriormente, se efectuó una limpieza para obtener mejores resultados en cuanto a fotografía y datación de las mismas (Fig. 22-23).

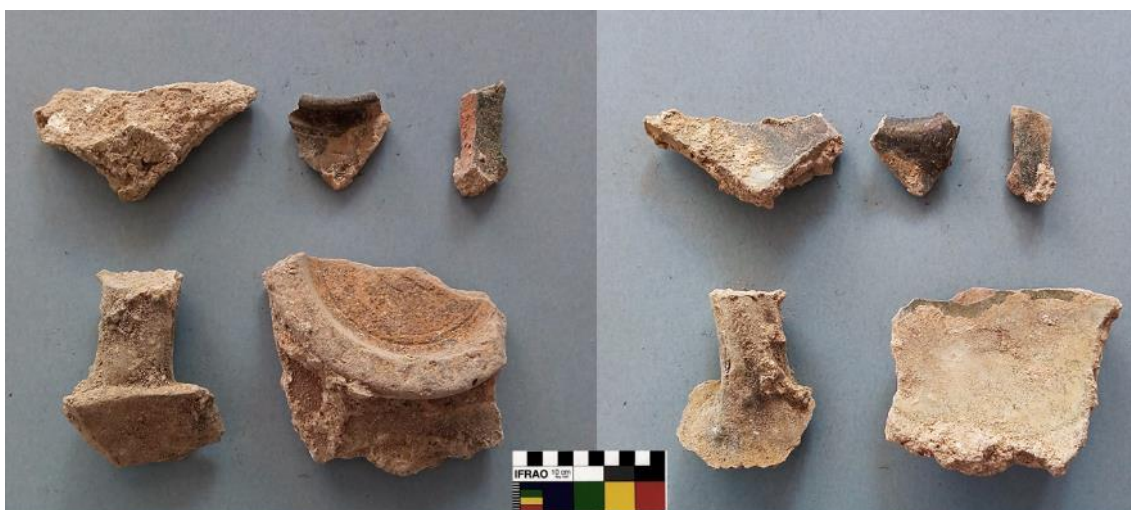
Figura. 23. Fragmentos cerámicos de época medieval pertenecientes al muro noreste de la Torre. Estado inicial. Se aprecian las concreciones de índole terrosa y carbonatos adheridos en los fragmentos. Fuente: CASTELLET, 2022.

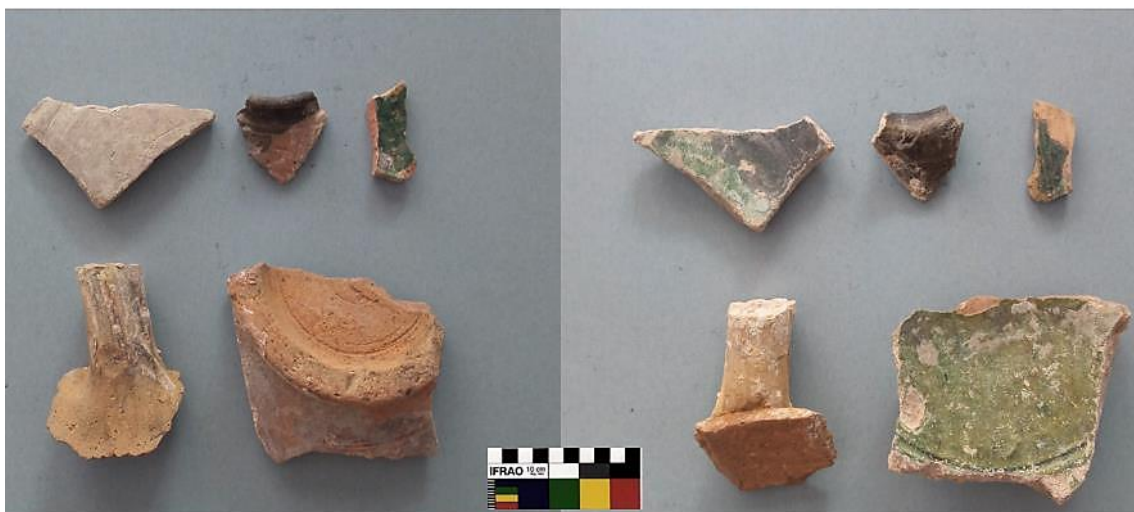
Figura. 25. Fragmentos cerámicos muro NE tras restauración. Fuente: CASTELLET, 2022.

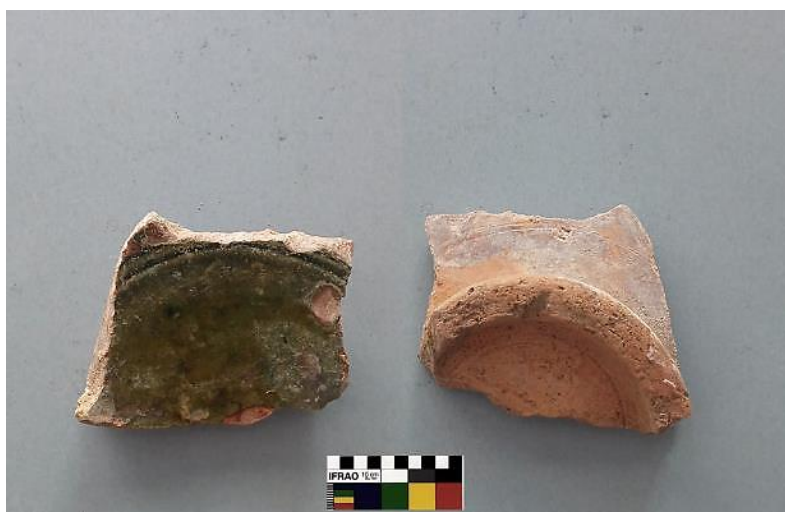
Figura. 26. Fragmentos cerámicos tras la limpieza. Contienen decoraciones por incisión, película vidriada de color verde manganeso y líneas negras. Fuente: CASTELLET, 2022.

Algunos de los fragmentos estudiados tienen un esmalte vidriado característico de color verde manganeso con líneas decorativas de color negro, datadas de finales del siglo XI y XIII, considerándola cerámica islámica, y también se aprecian decoraciones por realizadas por incisiones (Fig. 26). Por lo que respecta al estado conservativo, las patologías de las muestras no presentaban mayor daño que: incrustaciones de restos de mortero de cal y de tipo terroso de grosores y dureza diversa, además de suciedad producida por diferentes sustancias y por residuos grasos (de carácter calcáreo) produciendo manchas, y, finalmente, en pequeñas cantidades, se apreciaba alteración de carácter orgánico. Estas sustancias diversas han causado alteraciones en la superficie vítrea y en la pasta cerámica.

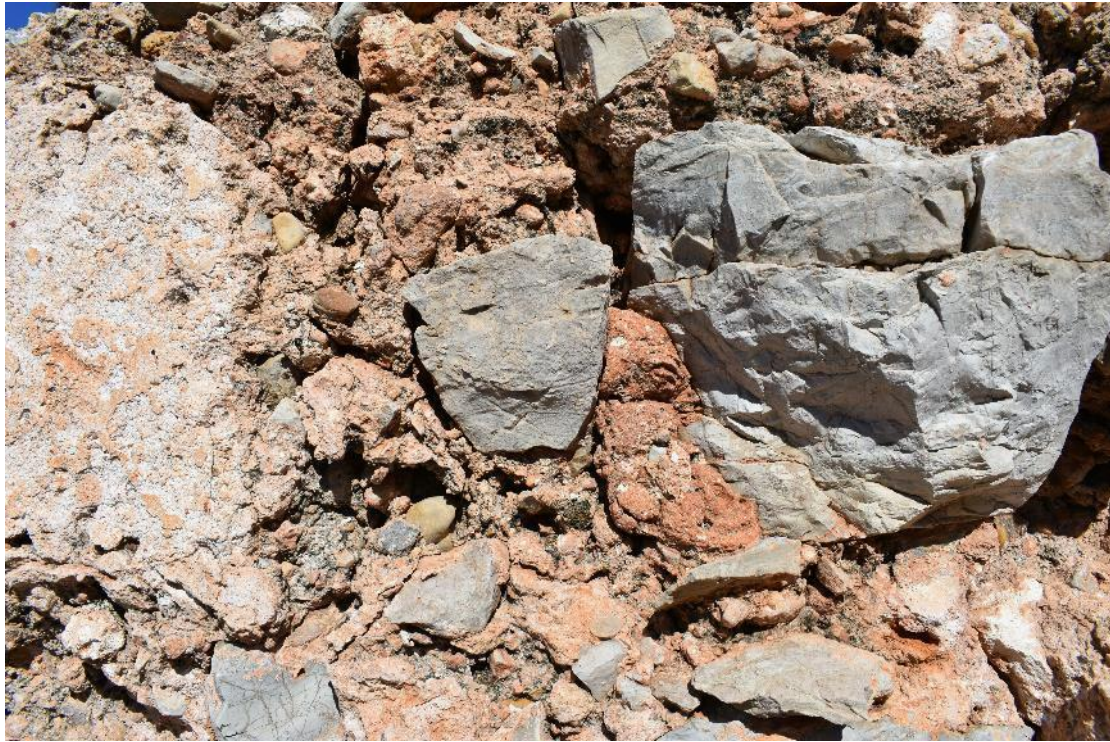
Figura. 29. Se aprecian numerosos faltantes interconectados y pérdida del revestimiento. Material en disgregación. Fuente: ZALBIDEA, 2021.

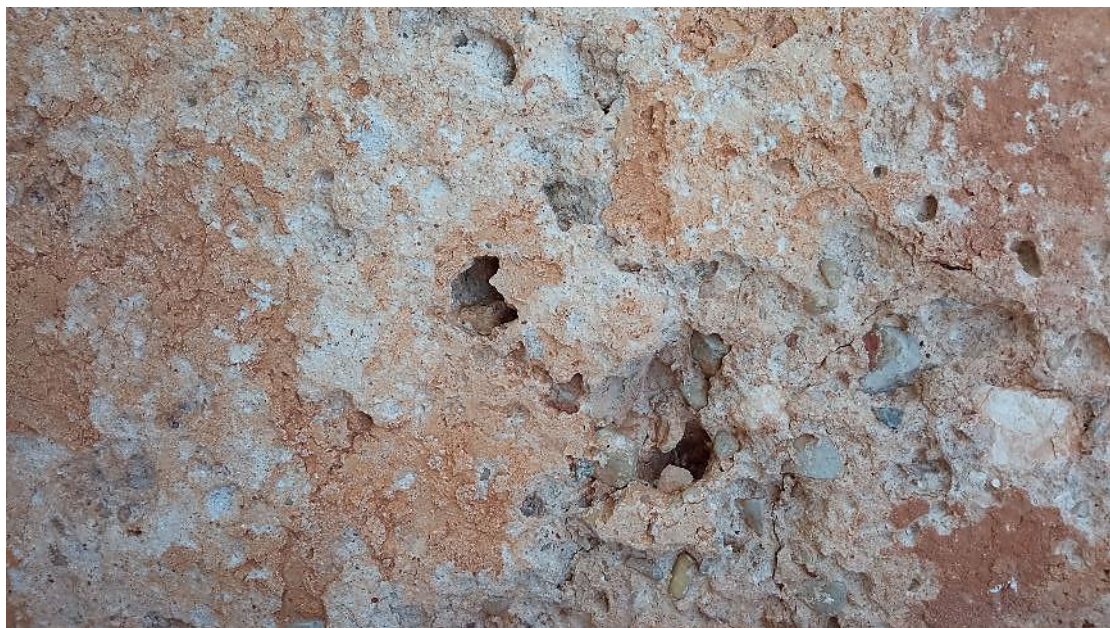
Figura. 30. revestimiento del paramento Norte interior de la Torre. Pérdida del material en superficie. Fuente: CASTELLET, 2021.

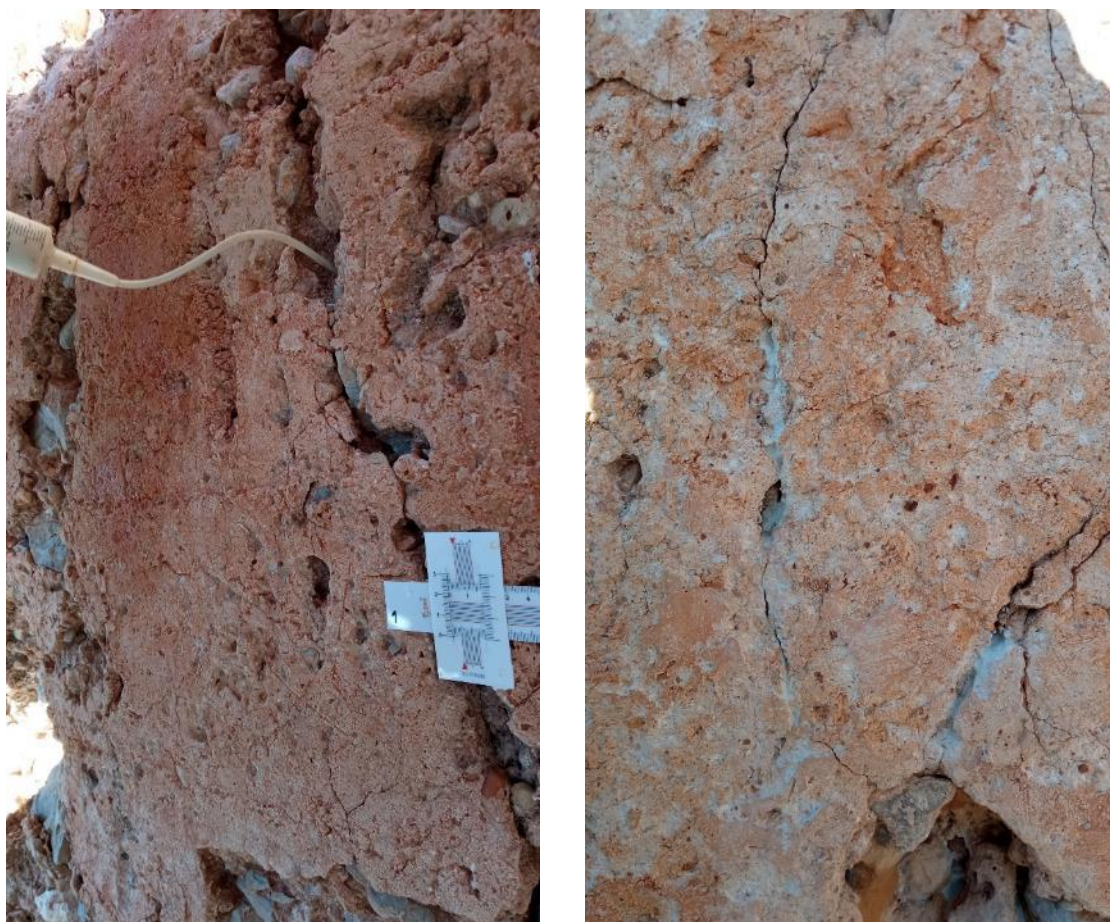
Figura. 31. Aplicación de lechada de cal hidráulica como método de consolidación y rejunte de fisuras y oquedades (drcha.). Tras inyección (izqda.). Fuente: CASTELLET, 2021.

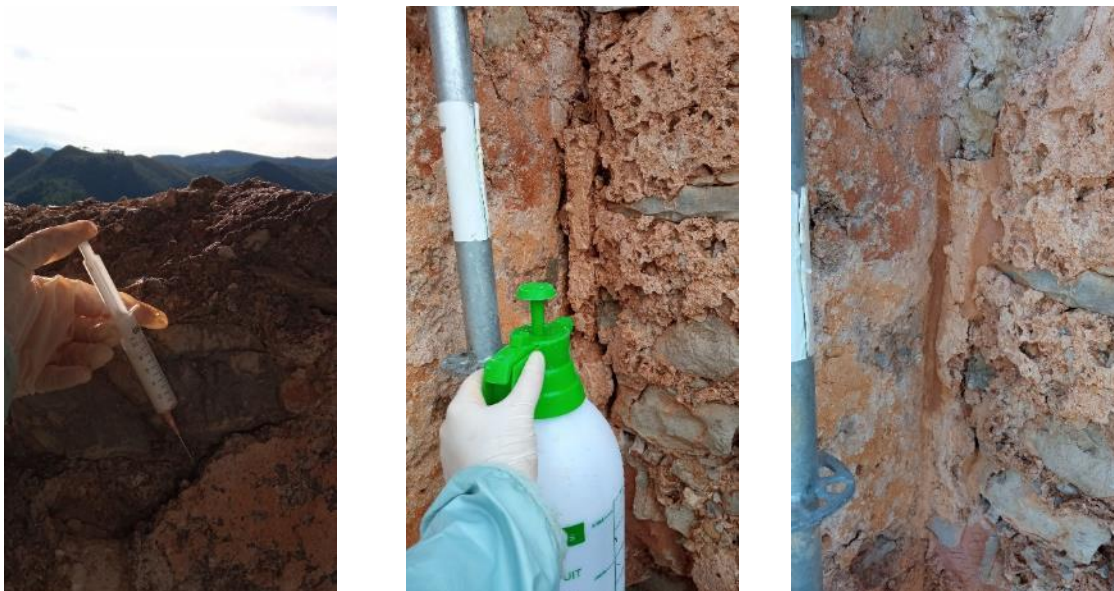
Figura. 33. De izqda. a drcha.: Inyección de EVA ART al 2% con agua desionizada. Consolidación de los estratos; Humectación previa de la zona a aplicar el mortero; Sellado de grietas con mortero hidráulico. Fuente: CASTELLET, 2021.

Los resultados obtenidos del tratamiento fueron satisfactorios tanto en aplicación como en el secado final de los morteros. No modificó aspecto final del sustrato en color, brillo y textura. Más aún, le aportó propiedades en el soporte que, bajo la realización de ensayos tecnológicos, se ha podido observar que ha actuado pues, como método conservativo⁸³ y afín a las condiciones climáticas del sitio (Fig. 33-37).

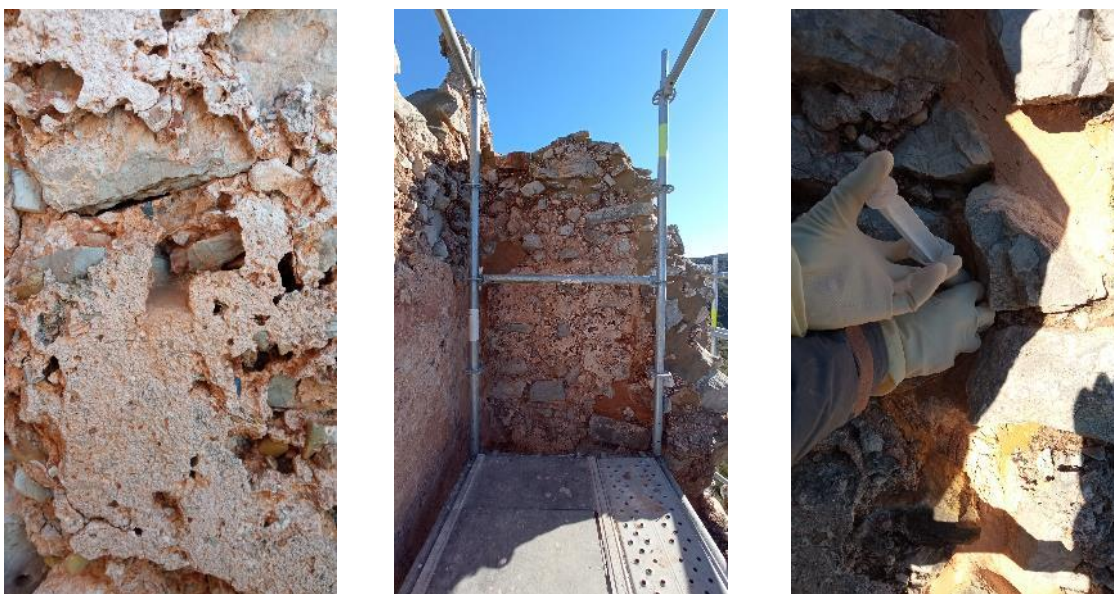
Figura. 34. De izqda. a drcha.: Aplicación de mortero en zonas donde se deposita el agua de lluvia; Mortero aplicado en sellado muro Este interior; Consolidación por colada/ inyección de cal hidráulica NHL-5 (lechada). Fuente: CASTELLET, 2021.

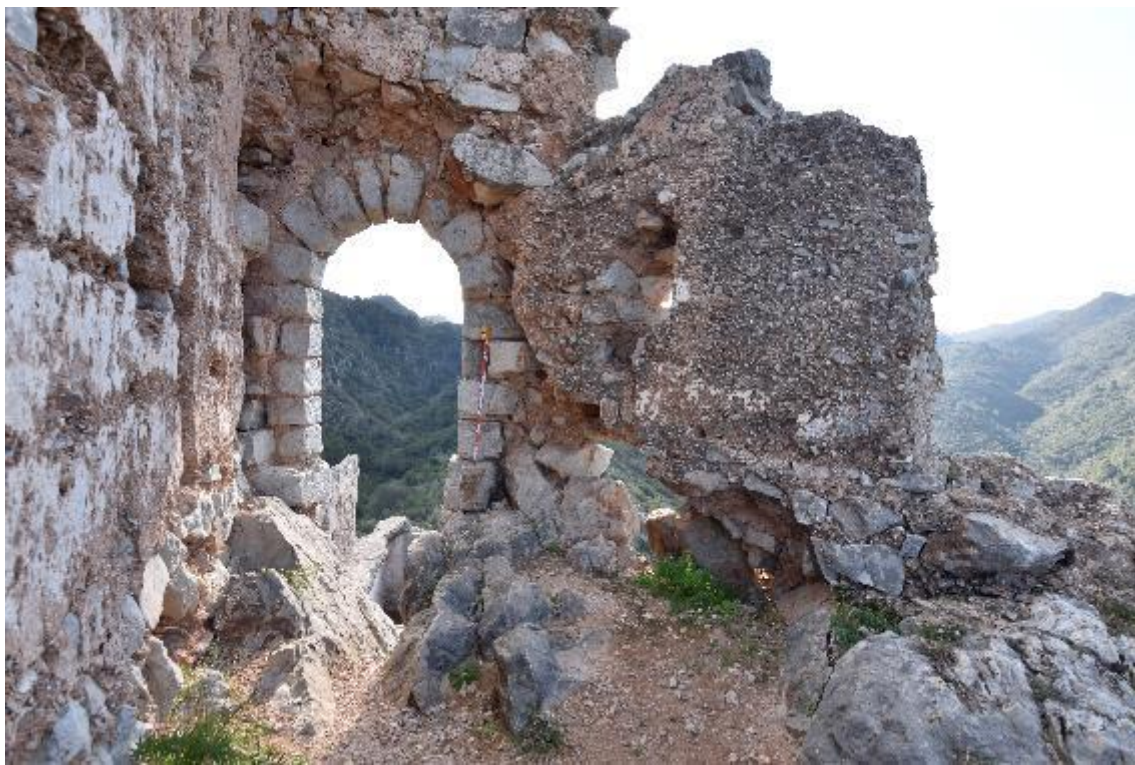
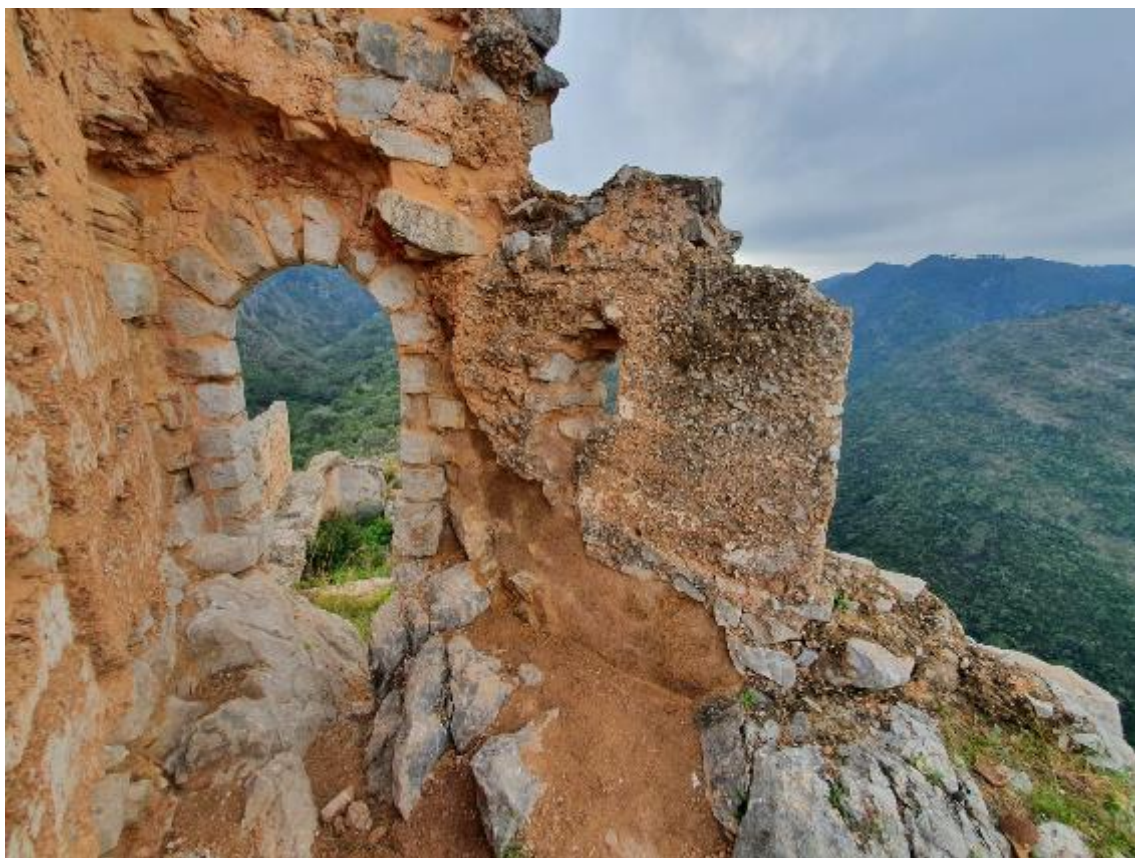
Figura. 35. Imagen sup.: Torre de l’Homenatge. Vista este. Puerta de medio punto. Antes de la restauración. Fuente: ZALBIDEA, 2021. Imagen inf.: Restauración de la Torre. Fuente: BALLESTEROS, 2022.

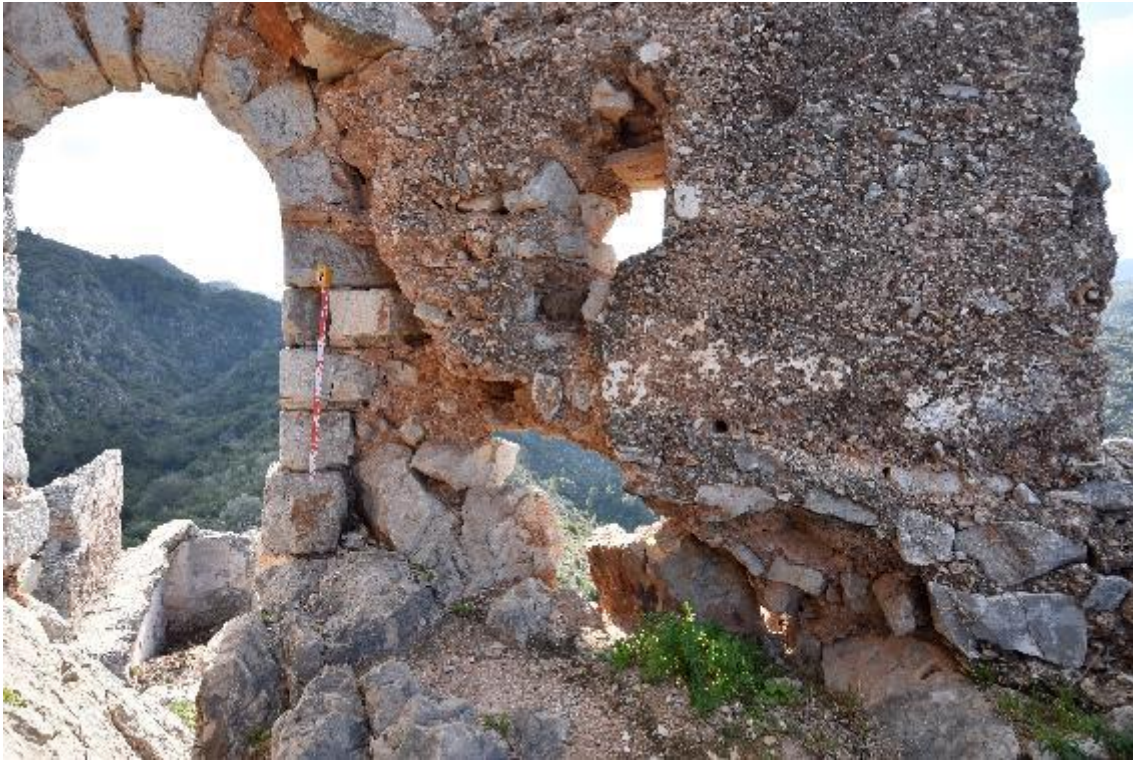
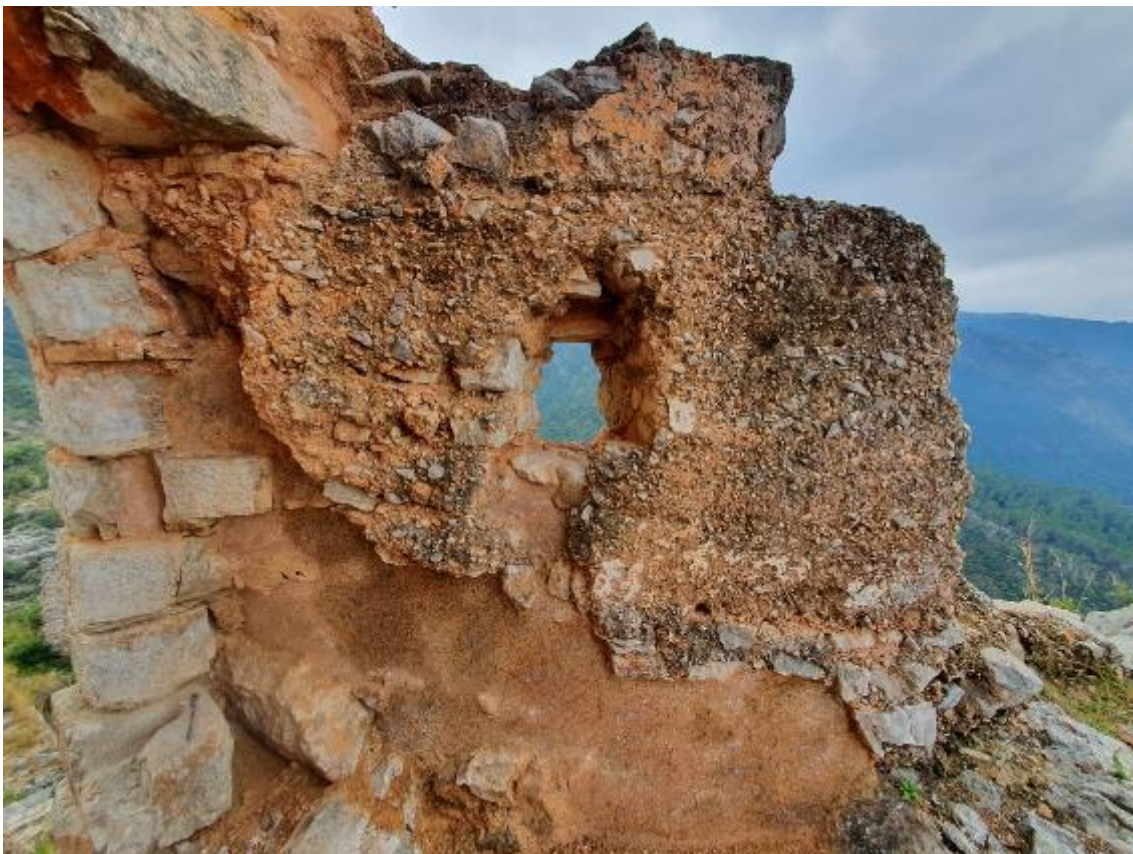
Figura. 36. Vista Sud. Puerta de medio punto. Imagen sup.: Antes de la restauración. La superficie del suelo, se observa un faltante de tamaño considerable. Fuente: ZALBIDEA, 2021 Imagen inf.: Después de la restauración. Sellado del faltante inferior. Fuente: BALLESTEROS, 2022.

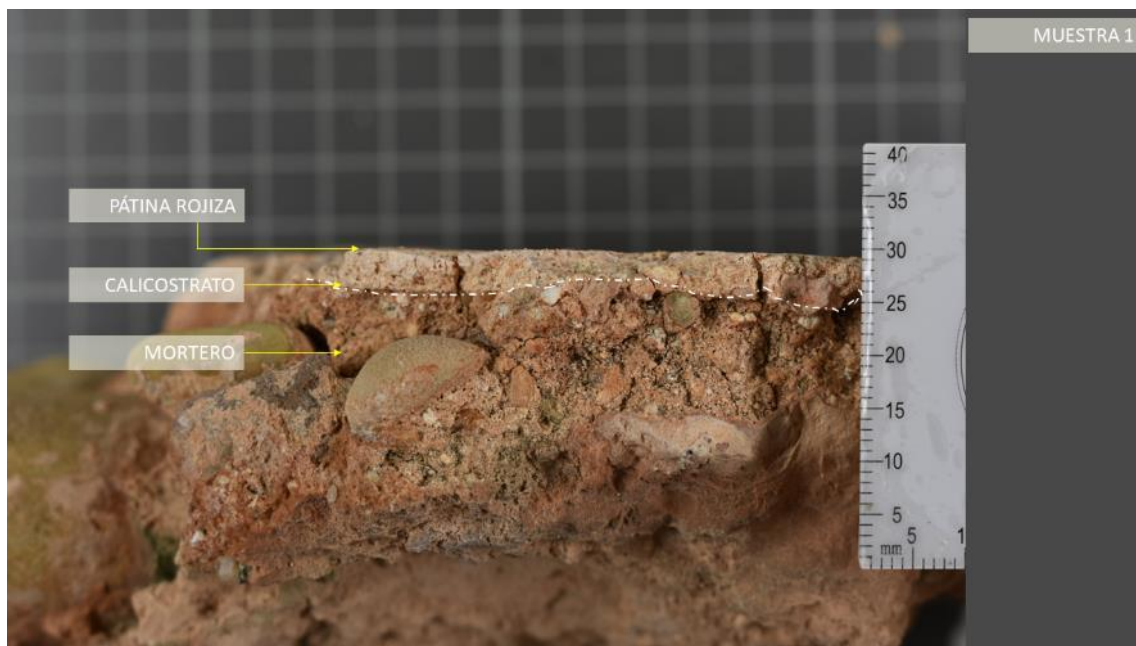
Figura. 40. M-1. Mortero del paramento Norte interior. Se aprecian los clastos muy cerca de la superficie. Diversidad en cuanto a áridos y tamaño. Tono rojizo. Fuente: CASTELLET, 2021.

Se determina así, que el mortero está compuesto por una matriz carbonatada, que se aprecia ópticamente y se percibe a través de las imágenes realizadas con MO. El árido presenta una naturaleza mixta, carbonática (calcita) y silíceo (cuarzo y aluminosilicatos). Estos resultados se han corroborado tanto en las correspondientes distribuciones puntuales de elementos, como en los análisis puntuales realizados (Ver: Anexo anlítico: MO; FESEM; SEM-EDX)..

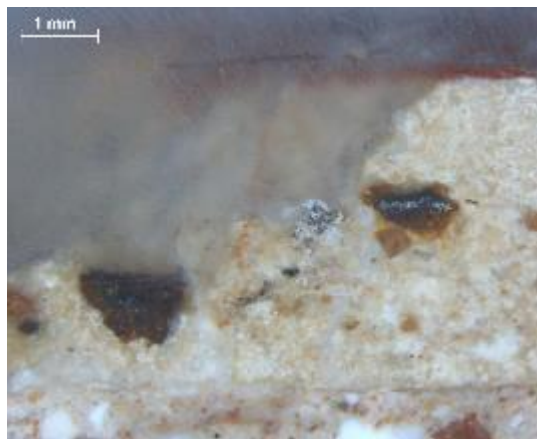
Figura. 46. Análisis por Mo de la Muestra del aljibe. Contiene partículas de color negro con presencia de óxido alrededor de las mismas. En zona sup. drcha., se aprecia la pátina de almagra de la zona de superficie. Fuente: CASTELLET, 2022.

Por lo que respecta al análisis por MO de la muestra correspondiente al aljibe, se aprecian dos fases constructivas bien diferenciadas en porcentaje de áridos, tamaño y selección, además de por el conglomerante (Fig. 45). La primera fase, de poca presencia de terrígenos y aloquímicos y mayor presencia de ortoquímicos, por lo que, predomina una distribución homométrica de partículas indiscernibles⁹⁴. El porcentaje de componentes, oscila entre 2 y 5% de entramado flotante. Se observa en zona cercana a la superficie, partículas de óxido de hierro de color negro (Fig. 46) y el color beige del conglomerante. La fase dos, con mayor presencia de terrígenos y aloquímicos respecto a los ortoquímicos. Las partículas de tamaño variable (arena gruesa hasta arcilla), de forma subangular y redondeada con un 50% de los componentes. Predomina el color variado de los áridos (blanco, beige, rojo, amarillo y negro) y el color blanquecino del conglomerante.

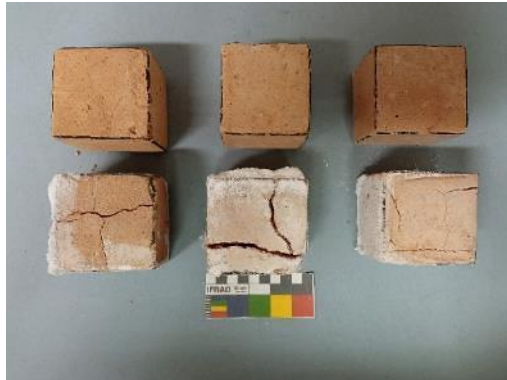
Figura. 53. Mortero A. Sup.: morteros testigos; Inf.: morteros a ensayo. De izqda. a drcha.: mortero natural (sin EVA ART), mortero natural (sin EVA ART) y mortero con EVA ART. Se observa como la probeta con polímero no ha sufrido rotura interna y una menor proliferación de sales. Fuente: CASTELLET, 2022.

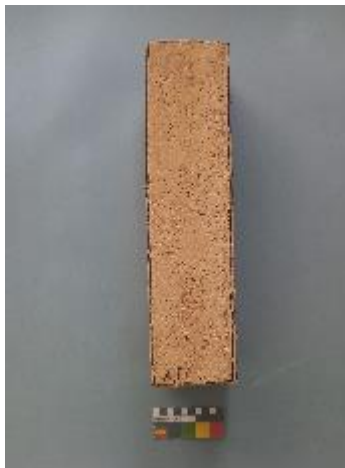
Figura. 55. Probeta Mortero A con polímero. Antes del ciclo hielo-deshielo. Fuente: CASTELLET, 2022.

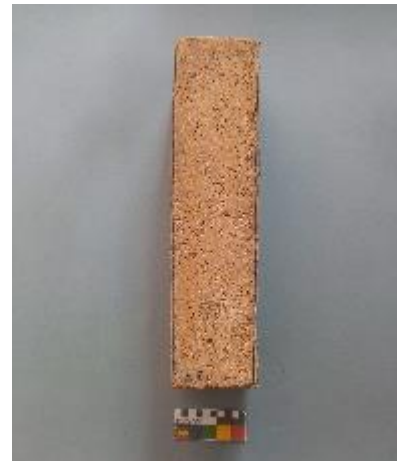
Figura. 56. Probeta Mortero A con polímero. Después del ciclo hielo-deshielo. No se aprecia cambio. Fuente: CASTELLET, 2022.

Los morteros con polímero y conglomerante (cal aérea), es decir, morteros B y C, han sido los primeros en mostrar cambios en superficie y en consecuencia, en disgregarse, en contraposición del mortero A, de cal hidráulica, ya que las dos probetas del mortero, siguen intactas (Fig. 55-56). El mortero C con polímero, se fracturó en el primer ciclo de deshielo (Fig. 57-58). En cuanto al mortero B con polímero, la rotura del mismo se produjo en el segundo ciclo y el mortero C sin polímero en el tercero. Así pues, los morteros a base de cal hidráulica resultan más resistentes en zonas gélidas. Por otro lado, los morteros sin aditivo, rompieron un ciclo más tarde respecto a los que contienen aditivo, los resultados se resumen en la Tabla 10. Esto puede deberse a que, la temperatura mínima de filmación del EVA ARTA es a los 3° C, por lo que, no resulta beneficioso en temperaturas de -12° C, pudiendo ejercer una cierta presión entre los morteros, generando rotura interna hasta rotura final.

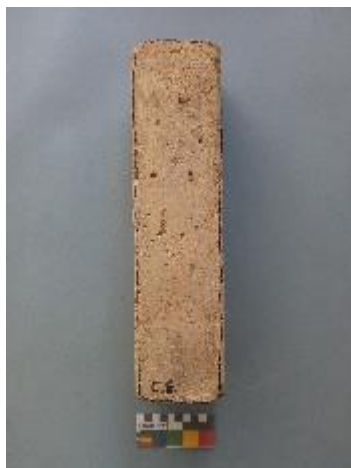
Figura. 57. Mortero C con polímero antes de ciclo de hielo-deshielo. Fuente: CASTELLET, 2022.

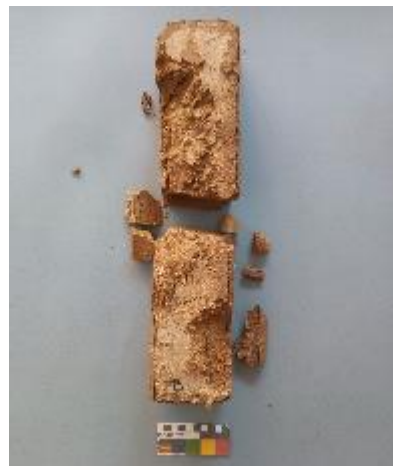
Figura. 58. Mortero C con polímero después de ciclo hielo-deshielo. La rotura y disgregado del material se produjo tras el primer ciclo. Fuente: CASTELLET, 2022.

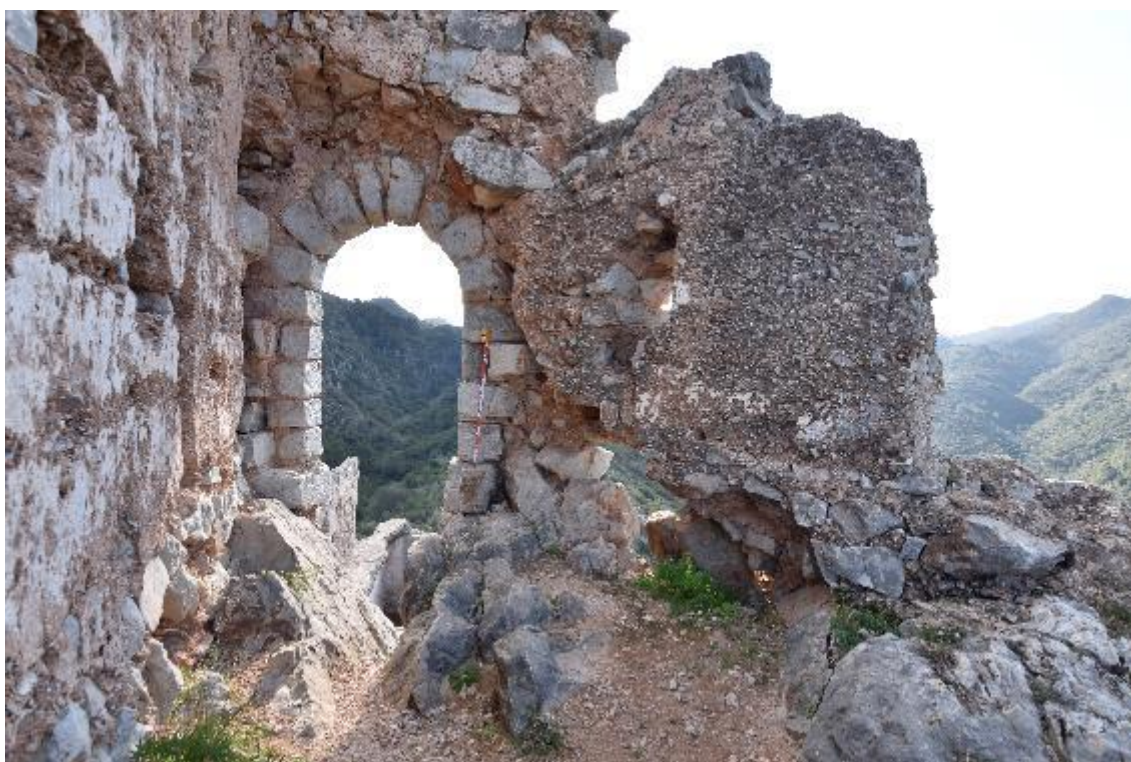
Torre de l’Homenatge. Vista este. Puerta de medio punto. Antes de la restauración. Fuente: ZALBIDEA, 2021.

Como se ha comentado, las prácticas restaurativas se realizaron en la *Torre de l’Homenatge* donde se llevaron a cabo labores de consolidación de los morteros murarios, además de reintegración volumétrica y cromática. Para las tareas de colmado de lagunas, de sellado y rejunte de grietas, se empleó mortero de cal hidráulica de *Saint Astier* (NHL 5) con su respectiva dosificación de árido de polvo de mármol de 200 μm y arena de sílice de 0,2 μm . Estas intervenciones se aplican en el bien con el fin de rellenar y nivelar las áreas con disminución de material notable y limitar la acumulación de partículas dañinas, además de la entrada y tránsito de agua hacia el interior del monumento, con el resultante debilitamiento de la estructura que ello conlleva. Dicho mortero se pigmentó de acuerdo al tono del mortero original¹⁰⁸ con el fin de conseguir una armonía cromática. Al mismo tiempo, también se actuó sobre la base de la Torre, zona que está en contacto con la tierra y que presentaba faltantes de tamaño considerable. En este caso también se utilizó mortero a base de cal hidráulica con el añadido de piedras naturales (recogidas *in situ*) para aportar más fuerza y adhesión al conjunto del mortero, al margen de las dosificaciones de conglomerante/árido mostradas en la Tabla 1. El mortero también fue pigmentado de acuerdo a la gama cromática de su entorno. El mortero de cal aérea en pasta de Cales Pascual S.L., se aplicó como método de sellado en zonas de la superficie de la Torre con grandes faltantes y en un estado avanzado de rotura, se pigmentó de acuerdo al original. Para finalizar, se realizaron tareas de consolidación por inyección con lechada de cal hidráulica (NHL 5)¹⁰⁹. También se realizaron consolidaciones por inyección con polímero¹¹⁰.

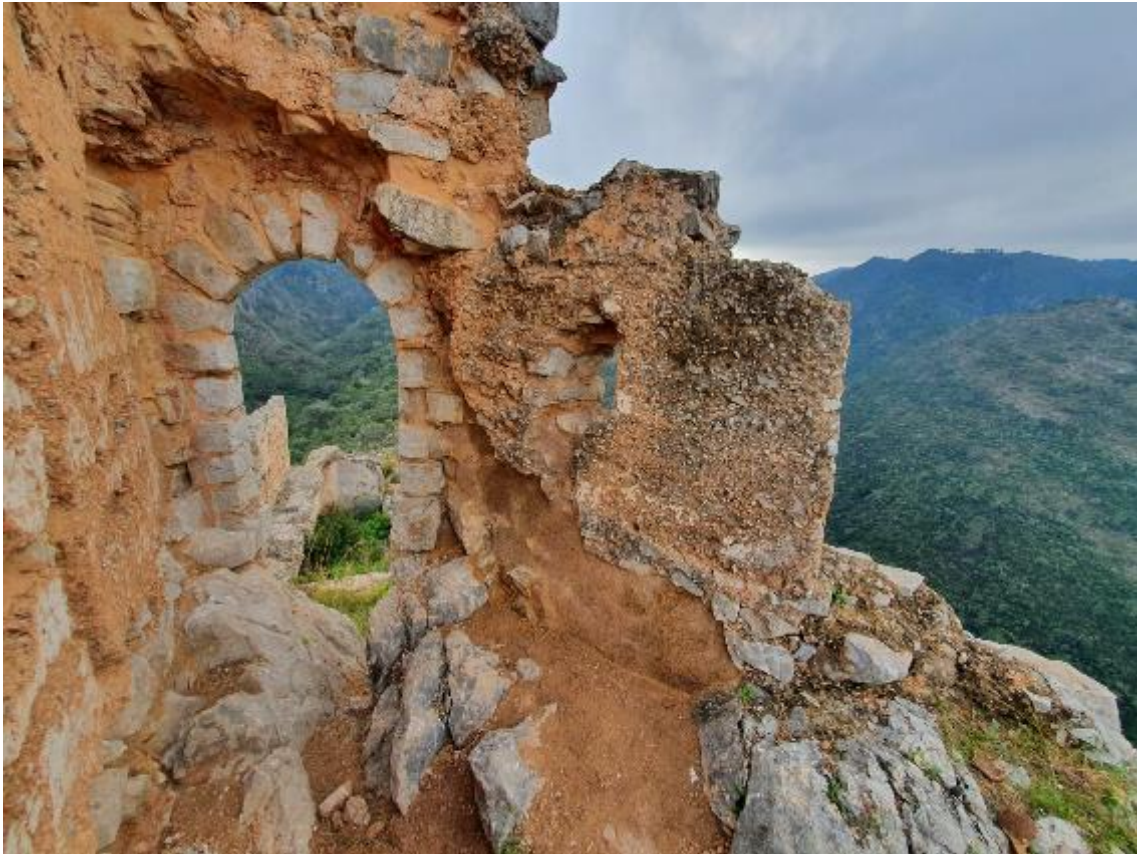
Torre de l’Homenatge. Vista este. Puerta de medio punto. Después de la restauración. Fuente: BALLESTEROS, 2022.
