Estudio de los morteros de la Torre de l'Homenatge del
Castell de Marinyén en Benifairó de la Valldigna

Trabajo Fin de Máster

Máster Universitario en Conservación y Restauración de Bienes
Culturales

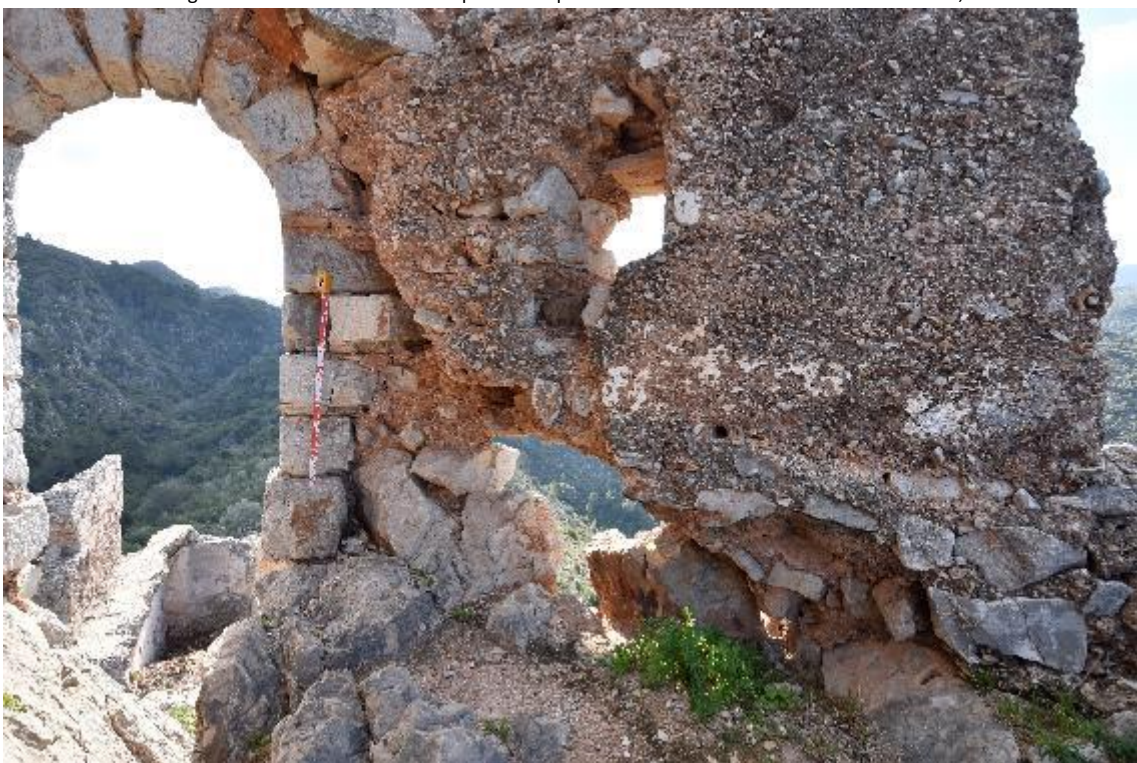
Torre de l’Homenatge. Vista este-sud. Puerta de medio punto. Antes de la restauración. La superficie del suelo, se observa un faltante de tamaño considerable. Fuente: ZALBIDEA, 2021.

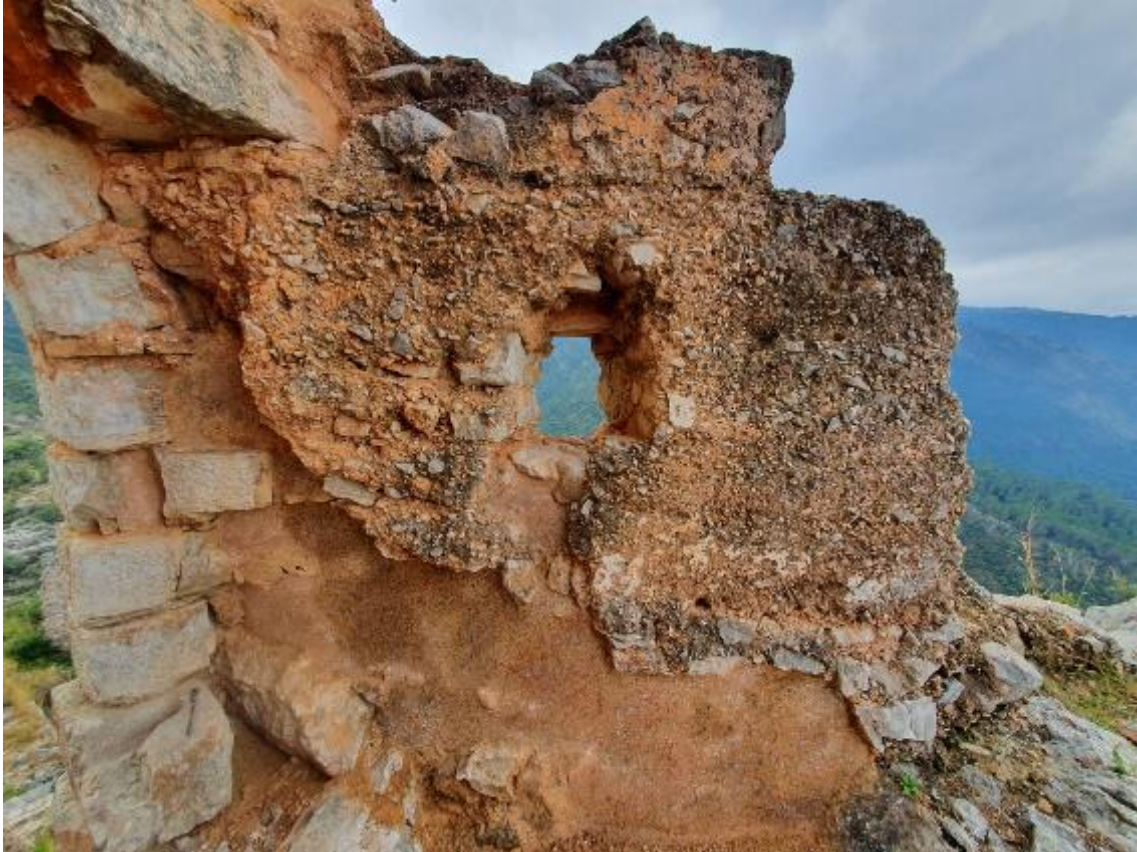
Torre de l’Homenatge. Vista sud. Puerta de medio punto. Después de la restauración. Sellado del faltante en contacto con el suelo y de todos los demás con mortero. Fuente: BALLESTEROS, 2022.

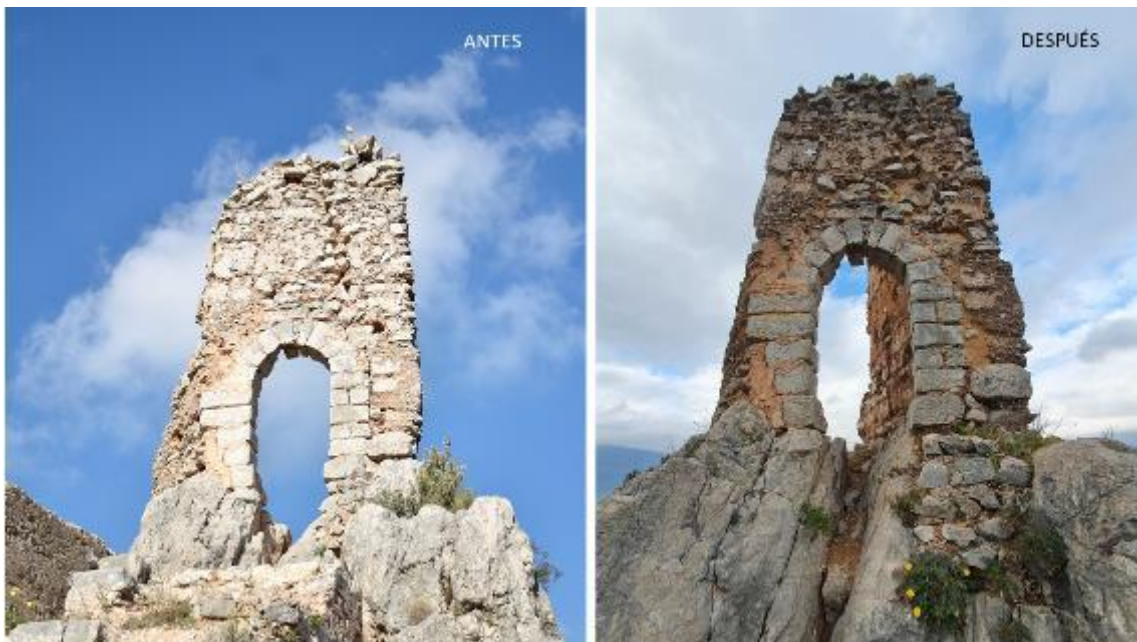
Muro este exterior y la puerta de medio punto de la Torre de l’Homenatge. Izqda.: Antes de la restauración. Fuente: ZALBIDEA, 2021; Drcha.: Después de la restauración. Fuente: BALLESTEROS, 2022.

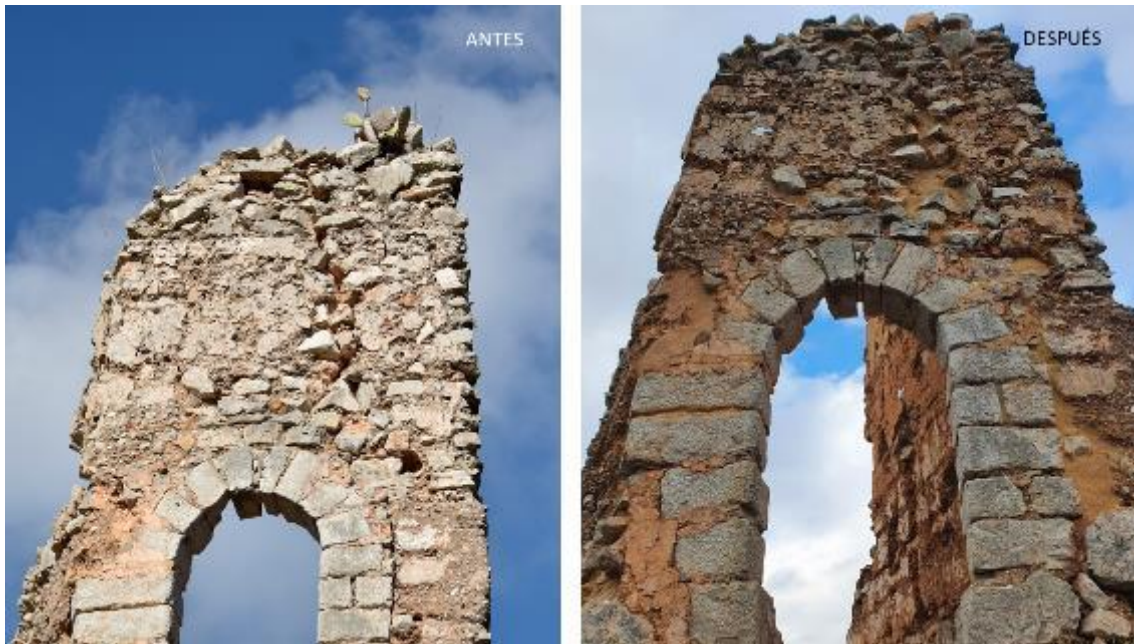
Se pueden observar los faltantes en el muro antes de la restauración (izqda.), entrada de agua y diversos microorganismos. Tras la restauración (drcha.) los faltantes quedan sellados por vertido de cal hidráulica (consolidación) y sellado con mortero hidráulico. Fuente: (izqda.) ZALBIDEA, 2021; (drcha.) BALLESTEROS, 2022.

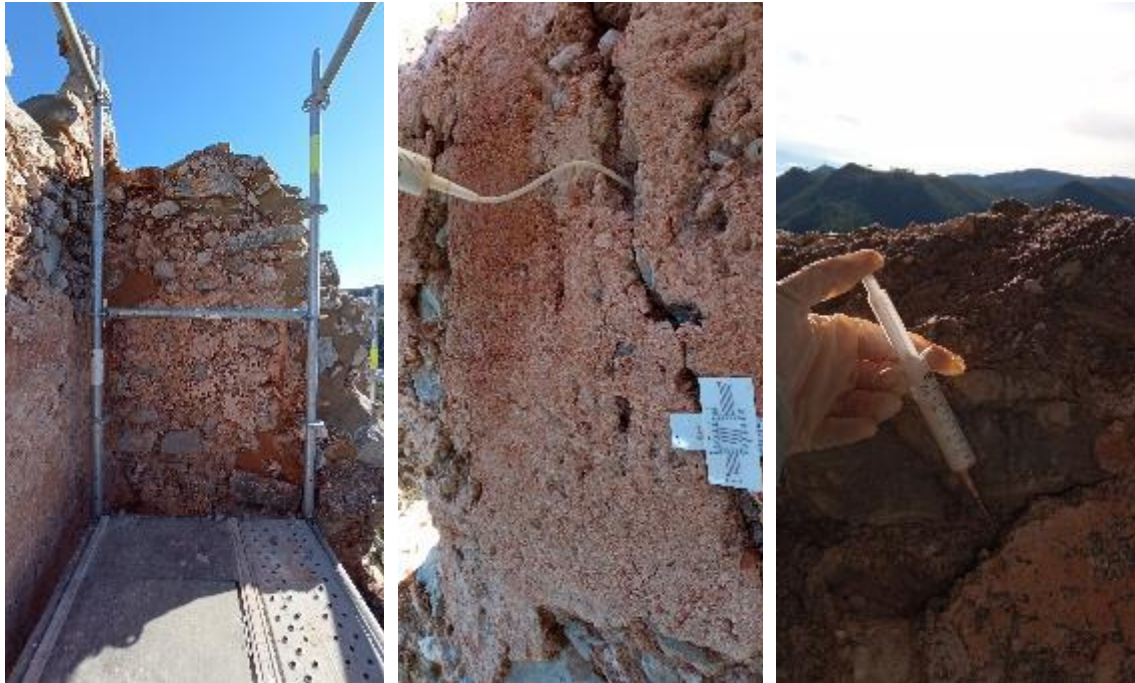
Procesos de restauración.

Izqda.: aplicación de morteros de cal hidráulica en faltantes y zonas donde se deposita el agua de lluvia (muro este); Centro.: consolidación de estratos en superficie por inyección de lechada de cal hidráulica (NHL 5); Drcha.: consolidación de estratos por inyección de EVA ART 2-5% con agua desionizada. Fuente: CASTELLET, 2021.

Como se ha comentado, las prácticas restaurativas se realizaron en la *Torre de l’Homenatge* donde se llevaron a cabo labores de consolidación de los morteros murarios, además de reintegración volumétrica y cromática. Para las tareas de colmado de lagunas, de sellado y rejunte de grietas, se empleó mortero de cal hidráulica de *Saint Astier* (NHL 5) con su respectiva dosificación de árido de polvo de mármol de 200 μm y arena de sílice de 0,2 μm . Estas intervenciones se aplican en el bien con el fin de rellenar y nivelar las áreas con disminución de material notable y limitar la acumulación de partículas dañinas, además de la entrada y tránsito de agua hacia el interior del monumento, con el resultante debilitamiento de la estructura que ello conlleva. Dicho mortero se pigmentó de acuerdo al tono del mortero original¹⁰⁸ con el fin de conseguir una armonía cromática. Al mismo tiempo, también se actuó sobre la base de la Torre, zona que está en contacto con la tierra y que presentaba faltantes de tamaño considerable. En este caso también se utilizó mortero a base de cal hidráulica con el añadido de piedras naturales (recogidas *in situ*) para aportar más fuerza y adhesión al conjunto del mortero, al margen de las dosificaciones de conglomerante/árido mostradas en la Tabla 1. El mortero también fue pigmentado de acuerdo a la gama cromática de su entorno. El mortero de cal aérea en pasta de Cales Pascual S.L., se aplicó como método de sellado en zonas de la superficie de la Torre con grandes faltantes y en un estado avanzado de rotura, se pigmentó de acuerdo al original. Para finalizar, se realizaron tareas de consolidación por inyección con lechada de cal hidráulica (NHL 5)¹⁰⁹. También se realizaron consolidaciones por inyección con polímero¹¹⁰.

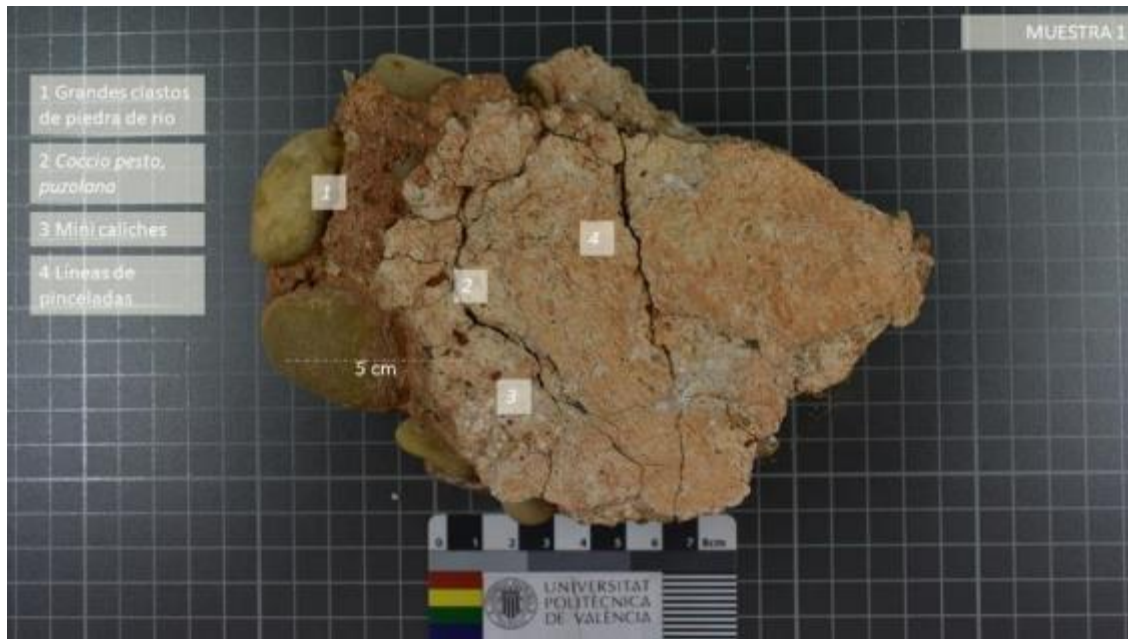
Muestra 1. Anverso. Imagen general de la muestra. Fuente: CASTELLET, 2021.

En la Muestra 1 se aprecian la diversidad de áridos en tamaño y composición. Encontramos desde clastos de origen natural (arena de río) de tamaño muy desigual y de composición básicamente silíceo/calcáreo. Además, en superficie se aprecian partículas de *coccio pesto* o polvo de ladrillo junto a pequeñas concreciones de pequeños caliches. El aspecto general de la muestra es de tonalidad de un intenso rojizo en el interior que se pierde en el exterior debido a que, en este estrato, la cantidad de otros elementos como la cal y los diferentes particulados y arenas aumenta de forma considerable.

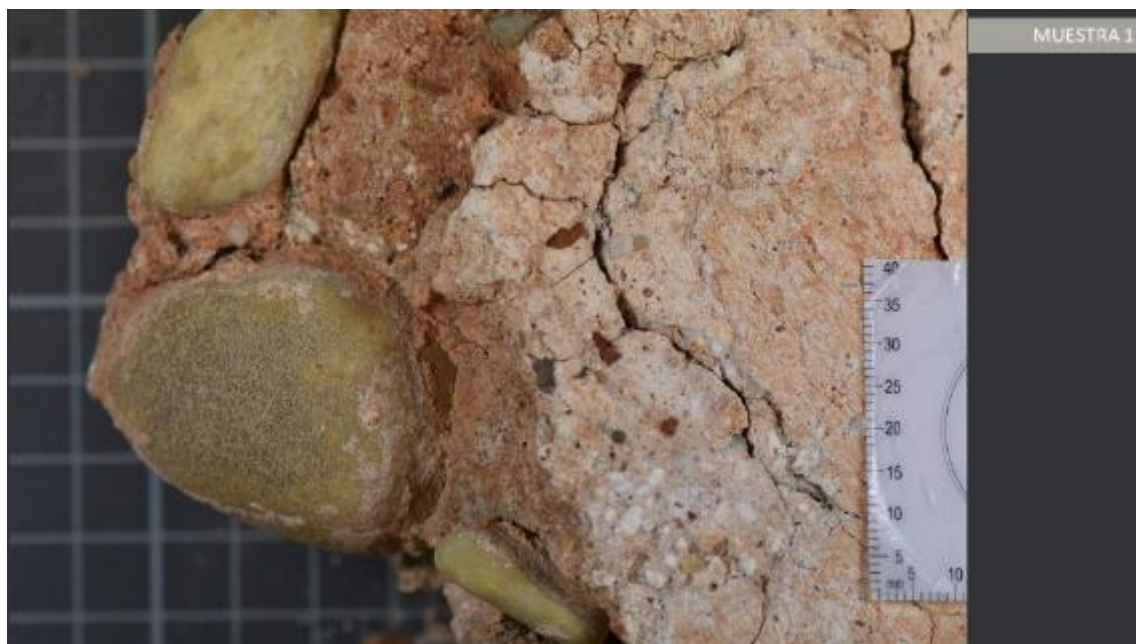
Muestra 1. Anverso. Imagen representativa de la diversidad de áridos presentes en la muestra. En superficie se aprecian tanto microcaliches como áridos de partículas pequeñas y *coccio pesto*. En Mortero, se hayan clastos de río de dimensiones considerables. Fuente: CASTELLET, 2021.

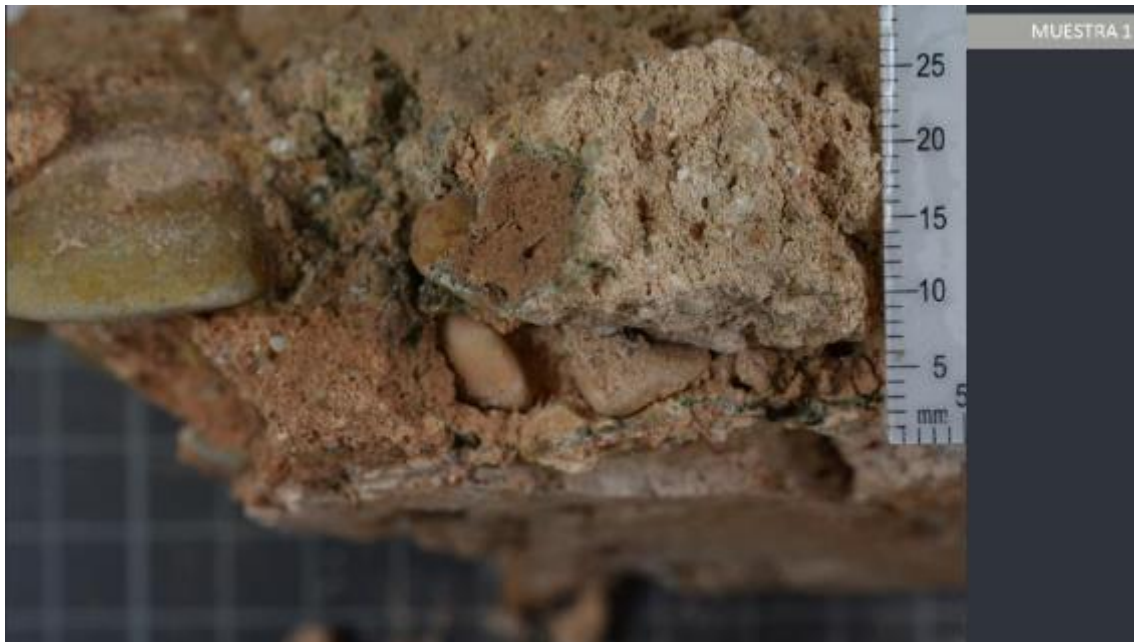
Muestra 1. Imagen transversal del mortero. Se puede observar como para la ejecución de la base del mortero, se utilizaron diversidad de partículas de árido, así como arcillas, limo, arena, grava y clastos. Fuente: CASTELLET, 2021.

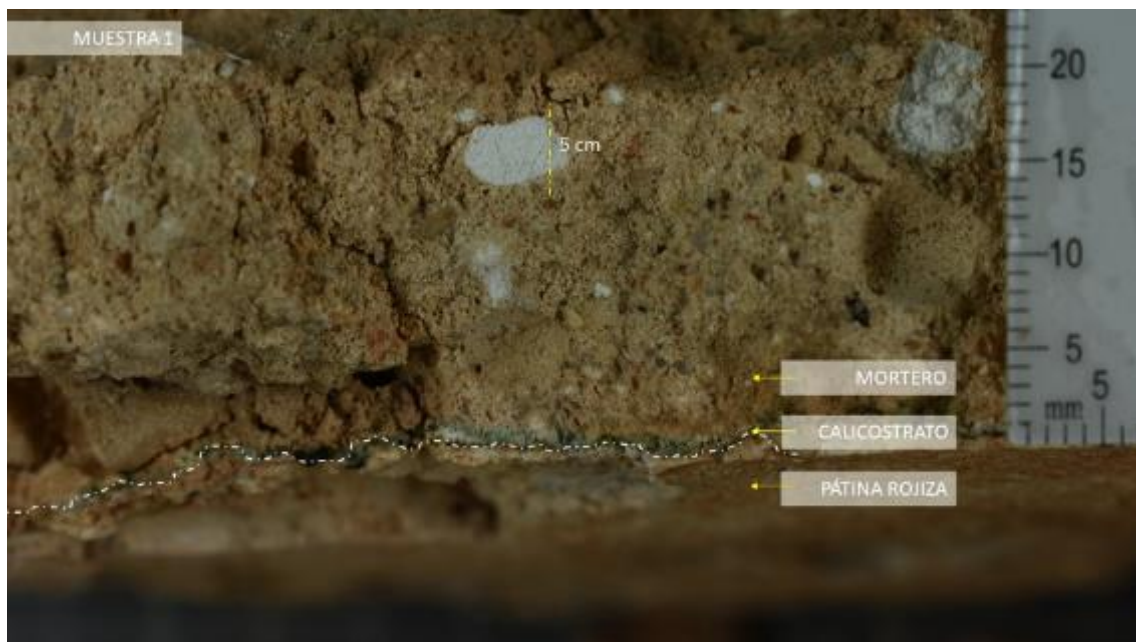
Muestra 1. Detalle de los elementos presentes en la muestra. Mortero con espesor de 2,5 cm en el cual encontramos caliches de 0,5 cm, pero también microcaliches como se aprecian en la imagen. Respecto al calicostrato, se percibe un sutil y ligero sobre el cual se ha aplicado la pátina rojiza Fuente: CASTELLET, 2021.

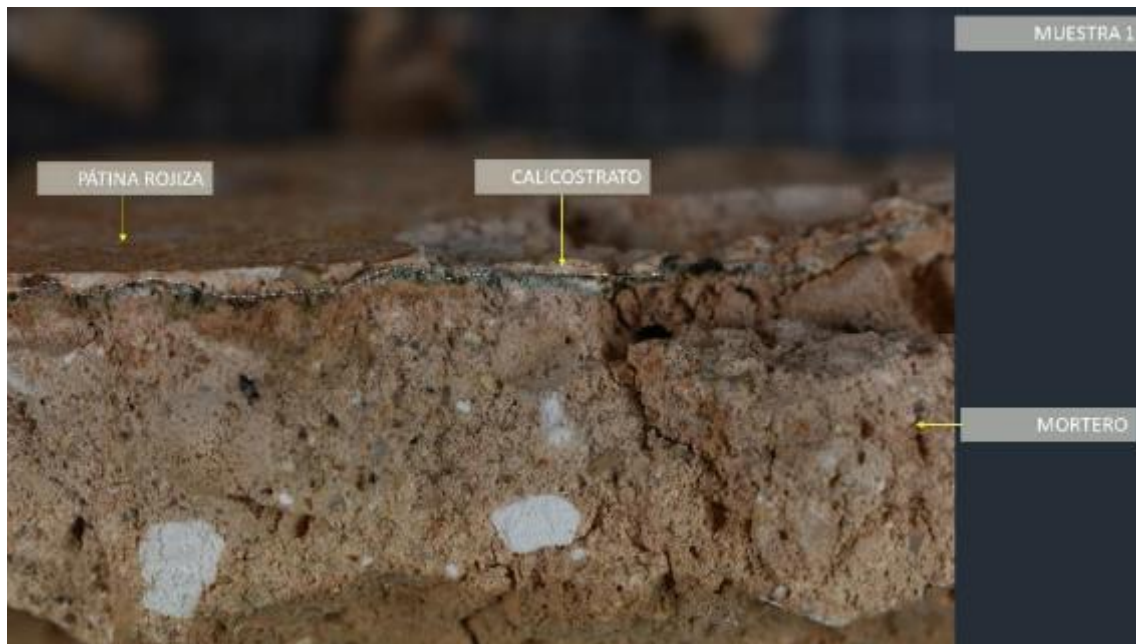
Muestra 1. Detalle de los elementos presentes en la muestra (de arriba abajo): Pátina rojiza, calicostrado, mortero con caliches y microcaliches. Fuente: CASTELLET, 2021.

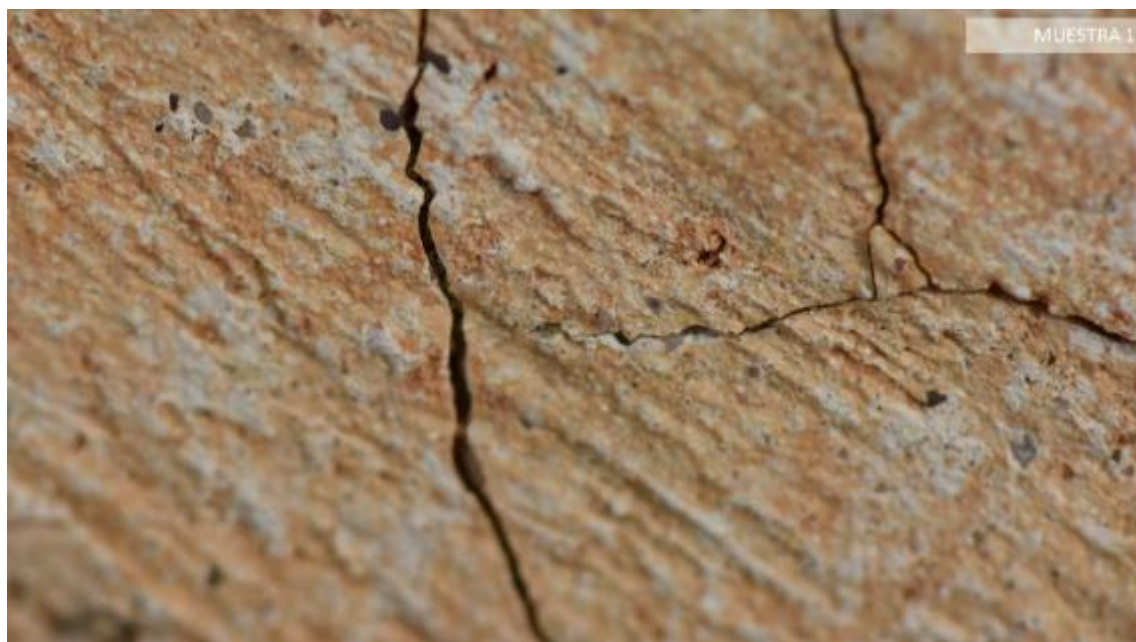
Muestra 1. Imagen de detalle del anverso del mortero. Pátina rojiza del estuco y en la que aún se observan la huella generada por la herramienta al aplicar el estrato. Fuente: CASTELLET, 2021.

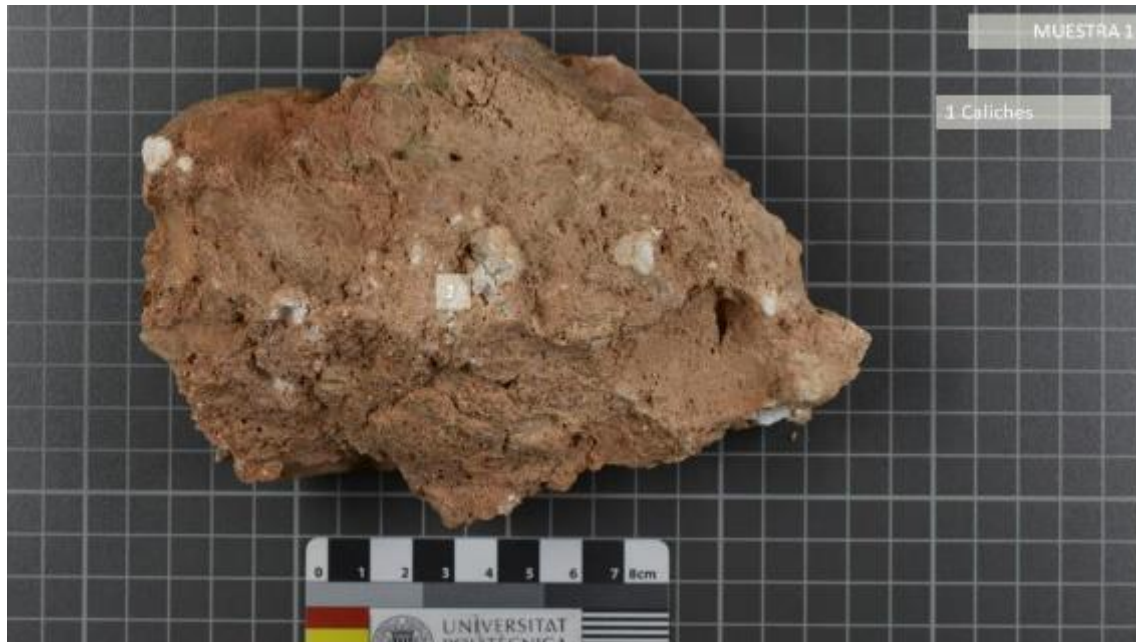
Muestra 1. Reverso del mortero en el que se observan varios restos de óxido de cal (CaO) de hasta 1,5 cm. Fuente: Castellet, 2021.

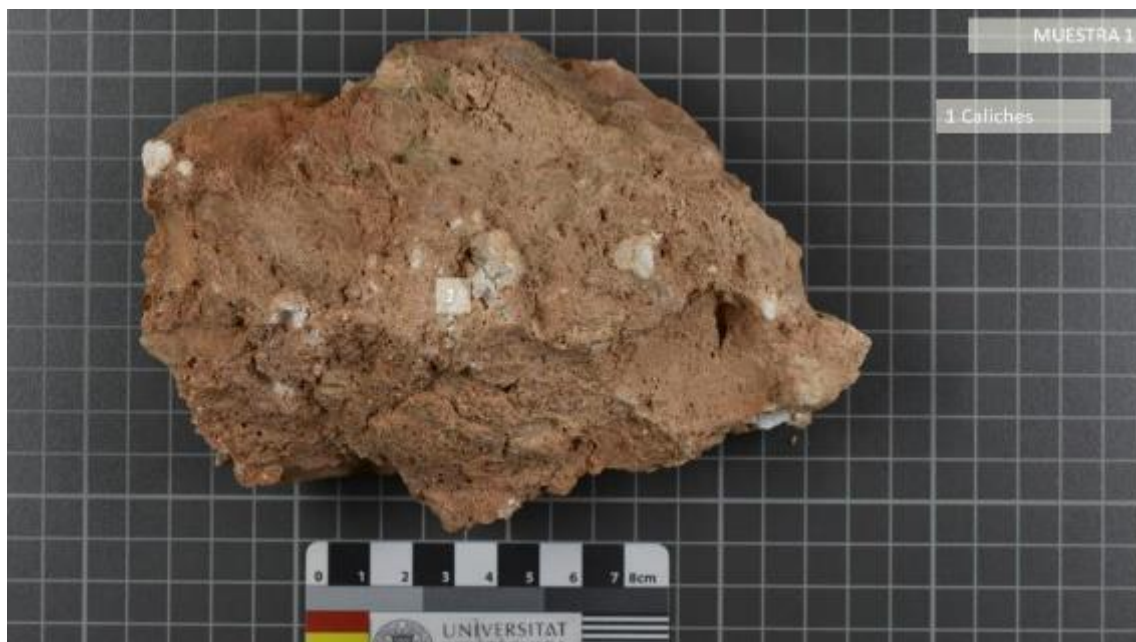
Muestra 1. Reverso del mortero en el que se observan varios restos de óxido de cal (CaO) de hasta 1,5 cm. Fuente: CASTELLET, 2021.

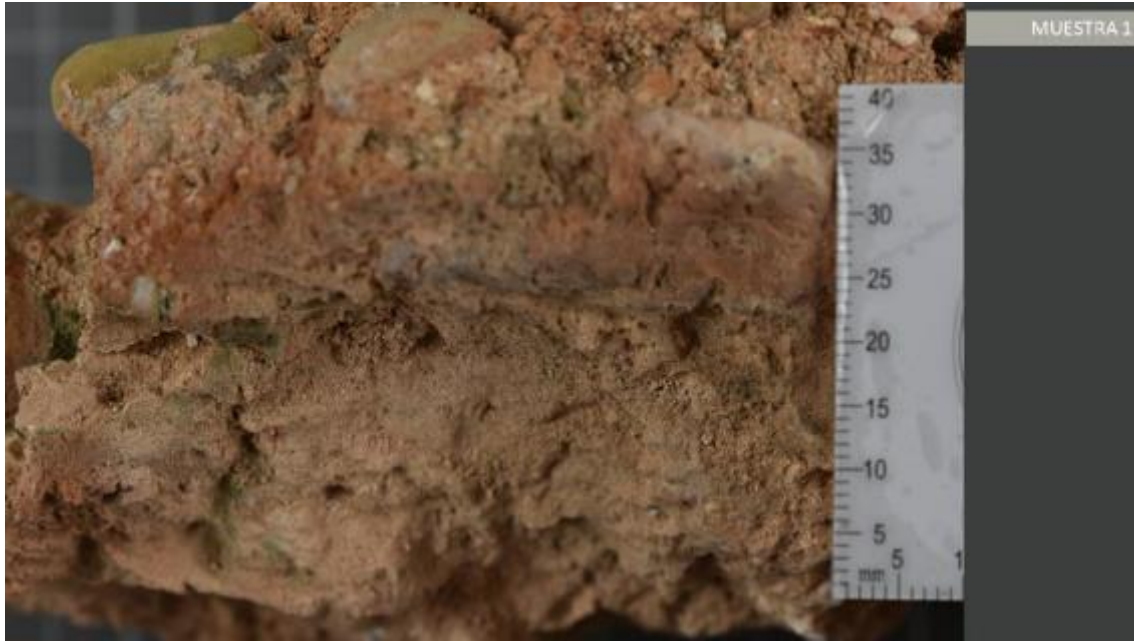
Muestra 1. Reverso del mortero de tonalidad rojiza en la que se aprecia una acumulación en el guarnecido de áridos de partículas superiores en zona de más próxima al enlucido. Fuente: CASTELLET, 2021.

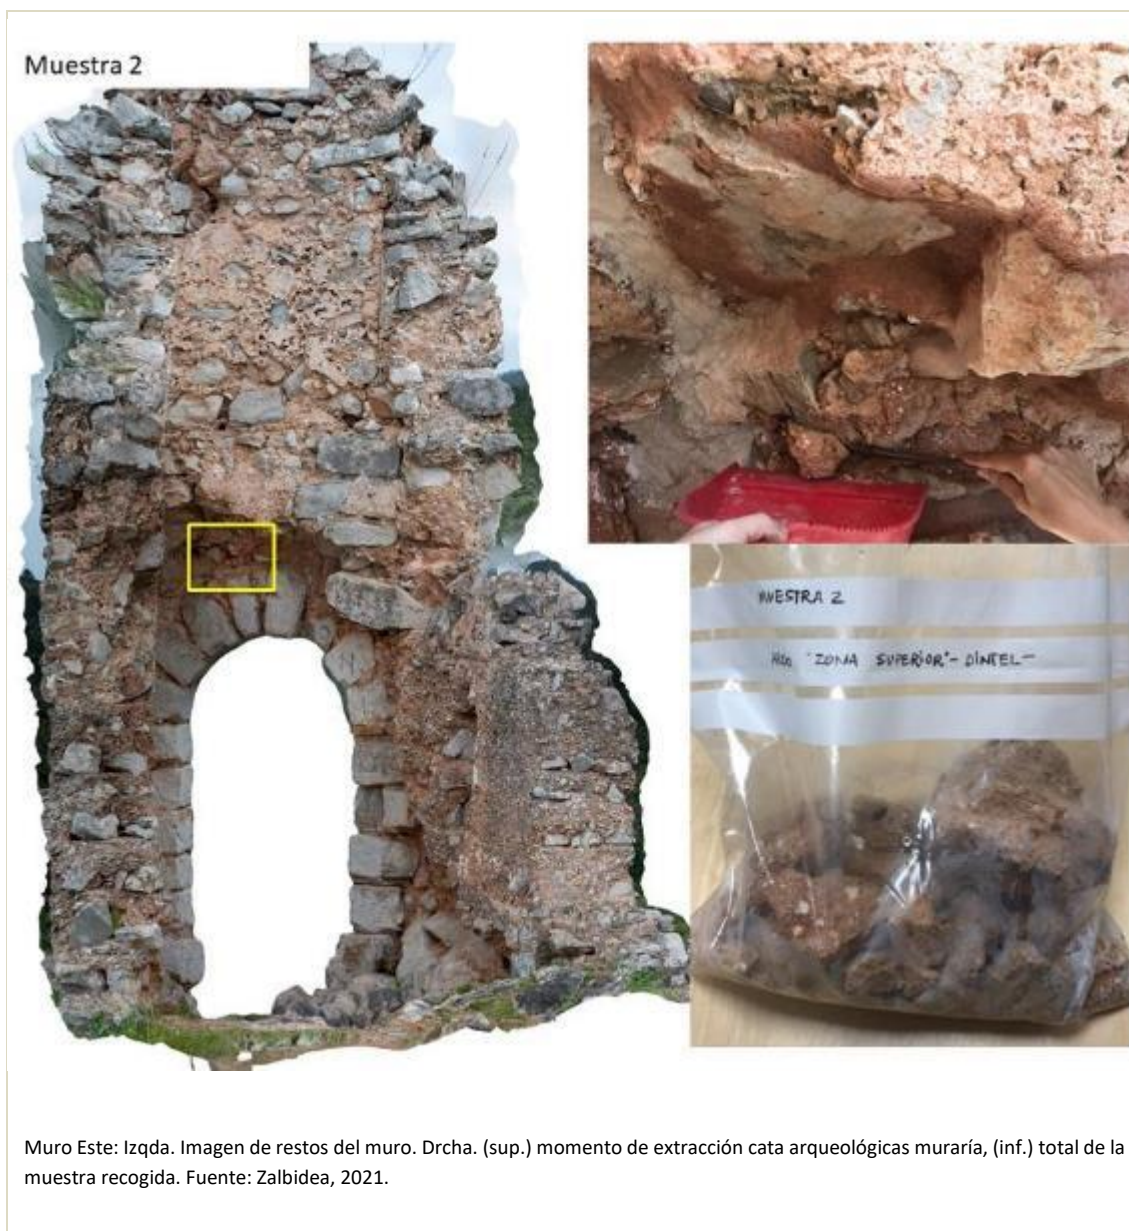
En la Muestra 2 recogida de la zona superior del arco de medio punto, se aprecia una utilización elevada de áridos de tamaño y composición similares, comprendidos mayormente entre limo ($60 \mu\text{m} - 2 \mu\text{m}$) y arcillas ($< 2 \mu\text{m}$). Entre el mortero, se contemplan concreciones de caliches comprendidos entre $\pm 1 \text{ cm}$ de diámetro. El aspecto general de la muestra es de tonalidad rojiza.

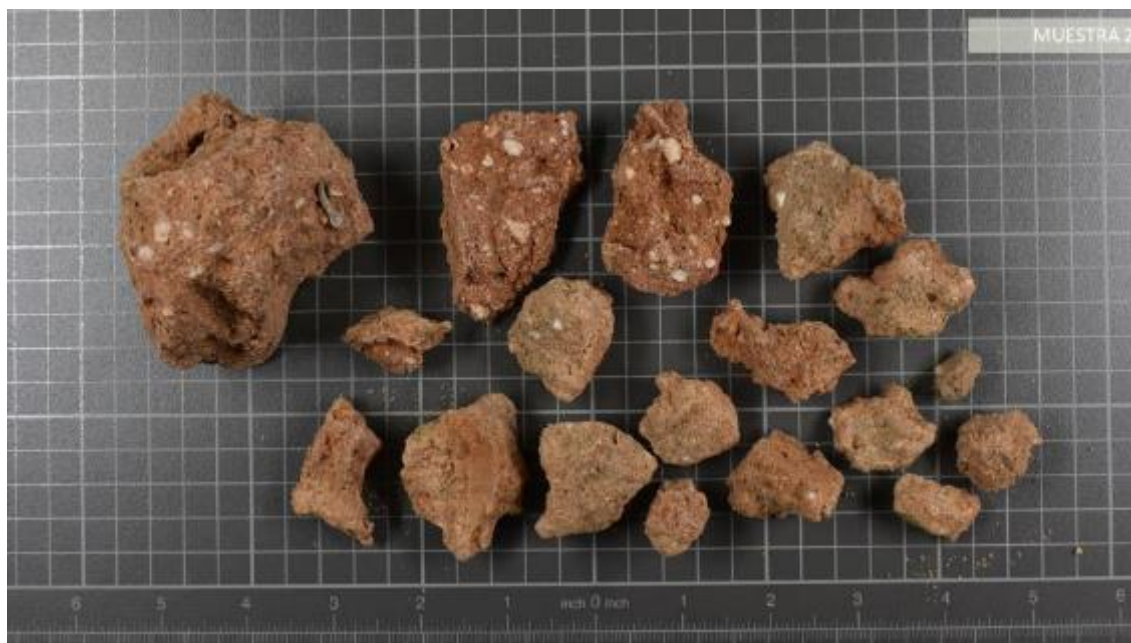
Muestra 2. Imagen general del total de la muestra de mortero. Los fragmentos de tamaño superior presentan más óxidos de cal (CaO) respecto a los fragmentos de tamaño inferior. Fuente: CASTELLET, 2021.

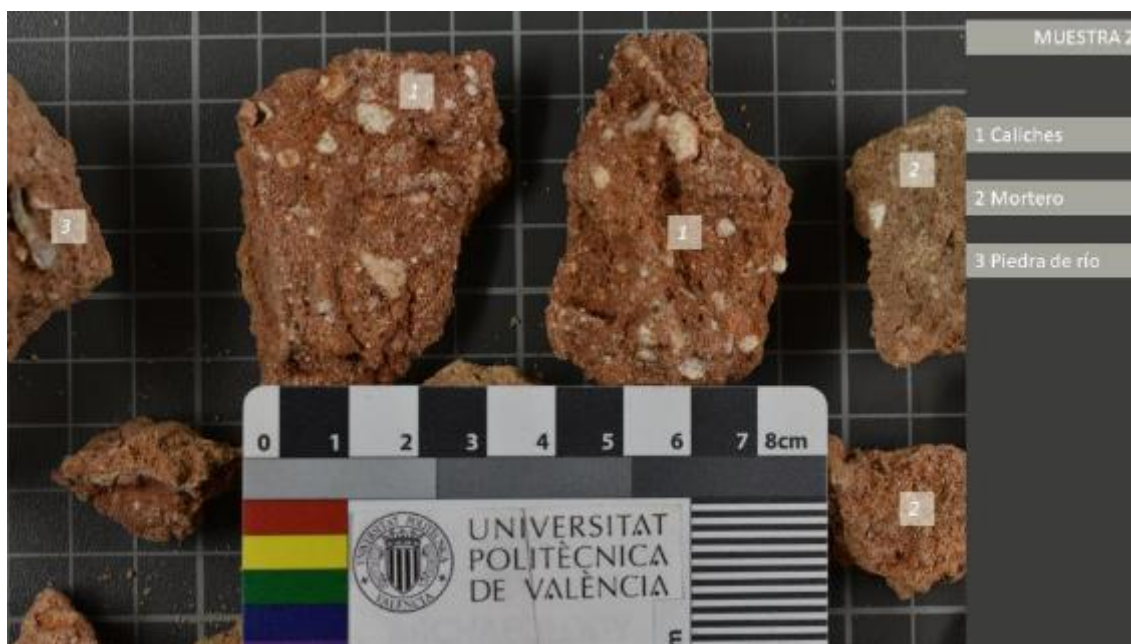
Muestra 2. Imagen informativa de los elementos presentes en el mortero. Se aprecia, en menor medida, la utilización de piedras de árido de $\pm 0,5$ cm como árido de particulado mayor. Fuente: CASTELLET, 2021.

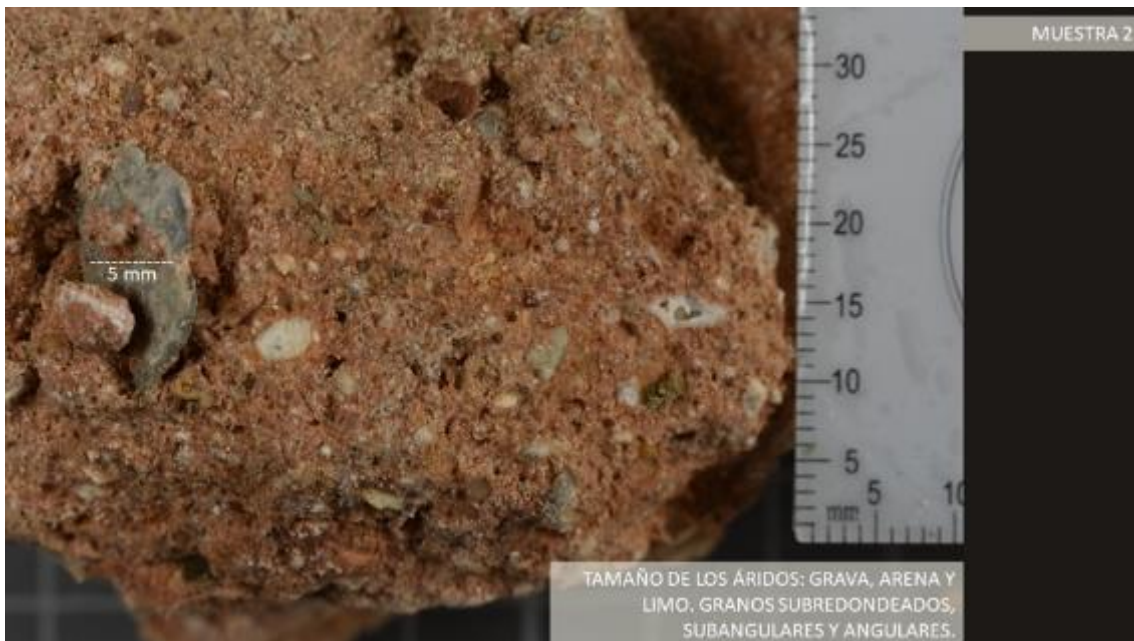
Muestra 2. Imagen macro de uno de los fragmentos. Se puede observar la diferencia entre los áridos utilizados en cuanto al tamaño y material (piedras calizas, cuarzo, arcillas). Fuente: CASTELLET, 2021.

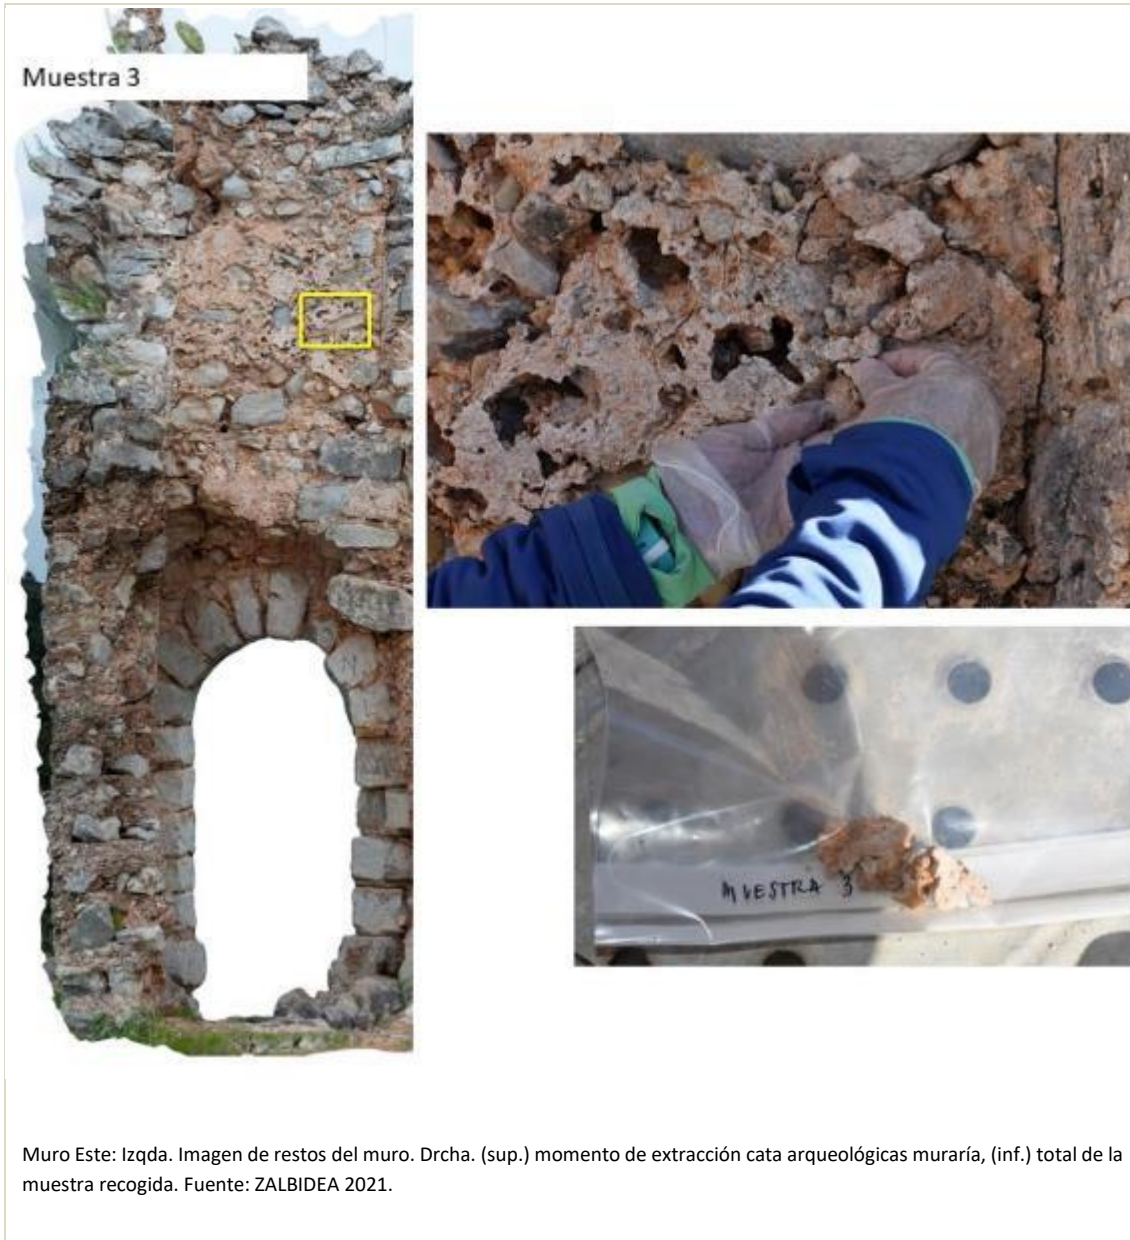
Muro Este: Izqda. Imagen de restos del muro. Drcha. (sup.) momento de extracción cata arqueológicas muraría, (inf.) total de la muestra recogida. Fuente: ZALBIDEA 2021.

En la Muestra 3, muestra testigo, se trata de una muestra de enlucido donde aprecian la diversidad de áridos, pero de tamaño similar de composición básicamente silícico/calcáreo. Además, en superficie se aprecian partículas de *coccio pesto* o polvo de ladrillo. El aspecto general de la muestra es de tonalidad blanquecina rosada, tanto en interior del enlucido como en el exterior.

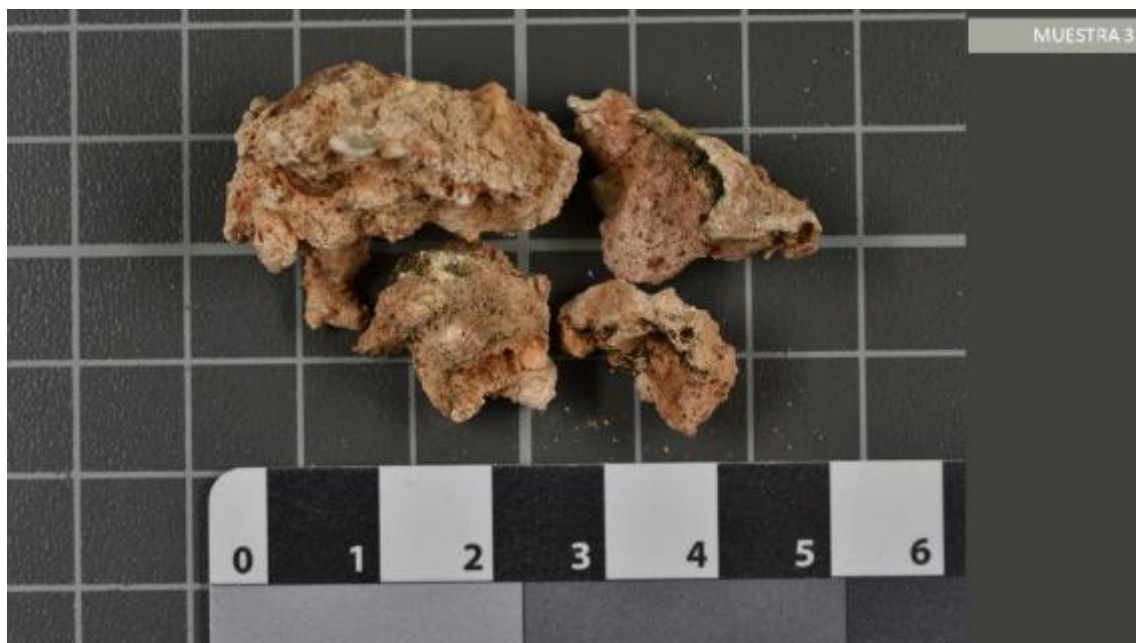
Muestra 3. Imagen general de la muestra. Se pueden observar los áridos dispuestos entre los fragmentos de enlucido, al igual que la presencia de microorganismos. Fuente: CASTELLET, 2021.

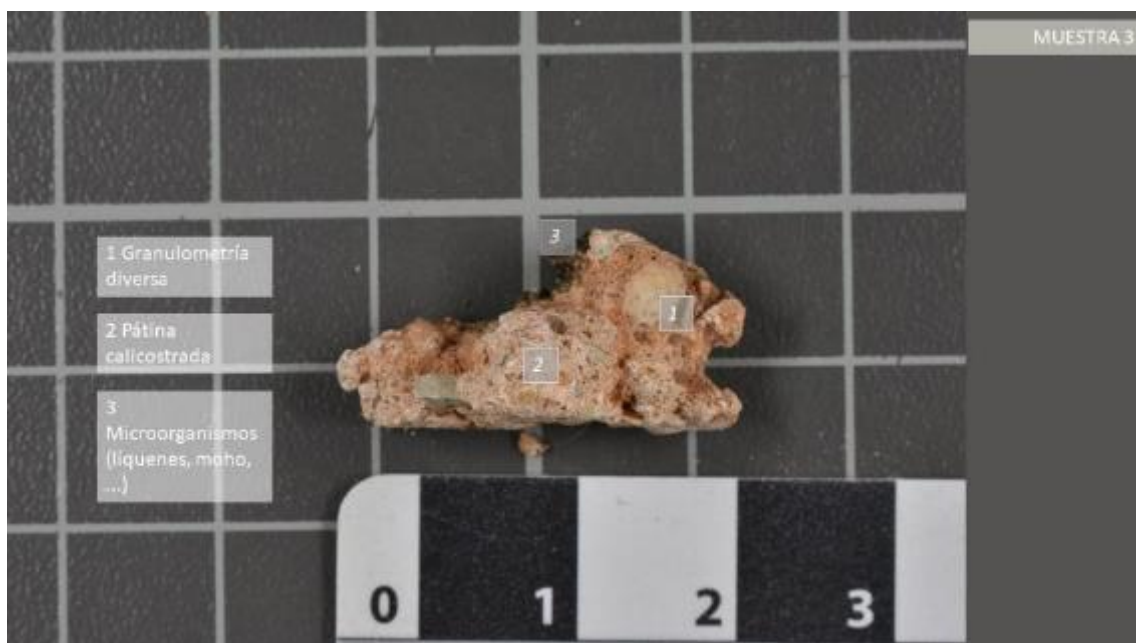
Muestra3. Fragmento representativo de los elementos presentes en mortero donde se aprecia *coccio pesto* y áridos diversos de composición calcárea y silíceas, la pátina por calicostrado y presencia de microorganismos. Fuente: CASTELLET 2021.

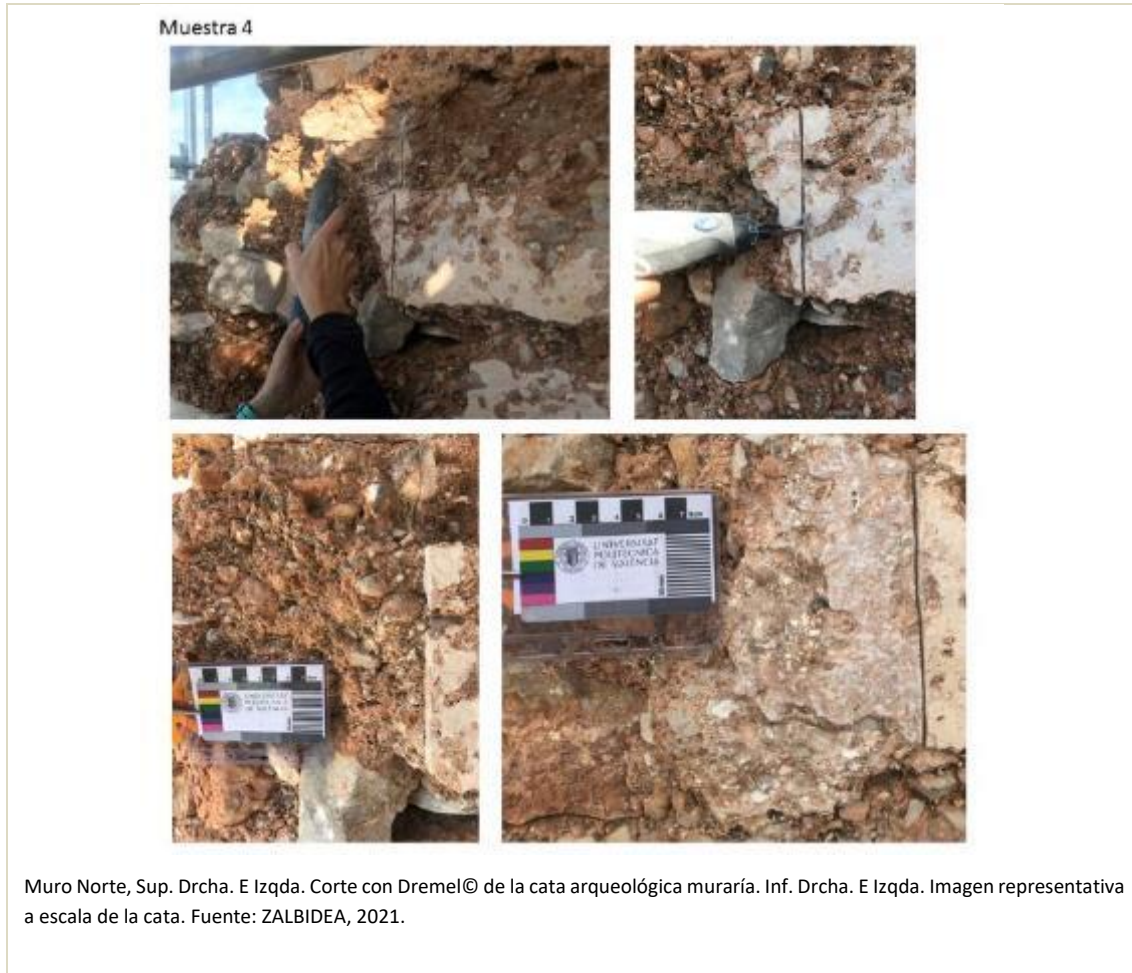
En la Muestra 4, la cual se dividió para la realización del ensayo tecnológico entre muestra 4 y muestra 4D (por tratarse la primera de una muestra extraída de forma natural y la segunda por ser extraída con la herramienta Dremel©). Se aprecian la diversidad de áridos en el enlucido de tamaño comprendido y también de fragmentos cerámicos. Encontramos particulado irregular de composición básicamente silíceo/caláceo. Además, en mortero se aprecian pequeñas concreciones de óxido de cal (CaO). La pátina de calicostrado es de aspecto rosado y de acabado liso y uniforme.

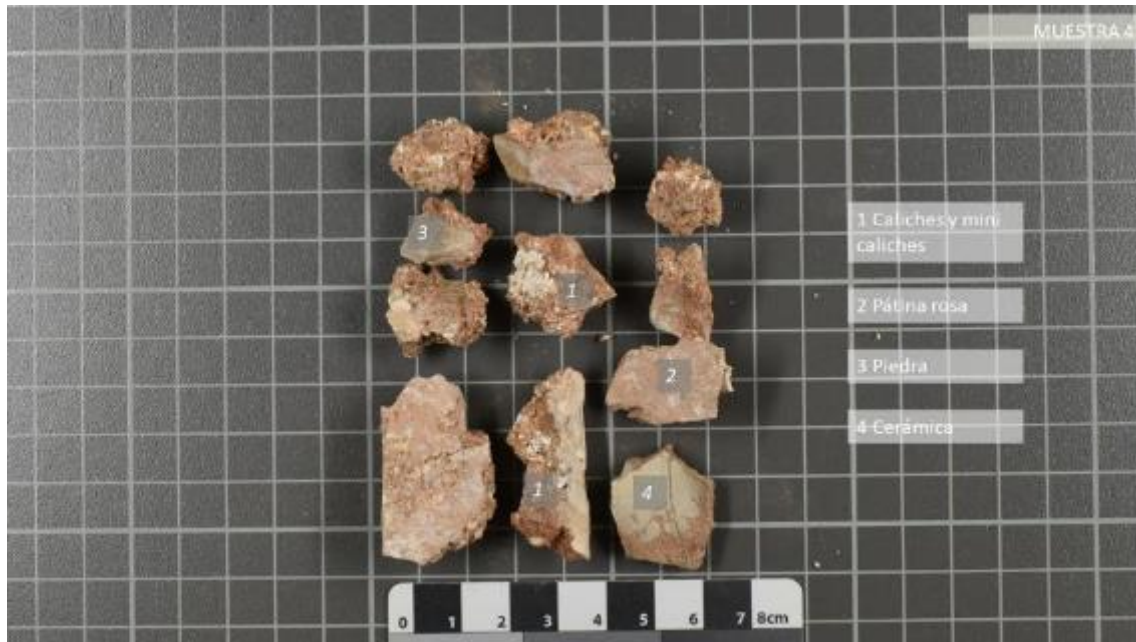
Muestra 4. Anverso. Imagen general de la muestra. Fragmentos de mortero, de mortero más enlucido y cerámicos Fuente: CASTELLET, 2021.

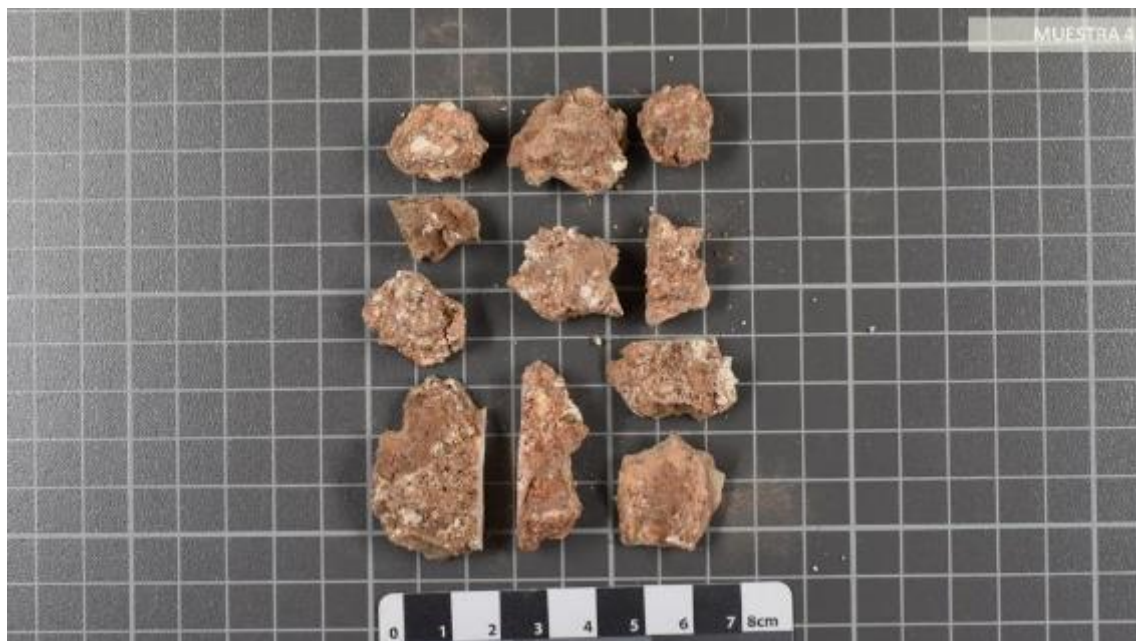
Muestra 4. Reverso. Imagen general de la muestra fragmentada. Se aprecia la presencia de caliches en la mayoría de los guarnecidos. Fuente: CASTELLET, 2021.

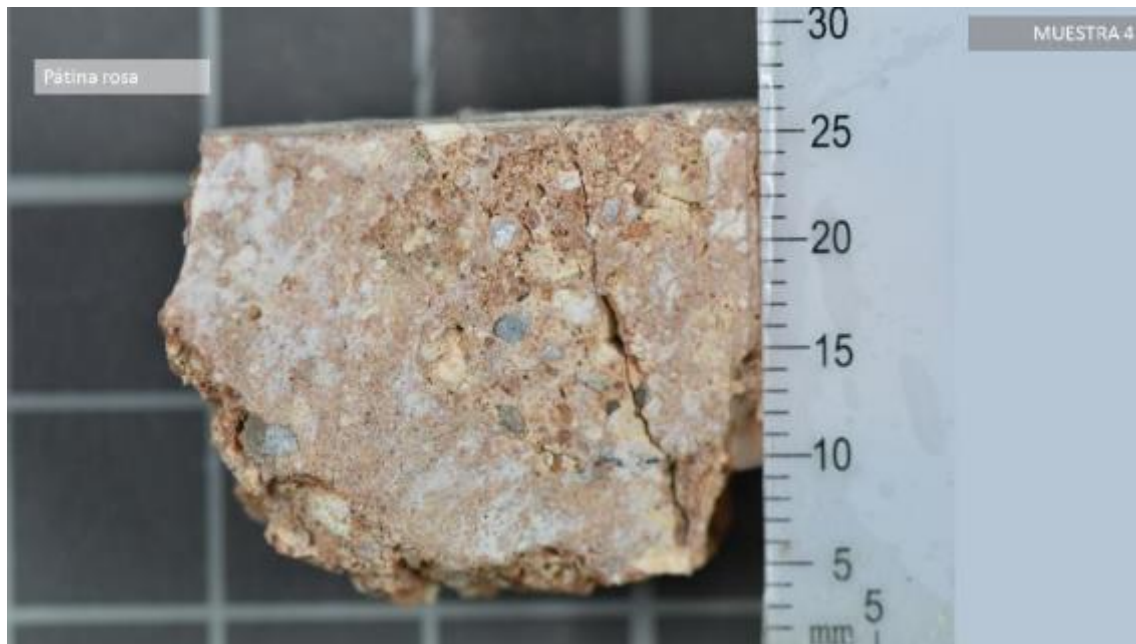
Muestra 4. Fotografía macro del anverso de uno de los fragmentos. Estuco calicestrado de pátina rosada. Visibles las partículas de áridos al igual que la presencia de minicaliches y, en menor medida, *coccio pesto*. Fuente: CASTELLET, 2021.
