Estudio de los morteros de la Torre de l'Homenatge del
Castell de Marinyén en Benifairó de la Valldigna

Trabajo Fin de Máster

Máster Universitario en Conservación y Restauración de Bienes
Culturales

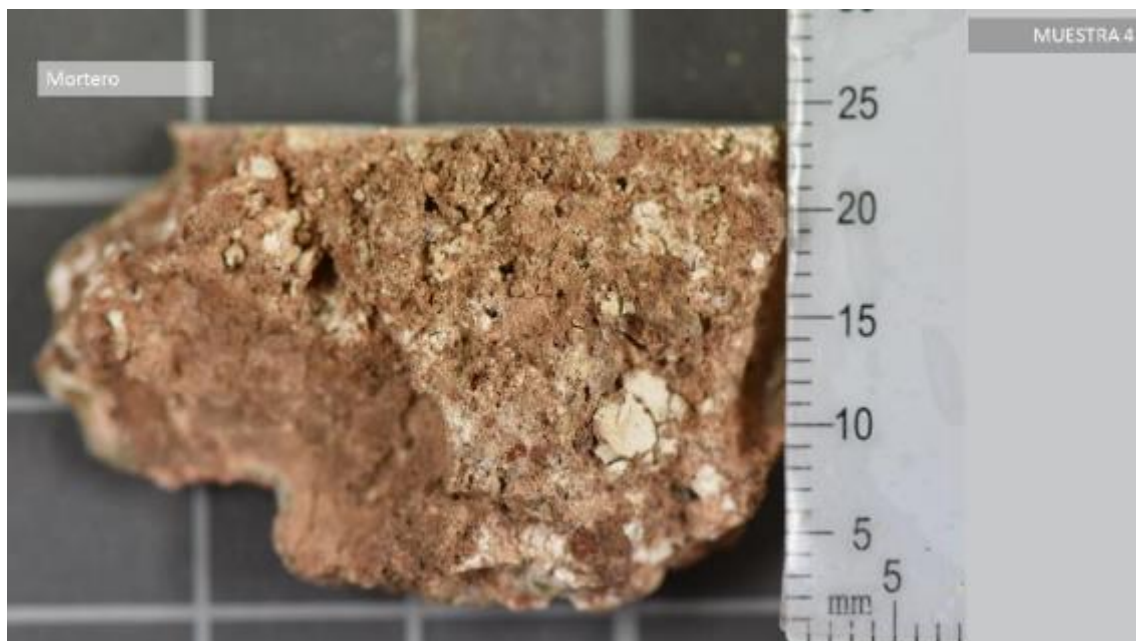
Muestra 4. Fotografía macro del reverso de uno de los fragmentos de 2,5 cm de alto. Mortero de tonalidad rojiza debido a las arcillas del terreno y en el que se aprecian caliches y minicaliches. Fuente: CASTELLET, 2021.

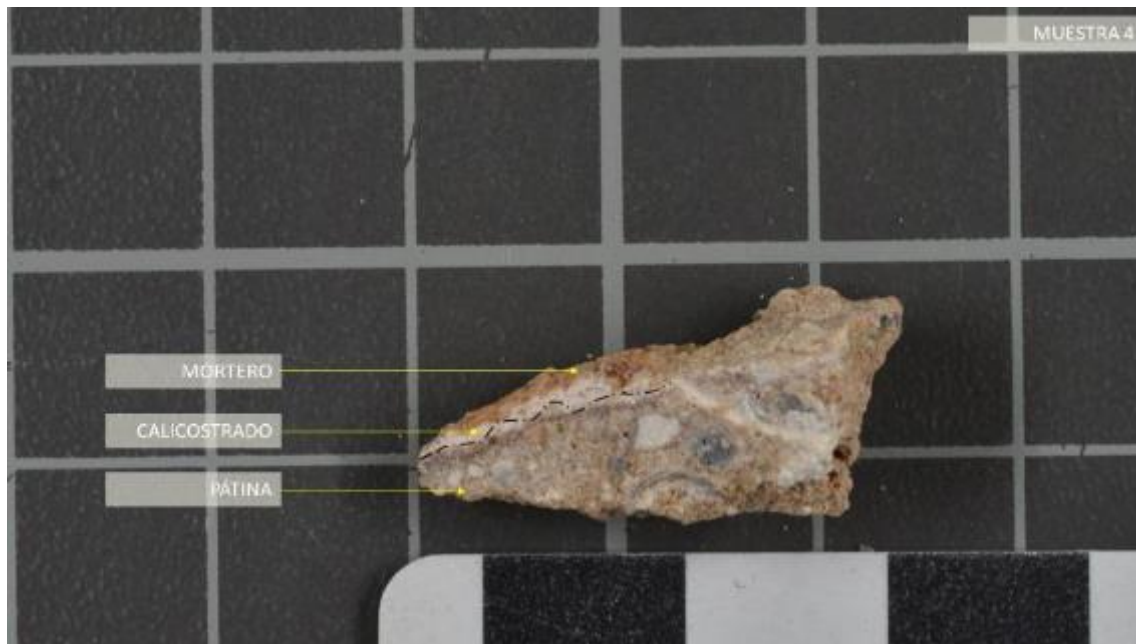
Muestra 4. Fragmento descriptivo de las partes del mortero. Pátina de tonalidad blanquecina en la que se observan áridos de composición calcárea (sedimentaria) y silícea (cuarzo) Fuente: CASTELLET, 2021.

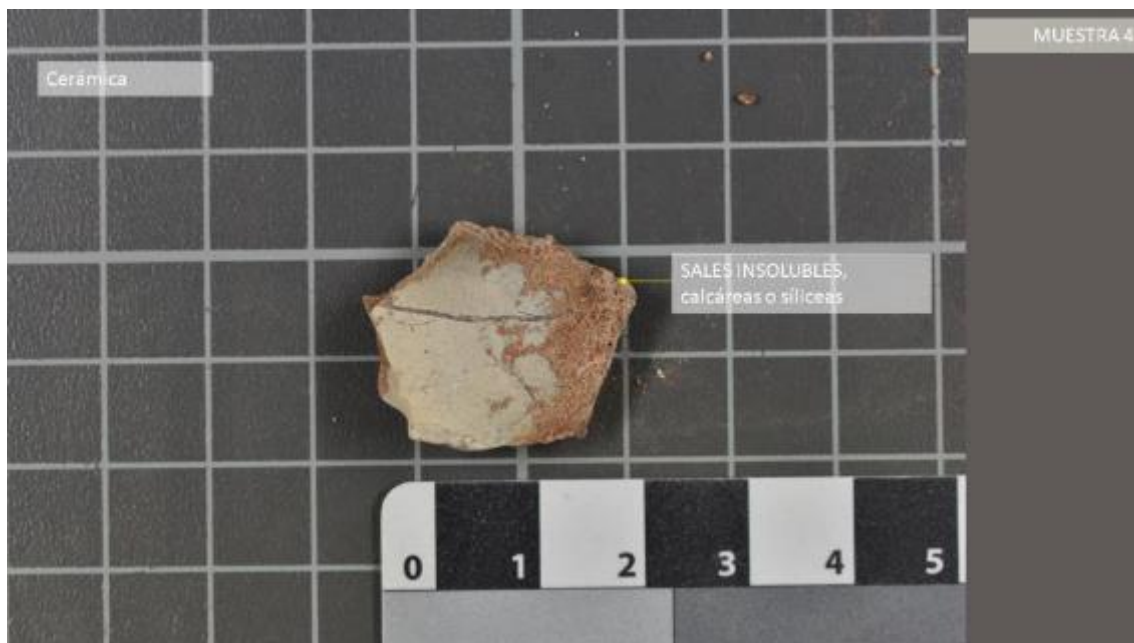
Muestra 4. Fragmento cerámico. Anverso. Se aprecian concreciones en superficie del fragmento. Fuente: CASTELLET, 2021.

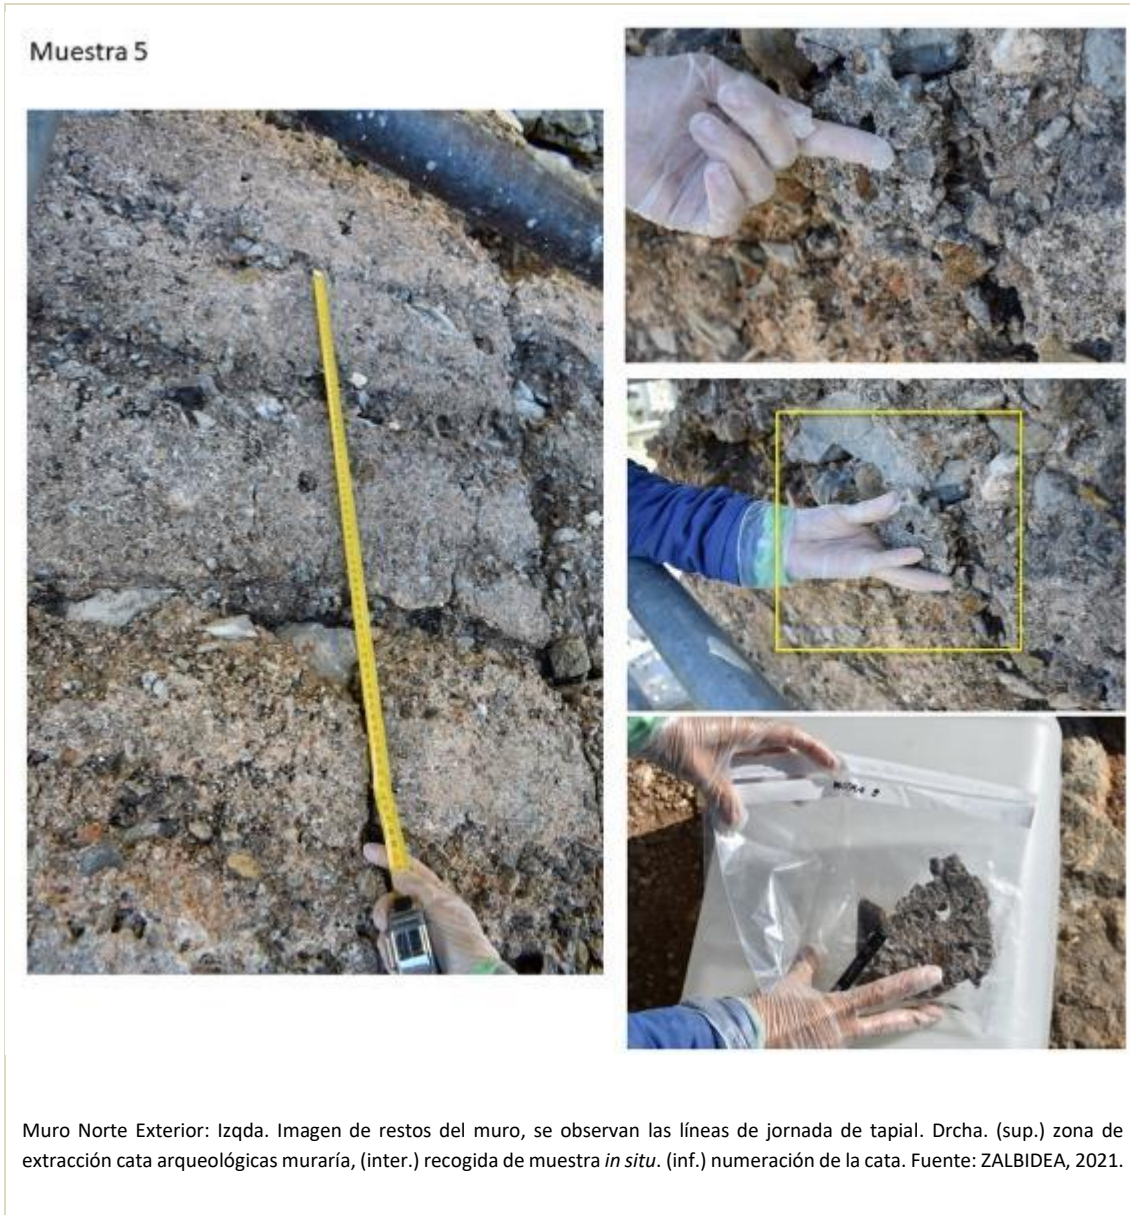
En la Muestra 5 se aprecian la diversidad de áridos en tamaño y composición. Encontramos desde clastos de origen natural (arena de río) de tamaño muy desigual y de composición básicamente silíceo/calcáreo hasta fragmentos cerámicos medievales. Además, en superficie también se aprecia partículas diversas de áridos, además de una fuerte presencia por ataque de microorganismos debido a la posición del paramento (Norte). El enlucido, mucho más tosco que los demás, posee orificios de tamaños diversos repartidos a lo largo y ancho del muro. El aspecto es de una tonalidad grisácea.

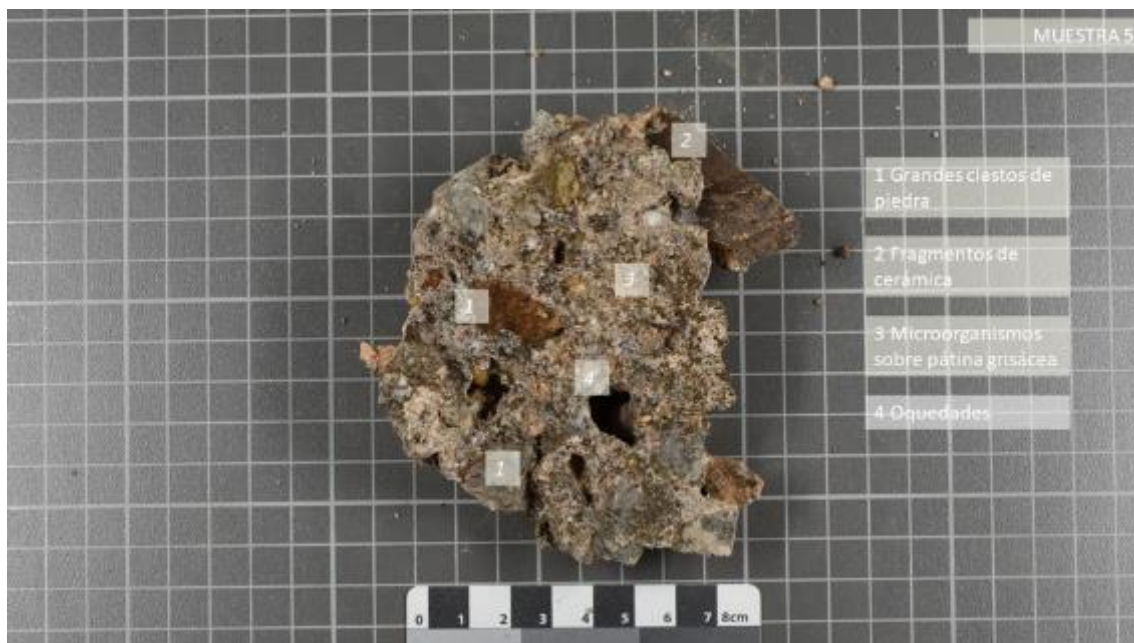
Muestra 5. Imagen general del mortero. Anverso. Se observa la diversidad de áridos en enlucido y guarnecido, además de agujeros de tamaños considerables y la presencia de microorganismos repartida por toda la superficie. Fuente: CASTELLET, 2021.

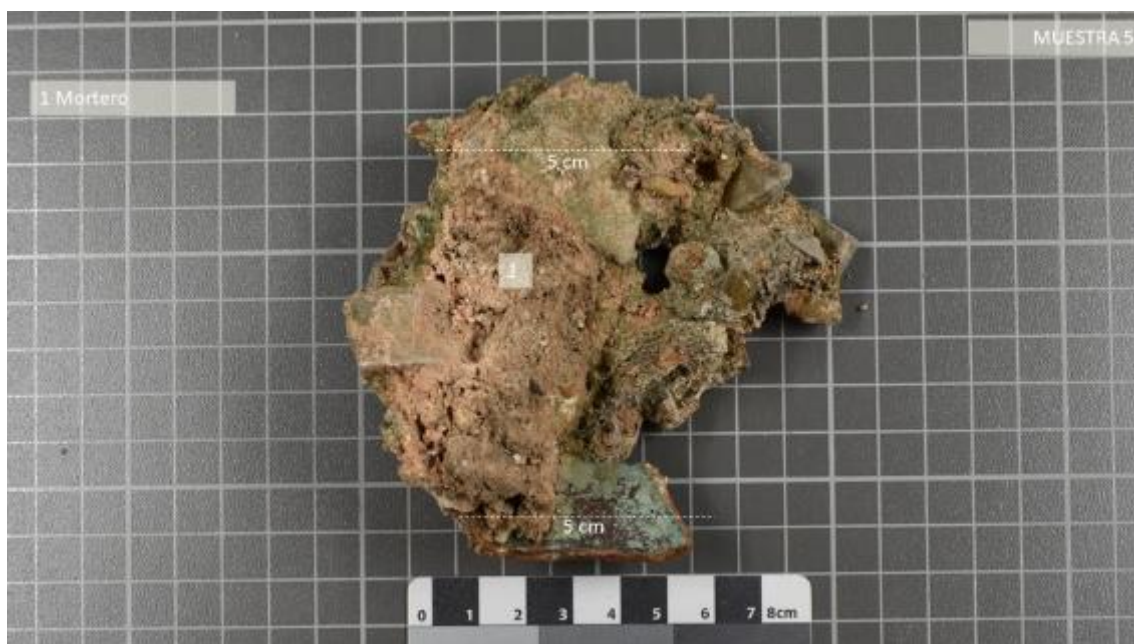
Muestra 5. Imagen general del mortero. Reverso. Presencia de áridos arcillosos, así como de clastos de dimensiones de hasta 5 cm y fragmentos cerámicos. Fuente: CASTELLET, 2021.

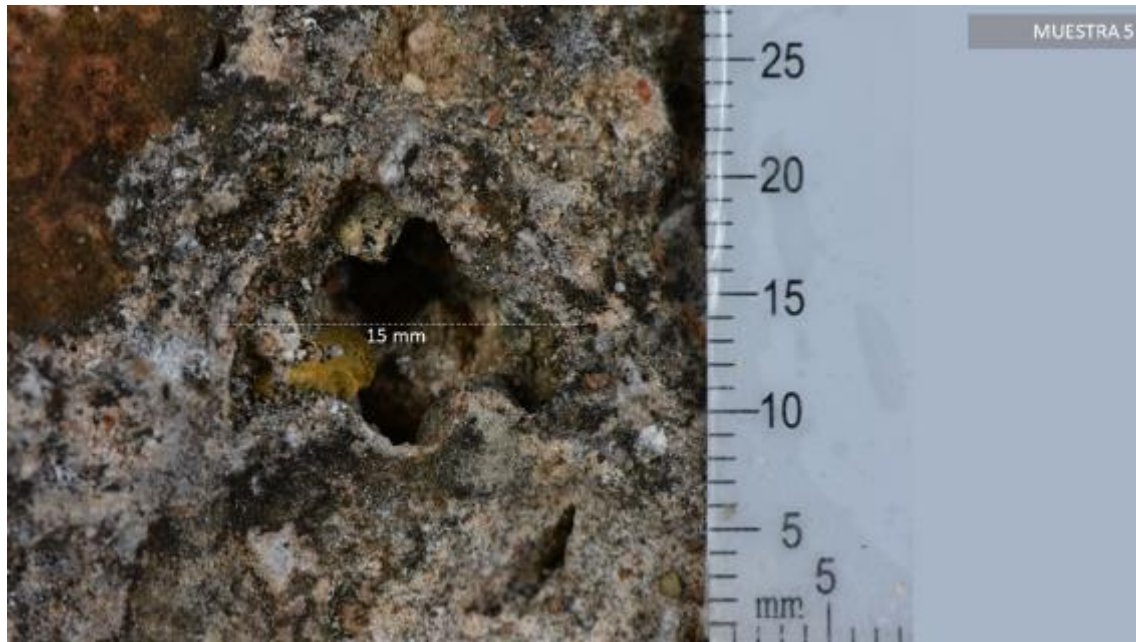
Muestra 5. Fotografía macro del anverso. Imagen representativa de los orificios de 1,5 cm de diámetro presentes en la superficie del mortero. También se observa la presencia de líquenes, y hongos, así como grava (árido de cuarzo). Fuente: CASTELLET, 2021.

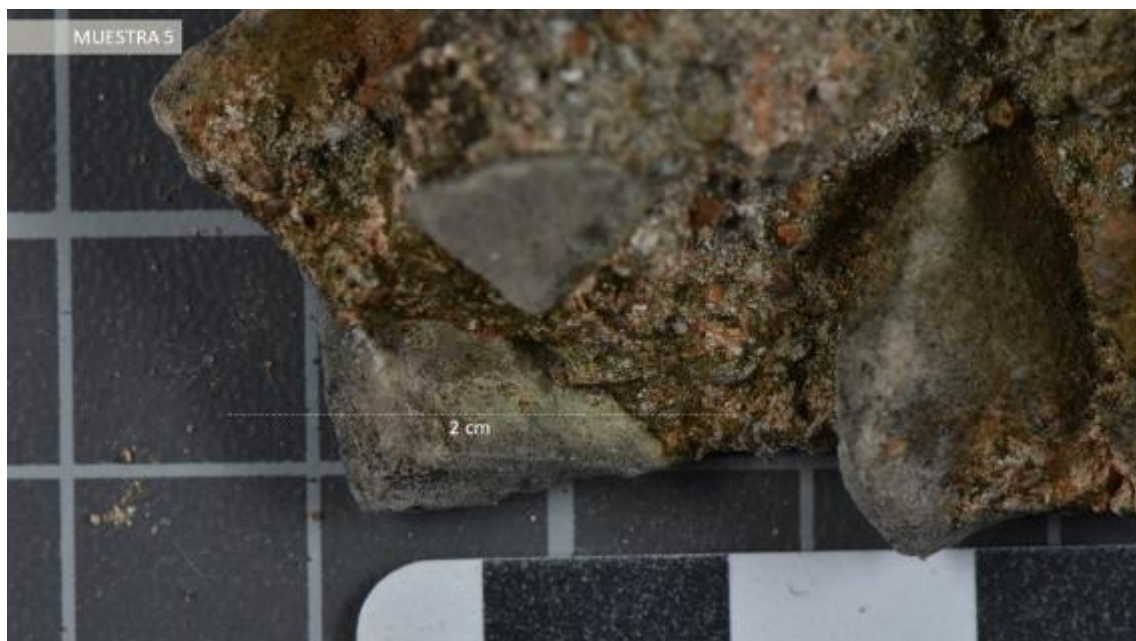
Muestra 5. Fotografía macro del reverso del mortero. Presencia de clastos de río de ± 2 cm de diámetro, así como grava de diversa granulometría y *coccio pesto*. Fuente: CASTELLET, 2021.

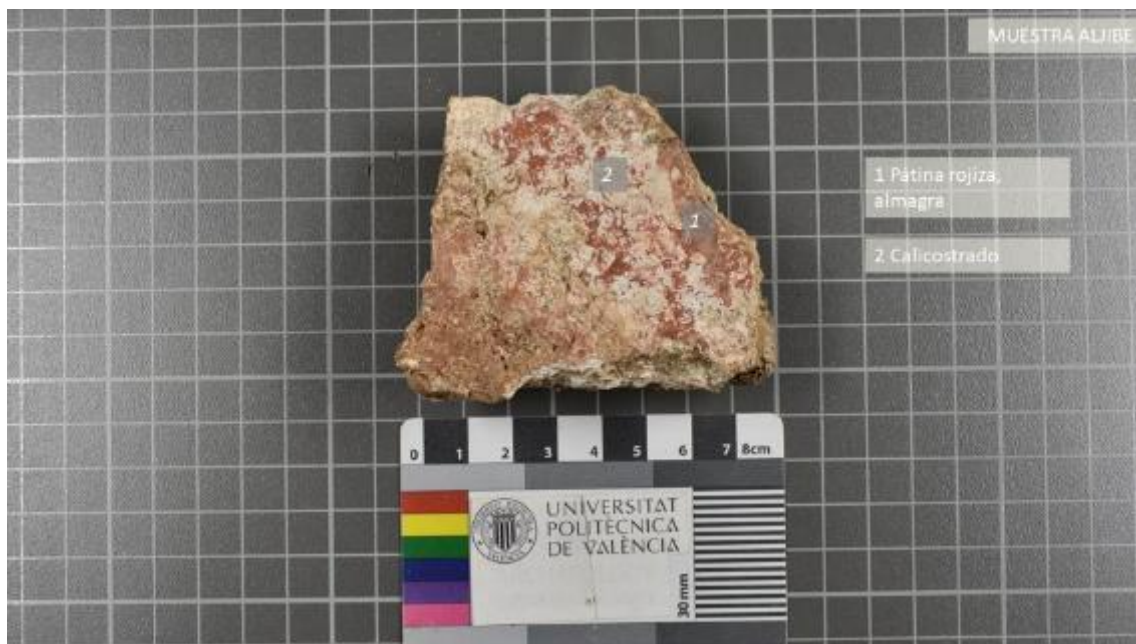
Muestra Aljibe. Fotografía general del anverso. Restos de pátina de color almagra y enlucido calicostrado de alta concentración de cal. Fuente: CASTELLET, 2021.

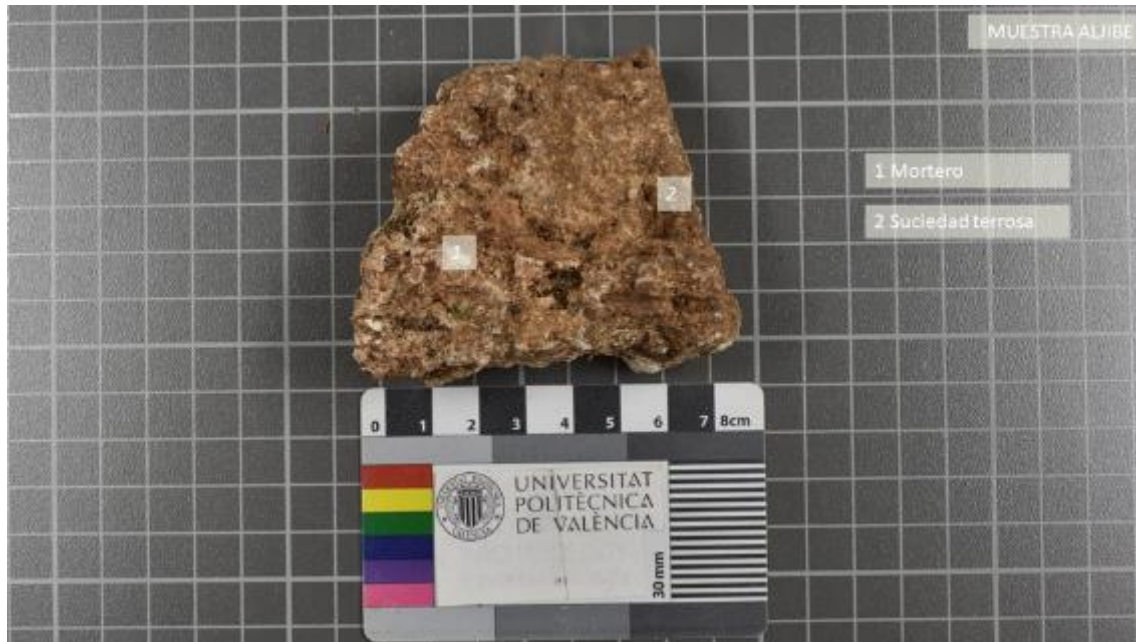
Muestra Aljibe. Fotografía general del reverso. Presencia de suciedad superficial mayormente de origen terroso arcilloso. Fuente: CASTELLET, 2021.

En ambas Muestras de Aljibe, se aprecia en superficie la tonalidad rojiza almagra de típica producto de la calcinación de los óxidos de hierro. Como guarnecido, se aprecia en mayor uso de cal, resultando una mayor cantidad de carbonatos, de aspecto blanquecino. Por lo que respecta al reverso, las muestras presentan suciedad diversa de índole terrosa y la presencia de plantas inferiores como algas.

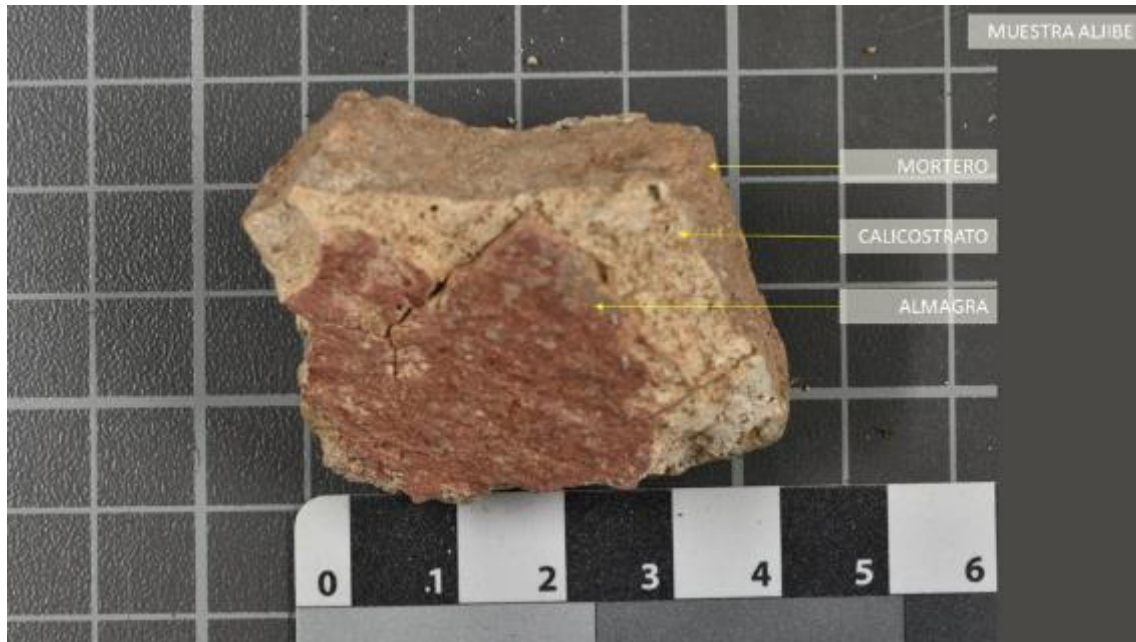
Muestra Aljibe. Fotografía general del anverso. Pátina de color rojo almagra, seguida de calicostrato y mortero con fuerte presencia de cal. Fuente: CASTELLET, 2021.

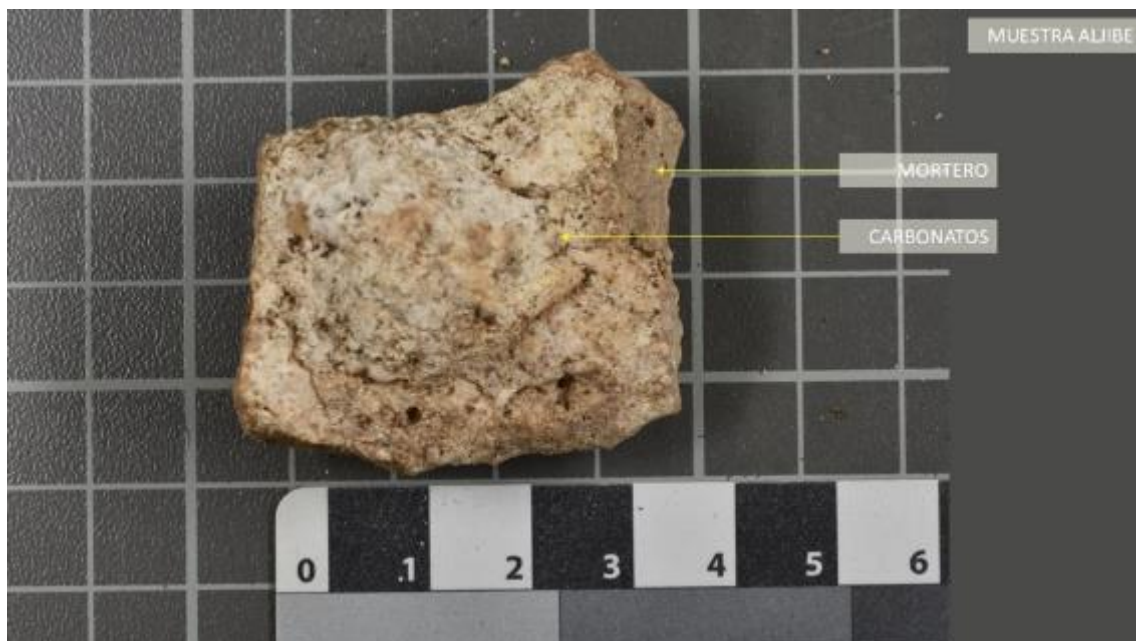
Muestra Aljibe. Fotografía general del reverso. Mortero de con alta dosificación de cal (calidades más impermeables de mejor idoneidad en estructura donde se almacena agua). Fuente: CASTELLET, 2021.

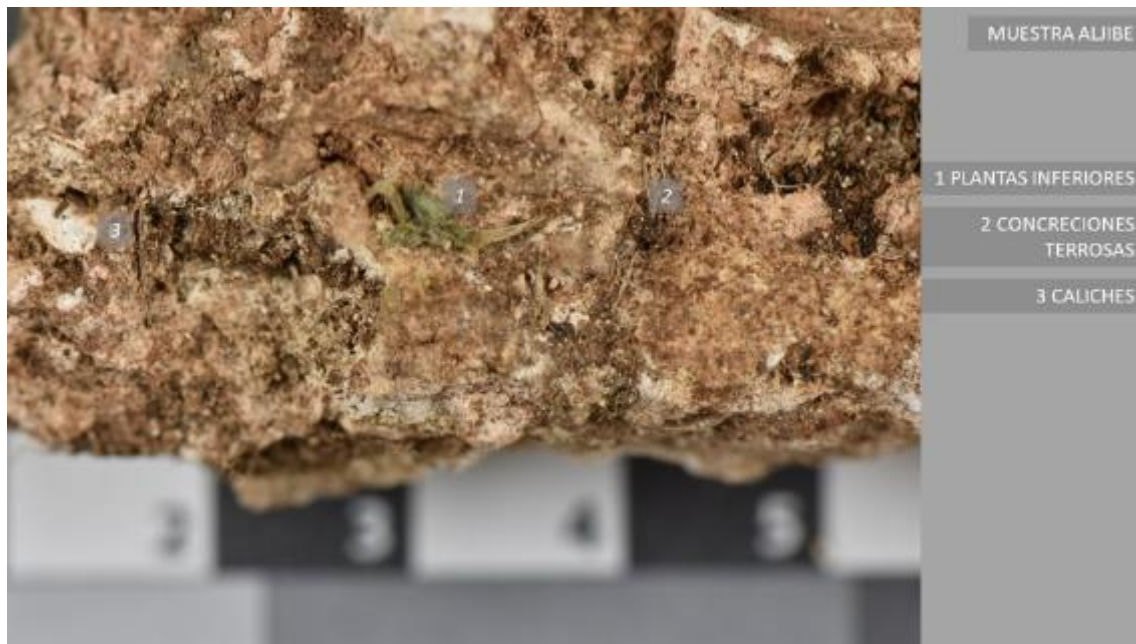
Muestra Aljibe. Fotografía macro del reverso. Suciedad en mortero de origen diverso. Fuente: CASTELLET, 2021.

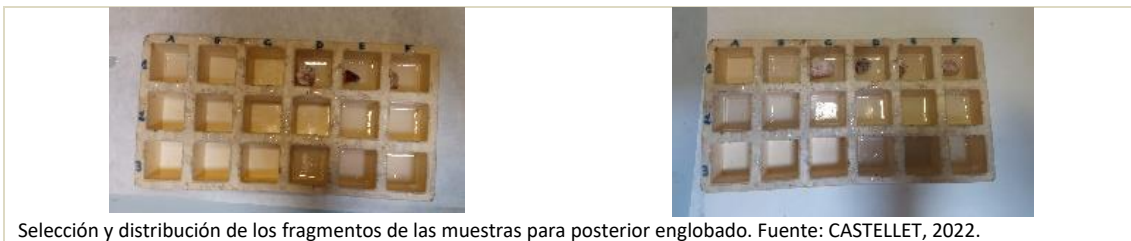
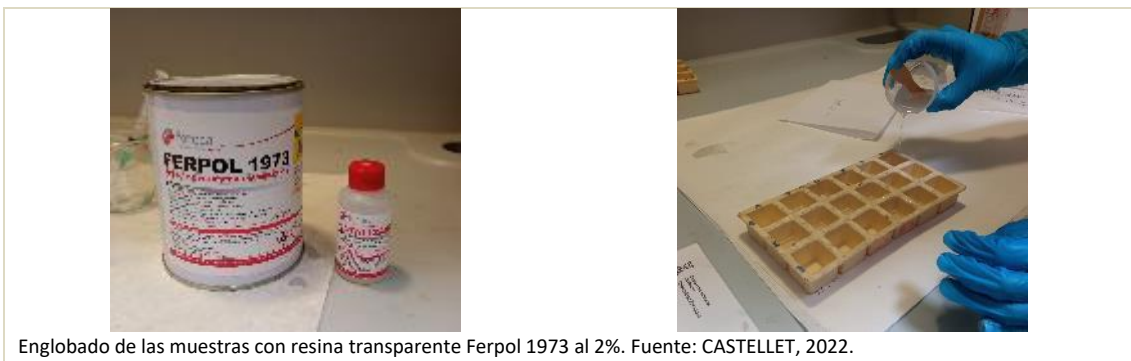
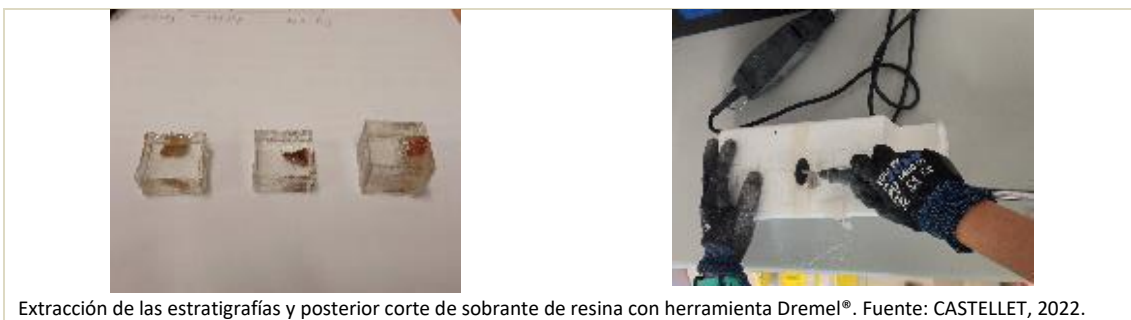
Las estatigrafías de los morteros se realizó en 5 muestras la muestra 1, 2, 4 y 5, además de las muestras pertenecientes al aljibe y un fragmento de cerámica medieval perteneciente a la muestra 5. Se decidió dejar una muestra como testigo (muestra 3). De esta forma, se generaron estratigrafías que posteriormente fueron visualizadas y observadas al microscopio óptico (MO) y analizadas con el Microscopio electrónico de barrido de emisión de campo (FESEM) y Microscopio electrónico de barrido con dispersión de rayos X (SEM-EDX). Para la realización de cada una de la estratigrafía se englobaron fragmentos de tamaño pequeño de cada una de las muestras con Resina de poliéster transparente (Ferpól 1973) y el catalizador al 2%. Se colocaron cada una de las muestras según estrato el estrato a estudiar y se reservaron. Una vez endurecida, se extrajeron, se cortaron al tamaño deseado con la Dremel® y se lijó la cara a estudiar.

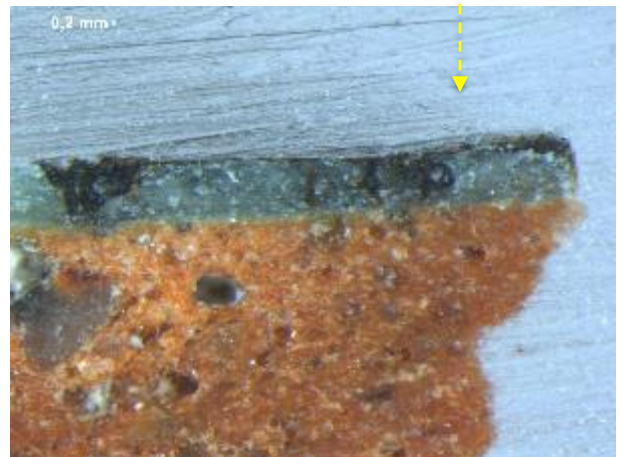
MUESTRA – Cerámica

Predomina el color naranja de la pasta cerámica, con un porcentaje de los componentes del 20% de tamaño entre arena fina y arcilla. Se aprecian cavidades

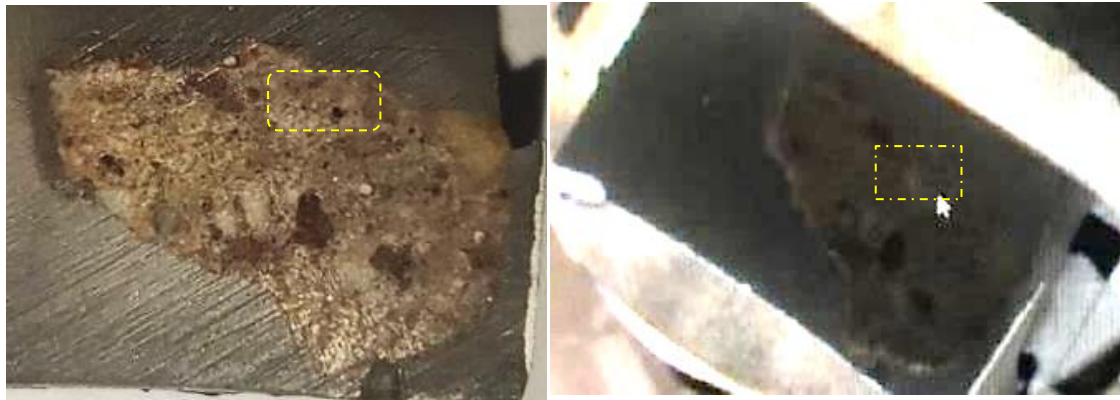
ESTRATIGRAFÍA M1-1

La tonalidad marrón (de los áridos) e incluso casi negra viene dada por la concentración en la zona de los aluminosilicatos. La combinación de la sílice con los materiales traza (titanio, hierro y en mayor medida aluminio y magnesio) genera cristales de tonalidades varias, como se aprecia en la sección estratigráfica (ver imágenes superiores). Este efecto es apreciable en todas las muestras, en la M-1 se concentran estos elementos en superficie, pero en las demás muestras; M-1-1; M-2; M-4 y M-5, en la que detecta también trazas de potasio se generando áridos feldespatoideos (de la muestra 1 hay dos estratigrafías, nombradas como: M-1 y M-1-1).

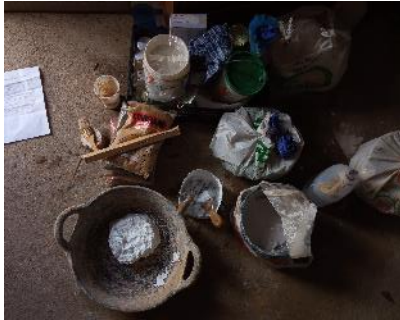
Ejemplo del proceso para la confección de los morteros restaurativos para realización posterior de los ensayos normativos se hizo como se muestran en las siguientes imágenes. En este caso, corresponden a las probetas de ensayo tecnológico UNE-EN12371 Determinación de la resistencia a la helicidad. Cada probeta de mortero requería de las medidas establecidas por la normativa de ensayo.

Mezcla de los materiales según especificación especificada en las Tablas 1-3.

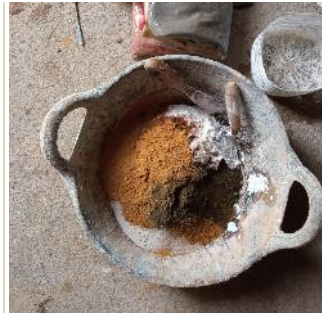
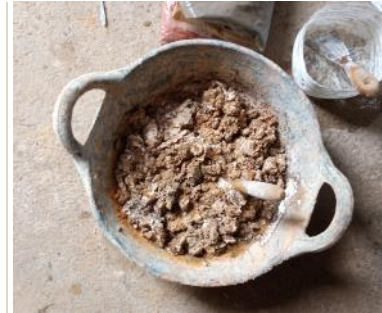
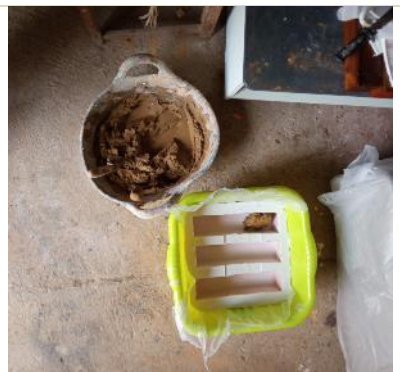
Aplicación del mortero en molde de silicona. Fuente: CASTELLET, 2022.

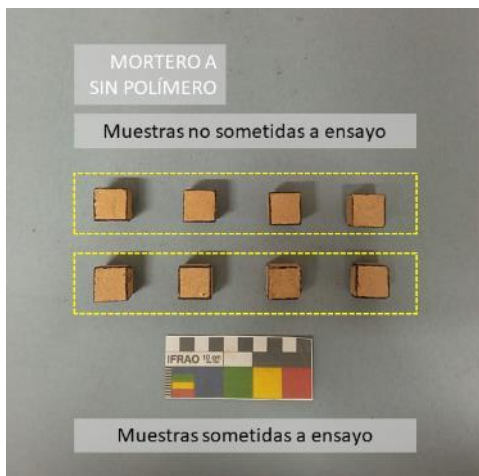
Seguidamente, se exponen los resultados fotográficos y por microscopio Leica. Fuente de todas las imágenes: CASTELLET, 2022.

CICLOS TÉRMICOS			
FASE	TIEMPO	TEMPERATURA	HUMEDAD RELATIVA
1	24 h	23 °C	85%
2	24 h	48,5 °C	20%
3	72 h	23 °C	85%
4	48 h	48,5 °C	20%

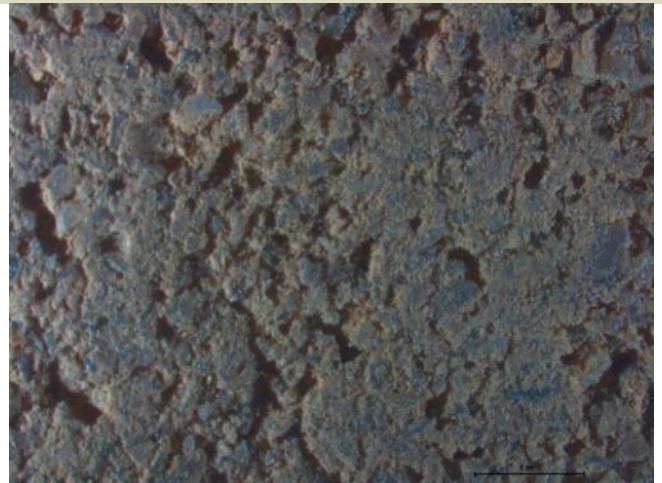
Imagen a lupa binocular LEICA. Escala: 1mm. Capa de probeta en contacto con O en fraguado de mortero en molde normativo.

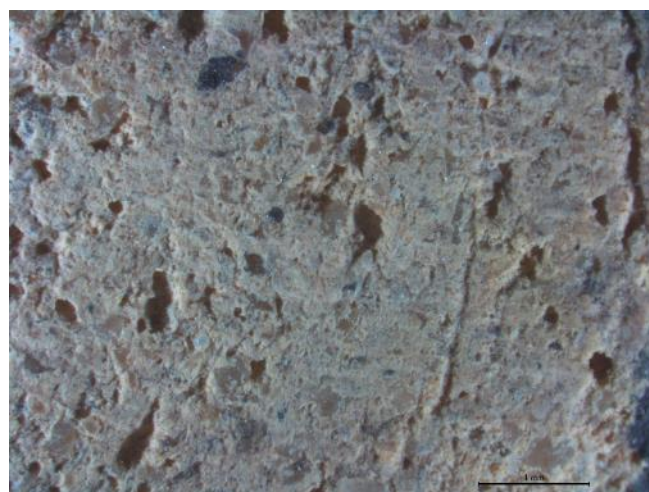
MORTERO C. Muestra sin polímero. Ensayo.

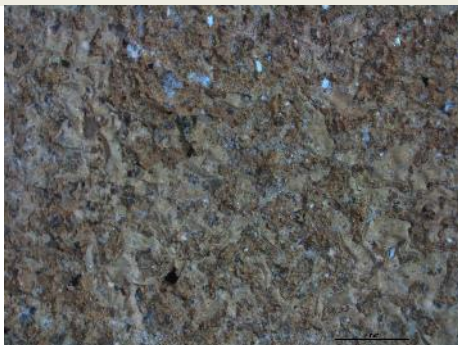
MORTERO B.

Sin polímero

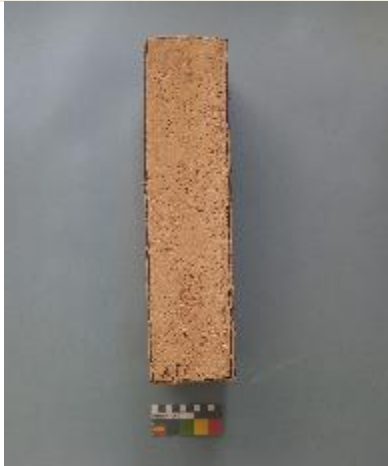
MORTERO A.

Probe con polímero. Antes del ciclo hielo-deshielo. Fuente: CASTELLET, 2022.

El ensayo se ha realizado conforme a la norma europea UNE-EN 12371, de marzo de 2010 y la *Essai n° V.3: Tenue au gel*, 1980, RILEM. Las probetas utilizadas para los ciclos de hielo-deshielo constituían un tamaño de 7×7×28 cm. Las fases de resistencia a la heladicidad se repitieron hasta alcanzar la descohesión y/o rotura de las probetas. Se realizó sobre los tres morteros (A, B y C) con un total de dos probetas por cada mortero teniendo cada uno de ellos una probeta con polímero y una sin polímero¹⁰⁷. Tras el secado de las probetas, éstas se introdujeron en un recipiente de plástico y para posterior inmersión con agua corriente, y según la normativa, se inició el ciclo. El ensayo se prolongó durante tres ciclos, ya que se detuvo por rotura de los morteros, a excepción de uno.

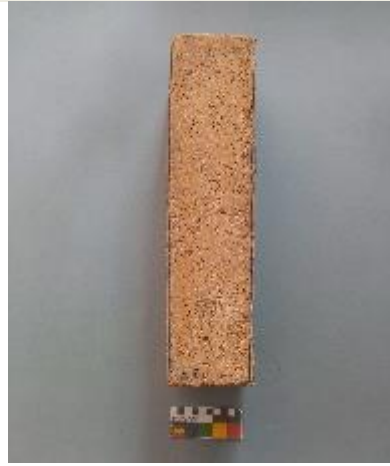
Probeta con polímero. Antes del ciclo hielo-deshielo. Fuente: CASTELLET, 2022.

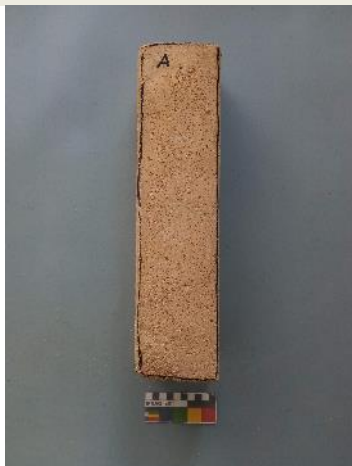
MORTERO A.

Probeta sin polímero antes de ciclo de hielo-deshielo. Fuente: CASTELLET, 2022.

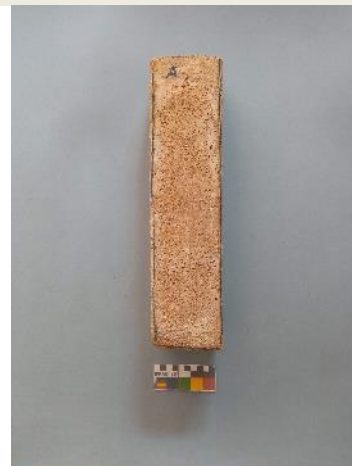
Probeta sin polímero después de ciclo hielo-deshielo. La rotura y disgregado del material se produjo tras el primer ciclo. Fuente: CASTELLET, 2022.

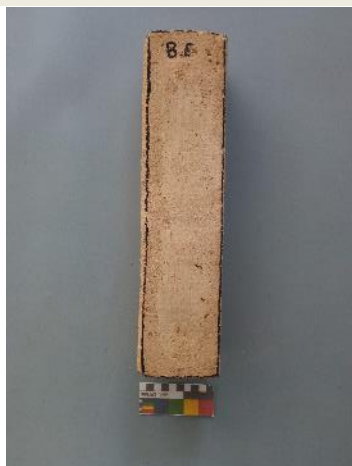
MORTERO B.

Probeta con polímero antes de ciclo de hielo-deshielo. Fuente: CASTELLET, 2022.

Los morteros con polímero y conglomerante (cal aérea), es decir, morteros B y C, han sido los primeros en mostrar cambios en superficie y en consecuencia, en disgregarse, en contraposición del mortero A, de cal hidráulica, ya que las dos probetas del mortero, siguen intactas (Fig. 55-56). El mortero C con polímero, se fracturó en el primer ciclo de deshielo (Fig. 57-58). En cuanto al mortero B con polímero, la rotura del mismo se produjo en el segundo ciclo y el mortero C sin polímero en el tercero. Así pues, los morteros a base de cal hidráulica resultan más resistentes en zonas gélidas. Por otro lado, los morteros sin aditivo, rompieron un ciclo más tarde respecto a los que contienen aditivo, los resultados se resumen en la Tabla 10. Esto puede deberse a que, la temperatura mínima de filmación del EVA ARTA es a los 3° C, por lo que, no resulta beneficioso en temperaturas de -12° C, pudiendo ejercer una cierta presión entre los morteros, generando rotura interna hasta rotura final.

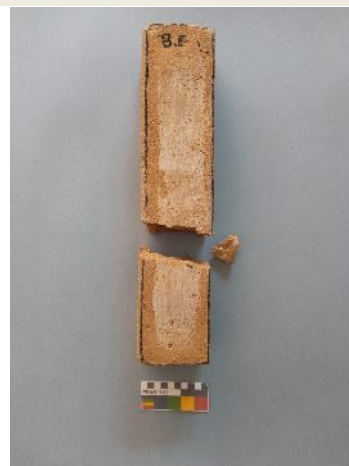
Probeta con polímero después de ciclo hielo-deshielo. La rotura y disgregado del material se produjo tras el segundo ciclo. Fuente: CASTELLET, 2022.

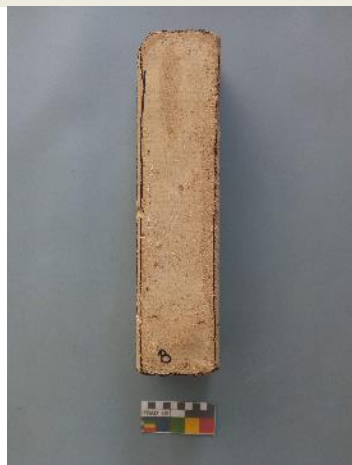
MORTERO B.

Probeta sin polímero antes de ciclo hielo-deshielo. Fuente: CASTELLET, 2022.

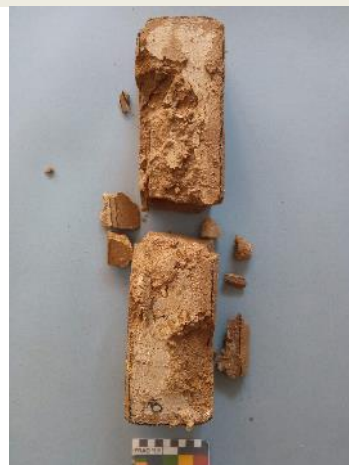
Probeta sin polímero después de ciclo hielo-deshielo. La rotura y disgregado del material se produjo tras el tercer ciclo. Fuente: CASTELLET, 2022.

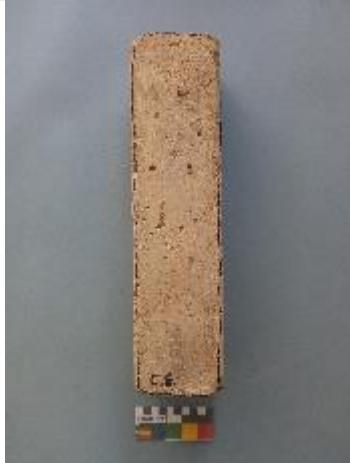
MORTERO C.

Probeta con polímero antes de ciclo hielo-deshielo.
Fuente: CASTELLET, 2022.

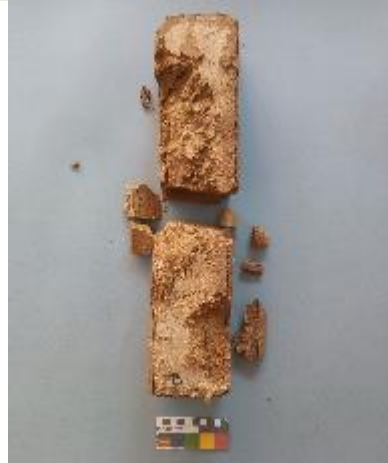
Probeta con polímero después de ciclo hielo-deshielo. La rotura y disgregado del material se produjo tras el segundo ciclo. Fuente: CASTELLET, 2022.

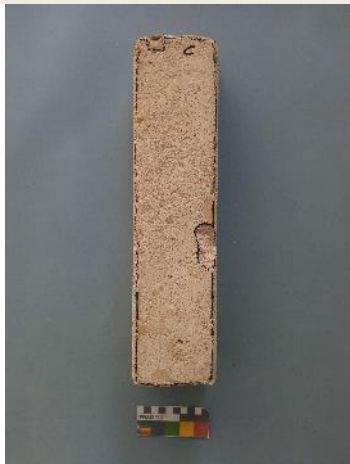
MORTERO C.

Probeta con polímero antes de ciclo hielo-deshielo.
Fuente: CASTELLET, 2022.

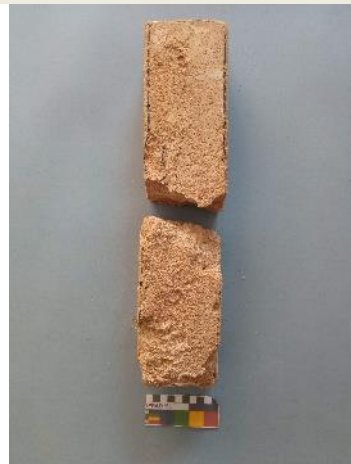
Probeta con polímero después de ciclo hielo-deshielo. La rotura y disgregado del material se produjo tras el tercer ciclo. Fuente: CASTELLET, 2022.

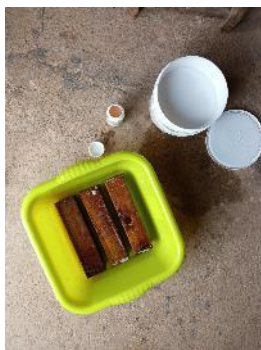
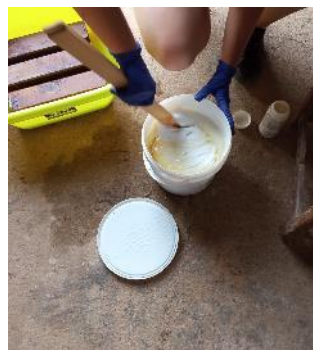
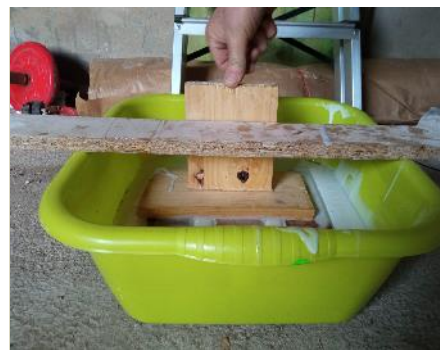
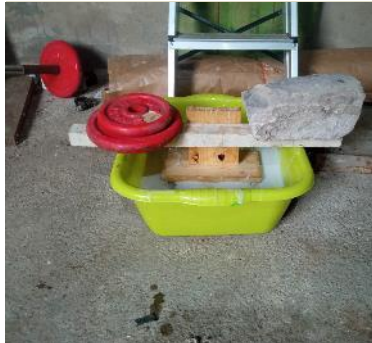
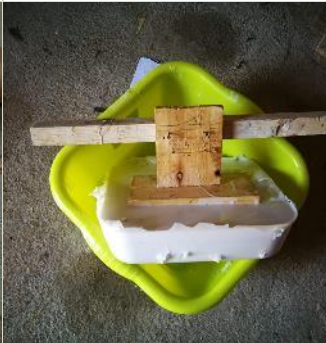
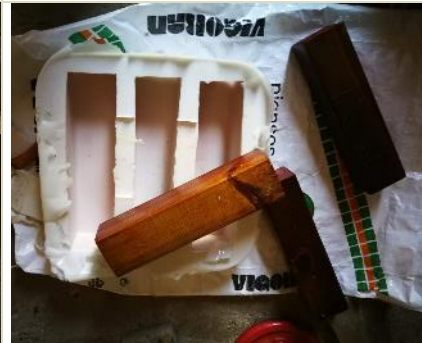
Seguidamente se van a exponer las fotografías que muestran cómo se ha realizado el molde de silicona (Silical 120 + catalizador silical 125 al 5% en peso) para el ensayo normativo de Resistencia a la helicidad. se utilizaron tres bloques de madera prismáticos con las dimensiones requeridas las cuales fueron impermeabilizadas con goma laca para evitar el agarre de la silicona, ya que se trata de un material poroso. Como recipiente se utilizó una cubeta de 30×30 cm, y, de aislante de superficie, se aplicó jabón de pH básico. Se preparó la silicona según recomendaciones de la ficha técnica (Véase Anexo – Fichas Técnicas) y se vertió sobre la cubeta con los tabloncillos de madera bien dispuestos. Se proporcionó peso y un tope para evitar el exceso de flote de los listones.
