Evaluación de la vulnerabilidad sísmica y prevención de  
futuros daños. El caso del centro histórico de Alcoi.

Trabajo Fin de Grado

Grado en Fundamentos de la Arquitectura

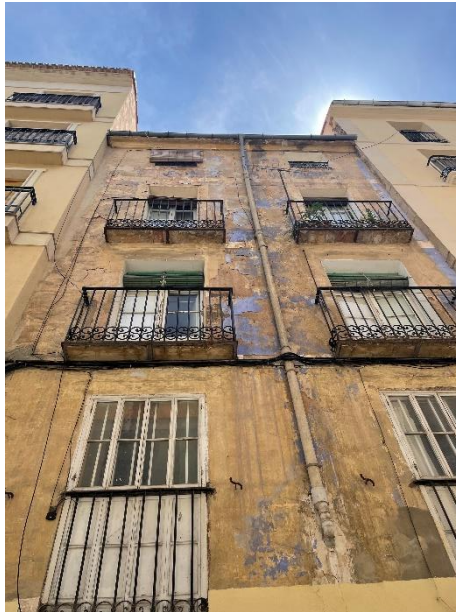
*Il·lustració 4 Edificio en estado de conservación deficiente, C. Sant Josep. Fotografía de autoría propia*

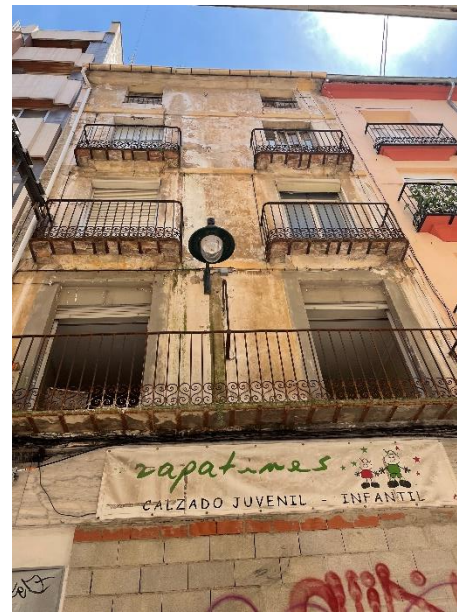
*Il·lustració 5 Edificio en estado de conservación deficiente, C. Sant Francesc. Fotografía de autoría propia*

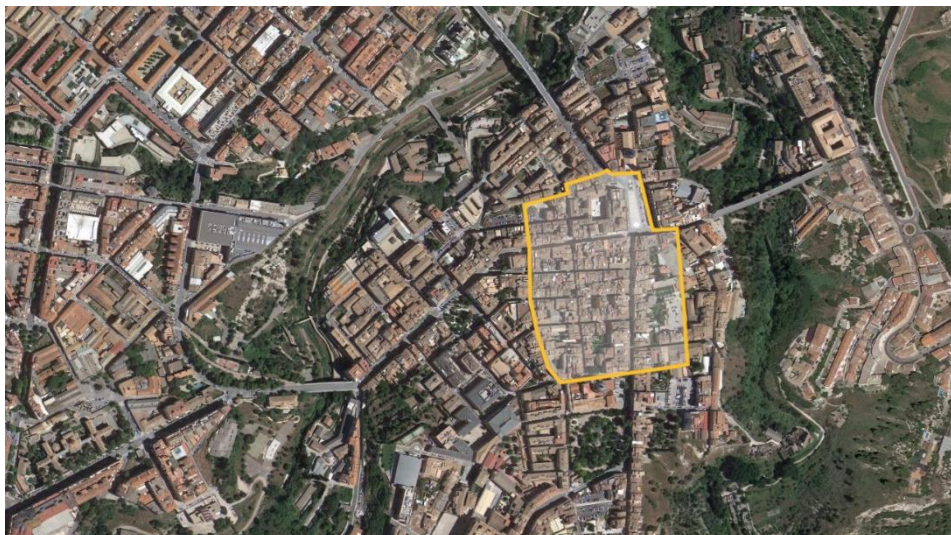
*Ilustración 10 Delimitación del área de estudio.*

El área de estudio, pese a que este análisis tiene como foco principal la construcción residencial no protegida, recoge además diversos edificios y lugares de relevancia local como la Casa Consistorial (*Ilustración 9*), la Iglesia de Santa María de Alcoi o la conocida Plaça de Dins. Es por tanto que se ha procedido a referenciar los edificios consultados y observados mediante sus referencias catastrales, pues de esta forma se crea un orden claro

de las manzanas analizadas para el análisis (manzanas 1-13). De esta forma, se ha delimitado el área de estudio considerando, dentro del tejido urbano, las vías y barrios de estructura más céntrica y no la estructura de ensanche, mucho más amplia y generalmente con construcciones más nuevas, aisladas, de menor altura y mejor calidad.

Así pues, se ha escogido la zona lindada por el Carrer Sant Nicolau, la Plaça d'Espanya, el Parc de la Glorieta y el Carrer San Lorenzo, englobando así vías con distinta afluencia y de diverso uso principal. El motivo de esta selección es la elaboración de un análisis con edificios de misma tipología estructural pero distinta estabilidad física, siendo esta última una variable dependiente de distintas características concretas como viene a ser la calidad de los materiales y del diseño constructivo, el tipo de parcela, el estado de conservación del edificio y el grado de protección que posee. Esta comentada distinción de vías se aprecia en el propio plano de delimitación, en el que las vías principales donde existe mayor actividad económica y social tienen un grosor mucho mayor al de aquellas vías secundarias cuya función recae en la de llevar a los habitantes a los edificios residenciales, habiendo en estas últimas una disminución evidente en la afluencia y la actividad urbana.

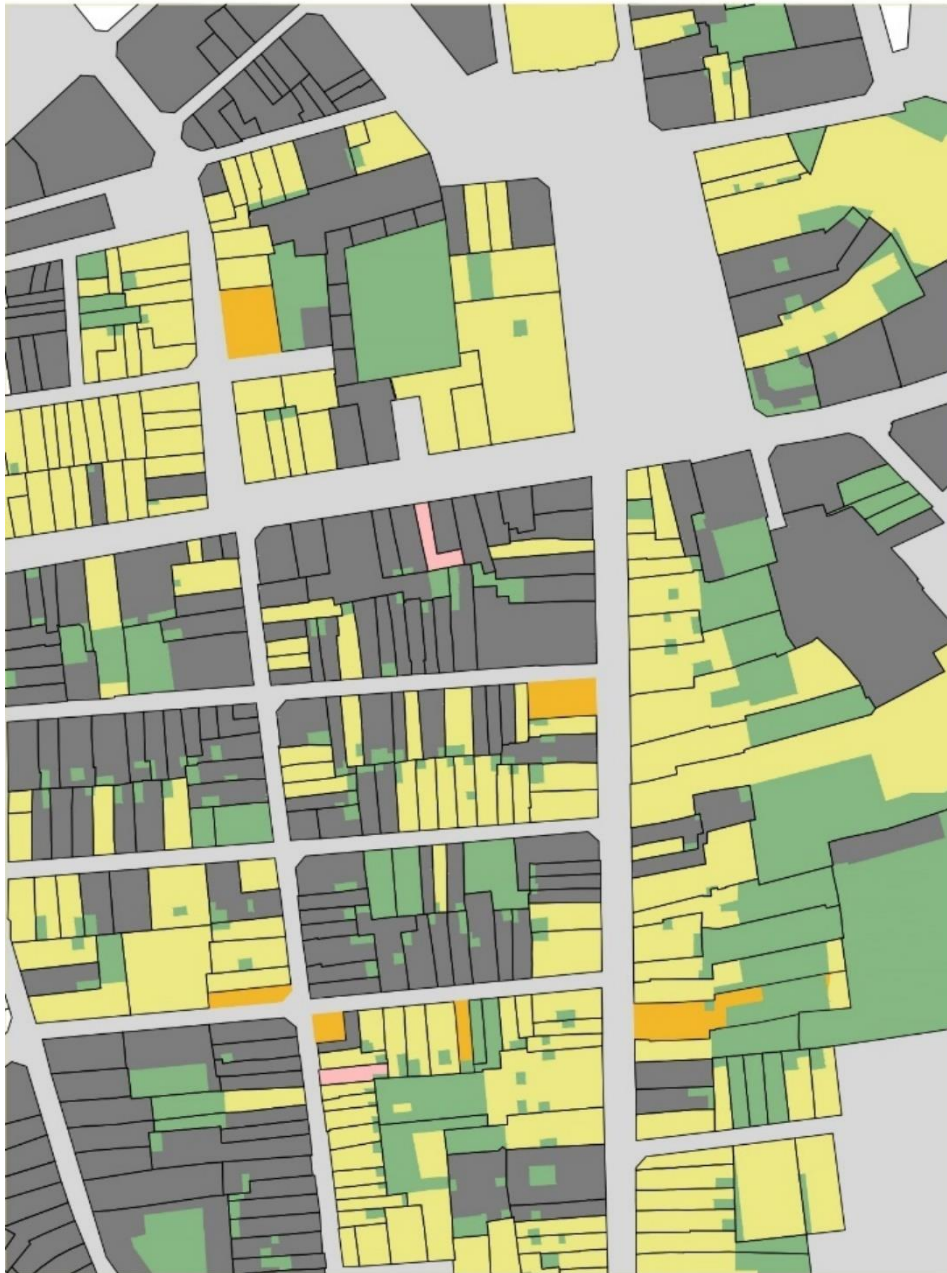
*Ilustración 17 Identificación de las construcciones realizadas entre 1900 y 1930 (en amarillo) y de los espacios vacíos (verde)*

A continuación, se presenta documentación gráfica clasificatoria de los edificios por año de construcción, en la que se han resaltado aquellos del centro de Alcoi que fueron construidos entre los años 1900 y 1930 (amarillo y naranja claro), los vacíos y los solares (verde) y los edificios posteriores a esta época (gris). Se adjunta Anejo 1 con la lista de referencias catastrales de cada edificio junto a su año de construcción. (*Ilustración 17*)

Conviene fijarse en la gran cantidad de edificios que fueron construidos en un periodo tan corto como 30 años. En épocas de rápido crecimiento y construcción, es aún más relevante la diferencia de calidades constructivas entre dos edificios cuyos habitantes presentaban rentas opuestas. El casco histórico de Alcoi se presenta como un muy claro ejemplo de esta diferencia, la cual se verá además observada en las fichas.

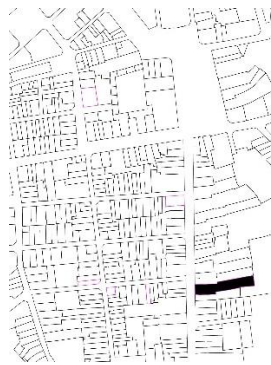
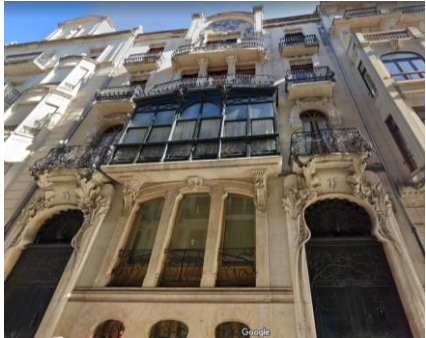
DATOS GENERALES				EMPLAZAMIENTO	
Código edificio de estudio	Ed-01

Dirección	CL SANT NICOLAU, 15				
Referencia catastral	9964064YH1896S				
DATOS REFERENTES A LA ESTIMACIÓN DE LA VULNERABILIDAD					
Tipo de estructura	Fábrica de mampostería en roca			FOTOGRAFÍA	
Año de construcción	1909

Código tipología	F-2				
Aspecto exterior					
Nº de plantas	PB + 3	Grado de deterioro	Nulo	Clase de vulnerabilidad EMS-98	<b>B</b>
Tipología	F-2		Período	< 1950	
Disposición de la planta	Rectangular	X	Luces	Cortas, menores de 4m	X
	Otras			Medias, entre 4 y 6m	
Disposición de los muros portantes	Paralelos	X	Número de plantas	Menor o igual que 3	
	En dos direcciones			Más de 3 plantas	X
Materiales de las piezas	Tapial		Mortero	Cal	
	Mampostería irregular			Bastardo	
	Mampostería regular	X		Cemento	X
	Ladrillo macizo		Piezas de entrevigado	Tablero + mortero	
	Sillería			Cañizo + yeso	
Entramados de piso	Madera natural			Bovedilla yeso + relleno

Madera aserrada			Bovedilla cerámica + relleno	X
	Forjados cerámicos	X		Bovedillas de hormigón	
	Viguetas metálicas		Calidad de los materiales de construcción	Baja	
	Nervios "in situ"			Media	
Diseño / normas de construcción	Empírico	X		Alta	X
	Reglas constructivas		Nervio enlace muro y forjado	Sí	
	Norma			No	X
Eficacia enlace entre muros	Baja		Rigidez del forjado en su plano	Baja	X
	Media	X		Media	
	Alta				
Eficacia enlace muro-forjado	Baja	X	Diseño sismorresistente	W – nulo	X
	Media			M - medio	
	Alta			H - alto

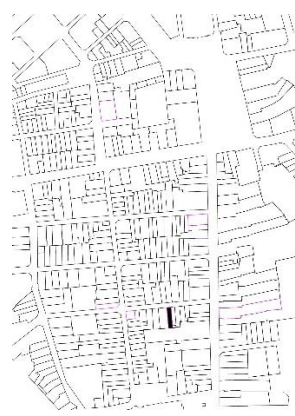
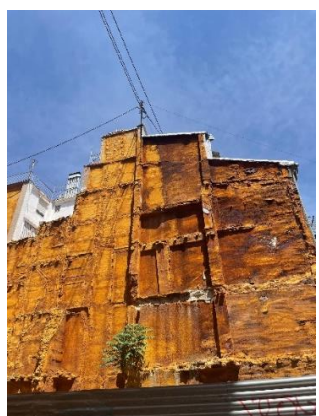
DATOS GENERALES				EMPLAZAMIENTO	
Código edificio de estudio		Ed-02

Dirección		CARRER DEL TAP Nº 11			
Referencia catastral		9863407YH1896S			
<b>DATOS REFERENTES A LA ESTIMACIÓN DE LA VULNERABILIDAD</b>					
Tipo de estructura		Fábrica de mampostería en obra de fábrica de ladrillo		<b>FOTOGRAFÍA</b>

Año de construcción		1900			
Código tipología		F-2			
Aspecto exterior					
Nº de plantas	PB + 4	Grado de deterioro	Moderado	Clase de vulnerabilidad EMS-98	B
Tipología	F-2		Período	< 1950	
Disposición de la planta	Rectangular	X	Luces	Cortas, menores de 4m	X
	Otras			Medias, entre 4 y 6m	
Disposición de los muros portantes	Paralelos	X	Número de plantas	Menor o igual que 3	
	En dos direcciones			Más de 3 plantas	X
Materiales de las piezas	Tapial		Mortero	Cal	X
	Mampostería irregular			Bastardo	
	Mampostería regular	X		Cemento	
	Ladrillo macizo		Piezas de entrevigado	Tablero + mortero	X

Sillería			Cañizo + yeso	
Entramados de piso	Madera natural	X	Calidad de los materiales de construcción	Bovedilla yeso + relleno	
	Madera aserrada			Bovedilla cerámica + relleno	
	Forjados cerámicos			Bovedillas de hormigón	
	Viguetas metálicas			Baja	X
	Nervios "in situ"			Media	
Diseño / normas de construcción	Empírico	X	Nervio enlace muro y forjado	Alta	
	Reglas constructivas			Sí	
	Norma			No	X
Eficacia enlace entre muros	Baja	X	Rigidez del forjado en su plano	Baja	X
	Media			Media	
	Alta				
Eficacia enlace muro-forjado	Baja	X	Diseño sismorresistente	W – nulo	X
	Media			M - medio	
	Alta			H - alto

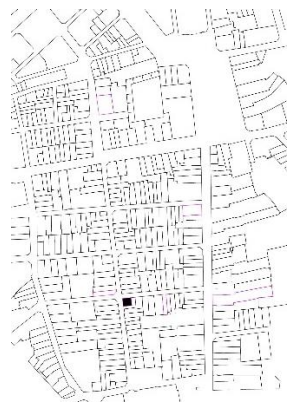
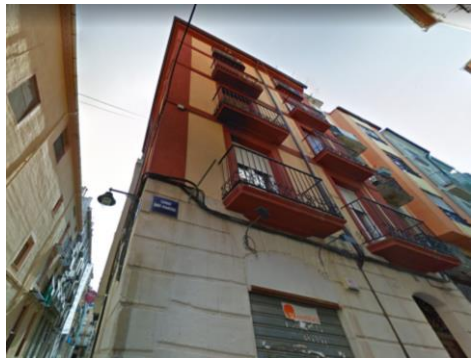
DATOS GENERALES				EMPLAZAMIENTO	
Código edificio de estudio		Ed-03

Dirección		CARRER DE SANT FRANCESC 41			
Referencia catastral		9863401YH1896S			
<b>DATOS REFERENTES A LA ESTIMACIÓN DE LA VULNERABILIDAD</b>					
Tipo de estructura		Fábrica de mampostería en obra de fábrica de ladrillo		<b>FOTOGRAFÍA</b>

Año de construcción		1900			
Código tipología		F1			
Aspecto exterior					
Nº de plantas	PB + 4	Grado de deterioro	Moderado	Clase de vulnerabilidad EMS-98	B
Tipología	F-2		Período	< 1950	
Disposición de la planta	Rectangular	X	Luces	Cortas, menores de 4m	X
	Otras			Medias, entre 4 y 6m	
Disposición de los muros portantes	Paralelos	X	Número de plantas	Menor o igual que 3	
	En dos direcciones			Más de 3 plantas	X
Materiales de las piezas	Tapial		Mortero	Cal	
	Mampostería irregular			Bastardo	
	Mampostería regular			Cemento	X
	Ladrillo macizo		Piezas de entrevigado	Tablero + mortero	
	Sillería	X		Cañizo + yeso

Entramados de piso	Madera natural		Calidad de los materiales de construcción	Bovedilla yeso + relleno	
	Madera aserrada			Bovedilla cerámica + relleno	X
	Forjados cerámicos	X		Bovedillas de hormigón	
	Viguetas metálicas			Baja	
	Nervios "in situ"			Media	X
Diseño / normas de construcción	Empírico	X	Nervio enlace muro y forjado	Alta	
	Reglas constructivas			Sí	
	Norma			No	X
Eficacia enlace entre muros	Baja		Rigidez del forjado en su plano	Baja	
	Media	X		Media	X
	Alta				
Eficacia enlace muro-forjado	Baja		Diseño sismorresistente	W - nulo	X
	Media	X		M - medio	
	Alta			H - alto

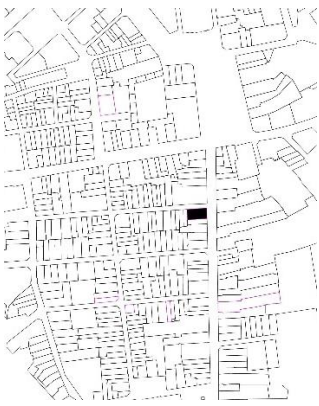
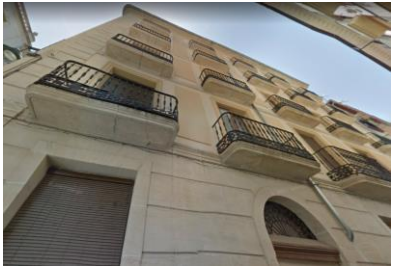
DATOS GENERALES				EMPLAZAMIENTO	
Código edificio de estudio		Ed-04

Dirección		CARRER DE SANT MAURE, 1			
Referencia catastral		9864413YH1896S			
<b>DATOS REFERENTES A LA ESTIMACIÓN DE LA VULNERABILIDAD</b>					
Tipo de estructura		Fábrica de mampostería en piedra		<b>FOTOGRAFÍA</b>

Año de construcción		1924			
Código tipología		F-2			
Aspecto exterior					
Nº de plantas	PB + 4	Grado de deterioro	Nulo	Clase de vulnerabilidad EMS-98	B
Tipología	F-2		Período	< 1950	
Disposición de la planta	Rectangular	X	Luces	Cortas, menores de 4m	
	Otras			Medias, entre 4 y 6m	X
Disposición de los muros portantes	Paralelos	X	Número de plantas	Menor o igual que 3	
	En dos direcciones			Más de 3 plantas	X
Materiales de las piezas	Tapial		Mortero	Cal	
	Mampostería irregular			Bastardo	
	Mampostería regular			Cemento	X
	Ladrillo macizo		Piezas de entrevigado	Tablero + mortero	
	Sillería	X		Cañizo + yeso	
Entramados de piso	Madera natural			Bovedilla yeso + relleno

Madera aserrada		Calidad de los materiales de construcción	Bovedilla cerámica + relleno	X
	Forjados cerámicos	X		Bovedillas de hormigón	
	Viguetas metálicas			Baja	
	Nervios "in situ"			Media	X
Diseño / normas de construcción	Empírico	X	Nervio enlace muro y forjado	Alta	
	Reglas constructivas			Sí	
	Norma			No	X
Eficacia enlace entre muros	Baja		Rigidez del forjado en su plano	Baja	X
	Media	X		Media	
	Alta				
Eficacia enlace muro-forjado	Baja		Diseño sismorresistente	W – nulo	X
	Media	X		M - medio	
	Alta			H - alto

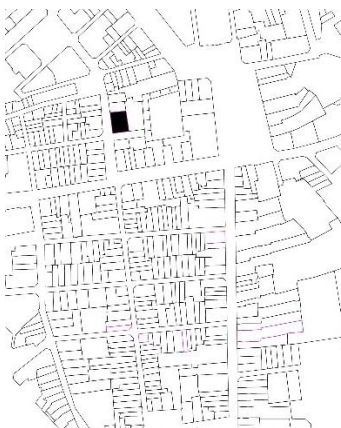
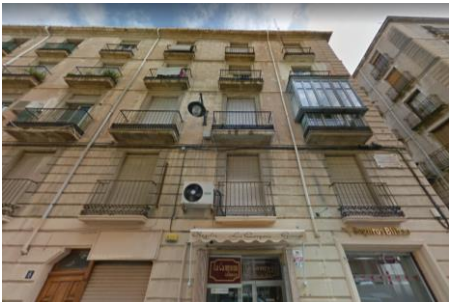
DATOS GENERALES				EMPLAZAMIENTO			
Código edificio de estudio		Ed-05

Dirección		CARRER DE MOSSEN TORREGROSA, 6					
Referencia catastral		9865412YH1896S					
<b>DATOS REFERENTES A LA ESTIMACIÓN DE LA VULNERABILIDAD</b>				<b>FOTOGRAFÍA</b>

Tipo de estructura		Fábrica de mampostería en obra de fábrica de ladrillo					
Año de construcción		1900					
Código tipología		F-2					
Aspecto exterior							
Nº de plantas	5	Grado de deterioro	Nulo	Clase de vulnerabilidad EMS-98		B	
Tipología	F-2		Período	< 1950			
Disposición de la planta	Rectangular	X	Luces	Cortas, menores de 4m		X	
	Otras			Medias, entre 4 y 6m			
Disposición de los muros portantes	Paralelos	X	Número de plantas	Menor o igual que 3			
	En dos direcciones			Más de 3 plantas		X	
Materiales de las piezas	Tapial		Mortero	Cal			
	Mampostería irregular			Bastardo			
	Mampostería regular			Cemento		X	
	Ladrillo macizo		Piezas de entrevigado	Tablero + mortero

Sillería	X		Cañizo + yeso

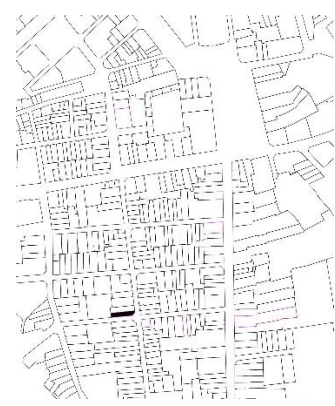
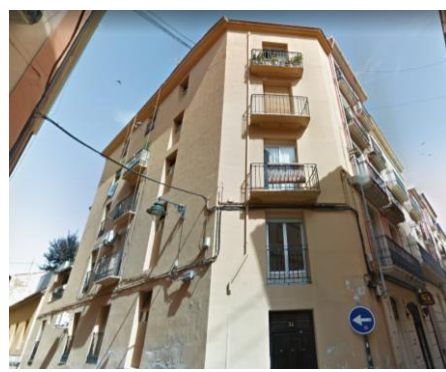
- DATOS GENERALES				EMPLAZAMIENTO	
Código edificio de estudio		Ed-05

Dirección		CARRER DE SANT FRANCESC, 34			
Referencia catastral		9763212YH1896S			
<b>DATOS REFERENTES A LA ESTIMACIÓN DE LA VULNERABILIDAD</b>					
Tipo de estructura		Fábrica de mampostería en obra de fábrica de ladrillo		<b>FOTOGRAFÍA</b>

Año de construcción		1924			
Código tipología		F-2			
<b>Aspecto exterior</b>					
Nº de plantas	PB + 4	Grado de deterioro	Moderado	Clase de vulnerabilidad EMS-98	B
Tipología	F-2		Período	< 1950	
Disposición de la planta	Rectangular	X	Luces	Cortas, menores de 4m	X
	Otras			Medias, entre 4 y 6m	
Disposición de los muros portantes	Paralelos	X	Número de plantas	Menor o igual que 3	
	En dos direcciones			Más de 3 plantas	X
Materiales de las piezas	Tapial		Mortero	Cal	X
	Mampostería irregular			Bastardo	
	Mampostería regular	X		Cemento	
	Ladrillo macizo		Piezas de entrevigado	Tablero + mortero	X

Sillería			Cañizo + yeso
