## ANEJO - GEOLÓGICO Y GEOTÉCNICO

Este anejo tiene como fin describir las características geológicas y geotecnias de la zona de actuación del proyecto de remodelación de la carretera R0 en Bruselas. Para ayudar a caracterizar geológicamente la zona de actuación, se cuenta con la información recopilada de los mapas de los Estudios Geológicos de Europa (*the Geological Surveys of Europe*). Junto a esta información, se cuentan con los datos de las diferentes campañas realizadas en la zona de actuación que hacen posible caracterizar la geotécnica del modelo.

Seguidamente, se analiza la geotecnia de la zona de actuación para realizar las comprobaciones de estabilidad que se requieren en los márgenes del cauce del río Woluwe, con los programas PLAXIS y Slide.

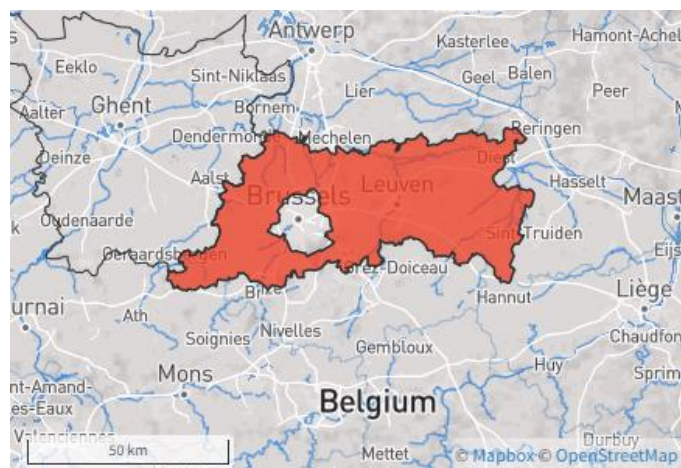
En cuanto a sismicidad, en la zona de Vlaams-Brabant (*imagen 9*), el peligro de terremoto se clasifica como **medio** de acuerdo con la información actualmente disponible. Esto significa que hay un 10% de probabilidades de que en los próximos 50 años se produzca un terremoto potencialmente dañino en la zona de actuación. En base a esta información, el impacto de un terremoto debería tenerse en cuenta en todas las fases del proyecto, en particular durante el diseño y la construcción. Las decisiones relativas a la planificación del proyecto, el diseño del proyecto y los métodos de construcción deberían considerar el nivel de peligro sísmico.

*Imagen 9. Sismicidad de la zona del proyecto según thinkhazard. (<https://thinkhazard.org/>).*

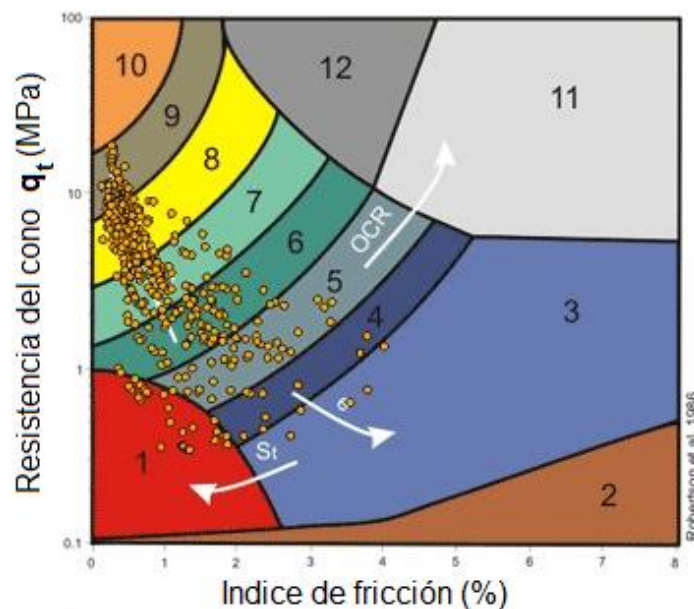
Imagen 12. Clasificación de suelos según Robertson, 1986 (Robertson et al., 1986).

Con estos parámetros, es posible determinar qué clase de terreno se está atravesando con la clasificación de Robertson, 1986. La caracterización del suelo mediante este ensayo se conoce como "Soil Behaviour type" (SBT) y es posible ya que, los parámetros obtenidos en el ensayo están relacionados con las propiedades principales de los suelos como se puede observar en la *imagen 12* y la *tabla 6*.

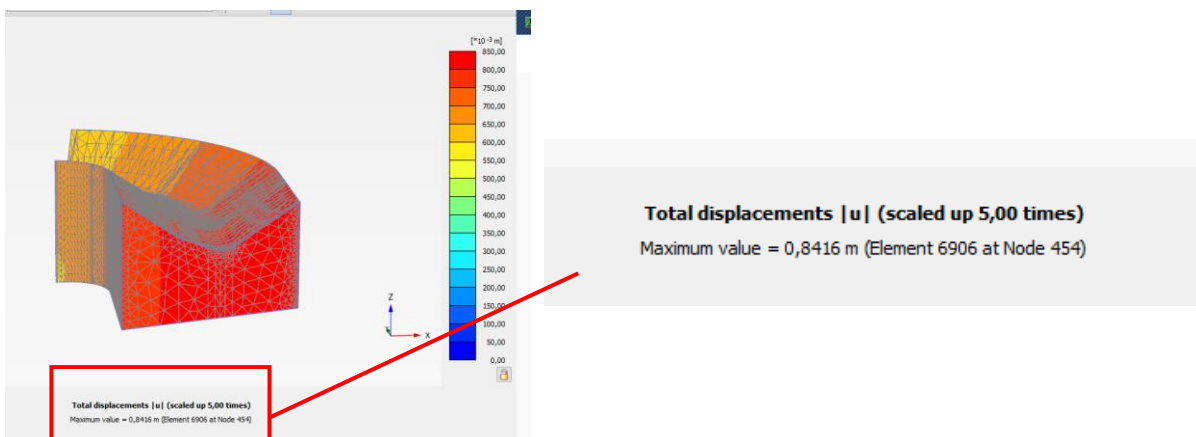
El resultado de los cálculos, fue un desplazamiento total de 0.85 m como se puede ver en la imagen 19.

Imagen 19. Resultados del cálculo en PLAXIS.

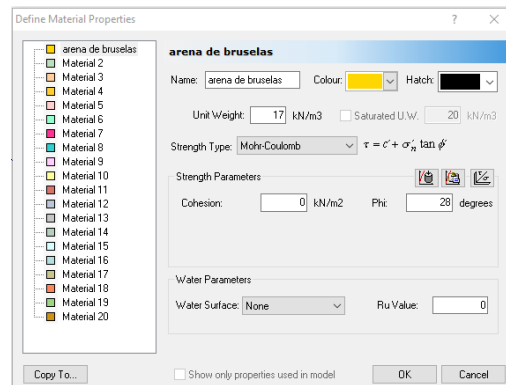
Imagen 21. Definición de materiales y asignación al estrato en Slide.
