ANEXO 1: González Álvarez

DRAWN BY: PHILIP D. WEGMAN, 1988 UNIVERSITY OF FLORIDA NATIONAL PARK SERVICE UNITED STATES DEPARTMENT OF THE INTERIOR	NAME AND LOCATION OF STRUCTURE " THE OLDEST HOUSE " ST. AUGUSTINE ST. JOHNS COUNTY FLORIDA	SURVEY NO. FL-138 HISTORIC AMERICAN BUILDINGS SURVEY SHEET 3 OF 14 SHEETS
--	---	---

NAME OF STRUCTURE
OLD SPANISH TREASURY
FLORIDA-ST JOHN'S COUNTY-ST AUGUSTINE

ANEXO 4: Don Raimundo Arrivas

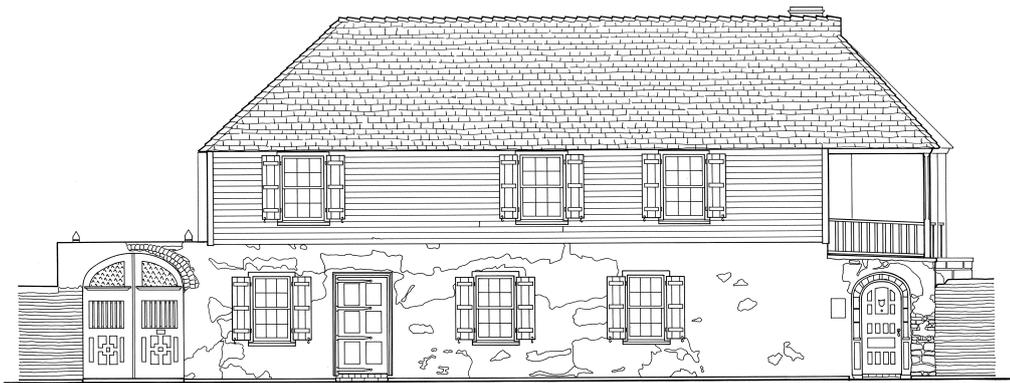
SOUTH ELEVATION

- WALLS - EXPOSED COQUINA, STUCCO, PORTLAND CEMENT, WOOD LAP SIDING, AND BRICK.
- ROOF - WOOD SHINGLES.

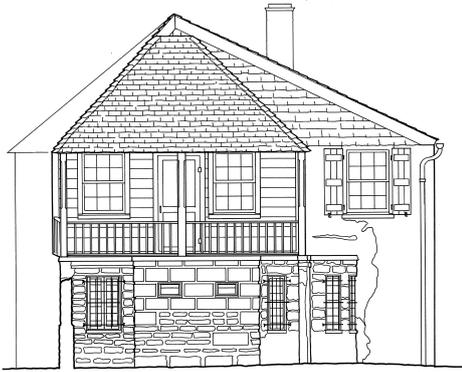
EAST ELEVATION

- WALLS - EXPOSED COQUINA, STUCCO, PORTLAND CEMENT, AND WOOD LAP SIDING.
- ROOF - WOOD SHINGLES.

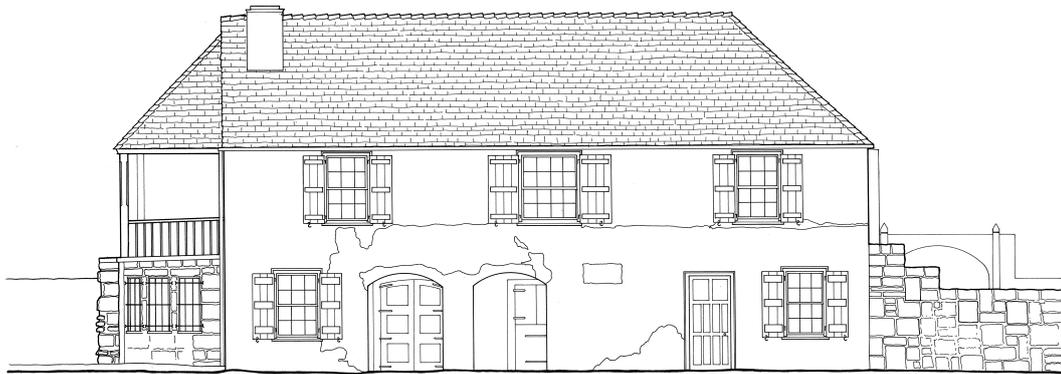
NORTH ELEVATION

- WALLS - EXPOSED COQUINA, STUCCO, PORTLAND CEMENT, AND WOOD LAP SIDING.
- ROOF - WOOD SHINGLES.

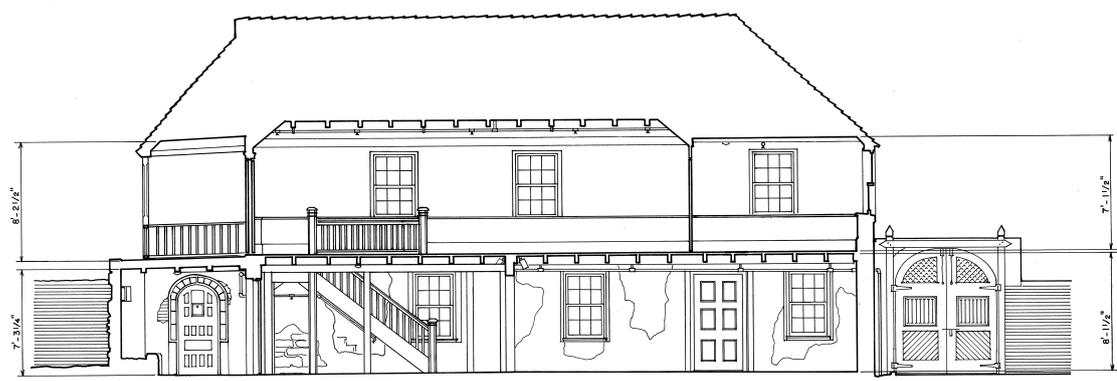
SECTION B-B

- FLOORS - TABBY CONCRETE, OR WOOD.
- WALLS - PLASTER OVER COQUINA, OR WOOD FRAME.
- CEILINGS - WOOD, OR PLASTER OVER WOOD LATH.

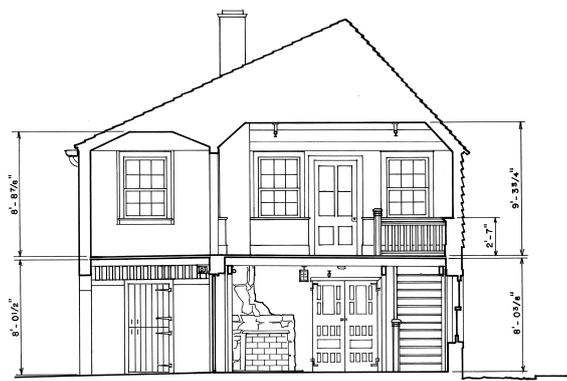
SECTION A-A

NOTE:
 FLOORS - TABBY CONCRETE, OR WOOD.
 WALLS - PLASTER OVER COQUINA, OR WOOD FRAME.
 CEILINGS - WOOD, OR PLASTER OVER WOOD LATH.

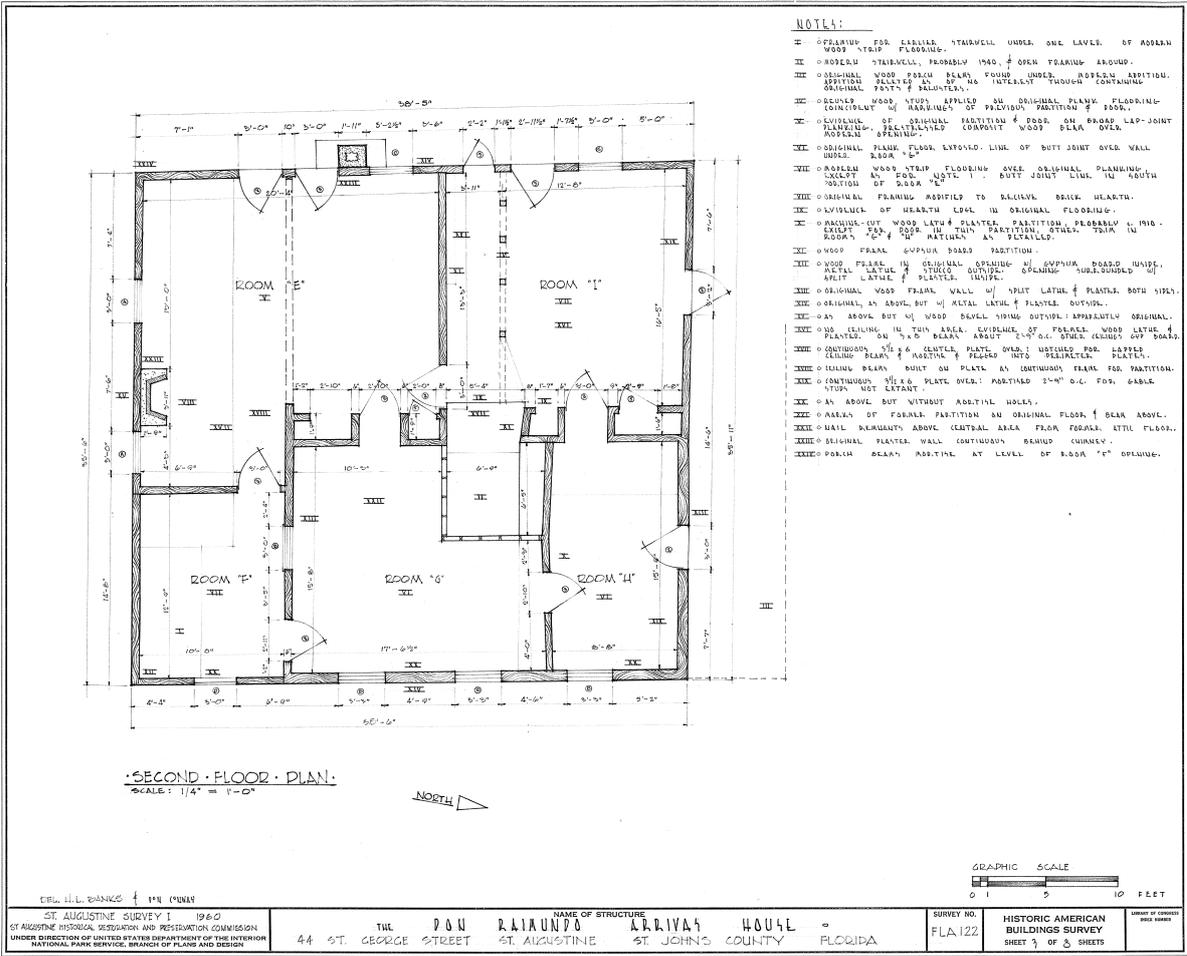
SECOND FLOOR PLAN

- NOTES:**
- I - CEILING FOR LATHING, TRIMMED UNDER ONE LEVEL OF ROSEAN WOOD STRIP FLOORING.
 - II - ROSEAN TRIMMERS, PROBABLY 1940, OPEN FRAMING AROUND.

- III - ORIGINAL WOOD PANEL BEAMS, FOUND UNDER, ROSEAN ADDITION, ADDITION BELIEVED BY NO INTEREST THROUGH CONTAINING ORIGINAL PARTS & DETAILS.
 - IV - ROSEAN WOOD STRIP APPLIED ON ORIGINAL PLANK FLOORING (CONCRETE) ON REMAINS OF PREVIOUS PARTITION & DOOR.

- V - EVIDENCE OF ORIGINAL PARTITION & DOOR ON BRASS LAP-JOINT PLANKING, BELIEVED TO BE COMPOUND WOOD BILLA OVER ROSEAN OPENING.
 - VI - ORIGINAL PLANK FLOOR, EXPOSED. LINE OF BUTT JOINT OVER WALL JOINT.

- VII - ROSEAN WOOD STRIP FLOORING OVER ORIGINAL PLANKING EXCEPT FOR NOTE I. BUTT JOINT LINE IN SOUTH PORTION OF ROOM "C".
 - VIII - ORIGINAL FRAMING ADDED TO RECEIVE BRICK HEARTH.

- IX - MATCH-CUT WOOD LATH & PLASTER, PARTITION, PROBABLY c. 1910. BUILT OVER IN PARTITION, OTHER TRIM IN PLACE.
 - X - WOOD FRAM SUPPLY DOORS PARTITION.

- XI - WOOD FRAM IN ORIGINAL OPENING OF GYPHRA BOARD WARD. METAL LATH & STUCCO OUTSIDE. OPENING SURROUNDED BY METAL LATH & PLASTER INSIDE.
 - XII - ORIGINAL WOOD FRAM WALL w/ METAL LATH & PLASTER BOTH SIDES.

- XIII - ORIGINAL, AS ABOVE, BUT w/ METAL LATH & PLASTER OUTSIDE.
 - XIV - AN ABOVE BUT w/ WOOD BEVEL VING OUTSIDE. APPARENTLY ORIGINAL.
 - XV - ONE BEAM IN TEN BEAM. EVIDENCE OF PAPER WOOD LATH & PLASTER ON "X" BEAM ABOUT 2'-0" O.C. OTHER BEAMS OFF BOARD.

- XVI - CONTINUOUS 1 1/2" x 6" GUTTER PLATE OVER, BUSHED FOR LAPPED CEILING BEAM & ADJUST & PEGGED INTO BELIEVEDLY PLASTER.
 - XVII - CONTINUOUS 1 1/2" x 6" PLATE OVER, PARTING 2'-0" O.C. FOR GABLE TOP. NOT LISTED.

- XVIII - AN ABOVE BUT WITHOUT ADDITIONAL HOLLS.
 - XIX - AREA OF FORMER PARTITION ON ORIGINAL FLOOR & BEAM ABOVE.
 - XX - ONE BEAM REMAINS ABOVE CENTRAL AREA FROM FORMER 1ST FLOOR.

- XXI - ORIGINAL PLASTER WALL CONTINUOUS BEHIND CHIMNEY.
 - XXII - PAPER BEAM PARTIAL AT LEVEL OF ROOM "C" OPENING.

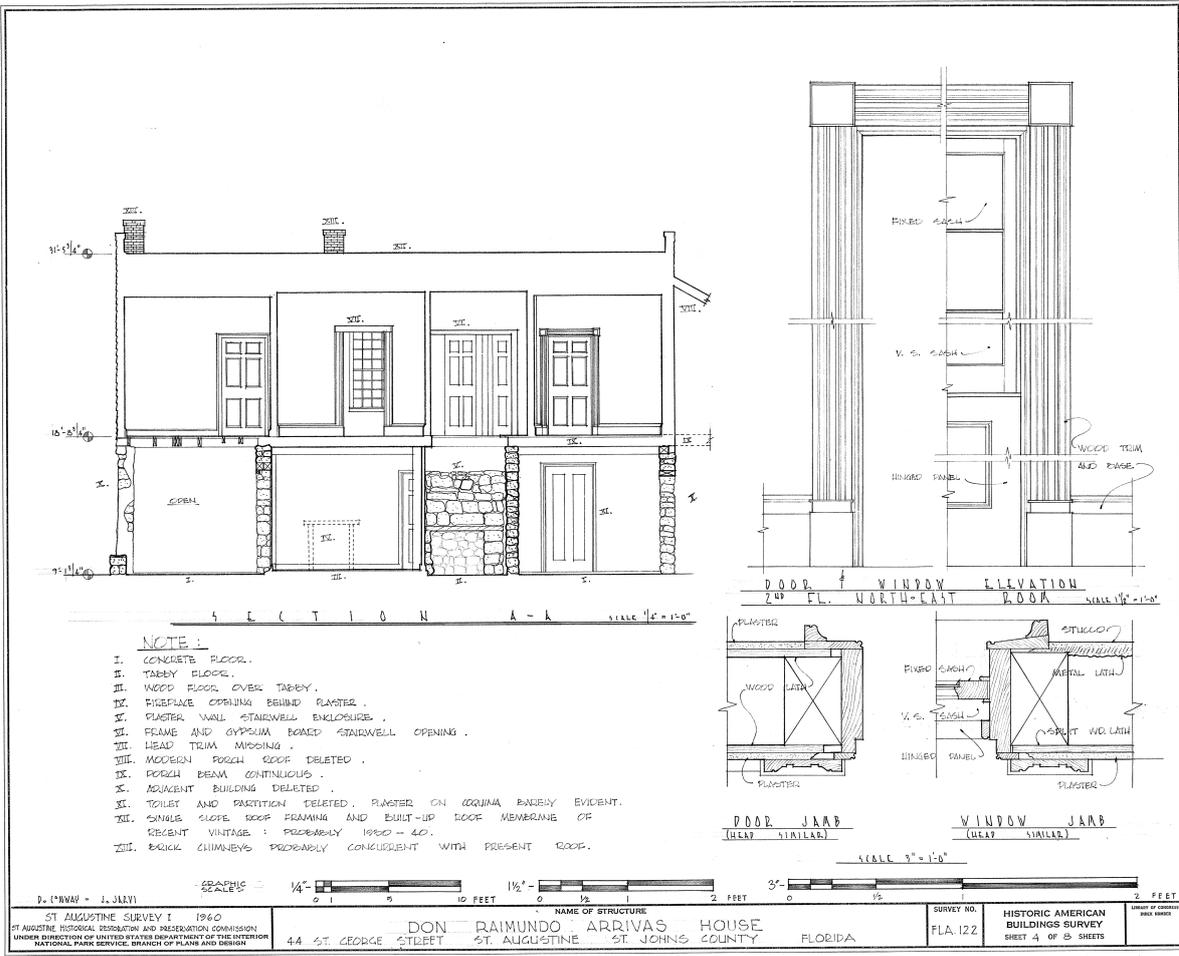
- I. CONCRETE FLOOR.
- II. TABBY FLOOR.
- III. WOOD FLOOR OVER TABBY.
- IV. FIREPLACE OPENING BEHIND PLASTER.
- V. PLASTER WALL STAINWELL ENCLOSURE.
- VI. FRAME AND GYPSEUM BORED STAINWELL OPENING.
- VII. HEAD TRIM MISSING.
- VIII. MODERN PORCH ROOF DELETED.
- IX. PORCH BEAM CONTINUOUS.
- X. ADJACENT BUILDING DELETED.
- XI. TOILET AND PARTITION DELETED. PLASTER ON COQUINA EVIDENT.
- XII. SINGLE SLOPE ROOF FRAMING AND BUILT-UP ROOF MEMBRANE OF RECENT VINTAGE: PROBABLY 1920-40.
- XIII. BRICK CHIMNEYS PROBABLY CONCURRENT WITH PRESENT ROOF.

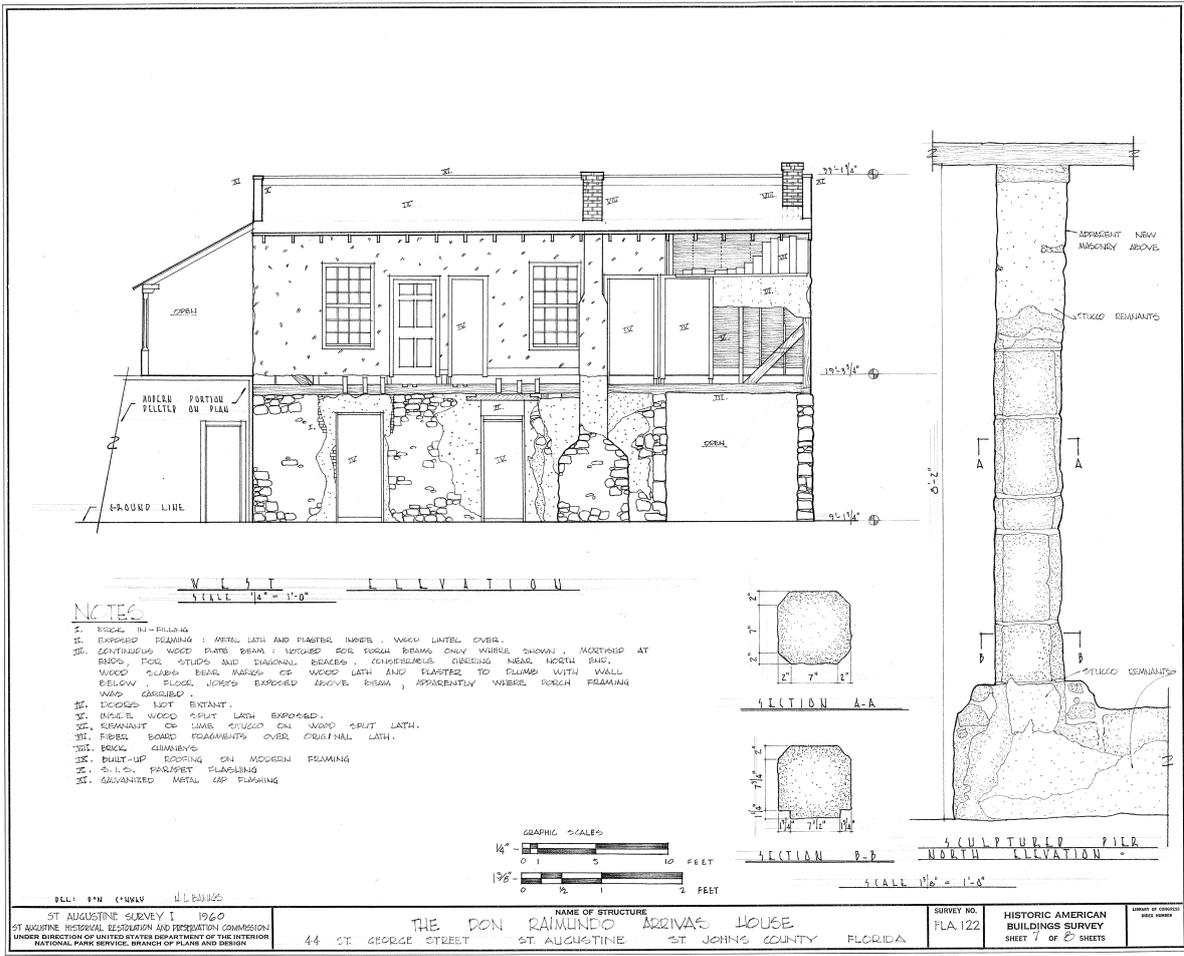
- I. BRICK INFILLING
- II. EXPOSED FRAMING: METAL LATH AND PLASTER WORK, WOOD LINTEL OVER.
- III. CONTINUOUS WOOD FRAME BEAM; NOTCHED FOR FLOOR BEAMS ONLY WHERE SHOWN. MOORED AT ENDS, FOR STUDS AND DIAGONAL BRACES. COMPOSITE CHORDING NEAR NORTH END. WOOD CLABS BEING MADE OF WOOD LATH AND PLASTER TO PLUMB WITH WALL BELOW. JOIST EXPOSED ABOVE BEAM, APPARENTLY WERE FOR FRAMING WAD CARVED.
- IV. DITCHED NOT EXTANT
- V. INSIDE WOOD SPLIT LATH EXPOSED.
- VI. REMNANT OF LIMB CHUCK ON WOOD SPLIT LATH.
- VII. FIBER BOARD FRAGMENTS OVER ORIGINAL LATH.
- VIII. SOAK CHIMNEY
- IX. BUILT-UP EOODING ON MODERN FRAMING
- X. S.I.C. PARAPET FLASHING
- XI. GALVANIZED METAL CAP FLASHING
