PAVIMENTACIÓN Y ESPACIO PÚBLICO EN EL CENTRO
HISTÓRICO DE VALÈNCIA: EVOLUCIÓN, ANÁLISIS Y
RELACIÓN CON EL ENTORNO A TRAVÉS DE CASOS
DE ESTUDIO

Trabajo Fin de Grado

Grado en Fundamentos de la Arquitectura

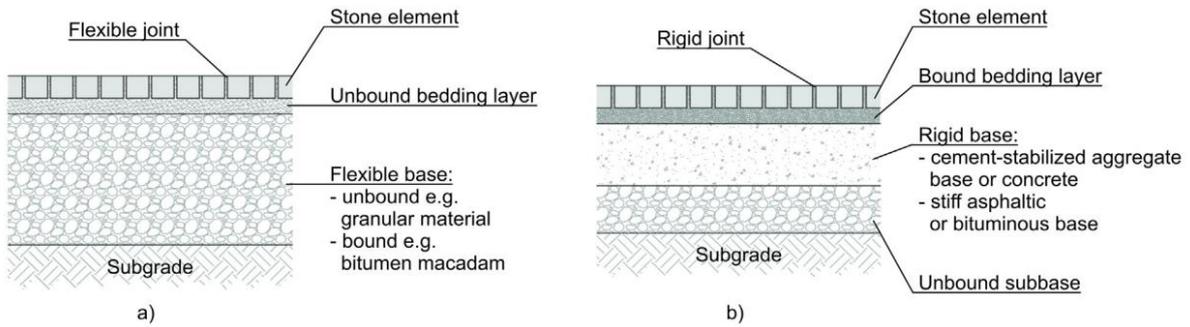
Fig. 37 Tipos de pavimentos discontinuos. Flexible (a) y rígido (b).
Fuente: Autelitano, Garilli y Giuliani, 2020

Estos pavimentos discontinuos se pueden separar en dos categorías según su forma de trabajo: rígidos o flexibles. Los rígidos suelen tener una base de hormigón, y las piezas recibidas con mortero. Por otro lado, los flexibles tienen tanto su base como su relleno de juntas realizados con materiales granulares (Autelitano, Garilli y Giuliani, 2020).

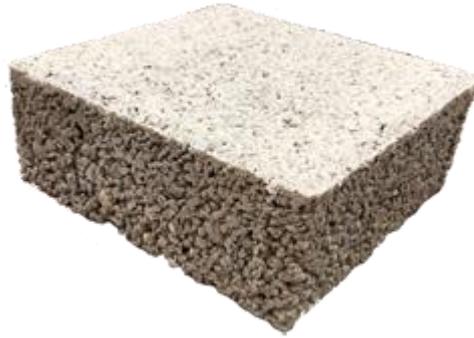
Fig. 42 Adoquín drenante o poroso.
Fuente: Prefabricados Jara

Controlando la granulometría de los áridos en los prefabricados de hormigón se pueden obtener piezas porosas o drenantes. Este tipo de pavimento se caracteriza por el uso de áridos más gruesos, prescindiendo de los finos. De esta manera el agua se infiltra al terreno a través de los poros del material, facilitando la recarga hídrica del suelo y la transpiración (Martínez-Ortiz, et al., 2020).

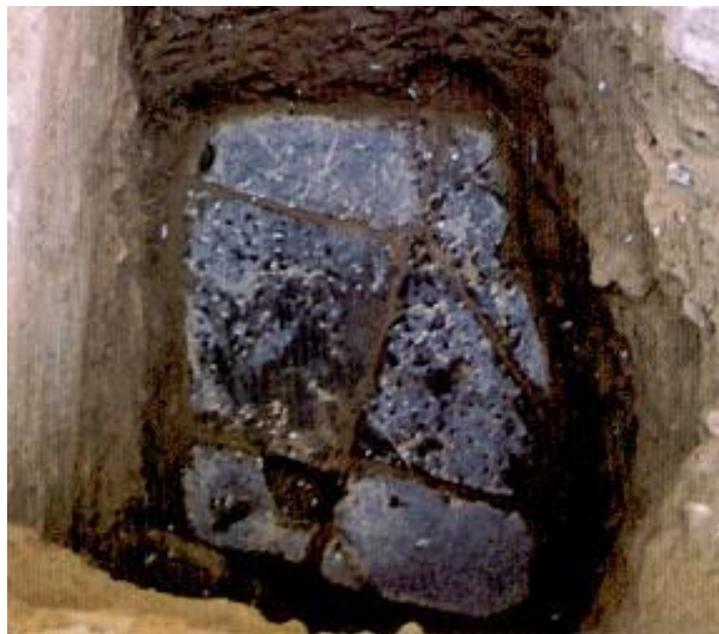
Fig. 46 Cata arqueològica en la Plaza de la Virgen, losas del foro imperial.
Fuente: Cuadernos de difusión arqueològica del Ayuntamiento de Valencia
tarraconensis.com

El pavimento estaba formado por losas de 118 por 88 cm, y 32 cm de grosor, de caliza azulada de la cantera de Alcublas. En cuanto a la sección del pavimento, presentaba una ligera inclinación hacia el centro, y en los extremos existía un canal tallado en las losas que recogía las aguas pluviales del espacio porticado.

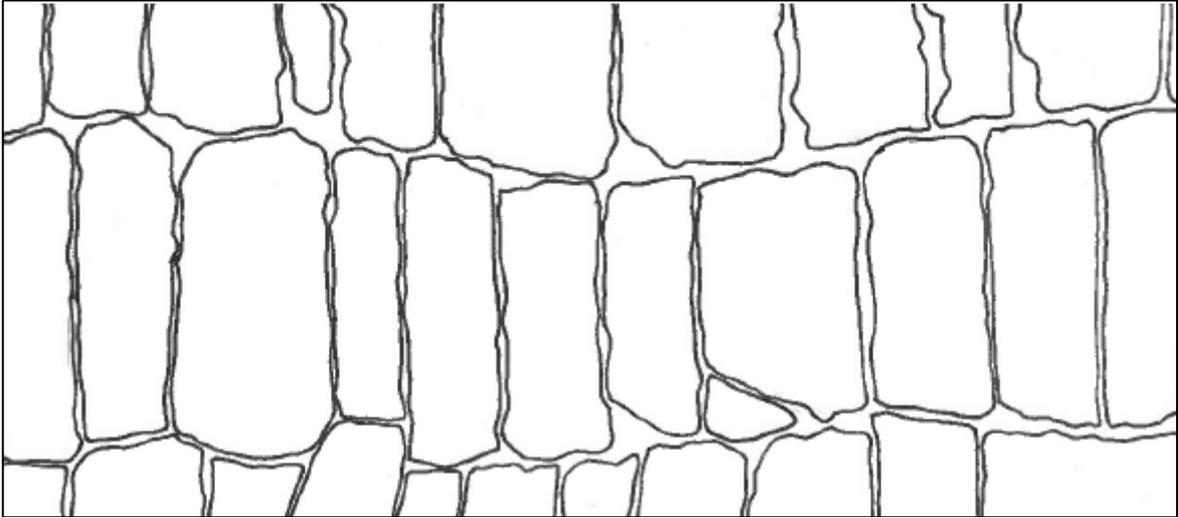
Fig. 51 Boceto en planta del enlosado tipo en las vías urbanas de l'Almoina.
Elaboración propia.

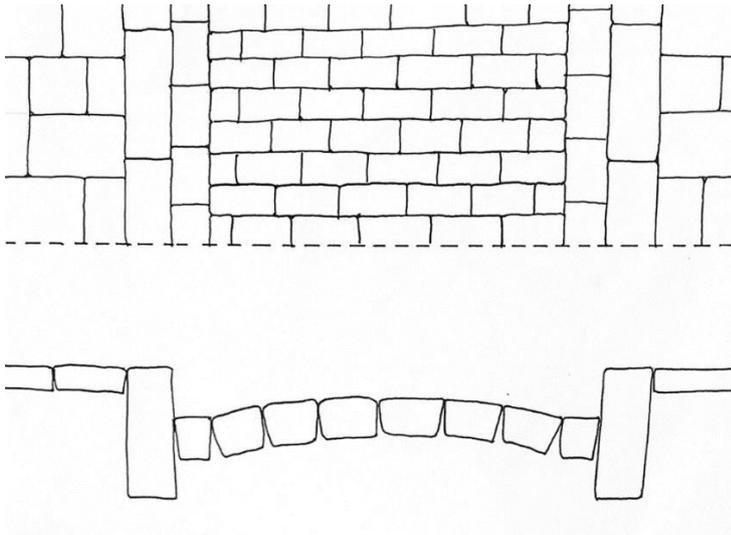
Fig. 67 Boceto de planta y sección tipo de la pavimentación de rodano con aceras en las calles de Valencia.
Elaboración propia.

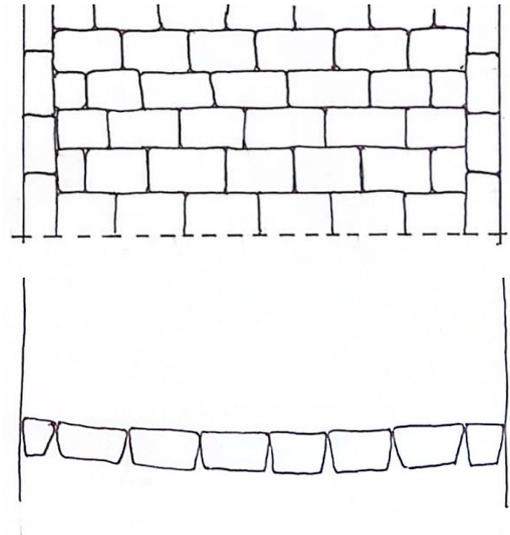
Fig. 68 Boceto de planta y sección tipo de la pavimentación de rodano sin aceras en las calles de Valencia.
Elaboración propia.

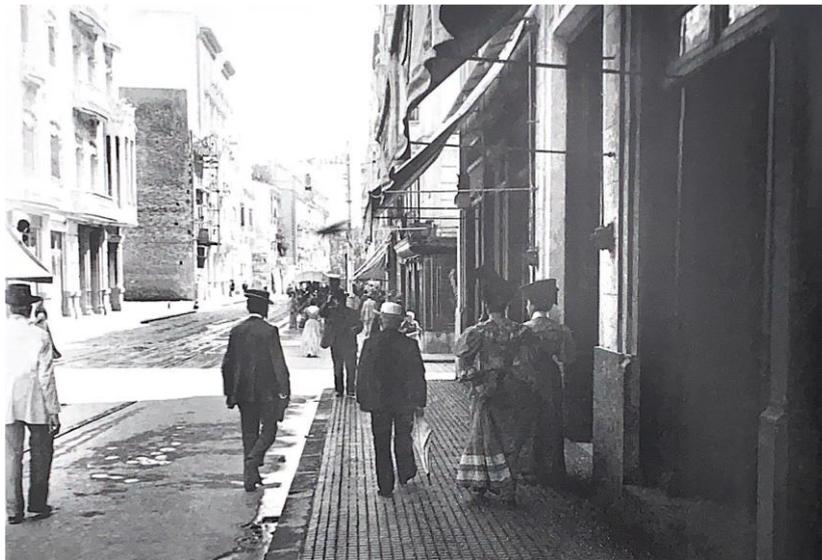
Fig. 69 Aspecto de la calle de la Paz en la década de 1910.
Fuente: Valencia en Blanco y Negro.

Con la apertura de la calle de la Paz, se pueden ver los nuevos materiales empleados para la pavimentación urbana. En la siguiente figura se aprecia que la calzada está asfaltada, mientras que las aceras presentan un bordillo de rodano y baldosas hidráulicas.

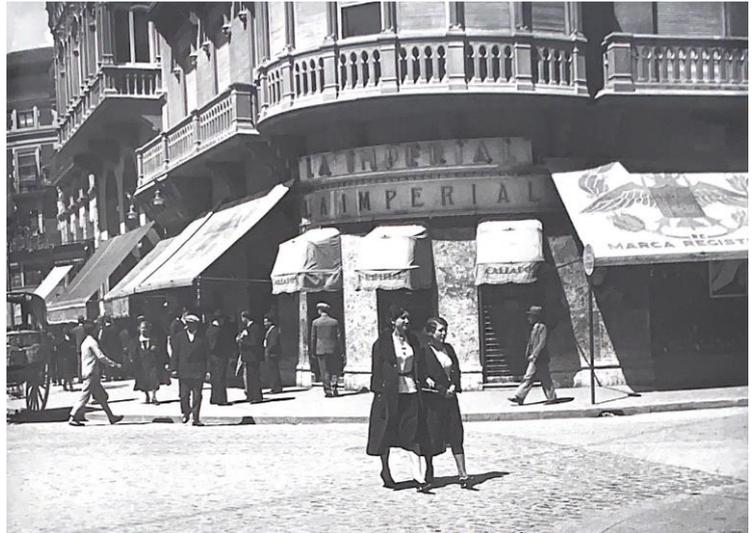
Fig. 71 Encuentro del asfalto de la calle Correos con el adoquinado de pórfido en la plaza del Ayuntamiento, década de 1930.
Fuente: Valencia en Blanco y Negro.

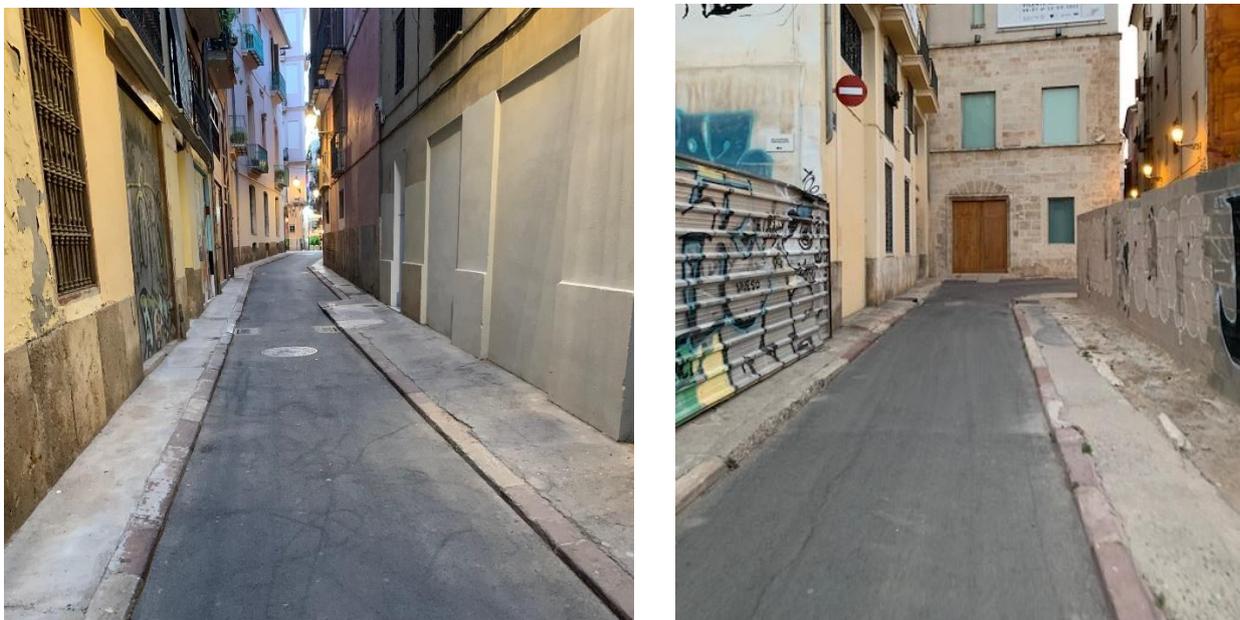
Fig. 74 Aceras del s.XIX con el recubrimiento de asfalto en calle Valeriola..
Fotografía propia.

De las pocas calles que quedan con las aceras y la calzada del XIX asfaltadas es un buen ejemplo la calle Valeriola, manteniéndose solamente el bordillo de rodeno a la vista.

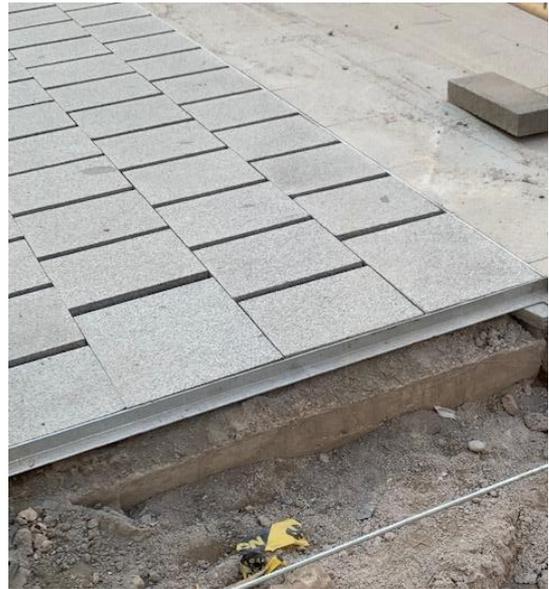
Fig. 80 Ejecución de las franjas drenantes.
Fotografía propia.

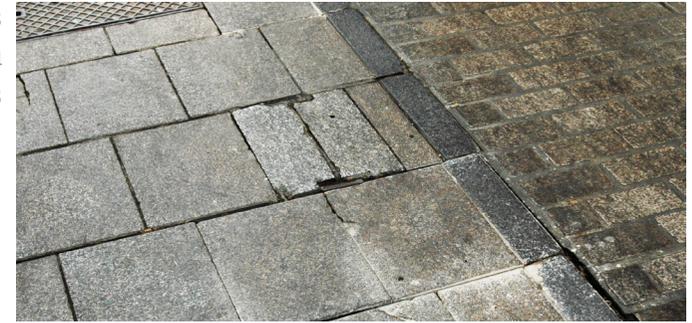
Fractura en la unión con la tapa de registro.

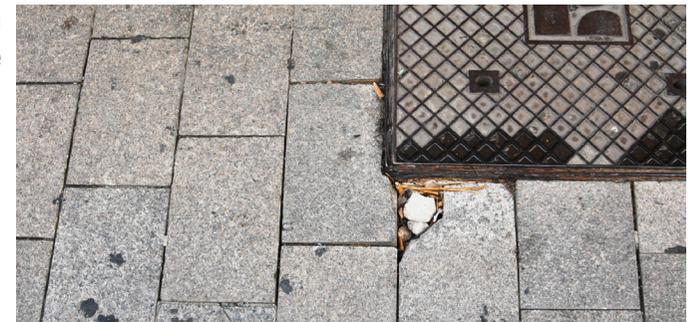
Colapso puntual y pérdida de mortero en las juntas. Separación entre la calzada adoquinada y bordillo.

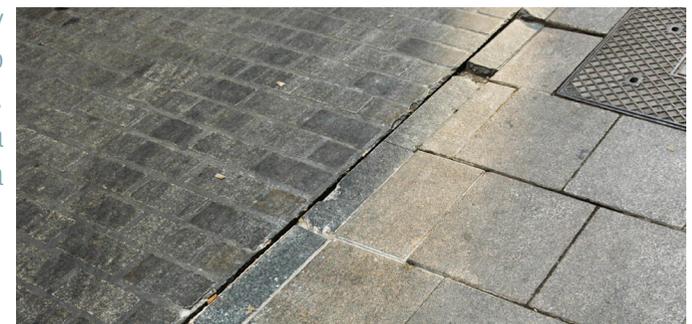
Buen estado de la calzada. No se aprecian fracturas ni pérdida de material en las juntas.

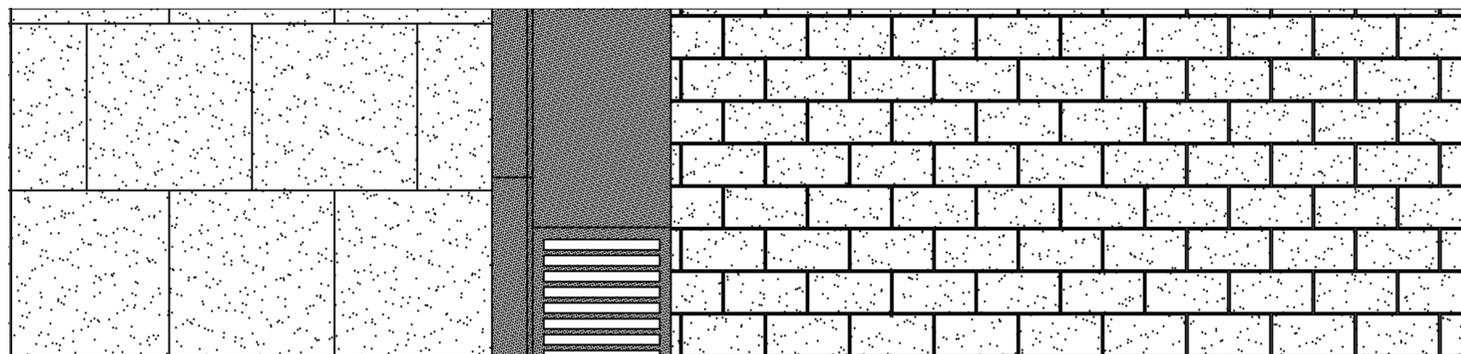
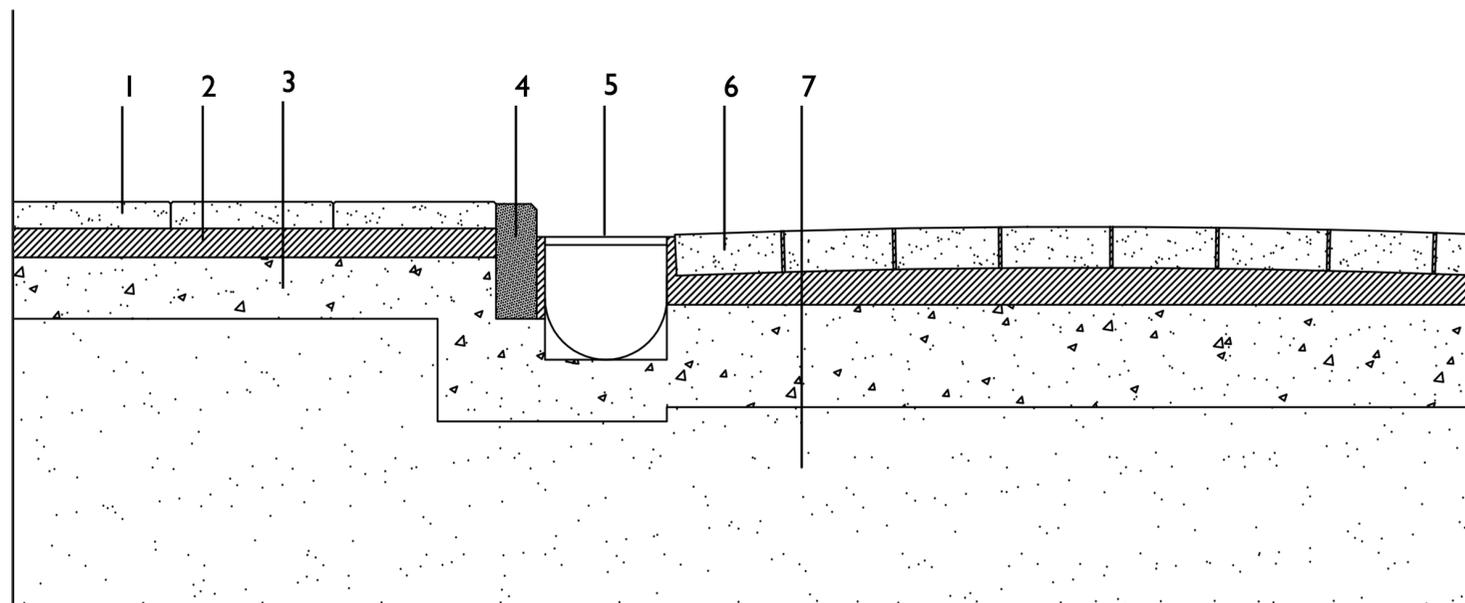
- 1- Baldosa de granito
- 2- Capa de mortero de cemento
- 3- Base de hormigón en masa
- 4- Bordillo

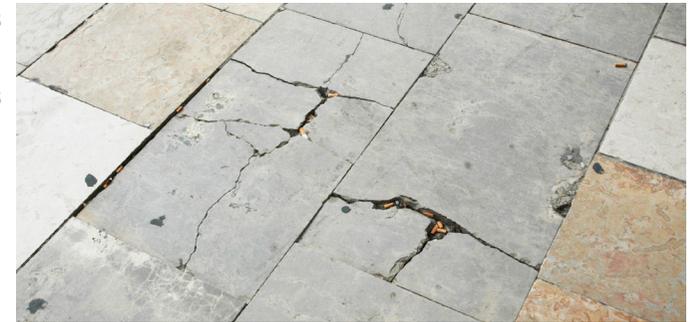
Expulsión del aplacado de piedra de su plano.

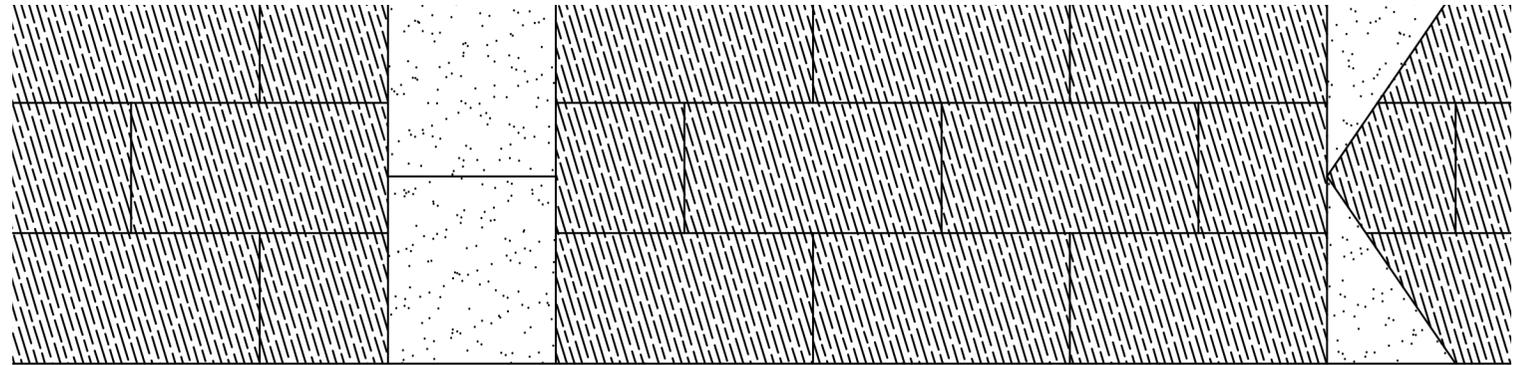
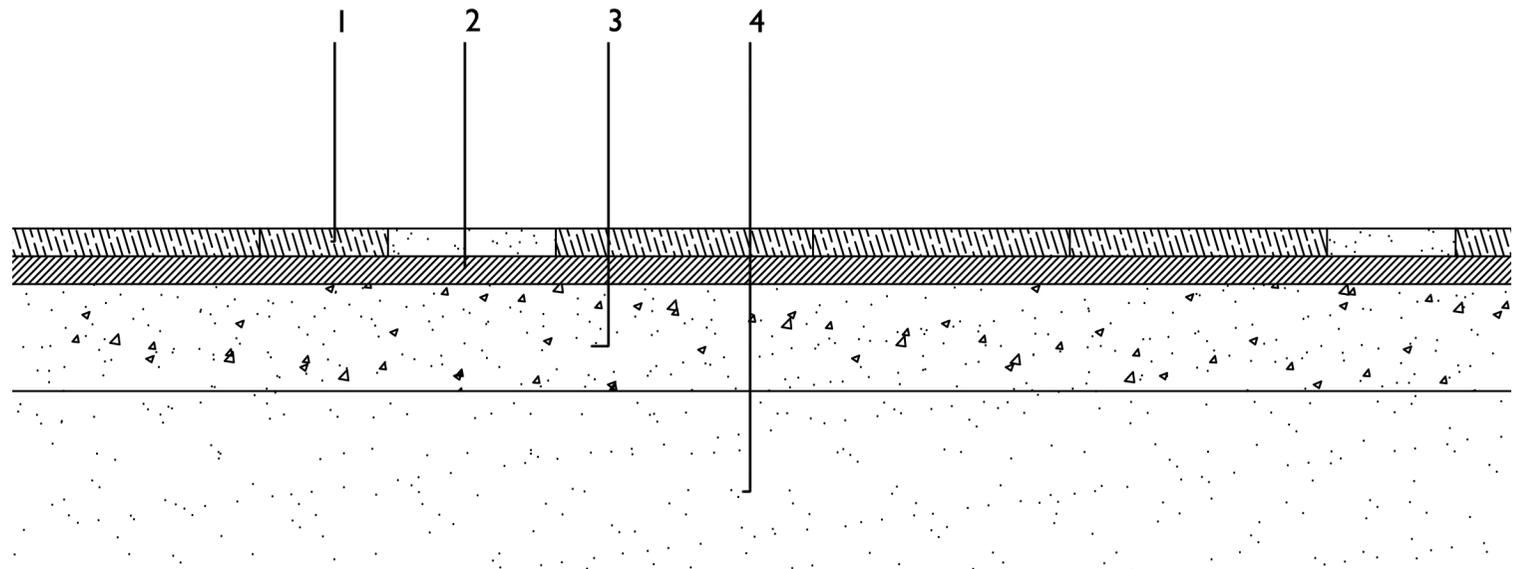
- 1- Baldosa de caliza marmórea.
- 2- Capa de mortero de cemento
- 3- Base de hormigón en masa

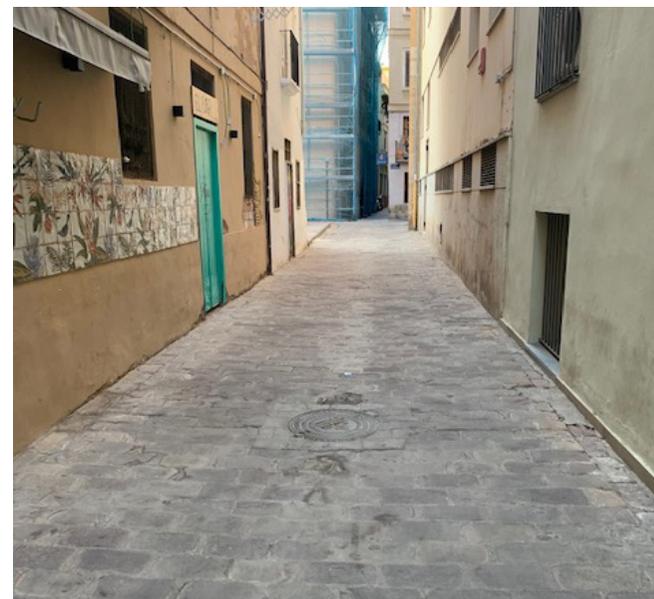
Calle En Pina dirección Corretgeria. Adoquinado de rodено sin aceras. Fotografía propia.

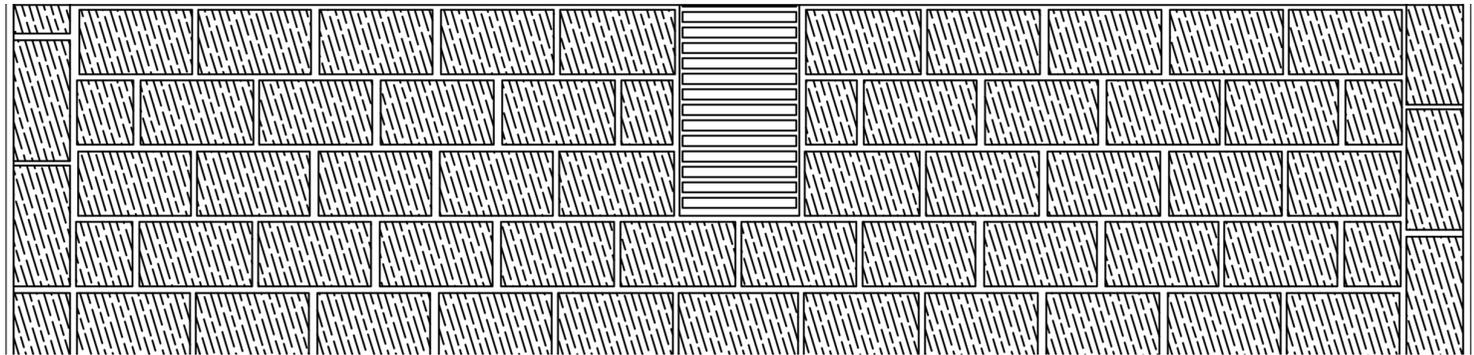
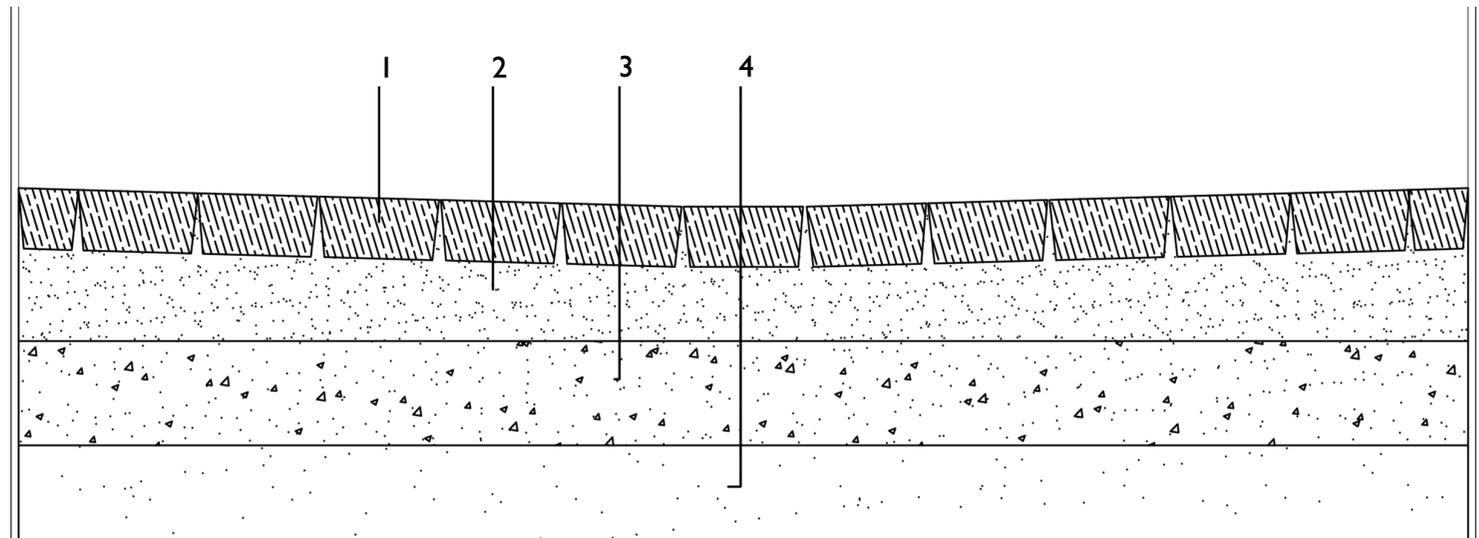
1- Adoquín de rodeno
