**APLICACIÓN DE
DISTINTOS MÉTODOS
GRÁFICOS PARA EL
ANÁLISIS DE UNA
ARQUITECTURA
DISPERSA: LAS MASÍAS
FORTIFICADAS DEL
MAESTRAZGO**

**APPLICATION
OF DIFFERENT
GRAPHICAL METHODS
FOR THE ANALYSIS
OF A DISPERSED
ARCHITECTURE:
THE FORTIFIED MASÍAS
OF MAESTRAZGO**

*Beatriz Martín Domínguez,
Miguel Sancho Mir,
Gaspar Muñoz Cosme*

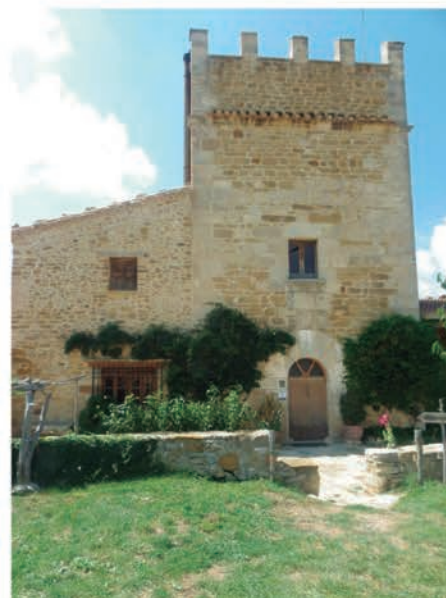
2 ANÁLISIS FUNCIONAL

2.1 DISPOSICIÓN ORIGINAL GENERAL

2.2 DISTRIBUCIÓN ORIGINAL PLANTAS

2.3 ACCESO ORIGINAL PRINCIPAL

2.4 ACCESO ACTUAL PRINCIPAL

2.5 EXISTENCIA ACTUAL DE PALOMAR

Más de un setenta por ciento de las torres catalogadas responden a la tipología de casa fuerte, en las

que llama la atención el gran tamaño de la ventana de la planta principal, en detrimento de su capacidad defensiva, y el tamaño en planta de la torre, suficiente para ser habitado. No obstante, esta es una tipología heterogénea en número de plantas, superficie construida y calidad constructiva y formal, además de en su relación espacial con otros edificios.

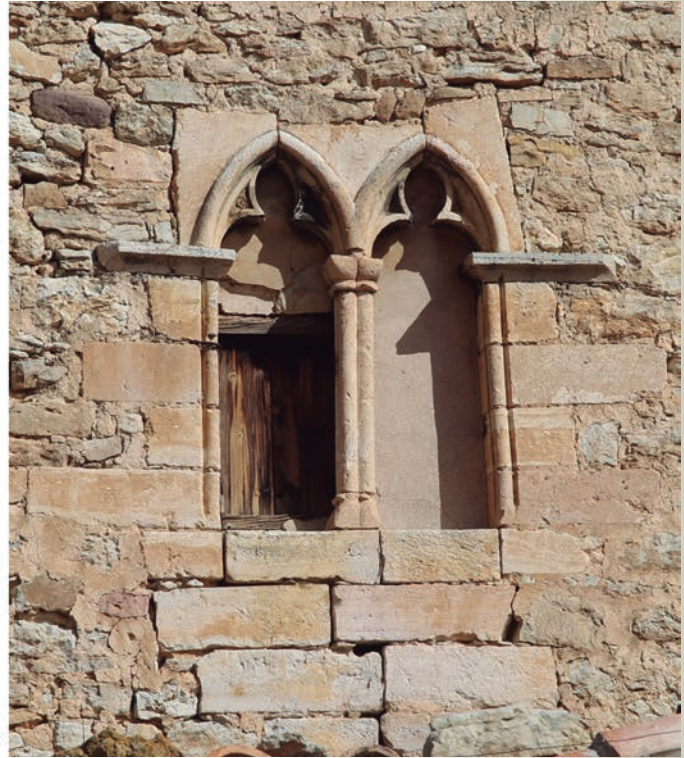
7

7. Dibujo y fotografía de una de las ventanas bíforas de la Torre Sancho

8. Mapa de estudio de las visuales de las torres ubicadas en los términos de Cantavieja y Mirambel

7. Drawing and photograph of one of the bifora windows of the Torre Sancho

8. Study map of the sights of the towers located in the Cantavieja and Mirambel districts

Del estudio de las visuales entre las distintas torres y de estas con otros puntos estratégicos se desprende que la mayoría de torres incluidas en el catálogo no tiene una relación visual directa con otra torre o con una villa. Aunque, en este sentido, son destacables las existentes en el entorno de la villa de Cantavieja, en especial, la Torre Castellote, la Masía del Cabezo y la Torre Perucho, ya que desde ellas sería posible el control visual de las

principales vías de acceso al núcleo de población, con el que existe una relación de visibilidad directa, aunque las características arquitectónicas de las torres son muy diferentes entre sí, por lo que no parecen responder a un planeamiento conjunto. No obstante, es segura la existencia de otras *masías* fortificadas todavía sin identificar que podrían alterar la lectura actual.

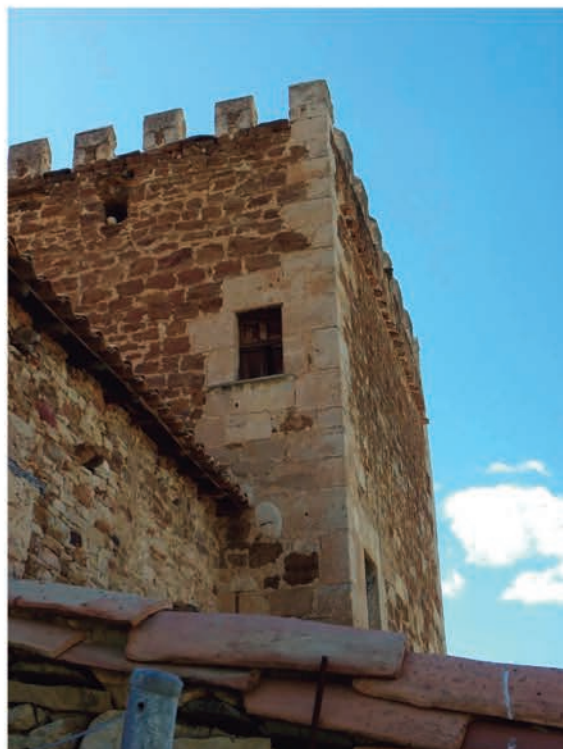
9. Mapa de relación con vías principales de las masías ubicadas en el entorno de Cantavieja
10. Análisis constructivo de los casos de estudio. Fotografía de la Torre Gorgue

9. Map of the relationship with the main roads of the masías located in the surroundings of Cantavieja
10. Constructive analysis of the study cases. Photograph of the Torre Gorgue

4.1 ESPESOR MURO PLANTA BAJA (m) / LUZ MÁXIMA VIGAS MADERA (m) 4.2 TIPO DE FÁBRICA
4.3 TIPO DE CUBIERTA ACTUAL

No obstante, existe una variación en cuanto a la calidad de las fábricas, de forma que en la mayoría se levantan fábricas con mampuestos de pequeño tamaño tomados con abundante mortero reforzadas con sillares poco trabajados en las esquinas, mientras que unas pocas, como la Torre Gorgue o la del Monte Santo, están ejecutadas con fábricas de sillarejo reforzadas con sillares de excelente calidad.

Los espesores de muro, que varían entre los 65 y los 108 centímetros en la planta baja, no parecen haber sido dimensionados con una orientación militar, sin embargo, son asimilables a los de las casas fuertes en el ámbito rural.

However, there is a variation in the quality of the masonry, so that in most of them there is masonry of small size taken with copious amounts of mortar reinforced with little worked ashlar in the corners, while a few, such as the Torre Gorgue or Monte Santo, are executed with ashlar of excellent quality.

The wall thicknesses, which vary between 65 and 108 centimeters on the ground floor, do not seem to have been dimensioned with a military orientation, however, they are assimilable to those of strong houses in rural areas.

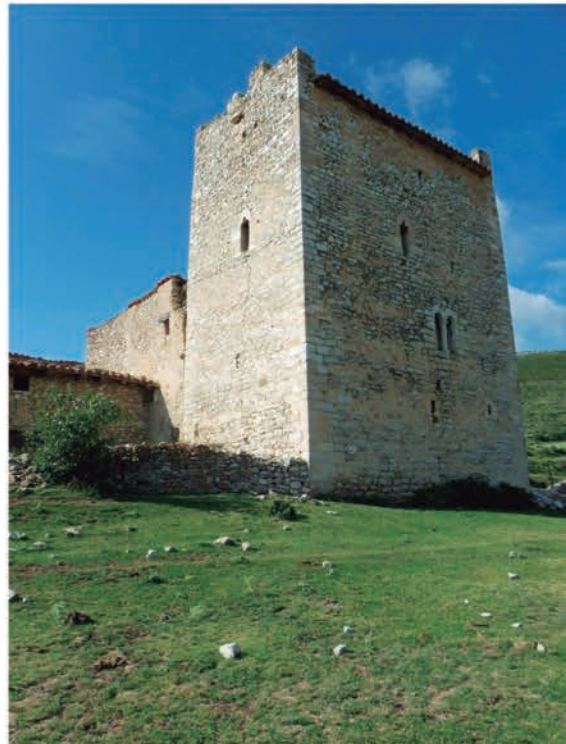
5.1 HUELLAS DE REMATE ANTIGUO 5.2 REMATE ACTUAL 5.3 ASPILLERAS

11. Análisis de los elementos defensivos de los casos de estudio. Fotografía de la Torre Sancho

11. Analysis of the defensive elements of the study cases. Photograph of the Torre Sancho

On the other hand, fifteen of the catalogued towers currently have a crenellated top, of which only six have a more or less adequate design as a defensive element, as long as they had been linked to a flat roof or a walkway, which currently does not exist in any tower, from which it can be deduced that its main function has been representative. However, both the top and the roof have been highly transformed, so other configurations are not ruled out. Thus, the mere presence of battlements is not a clear identifier of their defensive capacity.

However, the position of the main access in height is an obvious defensive resource, especially associated with a removable device, which could occur in six of the catalogued towers. On the other hand, there are ten towers in which loopholes have been clearly identified.

Por otro lado, quince de las torres catalogadas presentan actualmente un remate almenado, de las que solo seis tienen un diseño más o menos adecuado como elemento defensivo, siempre y cuando hubieran estado vinculados a una cubierta plana o a un adarve, que en la actualidad no existe en ninguna torre, de lo que se deduce que su principal función ha sido la representativa. No obstante, tanto el remate como la cubierta han sido muy transformados, por lo que no se descartan otras configuraciones. Así, la mera presencia de almenas no es un claro identificador de su capacidad defensiva.

Sin embargo, la posición del acceso principal en altura es un evidente recurso defensivo, especialmente asociado a un dispositivo retirable, lo que podría darse en seis de las torres catalogadas. Por otra parte, son diez las torres en
