## RECONSTRUCCIÓN VIRTUAL DEL ESQUILEO DEL MARQUÉS DE PERALES EN EL ESPINAR (SEGOVIA)

### VIRTUAL RECONSTRUCTION OF THE SHEARING BUILDING OF THE MARQUIS OF PERALES IN EL ESPINAR (SEGOVIA)

Nicolás Gutiérrez Pérez\*

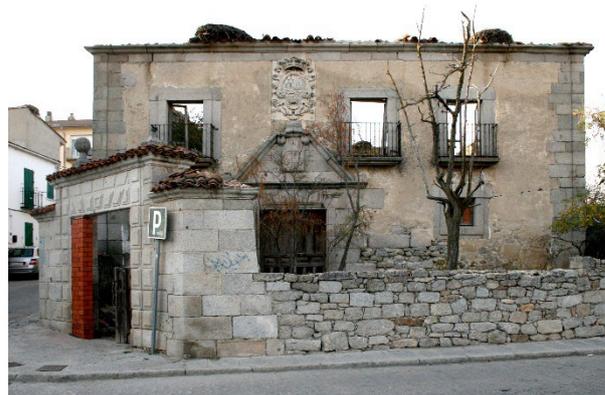
Figura 1: Fachada sureste del edificio principal y portada exterior exenta situada en chaflán.

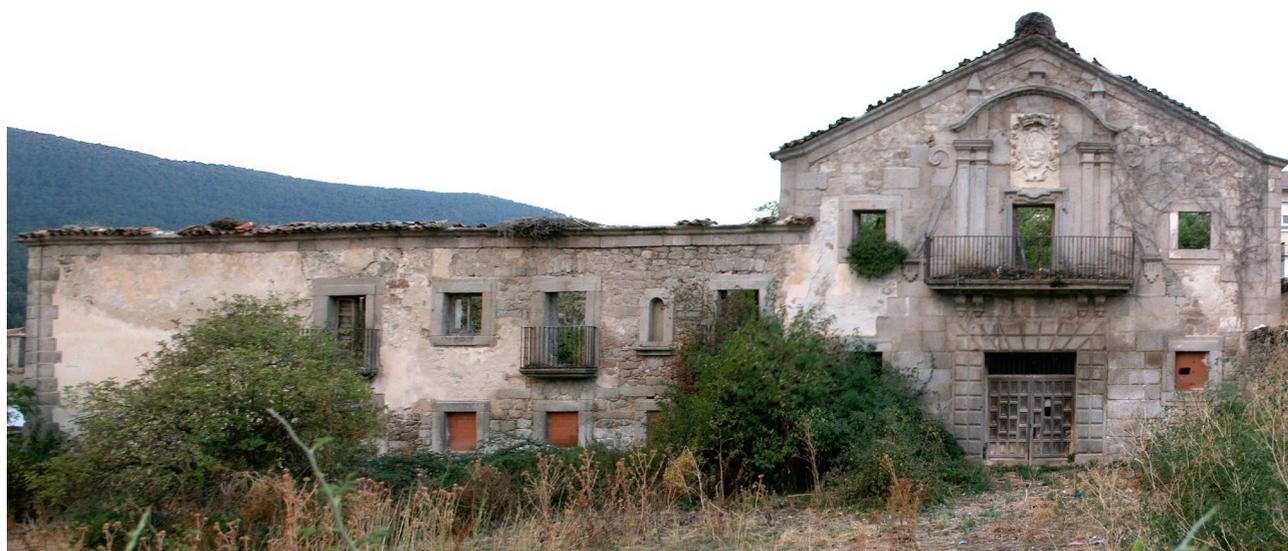
Figura 2: Fachada noreste del edificio principal.

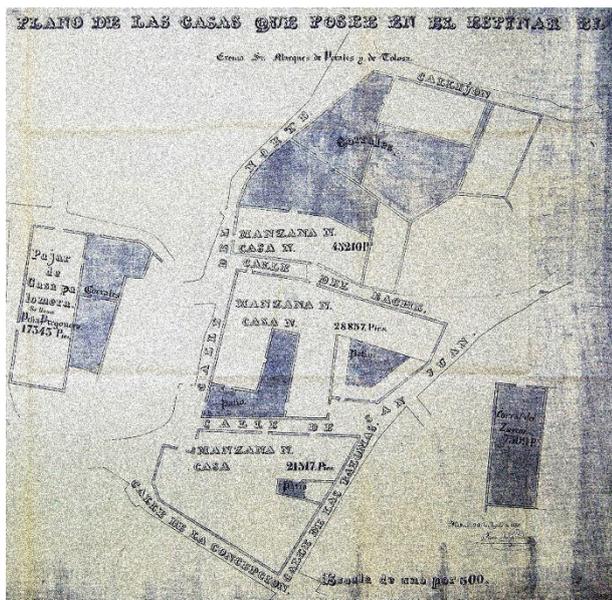
**Figura 3:** Juan N. Salinas, 1885, Plano de las casas que posee en El Espinar el Excmo. Sr. Marqués de Perales y Tolosa, Archivo Municipal de El Espinar (A.M.E.E.).

de la ruina existente (plantas y alzados) (Fig. 8) con el plano histórico localizado (Fig. 3); ajustando este último para determinar su escala exacta, y diferenciando gráficamente la información procedente de cada uno de ellos. Además, se ha importado al mismo archivo de Rhinoceros la planimetría completa en formato DWG y se ha adaptado a la malla existente, quedando ajustada a la morfología subyacente.

De acuerdo a lo indicado en el plano urbano de 1855 (Fig. 3) se puede determinar la morfología, ubicación y accesos a cada una de las naves que formaban este complejo, y ello pese a haber desaparecido en su mayor parte. Además, esto puede confirmarse mediante el análisis de los vuelos fotogramétricos históricos (Fig. 7), en los que asimismo se observa que todas las naves disponían de una tipología de cubierta similar a la aún existente, denominada cubierta de peto quebrantado o de

con el rancho, tal como se observa en el plano de 1885 (Fig. 3). Así pues, una vez las ovejas eran esquiladas los pastores las guiaban hasta el patio donde aguardaban para ser marcadas con el hierro de la ganadería, devolviéndolas posteriormente a los encerraderos. Para llevar a cabo esta operación únicamente era necesario

Las referencias fotográficas relativas a este edificio son inexistentes al haber sido este demolido a comienzos del siglo XX, tal y como se ha indicado anteriormente, lo cual imposibilita una reconstrucción fiel e inequívoca de esta pieza concreta. Asimismo, los testimonios escritos son especialmente escuetos en sus descripciones y apenas se puede extraer más información programática de la ya expuesta. Por todo ello, para fundamentar esta hipótesis se dispone básicamente del mencionado plano urbano de 1885 (Fig. 3), que delimita el perímetro externo de la

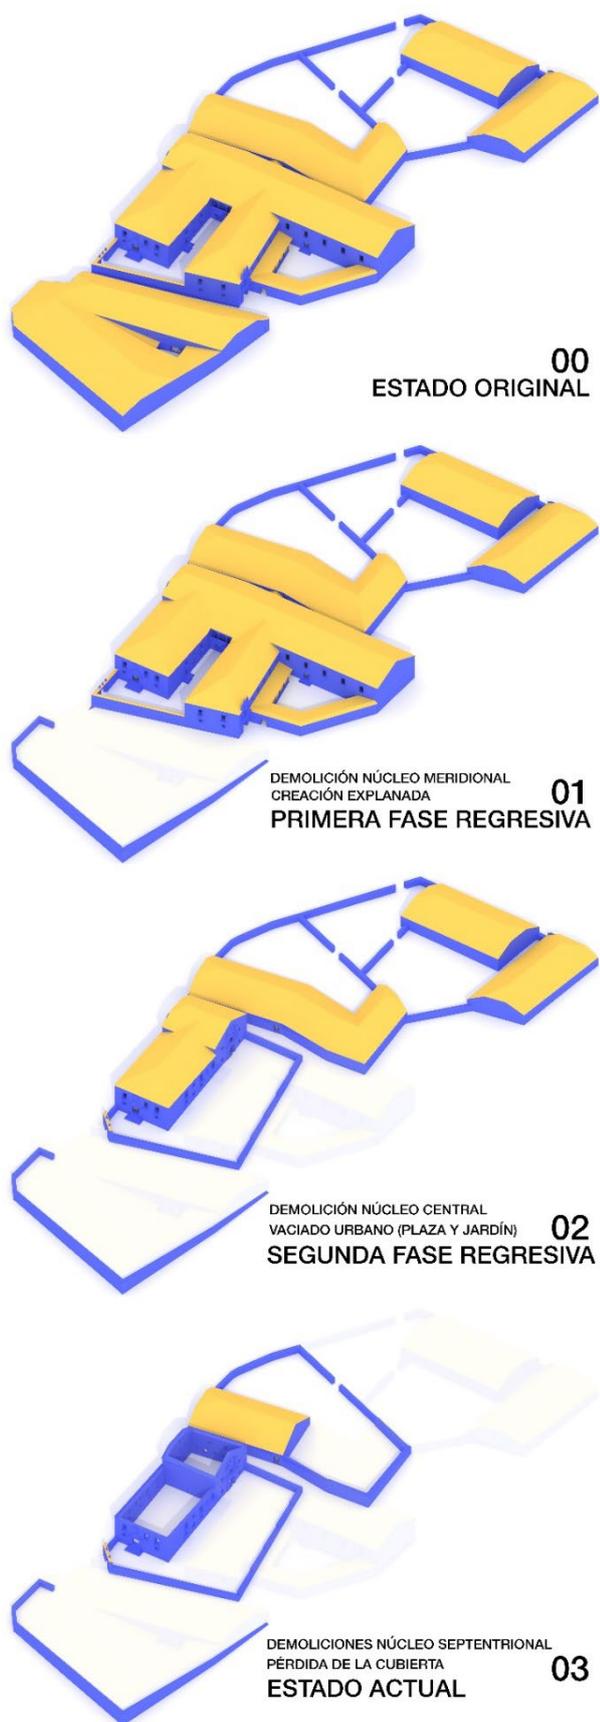
Figura 4: Progreso destructivo.

los beneficios, pero continuidad de los gastos de conservación del edificio—. La confluencia entre el deseo de rentabilizar la posesión por parte de sus dueños, y la necesidad de dar respuesta a los nuevos requerimientos urbanos de la población, convertirán al esquilero en el lugar idóneo para introducir nuevos usos dotacionales y residenciales conforme a las exigencias de cada momento. Lamentablemente, para alcanzar tales fines se recurrió mayoritariamente a la demolición y destrucción del patrimonio, lo que afectó a la totalidad de los núcleos que componían este complejo. Estas operaciones se ejecutaron fundamentalmente en tres grandes etapas determinadas que se desarrollan a continuación y se exponen con ayuda de la Figura 4.

La primera fase (01) se produjo en torno al año 1916, momento en el cual se proyectó la construcción de una escuela para la localidad que se situaría en el núcleo meridional del esquilero (Muñoz et al., 2010). En esta ocasión se llevó a cabo la demolición integral de las naves que conformaban la edificación con la excepción del arranque del muro inferior, que sirvió para generar una plataforma horizontal donde construir el nuevo edificio, salvando así el importante existente. Paradójicamente este colegio tuvo que ser demolido en el año 1970 debido a su mal estado de conservación, consecuencia de las importantes deficiencias en su ejecución. Desde entonces esta parcela se mantiene como una explanada que sirve como aparcamiento público de vehículos, conservándose aún el citado muro original construido en mampostería de granito, así como algunos sillares en sus esquinas.

La segunda fase (02) se produjo entre los años 1948 y 1950 y afectó fundamentalmente al núcleo central del esquilero, el cual sería derribado en su mayor parte con el objeto de reducir su tamaño y poder crear una plaza o jardín urbano para la población. La operación consistió en practicar un corte para eliminar varias de sus ramificaciones y concentrar la edificación en la parte occidental, donde su morfología permitía trazar un rectángulo limpio situado en un extremo de la manzana. En su interior, la parte meridional se mantuvo como palacio y la septentrional se transformó para acoger dos nuevas viviendas. Por último, se decidió trasladar la gran portada —así como las cornisas, ventanas y demás elementos que habían sido desmontados— al lienzo que hasta el momento servía de división interna y que ahora tendría una función de fachada (Burgos, 1992). Lamentablemente, tras décadas de ruina y abandono el edificio únicamente conserva en pie sus cuatro fachadas, así como la portada exenta que se situaba en el exterior del complejo, la cual fue girada levemente durante la misma operación para ampliar la calle y facilitar el giro de vehículos (Fig. 5).

Por último, la tercera fase (03) se inició aproximadamente en 1975 y afectó, y aún afecta, a la manzana septentrional del esquilero donde se concentraba el núcleo de encerraderos que, de forma pausada y progresiva, ha sido demolido para implantar nuevos bloques residenciales —el último construido en torno al año 2008—. En la actualidad solo se conserva un fragmento de la nave occidental, aunque en un estado

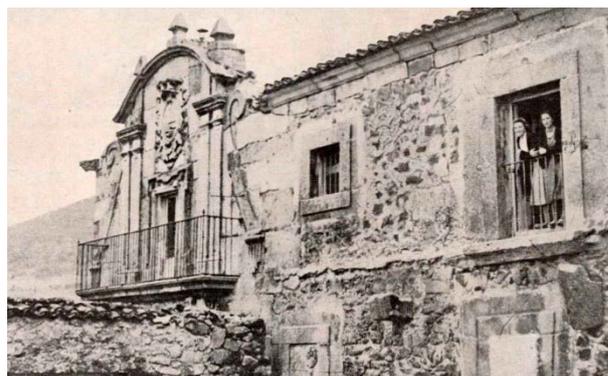
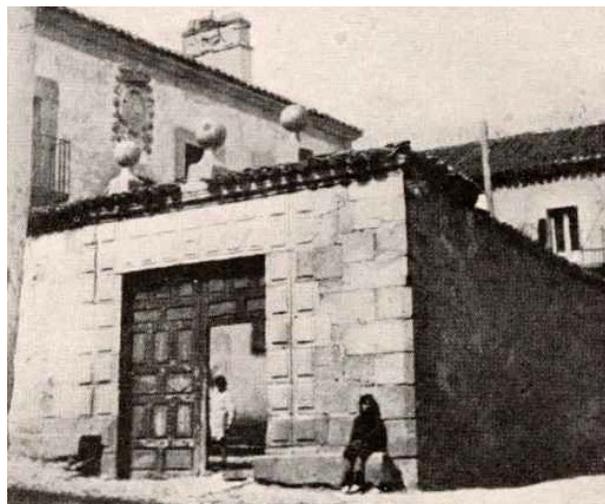
Figura 5: Fotografías históricas donde se observa la ubicación original de las portadas: a) principal, b) exenta. El Espinar Información.

compatibilidad con los tramos de escalera. Junto a este espacio se ubicaba la “despensa” que serviría fundamentalmente de apoyo al avituallamiento del palacio, así como al “refectorio” de esquiladores que se encontraba junto a este; siendo probable que además asumiera funciones de cocina, ya que en las fotografías históricas se observa un potente cuerpo de chimeneas en su lugar (Fig. 5b).

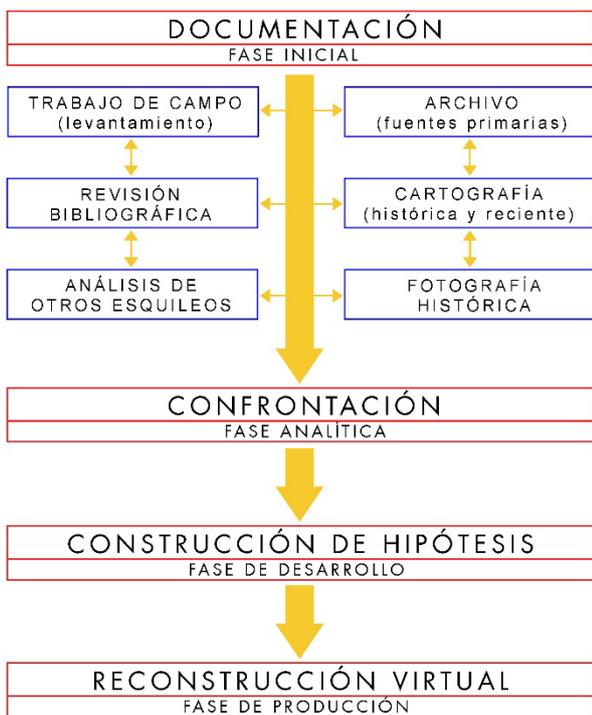
Figura 6: Diagrama de flujo de la metodología seguida en la investigación.

Una vez descrita la disposición de este complejo industrial y residencial, así como su devenir histórico y los vestigios conservados, a continuación se analizará y desarrollará pormenorizadamente la hipótesis sobre la que se sustenta la reconstrucción virtual del esqueleto objeto de la investigación, la cual permitirá restituir su imagen y configuración primitiva. La metodología se ha basado fundamentalmente en la confrontación entre las fuentes escritas y la documentación gráfica halladas durante la investigación, así como en el trabajo de campo y análisis de los restos supervivientes que han sido registrados mediante distintas técnicas de levantamiento (Figura 6). Concretamente, en la primera fase de estudio

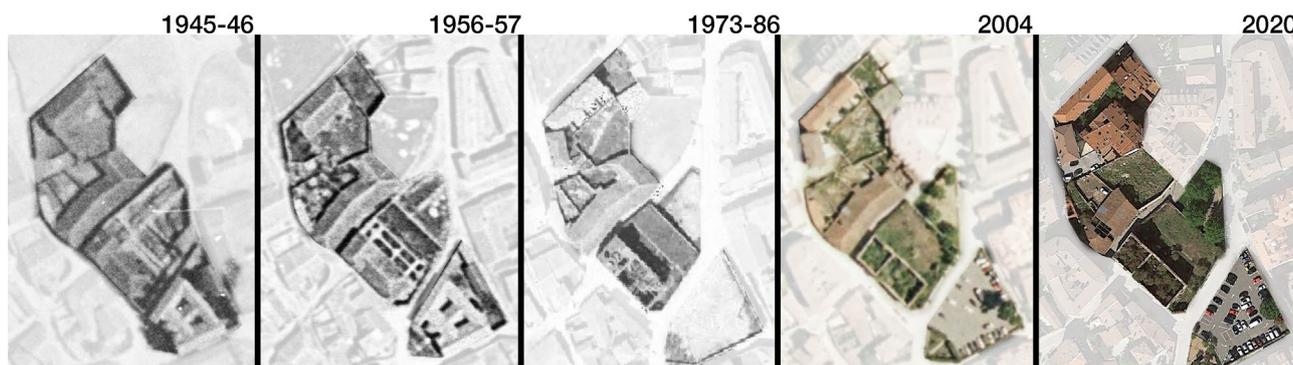
Figura 7. Secuencia destructiva del esquileo a través de fotografías aéreas. Instituto Geográfico Nacional. Montaje del autor.

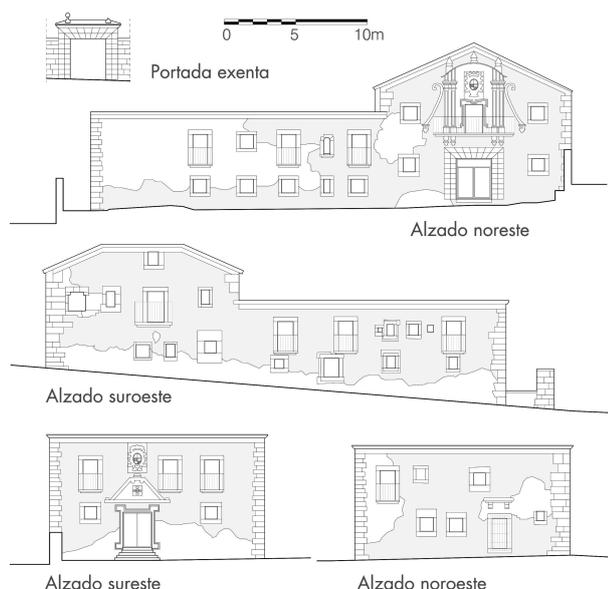
**Figura 8:** Levantamiento del edificio.

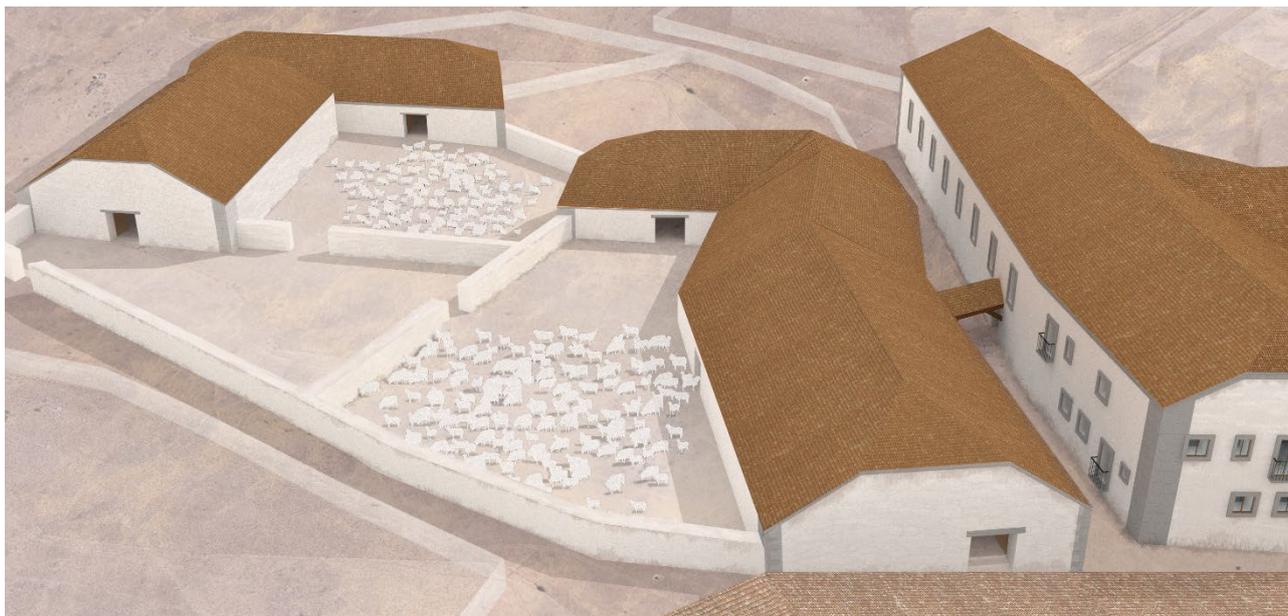
**Figura 9:** Reconstrucción del núcleo septentrional de encerraderos. A la derecha destaca el núcleo central principal conectado a este mediante un cobertizo.

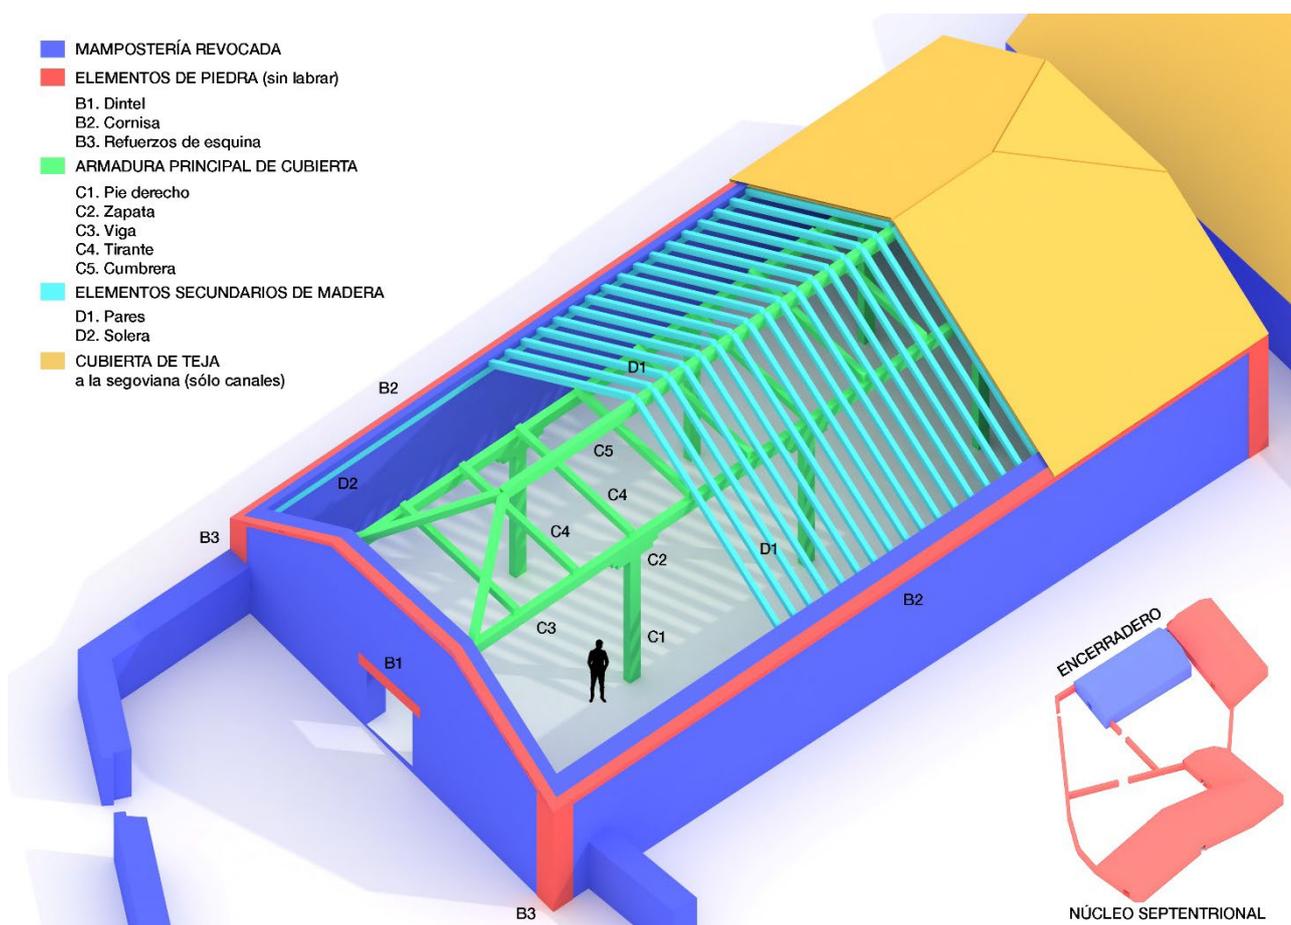
**Figura 10:** Sistema constructivo y compositivo tipo de los encerraderos situados en el núcleo septentrional.

semicopete. En consecuencia, cabe suponer que las naves desaparecidas también seguían el modelo y construcción que presenta el edificio conservado, incluida su fábrica de mampostería revocada así como su estructura interna de pies derechos y armaduras de

madera (Fig. 10). Igualmente, los muros dispondrían de sillares labrados para la conformación de algunas puertas y otros irregulares para el refuerzo de esquinas y la apertura de pequeños huecos de ventana (tipo saetera) para oxigenar las naves.

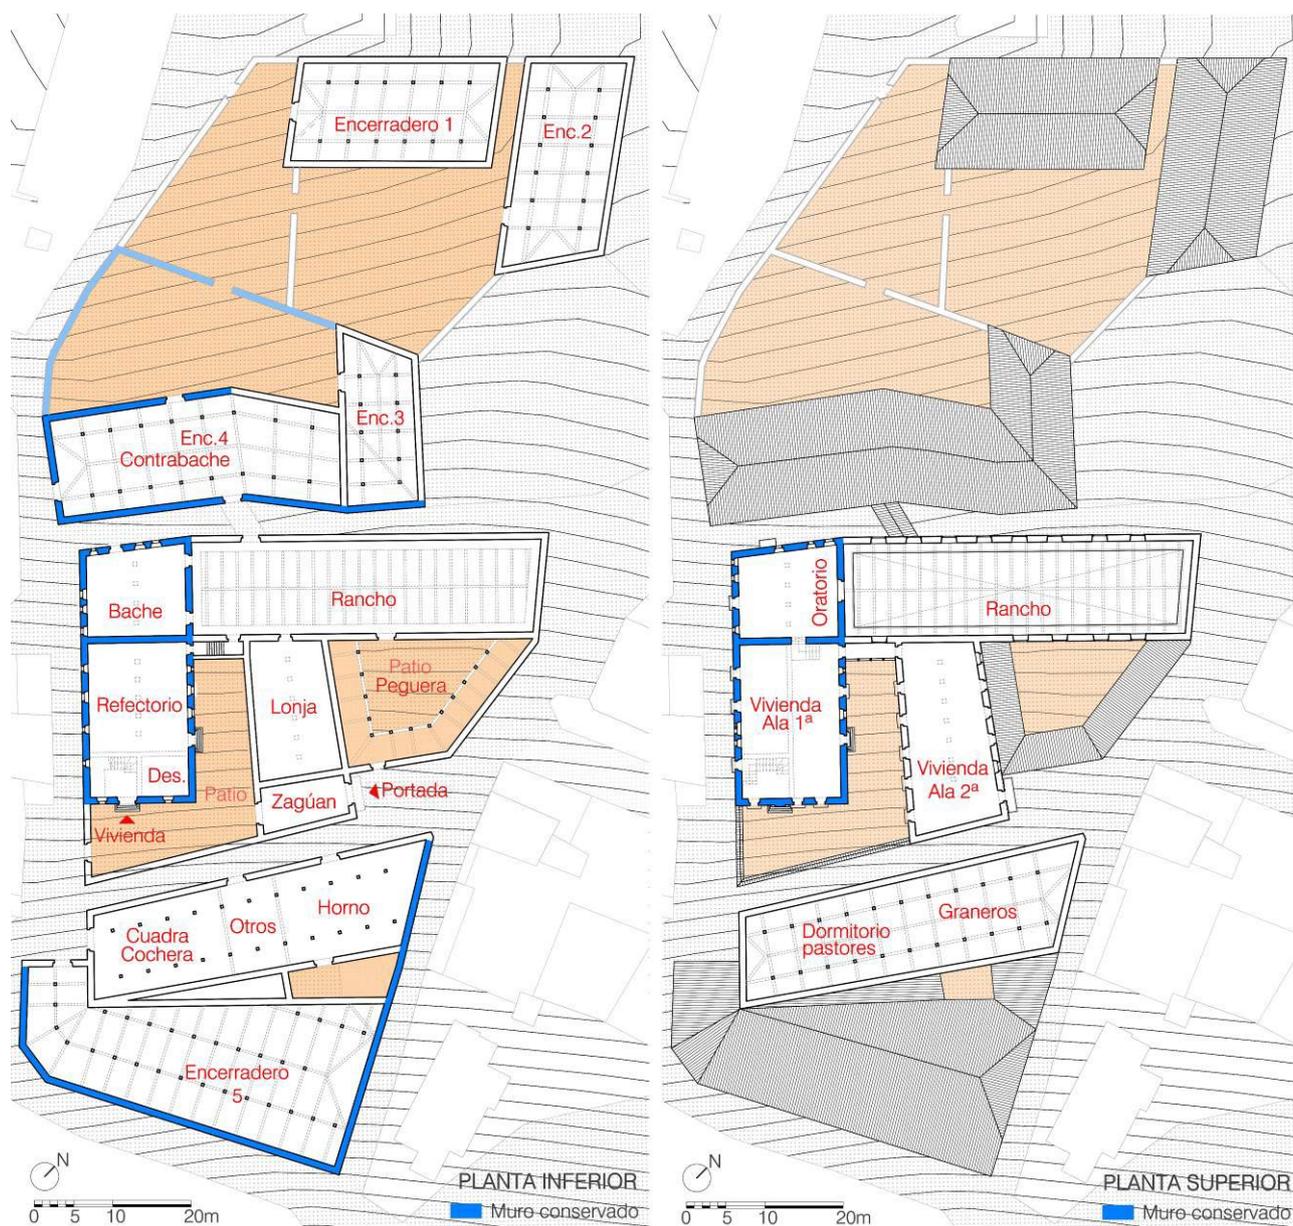
Figura 11: Reconstrucción de las plantas del esquila.

Además de los encerraderos, los documentos históricos confirman la existencia de un contrabache en este mismo núcleo, la sala donde el ganado debía aguardar confinado tras su primer encierro antes de que fuera introducido en el bache (la sala previa al esquileo). Este espacio se ubicaba en la nave suroeste de la finca, la más próxima al núcleo principal. Tradicionalmente, el contrabache se disponía adosado a ambos espacios (encerradero y bache) con el fin de que la comunicación entre estos se produjera a resguardo, evitando su exposición a la intemperie. Sin embargo, en el esquilero de Perales no se da esta configuración, ya que el bache se localizaba en el núcleo central y principal del complejo, separado de este precisamente por la calle del Bache. Esta circunstancia plantearía ciertos déficits operativos ya que además de producirse una conexión a la intemperie, lo haría atravesando una vía pública. Por este motivo existía una cubrición a dos aguas que atravesaba la calle y conectaba de puerta a puerta ambos núcleos, permitiendo el desplazamiento del ganado entre ambos espacios sin que este pudiera mojarse (Fig. 9). Todo ello lo indica un leve rayado en el plano urbano (Fig. 3), así como la observación de algunos restos sobre la puerta existente: dos mechinales y dos fragmentos del mortero que unían las tejas al muro, trazando la inclinación de los extintos faldones. A este sistema debían añadirse dos talanqueras móviles para conducir el ganado, las cuales se colocarían únicamente en el momento que este debía cruzar de una sala a otra (la noche previa al esquilado) liberando la vía en cuanto el proceso hubiera concluido. Además, este pórtico unía la puerta del contrabache —aún conservada en la nave suroeste del núcleo septentrional— con otra ubicada enfrente (en el núcleo principal) y de la cual aún se conservan algunas señales en el muro de mampostería que hoy sirve de cerramiento de esta finca (Fig. 11).

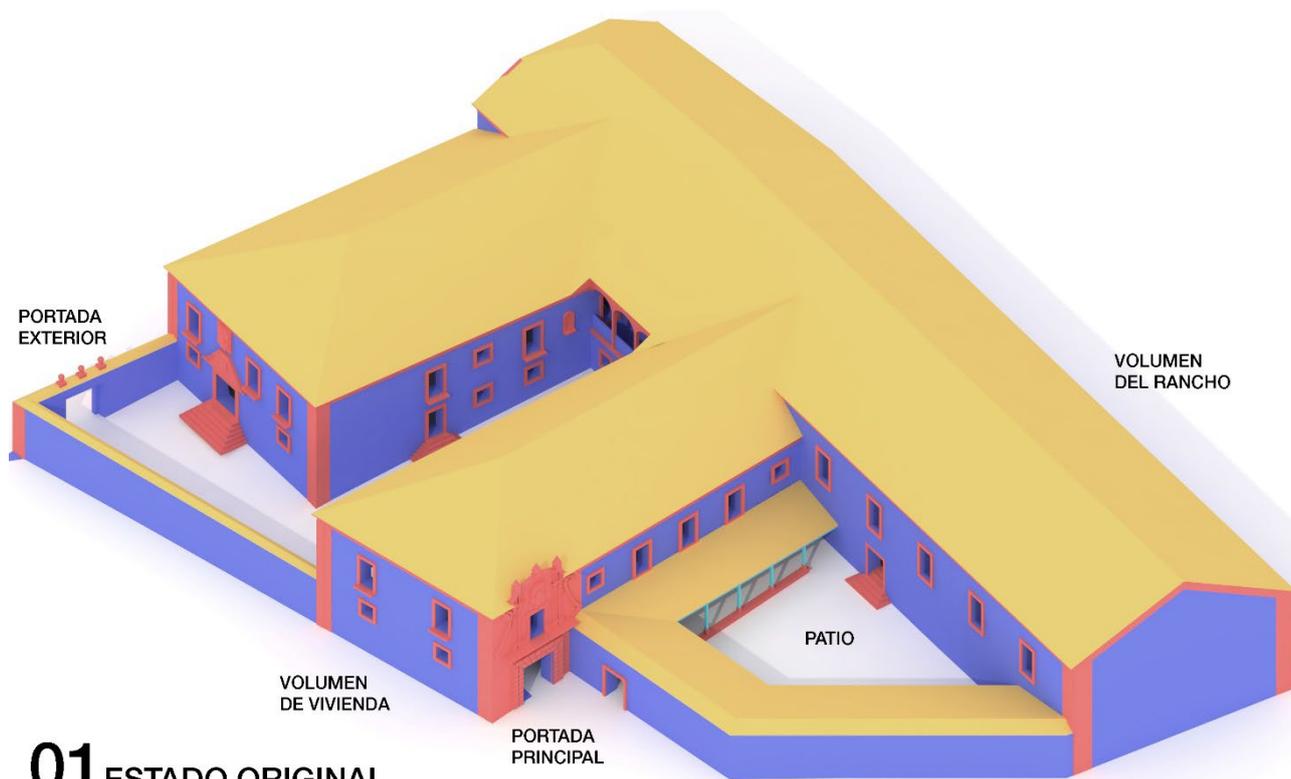
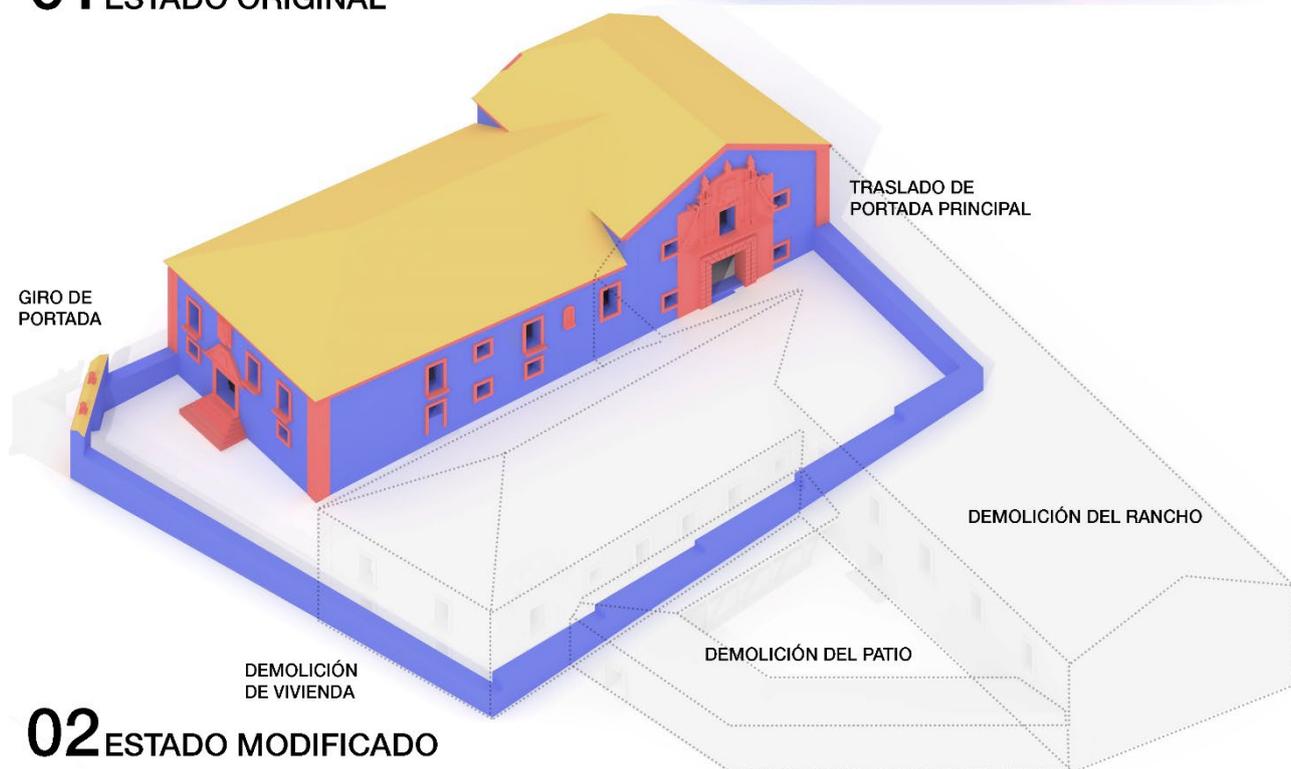
Figura 12: Proceso de demolición y modificación de elementos compositivos en el núcleo central del esqueleto, producido a mediados del siglo XX.

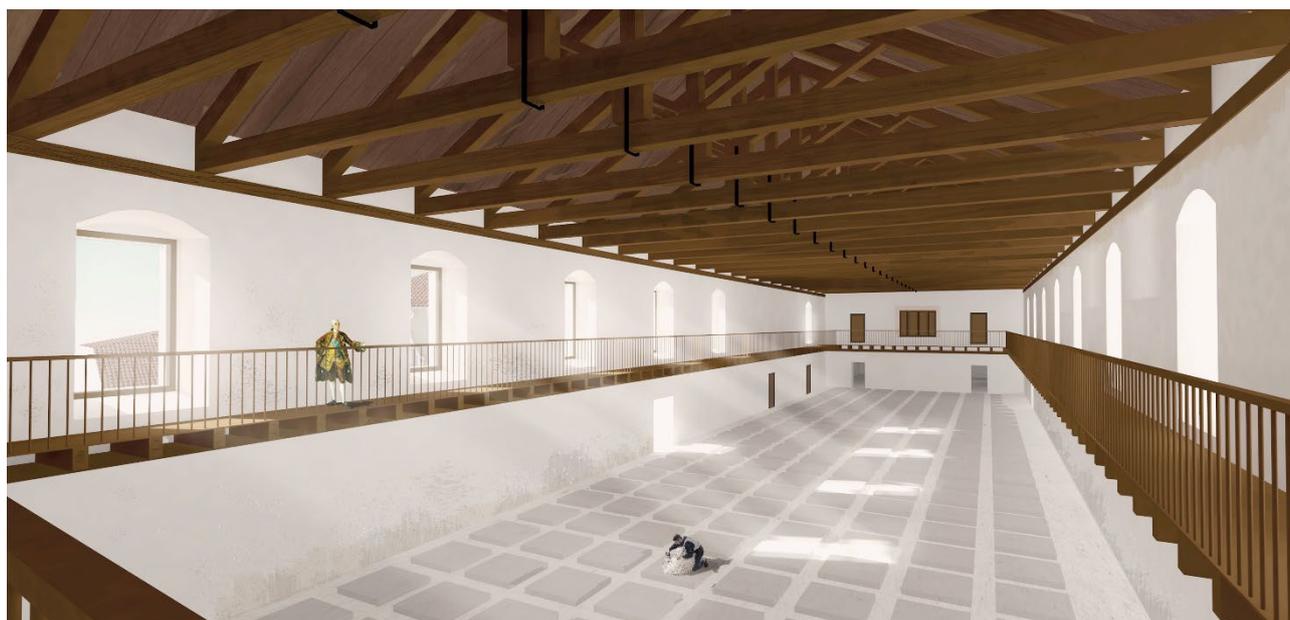
Figura 13:. Reconstrucción interior de la gran sala del rancho.

Los autores de ambas descripciones especificaban las cualidades de esta “magnífica nave” con capacidad para 230 esquiladores, construida con muros de sillería y mampostería, cerchas españolas de pinos enteros, pavimento de canto rodado, losas prismáticas de granito que delimitaban el espacio de cada esquilador y, finalmente, un balcón interior corrido que daba la vuelta a todo el rancho (Burgos, 1992; Rodríguez-Arce, 1916). Este último elemento se situaba en la parte alta y se trataba de un corredor desde el que los marqueses de Perales y sus invitados podían presenciar sin ensuciarse “tan entretenida operación”, y al cual podían acceder desde su propia residencia. Conforme a ello, se puede reconstruir virtualmente esta sala de dimensiones extraordinarias que constituía el centro nuclear de este complejo industrial, y que permitía realizar con gran eficiencia las tareas de esquilado y

estibado gracias a la iluminación proporcionada por sus numerosos ventanales (Figs. 13 y 14).

La referencia a la existencia de este elemento de comunicación permite comprender en su totalidad la morfología del edificio y, especialmente, aclarar el encaje del rancho en el perímetro trazado en el plano de 1855 (Fig. 3). Esto es, al introducir las dimensiones de esta sala en el conjunto se produce un desencuentro de 2.5 m (9 pies) entre su lienzo meridional y el borde edificatorio que dibuja hacia el patio principal. Este espacio intersticial se corresponde a la perfección con las dimensiones propias de un pasadizo que fue necesario implantar para unir el volumen occidental del palacio (el primitivo) con la ampliación posterior en el ala oriental paralela; y, ello, sin interferir con la doble altura ocupada por el rancho. Si bien en la planta baja este espacio aparece representado como el resto de muros macizos que armaban el edificio, es probable que en su planta superior se tratase de un elemento ligero fundamentalmente acristalado cuyo interior fuera perceptible desde fuera, adquiriendo así el calificativo de “pasadizo” (Fig. 17). Esta hipótesis se fundamenta en el análisis de la interposición de la nueva ala oriental del palacio con respecto al rancho, la cual tuvo como consecuencia la oclusión de parte de las ventanas que se situaban en el lienzo meridional de esta sala. Así pues, para reducir el efecto de ausencia de iluminación, es muy probable que se optara por mantener el hueco que se interponía en el espacio ocupado por el “pasadizo”, permitiendo la entrada de luz en el rancho a través de este y compatibilizando así ambas funciones —comunicación e iluminación— (Figs. 13 y 17).

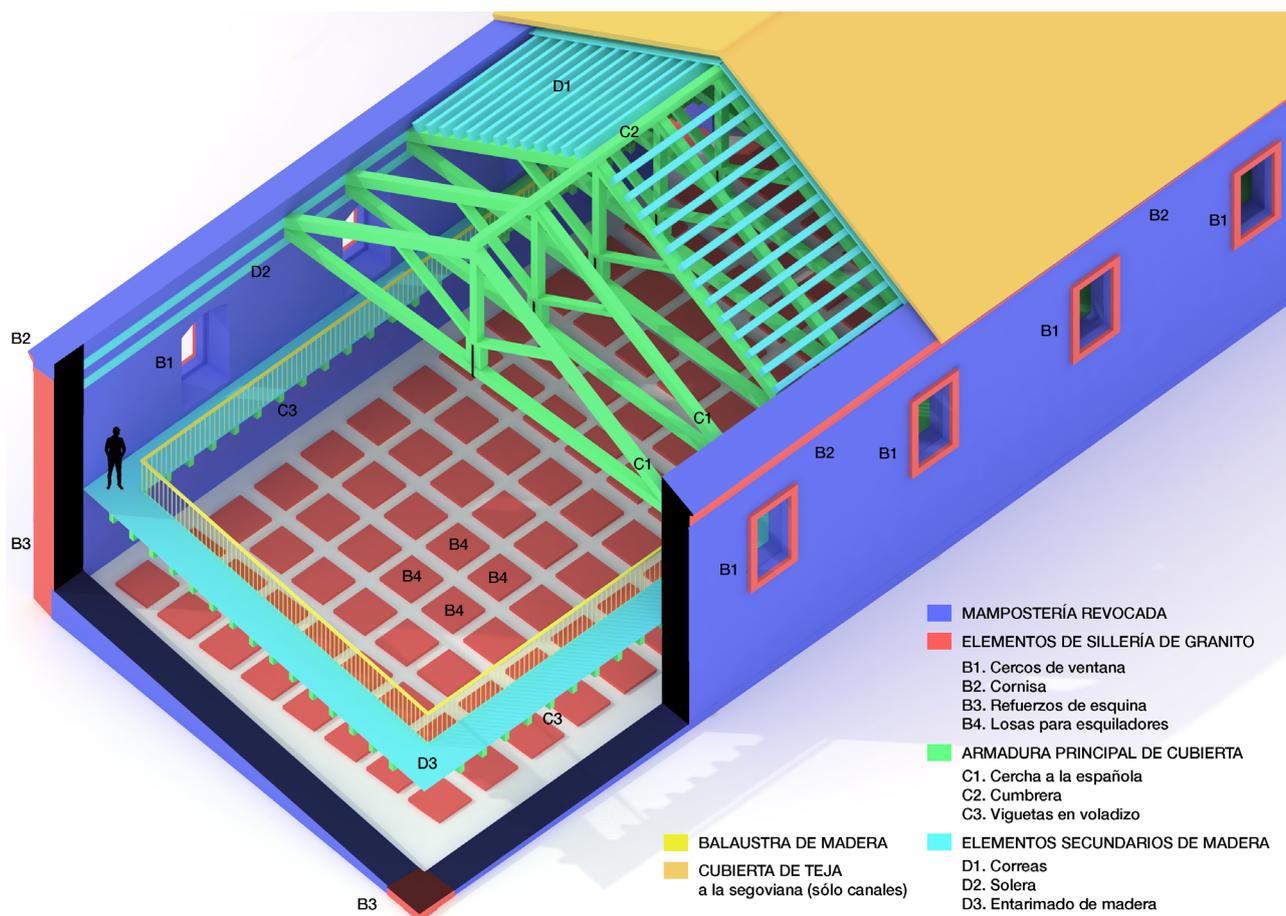
Figura 14: Sistema constructivo y compositivo del rancho situado en el núcleo central.

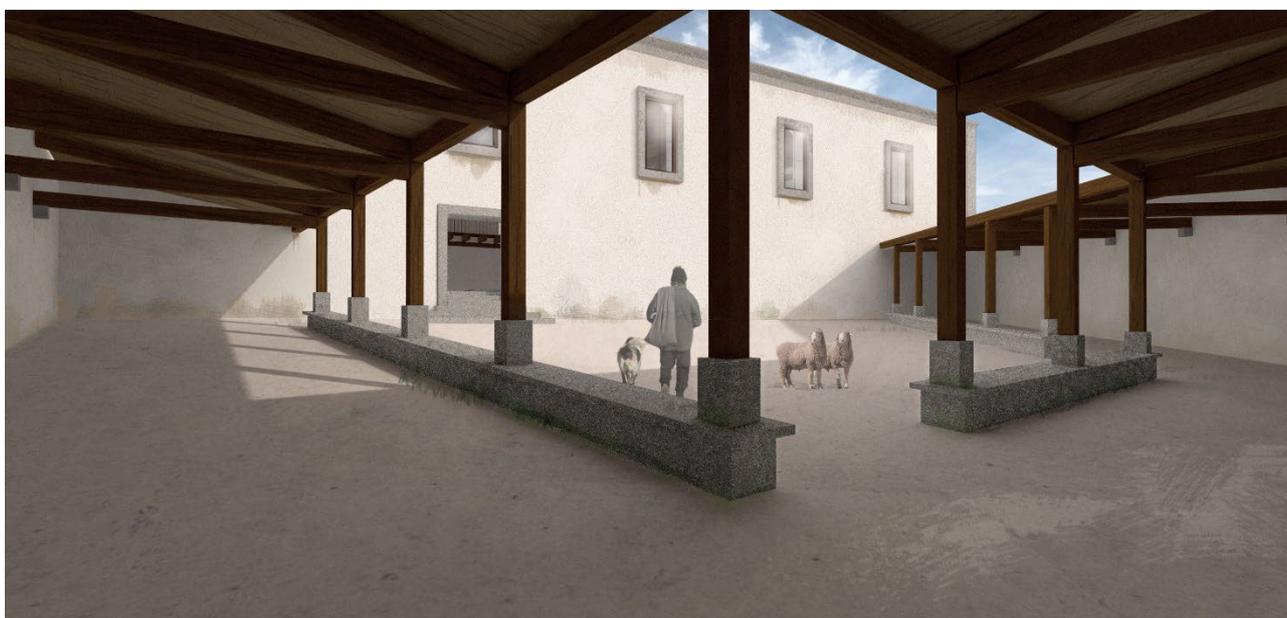
Figura 15: Reconstrucción del patio de la peguera. Al fondo se encuentra el rancho.

Por último, el programa industrial del esquila quedaba completado con el espacio conocido como peguera que se situaba en el patio oriental del edificio (Fig. 15), y que disponía de un pórtico perimetral y una conexión directa

Por último, el espacio ocupado por el comedor de pastores no es otro que el mismo pórtico que rodea el patio oriental del complejo, donde previamente se ha situado la peguera (Fig. 15). Esta particularidad se observa también en otros esquileo segovianos —que aún se conserva en el de Cabanillas— y tenía por objeto proveer a los pastores de un refugio cubierto en el que poder alimentarse, aunque de forma desigual al modo en el que lo hacían el resto de operarios. La justificación fundamental para esta diferenciación atiende al modo de vida de los pastores trashumantes, acostumbrados a vivir a la intemperie o en chozos temporales ajenos a todas las posibles comodidades de la vida estable (Del Río, 1828). Es sabido que este nomadismo les obligó a formarse en las tareas de cocina que practicaban ellos mismos durante sus jornadas, llevando consigo el conjunto de los aperos necesarios para realizarla. Por ello, tampoco era preciso que los pastores dispusieran de cocina en estos complejos, ya que se valían de elementos efímeros y móviles para cocinar, requiriendo únicamente de la provisión de alimentos, bebida y leña (Cano, 1764). En todo caso, para facilitar y acomodar esta operación, el pórtico multifuncional disponía de un

banco corrido que, además de servir de cimentación a los pies derechos que soportaban la cubierta, permitía el asiento de los pastores mientras comían (Fig. 15).

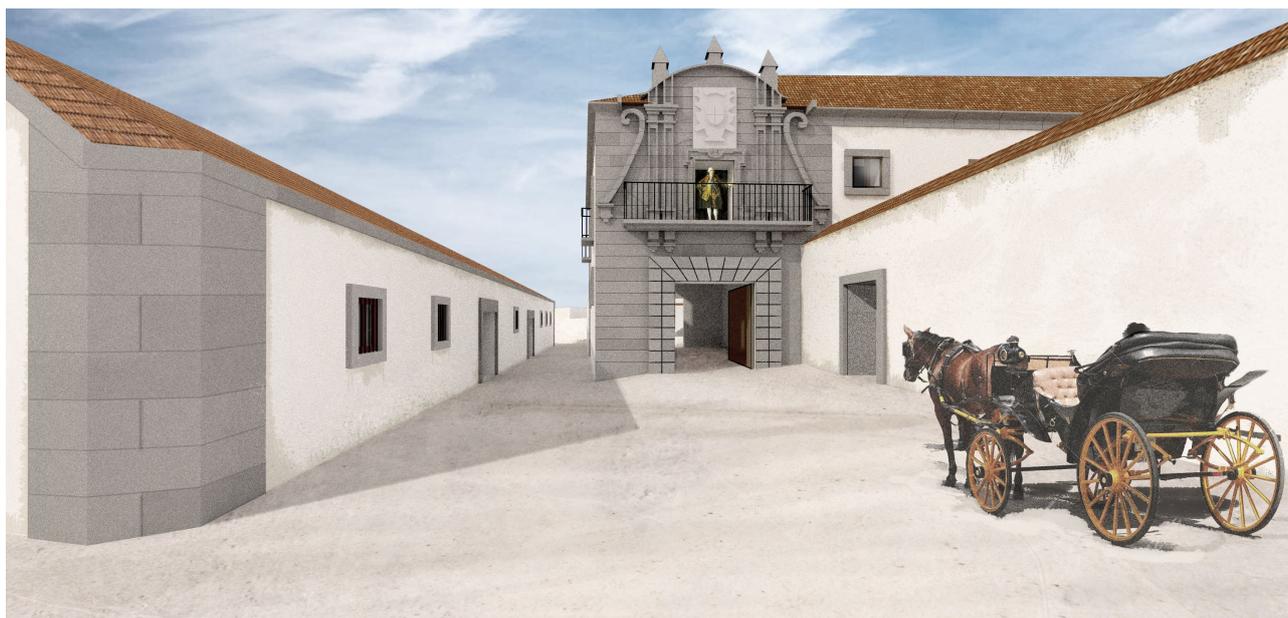
**Figura 16:** Reconstrucción de la plaza pública previa al ingreso en el núcleo central del esquilero. Destaca la gran portada que presidía el edificio, conservada a día de hoy en otra ubicación.

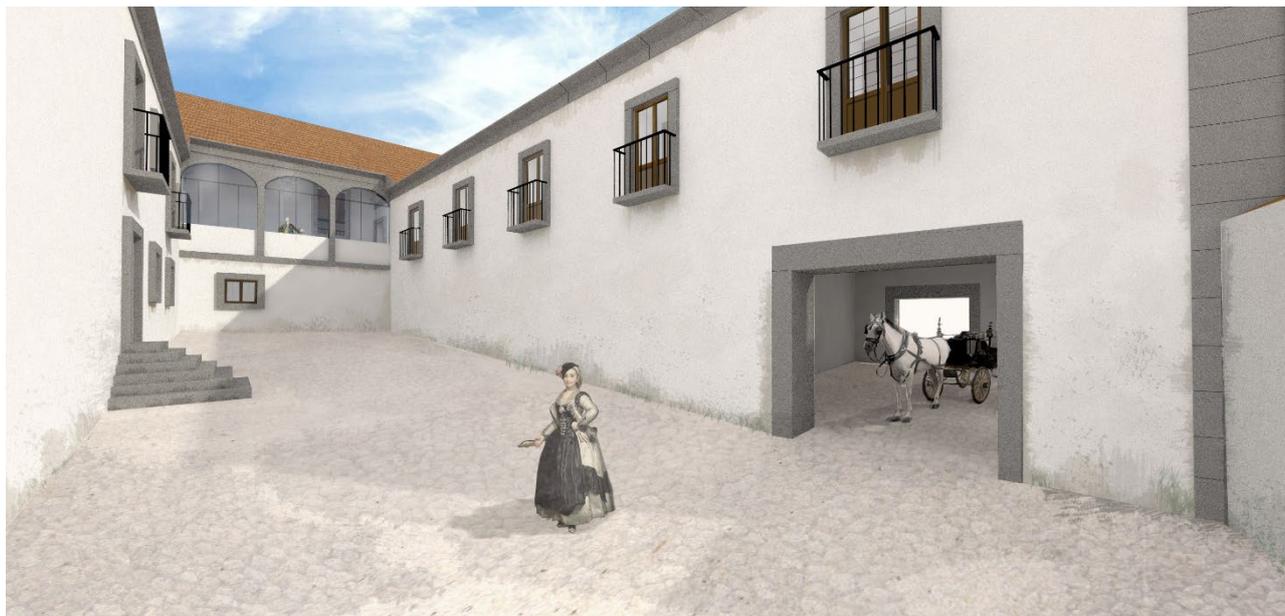
**Figura 17:** Reconstrucción del patio principal del esquilero, en torno al cual se ubicaba el palacio. Al fondo se observa el pasadizo que conectaba las alas que lo conformaban.

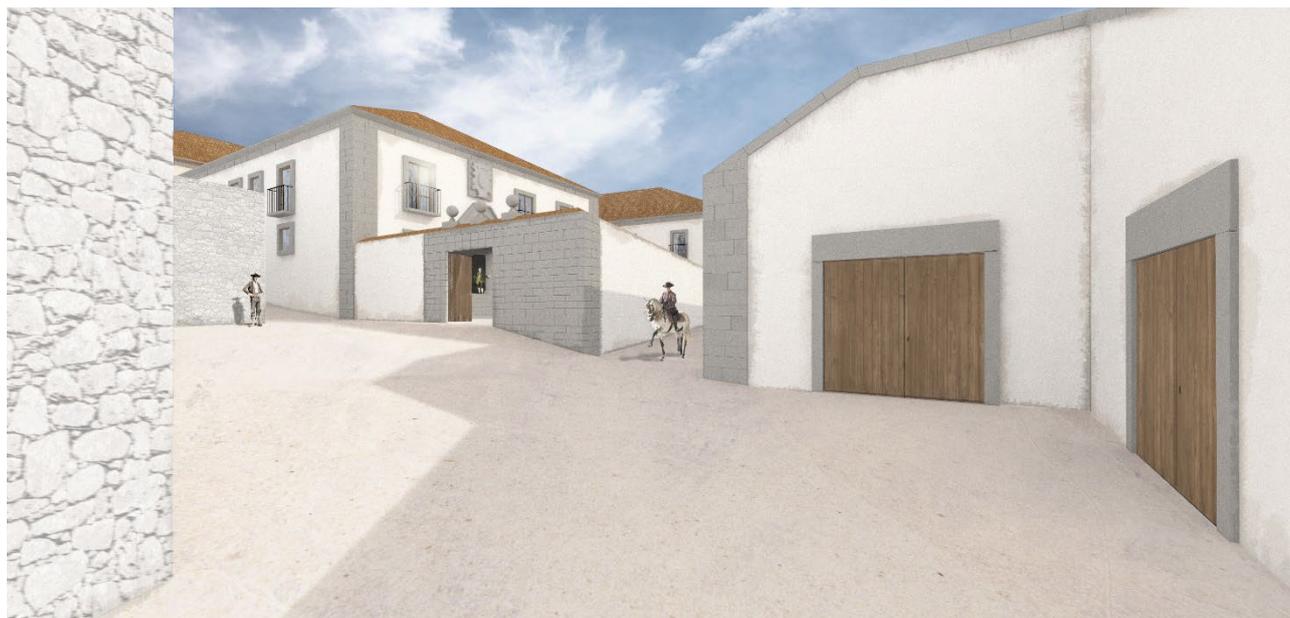
**Figura 18:** Reconstrucción de la plaza de ingreso a los núcleos central y meridional del esquileo. A la derecha, las puertas del encerradero y de la cuadra. Al fondo, la portada exenta que daba acceso al palacio.

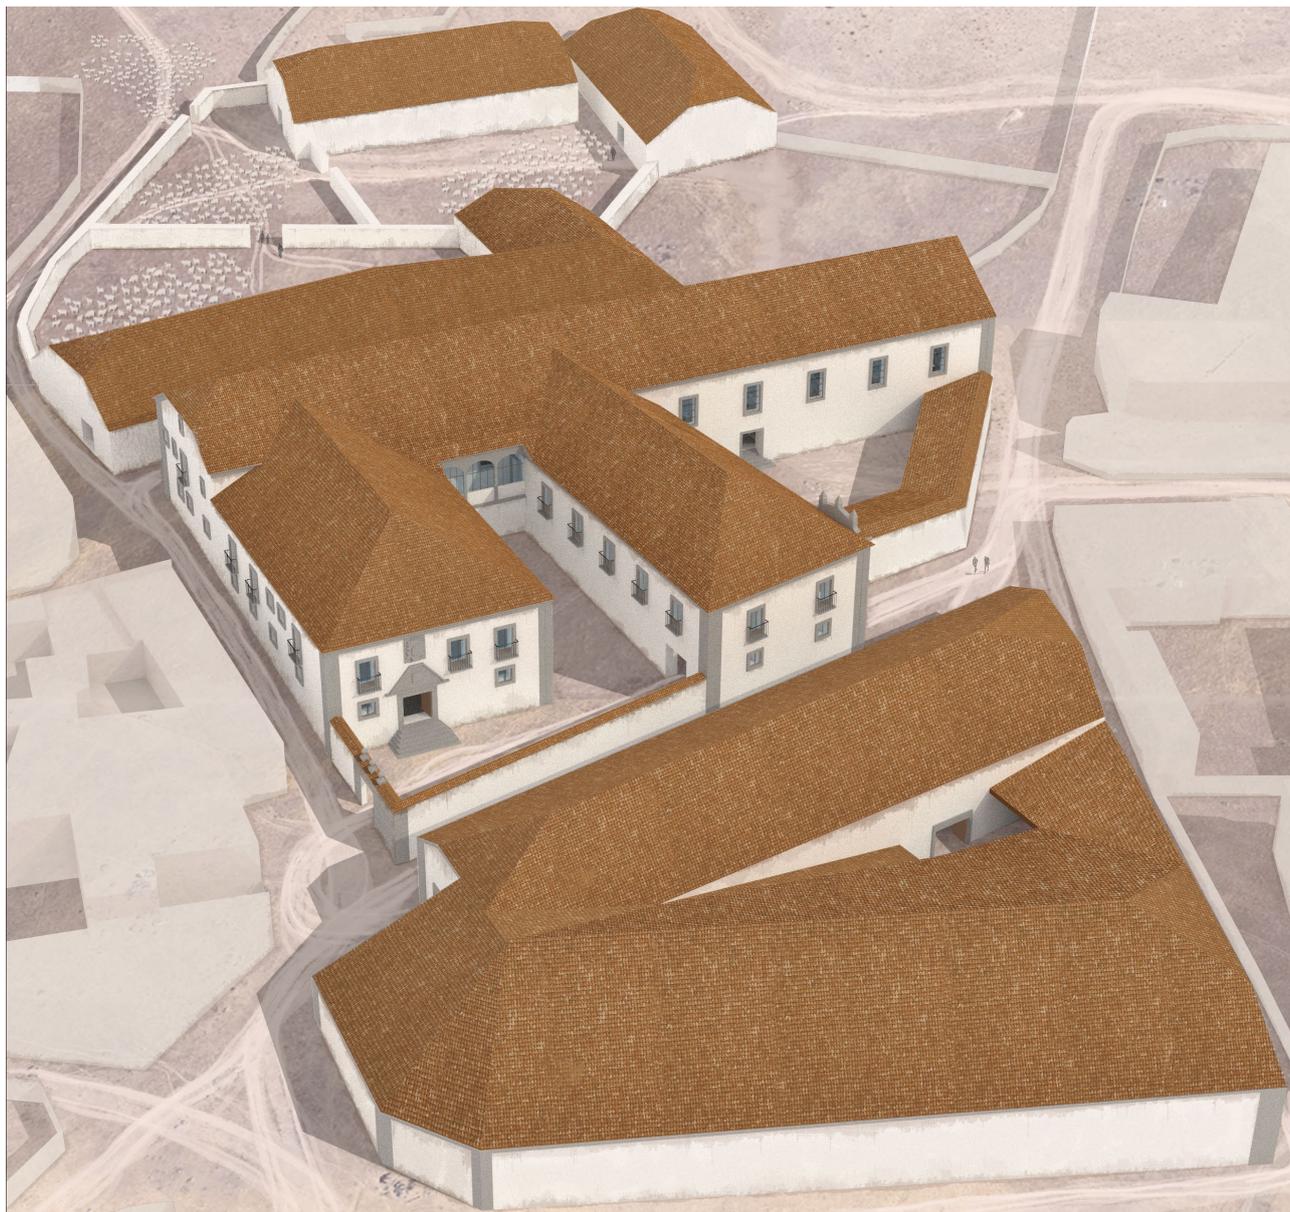
**Figura 19:** Reconstrucción completa del esqueleto de Perales. En primer término, el compacto núcleo meridional y, al fondo, el núcleo septentrional de encerraderos.

puede intuirse si se unen virtualmente los muros perimetrales que la delimitan con uno de los que configuran el patio; arrojando una construcción de anchura uniforme (11.15 m) y próxima al resto. Es probable que se trate de la construcción primitiva de este núcleo, la cual además contenía los espacios auxiliares al complejo; y a la que, posteriormente, se debió añadir el resto de la edificación —ya con una geometría muy irregular— con el fin de ampliar los encerraderos, adaptando su construcción a la nave preexistente. Al situarse esta en la zona topográficamente inferior del complejo, se pudo construir una edificación de dos alturas, cuya planta inferior se apoyaba sobre el terreno —lo que permitía su acceso mediante rampa— quedando la planta superior a la misma cota que la nave primitiva. Una solución muy eficiente tanto económica como constructivamente hablando que permitió paliar la carencia de encerraderos en este complejo. Además, los faldones de la cubierta de esta nave se construirían con el fin de desaguar hacia el perímetro exterior, así como hacia el patio interior a través del solape y triangulación

de sus faldones (Fig. 19). En todo caso, el patio disponía de una importante canalización subterránea que permitía evacuar las aguas a la calle de las Palomas, cuya desembocadura aún se conserva integrada en el muro de mampostería de esta misma calle en una situación próxima a la del desaparecido patio.
