Estudio de la estabilidad de taludes y propuesta de medidas correctoras en las carreteras N-403, entre el PK 91+850 y el PK 112+100, y la N-502, entre el PK 29+100 y el PK 76+000, en la provincia de Ávila.

Trabajo Fin de Máster

Máster Universitario en Ingeniería de Caminos, Canales y Puertos

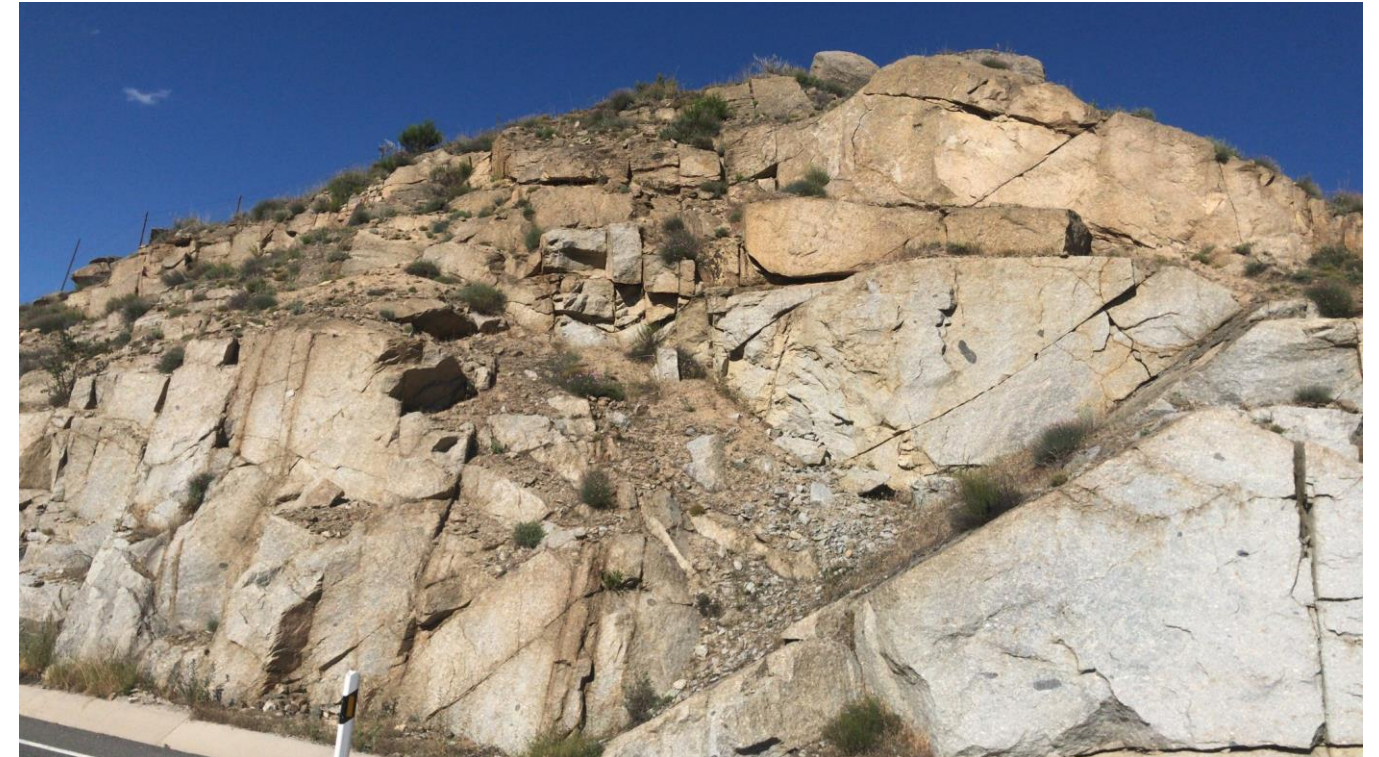
Figura 21 - Planos de rotura predominantes en talud 7. Fuente: Elaboración propia.

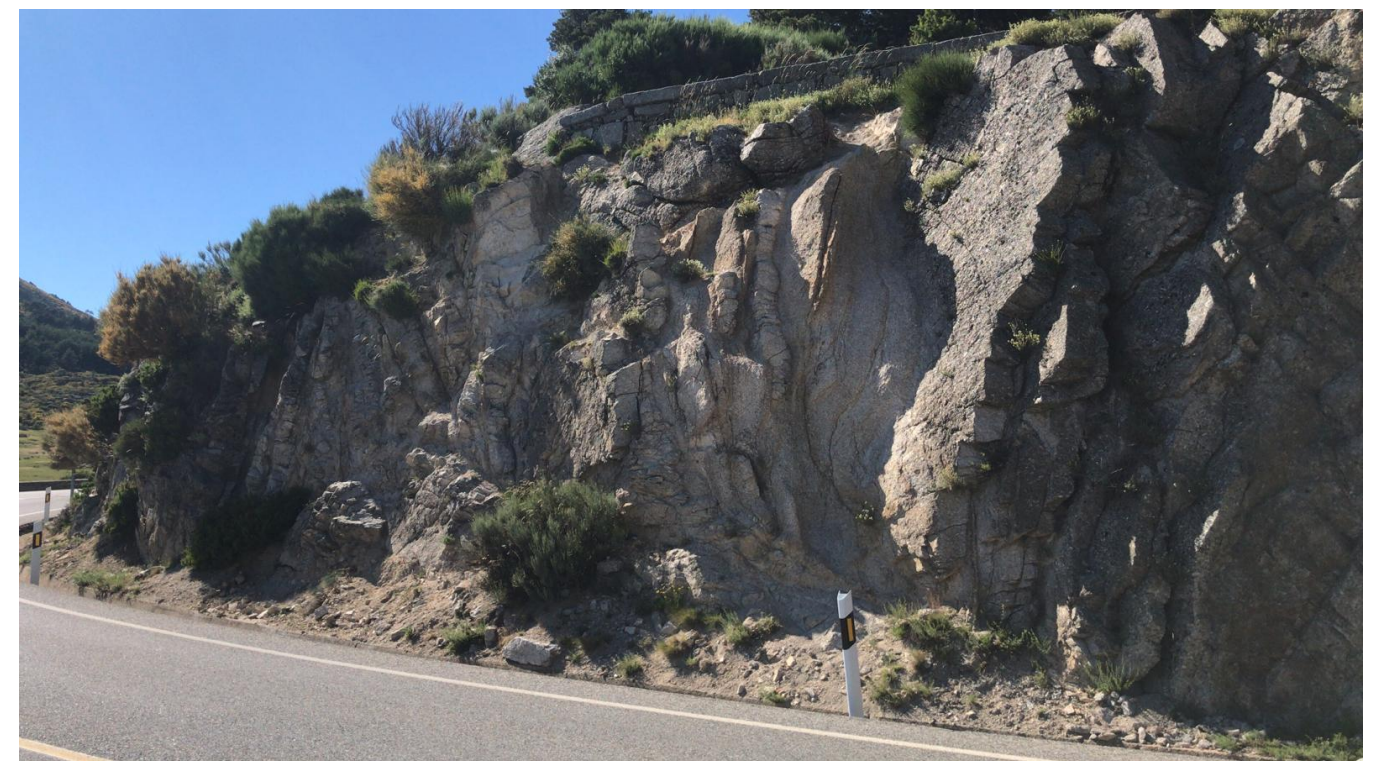
Figura 22 - Variación de estratificación en talud 8. Fuente: Elaboración propia.

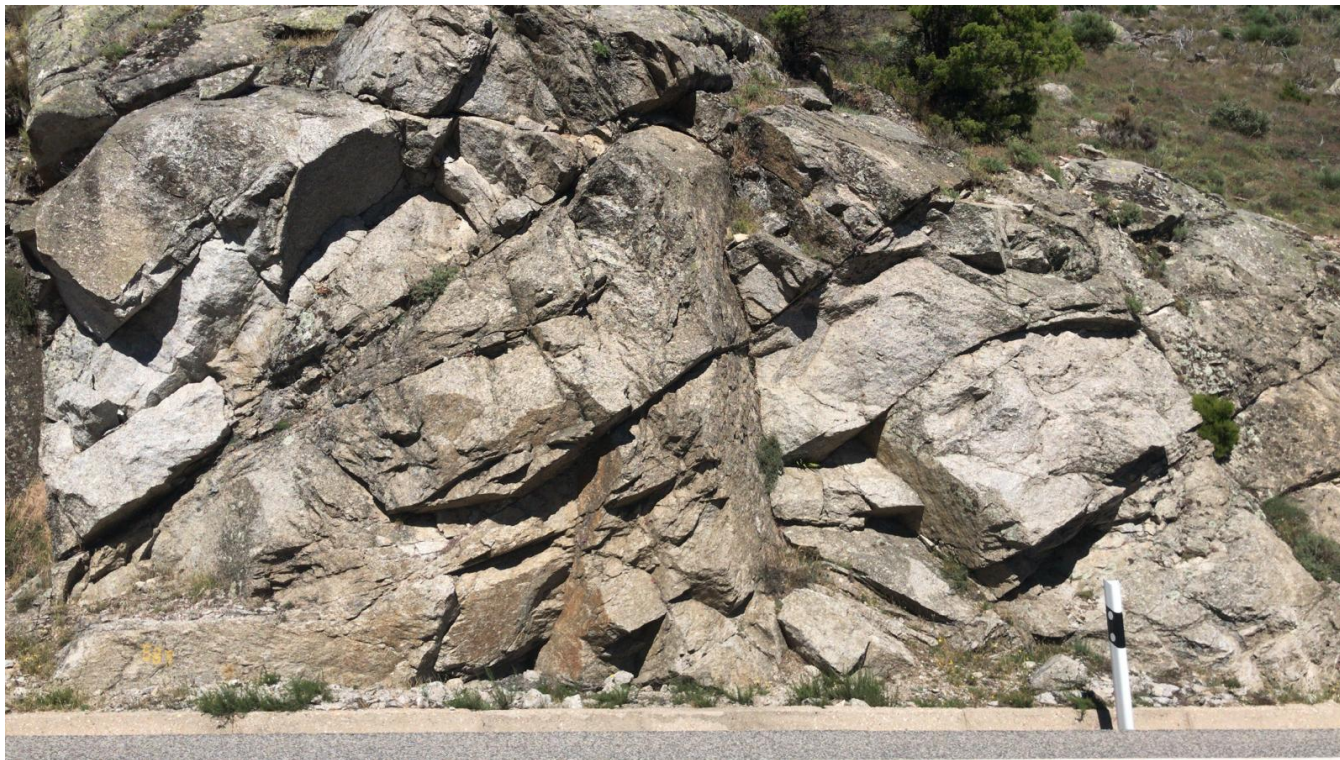
Figura 28 - Familia de juntas de rotura. Fuente: Elaboración propia.

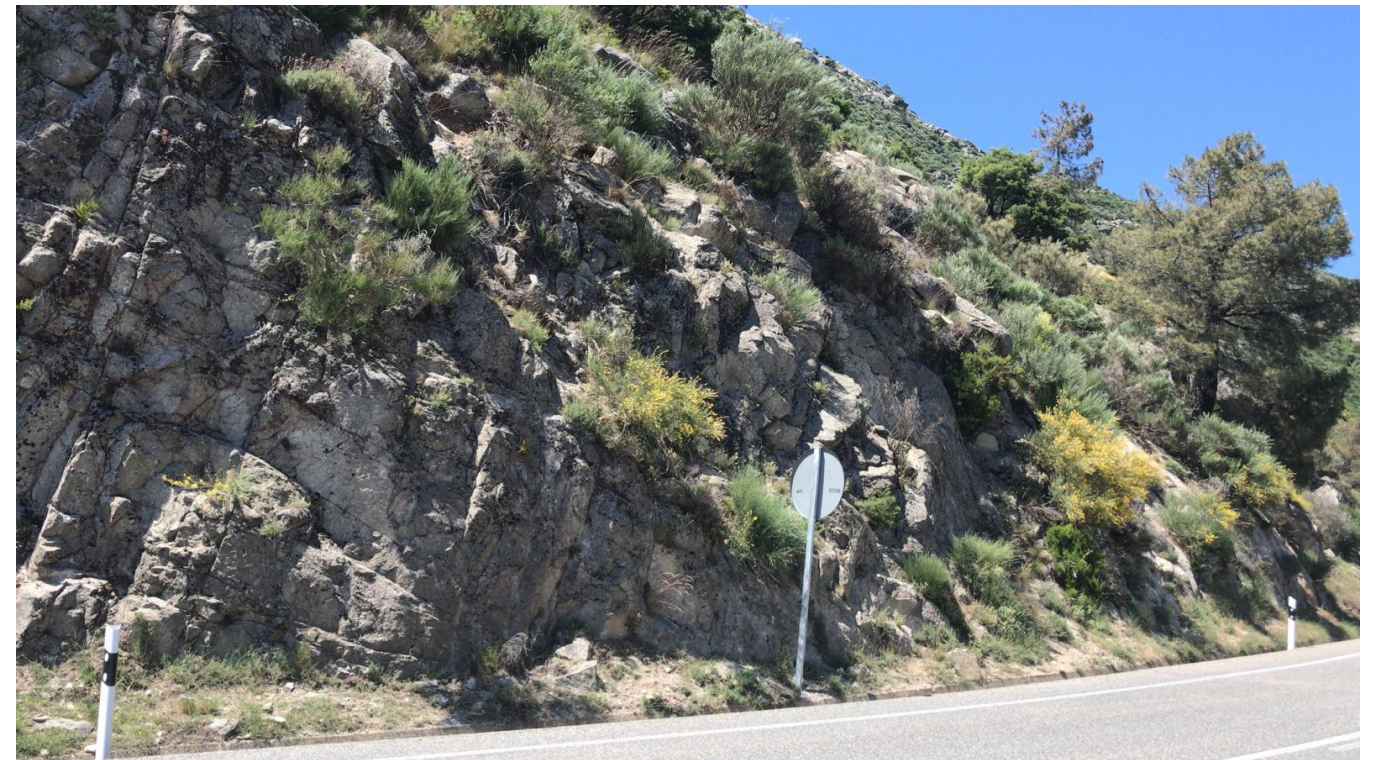
Figura 30 - Vegetación en talud 11. Fuente: Elaboración propia.

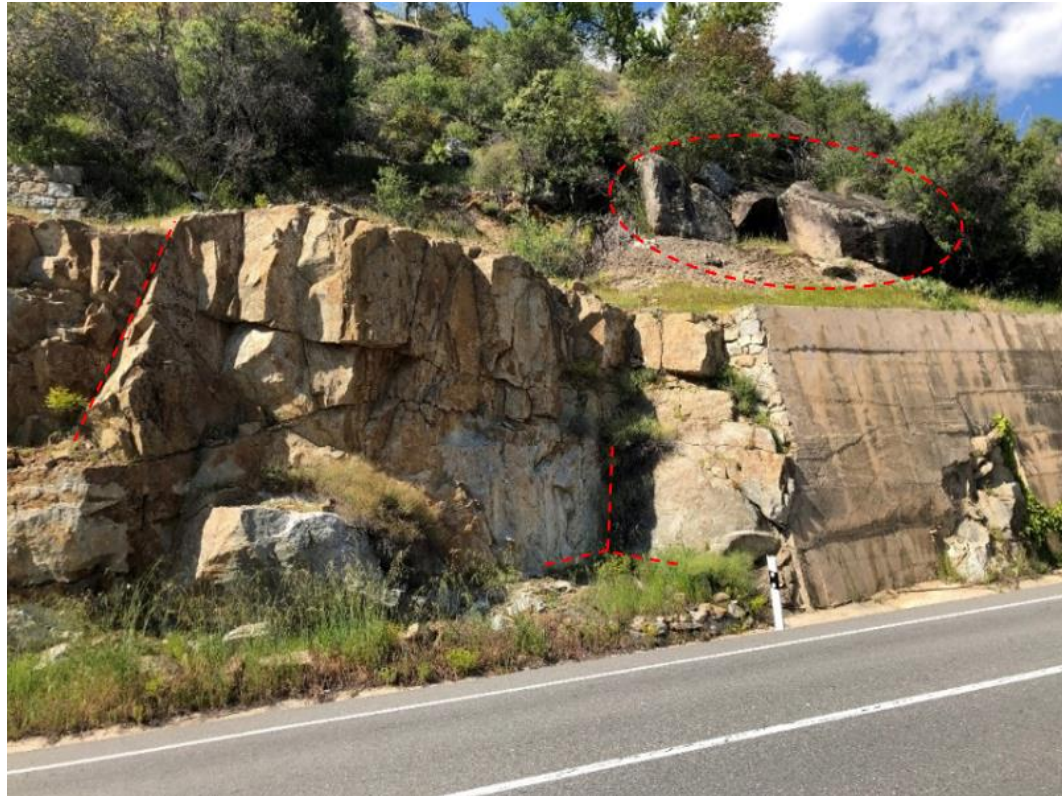
Figura 4 – Bloques en cabeza. Familias de discontinuidades. Plano de rotura planar y deslizamiento. Pie de talud de tamaño limitado. . Fuente: Propia.

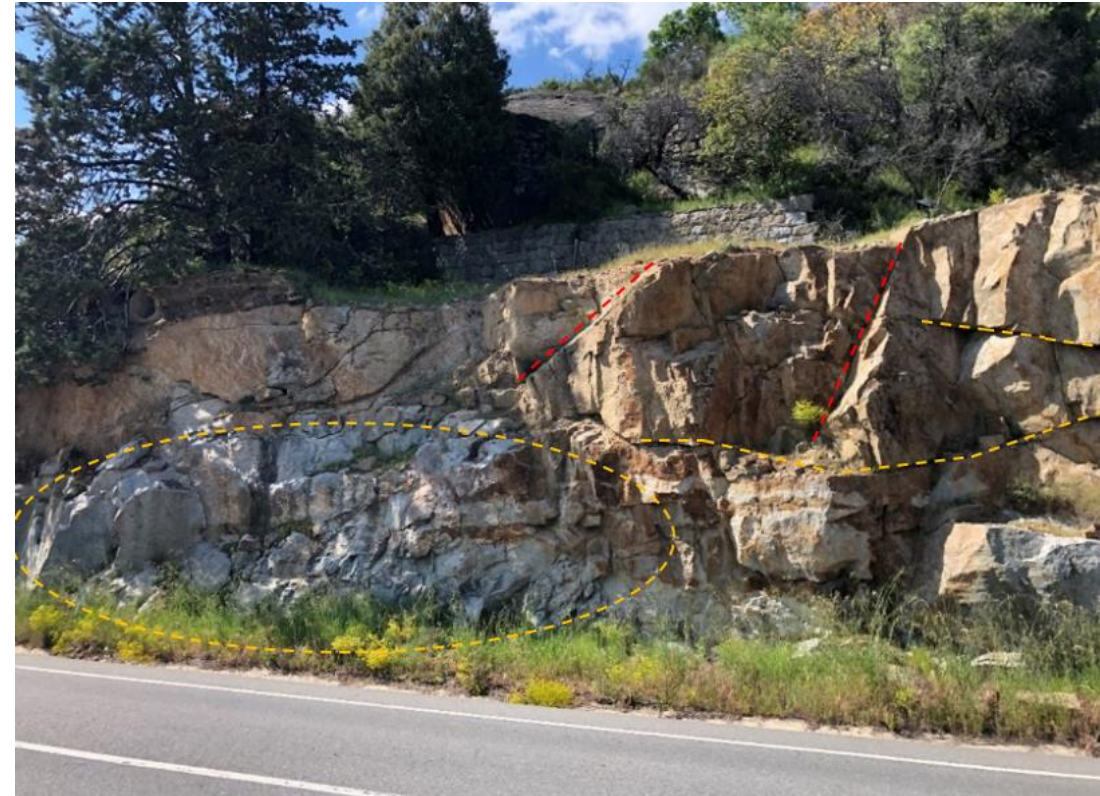
Figura 6 – Masa rocosa de irregularidades en parte inferior del talud. Planos de deslizamiento planares. Familias de discontinuidades semihorizontales. Fuente: Propia.

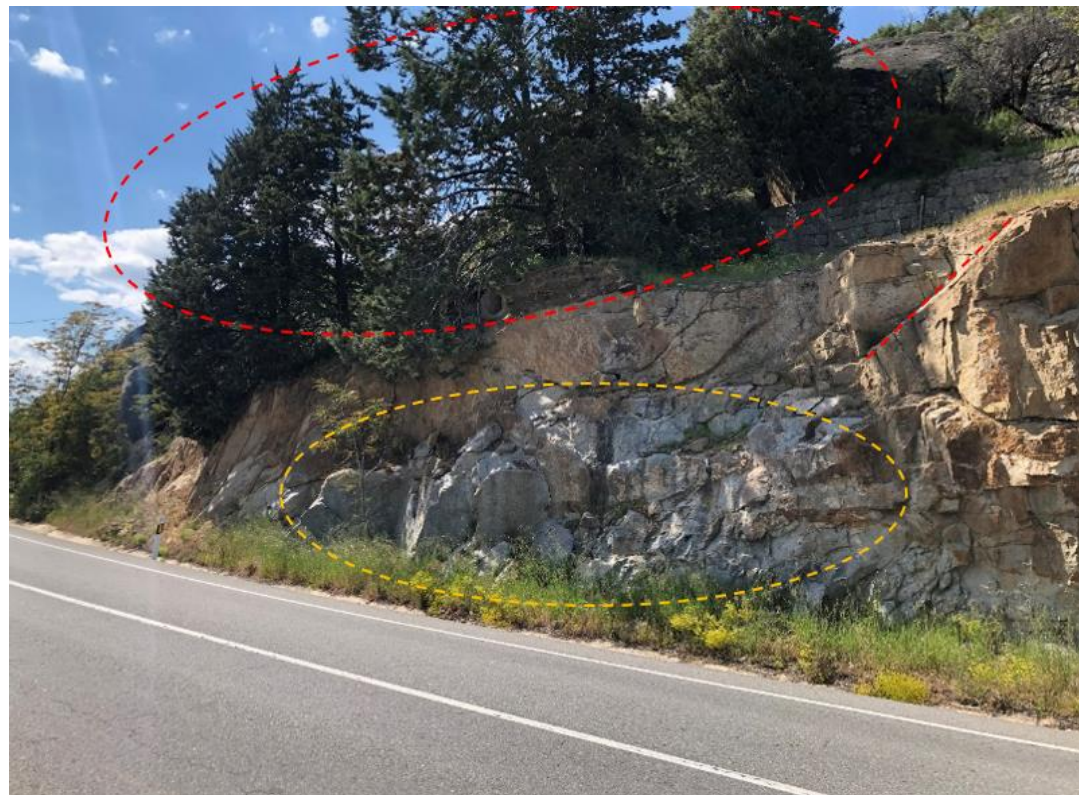
Figura 5 – Plano de rotura aleatorio. Árboles en cabeza de talud. Zona de gran masa rocosa en la parte inferior del talud. Fuente: Propia.

PROPUESTA DE ACTUACIONES
- Debido al tamaño de bloque posible de caída analizado, se recomienda la instalación en toda la superficie del talud de una Red de Cable con una cuadrícula de bulones de 3x4 m, o en su defecto, la instalación de una Red de anillos con bulones cada 4x4.

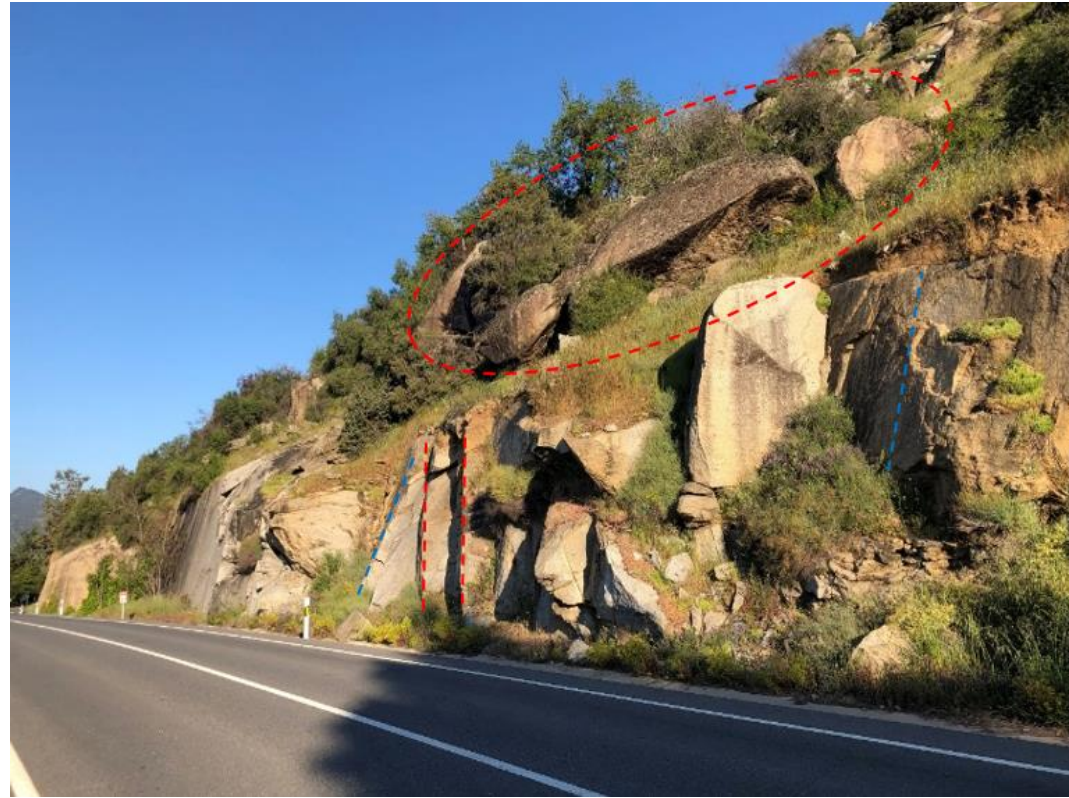
Figura 7 – Bolos de gran tamaño en cabeza de talud. Familias de discontinuidades semiverticales. Fuente: Propia.

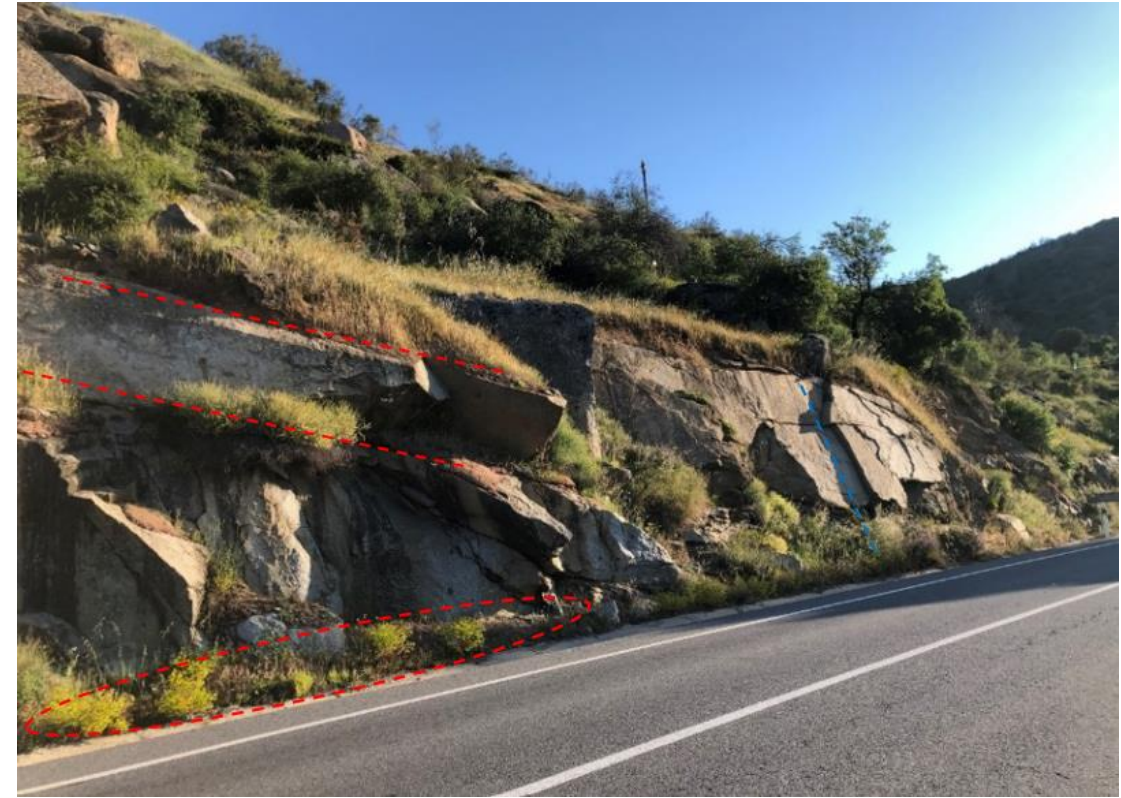
Figura 9 – Dos familias de roturas planares con buzamiento hacia vía. Berma en pie de talud de tamaño reducido. Fuente: propia.

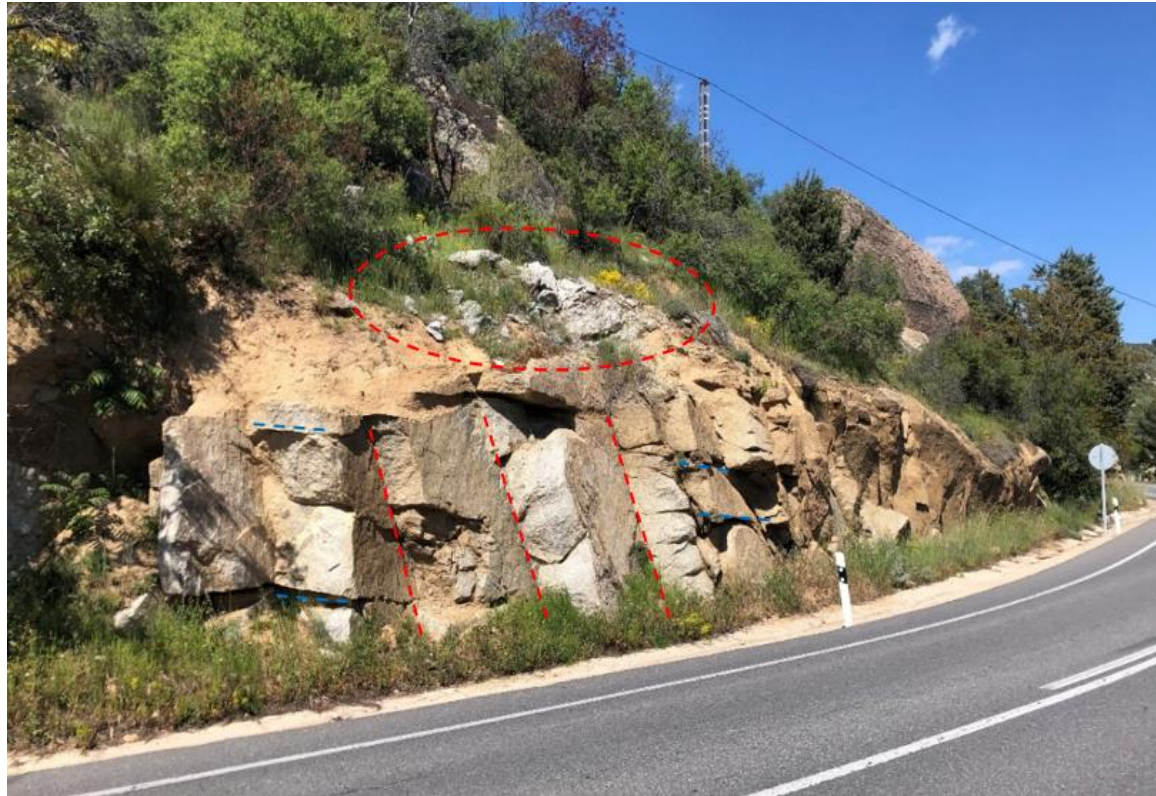
Figura 10 – Planos de rotura prácticamente verticales. Planos de rotura semihorizontales. Bloques inestables en cabeza de talud. Fuente: Propia.

PROPUESTA DE ACTUACIONES
- En un primer acto, se recomienda la realización de saneo y desbroce en la parte central superior del talud mediante el uso de medios mecánicos.
- Como se ha comentado, el talud se puede dividir en dos zonas diferenciadas, en los PK iniciales, debido al tamaño de bloque posible de caída, se recomienda la instalación de una Red de Cable con bulones de cuadrícula de 5x3 o 6x4, o en su defecto Red de anillos con bulones cada 4x4.
- En los PK finales, debido a la altura y a las condiciones del terreno no sería necesario la instalación de ningún elemento.

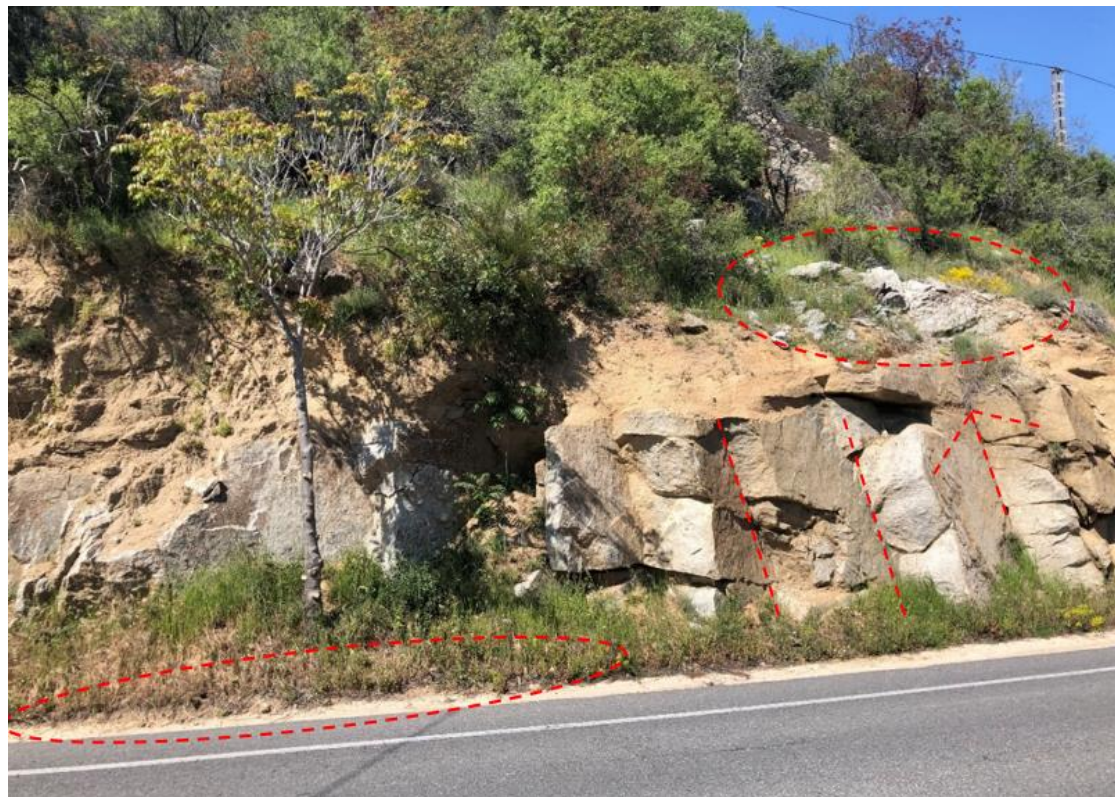
Figura 11 – Familias de discontinuidades. Bloques inestables en cabeza de talud. Berma de pie de talud de tamaño reducido. Fuente: Propia.

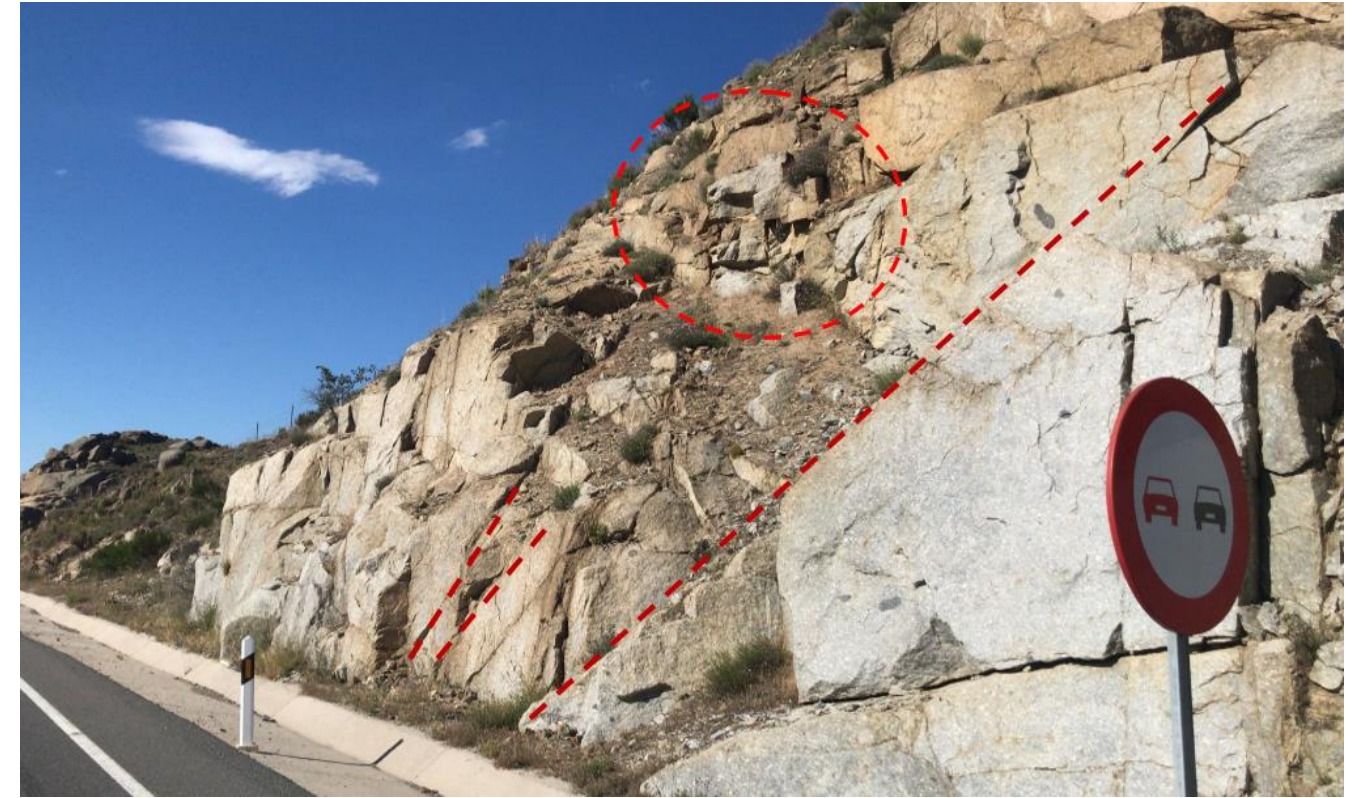
Figura 20 – Plano de rotura planar. Bloques inestables en zona central. Detalle de cuneta. Fuente: Propia.

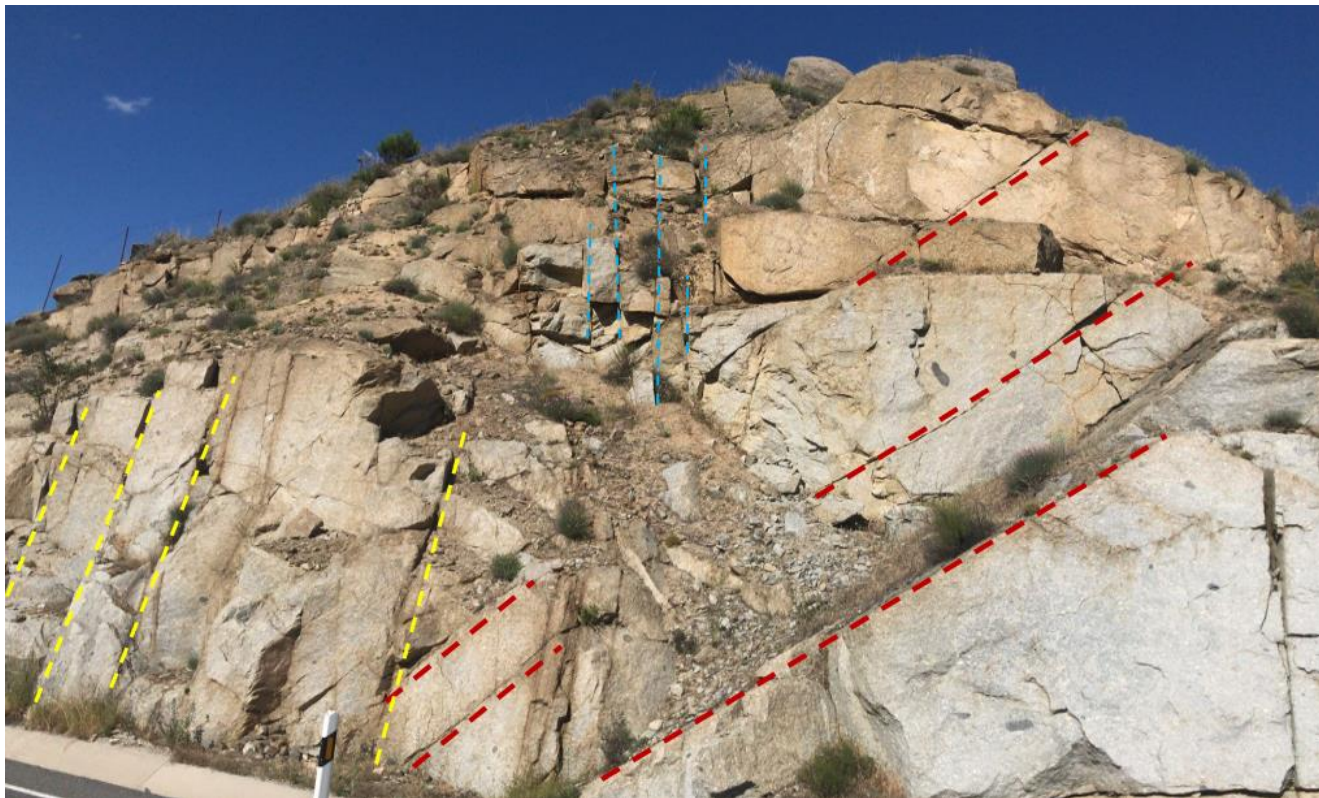
Figura 19 – Familias de discontinuidades secundaria que favorecen roturas planares. Fuente: Propia.

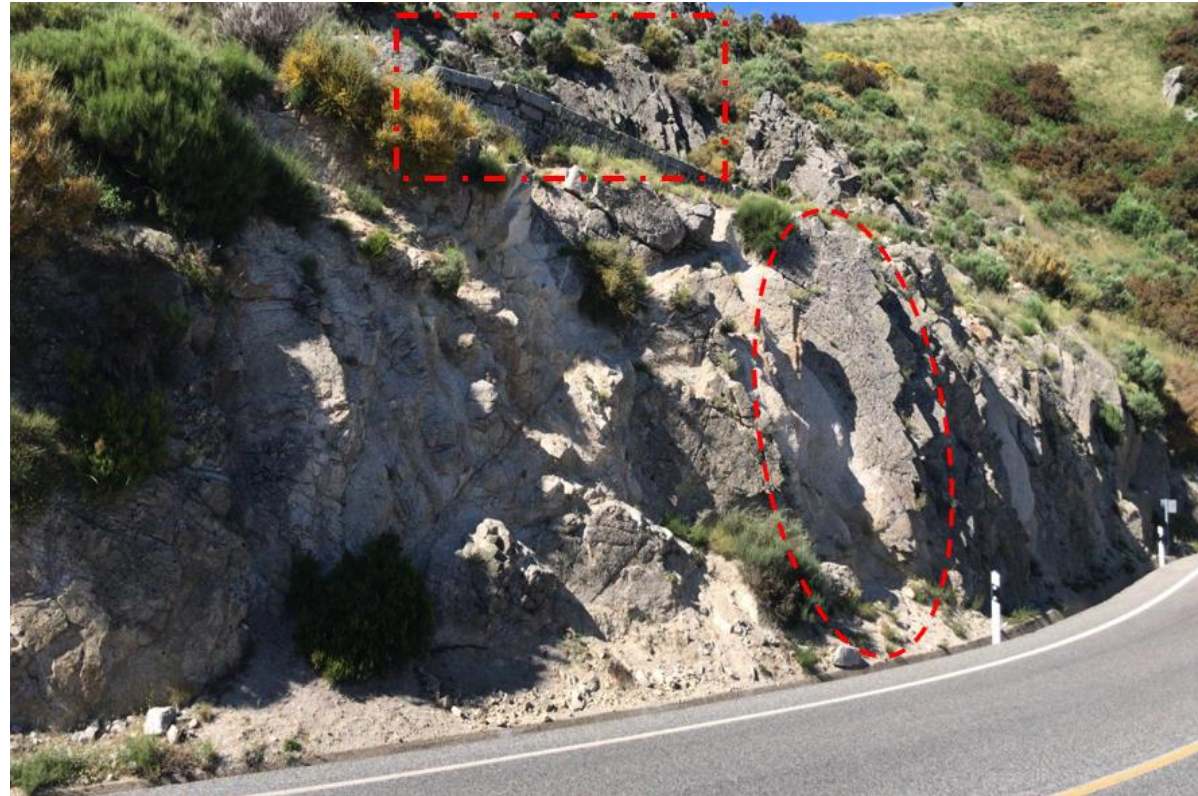
CARACTERIZACIÓN GEOTÉCNICA INICIAL
- Se denota la presencia de agua de forma periódica debido a la existencia de un reguero en la zona central del talud.
- Talud muy meteorizado en superficie.
- Tiene una fragmentación muy irregular, con espaciamientos variables entre los 5 - 30 cm
- Rotura generalmente planar, aunque también se observan zonas de formaciones de pequeños bloques.
- Aunque el tamaño de bloque de caída que tiene es pequeño (S) siendo este menor a 10 dm <sup>3</sup> , la probabilidad de caída de este debido al buzamiento del talud es alta.

Figura 22 – Talud en curva. Zona de reguero de agua. Muro en cabeza de talud. Fuente: Propia.

PROPUESTA DE ACTUACIONES
- Se recomienda la instalación de una Red de Anillos en toda su superficie.

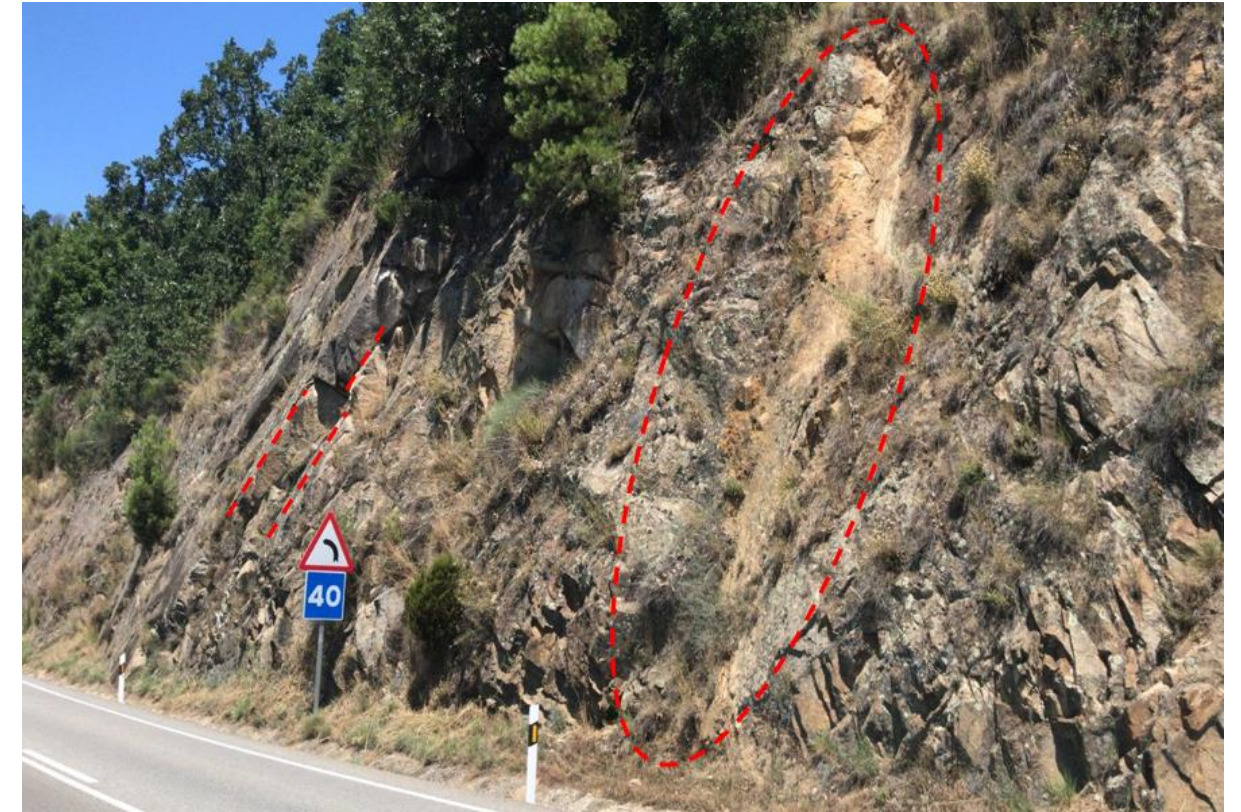
Figura 39 – Zona de reguero de agua. Planos de rotura. Fuente: Propia.

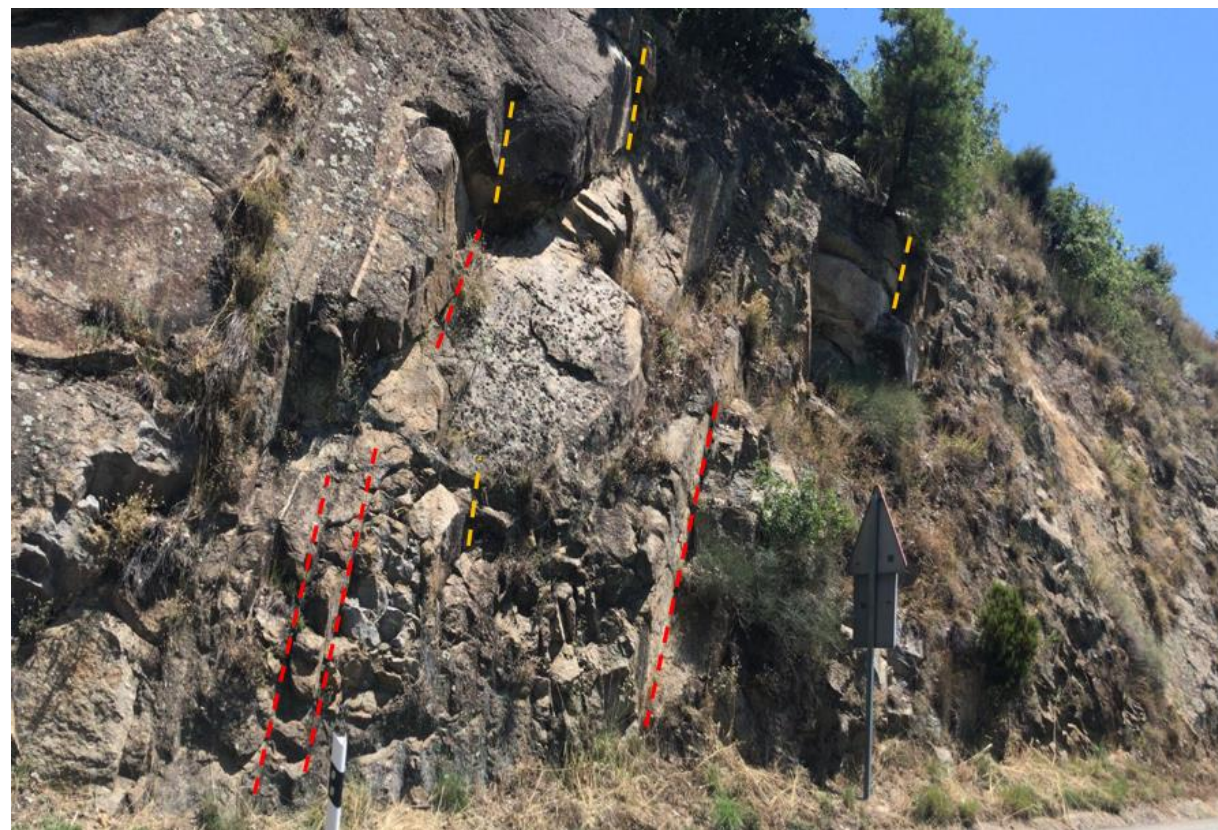
Figura 38 – Familias de discontinuidades. Fuente: Propia.

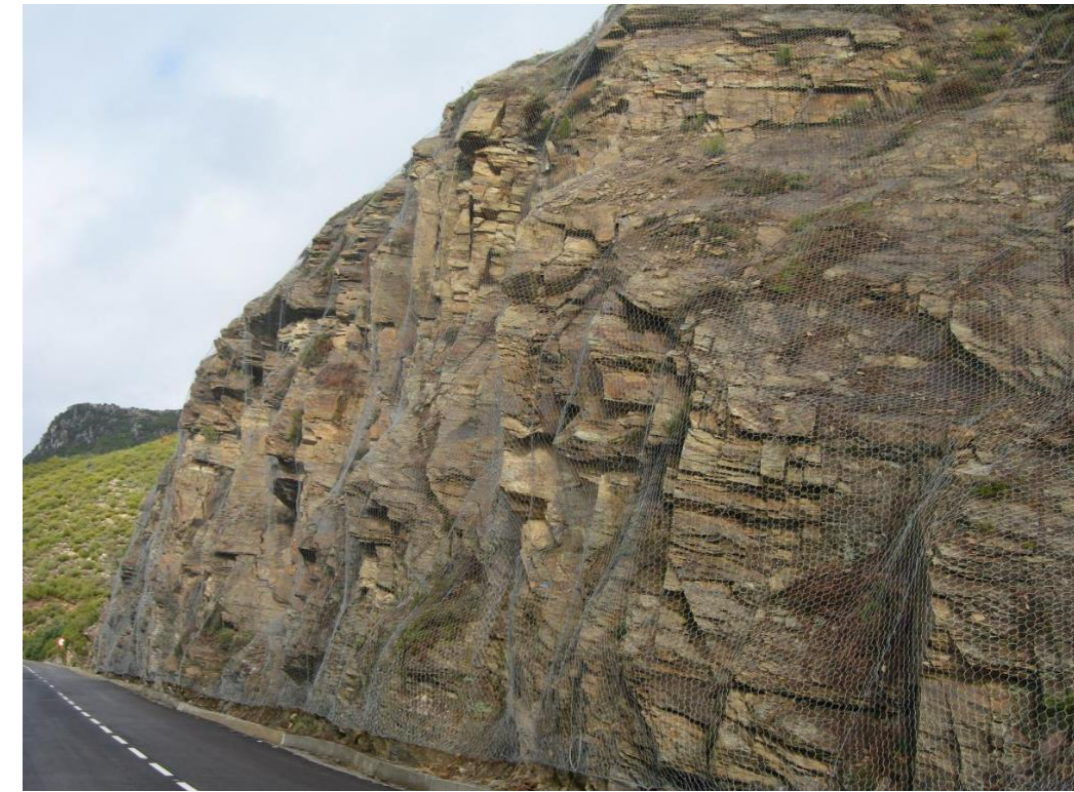
Por tanto, por una parte, nos referiremos a malla colgada cuando esta no se encuentra anclada al talud en su superficie, sino solo en su parte superior e inferior, de modo que evita que los posibles desprendimientos que se produzcan tomen velocidad en su caída, sino que conduce su trayectoria hasta el pie del talud donde se acumularan y será necesario realizar unas labores de limpieza como método de mantenimiento del sistema. Esta solución será propia de zonas muy fracturadas, con tamaños muy pequeños del material, conocidos como chineos.

Figura 5 - Malla de triple torsión colgada o sistema Proactive. Fuente: Paramassi.

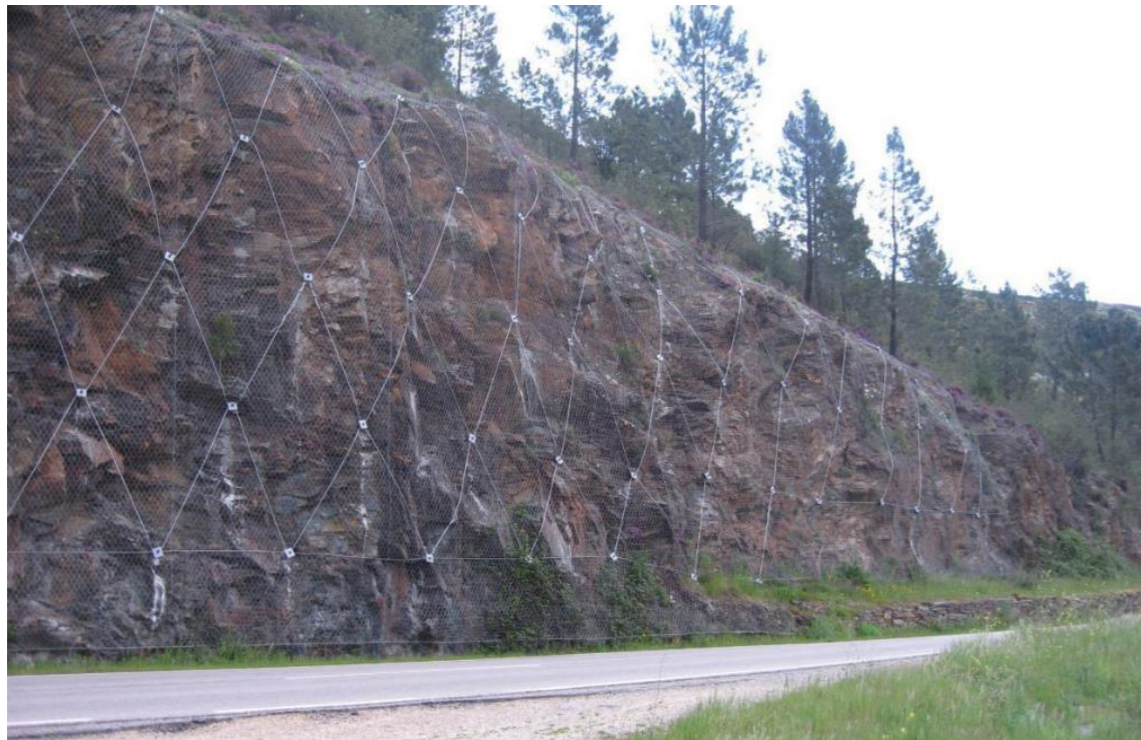
Entre sus características destaca su alta resistencia, facilidad de montaje y adhesión a la superficie del talud debido a su flexibilidad. Esto es debido al empleo de una cuadrícula de bulones cortos, entre 1 – 2 m y el tendido de un cable en diagonal, que junto con la malla de triple torsión consigue un mejor adose de la malla y un incremento de la resistencia del conjunto. Además, este sistema de cables contribuirá a limitar la deformación de la malla absorbiendo parte de los esfuerzos causados por los desprendimientos.

Figura 6 - Redes de cable o sistema Proactive ST. Fuente: Paramassi.
