PROYECTO DE MEJORA PARA EL ENSAMBLAJE DEL
TWEETER DE UN ALTAVOZ EN EL SALPICADERO DE
UN VEHICULO

Trabajo Fin de Grado

Grado en Ingeniería Mecánica

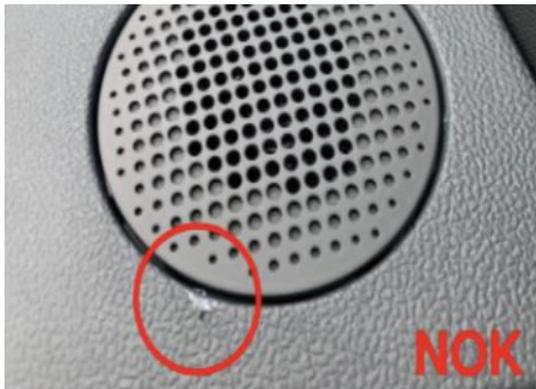
Imagen 1. Incorrecto ensamblaje

- Crítico para los estados de satisfacción y error: aquí se definirá la causa raíz del problema que se basa en que el tweeter del altavoz, es decir, el molde donde va el altavoz no entra correctamente al salpicadero.
- Definición del defecto: explicación más detallada del problema en la que el incorrecto ensamblaje del tweeter en el salpicadero produce rascadas tanto en el molde como en el panel de instrumentación (salpicadero). En la *Imagen 1* y *2*, se muestra un ejemplo entre un ensamblaje correcto e incorrecto:

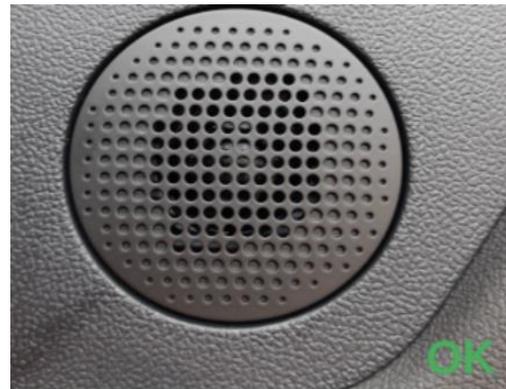
Imagen 2. Correcto ensamblaje

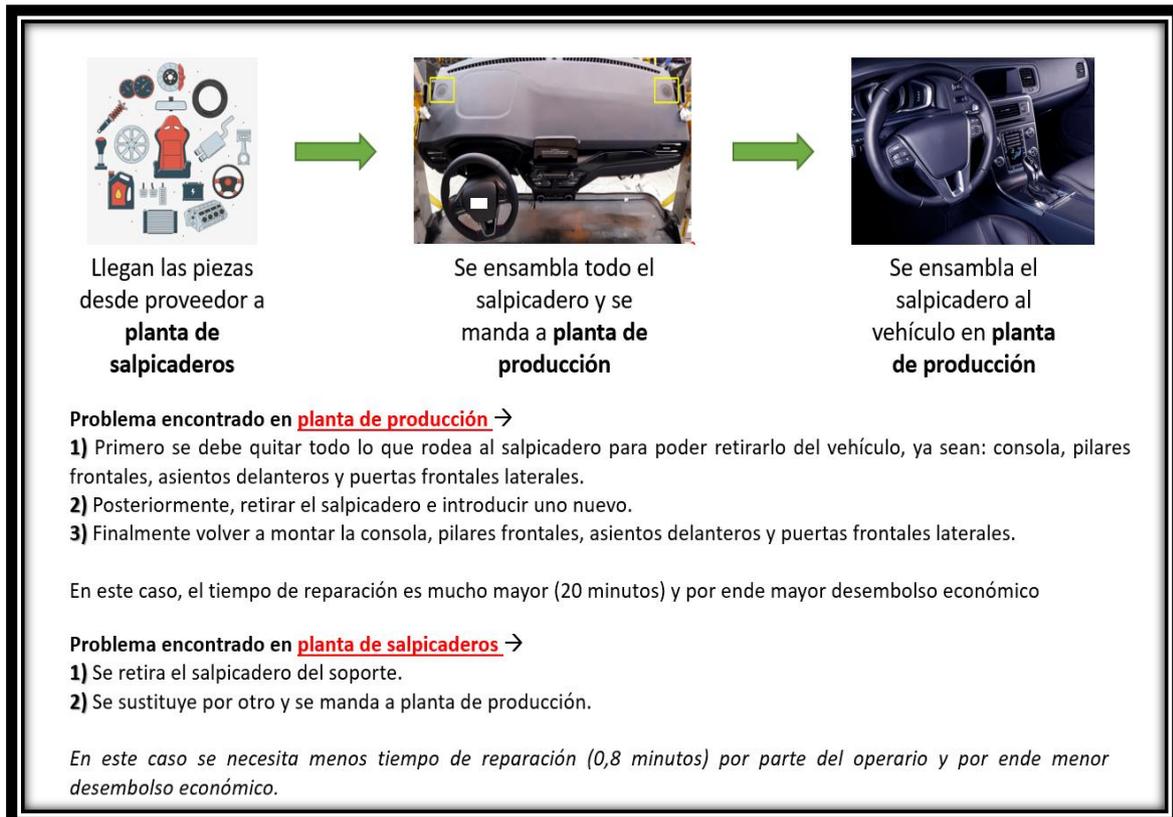
Imagen 6. Esquema del montaje del salpicadero y los problemas encontrados en planta de producción y de salpicaderos

previamente se han de desmontar las piezas que afectan a la retirada e introducción del salpicadero. Todo ello equivale a mayor tiempo de reparación y, por ende, más desembolso económico debido a la mano de obra por parte del reparador. En la *Imagen 6* se aprecia un esquema explicando brevemente, por una parte, el problema encontrado en la planta de producción y en la de salpicaderos.

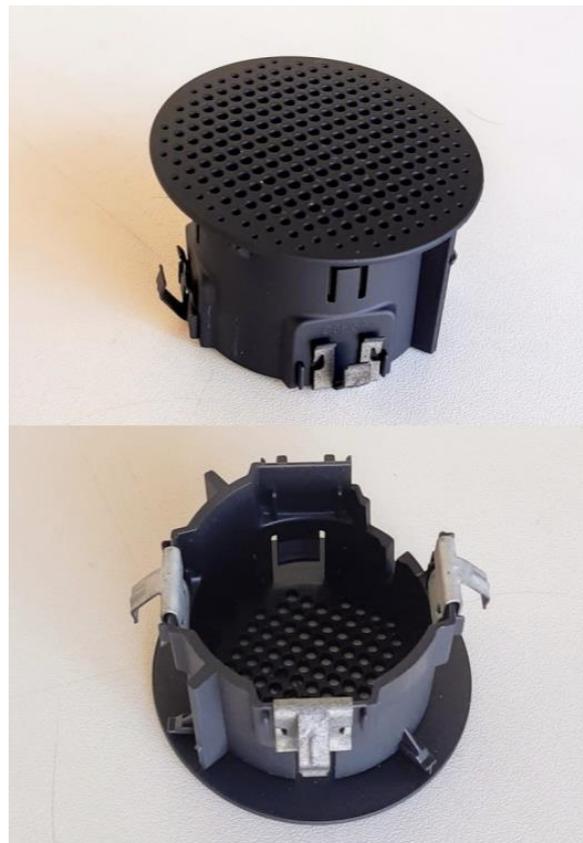
Imagen 7. Diseño original del tweeter del altavoz

Primero, se partió por analizar el molde del tweeter e intentar buscar un cambio de diseño ya que resulta mucho más económico modificar el tweeter que el salpicadero. Si se modifica una sola parte del salpicadero igualmente es un cambio que afectaría completamente a dicha parte. No obstante, el tweeter al fin y al cabo es un material simple de plástico y su tamaño es insignificante al lado del panel de instrumentación. El molde del tweeter es el que se observa en la *Imagen 7*:

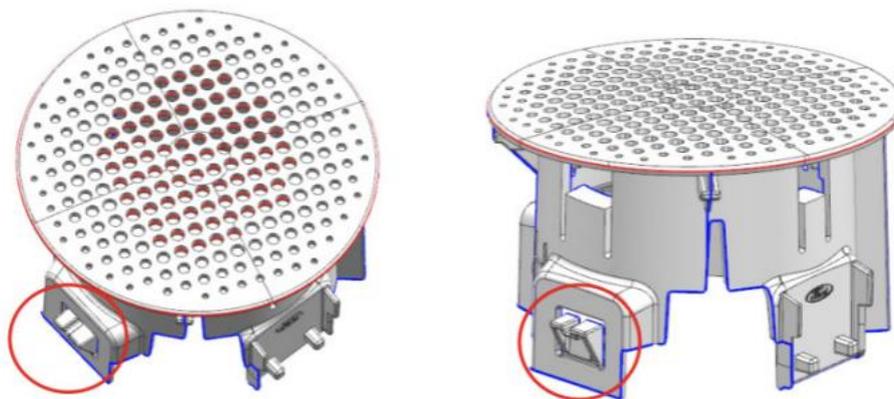
Imagen 8. Primera alternativa del tweeter del altavoz

Finalmente, la primera propuesta fue la apreciada en las *Imágenes 8 y 9*:

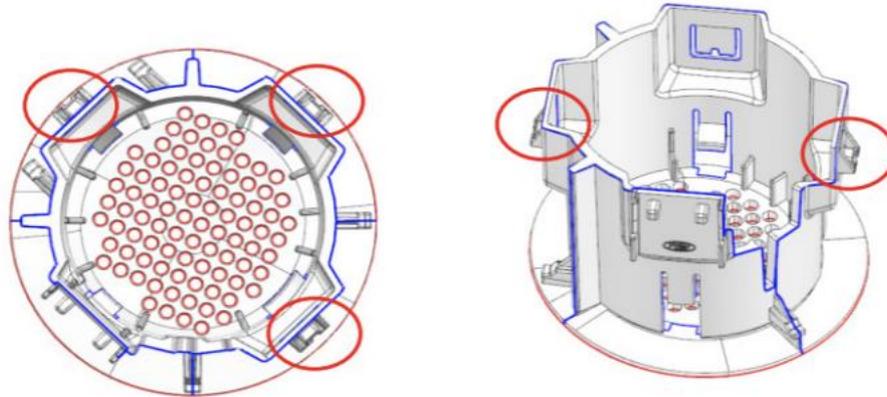
Imagen 9. Primera alternativa del tweeter del altavoz

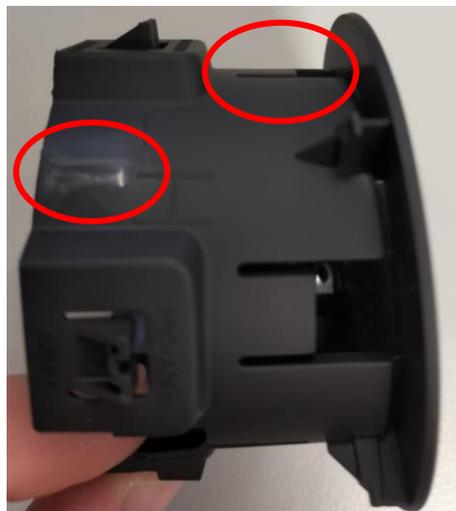
Imagen 10. Molde válido para pruebas mandado por el proveedor

Se puede observar como en la *Imagen 10* las pestañas están correctamente. Aunque, en el círculo de la izquierda de la *Imagen 10* también se ha marcado como el estado del material no es óptimo, pues si comparamos con el resto del molde se puede apreciar una diferencia clara en el acabado. No obstante, al ser un molde de prueba y que no se a vender se puede considerar despreciable. En cambio, aunque esa cara sea no vista

Las piezas (los moldes del altavoz o el denominado tweeter), en un principio, vinieron mal por parte del proveedor. En la *Imagen 10* se va a observar un ejemplo de pieza en estado OK para una prueba y en la *Imagen 11* otra NOK, debido a que las pestañas están dobladas:

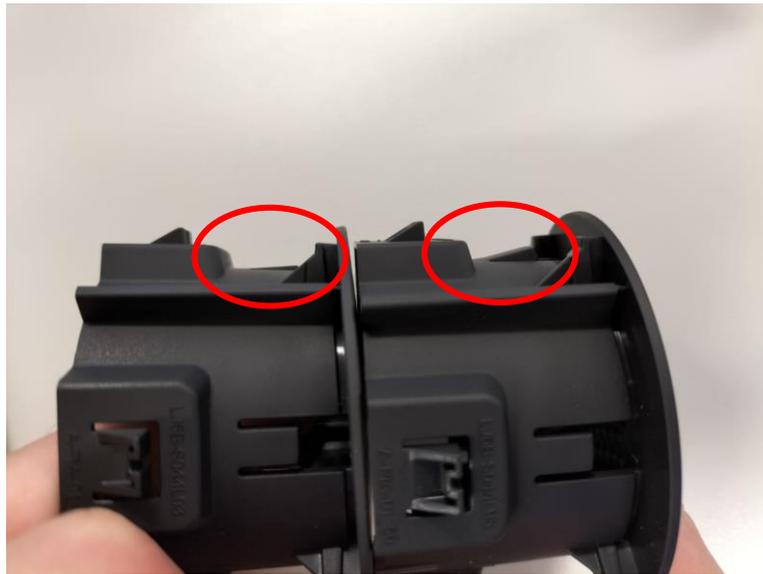
Imagen 11. Molde no válido para pruebas mandado por el proveedor

Se puede apreciar en la *Imagen 11* que las pestañas no están correctamente alineadas. En el primer molde (*Imagen 10*) están en un mejor estado, pero en el segundo (*Imagen 11*) se aprecia como están más dobladas. Este modo de fallo se pudo deber a lo siguiente: el proveedor no mantuvo un buen control del mecanizado de la pieza y, como dichas pestañas son de plástico pudieron dilatarse y doblarse. Asimismo, esa parte de la pieza no se cambió por lo que el proveedor sabía cómo evitar ese modo de fallo, gracias a la experiencia de haber fabricado dicha pieza. No obstante, el proveedor no ofreció ningún tipo de detalle por lo que seguir suponiendo el modo de fallo eran suposiciones que nos alejaba del estudio que era probar las nuevas grapas plásticas.

En la *Imagen 11*, se podrá apreciar como las pestañas están dobladas:

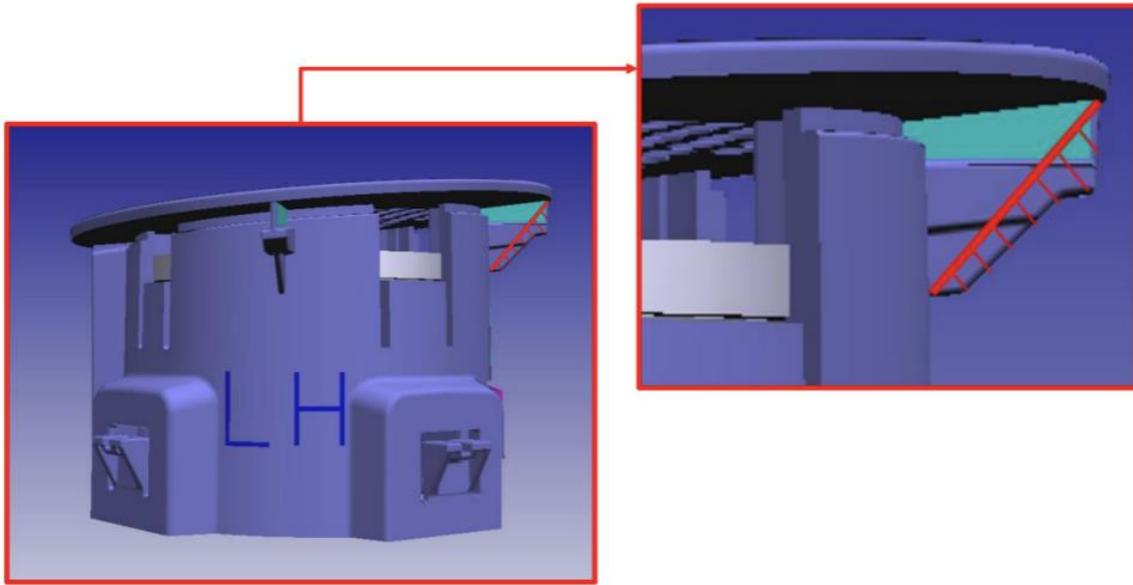
Imagen 12. Reducción nervios

Como las tolerancias entre la separación entre salpicadero y tweeter seguían siendo las correctas se llegó a la conclusión de modificar los siguientes nervios, en la *Imagen 12* se puede apreciar:

A pesar de que en la *Imagen 12* este indicado LH (Left Handdrive, conducción izquierda), dicha modificación se efectuó tanto para conducción izquierda como derecha. Un ejemplo se observa en la *Imagen 13*.

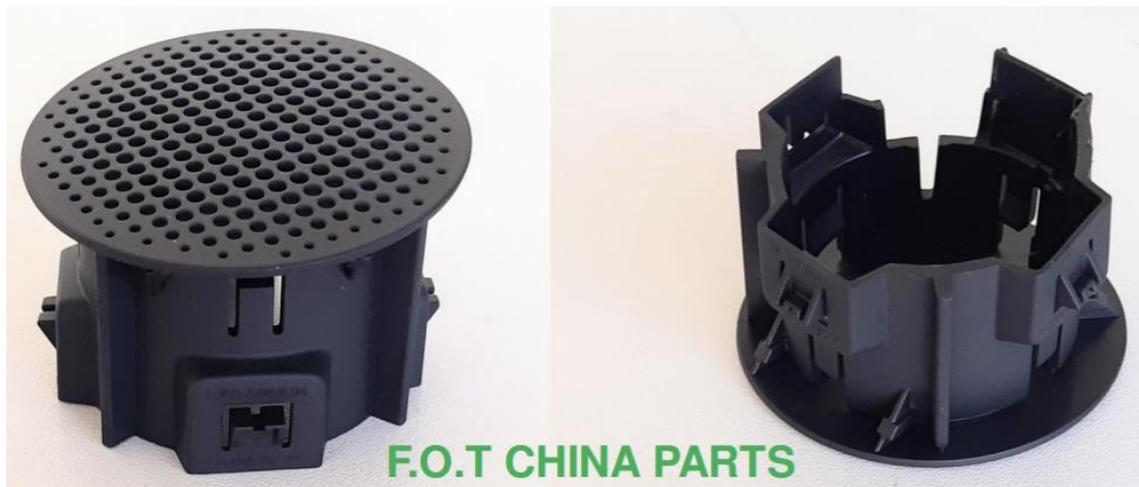
Imagen 13. Segunda alternativa del tweeter del altavoz (F.O.T (FREE ON TRUCK: propiedad de vienes pasa al comprador una vez cargado en el camión) (Collins)

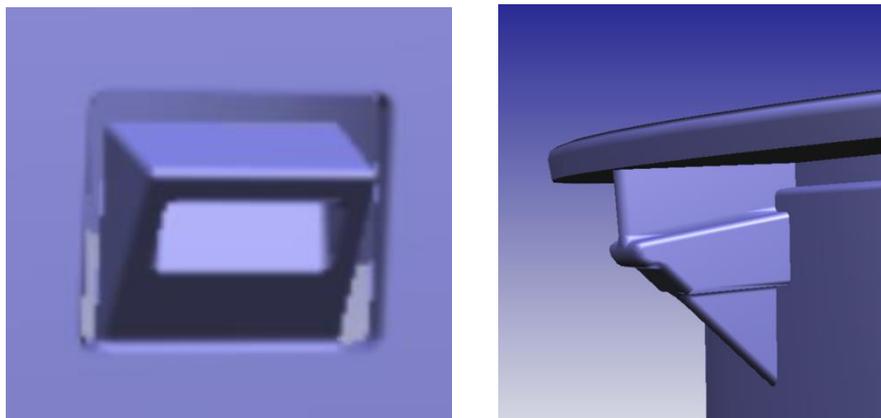
Imagen 14. Modificación pestaña y nervio

Como primera idea, se decidió volver a analizar el modelo de la marca donde se generó la idea de realizar las grapas plásticas y no metálicas. Analizando detenidamente mediante el programa *Teamcenter* se apreció como los nervios estaban ligeramente más doblados que en este modelo, además de que las grapas tenían otra apariencia estética. De esta manera, se decidió probar el equivalente en este modelo. En la *Imagen 14*, se pueden apreciar los cambios deseados a los que se llegaron tras los estudios mencionados anteriormente:

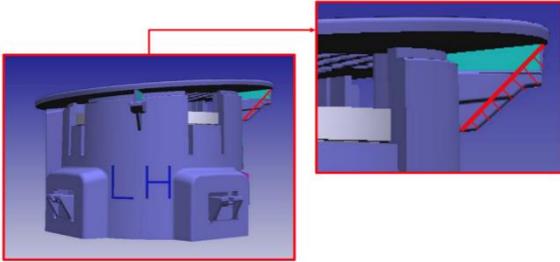
</div>	
<p>Conclusión: NO VÁLIDO Se producen ruidos por poca fijación entre molde y salpicadero</p>	
TERCERA ALTERNATIVA	
<p>Cambio: mantener primera alternativa y doblar ligeramente los nervios superiores. Acorde a <i>Imagen 10</i>:</p> <div style="text-align: center;">

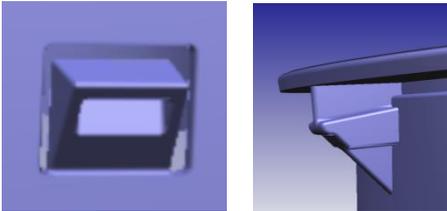
</div>	
<p>Conclusión: VÁLIDO No hay rasgadas en salpicadero ni se producen ruidos, todas las pruebas han sido validadas correctamente</p>
