CASA COLONIAL CHILENA – CONSTRUCCIONES DE TIERRA CRUDA

CHILEAN COLONIAL HOUSE – CONSTRUCTIONS OF RAW EARTH

M^a Graciela Jofré Troncoso

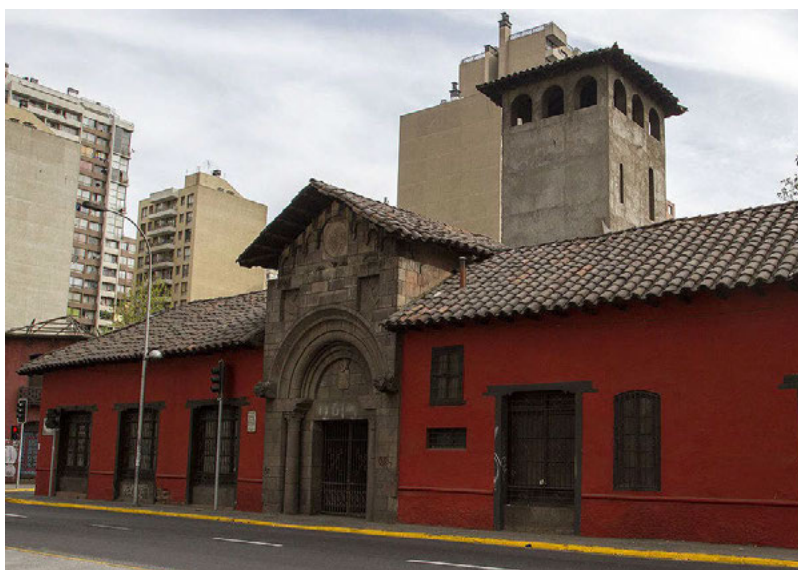
Fig. 1 Muros de adobe, Casona Quilapilún

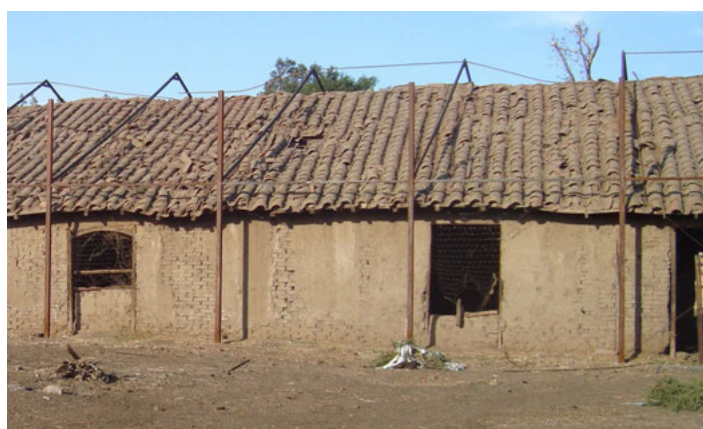
Los muros son elementos macizos construidos de adobe, con bloques dispuestos de soga, con dimensiones aproximadas son de 60 a 100 cm largo, 30 cm ancho y 7 a 10 cm de alto. Morteros de barro y dos capas de revestimiento de barro, capa interior gruesa y con gran porcentaje de fibras vegetales, y una capa exterior fina. Los muros se conectan de forma perpendicular (esquinas) con la traba de sus ladrillos y con escalerillas o cadenas de madera, distribuidas a los tercios de la altura del encuentro de muros, coronando en el nivel superior de la planta, con una cadena de amarre o escalerilla sobre los muros, que cierra o ata por completo los recintos.

Las escalerillas de madera que van en las esquinas (elementos de refuerzo), encuentros de muros, en algunos casos pueden ser continuas y recorrer por completo los muros.

Fig. 2 Muros de adobe, Casona Quilapilún. Contreras y Jofré, 2016

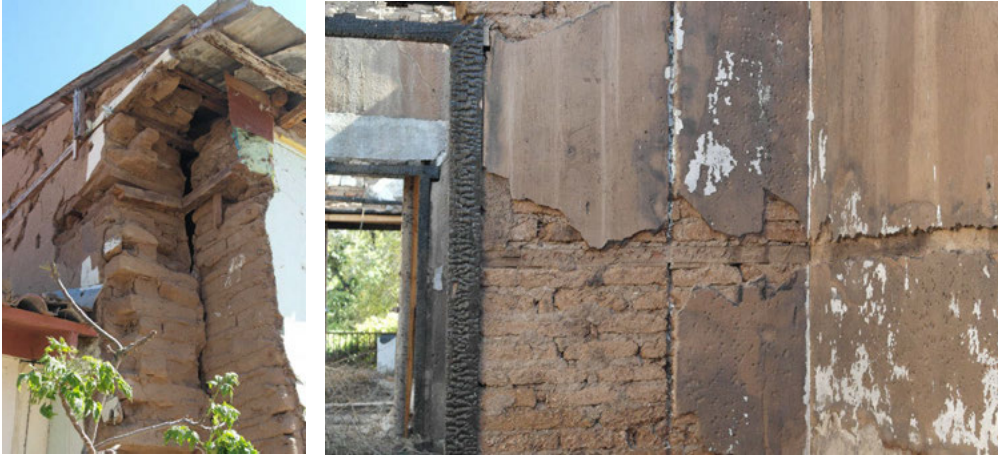
Fig. 3 Detalle elementos de refuerzo en nivel de coronación y media altura de muros de adobe

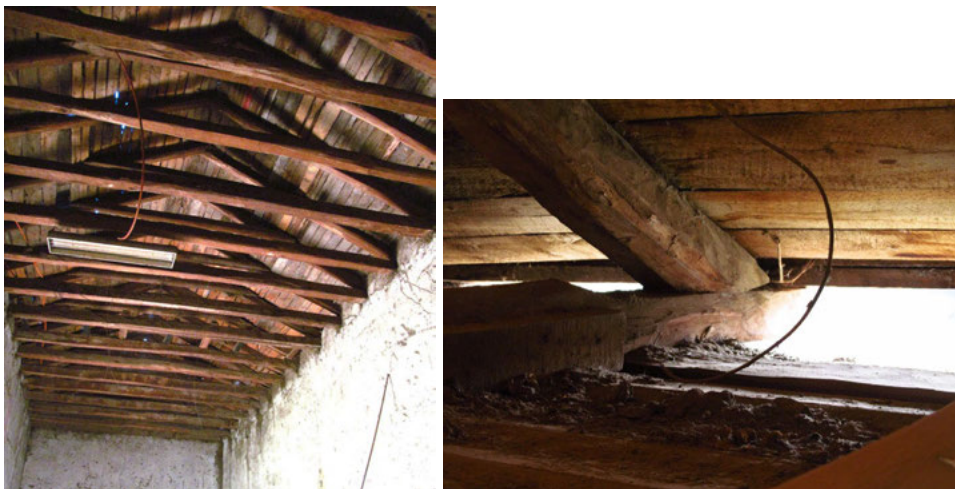
La cubierta está formada por tijerales, compuestos por un par de rollizos de madera con un tirante en la base o a media altura. Los tijerales se distribuyen como máximo a un metro de distancia y sobre ellos se instala un entablado que se apoya directamente sobre los pares y que sirve para dar apoyo e instalar directamente sobre el las tejas de arcilla cocida (teja muslera). Es importante señalar que los tijerales se apoyan y encajan en la escalerilla o cadena de madera que va en el nivel superior de coronación de los muros, funcionando como elemento de arriostramiento a nivel superior de la casa.

Fig. 4 Tijerales de cubierta sobre muros de adobe y detalle de apoyo sobre cadena superior en coronación de muro, Casona Quilapilún. Contreras y Jofré, 2016
