LOCOMOTORA SAF N°1 DEL MUSEO DEL FERROCARRIL DE ASTURIAS EN GIJÓN. PROPUESTA DE CONSERVACIÓN Y PUESTA EN VALOR

SAF N°1 LOCOMOTIVE FROM THE ASTURIAS RAILWAY MUSEUM IN GIJÓN. CONSERVATION AND VALORISATION PROPOSAL

Alba Sanz de la Cal

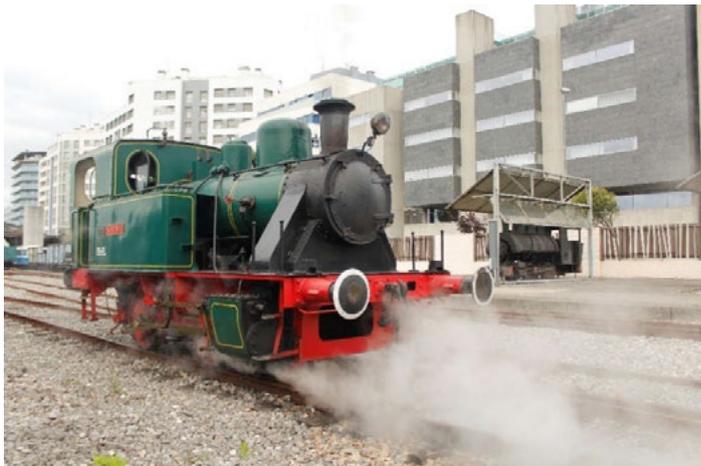
La locomotora SAF N°1 (Figura 1) fue encargada en 1952 a la fábrica Henschel & Sohn Co, en Kassel (Alemania), con número de fábrica 24924. Su nombre se debe a que fue propiedad de la Sociedad Anónima Felgueroso (SAF) y el N°1, por ser la primera locomotora a vapor en la mina La Camocha, ya que, más tarde se incorporaría la SAF N°2. Es una locomotora Tender de tipo vapor saturado¹ y dos ejes acoplados. El tipo de carbón que quema es la hulla, que se extraía en la mina. La distribución de la locomotora es Walschaerts². La caldera era de cobre originalmente (en la restauración de 1994 se sustituye por su toxicidad), con un engrasador automático a cuentagotas para émbolos y distribuidores, un silbato, freno de mano a vapor y de estacionamiento originales (Figura 2), tubo de salida Gastra (no instalado), alumbrado eléctrico a base de un turbo-generador de 24V., 500W y tres tanques de agua (uno en cada lateral y otro en el chasis).

Fig. 1 SAF N°1 en funcionamiento el 18 de agosto de 2020. (2020)

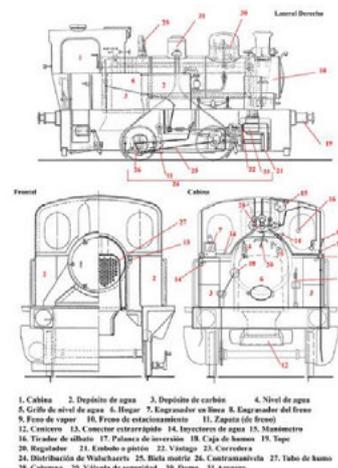
Fig. 2 Planos lateral, frontal y de la cabina. Museo del Ferrocarril de Asturias (1950) y Sanz de la Cal, A (2020)

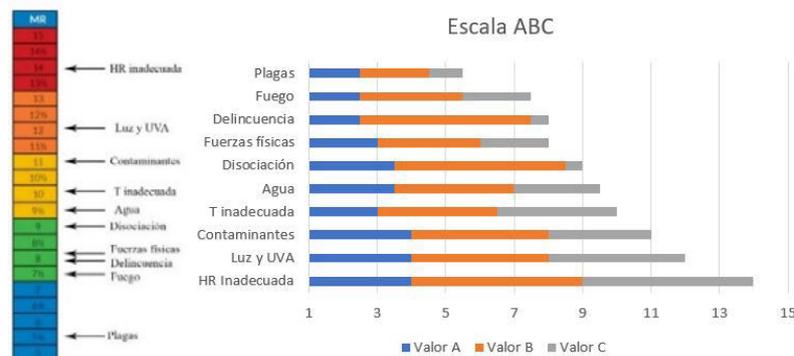
Una vez analizados los riesgos de la locomotora y puntuado de 0 a 15 (Figura 4), se ha llegado a la conclusión que los mayores riesgos son de carácter atmosférico externos: humedad relativa inadecuada (14 puntos), radiación (12 puntos) y contaminantes (11 puntos). En este caso, siguiendo a la *Escala ABC*, existen tres valores que han de ser puntuados (Figura 5): el Valor A representa la frecuencia con la que ocurre este riesgo, el Valor B corresponde a las piezas de la locomotora que han sido dañadas y el Valor C, representa el tanto por ciento de la locomotora que se puede ver afectada.

Fig.4 Escala de Magnitud de Riesgos - Escala ABC. ICCROM y Sanz de la Cal, A (2020), según ICCROM

La humedad relativa (%HR) es inadecuada, ya que es un objeto que no se encuentra aislado en un espacio cerrado y se ve afectado por valores de humedad relativa entre 75% y 100% durante todo el año, por el clima de Asturias y su proximidad la mar (150 metros, Playa de Poniente), cuando lo ideal para la conservación para la locomotora es del 40%HR o inferior. El mar afecta con la presencia de sales en la atmósfera, que ayudan a la corrosión acelerada de la locomotora.

Respecto a la radiación ultravioleta, va a ser muy perjudicial, pese a tener niveles bajos, ya que debilitará la capa de pintura que protege el metal de la locomotora, ayudando a que se produzca más fácilmente al estar expuesta en exterior.

Los contaminantes serán el tercer riesgo que afecte a la locomotora. Esta valoración se debe a que, junto la humedad relativa inadecuada y radiación ultravioleta, formarán una combinación dañina para los materiales metálicos.

A ello, hay que sumar el cuarto valor, temperatura inadecuada, por las deformaciones que puede generar en el material. La locomotora SAF N°1 cuenta con dos capas de imprimación polivalente, siguiendo las reglas SIS 055900. Primero, una base de color rojo y posteriormente una gris (pintura de poliuretano a dos compuestos, industrial), cubierto con el color final, 6005 verde musgo. Tendrá mayor resistencia a los cambios de temperatura que una de artista. Y, por otra parte, una pintura negra anti calórica resistente a 500 grados Centígrados, que cubre la caldera.
