Arquitectura tradicional valenciana: restauración de la
barraca valenciana y su actualidad

Trabajo Fin de Grado

Grado en Fundamentos de la Arquitectura

AUTOR/A: Fuster Aparisi, Carlos

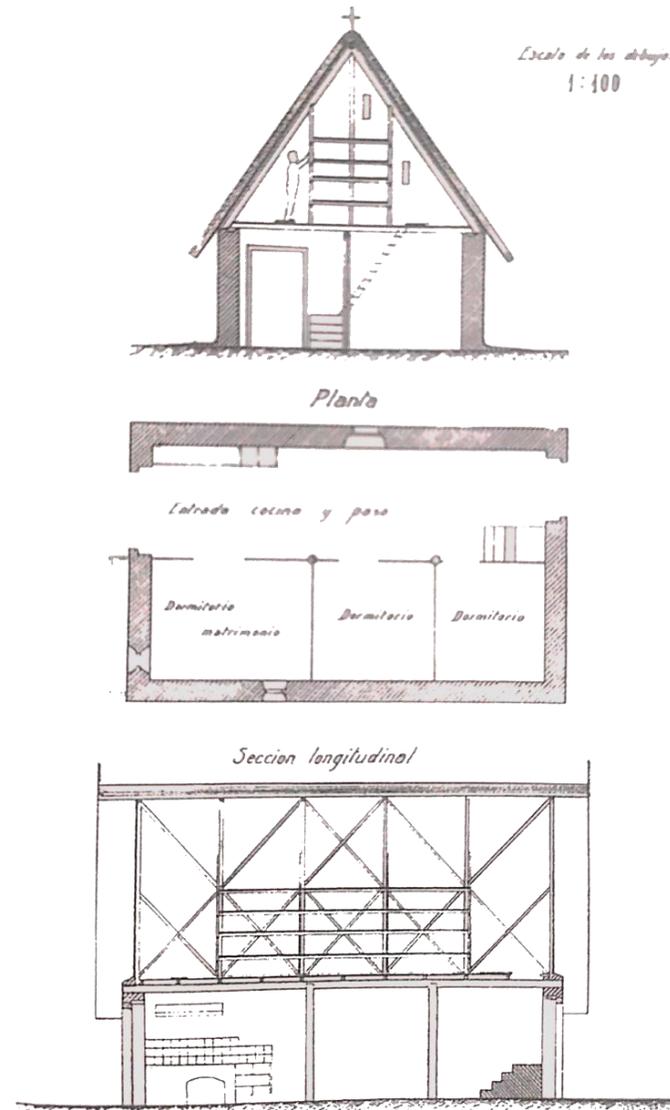
Fig.13 Planta, alzado y sección de una barraca con “passadis”. V. Gosálvez.
Fuente: Arquitectura rural Valenciana: tipos de casas dispersas y análisis de su arquitectura

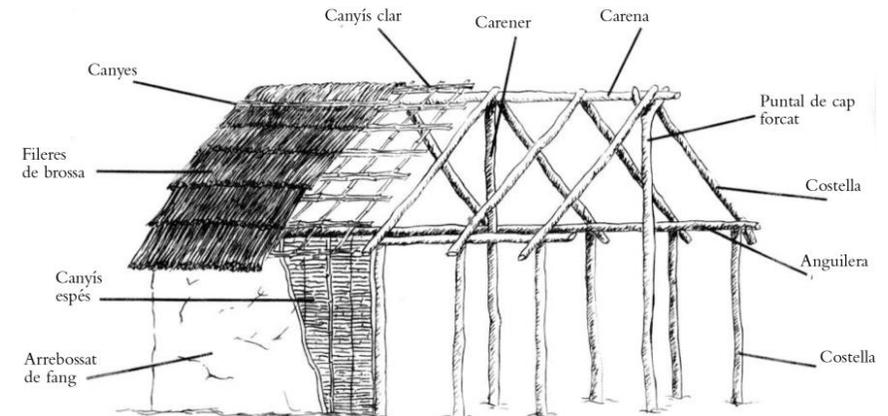
Fig 29. Fases de construcción de una barraca del delta del Ebro. Dibujo de Veerle van Schoor. Museo del Montsià.

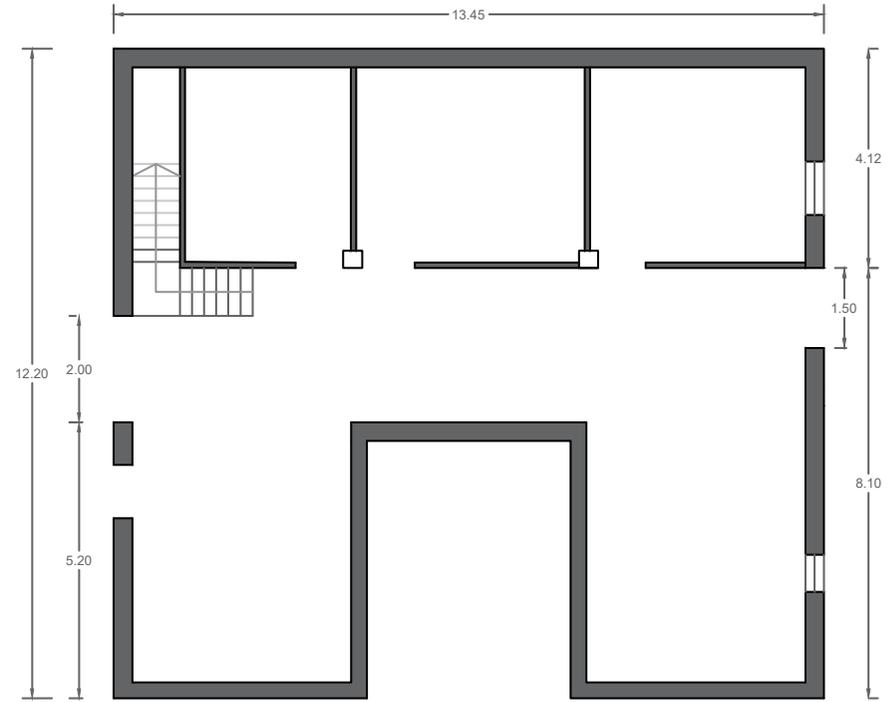
Fig 114. Esquema distribución en planta. Escala: 1/150. Fuente: Carlos Fuster Aparisi

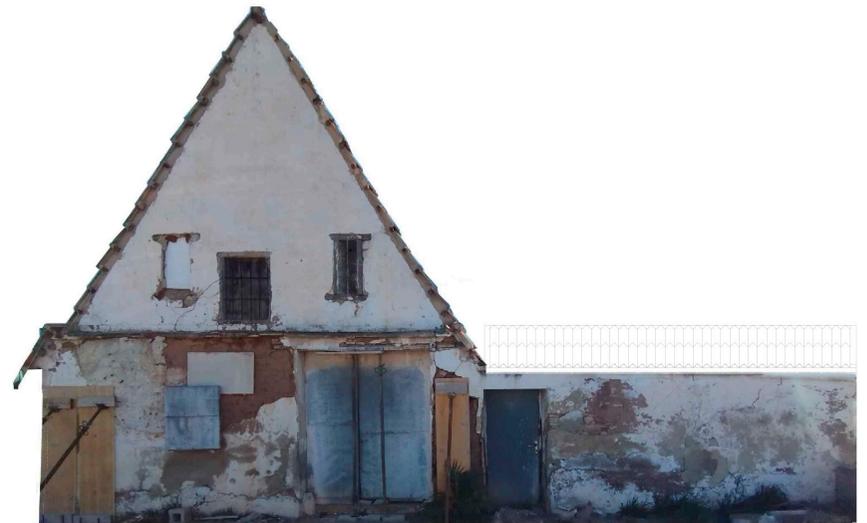
Fig 115. Fotoplano fachada oeste. Escala: 1/100. Fuente: Carlos Fuster Aparisi

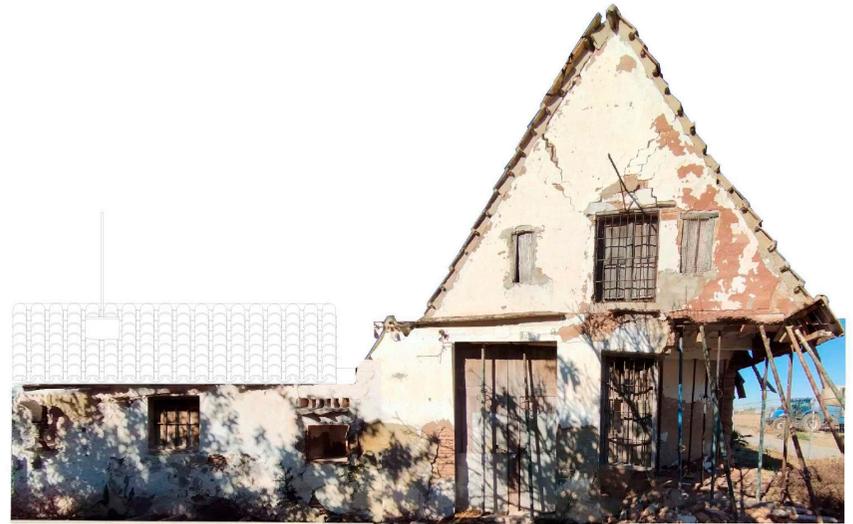
Se puede ir viendo también como las fachadas están muy deterioradas y las cubiertas están perdiendo elementos de cobertura.

Fig 116. Fotoplano fachada este. Escala: 1/100.
Fuente: Carlos Fuster Aparisi

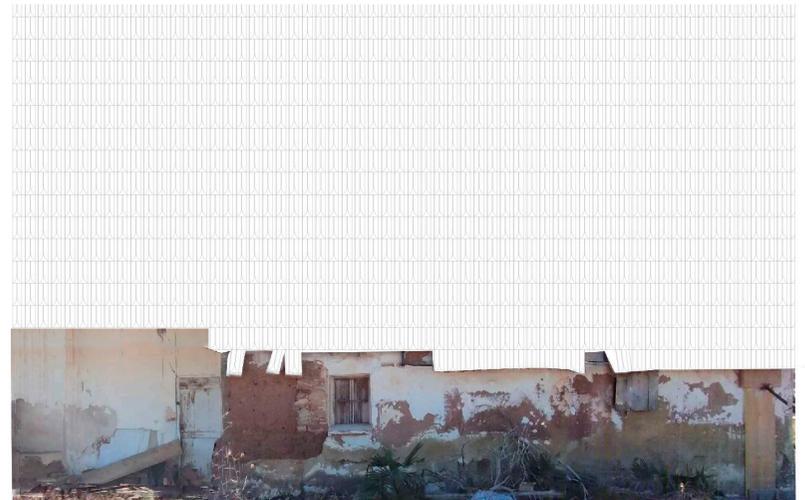
Fig 117. Fotoplano fachada norte. Escala: 1/100.
Fuente: Carlos Fuster Aparisi

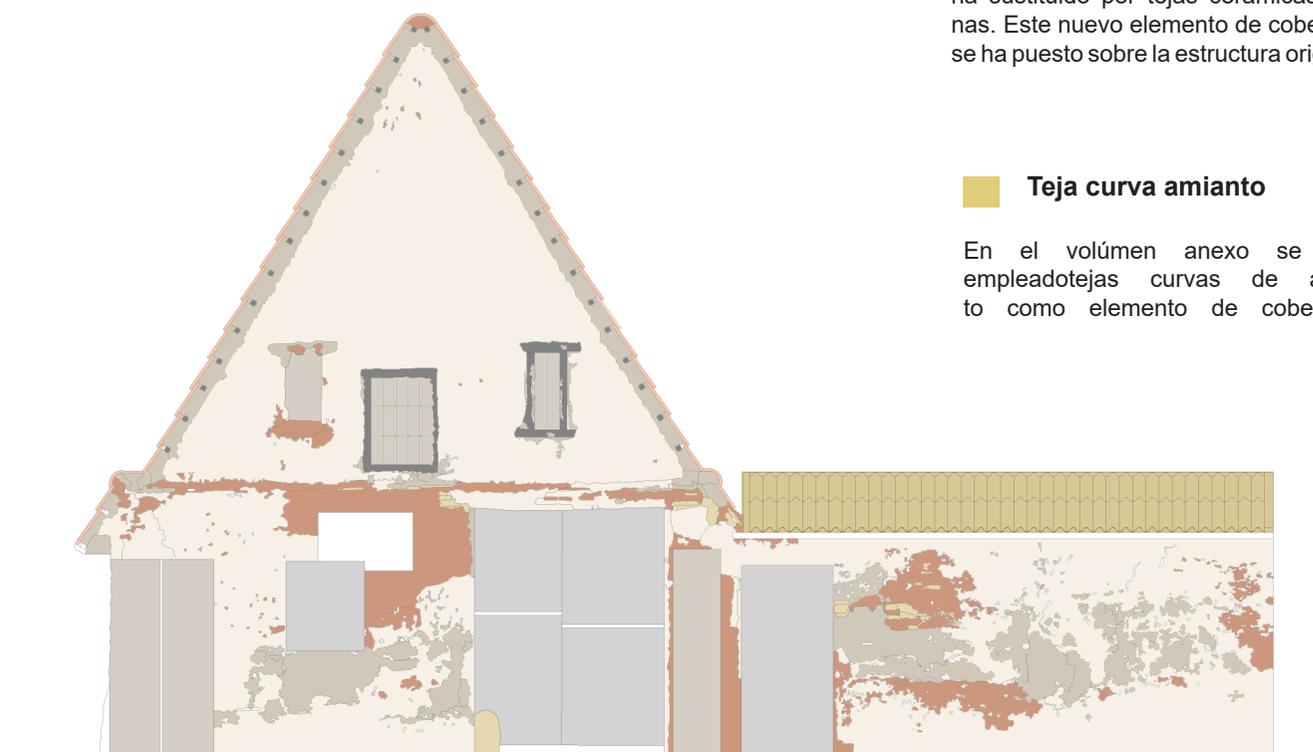
Fig 118. Plano fachada oeste. Escala: 1/75. Fuente: Carlos Fuster Aparisi

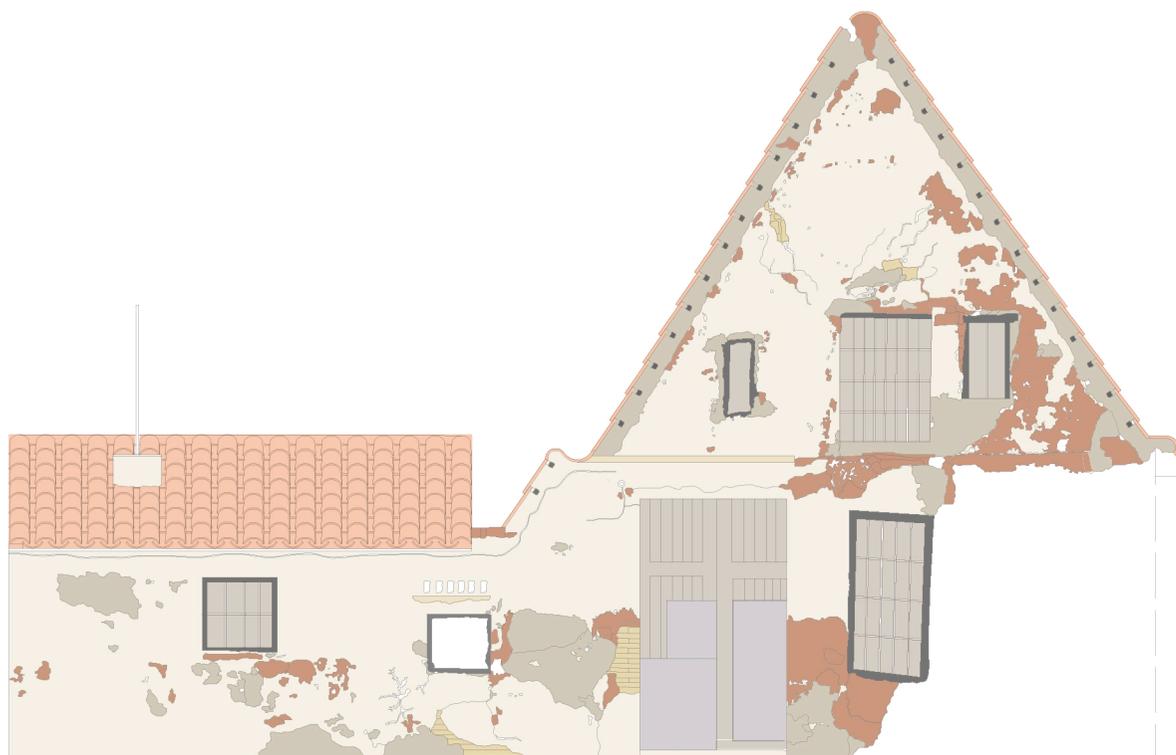
Fig 119. Plano fachada este. Escala: 1/75. Fuente: Carlos Fuster Aparisi

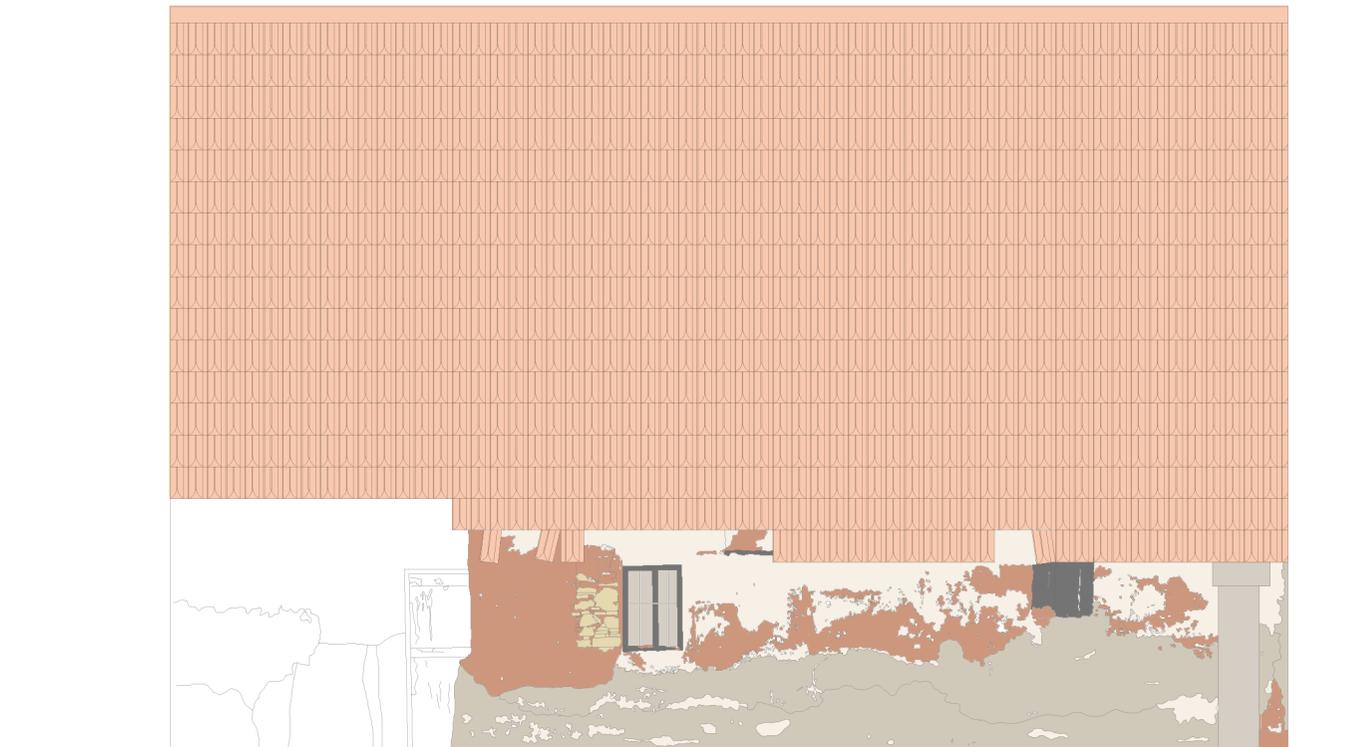
Fig 120. Plano fachada norte. Escala: 1/75. Fuente: Carlos Fuster Aparisi

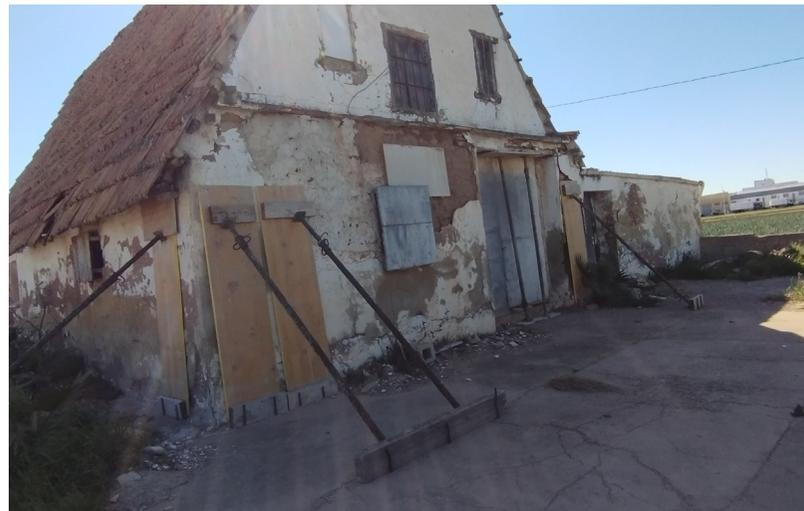
Fig 122. Apuntalamiento frontal fachada oeste
Fuente: Carlos Fuster Aparisi

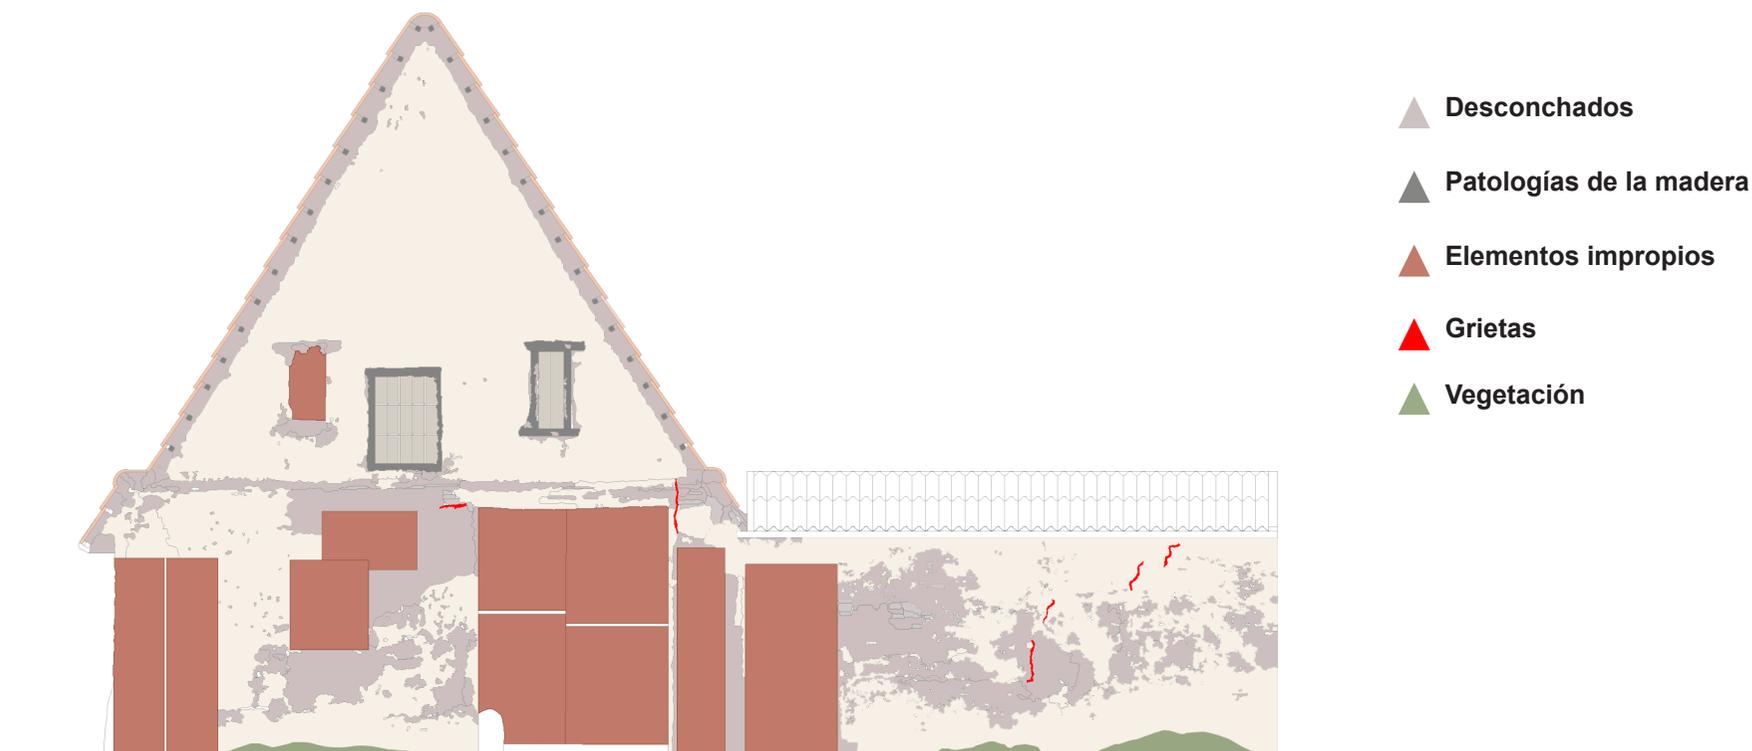
En la fachada oeste y como podemos observar en el plano inferior el muro ha sufrido una gran pérdida del revestimiento y cabe destacar la presencia de elementos impropios, en este caso tableros de madera que tapan ciertos huecos y puertas. También encontramos tableros con puntales para garantizar la estabilidad de los muros sobretodo en las esquinas. Aparacen grietas sobretodo en el volúmen anexo a la barraca y empieza a abundar la vegetación en la parte inferior del muro ayudando está a la pérdida de revestimiento. Las carpinterías de madera aunque mantienen la mayor parte de su sección están aumentando su grado de pudrición.

Fig 121. Plano fachada oeste patologías. Escala: 1/75. Fuente: Carlos Fuster Aparisi

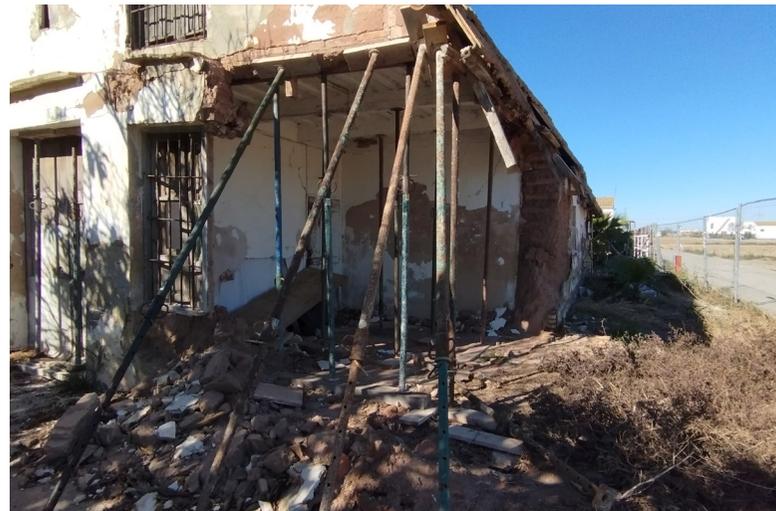
Fig 124. Parte donde se ha perdido el muro. Fuente: Carlos Fuster Aparisi

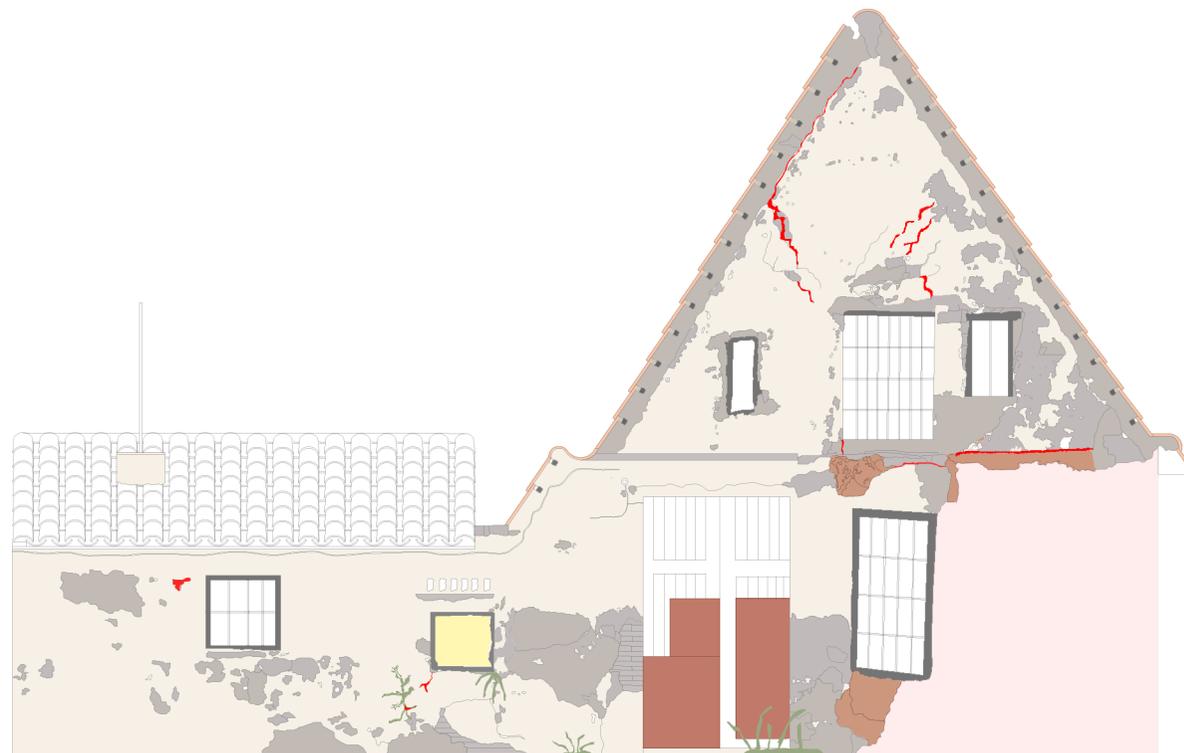
En la fachada este los mayores problemas son de estabilidad, se ha perdido gran parte del muro y eso obliga al empleo de puntales en varios puntos interiores y perimetrales para evitar su caída. Aparecen diversas grietas producto de esta pérdida, grietas que permiten ver que los hastiales son de ladrillo. Las partes de muro más próximas al muro perdido están erosionadas y se ha perdido la ortogonalidad. El enlucido de cal que se mantiene está cuarteado en casi todas sus partes. Los huecos mantienen bien sus dimensiones sin embargo las carpinterías presentan buen estado a pesar de tener ciertas patologías.

El escaso mantenimiento de la parcela ha propiciado el crecimiento de vegetación en el perímetro de la edificación, esta poco a poco ha empezado a crecer en puntos más altos aprovechando huecos de grietas y propiciando la caída de parte de revestimiento.

Fig 123. Plano fachada este patologías. Escala: 1/75. Fuente: Carlos Fuster Aparisi

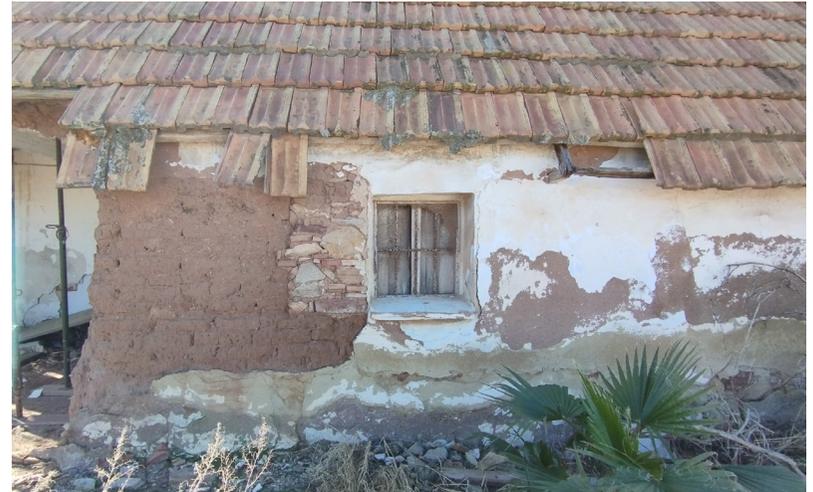
Fig 126. Imagen de la fachada norte donde se observa el deterioro del muro. Fuente: Carlos Fuster Aparisi

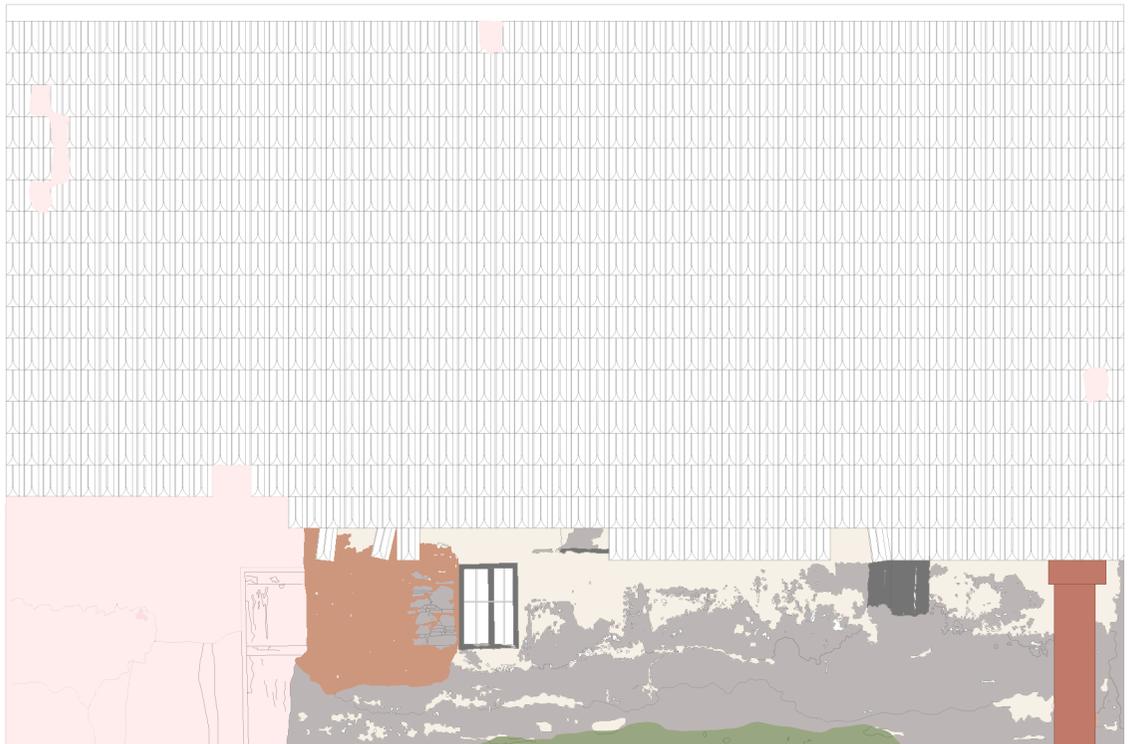
Fig 125. Plano fachada norte patologías. Escala: 1/75. Fuente: Carlos Fuster Aparisi

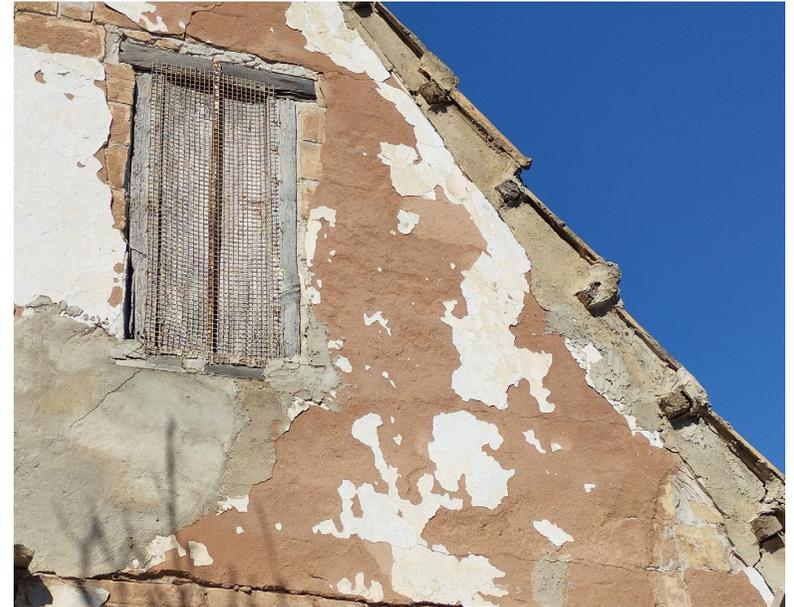
Fig 127. Desconchado en la fachada este. Fuente: Carlos Fuster Aparisi

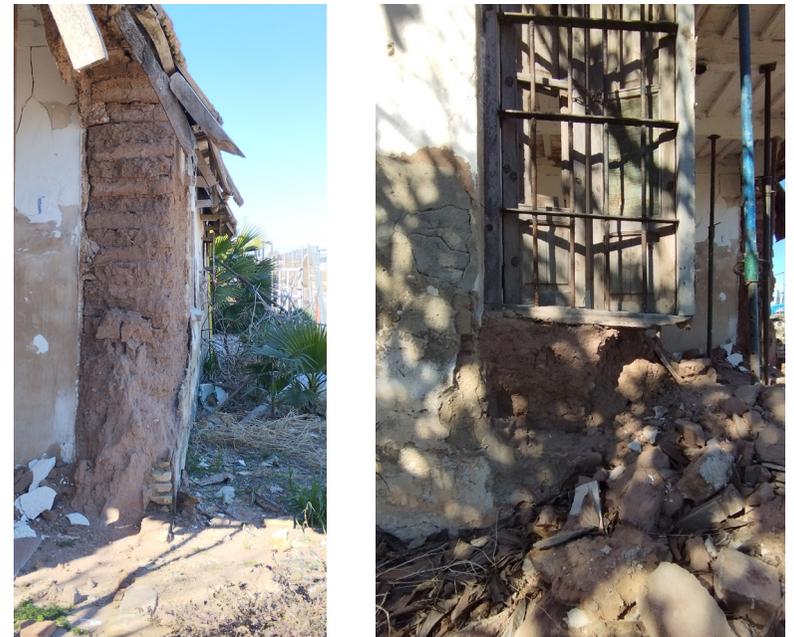
Fig 128. Erosión del muro. Fuente: Carlos Fuster Aparisi

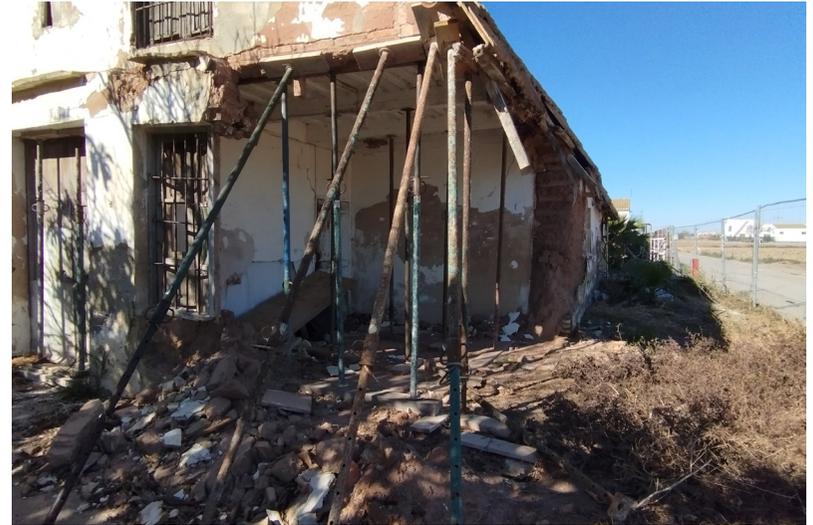
Fig 130. Imagen de la parte de muro perdido.
Fuente: Carlos Fuster Aparisi

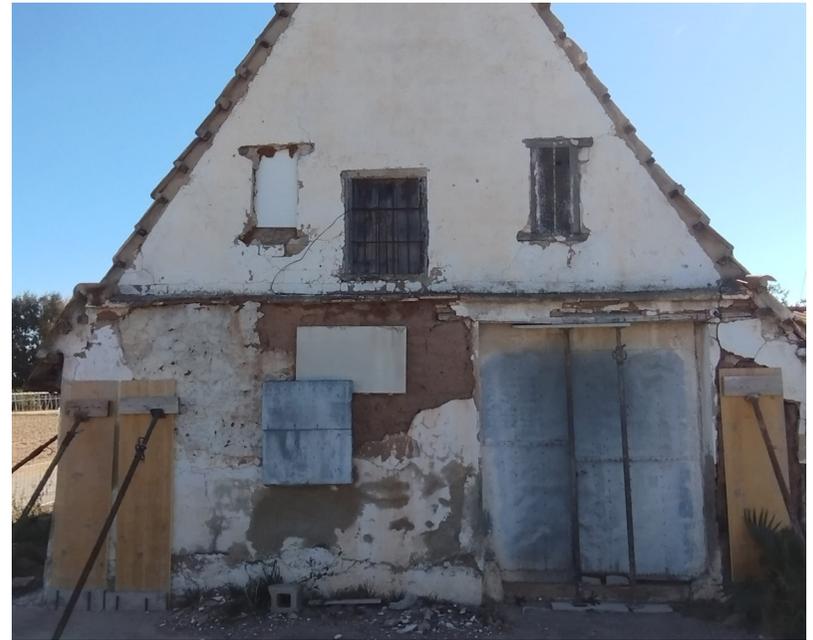
Fig 131. Elementos impropios presentes en la fachada oeste
Fuente: Carlos Fuster Aparisi

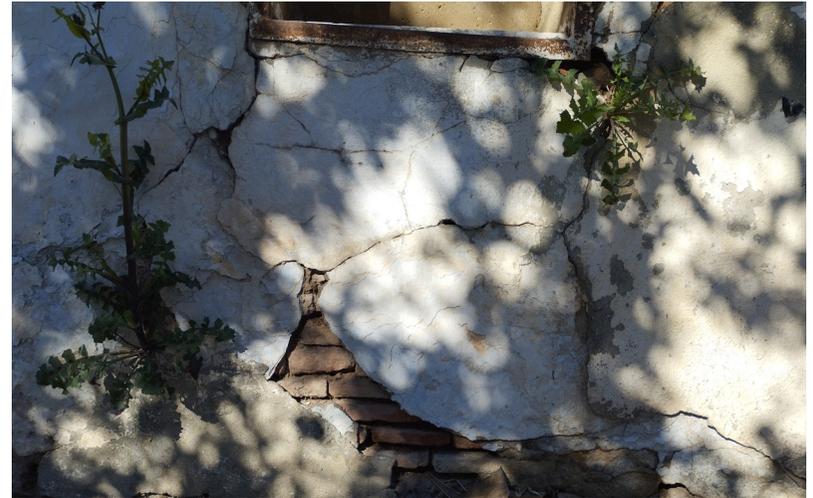
“La vegetación nace con condiciones favorables de humedad, en re-covecos, repisas, cornisas, muros umbríos, siempre inicialmente en formas inferiores que van generando suelo y tierra orgánica para la posterior colonización por parte de especies vegetales superiores”⁵. En el perímetro de la barraca encontramos vegetación de dimensiones considerables, además existen zonas en las que las plantas aprovechando los huecos de las grietas han empezado a crecer favoreciendo esto a la caída del revestimiento y al deterioro del muro, pues el crecimiento de sus raíces puede romper el mortero de las juntas e incluso el material.

Fig 132. Vegetación que ha crecido en fachada.
Fuente: Carlos Fuster Aparisi.

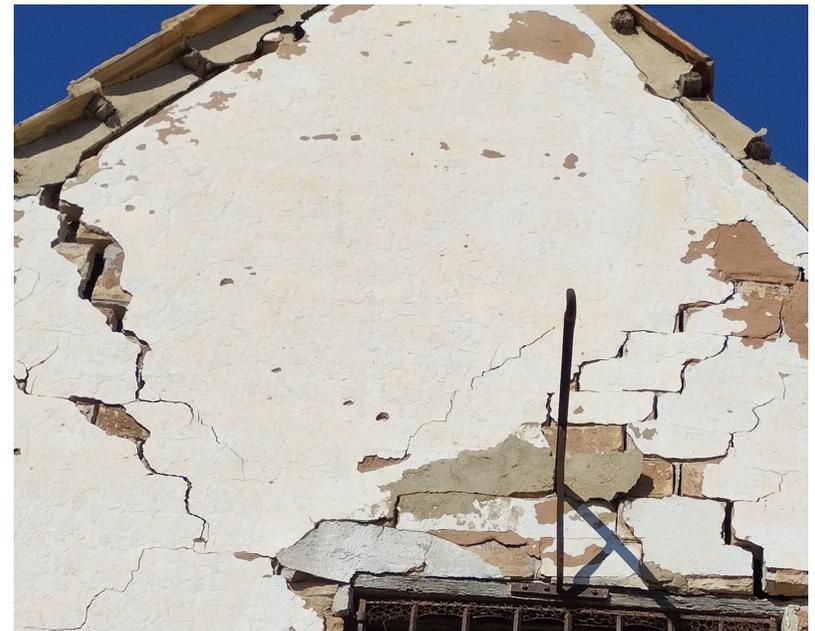
En la Barraca de Puchades observamos varias grietas en las distintas fachadas. La mayoría no tienen gran embergadura y muchas son consecuencia de asentamientos en el terreno. En la fachada este es donde observamos grietas de mayor importancia. Estas grietas han aparecido debido a empujes de la cubierta. “Una cubierta inclinada puede generar empujes sobre el muro de fachada a la altura del alero, debido a la componente horizontal del esfuerzo ejercido por el apoyo de su estructura sobre la fábrica del cerramiento”⁶. Si los esfuerzos aparecen una separación entre la fachada y la parte del alero. La forma de las grietas suele ser vertical y también diagonal.

Estas grietas también han podido aparecer debido a la falta de discontinuidad del aparejo, quizás se han empleado fábricas distintas para construir los hastiales y esa discontinuidad ha podido desencadenar en fisuras.

Fig 133. Grietas en la fachada este. Fuente: Carlos Fuster Aparisi.

- **Cosido de grietas:** Se procederá al cosido de las grietas detectadas para que no aumente su tamaño. Para reparar las grietas podemos revestir la zona con mortero de cal o se pueden coser empleando elementos auxiliares como llaves de madera o metálicas. *“En el caso de empleo de llaves de madera en los muros de mampostería y, sobre todo, en muros de tapia, se pueden añadir estaquillas perpendiculares a las llaves en sus extremos para optimizar su agarre. En fábricas de ladrillo agrietadas, la realización de juntas armadas vaciando algunas hiladas, e insertando pletinas de acero inoxidable y retacando la junta con un mortero compatible puede ser una buena solución para garantizar el cosido de las lesiones de la fábrica y aumentar su resistencia simultáneamente”*.

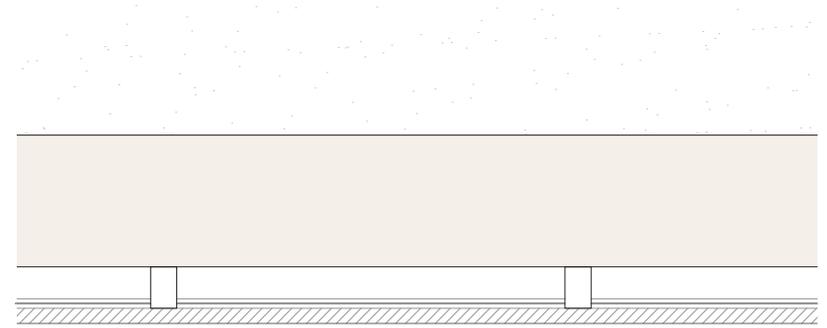
Fig 134. Detalle constructivo. Fuente: Carlos Fuster Aparisi.

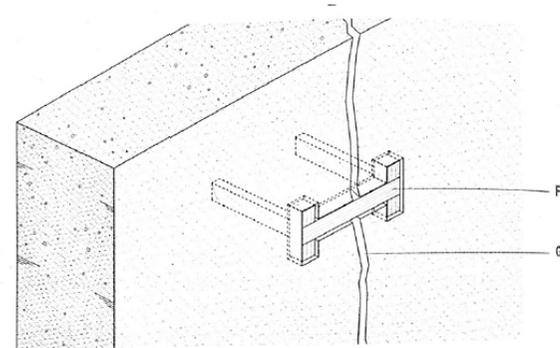
F. Llaves de madera G. Grieta

Fig 135. Cosido de grietas. Fuente: Vegas López-Manzanares, F., Mileto, COACV (2017). Aprendiendo a Restaurar

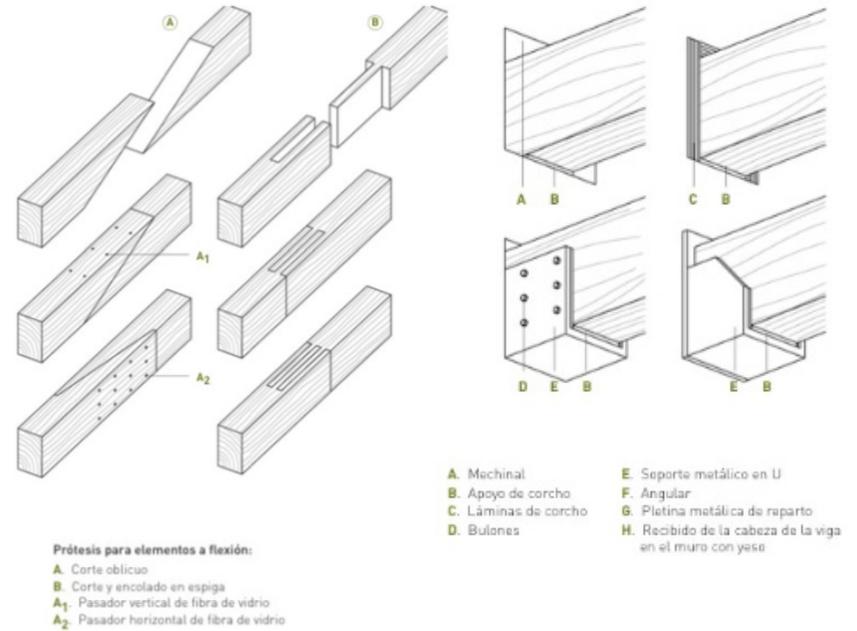
Fig 136. Prótesis y mejora de apoyos. Fuente: Vegas López-Manzanares, F., Mileto, COACV (2017). Aprendiendo a Restaurar

- **Conexión de los tirantes:** Si los tirantes no se encuentran bien conectados aparecen abombamientos y grietas en el muro afectando así a la estabilidad del cerramiento. Se propone realizar una nueva viga de coronación que permita mejorar el apoyo de los tirantes y su conexión, permitiendo que las acciones de cubierta se distribuyan de manera adecuada. Esta nueva viga ayudará a que los tirantes horizontales recuperen su función evitando así que los pares sigan empujando en los muros.

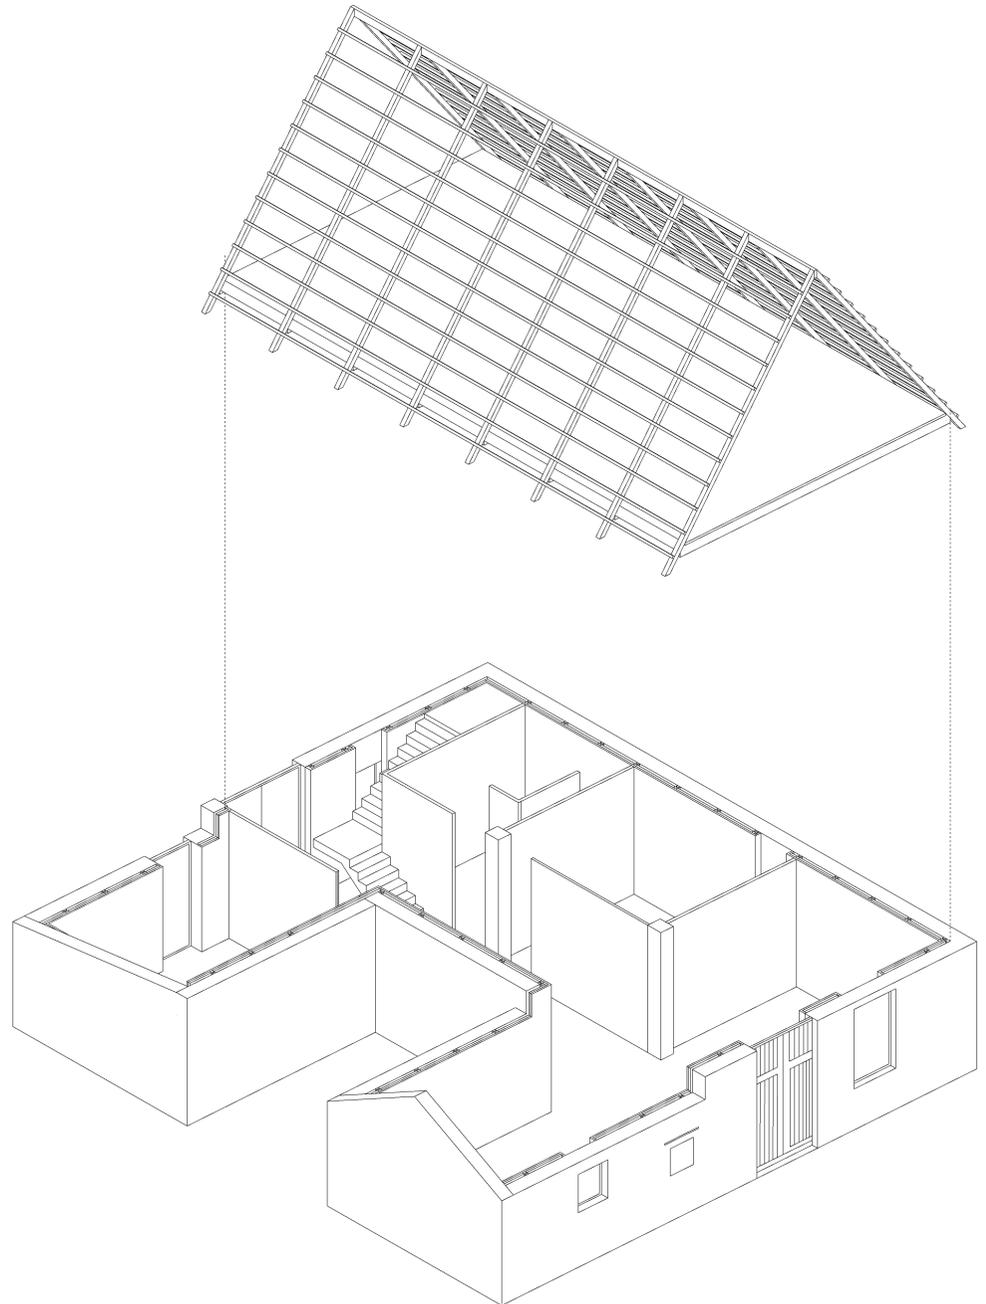
Fig 138. Volumetría constructiva. Fuente : Carlos Fuster Aparisi

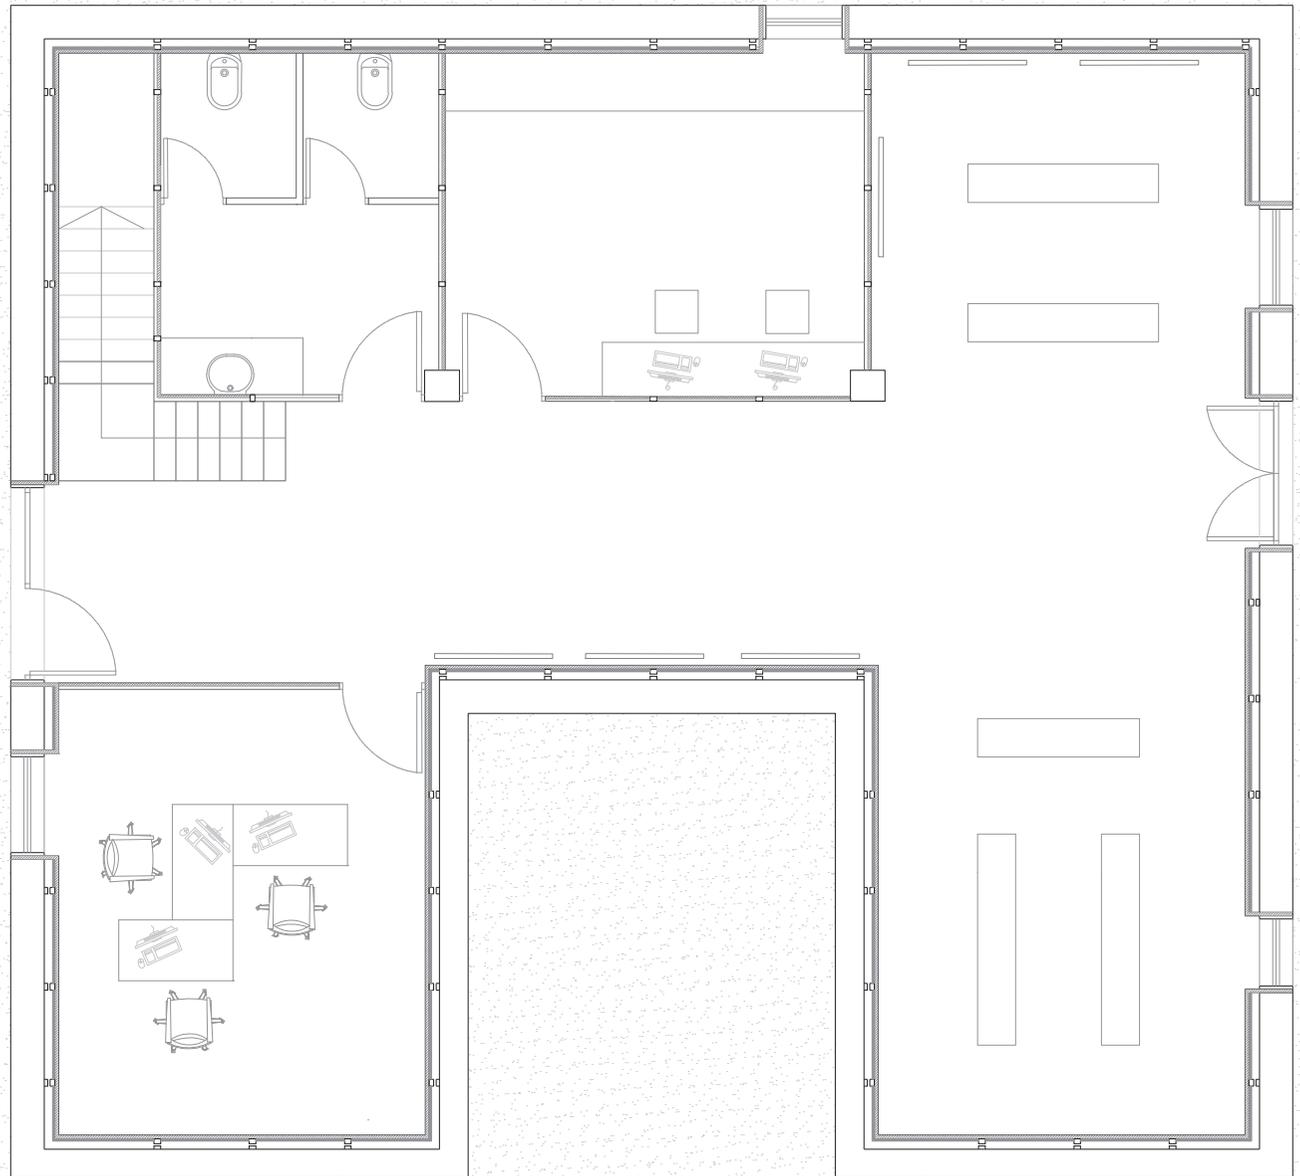
Fig 139. Planta baja proyecto. Escala 1/75. Fuente : Carlos Fuster Aparisi

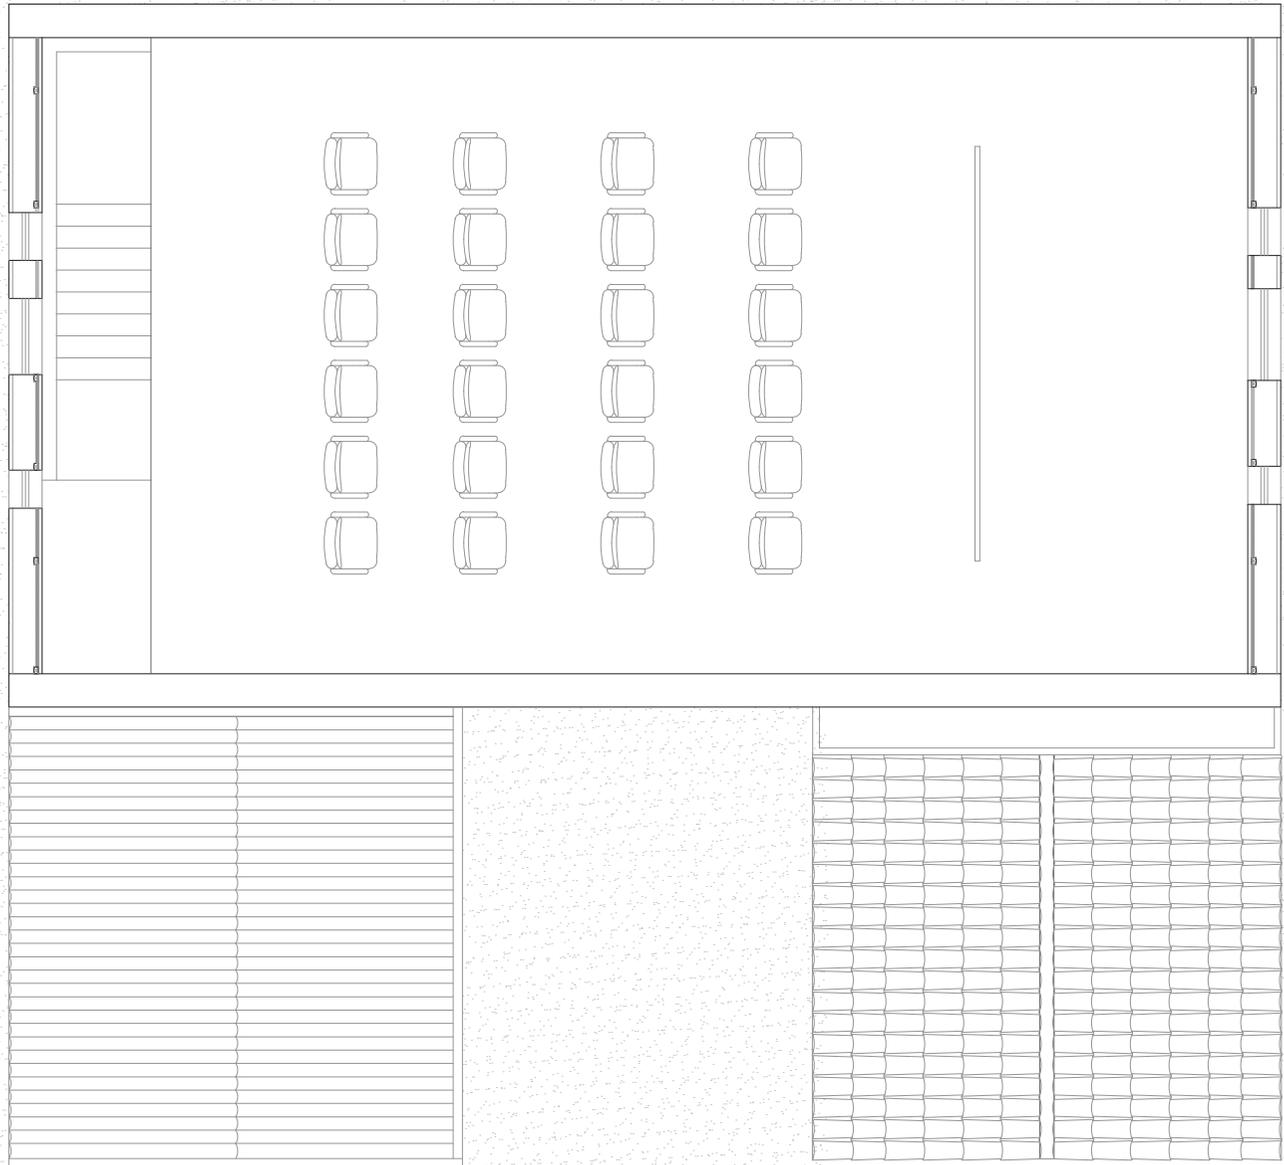
Fig 140. Planta primera proyecto. Escala 1/75. Fuente : Carlos Fuster Aparisi

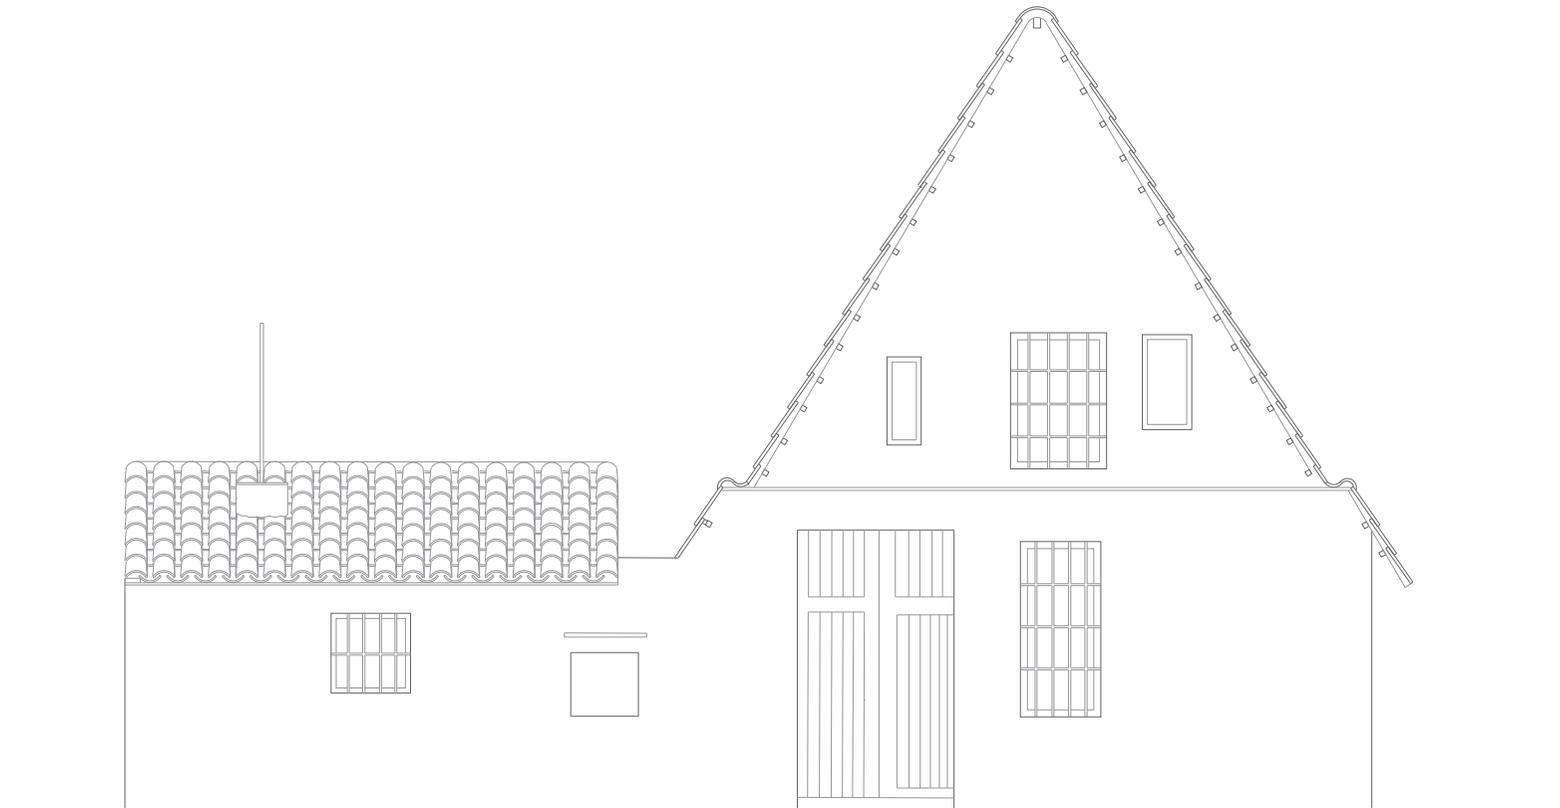
Fig 141. Fachada este. Escala 1/75. Fuente : Carlos Fuster Aparisi

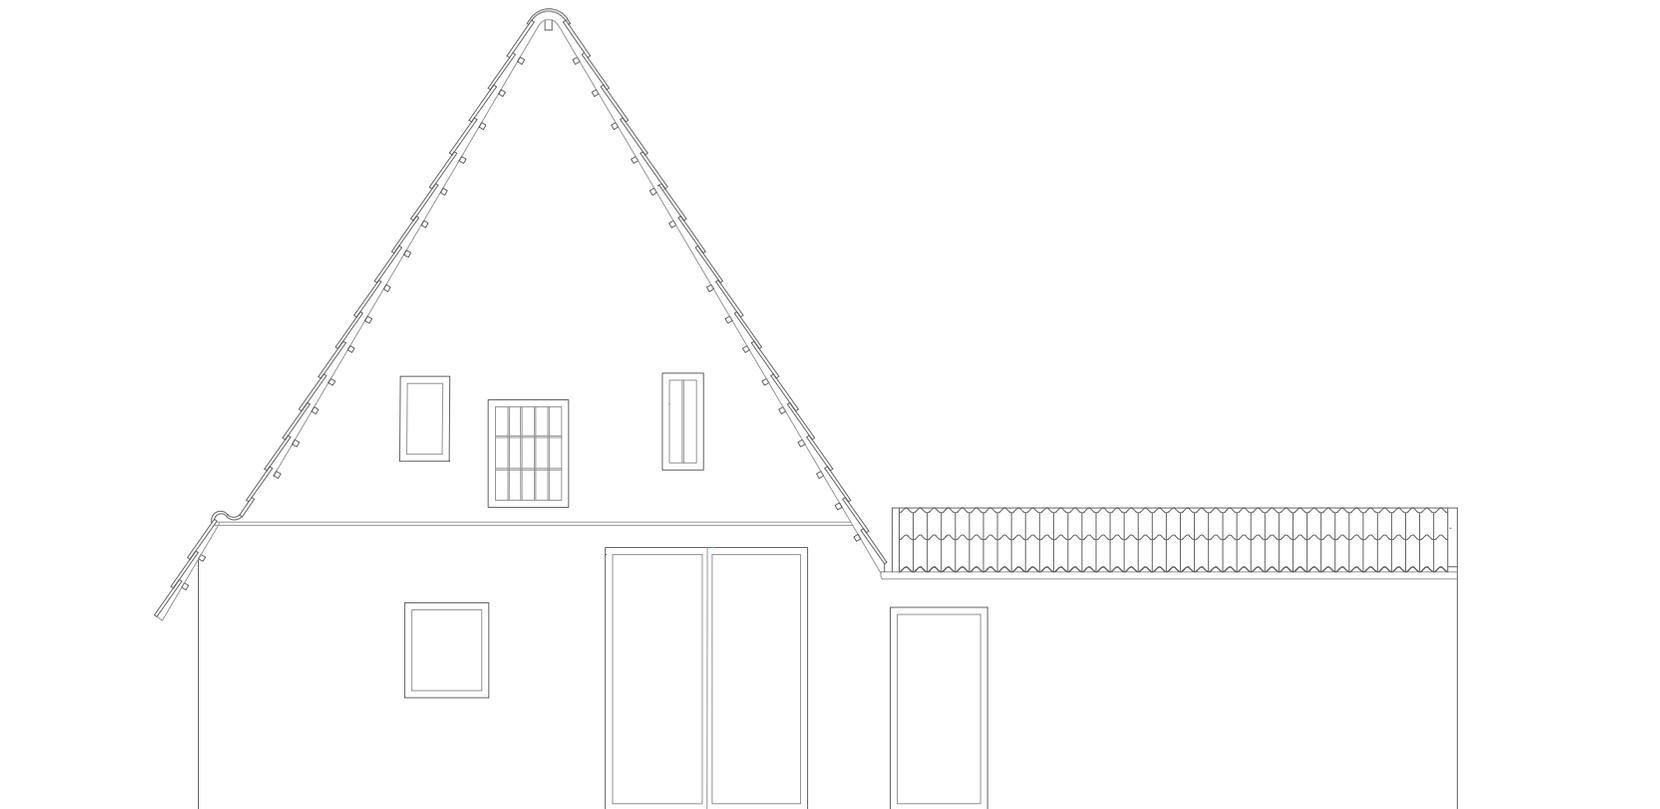
Fig 142. Fachada oeste. Escala 1/75. Fuente : Carlos Fuster Aparisi
