Arquitectura tradicional valenciana: restauración de la
barraca valenciana y su actualidad

Trabajo Fin de Grado

Grado en Fundamentos de la Arquitectura

AUTOR/A: Fuster Aparisi, Carlos

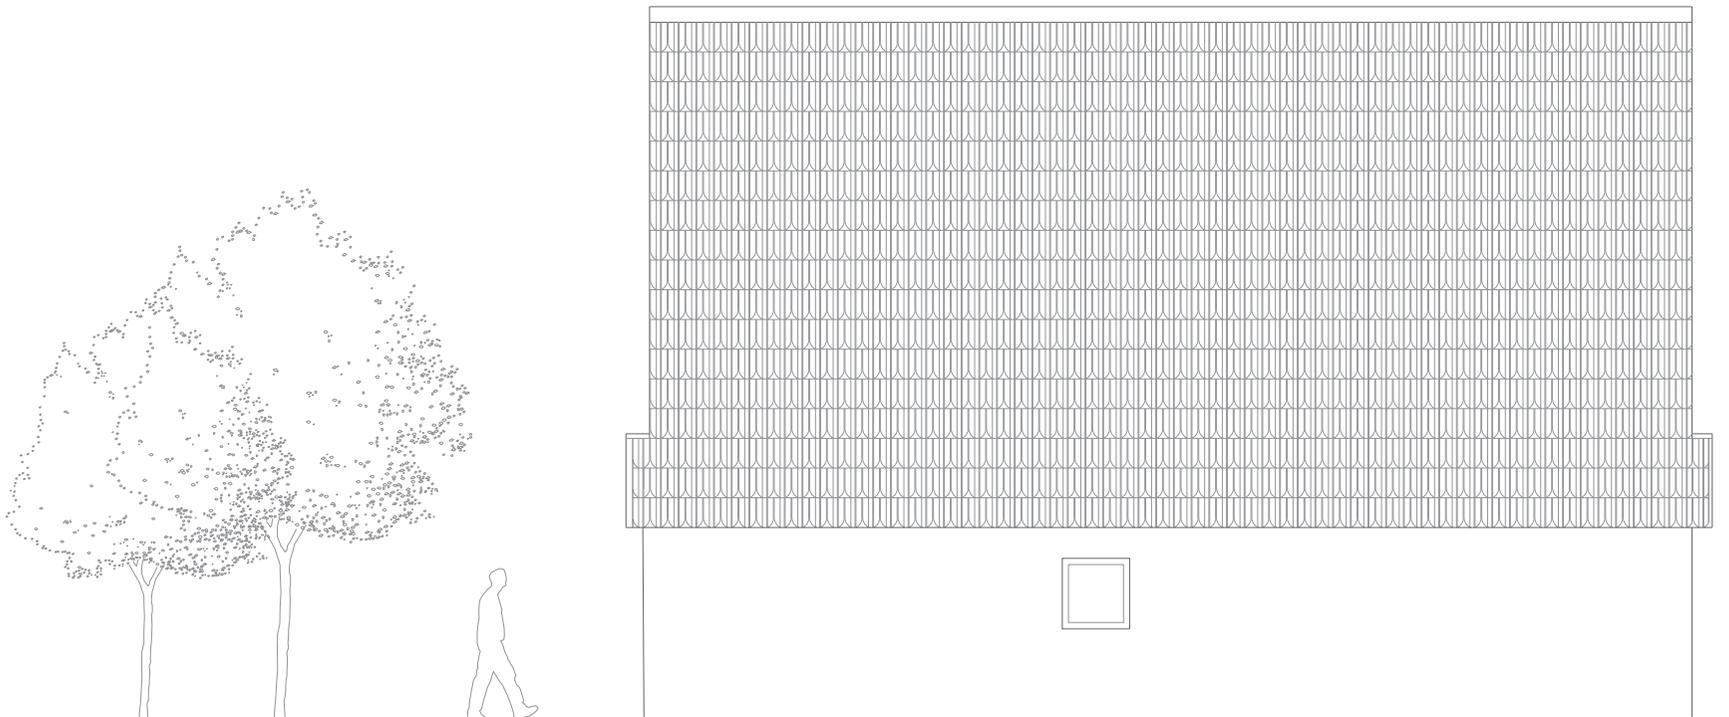
Fig 143. Fachada norte. Escala 1/75. Fuente : Carlos Fuster Aparisi
