Estudio y propuesta de intervención de las pinturas murales de Juan Collado ubicadas en la Iglesia de San Lucas Evangelista de Cheste.

Trabajo Fin de Grado

Grado en Conservación y Restauración de Bienes Culturales

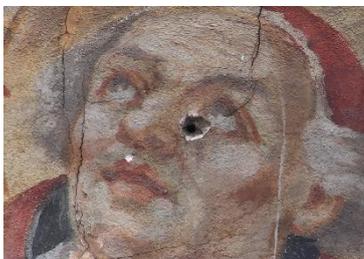
Fig. 9. Detalle de un orificio en el rostro de la figura.

Esta técnica pictórica tiene la característica de utilizar, en sus capas de preparación, diversos áridos con diferentes granulometrías. Posiblemente arenas como rocas de cuarzo o silíceas ya que son muy buenas para evitar la aparición de grietas al tener menos movimientos durante el fraguado²⁴, por ello es una buena opción para usar en pintura mural al fresco, evitando desde el inicio posibles daños futuros. En las pinturas de Juan Collado, se aprecia en la capa más externa, la del intonaco, quien recibe la pintura durante su estado húmedo²⁵ (figura 9).

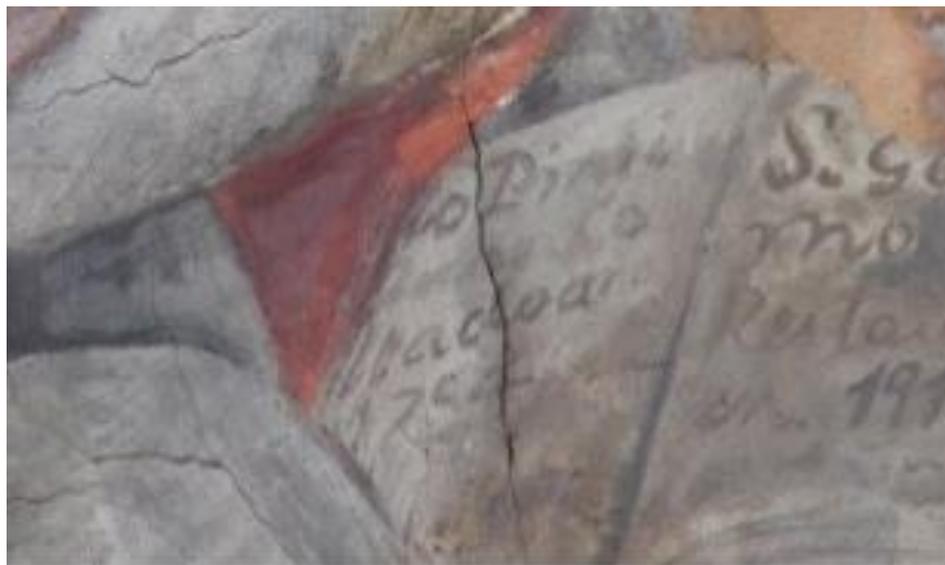
Fig. 10. Detalle de las inscripciones sobre la datación.

Aunque, tras el registro fotográfico realizado mediante el teleobjetivo, se puede apreciar claramente en el libro que porta en sus manos San Jerónimo, una firma la cual dice: “Lo pintó Juan Collado, año 1754”.

Por tanto, y, tras la consulta con diversas personas que han estudiado esta obra, se contrastó esta información sin obtener respuesta a esta datación. Asimismo, en la página derecha del libro que sostiene San Jerónimo se aprecia otra firma, la cual dice: “Restauradas en 1919”.

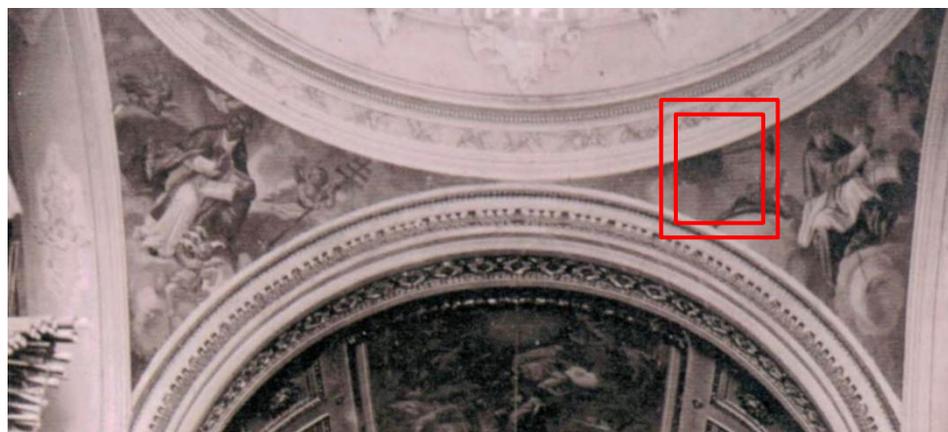
Esto se puede confirmar comparándola con una fotografía (figura 13) publicada en el libro *La iglesia parroquial San Lucas Evangelista de Cheste* de Mar Sánchez Verduch, la cual se diferencia una figura junto al instrumento.

Fig. 13. Detalle de la figura desaparecida. Fuente: Mar Sánchez Verduch.

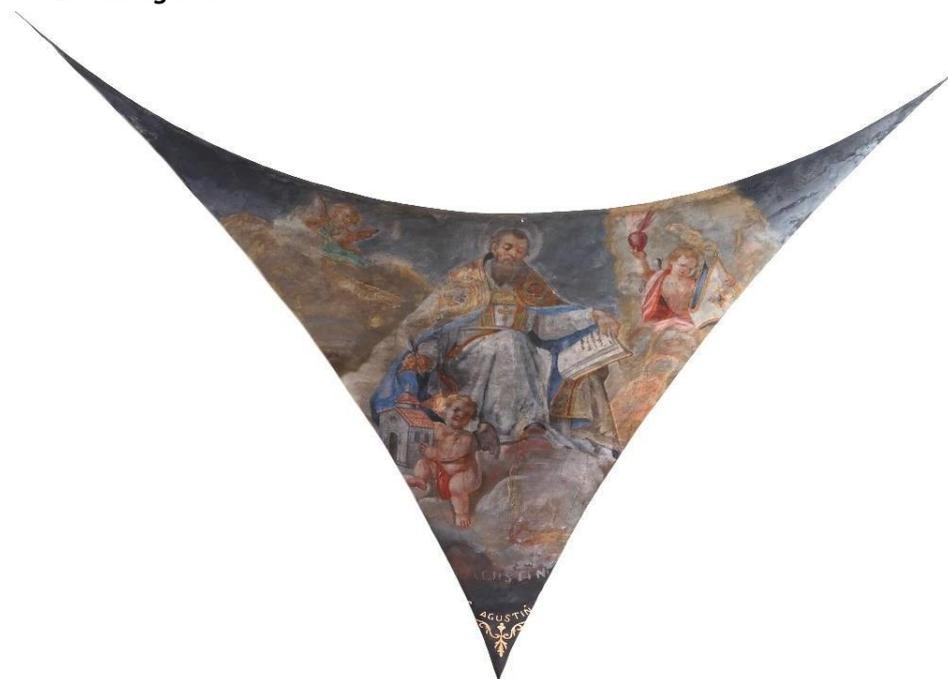
Fig. 14. Pechina dedicada a San Agustín.

De su colección escrita se enfatiza *Las Confesiones*, siendo una obra de carácter autobiográfico donde en mayor medida se basa y constituye su iconografía. Por ello en la figura 14 se aprecia claramente los diferentes atributos.

Además, también se diferencia algún abolsamiento o separación de estratos y capa pictórica, por ejemplo, se observa en la pintura dedicada a San Agustín un punto donde ha habido un levantamiento de película pictórica. Esta patología solo se ha dado en esta zona y se debe a la presencia de criptoflorescencias salinas las cuales han nacido desde el interior levantando y fracturando la pintura como se aprecia en la figura 22.

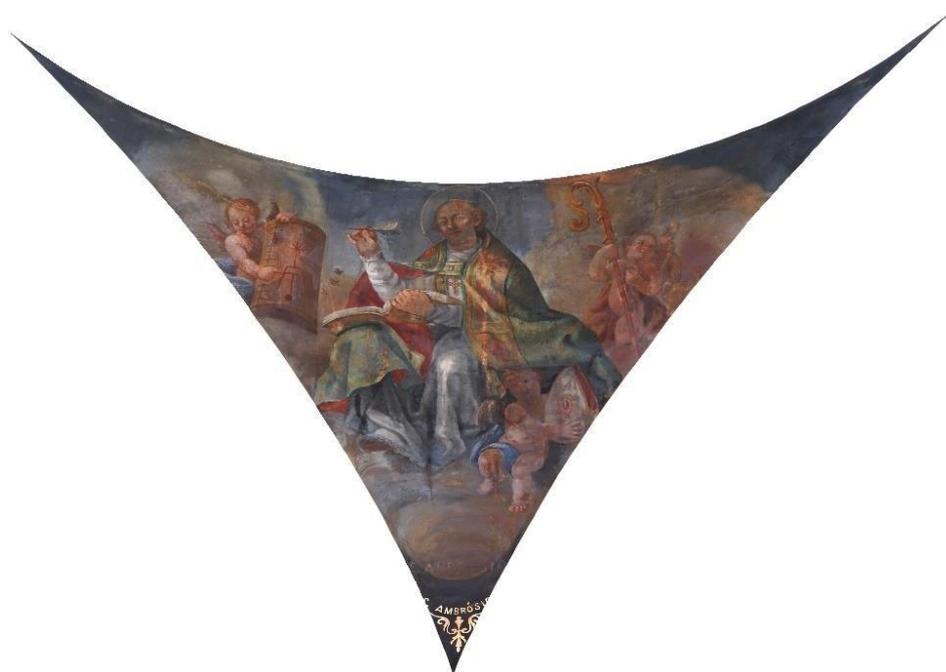
Fig. 15. Pechina dedicada a San Ambrosio.

En esta pintura San Ambrosio (figura 15) se aprecia claramente representado en un espacio celestial, rodeado de pequeños ángeles simbolizando la divinidad que causó, portando diferentes objetos y atribuciones. Al igual que la representación anterior, en sus manos porta un libro y una pluma, además del nimbo. En este caso las vestimentas son de color verde, sinónimo de esperanza y vida, usados por los sacerdotes a la hora del llamado “tiempo ordinario” el cual se usa cuando no hay una fiesta en concreto que celebrar.

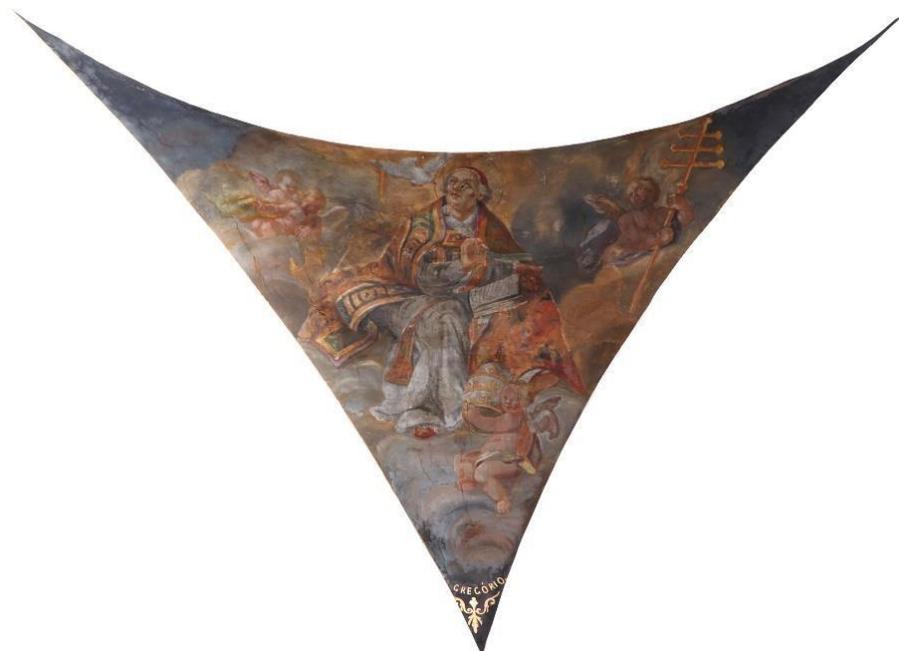
Fig. 16. Pechina dedicada a San Gregorio.

Por ello, en la pintura a la cual nos referimos (figura 16) aparece cercano a su rostro, dicha paloma blanca simbolizando el espíritu santo, como guía principal de las ideas y promulgaciones que hizo como pontífice.

Igualmente se puede apreciar un impacto de bala en el rostro de San Gregorio, donde se puede distinguir la pérdida de las diversas capas de preparación y de la película pictórica.

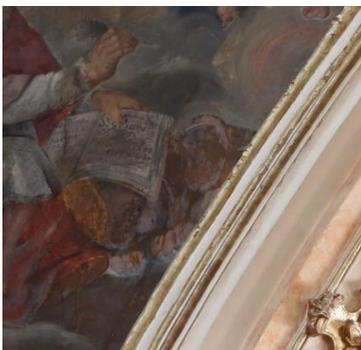
Fig. 18. Detalle del león que acompaña a San Jerónimo.

Tras analizar lo que cuenta Juan Carmona, en la pintura se aprecia de manera confusa dicho león representado en la parte de la derecha de la pechina. En él se ven las garras, todo de manera difusa debido a los daños que esa parte tiene en concreto. También se relaciona con la soledad.

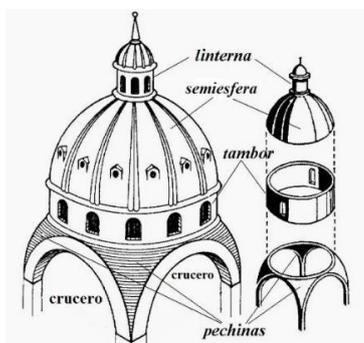
Fig. 20. Esquema de la construcción de la cúpula.

Según el presente arquitecto, Don Salvador Vila, que trabaja actualmente en diversos proyectos en la Iglesia³⁸, la estructura arquitectónica de la cúpula donde se ubican las pinturas cuenta con varios puntos débiles. Esto es debido a una mala construcción del edificio, ya que hay un mal asentamiento de la cúpula justo donde el tambor apoya en las pechinas. Esto produce que presenten numerosas fisuras y grietas facilitando la filtración de agua y haciendo que se refleje en las pinturas en forma de diversas patologías.

Del mismo modo, el propio movimiento del edificio favorece la aparición de grietas y separación de estratos.³⁹

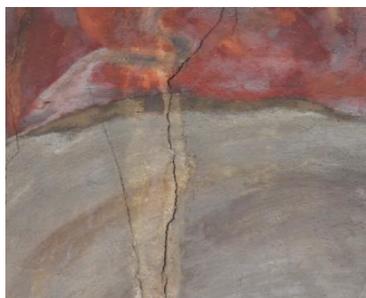
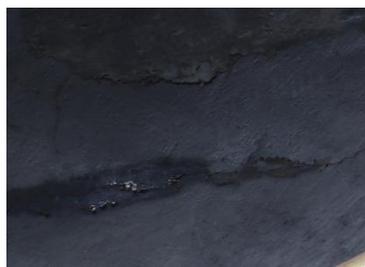
Tras el análisis realizado anteriormente, se llega a la conclusión de que gran parte de las patologías presentes en las pinturas son causadas por problemas arquitectónicos, dando lugar a grietas, eflorescencias salinas, pérdida de película pictórica, abolsamientos o escorrentías.

La aparición de grietas se puede apreciar en las cuatro pechinas, las cuales recorren las pinturas en diversas direcciones, siendo una de las patologías más presentes y que más superficie abarcan en esta obra.

Directamente relacionadas con estas dos patologías encontramos pérdidas de película pictórica, que a través del registro fotográfico se han podido detectar un reducido número de éstas, ya que, debido a que las pinturas fueron intervenidas anteriormente, se puede observar que presentan cierta estabilidad, en cuanto a la cohesión de la estructura.

Fig. 21. Detalles de las grietas.

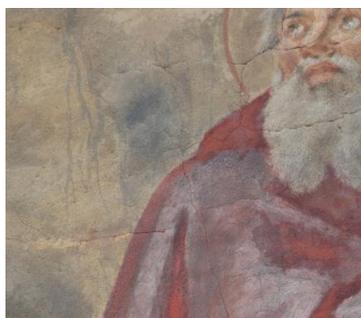
Fig. 24. Detalle de las escorrentías.

En primer lugar, para tratar posibles problemas de humedades y filtraciones, se propone una reparación arquitectónica de la cubierta del edificio. Contactando con una empresa especializada, se realiza un estudio y registro de los daños que presenta, como pueden ser fisuras, rotura de tejas, acumulación de excrementos de aves o incluso nidos, causando problemas en la evacuación del agua. De este modo se conseguiría solucionar la principal causa de provoca la humedad en la superficie pictórica. Además, habría que llevar a cabo un seguimiento del estado de la cubierta para monitorizar y registrar posibles daños en el futuro.

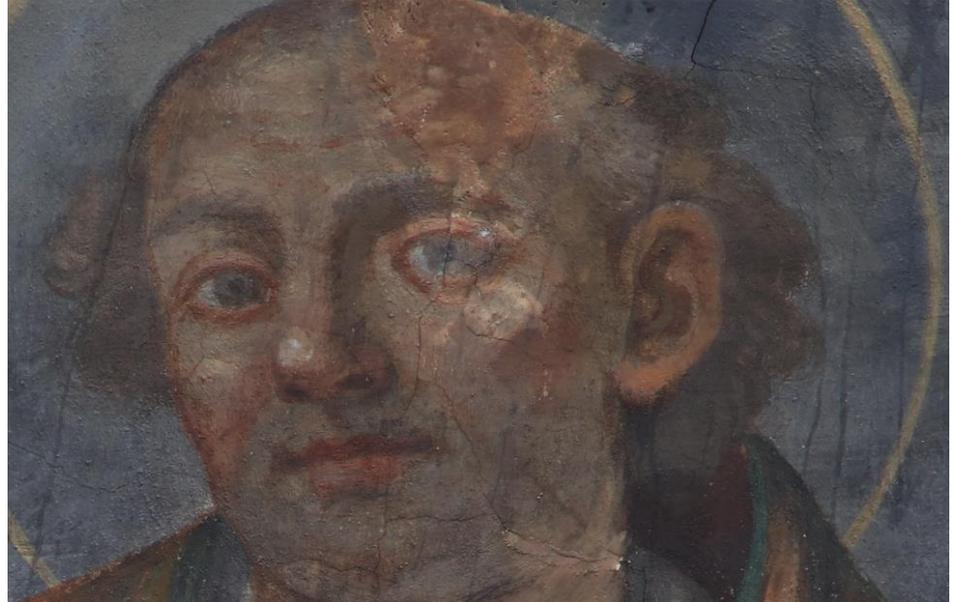
Finalmente hay que destacar la gran cantidad de repintes que poseen las obras, extendiéndose por prácticamente la totalidad de la superficie pictórica haciendo que la composición original, la tonalidad y el trazo queden ocultos tras estas capas. Se aprecia en gran medida en las diversas intervenciones realizadas alrededor de las grietas, en los rostros y ropajes de las figuras principales (figura 25) y en los diversos ángeles y fondos de la composición. De las cuatro pechinas la de San Jerónimo es la que mayor intervenida está, haciendo que algunas de las figuras tengan diferentes tonalidades, perdiéndose la pincelada que con gran maestría aplicó Juan Collado.

Fig. 25. Detalles de repintes en el rostro de la figura de San Ambrosio

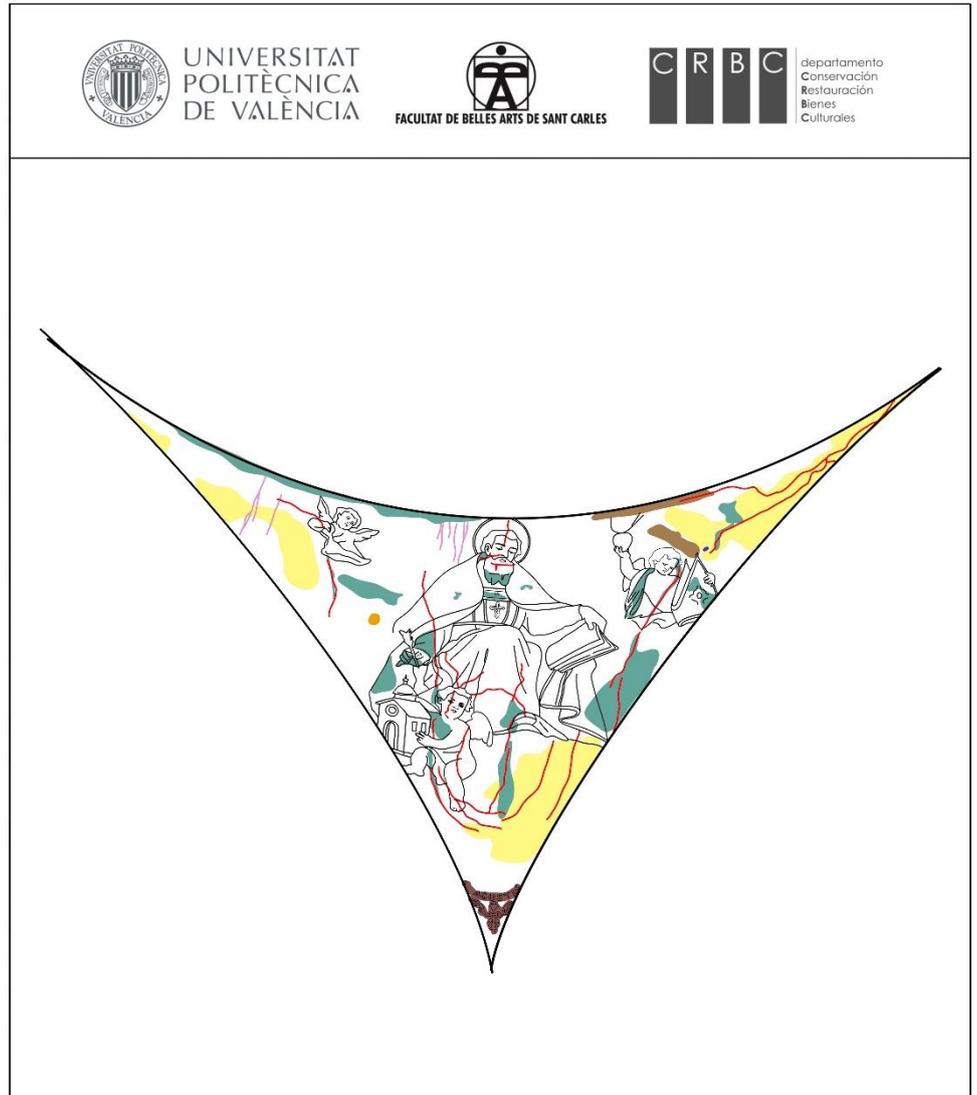
Fig. 26. Mapa de daños.
Pechina dedicada a San Agustín.

Leyenda	Pintura mural
<ul style="list-style-type: none"> Lámina dorada Eflorescencias salinas Grietas Repintes Escorrentías Pérdida de película pictórica Levantamiento Impacto de bala

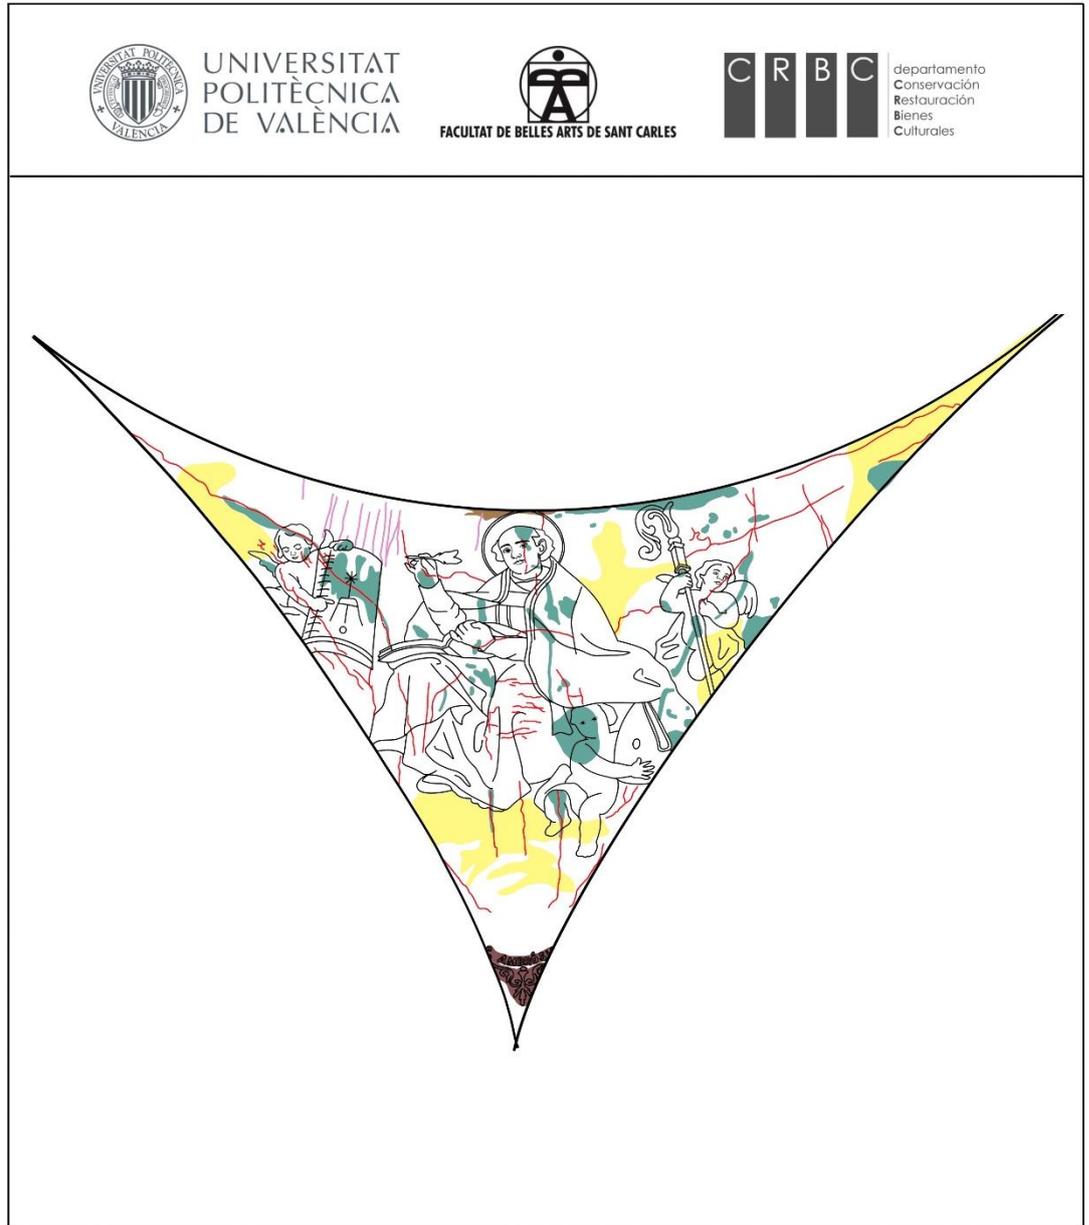
Fig. 27. Mapa de daños.
Pechina dedicada a San
Ambrosio.

Leyenda	Pintura mural
<ul style="list-style-type: none"> Lámina dorada Eflorescencias salinas Grietas Repintes Escorrentías Pérdida de película pictórica

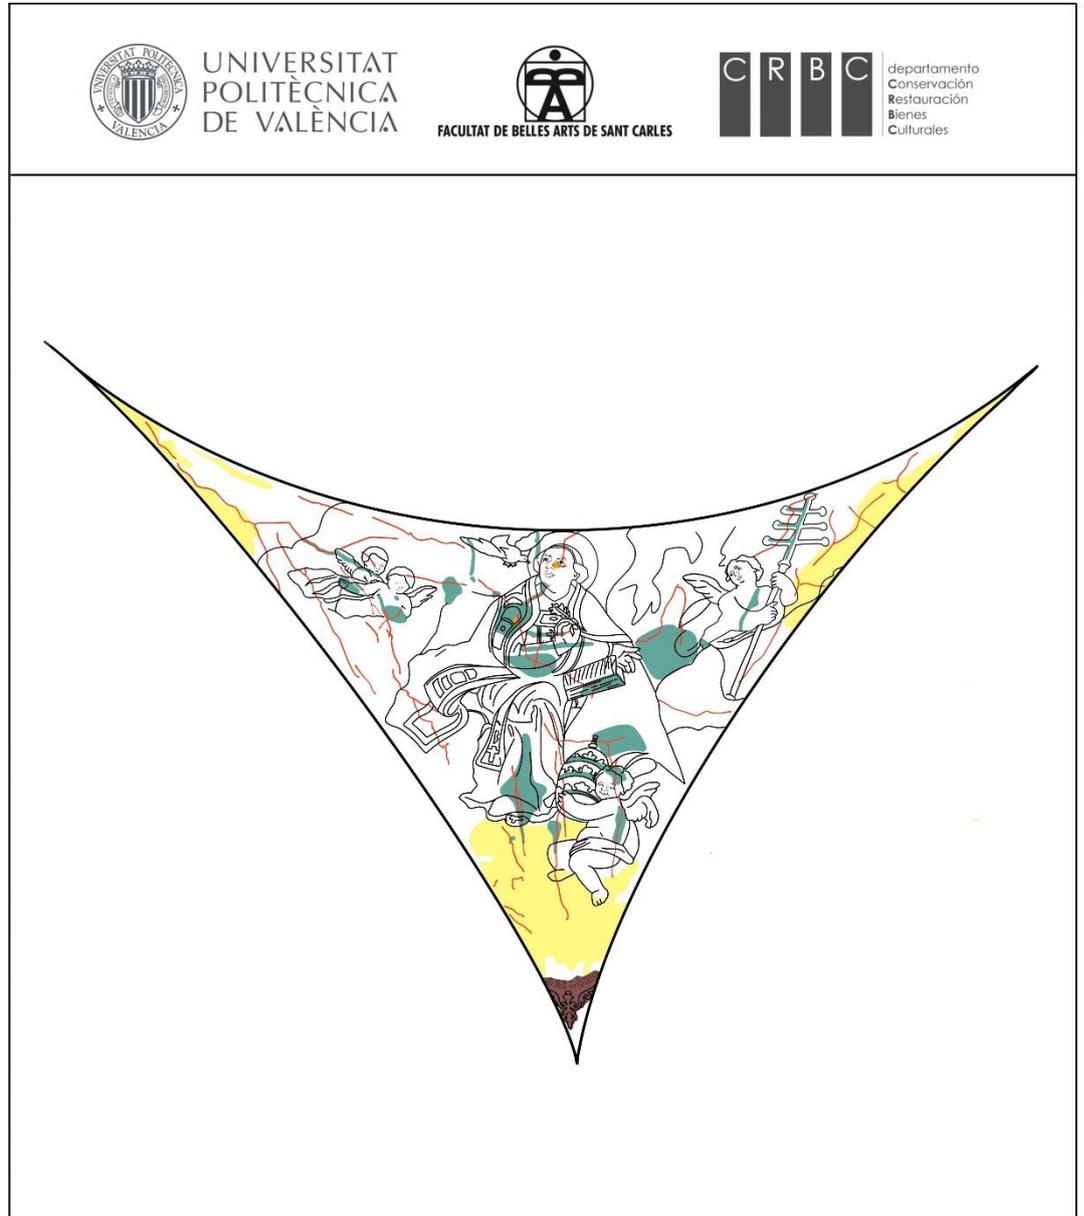
Fig. 28. Mapa de daños.
Pechina dedicada a San
Gregorio.

Leyenda	Pintura mural
<ul style="list-style-type: none"> Lámina dorada Eflorescencias salinas Grietas Repintes

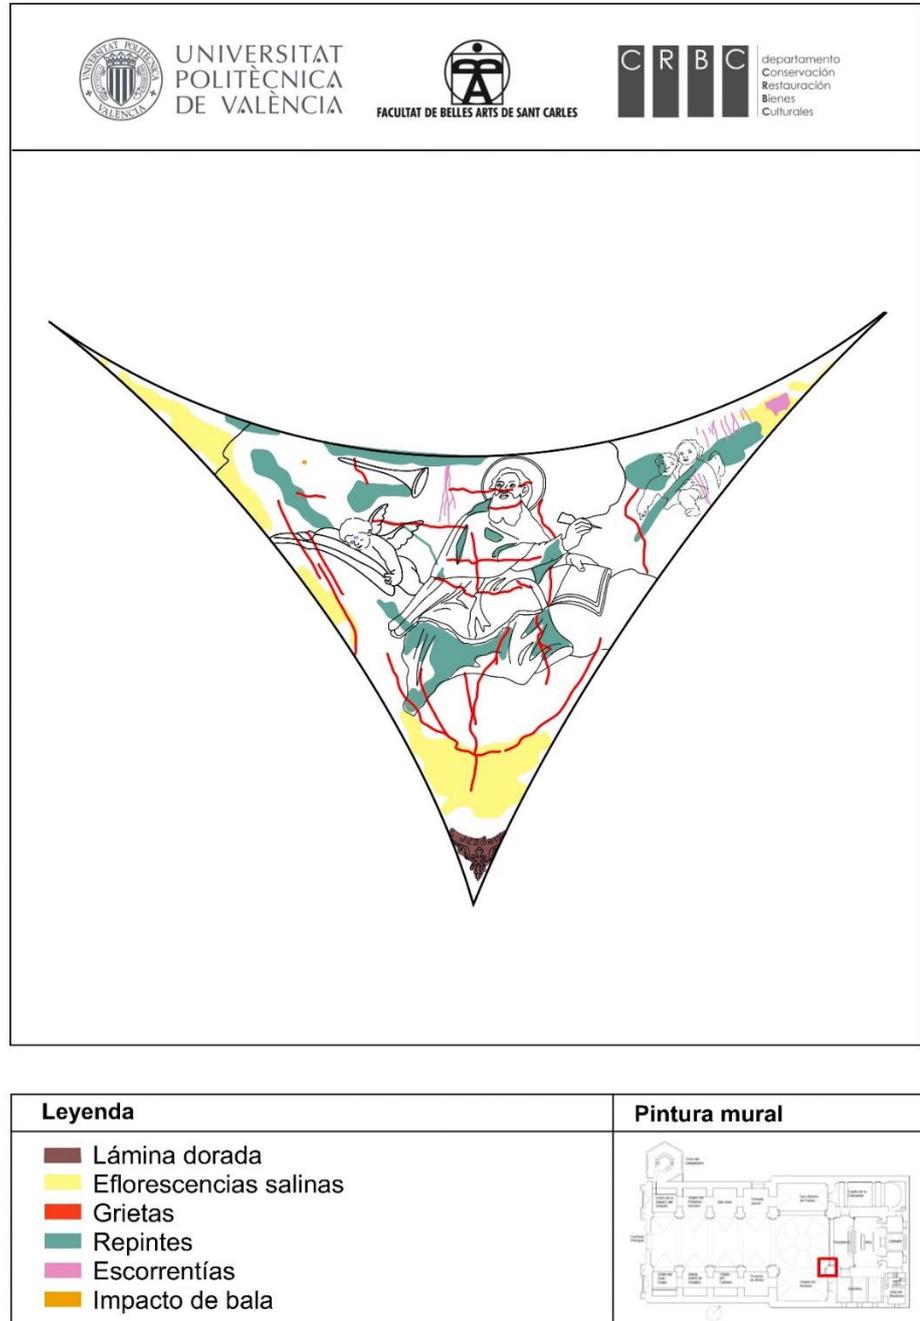
Fig. 29. Mapa de daños.
Pechina dedicada a San Jerónimo.
