## THE HOUSE OF TEN, HISTORY AND CONSTRUCTION SYSTEM

*LA CASA DE LOS DIEZ, HISTORIA Y SISTEMA CONSTRUCTIVO*

M<sup>a</sup> Graciela Jofré Troncoso

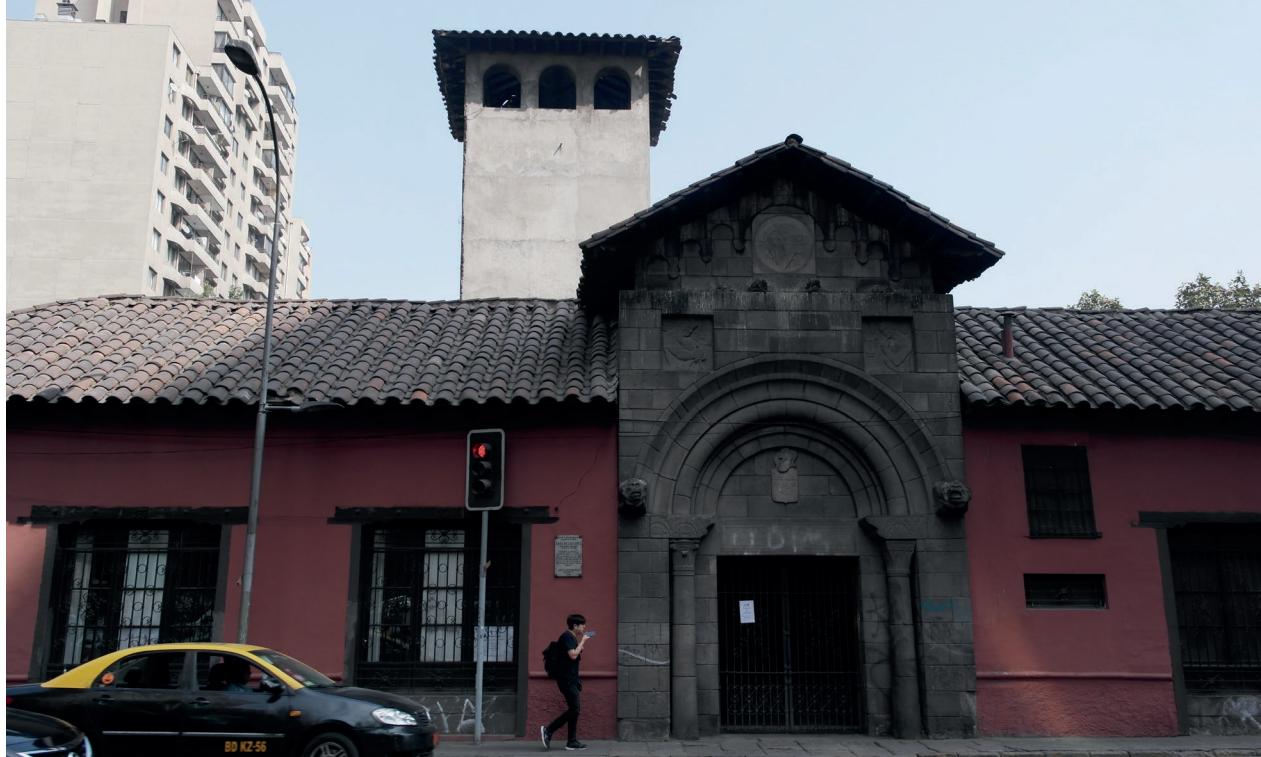
Fig. 3. Facade and main access of the "Casa de Los Diez", and inner tower, visit year 2019. (Source: The author).

The Casa de Los Diez was built during the so-called Republican period of Chilean earth construction (1818-1910), a classification made by the researcher (Jorquera, 2020). From 1997, the complex became part of the historical heritage of city of Santiago. Originally, the land and the buildings of this complex were part of the rural environment that surrounded the city's historic center, basically farms and orchards. It is in this context that The Casa de Los Diez was born, made up of at least five properties that were joined to form this set that remains to this day. The property includes the central patio, built around 1848, and in which the other volumes were attached completing the set (Fig. 3).

volumen que forma el patio principal es el que habría sido construido hacia 1848 y al cual se habrían anexado las otras propiedades que luego formaron el conjunto. (Fig. 3).

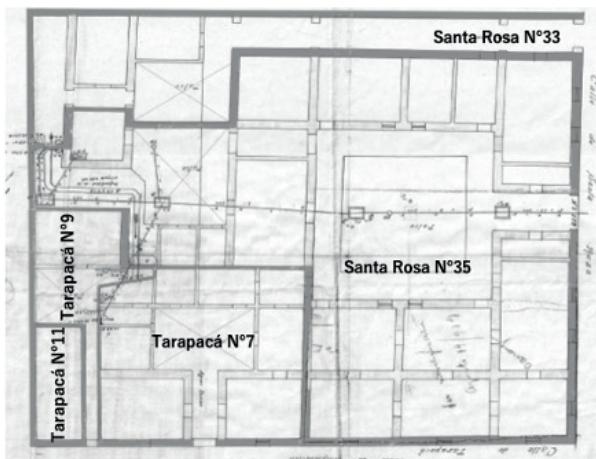
Fig. 4. Diagram with the five properties and their income, which formed the house. (Source: The author).

complex and that there were up to five properties that made it up (Fig. 4).

The first period began in 1893, when five independent properties were united in a single property: two of them located on Santa Rosa Street and the others three on Tarapacá Street. These houses are made up of single-level volumes built with adobe walls and adobillo partitions with four interior patios (Fig. 4). (Kalam, 2019).

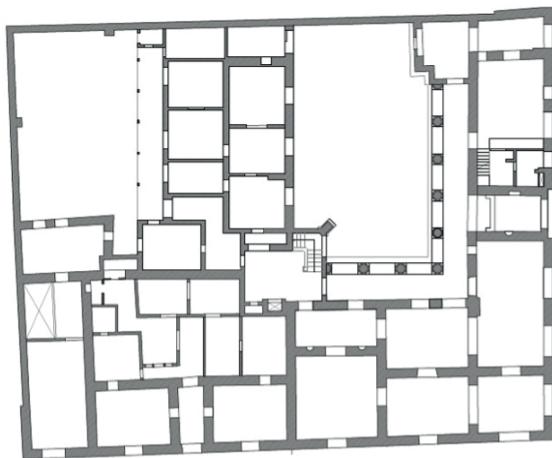
Fig. 6. Structure plant existing situation after interventions in 1923-1930. (Source: The author).

Finally, the third historical moment considers the interventions carried out from 1923 until the end of this decade. The new owner, the architect, promotes a series of actions, among which the construction of a central volume between the two patios stands out. This new volume of two levels includes a three-story tower, a corridor, and a group of pillars in the central patio. These new elements were a joint contribution made with the

group of artists called Los Diez, who promoted the architecture and artworks of the complex, encouraged, and supported by the owner of the property (Fig. 6).

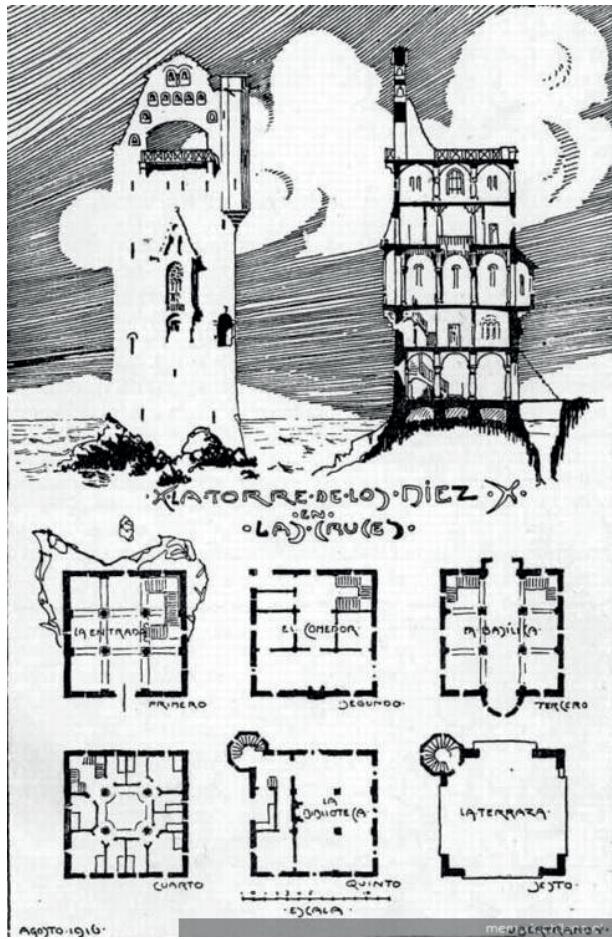
Fig. 7. Plate with design of the tower of Los Diez in Las Cruces, made by Julio Bertrand 1916. (Source: Memoria Chilena, Biblioteca Nacional de Chile, BN: MC0011462).

The tower was an original idea of the architect Julio Bertrand with part of Los Diez group for one of the properties located in Las Cruces City Council in the Vatican Neighborhood. In 1916, the land was donated to the group to build a towering concrete. Up to 33 meters of height, this tower rested on one of the stone mounds on the edge of the sea and would become an inspiration and viewpoint for the visitors. Pedro Prado, a member of the group, pointed out about the tower: "On an enormous and abrupt rock that has received attacks from the sea for a hundred of centuries and the hope of its prodigious distances, the red Torre Los Diez will rise calmly, isolated and free." (Merino, 2007). The original project was not carried out due to the death of Bertrand in 1918 (Fig. 7).

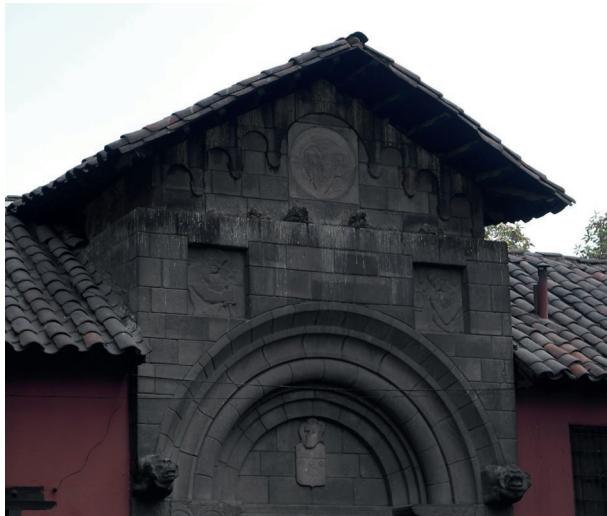
Fig. 8. Stone portico main access to the house and sculptures. (Source: The author).

The access portico is another work by Los Diez; Julio Ortiz de Zárate designed it. It is a double-height volume built with stones extracted from the quarry of San Cristóbal hill, a natural site, symbol of the city of Santiago. On the outside, a series of sculpted images highlight the group's admiration for a bygone era. Among these images can be found elements such as the Tupper family shield, the sun and references of animals. The access door to the complex and the wrought iron bars stands out, all designed by artists from the group (Fig. 8) (Fundación cultural Casa de Los Diez, 2023).

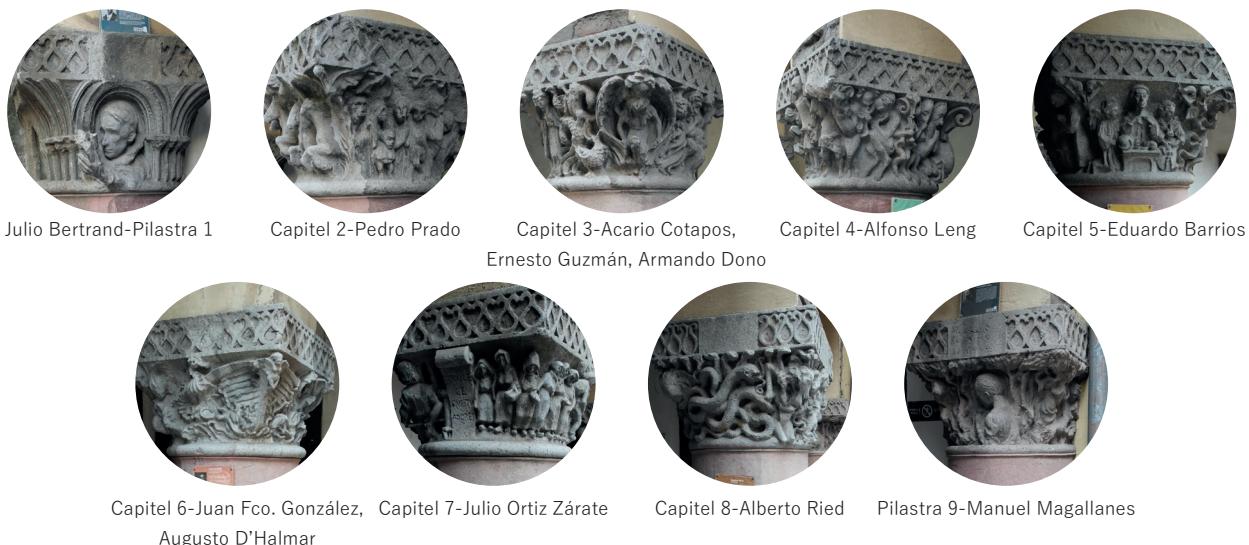
Fig. 10. Scheme with images of capitals of pillars in the main courtyard of the house, a work carried out by the Los Diez group, dedicated to the members of the group. (Source: The author).

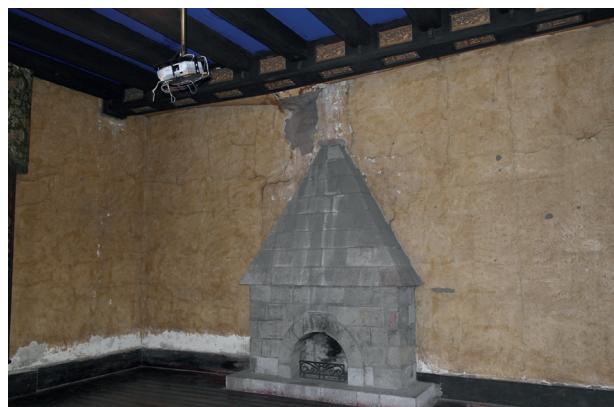
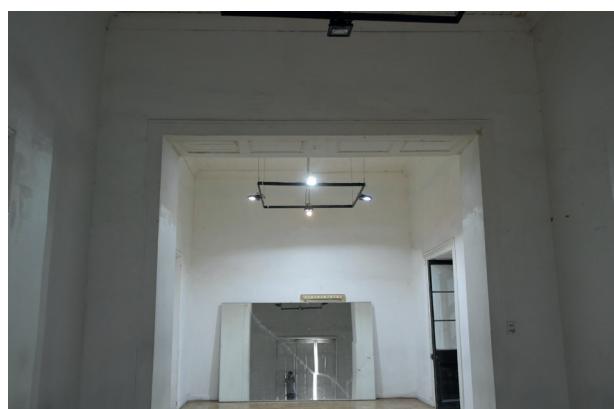
- The walls of the main volume were built entirely of adobe. They are 70 cm thick and 5 m high, in which 35x8x65 cm blocks were used to give the width of the wall. Also, 4x4" pieces of wood in the shape of a ladder were distributed in the walls, in the thirds of its height, mainly where the walls meet. On the upper level there is a wooden chain made up of a 5x5" pieces that fit into the roof structure, allowing these elements to work together. (Minke, 2001)

Finally, clay coverings were found in two layers on both sides of the walls: i) the thicker interior with clay and straws and ii) the exterior with clay and a finer finish. (Fig. 11 and 12).

Fig. 11. Adobe walls in ground floor rooms. (Source: The author).

Fig. 12. Adobe walls in ground floor rooms. (Source: The author).

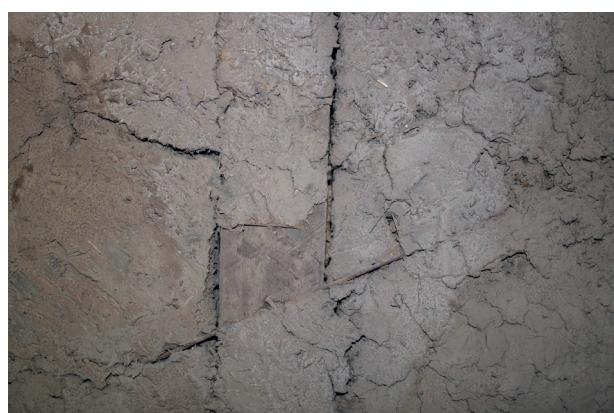
- The third group of walls corresponds to the adobillo partitions found in some of the rooms of the western and southern volumes of the mansion and on the second floor of the two-story volume that separates the two courtyards of the complex. The adobillo partitions comprise 4x4" wooden studs spaced at 60 cm apart, which fit into the lower and

upper 4x4" screeds, and diagonal elements of the same material. Adobe blocks are installed between the wooden pieces as filling for the structure. Externally, wires tied diagonally are used as a tensile element and support for the interior adobe, on which the two previously mentioned layers of clay coating are applied. (Fig. 13).

Fig. 13. Detail adobillo walls in the first floor and tower. (Source: The author).

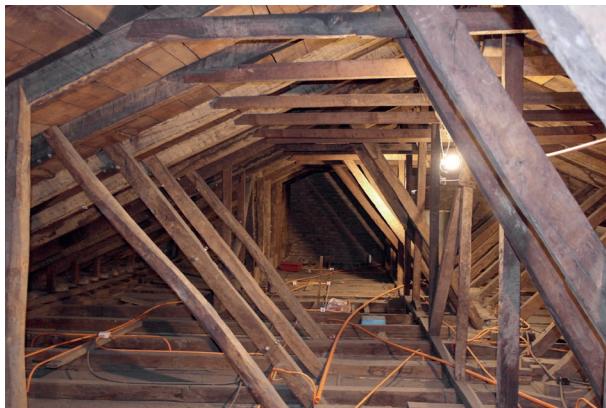
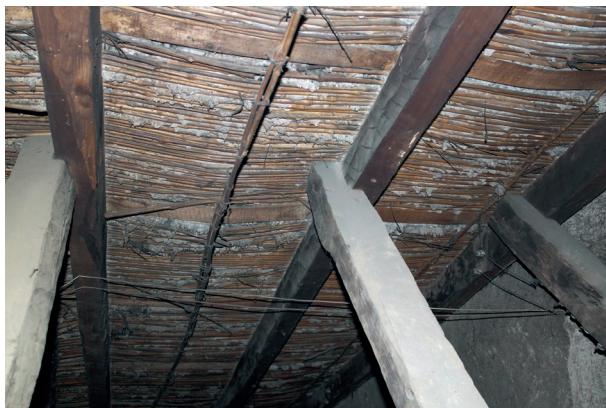
Fig. 14. Roof structure, wooden trusses connected to a chain in adobe walls. (Source: the author).

Fig. 15. Detail of the reed roof over trusses on the roof deck. (Source: The author).

It comprises wooden trusses built with 4x4" pieces, distributed every 60 to 70 cm. In the central volume of two levels, these trusses are connected with the upper hearth of the adobillo and adobe walls. In the group of volumes located in the complex's perimeter, the upper chain of wood in the adobe walls supports the truss pairs. On the trusses, there is a boarding and reed (depending on the enclosure and its age) and an upper layer of clay on which the clay tile roof is installed (Fig. 14 and 15).

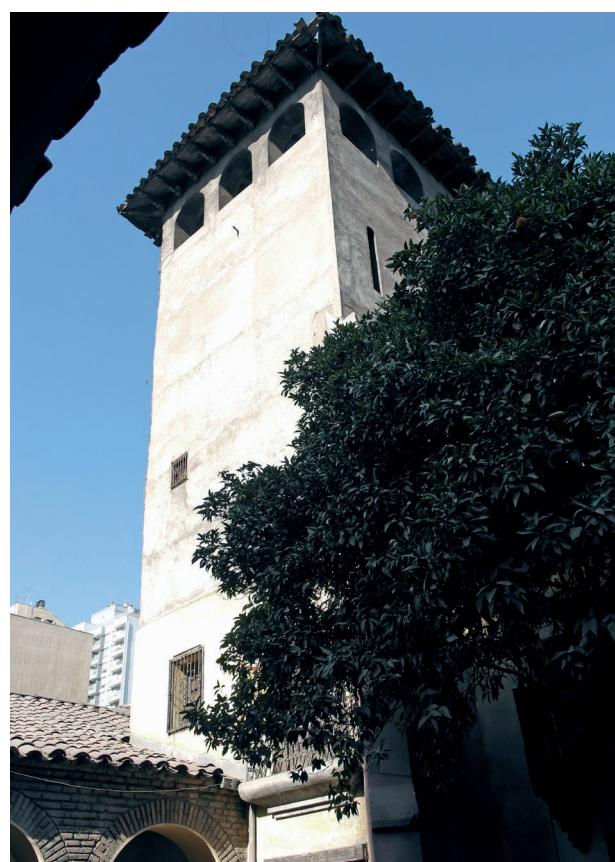
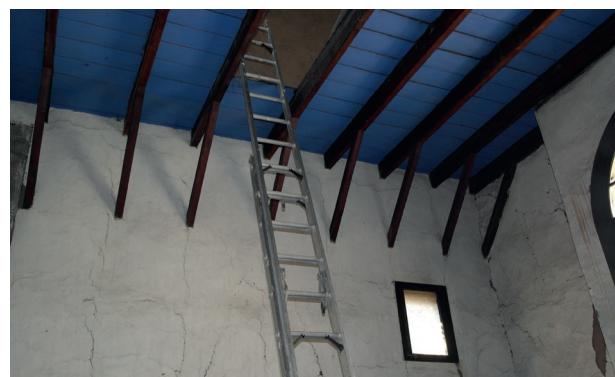
Fig. 16. Exterior views of the Tower, visit of the year 2019. (Source: the author).

Fig. 17. Interior view tower walls, visit of the year 2019. (Source: the author).

the design. It is located inside the property at the southern end of the two-story volume, which was built simultaneously with the tower. The tower's base rests on the 70 cm adobe walls of the central volume. The structure of its walls was constructed of adobillo: made up by studs, soleras, and diagonals of 4x4" wood and filled with adobe blocks. The mezzanines are built with beams and braces resting on the lower-

level walls structure of wood. Its total height is 20 m and incorporates three interior levels. In the northeast corner, a concrete pillar was built as a structural reinforcement to prevent deformations in the event of large-magnitude seismic events (Fig. 16 and 17).

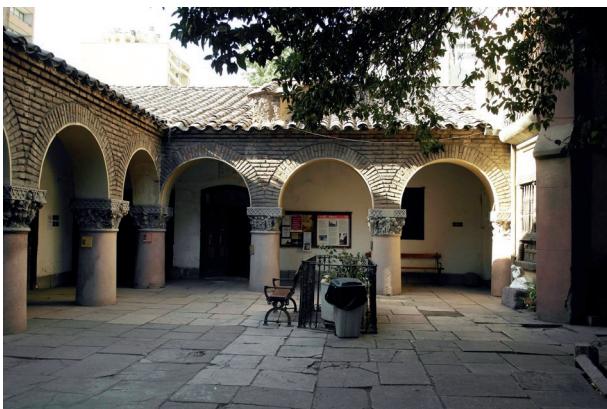
Fig. 18. General view of the main patio of the Casa de Los Diez. (Source: The author).

The patios are a traditional element in the Chilean house, both rural and urban, being an imported element that comes from the typological model of "the Andalusian house." Patios are spaces for communication and help with thermal comfort of the houses. Moreover, it is the space par excellence where social and family life takes place. The Casa de Los Diez currently has two patios: the main one that is accessed from the outside and where public activities of the foundation are carried out (Fig. 18). A second patio located in the west of the property, which is for private use by the owners and members (Secchi & Salas Pereira, 1952).

actividades públicas de la fundación (Fig. 18) y un segundo patio hacia el poniente de la propiedad, que es de uso más bien privado de sus propietarios (Secchi & Salas Pereira, 1952).

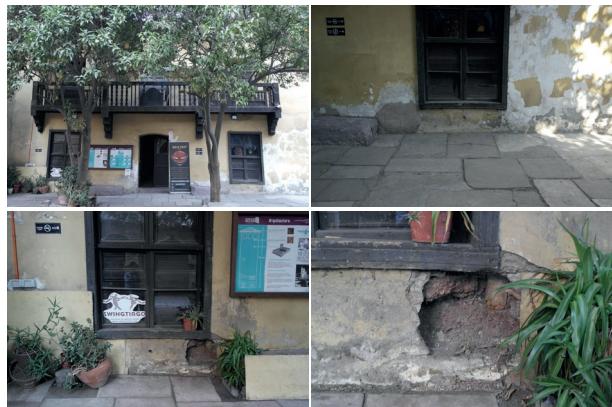
Firstly, and regarding the physical actions, humidity and accumulation of water have caused several negative impacts at the base of some adobe walls. Among these damages were identified bulging, washing of glue mortars, and loss of geometry of the adobe blocks in walls (Fig. 19).

Fig. 19. Moisture damage to the base of adobe walls, main patio sector of the house. (Source: The author).

The most relevant damages have been produced by the joint action of water and the seismic forces, which have weakened and deteriorated the walls. Although these effects have occurred in divisions such as the one that exists in the two-story building as well as in the adobe wall on the eastern façade of the enclosure, these elements have been able to structurally support these forces. The preceding demonstrates that the original structural configuration and subsequent interventions on the house have resulted from good design. Additionally, interventions and construction were based on local knowledge of the material and historical observation of cases, which also have served as examples of this type of construction-buildings in the central zone of Chile. (NCh3332 - Estructuras -Intervención de Construcciones Patrimoniales de Tierra Cruda - Requisitos Del Proyecto Estructural, 2013).

Al momento de la inspección y registro del inmueble, se encontraron dos grupos de deterioros, clasificados según el origen de las acciones que ocasionaron el daño, daños por acciones físicas y mecánicas. En cuanto a las acciones físicas encontramos que producto de la humedad y acumulación de agua en la base de algunos muros de adobe, habían ocurrido abombamientos, lavado de morteros de pega, y pérdida de geometría de los bloques de adobe del muro, provocando un daño localizado específicamente en su base (Fig. 19).

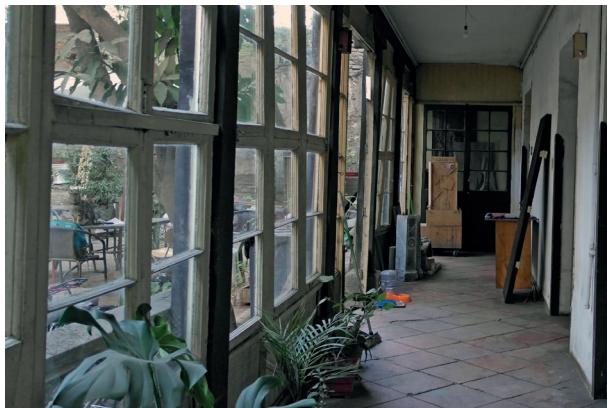
The second group of damages is caused by mechanical actions such as seismic shear forces and loads applied to the structure. In this sense, under this category were identified some of the following damages: the failure of one of the wooden beams located in the mezzanine of the two-story volume; part of the clay coating has been destroyed because of seismic shear forces in adobillo walls; and in the adobe walls of some enclosures, local damages were recorded, such as fissures and cracks on elements that already showed some former degree of deterioration. Finally, a section of the complex's backyard has suffered severe damage caused by the direct exposure of the adobe walls to rain and humidity, presenting some cracks and broken blocks (Fig. 20).

Fig. 20. Two-level volume corridor, with damage to the wooden pillar. (Source: The author).

El segundo grupo de daño causado por acciones mecánicas, fuerzas de corte sísmicas y cargas aplicadas en la estructura. Se observa la falla de una de las vigas de madera, en el entrepiso del volumen de dos plantas; en muros de adobillo se ha destruido parte del revestimiento de barro como resultado de las fuerzas de corte sísmicas, y en los muros de adobe de algunos recintos se registraron daños locales, tales como fisuras y grietas, sobre elementos que ya presentaban algún grado de deterioro anterior. Un recinto ubicado en el patio posterior del conjunto ha resultado con un deterioro severo, causado por la exposición directa de los muros de adobe a la intemperie, lluvias y humedad del jardín, observándose grietas y rotura de bloques en su cara exterior (Fig. 20).
