Masía de la Almunia (Bétera). Estudios previos

Trabajo Fin de Máster

Máster Universitario en Conservación del Patrimonio
Arquitectónico

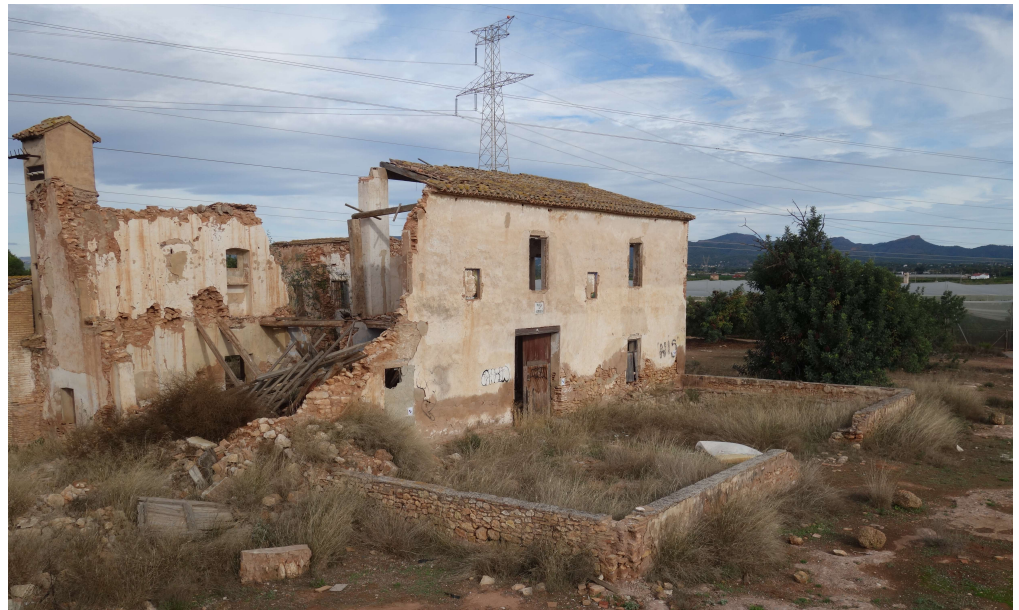
Figura 1: Fachada principal de la Masía de la Almunia. Elaboración propia.

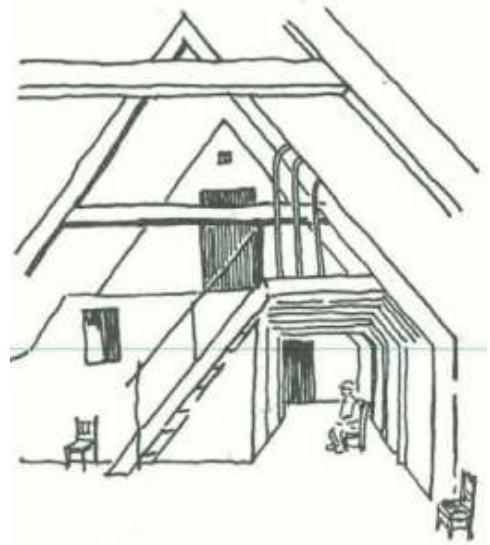
Figura 4: Boceto del interior de una barraca.

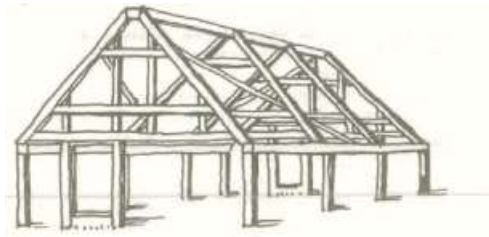
Figura 5: Bastidor de una barraca. Fuente: *Arquitecturas regionales españolas.*

La barraca contaba con dos entradas, una a norte y otra a sur, protegidas normalmente por hojas de parra. Una de sus peculiaridades principales es la gran inclinación de las dos aguas de su cubierta.

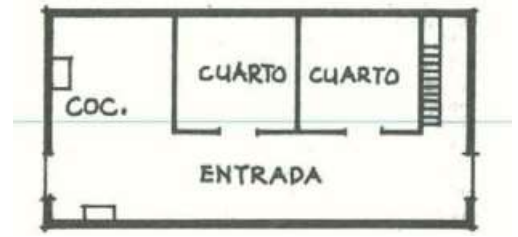
Figura 6: Distribución del interior de una barraca. Fuente: *Arquitecturas regionales españolas.*

Este tipo de vivienda era el típico de las tierras de minifundio. Contaba con un espacio interior reducido en el que se desarrollaba la vida familiar y una parte superior, la andana, que se utilizaba de almacén o para la cría del gusano de seda.

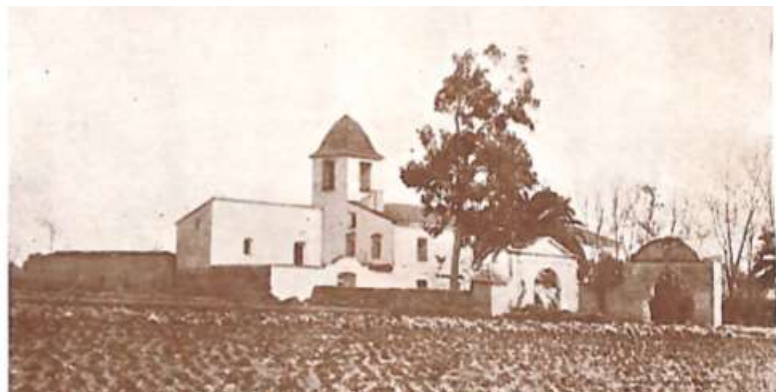
Figura 7: Alquería de El Magistre. Fuente: *Alquerías de la Huerta Valenciana*

Su organización se caracteriza por una planta rectangular. En la planta baja se albergaban el dormitorio principal, el comedor y la cocina, en la planta primera el dormitorio de los huéspedes y en la planta superior una andana para guardar la cosecha.

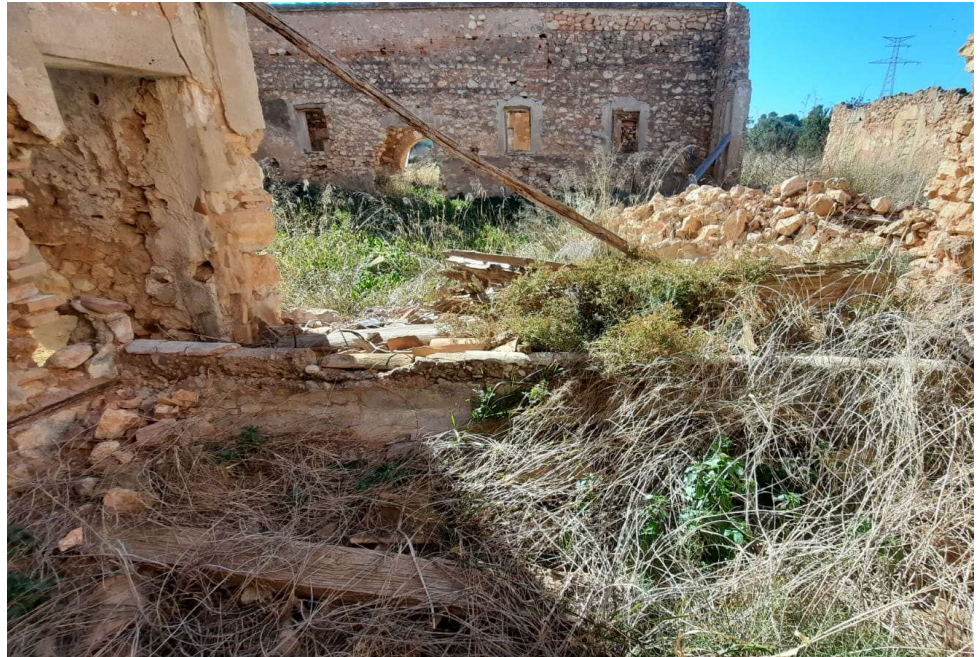
Figura 13: Imagen interior de la Masía de la Almunia donde se aprecia el mal estado de conservación. Elaboración propia.

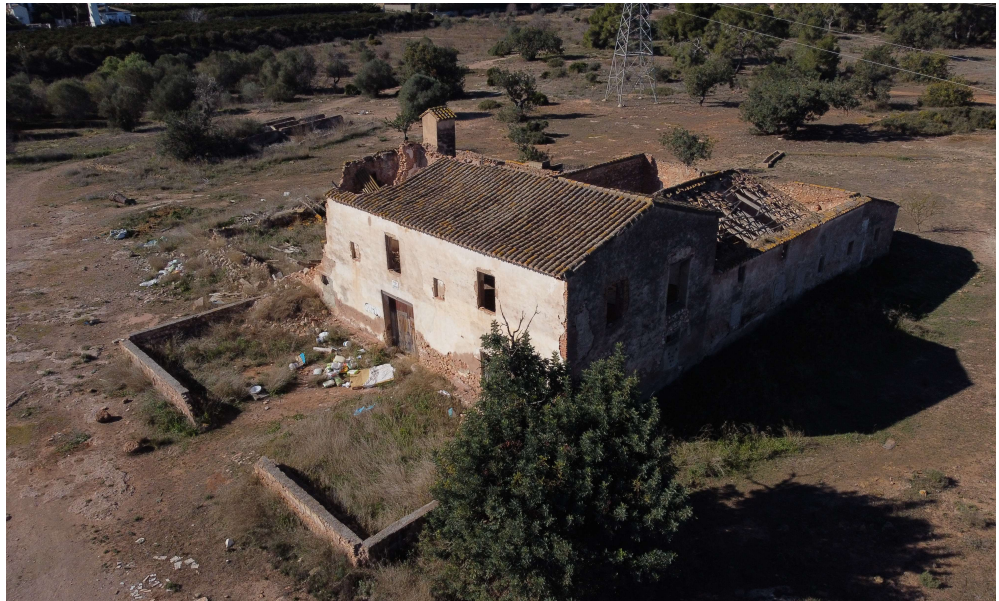
Figura 20: Vista general del conjunto de la Masía de la Almunia. Autor: Pablo Rodríguez-Navarro.

Se trata de una construcción de planta rectangular, con dos alturas y cubiertas a dos aguas. Originariamente sería concebida para albergar a los agricultores y trabajadores de esas tierras pero con el tiempo se desvirtuó y

tiene evidencias de haber sido utilizada la planta baja como corral para el ganado. Además se pueden apreciar diferentes elementos que nos hablan de su pasado ligado a la agricultura como pueden ser las balsas para macerar esparto y la existencia de un “riu rau”, ambos elementos se desarrollarán más adelante.

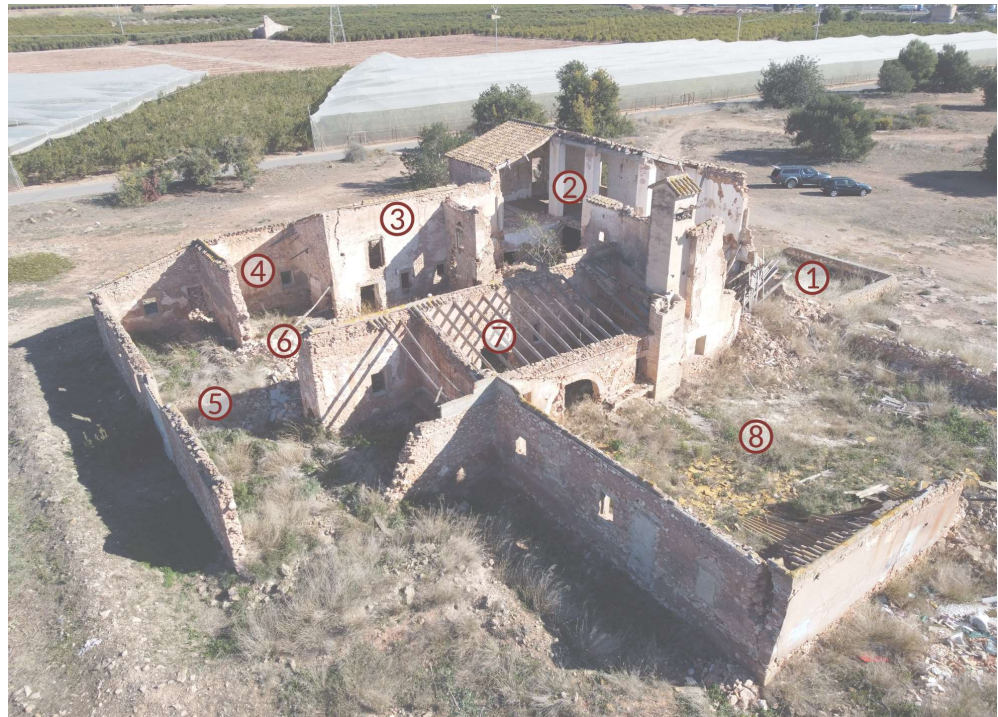
Figura 22: Imagen aérea mostrando los espacios de la Masía de la Almunia. Autor: Pablo Rodriguez-Navarro.

A continuación de este cuerpo encontramos otro volumen rectangular perpendicular al anterior con cubierta a un solo agua. Se observan restos de un forjado intermedio por lo que se puede entender que este cuerpo también tenía dos alturas (3). Tanto este cuerpo como el previamente descrito crean un patio central (6).

Este patio se cierra con otro volumen rectangular dispuesto de forma paralela al principal, de forma similar al anterior solo cuenta con una altura y tiene cubierta a un solo agua (5). Al otro lado del patio se sitúa otro cuerpo con cubierta a un agua y una sola altura, al cual, se adosa al cuerpo principal (7). En este punto también encontramos una torre de alta tensión.

Es en la fachada exterior de este cuerpo en la que encontramos los arcos que crean el riu rau de la masía. Estos arcos abren a un espacio notablemente deteriorado en la actualidad (8). Se pueden leer las marcas de una cubierta en un nuevo volumen adosado a los arcos del riu rau.

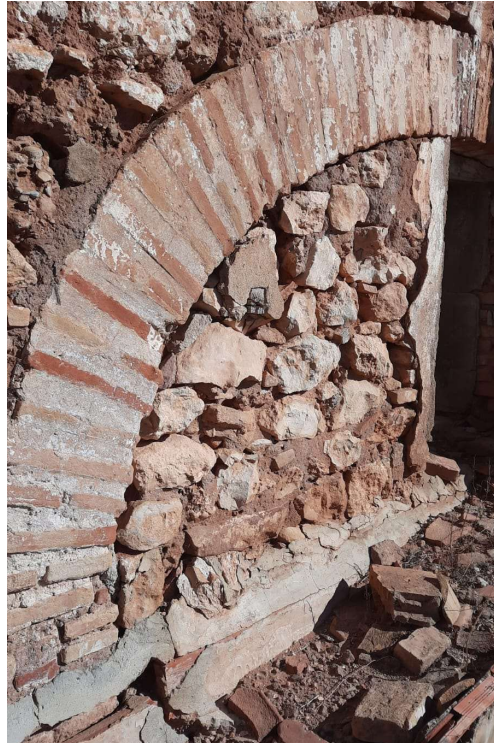
Figura 23: Arco cegado del riu rau.
Elaboración propia.

Podemos suponer que algunos de los elementos que componen la masía fueron construidos en etapas posteriores y no corresponden con el estado inicial. El primero de ellos sería el cuerpo que nace de los arcos del riu rau. Se puede observar claramente como ahí se crea un cuerpo ya que se ciega

parcialmente el arco dejando la otra mitad como paso. También sería posterior la torre de alta tensión que aparece.

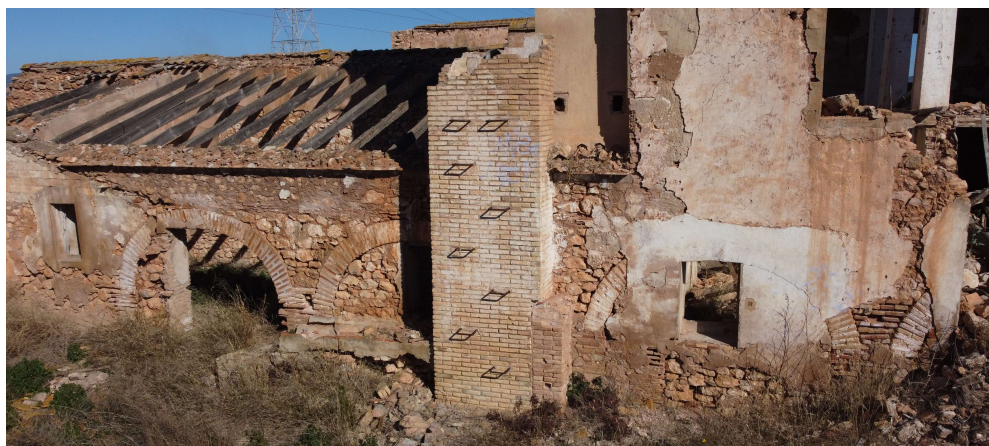
En la Masía de la Almunia, como ya se ha comentado, el riu rau en algún momento de su historia fue cegado. Originariamente estaba compuesto por arcos de ladrillo que abrían su espacio al lateral del conjunto. Dadas las características de la masía probablemente este espacio originalmente fue usado para secar el esparto aunque después fuera cerrado y utilizado como una estancia interior más.

Figuras 26 : Riu rau de la Masía de la Almunia. Elaboración propia.

Este volumen se abre a lo que hoy parece un patio degradado pero observando las huellas podemos leer como en algún punto se creó un nuevo volumen en él y se cegaron parte de los arcos del riu rau. Además, en el interior del volumen del riu rau se observa la huella de una chimenea. Ésta no tendría tanto sentido si se tratase de un patio cubierto pero si, si en algún periodo de tiempo este espacio se reconvirtió en una estancia cerrada.

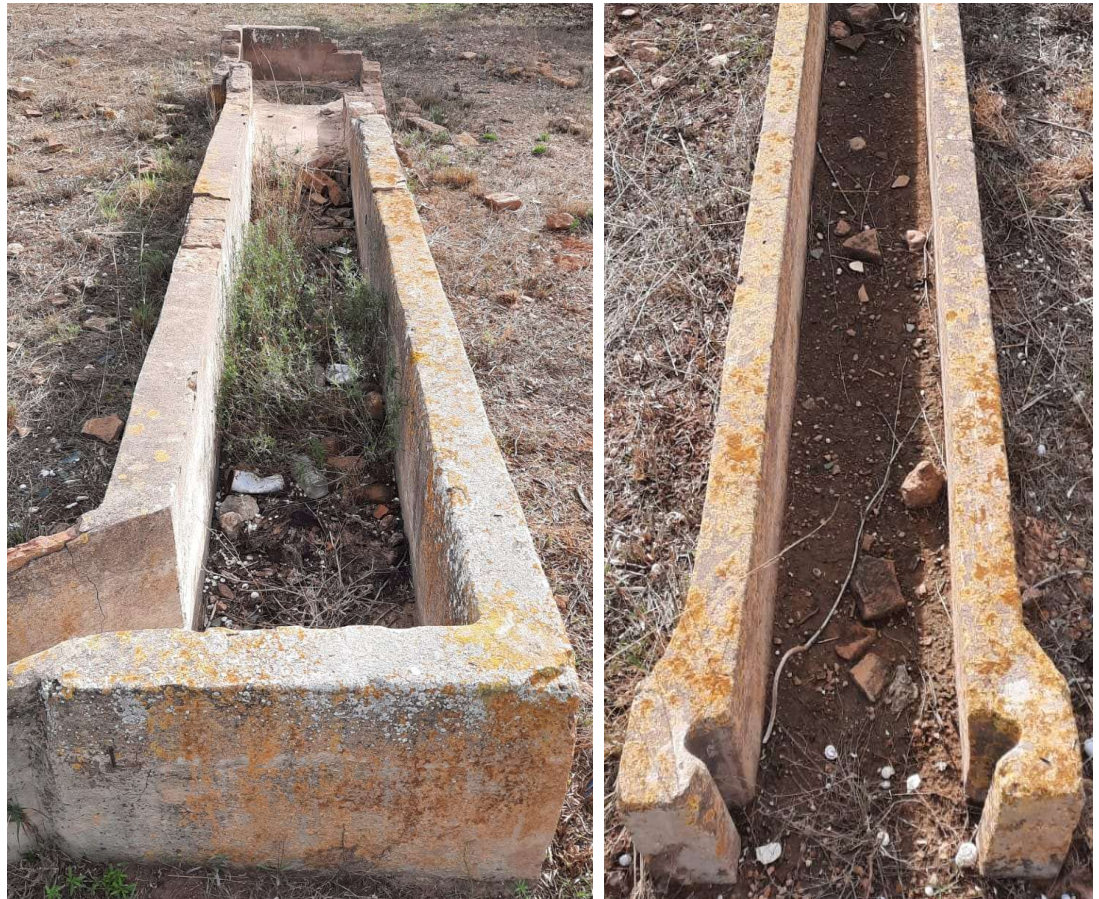
Figuras 29 y 30 : Canalizaciones exteriores de la Masía de la Almunia. Elaboración propia.

En los alrededores de la masía encontramos ciertas construcciones que parecen canalizaciones de agua para llevarla hasta el interior. Esta agua probablemente fue llevada hasta el interior de las zonas de cuadras para abastecer a los animales que allí se encontraban.

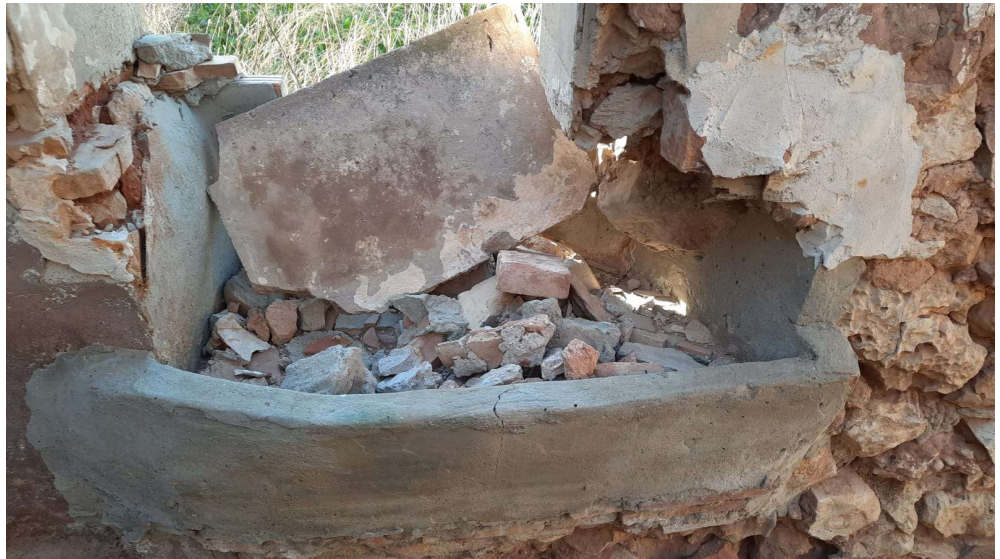
Además en el interior de la masía se han encontrado varios elementos que parecen ser abrevaderos.

Figuras 31: Abrevadero en el interior de la Masía de la Almunia. Elaboración propia.

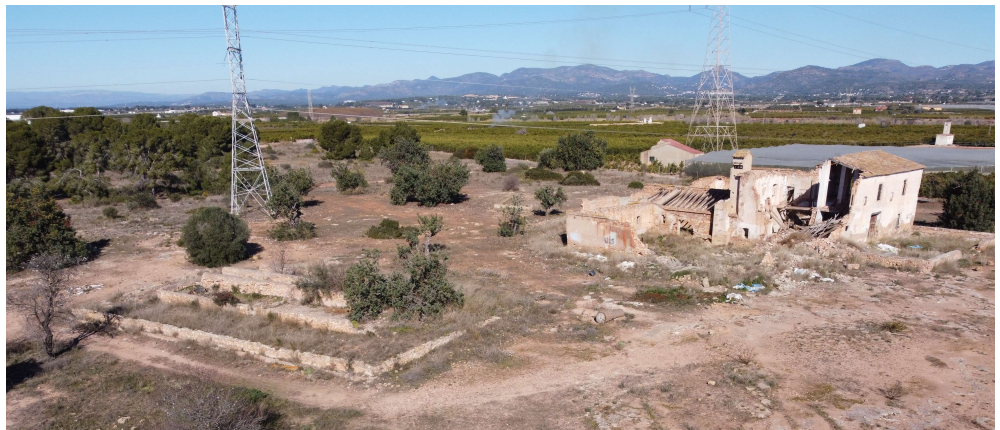
Por otra parte, en la masía se ha encontrado una construcción rectangular muy próxima al elemento principal del conjunto que parecen ser balsas de esparto, como se desarrolla a continuación, en el trabajo del esparto el agua también tiene una gran presencia.

Figuras 32: Imagen aérea del conjunto de la Masía de la Almunia, capturando las balsas de esparto y la edificación principal. Autor: Pablo Rodríguez-Navarro.

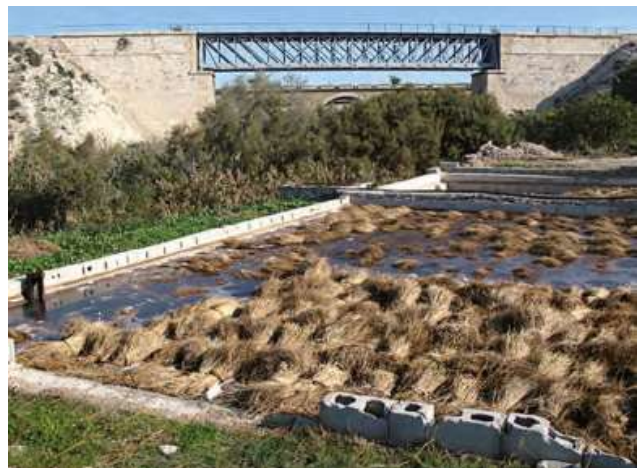
Se conoce como enriar al proceso de sumergir el esparto en balsas de agua para su maceración. Con este tratamiento se eliminan parcialmente incrustaciones que lleva la celulosa del propio esparto. De esta forma el esparto se ablanda y facilita tratamientos posteriores para obtener la fibra apta para hilado o tejido. Una vez pasados entre treinta o cuarenta días el esparto se vuelve a tender para que de nuevo el sol y el aire lo oreen.

Figura 35 : Balsas donde se está enriando esparto. Fuente: Caballero – González

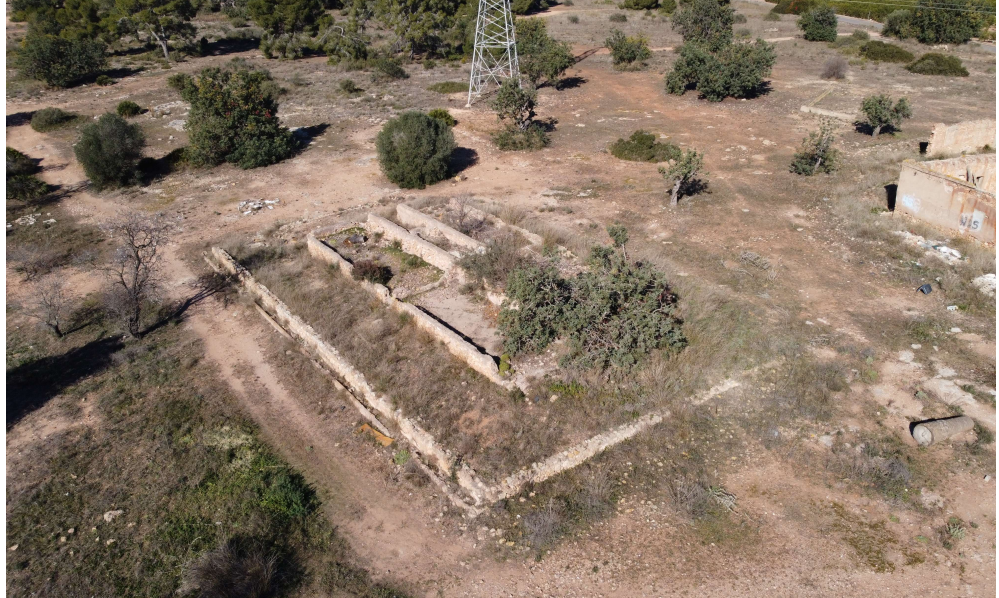
Figura 36 : Vista aérea de las balsas de esparto de la Masía de la Almunia. Autor: Pablo Rodríguez-Navarro.

Observando la construcción en detalle vemos como tiene diversas zonas escalonadas que podrían servir para facilitar la labores de dejar y recoger el esparto en la balsa. También en la foto aérea se observa claramente una superficie en todo el contorno de la balsa que podría ser usada como zona para la segunda tendida del esparto.

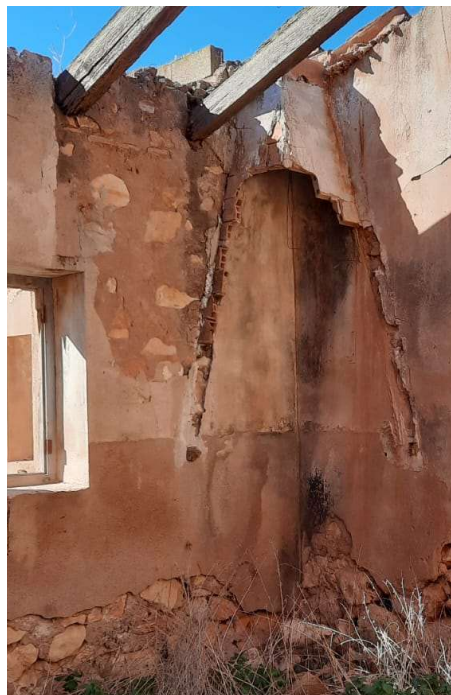
Figura 41: Huella de la chimenea dentro del volumen del riu rau, notándose los restos de ceniza en el paramento. Elaboración propia.

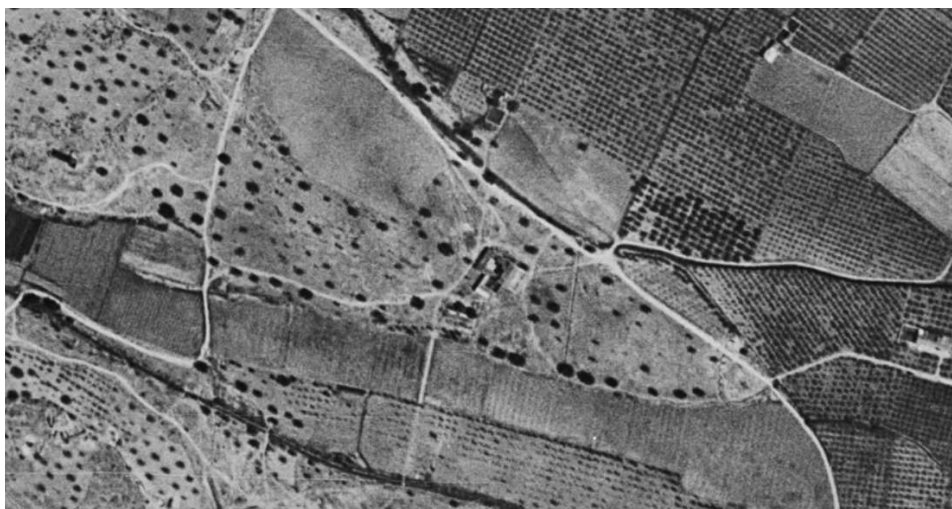
Figura 48: Vuelo americano serie B de 1956-1957. Fuente: Instituto Geográfico Nacional (IGN)

Después, en el primer registro de fotográfico aéreo que encontramos, el vuelo americano serie B de 1956-1957 vemos claramente fotografiada la planta de la masía apreciándose también las balsas de esparto.

Observando con detenimiento la fotografía anterior se puede ver como en ese momento la masía aún contaba con todas las cubiertas que cierran sus diferentes volúmenes.

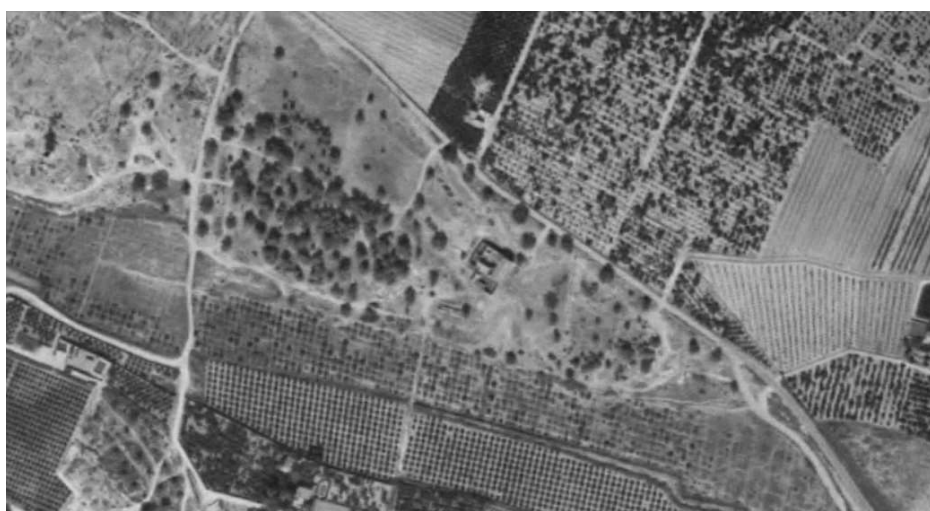
Figura 49: OLISAT 1997-1998. Fuente: Instituto Geográfico Nacional (IGN)

En la imagen correspondiente a 1997 se puede observar como uno de los volúmenes anexos ha perdido la cubierta, pues verse el muro divisorio entre las estancias internas.

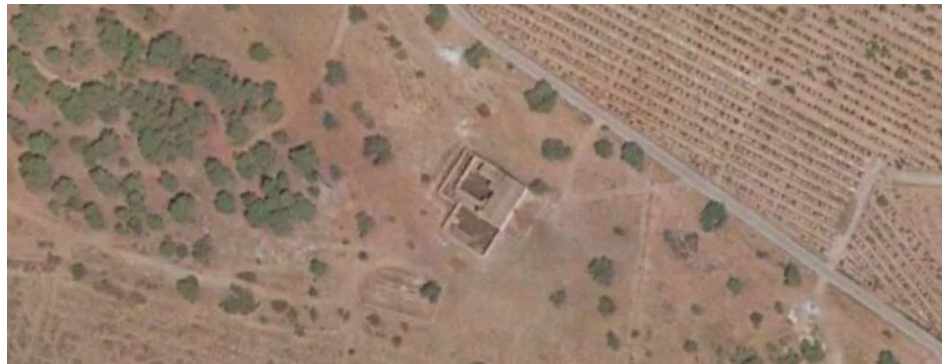
La imagen de 2003 es la que cuenta con una mayor calidad y definición aportándonos más información. En esta fecha ya es más que notable el deterioro de la masía, se aprecian diversas cubiertas faltantes aunque la cubierta del cuerpo principal aún parece mantenerse en su totalidad.

Figura 50: SIGPAC 1997-2003. Fuente: Instituto Geográfico Nacional (IGN)

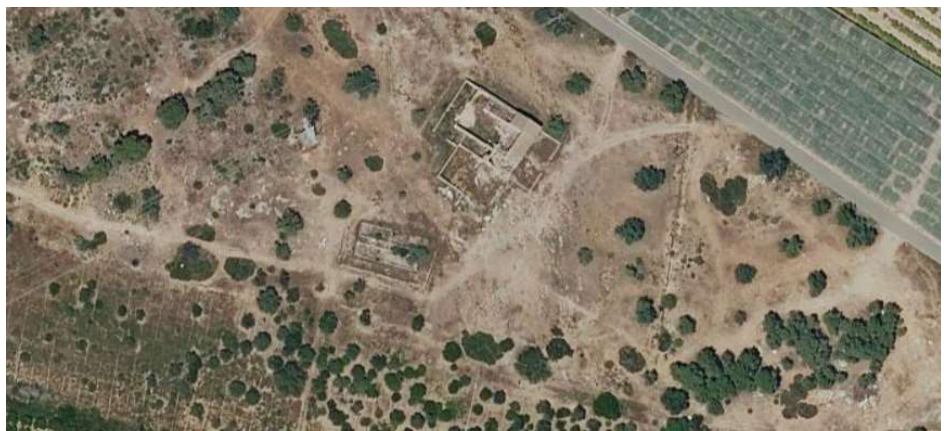
Figura 51: Actual. Fuente: Instituto Geográfico Nacional (IGN)

En las diferentes imágenes anteriores se ha podido observar un cambio en la masía a lo largo de aproximadamente 50 años. Sin embargo entre estas dos imágenes han pasado 20 años y el cambio que se puede apreciar es mucho más claro. Si comparamos la imagen actual con la imagen de 2003 podemos ver como en dos décadas se han perdido casi la totalidad de ellas cubiertas y se ha comenzado a desdibujar la huella de la planta.

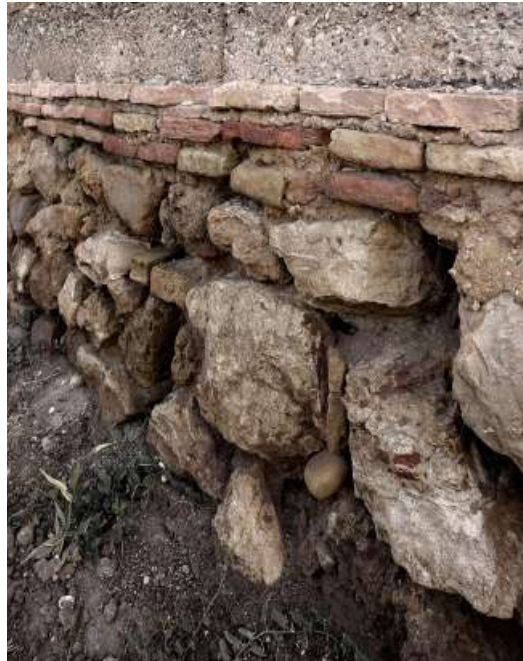
Los materiales que se usan para este tipo de cimentación son mampuestos de piedra de grandes dimensiones mezclados con conglomerante de alto contenido en cal. En ocasiones la cara superior se refuerza con algunas

hiladas de ladrillo para que posteriormente estas sirvan de asiento para el arranque del muro propiamente dicho.

Figura 52: Imagen del arranque de un muro con cimentación de zapatas corridas con mampuestos. Fotografía no correspondiente a la Masía de la Almunia. Fuente: Pérez Vila.

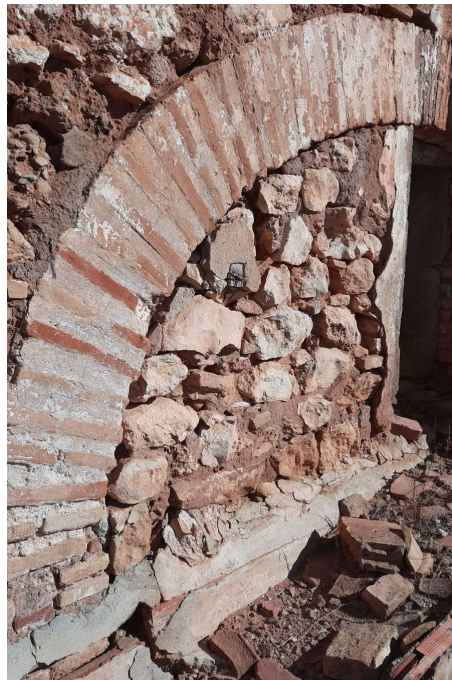
Figura 54: Arcos del riu rau. Elaboración propia.

Los arcos que conforma el ya citado riu rau son el otro elemento más característico que encontramos realizado con ladrillo. A pesar de que estos arcos se encuentran en gran parte cegados, se puede apreciar claramente la huella de los arcos y la disposición de las piezas cerámicas que los componen.

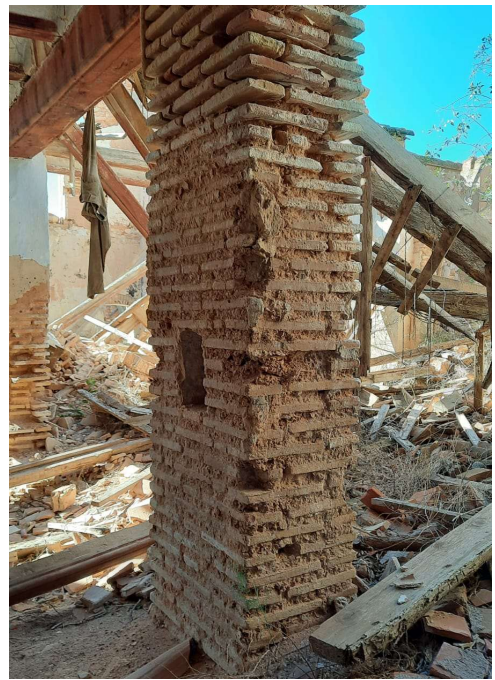
Figura 55: Pilar de ladrillo. Elaboración propia.

En el cuerpo principal de la masía encontramos pilares de ladrillo. Estos pilares estarían conformados por piezas de ladrillo y una argamasa de cal muy pobre, tanto es así que en diversos puntos está se ha lavado por completo presentándose únicamente las piezas cerámicas.

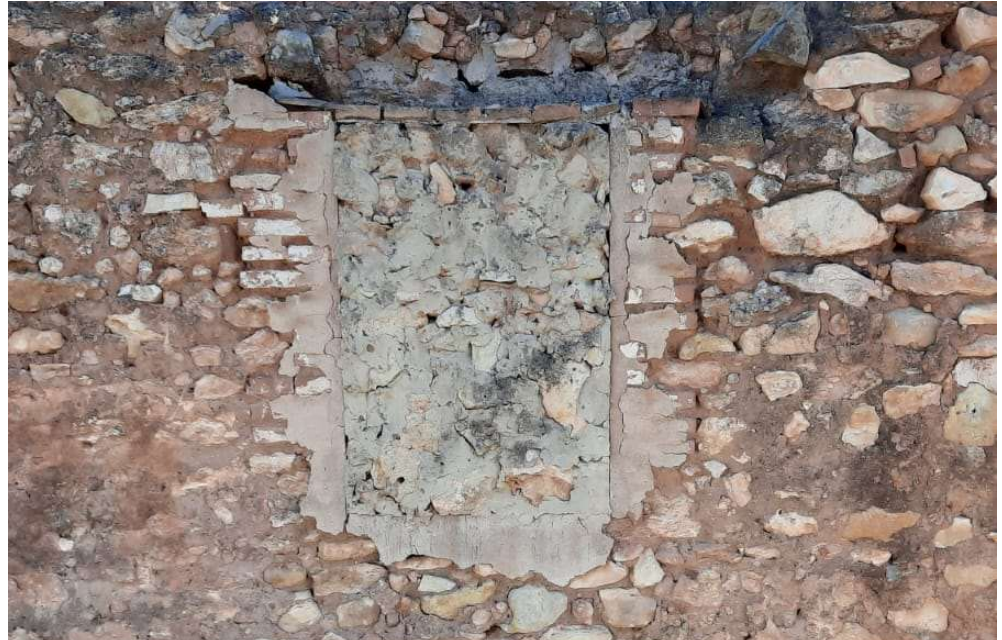
Figura 56: Detalle del uso de ladrillo en otros elementos como en las jambas de los huecos.
Elaboración propia.

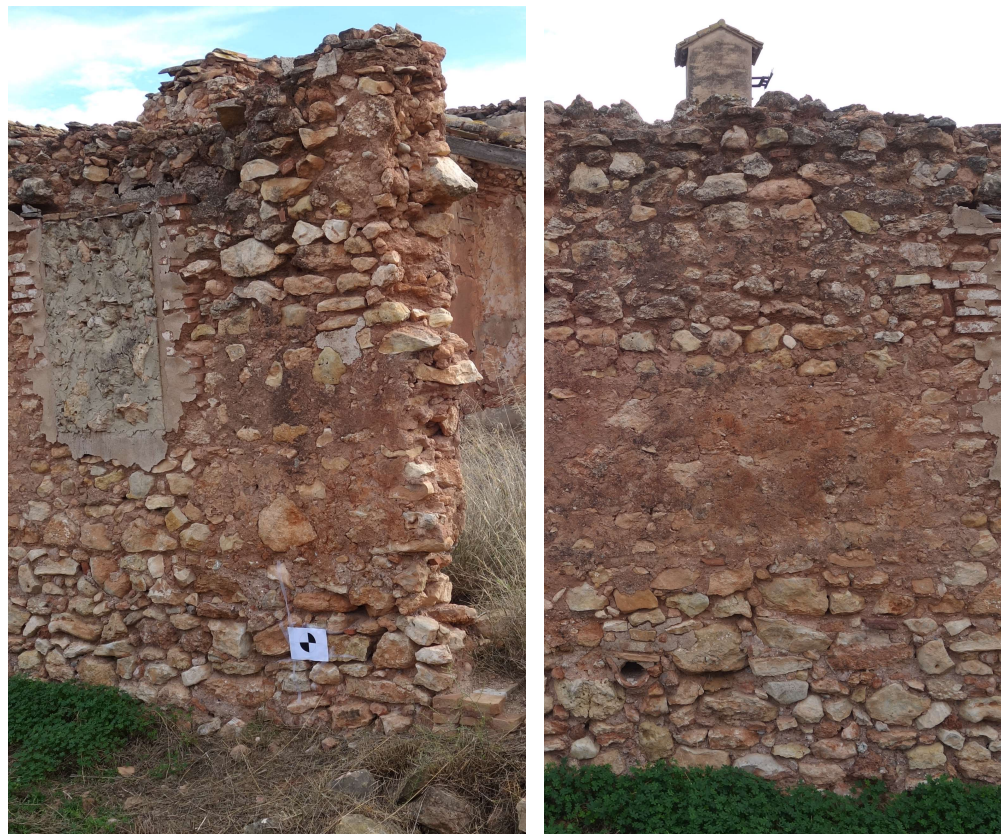
En el caso de la Masía de la Almunia los muros de mampostería que encontramos pueden clasificarse como muros de mampostería ordinaria. El muro está compuesto por mampuestos no tratados previamente a la ejecución del muro; suelen ser de formas irregulares y dimensiones pequeñas. El mortero que los une suele aparecer en una proporción ligeramente menor a la de los mampuestos siendo habitual que se trate de

mortero compuesto por tierra arcillosa y un pequeño porcentaje de cal. En este tipo de edificaciones no era común el uso abundante de cal, ya que al tratarse de un material más caro se reservaba para otro tipo de edificaciones. Las caras exteriores de este tipo de muros se solían acabar con un enlucido del mismo material que el mortero pero con mayor proporción de cal. En la masía encontramos la mayor parte de los muros realizados con esta técnica, en algunos todavía se conserva el enlucido de acabado, en otros se ha perdido de forma que se dejan ver los mampuestos que componen el muro.

Figuras 57 y 58: Imágenes de muros exteriores de la Masía de la Almunia conformados con mampuestos. Elaboración propia.

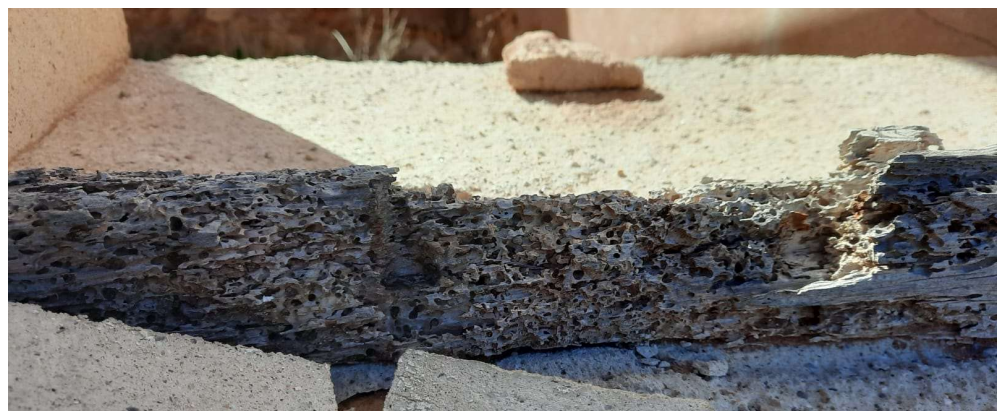
Además de en los dinteles también podemos observar como todas las carpinterías, ya sean puertas o ventanas, también están elaboradas con madera aunque gran parte de ellas se encuentran en un avanzado estado de deterioro o incluso se hayan perdido casi en su totalidad.

Figura 66: Detalle del deterioro de la carpintería de madera. Elaboración propia.

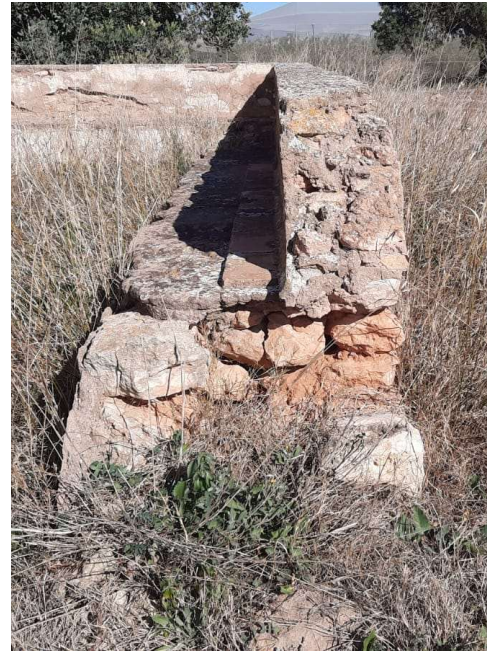
Figura 67: Detalle del murete de entrada.
Elaboración propia.

Otra técnica que encontramos es la tapia valenciana. El murete bajo que cerca la entrada principal de la masía está construido con tapia valenciana. La peculiaridad de esta técnica de tapia es la incorporación de verdugadas de ladrillo de regularización que se disponen entre hilos y tapidas consecutivas o agrupando dos o más tapidas. Estas verdugadas sirven también para puentear los orificios de las agujas del encofrado.

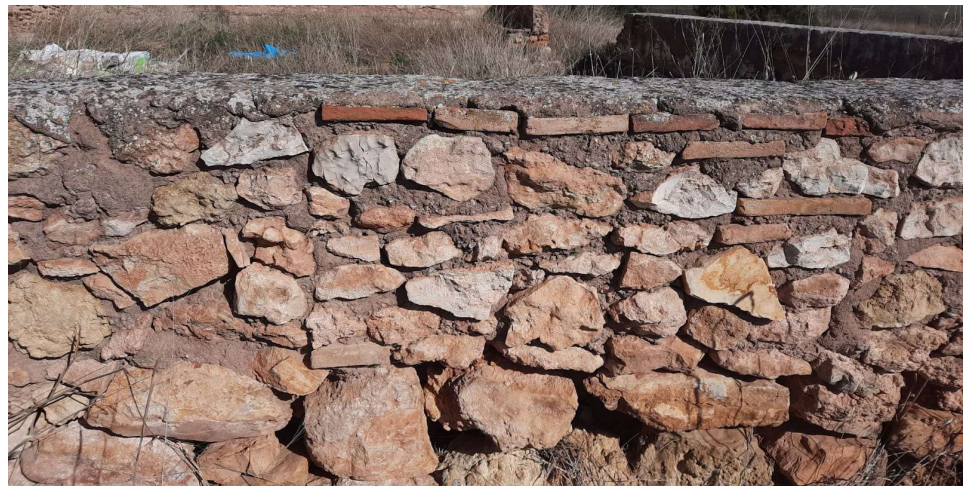
Además en este caso esta tapia se ha lavado mucho con el paso del tiempo, perdiendo su capa exterior de argamasa, y dejando ver los mampuestos interiores, lo que hace que tenga el aspecto de un muro de mampostería en vez de una tapia.

Figura 68: Detalle del murete de tapia valenciana donde se aprecian tanto los elementos de mampostería como las verdugadas de ladrillo. Elaboración propia.

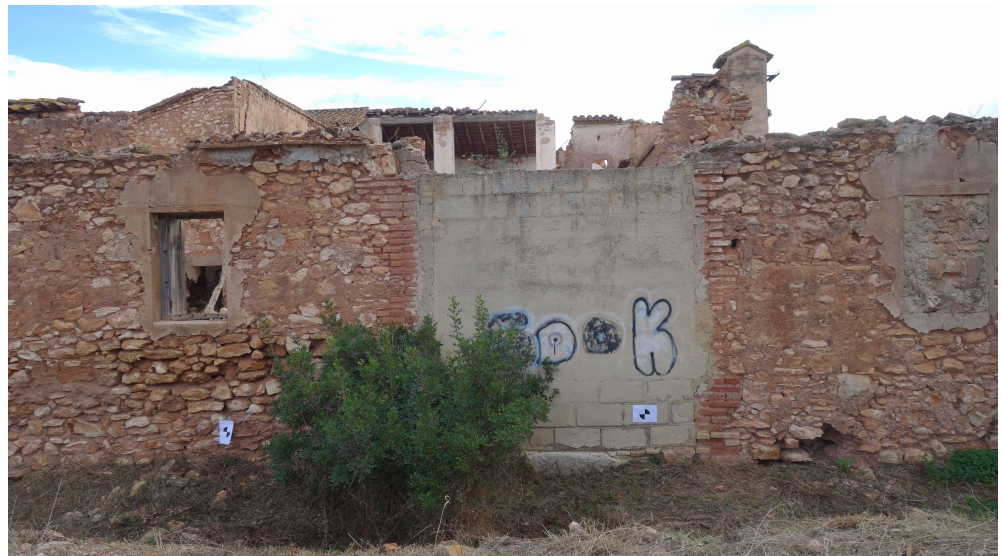
Por último, en la masía encontramos ciertos elementos elaborados con cemento como pueden ser enfoscados en los revestimientos o muros de bloque de hormigón. Estos elementos corresponde a intervenciones bastante posteriores al estado inicial de la masía, pero a día de hoy forman también parte del conjunto de ella.

Figura 69: Tapiado con bloques de hormigón posterior. Elaboración propia.

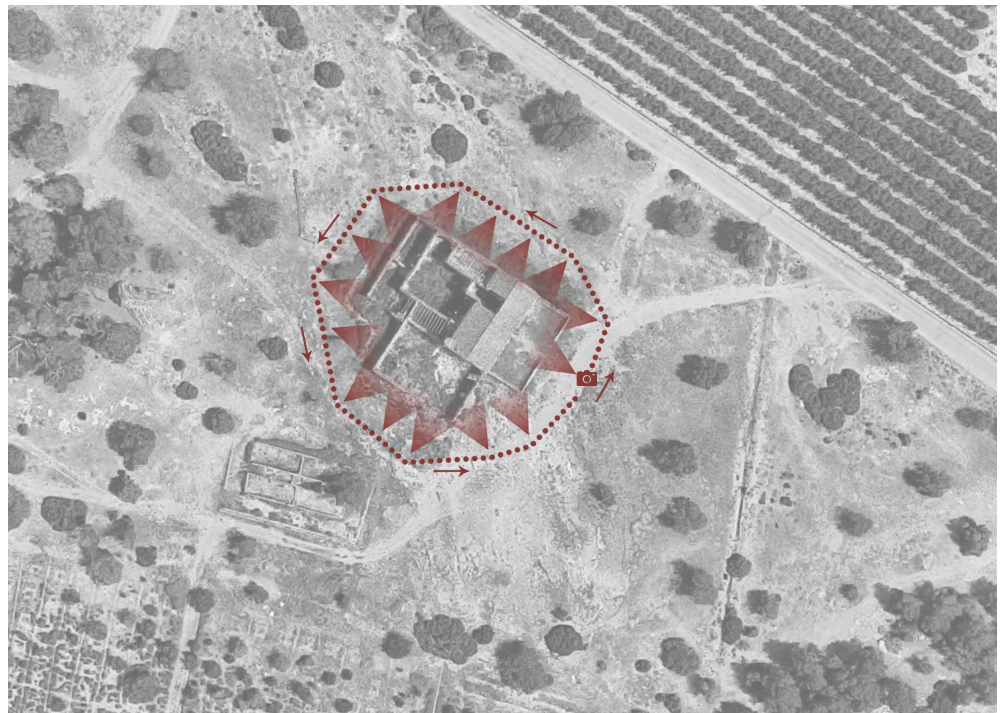
Se realizó una primera toma de datos tomando fotografías alrededor de toda la masía y otra colocando la cámara en una pértiga para tener un punto de vista más alto al que pudiéramos tener realizando las fotografías a pie.

Con estos dos recorridos de fotografías se obtiene información suficiente para realizar el modelo en el programa Metashape, ya que con la primera ronda de fotografías obtenemos todos los datos más próximo al ojo humano y con las aportadas por la pértiga conseguimos aquellas vistas que quedan ocultas desde el nivel del ojo humano.

Figura 70: Esquema de la toma de datos en fotogrametría. Elaboración propia.

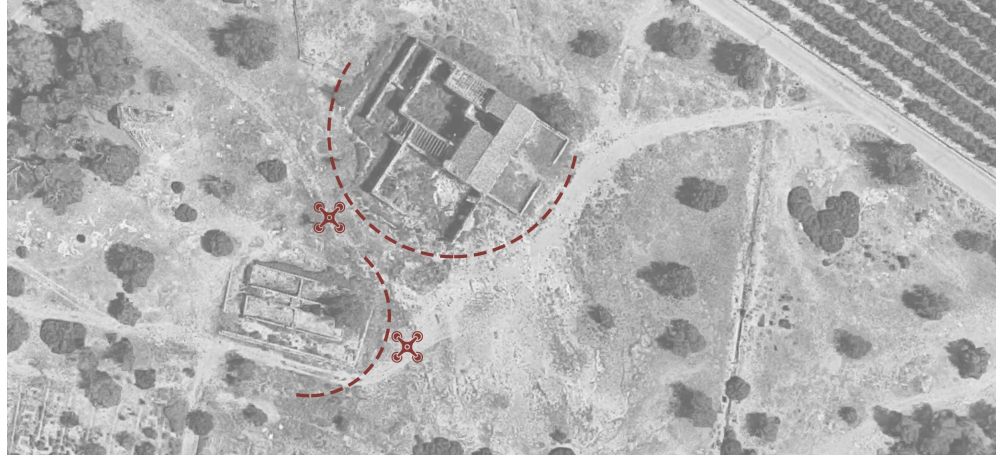
Tras esto se realizó un vuelo con un dron, aparato aéreo no tripulado, en este caso de peso inferior a 250g el cual es capaz de tomar fotografías durante el vuelo.

Figura 71: Esquema de la toma de datos con dron. Elaboración propia.

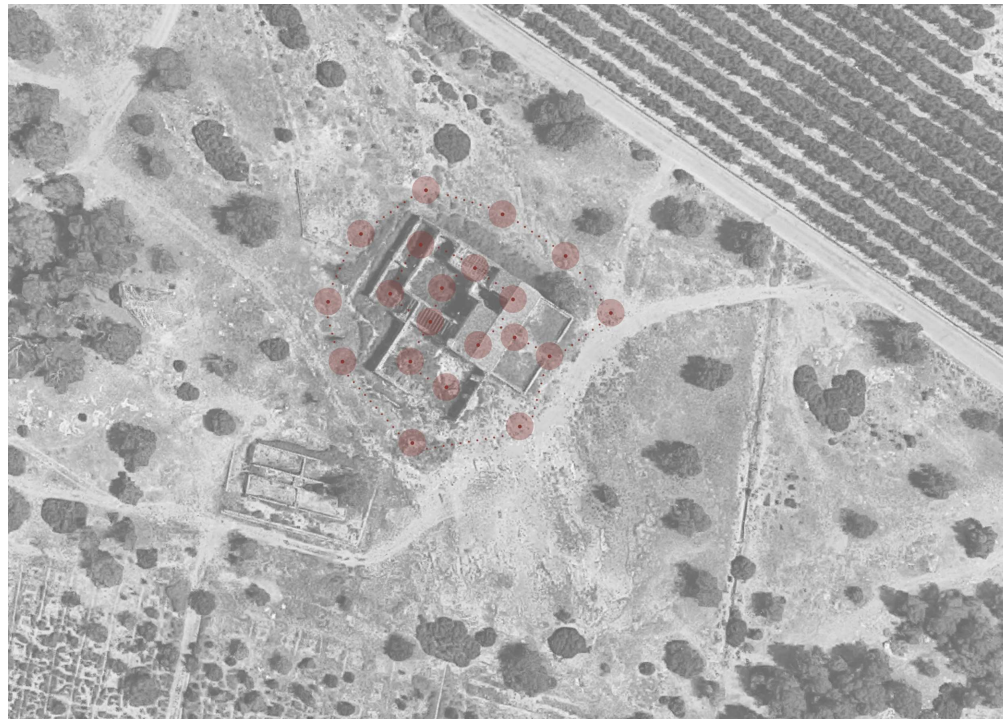
- Trabajo de campo: previamente a comenzar con la toma de datos se realizará un esquema orientativo de donde se van a realizar las escaneadas. Es importante tener en cuenta que siempre tienen que estar conectadas con elementos comunes entre unas y otra de forma que exista una superposición de puntos entre unas nubes y otras, por ello se tendrá que prestar especial atención a la hora de realizar transiciones entre escaneadas en exterior e interior o entre diferentes estancias de la masía.

Además en el caso concreto del escáner utilizado también se ha seguido un orden secuencial ya que tiene un sistema inercial visual que es capaz de enlazar las nubes automáticamente.

Figura 74: Esquema de la toma de datos con escáner láser. Elaboración propia.

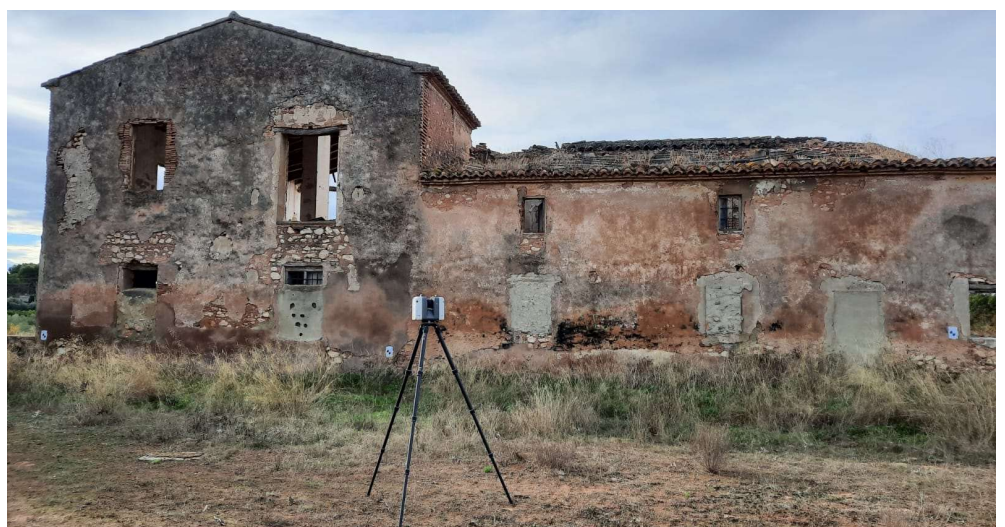
Después se realizaron las escaneadas tanto del exterior como del interior de la masía para obtener el modelo completo. En las escaneadas se seguirá el esquema de planificación y se realizará de forma general en una calidad media, bajándose a calidad a baja en algunas zonas concretas donde los elementos a levantar estaban muy próximos al escáner.

Figura 75: Proceso de escaneado de la Masía de la Almunia. Elaboración propia.

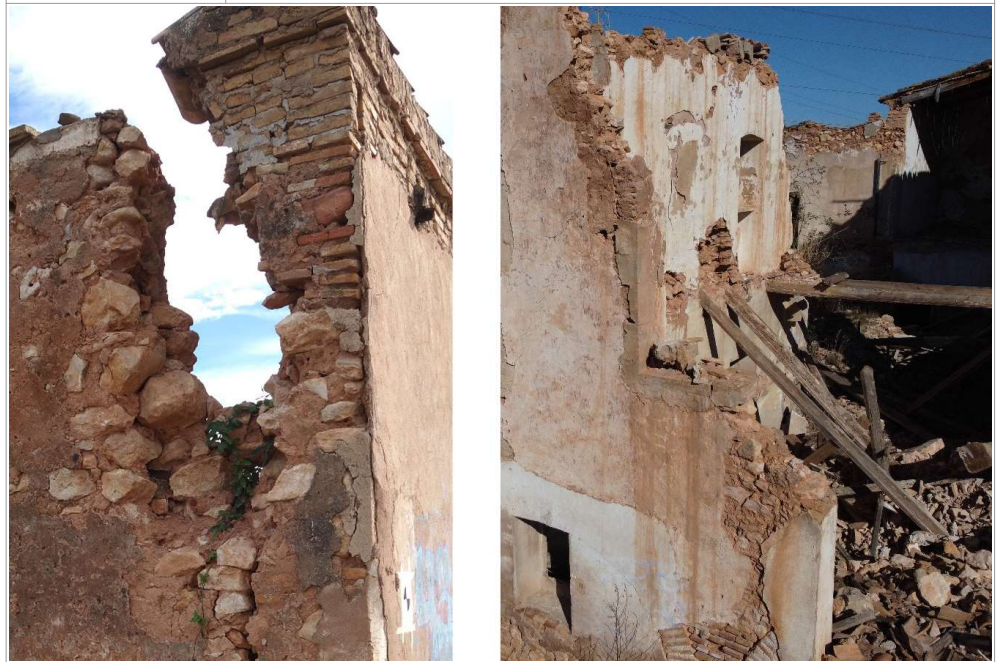
Ficha 01: Pérdida de material	
Lesión	Pérdida de material
Descripción	En algunas zonas se observan faltantes del material que allí se encontraba. Las principales áreas donde encontramos esta patología son los muros laterales del cuerpo principal así como la mayoría de las cubiertas de la construcción.
Factores	Esta pérdida de material puede deberse a factores ambientales y al paso del tiempo.
Posibles causas	Las causas principales son la falta de mantenimiento en la masía y el deterioro de todo el conjunto de los elementos.
Consecuencias	La continuada pérdida de material tiene como consecuencia principal ahondar en el deterioro de todos los elementos constructivos. También puede llevar a la pérdida de la estabilidad de la masía causando derrumbes parciales como ya se han producido.

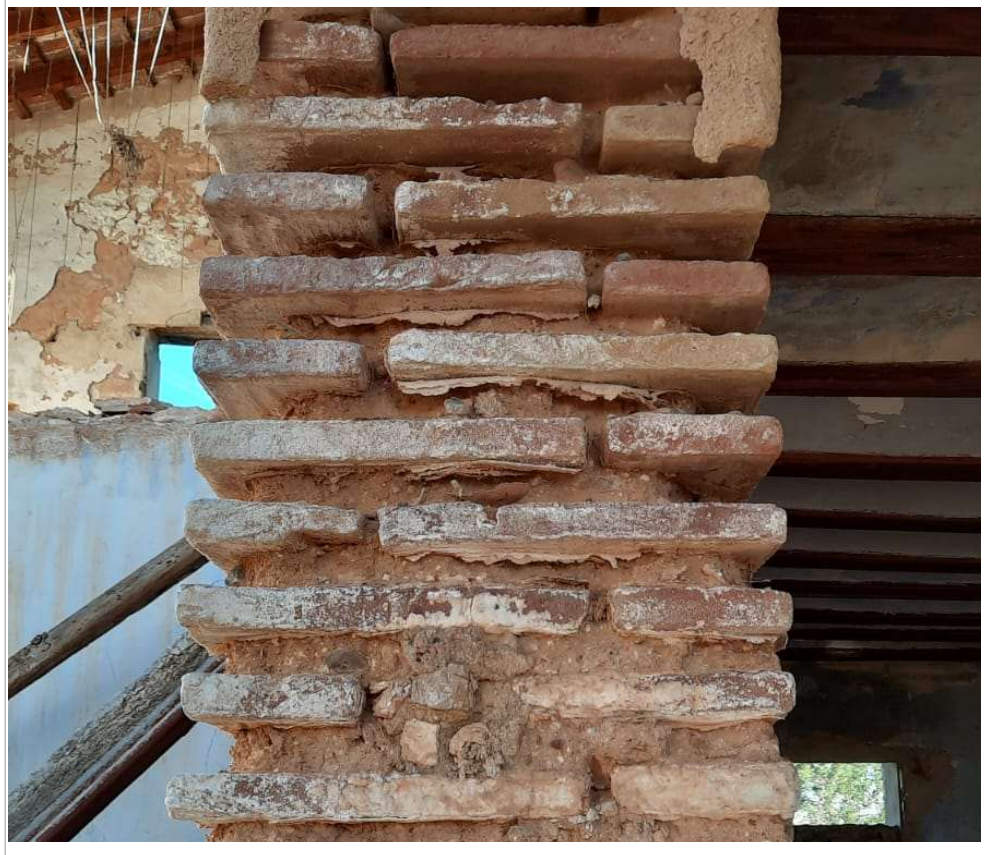
Ficha 03: Lavado de juntas de ladrillo	
Lesión	Lavado de juntas en elementos de ladrillo
Descripción	En los elementos de ladrillo, principalmente en los pilares interiores, se ha perdido el mortero de unión quedando únicamente los elementos cerámicos.
Factores	Esto se debe a factores físico-químicos y ambientales.
Posibles causas	Se puede deber principalmente a la entrada de agua que ha ido lavando y disolviendo el mortero mientras que los elementos de cerámica persisten.
Consecuencias	La principal consecuencia de esta patología es la pérdida de cohesión entre los elementos que deberían encontrarse unidos por el mortero que se ha perdido. Esto puede causar desprendimientos de elementos.

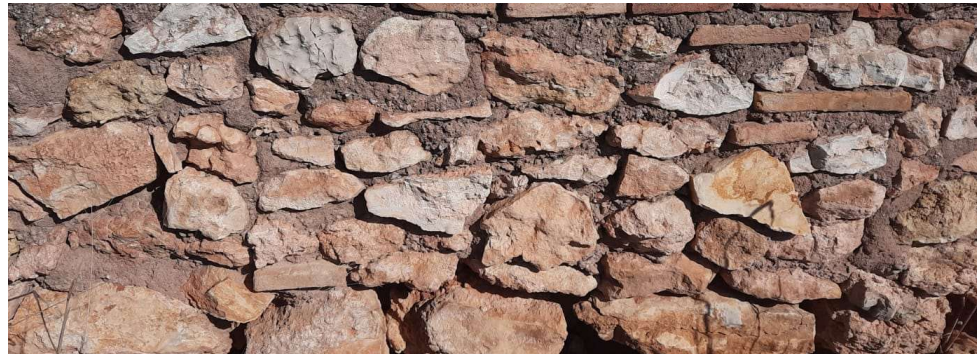
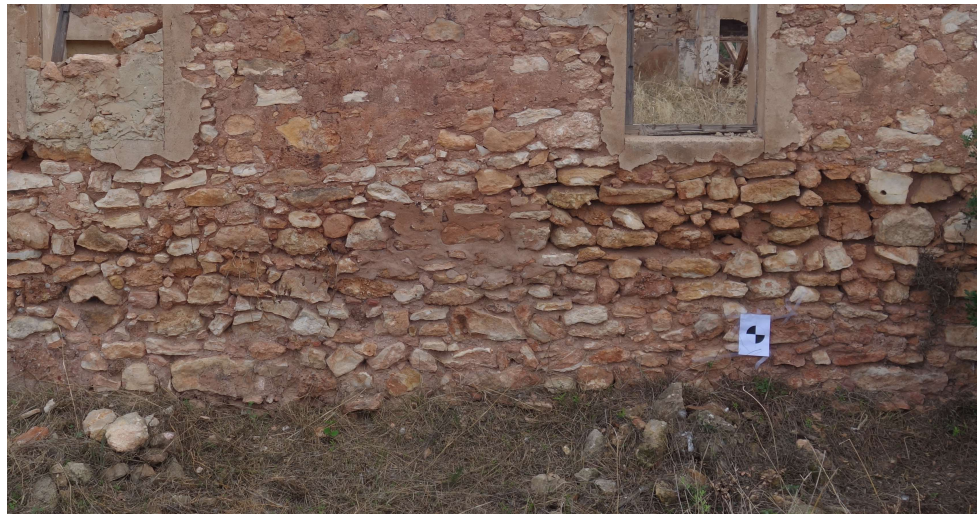
Ficha 04: Lavado de juntas en mampostería	
Lesión	Lavado de juntas en muros de mampostería
Descripción	En los muros de mampostería también se ha perdido el mortero de unión quedan los mampuestos con las juntas lavadas.
Factores	Principalmente factores físico-químicos y ambientales.
Posibles causas	El filtrado de agua en los muros ha ido lavando el mortero de las juntas entre mampuesto llevándose y dejando solo los mampuestos.
Consecuencias	De igual forma que en el caso anterior la principal consecuencia es la pérdida de cohesión pudiendo causar desprendimientos de elementos.
