Masía de la Almunia (Bétera). Estudios previos

Trabajo Fin de Máster

Máster Universitario en Conservación del Patrimonio
Arquitectónico

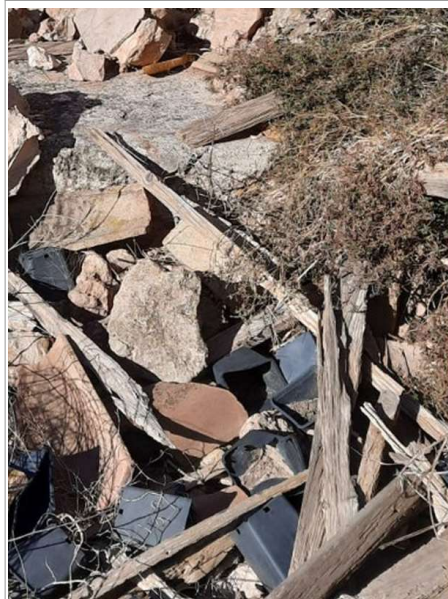
Ficha 05: Acumulación de tierras, escombros y basura	
Lesión	Acumulación de tierras, escombros y basura.
Descripción	En prácticamente la totalidad del suelo de la masía se encuentran escombros principalmente de elementos de la propia masía que han caído aunque también se encuentran escombros y basura impropia ajena ala masía que ha sido dejada allí de forma intencionada.
Factores	Ambientales, físico químicos, físico mecánicos, humanos.
Posibles causas	Los escombros de la propia masía se deben al mal estado de conservación de la masía, las causas son tanto la exposición a los agente ambientales como todo el conjunto de acciones físicas que han llevado al deterioro del conjunto. Los escombros y la basura ajena a la masía se deben a factores humanos.
Consecuencias	Estas acumulaciones dificultan y en algunos casos imposibilitan el acceso a ciertos espacios de la masía. Además de aumentar el aspecto de deterioro y abandono de la zona.

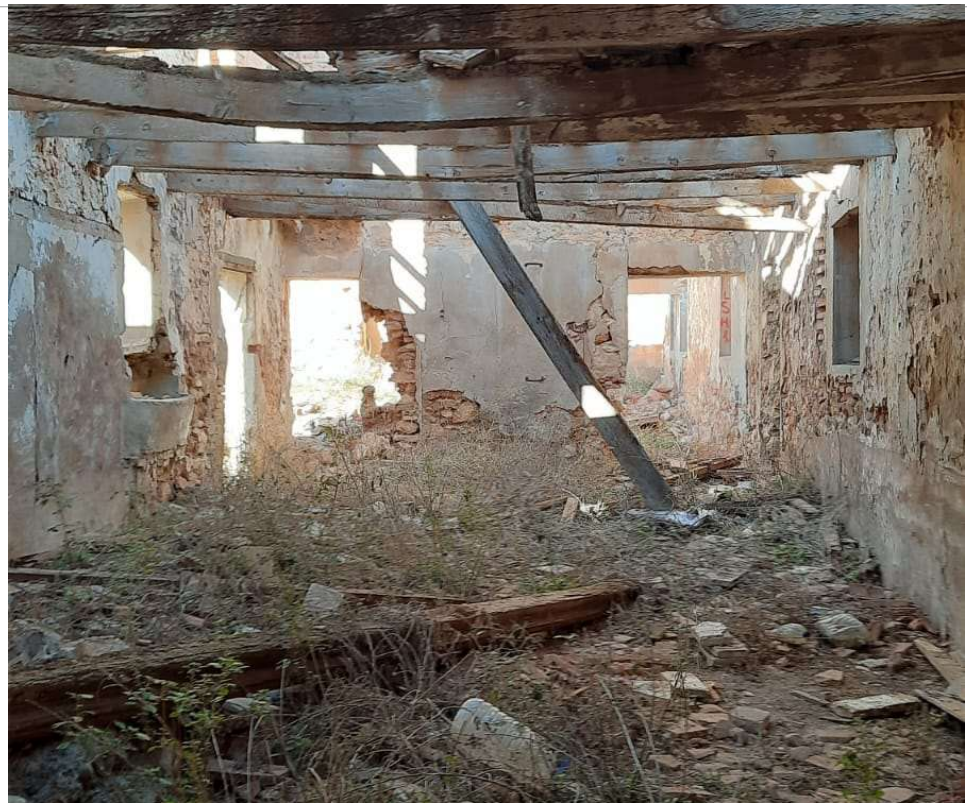
Ficha 06: Polvo y suciedad	
Lesión	Polvo y suciedad
Descripción	En todos los elementos que componen la masía se observan partículas de polvo y suciedad acumulados sobre ellos.
Factores	Los factores son ambientales, físico químicos y físico mecánicos.
Posibles causas	La causa principal es el abandono de la edificación así como el transporte de partículas a causa del agentes climatológicos y depósitos de animales.
Consecuencias	El polvo y la suciedad de la masía contribuyen nuevamente al deterioro global de la edificación. Algunos de los elementos que generan esta suciedad pueden crear corrosión biológica.

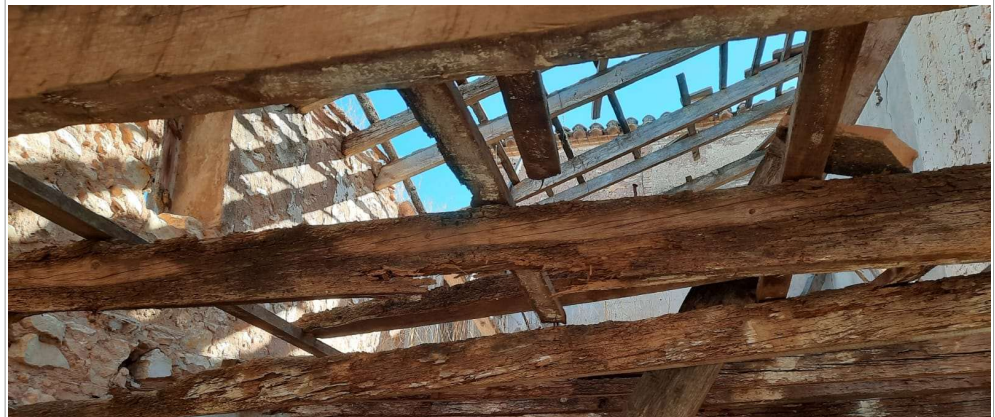
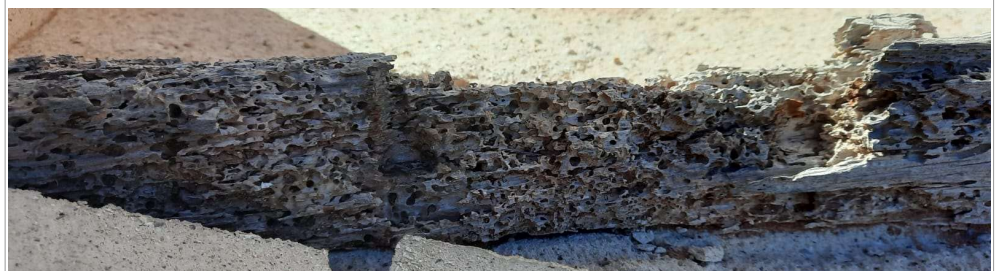
Ficha 07: Pudrición y ataque de xilófagos	
Lesión	Pudrición y ataque de xilófagos en elementos de madera.
Descripción	Los elementos de madera como las vigas y las carpinterías de los huecos se presentan muy deterioradas por pudrición y por ataque de xilófagos, se observan grandes pérdidas de sección en ellos.
Factores	Factores ambientales y biológicos.
Posibles causas	Este deterioro se debe tanto a la exposición prolongada de estos elementos de madera a los agente climáticos como a la aparición de microorganismos que se alimentan de la madera.
Consecuencias	La pudrición de los elementos de madera y el ataque de los xilófagos tiene como consecuencia la pérdida de sección en los elementos de madera. En el caso de los elementos sustentantes como las vigas pueden llegar a producirse derrumbamientos.

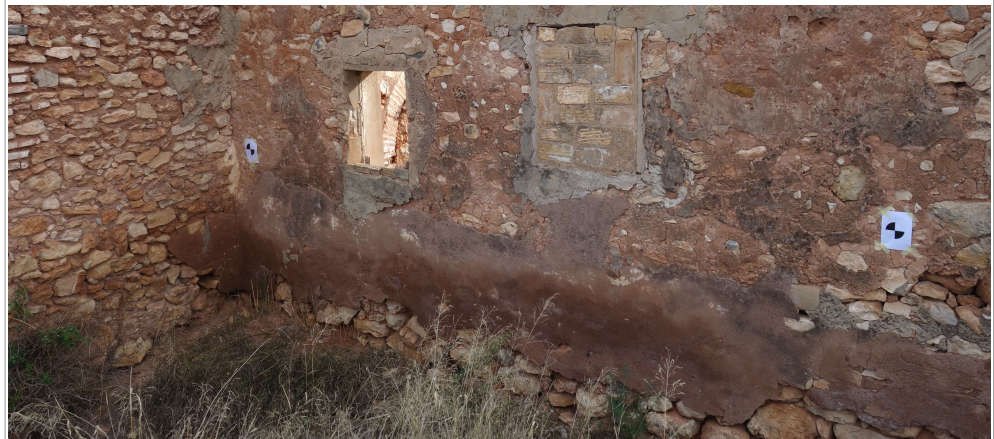
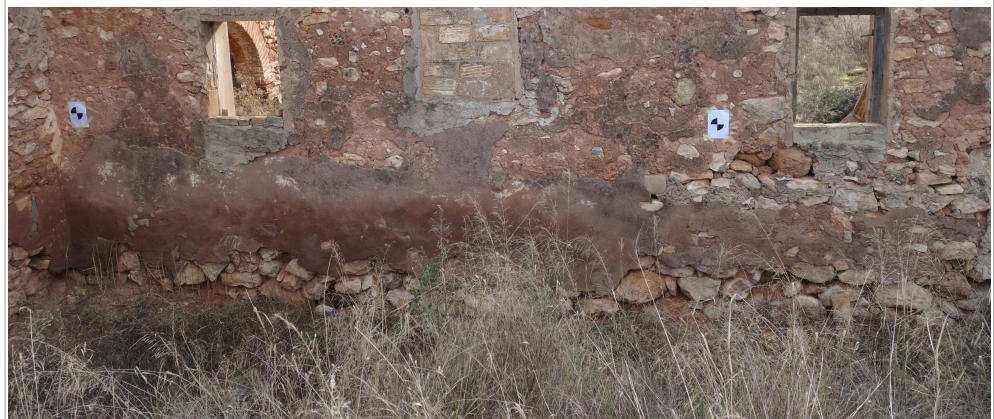
Ficha 08: Humedades por capilaridad	
Lesión	Humedades por capilaridad.
Descripción	En los arranques de algunos de los muros de mampostería se pueden observar manchas de humedad.
Factores	Factores físico químicos.
Posibles causas	Esta humedad se debe a la presencia de agua en el terreno sobre el que se asienta la edificación. De forma progresiva estos elementos han ido absorbiendo ese agua del terreno hacia el interior del muro.
Consecuencias	Esta humedad puede llegar a producir fallos en los muros donde se encuentra provocando su caída.

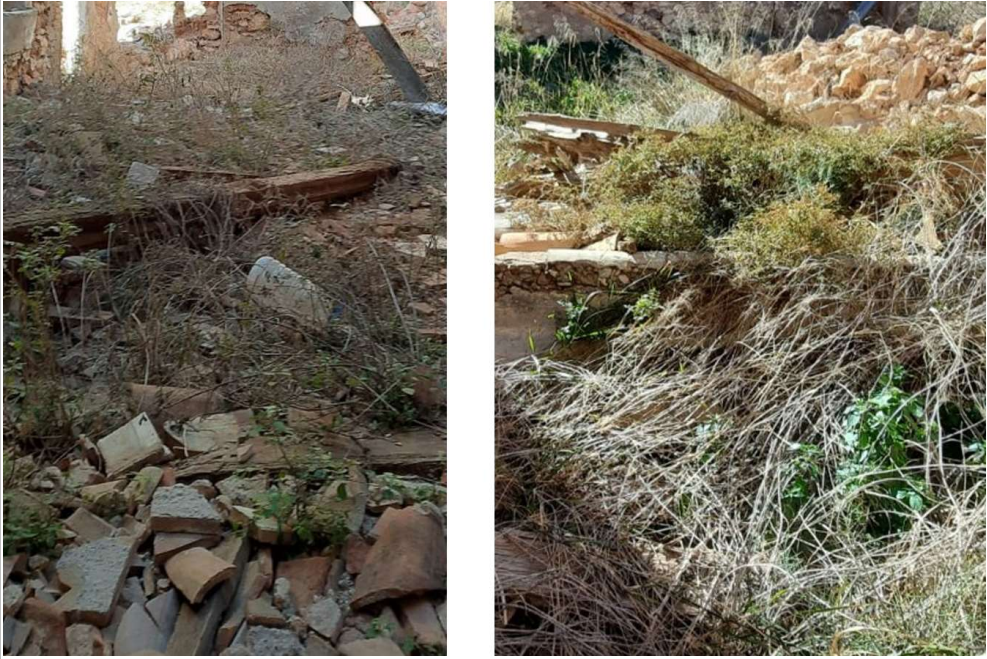
Ficha 09: Crecimiento de vegetación en el interior	
Lesión	Crecimiento de vegetación en el interior
Descripción	En algunos elementos de la edificación como las cubiertas o algunos muros ha crecido vegetación.
Factores	Factores ambientales y biológicos.
Posibles causas	El crecimiento de la vegetación en estos lugares se debe al transporte de semillas por factores ambientales como el viento o biológicos como pájaros u otros animales. De esta forma han llegado hasta estos lugares o gracias a los agentes climáticos han tenido las condiciones óptimas para su crecimiento.
Consecuencias	La principal consecuencia del crecimiento de la vegetación es el crecimiento de las raíces, estas pueden causar grandes daños al crecer dentro de los muros creando grietas y fisuras por las que posteriormente se facilita la entrada de agua.

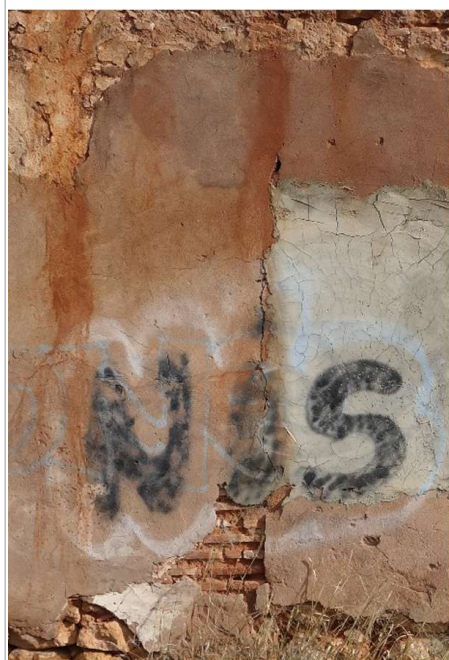
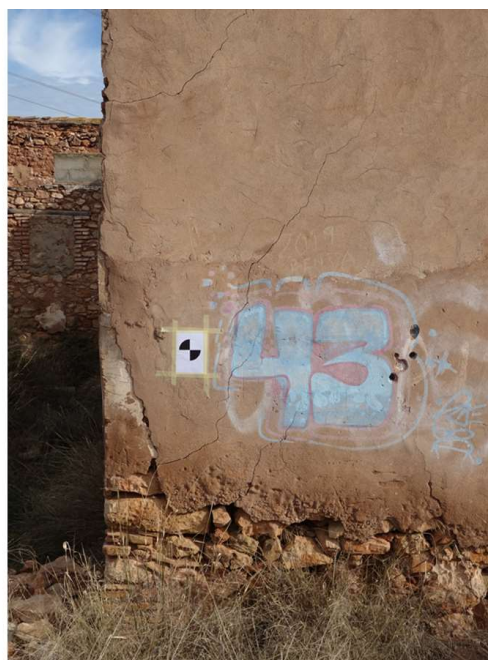
Ficha 010: Elementos impropios	
Lesión	Elementos impropios: grafitis.
Descripción	En diversos muros de la masía se presentan grafitis.
Factores	Humanos
Posibles causas	Al tratarse de una edificación alejada de la población y al encontrarse bastante deteriorada en su conjunto puede verse como un punto en el que poder realizar este tipo de actos sin repercutir consecuencias sobre los autores.
Consecuencias	Como consecuencia se altera la imagen del conjunto arquitectónico, además se crea una percepción de abandono que puede atraer a la realización de otros grafitis o de otras actividades que deterioren el conjunto.
