PROYECTO DE REFORMA DE EDIFICIO  
PLURIFAMILIAR. MEJORA ENERGÉTICA

Trabajo Fin de Grado

Como objetivos específicos aplicará el caso de reforma a un edificio plurifamiliar de los años 60, de cinco plantas y entre medianeras, situado en Burjassot, Valencia.

Se trata de un edificio construido en el año 1966, en el cual no se ha realizado ninguna reforma previa, por lo que, con el paso del tiempo, el deterioro de algunas zonas del edificio es notable.

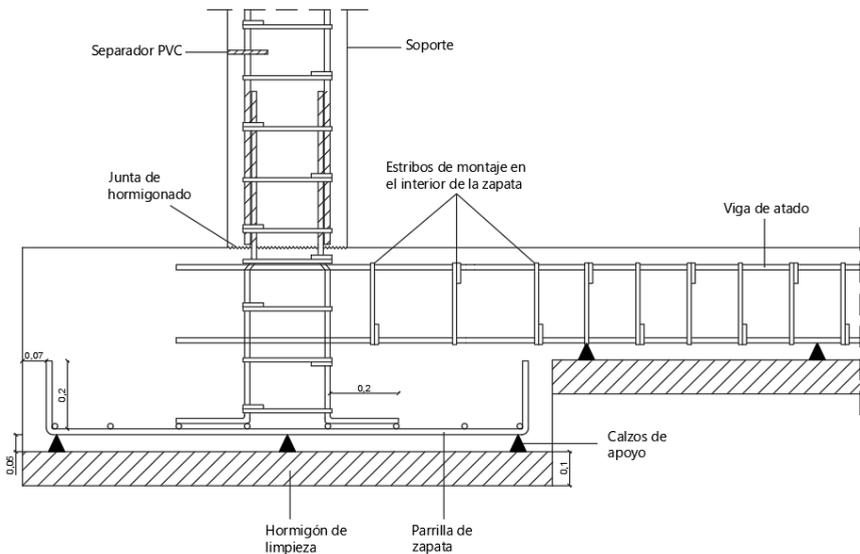
La cimentación del edificio está compuesta por zapatas aisladas arriostradas. De este modo, las cargas que son transmitidas por los pilares se reparten a través de la cimentación.

Imagen 5. Detalle zapata aislada arriostrada. (Elaboración propia, 2023).

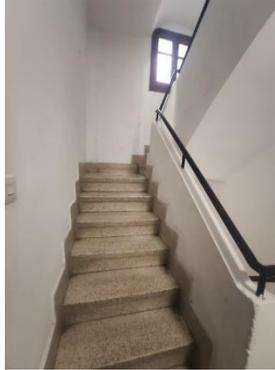
Las escaleras del edificio están formadas a base de losas de hormigón.

*Imagen 7. Tramo de escalera. (Imagen propia, 2023).*

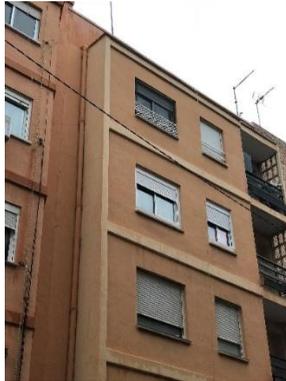
Al igual que en los paramentos verticales exteriores, los paramentos horizontales exteriores están acabados con un enfoscado de mortero de cemento revestido con pintura.

*Imagen 11. Revestimiento en fachada. (Imagen propia, 2023).*

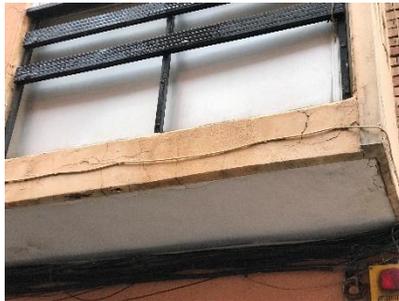
1. Grietas y fisuras generalizadas, de directriz aleatoria en revestimiento de frente de voladizo en zona próxima entre forjado y antepecho. Los elementos afectados son el revestimiento, hormigón y posiblemente la armadura de frente de voladizo.

*Imagen 12. Grietas y fisuras en frente de voladizo. (Imagen propia, 2023).*

La causa más probable para la aparición de grietas y fisuras en el frente de forjado es la dilatación y contracción del revestimiento junto al uso de materiales de mala calidad.

1. Picar el revestimiento en mal estado y el hormigón deteriorado con martillo eléctrico hasta poder visualizar la armadura.
2. Comprobar si la armadura está en buen estado o mal estado.

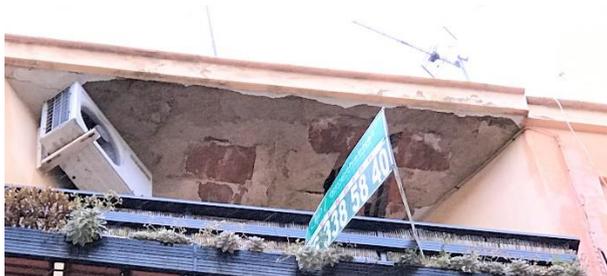
6. Desprendimiento del revestimiento y posible corrosión de las armaduras en voladizo de fachada principal.

*Imagen 16. Desprendimiento del revestimiento y posible corrosión de armaduras. (Imagen propia, 2023).*

Intervención sobre la corrosión y desprendimiento. Todo el proceso se describe en la Lesión 1, grietas y fisuras en frente de forjado.

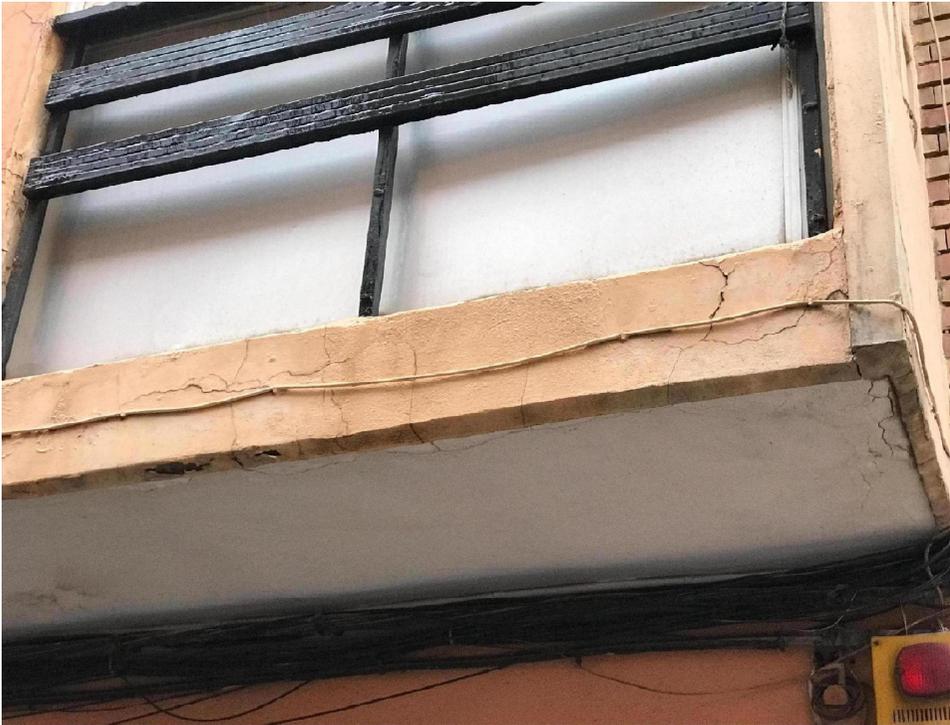
Lesión LS [FC]\_f\_gri01 [Ref. FA001]

Elemento a inspeccionar	Código Lesión	Lesiones y síntomas	Indicadores		Actuaciones	Ref. Fotográfica
			ID	ED	AP	
Soporte	LS_[FC]_f_gri01	Grietas del soporte, en forma de roturas lineales coincidentes con encuentros entre elementos estructurales y cerramiento. Pueden ser horizontales (en la parte superior de las vigas y bordes de forjados), verticales (próximas a pilares) o en arco de descarga sobre estructuras horizontales.	3	0	INTu	FA001
	OTROS	Corrosión en armaduras y desprendimiento en voladizo	3	0	INTu	FA002

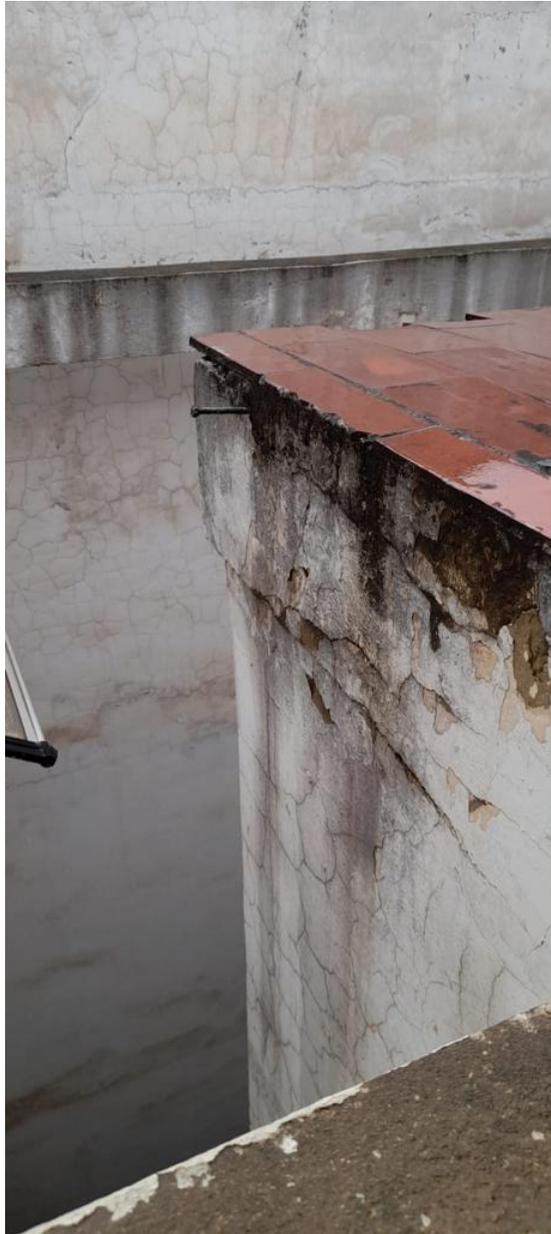
Lesión OTROS [Ref. FA003]

Elemento a inspeccionar	Código Lesión	Lesiones y síntomas	Indicadores		Actuaciones	Ref. Fotográfica
			ID	ED	AP	
Soporte	OTROS	Grietas generalizadas en fachada	3	1	INTm	FA003
Acabado exterior	LS_[FC]_d_ens01	Ensuciamiento físico de paños ciegos, sobre todo en zonas más protegidas (bajos y centro de fachada), produciendo manchas generalizadas por depósito, sobre todo en plataformas horizontales.	2	1	INTm	FA004

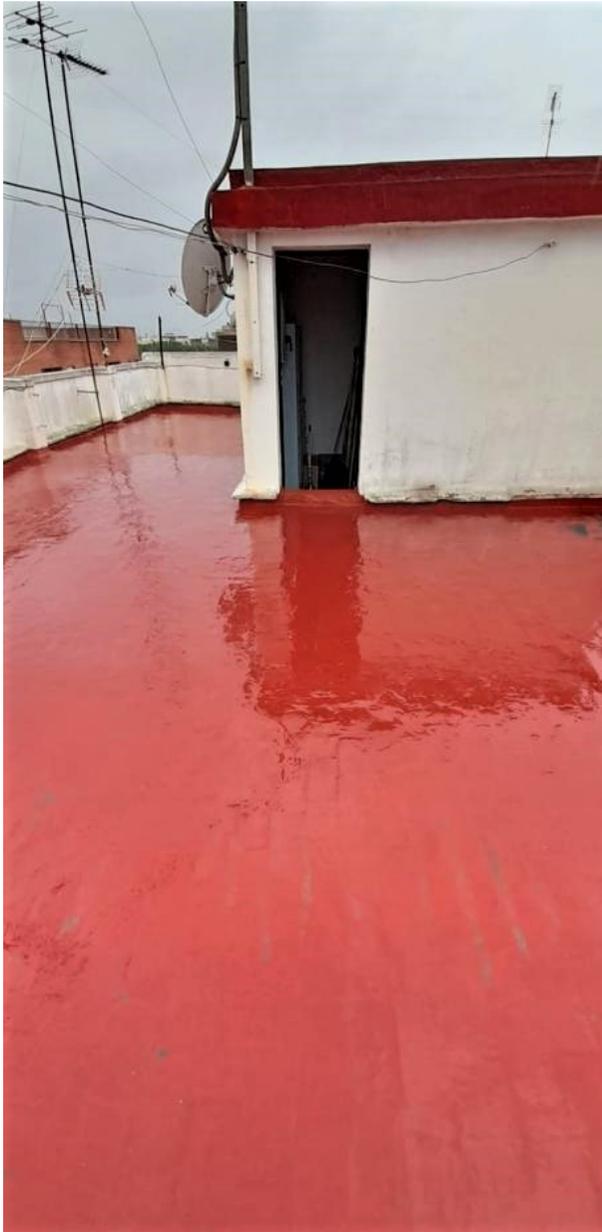
Cubierta OTROS [Ref. CU001]

Elemento a inspeccionar	Código Lesión	Lesiones y síntomas	Indicadores		Actuaciones	Ref. Fotográfica
			ID	ED	AP	
Material de cubrimiento	OTROS	Deficiencias en la impermeabilización de cubierta	3	0	INTu	CU001
Elementos Singulares	LS_[QB]_f_des03	Desprendimientos de elementos singulares de cubiertas deteriorados por presencia previa de grietas y/o humedades (remates de chimenea, chimeneas, aleros, petos...).	3	1	INTu	CU002

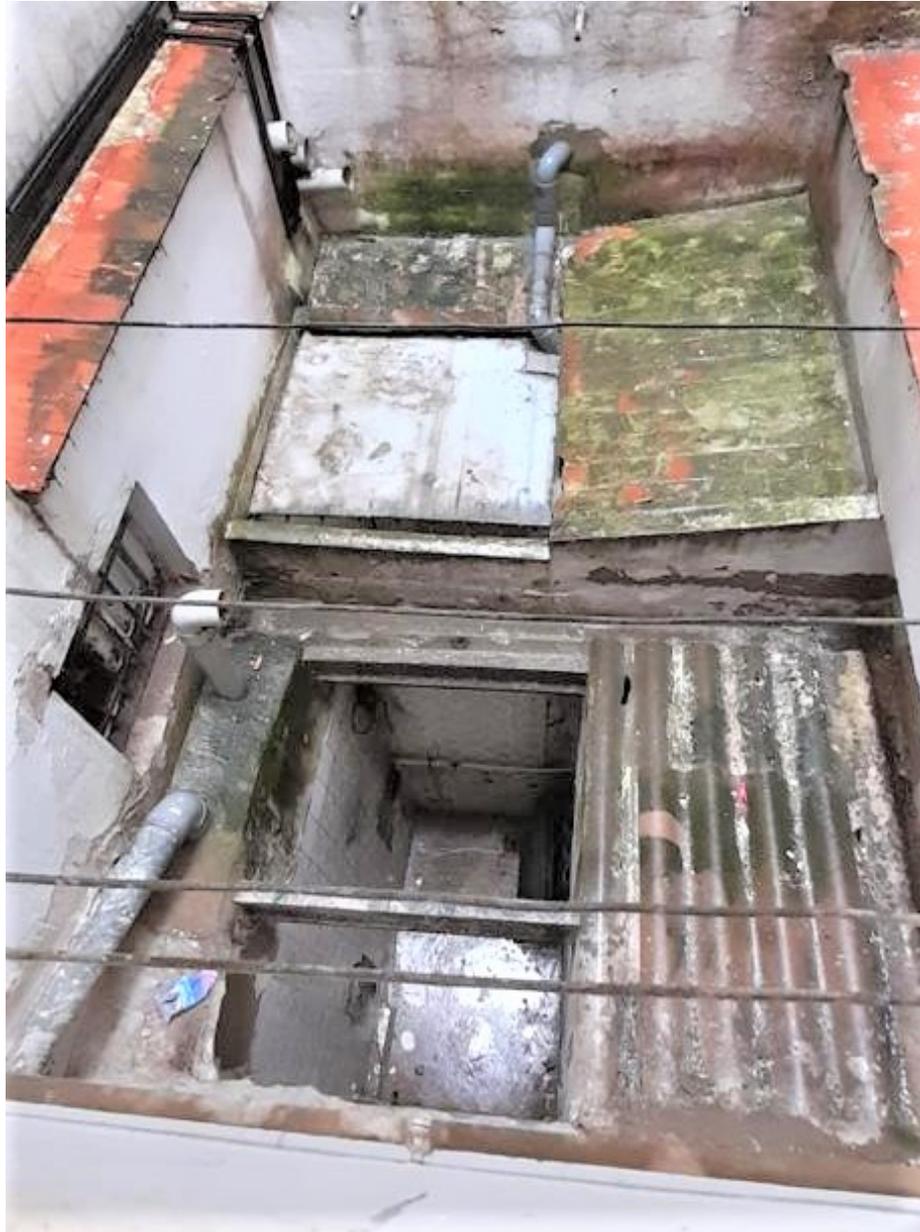
Cubierta OTROS [Ref. CU003]

Elemento a inspeccionar	Código Lesión	Lesiones y síntomas	Indicadores		Actuaciones	Ref. Fotográfica
			ID	ED	AP	
Material de cubrimiento	OTROS	Degradación del material de cubrimiento	3	2	INTm	CU003

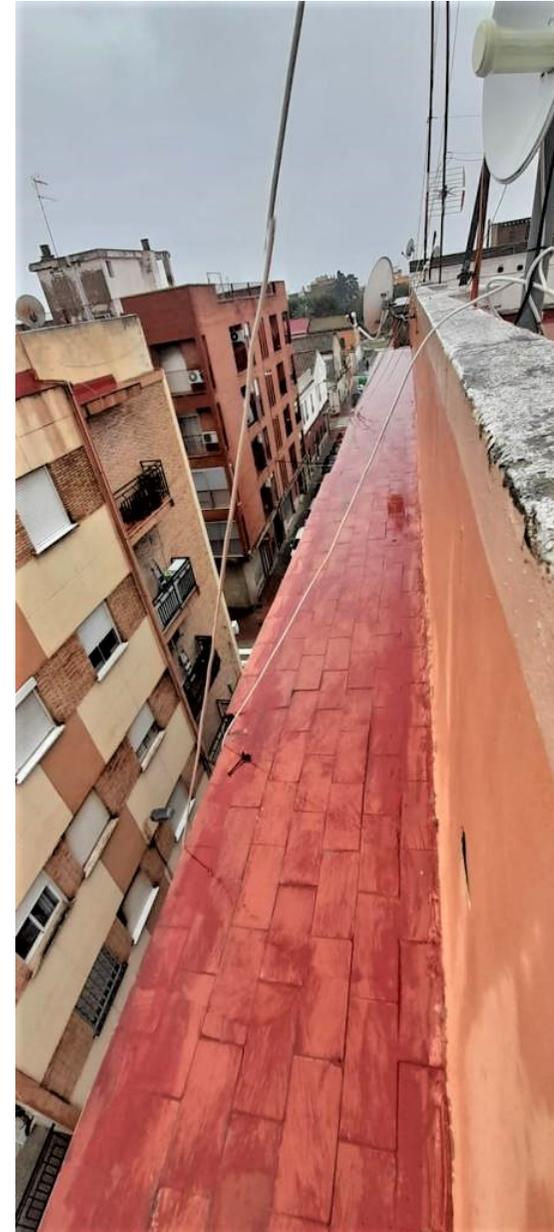
Cubierta LS [QB]\_f\_des01 [Ref. CU004]

Elemento a inspeccionar	Código Lesión	Lesiones y síntomas	Indicadores		Actuaciones	Ref. Fotográfica
			ID	ED	AP	
Material de cubrimiento	LS_[QB]_f_des01	Desprendimiento de sistemas adheridos, con caída o falta de material de cobertura, en faldón o encuentro de faldones.	2	2	INTu	CU004

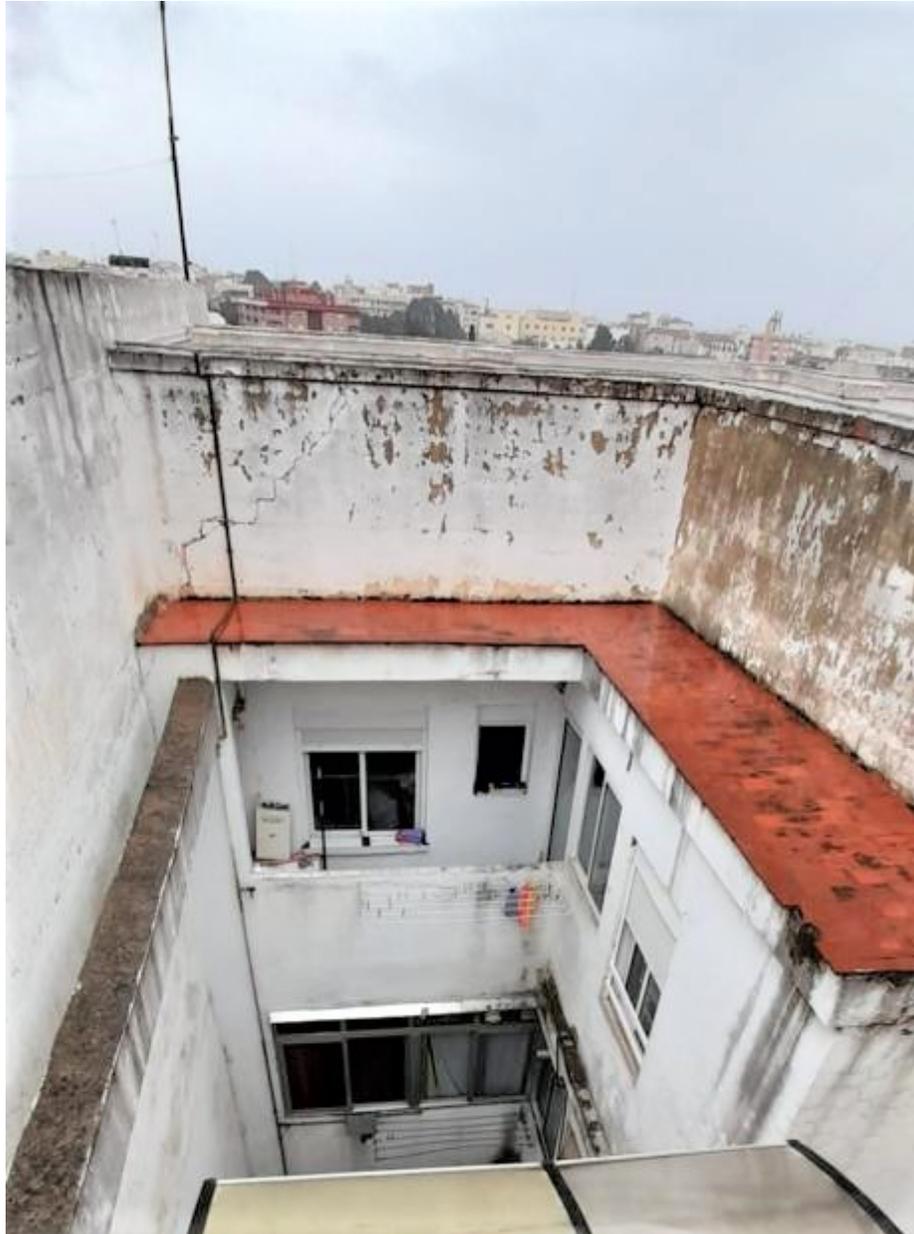
Cubierta OTROS [Ref. CU005]

Elemento a inspeccionar	Código Lesión	Lesiones y síntomas	Indicadores		Actuaciones	Ref. Fotográfica
			ID	ED	AP	
Material de cubrimiento	OTROS	Desgaste del material de cubrimiento.	2	2	INTm	CU005

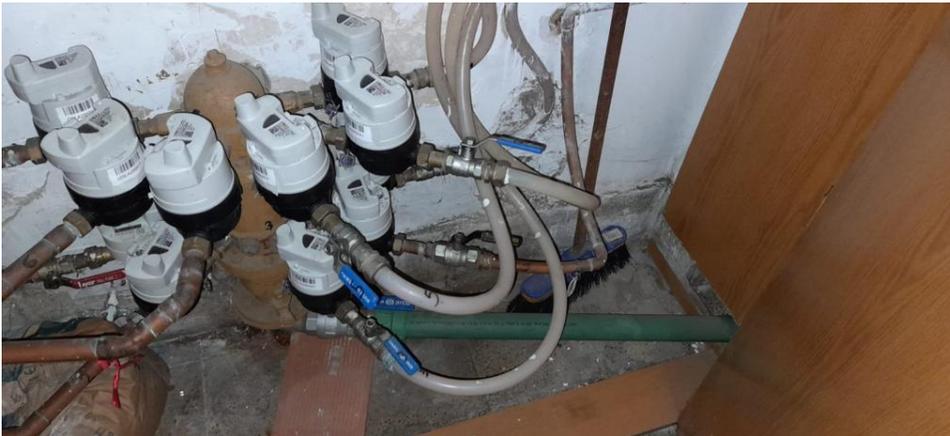
Suministro de aguas. Contadores. [Ref. IN001]

Suministro de aguas. Contadores.	Zaguán PB	Contadores obsoletos y presencia de corrosión y oxidación	NO	
Suministro eléctrico. Contadores.	Casetón escalera	Cuadro obsoleto	NO

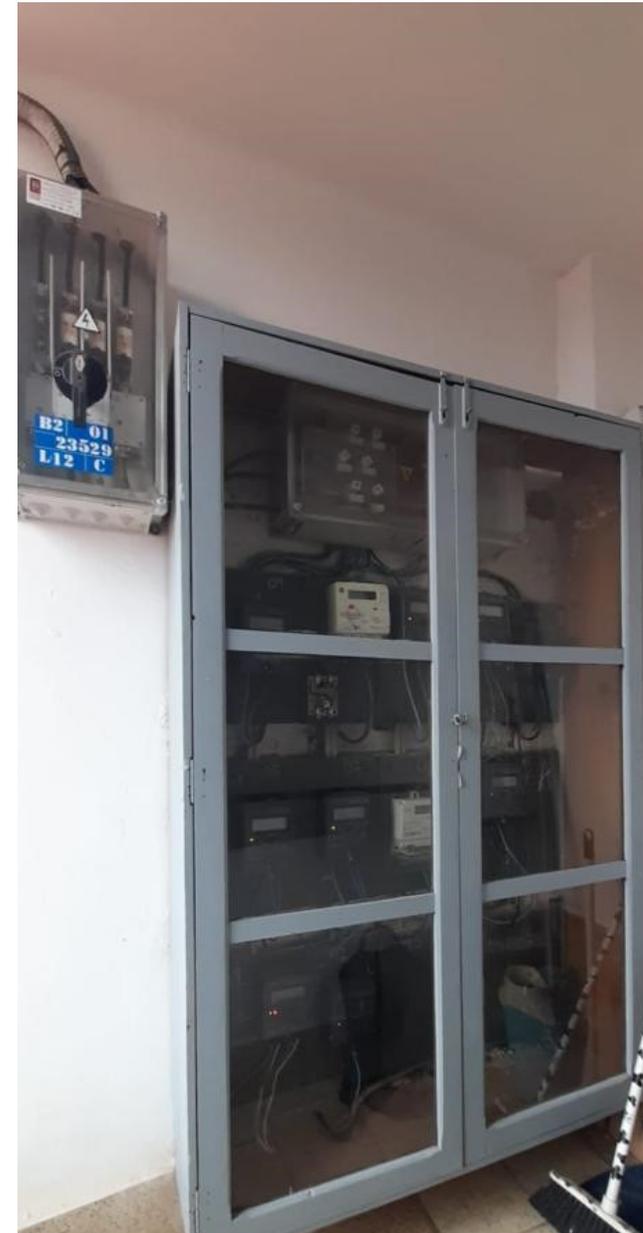
Suministro eléctrico. Contadores. [Ref. IN002]

SUMINISTRO ELÉCTRICO		¿Los contadores están centralizados? <input type="radio"/> SI <input checked="" type="radio"/> NO					
Elemento a inspeccionar	Ubicación	Lesiones y síntomas	Indicadores		Actuaciones	Ref. fotográfica	
			ID	ED	AP		
Suministro eléctrico	Contadores	Casetón escalera	Cuadro obsoleto				IN002
	Red	Zonas comunes	No presenta ninguna lesión				
	Otros						
Observaciones	Cuadro obsoleto, protecciones inadecuadas. Adaptar el cuadro de centralización de contadores de luz a la normativa vigente que le es de aplicación.

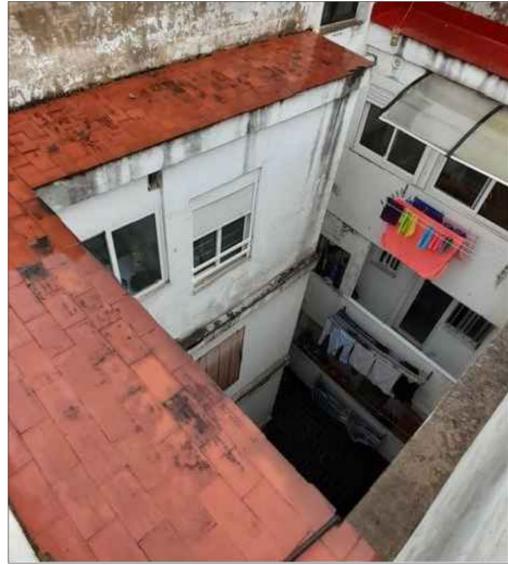
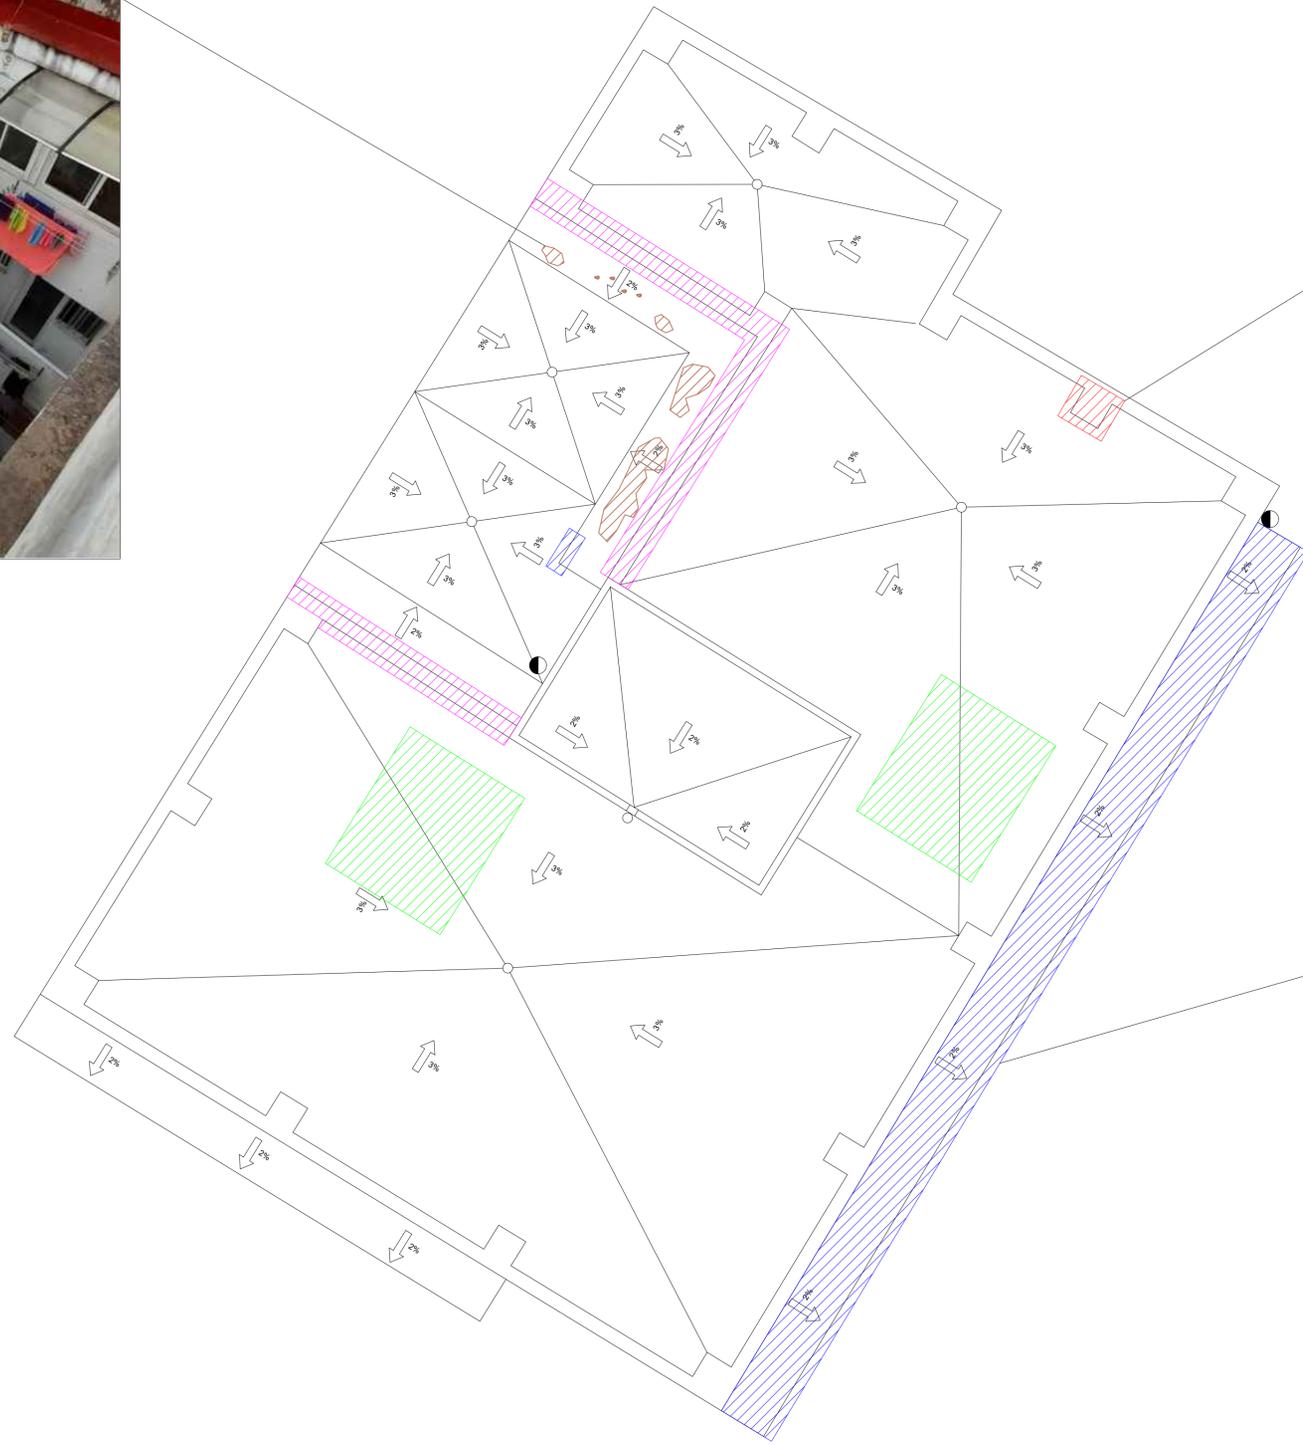
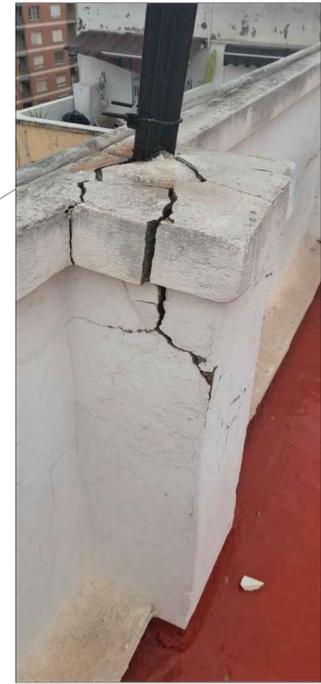
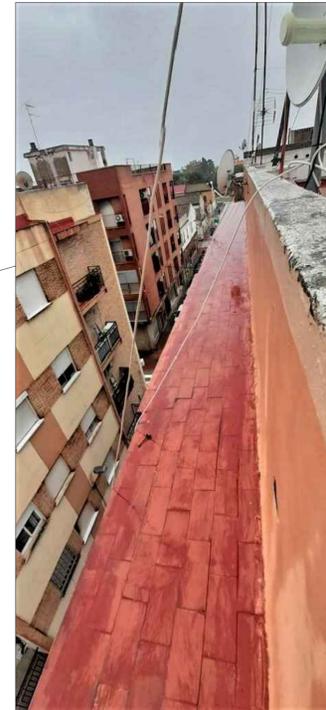
PLANO Nº 10

- DEFICIENCIA EN LA IMPERMEABILIZACIÓN
- FISURAS Y DESPRENDIMIENTO DEL ENFOSCADO EN ANTEPECHOS
- GRIETAS EN PILASTRA
- DESPRENDIMIENTO MATERIAL DE COBERTURA
- ORGANISMOS VIVOS (MOHO) Y SUCIEDAD

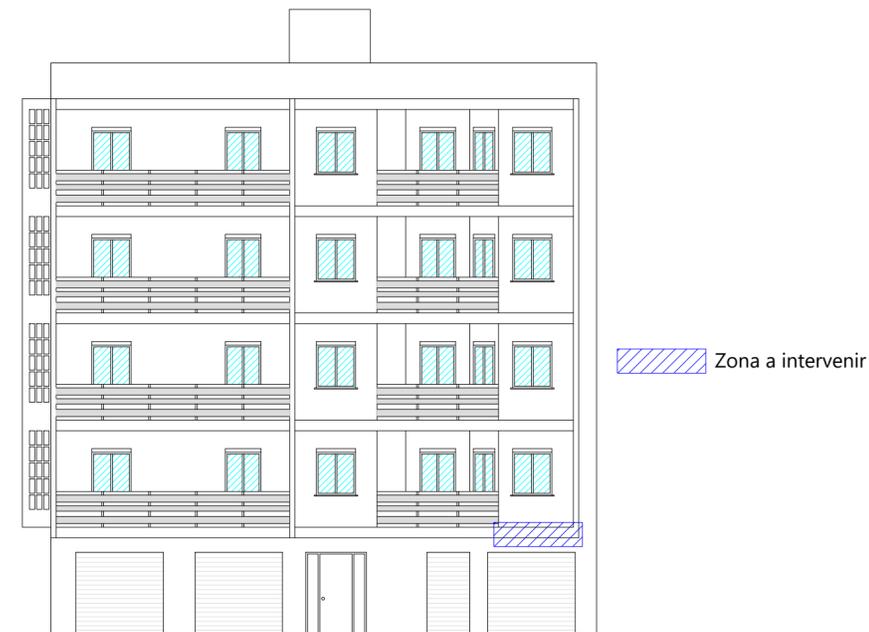
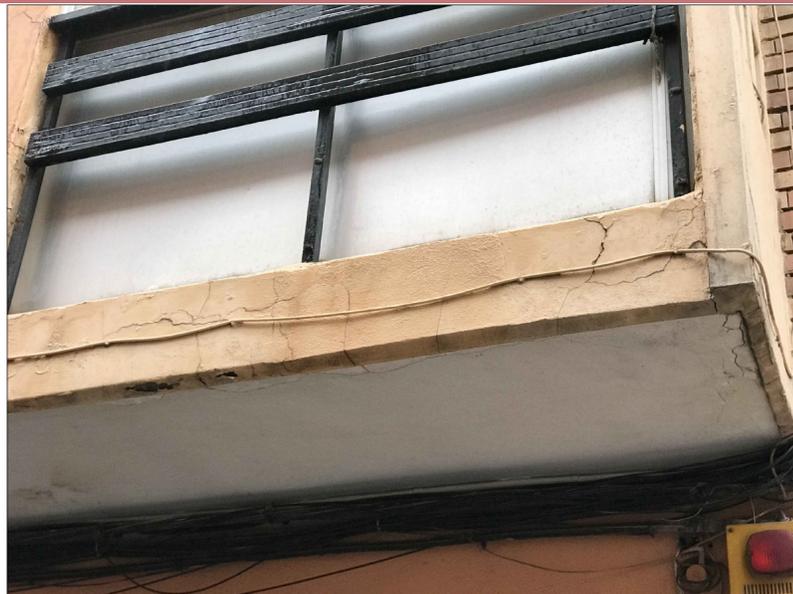
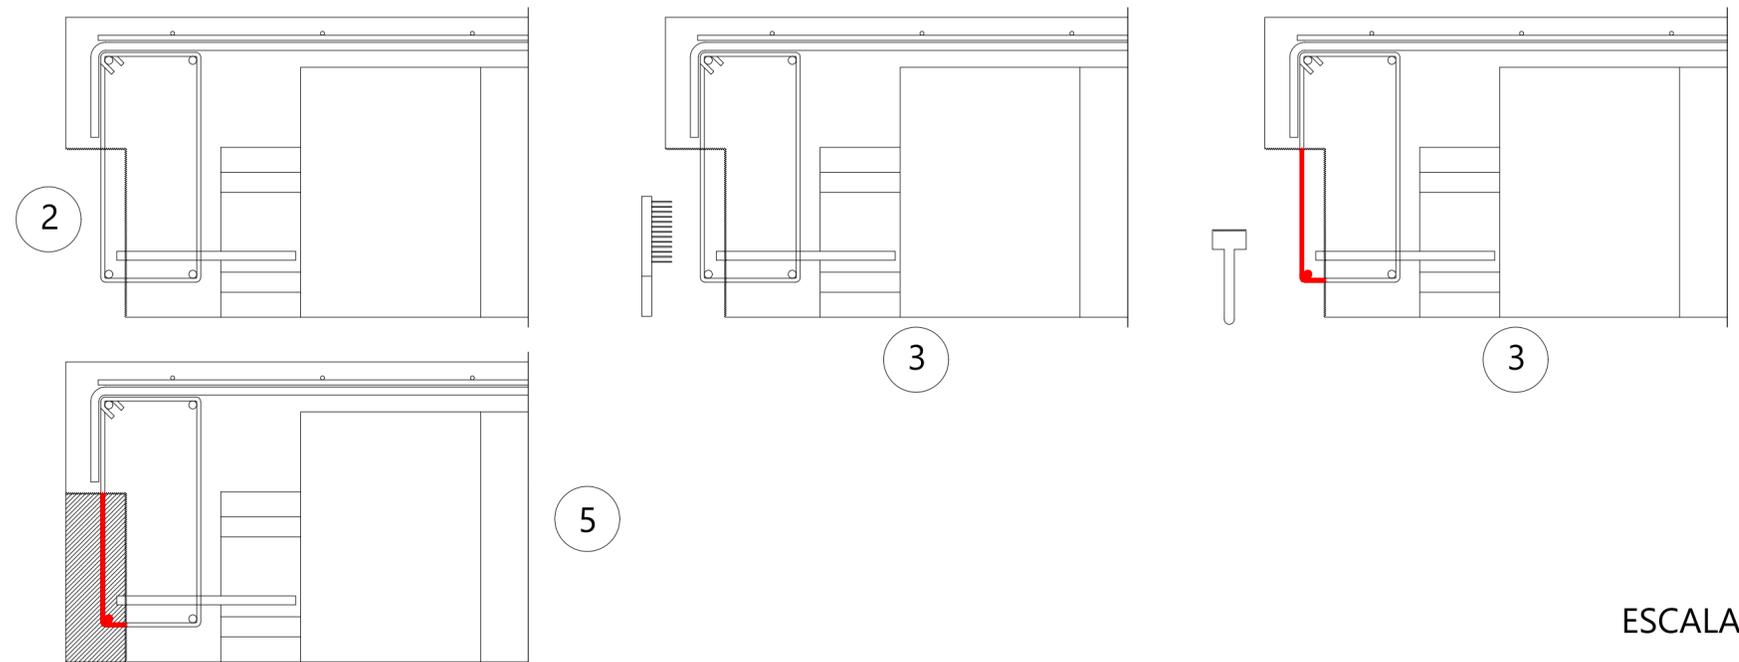
Grietas y fisuras generalizadas, de directriz aleatoria en revestimiento de frente de voladizo en zona próxima entre forjado y antepecho.

1. Dilatación/contracción del frente de forjado.
2. Dilatación de la cubierta, ausencia de junta de dilatación.
3. Dilatación/contracción del revestimiento.
4. Falta de impermeabilización en la cubierta, provocando filtraciones de agua.
5. Mala disposición de los faldones en cubierta provocando una mala evacuación del agua.
6. Corrosión de la armadura del zuncho de borde.
7. Uso de materiales de mala calidad.
8. No presencia de goterón o insuficiente vuelo.

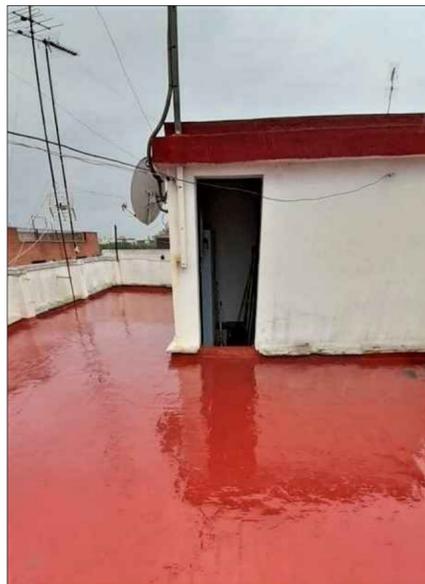
FOTOGRAFÍAS DEL ESTADO ACTUAL

- Fallos originados en la concepción de la cubierta:
  - Falta de detalles constructivos en el proyecto o en la obra.
  - Detalles constructivos mal pensados.

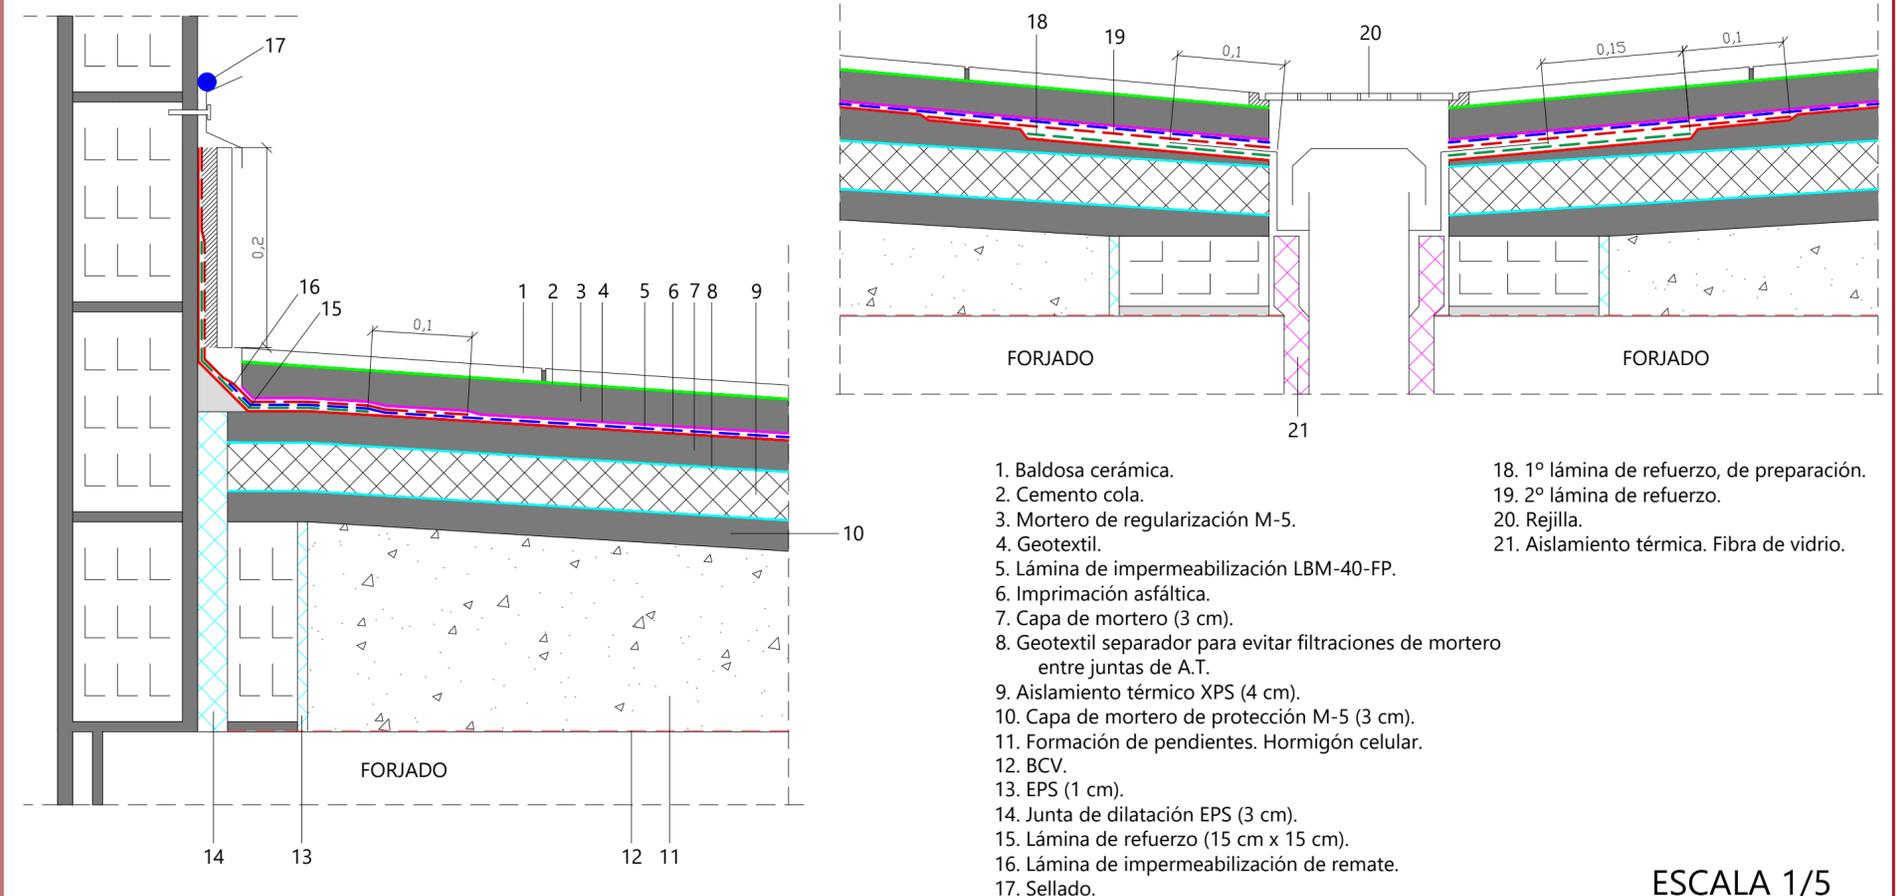
ESCALA 1/5

A continuación se muestran los detalles constructivos de los puntos singulares de encuentro con el antepecho, sumidero y junta de cubierta, correctamente ejecutados de la nueva cubierta del edificio:

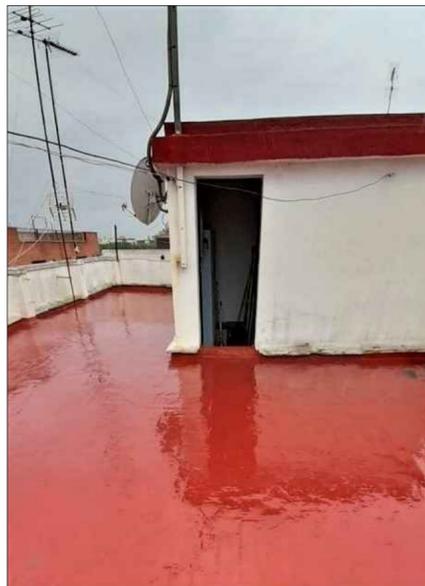
FOTOGRAFÍAS DEL ESTADO ACTUAL

- Fallos originados en la concepción de la cubierta:
  - Falta de detalles constructivos en el proyecto o en la obra.
  - Detalles constructivos mal pensados.

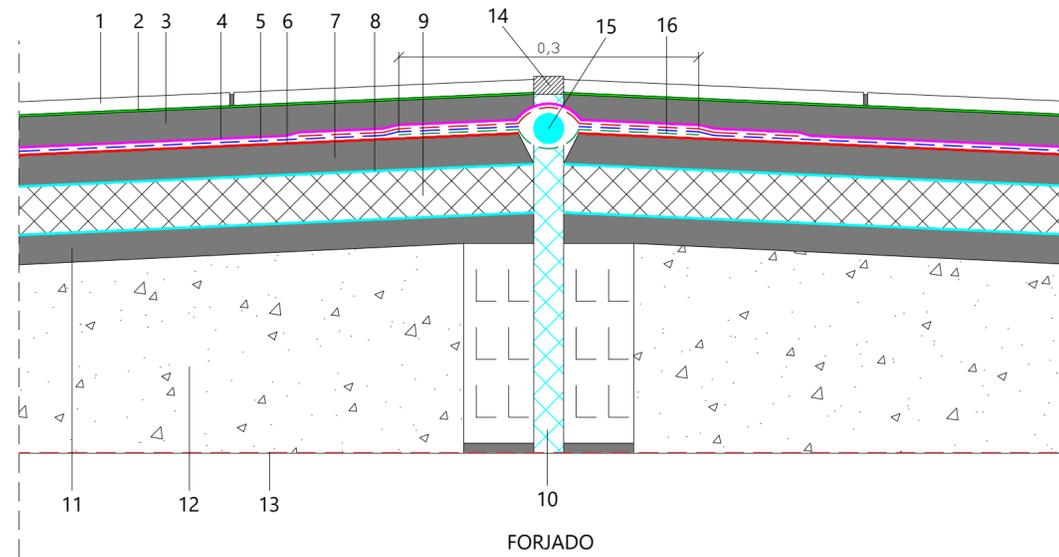
A continuación se muestran los detalles constructivos de los puntos singulares de encuentro con el antepecho, sumidero y junta de cubierta, correctamente ejecutados de la nueva cubierta del edificio:

- Baldosa cerámica.
- Cemento cola.
- Mortero de agarre M-5.
- Geotextil.
- Lámina de impermeabilización LBM-40-FP.
- Imprimación asfáltica.
- Capa de mortero (3 cm).
- Geotextil separador.
- Aislamiento térmico XPS (4 cm).
- EPS (3 cm).
- Mortero de protección M-5 (3cm).
- Formación de pendientes. Hormigón celular.
- BCV.
- Malla elástica.
- Mástico bituminoso.
- Lámina de refuerzo.

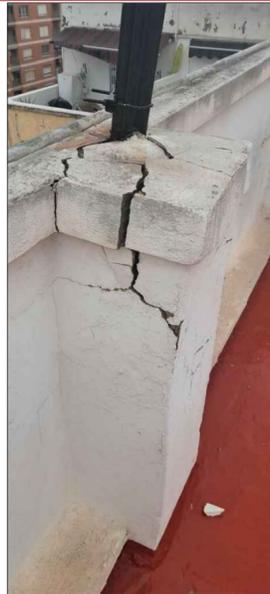
## FOTOGRAFÍAS DEL ESTADO ACTUAL

1. Defectos de proyecto:
  - Solución constructiva inadecuada.
  - Uniones constructivas entre diferentes materiales.
  - Uso de materiales inadecuados o incompatibles.
2. Defectos de ejecución:
  - Oxidación de elementos metálicos.
  - Materiales defectuosos.
  - Falta de humectación de las piezas
3. Acciones externas:
  - Actos vandálicos, como golpes o impactos.
4. Acciones higrotérmicas:
  - Deformaciones por dilataciones y contracciones del elemento.
  - Variaciones dimensionales del revestimiento a causa de los cambios de temperatura y humedad.

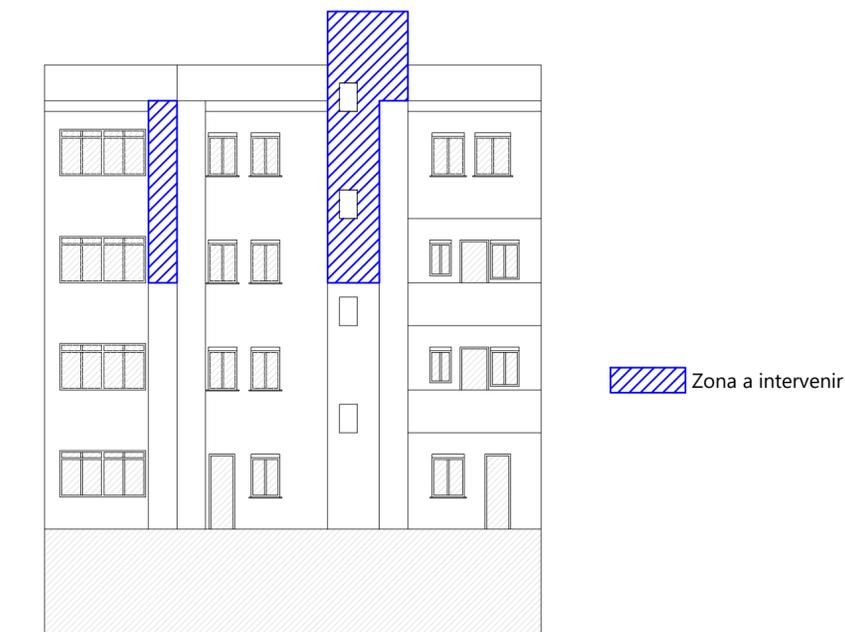
LOCALIZACIÓN DE LA LESIÓN

Revestimiento continuo exterior de las fachadas correspondientes al patio de luces.

1. Retracción del mortero. Incorrecta dosificación, exceso de agua o de cemento.
2. Aplicación en condiciones desfavorables. Excesivo soleamiento, viento seco, mal curado, etc.
3. Espesores excesivos o insuficientes.
4. Encuentro de dos materiales diferentes. Ausencia de malla en las juntas.
5. Falta de mantenimiento. Falta de limpieza.
6. Acciones higrotérmicas:
  - Variaciones dimensionales del revestimiento a causa de los cambios de temperatura y humedad.

1. Picar todo el revestimiento continuo en mal estado.
2. Aplicar un enfoscado como capa base.
3. Colocar una malla de fibra de vidrio.
4. Enfoscar el paramento utilizando un mortero elástico.
5. Aplicar una pintura de características similares a la existente, previa imprimación. Ésta deberá ser impermeable y transpirable.

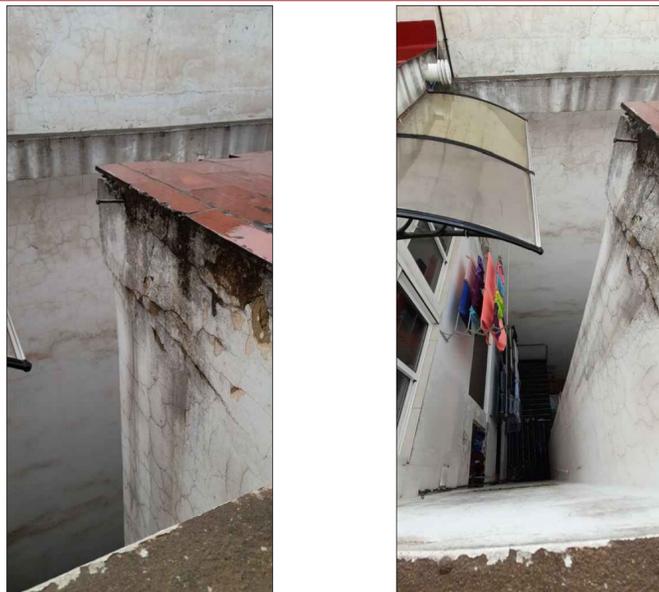
FOTOGRAFÍAS DEL ESTADO ACTUAL

Fisuras en forma de mapa y desprendimiento del enfocado en los antepechos de las fachadas del patio de luces del edificio.

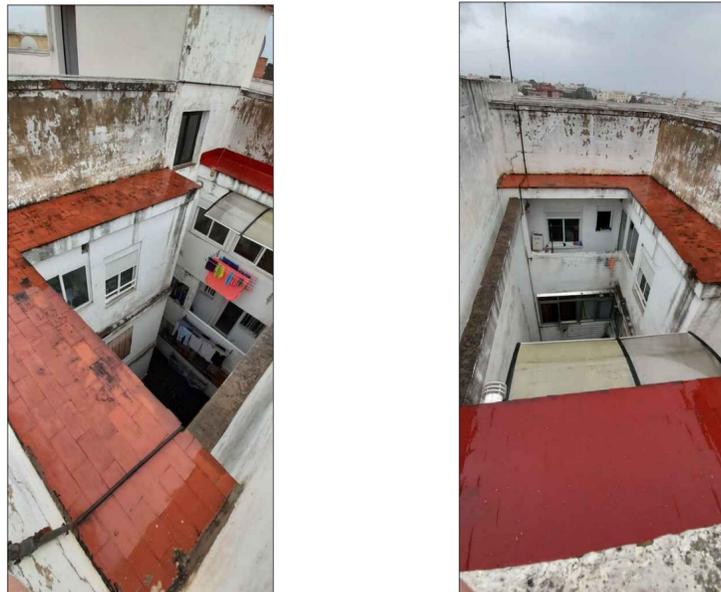
- Acciones higrotérmicas: variaciones dimensionales del revestimiento a causa de los cambios de temperatura y humedad.
- Defectos del proyecto:
  - Uso de materiales inadecuados.

- Eliminación de la albardilla existente.
- Picar todo el acabado continuo en mal estado.
- Aplicar un enfocado como capa base.
- Colocar una malla de fibra de vidrio.
- Enfocar el paramento utilizando un mortero elástico.
- Aplicar una pintura de características similares a la existente, previa capa de imprimación. Ésta deberá ser impermeable y transpirable.
- Colocar una nueva albardilla como remate del antepecho cumpliendo los siguientes parámetros:
  - Inclinación mínima de 10°.
  - Debe disponer de goterones con una separación de mínimo 2 cm.

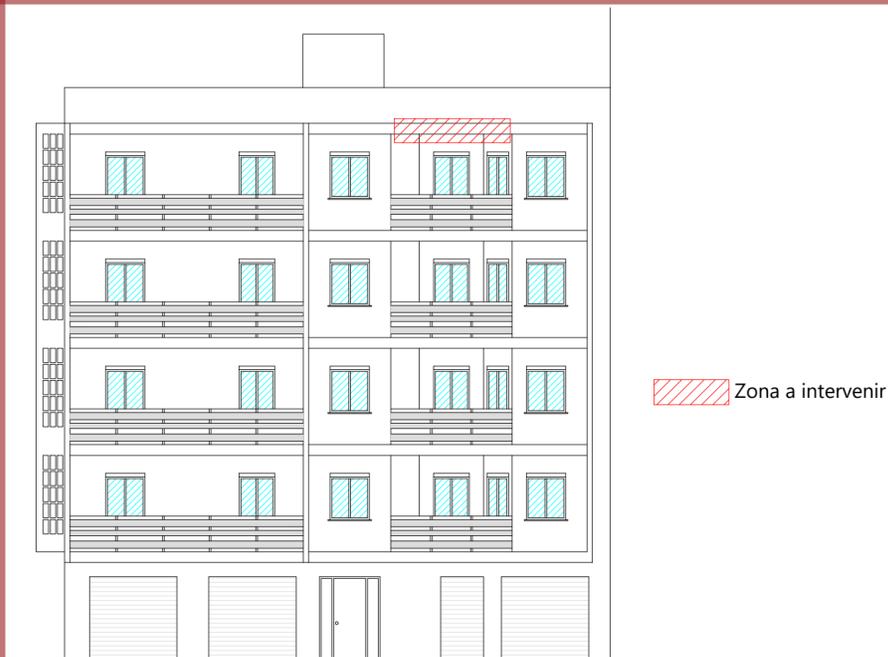
LOCALIZACIÓN DE LA LESIÓN

Revestimiento y hormigón, y posiblemente la armadura de voladizo de la vivienda en planta 4º de la fachada principal.

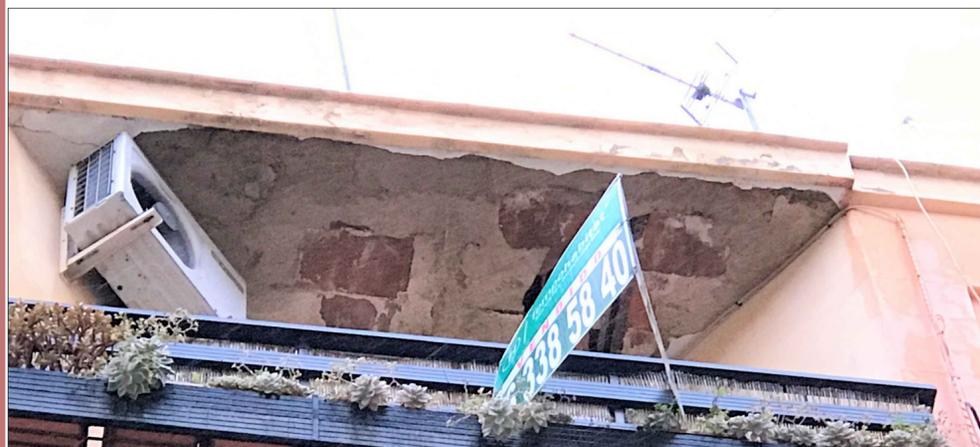
FOTOGRAFÍAS DEL ESTADO ACTUAL

POSIBLES CAUSAS

1. Dilatación/contracción del frente de forjado.
2. Dilatación de la cubierta, ausencia de junta de dilatación.
3. Dilatación/contracción del revestimiento.
4. Falta de impermeabilización en la cubierta, provocando filtraciones de agua.
5. Deficiencias en la impermeabilización de cubierta, provocando filtraciones de agua.
6. Carbonatación del hormigón.
7. Corrosión de la armadura del zuncho de borde.
8. Uso de materiales de mala calidad.
9. No presencia de goterón o insuficiente vuelo.

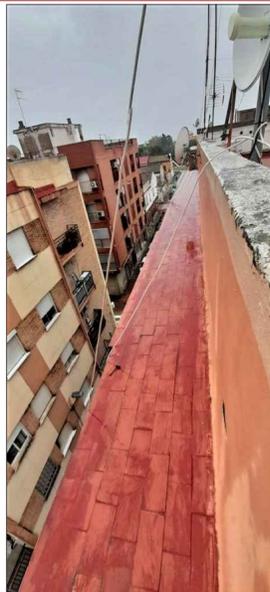
## FOTOGRAFÍAS DEL ESTADO ACTUAL

## POSIBLES CAUSAS

1. Acciones exteriores:
  - Golpes o impactos. Cuando el desprendimiento se produce de forma puntual puede deberse a algún golpe.
2. Acciones higrotérmicas:
  - Variaciones dimensionales del material de agarre a causa de los cambios de temperatura y de humedad.
3. Defectos del proyecto:
  - Soluciones constructivas inadecuadas.
  - Elección inadecuada del tipo de mortero. Mortero excesivamente rico en cemento, con mucha mayor resistencia que la pieza de cobertura.
4. Defectos de ejecución:
  - Grosor excesivo del mortero.
  - Grosor insuficiente de la pieza de cobertura.
  - Dosificación incorrecta de la pasta.
  - Falta de humectación de la pasta.
  - Soporte sucio.

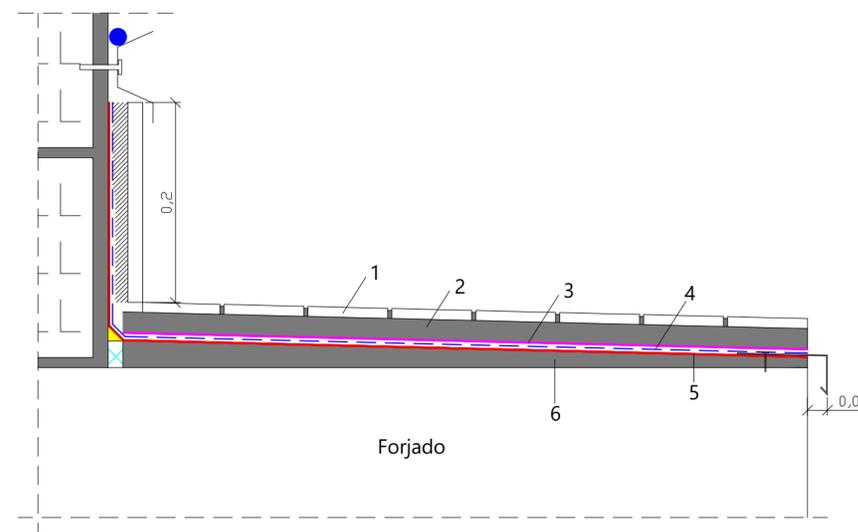
1. Baldosa cerámica.
2. Mortero de agarre M-5.
3. Geotextil.
4. Lámina de impermeabilización LBM-40-FP.
5. Imprimación asfáltica.
6. Formación de pendiente. Mortero de cemento.

1. Garantizar las medidas de seguridad adecuadas para poder realizar correctamente la intervención.
  - Colocar una red de protección para evitar posibles desprendimientos de material a la vía pública.
2. Eliminar el material de recubrimiento, el mortero de agarre existente en la cubierta y la lámina de impermeabilización existente (debido a la lesión 6, corrosión y desprendimiento, por la cual se deberá sustituir por una nueva).
3. Colocar una nueva lámina impermeabilizante (LBM-40-FP).
4. Colocar una nueva capa de mortero de agarre M5.
5. Colocar un nuevo material de recubrimiento de baldosa cerámica de características similares al existente.

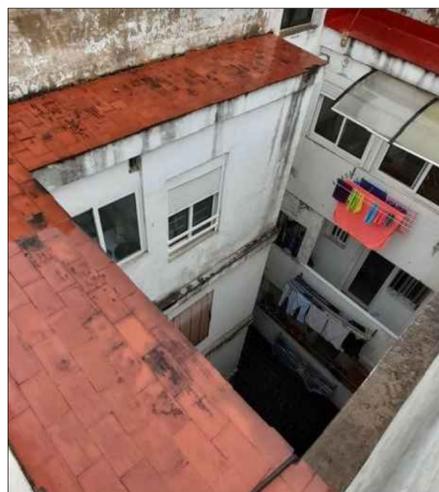
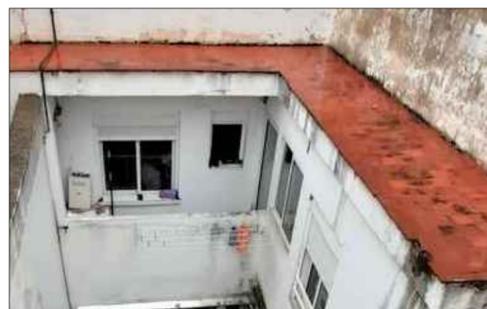
## FOTOGRAFÍAS DEL ESTADO ACTUAL

## POSIBLES CAUSAS

1. Acciones exteriores:
  - Golpes o impactos. Cuando el desprendimiento se produce de forma puntual puede deberse a algún golpe.
  - Contaminación y suciedad. La contaminación y la suciedad provocan junto con la acumulación de humedad la aparición de mohos.
2. Acciones higrotérmicas:
  - Variaciones dimensionales del material de agarre a causa de los cambios de temperatura y de humedad.
3. Defectos del proyecto:
  - Soluciones constructivas inadecuadas.
  - Elección inadecuada del tipo de mortero. Mortero excesivamente rico en cemento, con mucha mayor resistencia que la pieza de cobertura.
4. Defectos de ejecución:
  - Grosor excesivo del mortero.
  - Grosor insuficiente de la pieza de cobertura.
  - Dosificación incorrecta de la pasta.
  - Falta de humectación de la pasta.
  - Soporte sucio.
  - Fallo en la ejecución de las pendientes.
5. Falta de mantenimiento.

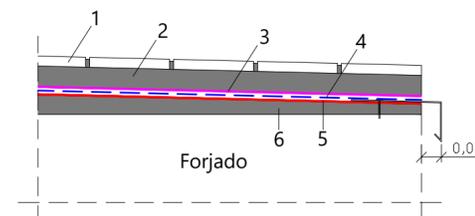
1. Baldosa cerámica.
2. Mortero de agarre M-5.
3. Geotextil.
4. Lámina de impermeabilización LBM-40-FP.
5. Imprimación asfáltica.
6. Formación de pendiente. Mortero de cemento.

1. Garantizar las medidas de seguridad adecuadas para poder realizar correctamente la intervención.
2. Eliminar el material de recubrimiento y el mortero de agarre existente en la cubierta.
3. Colocar una nueva capa de mortero de agarre M5.
4. Colocar un nuevo material de recubrimiento de baldosa cerámica de características similares al existente.

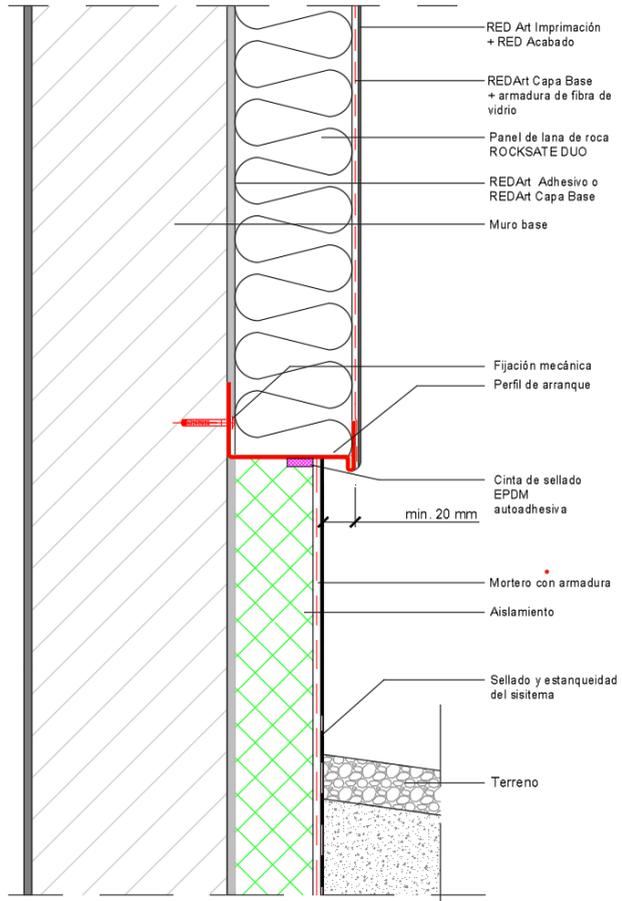
*Imagen 23. Detalle constructivo. Sistema SATE arranque de fachada. (Elaboración propia, 2023).*
