PROYECTO DE REFORMA DE EDIFICIO  
PLURIFAMILIAR. MEJORA ENERGÉTICA

Trabajo Fin de Grado

Como objetivos específicos aplicará el caso de reforma a un edificio plurifamiliar de los años 60, de cinco plantas y entre medianeras, situado en Burjassot, Valencia.

Se trata de un edificio construido en el año 1966, en el cual no se ha realizado ninguna reforma previa, por lo que, con el paso del tiempo, el deterioro de algunas zonas del edificio es notable.

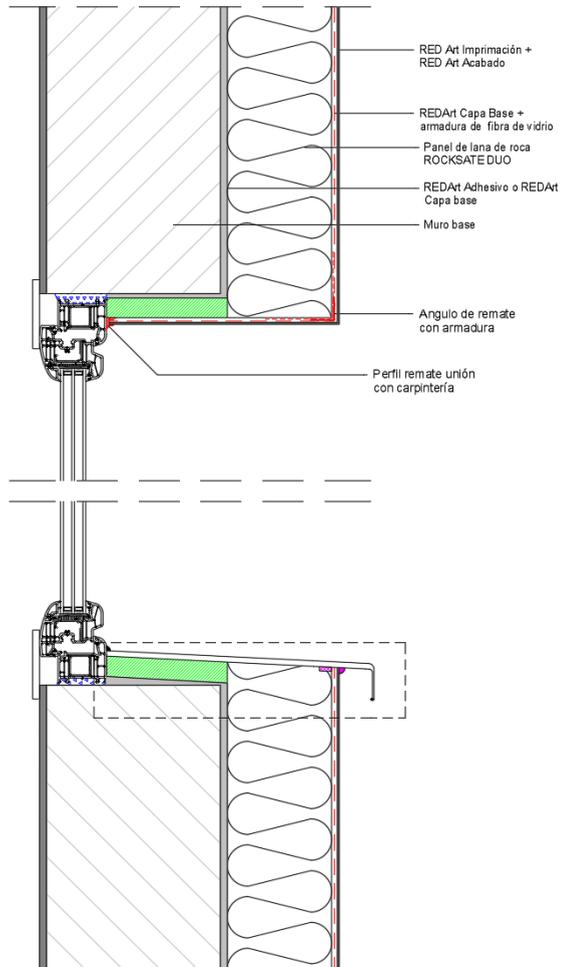
*Imagen 24. Detalle constructivo. Sistema SATE carpintería de ventana.  
(Elaboración propia, 2023).*

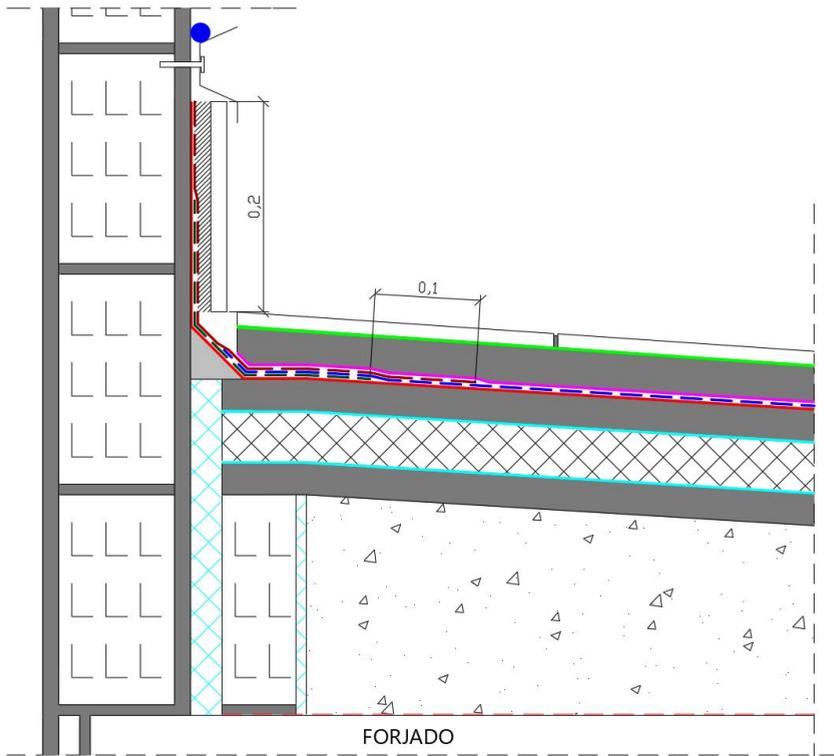
- Mediante un perfil metálico inoxidable provisto de una pestaña al menos en su parte superior, que sirva de base a un cordón de sellado entre el perfil y el muro. Si en la parte inferior no lleva pestaña, la arista debe ser redondeada para evitar que pueda dañarse la lámina.

*Imagen 27. Detalle constructivo encuentro cubierta con encuentro de paramento vertical. (Elaboración propia, 2023).*

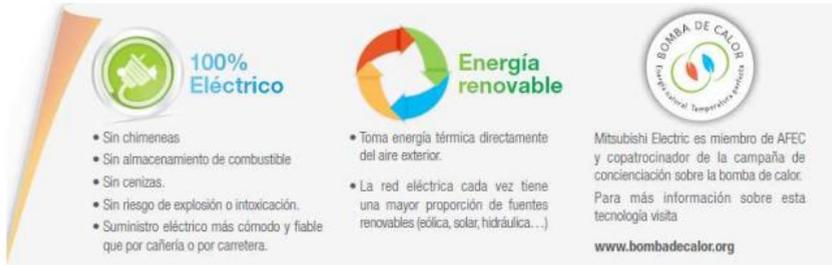
La tecnología de la bomba de calor ha mejorado muy significativamente en los últimos 10 años, gracias sobre todo a las grandes aportaciones de los principales fabricantes de aire acondicionado. En la actualidad, la bomba de calor puede asegurar una calefacción, climatización y preparación de agua caliente sanitaria tanto o más fiable que los

sistemas tradicionales, pero con mayor simplicidad, menor necesidad de mantenimiento y menor consumo energético.

*Imagen 31. Características bomba de calor. (Bombadecolor.org 2023).*

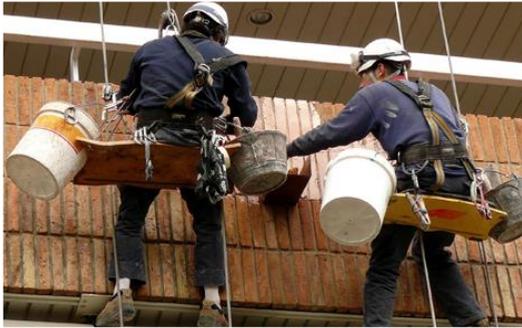
- Se facilitará a los trabajadores unos arneses adecuados, que deberán utilizar y conectar a la cuerda de seguridad.
- La cuerda de trabajo estará equipada con un mecanismo seguro de ascenso y descenso y dispondrá de un sistema de bloqueo automático con el fin de impedir la caída en caso de que el usuario pierda el control de su movimiento. La cuerda de seguridad estará equipada con un dispositivo móvil contra caídas que siga los desplazamientos del trabajador.

*Imagen 33. Trabajos verticales en altura. (Google, 2023).*
