Estudio de la estabilización de la ladera localizada en el  
p.k. 433+600 de la carretera A-7 y su afección  
socioeconómica,  
término municipal de Muro de Alcoy (Alicante).

Trabajo Fin de Grado

Grado en Ingeniería Civil

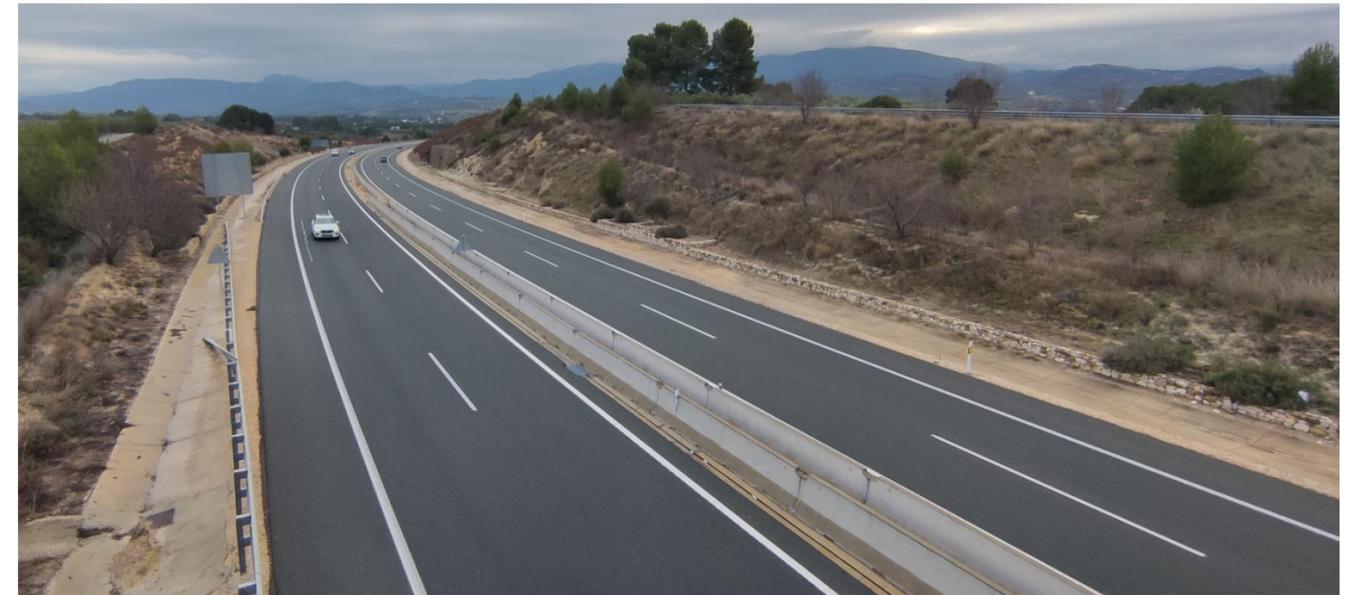
Figura 2 Imagen aérea de la calzada. Fuente: Elaboración propia.

Este tramo de 400m situado al pie de la Serra de Mariola, pertenece a la Red de Carreteras del Estado. A lo largo de su recorrido puede observarse (Figura 2) la existencia de una vía de doble sentido de circulación con dos carriles para cada calzada, los cuales poseen una anchura de 3,5 m, que junto con la de mediana, conformada por unas barreras de protección tipo new jersey de hormigón, los arcones interiores y exteriores triangulares y las cunetas, hacen que la sección total sea de unos 27,5 m aproximadamente. Además, en dicha zona de estudio se aprecian las señalizaciones verticales que indican el tipo de carretera y la velocidad máxima de circulación de esta (120 km/h). También puede advertirse señales que orientan e informan a los usuarios de posibles desvíos para acceder a las poblaciones cercanas, ya comentadas anteriormente.

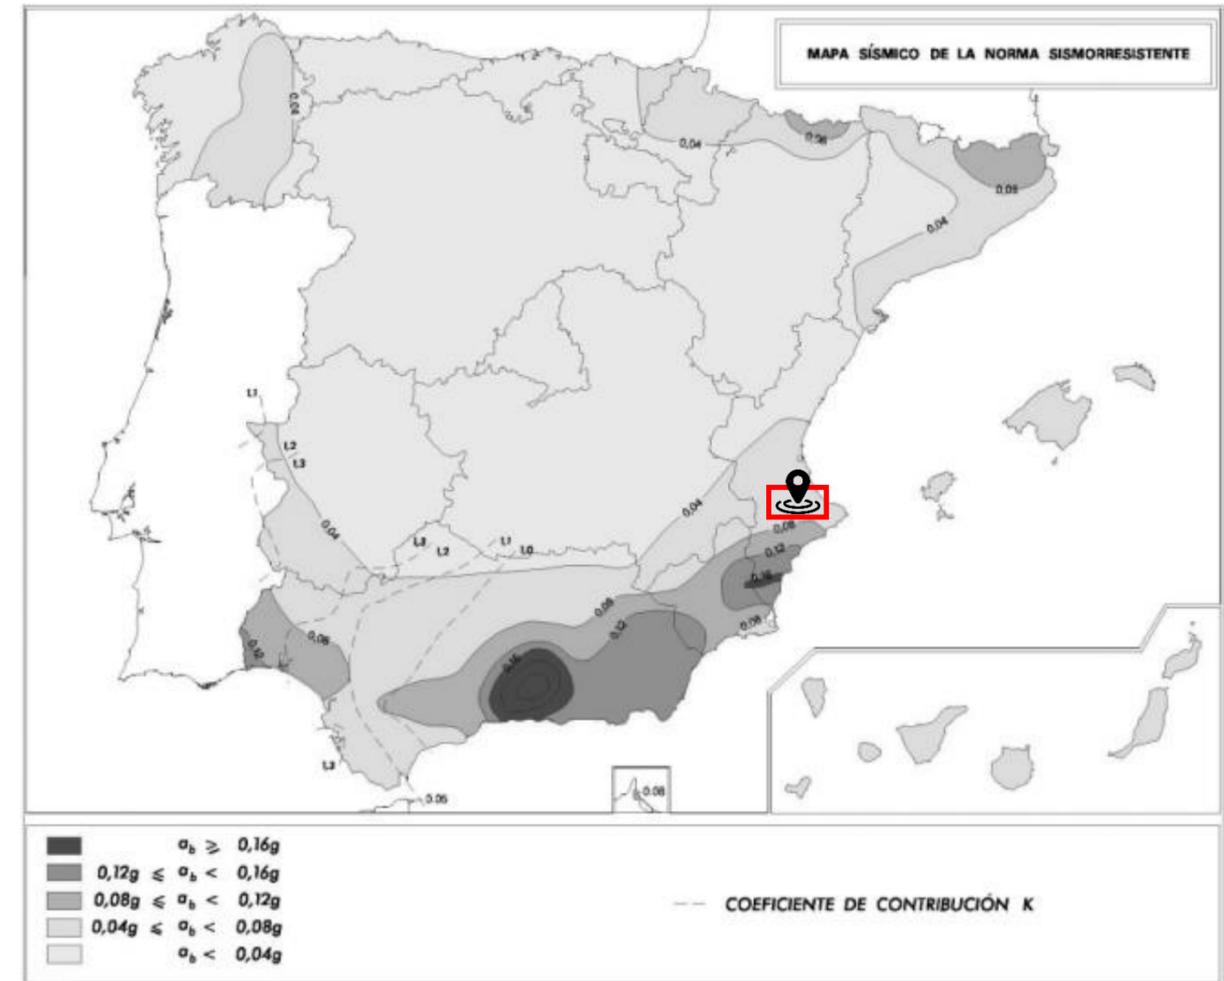
Figura 7 Mapa sísmico de España señalado el área de estudio. Fuente: Norma Sismorresistente NCSE-02.

Con la ayuda de la “Norma de Construcción Sismorresistente Española NCSE- 02” (Real Decreto 997/2002 del 27 de septiembre) se ha obtenido el mapa de peligrosidad sísmica, (Figura 7) junto con los valores del coeficiente de contribución K.

Se ha constatado que el tramo objeto de estudio de la A-7, cercano al municipio de Muro de Alcoy, se sitúa en una franja en la cual la aceleración sísmica básica (ab) oscila entre los valores 0.04g – 0.08g, por consiguiente, la norma mencionada es de obligado cumplimiento.

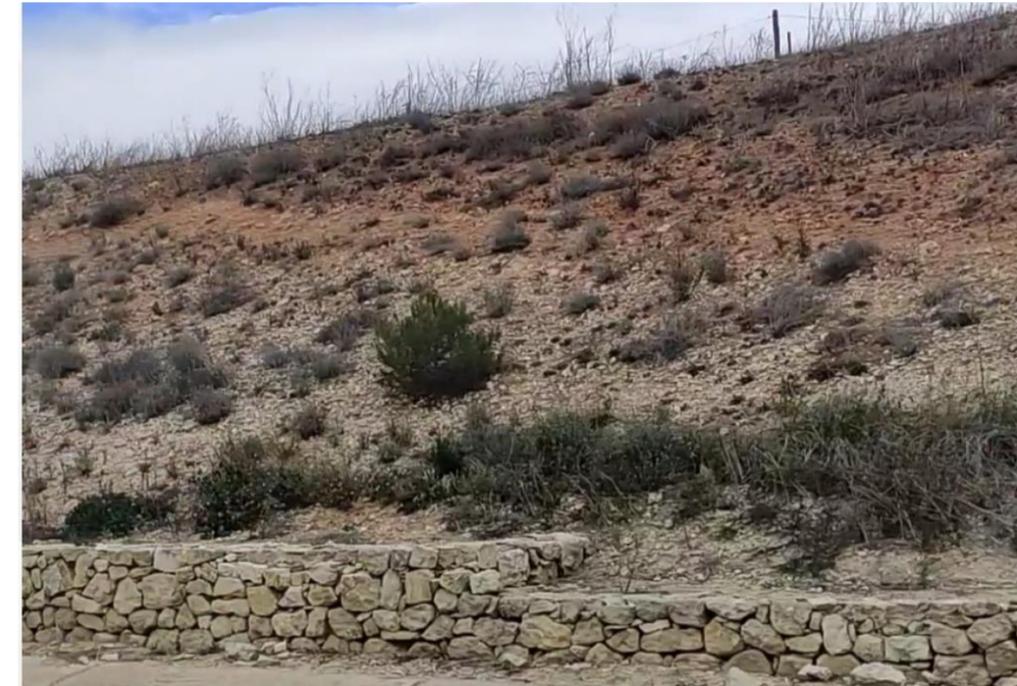
Figura 12. Talud de limos y arcillas. Fuente: elaboración propia.

En el terreno cabe destacar la ausencia de niveles guía, propia de la geología general del Mioceno indiferenciado ya comentada, que imposibilitan adivinar la orientación de los estratos. También se aprecian intercalaciones de bancos arcilloso y margosos, que poseen un color más rojizo, debido al contenido de hierro, frente al estrato predominante de limos arenosos de apariencia más blanquecina (Figura 12).

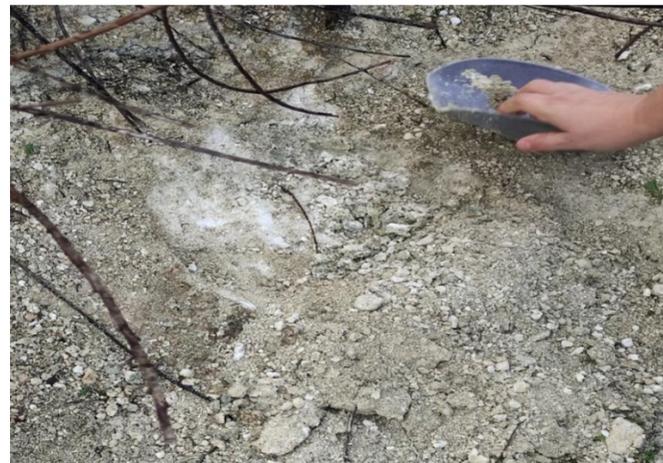
Figura 16 Obtención de muestra para realizar ensayos. Fuente: elaboración propia

En la Figura 16, se muestra el terreno donde se toma la muestra representativa para analizar en el laboratorio posteriormente. Para la extracción de las margas limosas, se elimina la capa superficial, en la que se encuentra el material alterado para que los fragmentos extraídos posean unas características lo menos alteradas posibles, para someterlos a ensayos. Como se observa en la imagen, la parte superficial presenta un color beige oscuro, fruto de la alteración a la que está sometida la ladera, no obstante, las muestras tomadas son de un color beige grisáceo más claro, natural de este tipo de suelos.

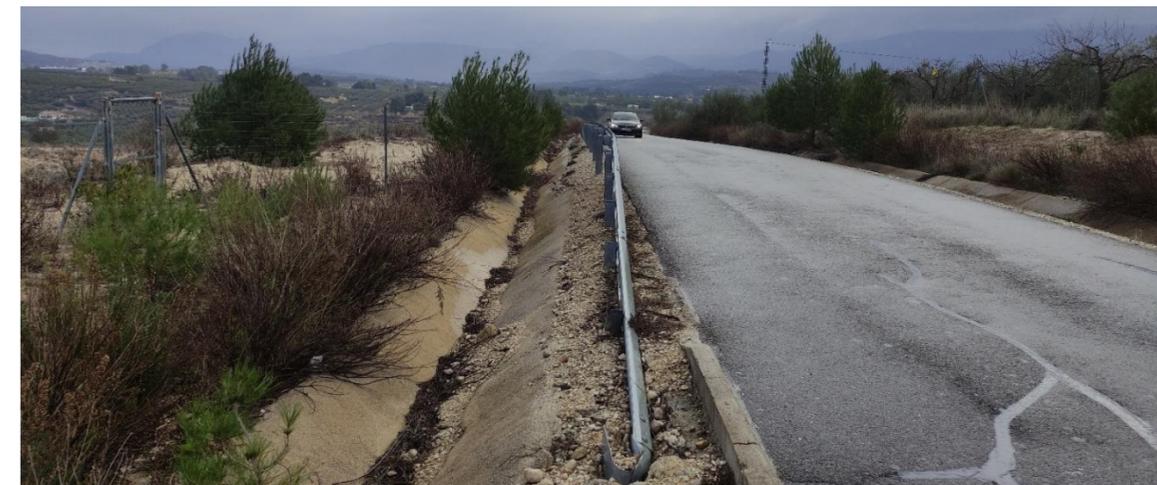
Figura 17 Cuneta de guarda en el margen derecho (dirección Alicante). Fuente: elaboración propia.

- Cunetas de guarda, situada en la coronación de los desmontes en ambos márgenes (Figuras 17 y 18) derecho dirección Alicante, cuya finalidad es reducir la erosión en el propio talud de desmonte. En muchas zonas se encuentra invadida por los residuos y sedimentos de distinta naturaleza que arrastran las lluvias.

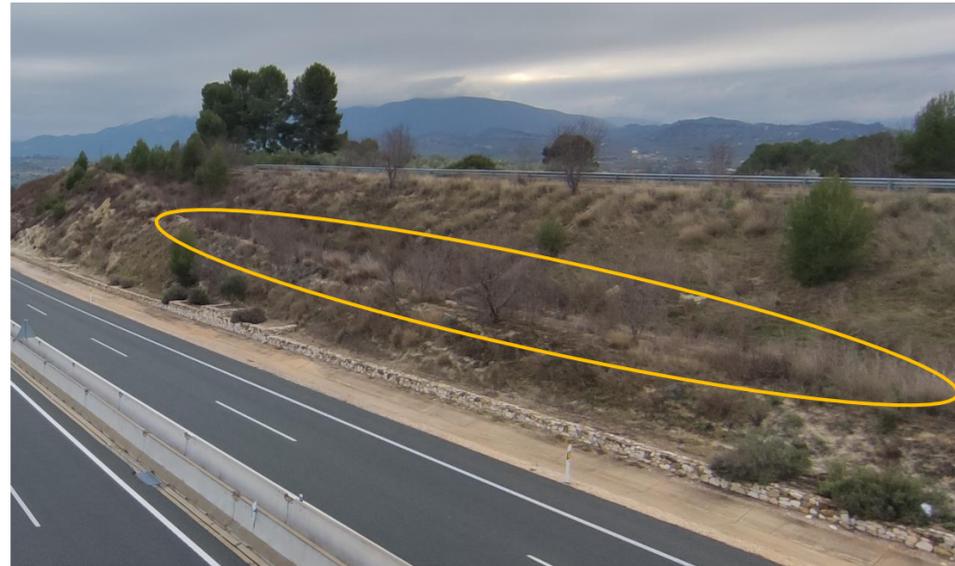
Figura 19 Cuneta de berma en el margen derecho (dirección Alicante). Fuente: elaboración propia.

- Cuneta de berma próxima a la zona del talud objeto de estudio. La cual está revestida, como el resto de los desagüeros, para evitar las infiltraciones y erosión debido a que la pendiente longitudinal supera el 3% en gran parte del recorrido (Figura 19).

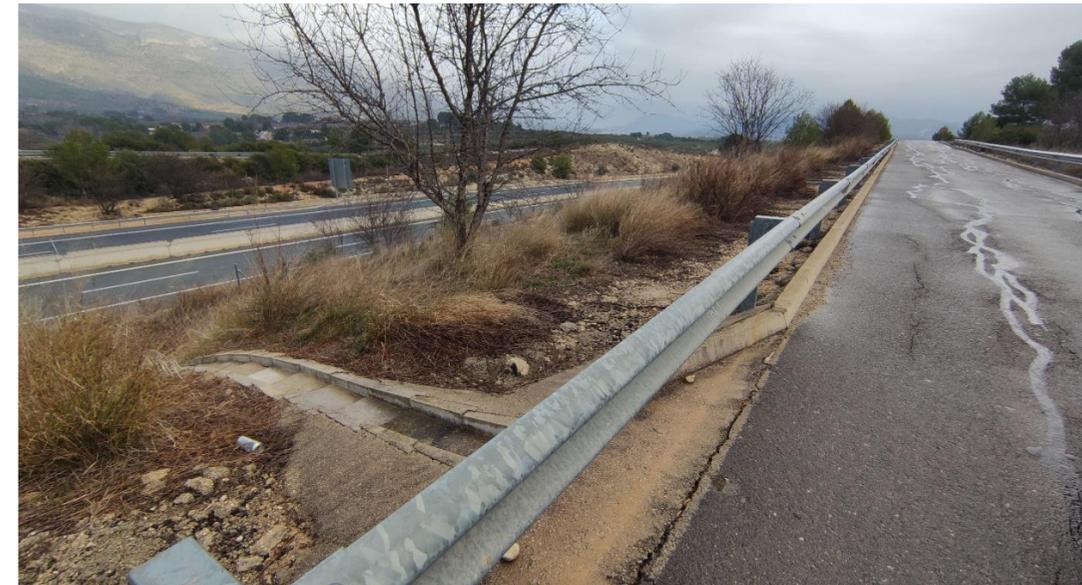
Figura 21 Obra de drenaje transversal (ODT). Fuente: elaboración propia.

- Bajantes que, junto con los bordillos que se unen a la cabeza del drenaje longitudinal, transportan el agua que se acumula en la calzada de los caminos de servicio que hay en ambos de la calzada central y la dirigen a la cuneta de berma o de pie de talud para minimizar la formación de cárcavas (Figura 21).

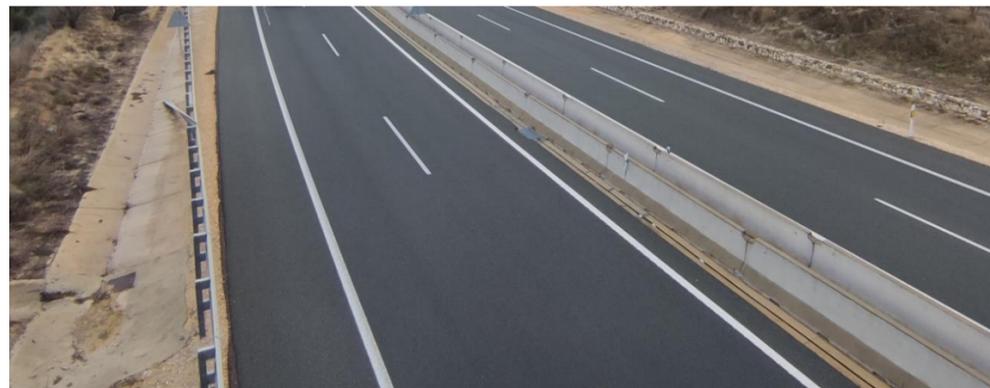
Figura 20 Cuneta de pie de desmonte revestida. Fuente: elaboración propia.

- Amplias cunetas de pie de desmonte revestidas, que son elementos lineales, superficiales, con sección transversal triangular, cuya finalidad es captar la escorrentía de los taludes de desmonte y de la propia plataforma y al mismo tiempo realizar la función de una cuneta de seguridad (Figura 20).

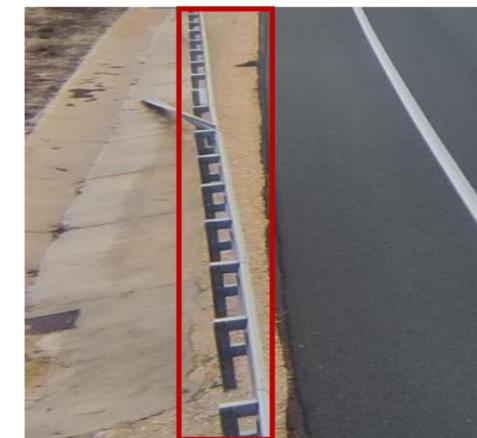
Figura 22 Berma. Fuente: elaboración propia.

- Pequeñas bermas sin revestir que unen los arcones con las cunetas, en las cuales se colocan las barreras de protección y las balizas reflectantes de seguridad (Figura 22).

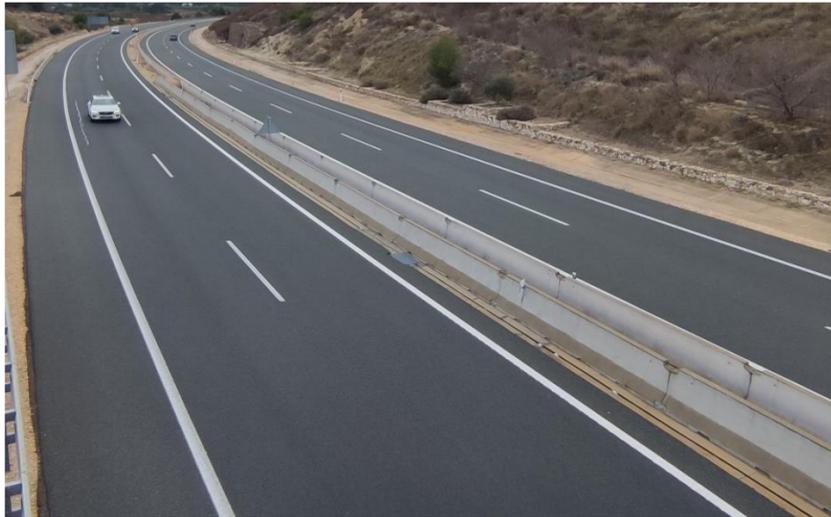
Figura 23 Arcenes exteriores e interiores más caz. Fuente: elaboración propia.

- Arcenes exteriores pavimentados, que a diferencia de los interiores poseen una anchura del doble aproximadamente, es decir 2m arcén exterior y 1m arcén interior.

En el arcén interior del margen izquierdo, fruto del peralte de la curva, también se puede observar la existencia de un caz de rendija para drenar el agua de la calzada (Figura 23).

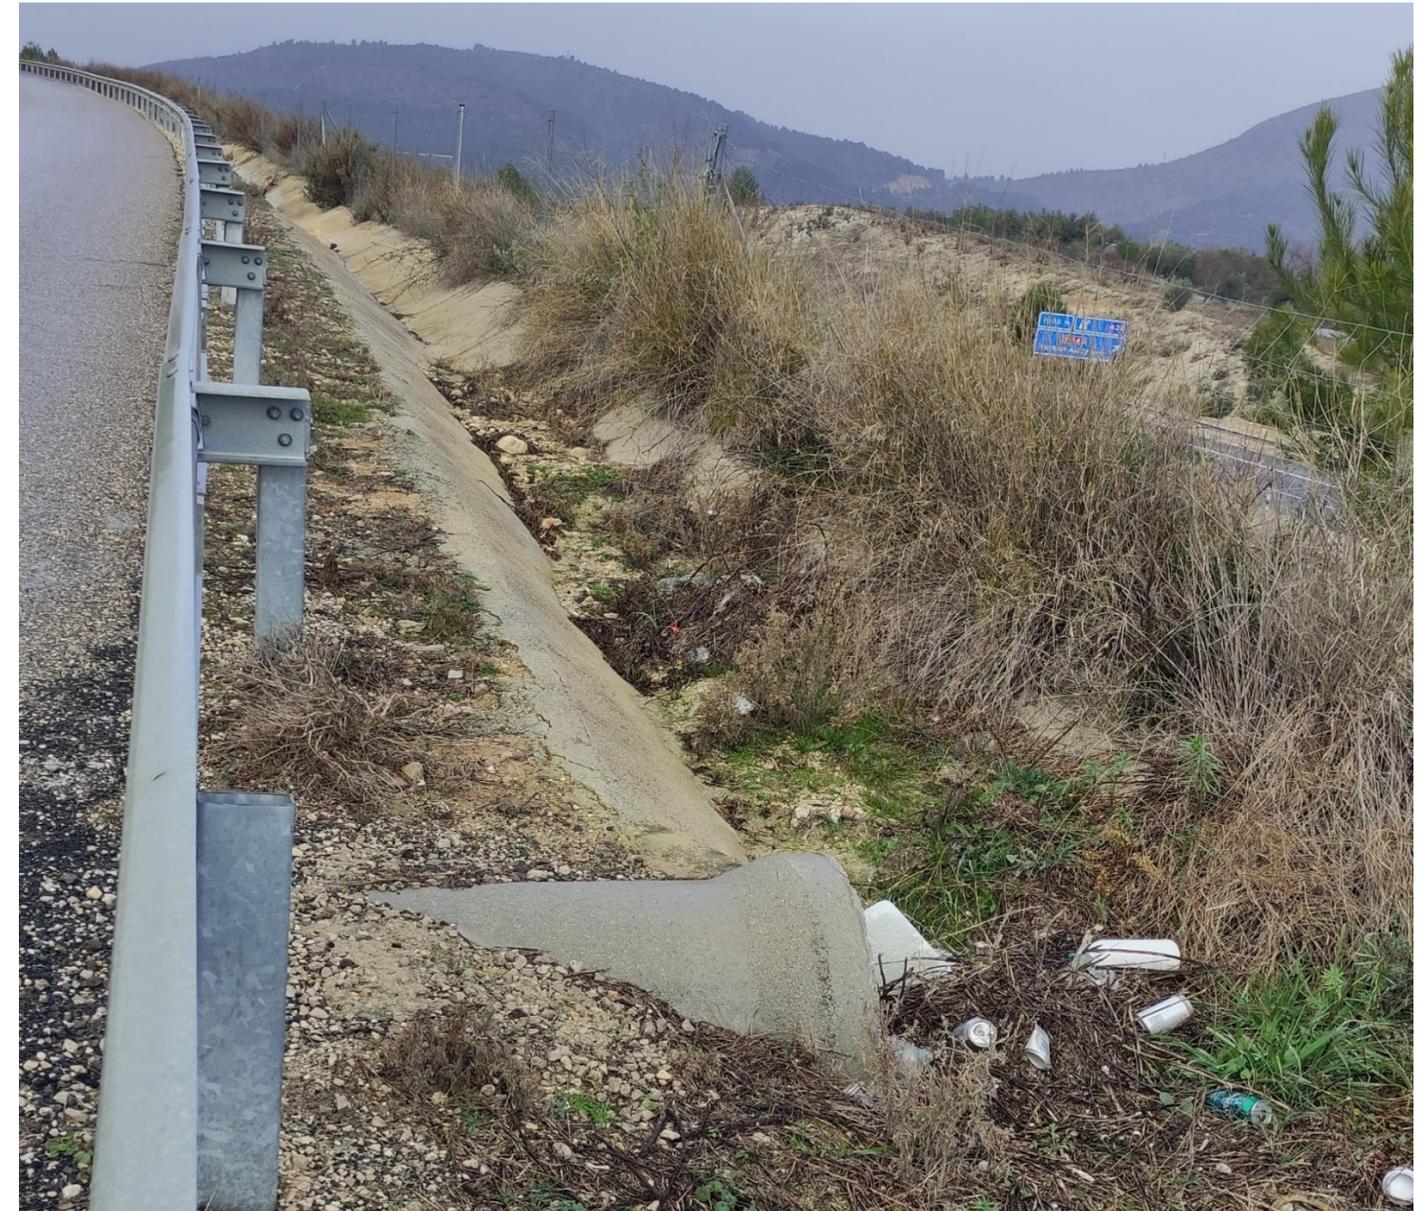
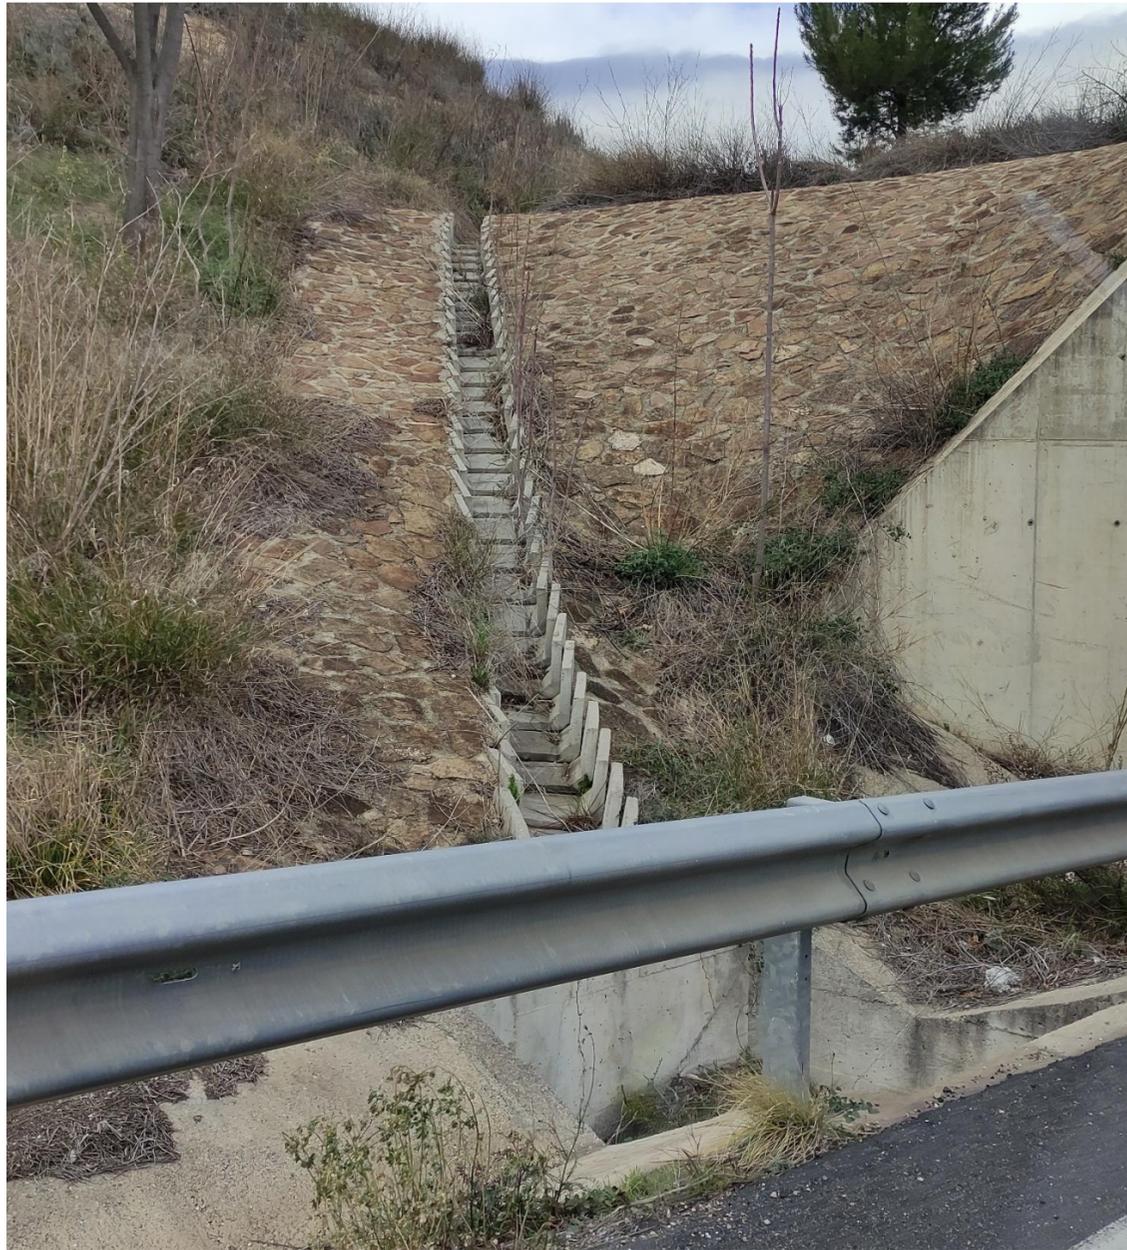
Se comprueba que a lo largo de la autovía existen varias obras de drenaje transversal de hormigón que, en los puntos más conflictivos, es decir, curvas peraltadas con desmontes a ambos lados donde se puede acumular el agua, distan entre si unos 30 m para que no se produzcan problemas en la explotación de la carretera fruto de inundaciones. Ya que estas sirven para evacuar de forma transversal a la carretera toda el agua recogida por las cuentas, caces y demás obras de drenaje longitudinal (Figura 24 y 25).

Figura 24 Estado del desagüe de la ODT de la cuneta de guarda. Fuente: elaboración propia.

Figura 25 Estado de la bajante margen derecho dirección Alicante. Fuente: elaboración propia.

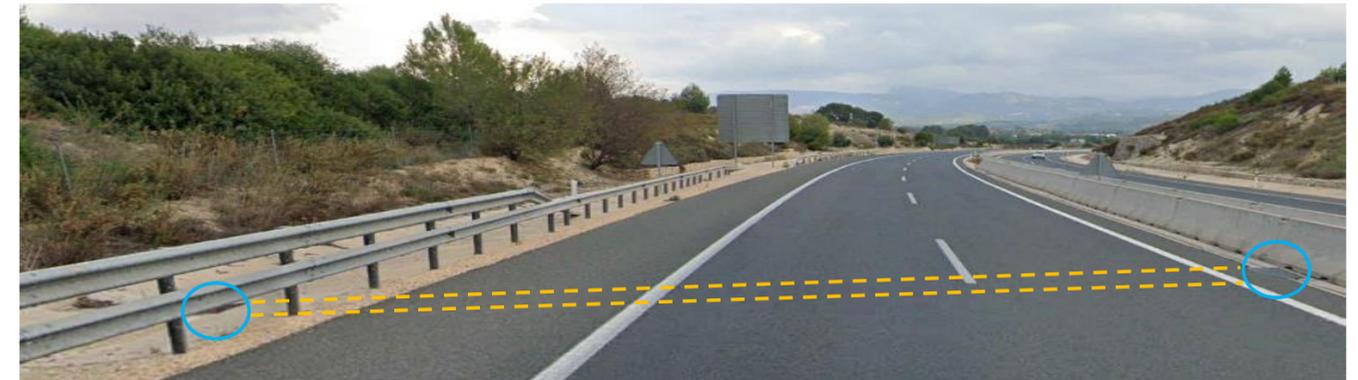
Figura 26 ODT de la A-7. Fuente: Google Earth.

Todas las obras de drenaje transversal (en adelante ODT) se realizaron al mismo tiempo que la construcción de la propia A-7 y se han ido conservando mediante unas revisiones periódicas en las que se ha comprobado el buen funcionamiento de estas y en caso de ser necesario se ha repuesto algún elemento (tapas, embocadura de entrada o de salida, conexiones) o realizado una limpieza de la vegetación que puede obstruir la evacuación del agua. Por eso, todas las que se localizan en el entorno de la zona objeto de estudio se encuentran en unas condiciones muy buenas, a diferencia de las ODT existentes en ambas vías de servicio paralelas a la autovía. Las cuales precisan de una limpieza profunda y una revisión del estado del hormigón, para comprobar la existencia de posibles fisuras que favorezcan infiltraciones que podrían perjudicar la estabilidad de los taludes.

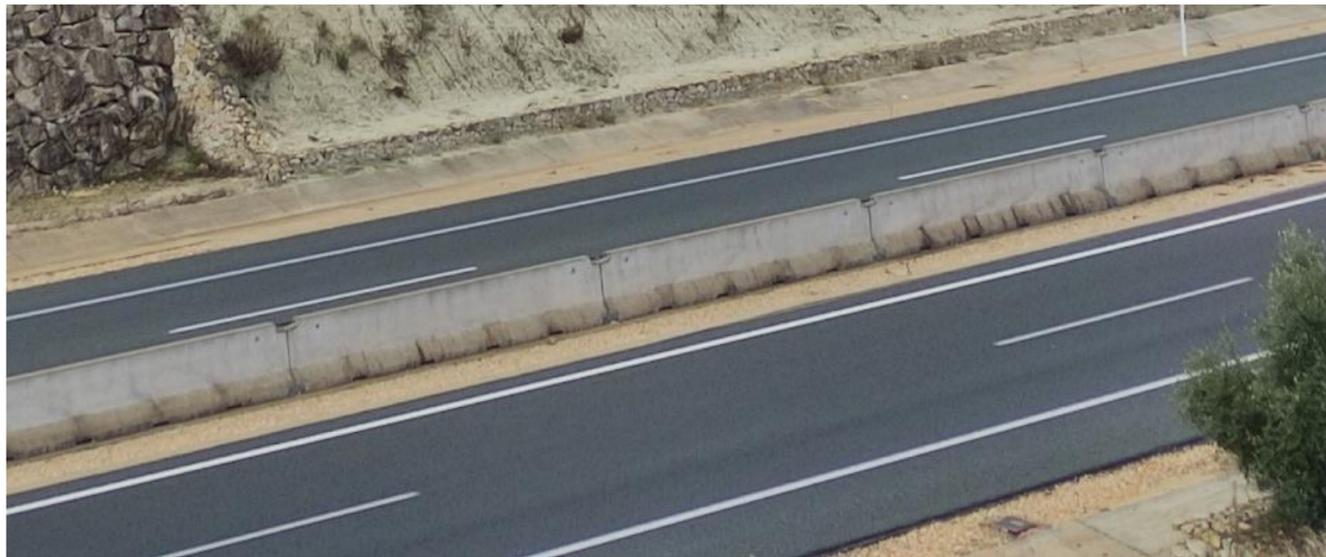
Figura 28 Estado actual de la capa de rodadura. Fuente: elaboración propia.

Pese a algún desperfecto en la traza principal fruto del desgaste, no se encuentran patologías mayores, como: baches, fruto de asentamientos diferenciales o piel de cocodrilo, fruto del deterioro del firme. No obstante, debido al efecto del hinchamiento de las margas se pueden observar diferentes patologías por solucionar, como en la bajante que se visualiza en la Figura 29 y en las carreteras auxiliares paralelas a la autovía sí que se visualizan múltiples anomalías alarmantes, causa de la misma patología que genera grietas longitudinales de una profundidad y longitud considerable, es decir fruto de la tracción del terreno.

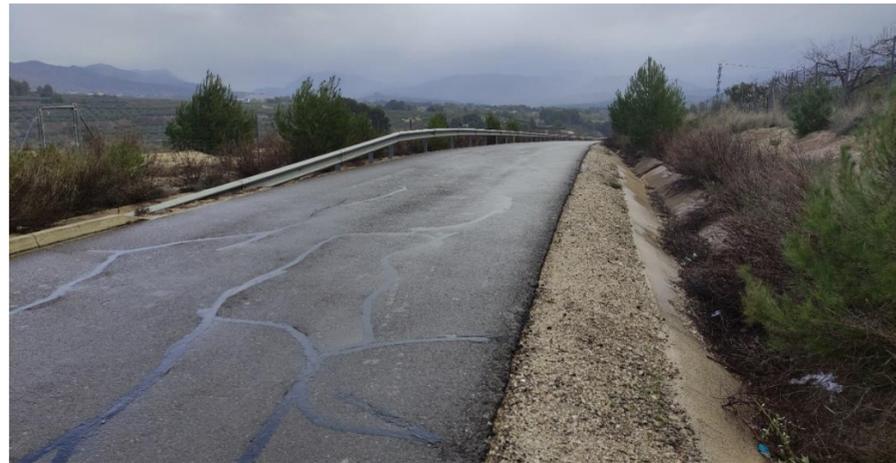
Figura 30 Estado actual de la capa de rodadura reparada. Fuente: elaboración propia.

Por un lado, en el margen derecho, dirección Alicante se puede observar una reparación exhaustiva de la calzada, parcheando todas las oquedades generadas por las grietas de tracción (Figura 30).

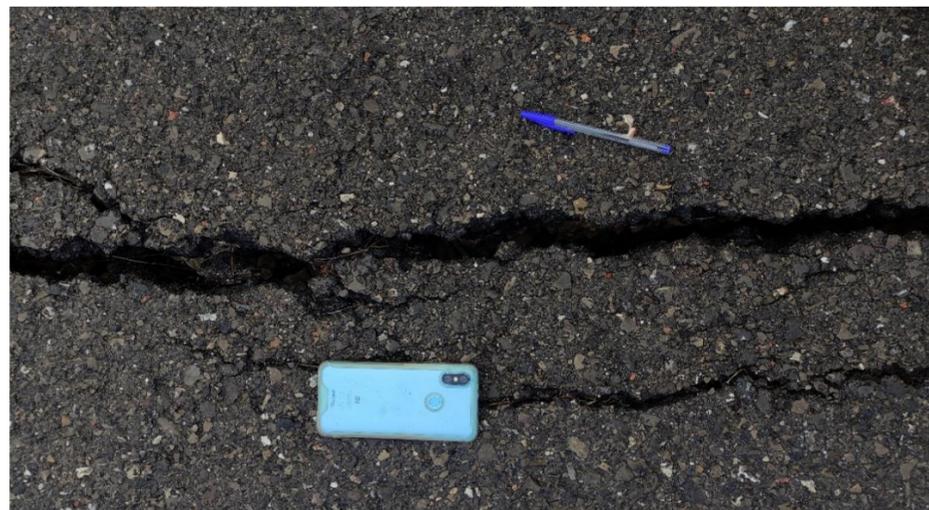
Figura 31 Estado actual de la capa de rodadura sin reparar. Fuente: elaboración propia

Por otro lado, en el margen izquierdo se aprecia la misma situación, pero sin haber sido reparado el firme. Lugar donde se ha procedido a medir la gravedad de la patología tomando referencia de las dimensiones como puede observarse en las Figuras 31, 32 y 33.

6. El estado del firme de la A-7, que ha sufrido un mantenimiento reciente, presenta muy buenas condiciones a diferencia de la carretera secundarias en el margen izquierdo dirección Alicante, la cual presenta múltiples grietas de tracción, fruto del posible deslizamiento parcial del talud. Se recomienda un estudio exhaustivo de las causas, para su futura reparación.

- 5) Desde la reparación de la vía de servicio en la coronación del talud mostrada en la Figura 31 la obra de emergencia formada por el manto de escollera mostrada en el *Capítulo 4. Obra de emergencia* (Figura 35) ha alcanzado una situación de equilibrio y no ha vuelto a presentar indicios de nuevas grietas de tracción en coronación. Luego se puede considerar que en condiciones normales este talud es estable.

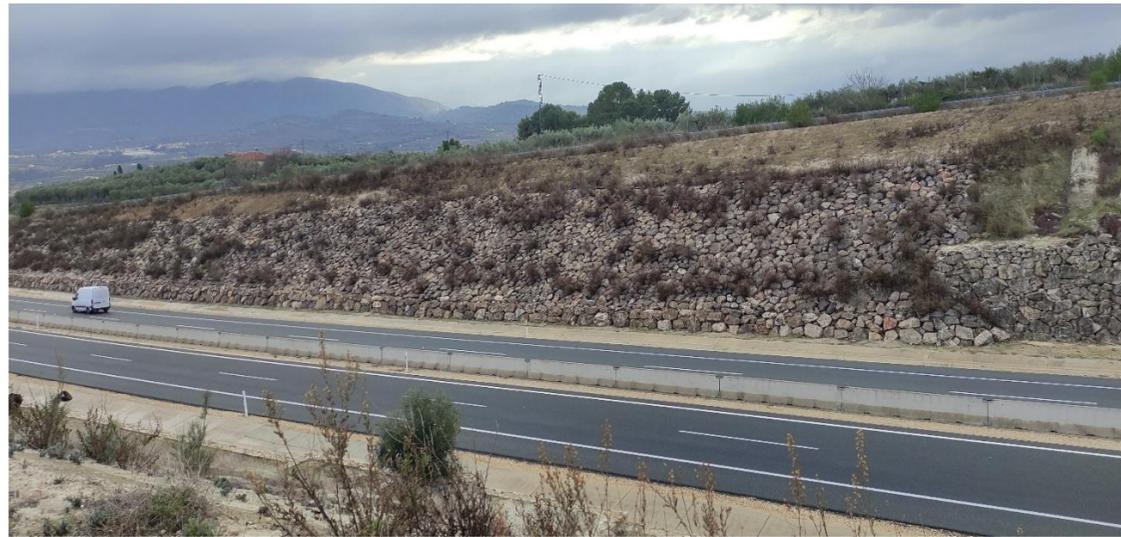
Figura 34 Estado actual de la obra de emergencia. Fuente: elaboración propia.

Entre el P.K. 433+600 y el P.K. 434+000 de esta autovía, se localiza la solución llevada a cabo en la obra emergencia del año 2017 para estabilizar la zona afectada del talud derecho (dirección Alicante). En este tramo se dispuso un manto de escollera a lo largo de los 400 m del tramo (Figura 34) con el fin de colocar una capa más resistente en el terreno que proporcionase una mayor estabilidad mediante la aplicación del peso.

El recubrimiento de escollera posee una altura que cubre en todo momento  $2/3$  de la altura total del talud, llegando a alcanzar una cota de 10 m sobre la rasante de la calzada. Al pie del manto se aprecia un muro de 2-4 m de escollera encajadas entre sí, sin cimentarse bajo la superficie del terreno. Asimismo, puede apreciarse el retaluzado del resto del desmonte con una pendiente 2H:1V, frente a la inclinación original 3H:2V, y la colocación de malla de geosintético, antierosión y revegetación. Cabe destacar también, como la magnitud considerable de las grietas de tracción que se producen en la coronación del desmonte (fruto de un posible colapso) y que afectan al estado de la calzada auxiliar existente, una vez realizada la operación de sellado de las grietas con lechada y la construcción de la obra de estabilización del desmonte no se han vuelto a producir más fisuras longitudinales. Este hecho evidencia la función consolidadora de la solución adoptada en la obra de emergencia y a su vez deja entrever la inestabilidad en las proximidades de la zona afectada, dando pie a la realización de un nuevo análisis de la situación de la ladera.

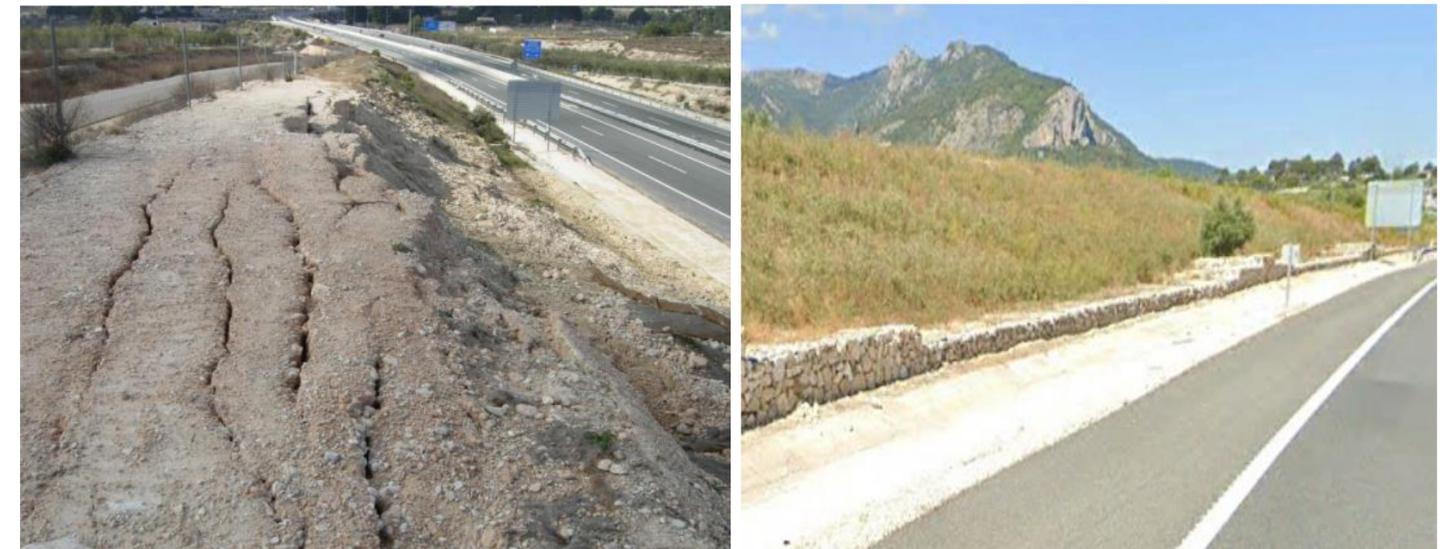
Figura 35 Antes y después del mantenimiento del P.K. 432+850 - 433+100 Fuente: Google Earth.

- En el talud previo a la zona objeto de estudio, entre los PP.KK. 432+850 y 433+100, (Figura 35) de altura variable de 5 a 10 m, pese a la manta y red de coco existente se colocó un murete de 1-2 m de altura y se realizó un retaluzado del resto del talud con pendiente 2H:1V.

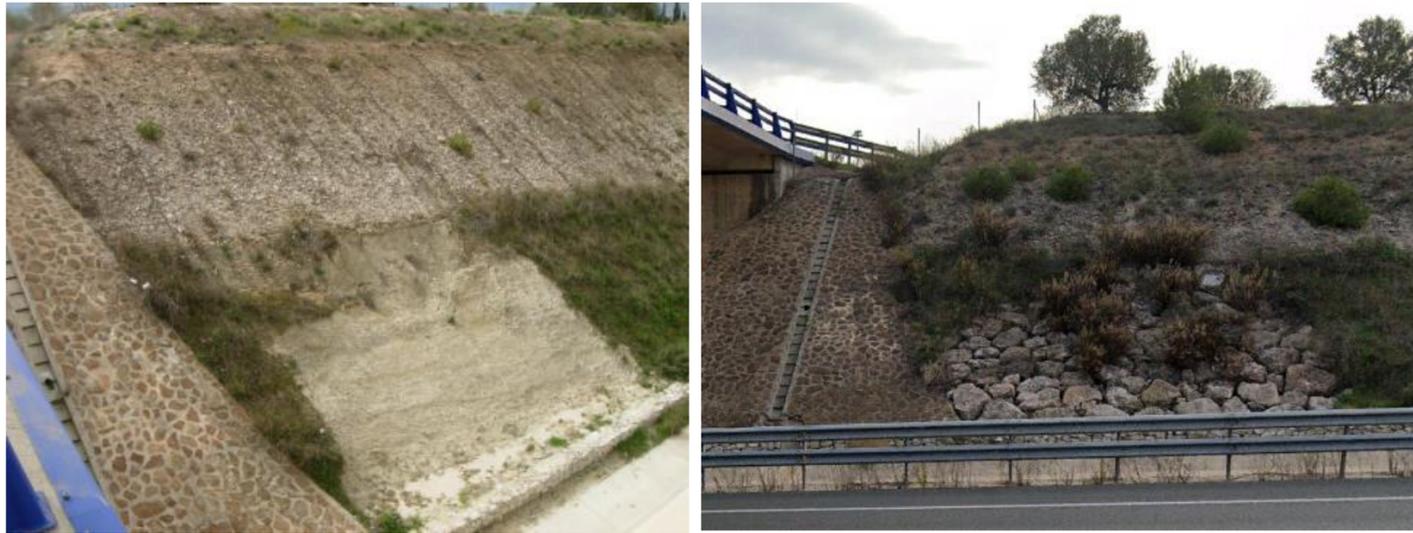
Figura 36 Antes y después del mantenimiento del P.K. 435+145 - 435+180 Fuente: Google Earth.

- En el P.K. 435+145 - 435+180, (Figura 36) zona previa al estribo de un paso superior, fruto de las roturas superficiales se construyó un manto de escollera de 2-3 m para evitar el aumento de las cárcavas, a consecuencia de la erosión.

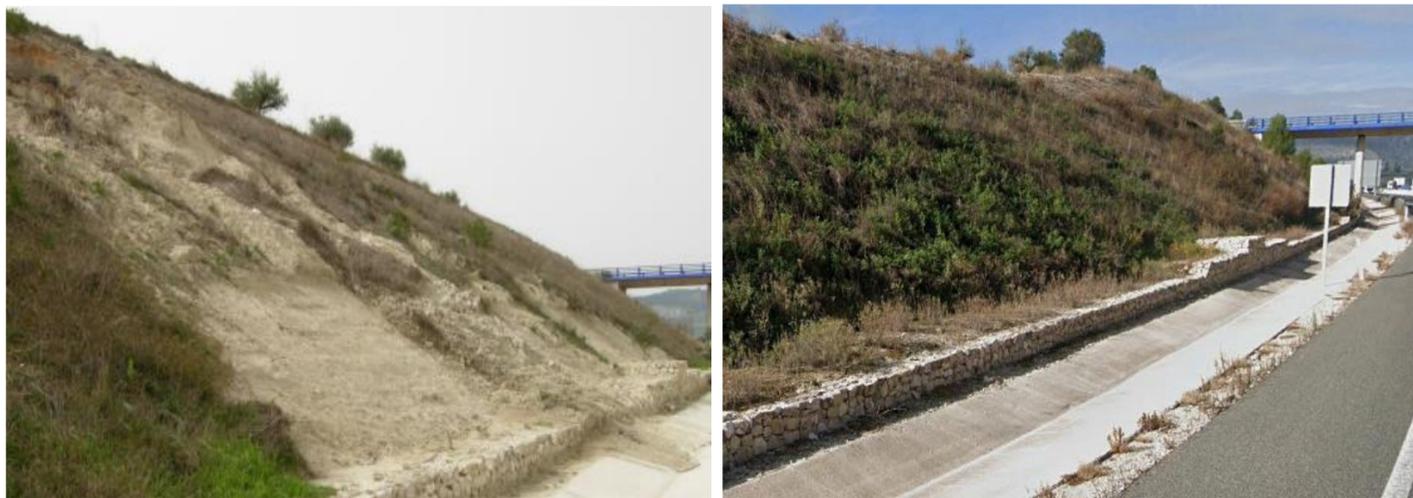
Figura 37 Antes y después del mantenimiento del P.K. 435+160 - 435+280 Fuente: Google Earth.

- En el P.K. 435+160 - 435+280, (Figura 37) margen derecho dirección Alicante, se retaluzó el desmorte con una pendiente similar a la comentada en el primer caso y se dispuso una malla geosintética antierosiva y de revegetación para evitar que las roturas superficiales colmatasen la capacidad de la cuneta.

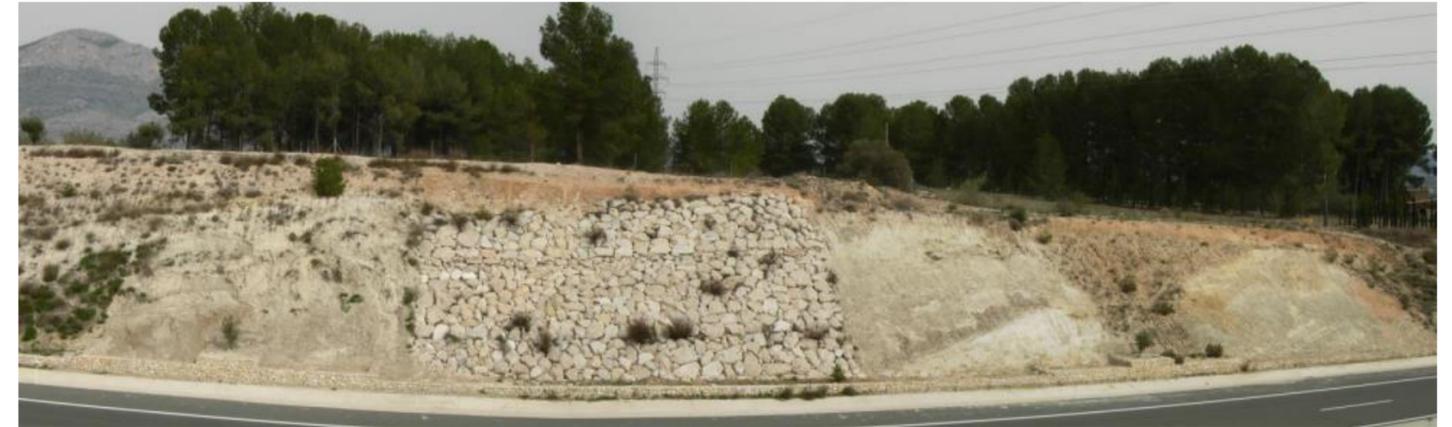
Figura 38 Situación previa al mantenimiento del tramo entre los P.K.s 435+220-435+350 Fuente: Google Earth.

- En el margen izquierdo, dirección Alicante, entre los P.K. 435+220-435+350, (Figura 38 y 39) se continuó el manto de escollera ya existente para aumentar la seguridad y estabilidad de la ladera.

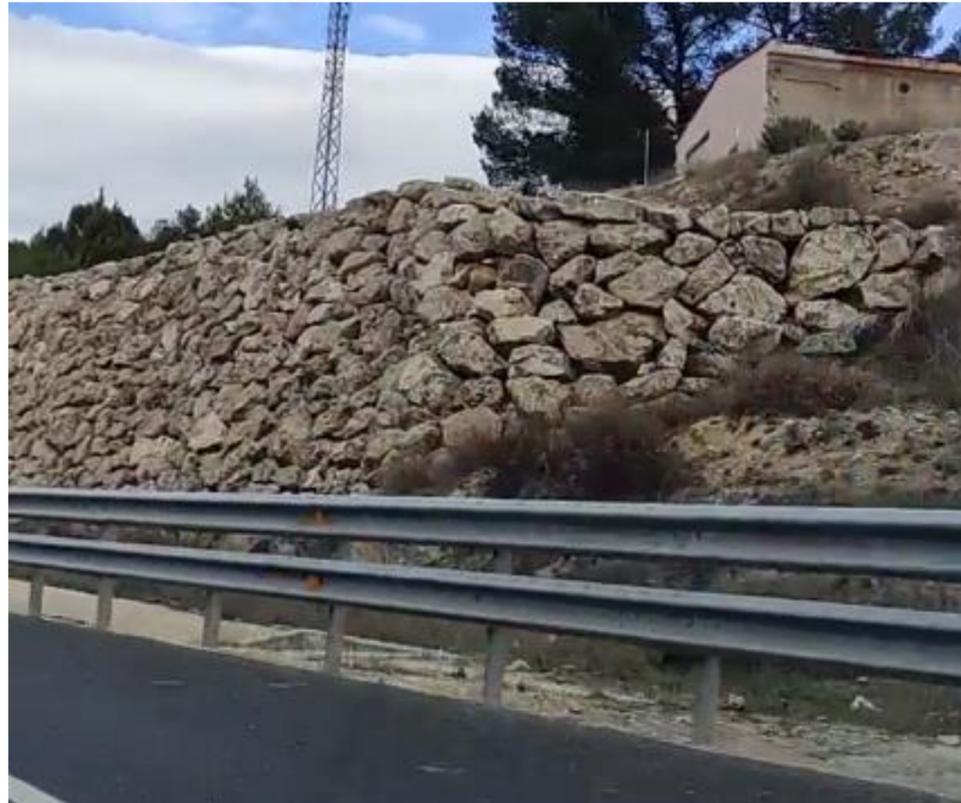
Figura 40 Muro de contención en el P.K. 436+000 Fuente: Google Earth.

Otra solución observada en la zona, que no ha sido comentada, es el muro de escollera situado en el margen izquierdo, próximo al P.K. 436+000 (Figura 40). Del cual cabe destacar su envergadura, con 8 m de altura y una longitud de 40 m, y la ejecución completamente vertical de esta tipología de muros, puesto que lo más habitual es proporcionarle una forma escalonada para una mayor eficiencia, obteniendo así, una base de mayor superficie que en la coronación de la pared rocosa.

- **Muros de contención:** esta es la solución se ha llevado a cabo de forma puntual en un punto del trazado, visible en la (Figura 40) y se trata de un elemento estructural diseñado para la contención de tierras que proporciona un apoyo lateral en taludes verticales o semiverticales, cuya estabilidad reside en el peso que transmite la propia estructura al terreno. En términos técnicos sí es viable (Figura 55).

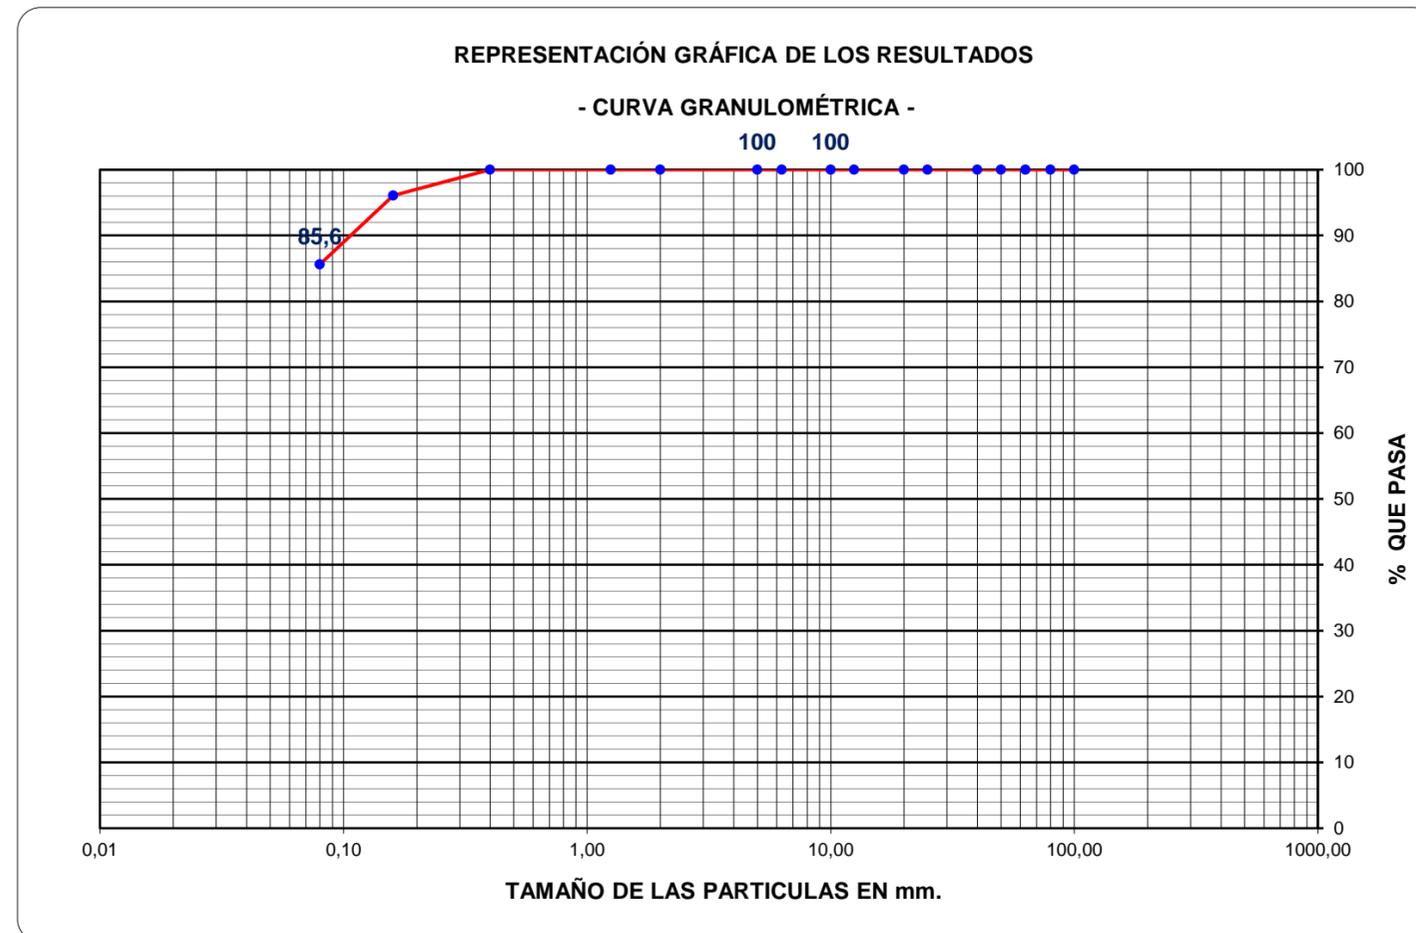
Gráfica 1 Curva granulométrica de la muestra representativa Fuente: elaboración propia.

Una vez concluido el proceso, a partir de estos datos se confecciona la curva granulométrica tal y como se observa en la siguiente figura.

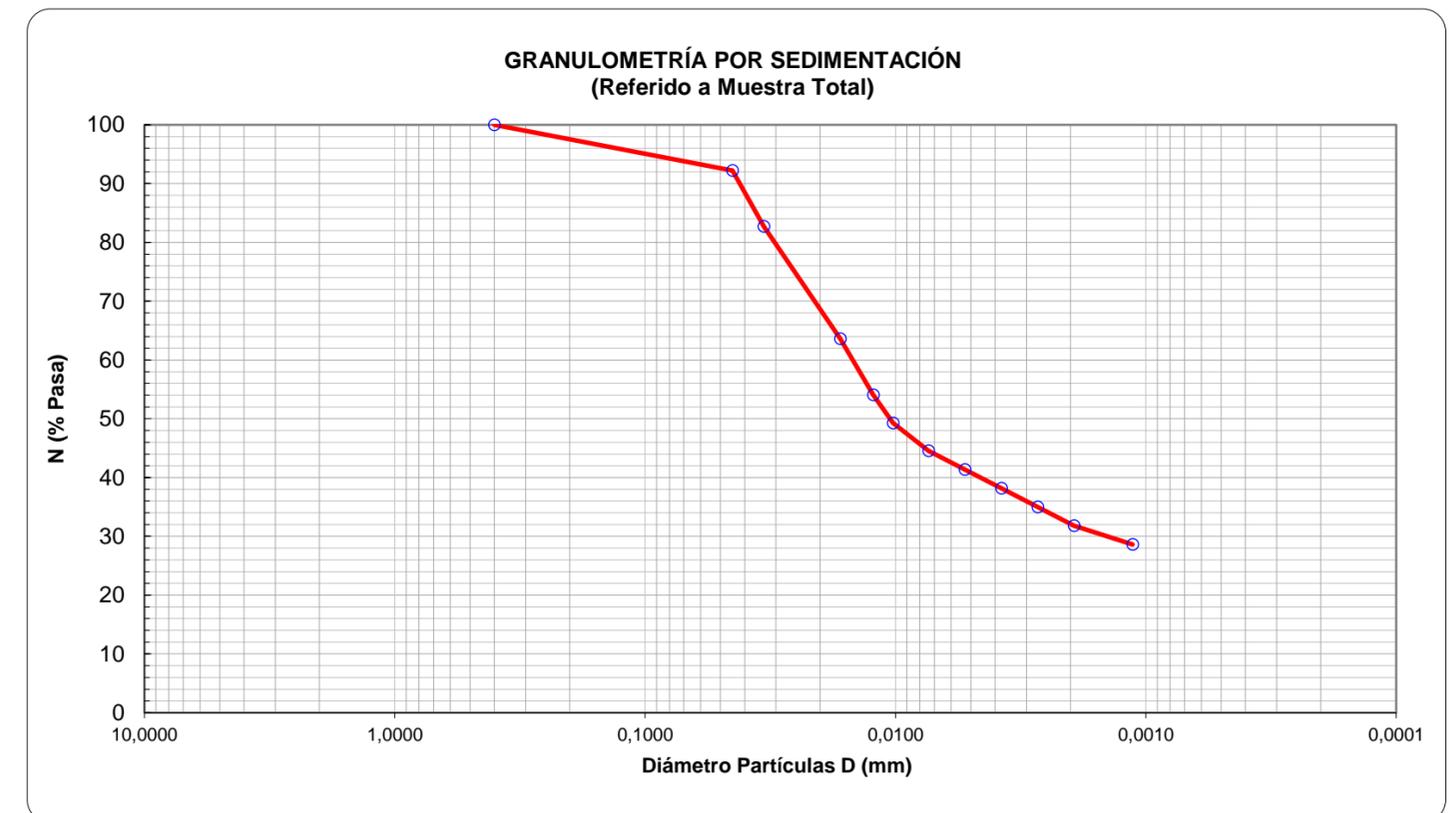
Gráfica 2 Curva granulométrica por sedimentación Fuente: elaboración propia.

4. Para completar el ensayo, se toman varias lecturas, de las densidades ( $R_h$ ), con la siguiente secuencia de tiempos: 0,5, 1, 2, 5, 15, 30, 60, 120, 240, y 1440 min. Finalmente, teniendo en cuenta las condiciones ambiente del laboratorio (temperatura y humedad) y realizando los ajustes necesarios (correcciones por temperatura, dispersante y menisco) se obtiene la gráfica de la curva granulométrica por sedimentación.

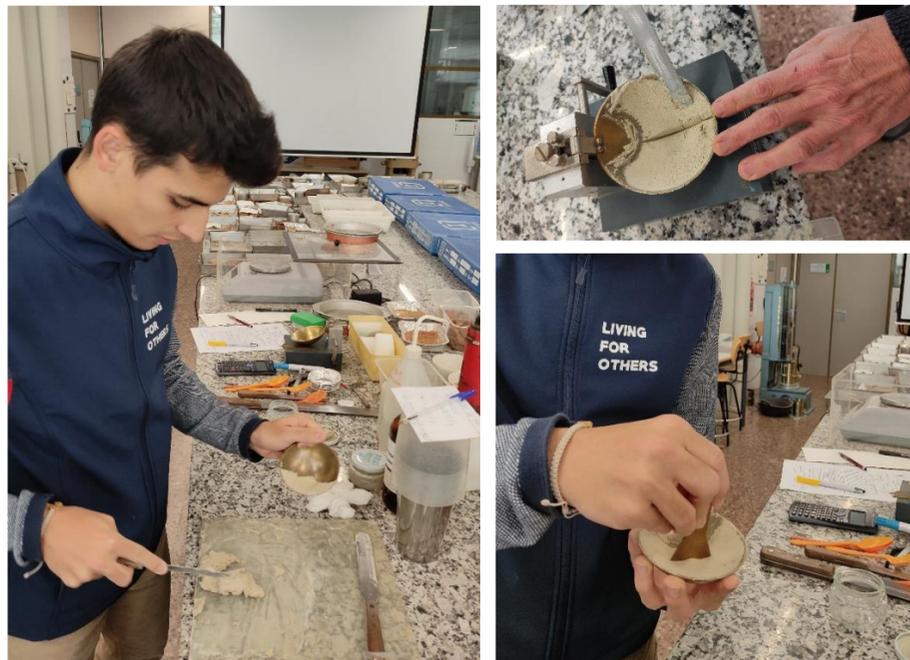
Figura 43 Preparación del ensayo por el método de la cuchara de Casagrande Fuente: elaboración propia.

Para la obtención del límite líquido se determina de forma estandarizada mediante el método la **cuchara de Casagrande** (Figura 43), para ello:

- 1) Para la preparación de la muestra se toman 100 g de muestra que ha pasado por el tamiz 0.4 mm (UNE) y se mezcla con agua destilada.
- 2) Seguidamente, se calibra la altura de caída de la cuchara a 1 cm y se coloca dentro de esta una porción de la muestra con una altura de 1 cm también.
- 3) Posteriormente, con el acanalador se lleva a cabo un surco en el centro de la muestra, dejando el fondo limpio y se levante y deja caer la cuchara a razón de dos golpes por segundo hasta que el surco se cierra una distancia de 13 mm.

- 4) Finalmente, si el intervalo de golpes está comprendido entre los 25-35 golpes se anota el número de golpes y se toma una porción de la muestra para obtener su humedad. En caso de no conseguirse, se ha de repetir para obtener varios resultados que cumplan con lo establecido y poderlos representar en un gráfico para obtener el valor del  $W_L$ , que equivale a la humedad correspondiente a 25 golpes.
