Estudio de la estabilización de la ladera localizada en el  
p.k. 433+600 de la carretera A-7 y su afección  
socioeconómica,  
término municipal de Muro de Alcoy (Alicante).

Trabajo Fin de Grado

Grado en Ingeniería Civil

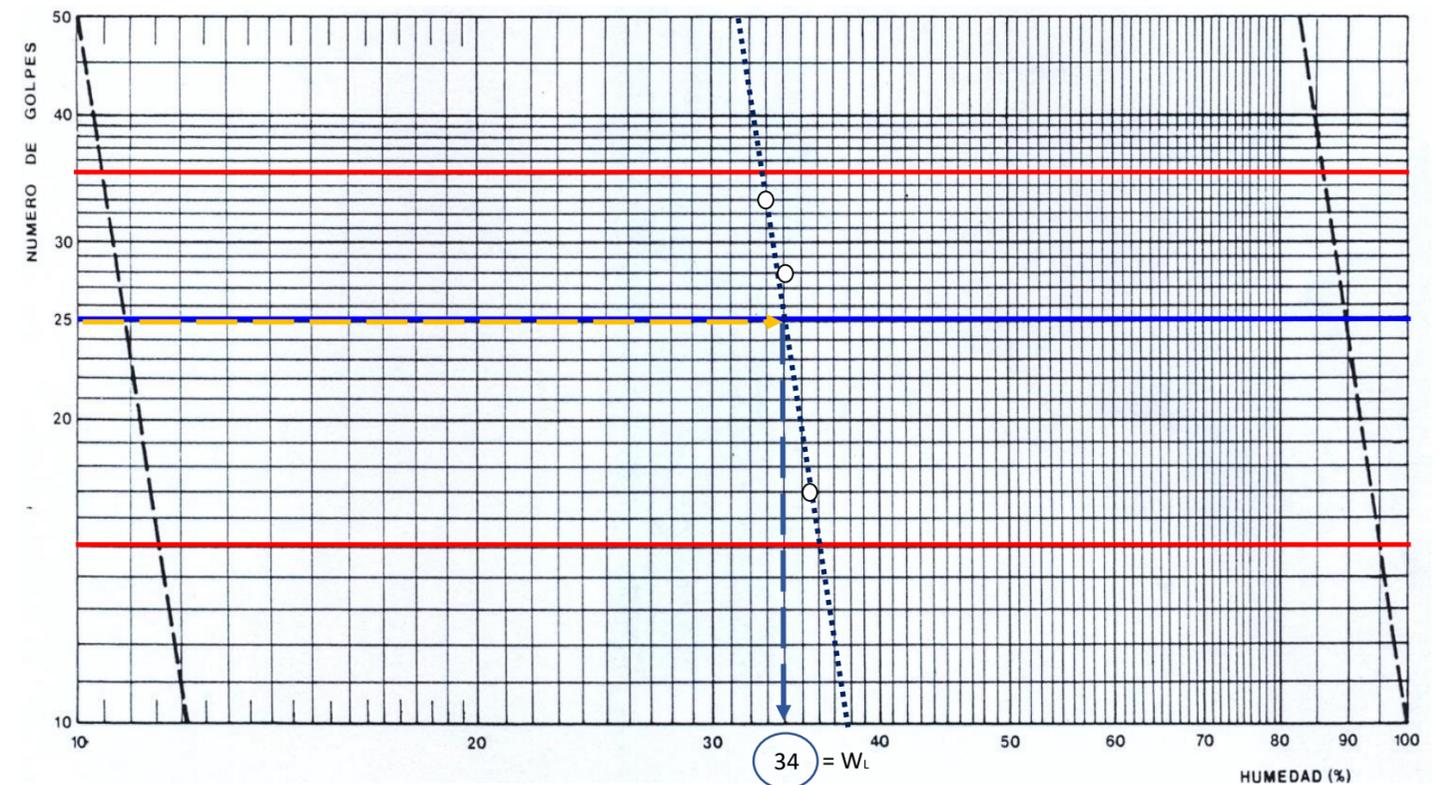
Gráfica 3 Obtención del  $W_L$  a partir de tres resultados de muestras diferentes Fuente: elaboración propia.

- 4) Finalmente, si el intervalo de golpes está comprendido entre los 25-35 golpes se anota el número de golpes y se toma una porción de la muestra para obtener su humedad. En caso de no conseguirse, se ha de repetir para obtener varios resultados que cumplan con lo establecido y poderlos representar en un gráfico para obtener el valor del  $W_L$ , que equivale a la humedad correspondiente a 25 golpes.

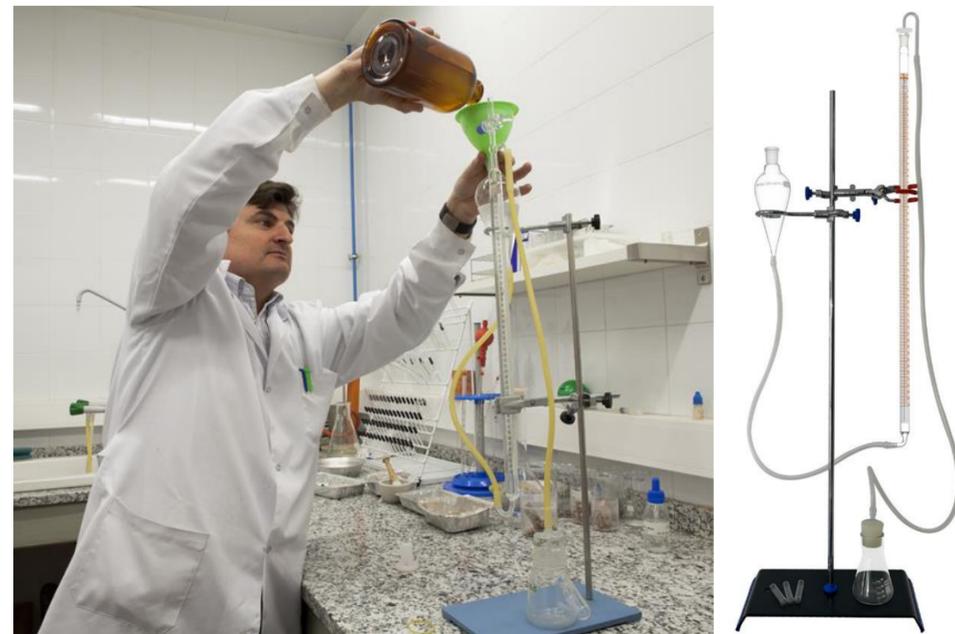
Figura 44 Preparación y material necesario para determinar el contenido de carbonatos Fuente: departamento ingeniería del terreno.

Para la preparación de la muestra se ha de tomar 10 g de muestra previamente secada en estufa y que pase por el tamiz UNE 0,25 mm. Una vez estén preparados todos los aparatos y material necesario se procede con el método operativo:

1. Para comenzar, se llena el tubo de nivel y la bureta con la disolución de cloruro sódico (Figura 44).
2. Seguidamente, se toman 0,2 g de carbonato cálcico puro y se introducen en el matraz Erlenmeyer.
3. Introducir la disolución del ácido clorhídrico en el matraz sin que entre en contacto con el carbonato cálcico.
4. A continuación, enrasar el nivel del tubo en la división cero, entre la disolución y la bureta. Cerrar el matraz y repetir el proceso de enrasado, para ajustar mejor la medida.
5. Posteriormente, se agitará suavemente el matraz Erlenmeyer para que toda la muestra entre en contacto con el ácido y se genere el desplazamiento del líquido por el aumento de volumen.
6. Para terminar el ensayo se desplaza el tubo de nivel lo necesario para conseguir la lectura del último enrase una vez pasados un par de minutos.

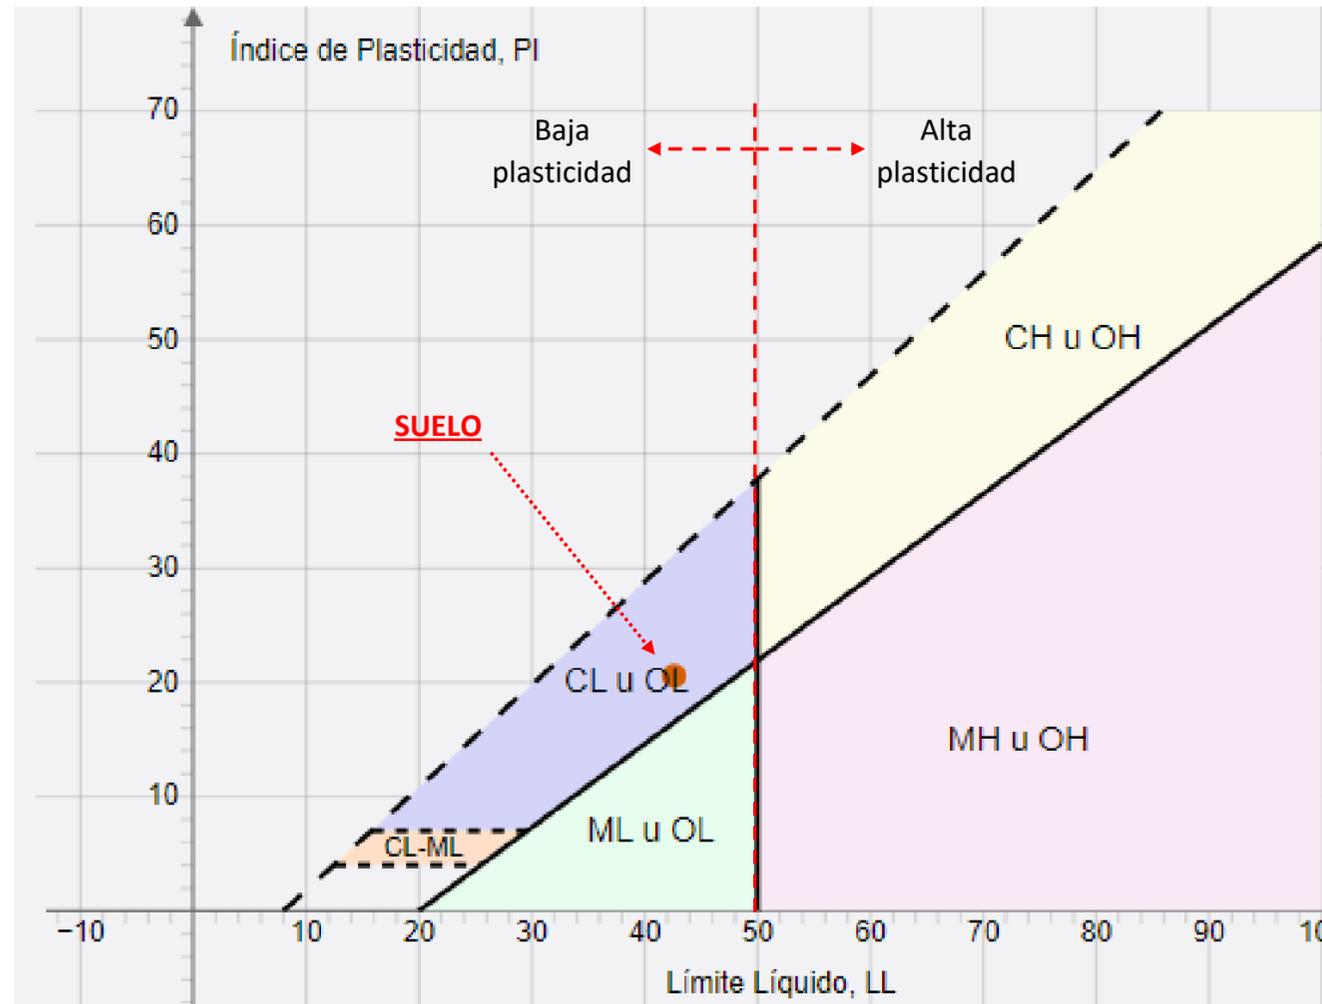
Figura 45 Clasificación del suelo mediante la Carta de Plasticidad de Casagrande Fuente: Ingeniería Elemental.

Como puede observarse en la siguiente figura (Figura 45), los materiales principales de esta unidad se clasifican principalmente como arcillas tipo CL (64 %) y tipo CH (23 %).

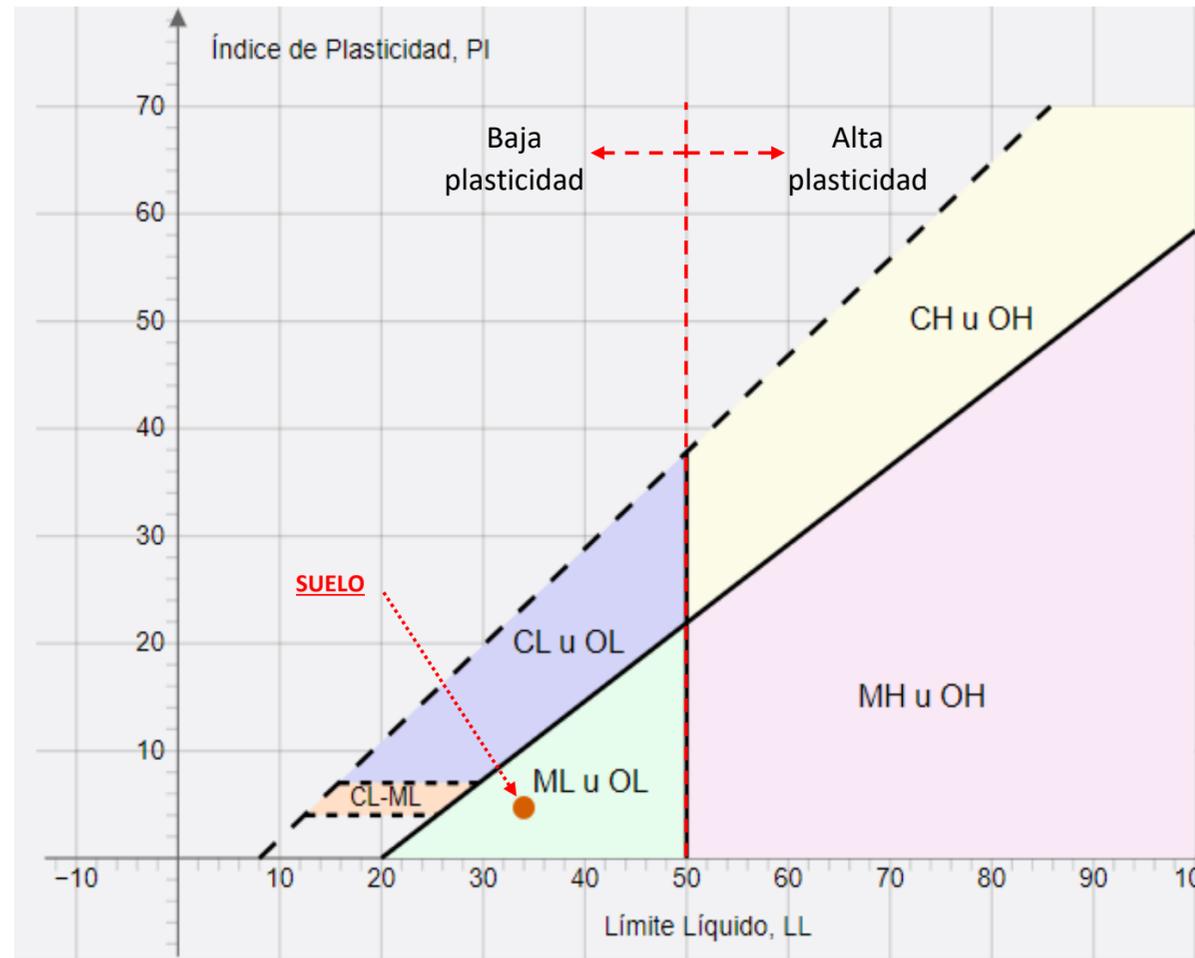
Figura 46 Clasificación del suelo mediante la Carta de Plasticidad de Casagrande Fuente: Ingeniería Elemental.

Con todo ello, mediante la Carta de Plasticidad de Casagrande se puede obtener la clasificación de nuestro suelo objeto, llegando a la conclusión de que el tipo de muestra es una Marga limosa (ML o OL) como puede apreciarse en la Figura 46.

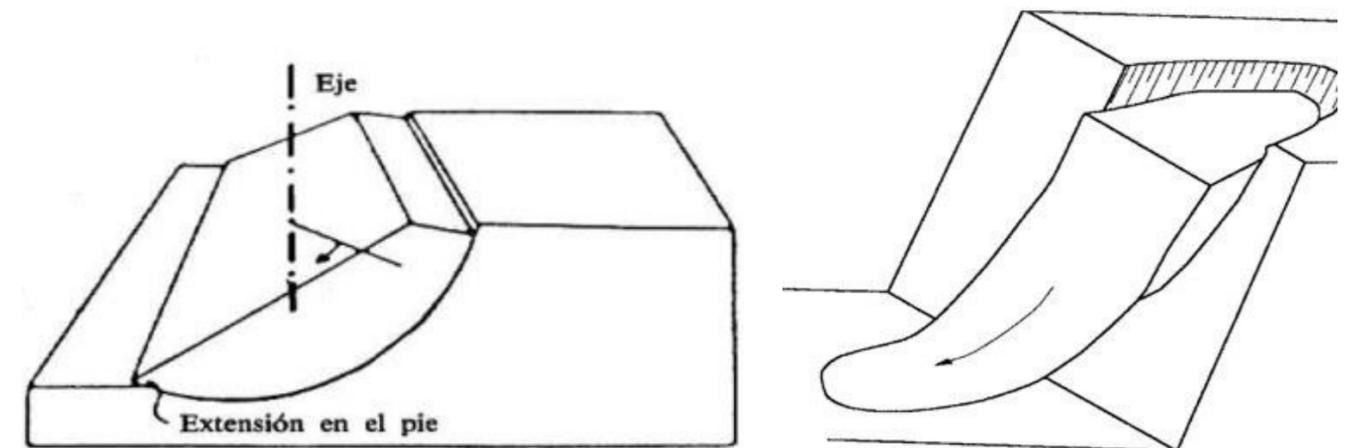
Figura 47 Rotura típica con forma cilíndrica Fuente: Manual de Taludes (IGME).

Se puede demostrar que, en suelos homogéneos, como el caso objeto de estudio, la superficie de deslizamiento interno se aproxima a un círculo y el movimiento de esta posee una naturaleza rotacional alrededor de un eje (Figura 47). Además, los círculos de rotura suelen pasar por el pie del talud, pero no ocurre así en el talud que se está analizando, debido a las características resistentes del material, la altura y la inclinación del talud.

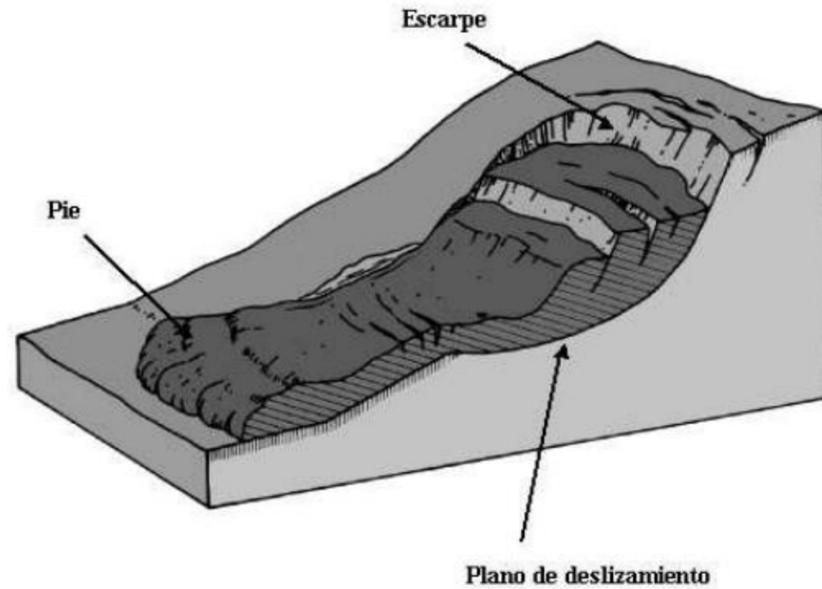
Figura 48 Morfología del deslizamiento rotacional de un talud Fuente: PDF teoría de roturas.

Fue Vernes (1974) quien describió detalladamente la morfología característica de este tipo de movimientos del terreno, en el cual conta de una zona de reducción del terreno, fruto de su desprendimiento y una zona de acumulación de este, en el que aumenta su cota (Figura 48).

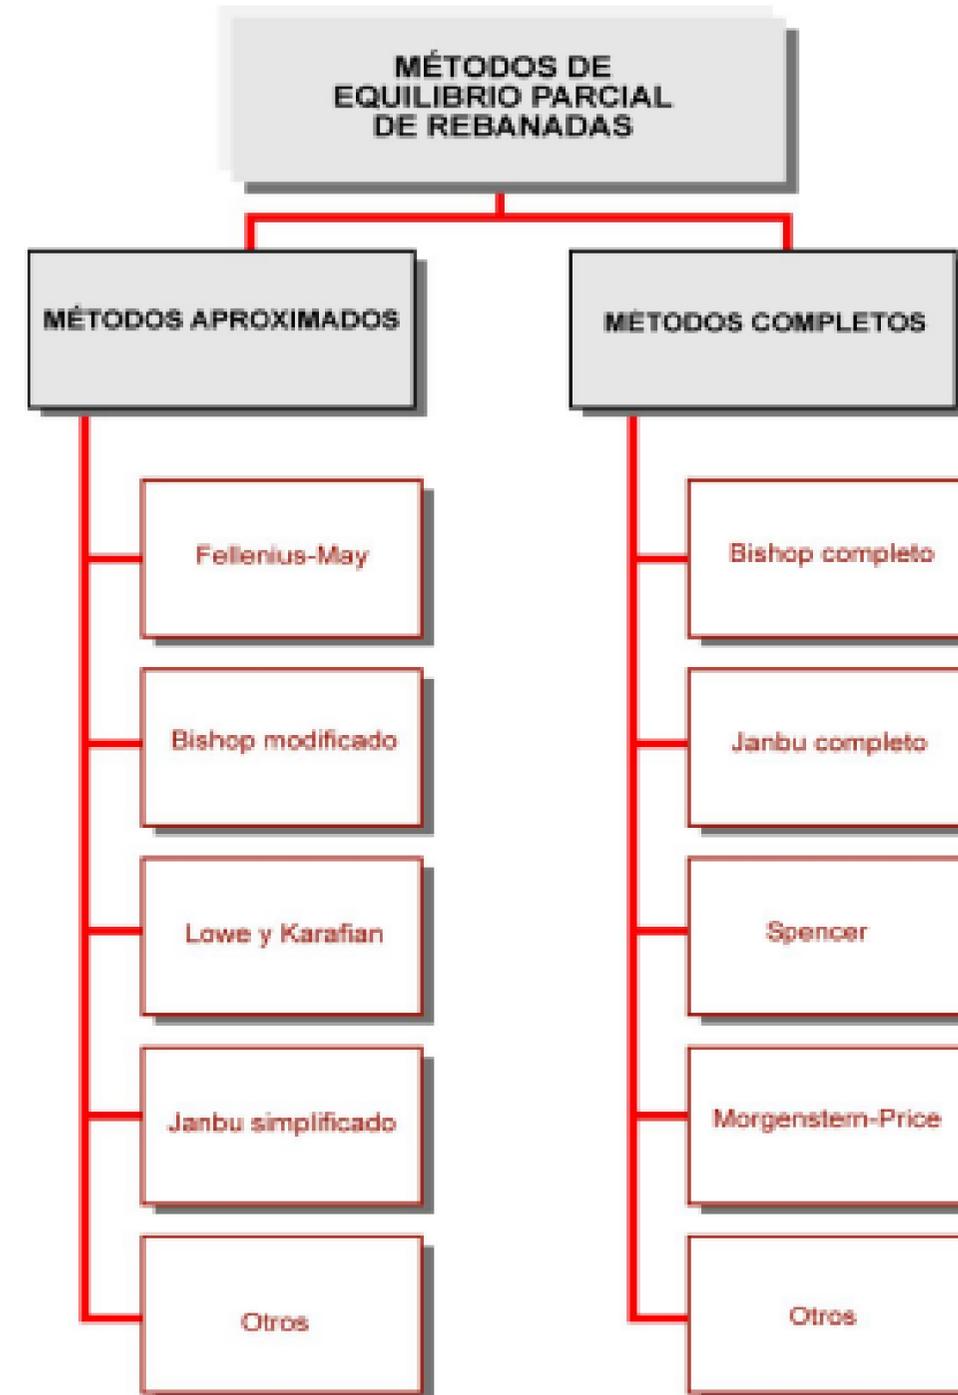
Figura 49 Métodos de rebanadas Fuente: Olalla, C. (1999)

Desde el punto de vista de las acciones, existen dos grupos diferenciados: los métodos de cálculo en deformaciones, cuya aplicación práctica es de gran complejidad y los métodos de equilibrio límite, los cuales se basan exclusivamente en las leyes de la estática para determinar el estado de equilibrio de una masa de terreno sin tener en cuenta las deformaciones. Este último método será el desarrollado en este capítulo.

Dentro del último grupo comentado, el método más utilizado para resolver el cálculo de estabilidad por rotura circular es el de las dovelas, conocido como la Teoría de las rebanadas, el cual se desarrolla mediante diferentes aplicaciones informáticas, debido a su complejidad y laboriosidad. Se pueden clasificar en dos diferentes grupos ya mostrados (Figura 49).

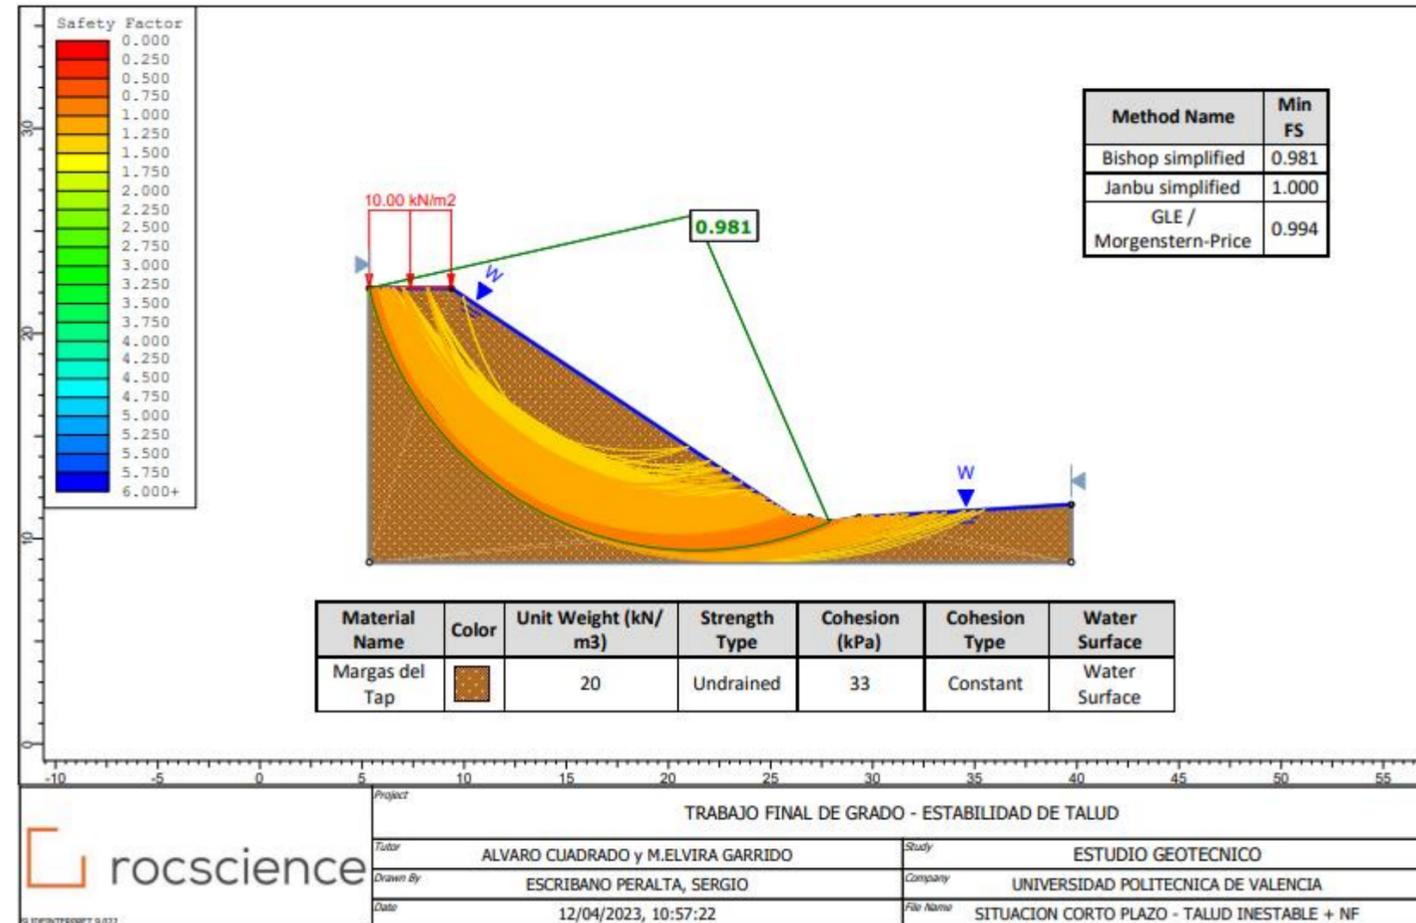
Figura 50 Situación de inestabilidad más existencia de nivel freático Fuente: Slide 2.

- Margas.
  - Peso específico = 20 kN/m<sup>3</sup>.
  - Peso específico saturado = 20 kN/m<sup>3</sup>.
  - Cohesión = 8 kPa.
  - Ángulo de rozamiento ( $\phi$ ) = 29.7°.
  - Con presencia de nivel freático en la superficie del suelo.

de seguridad necesario para taludes de nueva construcción). Es más, los coeficientes resultantes de ambas situaciones **0,981** y **0,632** respectivamente están por debajo de la unidad, lo cual refleja la elevada probabilidad de colapso del talud con esta geometría y dimensiones. También cabe destacar la forma parcial de los círculos de rotura que se producen en la situación de corto plazo, ya que son muy similares a las observadas en el desmonte objeto de estudio en 2017.

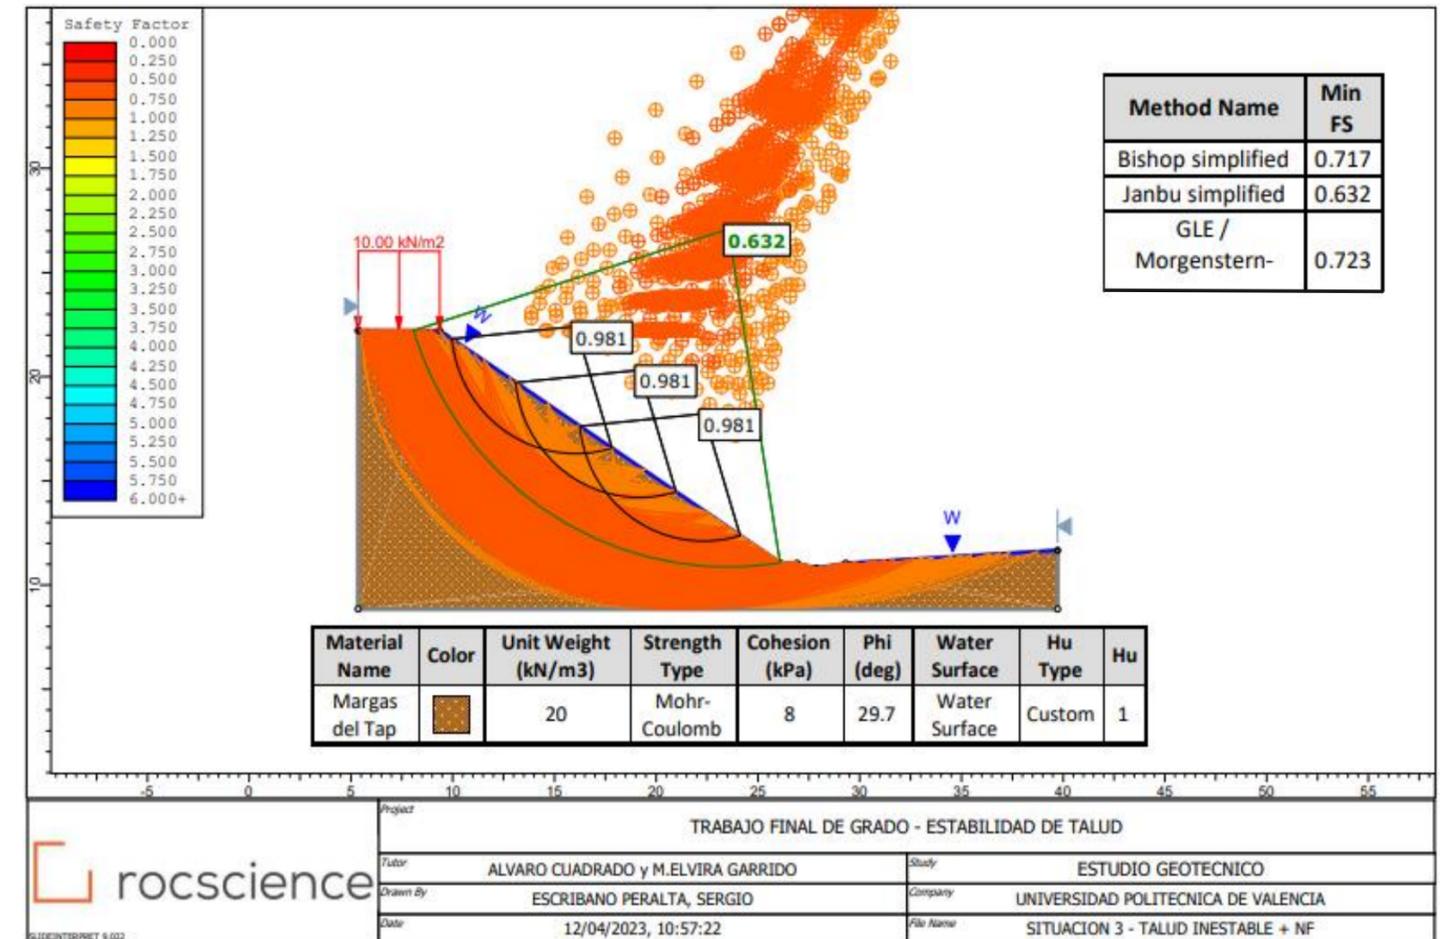
Figura 51 Situación de inestabilidad del talud a corto plazo con presencia del NF Fuente: Slide 2

- Margas.
  - Peso específico = 20 kN/m<sup>3</sup>.
  - Cohesión = 33 kPa.
  - Ángulo de rozamiento ( $\phi$ ) = 0°.
  - Con presencia de nivel freático.

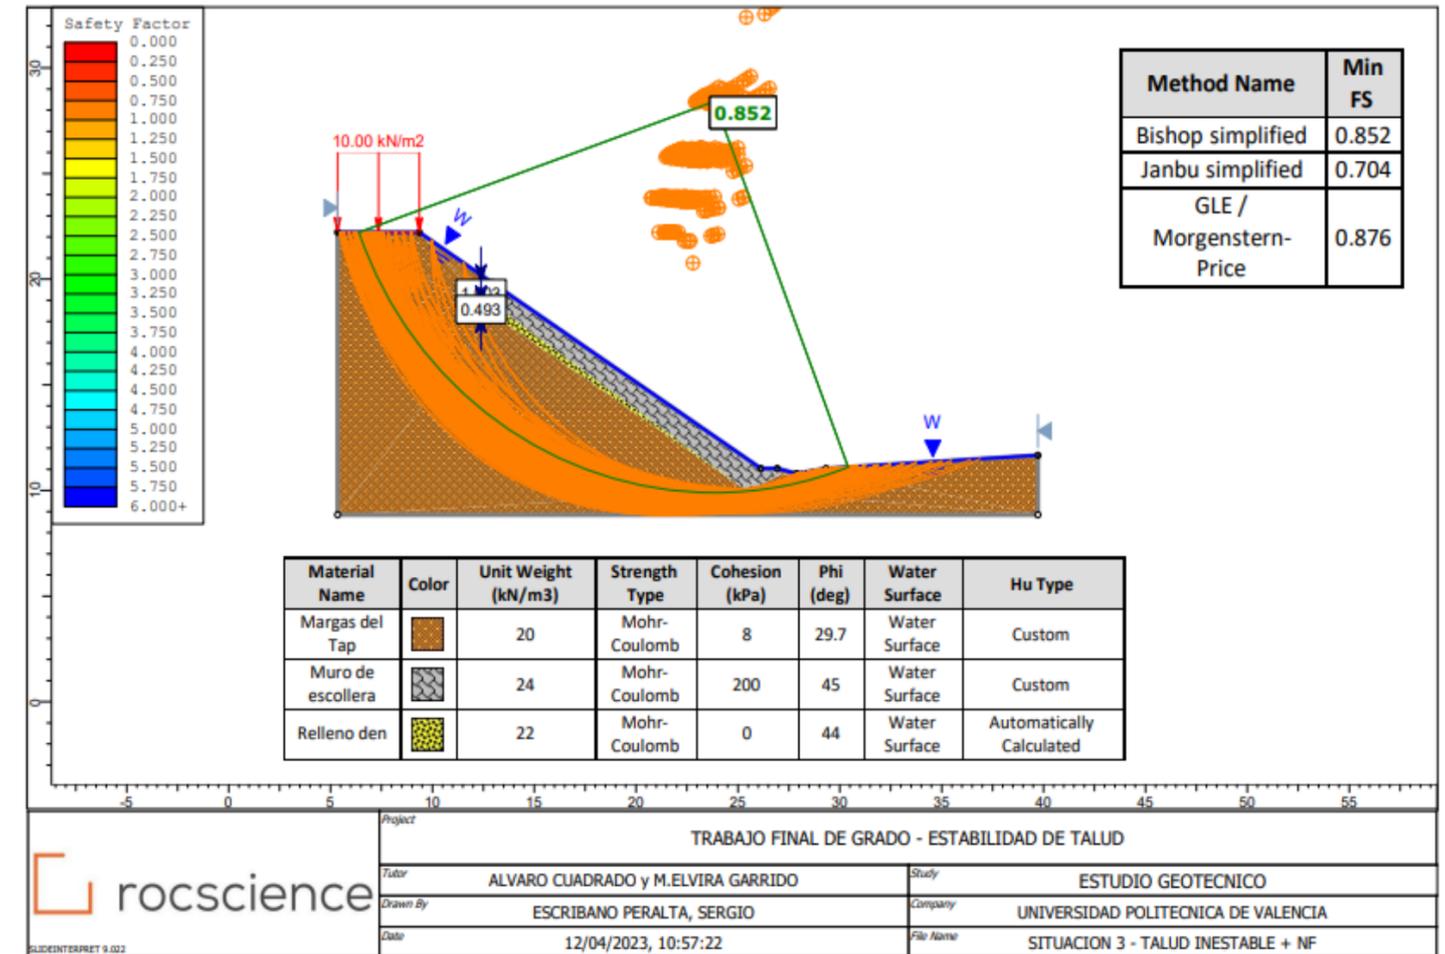
Figura 52 Situación de mejora del terreno inestable con existencia de nivel freático Fuente: Slide 2.

Se plantea una situación similar a la comentada anteriormente, es decir, con presencia de agua, siendo esta tan desfavorable según se aclara en el *Anejo I* donde se realiza un análisis con más detalle y con diversas situaciones de estabilidad.

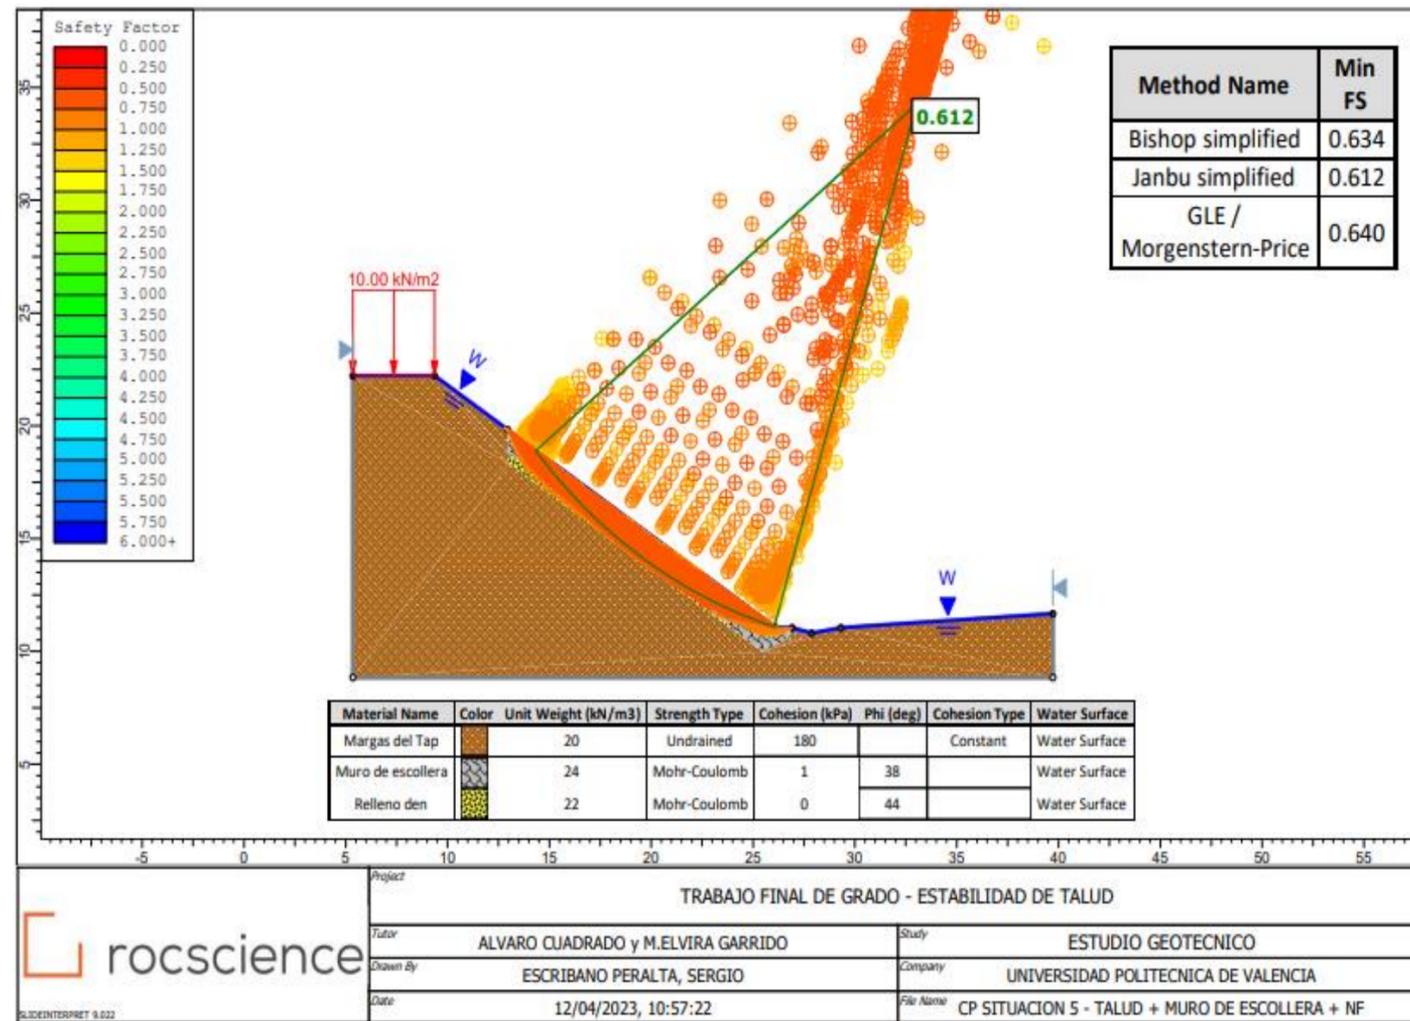
Figura 53 Situación de mejora del terreno a corto plazo con existencia de nivel freático Fuente: Slide 2

- Escollera.
  - Peso específico = 24 kN/m<sup>3</sup>.
  - Cohesión = 1 KPa.
  - Ángulo de rozamiento ( $\phi$ ) = 38 °

por la escollera. Penalización que se hace patente sobre todo en la situación de corto plazo (Ilustración 54), ya que los círculos de rotura se generan bajo la escollera.

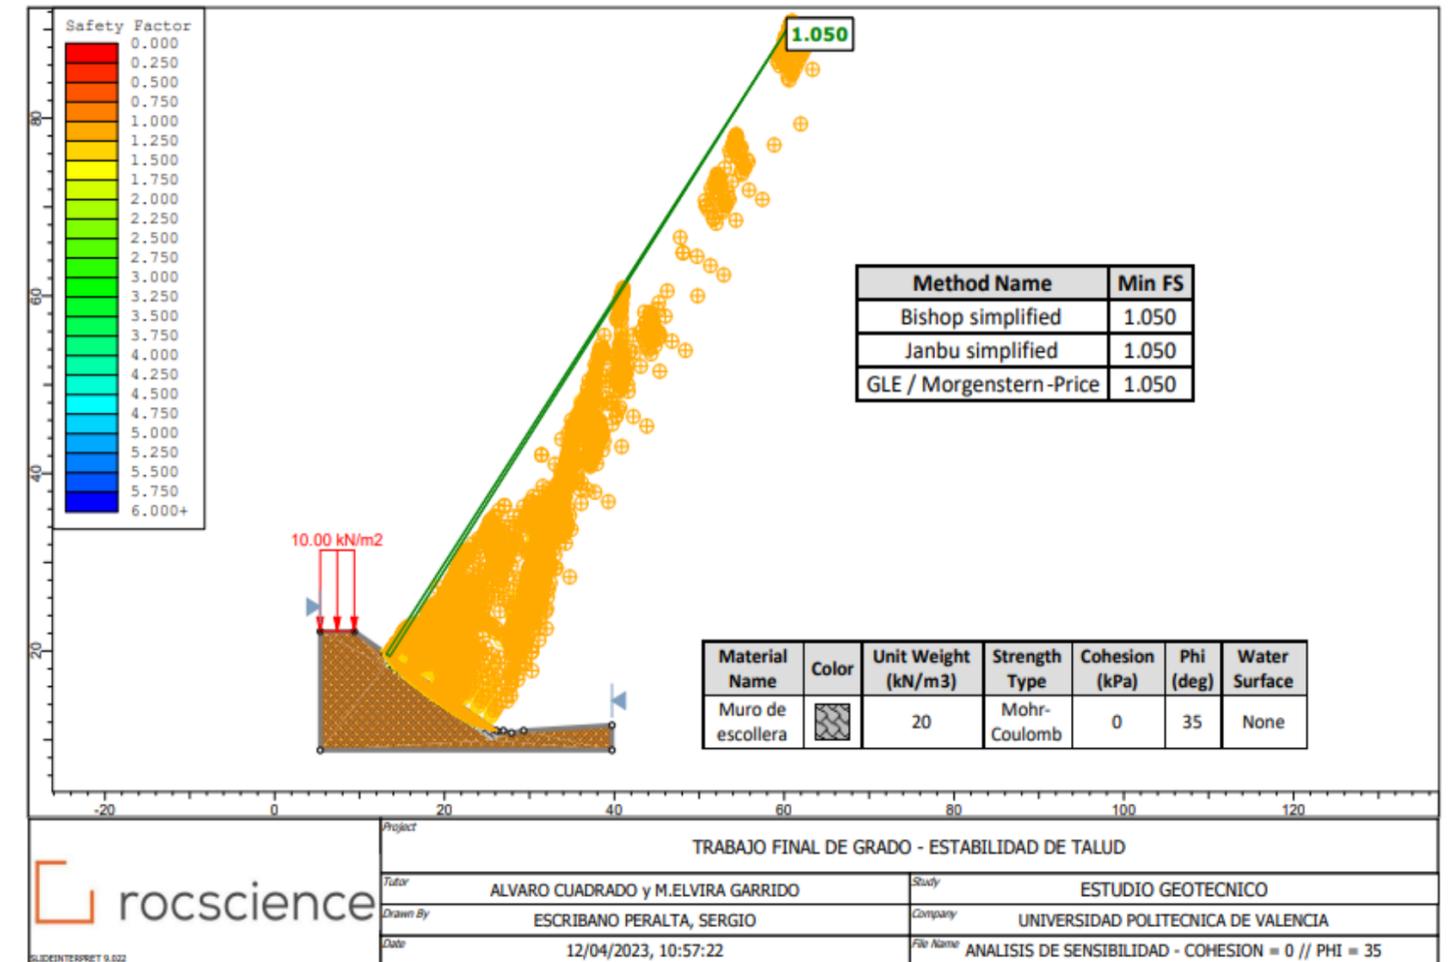
Figura 54 Situación más desfavorable en el análisis de sensibilidad Fuente: Slide 2

Por último, (Figura 54) se ha analizado la situación más desfavorable de la interacción manto de escollera – terreno en situaciones normales (sin presencia de agua), la cual es improbable que se produzca

Pese a tener los mínimos valores posibles en el material de escollera tanto en la cohesión,  $c' = 0$  kPa, como en el ángulo de rozamiento,  $\Phi' = 35^\circ$ , el coeficiente de seguridad supera la unidad, demostrando así la estabilidad que mantendría pese a no cumplir los mínimos exigidos por la norma y presentando un tipo de rotura sería parcial casi puntual

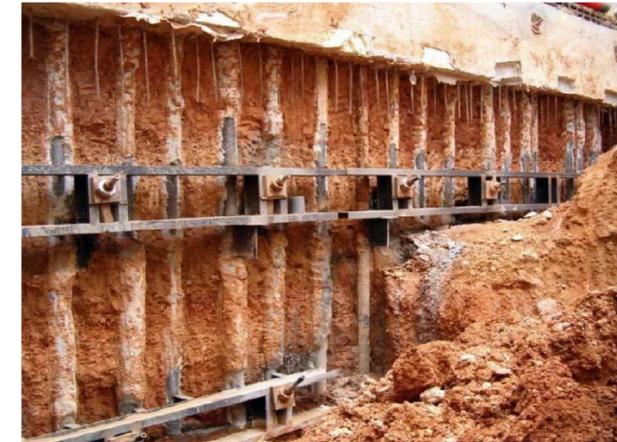
Figura 56 Construcción de un muro pantalla de micropilotes Fuente: <https://victoryepes.blogs.upv.es>.

- **Muro pantalla de pilotes:** consiste en la perforación de varios pilotes dispuestos en una línea continua, formando así una pantalla que reduce las deformaciones y asentamientos en el trasdós del terreno (Figura 56). Pese a su viabilidad por la integración paisajística, la zona de operación, una vez puesta la autovía en servicio, es reducida y podría conllevar una complicación extra en el proceso constructivo aumentando el coste económico debido al transporte de maquinaria especializada.

- **Muro pantalla de micropilotes:** esta alternativa es similar a la anterior. La única diferencia es el alcance del pilote, frente a la del micropilote, ya que este llega como máximo a profundidades entre los 4 – 6 m.

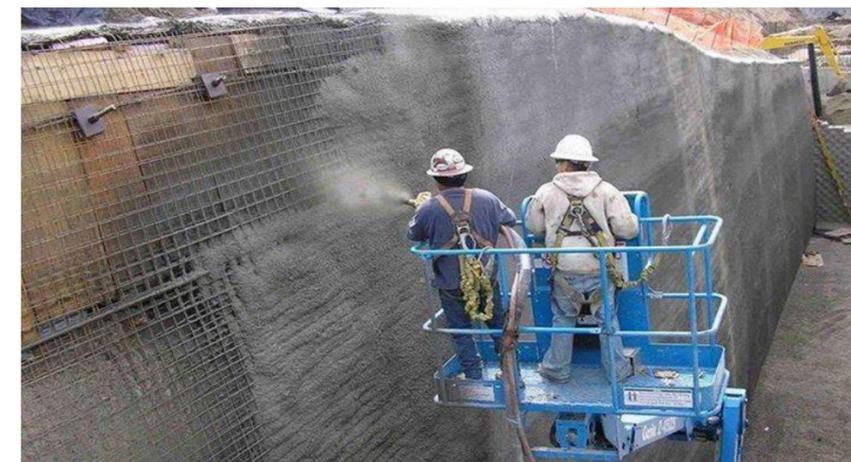
Figura 57 Proceso de revestimiento de la técnica Soil Nailing Fuente: Blog del Prof. <https://victoryepes.blogs.upv.es>.

- **Emplear bulones y hormigón proyectado:** solución controvertida debido al gran impacto medioambiental que genera y a su mala integración paisajística, pero que al mismo tiempo conlleva bajo coste y una gran facilidad constructiva y de mantenimiento (Figura 57). Para procurar una mejor integración en el paisaje se puede añadir aditivos al hormigón para que así sea de un tono más acorde al paisaje o añadir una capa de tierra vegetal sobre la capa de hormigón.

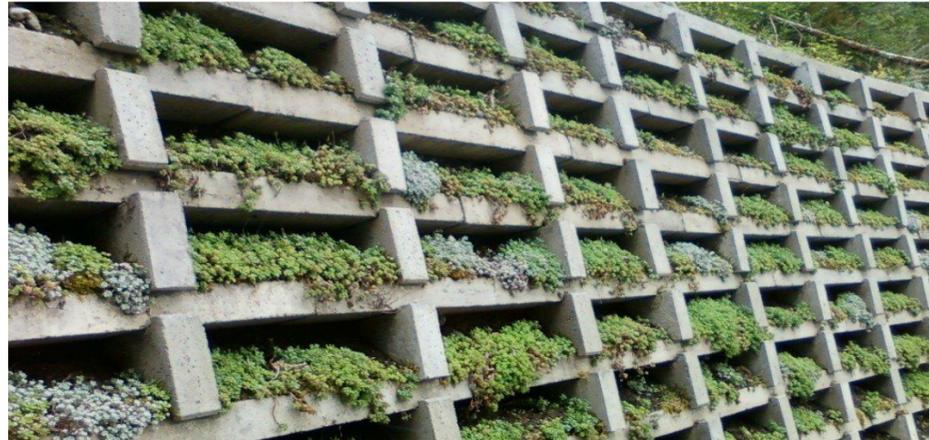
Figura 58 Muro verde Fuente: <https://victoryepes.blogs.upv.es>.

- **Muro verde:** es una alternativa propia de espacios urbanos que consiste en combinar material vegetal vivo con materiales inertes tales como el acero, la madera, o geomallas de HPED, logrando una resistencia al unir las raíces con el atrial inerte (Figura 58). Pese a la reducción del impacto ambiental y el aumento de la integración paisajística el clima cálido de la zona no es el más propicio para ello, así que se descarta esta opción.

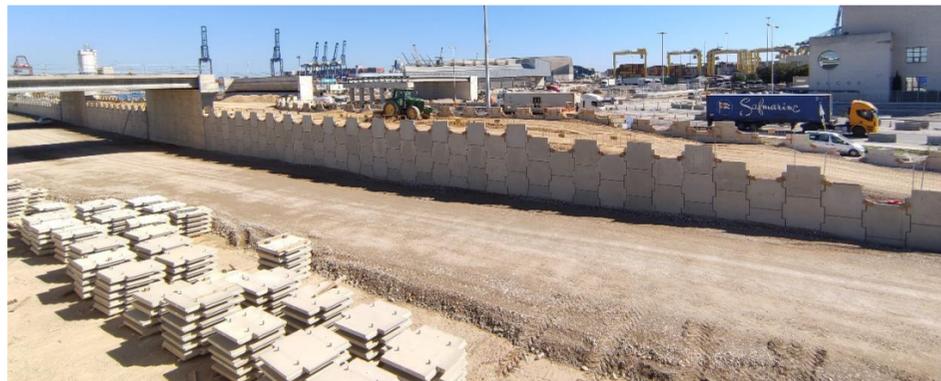
Figura 59 Construcción de muro de tierra armada Fuente: elaboración propia.

- **Muros de tierra armada:** podría ser una solución factible, ya que se integraría en el paisaje adecuadamente, la construcción y su mantenimiento es sencillo, rápido y económico. No obstante, presenta un inconveniente, la necesidad de poder acceder al trasdós del terreno, cosa que no es posible en el caso objeto de estudio, por lo tanto, también se elimina esta opción (Figura 59).

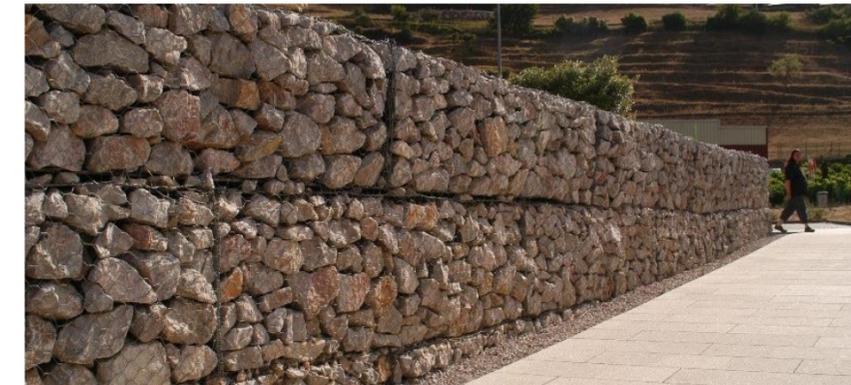
Figura 60 Muro de gaviones Fuente: <https://victoryepes.blogs.upv.es>.

- **Muros anclados:** es un método constructivo, propio de excavaciones profundas en zonas urbanas, que permite excavar de forma segura grandes profundidades controlando la deformación del suelo. Se descarta esta tecnología, pues esta solución es más recomendable cuando aún no se ha producido la rotura.
- **Muros de gaviones:** tanto en lo referido a la integración paisajística y al aspecto económico sería una buena solución (Figura 60). Además, la geometría de la ladera permite esta disposición (5H:3V) ya que esta tipología de muros la norma general es que nunca se dispongan con un ángulo hacia adentro del talud.

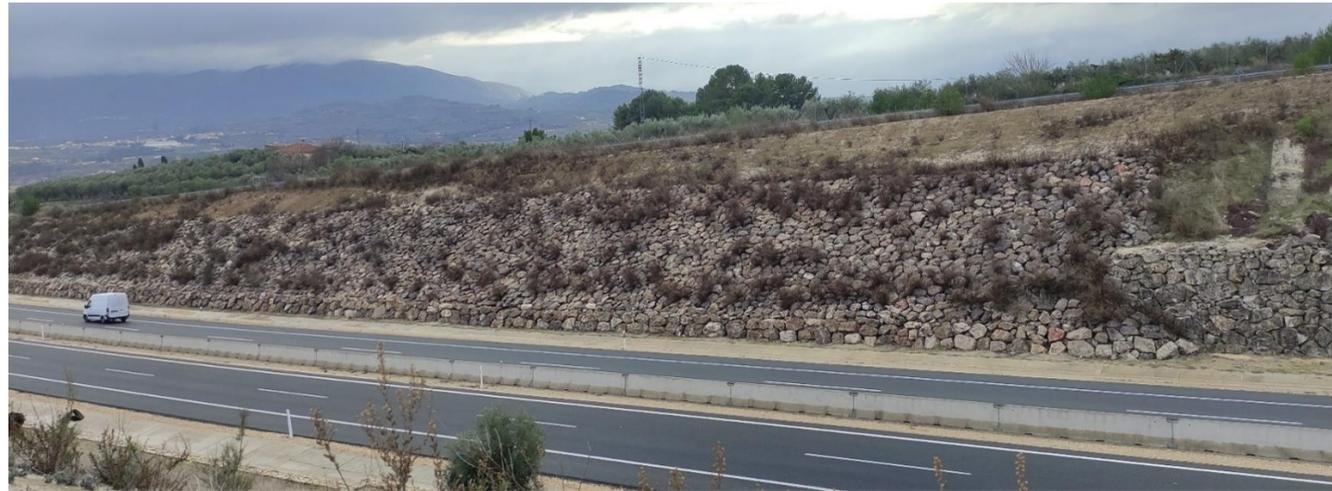
Figura 61 Manto de escollera Fuente: elaboración propia.

La escollera compactada<sup>(\*)</sup>, es un método de puesta en obra, para evitar el problema fundamental del colapso, muy utilizado para la construcción de mantos drenantes y que a diferencia de un muro de escollera se actúa superficialmente y no ejerce una gran carga en el terreno. Consiste en cubrir, como si de una costra se tratase, el terreno protegiéndolo de fenómenos erosivos y facilitando la adaptación de movimientos diferenciales en el terreno, el drenaje del talud y su integración paisajística (Figura 61). Características que hace que esta solución estabilizadora sea la más utilizada a lo largo del tramo y en el propio talud objeto de estudio.

- 4) La construcción de un muro de revestimiento pesado como es el manto de escollera, cuando se produce una rotura del terreno convencional, empeora la situación como puede observarse en las situaciones de largo y corto plazo, ya que lo que está generando es un incremento de carga sobre el terreno. Peso que da lugar/favorece la rotura del propio talud más que a su estabilidad.

- 5) Desde la reparación de la vía de servicio en la coronación del talud mostrada en la Figura 31 la obra de emergencia formada por el manto de escollera mostrada en el *Capítulo 4. Obra de emergencia* (Figura 35) ha alcanzado una situación de equilibrio y no ha vuelto a presentar indicios de nuevas grietas de tracción en coronación. Luego se puede considerar que en condiciones normales este talud es estable.

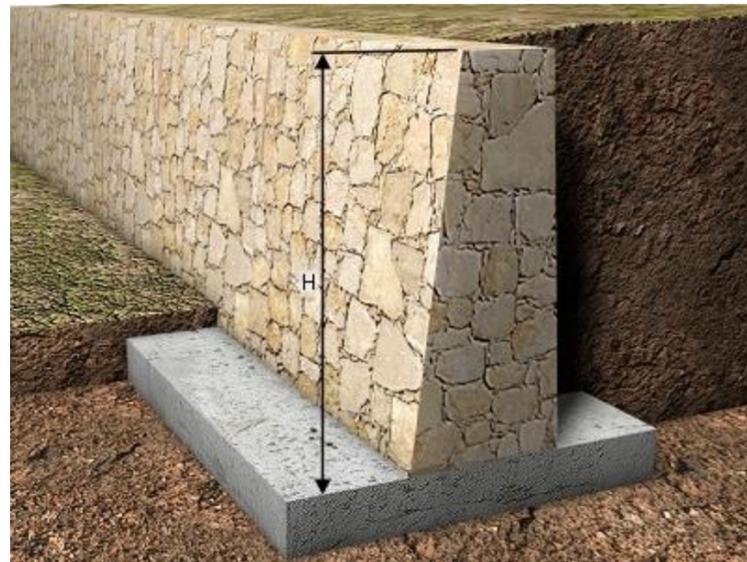
Figura 62 Muro de mampostería Fuente: <https://victorypes.blogs.upv.es>.

- **Muro de mampostería:** esta tipología de muros se caracteriza por tener una alta rigidez y muy buena resistencia. Además, la integración paisajística de estos muros es bastante buena, sin embargo, tienen una problemática similar a los muros de escollera: masividad, inestabilidad en la zona de apoyo del muro.
- **Muro de mampostería con micropilotes autoperforantes:** pese al coste económico, la rápida instalación y gran estabilidad que aportan al talud consiguiendo al mismo tiempo una buena integración paisajística, hacen de este método, una posibilidad a tener en cuenta (Figura 62).

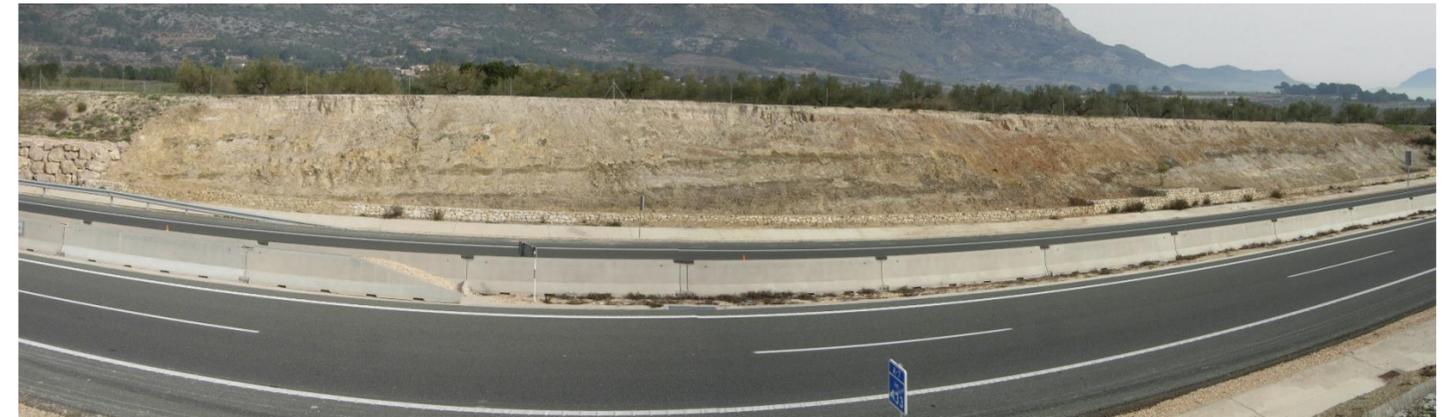
Figura 72 Desbroce y regularización del terreno Fuente: Elaboración propia.

Una vez se tenga asegurado el perímetro de actuación, como últimas fases de las actuaciones previas, se transporta la maquinaria necesaria, para la ejecución de la obra, a la zona objeto de estudio y se procede al desbroce del talud. Proceso en el que se retira el material orgánico del talud y se regula la superficie mediante la retirada de los materiales no deseados, como el geotextil existente o el material saliente fruto de la inestabilidad global.

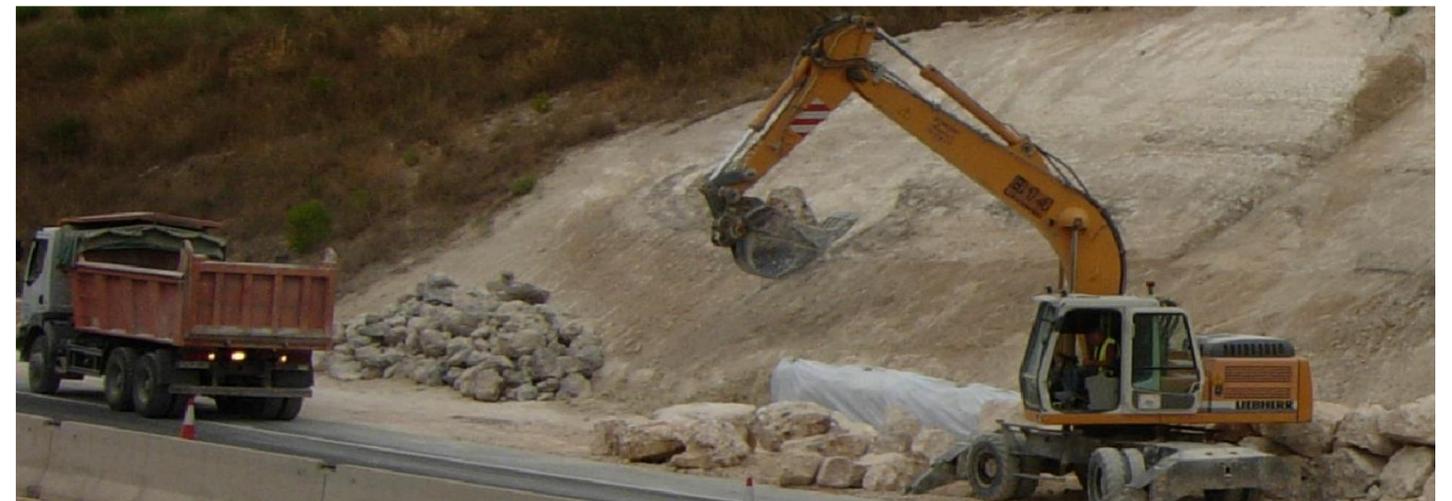
Figura 73 Almacenamiento y descarga de la escollera Fuente: Elaboración propia.

Una vez se tengan las condiciones adecuadas para comenzar con el proceso constructivo, se debe gestionar el transporte de la escollera mediante camiones bañera de 20 toneladas (en este caso) y un espacio apropiado para el almacenamiento de esta, sin que suponga un peligro para los usuarios, ni para el estado de la carretera.

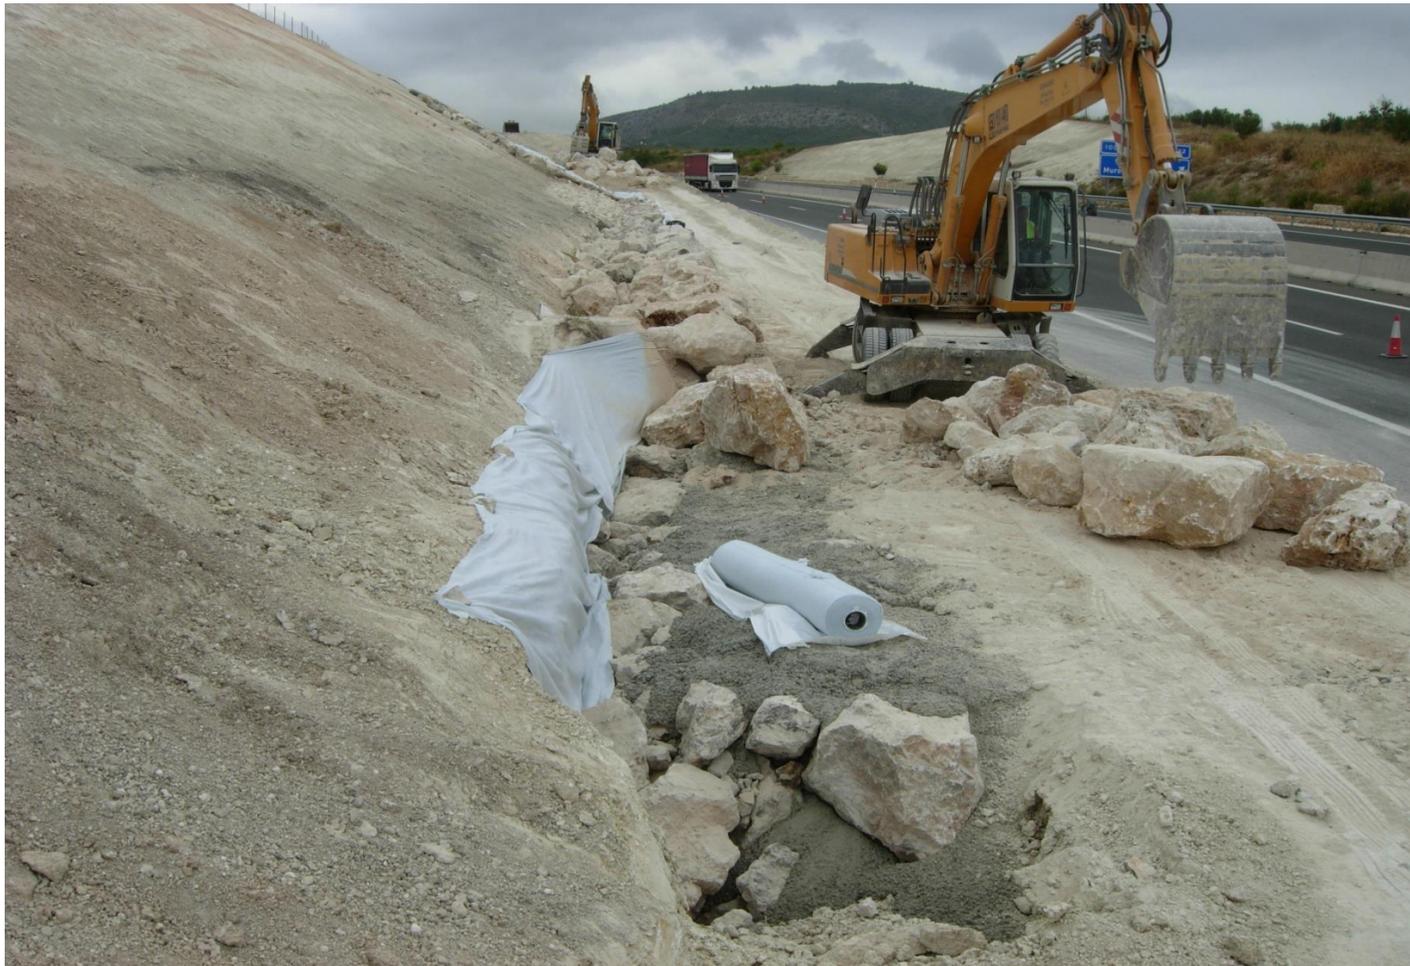
Figura 74 Cimiento del manto de escollera Fuente: Elaboración propia.

A continuación, se debe excavar la cimentación hasta la cota definida en proyecto, 1 m (superficie mínima recomendable), ejecutando una contrainclinación (3H:1V) que facilite la colocación del manto.
