Estudio de la estabilización de la ladera localizada en el  
p.k. 433+600 de la carretera A-7 y su afección  
socioeconómica,  
término municipal de Muro de Alcoy (Alicante).

Trabajo Fin de Grado

Grado en Ingeniería Civil

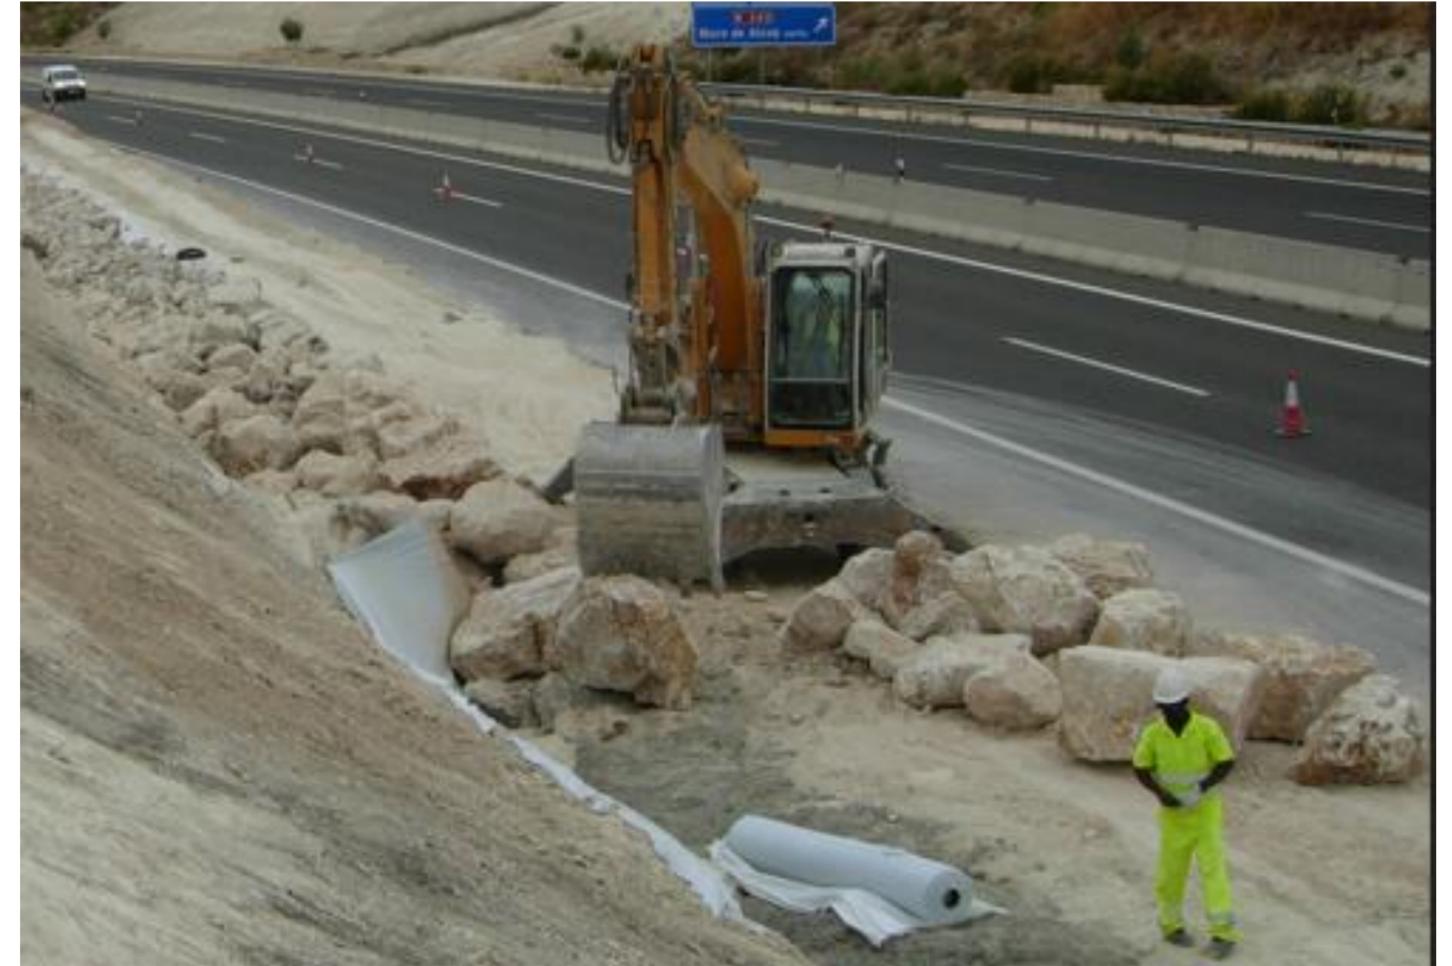
Figura 75 Operario auxiliar y grúa Fuente: Elaboración propia.

En todas las fases de la construcción del muro y en particular en la ejecución del cuerpo, se ha de contar con un operario auxiliar que asista al maquinista en la selección y colocación de cada bloque, así como en la materialización de la geometría del muro. Debido a la longitud del tramo afectado (P.K. 433+600 – 434+000) se utilizan 2 retroexcavadoras tipo Liebherr 904 sobre ruedas, por tanto, durante esta fase es necesario la presencia de dos operarios auxiliares que han de ir provistos de cinta métrica y escuadra con nivel para realizar adecuadamente su trabajo. Trabajo que deberá ser revisado periódicamente por medio de equipos topográficos.

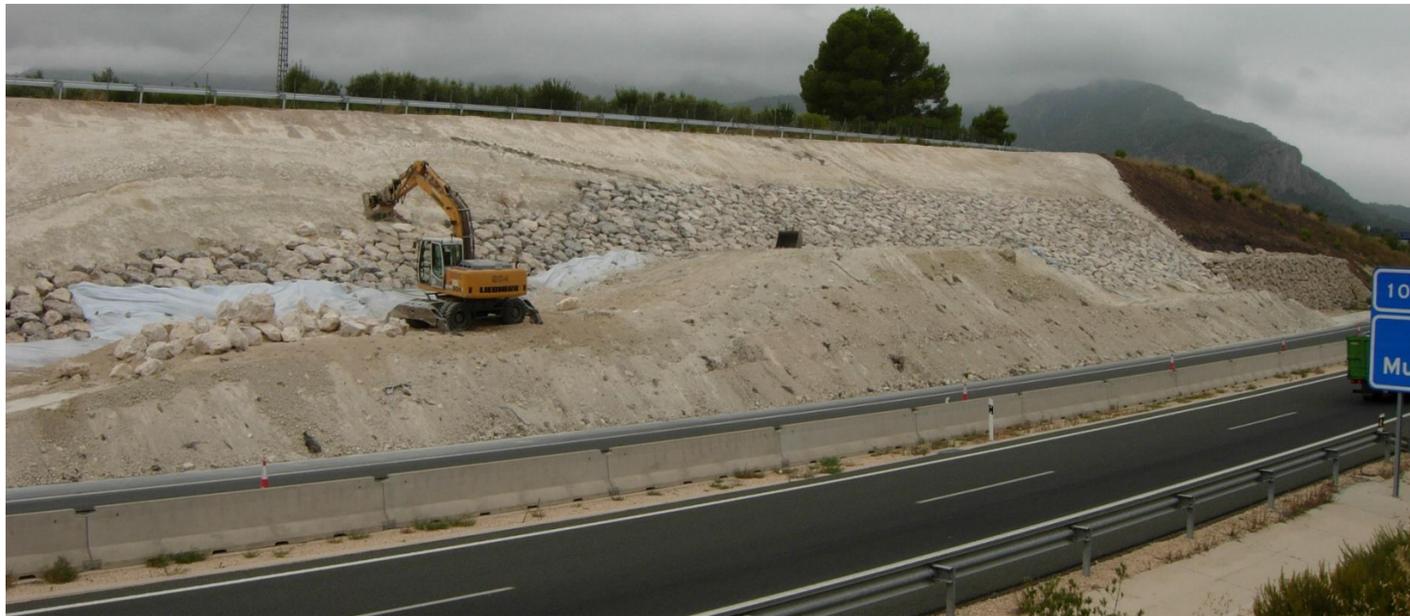
Figura 76 Evolución de los bataches a lo largo del tramo Fuente: Elaboración propia.

Además, las piedras de escollera que componen el manto se han de colocar con la contrainclinación ya comentada anteriormente en el punto del cimient y han de poseer un mismo huso granulométrico, es decir, una sección transversal similar, con el fin de reducir, en la medida de lo posible, los huecos entre las rocas, para asegurar una adecuada trabazón y estabilidad. Este proceso requiere de una gran experiencia por parte de lo operarios, ya que se ha de ir seleccionando específicamente cada bloque para conseguir el mayor contacto superior, inferior y lateral de cada elemento que compone el manto de escollera.

Como puede observarse en la Ilustración 76, debido a la gran altura del talud, 14 m, es necesario la construcción de bataches auxiliares que permitan el acceso a los puntos más altos de la coronación del manto, que se encuentra a 2/3 de la altura total del desmonte desde la base. Estas construcciones provisionales van ganando altura a medida que se van construyendo las filas y han de tener una anchura suficiente para que se pueda realizar el trabajo de apilado de forma segura, por tanto, también cabe tener en cuenta el transporte de tierras necesario para la construcción de esos bataches.

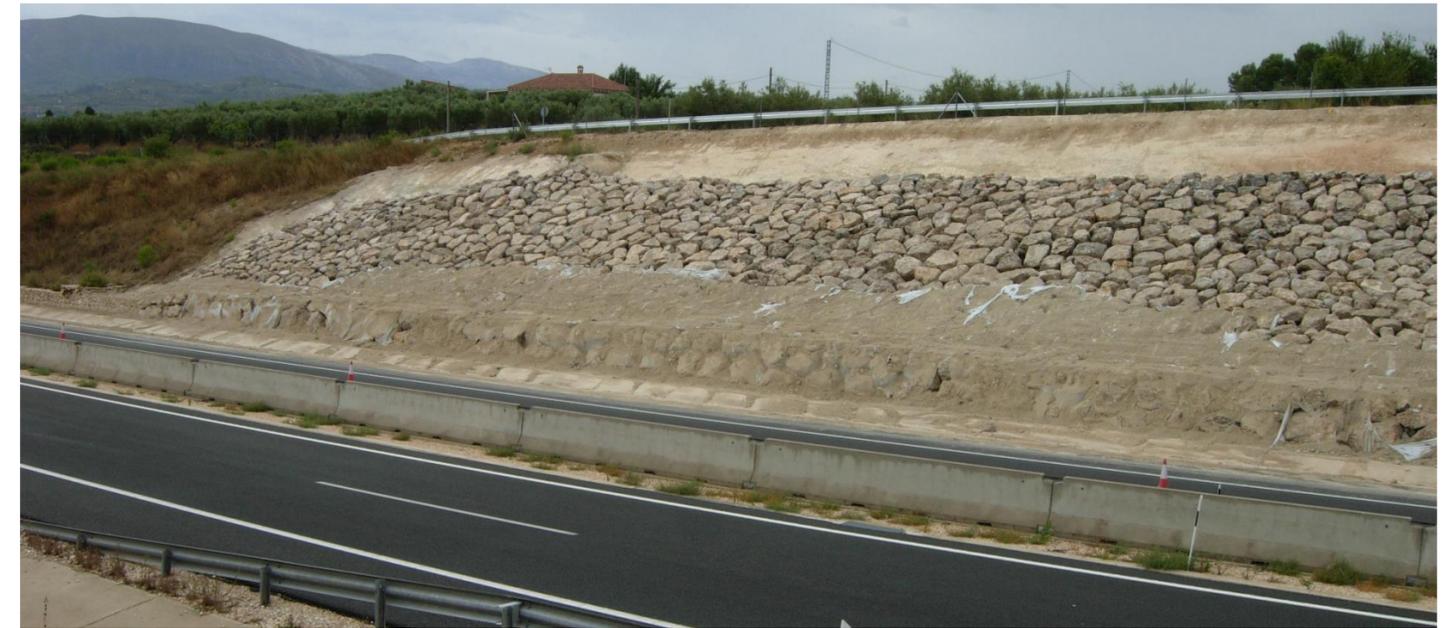
Figura 77 Finalización del manto de escollera con recebado en la parte inferior Fuente: Elaboración propia.

Una vez finalizado la construcción del manto, para aumentar la superficie de contacto y mejorar el rozamiento entre la superficie del terreno y la escollera, se reciben los bloques de escollera con material pétreo de la misma precedencia, pero con un menor tamaño, vigilando que no se produzcan movimientos en el muro y que ningún bloque apoye sobre el recebo.

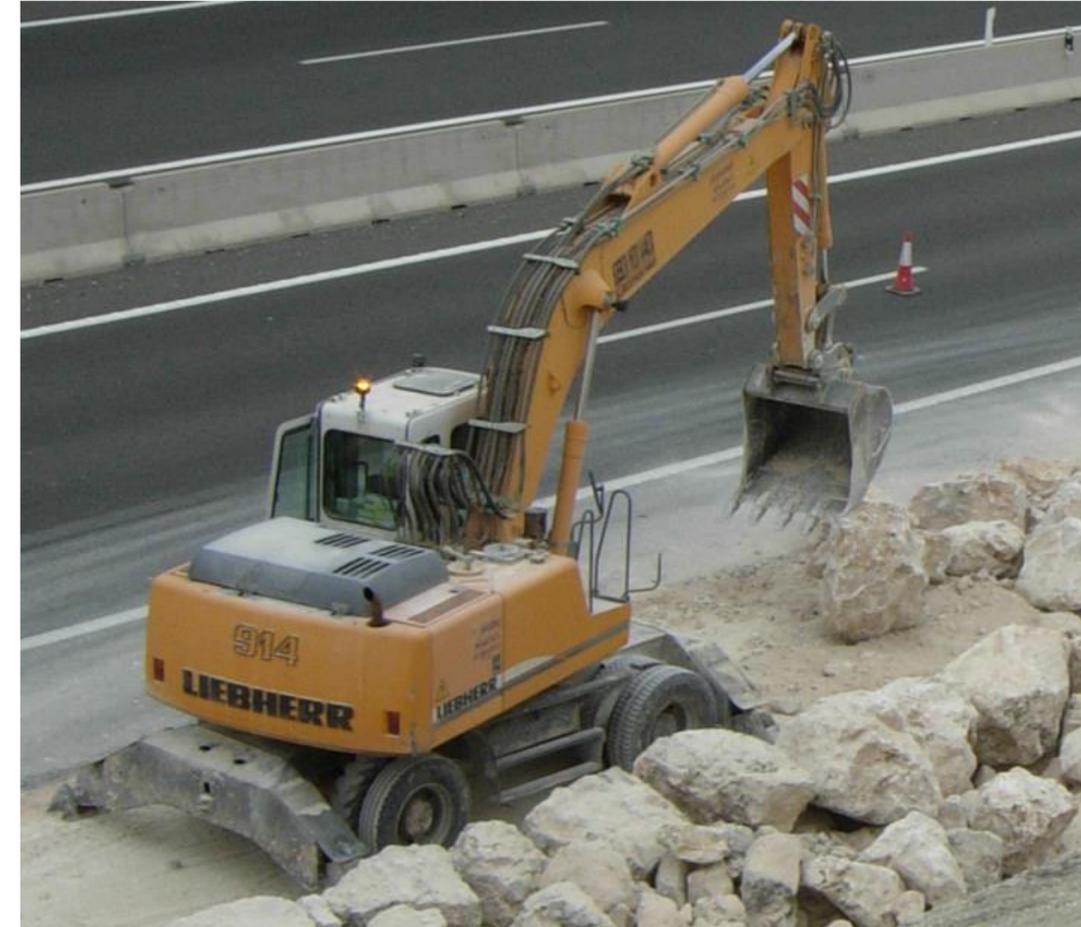
Figura 78 Maquinaria utilizada en la obra de emergencia Fuente: Elaboración propia.

Pese a estas recomendaciones, al tratarse de una obra con carácter de emergencia, uno de los condicionantes que más prima en la elección de la maquinaria es la disponibilidad total e inmediata para ser utilizada. En el caso objeto de estudio, se trata de dos retroexcavadoras de la casa comercial Liebherr sobre ruedas con cuchara y pinza para alternar los trabajos de movimiento de tierras y de colocación de la escollera, para las construcciones auxiliares de batches y para la construcción del manto respectivamente.

El modelo de las retroexcavadoras (Ilustración 78) es el Liebherr 914, cuya potencia es algo inferior a la recomendada anteriormente, pero cumple la función asignada:

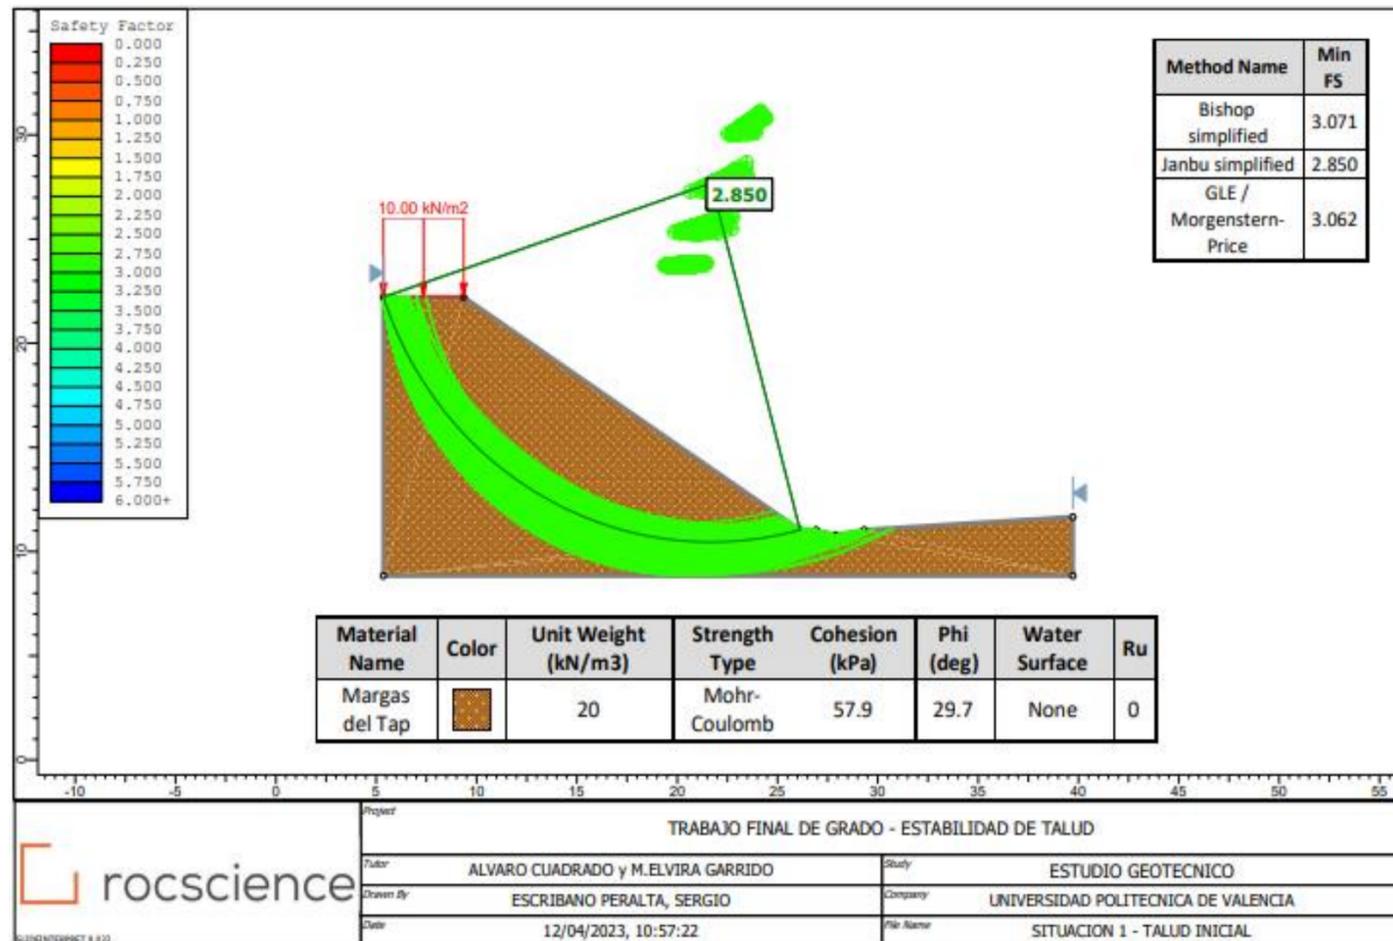
Figura 8 Situación inicial Fuente: Slide 2.

El resultado obtenido aplicando el criterio de rotura de Mohr-Coulomb es el siguiente:

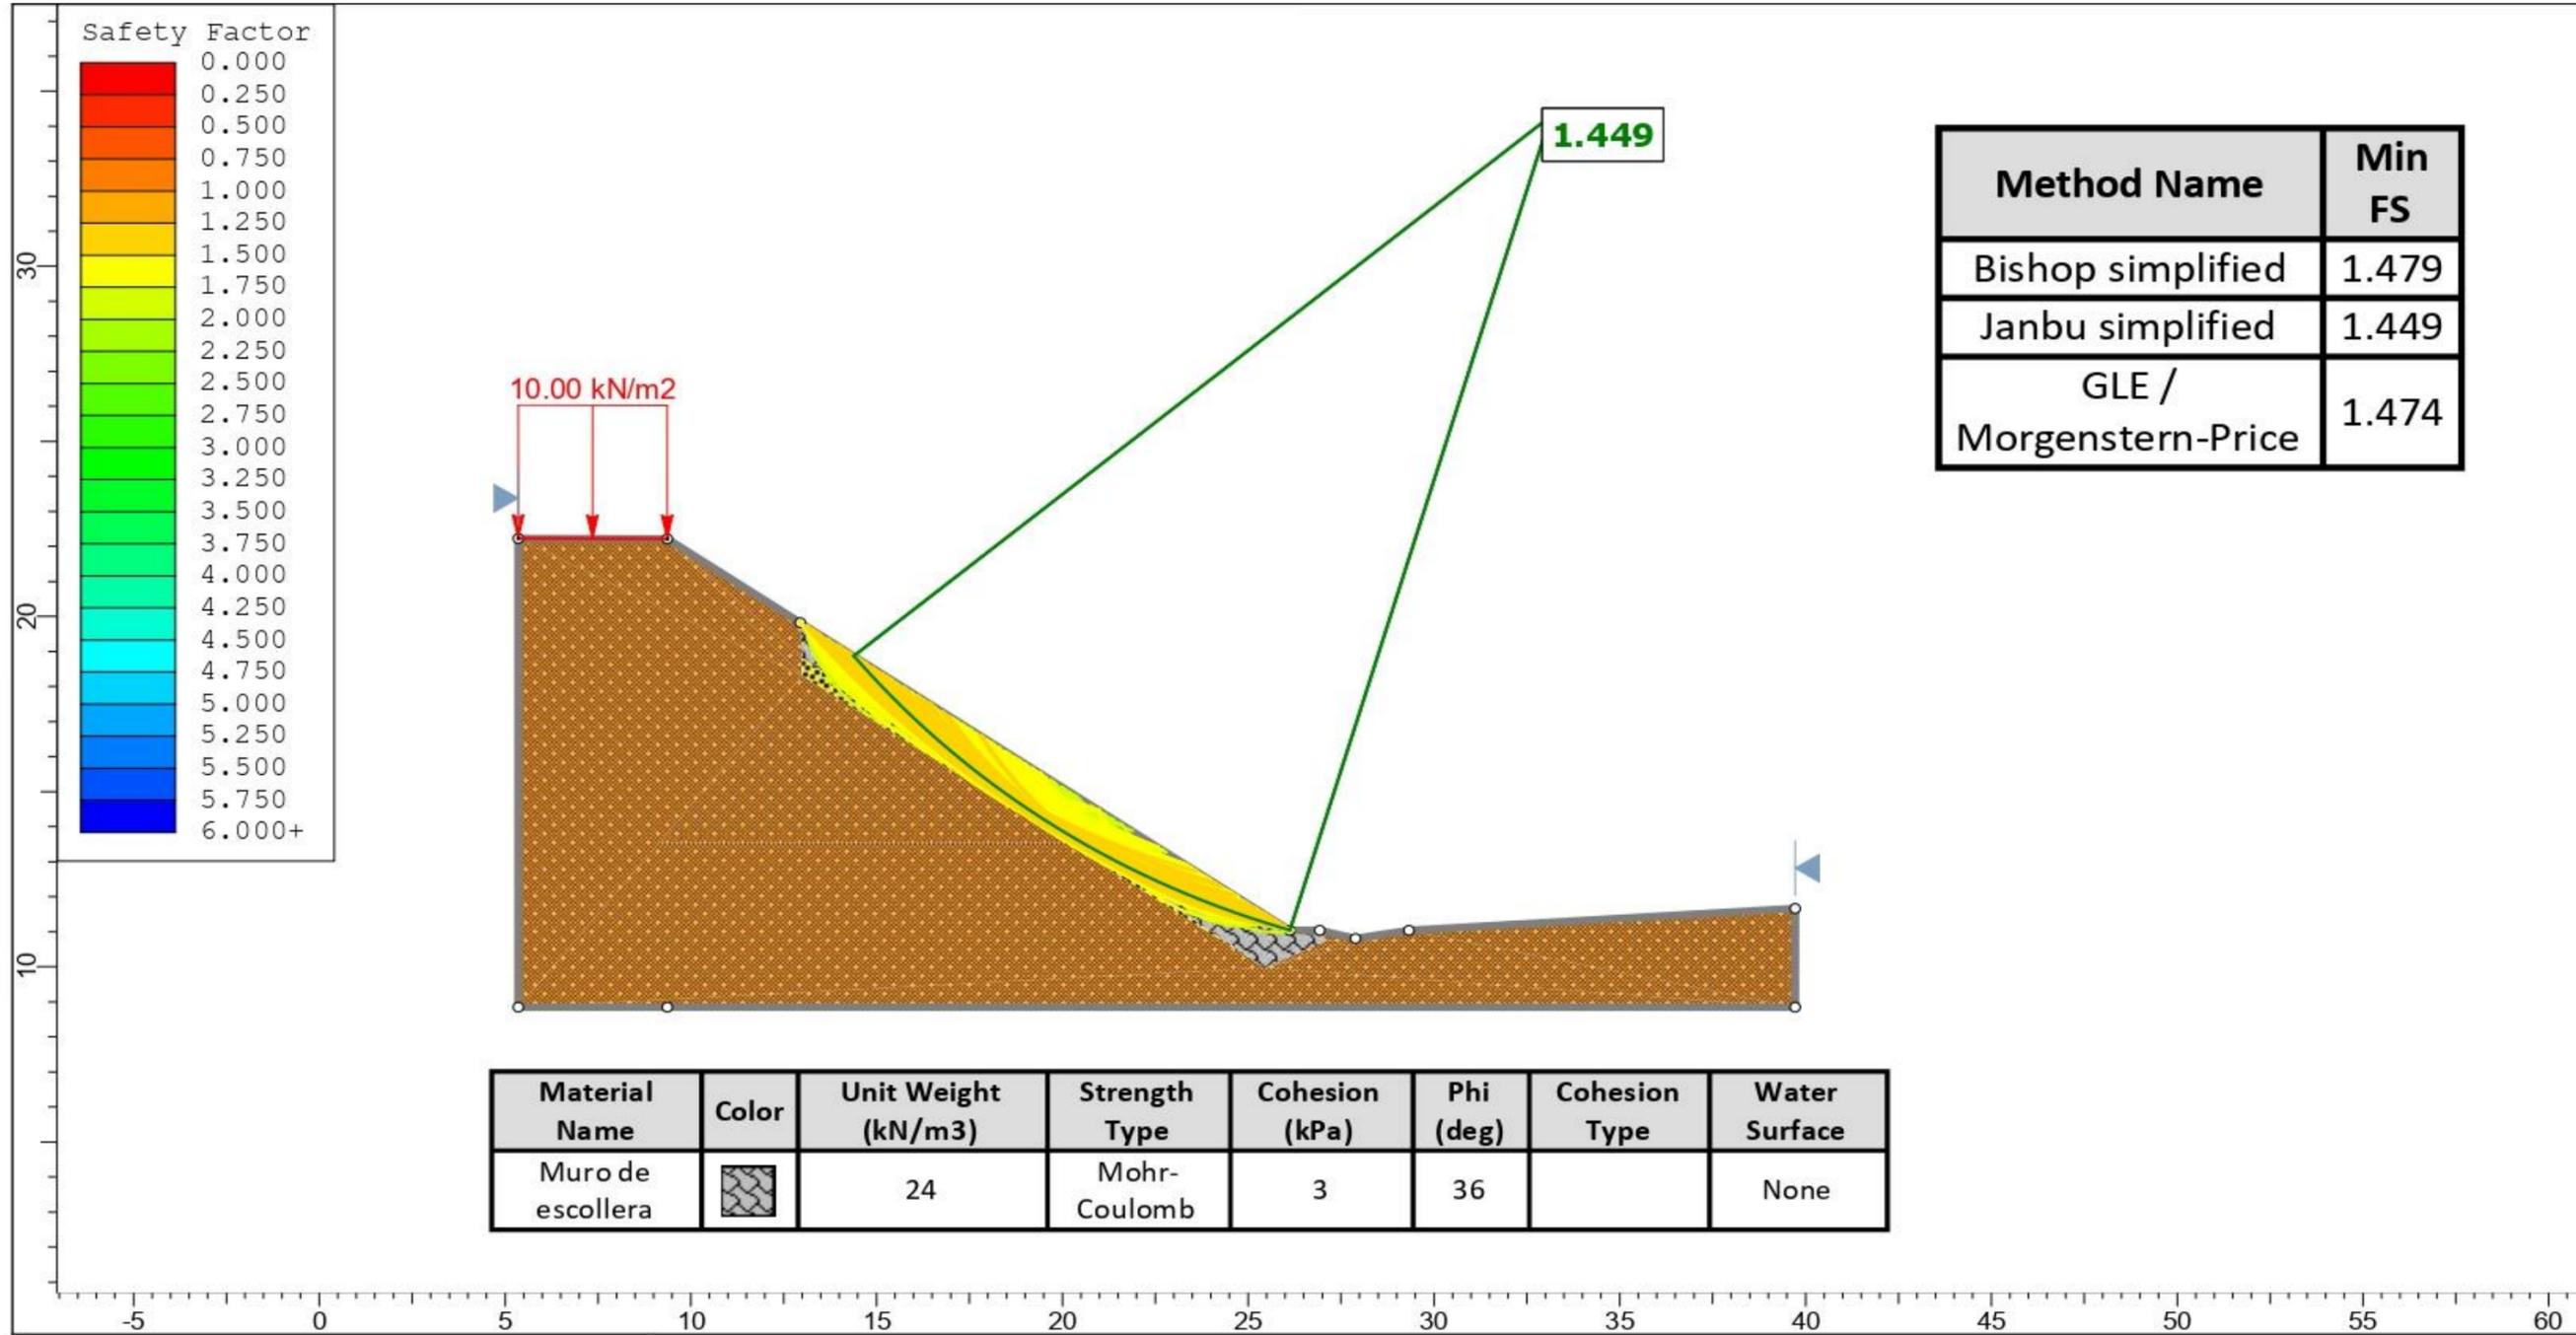
Method Name	Min FS
Bishop simplified	1.479
Janbu simplified	1.449
GLE / Morgenstern-Price	1.474

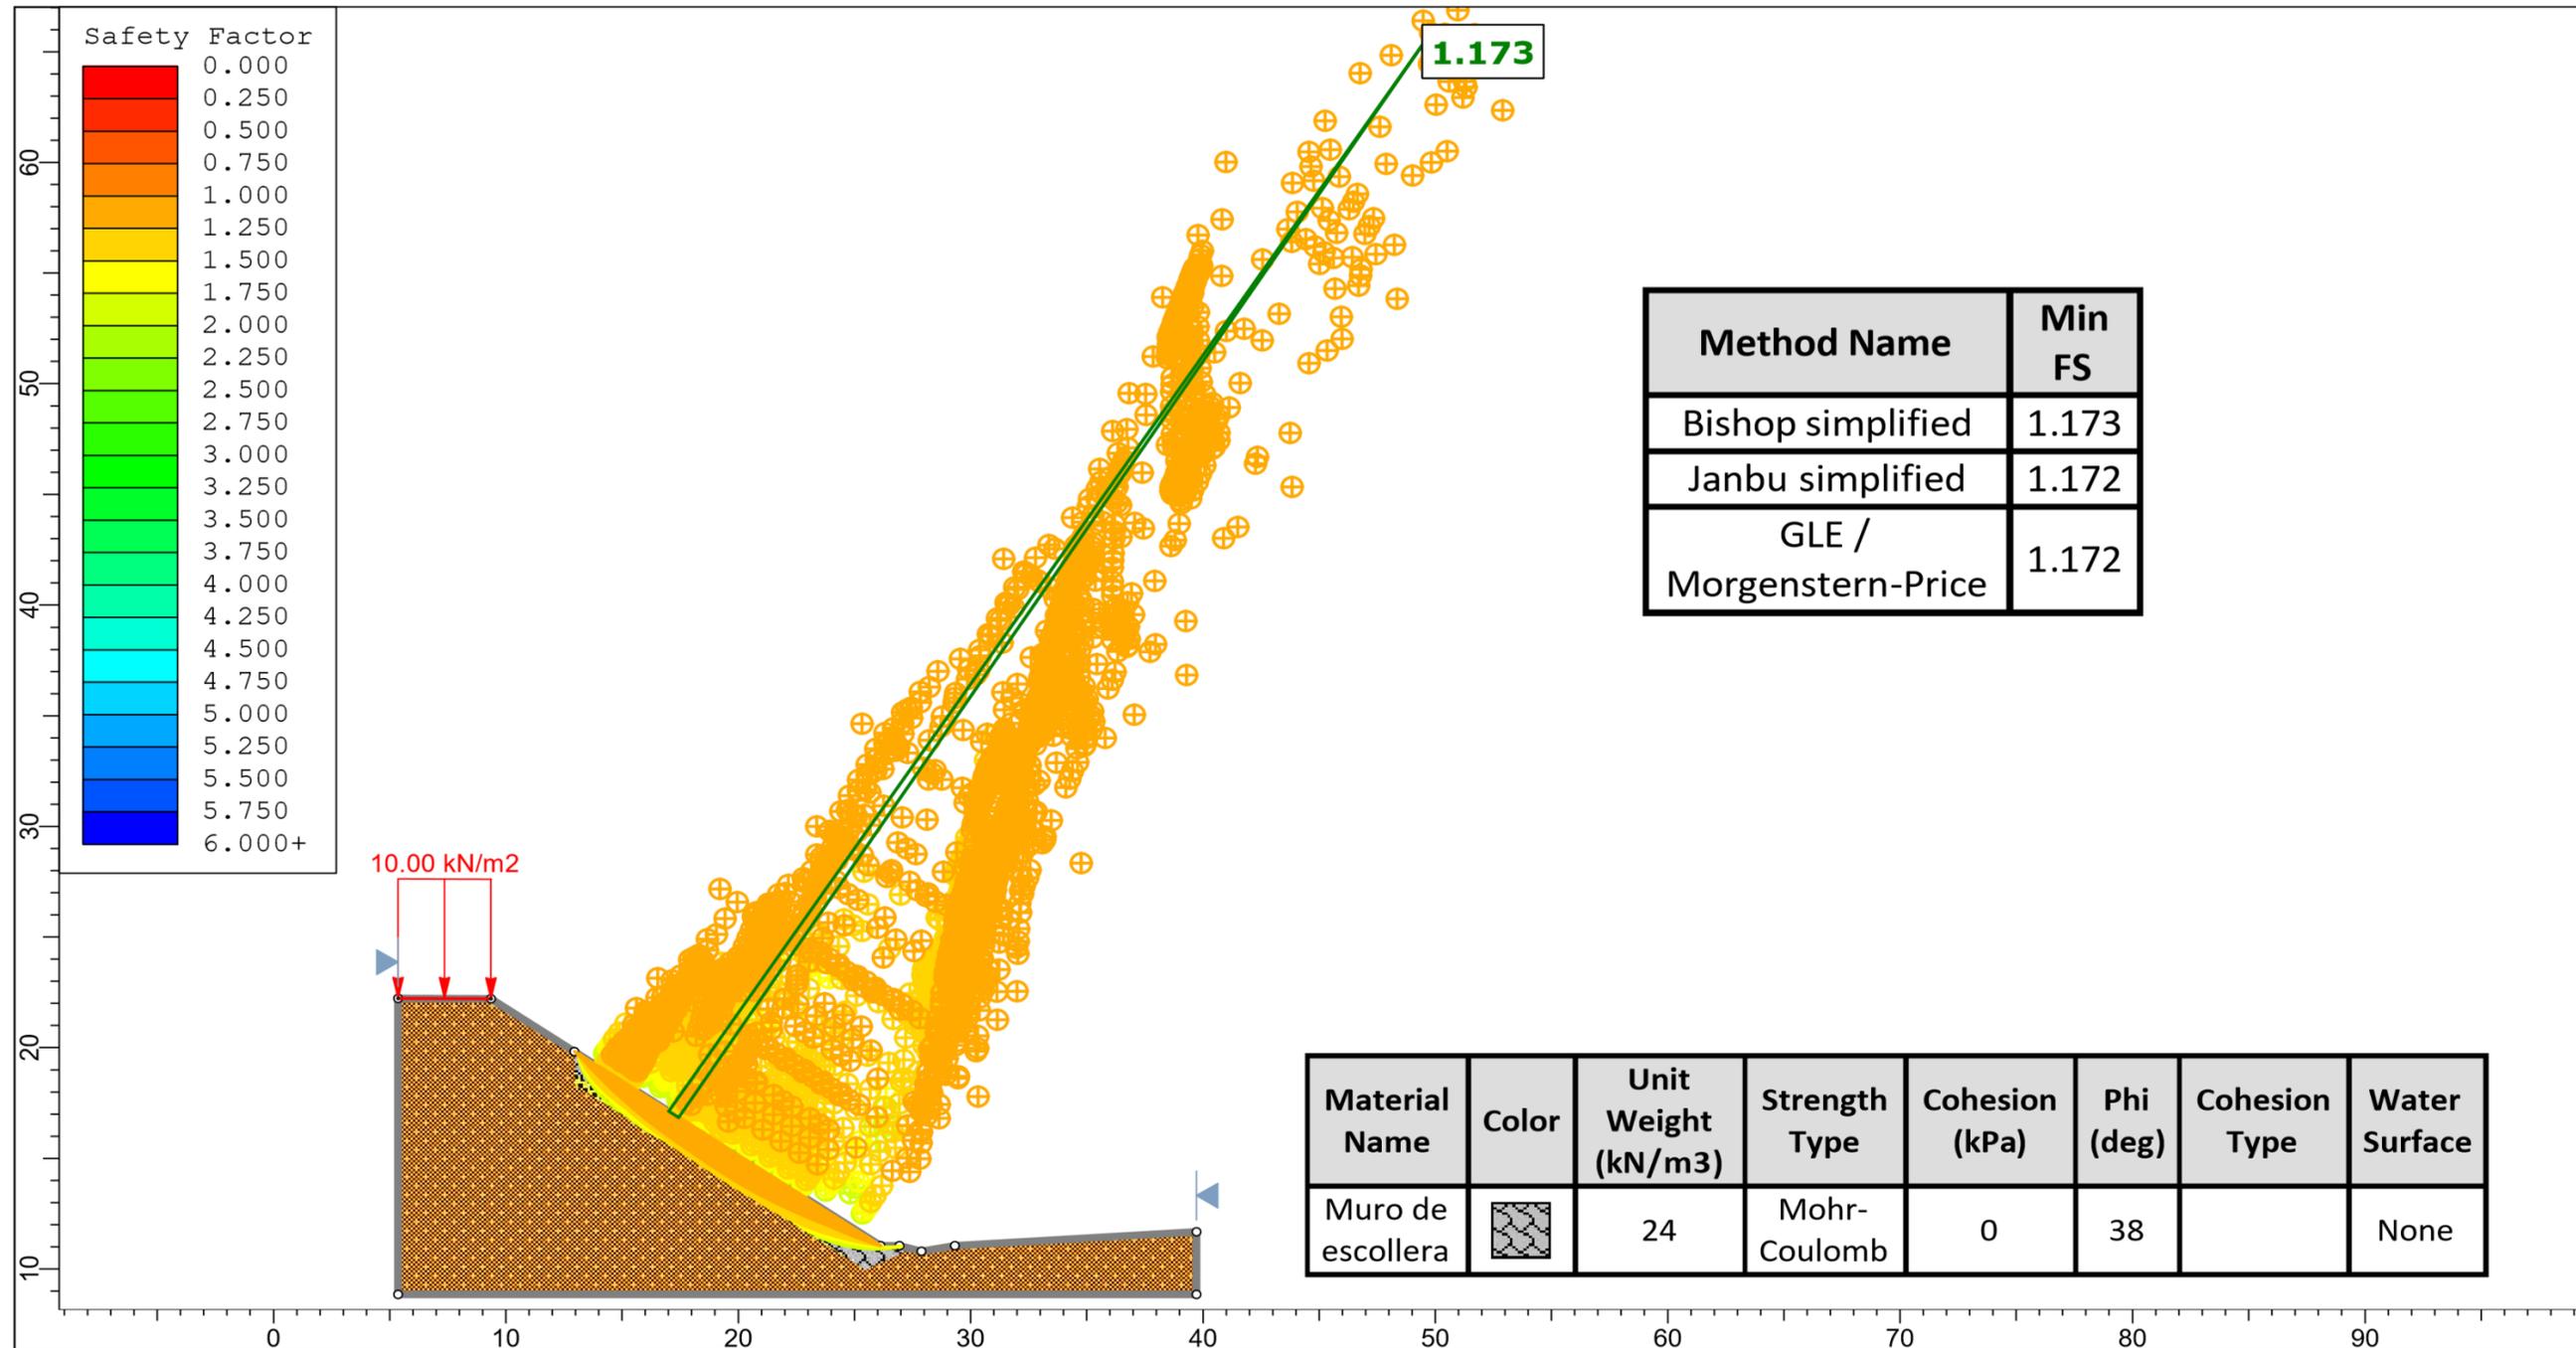
Method Name	Min FS
Bishop simplified	1.173
Janbu simplified	1.172
GLE / Morgenstern-Price	1.172

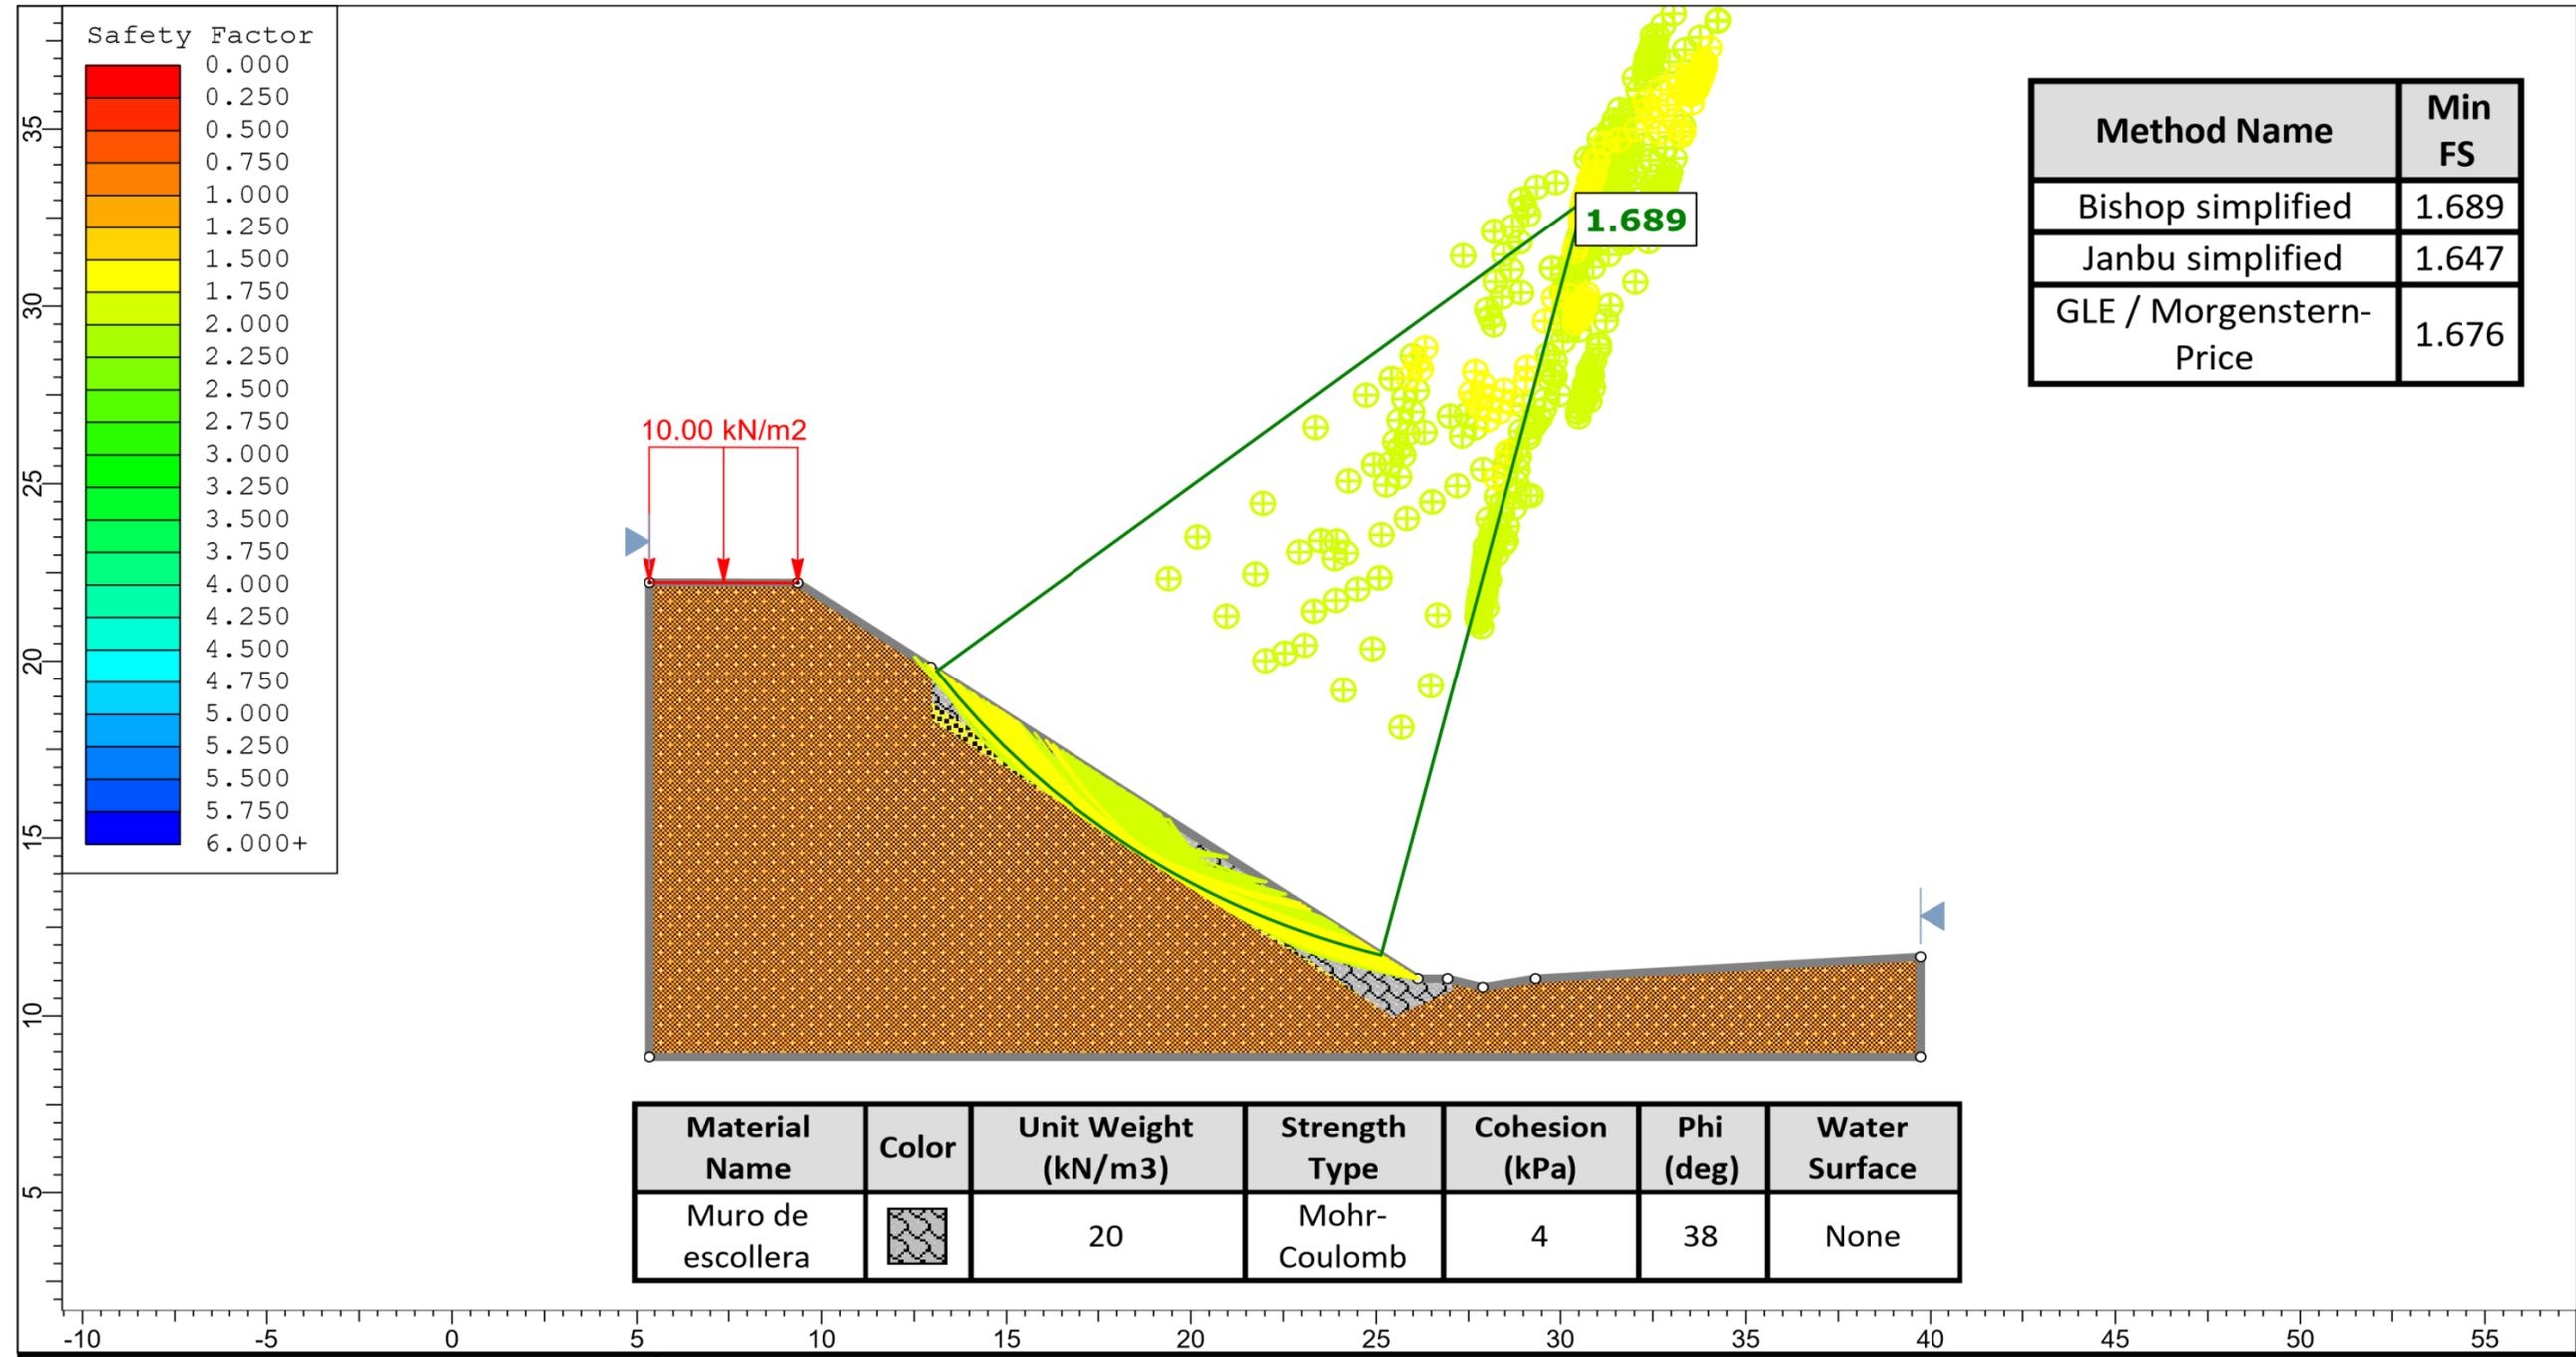
Method Name	Min FS
Bishop simplified	1.689
Janbu simplified	1.647
GLE / Morgenstern-Price	1.676

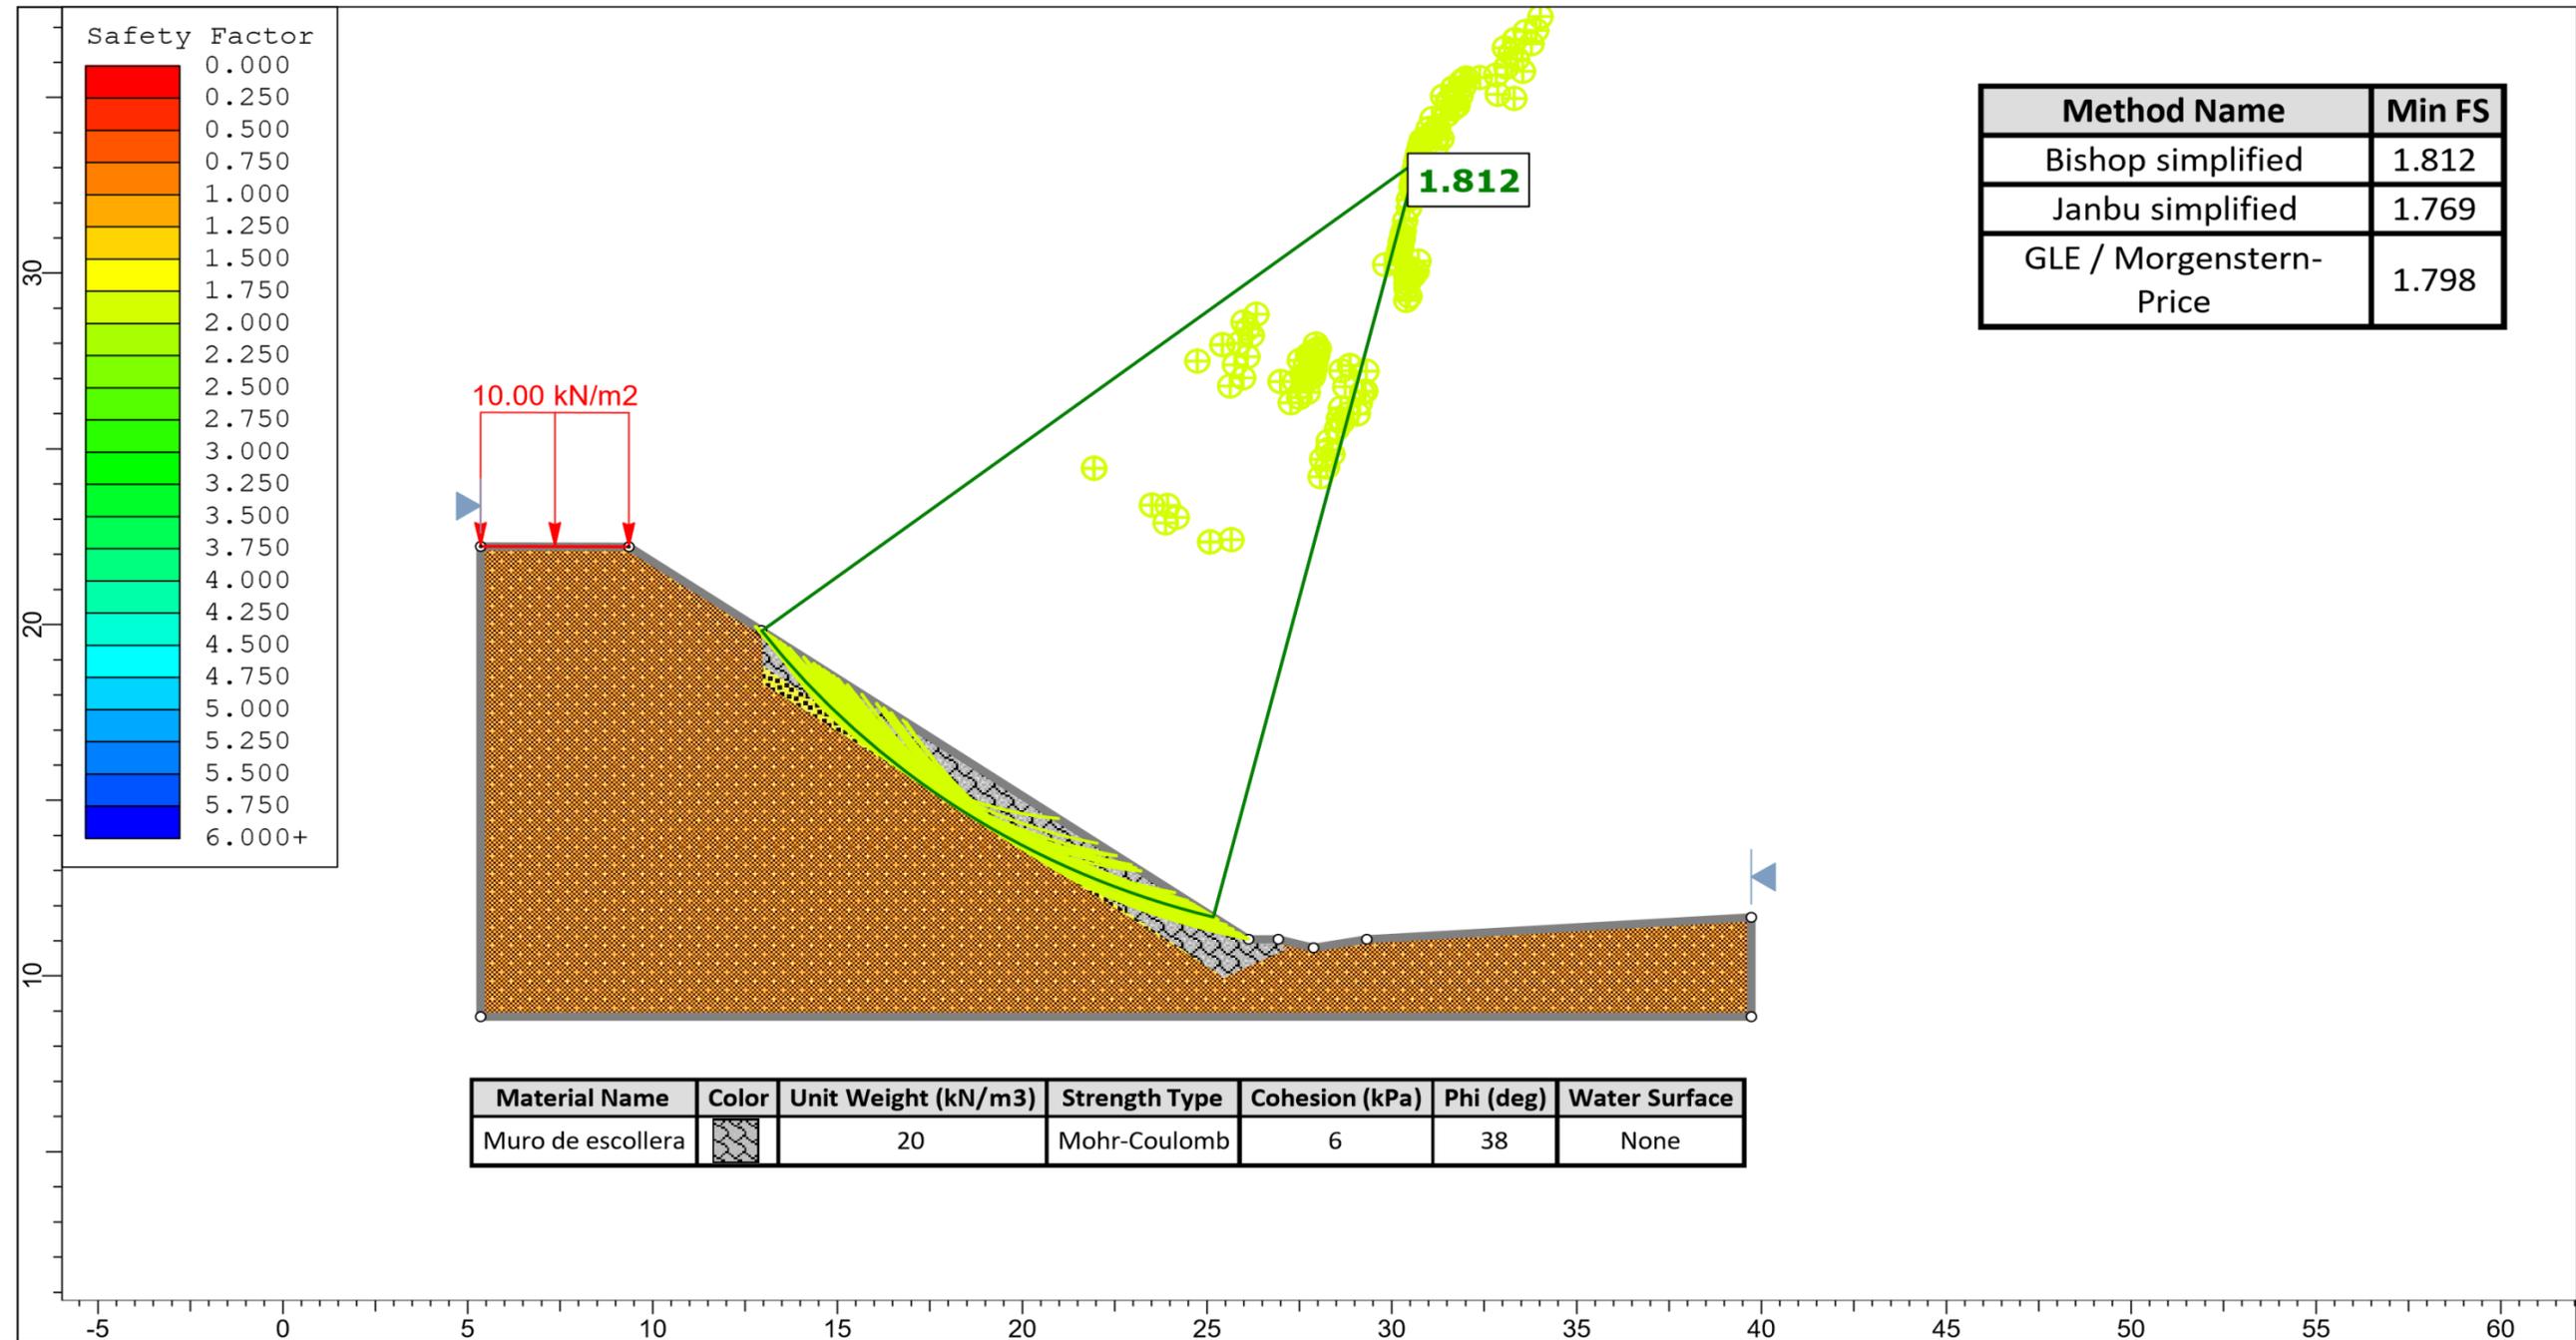
Method Name	Min FS
Bishop simplified	1.812
Janbu simplified	1.769
GLE / Morgenstern-Price	1.798
