Estudio de la estabilización de la ladera localizada en el  
p.k. 433+600 de la carretera A-7 y su afección  
socioeconómica,  
término municipal de Muro de Alcoy (Alicante).

Trabajo Fin de Grado

Grado en Ingeniería Civil

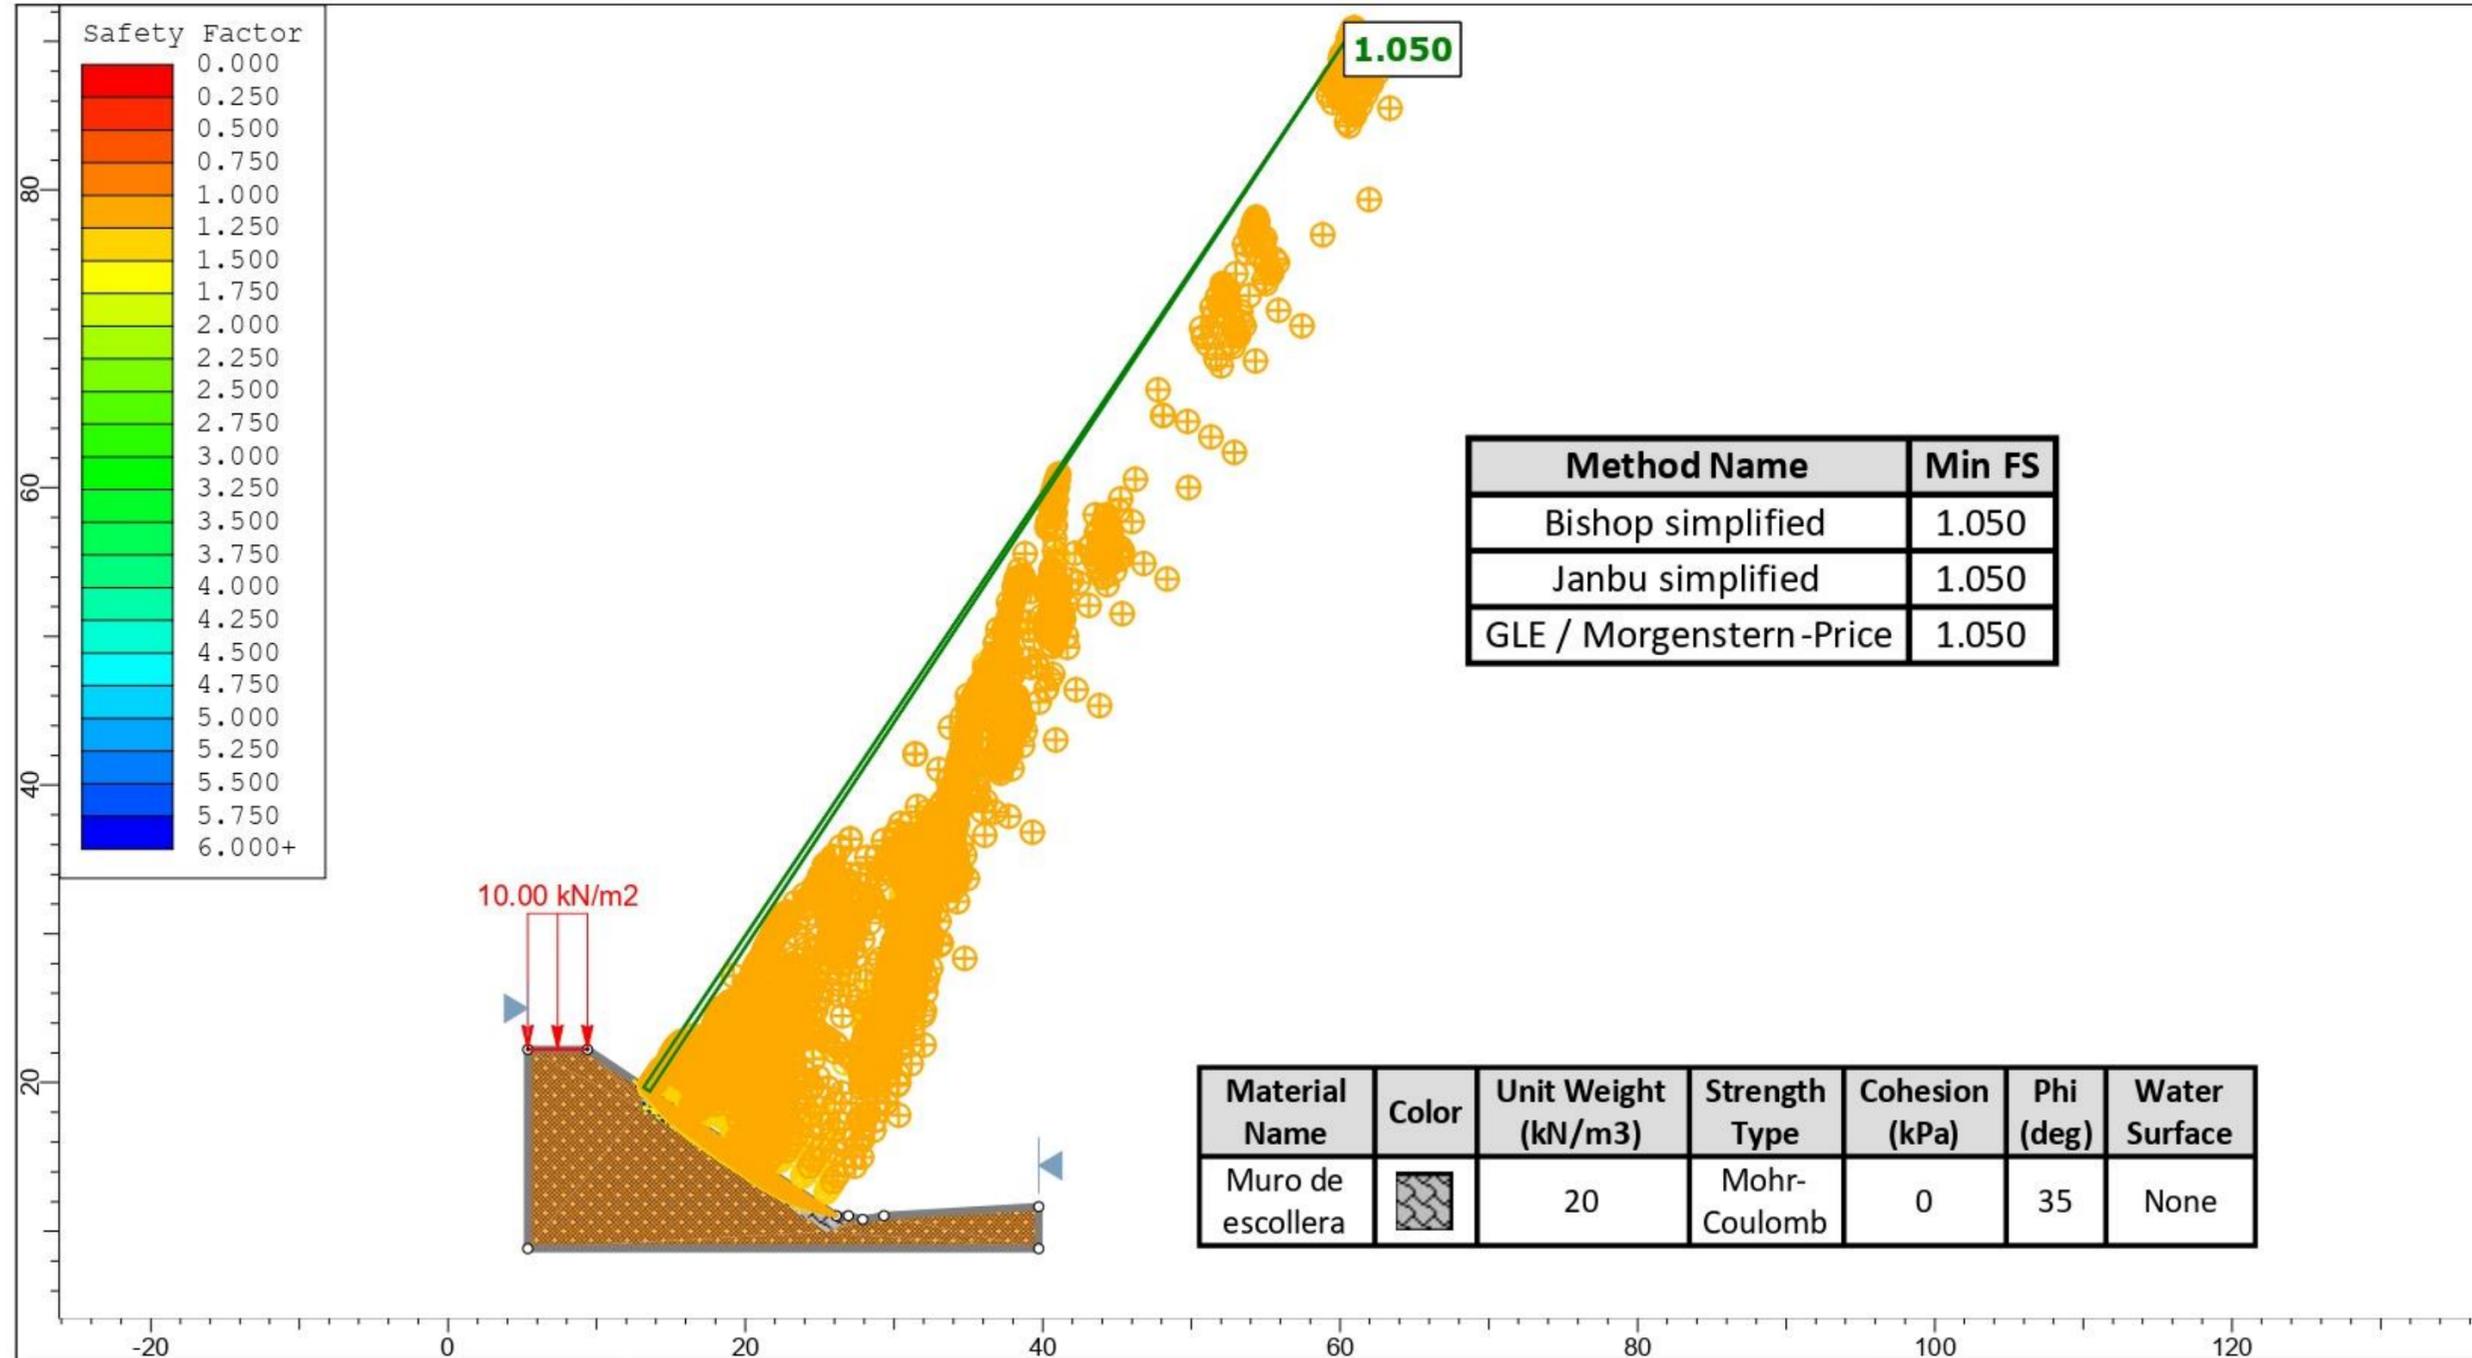
Method Name	Min FS
Bishop simplified	1.050
Janbu simplified	1.050
GLE / Morgenstern-Price	1.050
