UNIVERSITAT
POLITÈCNICA
DE VALÈNCIA

Grado en Fundamentos de la Arquitectura

Evaluación de la Vulnerabilidad Sísmica del Barrio de Beteró, Valencia

Tutoras: Guardiola Villora, Arianna Paola Y Basset Salom, Luisa
2022/2023

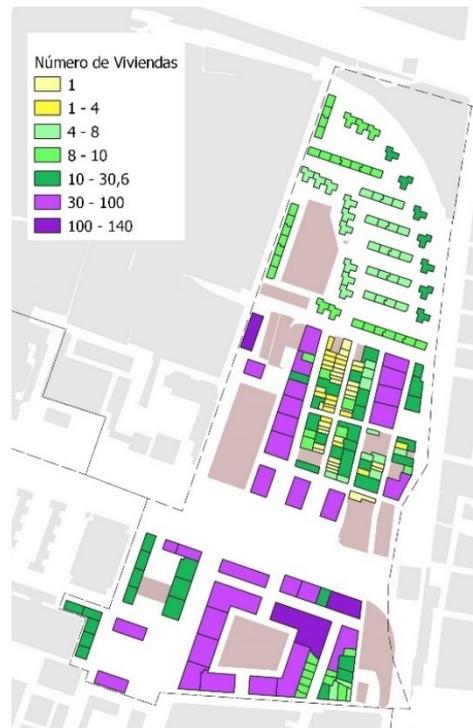
Figura 7. Número de viviendas por edificio

Existen 3723 viviendas en Beteró. No hay una densidad homogénea de viviendas en todo el barrio. (véase Figura 7)

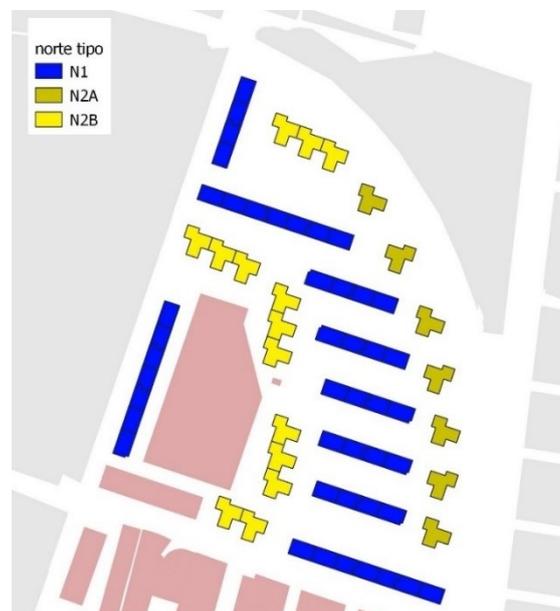
Figura 8. Tipologías Norte

La segunda tipología tiene 2 variaciones, dependiendo de la relación con otros elementos y las alturas, se denominarán N2A y N2B. Ambas están formadas por elementos similares en planta, de forma irregular y caras paralelas en el que no predomina una dirección sobre la otra. El caso N2A se caracteriza por ser un elemento exento de 5 plantas. El caso N2B se caracteriza por formar agrupaciones de 2 o 3 elementos unidos en una o 2 caras y tener 2 plantas. En caso de situarse en el perímetro de la zona, también aumentan en una planta. Estos elementos tienen una estructura muraria de fábrica.

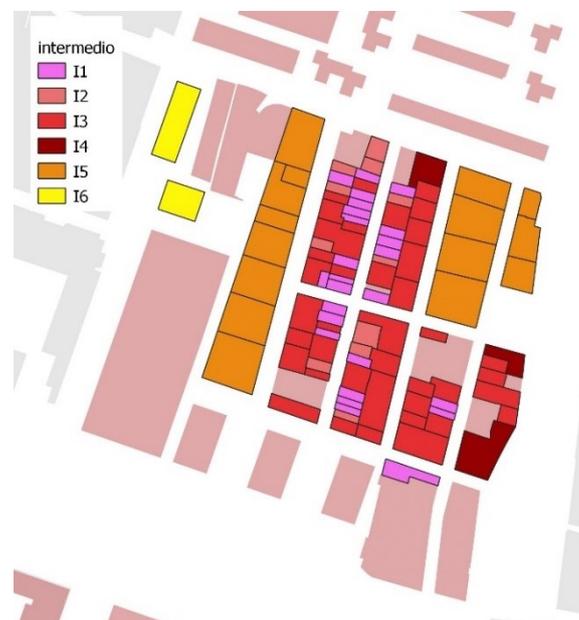
Figura 9. Tipologías Zona Intermedia

La tipología I6 corresponde a 2 elementos aislados en la parte occidental del sector. Estos elementos encajan más con las tipologías vecinas del distrito de Algirós. Son elementos proyectados después de los años 90, con una cantidad de alturas elevada y ocupando una posición aislada, uno como torre y el otro como bloque. La torre, con 18 alturas, es el elemento que alcanza un mayor número de plantas.

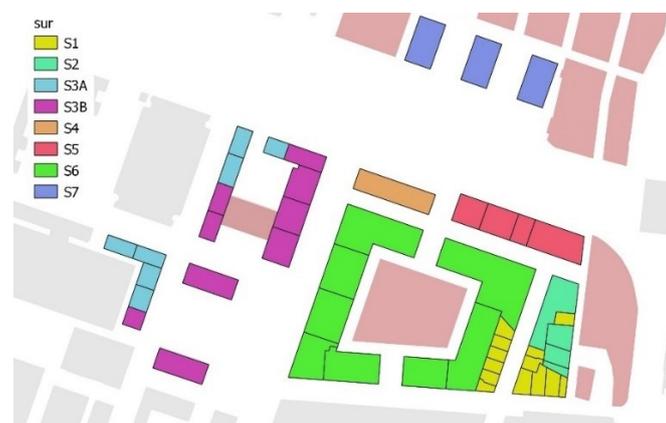
Figura 10. Tipologías Sur

Por último, la tipología S7 es la única que queda al norte de Blasco Ibáñez, desarrollada durante los 80, está formada por 3 elementos exentos. Estos elementos exentos ocupan una gran superficie. No predomina un lado sobre el otro, lo que los obliga a contar con patios interiores. Cuentan con alturas de 9 plantas.

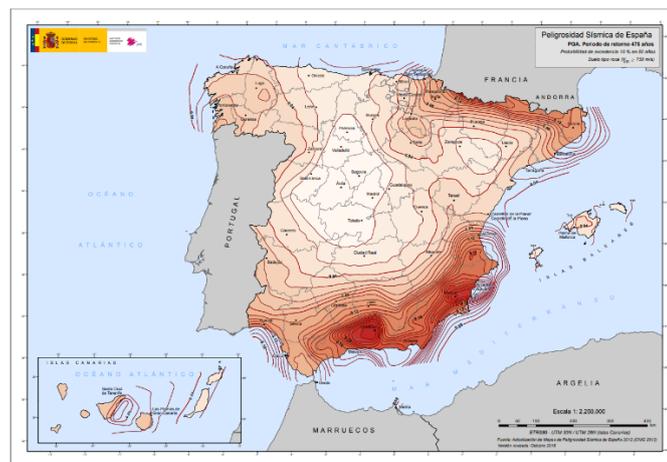
Figura 11. Mapa de peligrosidad sísmica de España 2015 ©IGN

En Valencia, la aceleración sísmica corresponde con $a_b = 0.06g \text{ m/s}^2$

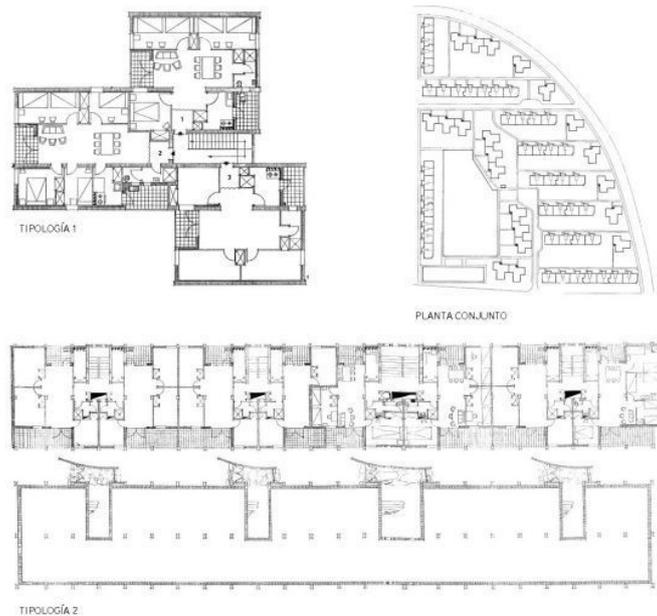
Figura 13. Tipologías de vivienda social proyectadas por GODB (Colegio Territorial de Arquitectos de Valencia)

Un caso especial es la agrupación de viviendas sociales situadas al norte. Al ser una urbanización de vivienda social planeada y ser proyectado por un grupo de arquitectos relevante como lo es GODB, se disponen de planimetrías. Es además un caso interesante, pues al ser una obra de arquitectura moderna en los años 60 sería de suponer que el hormigón fuera protagonista. A pesar de ello, las 2 tipologías dispuestas no comparten sistema estructural: en un caso se dispone de una estructura porticada de hormigón armado y en el otro una estructura de muros de fábrica. (véase Figura 13)

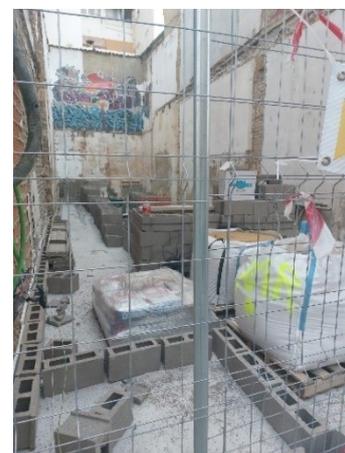
Figura 14. Edificio en construcción

Por último, la visita de campo ha permitido comprobar discrepancias con los datos del catastro. Existen 2 casos con variaciones. En uno de ellos, un edificio aparenta ser antiguo, pero en realidad se ha construido de nuevo en los últimos años. El segundo, que se aprecia como un edificio supuestamente construido, se encuentra actualmente en construcción. El primer caso se analizará mediante los datos de la visita de campo y de mediciones en otras aplicaciones. El segundo se supondrá como un

edificio construido, en 2023, utilizando la normativa de zonas del PGOU para establecer el mayor aprovechamiento y por comparativa con otros edificios próximos.

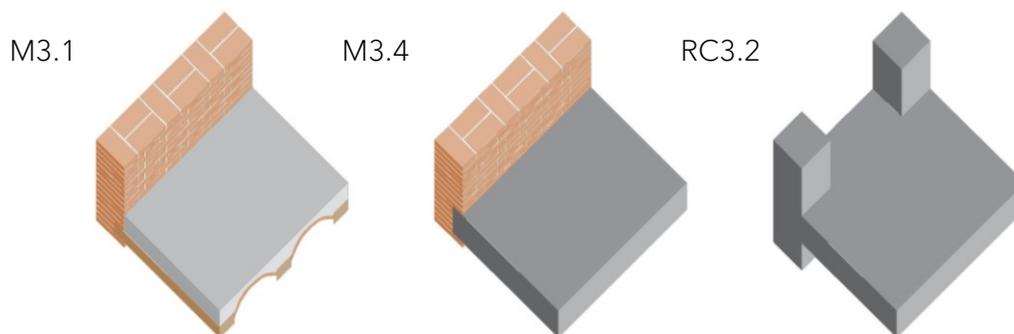
Figura 15. Esquema tipología estructurales

-RC3.2: Estructuras irregulares de hormigón armado con muros de relleno. En aquellos casos donde el material ya sea claramente hormigón.

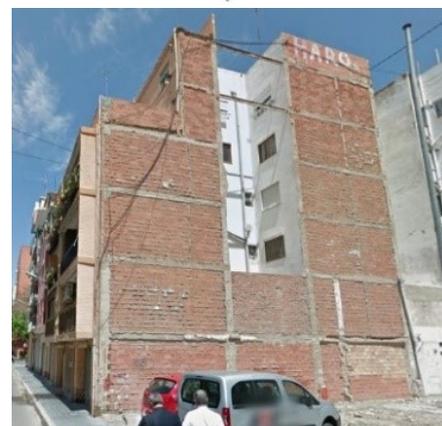
Figura 16. Ejemplo de muros de relleno en estructura porticada en Beteró (2012)

En las zonas de Beteró no se reparten homogéneamente las 3 tipologías. En la zona norte, de vivienda social abierta, coexisten aproximadamente al 50% cada una las tipologías RC3.2 y M3.4. Cada una asignada a una tipología edificatoria concreta.

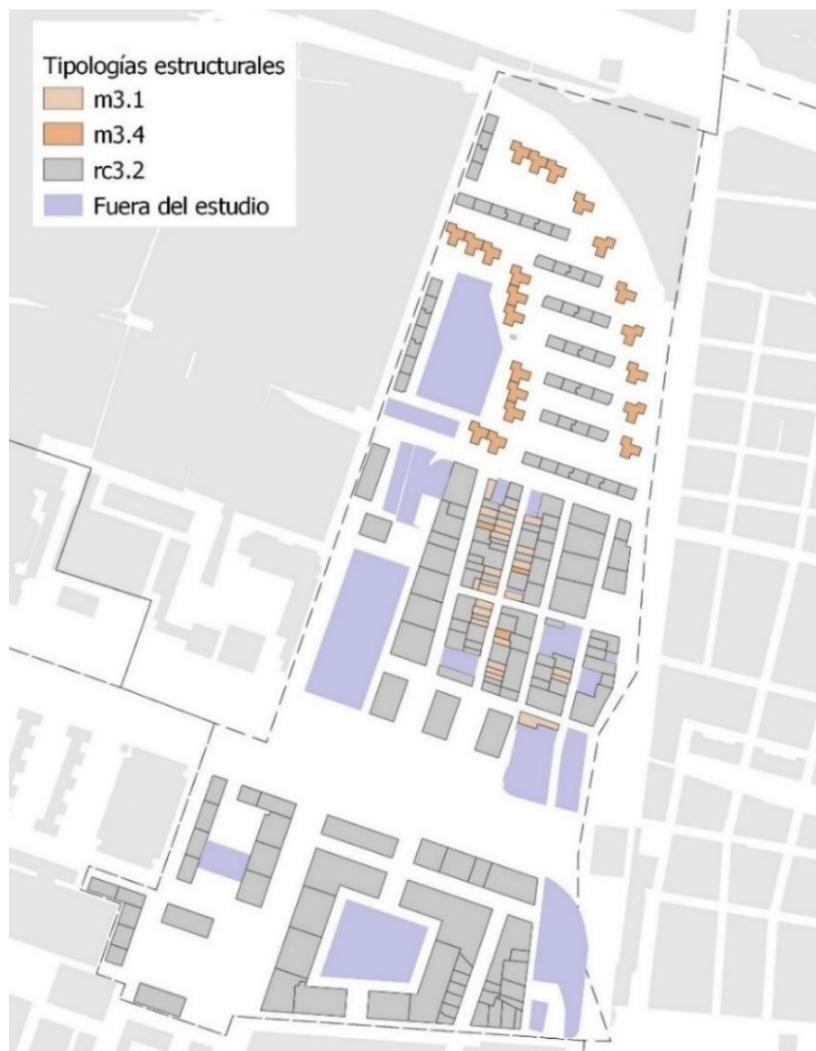
Figura 18. Mapa de distribución de las tipologías estructurales de Beteró

En la zona intermedia, el núcleo primigenio, coexisten las 3 tipologías: M3.1, M3.4 y RC 3.2. Originalmente se emplearían métodos tradicionales M3.1, pero el derribo y nueva construcción permite la existencia de sistemas actuales. En la zona sur, al ser más nueva y con edificios de mayores dimensiones, se dan tipologías exclusivamente de hormigón RC3.2.

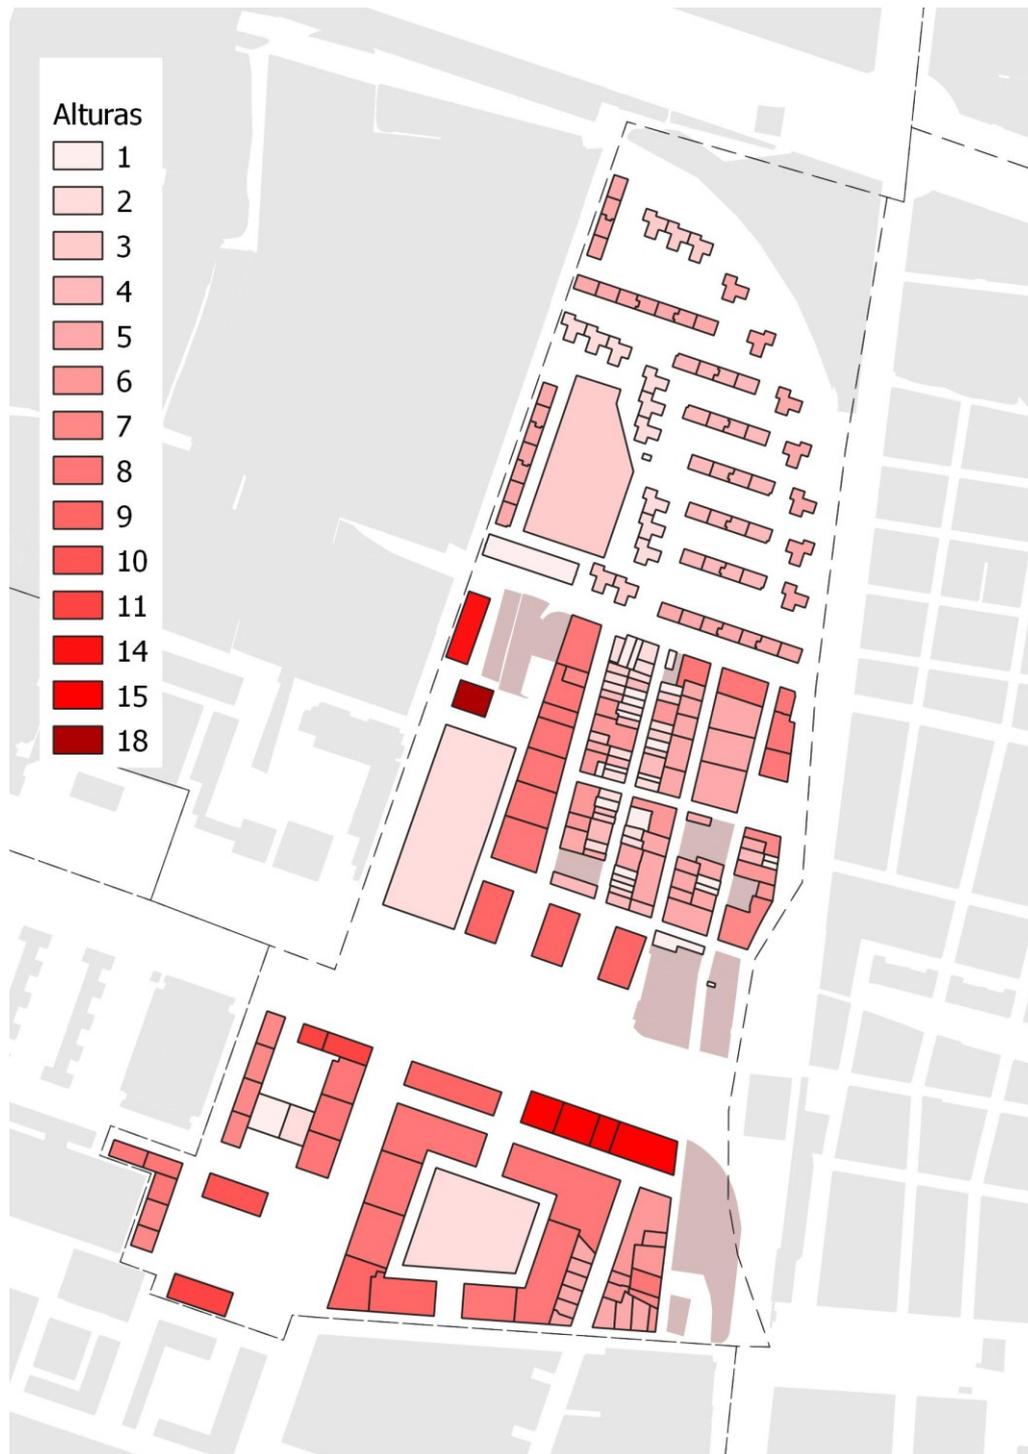
Figura 21. Mapa de alturas

En cuanto a la tipología de mampostería, su uso se ve más condicionado. Los edificios con mayor número de plantas se sitúan en la parte norte de vivienda social abierta. En este caso, las tipologías tienen entre 3 y 5 plantas, siendo las más desfavorables las de 5 plantas, situadas de forma aislada. El resto de los casos, situados en el núcleo original, no superan las 3 plantas.

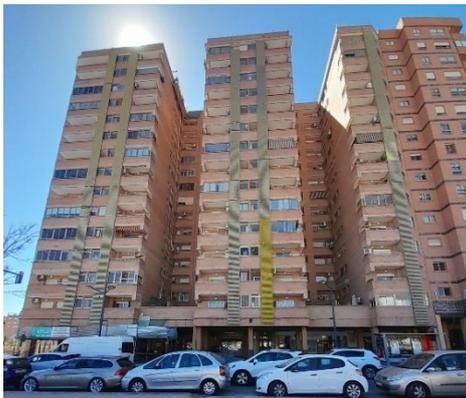
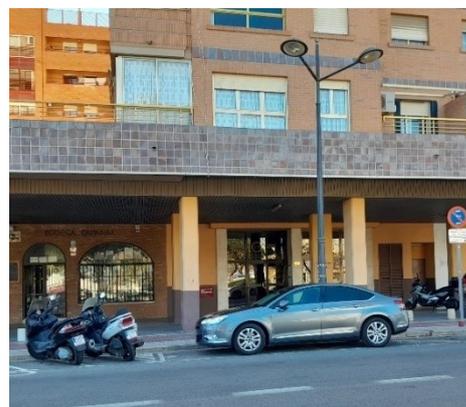
Figura 23. Caso con mayor irregularidad en altura

Se podrían destacar una serie de casos vinculados con la Avenida Blasco Ibáñez. Ya han sido mencionados con anterioridad al contar con 15 alturas y ser de los edificios más altos del barrio.

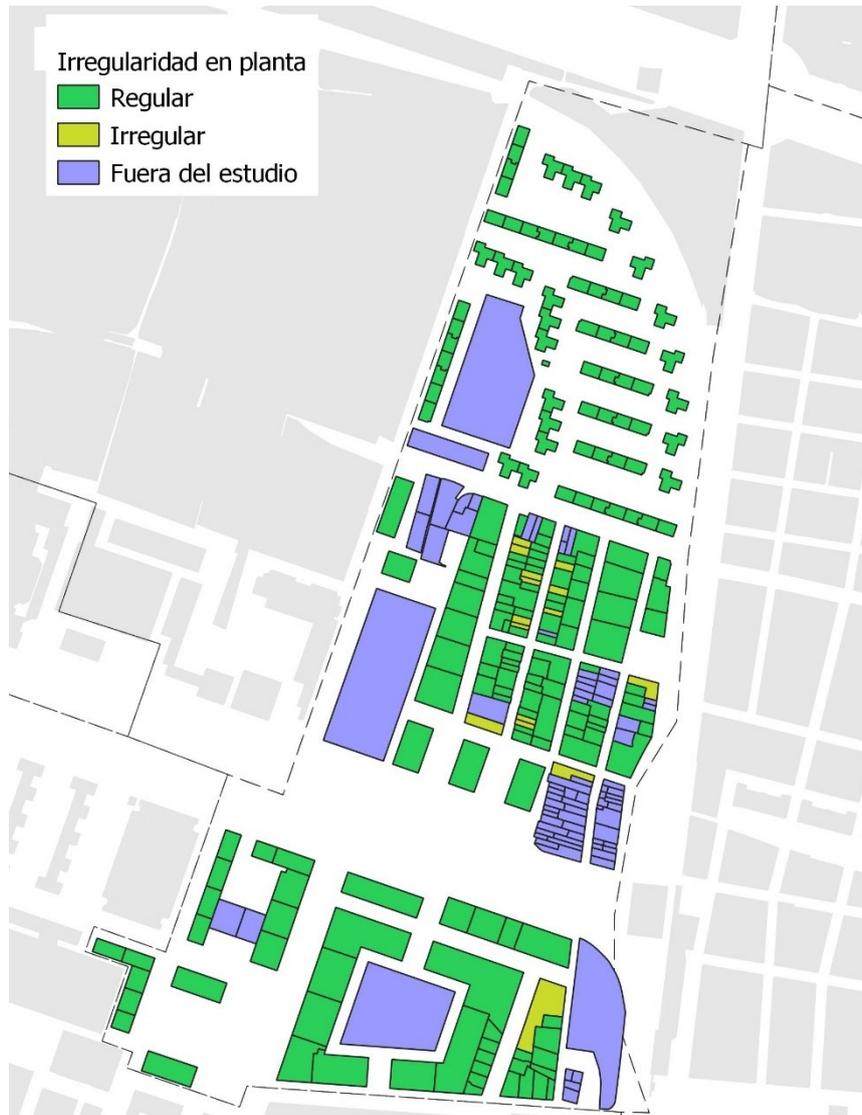
Figura 25. Mapa de Irregularidad en Planta

En el caso de Beteró, los edificios son bastante regulares. No alcanzan el modificador más desfavorable en ningún caso. Entre las irregularidades medias, destacan aquellas edificaciones rectangulares donde predomina una de las 2 dimensiones. Este hecho puede verse causado por la disposición de las parcelas con respecto a las manzanas. Hay algunos casos donde la irregularidad no es por elementos alargados, sino por elementos situados de forma terminal que forman una L. Esto es debido a las agrupaciones de parcelas que pueden producirse con el tiempo

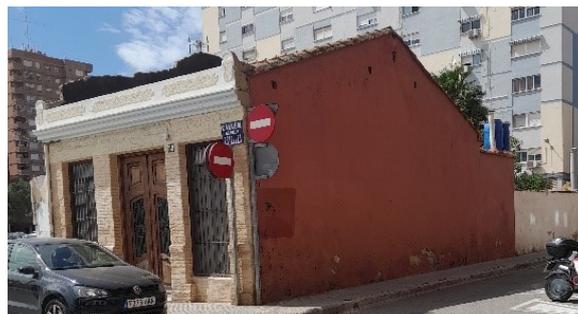
Figura 26. Edificio en esquina con doble fachada 93267-01

Cabe destacar de que hay parcelas con fachadas aparentemente superiores a los 15 metros. Sin embargo, estas se encuentran en esquinas, suponiendo una doble fachada y la consecuente conversión del lado largo de la parcela de medianera a fachada. Si se supone que los muros siguen la misma direccionalidad que en las parcelas interiores, estas fachadas largas serían realmente los mismos muros de carga, por lo que el modificador no haría efecto.

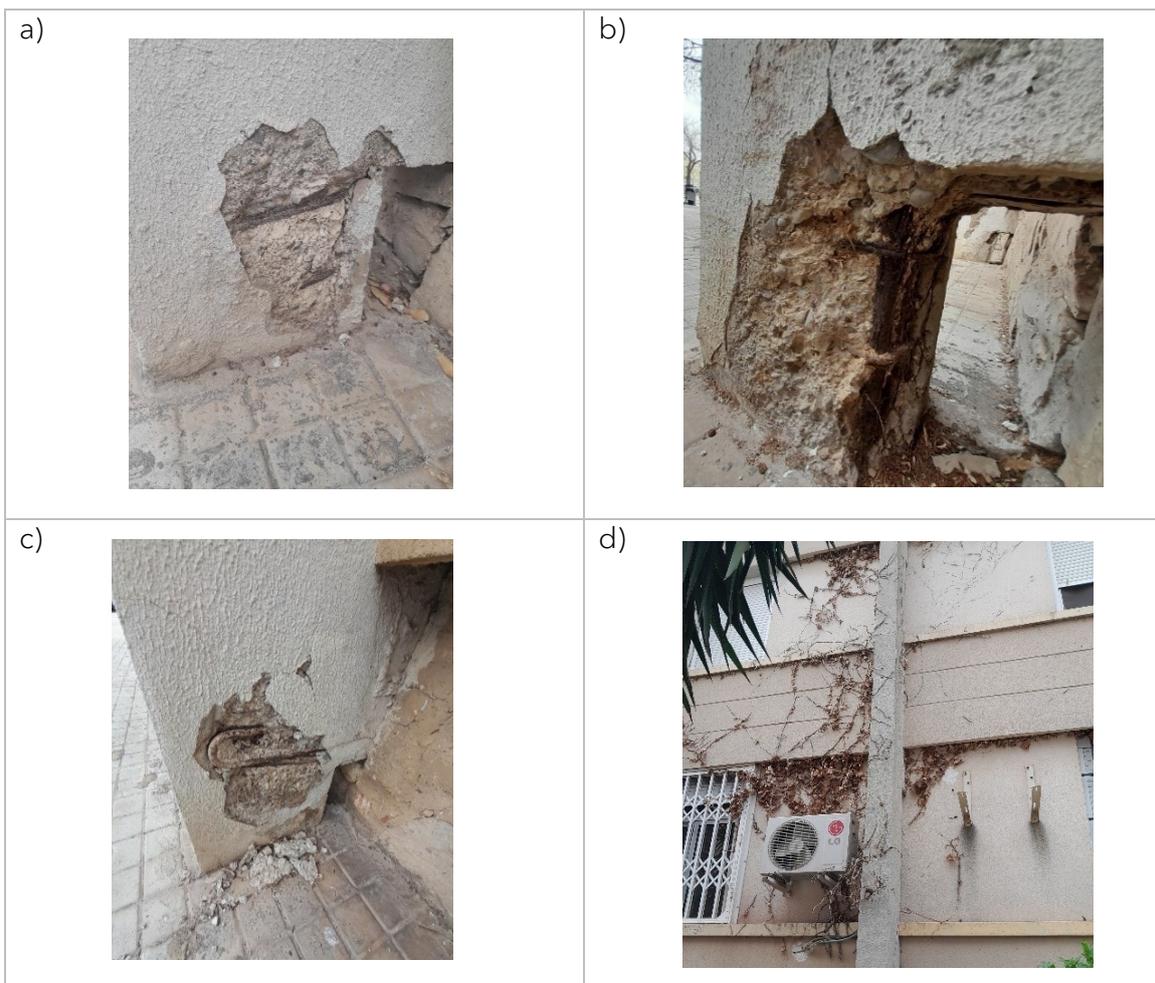
Figura 28. Daños estructurales

Dentro del mismo complejo de vivienda abierta hay otro caso donde existen problemáticas visibles en la estructura. En este caso no se generan problemas tan comunes, sino que existe una infiltración de elementos vegetales dentro de los elementos constructivos, incluyendo la estructura (d). Este edificio es el 93282.

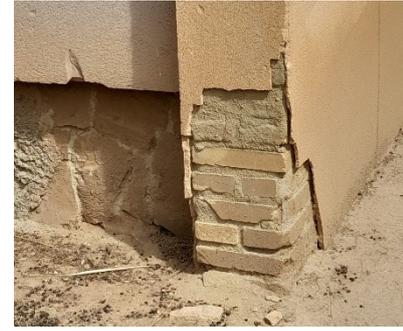
Figura 29. Falta de recubrimiento en muro portante. Caso 93311

Los edificios de fábrica del mismo complejo también presentan algunos problemas de mantenimiento. Se trata de la caída de los recubrimientos de los muros portantes. Sin embargo, al no contener armado, esto no genera problemas mayores como oxidación o corrosión.

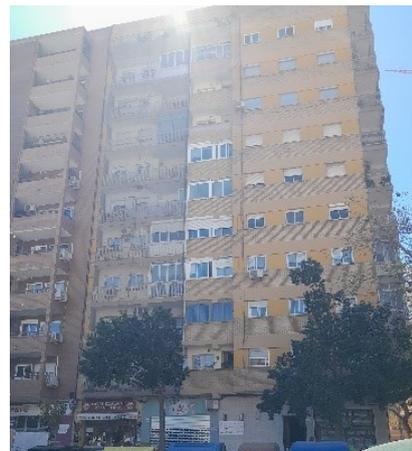
Figura 31. Edificio 90259-02 con malla en la parte izquierda

Actualmente se encuentra parcialmente cubierto por una malla. Cuenta con un Informe de Estado de la Edificación del año 2022, a pesar de que en esa fecha la edad del edificio era inferior a los 50 años. Este informe indica que tiene 20 actuaciones pendientes a realizar, 6 de ellas urgentes. Algunas son de carácter estructural, pues se considerará un modificador que aumente la vulnerabilidad frente a sismo.

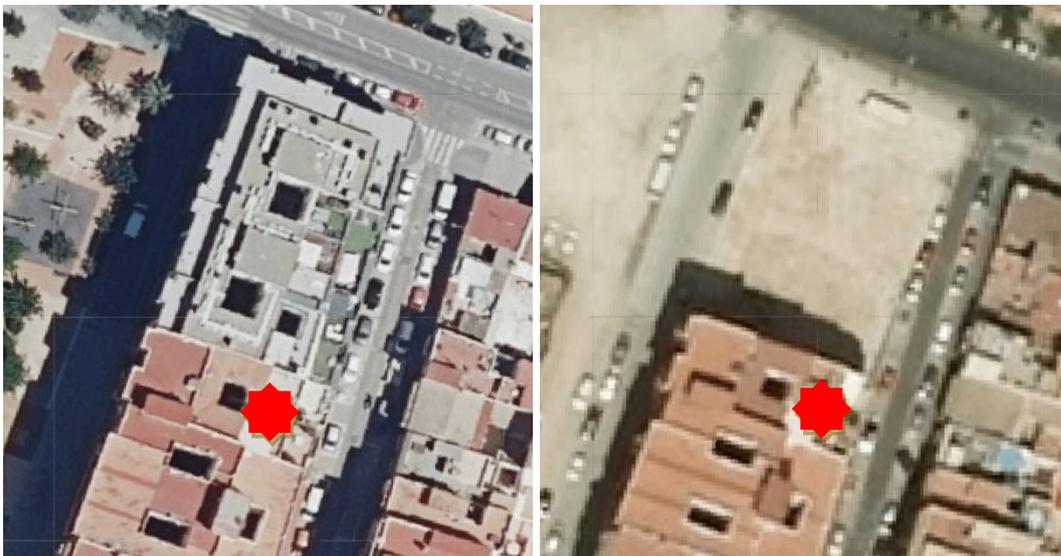
Figura 33. Variación de posición en 92287-16. 2022 frente a 2006. ICV (2022-2006) - Ortofoto 2022CC BY 4.0 © Institut Cartogràfic Valencià, Generalitat / PNOA 2006 CC BY 4.0 www.scne.es

A pesar de tener una parcela asignada en una posición concreta dentro de una manzana, un edificio puede no estar en la clase que se le presupone, e incluso puede variar de clase con el paso del tiempo. Pueden existir solares sin edificar que influyan en la posición en manzana, convirtiendo edificios interiores en edificios en esquina o terminales y edificios en esquina en edificios terminales.

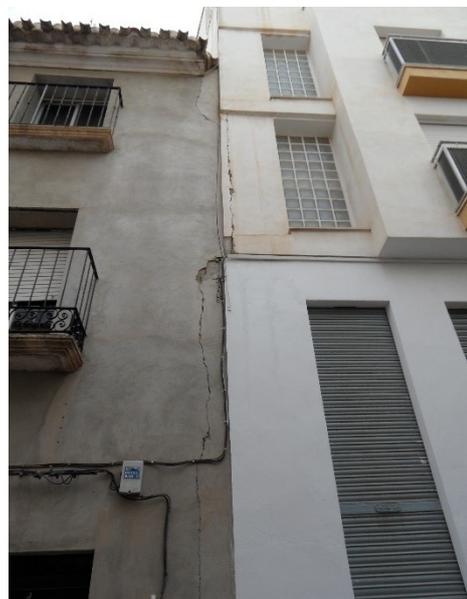
Figura 35. Efecto del pounding en Lorca tras el sismo 11/05/2011. © A. Guardiola-Víllora & L. Basset-Salom

En casos de sismo, los edificios adyacentes pueden sufrir problemáticas de "pounding" o golpeteo. Esto se produce debido a la diferencia de movimientos que se genera en el límite entre 2 edificios, lo que provocará que las estructuras se golpeen repetidamente una contra la otra. La diferencia de movimientos puede darse por diferencias geométricas o materiales, que variarían la inercia de los elementos estructurales. Además, la diferencia de cota de los forjados en 2 edificios adyacentes también implica diferencias de comportamiento, puesto que al variar las secciones se dan conexiones entre zonas con grandes diferencias de rigideces.

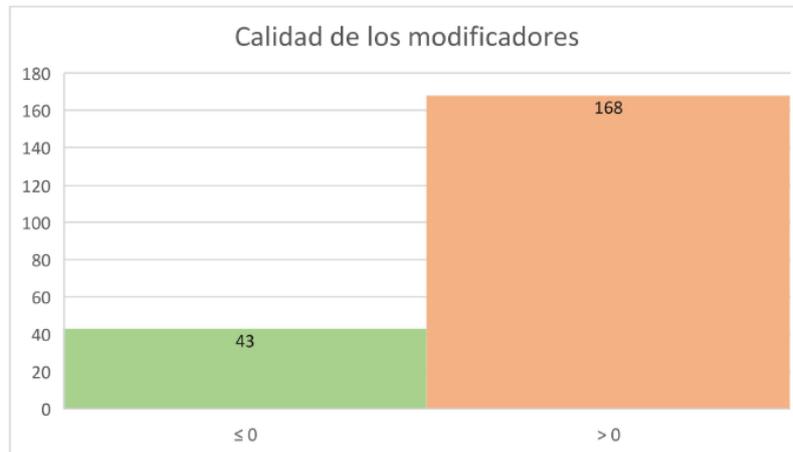
Figura 36. Gráfico comparativo entre casos cuyo índice de Vulnerabilidad se ve reducido e incrementado

El efecto de los modificadores tiende a aumentar la vulnerabilidad de los edificios en la mayoría de los casos. De los 211 edificios estudiados se disminuye el Índice de Vulnerabilidad Inicial por tipología al aplicar los modificadores en 43 edificios, alrededor del 20% de los casos.

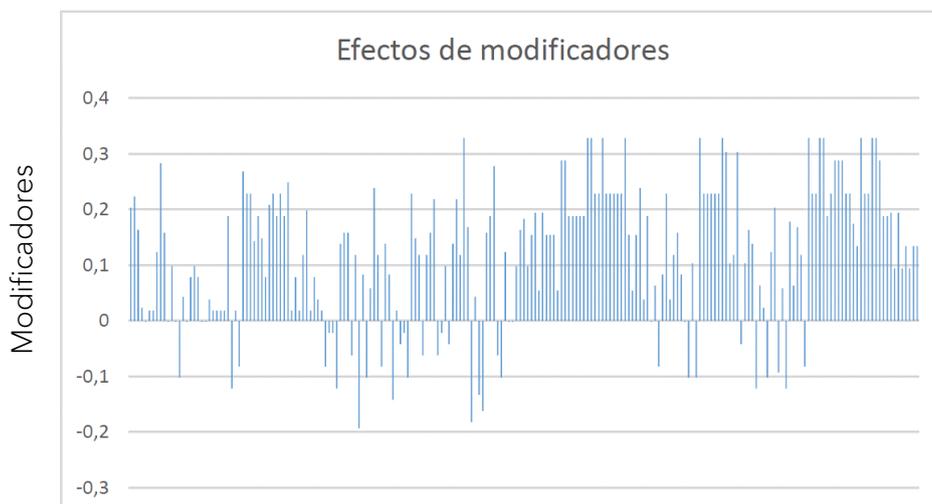
Figura 37. Gráfico de modificadores caso por caso

Hay que destacar que, no sólo el número de casos en que los coeficientes reducen la vulnerabilidad sísmica son menores, sino que la mejora que suponen en la vulnerabilidad final es, cuantitativamente inferior al efecto que suponen los modificadores que incrementan la vulnerabilidad inicial.

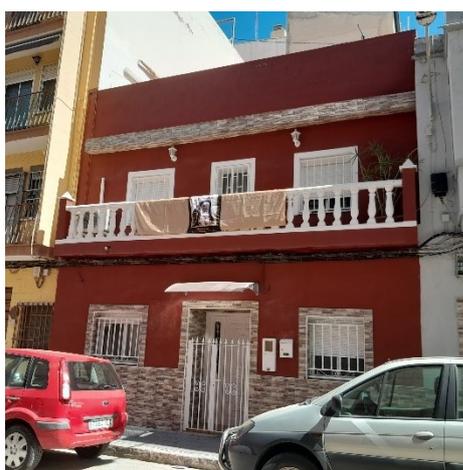
Figura 38. Edificio 92275-26

Caso 92275-26	Modificador -0.193
Tipología	M3.4. Mampostería + Viguetas de hormigón
Alturas	2 - Bajo
Fecha construcción	1997 - 6º periodo
Posición	Interior
Irregularidad en planta	Regular - 0
Irregularidad en altura	Regular - 0
Relación de alturas con colindantes	-0.02

Conservación	Buen estado

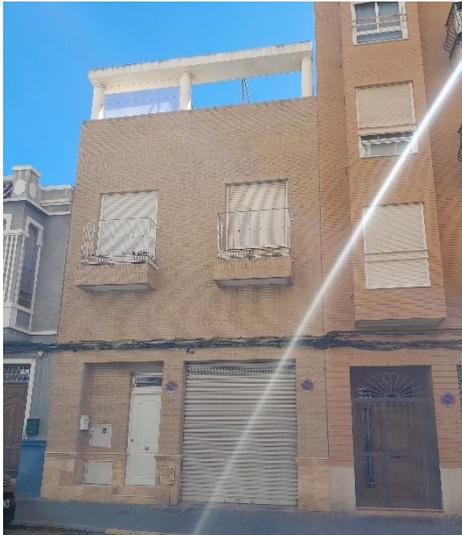
Figura 39. Edificio 92284-27

Caso 92284-27		Modificador -0.162
Tipología	RC3.2. Pórticos de hormigón con muros de relleno	
Alturas	2 - Bajo	
Fecha construcción	2006 - 7º periodo	
Posición	Interior	
Irregularidad en planta	Regular - 0	
Irregularidad en altura	Regular - 0	
Relación de alturas con colindantes	-0.02

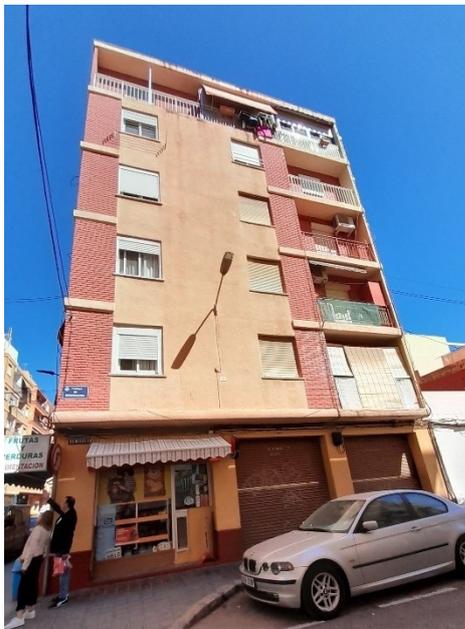
Figura 40. Edificio 92284-20

Caso 92284-20		Modificador +0.328
Tipología	RC3.2. Pórticos de hormigón con muros de relleno	
Alturas	6 - Medio	
Fecha construcción	1968 - 3r periodo	
Posición	Esquina	
Irregularidad en planta	Regular - 0	
Irregularidad en altura	Regular - 0	
Relación de alturas con colindantes	+0.02

Conservación	Informe de Evaluación de Edificio negativo (no urgente) - +0.04

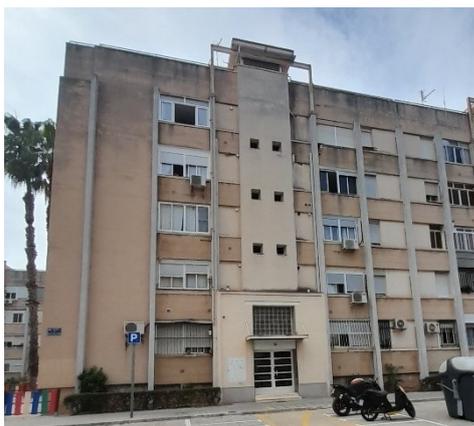
Figura 41. Edificio 92315-01

*Este caso se repite en los edificios similares de la agrupación con un mal estado de conservación

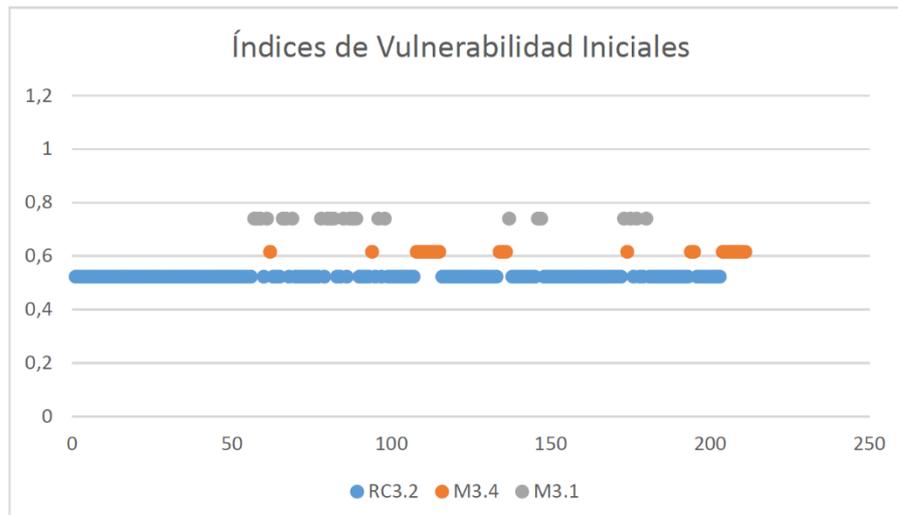
Figura 43. Gráfico de distribución por caso de Índices de Vulnerabilidad Iniciales

Se puede ver como en el primer gráfico (véase Figura 43). solo refleja 3 Índices de Vulnerabilidad distintos entre todos los casos. Este depende únicamente de las tipologías estructurales. Se refleja una mayoría de resultados en 0.522, al ser las estructuras predominantes de hormigón. Solo hay 48 casos de mampostería, los puntos dispares, arrojando Índices Iniciales de 0.616 y 0.740, en tipologías de forjado de viguetas de hormigón y forjado de madera respectivamente.

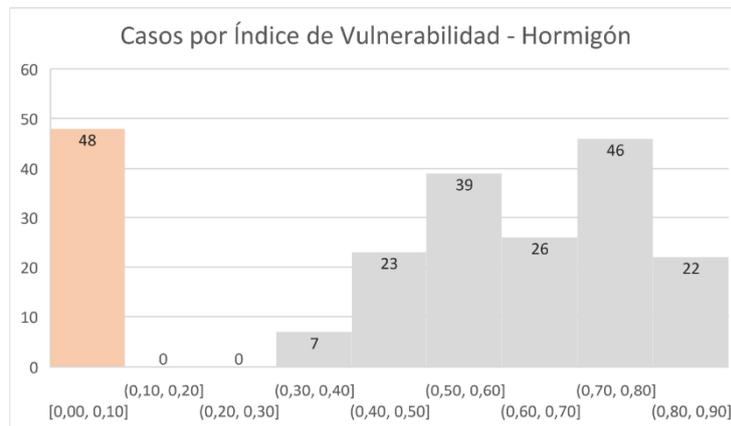
Figura 44. Casos por Índices de Vulnerabilidad – Hormigón (RC3.2)

Como se ha explicado, en la mayoría de los casos los modificadores empeoran el comportamiento. Dentro de los edificios de hormigón RC 3.2 hay más dispersión de mejora-empeoramiento. En la mampostería se tiende al empeoramiento casi por completo. Todos los casos de mampostería con forjados de madera M3.1 empeoran y solo 3 de los 24 casos, un 12,5%, de mampostería con forjados de hormigón M3.4 muestran un Índice de Vulnerabilidad final inferior a la inicial.

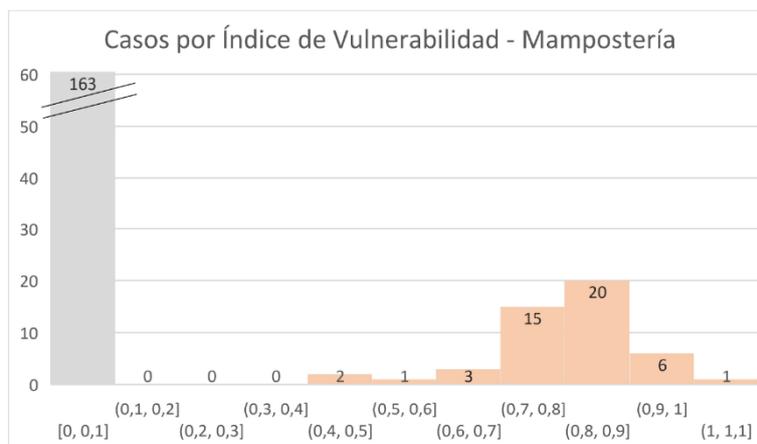
Figura 45. Casos por Índices de Vulnerabilidad - Mampostería (M3.1 y M3.4)

Hay picos dentro de los rangos de 0.5 - 0.6 y 0.6-0.7, siendo este último el que más casos tiene. A excepción del menor rango 0.3-0.4, el resto está equilibrado. El peor rango 0.8-0.9 es aquel que contiene los edificios más desfavorables. Como se ha expresado con anterioridad, estos casos sí que tienen los modificadores más desfavorables de todo el barrio. Sin embargo, no alcanzan el rango previo a la unidad, por lo que los modificadores no son tan desfavorables.

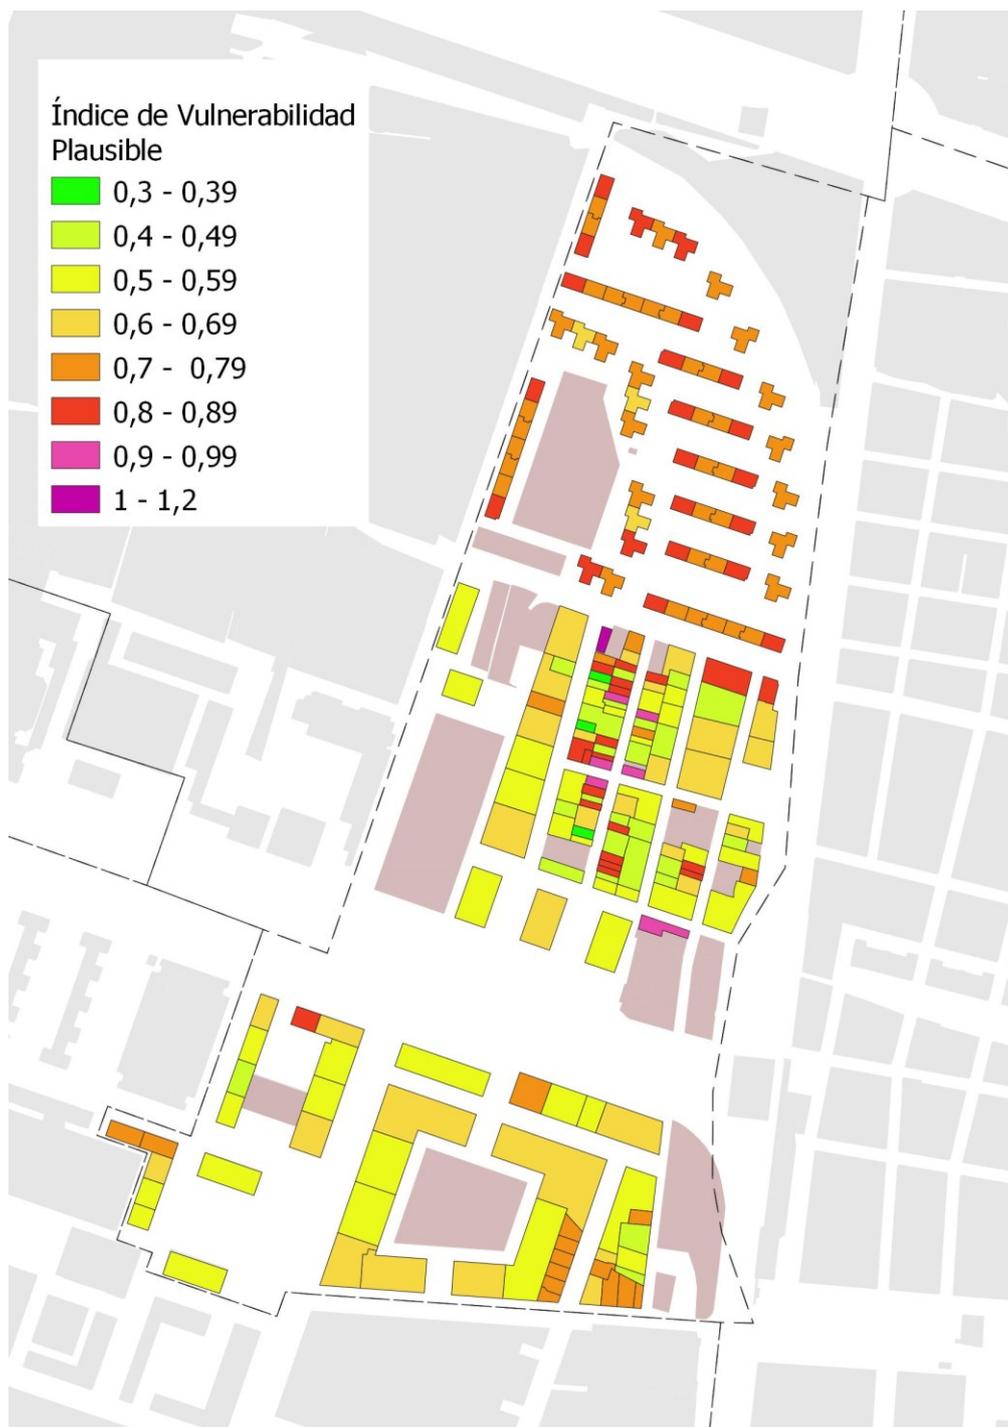
Figura 46. Mapa Índices de Vulnerabilidad Finales de Beteró

Por último, se expone la cartografía final del barrio donde se grafía la graduación de los Índices de Vulnerabilidad Finales (véase Figura 46).

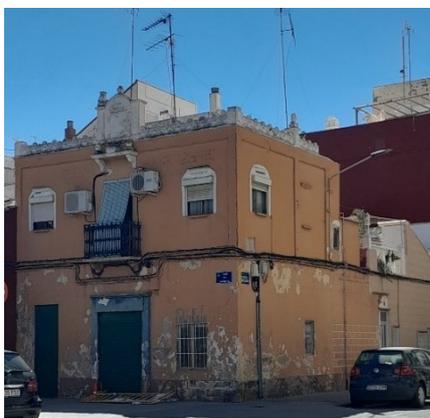
Figura 49. 92284-30 Caso con mayor vulnerabilidad IV=1.018

Material	Tipología	IV mín.	IV medio	IV máx
Mampostería		0.423	0.7795	1.018
	M3.1	0.798	0.8965	1.018
	M3.4	0.423	0.7175	0.81
Hormigón	RC3.2	0.36	0.6356	0.85
Total		0.36	0.668	1.018

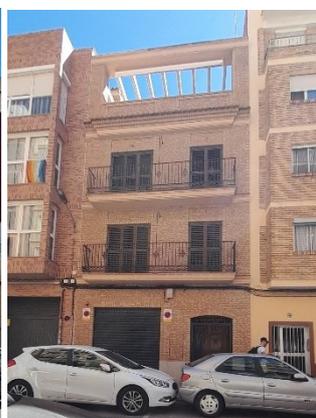
Figura 47. 92284-22 Caso con menor vulnerabilidad IV=0.3

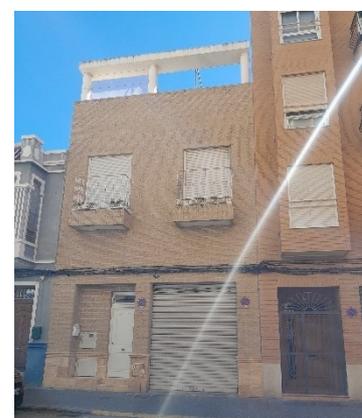
Figura 48. 92284-27 Caso con menor vulnerabilidad IV=0.3
