Estudio de soluciones para la adaptación al cambio
climático de la coronación del dique de abrigo del Puerto
de Bermeo (Vizcaya)

Trabajo Fin de Grado

Grado en Ingeniería de Obras Públicas

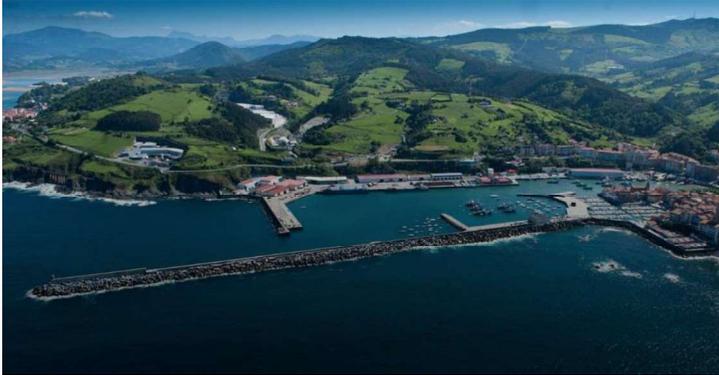
Figura 1. Vista frontal del dique de abrigo Frantxua en el puerto de Bermeo. Fuente: Puertos Deportivos de Euskadi

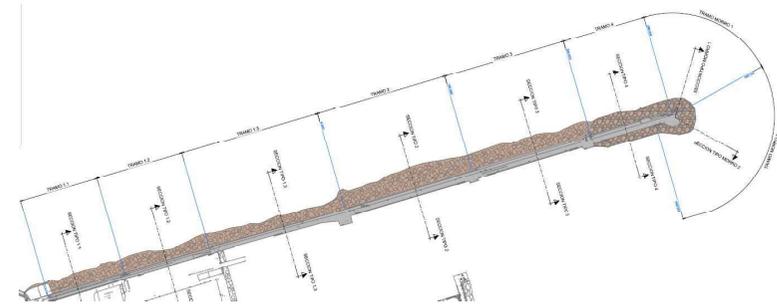
Figura 2. . Tramos del dique de abrigo Frantxua. Fuente: Modificación del Proyecto de Refuerzo del Manto Principal del Dique de Abrigo del Puerto de Bermeo (TYPSA, 2019)

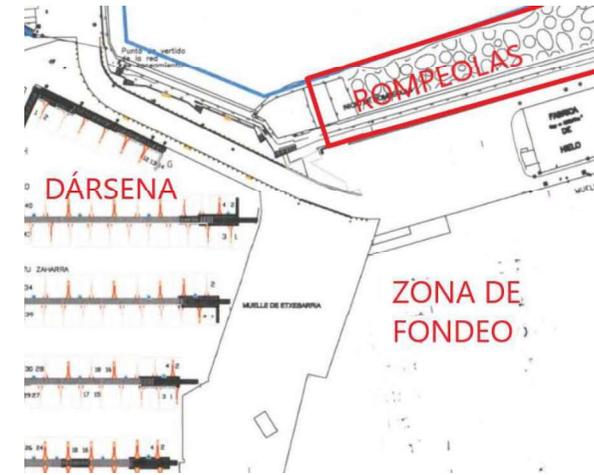
Figura 11. Disposición de la dársena y la zona de fondeo respecto al rompeolas. Fuente: elaboración propia sobre imagen extraída de la web de Puertos Deportivos de Euskadi

Por su parte, la zona de fondeo se encuentra abrigada por el Tramo 1 del dique de abrigo (Figura 2), mientras que no se puede considerar que la dársena esté protegida por el rompeolas (Figura 11). Esta se encuentra más bien al abrigo de una protección similar a la escollera de protección efectuada en defensas costeras, con la particularidad de que además cuenta con un espaldón y que la zona donde rompen las olas, además de contener bloques de escollera, cuenta con bloques de hormigón en masa similares a los dispuestos en el manto de abrigo del dique.

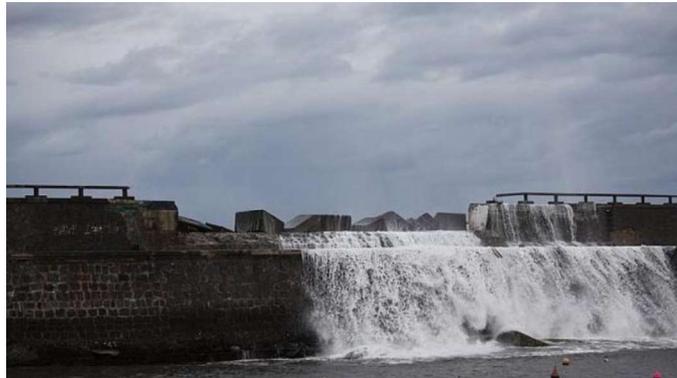
Figura 19. Avería del año 2016. Fuente: El Correo

El dique de Frantxua ha sufrido numerosos daños desde su implantación en el 1914 que han dejado en evidencia el infradimensionamiento del mismo, tanto en las secciones primitivas como en zonas que posteriormente habían sido ampliadas y reforzadas. De hecho, la última avería importante en este dique se produjo durante un fuerte temporal en febrero del 2016 (Figura 19), como se verá en este apartado.

Sin embargo, la Dirección de Puertos y Asuntos Marítimos vio necesaria una actuación integral sobre el dique de abrigo, pues los antecedentes ponían en evidencia el infradimensionamiento del mismo. Por ello, en septiembre del 2015 se encargó la redacción del *Proyecto de Refuerzo del Manto Principal del Dique de Abrigo del Puerto de Bermeo*, pero antes de finalizar su redacción otro temporal en febrero del 2016 volvió a provocar el colapso total del espaldón en 30 metros y roturas en otros 20 metros contiguos (Figura 19).

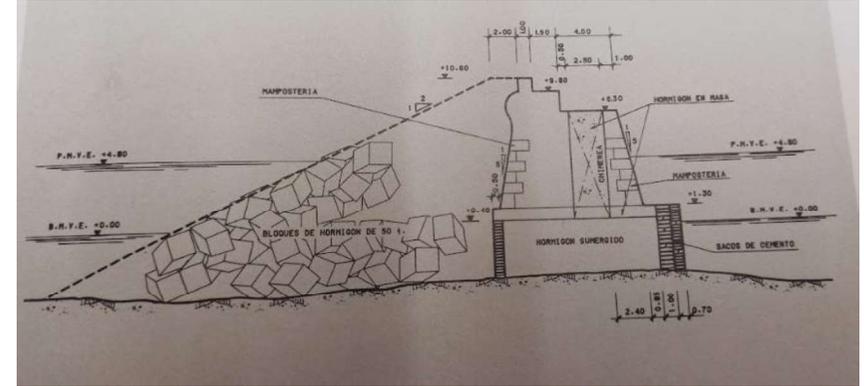
La reparación consistió en reconstruir el perfil del dique taponando las cavernas con sacos de cemento y rellenando las mismas con hormigón sumergido a través de una chimenea realizada desde la parte superior de la sección (Figura 20).

Figura 20. Sección Tramo 1 tras reparaciones. Fuente: Diques de Abrigo en España: Tomo 1: Fachadas Norte y Galicia (1988)

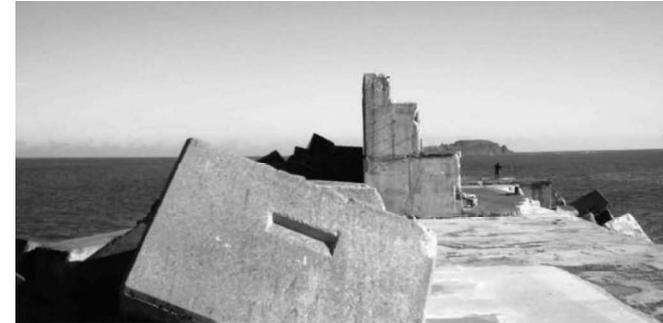
En diciembre del 2007, un fuerte oleaje se llevó por delante los últimos 70 metros del espaldón (Figura 21). Sin haberse podido llevar a cabo su reparación, en marzo del 2008 otro temporal embiste la costa bilbaína desplazando otros 25 metros, quedando así desplazado por completo el espaldón del Tramo 4. Hay que tener en cuenta que este tramo del dique se construyó a principios de los años 90, hacía apenas unos 15 años.

Figura 21. Rotura del espaldón en temporal del 2007. Fuente: Comité Técnico de Ingeniería Portuaria de la Asociación Técnica de Puertos y Costas

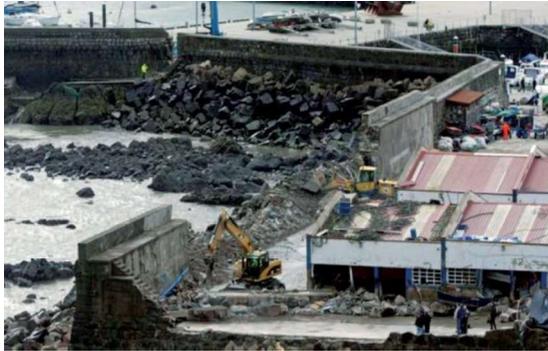
Figura 22. Rotura de la zona de protección y afección a las lonjas. Fuente: Asociación Técnica de Puertos y Costas

Años más tarde se volvió a poner a prueba la resistencia del dique con los temporales del 2014. El 2 de febrero de este año, con las obras de protección ya debilitadas tras dos temporales ocurridos hacía apenas un mes, un fuerte oleaje coincide con una excepcional marea. En este caso la peor parte se la llevó la zona que protegía las Lonjas de Frantxua, quedando esta derruida prácticamente en su totalidad (Figura 22). La reparación de esta consistió en reconstruirla íntegramente.

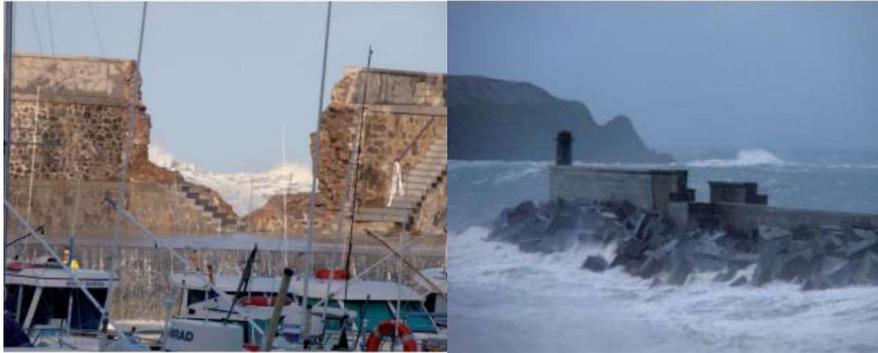
Durante este temporal también se produjo la rotura del espaldón en 3 zonas derruyendo 100 metros del mismo en total (Figura 23), se perdieron parte de las piezas del manto principal, se desplazó un módulo del espaldón del contradique, y se hundieron varios pantalanes del puerto deportivo. La reparación en el dique de abrigo consistió en la reconstrucción de las zonas de espaldón afectadas y en la colocación de cerca de 4.000 Tn de bloques de protección en el manto principal.

Figura 23. Rotura del espaldón en Tramo 1 y desplazamiento en Tramo 4. Fuente: Asociación Técnica de Puertos y Costas

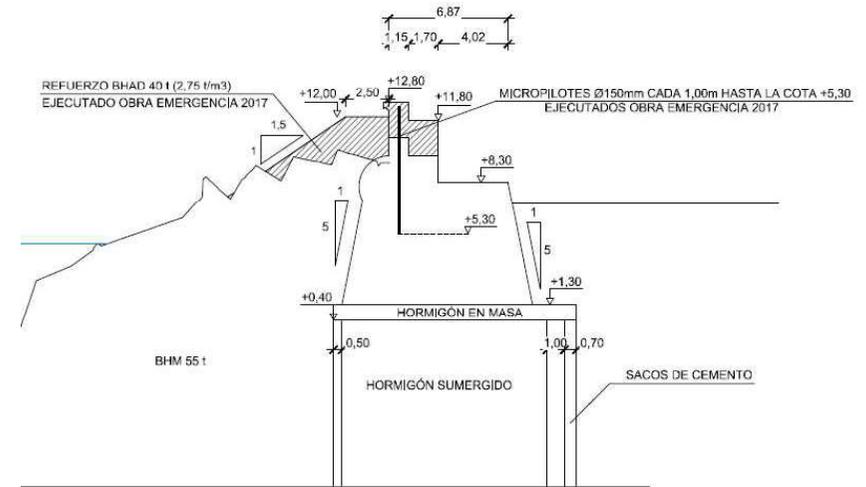
El tramo 1, el cual quedó reconstruido con la actuación de emergencia, conserva la sección primitiva del espaldón, hecha con mampostería y reforzada en la parte inferior con hormigón sumergido y sacos de cemento. En cuanto a la composición del manto principal, está formado por bloques de hormigón en masa de 55 Tn, y bloques de hormigón de alta densidad de 40 Tn vertidos en la última actuación. La sección de este tramo queda reflejada en la Figura 24.

Figura 24. Sección transversal del tramo 1. Fuente: Modificación del Proyecto de Refuerzo del Manto Principal del Dique de Abrigo del Puerto de Bermeo (TYPSA, 2019)

En cuanto a los tramos 1 y 2, se tratan de casos particulares, ya que el espaldón apoya sobre hormigón sumergido en el caso del tramo 1 como se puede ver en la Figura 24, y en el tramo 2 apoya sobre bloques de hormigón en masa (Figura 61). Por tanto, en este tipo de sección no calculará el hundimiento, aunque sí se debe comprobar si se produce la rotura de este hormigón como se realiza en el subapartado siguiente.

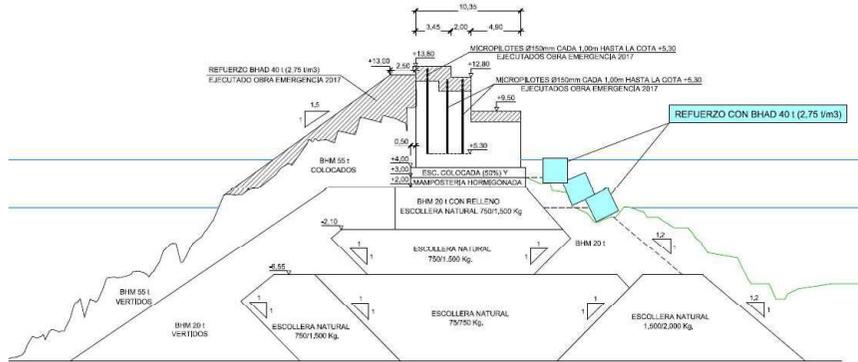
Por ejemplo, en la sección del tramo 3 (Figura 25), el recrecio del espaldón se ha hecho a la cota +13.8m, el refuerzo del manto principal y del manto interior se ha realizado mediante bloques de 40 Tn y el pilotaje se ha realizado también mediante micropilotes de 150 mm de diámetro.

Figura 25. Sección transversal del tramo 3. Fuente: Modificación del Proyecto de Refuerzo del Manto Principal del Dique de Abrigo del Puerto de Bermeo (TYPSA, 2019)

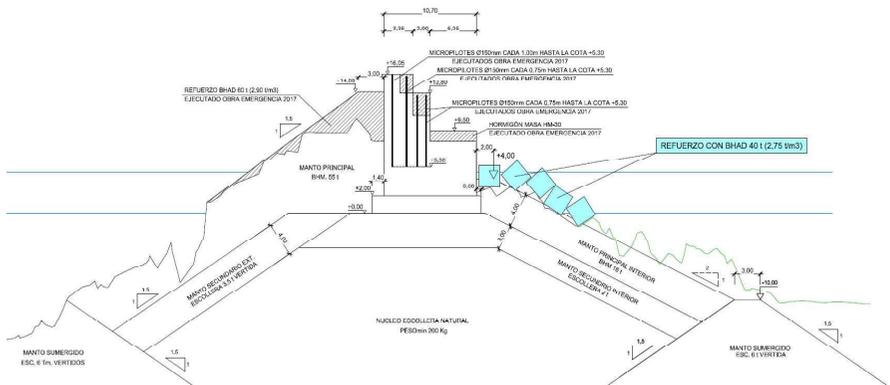
En cuanto al Tramo 4 (Figura 26) y el morro, se tienen variaciones más significativas. Por ejemplo, la cota de coronación aumenta en más de 2 metros y el refuerzo del manto principal se ha realizado con bloques de alta densidad de 60 Tn en el Tramo 4 y de 80 Tn en el morro. Respecto al resto de características son semejantes al resto de tramos.

Figura 26. Sección transversal del tramo 4. Fuente: Modificación del Proyecto de Refuerzo del Manto Principal del Dique de Abrigo del Puerto de Bermeo (TYPSA, 2019)

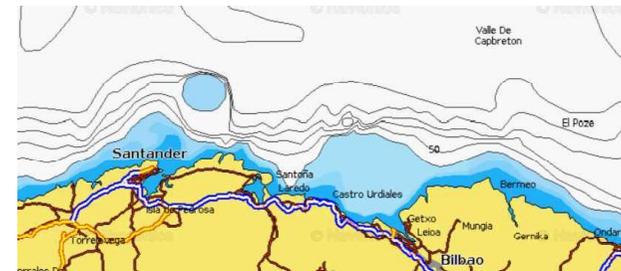
La batimetría en el entorno del puerto varía según la escala a la que se mire. Esto se debe a la posición del puerto dentro de la bahía, y a su vez al posicionamiento que tiene esta respecto al Mar Cantábrico. Si se atiende a las líneas batimétricas que hay en general en la costa norte, estas tienden a posicionarse aproximadamente horizontales (Figura 27).

Figura 27. Batimetría en aguas profundas frente a Santander y Bilbao. Fuente: Navionics

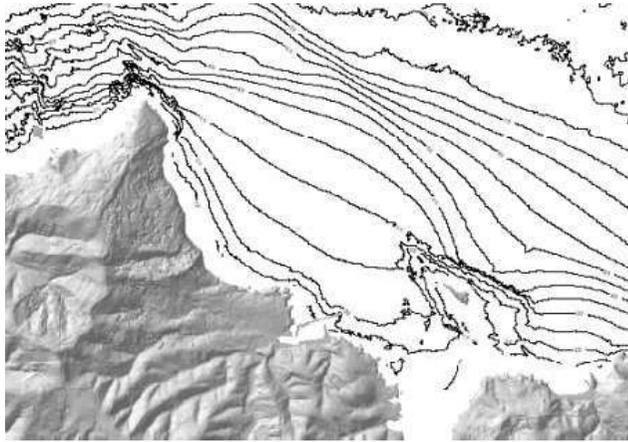
Sin embargo, si nos acercamos a la costa de Bermeo, estas giran levemente posicionándose aproximadamente en paralelo a la línea imaginaria que une el Cabo de Matxitxako y la desembocadura de la Ría de Guernica (Figura 28).

Figura 28. Batimetría en el entorno del puerto de Bermeo. Fuente: Elaboración de mapas de hábitats y caracterización de fondos marinos de la plataforma continental vasca (Gobierno Vasco, 2009)

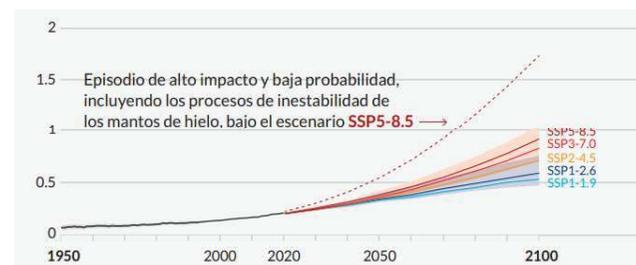
Figura 34. Cambio medio en el nivel del mar en base a los diferentes escenarios. Fuente: IPCC (2021)

La magnitud en el aumento del nivel del mar dependerá de la trayectoria de emisiones que se siga de ahora en adelante. Sin embargo, **aunque se tomen medidas en la actualidad y se llegue al mejor escenario para el 2050, este seguirá aumentando** (Figura 34). Es por ello que es de vital importancia incluir este factor en el dimensionamiento en las obras marítimas, teniéndolo en cuenta también en las reconstrucciones y ampliaciones que se realicen en este tipo de infraestructuras.

Como se ha visto en la Figura 34, se prevé un aumento en el NMM a nivel global. Para conocer los datos referidos a la zona de estudio, se ha acudido al Atlas Interactivo proporcionado por el IPCC (Figura 35), el cual da información regional relativa a este factor.

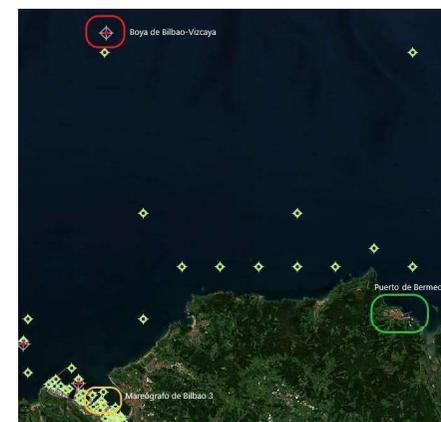
Figura 38. Ubicación de la boya y el mareógrafo donde se consultarán los datos respecto a la posición del puerto de Bermeo. Fuente: Puertos del Estado

La información relativa a las mareas se ha extraído de la información recogida por el Mareógrafo de Bilbao 3, y los datos relativos al régimen extremal se han obtenido de la boya Bilbao-Vizcaya, siendo estos medidores los más cercanos al puerto de Bermeo (Figura 38).

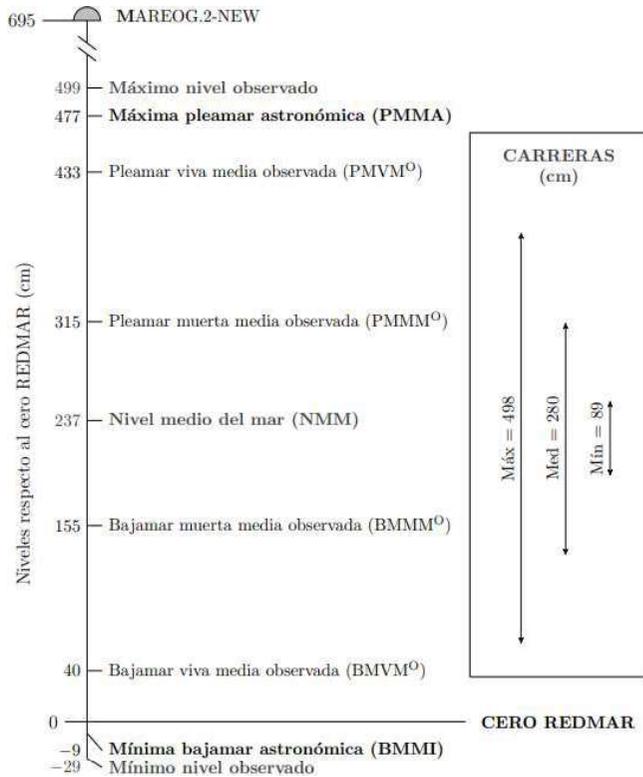
Figura 39. Esquema datum del mareógrafo 3 de Bilbao. Fuente: Puertos del Estado

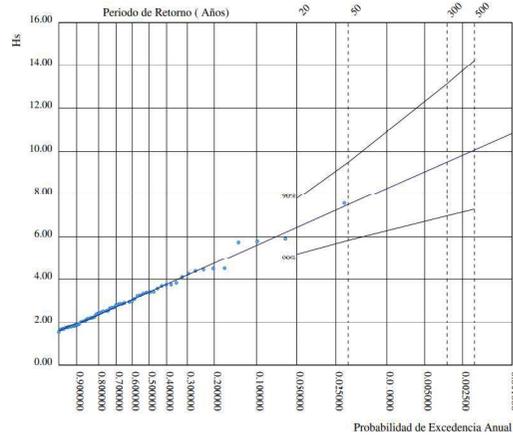
Figura 41. Gráfica del régimen extremal direccional Norte, de serie analizada entre el 1990 y el 2023. Fuente: Puertos del Estado

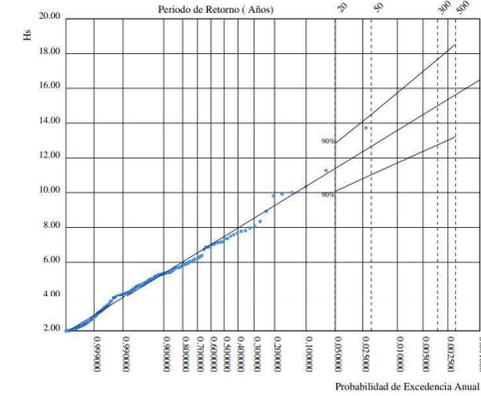
Figura 42. Gráfica del régimen extremal direccional Oeste, de serie analizada entre el 1990 y el 2023. Fuente: Puertos del Estado

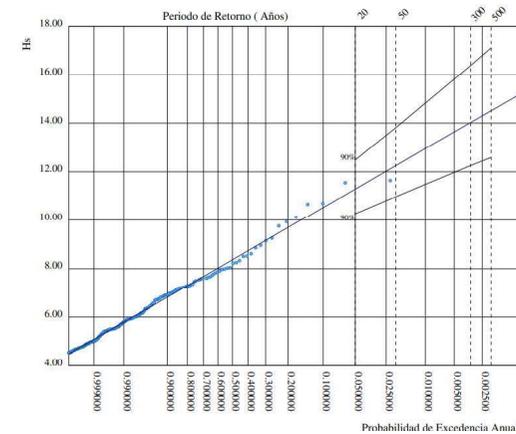
Figura 43. Gráfica del régimen extremal direccional Noroeste, serie analizada entre el 1990 y el 2023. Fuente: Puertos del Estado

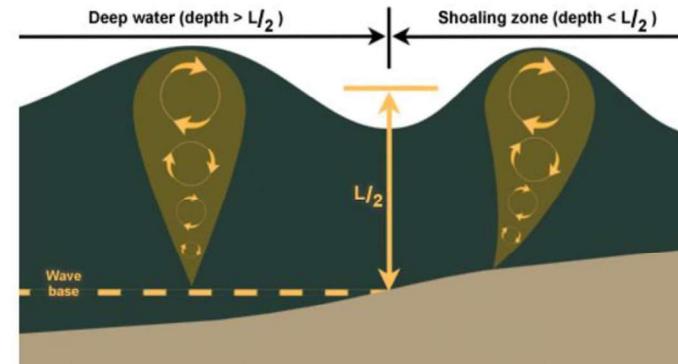
Figura 46. Reducción de la altura de ola al pasar de aguas profundas a aguas intermedias. Fuente: apuntes de Obras Marítimas

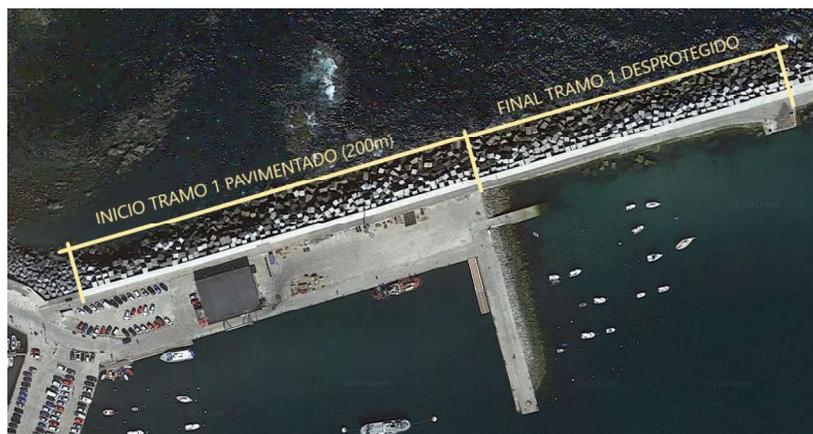
Para determinar este límite, en primer lugar se debe conocer el estado de protección del trasdós del espaldón. En este caso, los primeros 200m del tramo 1 se encuentra el Muelle del Norte, por lo que en esta zona no se dispone de talud interior como en el resto de la longitud del dique. Para conocer si se pueden producir daños en esta situación, esta misma tabla da un límite de rebase para el caso de que la zona en el trasdós del espaldón se encuentre pavimentada, como es el caso (Figura 56).

Figura 56. Estado actual del trasdós del tramo 1. Fuente: elaboración propia

En cambio, en esta misma tabla se puede observar que si el espaldón o el talud interior no están convenientemente protegidos, siendo este el caso del final del tramo 1 (Figura 56), el límite en este caso (*No damage to crest and rear face of embankment if not protected*) baja muchísimo, siendo este de un valor máximo de 0.1 l/s/m.

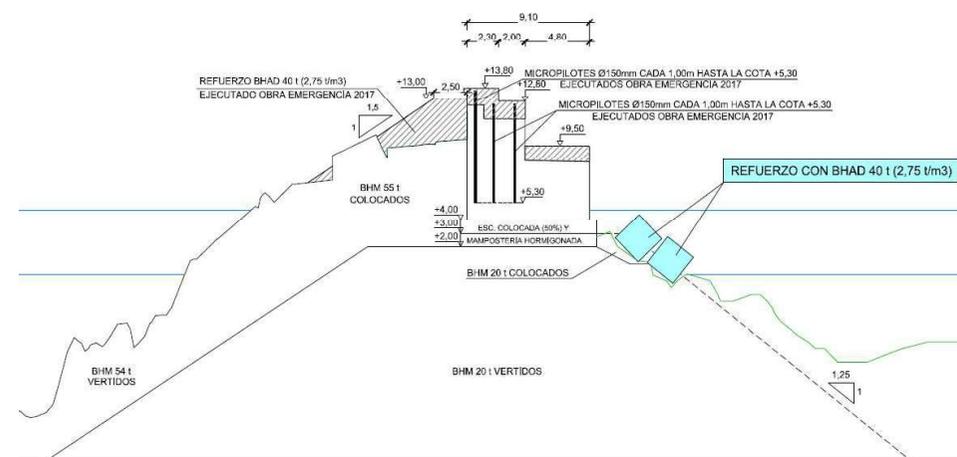
Figura 61. Sección transversal del tramo 2. Fuente: Modificación del Proyecto de Refuerzo del Manto Principal del Dique de Abrigo del Puerto de Bermeo (TYPSA, 2019)

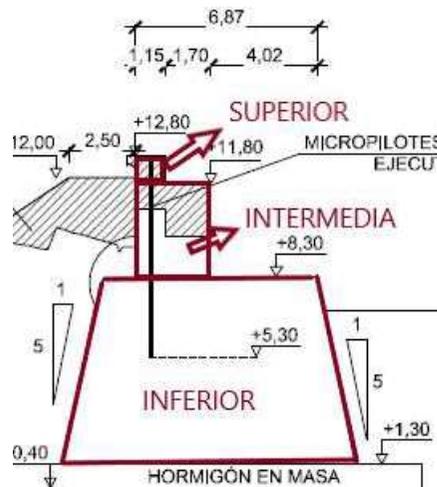
Figura 62. Partes en las que se divide el espaldón. Fuente: elaboración propia

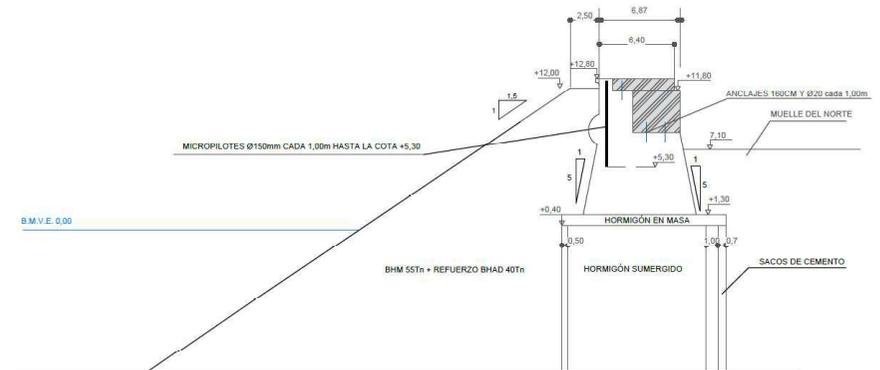
Figura 63. Sección tipo del tramo 1 de la alternativa 1. Fuente: elaboración propia

Por otra parte, se cumple la comprobación frente a la rotura del núcleo, ya que de esta forma el área por sección del espaldón a considerar es de unos 90m², lo que supone una carga de 2118kN por metro lineal, que al mayorar por el coeficiente de 1.35, resulta en una carga para el cálculo de unos 2860kN, siendo esta inferior a la resistencia de cálculo del núcleo de 300kN por metro lineal.

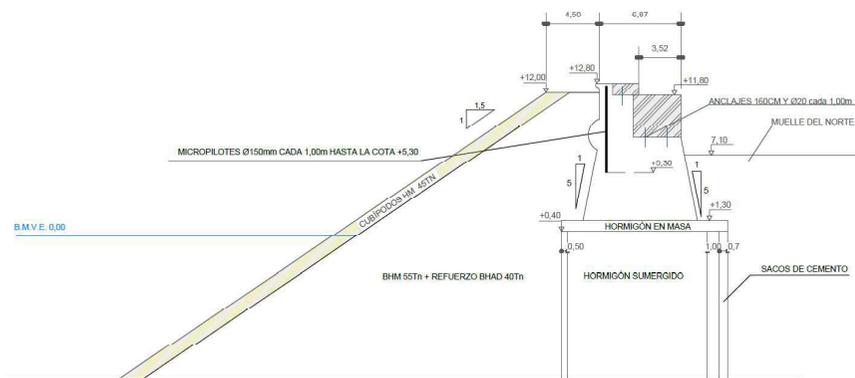
Figura 64. Sección tipo del tramo 1 en la alternativa 2. Fuente: elaboración propia.

En esta alternativa se cumple la comprobación frente a la rotura del núcleo, puesto que la sección resultante del espaldón es menor a la de la alternativa 1, por lo que supone una menor carga respecto a la sección en la alternativa 1. Por tanto, si ha cumplido en esta primera alternativa, también cumple en esta segunda alternativa.

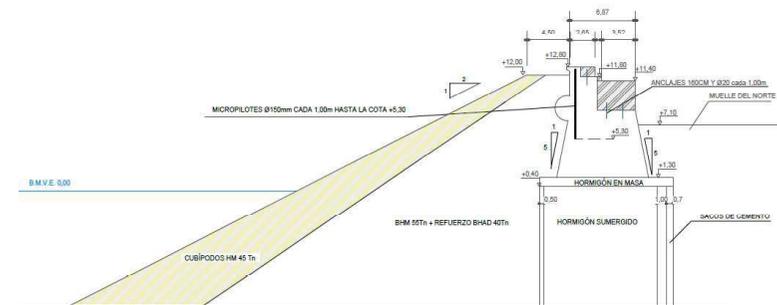
Figura 66. Sección transversal de la alternativa 3. Fuente: elaboración propia

En este caso también se cumple la comprobación frente a la rotura del núcleo, puesto que la sección resultante del espaldón sigue siendo menor a la de la alternativa 1. Por tanto, si ha cumplido en esta primera alternativa, también cumple en esta alternativa 3.

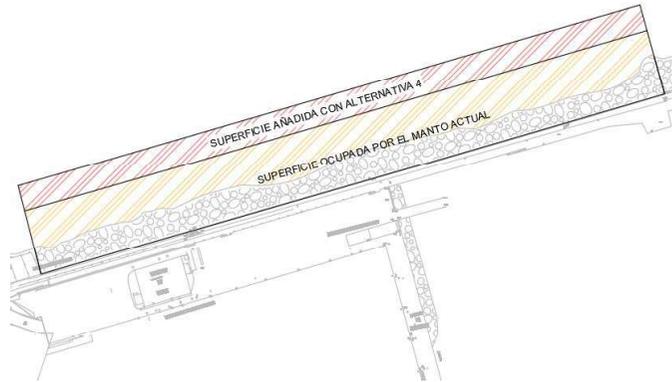
Figura 67. Comparación entre superficie ocupada por el manto actual y la que ocuparía el manto en la alternativa 3

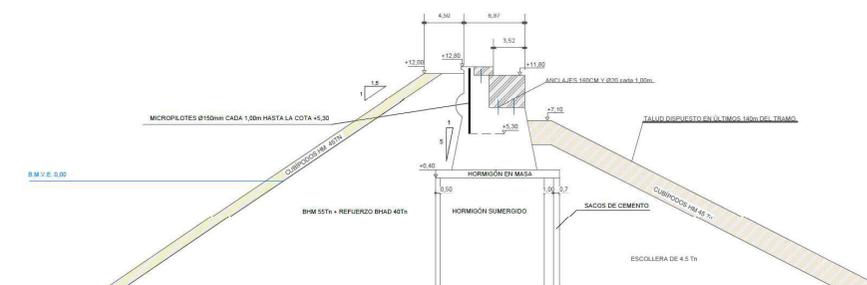
Figura 69. Sección de la solución definitiva para el tramo 1. Fuente: elaboración propia
